SCIENTIFIC PAPERS
OF THE UNIVERSITY OF PARDUBICE
Series B
The Jan Perner Transport Faculty
5 (1999)

**ANALÝZA PŘÍČIN VZNIKU LOMŮ U PODBÍJENÝCH TRAMVAJOVÝCH
KOLEJNIC NAVAŘENÝCH AUSTENITICKÝM MATERIÁLEM TYPU
18%Cr-8%Ni-6%Mn**

ANALYSIS OF FRACTURE OCCURRENCE IN CASE OF PACKED-UP TRAMWAY RAILS BUILT-UP WITH AUSTENITIC MATERIAL OF 18%Cr-8%Ni-6%Mn TYPE

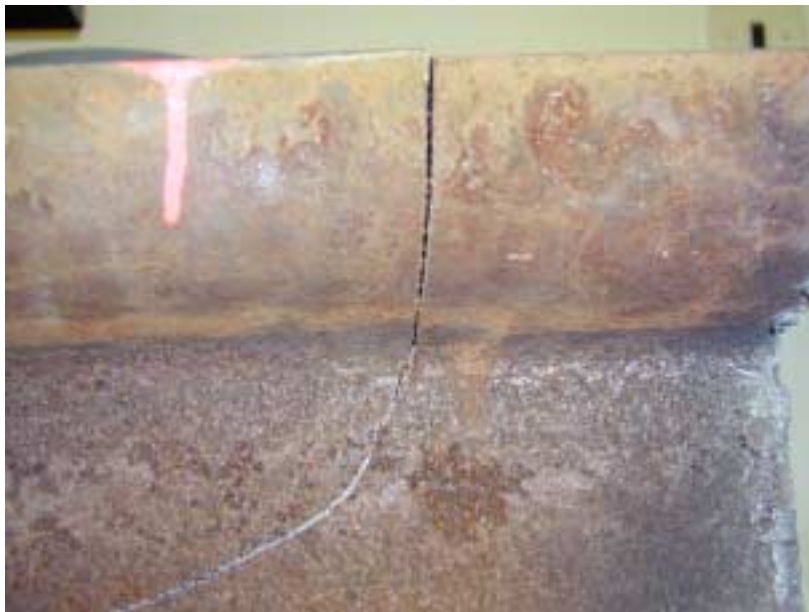
Přibližně 2 týdny po navařování se na tomtéž traťovém úseku provádělo podbíjení štěrkového lože. Po této operaci se opětovně objevila řada trhlin, které však nekorespondovaly s již opravenými trhlínami po původním navaření. Šířením těchto trhlin došlo ke vzniku lomů napříč průřezem kolejnic, s typickým vybočením v oblasti přechodu ze stojiny do paty kolejnice (viz **obr. 1**).

Obr. 1: Průběh trhliny, která vychází z hlavy tramvajové kolejnice a směřuje napříč profilem s charakteristickým vybočením v oblasti stojiny kolejnice.

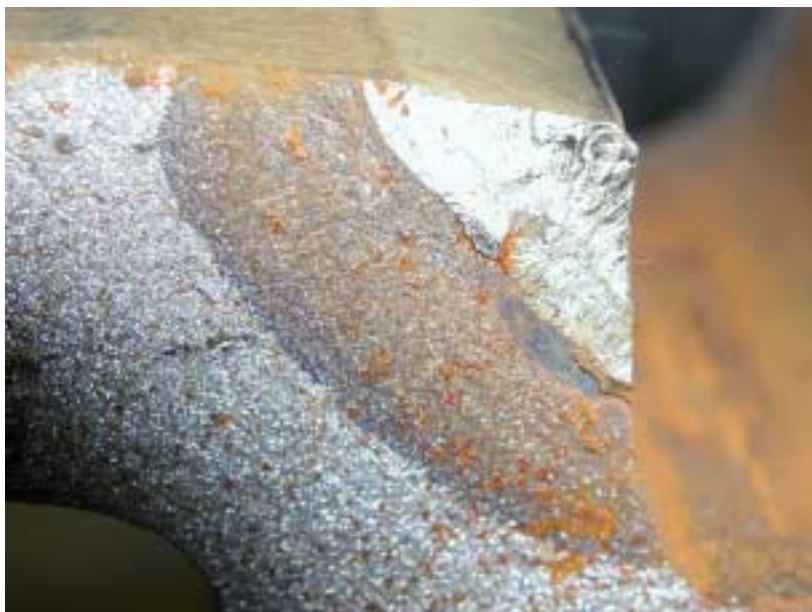
Lomové plochy měly křehký charakter. V podhousenkové oblasti (bezprostředně pod návarem) se objevují buď jeden, nebo dva barevně odlišné pásy (tvaru výseče mezikruží), které zjevně dokumentují jednotlivá stadia šíření lomu. Na hranici mezi návarem a základním materiálem byly identifikovány a dokumentovány trhliny o délce až 10mm, které svědčí o značném zkřehnutí podnávarové oblasti (viz **obr. 2**).

Obr. 2: Lomová plocha poškozené tramvajové kolejnice s dobře patrnými podnávarovými trhlinami, tmavým pásem a závěrečným dolomením.

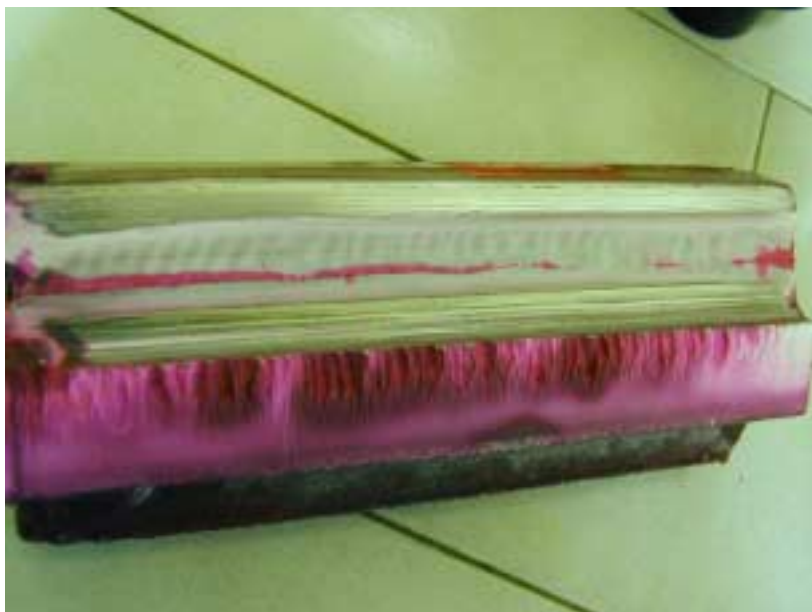
Rovněž v oblasti přechodu z hlavy do žlábků tramvajové kolejnice jsou zjevné podélné trhliny poměrně značné délky (viz **obr. 3**).

Obr. 3: Podélné trhliny v oblasti pod návarem nad dnem žlábků tramvajové kolejnice po provedené kapilární zkoušce.

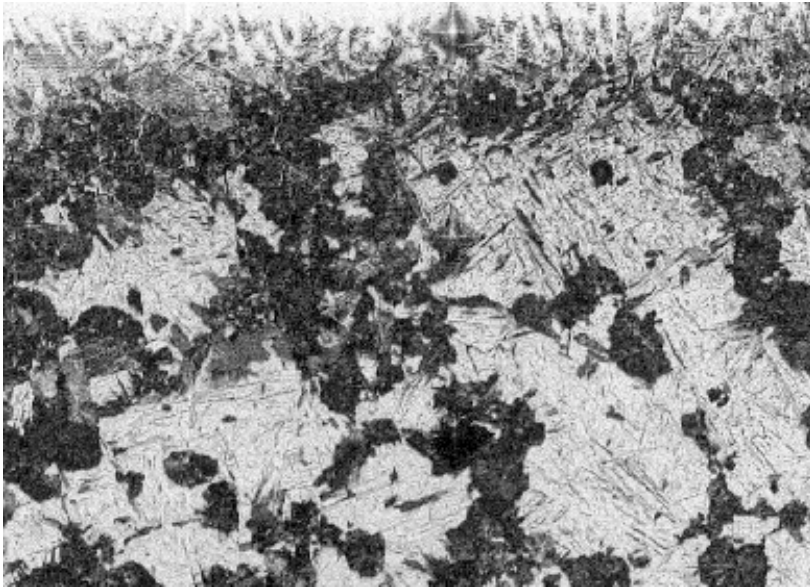
Hodnocení tvrdosti v linii kolmo k rozhraní materiálů podepřelo výsledky metalografických analýz. Byl zaznamenán rozhodující nárůst úrovně tvrdosti v tepelně ovlivněné oblasti pod poslední housenkou (lokálně až 571 HV30, resp. nad 600 HVm, přičemž přípustná limitní hodnota je 350 HV30).

Ze souboru provedených metalografických šetření lze usuzovat na značně rozdílné mechanismy tepelné expozice při navařování [2]. Zatímco teplem ovlivněná zóna v oblasti kořene návaru byla tvořena směsí perlitu, bainitu a izolovanými oblastmi martensitu, v horních partiích byl pozorován převážně martensit a troosit, viz **obr. 4**. Mikrostruktura návaru prokázala hrubou dendritickou stavbu, bez výraznějších projevů odmíšení. V kořenové housence lze místně identifikovat ostrůvky martensitu (popřípadě bainitu), vzniklého v důsledku vysokého promíšení kořenové housenky se základním materiálem.

Obr. 4 Mikrostruktura teplem ovlivněné oblasti pod poslední housenkou, troostit a martenzit v interiéru zrn (zvětšení 200x).

Provedené šetření prokázalo poměrně značné snížení odolnosti proti křehkému porušení u hodnocené tramvajové kolejnice v důsledku zkřehnutí základního materiálu v podnávarové zóně, kde byla zjištěna přítomnost martensitu s tvrdostí až 571HV30.

Proto považujeme za nutné v případě navařování za chladu či deště použití předehřevu alespoň do výše cca 200°C. Před navařováním doporučujeme provést kapilární zkoušku na povrchu, určeném k navařování. Nepovažujeme za vhodné provádět podbíjení kolejnice, navařené bez aplikace předehřevu.
