Univerzita Pardubice
Fakulta restaurování

**Průzkum a restaurování části nástěnné malby na severní stěně
tzv. Očistcové kaple v NP objektu bývalé piaristické koleje
v Litomyšli**

Bakalářská práce
2008

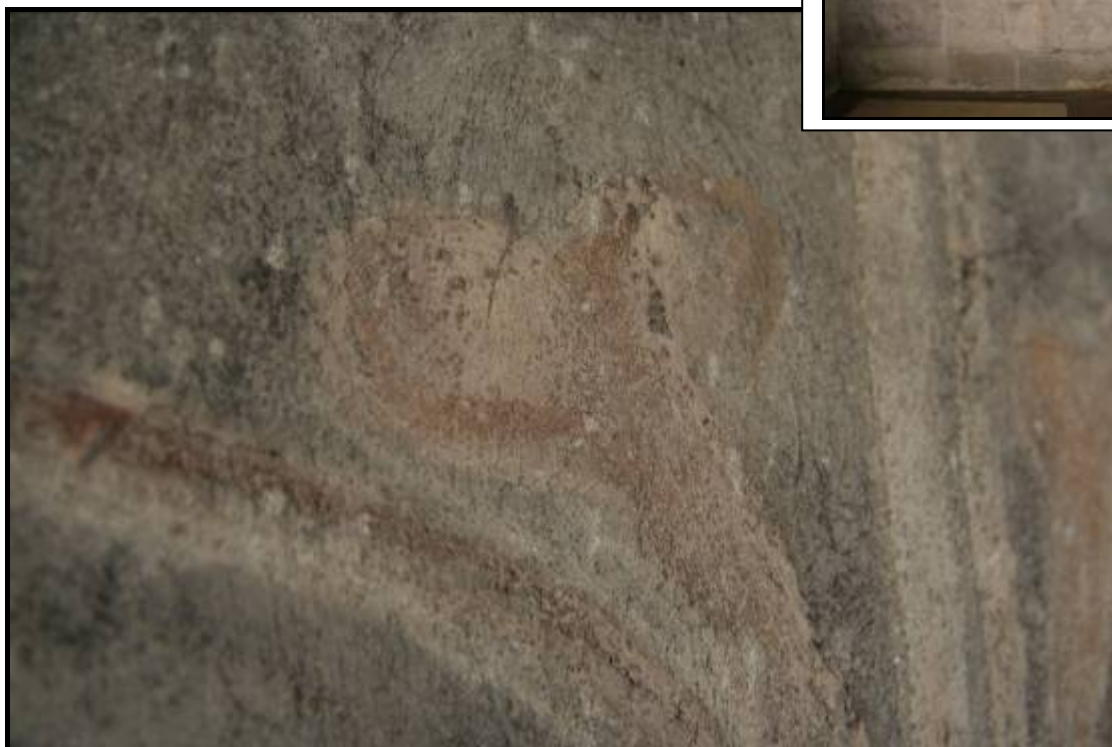
Obr. č. 5 Detail zpráškovatělé barevné vrstvy s bílým zákalem;
stav před restaurováním; pilíř; severní stěna

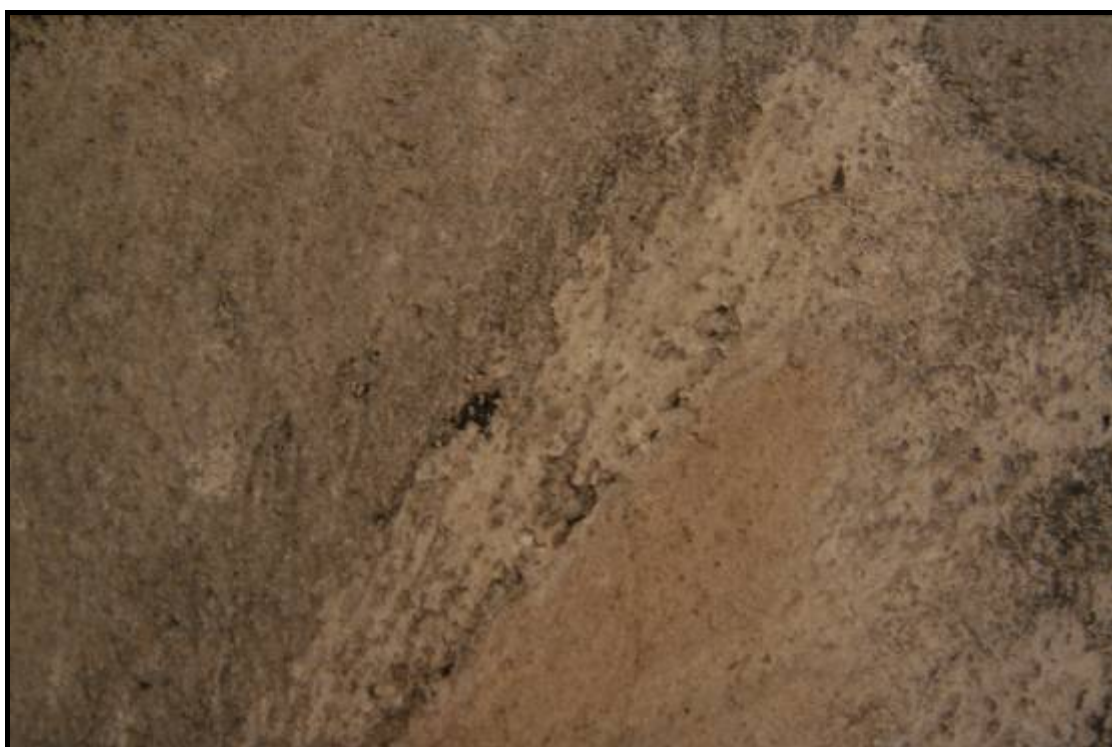
Obr. č. 6 Detail zpráškovatělé barevné vrstvy s bílým zákalem,
stav před restaurováním; pilíř; severní stěna

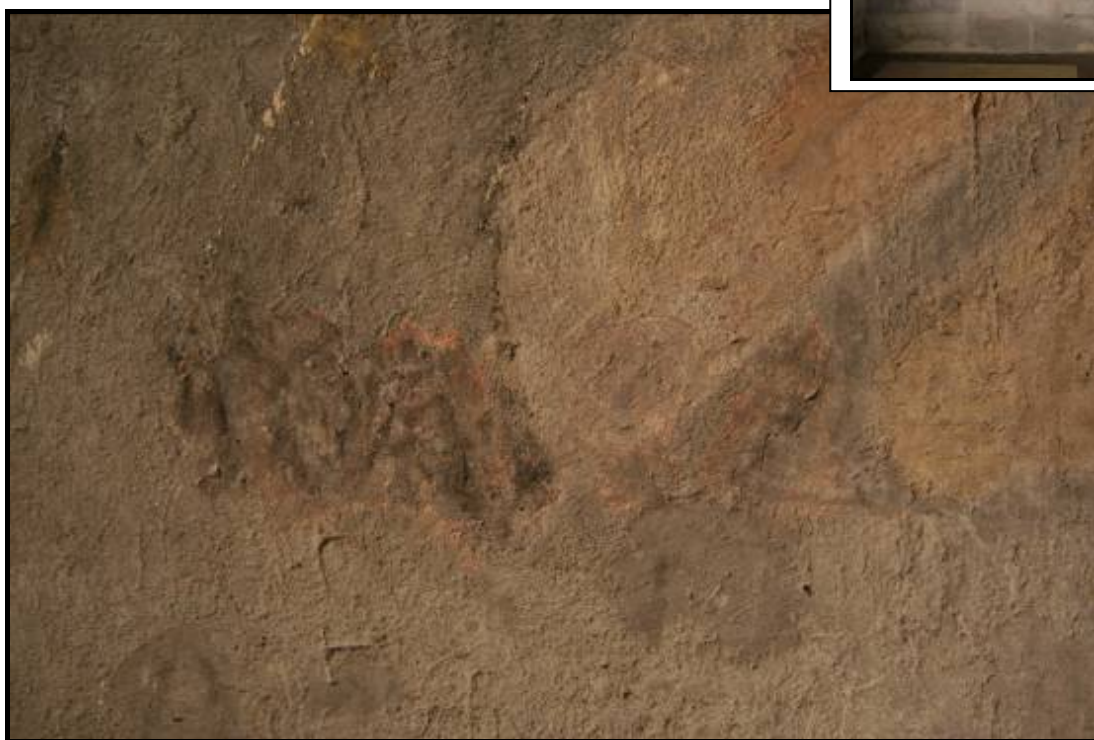
Obr. č. 7 Detail novodobého tmelu s bílým zákalem, stav před restaurováním; pilíř; severní stěna

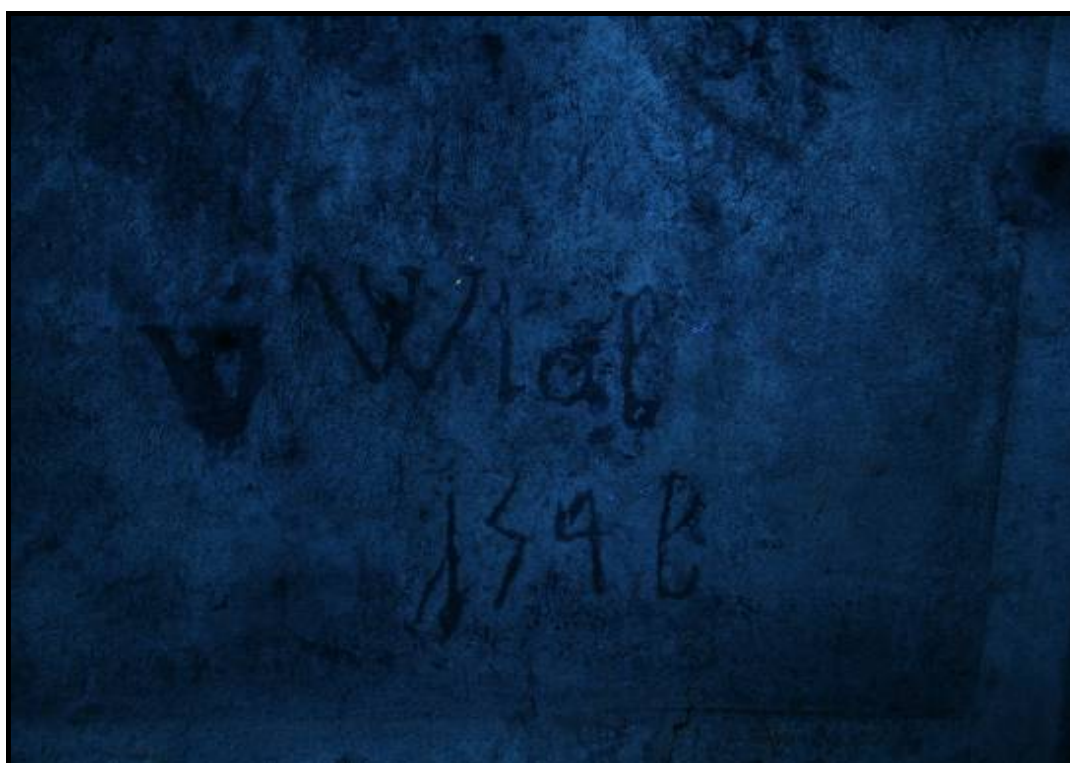
Obr. č. 12 Detail historický nápis – graffiti, pohled v UV

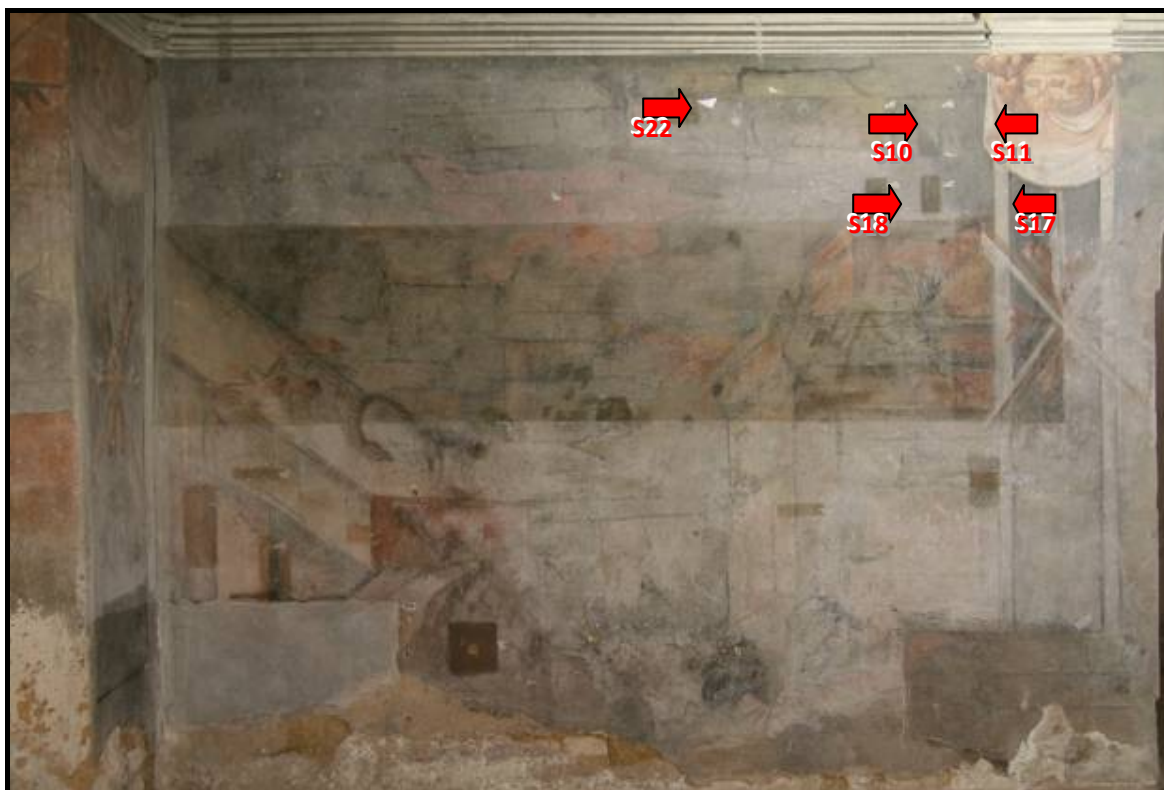
Obr. č. 17 Rozsáhlá obdélníková zkouška čištění suchou cestou (Wishab), sondy zkoušek čištění, zajištění pomocí přeplepu – spodní část, jižní stěna

- S10 – toluen+NH₄(OH) + Syntron B,
- S 11 – 11% uhličitán amonný,
- S 17 – iontoměnič Purolite C 100H katex,
- S 18 – iontoměnič Purolite A830 anex,
- S 22 – Wishab + dočištění destilovanou vodou

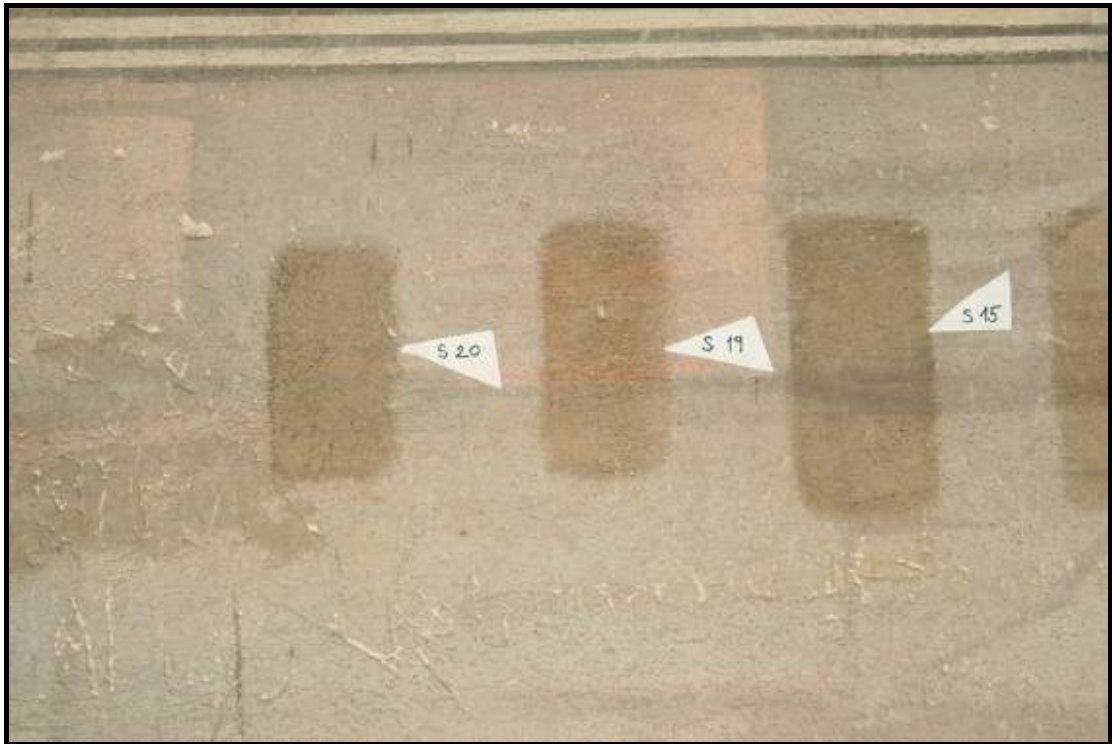
Obr. č. 19 Zkoušky čištění I – západní stěna

S20 – iontoměnič Purolite A830 anex

S19 – iontoměnič C100H katex

S15 – toluen + $\text{NH}_4(\text{OH})$ + Syntron B

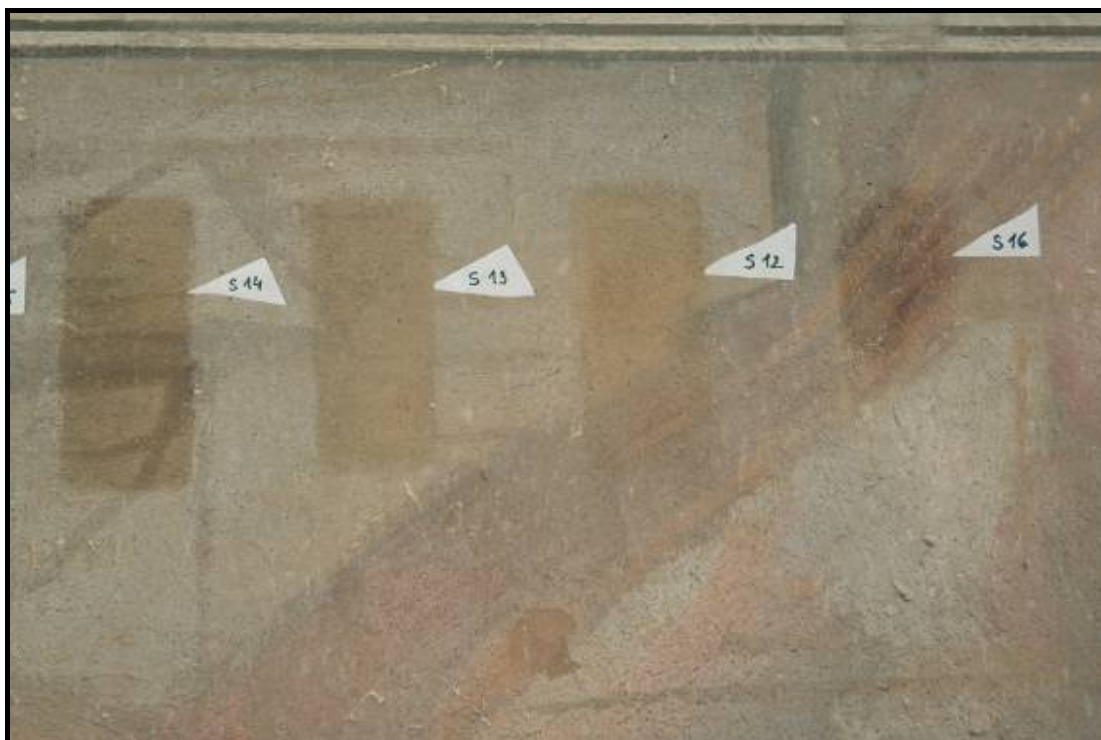
Obr. č. 20 Zkoušky čištění II – západní stěna

S14 – 3 % uhličitán amonný

S12 – destilovaná voda

S16 – houbička Wishab

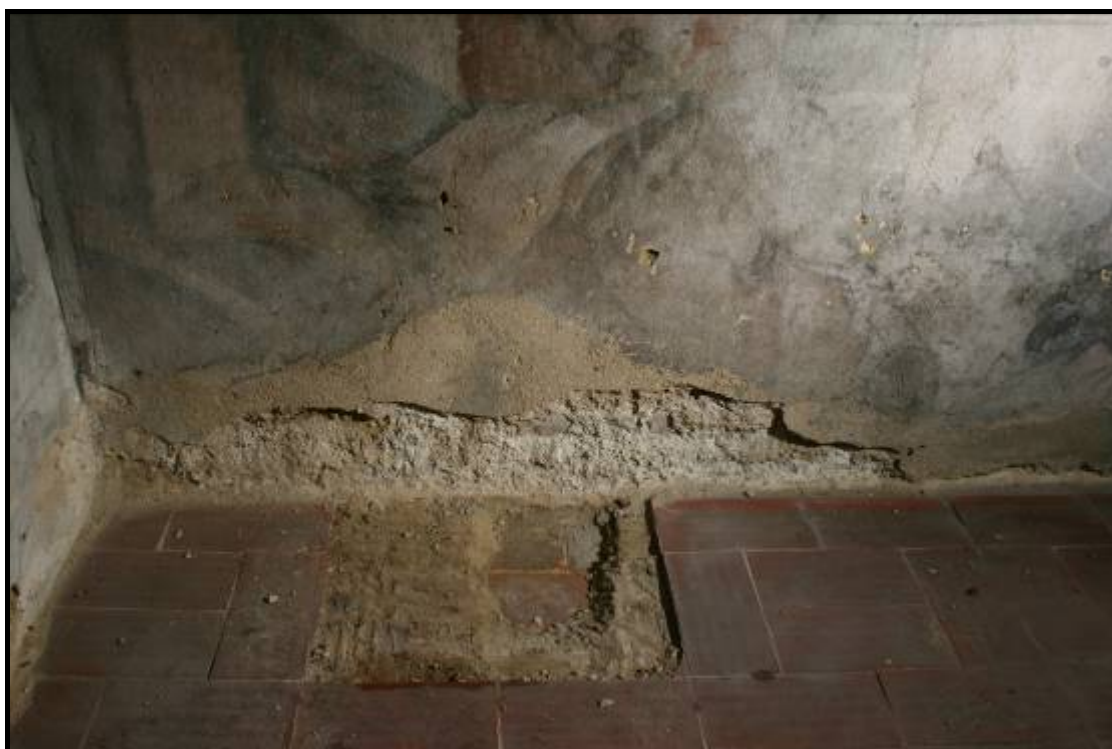
Tento stav je zapříčiněn úpravou podlahy kaple, která je podložena betonem (viz sondážní průzkum podlahy). Vzlínající vlhkost způsobila závažné rozrušení a opadávání omítky ve spodních částech stěn a na stěnách centrálního pilíře.

U jižní stěny kaple byla provedena hloubková sonda podlahy. Bylo zjištěno, že pod stávající dlažbou se nachází vrstva betonu a pod touto vrstvou se nalézají původní dlažba (cihlová) pokládaná na pravděpodobně vápennou maltu.

Obr. č. 27 Sonda podlahy, pod svrchní dlažbou betonové lože, pod ní původní cihelná dlažba, východní stěna

1. Odkrytí stávající podlahy na původní cihlovou, za účelem zlepšení klimatických podmínek v interiéru kaple.
2. Zajištění odstávajících omítek a kriticky poškozených omítkových vrstev v dolní části nástěnných maleb ochrannými přelepy z netkané textilie resp. gázy s Lovosou (karboxymethylcelulosou).

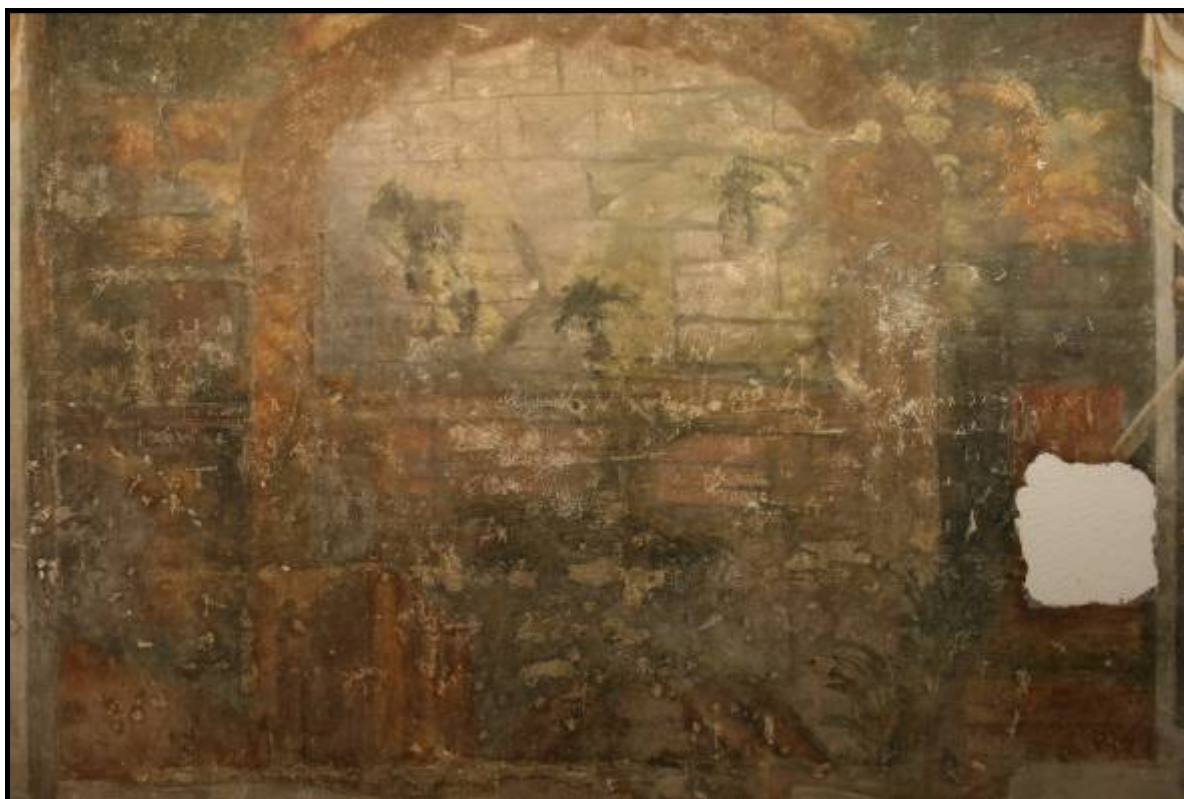
Obr. č. 19 Celkový pohled, stav po mechanickém i mokrém procesu čištění –
centrální pole výjevu - mechanická poškození – vrypy, škrábance,
historická graffiti; chybějící barevná vrstva; místa s bílým zákalem

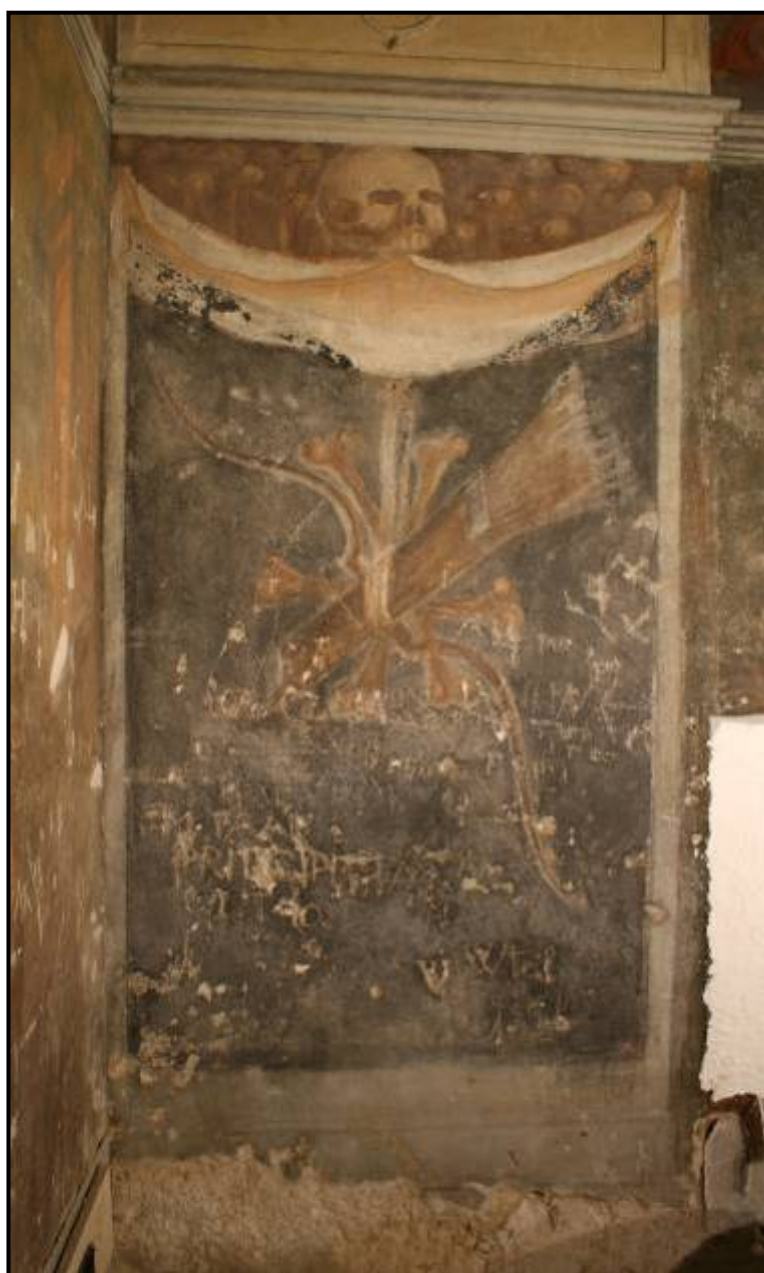
Obr. č. 20 Celkový pohled, stav po mechanickém i mokrém procesu čištění – pilň - mechanická poškození – vrypy, škrábance, historická graffiti; chybějící barevná vrstva; místa s bílým zákalem, ve spodní části chybějící malba

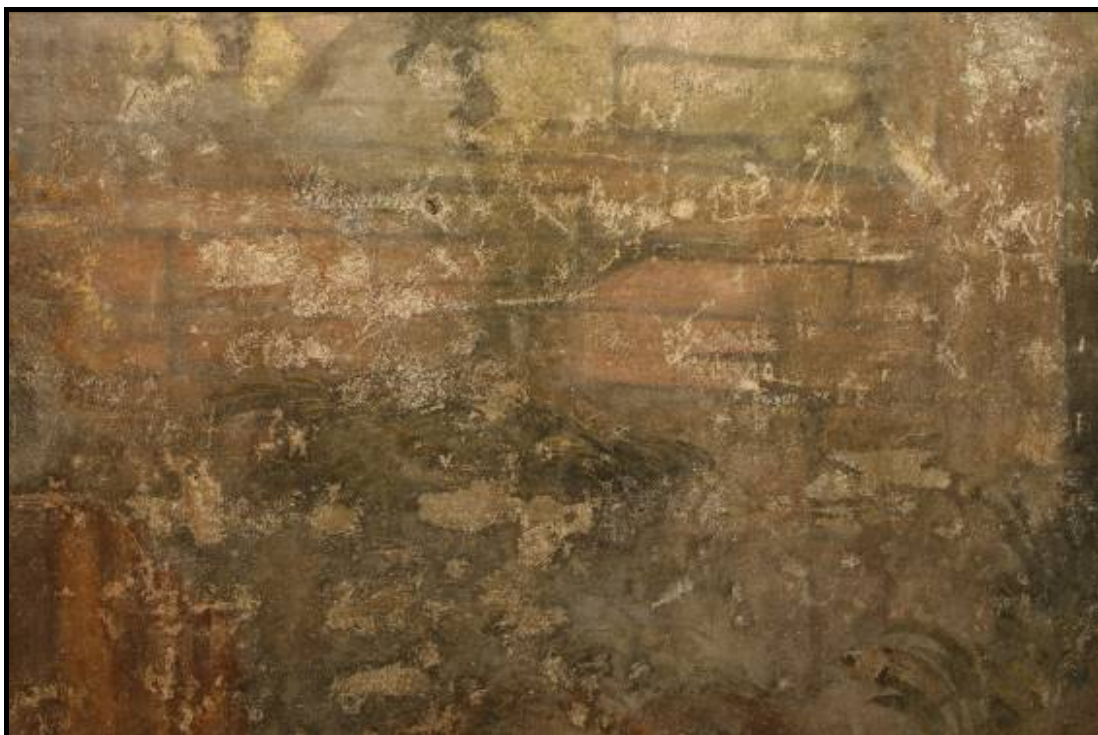
Obr. č. 21 Mechanická poškození – vrypy, škrábance, historická graffiti; chybějící barevná vrstva; místa s bílým zákalem

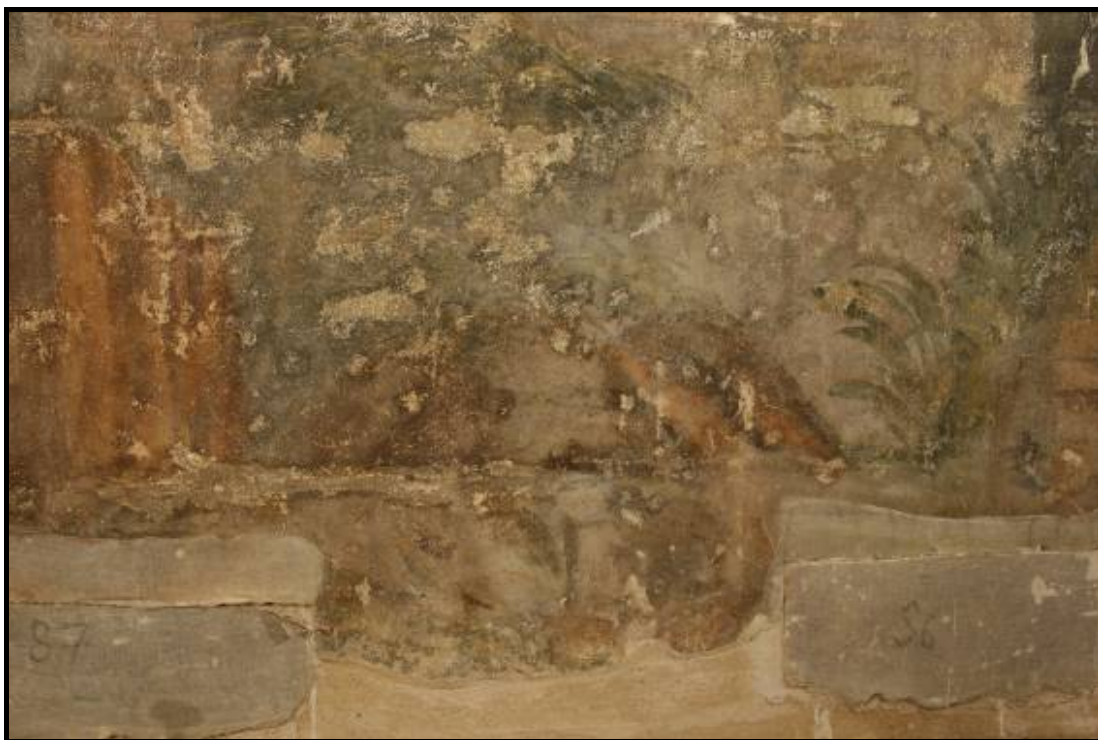
Obr. č. 22 Mechanická poškození – vrypy, škrábance, historická graffiti; chybějící barevná vrstva; místa s bílým zákalem, osazené transfery

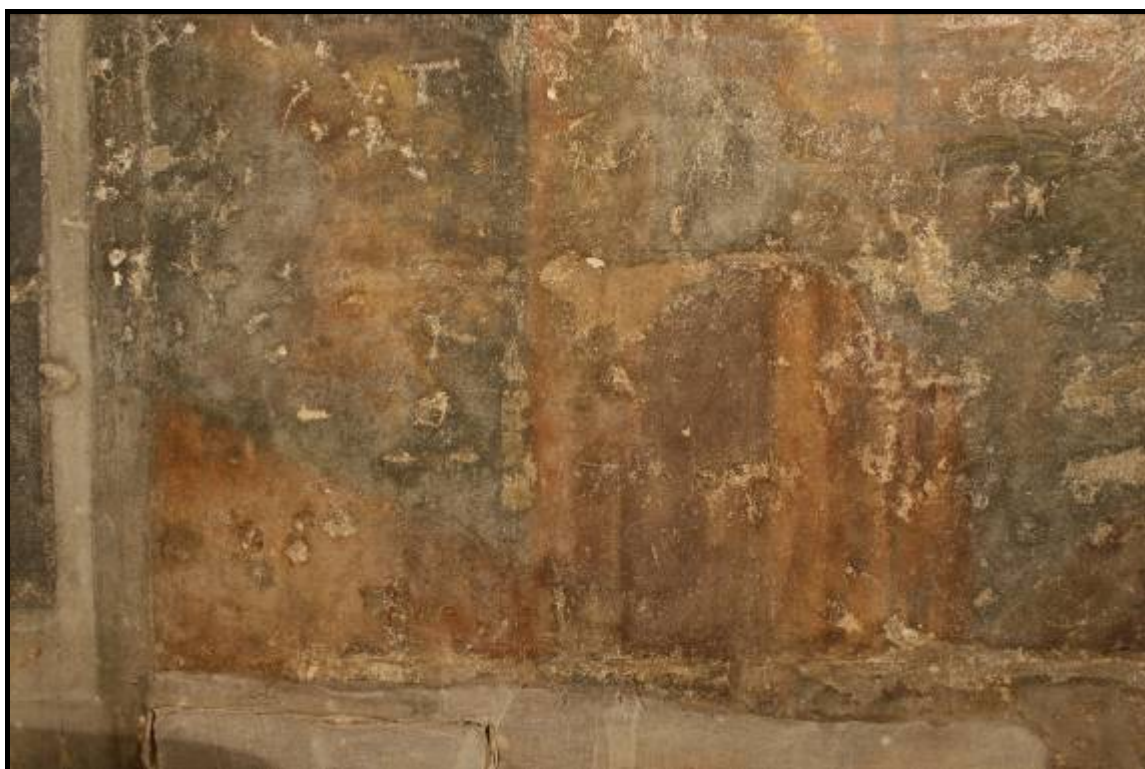
Obr. č. 23 Mechanická poškození – vrypy, škrábance, historická graffiti; chybějící barevná vrstva; místa s bílým zákalem

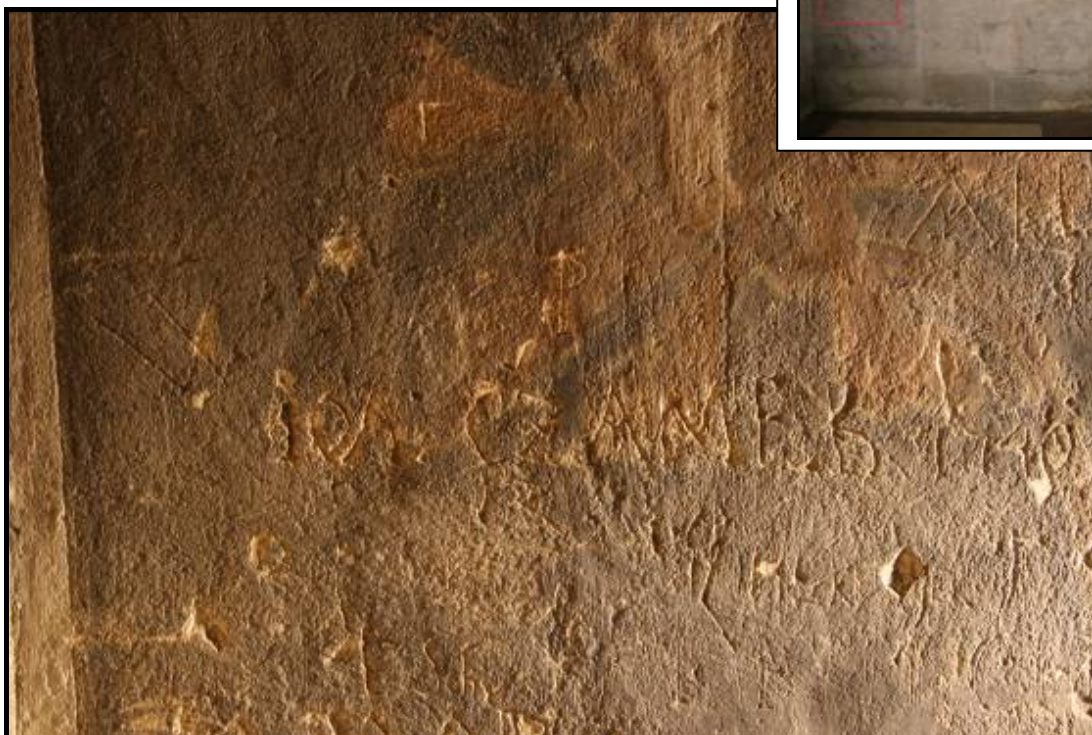
Obr. č. 24 Historické nápisy – graffiti, po odstranění tmelů, v bočním osvětlení

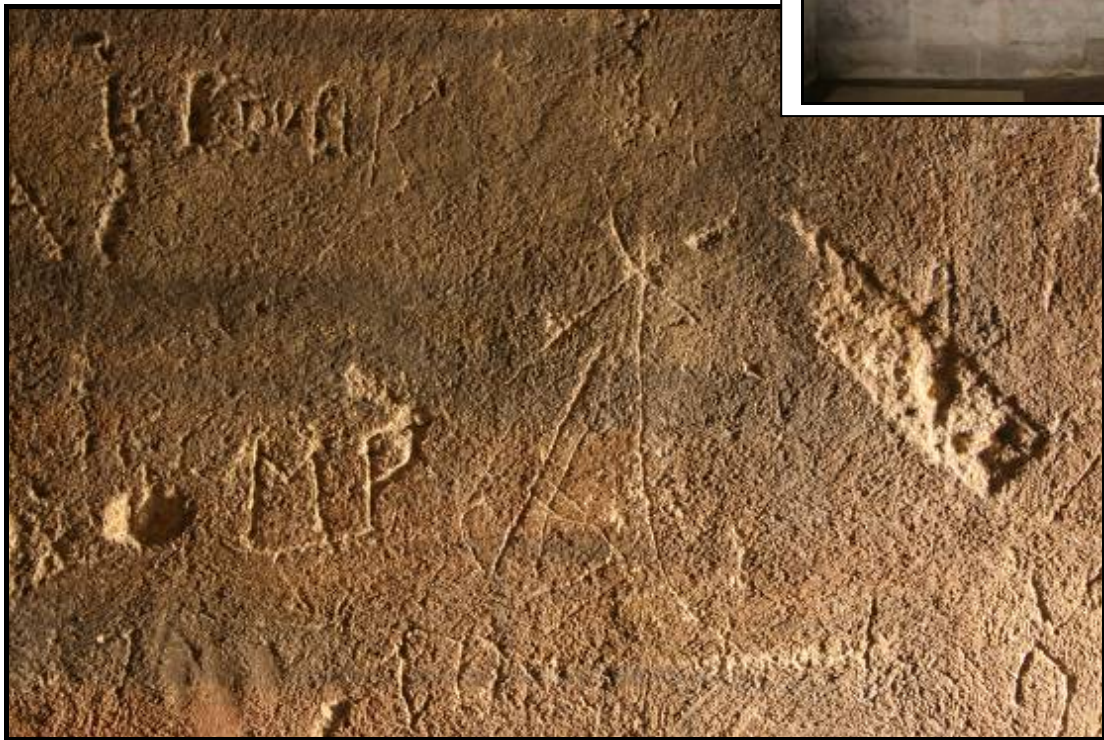
Obr. č. 26 Mechanická poškození – vrypy, škrábance, graffiti, v bočním osvětlení

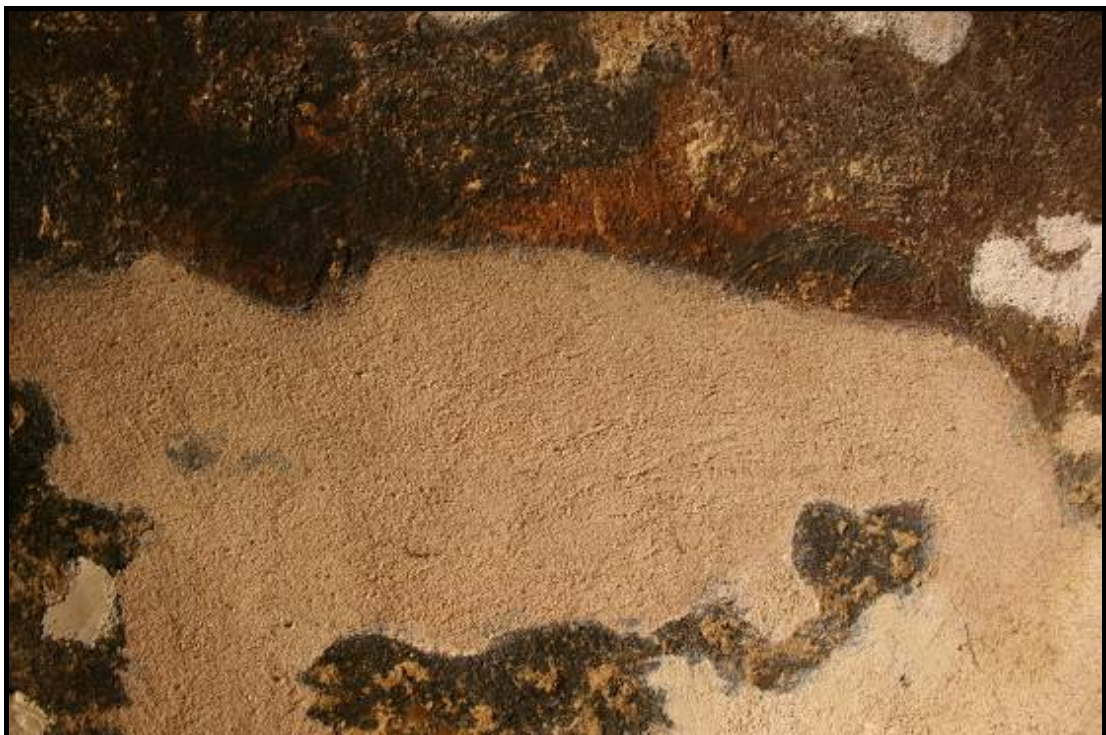
Obr. č. 42 Detail rozsáhlého tmelu, který zakrývá porušenou část transferu, na níž se předtím nacházel sádrový tmel

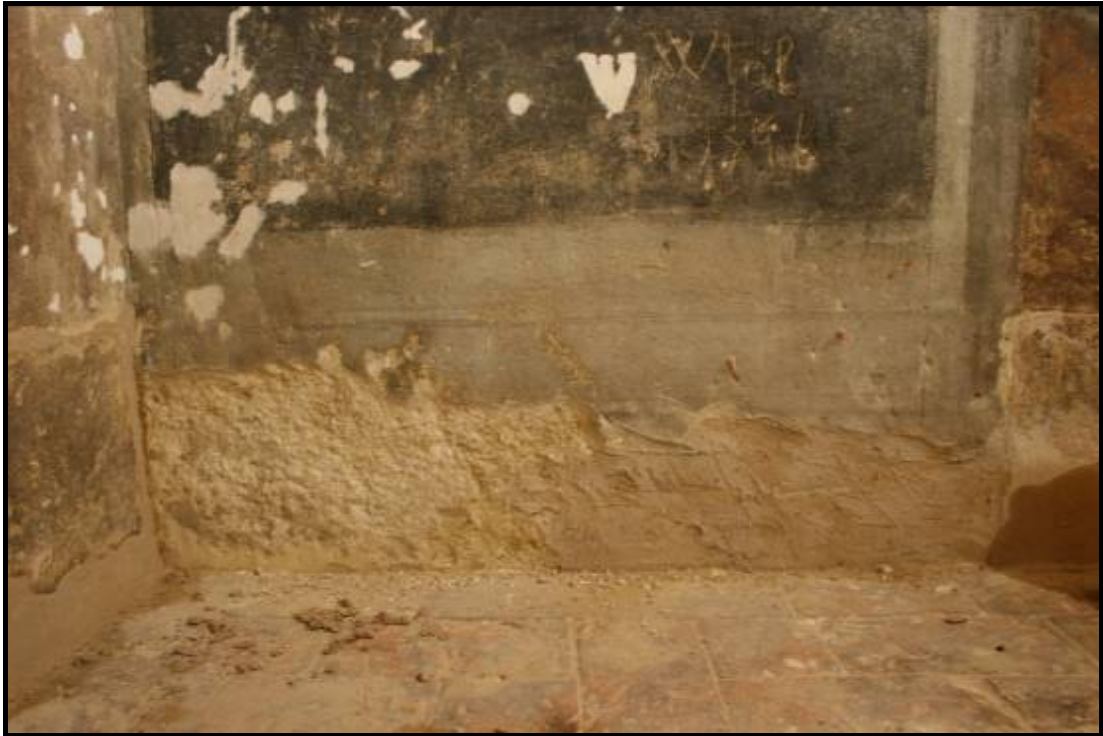
Obr. č. 45 Chybějící část patky pilíře, v místech kde ztráty byly až na zdivo, již zakryta vyrovnávací omítkou

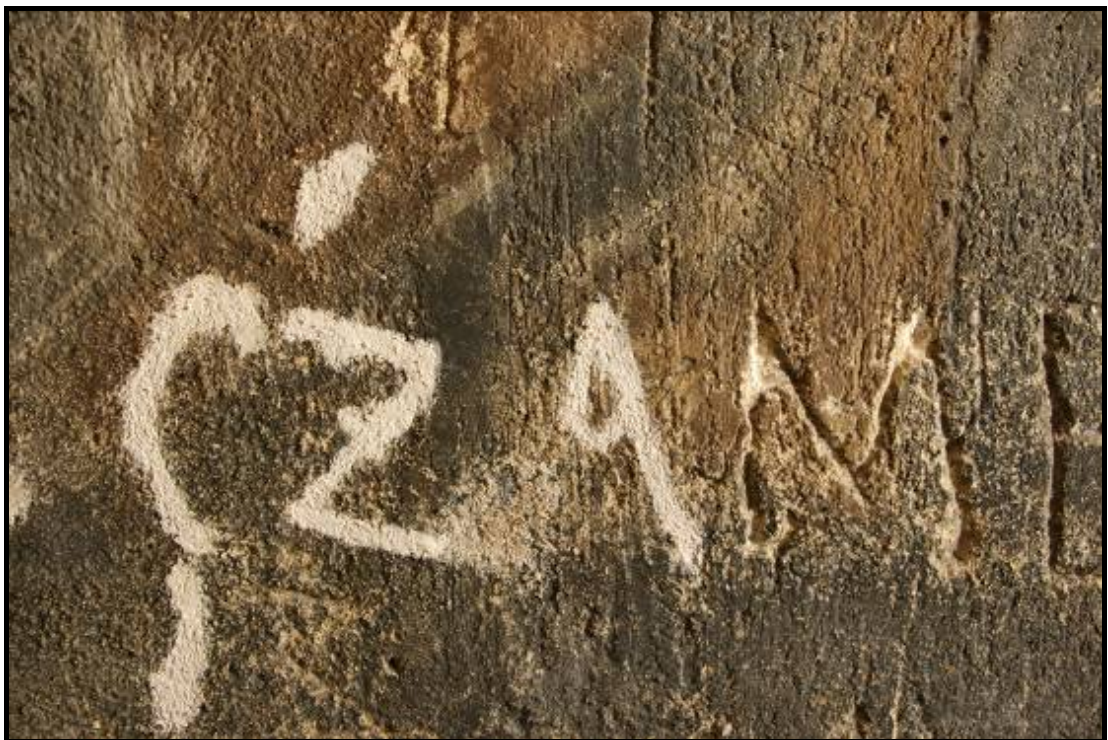
Obr. č. 48 Detail tmelu zakrývající historické graffiti

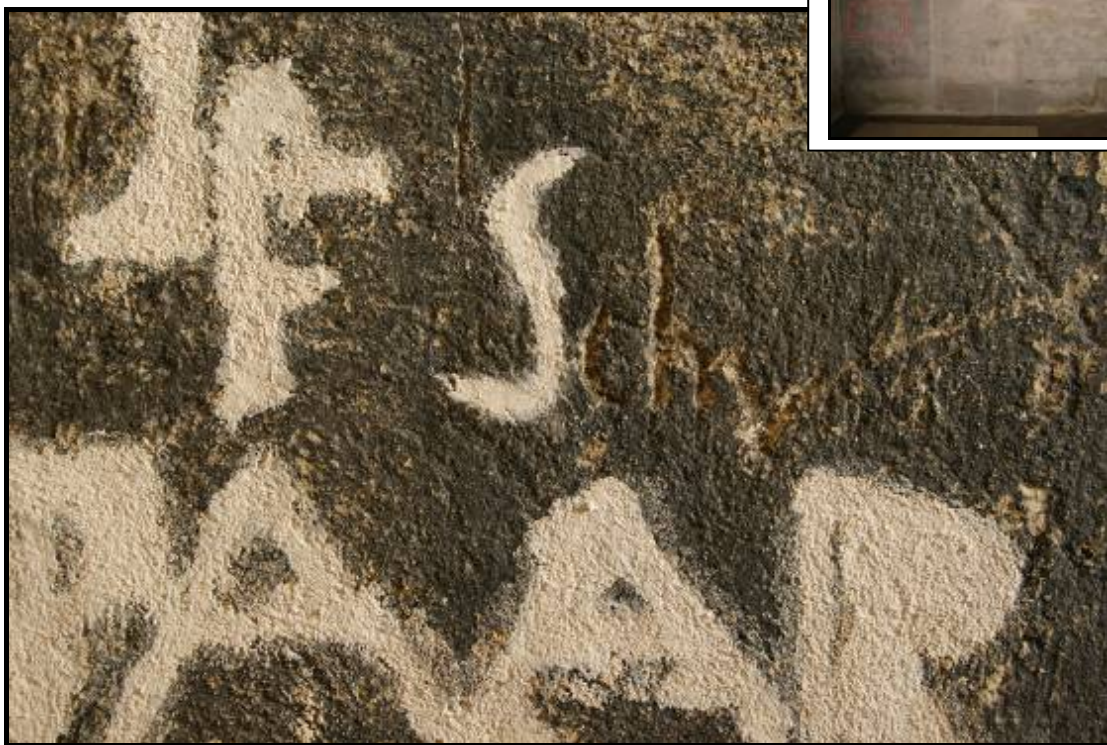
Obr. č. 49 Detail tmelu zakrývající historické graffiti

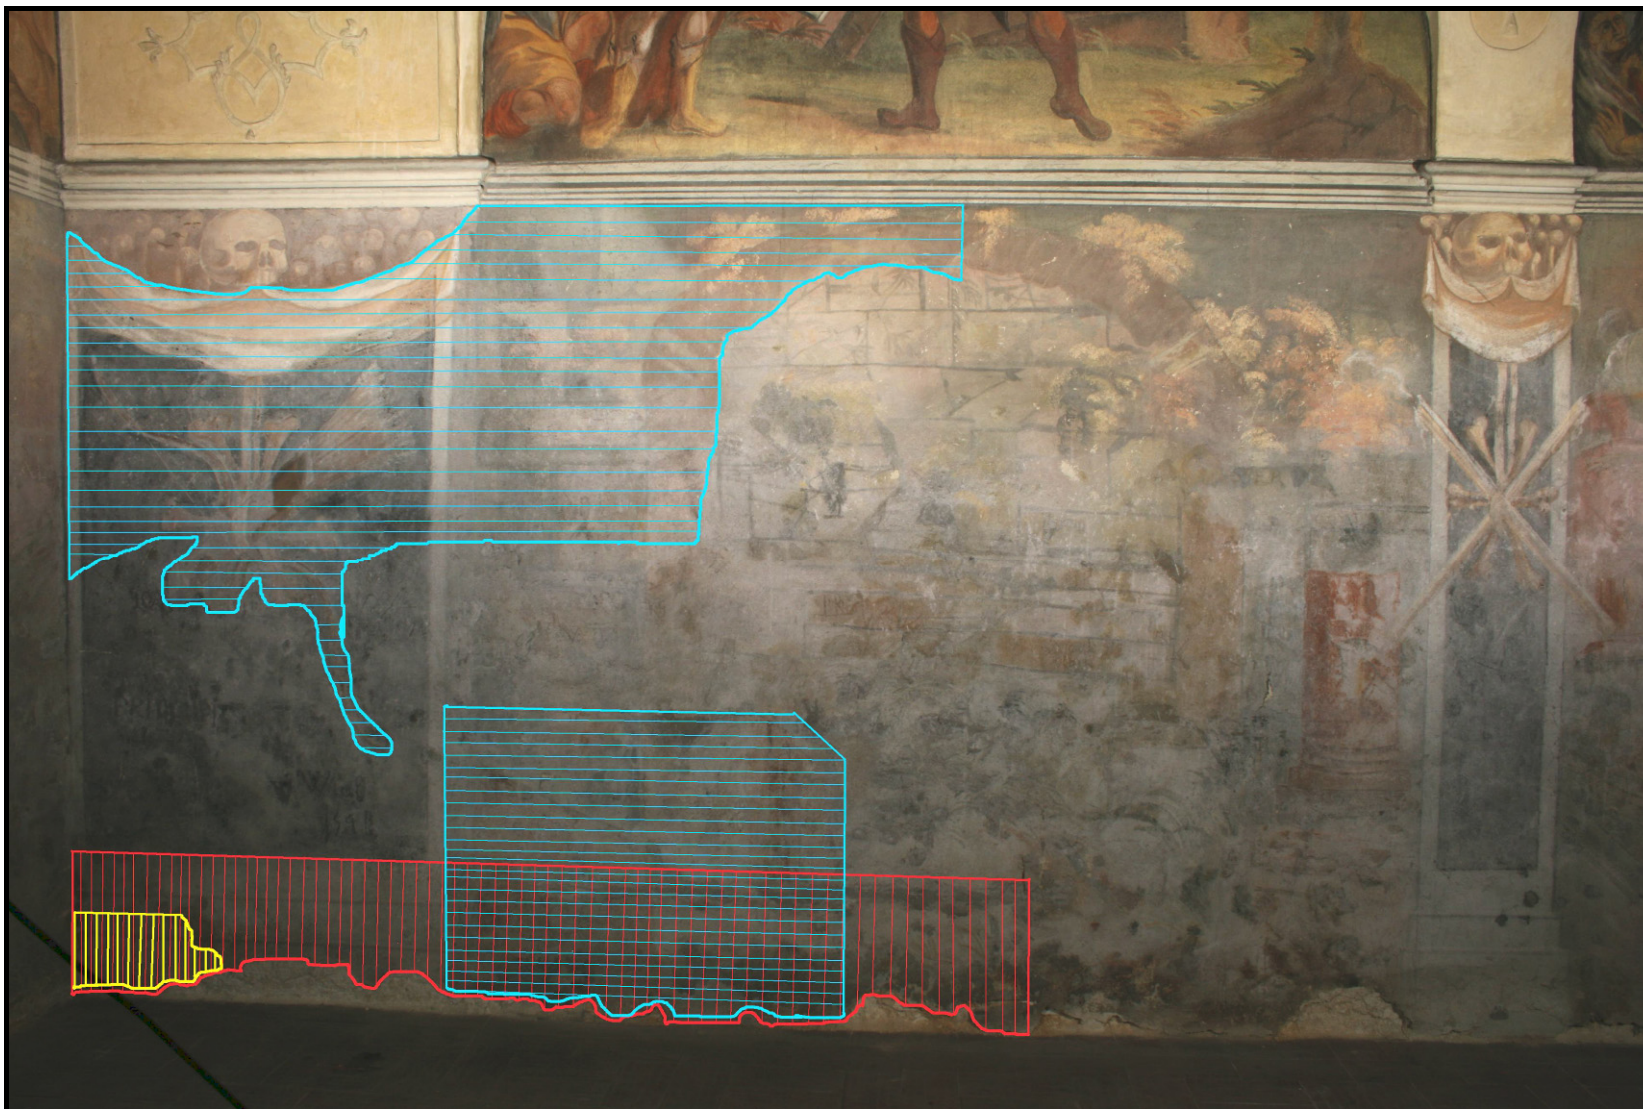
4.2.1. Znázornění poškození I

Oblast - hrubý vápenný tmel

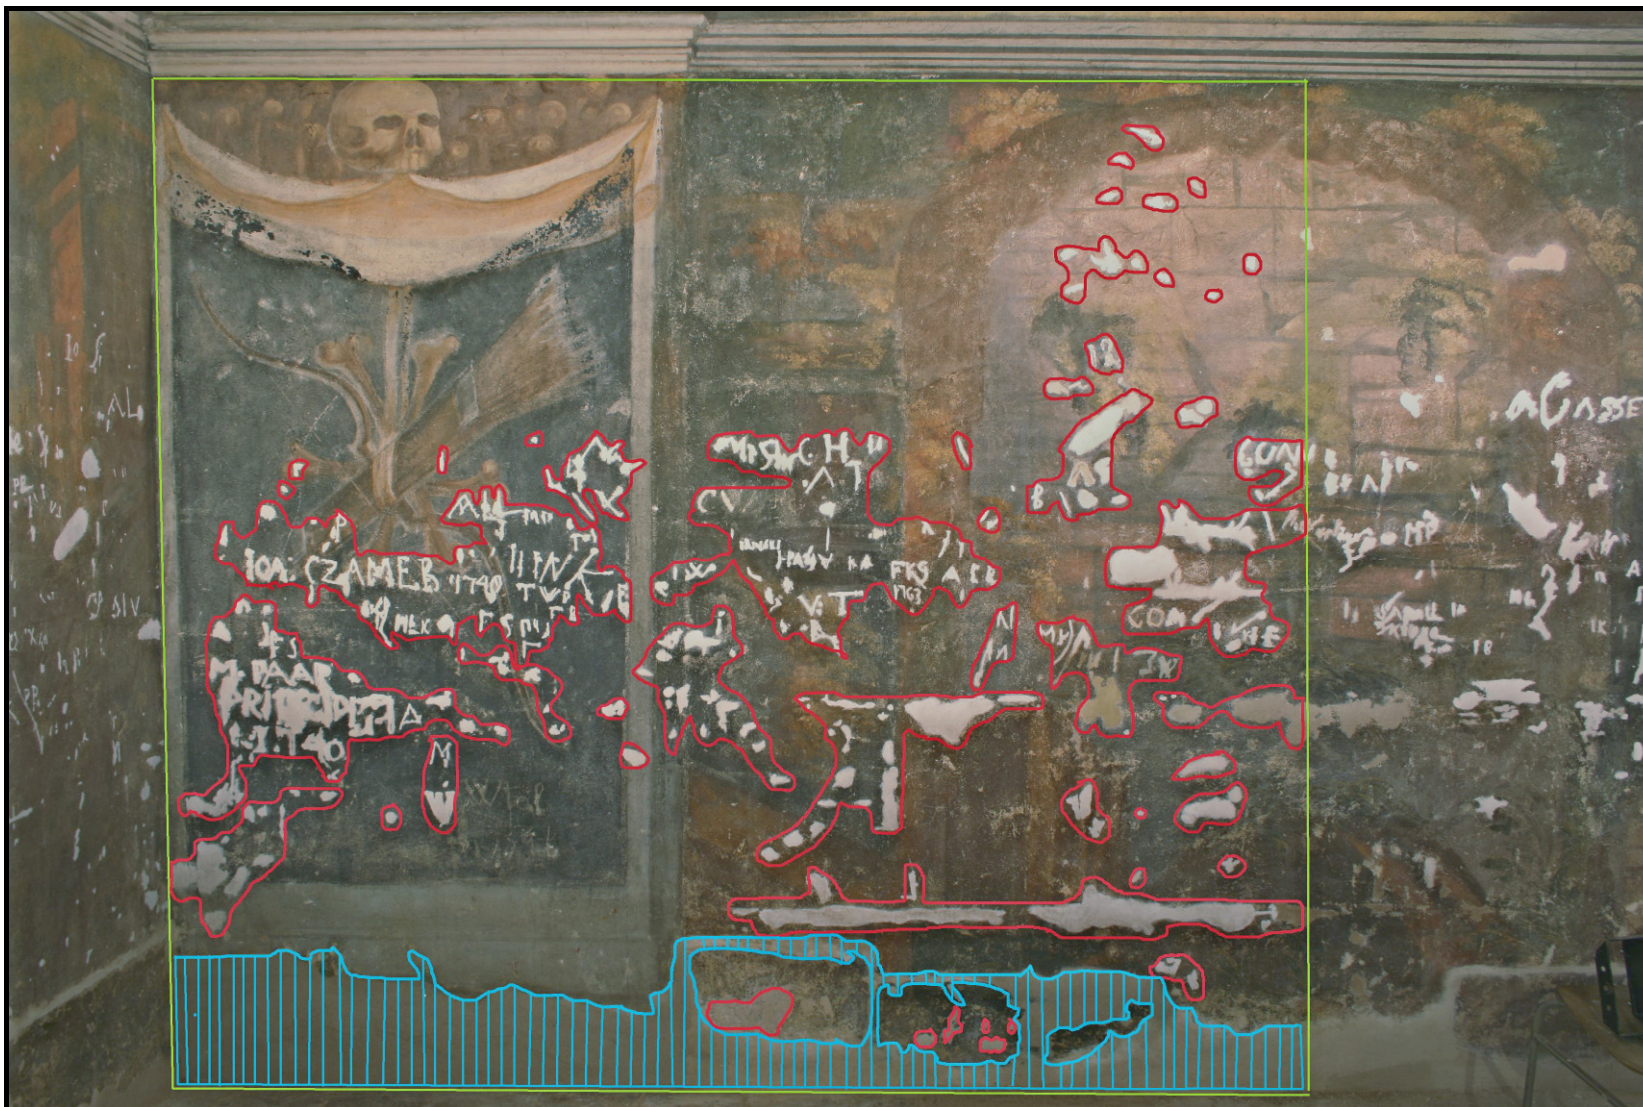
4.2.2. Znázornění poškození II

Oblast mechanického poškození - oděrky a vrypy
