UNIVERZITA PARDUBICE  
FAKULTA RESTAUROVÁNÍ

## BAKALÁRSKA PRÁCA

# Reštaurátorská správa

**„Modrá mešita“**

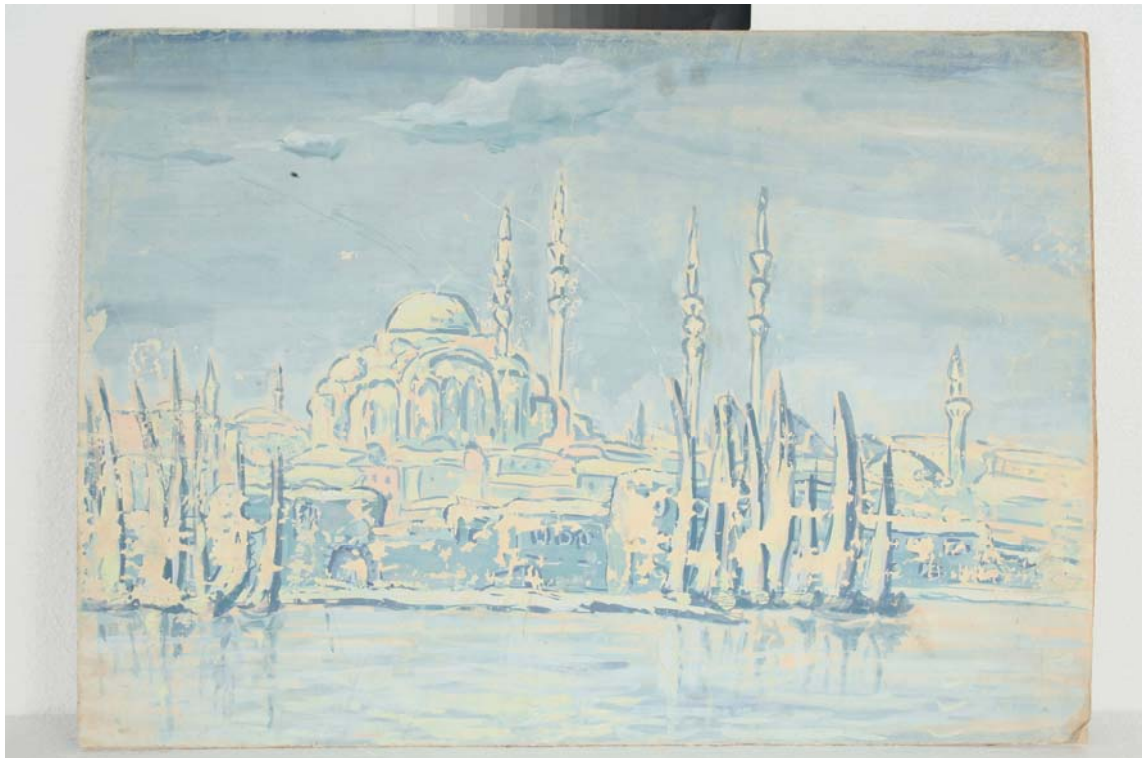
Poškodenie diela je rozsiahle. Na prvý pohľad je zreteľné stmavnutie povrchu nánosom depozitu. Pod vplyvom vonkajších degradačných činiteľov došlo k jeho zožltnutiu (obr. č 1 – 16).

**Obrázek 1 stav diela pred reštaurovaním – líc**

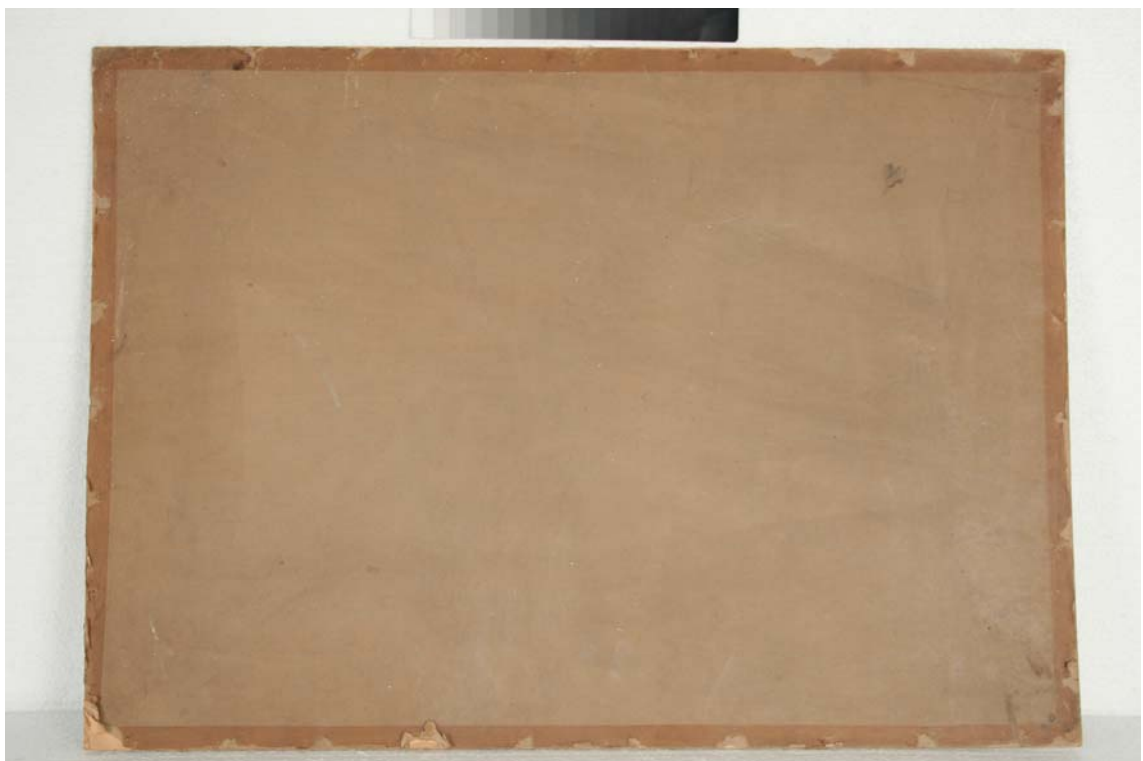
**Obrázek 2 stav diela pred reštaurovaním – rub**

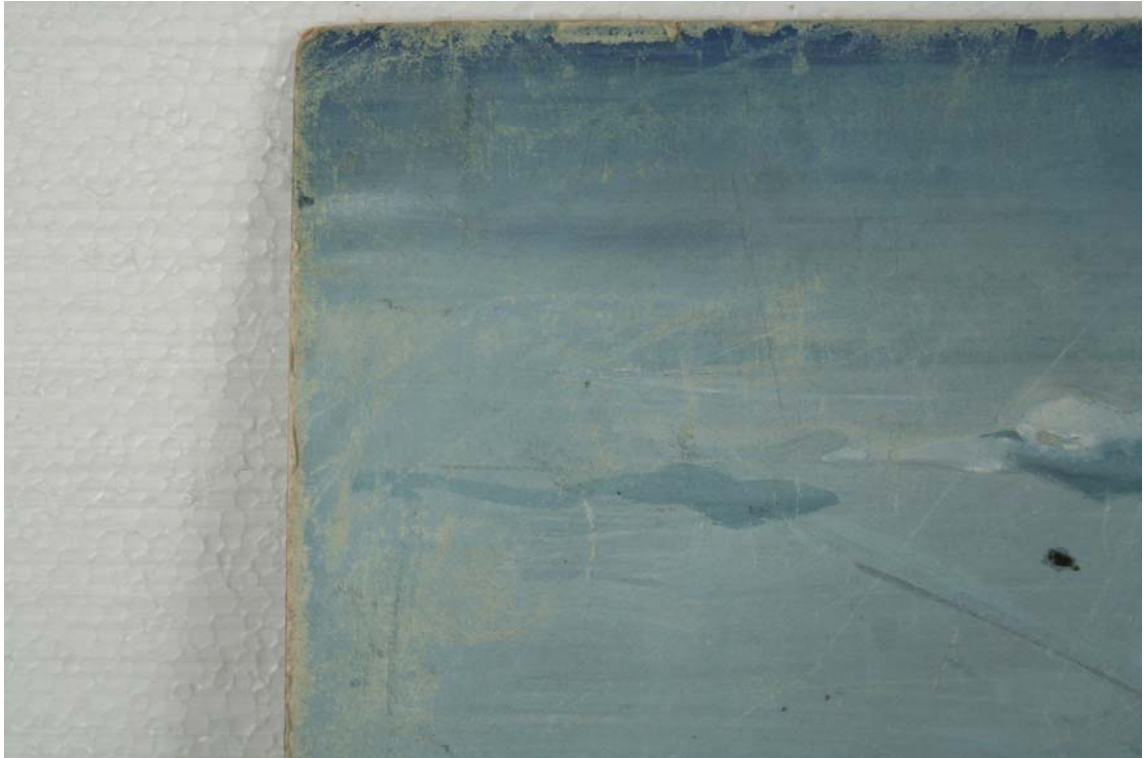
**Obrázek 3 stav diel pred reštaurovaním – detaily líc**

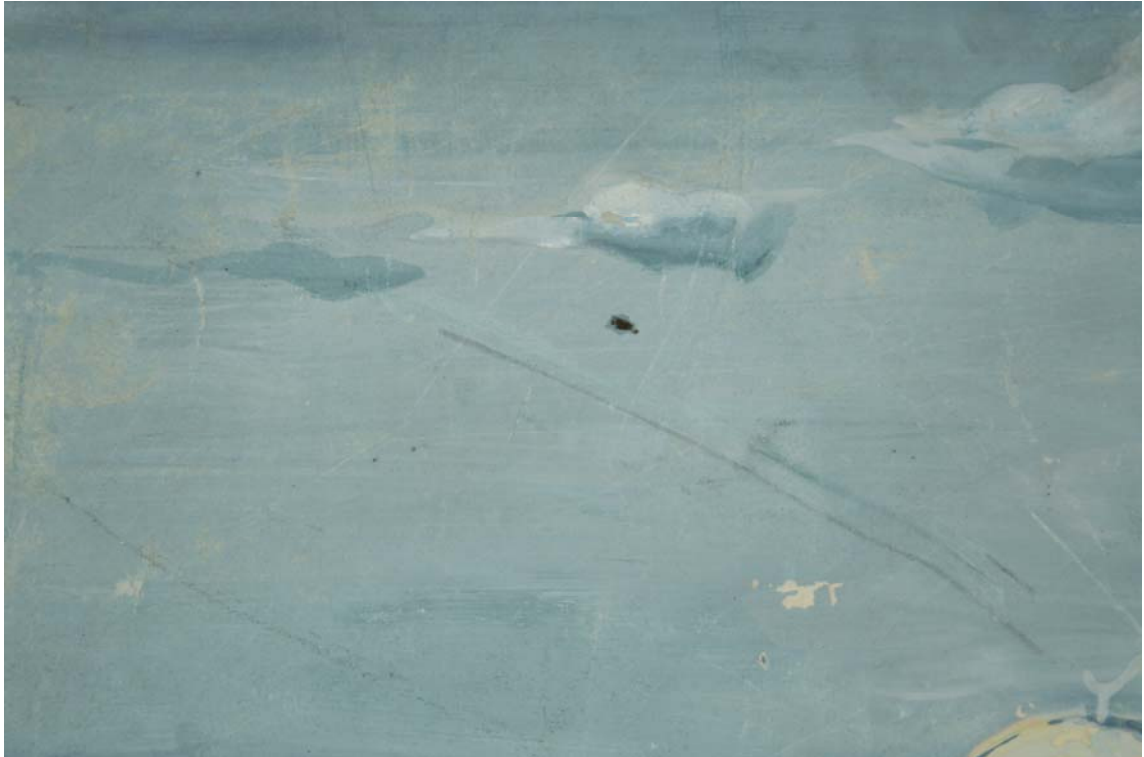
**Obrázek 4 stav diel pred reštaurovaním – detaily líc**

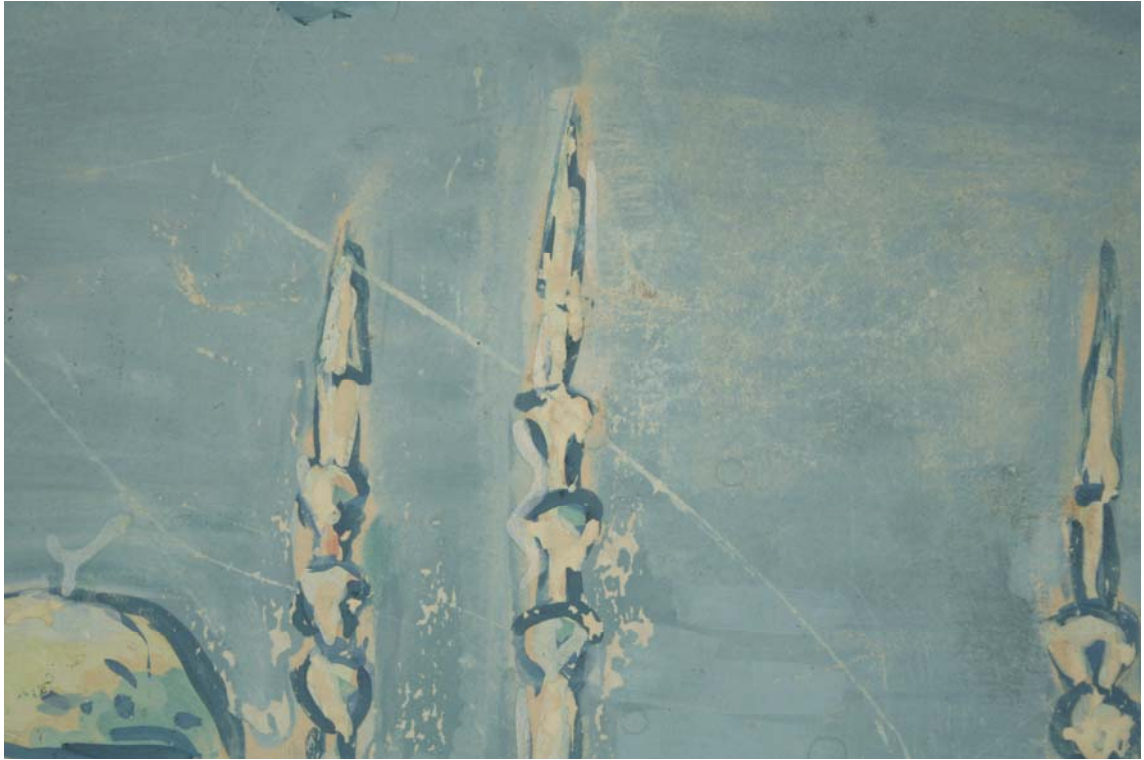
Obrázek 9 stav diel pred reštaurovaním – detaily líc

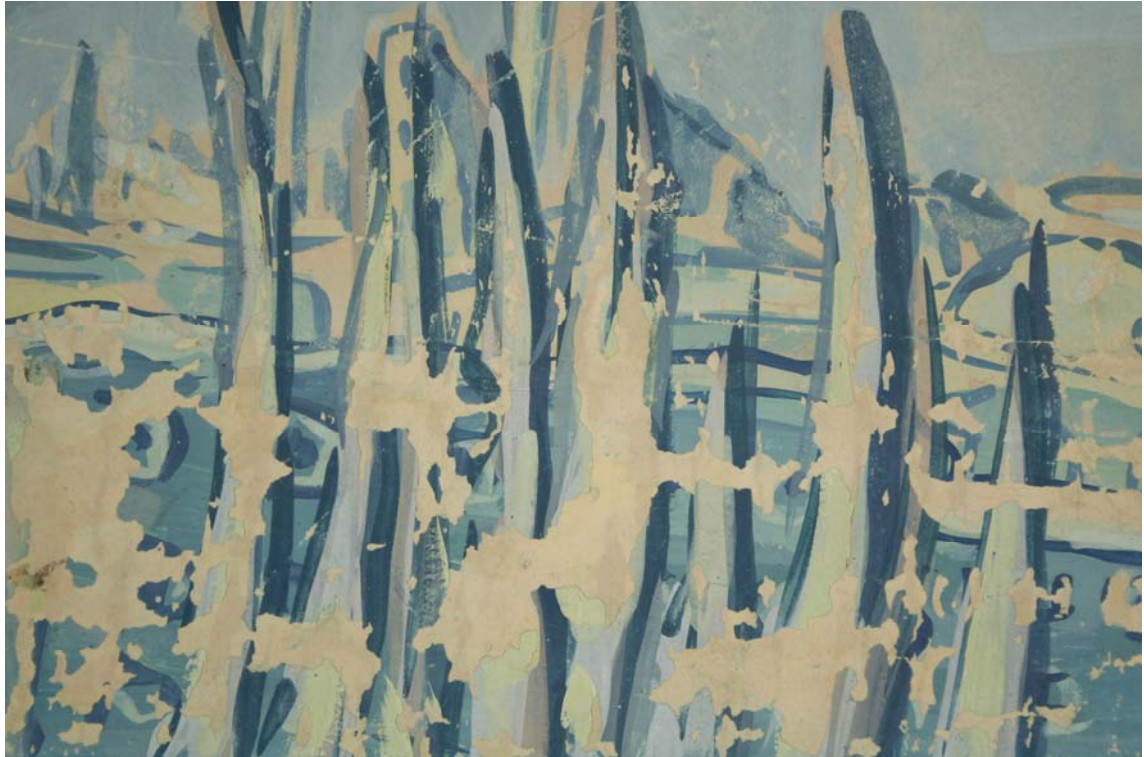
Obrázek 10 stav diel pred reštaurovaním – detaily líc

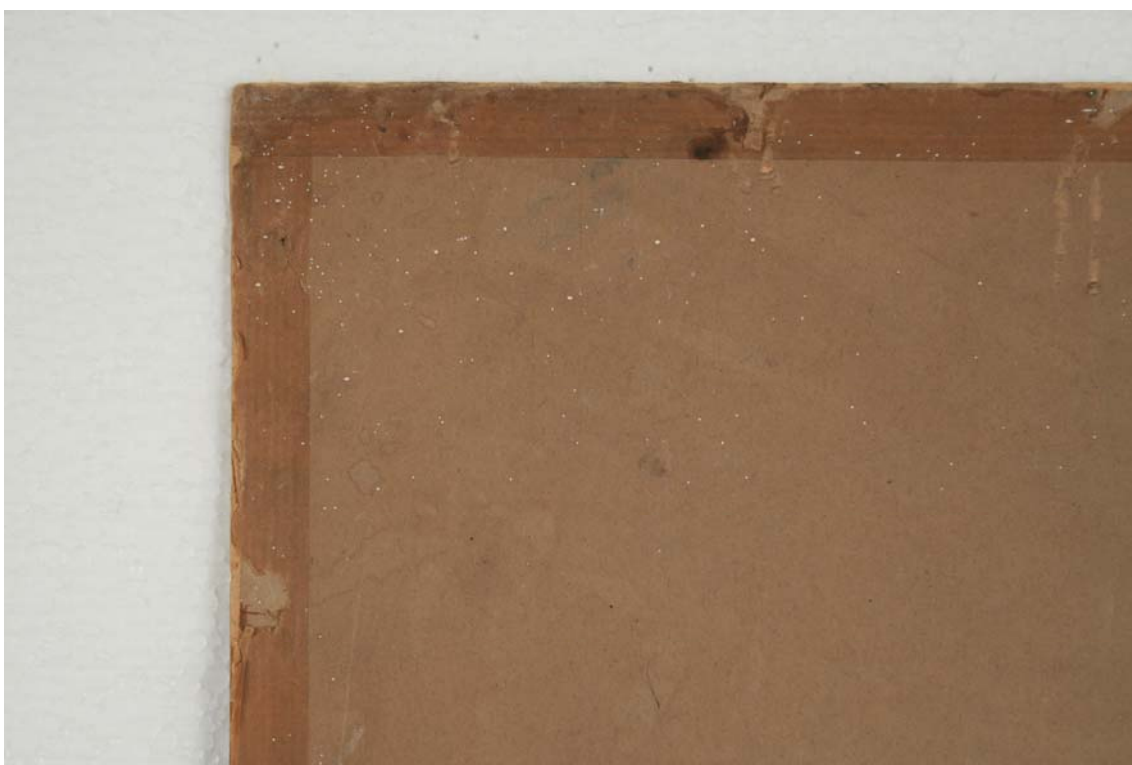
**Obrázek 16 stav diela pred reštaurovaním – detaily rub**

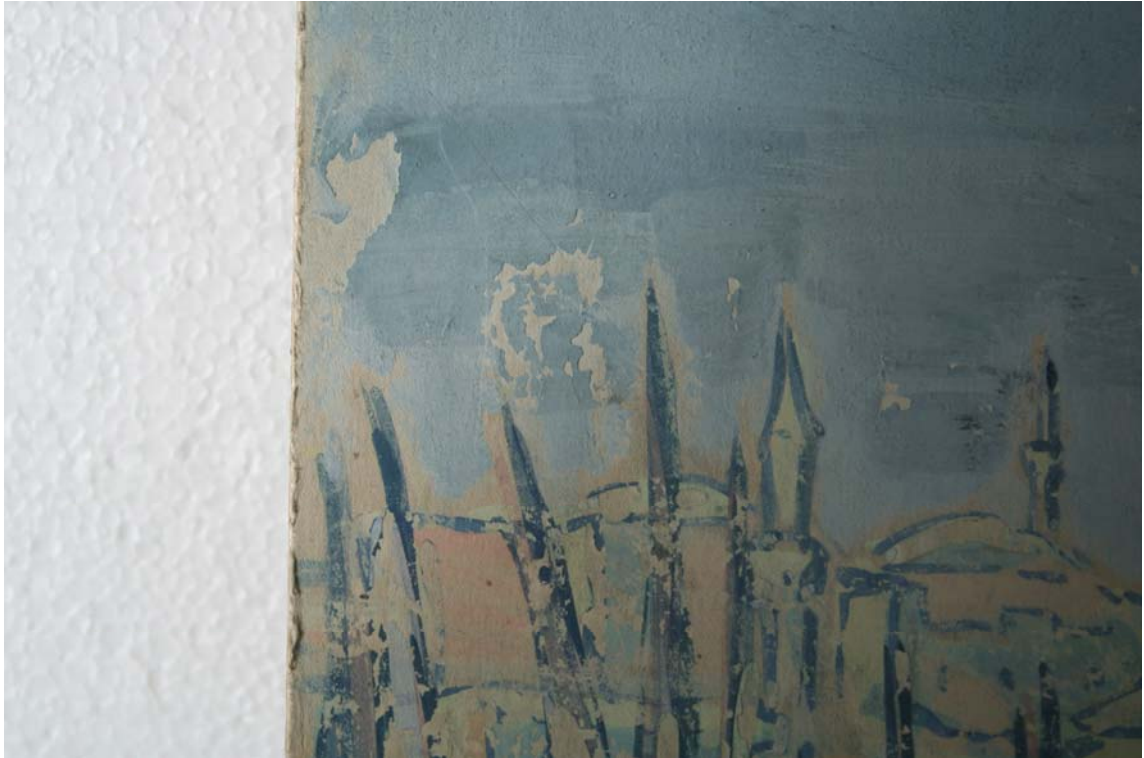
Výpadky farebnej vrstvy sú zreteľnejšie a vidno aj praskliny a pľuzgieriky odchlípnuté od podkladu, jemne vyčnievajúce nad rovinu maľby (viď obr. č. 17 - 23).

Obrázek 19 bočné svetlo – detaily líc

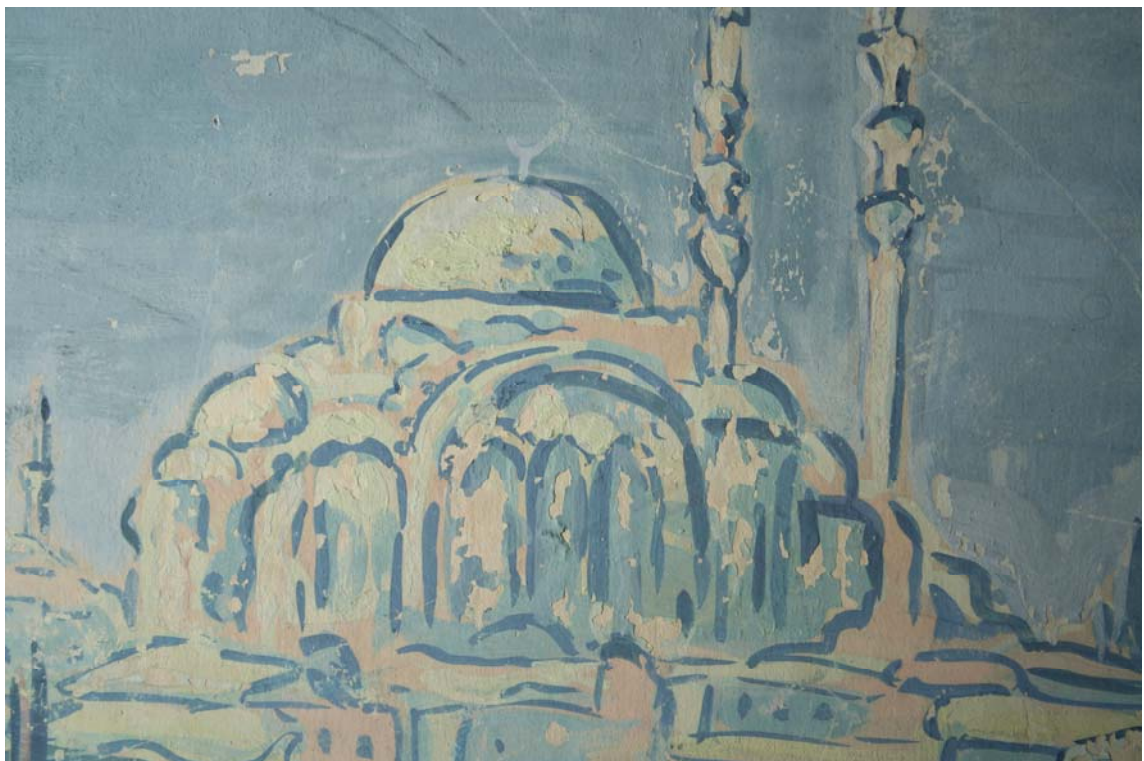
Obrázek 20 bočné svetlo – detaily líc

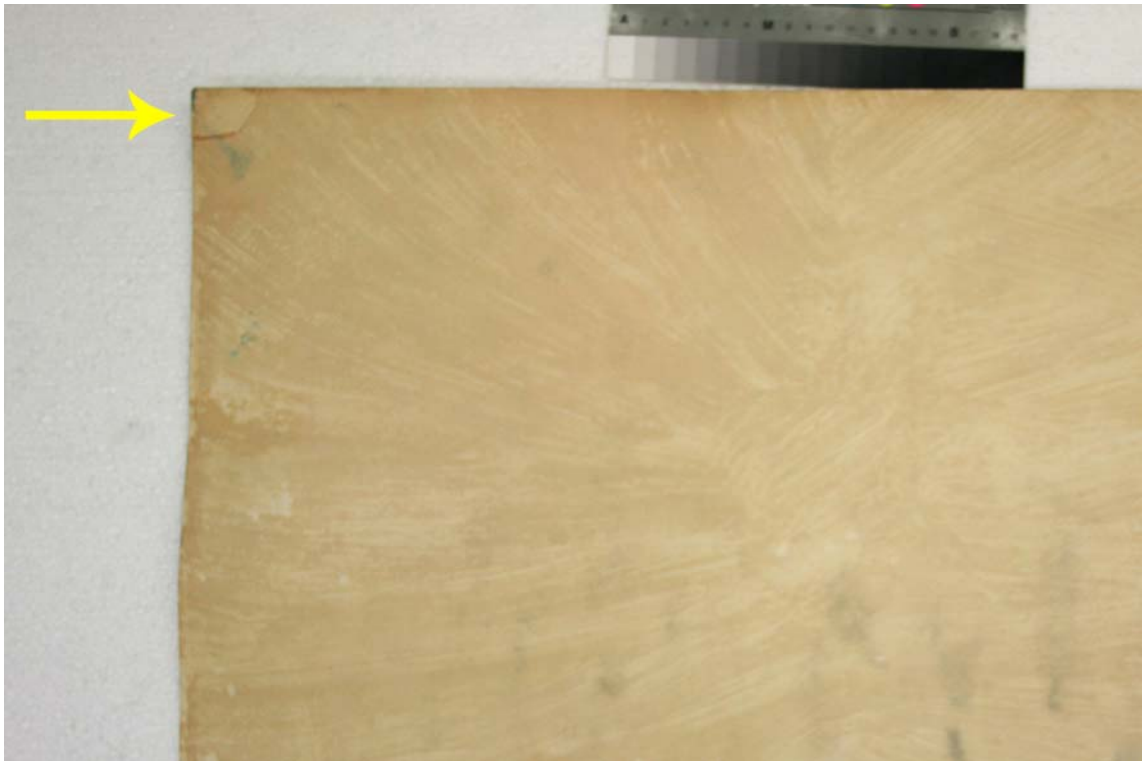
**Obrázek 37 rub po odstránení sekundárnej podložky, škrvna po skúške čistenia**

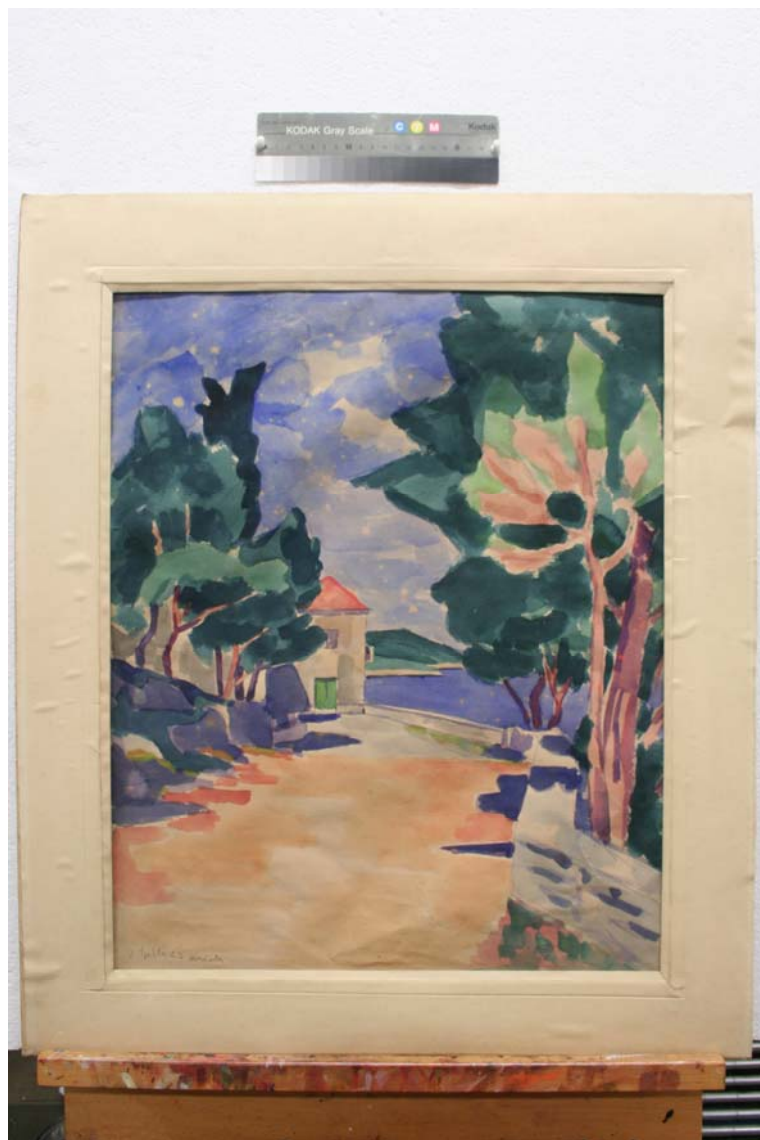
Obrázek 1 stav diela pred reštaurovaním – líc

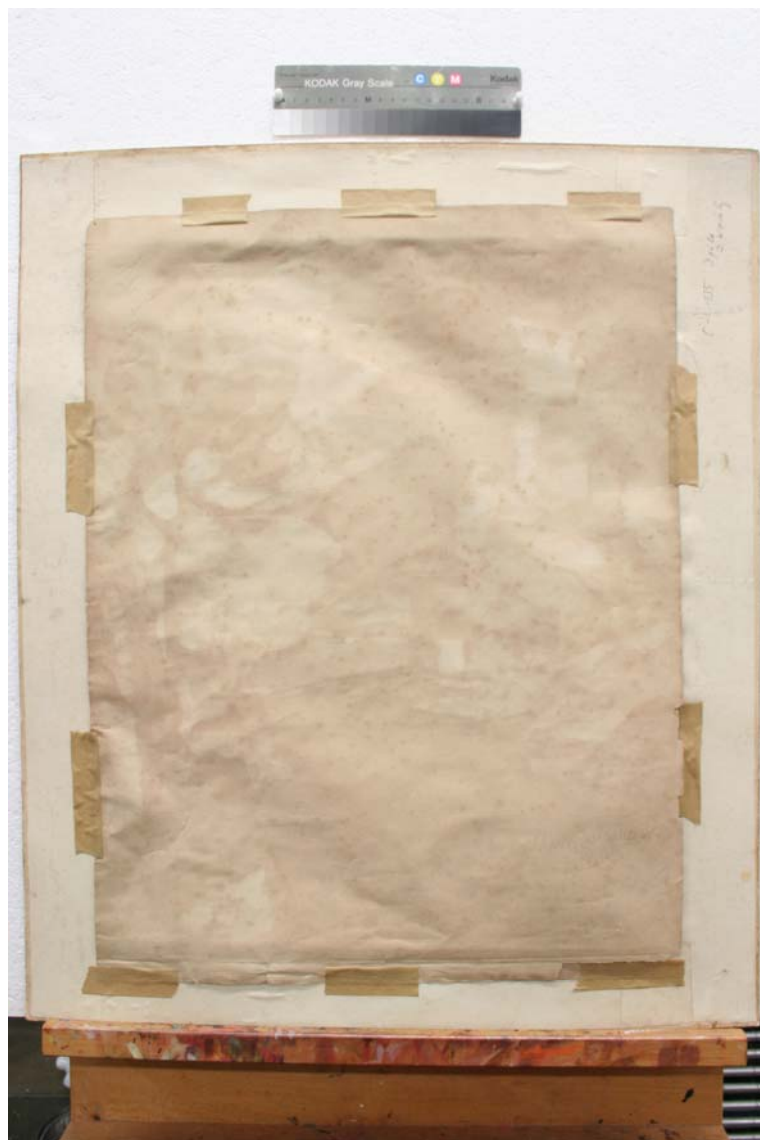
**Obrázek 2 stav diela pred reštaurovaním – rub**

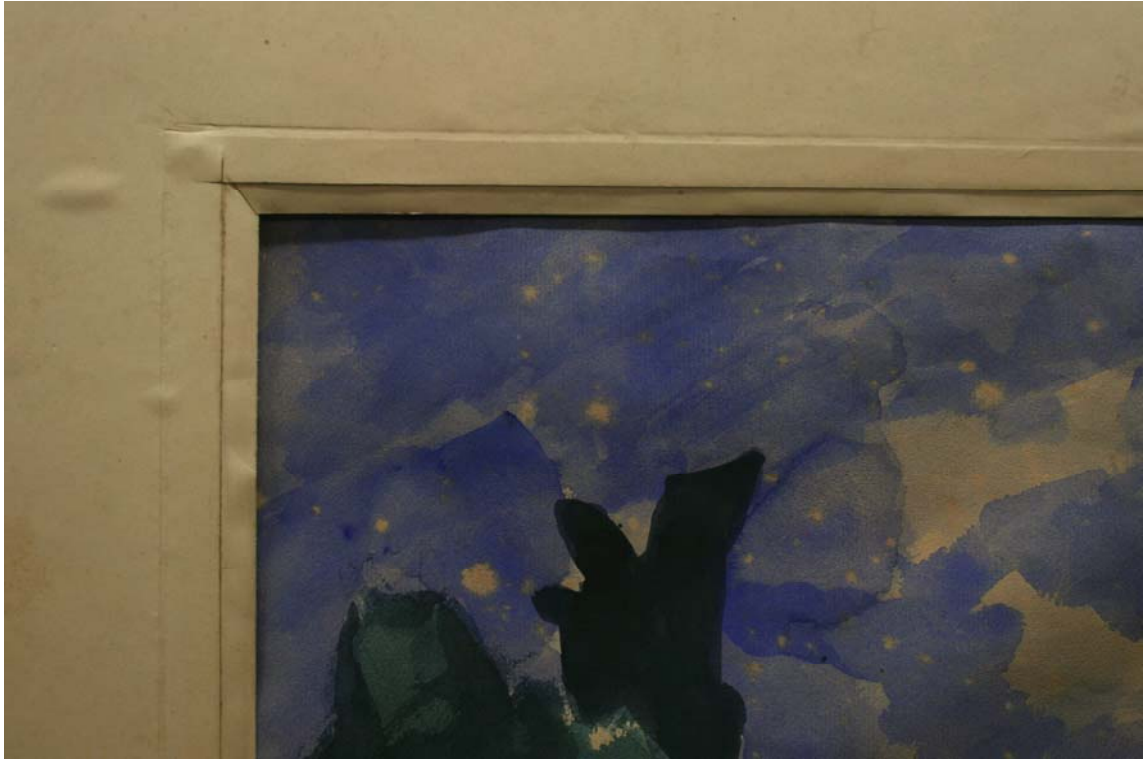
**Obrázek 3 stav diel pred reštaurovaním – detaily líc**

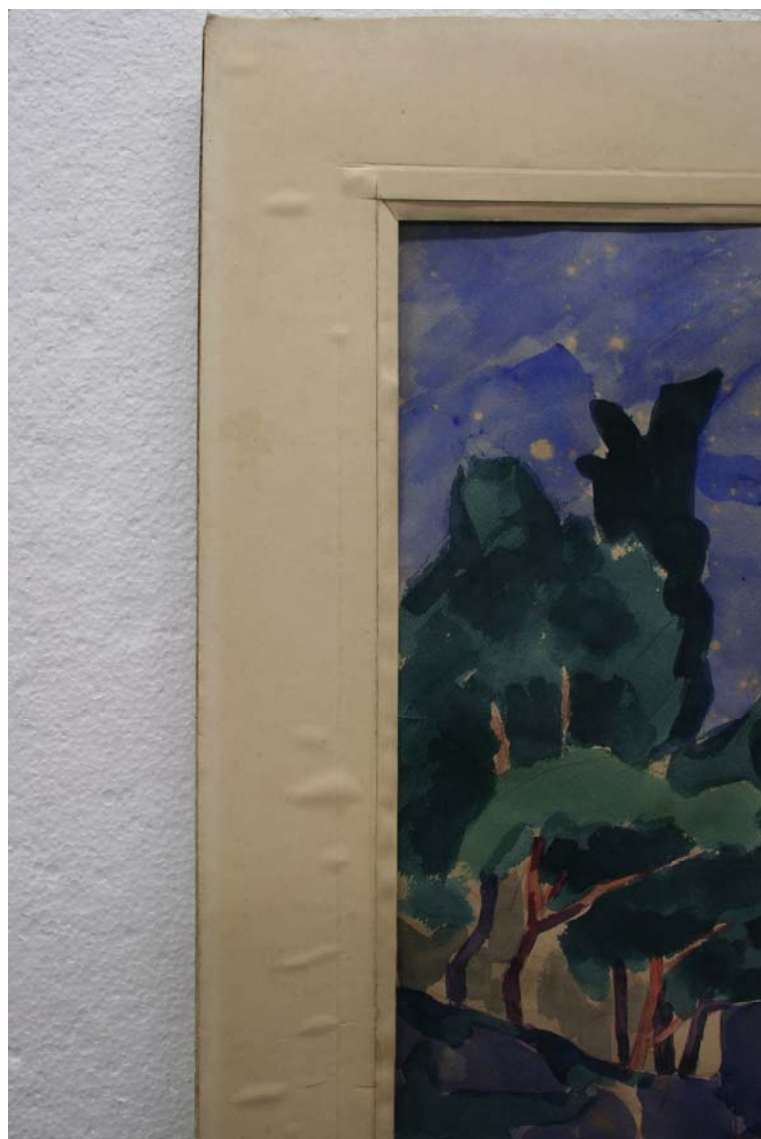
**Obrázek 5 stav diel pred reštaurovaním – detaily líc**

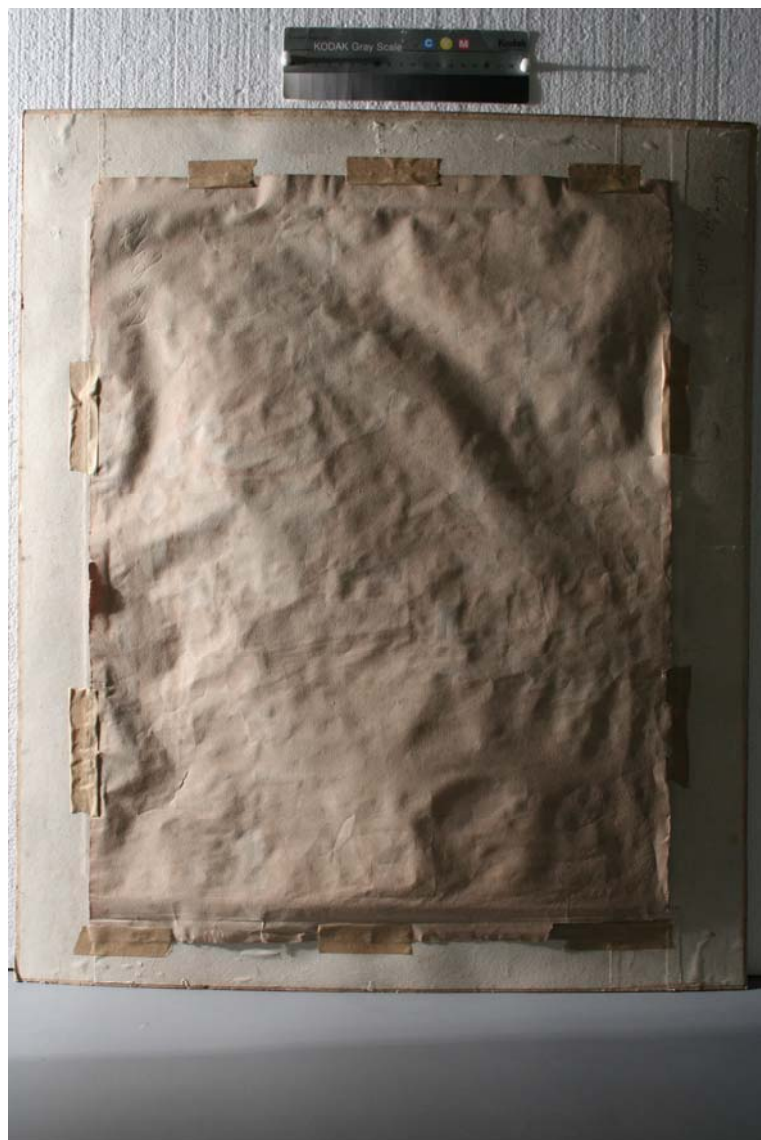
Pri skúmaní objektu v dennom bočnom svetle je mechanické poškodenie podložky viditeľnejšie. Môžeme zreteľne vidieť trhliny po obvode diela, ich množstvo a rozsah (viď obr. č. 12, 13).

**Obrázek 13 bočné světlo**

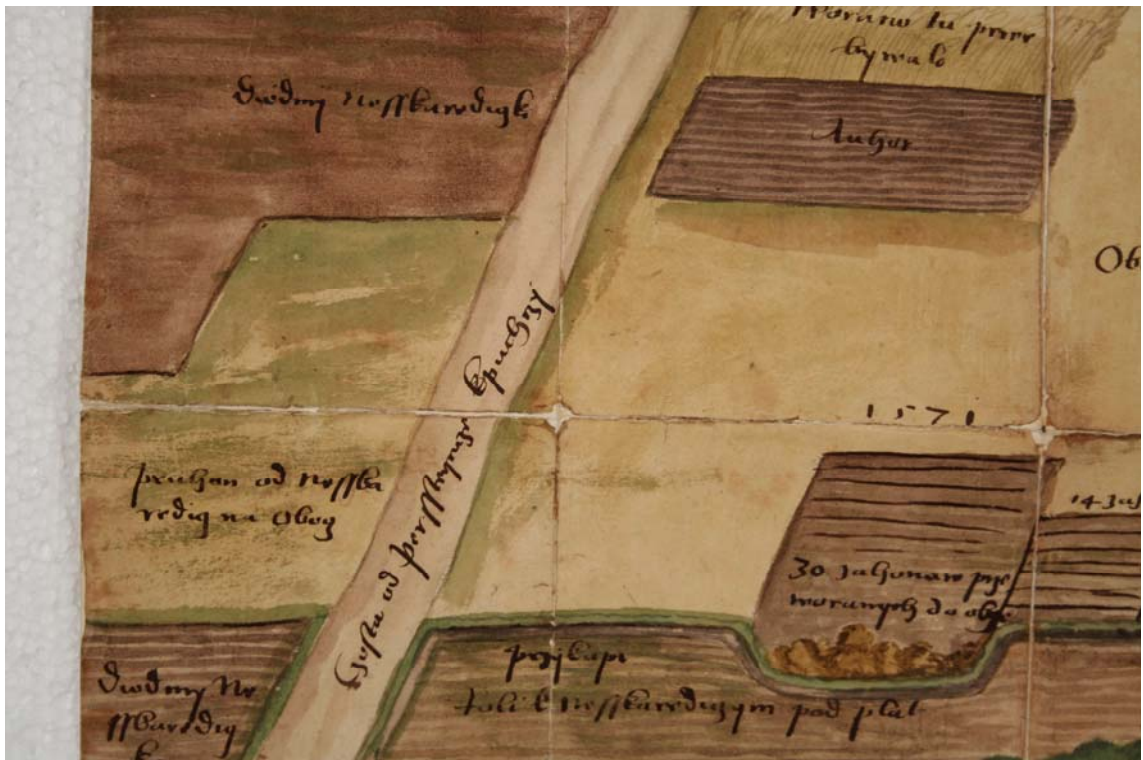
Obrázek 3 detaily stavu pred reštaurovaním – líc

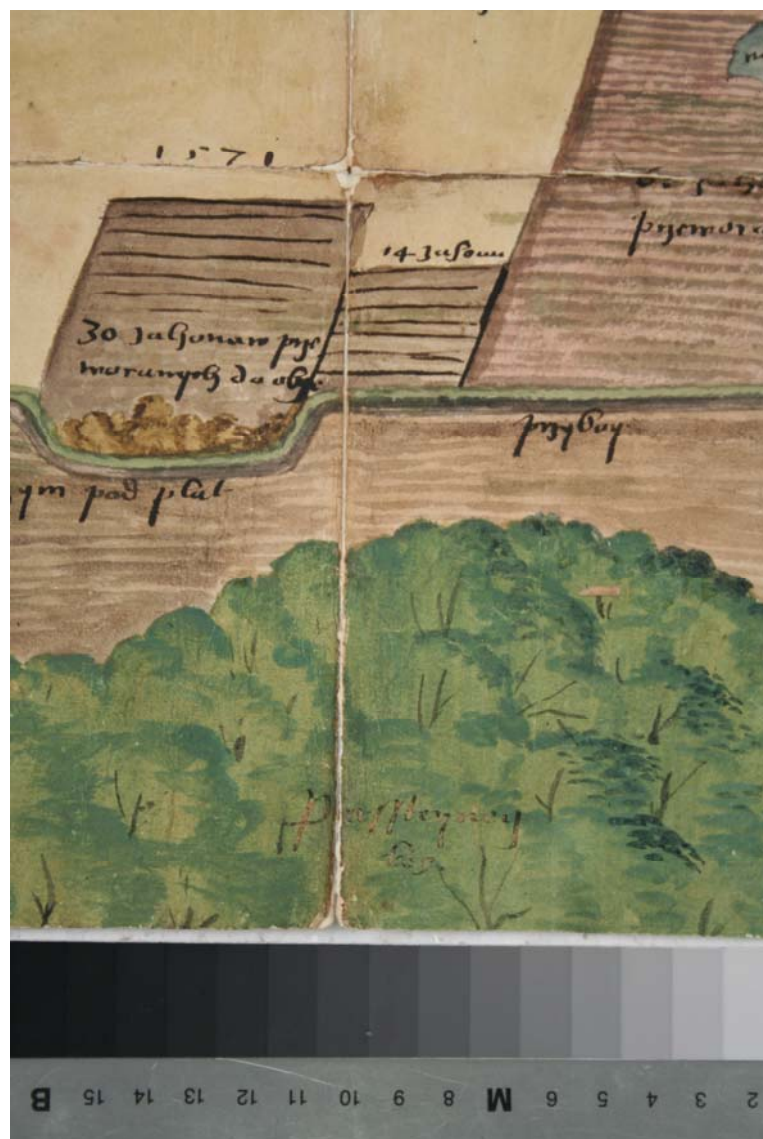
Obrázek 4 detaily stavu pred reštaurovaním – líc

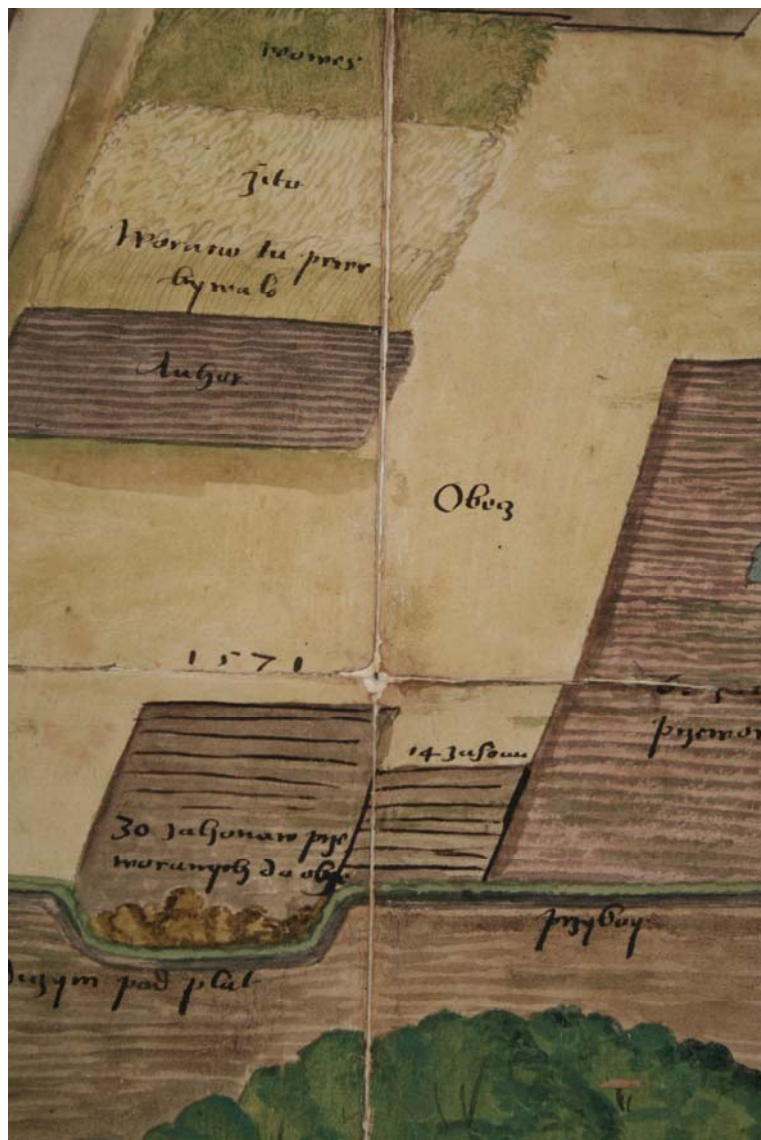
Obrázek 5 detaily stavu pred reštaurovaním – líc

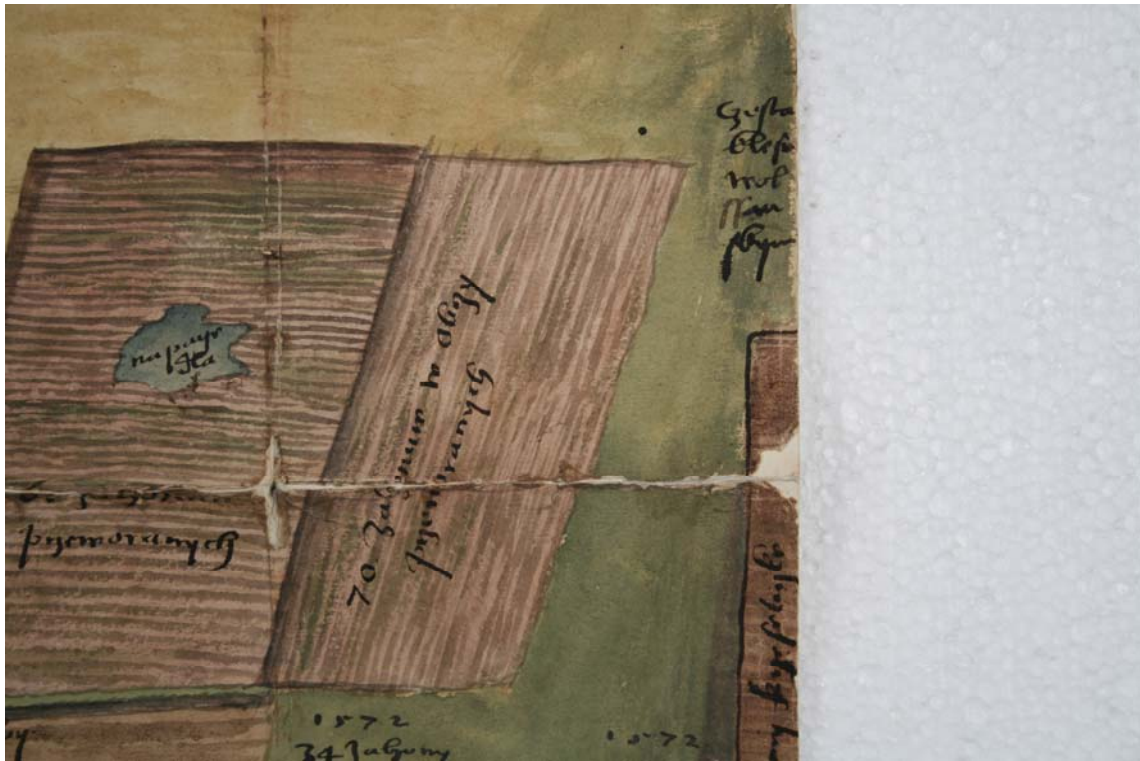
Obrázek 6 detaily stavu pred reštaurovaním – líc

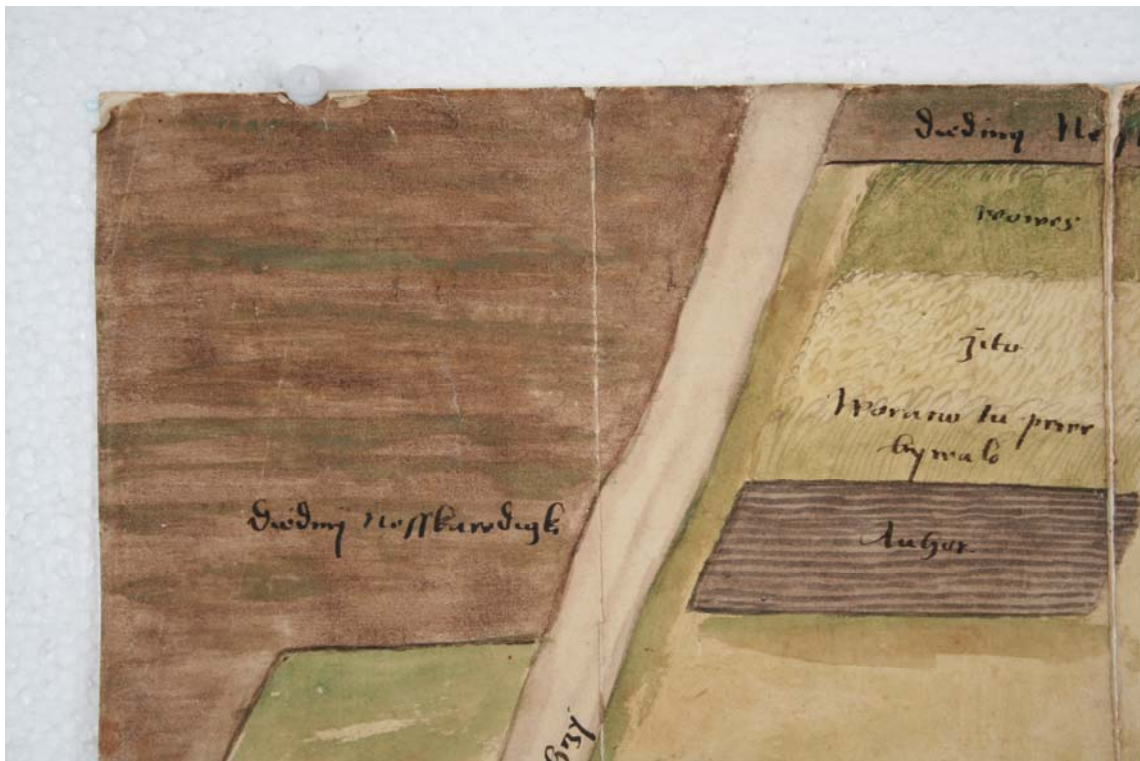
Obrázek 7 detaily stavu pred reštaurovaním – líc

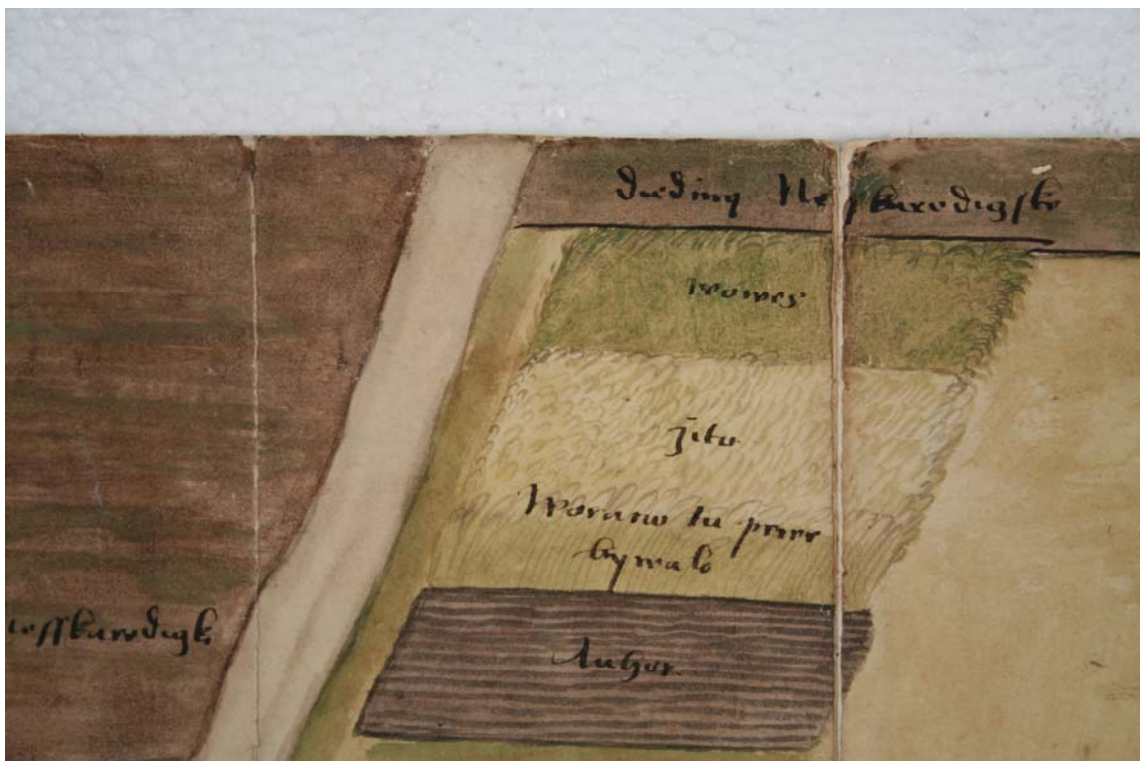
Obrázek 9 detaily stavu před reštaurováním – líc
