SCIENTIFIC PAPERS
OF THE UNIVERSITY OF PARDUBICE
Series B
The Jan Perner Transport Faculty
3 (1997)

ANALÝZA PŘÍČIN PORUŠENÍ KOLEJNICOVÉ OCELI Lo8CrNiMo PO SVAŘOVÁNÍ NA TUPO

ANALYSIS OF CAUSING THE RAIL STEEL Lo8CrNiMo FRACTURE AFTER BUTT WELDING

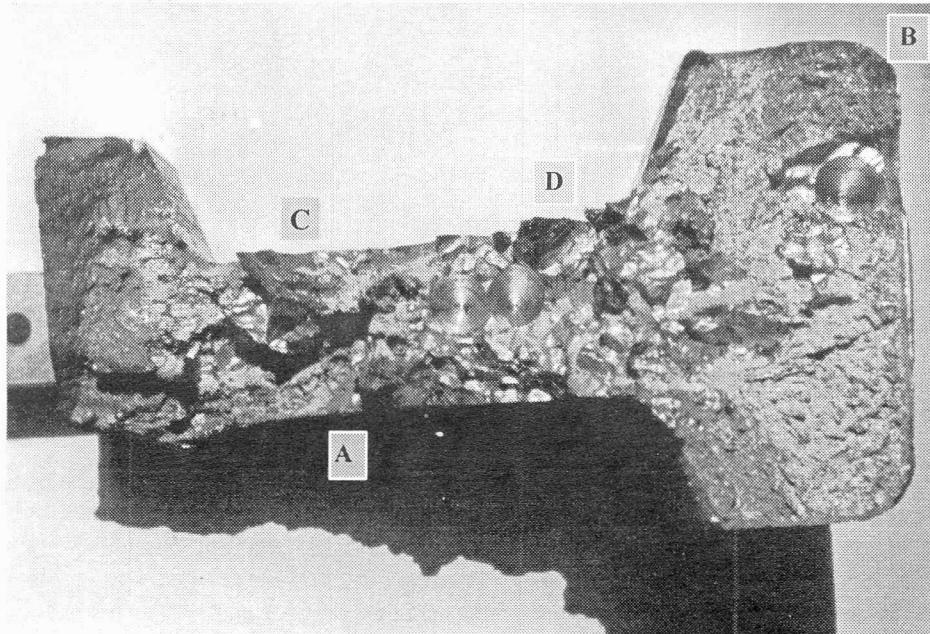
Obr. 1 Celkový pohled na lomovou plochu kolejnice po odebrání materiálu k chemické mikroanalýze

Z obr. 1 je patrné, že se jedná o křehký lom, jehož intenzita zkřehnutí bude odpovídat množství vyprecipitované fáze nebo intenzitě segregace zúčastněných prvků. Za rozhodující podmínu popisovaného lomu se považuje zkřehnutí hranic primárních austenických zrn a krystalografická nedokonalost hraničních oblastí.

Celková lomová plocha kolejnice dokumentovaná na **obr. 1** byla charakteristická lasturovým lomem s lesklou i matnou částí. Lesklý lasturový lom vzniká po hranicích primárních zrn γ (austenit) a δ (ferit). Hrubé interkrystalické fazety, které se v tomto lomu objevovaly pouze ojediněle, se tvoří mechanismem interkrystalického štěpení. Příčinou interkrystalického oslabení je vysokoteplotní segregace prvků S, O, P a H.

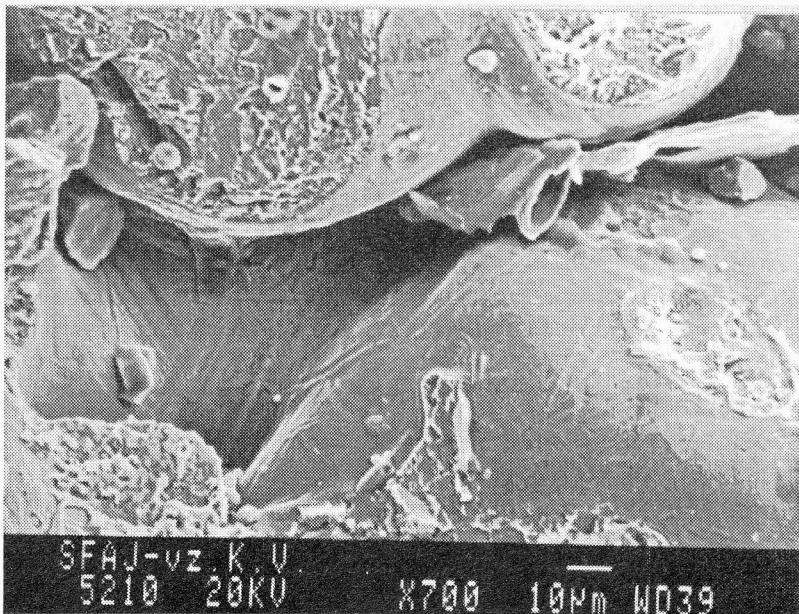
Obr. 2 představuje detail z oblasti lasturového lomu ze stojiny kolejnice s primárním zrнем austenitu (**obr. 1** - oblast C). Na hladkém povrchu polyedrických zrn nebyla zjištěna přítomnost sulfidických vměstek. V některých oblastech těchto zrn se vyskytovaly mezidendritické stažení. Jejich bližší studium prokázalo velmi malou oxidaci těchto dendritických útvarů s možnou existencí již vypadnutých částic AlN.

Obr. 2 Detail mezidendritických větví

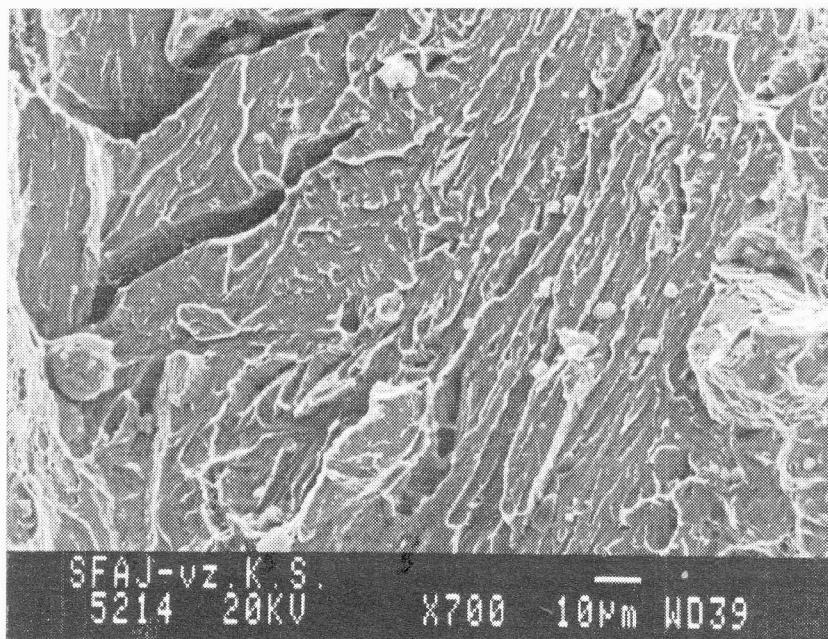
Lomová plocha v oblasti A z **obr. 1** se skládá z makroblastí různého druhu. Jedná se o smíšený lom (tvárný a křehký), s vizuálně rozlišitelnými trhlinkami provázejícími celý průřez kolejnice. Při vysokém obsahu AlN se tyto trhlinky iniciují v okolí oblastí se zvýšenou koncentrací hliníku, příp. nitridů manganu (**obr. 3**).

Obr. 3 Detail oblasti s velkým výskytem trhlin

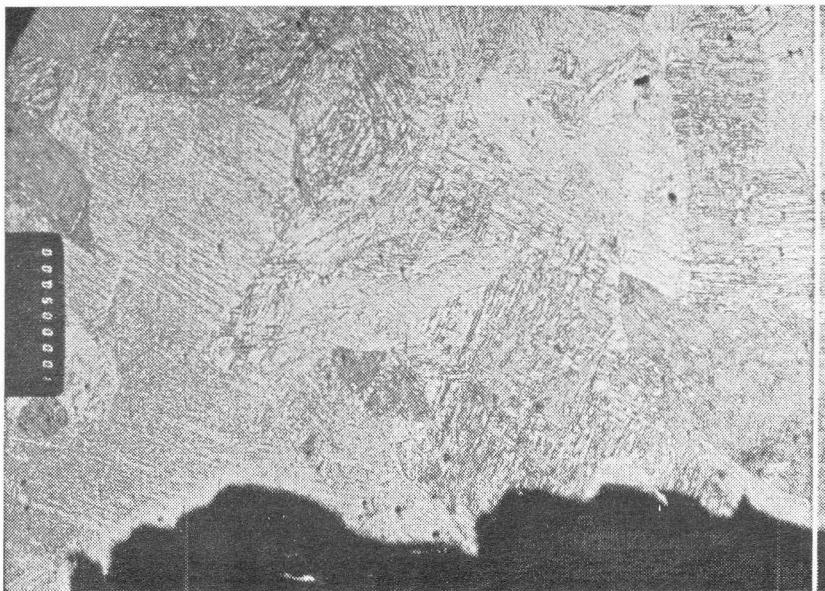
Tato struktura je charakterizovaná dědičnou strukturou velkých austenitických zrn, ve kterých se rozkládají jehlice dolního bainitu, a četným výskytem inkluze (viz obr. 4).

Obr. 4 Bainitická struktura - příčný řez, zv. 50 x

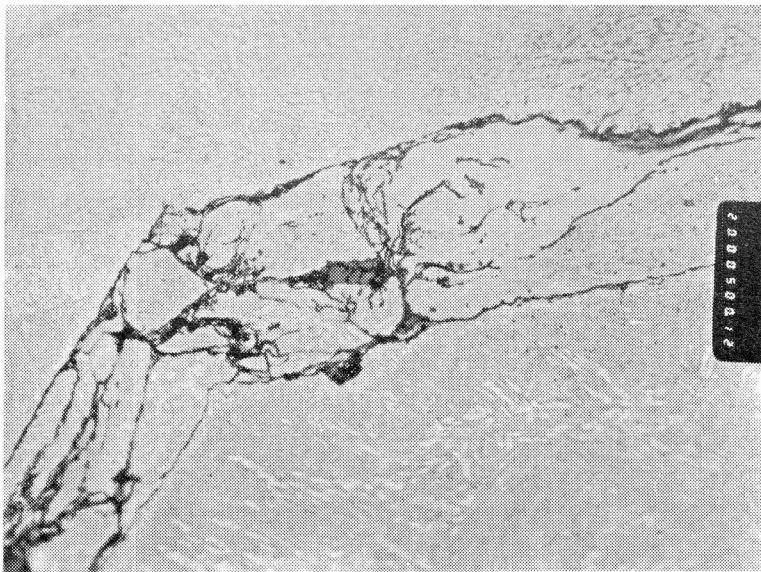
Obr. 6 Jemné síťové trhliny a vyloučených oxidických plen

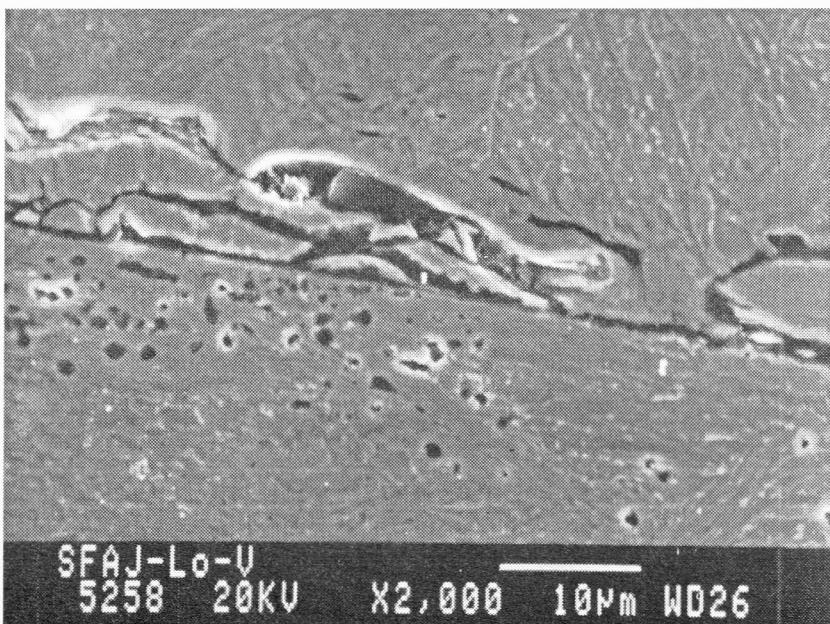
Obr. 7 dokumentuje nežádoucí vady, vzniklé primární krystalizací při odlévaní oceli. Na *obr. 7* se jedná o oblast trhlin a poréznosti v okolí velké kombinované trhliny, které bylo analýzou prokázанé.

V místě výběžku dutiny byla provedena analýza (viz *tab.1*), která ukazuje na výskyt Al a Mg, svědčící o přítomnosti komplexů na bázi Al.

Obr. 7 Okolí trhliny a porezita materiálu

Analýza komplexů oxidů na obr.7 také ukazuje na přítomnost Cr, Mo, Ni a Ti.

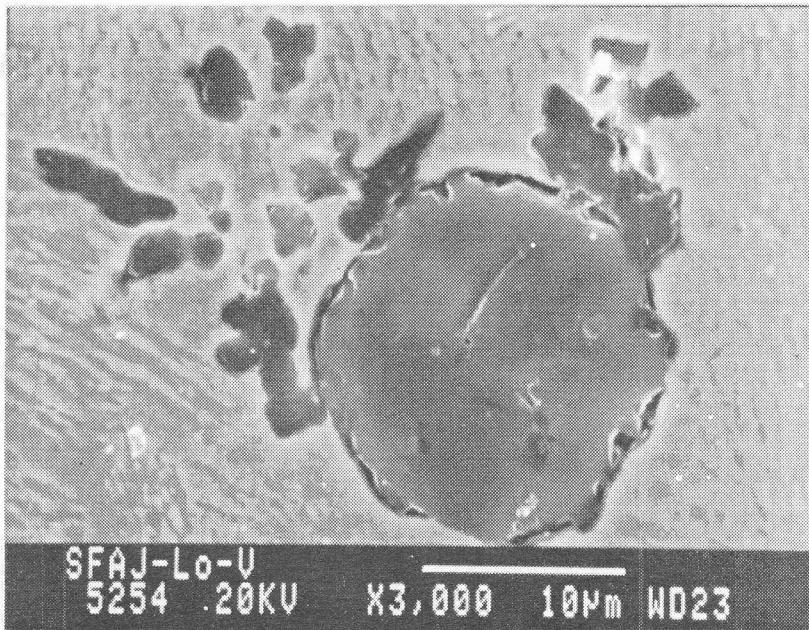
Analýza vybraného globulárního vmešstku a okolních různých částic z *obr. 8* prokázala, že se jedná o výskyt oxidických komplexů na bázi Al, Si, Cr a Ni - viz *tab. 2 a 3*.

Obr. 8 Typická globulární částice (vměstek)

Velká ostrá částice nad globulitickou částicí vpravo je analyzovaná jako komplex oxidofidů - viz tab. 3.

V oblasti zachycené na obr.8 byl zjištěn různý obsah přítomných prvků, které tvoří chemické sloučeniny, vytvářející velké napěťové stavy v celém svém okolí, a působí jako iniciátory napětí, např. při tepelném zpracování.

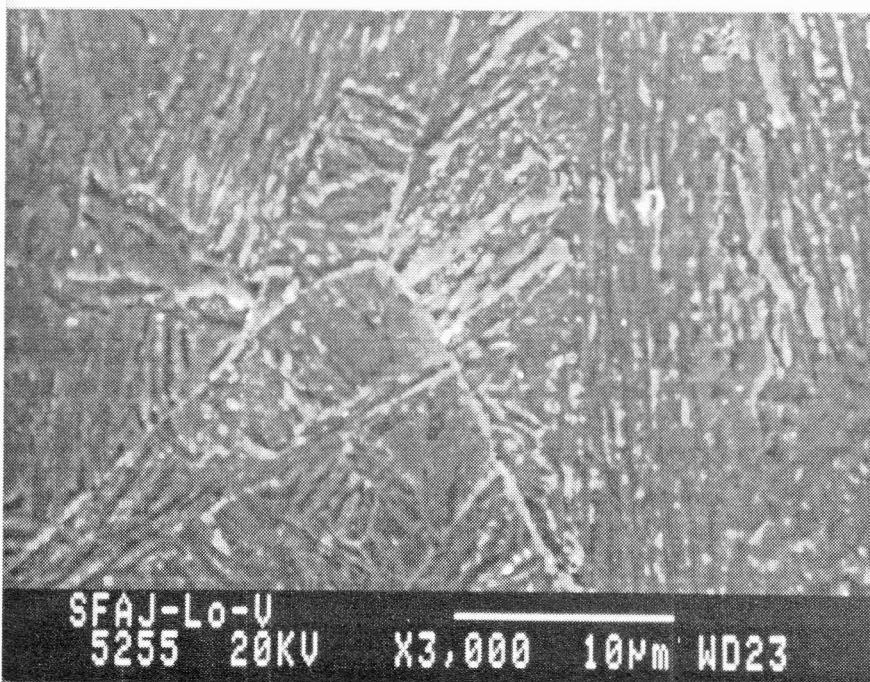
Obr. 9 Martenzit. struktura s karbidickým síťovím na hranici zm

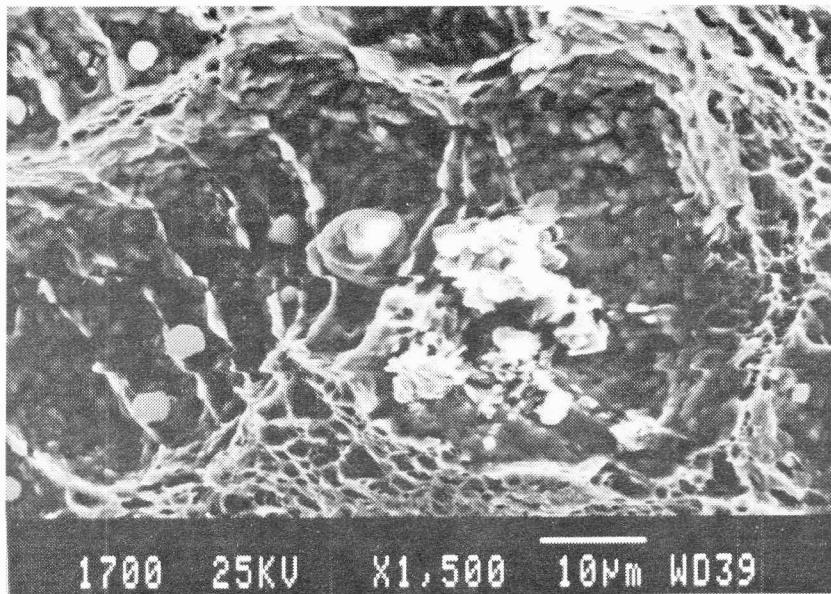
Vzorek č. 2 (viz **obr. 10**) je charakteristický tvárným lomem. V některých místech byla pozorována jehlicovitá struktura se štěpným porušením.

Obr. 10 Vzorek č. 2 - analyzované částice; detail dvou typů vyskytujících se vměstků

Na základě provedených analýz lze vyslovit závěr, že se jedná o sulfidické vměstky globulárního tvaru typu I a komplexy oxid-sulfidů, které mají rozvětvený tvar ve všech směrech. Výskyt Al (cca 40%) potvrzuje vazbu hliníku na dusík - AlN. Tvoření těchto vměstků podporuje kyslík, vodík a síra, přičemž tvorba inkluze je navíc iniciovaná rozdílem rozpustnosti těchto prvků v průběhu tuhnutí, popřípadě při zvětšení teplotního gradientu.

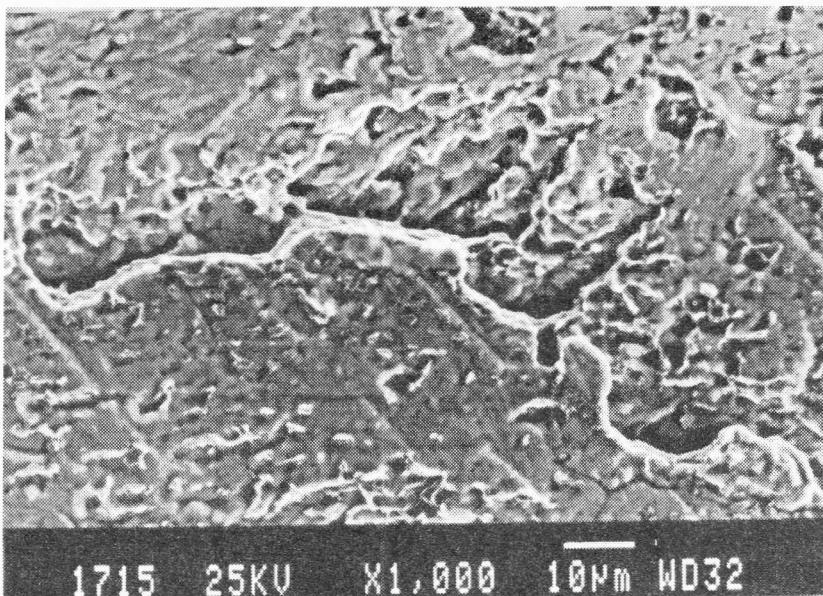
Obr. 11 svědčí o výskytu výrazných necelistvostí ve struktuře posuzovaného materiálu. Tepelné zpracování může být příčinou přehřátí v některých lokalitách, kde se vyskytují nízkotavitelné sulfidické vměstky. Tento proces vede k rozpouštění sulfidů a posléze pak v průběhu ochlazování ke vzniku nové fáze - precipitátu. Rozpuštěné sulfidy penetrují na hranicích austenitických zrn, čímž snižují jejich kohezní pevnost a vedou ke vzniku mezikrystalických mikrotrhlin.

Na základě studia lomové plochy obr. 11, 12 je možné konstatovat, že se jedná o povrch, na kterém se nacházela likvační trhlina (KCV2 = 12 Jcm²), se zbytky sulfidických vměstků propojených na hladké lomové ploše a s poměrně velkou hustotou výskytu necelistvostí na povrchu lomové plochy. Lokální analýza prokázala přítomnost síry, hliníku a dalších doprovodných prvků.

Obr. 11 Vzorek č. 7 - oblasti s typicky mezidendritickými dutinami

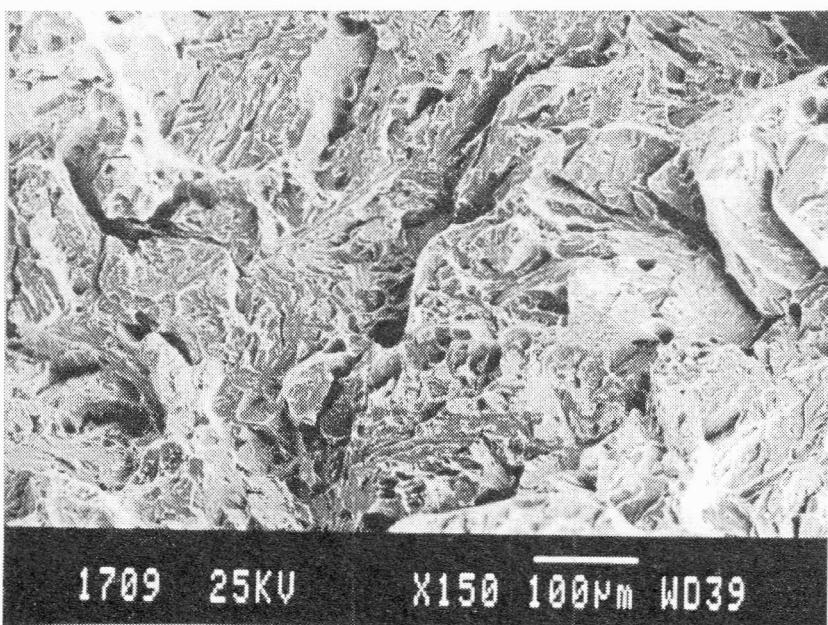
Mikrostruktura vzorku č.9 po rázové zkoušce je zachycena na obr. 12. Na lomové ploše lze identifikovat větší podíl transkrystalického štěpného porušení, o čemž svědčí i hodnota KCV2 = 49 Jcm⁻².

Obr. 12 Vzorek č. 9 - transkrystalické štěpné porušení
