2010

**PRŮZKUM A RESTAUROVÁNÍ FRAGMENTŮ
NÁSTĚNNÝCH MALEB NA VÝCHODNÍ STĚNĚ
PRESBYTÁŘE KOSTELA SV. MARTINA
V OBCI SANKT MARTIN
(DOLNÍ RAKOUSKO)**

PRAKTICKÁ DIPLOMOVÁ PRÁCE

AUTOR PRÁCE: BcA. Magdalena Třesohlavá

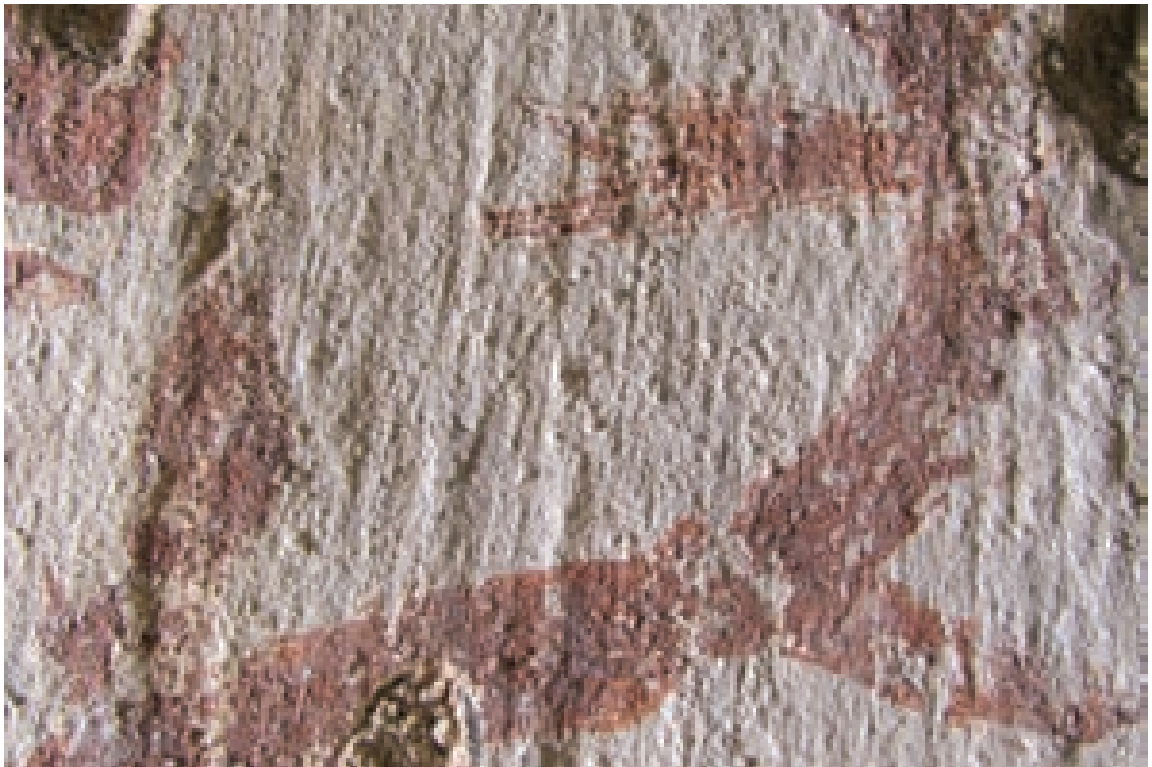
Omítky a barevná vrstva jsou pokryté vrstvou nečistot (prach, pavučiny, saze). Barevná vrstva je poměrně kompaktní, slabě se sprašují pouze červené plochy figurálních gotických maleb. Silně zpráškovatělý,^{Obr. 20} s tendencí k šupinkovitému oddělování, je červeně malovaný rostlinný dekor na bílém vápenném nátěru, který se nachází v horní partii okenní špalety.

20. Detail zpráškovatělé barevné vrstvy červeného rostlinného dekoru (foto: Lucie Bartůňková)

Povrch barevné vrstvy figurální malby v okenní špaletě je dostatečně kompaktní a fixáž nevyžaduje. Pouze červený rostlinný dekor malovaný na bílém podkladě v horní části špalety je zpráškovatělý a je potřeba jej konsolidovat.

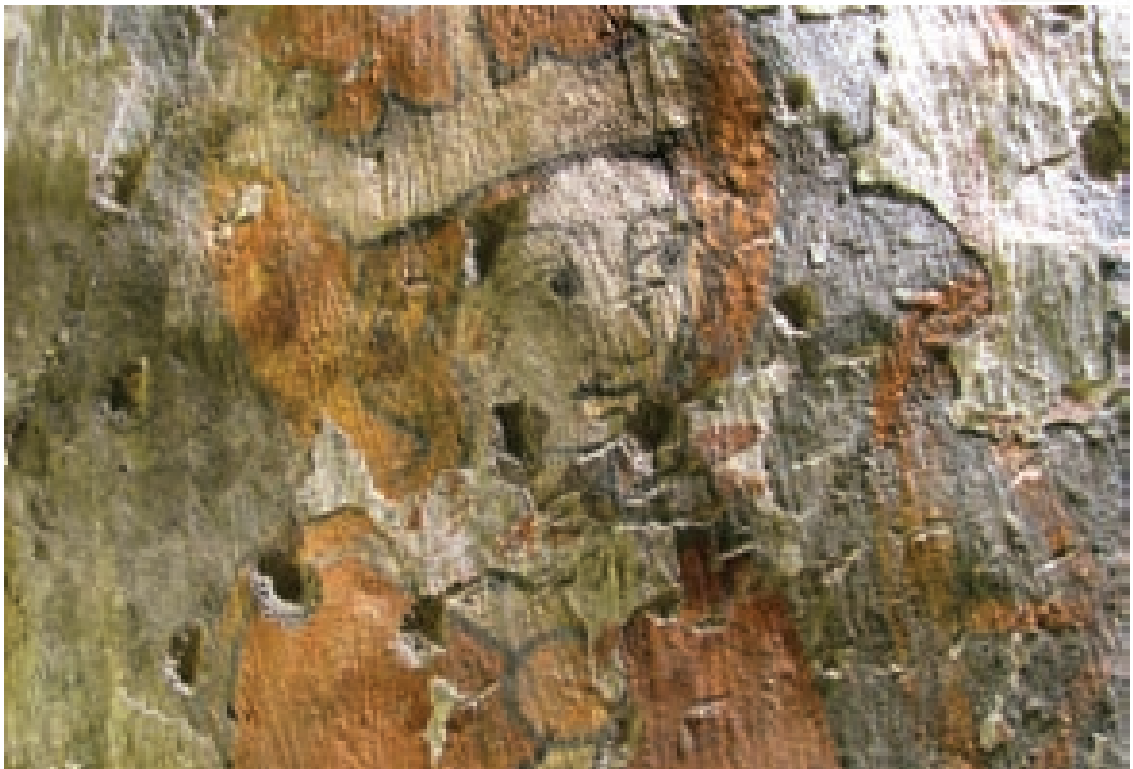
Nátěr nesoucí gotickou figurální malbu má výraznou štětcovou strukturu.^{Obr. 21} Na tváři neznámé světlé je patrná dvouvrstvá výstavba (lineární podkresba (1.) a modelační malba^{Obr. 23} (2.), která se však dochovala pouze ve fragmentu). Dále byla pozorována morfologie eflorescencí a krust způsobených činností vodorozpustných solí a rozsah napadení plísněmi. V bočním osvětlení došlo ke zvýraznění poškození popisovaných již v průzkumu v rozptýleném denním světle.

21. Struktura povrchu gotické malby (foto: Lucie Bartůňková)

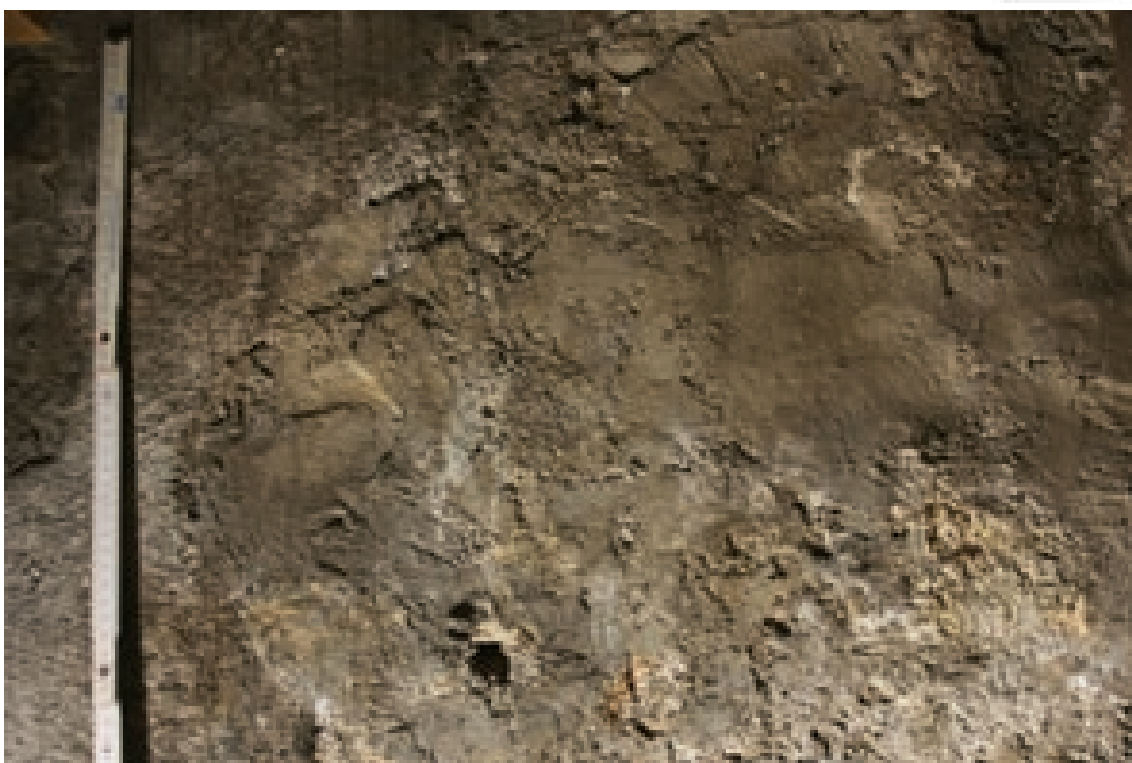
27. Novodobá vysprávka ve spodní části východní stěny
dosahující do výšky cca 2 m

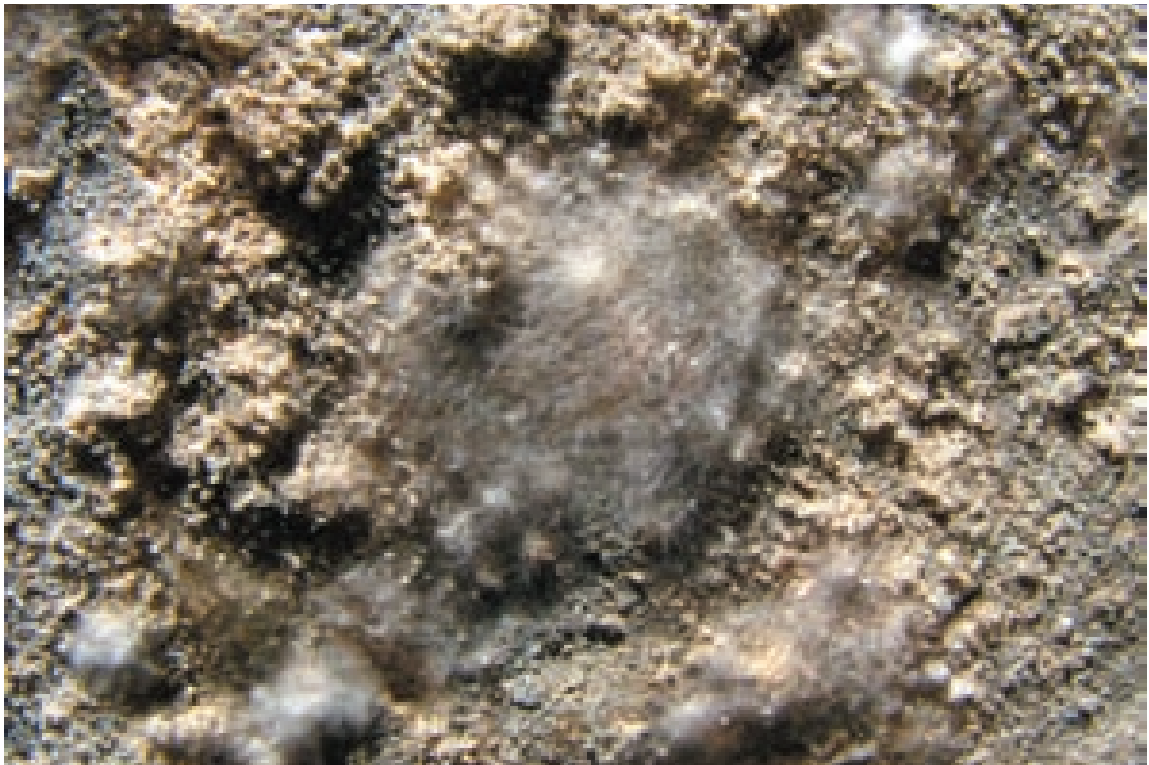
- V1** – bílá vatovitá plíseň^{Obr. 28} přecházející do zelena; způsobuje rozsáhlé napadení, především na pravé polovině východní stěny a ve spodní části pravé poloviny okenní špalety; nachází se i na čerstvých vápenných tmelech z listopadu 2009
- V2** – zelená řasa^{Obr. 31} se vyskytuje pouze lokálně, v místě styku pravé poloviny okenní špalety s parapetem
- V3** – růžová bakterie^{Obr. 32} – vyskytuje se ve velkém rozsahu na povrchu východní stěny, především na degradované barokní omítce; spolu s projevy zasolení tvoří tmavý povrch; lze ji odstranit omytím vodou

28. Makrofoto plísně na středověké omítce (V1)

Navrhnutý prostředek Fungisan Super (výrobce: Stachema, Kolín) byl na základě konzultace s technologem shledán bezpečným pro nástěnnou malbu a doporučen k odzkoušení. Při následné aplikaci vzorku fungicidu na povrch nástěnné malby nedošlo k žádným optickým změnám.

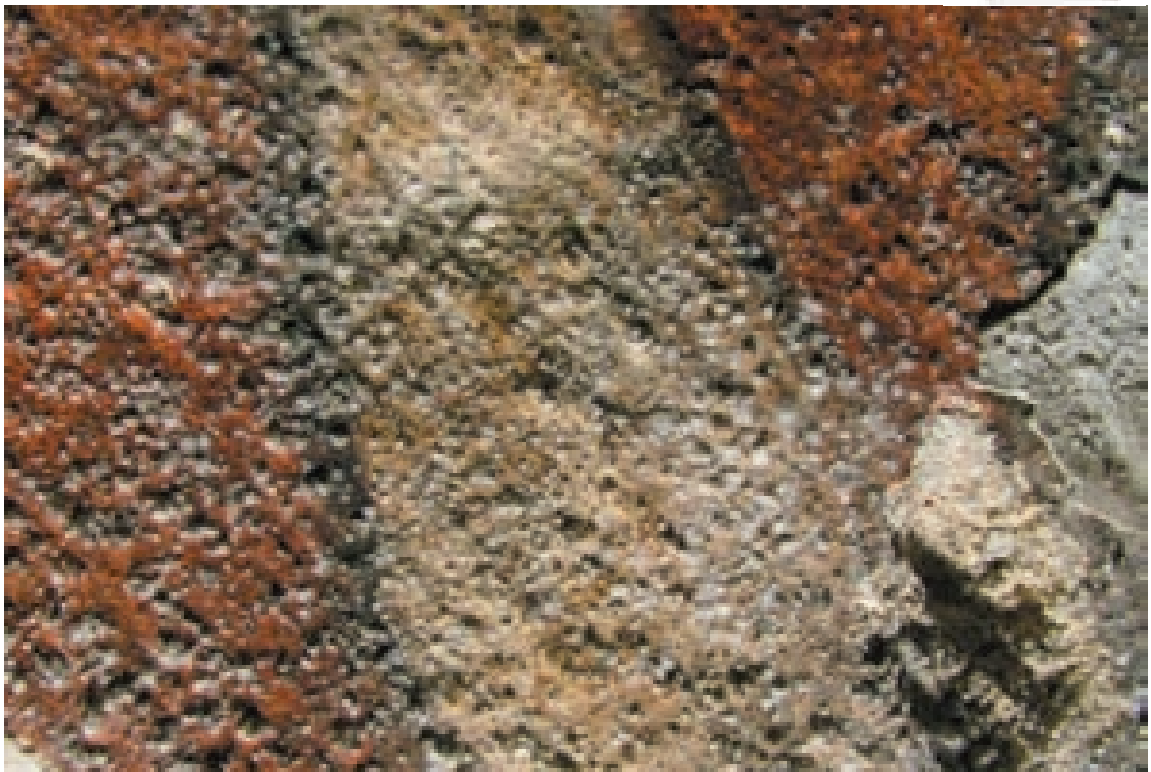
29. Roucho sv. Kateřiny napadené plísněmi

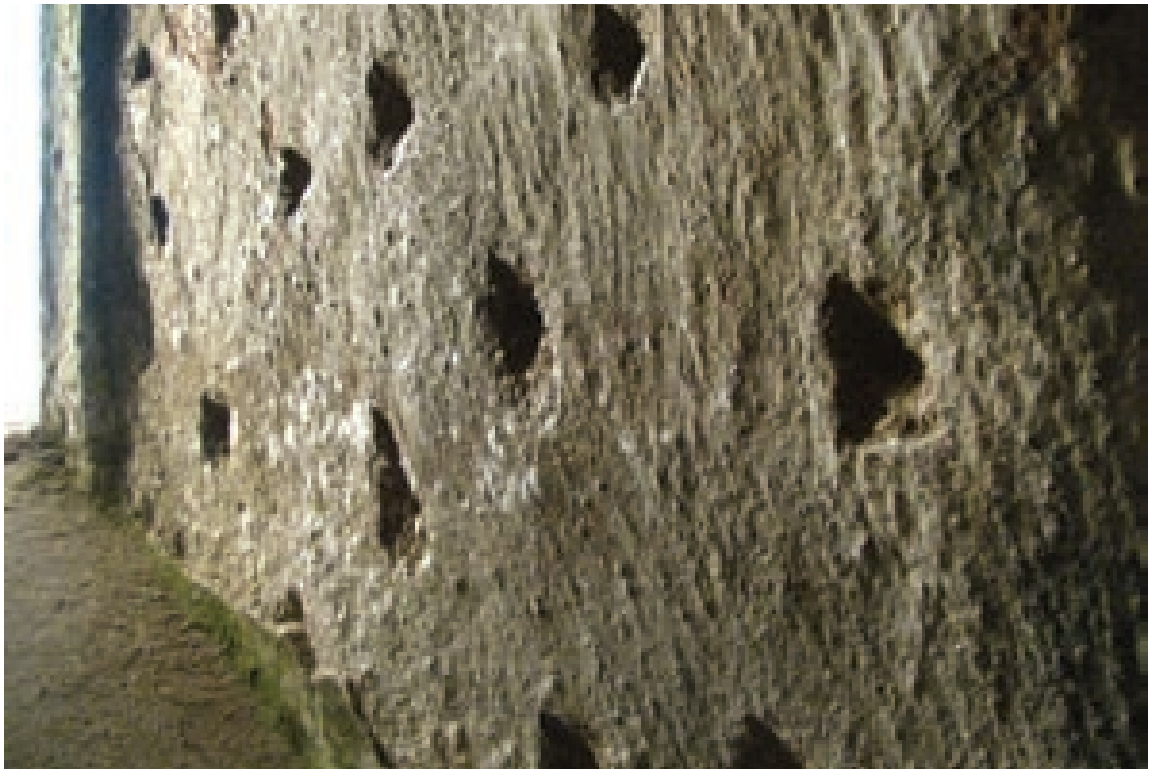
Povrch pravé poloviny špalety je po celé ploše poškozený peky, v blízkosti tváře světice se nachází historické ryté graffiti. Na povrchu se vyskytují ztmavlá místa a mapy způsobené eflorescencí vodorozpustných solí. Horní částí okenní špalety prochází trhlinka, kterou lze sledovat v celé hloubce výklenku. Barevná vrstva malby je v relativně dobrém stavu, pouze u červených partií dochází k mírnému stírání pigmentu. Adheze gotické omítky k podkladu je dobrá, k oslabení přídržnosti došlo pouze na úrovni vrstev mladších nátěrů, které jeví tendenci o odpadávaní. Velmi slabou adhezi má zmiňovaný vápenný nátěr s červeným rozvilinovým dekorem, který je navíc silně zpráškovatělý. Ve spodní části špalety je evidentní napadení mikroorganismy, zejména plísněmi. V místě styku špalety s parapetem je patrný nárůst zelené řasy.

30. Napadení mikroorganismy v pravé části okenní špalety (plísně a zelená řasa)

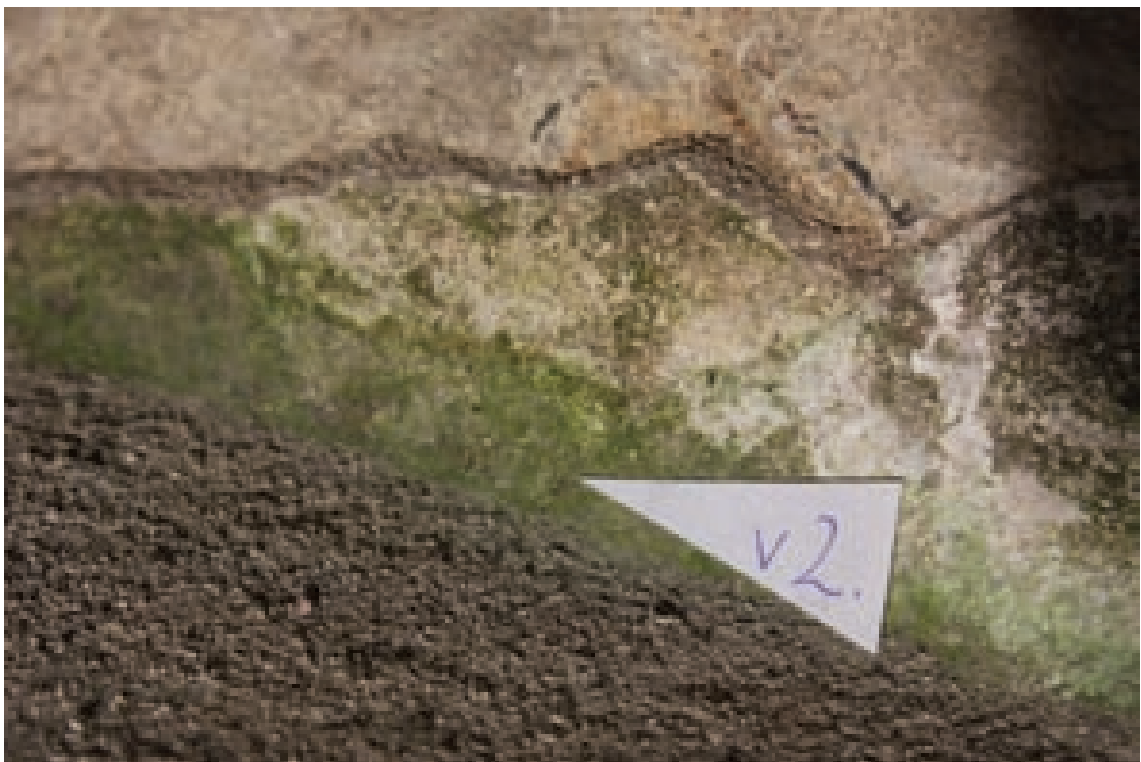
31. Zelená řasa v místě styku svislé stěny okenní špalety a parapetu (V2)

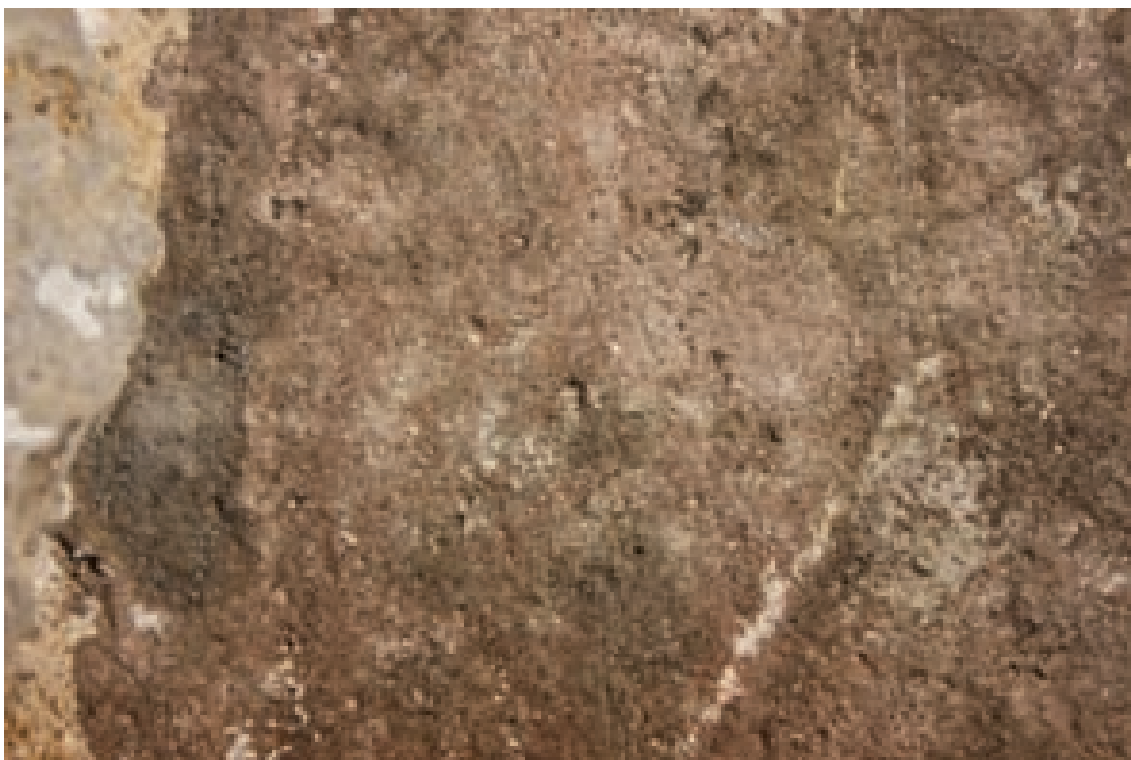
32. Růžová bakterie vyskytující se na barokní omítce východní stěny (V3)

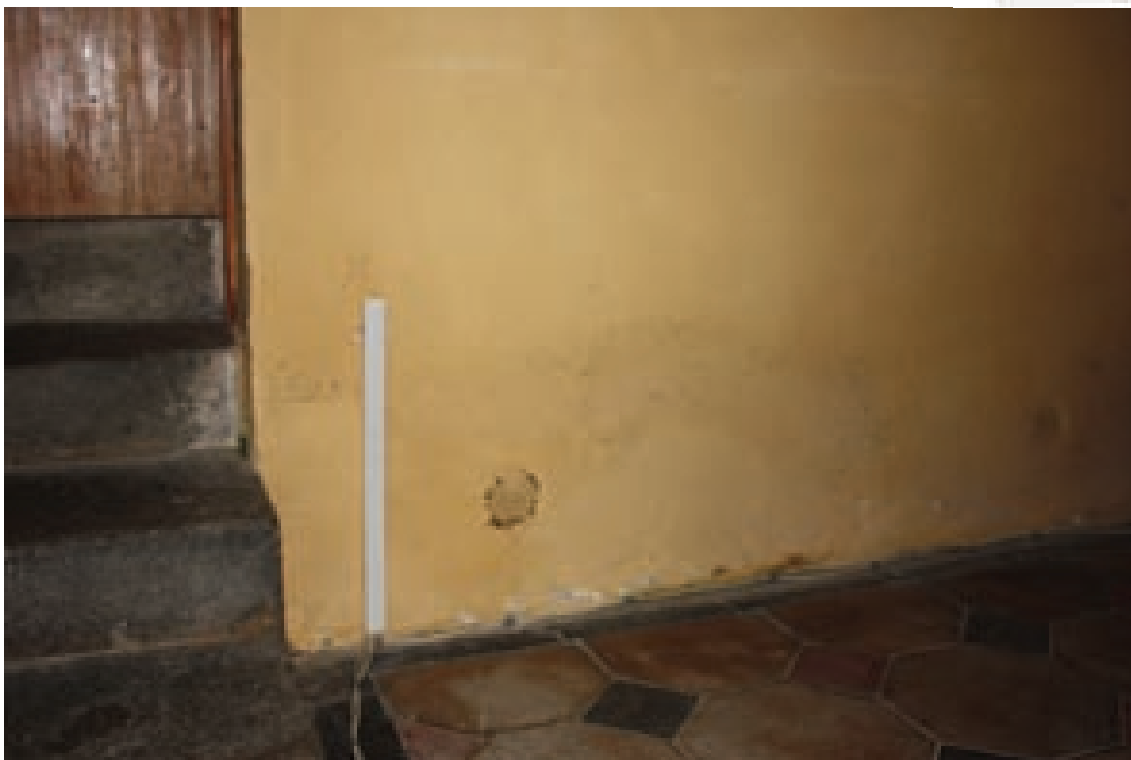
33. Pohled na severní stěnu mezi presbyteriem a sakristií. Větrací systém ze 60. let 20. století tvořený otvory krytými dřevaným plechem. Ve spodní části stěn se nacházejí omítnuté heraklitové desky, ve kterých se drží vlhkost, což vede k napadení plísněmi, které je patrné i na povrchu omítek.

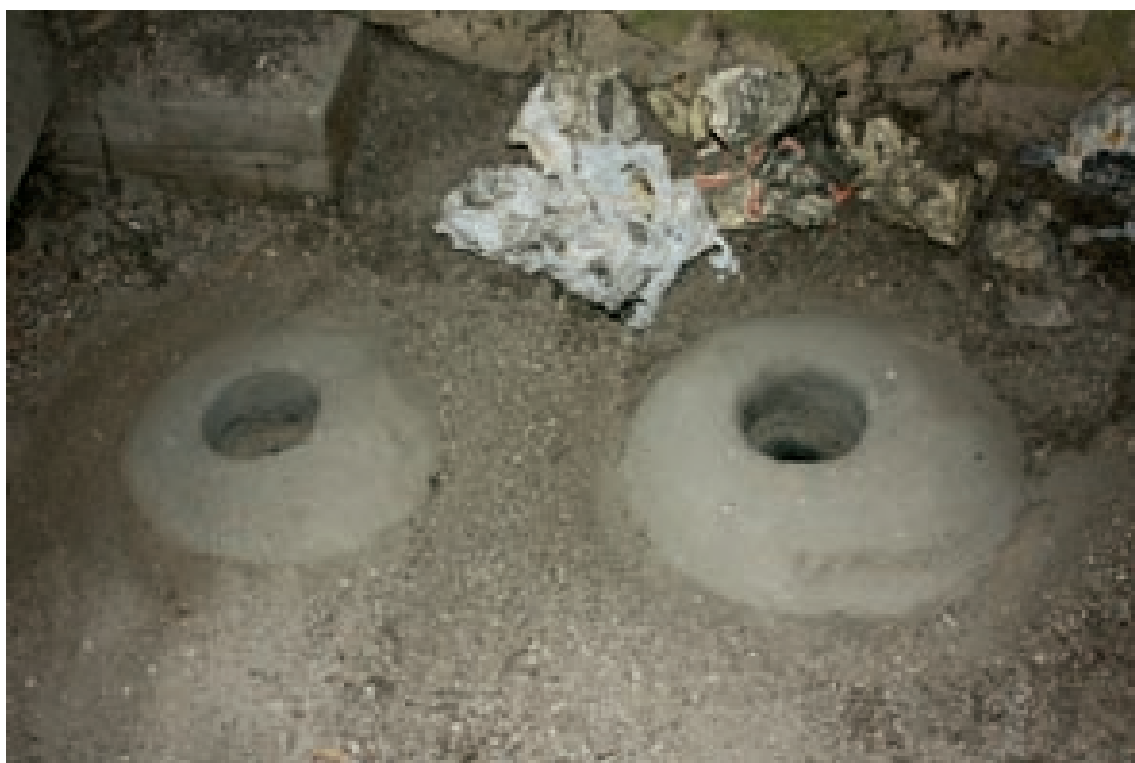
1967), které brání proudění vzduchu. Po jejich odstranění a vyčištění došlo však pouze k mírnému obnovení cirkulace vzduchu. Ta je omezována uzavřením veškerých okenních otvorů ve věži (románské sdružené okno na východní stěně je zasklené, ostatní okna jsou zazděná či opatřená dřevěnými okenicemi). Proudění vzduchu z prostoru nad presbytářem směřuje do krovu lodě kostela a krovu nad oratoří. Další funkční větrací otvor se nachází ve valené klenbě lodi.

35. Detail větracích průduchů v klenbě presbyteria, které byli ucpány novinovým papírem z roku 1967 (stav po vyjmutí novin)

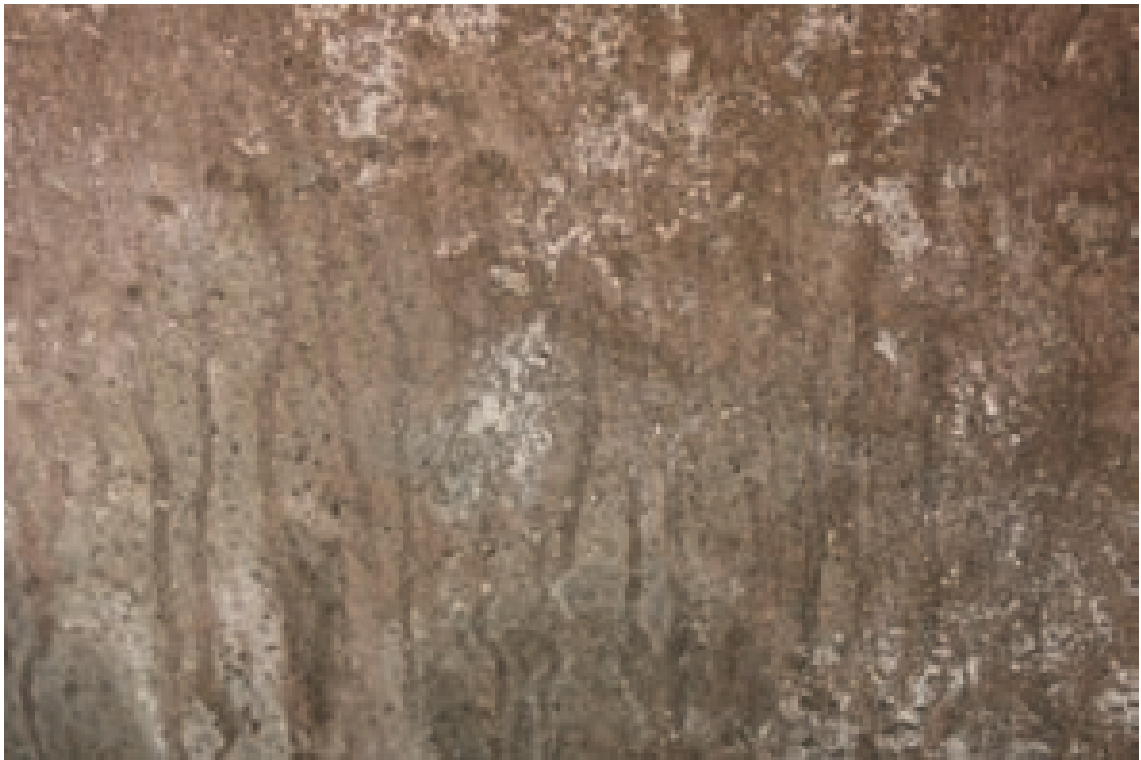
Pod lavicemi v lodi kostela je umístěné elektrické vytápění, které se využívá příležitostně v zimním období. Při nárazovém zvýšení teploty vzduchu v chladném prostoru vzniká riziko kondenzace vodních par na stěnách a klenbě kostela. Z výsledků klimatických měření vyplývá, že zejména v přízemních partiích východní stěny dochází nárazově ke vzniku podmínek vedoucích ke kondenzaci.³⁶ Stopy po kondenzaci byly zaznamenány na východní stěně, v úrovni pod parapetem okenní špalety.^{Obr. 38} V průběhu sledovaného období však tento projev nebyl pozorován.

38. Stopy po kondenzaci na barokní omítce

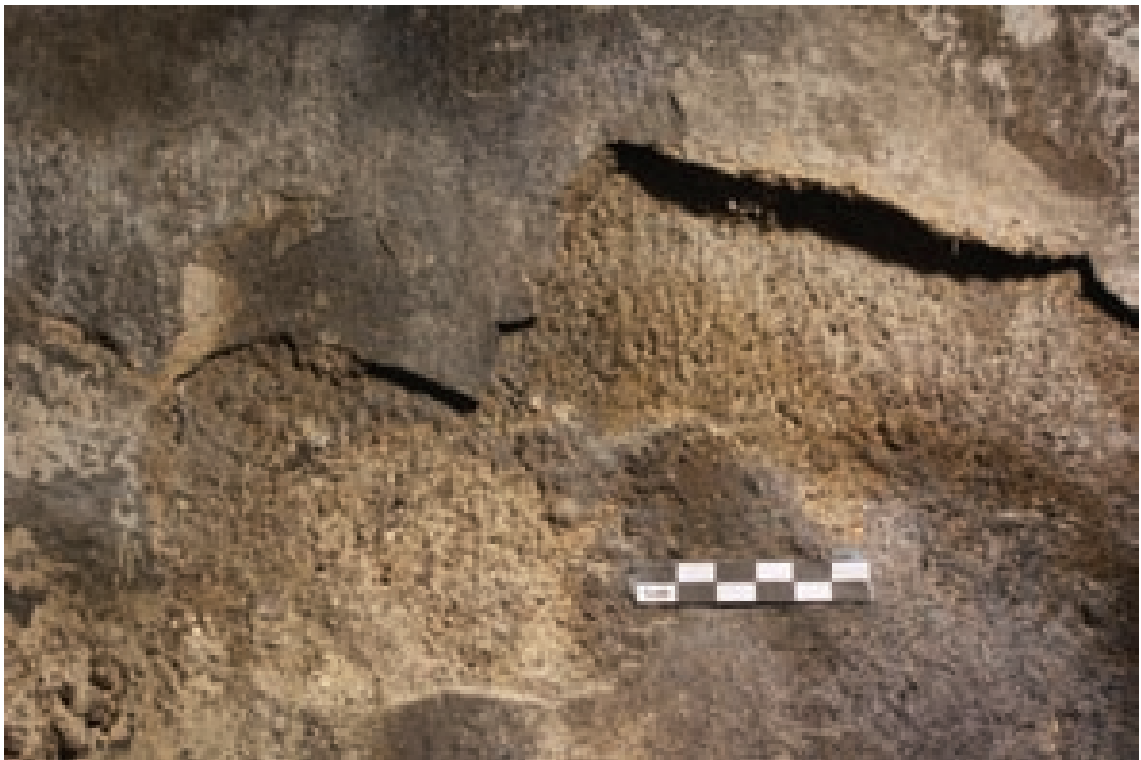
Již na základě vizuálního průzkumu je evidentní že celý objekt a především východní stěna jsou vysoce zatížené vodorozpustnými solemi.^{Obr. 39 - 47} Tato situace úzce souvisí s klimatickými podmínkami, působením vztlínající vlhkosti a migrací dusičnanů z navýšeného terénu hřbitova za východní stěnou. V závislosti na výšce od podlahy a na typu podkladu se vyskytují různé typy eflorescencí, krust, zákalů a souvisejících poškození způsobených činností vodorozpustných solí.

39. Poškození barokní omítky způsobené činností
vodorozpustných solí

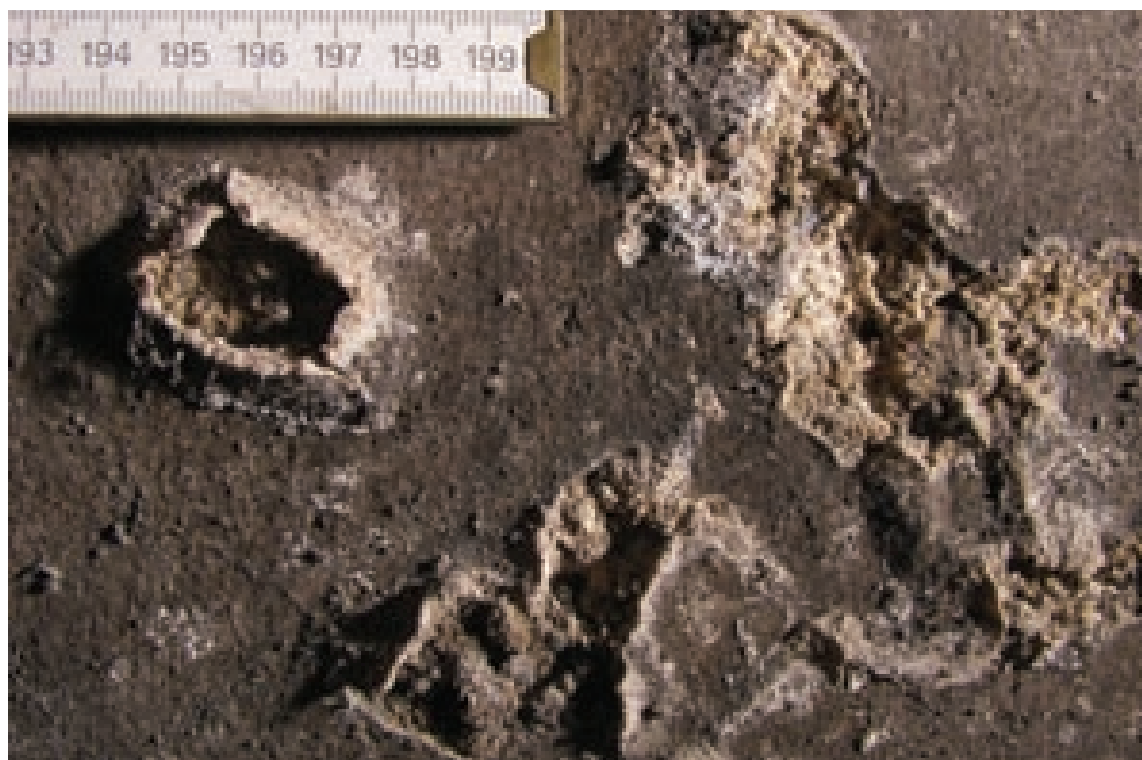
40. Krátery v barokní omítce způsobené činností vodorozpustných solí

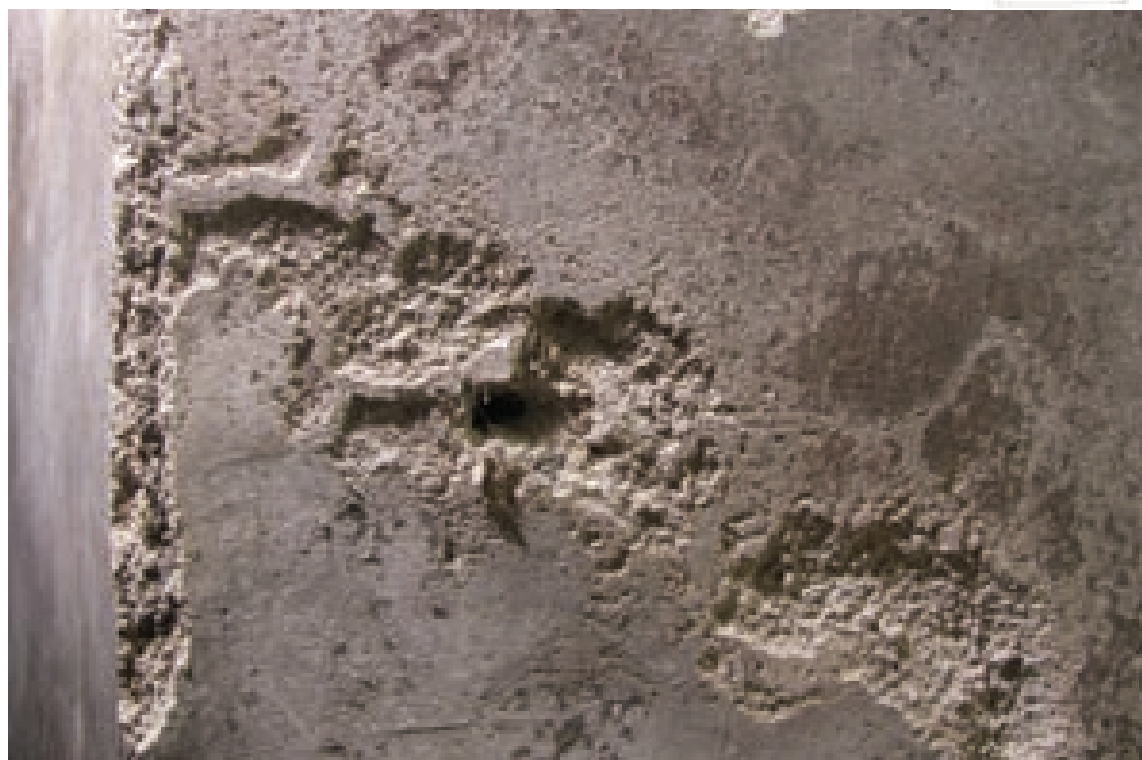
41. Povrch barokní omítky v levé části okenní špalety degradovaný činností vodorozpustných solí

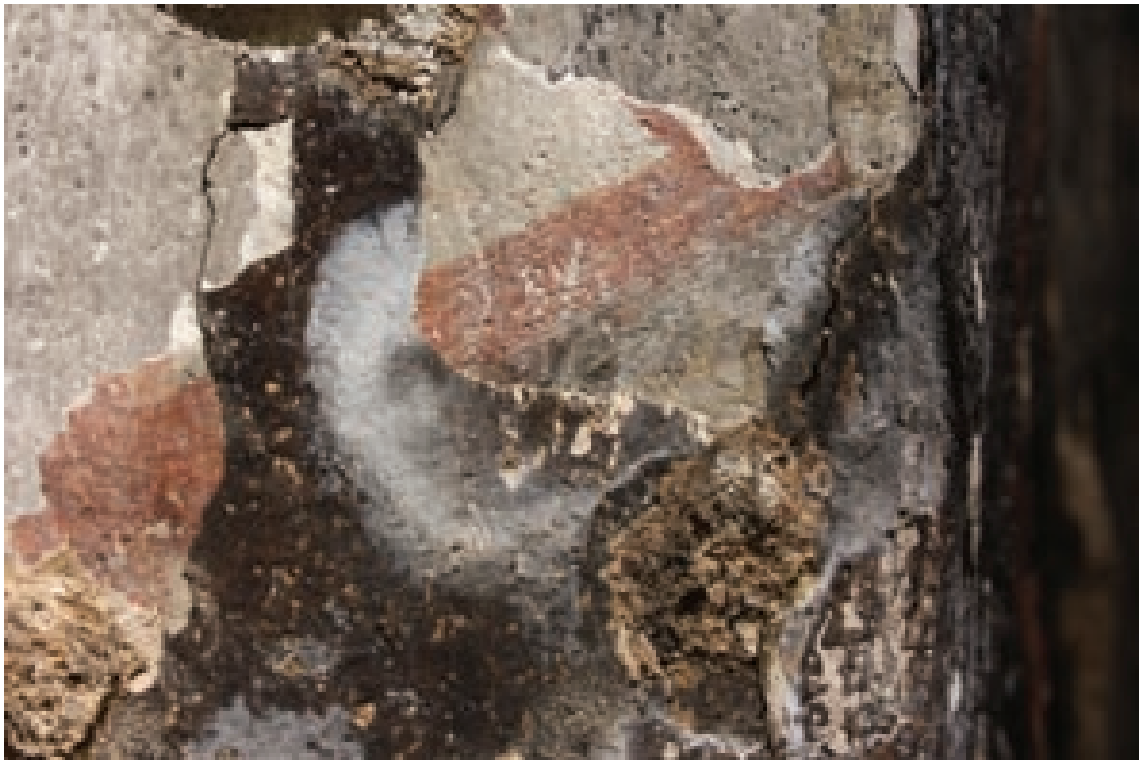
42. Bílý zákal na gotické omítce v pravé části okenní špalety způsobený pravděpodobně činností vodorozpustných solí

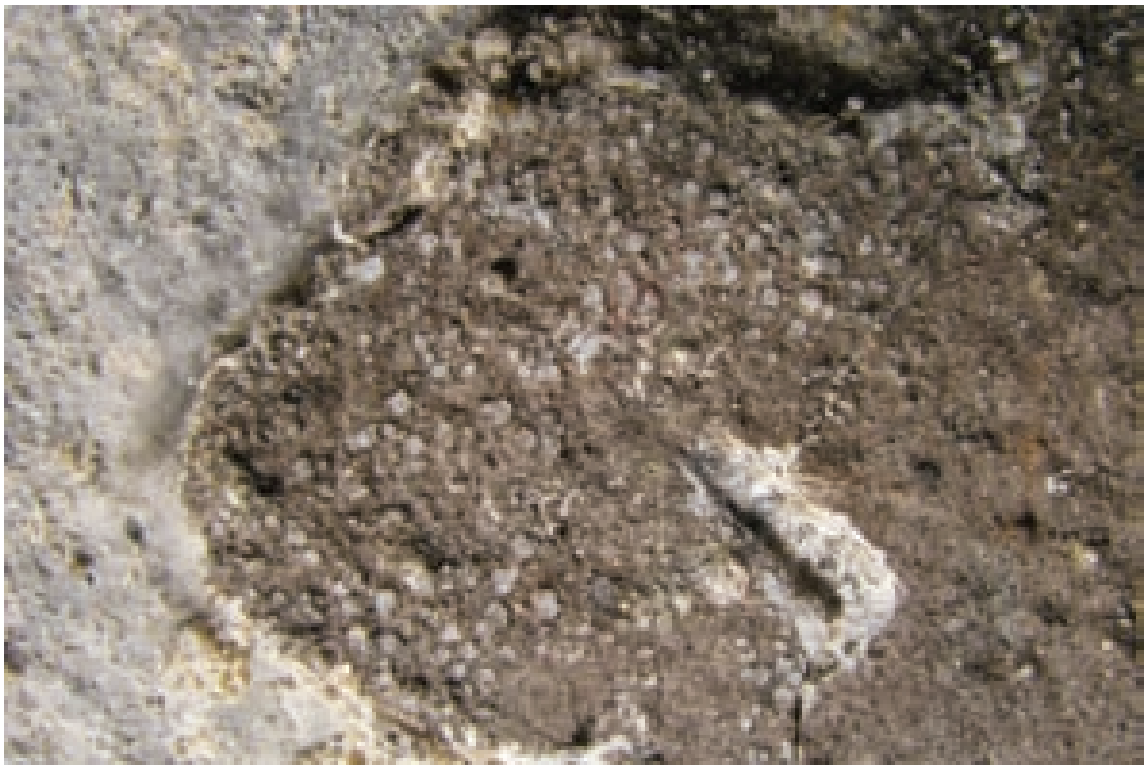
43. Krystalická eflorescence na barokní omítce (S1)

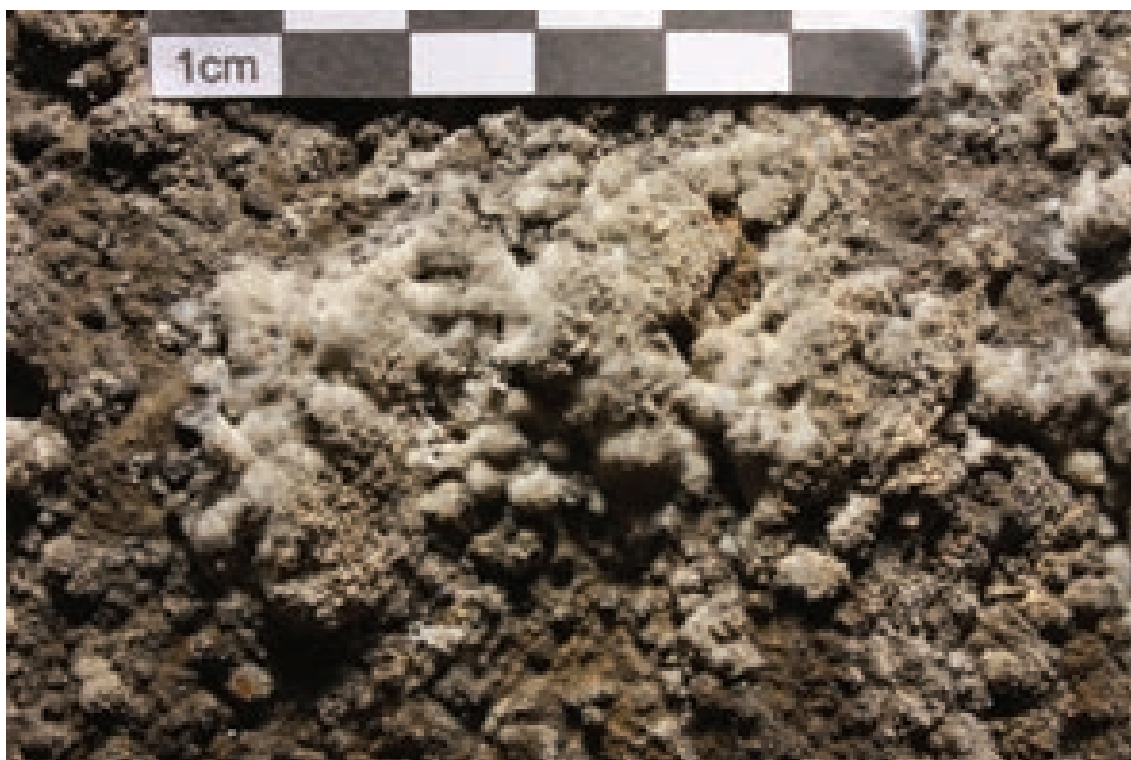
44. Kompaktní bílá eflorescence na barokní omítce (S2)

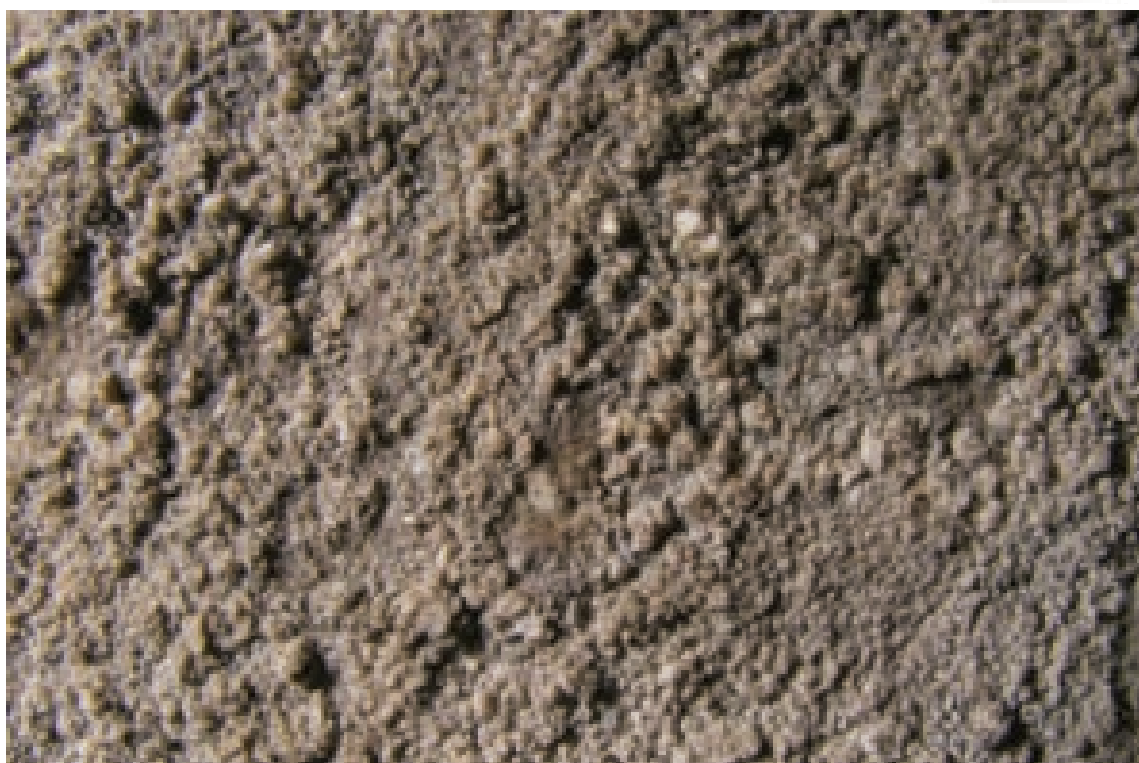
45. Šedavá eflorescence s vlhkým povrchem a měkkou strukturou na barokní omítce (S3)

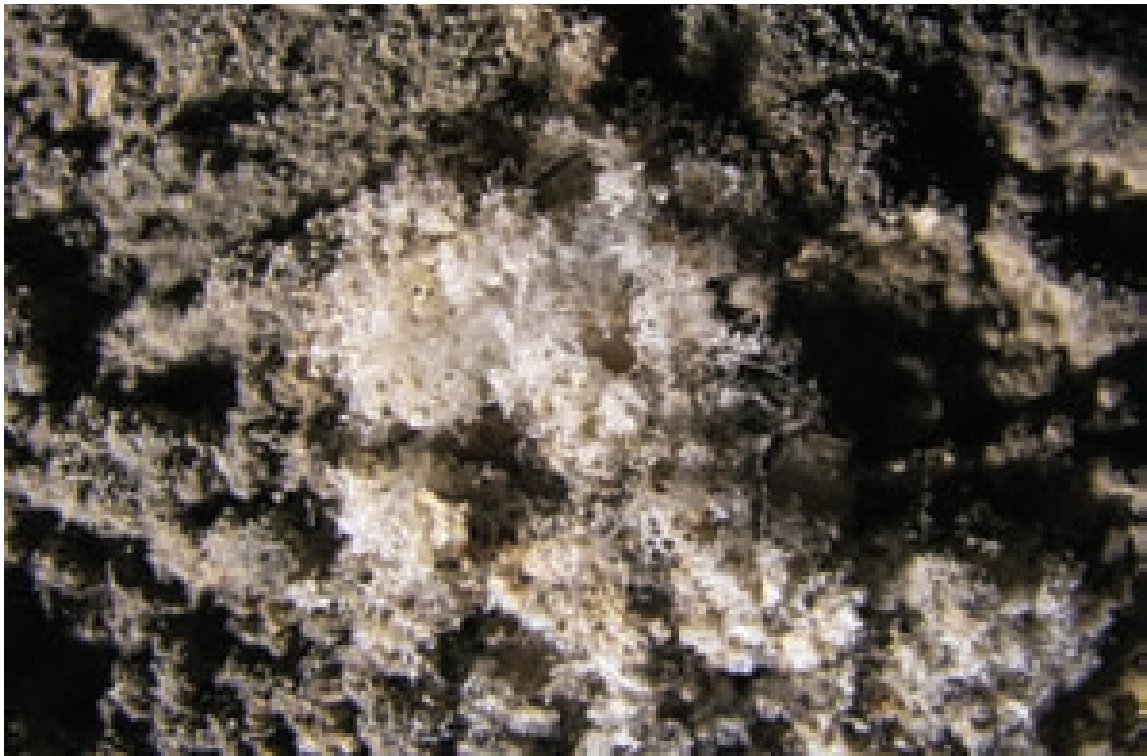
46. Bílá eflorescence s jehličkovitou krystalickou strukturou na barokní omítce (S4)

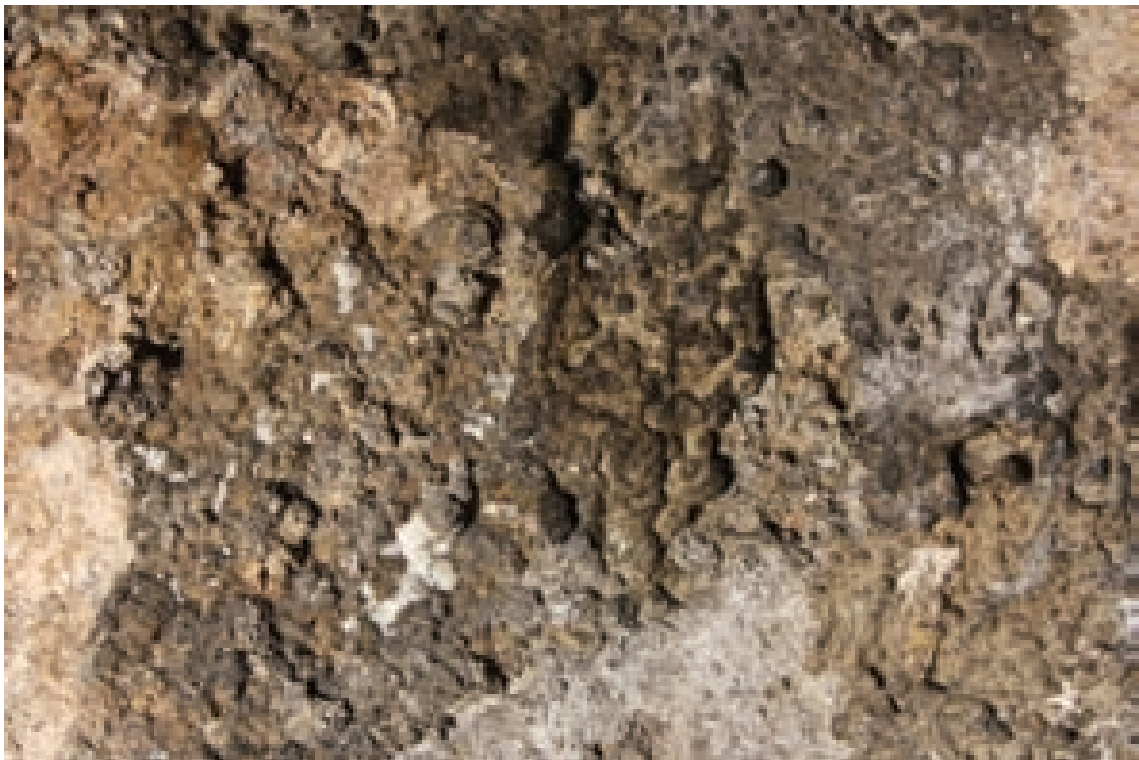
47. Šedá křusta krápníkovité struktury se suchým a tvrdým povrchem na barokní omítce (S5)

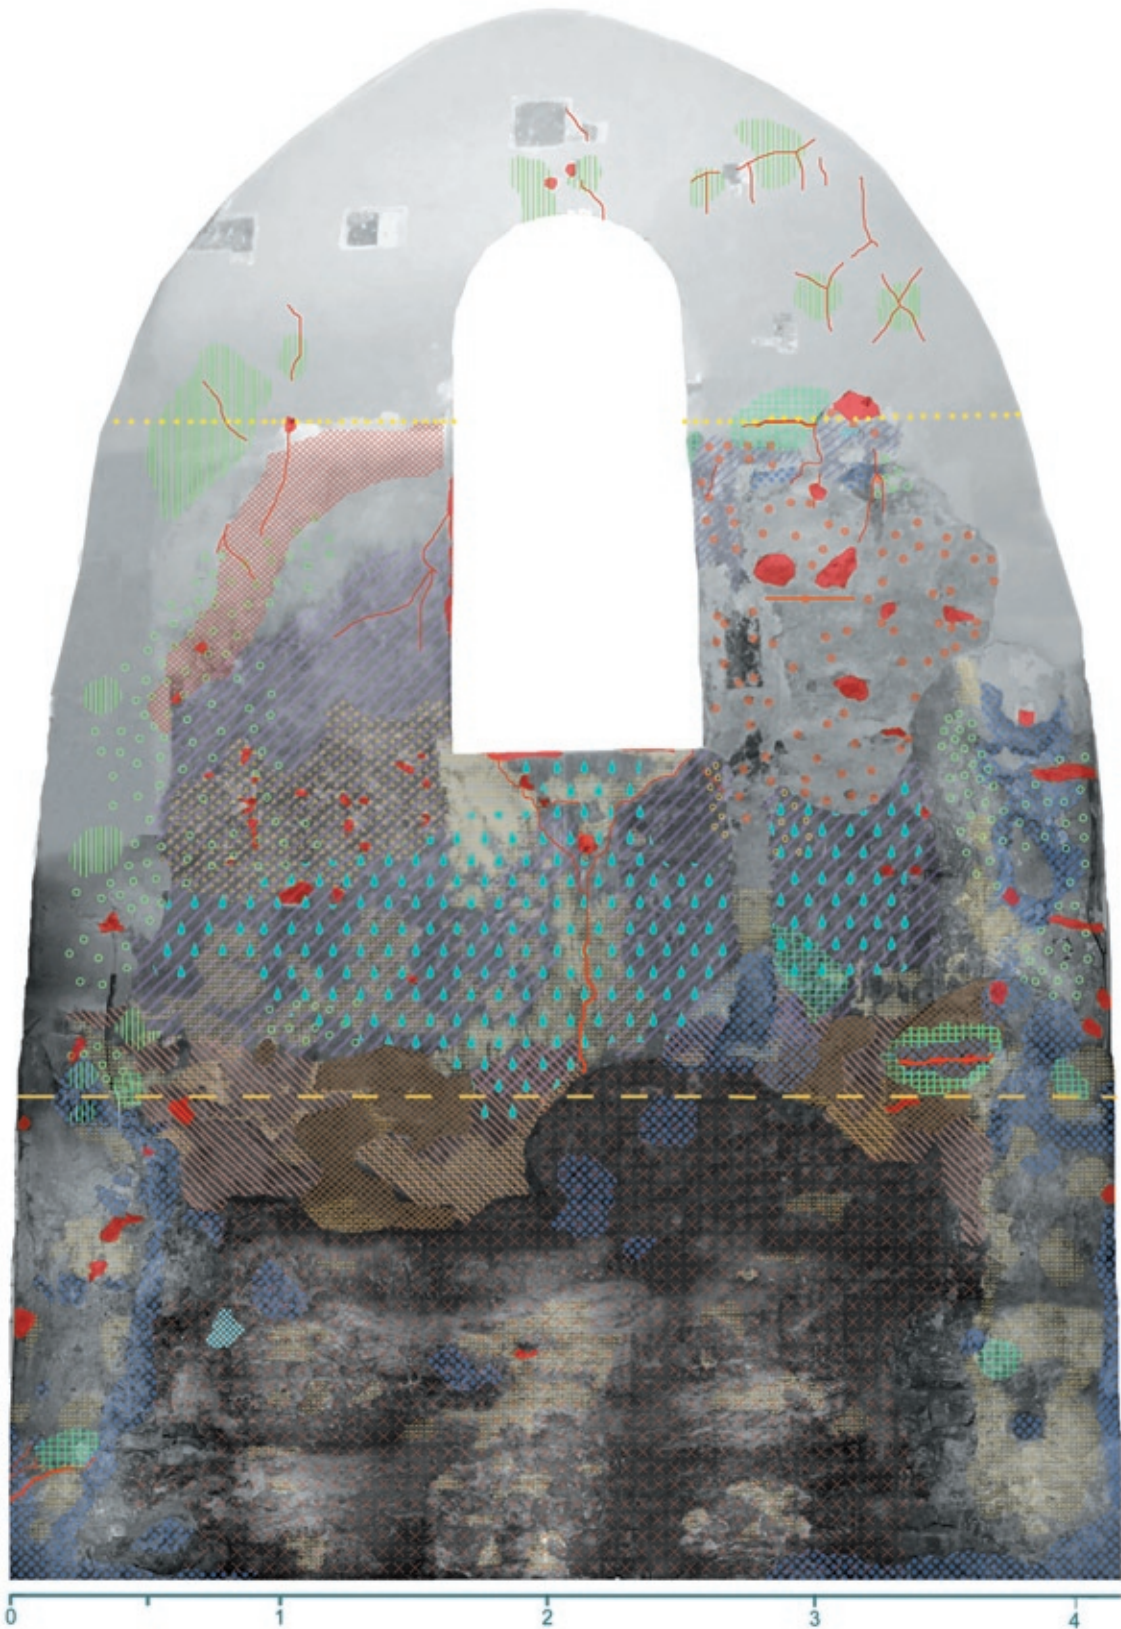
Dokumentace poškození
Schadenskartierung

chybějící hmota omítky - destrukce Putzfehlstelle - Erosion
	degradovaný povrch omítky stark reduzierte Putzoberfläche
	prasklina Risse
	vlásová prasklina Haarrisse
	dužiny Hohlstellen
	nescouřzné vrstvy omítek verminderte Kohäsion zwischen den Putzschichten
	peky Hacklöcher
	vyrýté graffiti Nagelstutzungen (Graffiti)
	ztravivý povrch Verdunklungen der Oberfläche
	tenká tmavá křusta na omítce dünne dunkle Kruste auf der Oberfläche
	tmavá křusta v místě odtržení povrchu omítky dunkle Kruste (Putzfehlstelle)

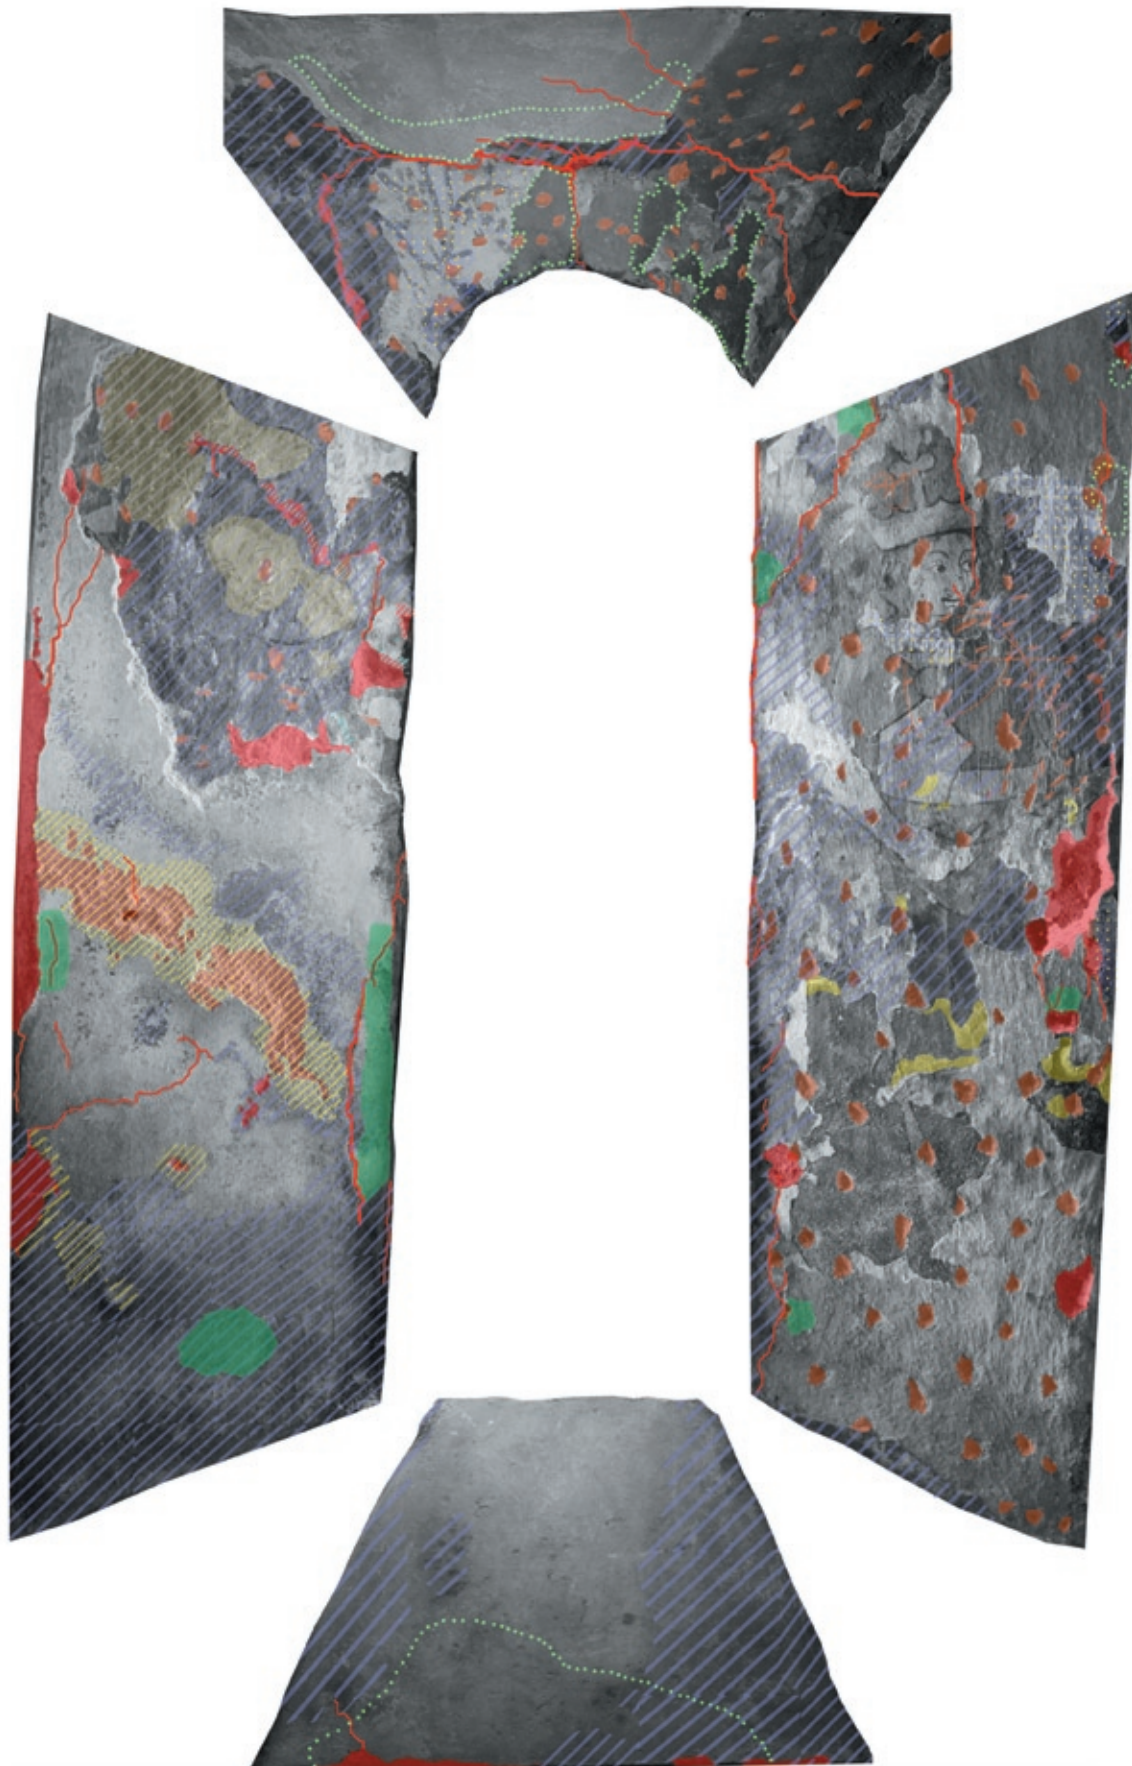
**Dokumentace poškození
Schadenskattierung**

chybějící vrstva omítky - destrukce
	Purifikátora - Einschl
	destruovaný povrch omítky
	stark reduzierte Putzoberfläche
	prasklina
	Risse
	vlácná prasklina
	Haarrisse
	dutiny
	Hohlstellen
	nesoučinné vrstvy omítek
	verminderte Kohäsion zwischen den Putzschichten
	peky
	Hacklöcher
