Univerzita Pardubice
Fakulta restaurování Litomyšl

BAKALÁŘSKÁ PRÁCE

Jméno a příjmení: **Jiří Helma**

Název tématu: **Restaurování pole č. A5 a B3 na Kamenné kašně v Kutné
Hoře se specializací na mapování úbytku mušlového
vápence a možnosti preventivní ochrany jeho povrchu.**

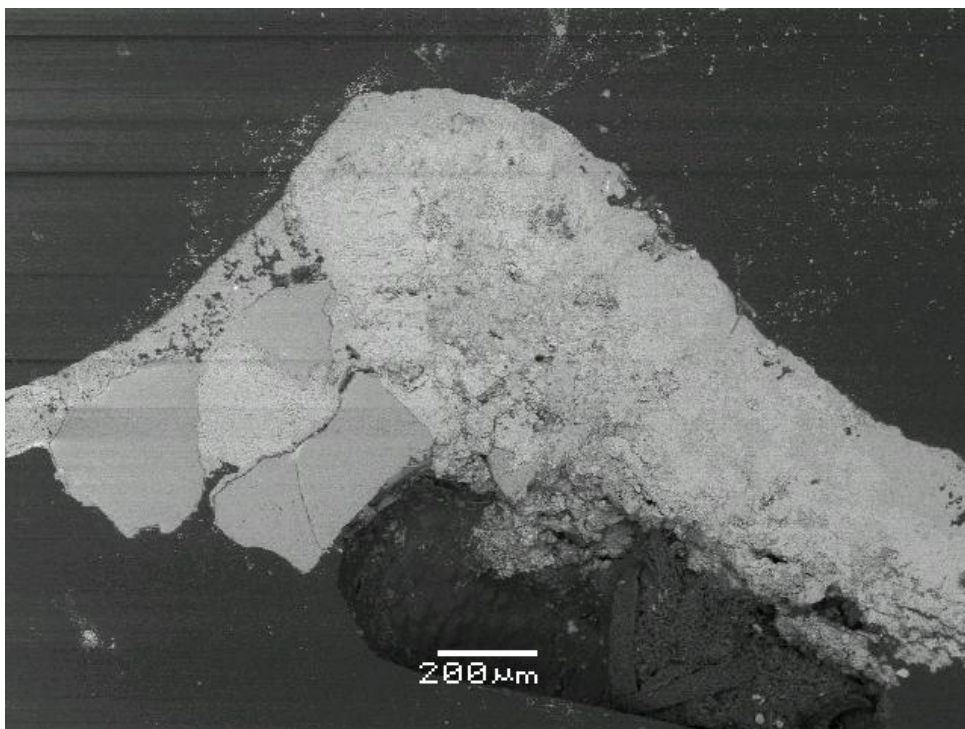
Povrchová krusta a část vápence z dešťového stínu

Na snímku z elektronového mikroskopu je patrná koroze a silná degradace povrchu. Póry a mikrotrhliny jsou vyplněny sádrovcem, z čehož pramení další destrukce povrchových vrstev.

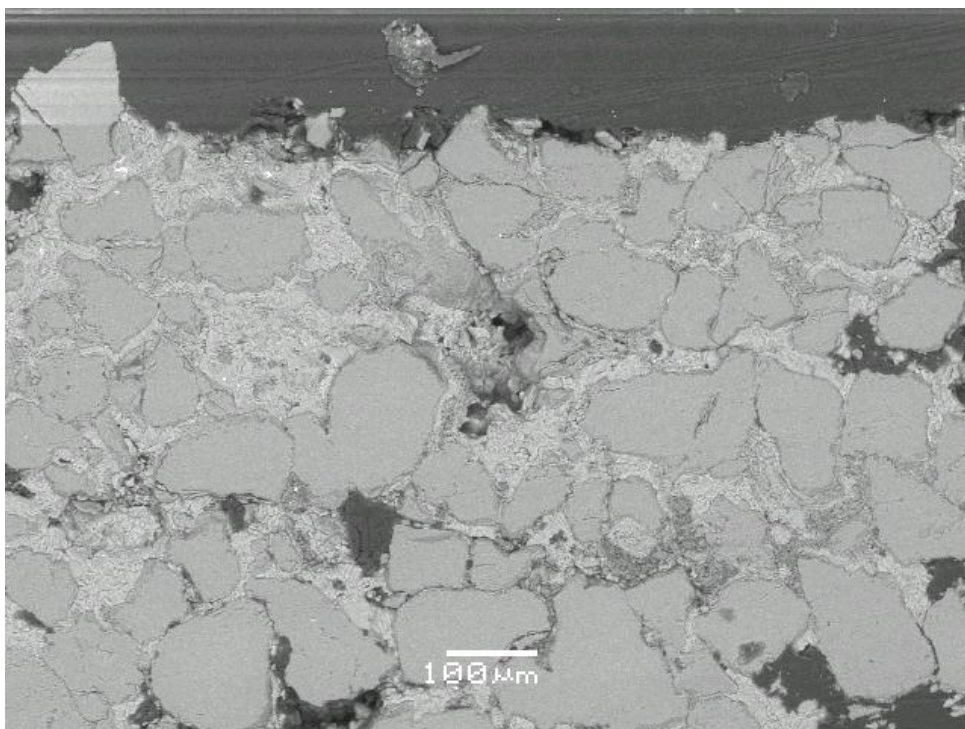
Ucelená homogenní povrchová vrstva na pískovci

Na snímku z elektronového mikroskopu je možné vidět mezi zrna křemene póry vyplněné sádrovcem a původním silikátovým pojivem.

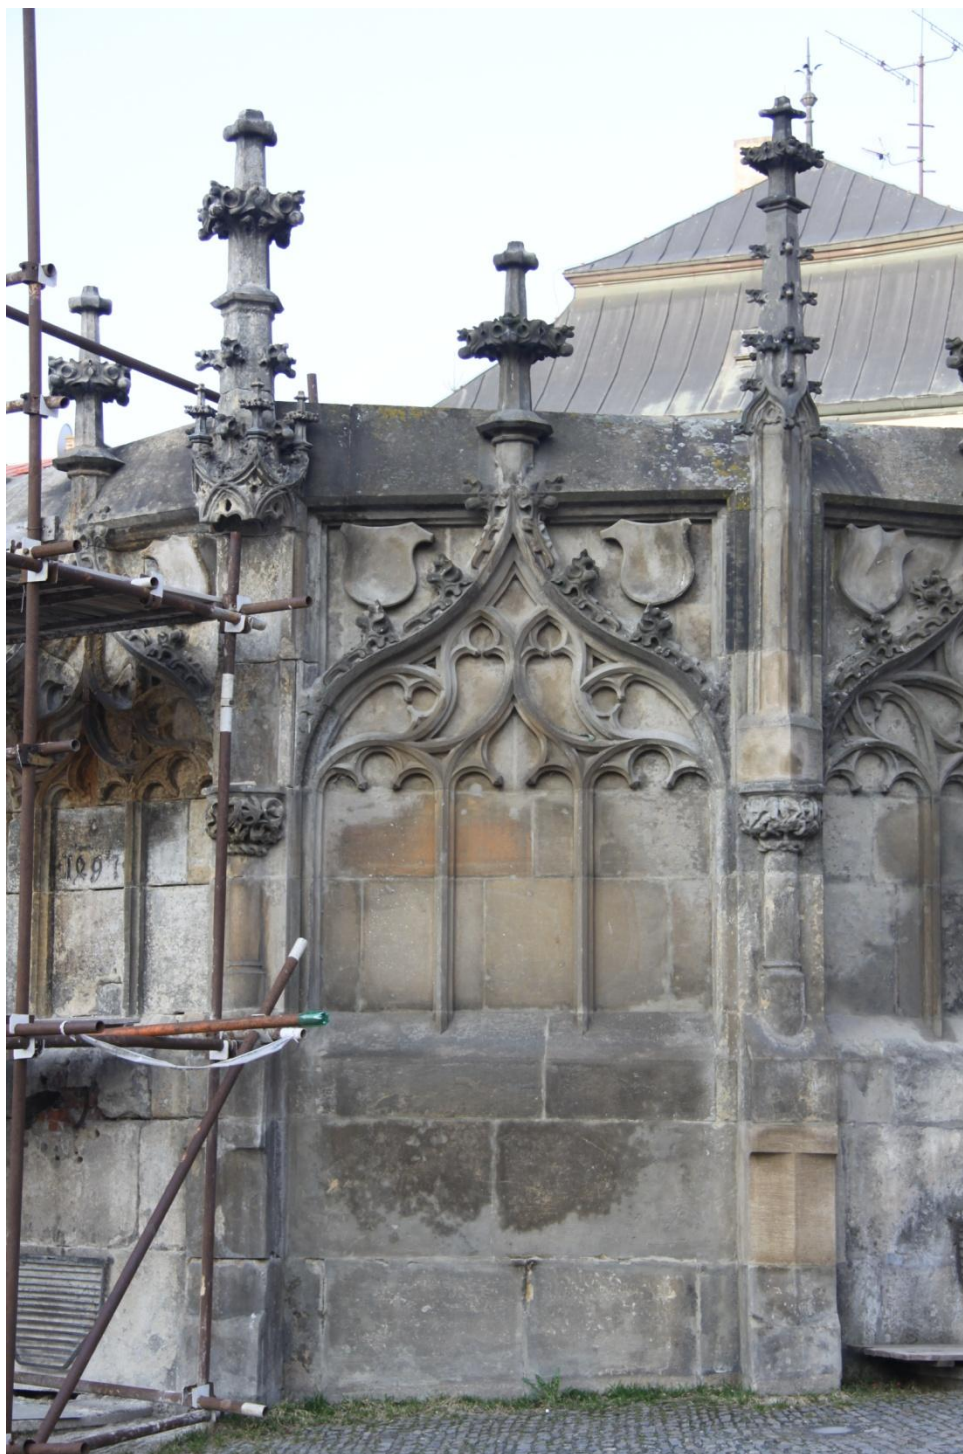
Kamenná kašna Kutná Hora, foto před restaurováním, celek, foto Jiří Helma

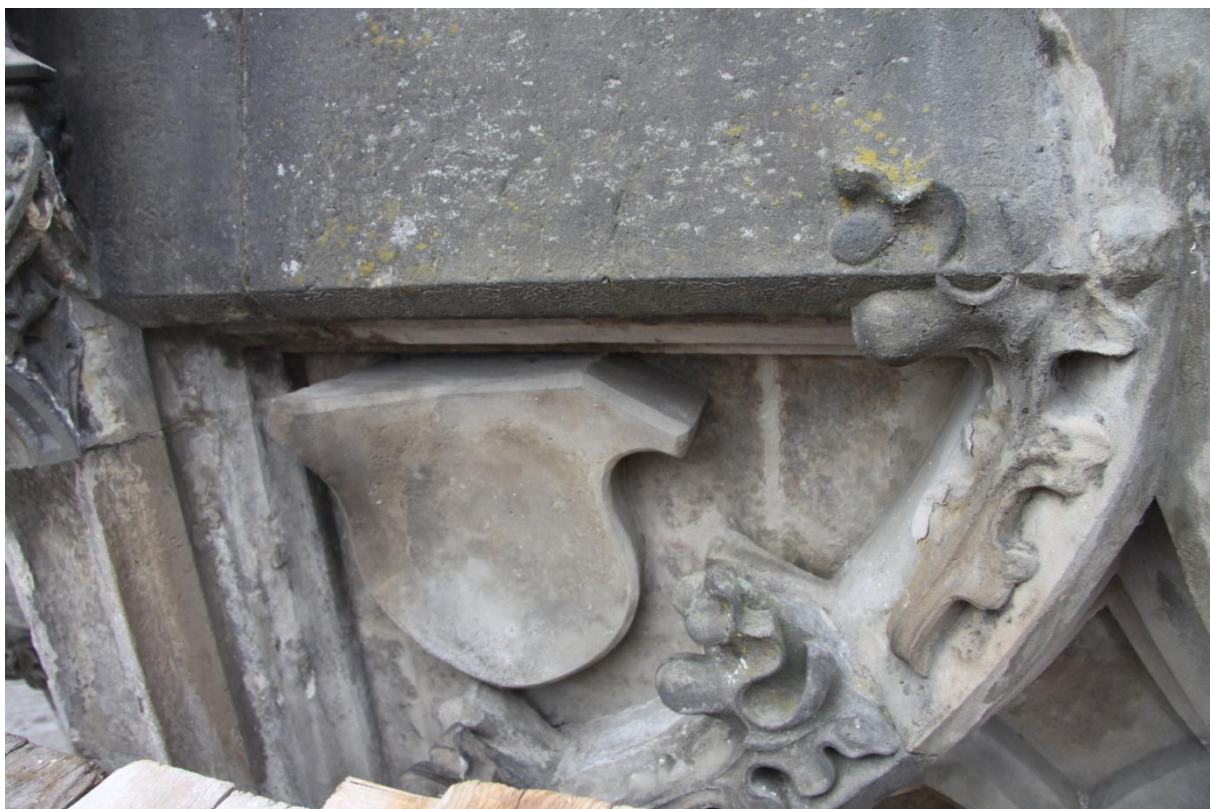
Kamenná kašna Kutná Hora, foto před restaurováním, horní levá část, foto Jiří Helma

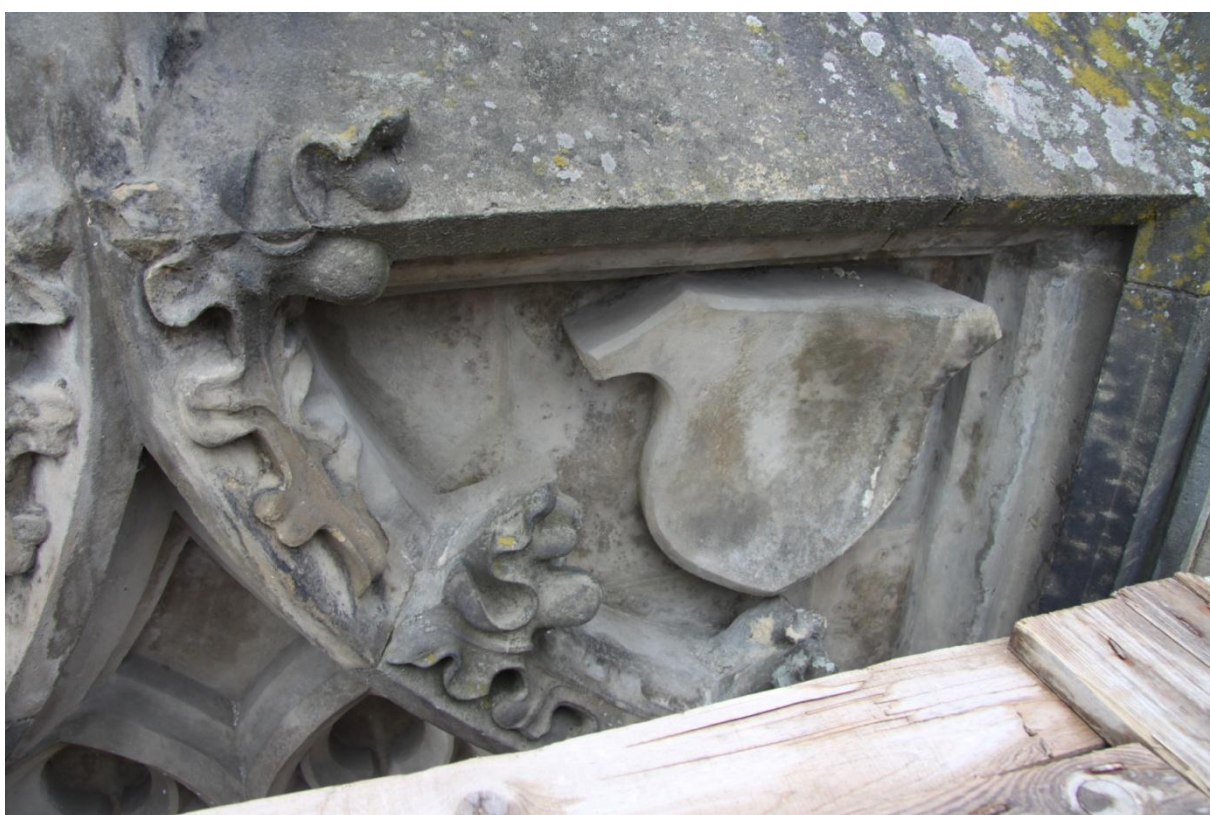
Kamenná kašna Kutná Hora, foto před restaurováním, horní pravá část, foto Jiří Helma

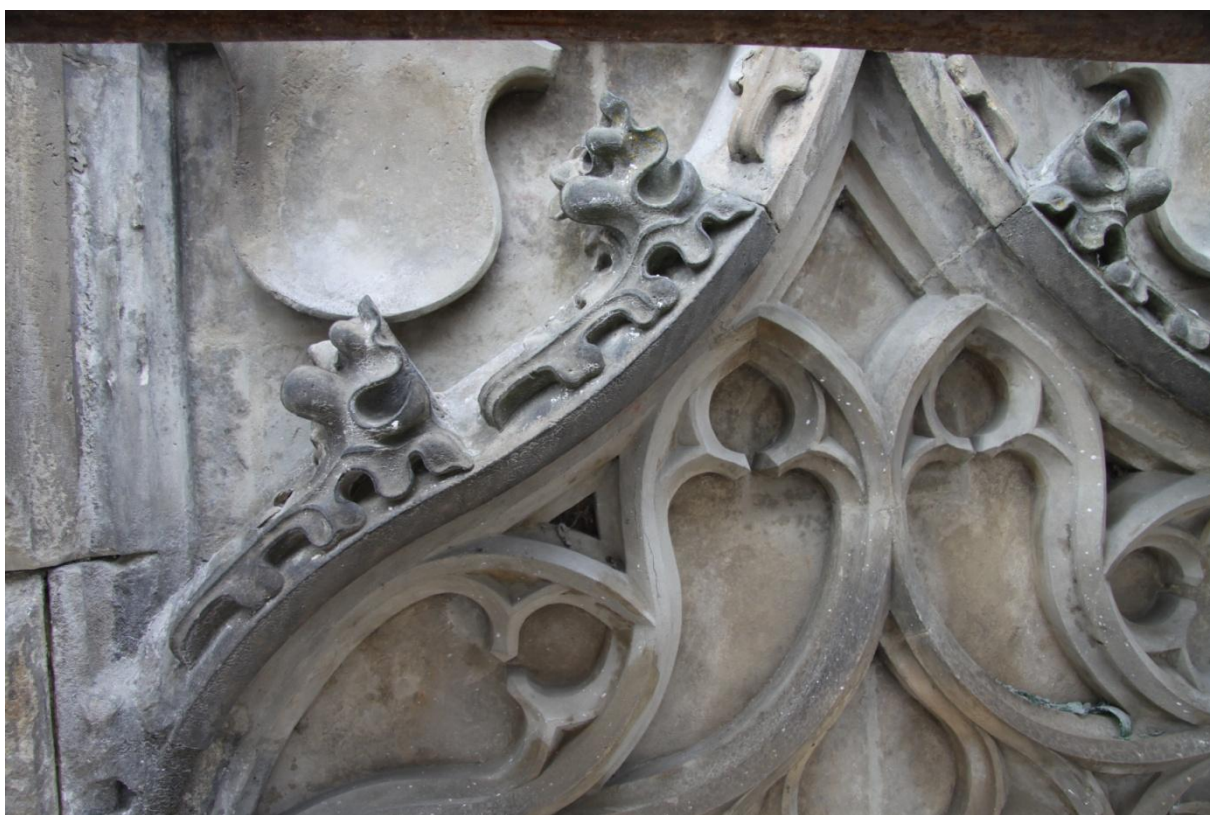
Kamenná kašna Kutná Hora, foto před restaurováním, středová část, foto Jiří Helma

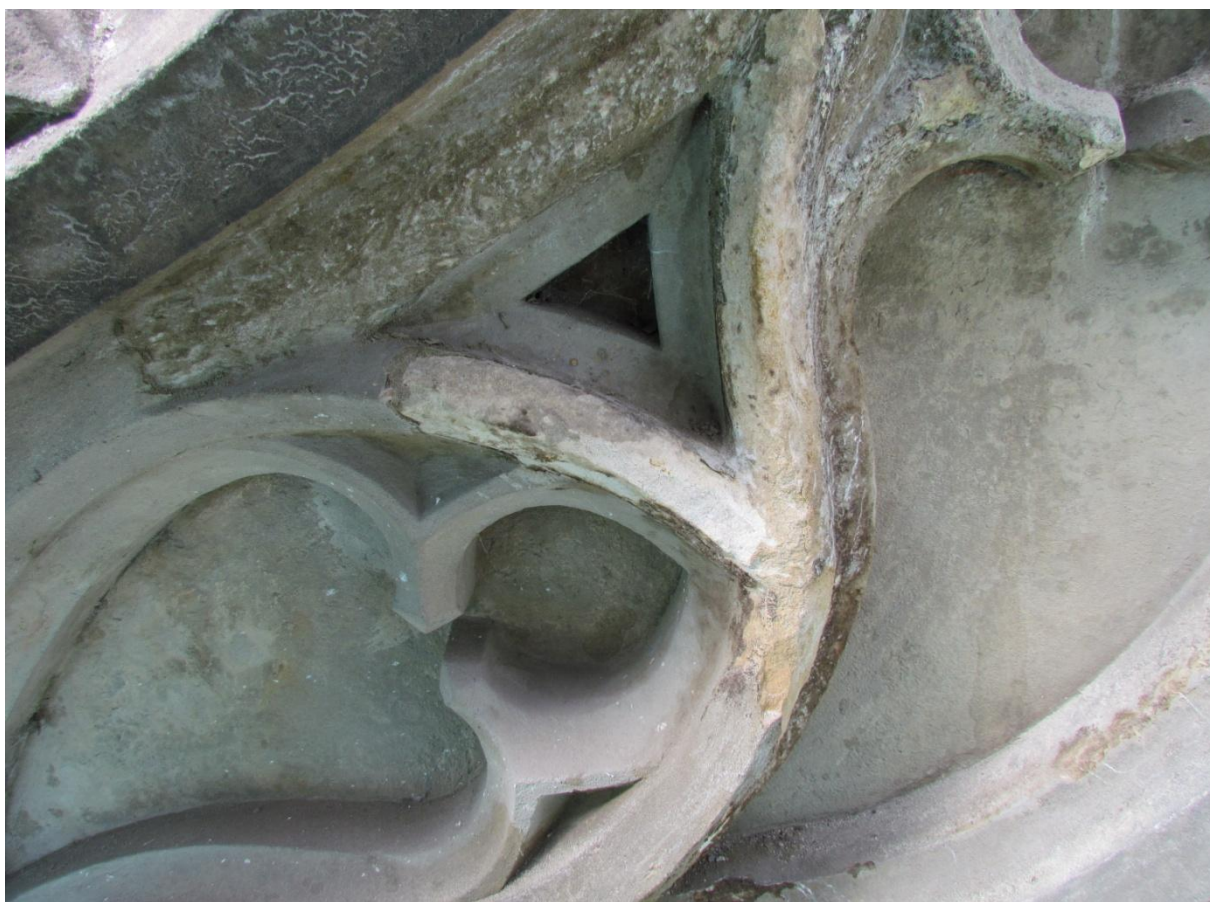
Kamenná kašna Kutná Hora, odstraňování tmelů, levá část kružby pod klenbou, foto Jiří Helma

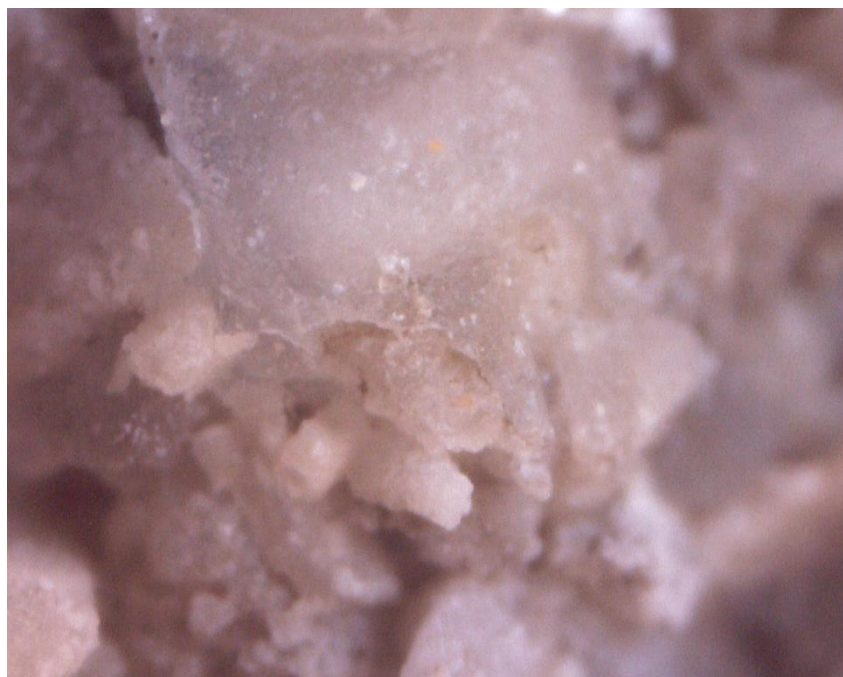
Obr. 8. Místo M1, 250x zvětšení

Na obr. 7. a 8. je přiblíženo místo vizuálního výzkumu M1 v srážkovou vodou nejvíce namáhaném místě. Můžeme pozorovat naprostý úbytek malých kalcitových krystalů a výplně mezi schránkami živočichů. Některé úlomky schránek už drží na místě jen minimálně a při proudění vody dochází k jejich oddělování.

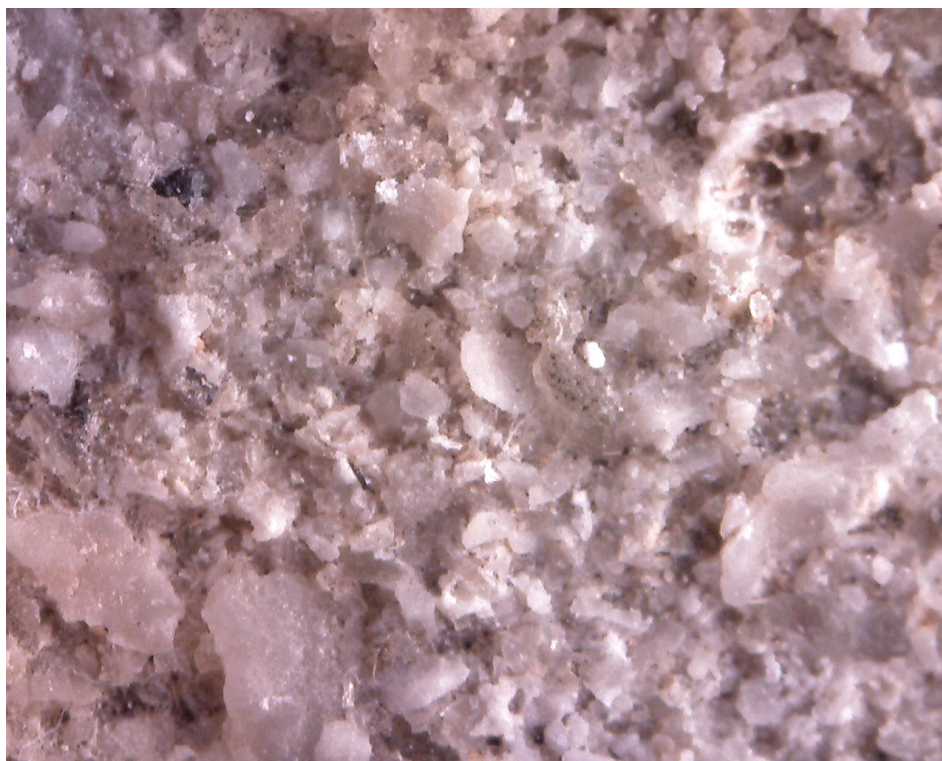
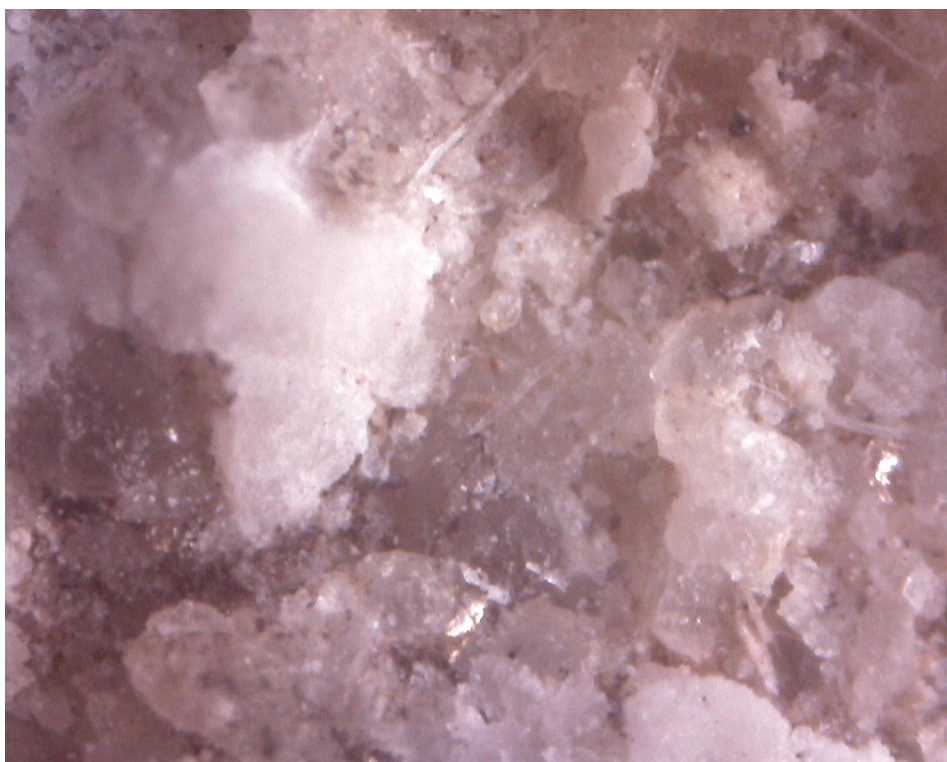
Obr. 15. a 16. místo M5 má totožné vlastnosti jako místo M4 s rozdílem ve velikosti schránek živočichů. Povrch je velmi kompaktní.

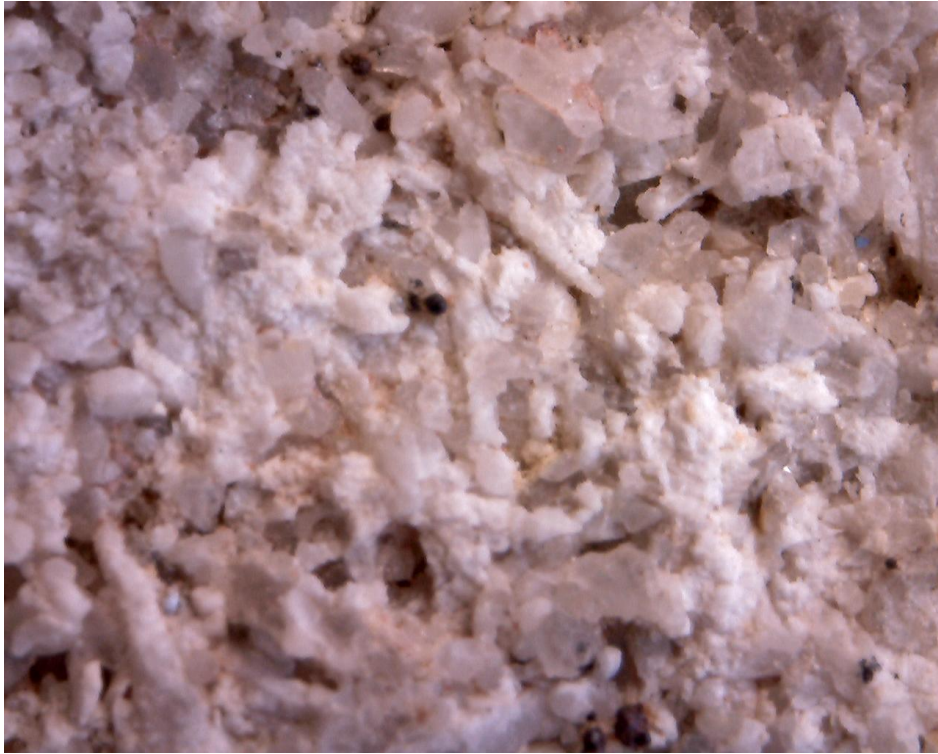
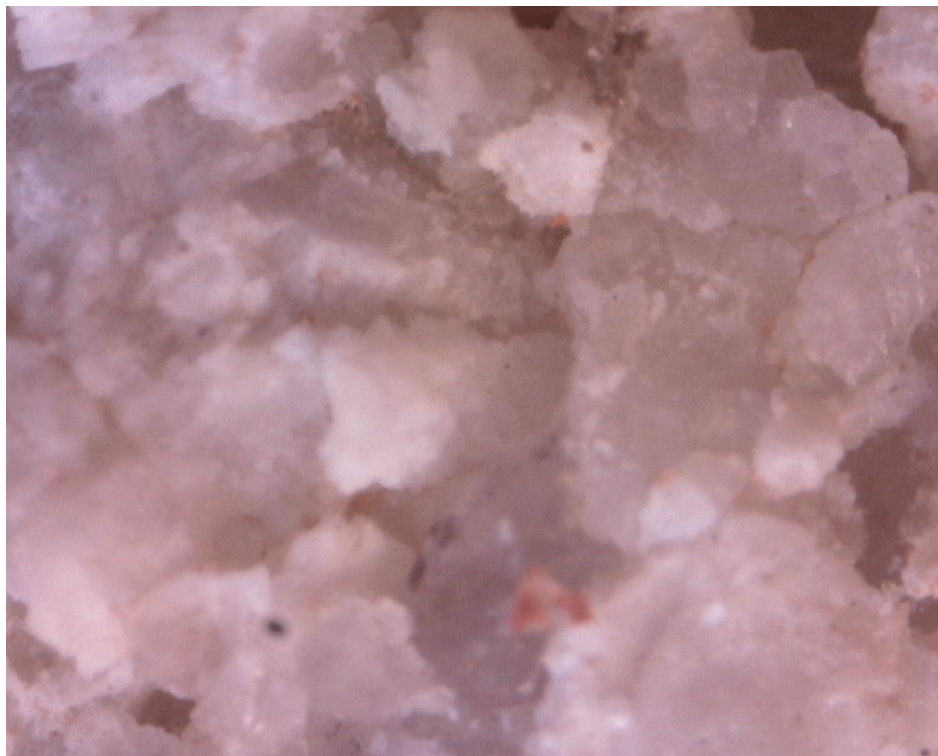
Obr. 17. a 18. Velmi kompaktní povrch, bez známek výraznějšího vyplavování povrchu.

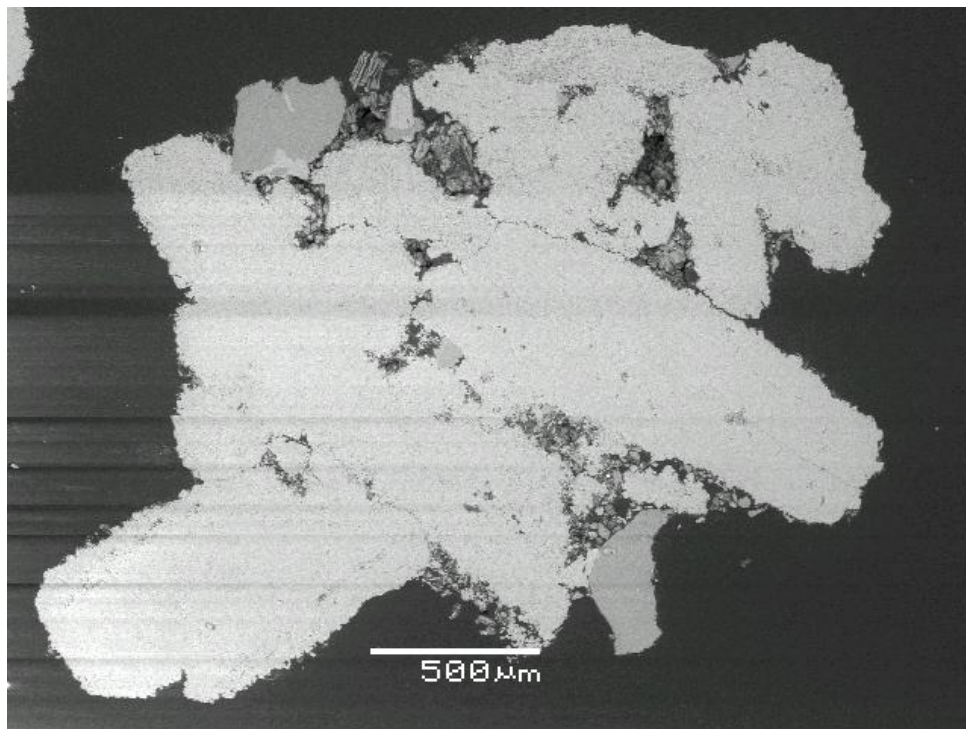
Obr. 19. Místo M3

Snímek na obr. 19. pochází z místa v deštovém stínu, kam se i při nejsilnějších průtržích nedostává prakticky žádná srážková voda. Jediná voda, která se sem v minimálním množství dostane, je voda transportovaná kapilárním systémem. Na snímku je možné pozorovat póry vyplněné silikátovým materiálem a zrnky křemene. Kalcitové krystaly sekundárně pojí větší části vápence v místech jejich doteku. Dále jsou pozorovatelné malé póry v místech doteku větších kusů vápence, které svým charakterem mírně připomínají trhliny, takže se může jednat již o mírnou degradaci.

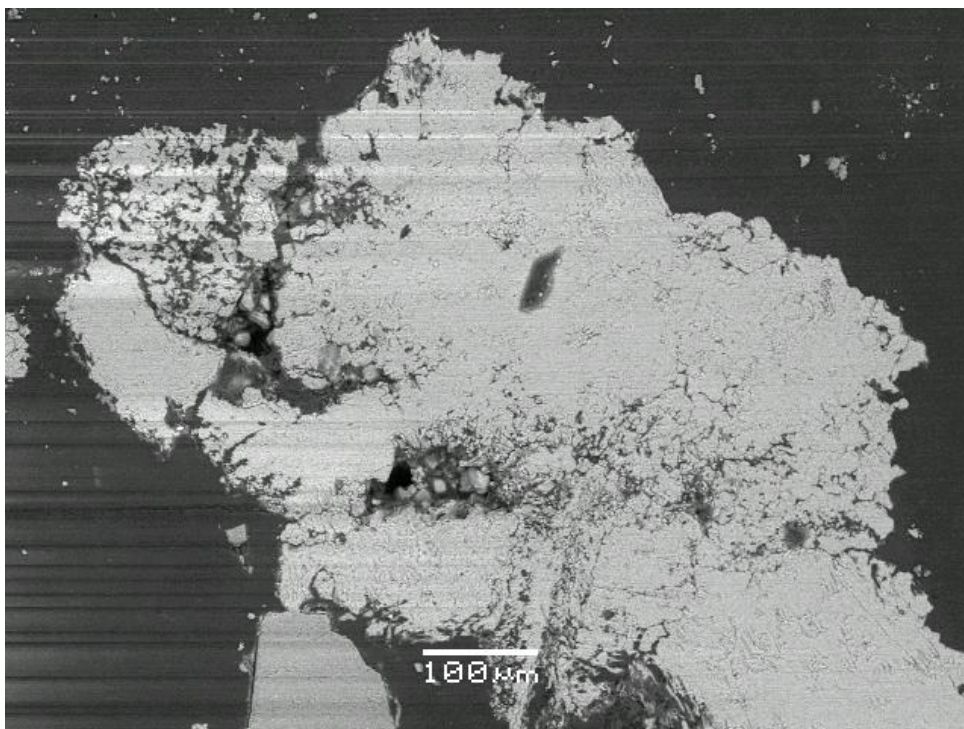
Obr. 20. Místo M2

Na obr. 20. můžeme již pozorovat vymytý povrch a vystupující části vápencových zrn. Nedochozí zde k tvorbě sádrovcové krusty.

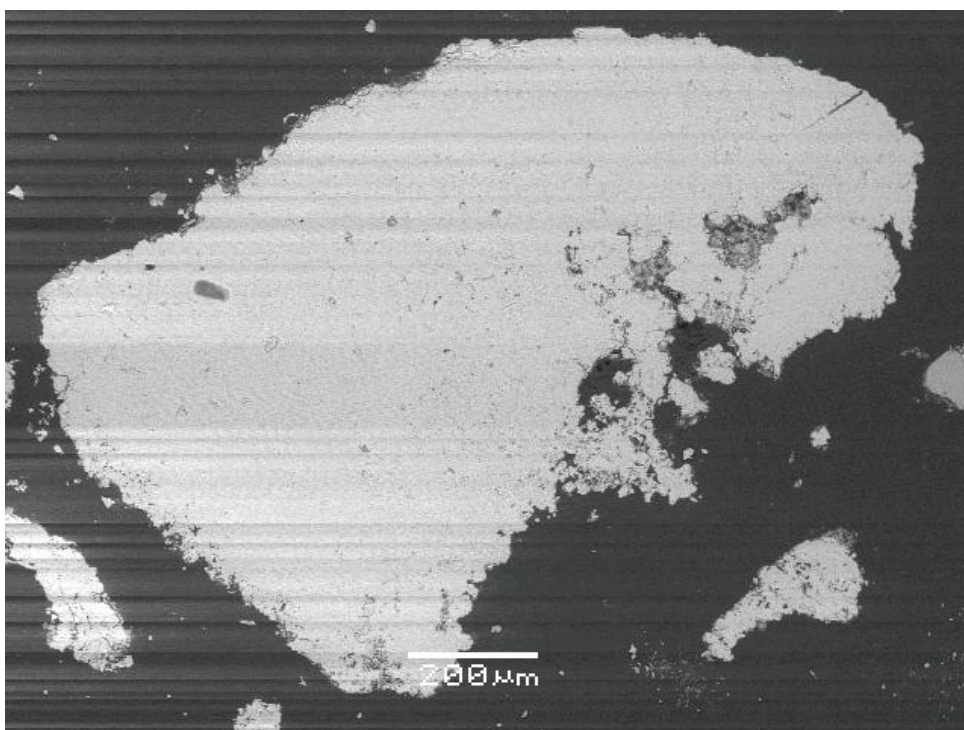
Obr. 21. Místo M1

Obr. 21. poukazuje celistvý materiál úlomku, místo M1 bylo natolik degradované, že se dařilo odebrat jen celé úlomky schránek s malým množstvím materiálu okolo nich.

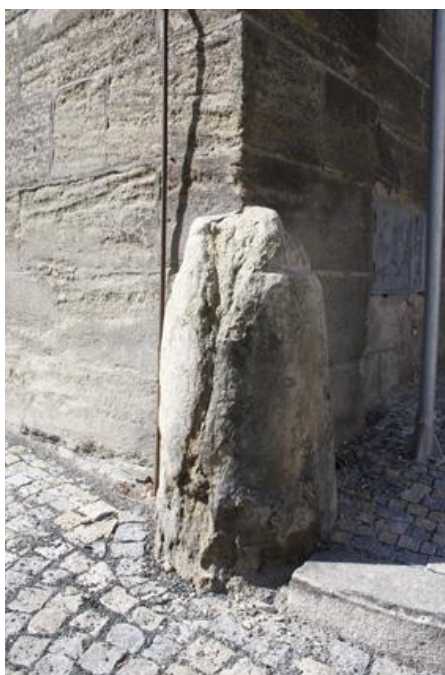
Obr. 40. Internát SPŠ. KH. čp. 67, budova první kutnohorské reálné školy z roku 1857. Vyplavený povrch mušlového vápence do hloubky několika cm vlivem proudící vody z rohové římsy

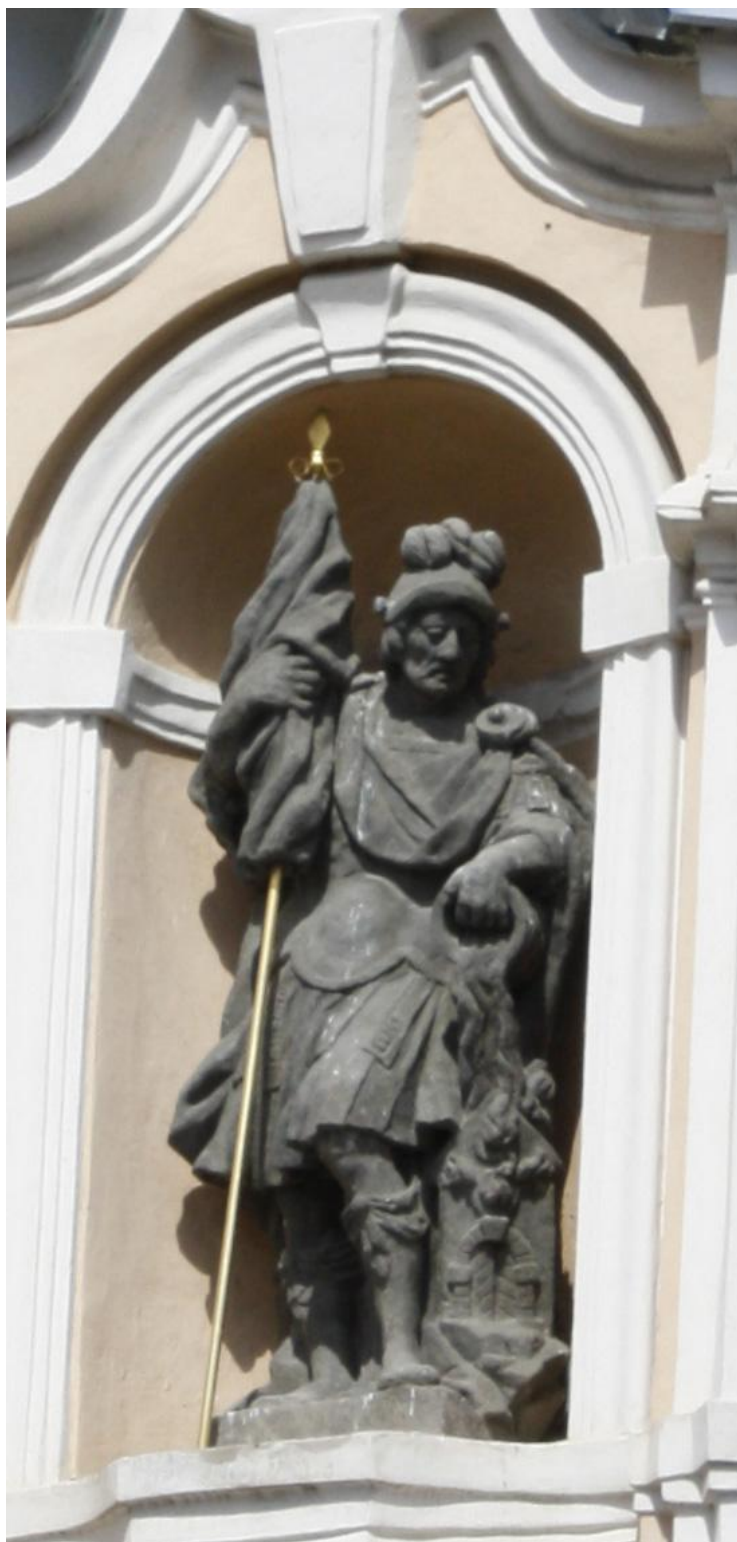
Obr. 42. Socha sv. Floriána, 3. čtvrtina 18. století, dům čp. 142, Rejskovo náměstí Kutná Hora. Na soše jsou patrné ostré tvary modelace, bez ztráty původního tvaru. Existují zmínky z roku 1989 o záměru dílo restaurovat, ale zda toto restaurování proběhlo, není prokázáno.

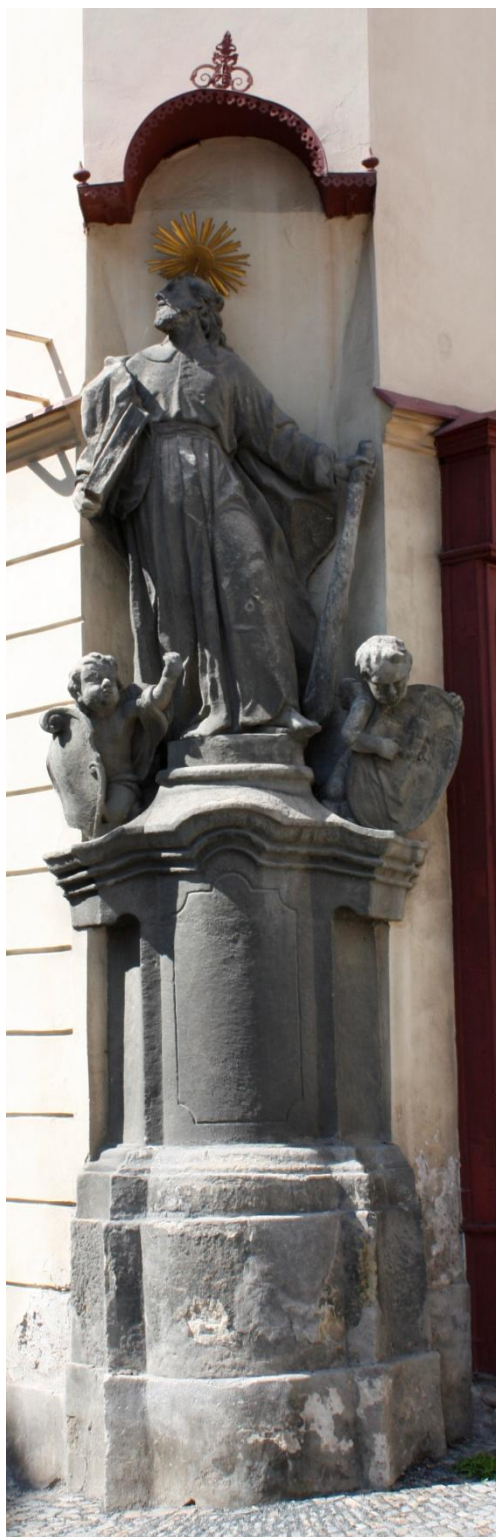
Obr. 43. Socha sv. Judy Tadeáše nárožní nika domu čp. 562. Na soše je patrný dobrý stav povrchu kamene, bez výraznějších ztrát materiálu.

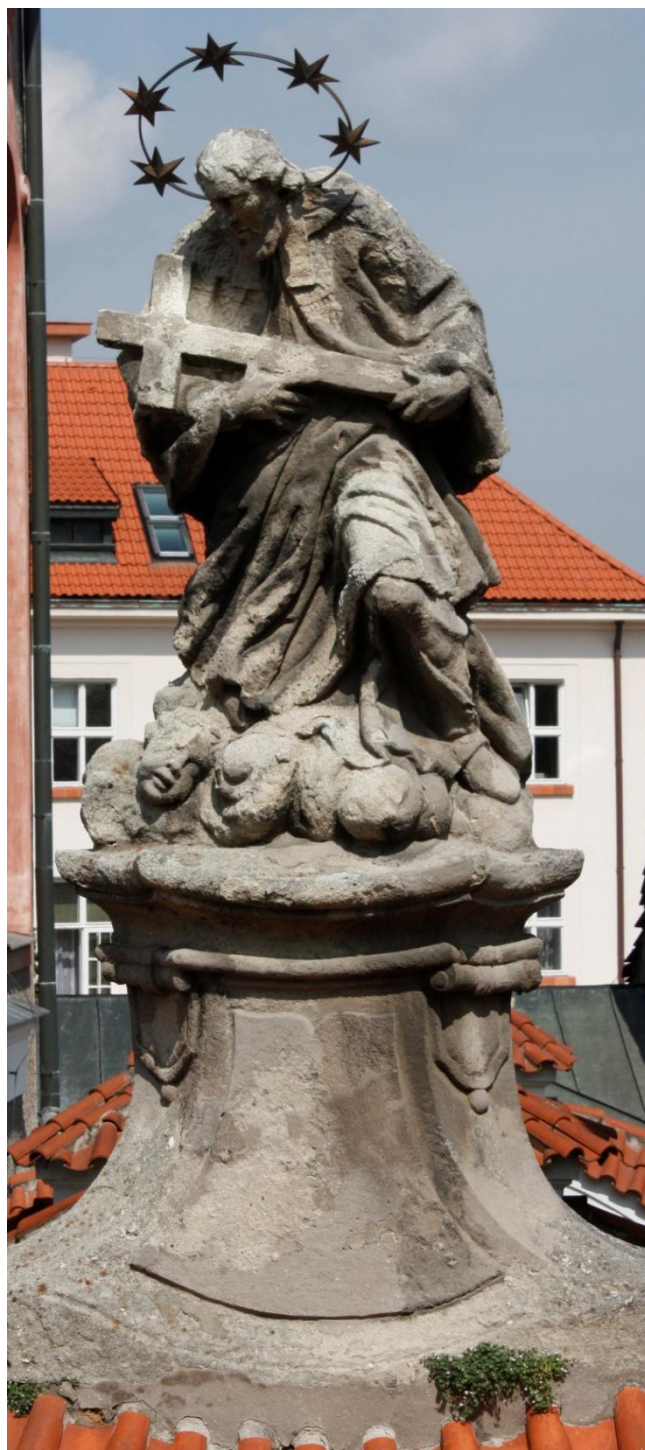
Obr. 44. Socha sv. Jana Nepomuckého z poloviny 18. století, kostel sv. Jana Nepomuckého, Kutná Hora. Povrch kamene je silně vymyt, objevují se místa s degradujícím kamenem pod sádrovcovou krustou, dále velké praskliny a dutiny, do kterých zatíká voda. Na soše jsou patrné opravy z pozdějších dob.
