2012

Rekonstrukce mostu evidenční číslo 37-053, silnice I. třídy v Ostrově nad Oslavou

Bakalářská práce

Cílem této práce je provedení jednoduchého diagnostického průzkumu a na základě výsledku celkového zhodnocení stavu konstrukce provést návrh možných opatření, která povedou ke zkvalitnění stavu mostu a prodloužení jeho životnosti. Hlavním cílem bylo zachovat co nejvíce stávajících částí mostu za účelem úspory finančních prostředků. Součástí diagnostického průzkumu jsou stávající Mostní list mostu pozemní komunikace a Hlavní mostní prohlídka ze srpna 2011, která byla zhotovena v pravidelném cyklu.

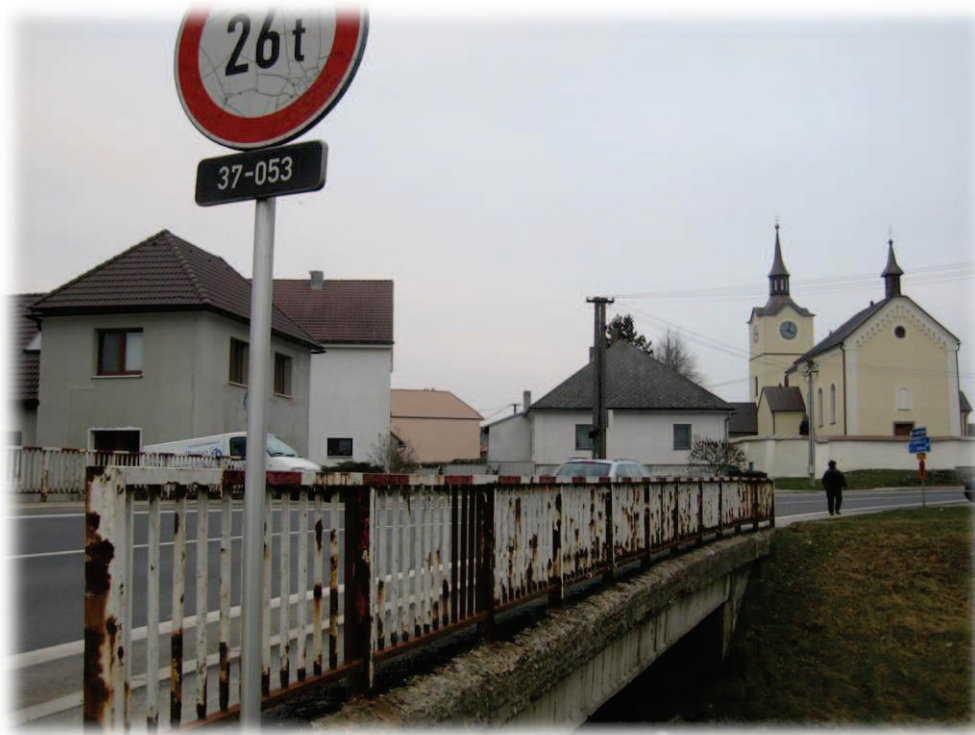
Obrázek 3 – Celkový pohled na most z výtokové strany, neodpovídající SDZ mostní evidenci BMS

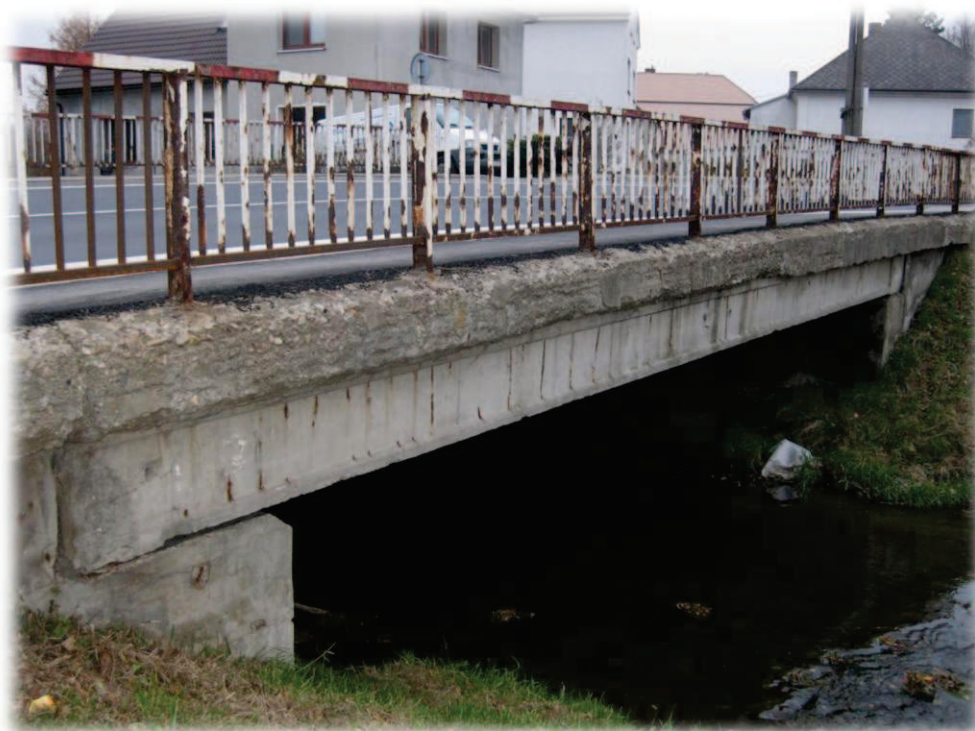
Železobetonové římsy na mostě jsou hloubkově degradovány, dochází k obnažení konstrukční výztuže a silné korozi.

Na mostě se nenachází žádná svodidla ani zábradelní svodidla. Mostní zábradlí je ve velice špatném stavu, dochází k silné korozi ocelové konstrukce. PKO, protikorozi ochrana je nedostatečná, chybí vrstva žárového zinku. Kotvení v římsách se jeví jako velice závažně poškozené.

Obrázek 4 – Boční pohled na nosnou konstrukci mostu, korodující zábradlí a degradující beton římsy

Na mostě je navrženo ocelové mostní zábradlí z otevřených profilů výšky 1,1 m se sítí z korozivzdorné oceli, viz detaily VL 4 507.02. Kotvení pomocí dodatečně vrtaných kotev. Povrchová úprava zinkování ponorem s nátěrem dle TP84.

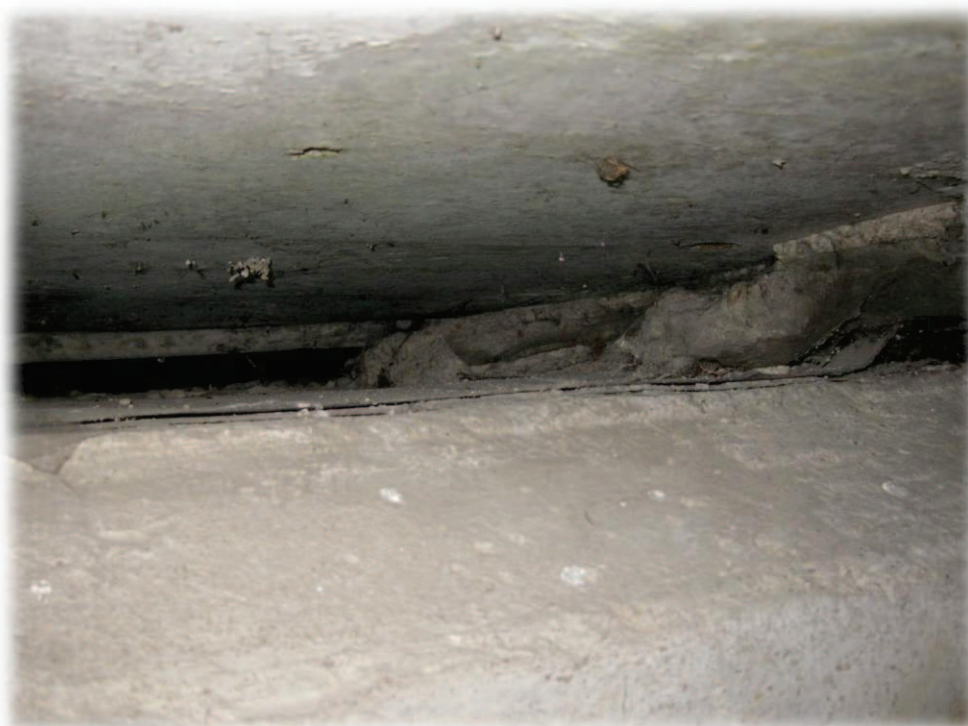
straně mostu. Pevný závěr vozovky a chodníku nelze dostatečně posoudit vzhledem k nepřístupnosti. Vzhledem k výronům vody směrem na opěru O2 lze usuzovat o netěsnosti mostního závěru. Ložiska jsou tvořena pásem z asfaltové lepenky, která je značně degradována. Ložiska jsou vzhledem ke špatnému uložení nosníků nefunkční.

Obrázek 5 – Nevhodné uložení prefabrikovaných nosníků KA 61

Most je uložen na rozpěrákovi trny Ø 50 mm umístěné v ose jednotlivých prefabrikátů. Předpokládaný maximální dilatační posun ±2,5 mm. Uložení této konstrukce bude provedeno dle VL 4 302.02. Další možnost umístění trnů, je v prostoru petlicových spojů, což by mohlo zjednodušit provádění uložení.

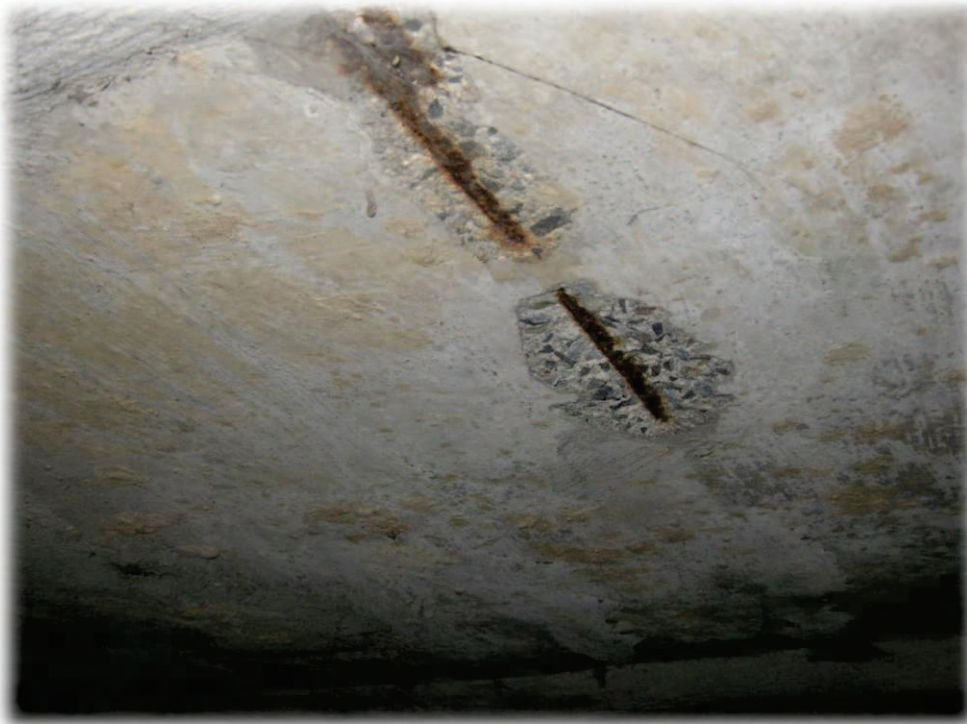
Prefabrikované nosníky KA 61 se celkově na první pohled jeví jako v dobrém stavu, ale při bližším průzkumu je vidět, že v místech nedostatečného krytí výztuže dochází k odpadání drobné vrstvy betonu a velmi silné korozi konstrukční výztuže. Nosníky jsou porušeny odvodňovacími otvory. Uložení nosníků není úplně ideální. Jednotlivé pruty jsou uloženy na betonovou mazaninu, která není provedena celoplošně a hlavně provedení neodpovídá projektové dokumentaci. Úložné prahy jsou opatřeny lepenkovým pásem. Na nosnících dochází k prokreslování korodující výztuže. Na povrchu jsou plošné drobné výluhy.

Obrázek 6 – Spodní pohled na jeden z nosníků, silně korodující konstrukční výztuž

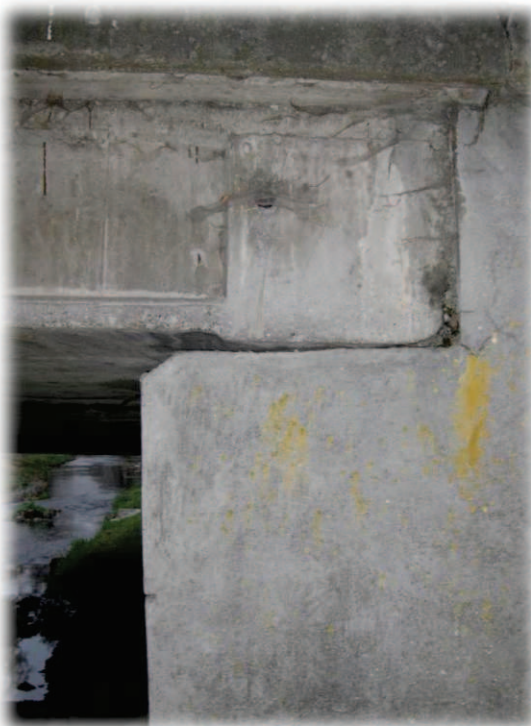
Obrázek 7 – Pohled na uložení nosné konstrukce, zanesená dilatační spára

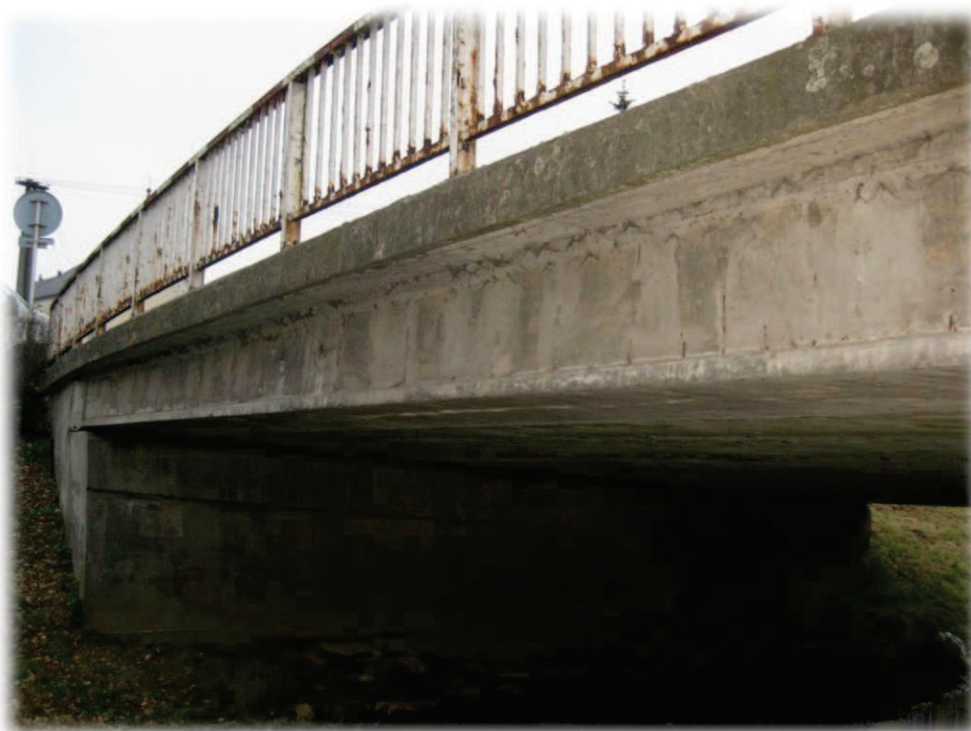
Obrázek 8 – Boční pohled na nosník, prokreslená místa korodující výztuže, viditelná vlhkost na pravé části opěry O2

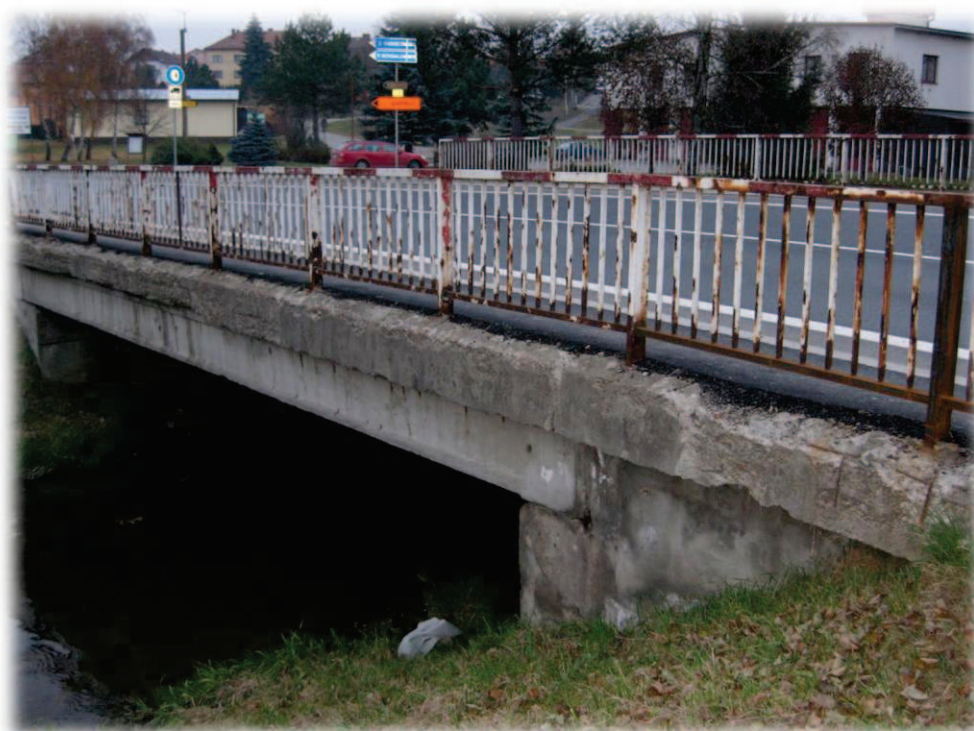
Obrázek 9 – Korodující výztuž římsy, výluhy po degradaci betonu na mostním křídle

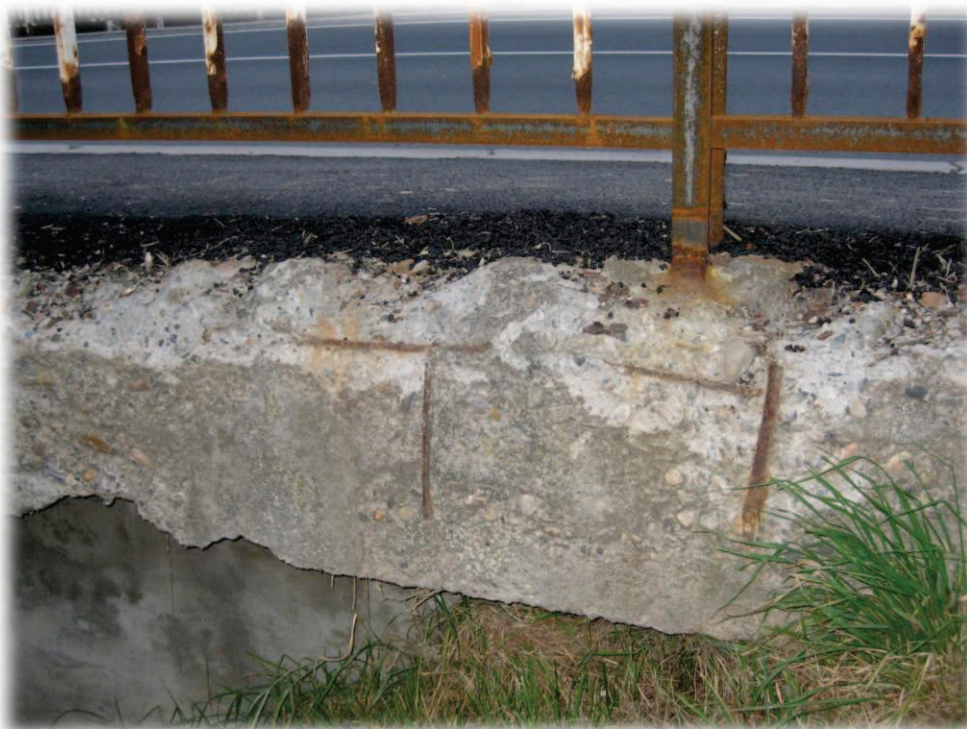
Obrázek 10 – Detail koroze římsy a zábradlí, hloubková degradace betonu

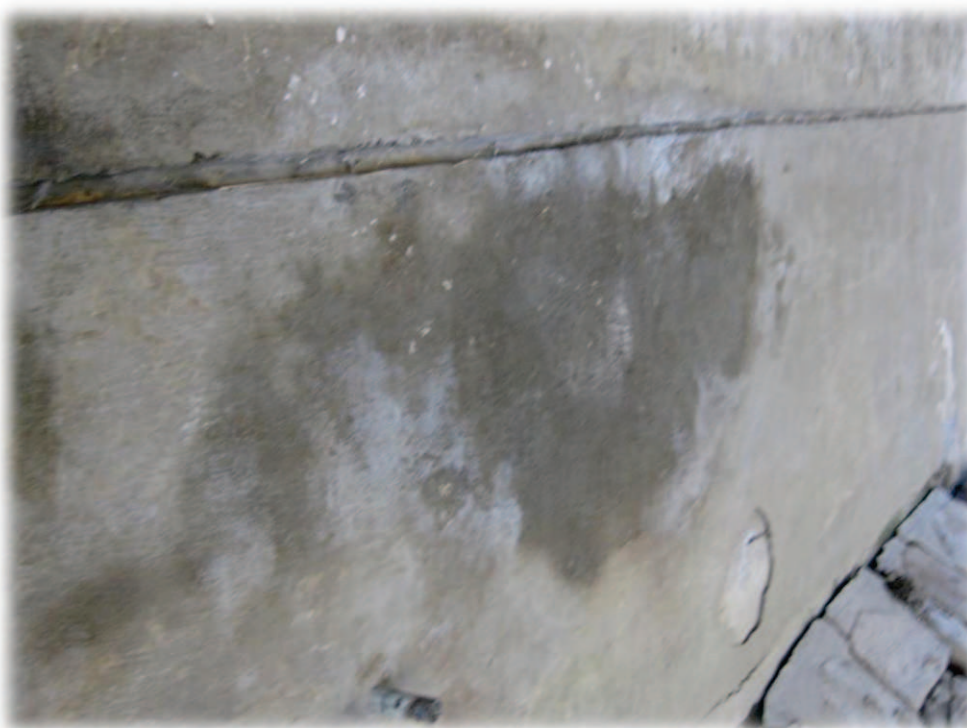
S ohledem na četné průsaky vody je izolační souvrství zřejmě značně poškozené na většině plochy. Lze usuzovat na výrazné poškození izolace v místech mostních závěrů.

Obrázek 11 – Patrná vlhkost konstrukce opěry O2 pronikající z rubu a porušené hydroizolace, četné výluhy

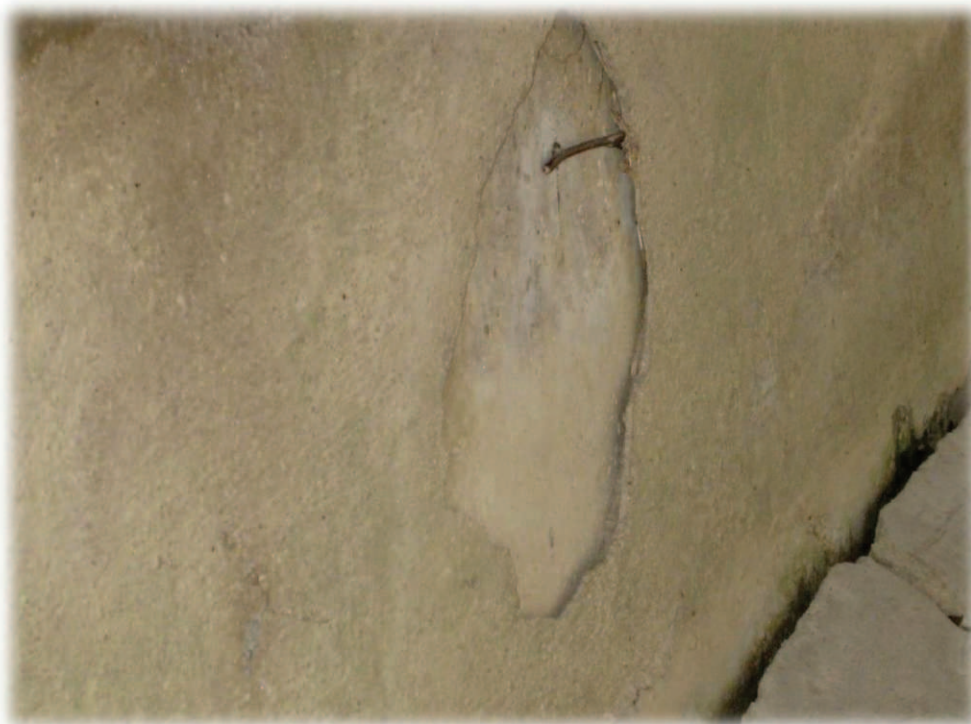
Základy opěry nelze posoudit vzhledem k jejich uložení pod upraveným terénem. Sanační omítka z opěry lokálně odpadá a v některých místech je poklepem zřejmé její oddělení od konstrukce. Tvoří se místa, které postupně degradují, vznik četných výluhů při degradaci betonu. Po zimním období je viditelné vnikání vody do konstrukce opěry, zřejmě z přechodové oblasti, která není odvodněna.

Obrázek 12 – Odpadávání sanační omítky z opěry O2, vznik dutých míst

**Opěry** se otryskají tlakovou vodou. Po očištění od degradovaného betonu se provedou sanační práce poškozených míst. Po očištění úložných prahů tlakovou vodou, bude provedeno nadbetonování na úroveň nově projektované výšky úložných prahů. Tyto práce lze provést až po dokončení mikropilot, které se provážou s novou výztuží úložných prahů. Pro dostatečné svázání stávající kce úložného prahu a nadbetonávky budou do opěry vrtány ocelové kotvy  $\varnothing$  12 mm, délky 400 mm s připnutím k nové výztuži. Kotvy budou vlepeny pomocí chemické kotvy a k nim přivázána výztuž z KARI sítí 100/100/10, která bude uložena ve dvou vrstvách s min. krytím 35 mm. Vzhledem ke změně způsobu uložení nové nosné konstrukce bude před betonáží do opěr vloženo

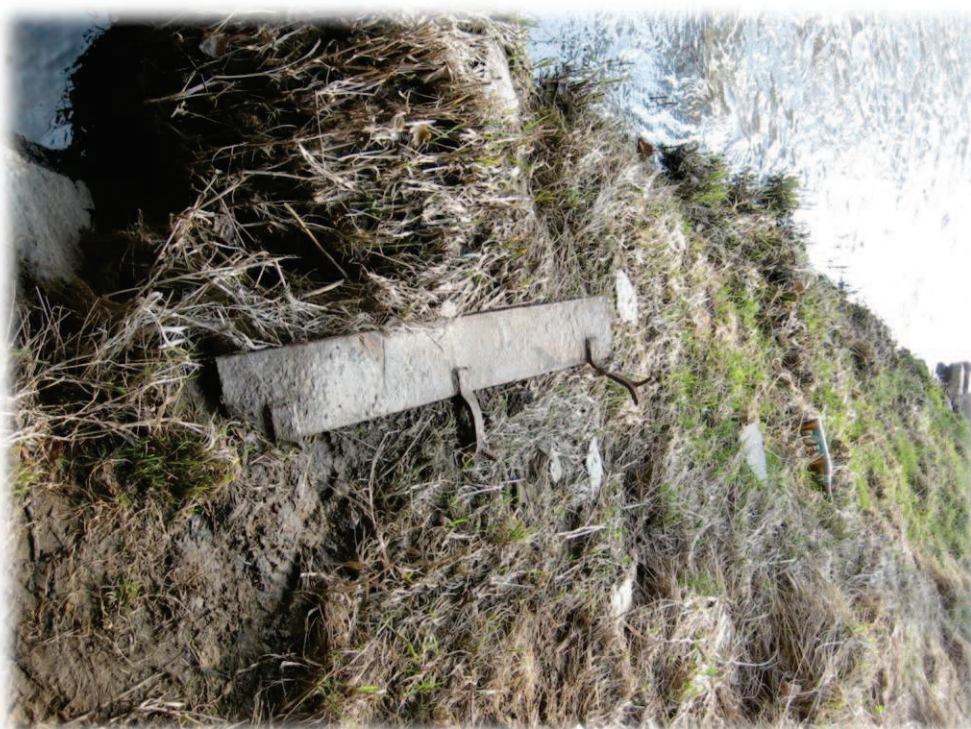
Obrázek 13 – Vytržená ochranná deska mostního závěru na chodníku po opravě povrchu

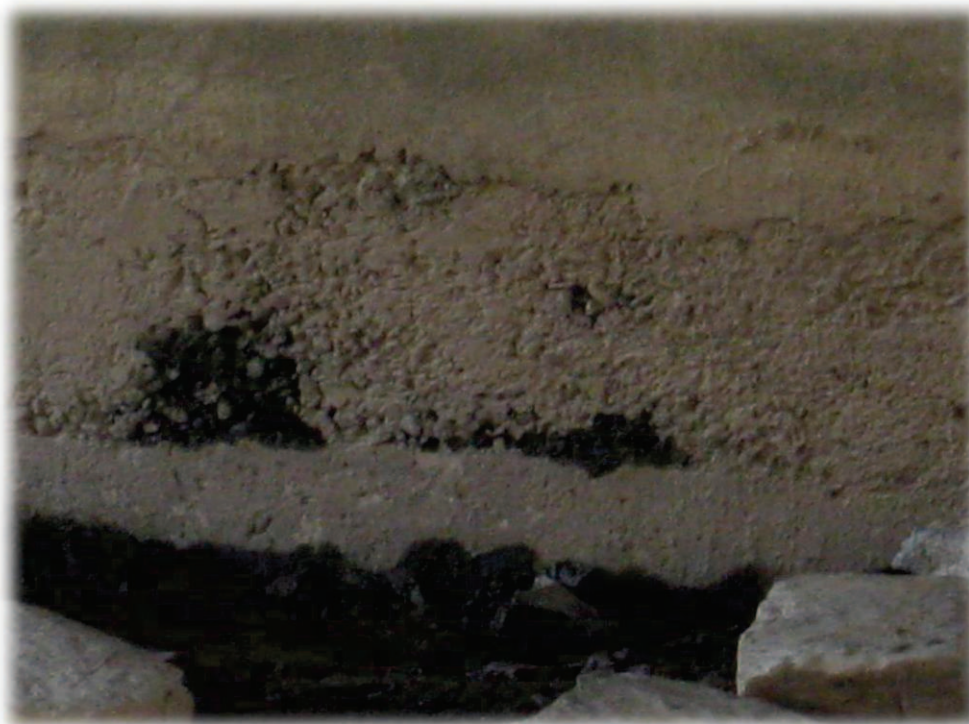
Obrázek 14 – Segregace kameniva při betonáži, chybějící cementové mléko, poškozený kamenný obklad koryta Oslavy

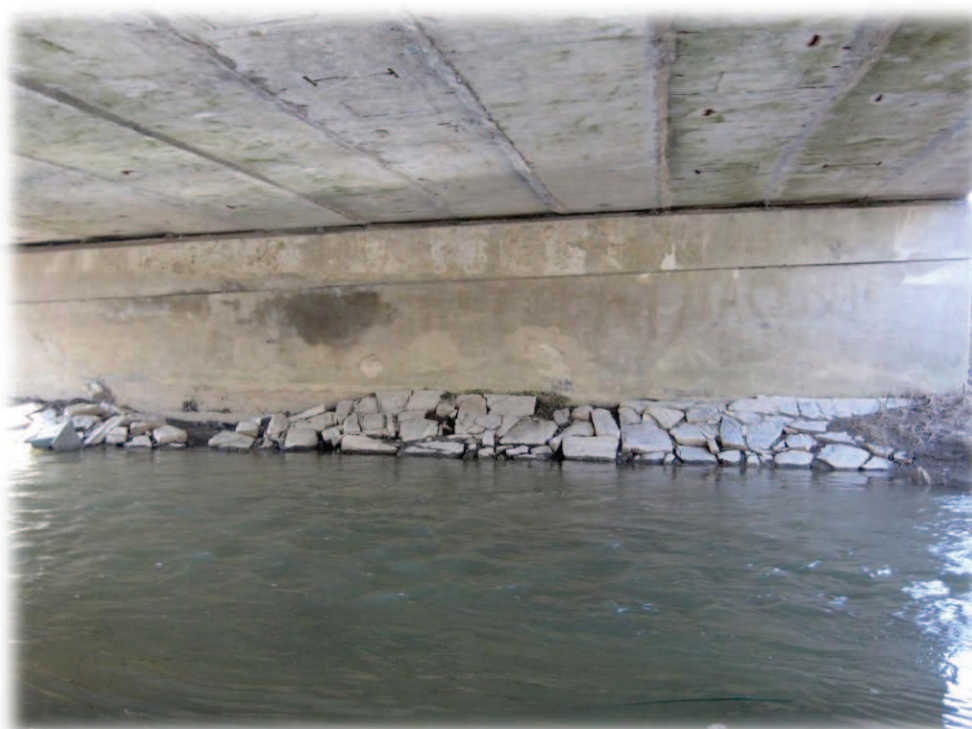
Obrázek 15 – Viditelná koroze nosných prvků mostovky, četné výluhy, poškozené kamenné opevnění

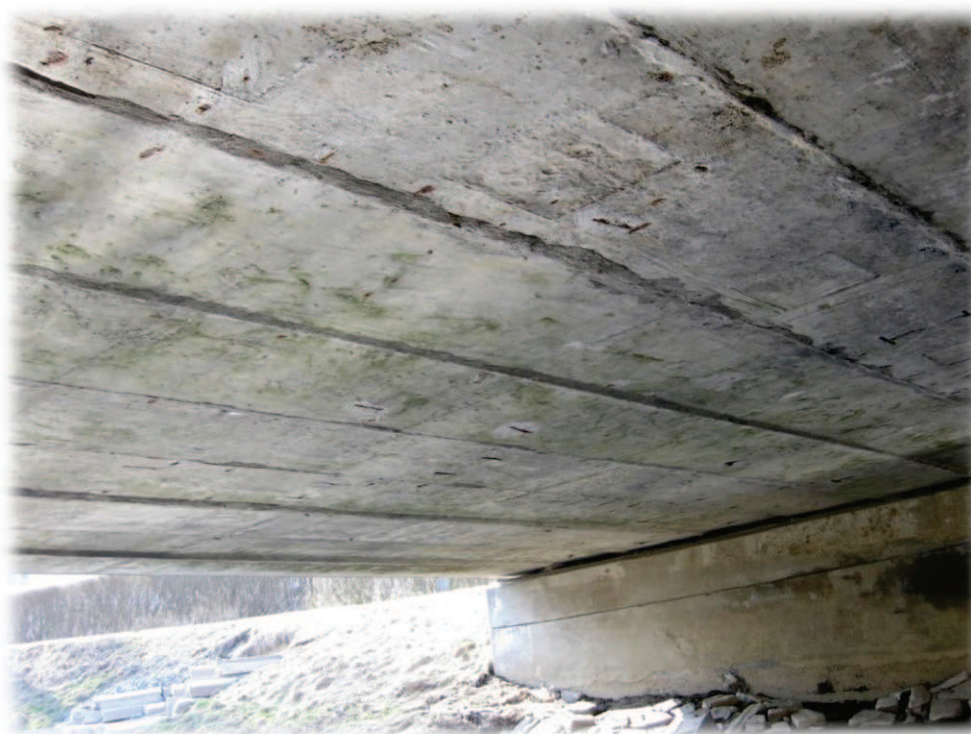
Obrázek 16 – Patrné prokreslení korodující výztuže nosníků
