II. Praktická část

Restaurátorský průzkum nástěnných maleb v presbytáři kostela sv. Jiljí v Uhlířských Janovicích a rozšířený restaurátorský průzkum a referenční restaurování části malby na východní straně jižní stěny presbytáře

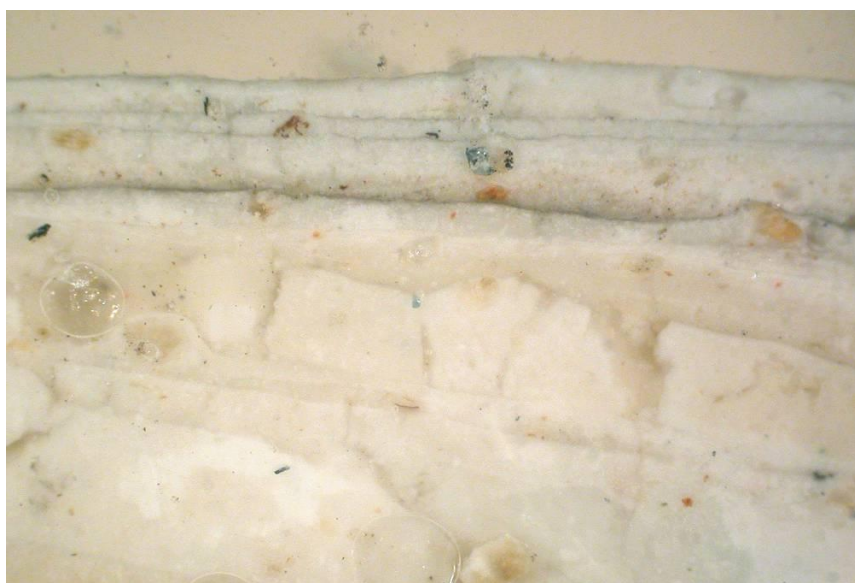
Obrázek 11 – Vzorek 23, na příčném řezu je množství vápenných úprav lomených okry a vzájemně oddělených vrstvami nečistot (D. Pechová)

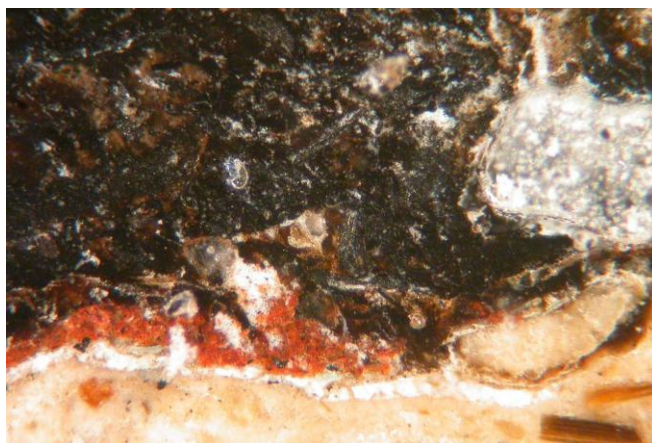
V rámci stratigrafického průzkumu presbytáře byl mimo vzorku V23 ještě analyzován vzorek V22. Ten byl odebrán z pravého ostění gotického sedile (obrázek 12). Jde o omítku, resp. spojovací mlatu ze spáry mezi kamennými články ostění. Ve vzorku byly identifikovány dvě barevné vrstvy (bílá a červená), které byly provedeny na omítce. Na těchto vrstvách byla navíc identifikována ještě černá vrstva, která obsahuje částice zuhelnatělého dřeva. Přítomnost částic s vysokou pravděpodobností signalizuje požár, kterým mohl být presbytář v minulosti zasažen.

Obrázek 12 – Vzorek 22, na příčném řezu je černá vrstva s částicemi zuhelnatělého dřeva (D. Pechová)

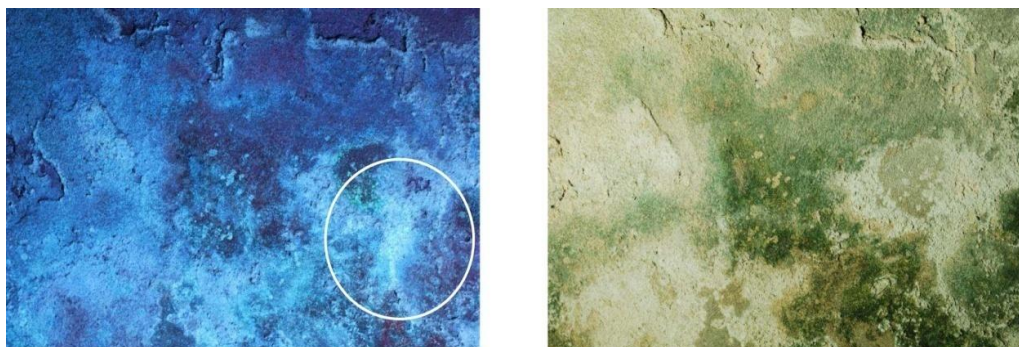
Obrázek 14 a 15 – Rozlišení plísně v UV světle a rozptýleném denním světle

Mezi původce biokoroze byly ve všech odebraných vzorcích kultivačním a mikroskopickým vyšetřením (na obrázku 16) prokázány plísně a řasy. Nejrozšířenější plíseň je zastoupena druhem *Penicillium*, v menším množství pak plísně druhu *Cladosporium*. Mezi další identifikované plísně patří druh *Chrysosporium* (vzorek P21/10) a druh *Mucor* (vzorek P23/10). Mezi identifikované řasy patří vláknité cyanobakterie (*Phormidium*), v menším množství pak zástupce *Chlorophyceae*. Odběr vzorků je dokumentován v tabulce 3 v seznamu tabulek. Bližší charakteristika jednotlivých druhů byla provedena pomocí odborné literatury. Jednotlivé tabulky jsou zpracovány v seznamu obrazových příloh²³ (9.1.3 Mikrobiologický průzkum).

Řasy, které svým rozsahem a viditelným poškozením na severovýchodní stěně presbytáře dominují, způsobují v důsledku vrůstání kořenů do substrátu a následných tlaků viditelné mechanické poškození omítek. Vedle důsledků fyzikální koroze nelze vzhledem k rozsahu napadení podceňovat ani důsledky koroze chemické. Ta vzniká na základě produkce oxidu uhličitého při dýchání, který při zvýšené přítomnosti napadá uhličitánové složky materiálu. Uhličitánové složky mohou rovněž napadat organické kyseliny, které řasy produkují.

Výběr a aplikace dezinfekčního prostředku jsou uvedeny v kapitole 4.1.1.2.

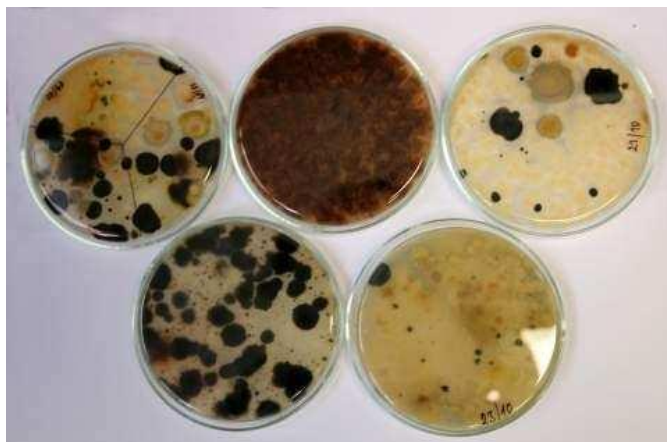
Obrázek 16 – Kultivovaná kolonie plísní po 10 dnech (T. Tribulová)

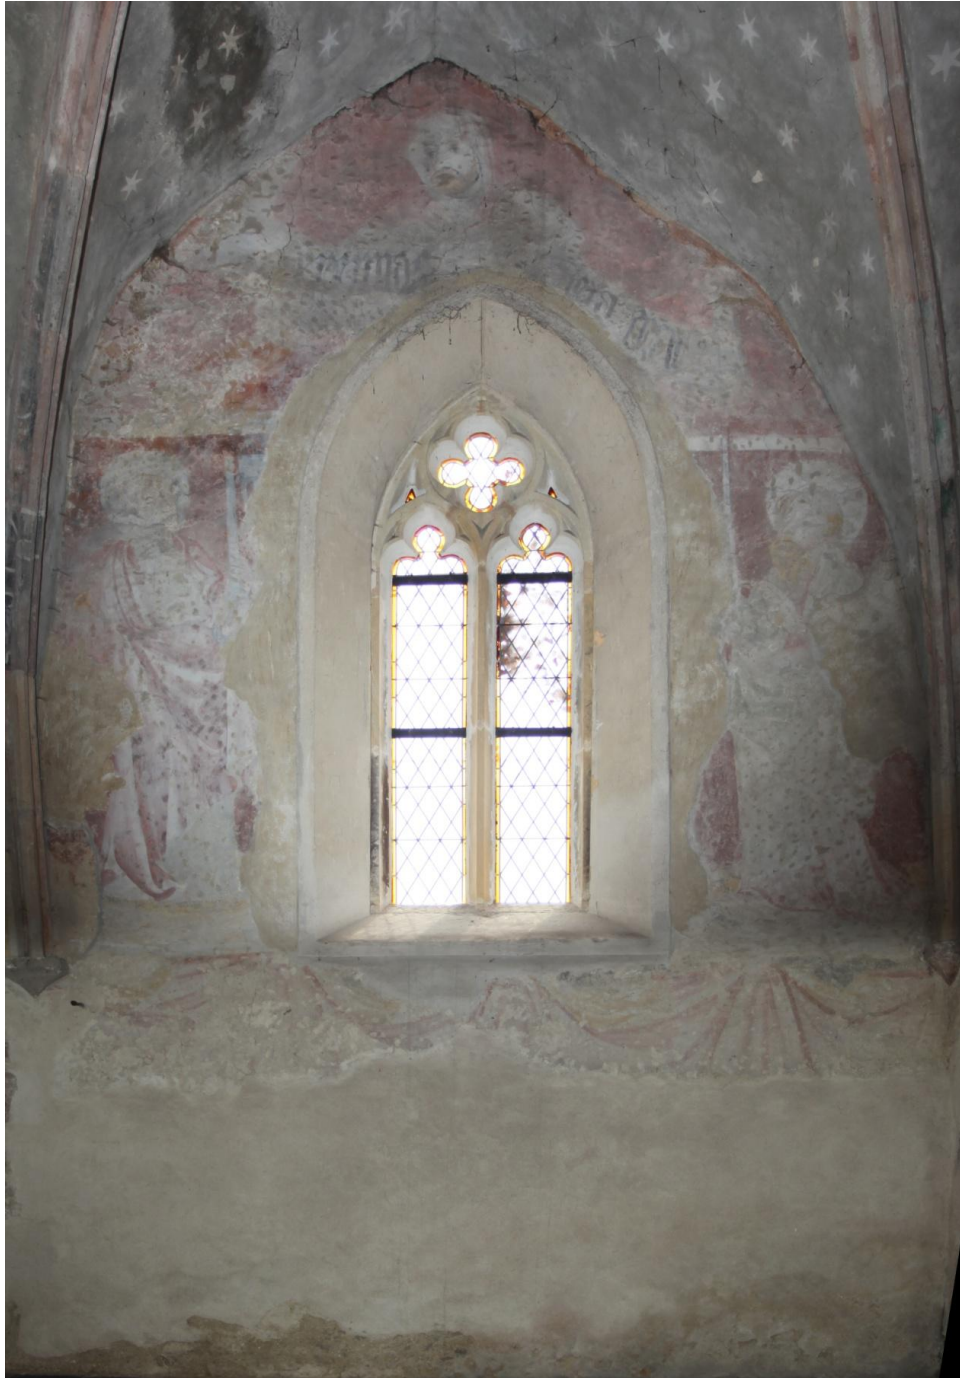
Obrázek 1 – Jižní stěna presbytáře (Ja). Referenční plocha s postavou sv. Petra, stav před restaurováním

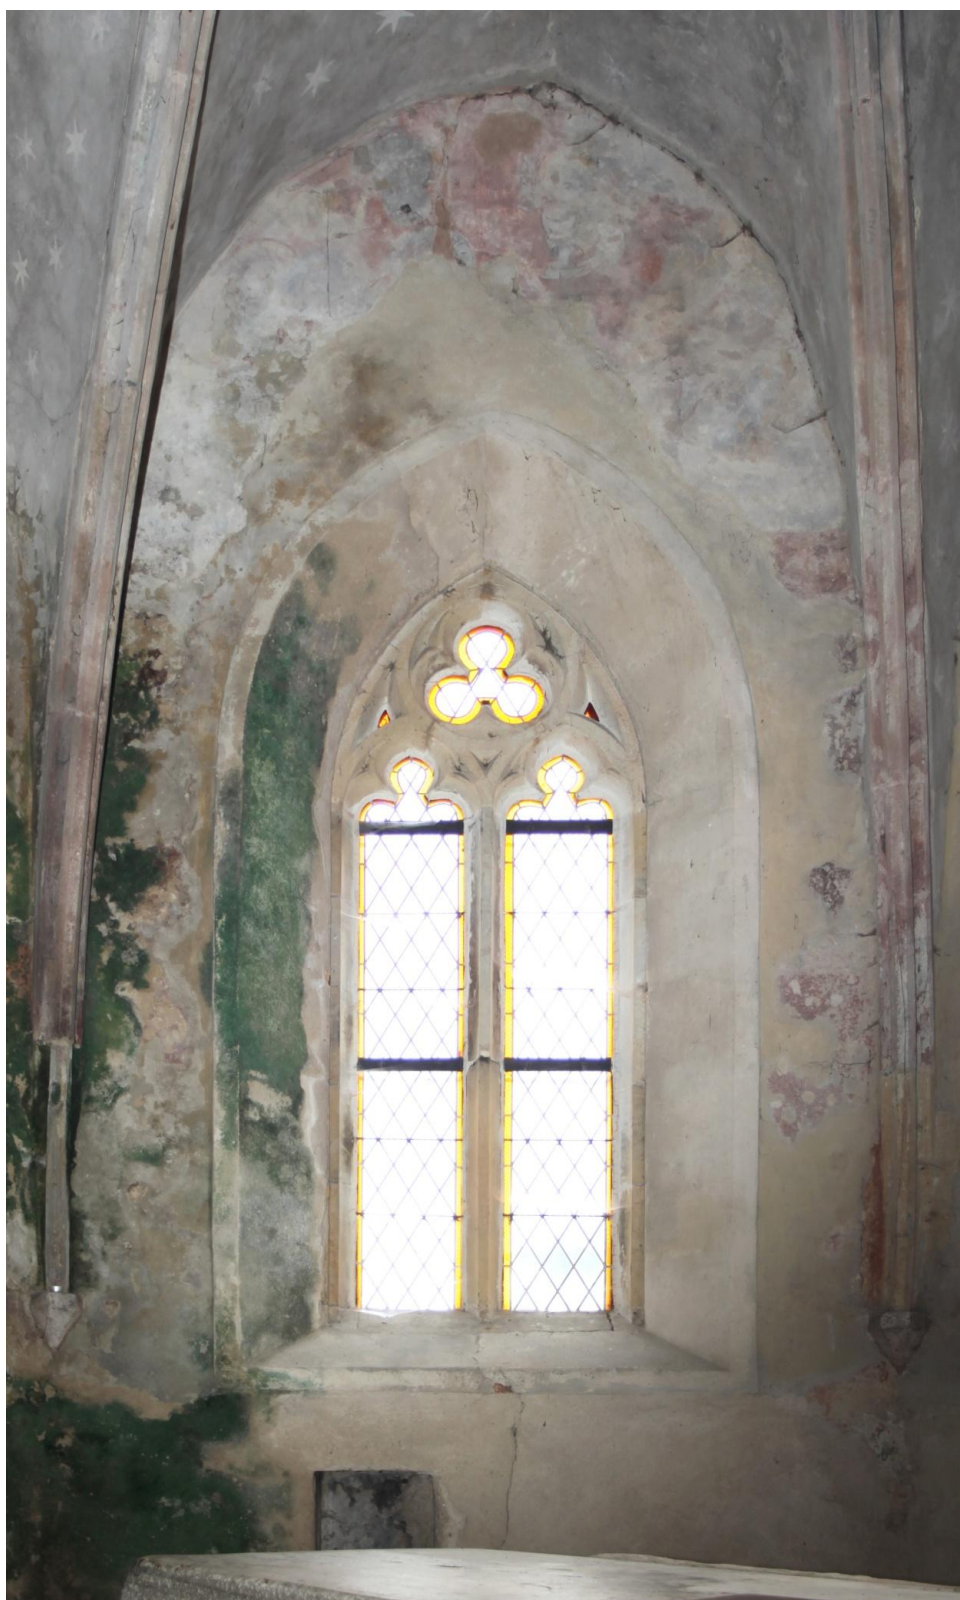
Negativní dopad vlhkostních poměrů na nástěnnou malbu se nejvýrazněji projevuje v severovýchodní části presbytáře. V těchto místech je stav maleb kritický. Vlhkost dosahuje de facto do úrovně hrotitého záklenku přiléhajícího okna, a je tak v celém presbytáři nejvyšší. V přítomnosti vody pak probíhá převážná většina korozních procesů anorganických materiálů (fyzikální, chemické a biologické).

Obrázek 5 – Severovýchodní stěna presbytáře (SV), stávající stav

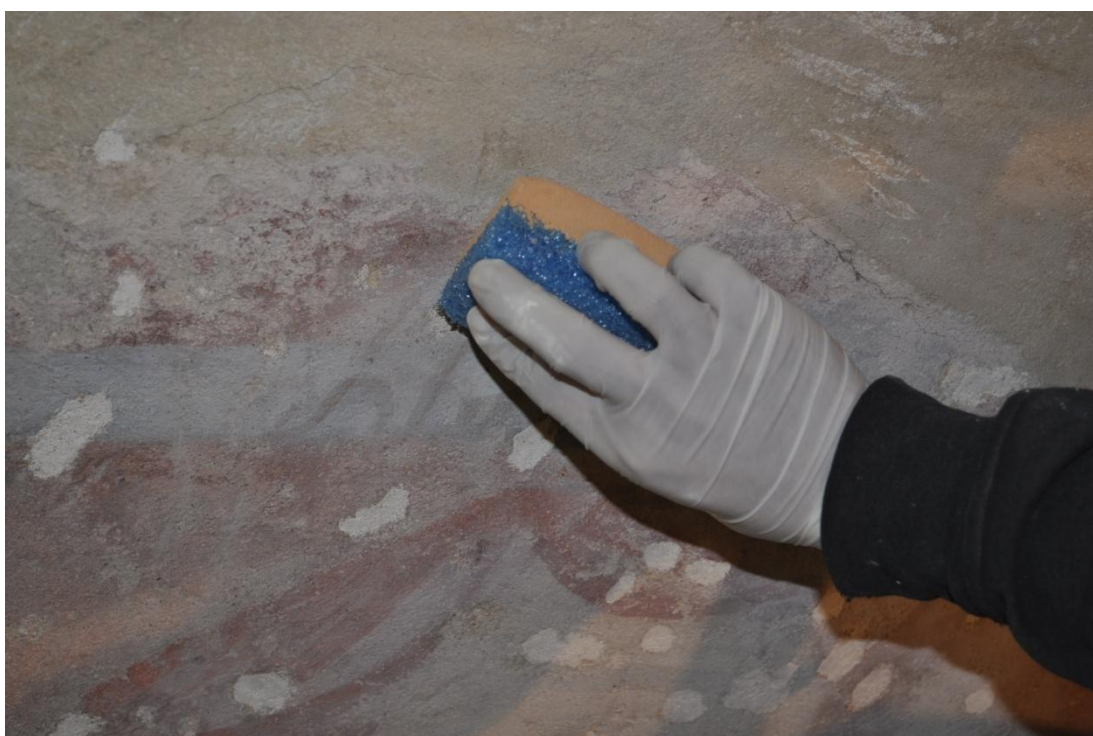
Obrázek 13 – Referenční plocha nástěnné malby (Ja), detail postavy sv. Petra. Zkouška a následná realizace čištění pomocí houby Wišab

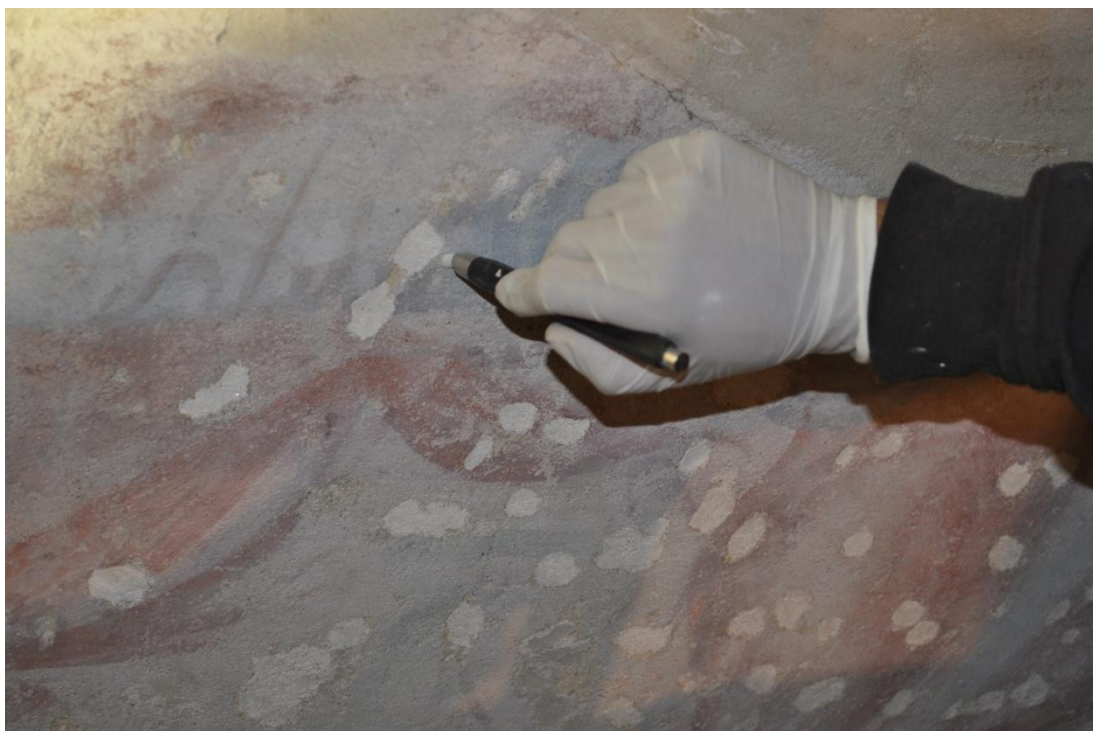
Obrázek 14 – Referenční plocha nástěnné malby (Ja), detail postavy sv. Petra. Zkouška a následná realizace dočištění pomocí jemných skelných vláken

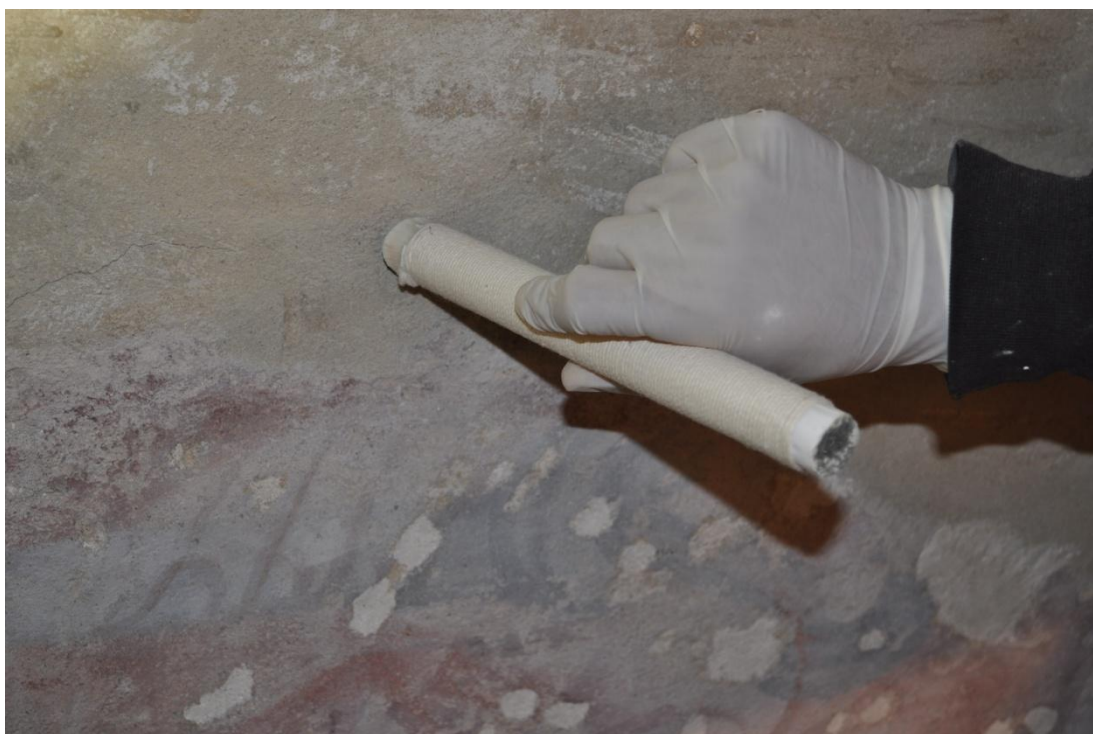
Obrázek 15 – Referenční plocha nástěnné malby (Ja), detail postavy sv. Petra. Zkouška a následná realizace dočištění pomocí skelných vláken

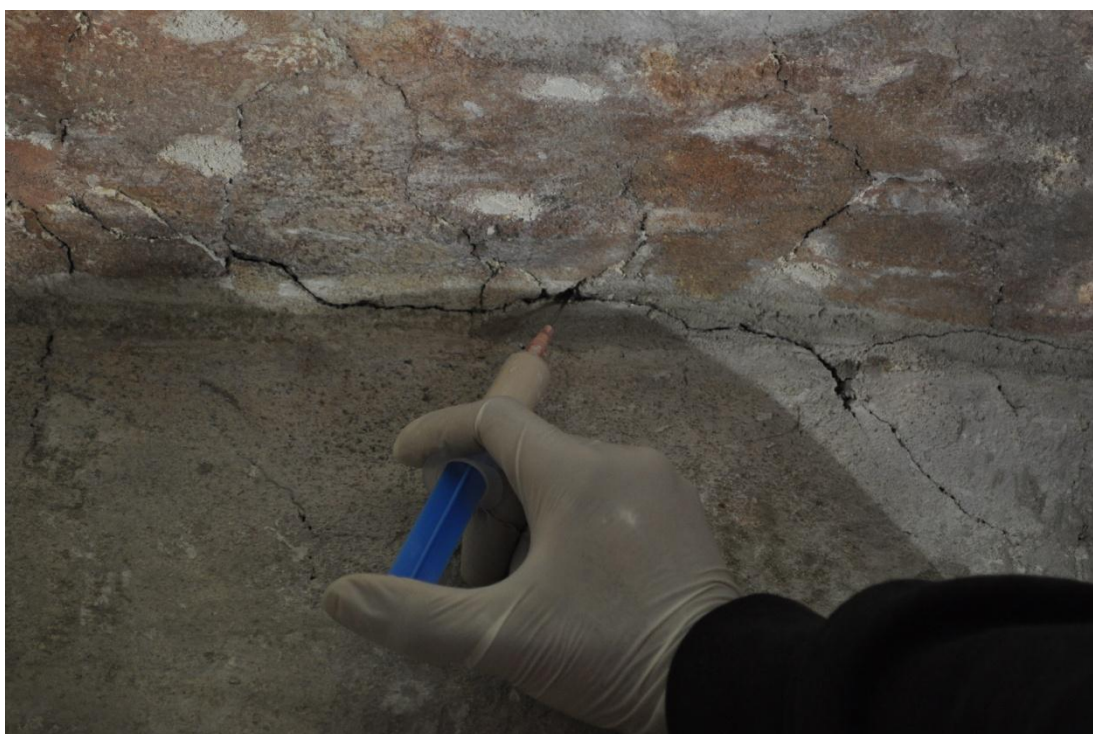
Hloubková injektáž byla provedena v místech snížení nebo úplné ztráty adheze omítek k podkladu. K zajištění omítkových vrstev došlo lokálně, zejména v části čelního oblouku, kde se projevují stavebně statické poruchy. S ohledem na výrazné trhliny byla konsolidace provedena injektážní směsí Ledan D3, která byla pro svoji vysokou pevnost míchána s vápencovou moučkou v poměru 2 : 1. V ostatních částech malby nebyla hloubková konsolidace nutná.

Obrázek 16 – Referenční plocha nástěnné malby (Ja). Realizace hloubkové konsolidace omítkových vrstev v části čelního oblouku

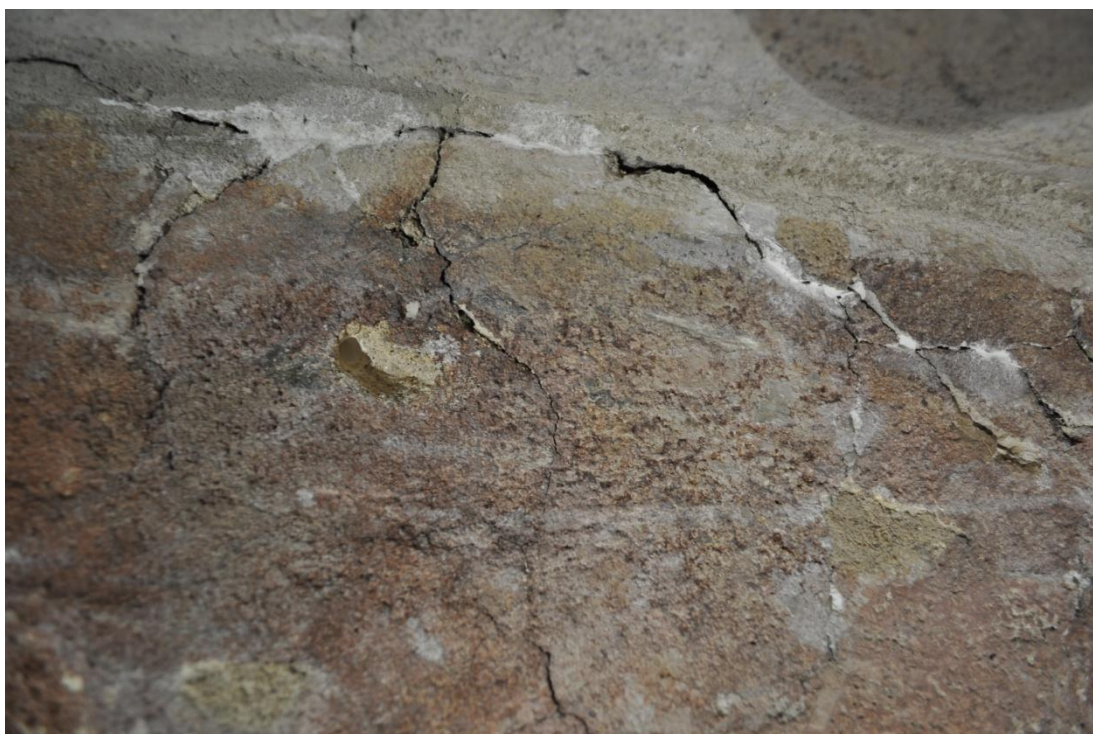
Obrázek 17 – Referenční plocha nástěnné malby (Ja). Realizace hloubkové konsolidace omítkových vrstev v části čelního oblouku, stav po dokončení

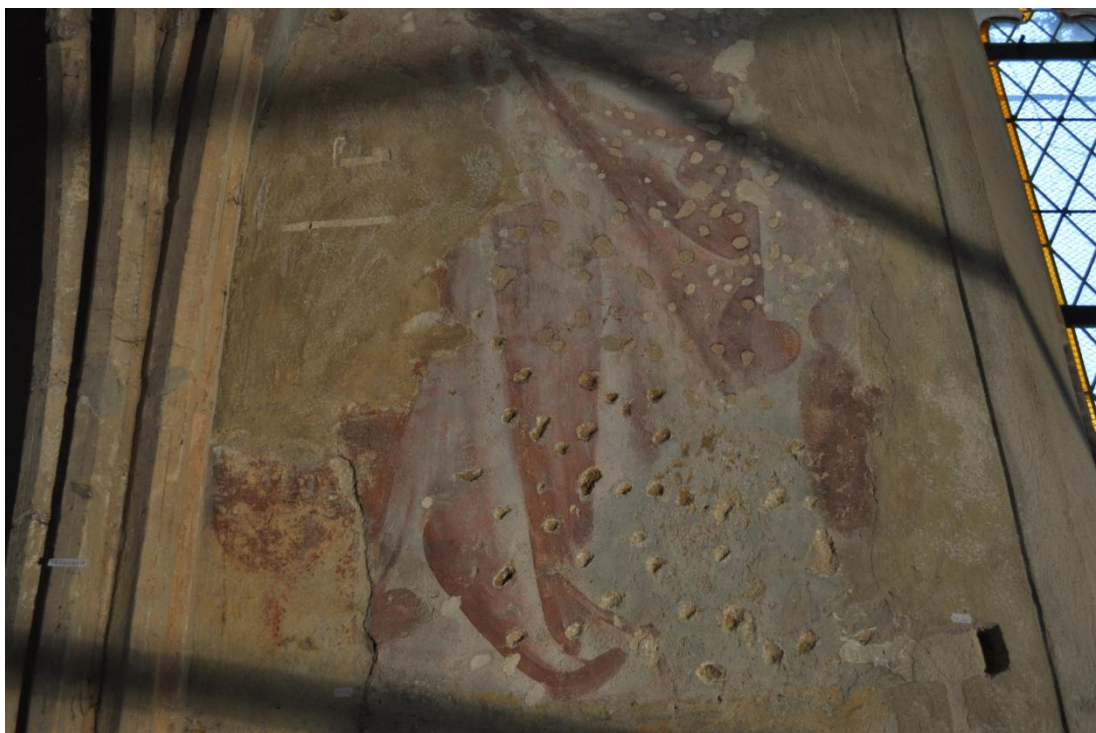
Obrázek 18 – Referenční plocha nástěnné malby (Ja). Dokumentace postupu prací při odstraňování defektů, jejich konsolidaci a následném vytmelení

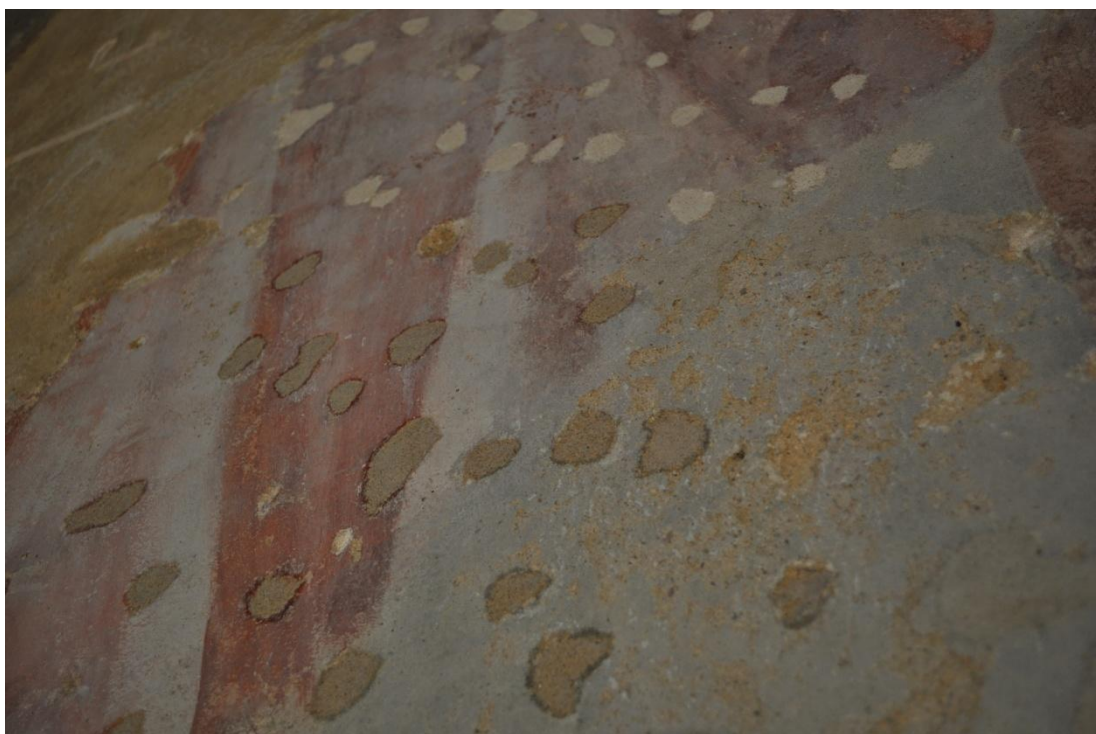
Obrázek 19 – Referenční plocha nástěnné malby (Ja). Aplikace maltové směsi v místech peků

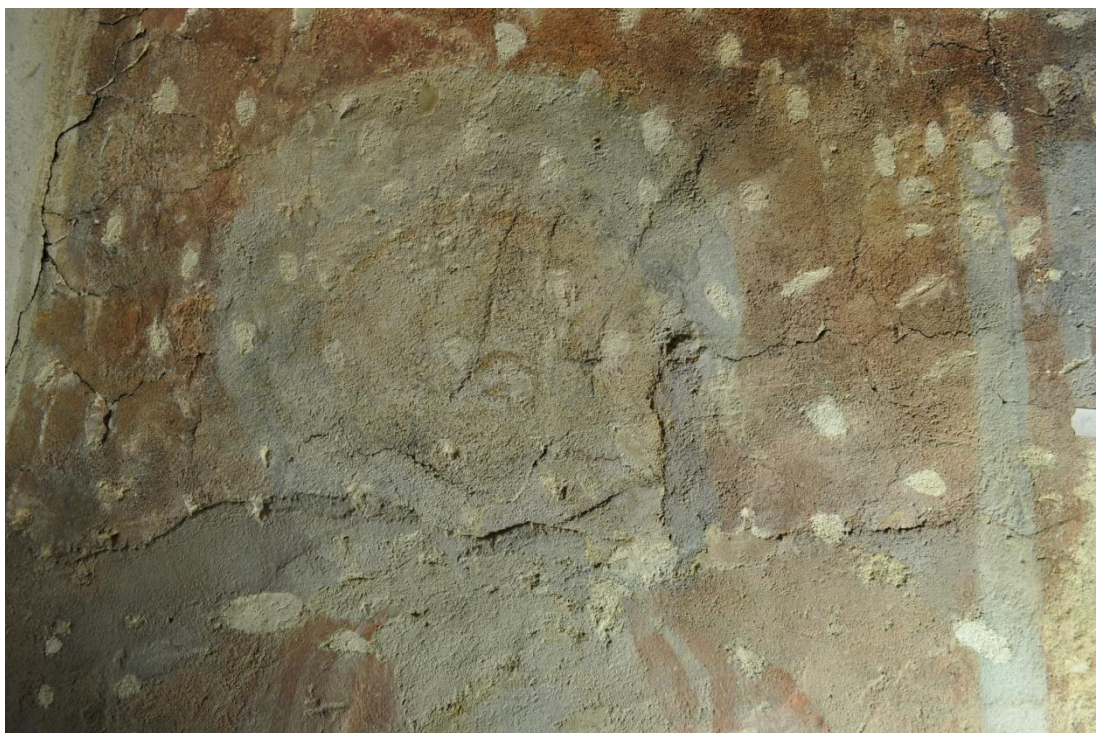
Obrázek 20 – Referenční plocha nástěnné malby (Ja). Aplikace maltové směsi v místech peků, stav po tmelení
