Restaurování sochy anděla a vázy z atiky brány kostela

Sv. Jana Nepomuckého v Kutné Hoře

Šárka Voláková DiS.

Bakalářská práce

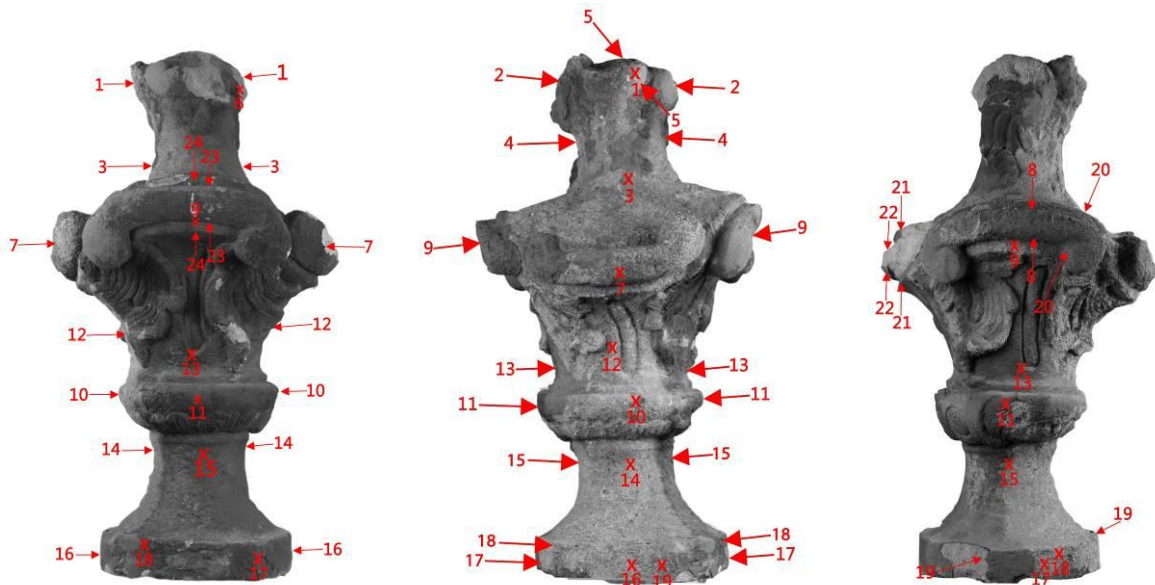
Obrázek č. VI, Zákres bodů měření ultrazvukové transmise

- průměrná naměřená rychlost UZ je 1,60 km/s, což odpovídá použitému typu kutnohorského vápence a současnému stavu vázy. Vypovídá o značné degradaci celé vázy, co potvrzuje i několik měření, kde nebyl signál vůbec čitelný (NS – neměřitelný signál)

- místa s nejnižšími rychlostmi jsou v tabulce odlišena červeným písmem a lze je považovat za místa nejvíce postižena korozi (rychlosti mezi 0,68 – 1,7 km/s a místa s neměřitelným signálem)

- váza vyžaduje celkové hloubkové zpevnění, zejména v místech nejvíce poškozených korozi
- vzhledem k poměrně výraznému poškození celé vázy, je otázka jejího opětovného umístění po konsolidaci resp. po provedení všech dalších konzervačních opatřeních (očistění, odpovídající doplnění chybějících míst, injektáž trhlin) diskutabilní a otevřená. Rozhodnutí o případném umístění vázy na původní místo (do exteriéru) je nutné ponechat po vyhodnocení účinnosti konsolidace¹⁸“

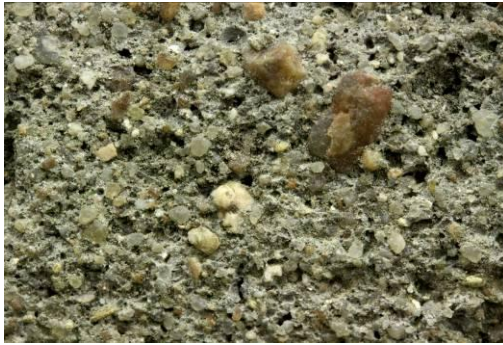
U tmelů bylo zkoumáno hlavně jejich materiálové složení a pojivo. Pokrývají velkou část soch a jsou velice málo prodyšné. Kámen pod nimi je degradován. Dalším problémem u starých tmelů jsou měděné armatury, které korodují a materiál okolo sebe zbarvují dozelená.

Obrázek č. X, Povrch tmelu s označením VŠL tmel (6566).

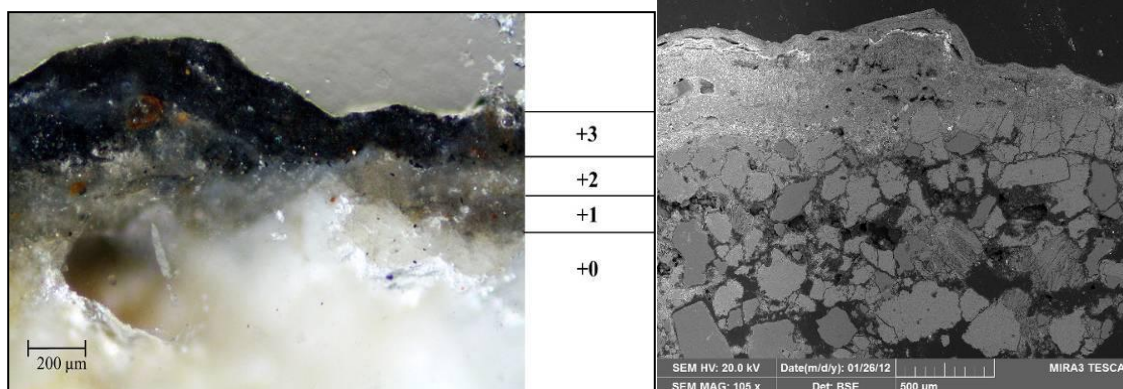
Obrázek č. XIII, Vzorek VŠL krusta 1 (6568) v bílém dopadajícím světle.

Analýza krust z povrchu potvrdila, že hlavní minerální součástí tmavých krust na povrchu sochy je síran vápenatý (zřejmě ve formě sádrovce, $\text{CaSO}_4 \cdot 2\text{H}_2\text{O}$). Ten vzniká na vápencích běžně jako korozní produkt – reakce vápence s oxidy síry v ovzduší. Tmavá barva je vyvolána přítomností tmavých jemnozrnných prachových částic (hlavně saze). Krusty a nečistoty se nacházejí i na tmelech.

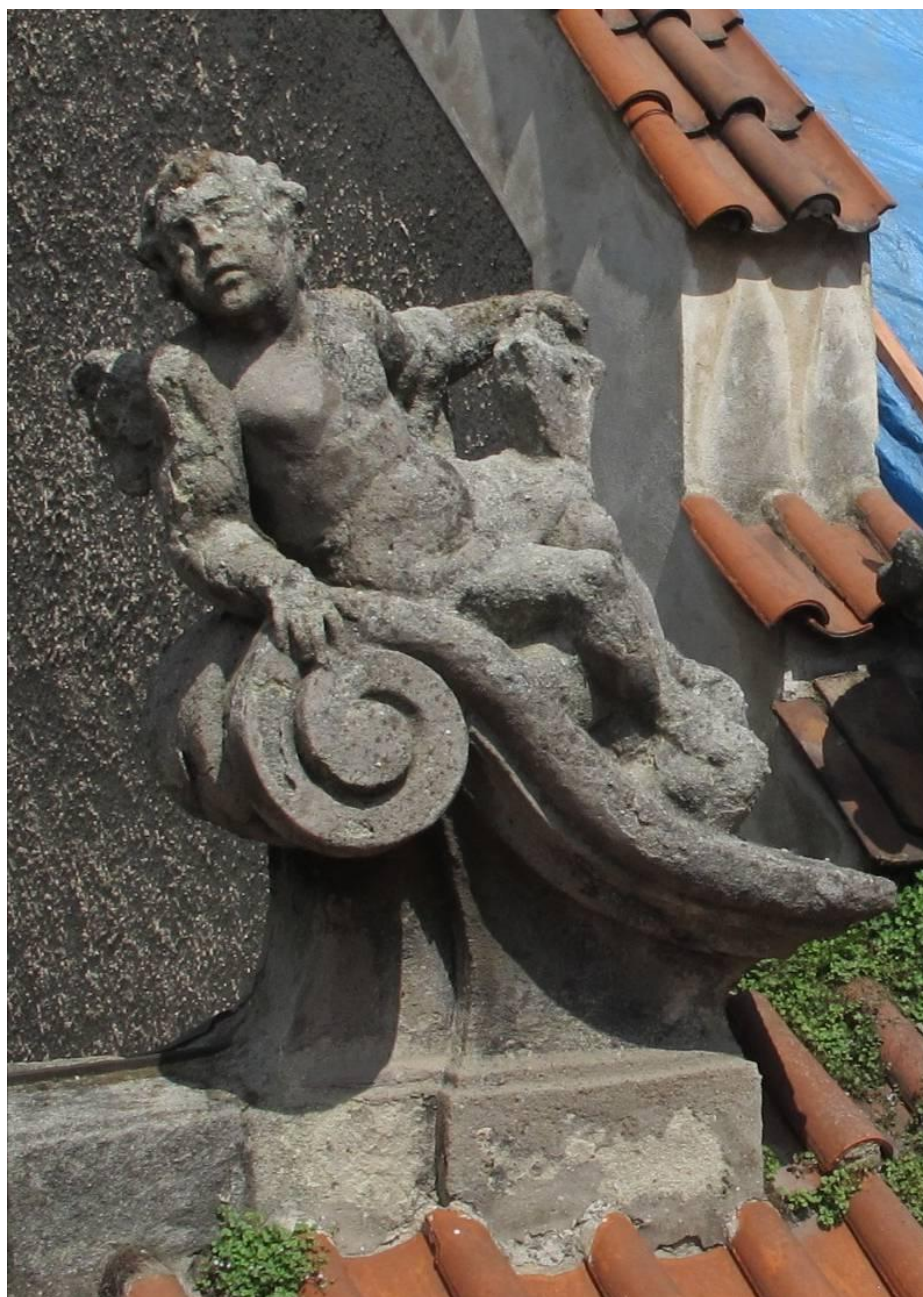
Nejvíce jsou narušeny tmely na andílkově pravé ruce, velká část jich chybí a zbytek se od kamene odděluje. Andílkovi chybí kus levého křídla. Vetší úbytek původní hmoty lze pozorovat v ploše zadní části voluty. Silně degradovaná je i spodní část voluty a říms podstavce.

Obr. 4) Pravý anděl – stav před restaurováním

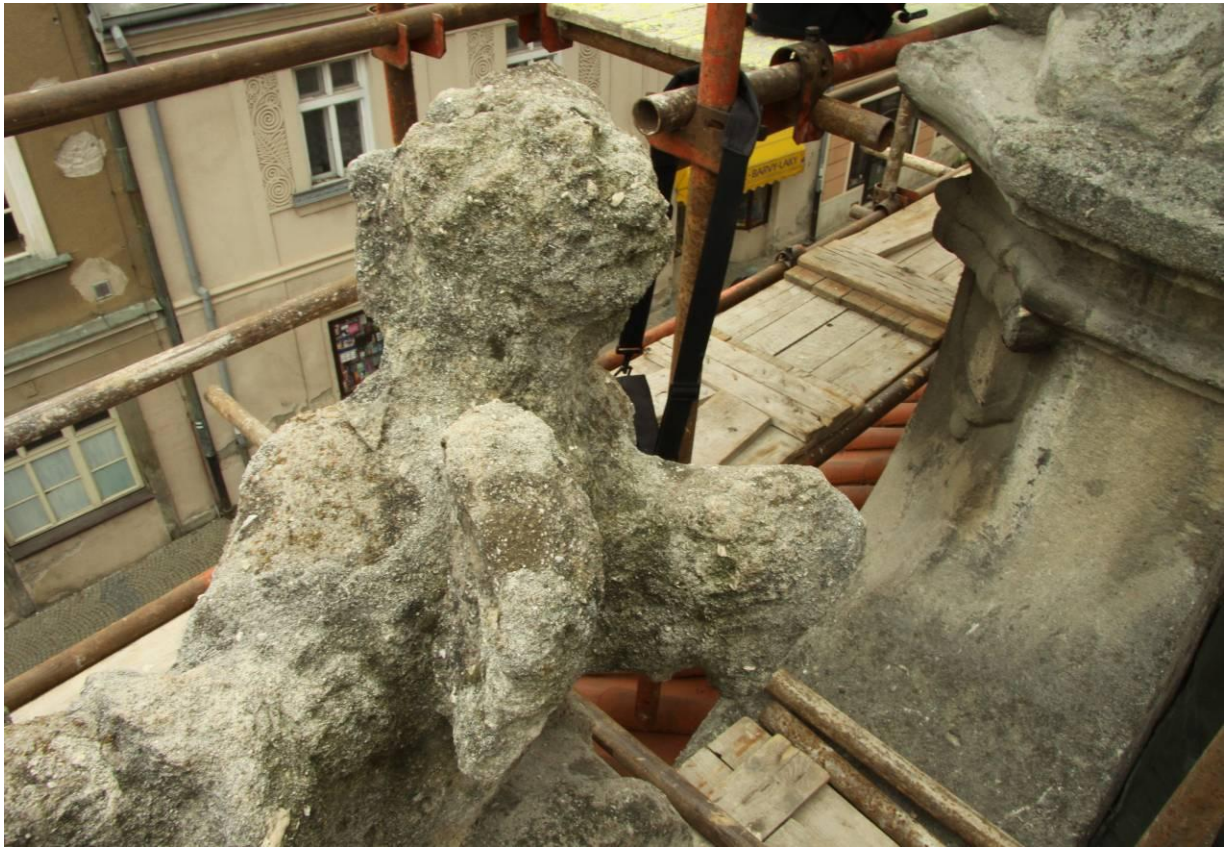
Obr. 5) Obr. 6) Pravý anděl – stav před restaurováním, detail

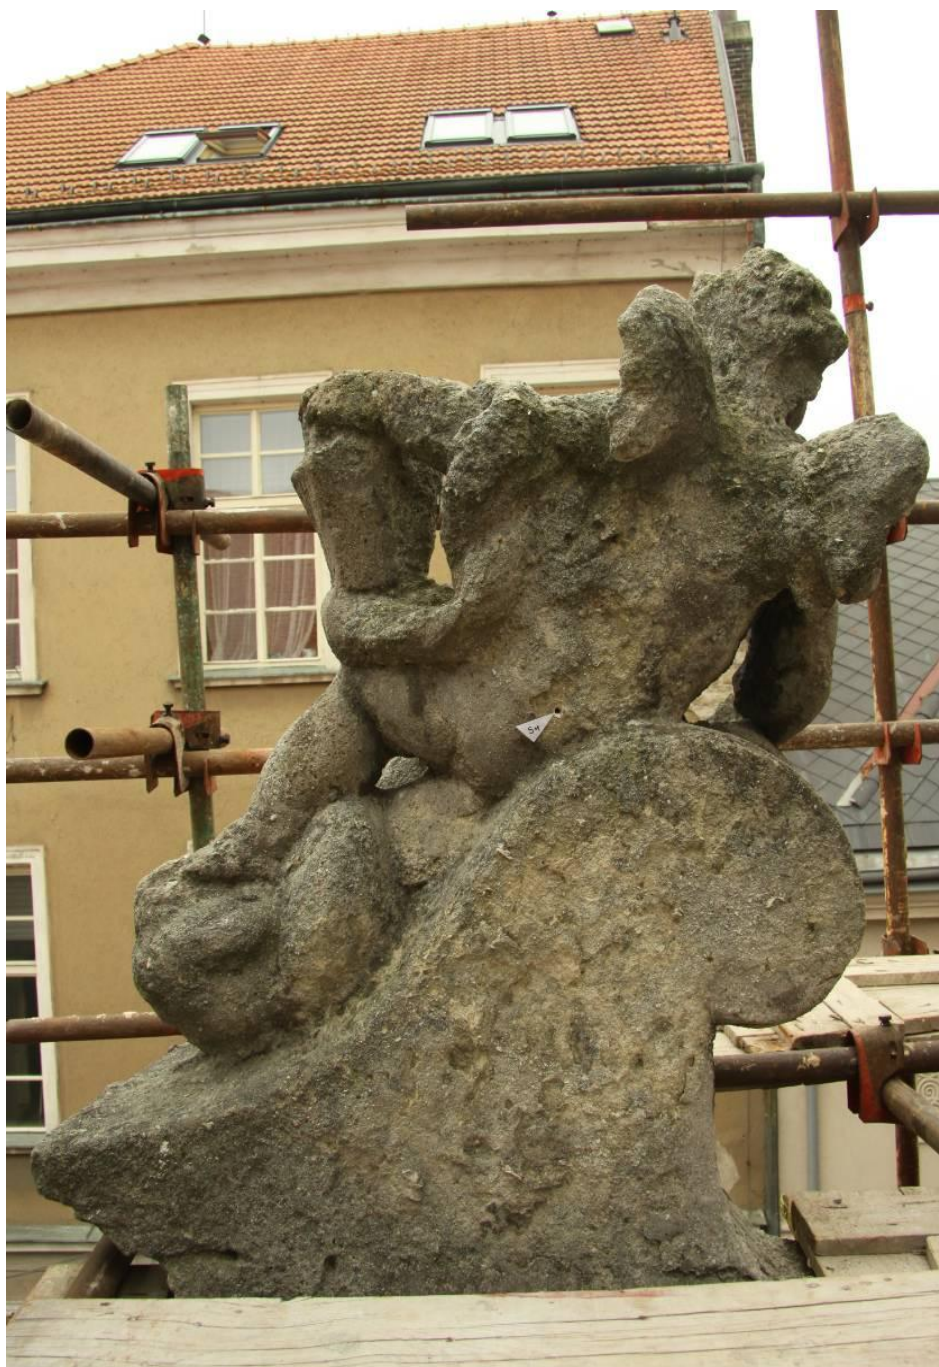
Obr. 7) Pravý anděl – stav před restaurováním, zadní pohled

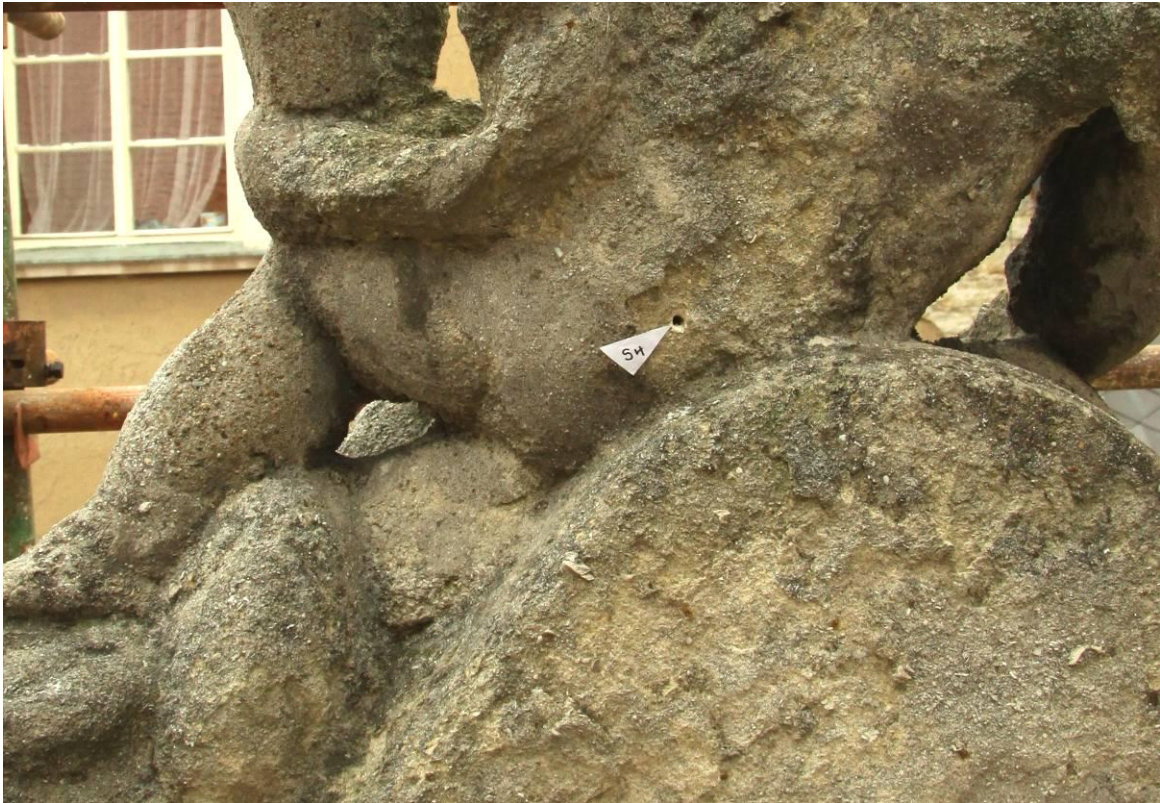
Obr. 10) Detail zadní části stav před restaurováním, místo odběru vzorku pro určení salinity

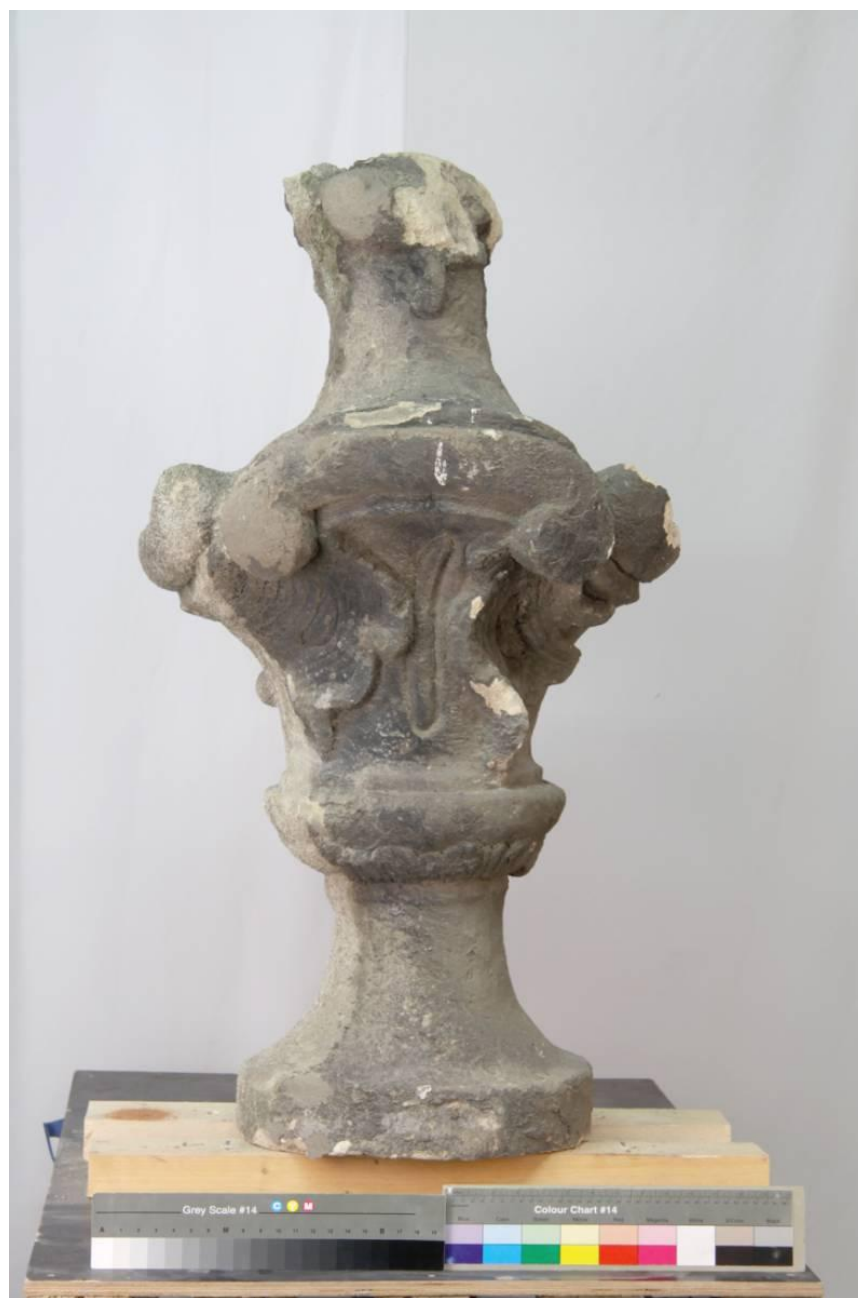
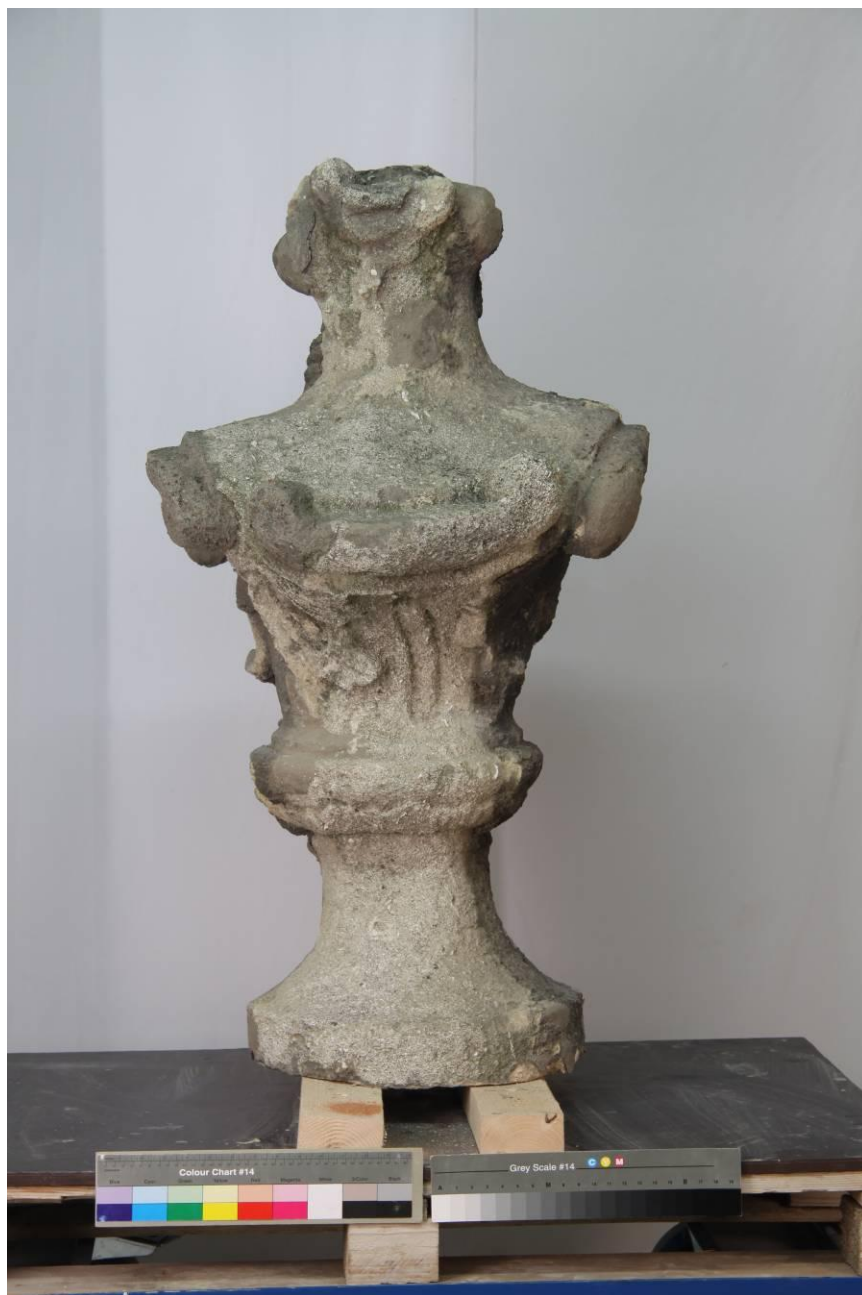
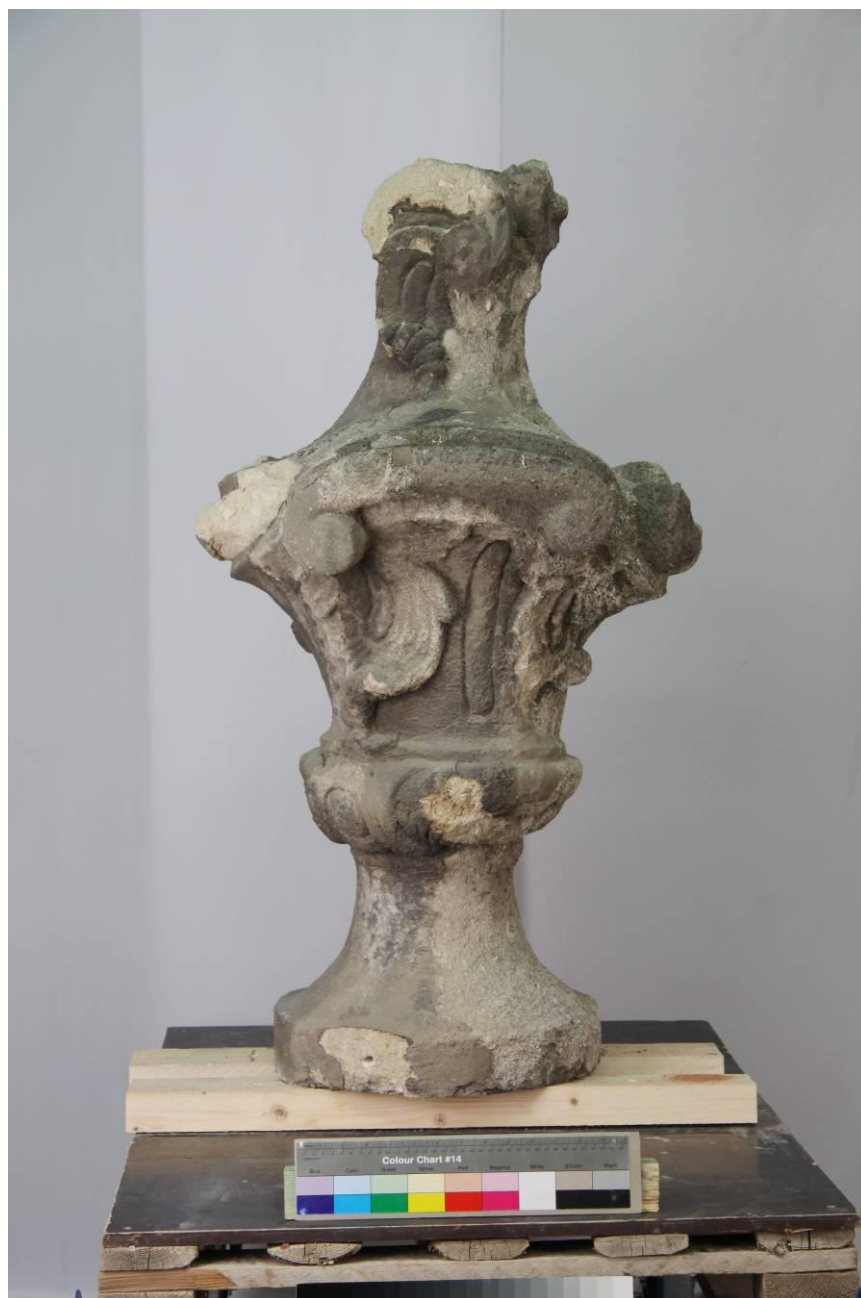
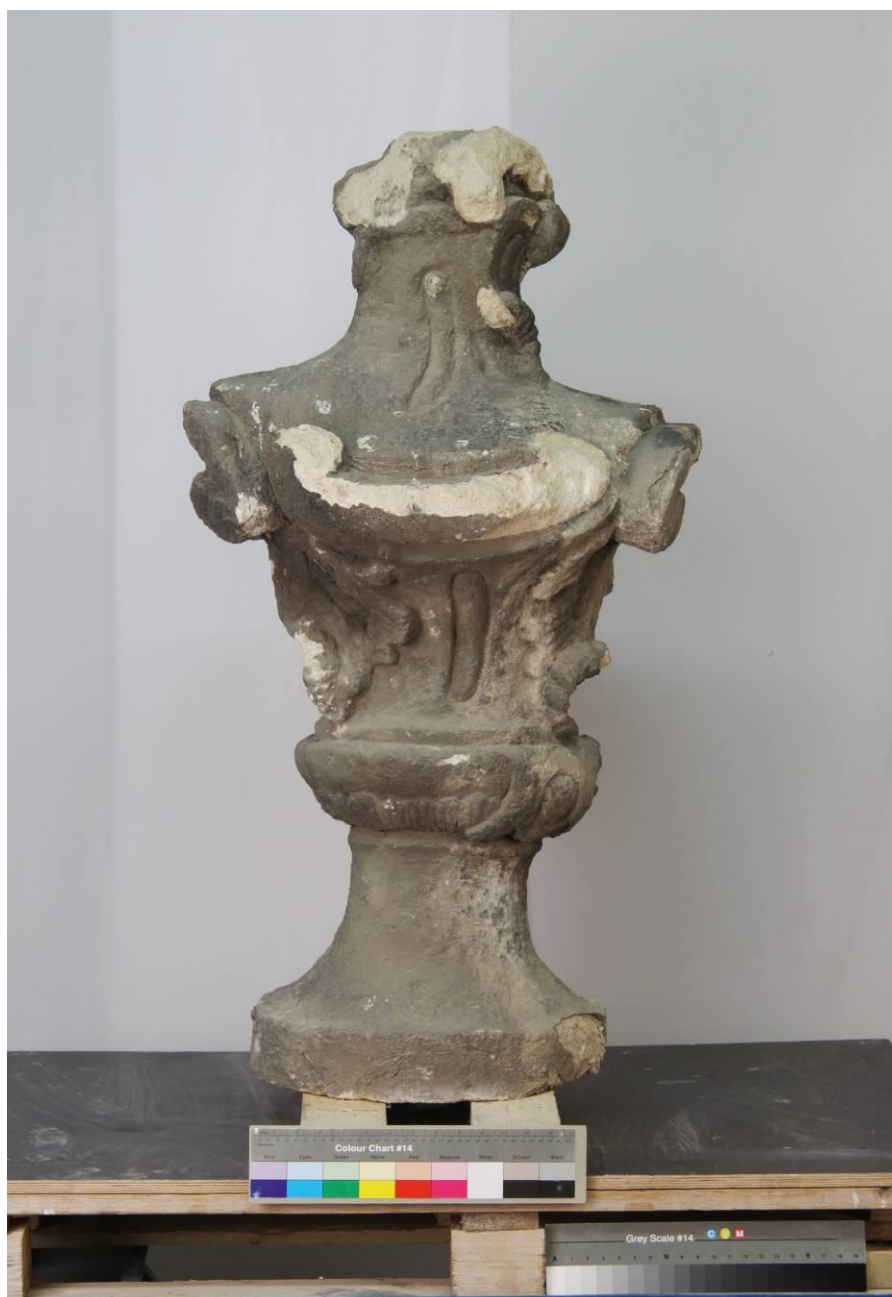
Obě sochy (anděla i vázy) vykazují vysoký stupeň degradace použitého kamenosochařského materiálu, kutnohorského vápence. O dochování původního povrchu už nemůže být řeč, jelikož jsou materiálové úbytky (tak typické pro tento materiál) rozsáhlé. Vlivem korozního prostředí docházelo k postupnému vymývání pojiva a obnažování povrchu materiálu, který tak již zcela ztratil původní charakter. Všechny prvky z atiky brány byly restaurovány v 60. letech minulého století¹⁰ a z dochované dokumentace je patrné, že se již tehdy nacházely ve velmi špatném stavu¹¹. Při restaurátorském zásahu byly rekonstruovány velké části modelace. V současné době se tyto vysprávky na mnoha místech oddělují. Kámen v jejich okolí je narušen a místy ztratil soudržnost. Povrch kamene je pokryt prachovými depozity, které jsou místy uchyceny na povrchu (tmely, krusty) a místy jdou hluboko do struktury materiálu (obnažený povrch kamene)¹².

Obr. 34) Stav vázy před restaurováním

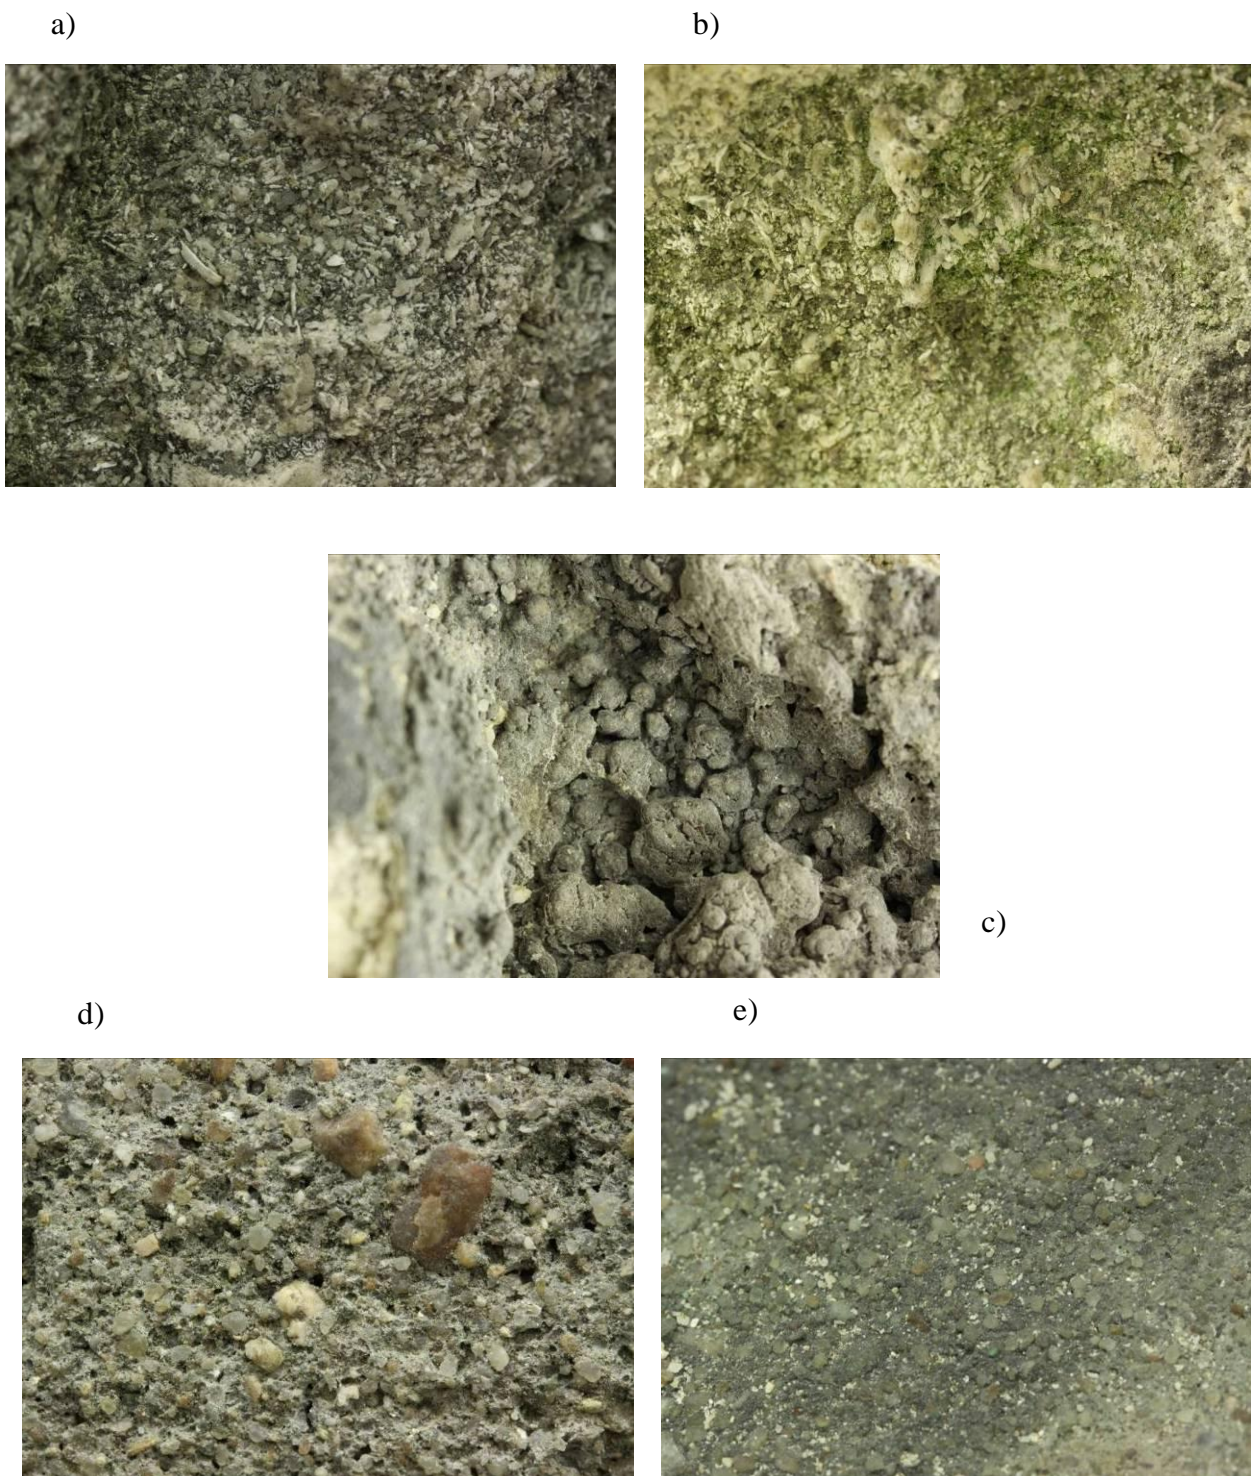
Ty se tvoří zejména v dešťových stínech. Krusty celkově deformují vnímání tvaru a také zabraňují cirkulaci vody v objektu a uzavírají jeho povrch, což je průvodním jevem pro další degradaci materiálu. Jsou puchýřkovitého charakteru. Místy se od povrchu kamene oddělují a vzniká tak řada drobných defektů v původní modelaci. Tyto defekty se vyskytují ve formě úbytku původní kamenné hmoty, nebo naopak puchýře krusty rostou nad tvar původní modelace. Kámen pod krustou je vždy nesoudržný a zpískovatělý.

Obr. 38) Nesourodé povrchy vyskytující se na váze: a) vápenec s obnaženými zrny, b) sádrovcová krusta, c) biologické napadení, d) a e) různě hrubé tmely pocházející ze zásahu Smrkovského.

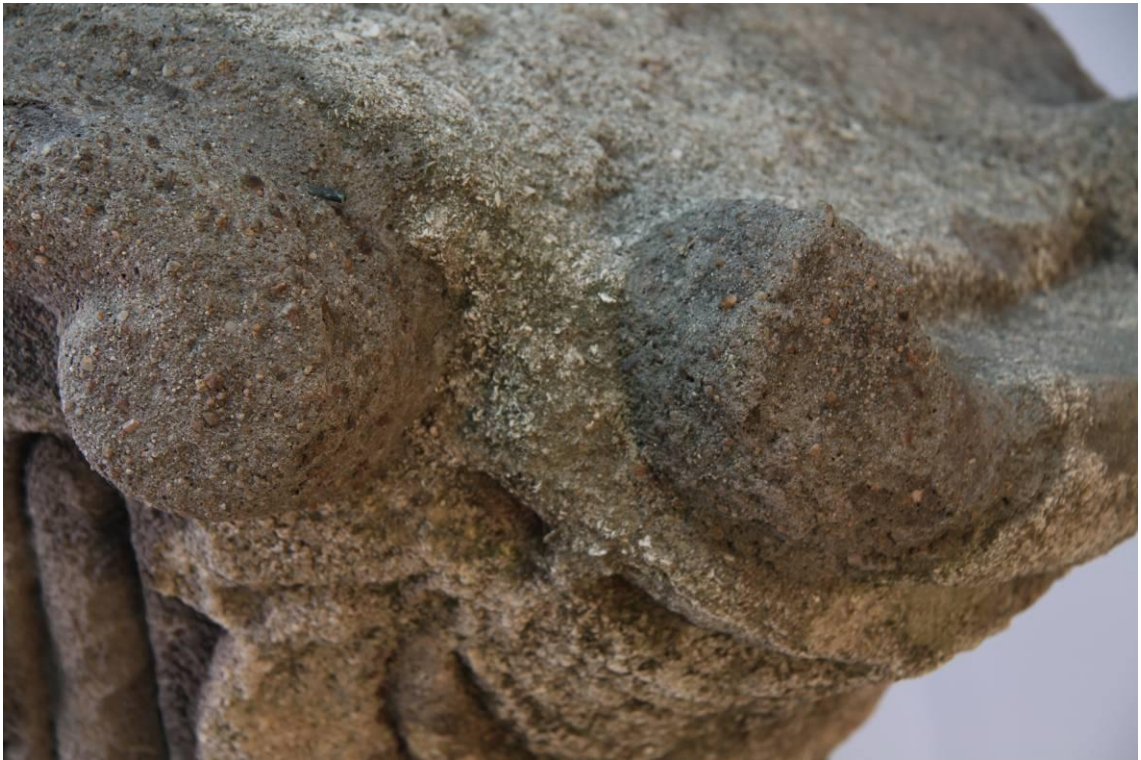
Obr. 39) Stav vázy před restaurováním tmely s vyčnívající měděnou armaturou

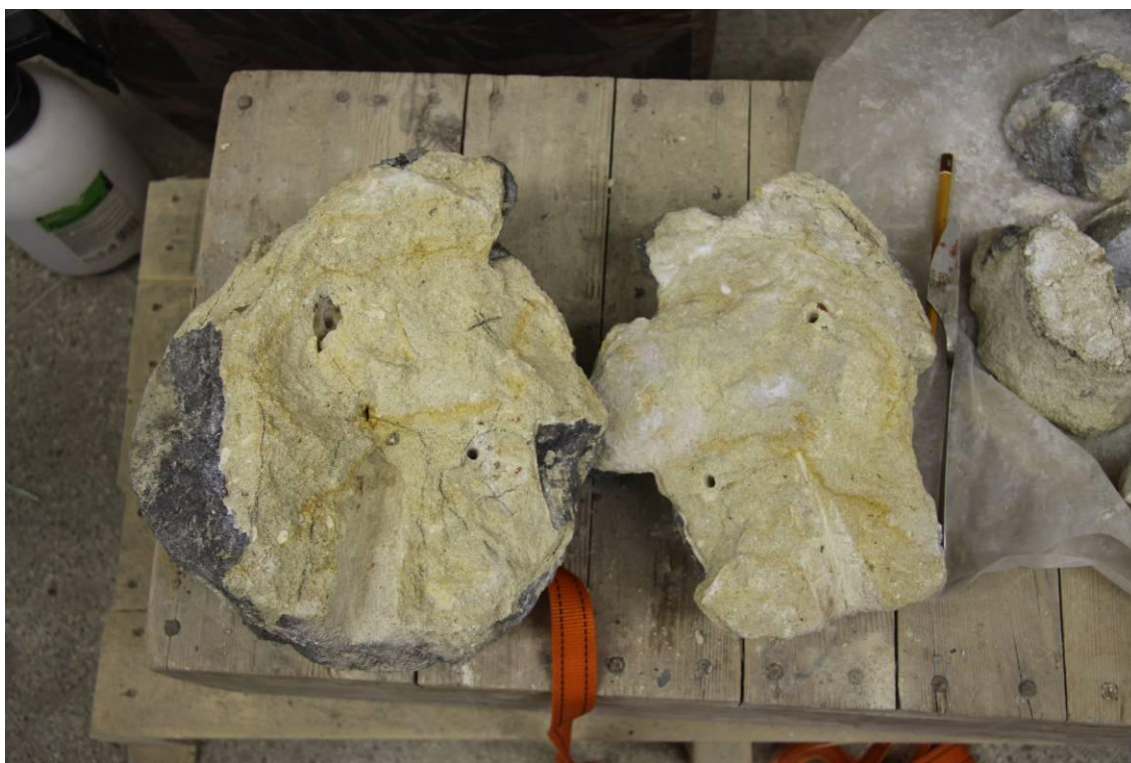
fasády kostela. K vázám patří ještě vrcholové plamínky, které jsou originálně zhotoveny jako samostatné kusy. S vázami byly spojeny železnými čepy, na kterých je znatelný vysoký stupeň koroze. Čepy důsledkem koroze velice výrazně nabraly na objemu, proto jsou na vršcích obou váz hloubkové praskliny. Plamínek pravé vázy je vlivem koroze železa rozlomen na dvě téměř stejně velké části.

Praskliny souvisí s kompletním rozpadem narušeného materiálu, s rozdílnou tvrdostí plastické retuše a okolního materiálu, ale další z příčin může být například i koroze železného čepu u vázy. Kolem něho se vytvořily paprskovité praskliny. Rovněž plamínek je vlivem této koroze rozlomen na dvě části.

Obr. 49) Stav plamínku před restaurováním

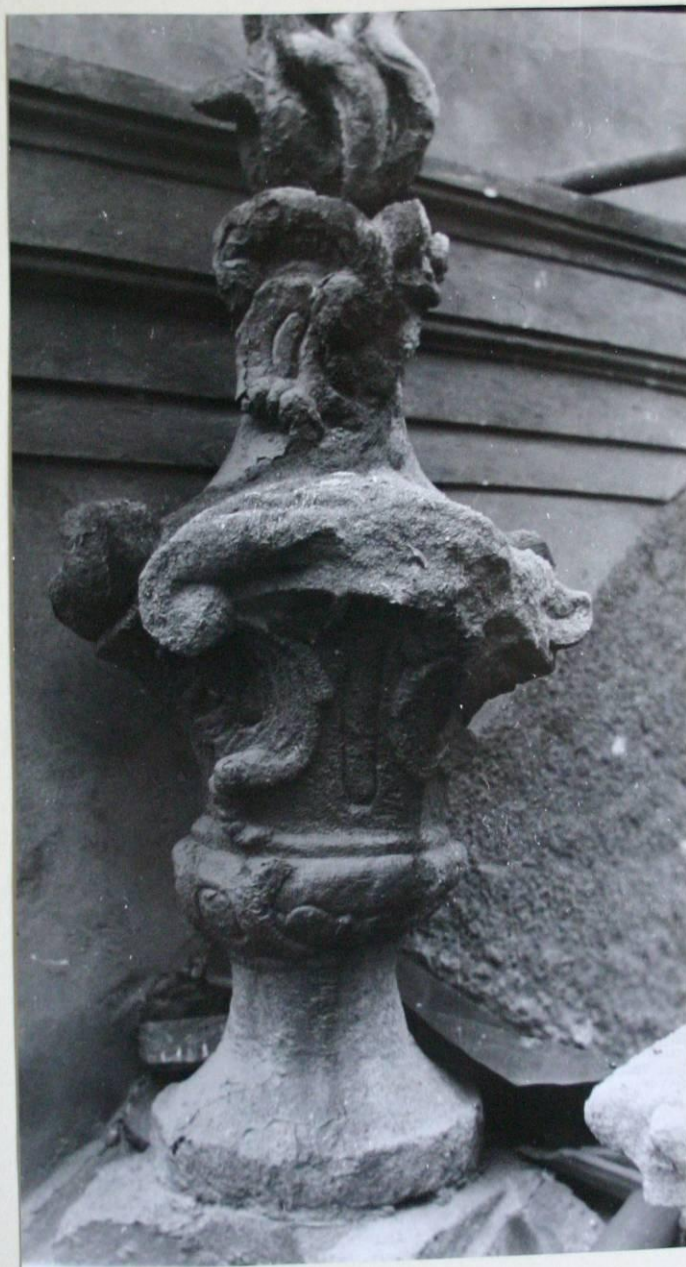
Váza po levé straně - stav před restaurováním - rozrušený kámen -
chybí část ornamentu r. 1967.

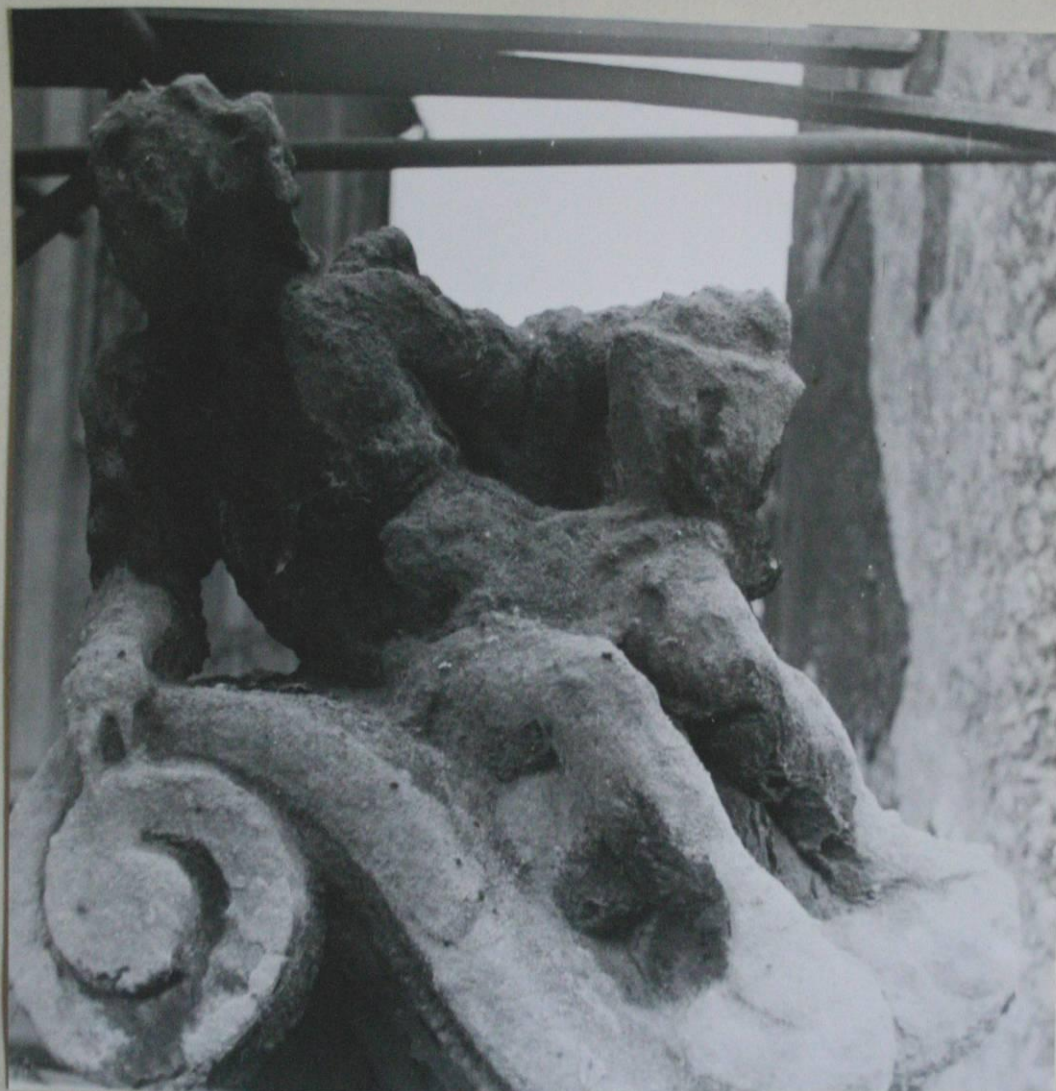
Anděl po pravé straně - stav před restaurováním - celkový pohled

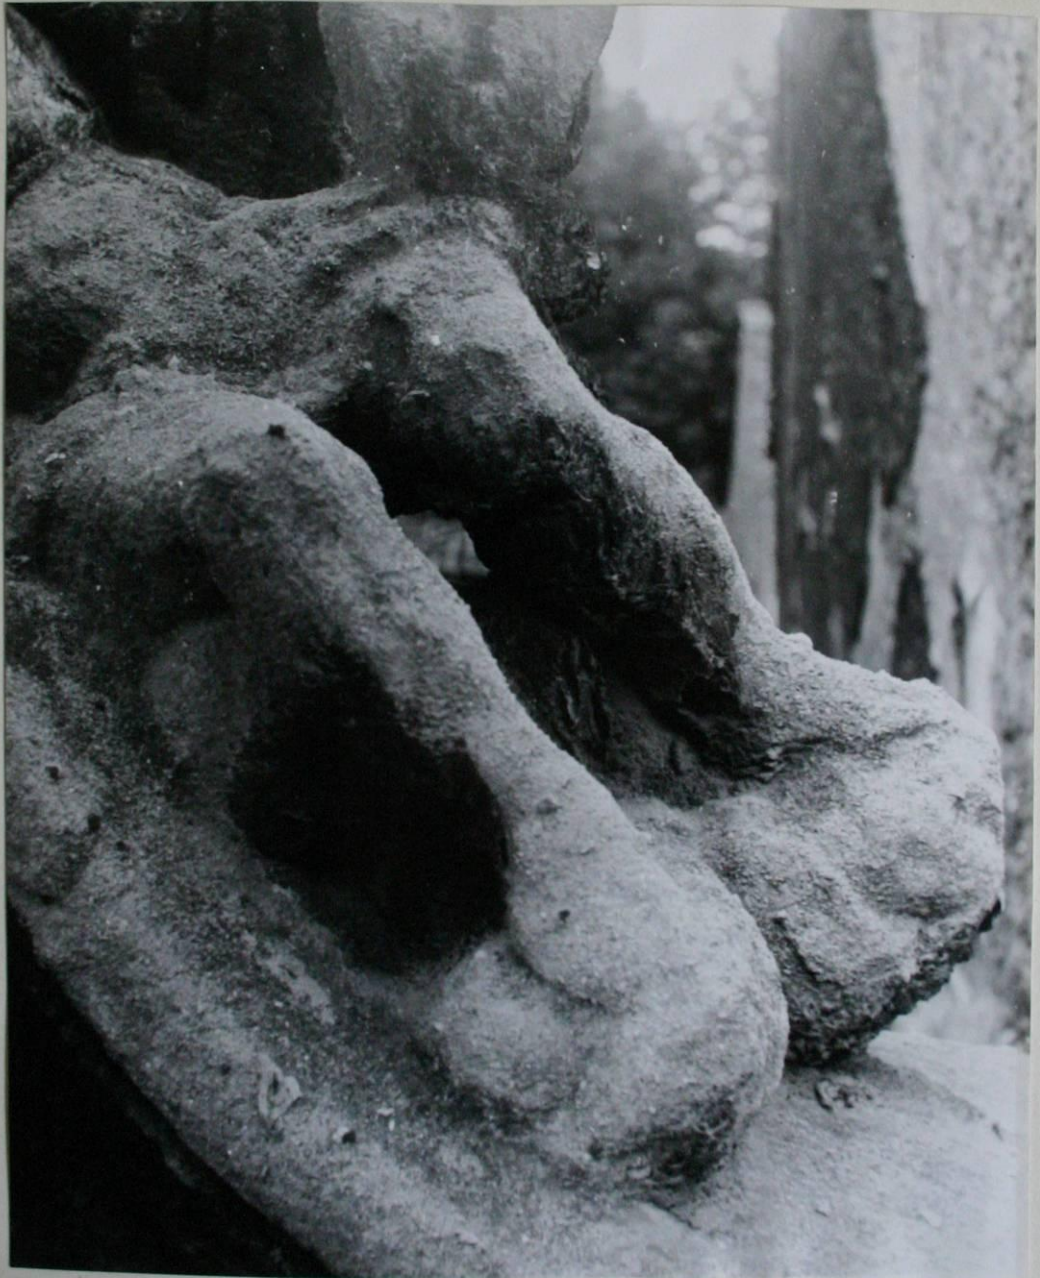
Anděl po pravé straně - detailní záběr nohou - stav před restaurováním
