VLIV PŘEDÚPRAVY POVRCHU NA VÝSLEDNOU KVALITU PRÁŠKOVÉHO POVLAKU

Jaroslava SVOBODOVÁ, Sylvia KUŚMIERCZAK

*Katedra technologií a materiálového inženýrství, Fakulta výrobních technologií a managementu, Univerzita J. E. Purkyně v Ústí nad Labem, Pasteurova 1, 400 96 Ústí nad Labem, CZ,
e-mail: svobodova@fvtm.ujep.cz, kusmierczak@fvtm.ujep.cz*

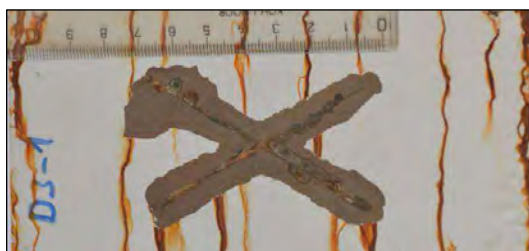
Vzorek	Puchýře v ploše	Puchýře u řezu	Koroze v řezu	Delaminace
		Velikost (vzdálenost)		
D3-1	0(S0)	S0(0)	Stupeň 3 – mírná	Stupeň 5 – velmi značná
D3-2	0(S0)	S5 (0-2mm)	Stupeň 5 – velmi značná	Stupeň 5 – velmi značná
D3-3	0(S0)	S0(0)	Stupeň 4 - značná	Stupeň 5 – velmi značná
D3-4	2(S4)	-	-	-

**Obr. 1:** Vzorek D3-1 po delaminaci

Z obr. 1 je patrná rozsáhlá delaminace a koroze v řezu. Vzorek před provedením delaminace nevykazoval žádné puchýře v okolí řezu. Puchýře jsou však patrné po okrajích vzorku. Na obr. 2 je uveden vzorek D3-4. V jeho ploše a na okrajích vzorku došlo k výskytu puchýřů.

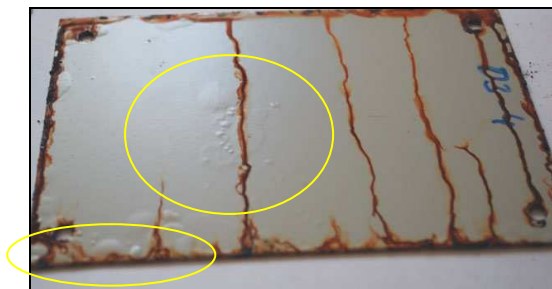
Obr. 2: Vzorek D3-4 po korozním zatížení – puchýře v ploše

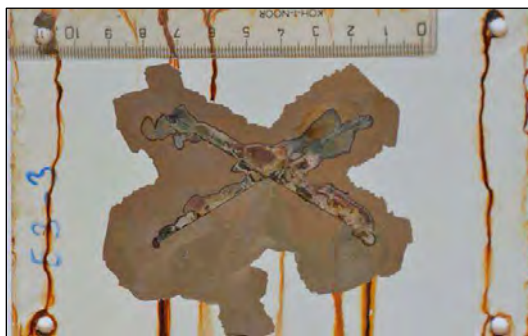
Vzorek	Puchýře v ploše	Puchýře u řezu	Koroze v řezu	Delaminace
		Velikost (vzdálenost)		
E3-1	0(S0)	S0(0)	Stupeň 4 – značná	Stupeň 5 – velmi značná
E3-2	0(S0)	S5 (0-2mm)	Stupeň 5 – velmi značná	Stupeň 5 – velmi značná
E3-3	0(S0)	S0(0)	Stupeň 5 - velmi značná	Stupeň 5 – velmi značná
E3-4	0(S0)	-	-	-

Na obr. 3 je pro ilustraci uveden vzorek z řady E., ačkoliv se u tohoto vzorku nevyskytovaly puchýře v okolí řezu, delaminace i koroze mají na jeho povrchu značný rozsah. I u této řady vzorků se vyskytovalo puchýřkování po okrajích vzorků.

Obr. 3: Vzorek E3-3 po delaminaci

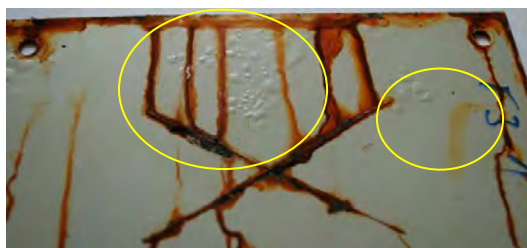
Vzorek	Puchýře v ploše	Puchýře u řezu	Koroze v řezu	Delaminace
		Velikost (vzdálenost)		
F3-1	3(S4)	S4(0-10mm)	Stupeň 5 – velmi značná	Stupeň 5 – velmi značná
F3-2	0(S0)	S0(0)	Stupeň 3 – mírná	Stupeň 4 - značná
F3-3	0(S0)	S0(0)	Stupeň 3 – mírná	Stupeň 4 - značná
F3-4	0(S0)	-	-	-

Na obr. 4 jsou zdokumentovány puchýře v ploše a kolem řezu u vzorku F3-1. Po provedení zkoušky delaminace došlo k úplnému odloupení povlaku od středu vzorku až po jeho okraj. Pod povlakem bylo hodnoceno velmi značné korozní napadení.

**Obr. 4:** Vzorek F3-1 po korozním zatížení – puchýře v řezu a ploše

Nedostatečná nebo nevhodně zvolená předúprava povrchu vede ve většině případů ke vzniku puchýřkování, snížení přilnavosti práškové nátěrové hmoty a ke korozi pod tímto povlakem. V případě námi zkoumaných vzorků, došlo k nedostatku v samotné finální povrchové úpravě. Prášková nátěrová hmota neměla dostatečnou tloušťku. V tab. 1 jsou uvedeny průměrné hodnoty tloušťky nátěru u všech vzorků. Z technického listu vyplývá, že použitá nátěrová hmota by měla mít tloušťku minimálně 60 μ m. Této hodnotě neodpovídá žádný ze zkoušených vzorků. Finální práškový nátěr tak neplní svou funkci (bariérový efekt) a tudíž došlo k puchýřkování a degradaci všech vzorků po korozním zatížení. Je tedy třeba důslednosti a kontroly při aplikaci PNH. Díky nedodržení správné tloušťky PNH není možné správně určit správnost či nesprávnost provedení předúpravy povrchu. Pokud hodnotíme vliv předúpravy povrchu (nehledě na nedodržení tloušťky lakované vrstvy), pak nejlepších výsledků (delaminace a koroze) dosahuje řada vzorků F, kde byla použita kombinace všech předúprav povrchu (T + ALK + FEHP + NANO + PNH). Nejhorší výsledky má pak řada E bez alkalického odmaštění. Můžeme tedy konstatovat, že alkalické odmaštění je při přípravě povrchu vhodnou předúpravou. U všech vzorků došlo k puchýřkování po okrajích vzorků. Okraje jsou slabým místem u všech výrobků i konstrukcí. K porušení došlo zřejmě vlivem nedodržení tloušťky PNH.

Při ochraně materiálů povrchovými úpravami je třeba dbát nejen na kvalitní předúpravu povrchu, ale také na dodržování postupu při aplikaci nátěrové hmoty ze strany výrobce a doporučení norem.
