Restaurování anděla (putto) z kaple sv. Isidora v Křenově a části
štukového vlysu pod korunní římsou

Restaurování kříže s korpusem Krista a sochou Máří Magdaleny
ze sousoší kalvárie ve Velké Vsi u Broumova a podstavce s nápisem

Bakalářská práce

2014

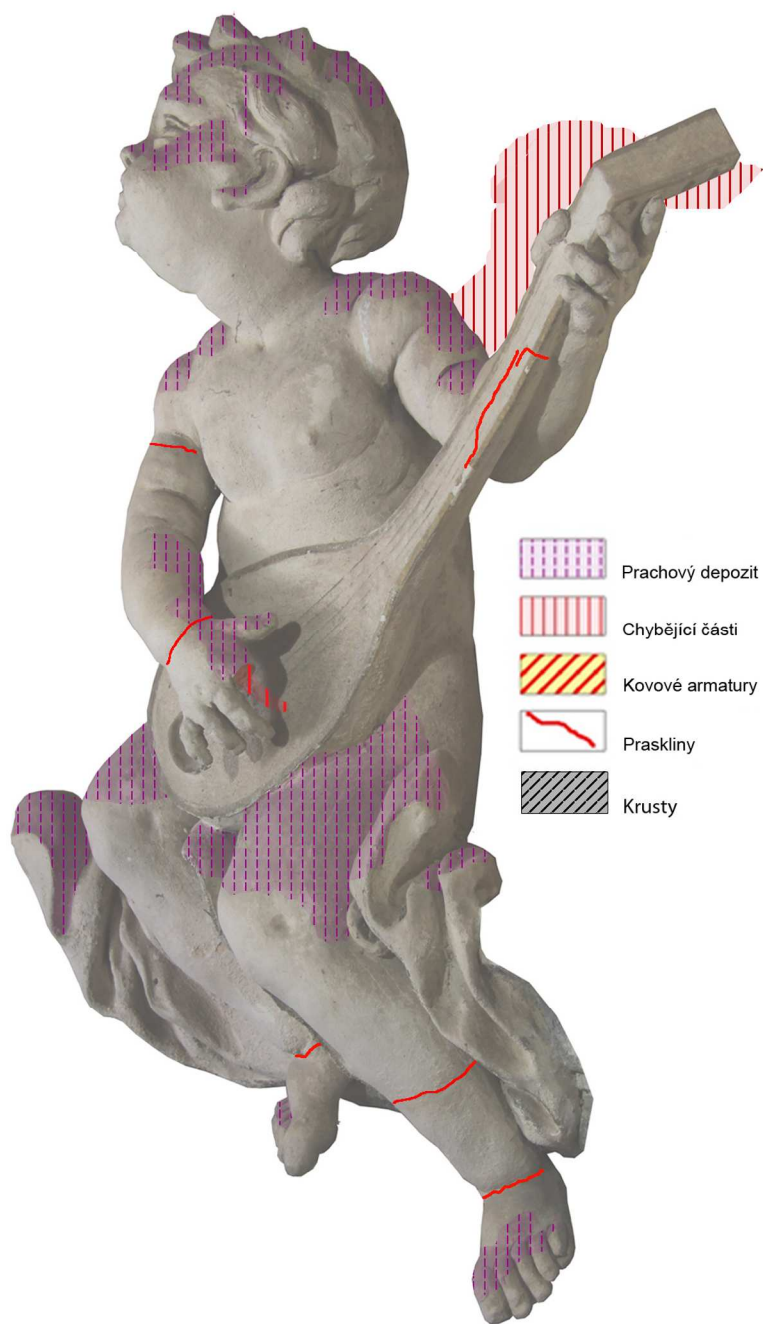
Na plastice jsou patrné četné praskliny vytvořené přirozeným rozpínáním a smršťováním materiálu v oblasti zad, dále korozí armatury krku hudebního nástroje a také se zde nacházejí četné mikropraskliny, způsobené mechanickým namáháním částí plastiky vystupujících do prostoru, tj. pravá ruka u ramene a v zápěstí a obě nohy u kotníků. Za nejvýraznější poškození můžeme považovat chybějící části plastiky, a to levé křídlo a ukazováček pravé ruky. Část levého křídla byla nalezena. Během restaurátorských prací v kapli sv. Isidora došlo ke ztrátě křídla pravého.

Obr. 4 zákresy poškození, pohled zleva

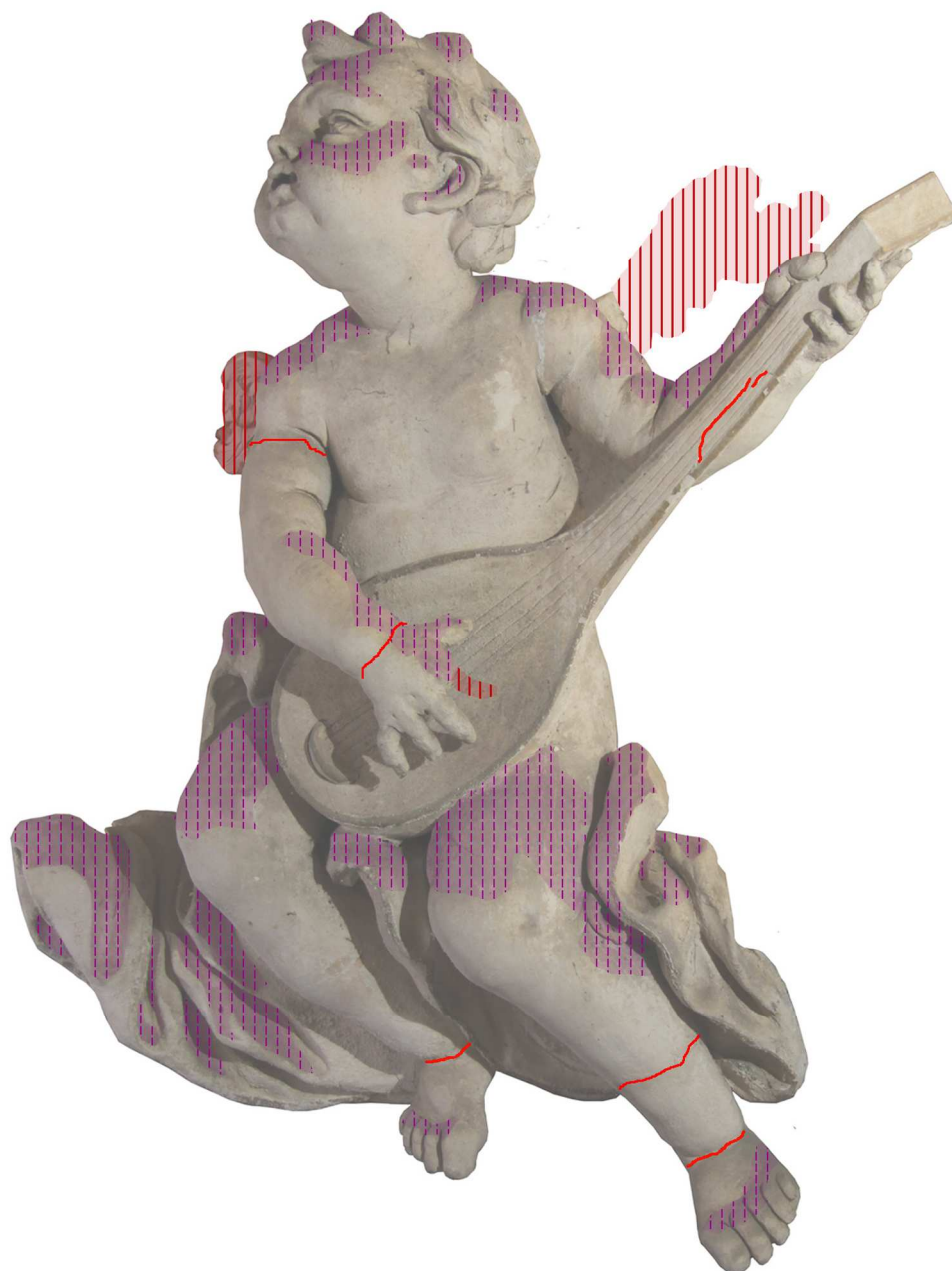
Obr. 5 zákresy poškození, pohled zepředu

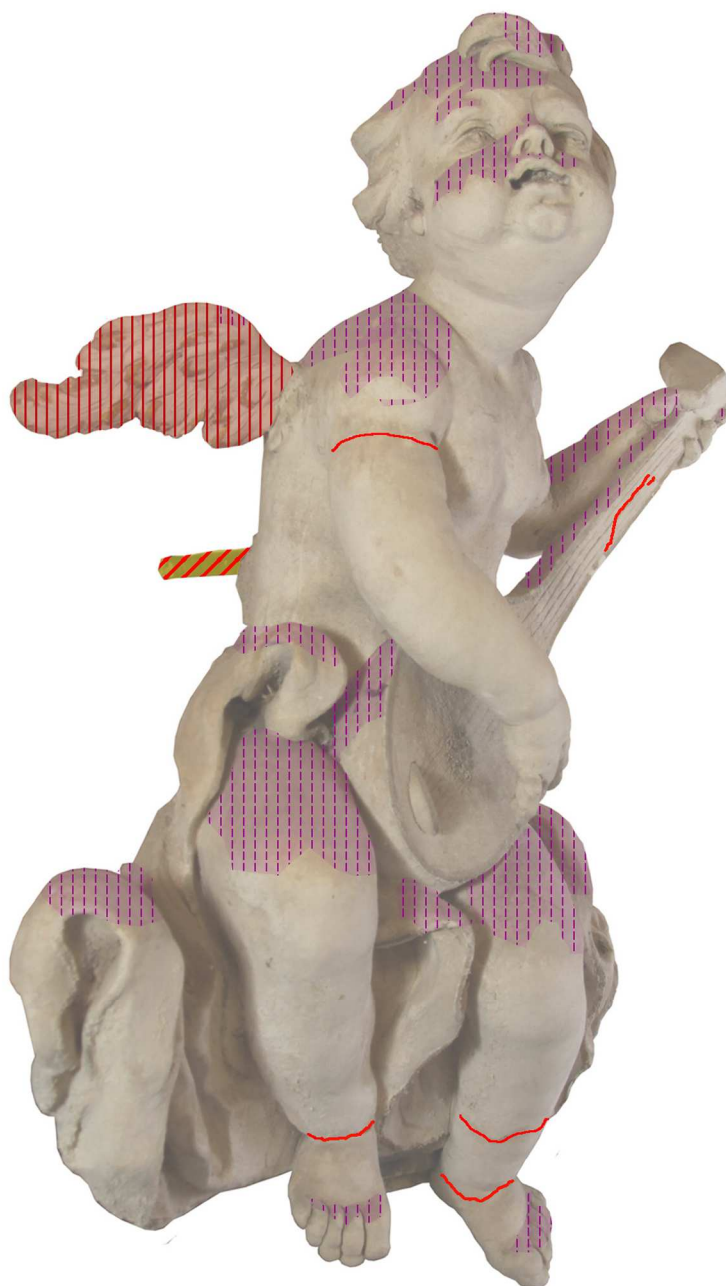
Obr. 6 zákresy poškození, pohled zprava

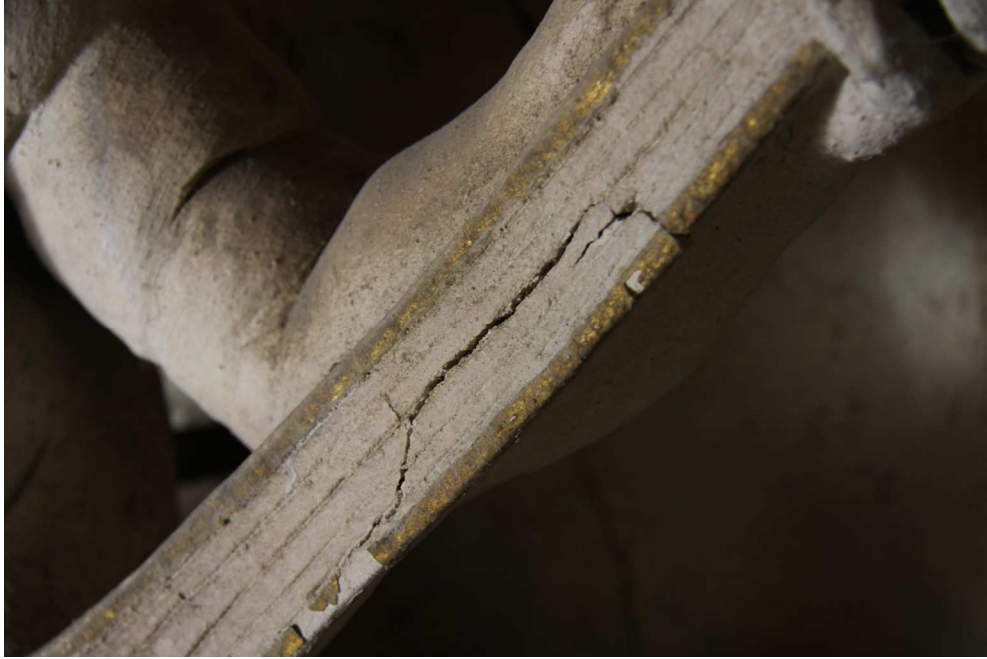
Obr. 10 Stav před restaurováním, detail poškození, prasklina, prachový depozit

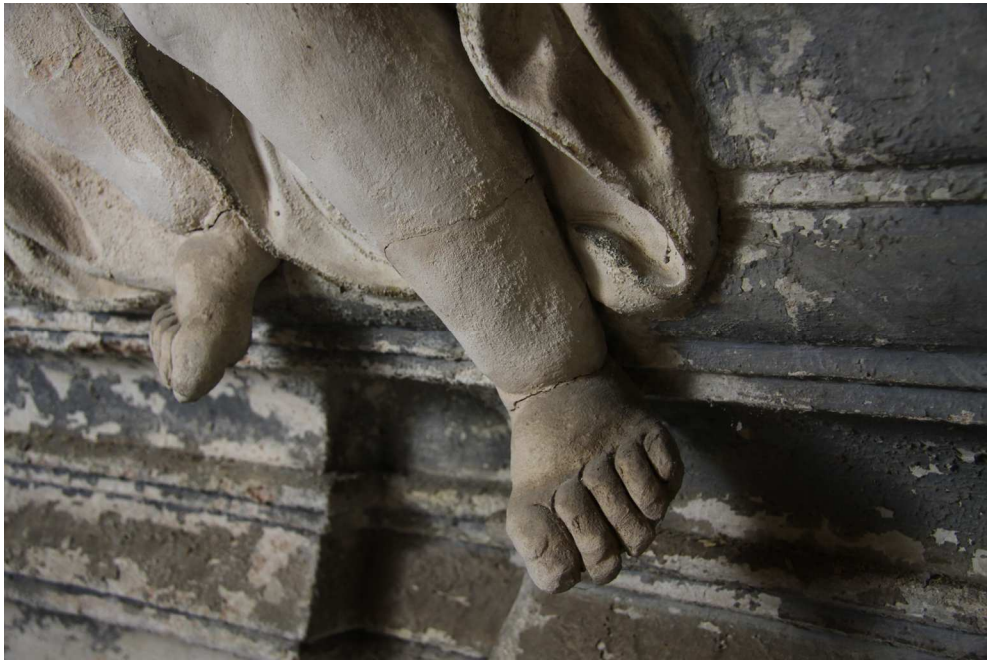
Obr. 12 Stav před restaurováním, detail poškození, praskliny

Po vizuálním průzkumu a základním očištění vyšla najevo materiálová koheze i adheze štukových vrstev, a proto nebylo nutné přistoupit k jeho konsolidaci. Na díle se však vyskytuje řada prasklin a mikroprasklin, bylo přistoupeno k jejich injektování ve snaze omezit průnik vlhkosti do materiálu a nedocházelo tak k jejich rozšiřování vlivem koroze armatur. Pro injektáž štukové plastiky byl zvolen ledan TA1.

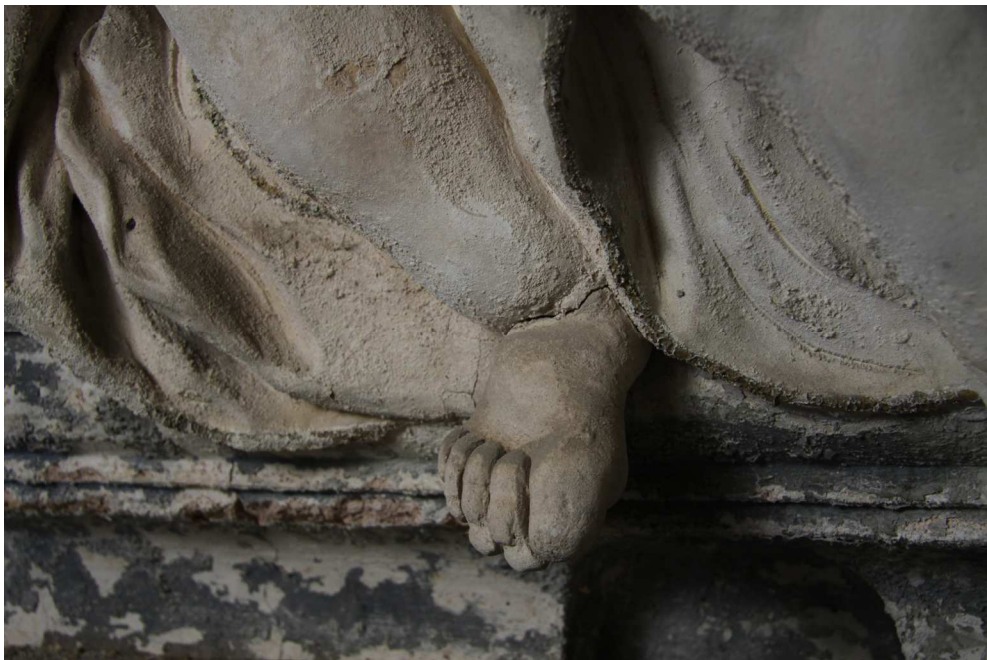
V místech plastiky se zdrsňelým povrchem (vzorek AS9, lem roucha vzorek 7293) byl identifikován vysoký obsah síranu vápenatého, který je zdrojem degradace povrchu plastiky, výkvěty soli jsou pravděpodobnou příčinou hrubosti povrchu. Také na andělovi č. 16 byly patrné sádrovcové výkvěty a krusty narušující především soudržnost a adhezi zlacení.

Obr. 13 Stav před restaurováním, detail poškození, prasklina, solné výkvěty

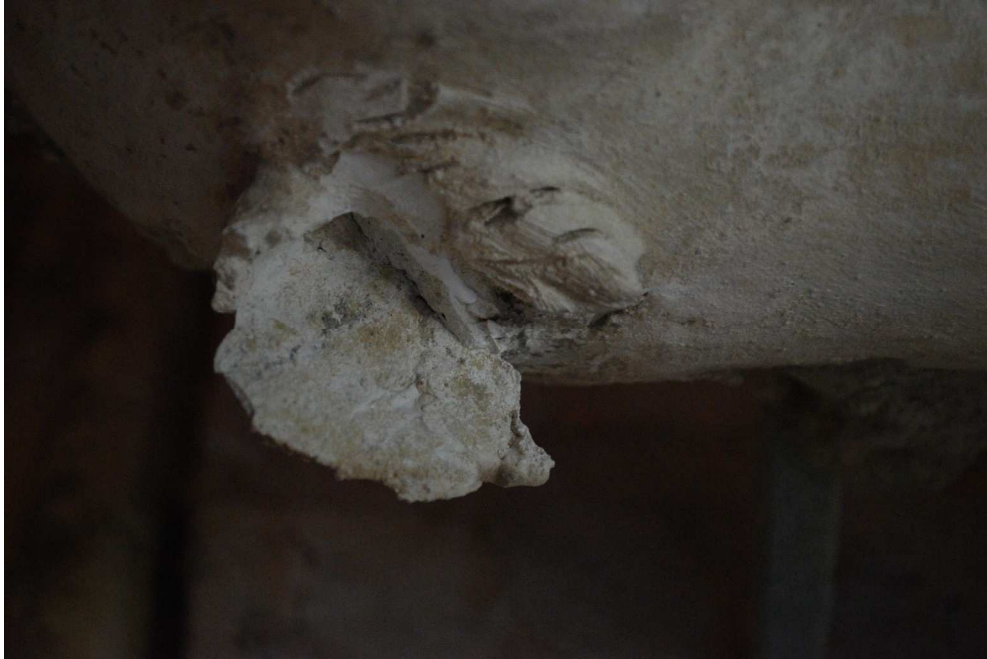
Obr. 16 Detail poškození pravého křídla

Dostupné kovové části byly očištěny od rzi, následně ošetřeny inhibitorem koroze a opatřeny antikoročním nátěrem. Pro rekonstrukci křídel byly využity armatury a čepy z nerezové závitové tyče. Ty byly pevně vlepeny epoxidovou pryskyřicí.

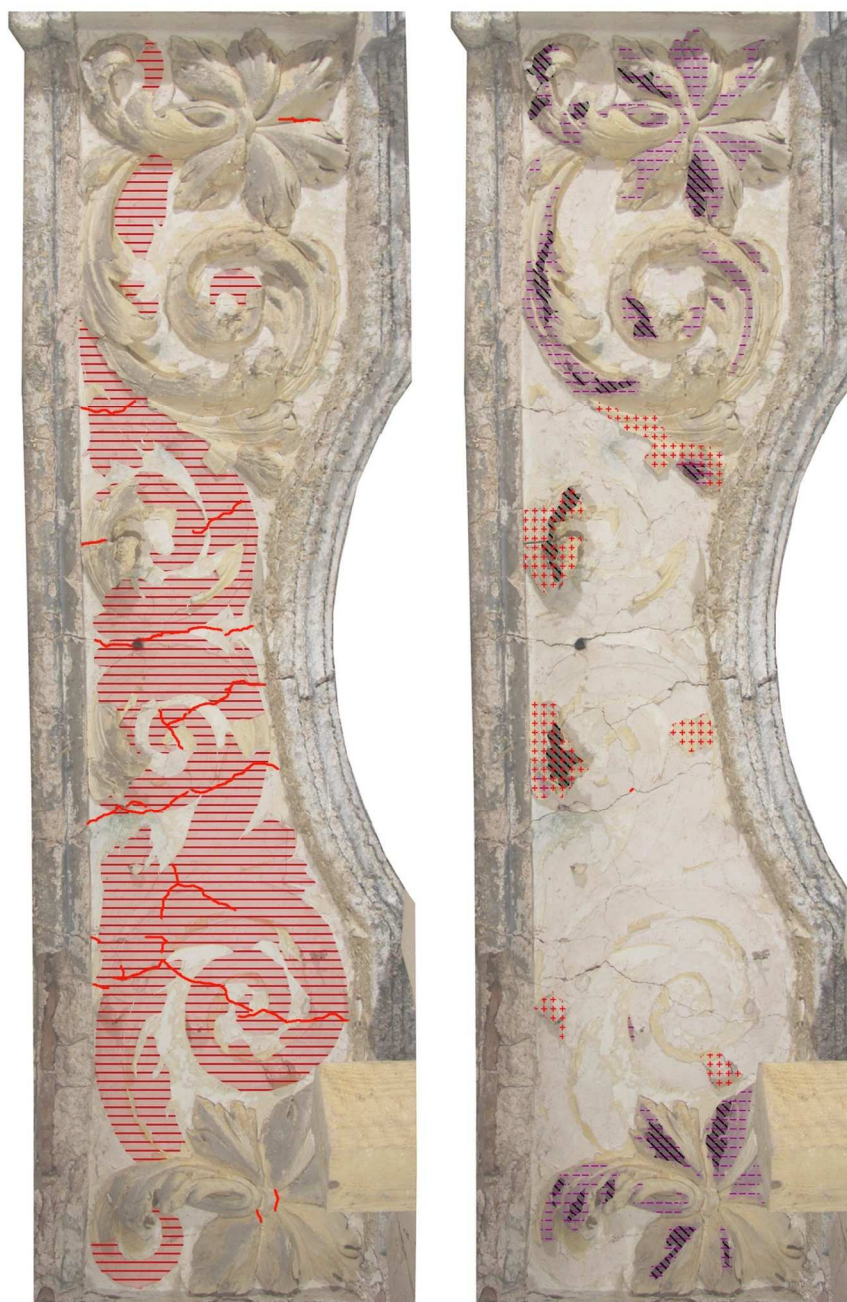
Následkem rozsáhlého zatékání došlo k postupné ztrátě asi 60% rostlinného ornamentu. Postupný úbytek ornamentu lze zaznamenat při porovnání historických fotografií. Některé z dochovaných částí nebyly soudržné s podkladem a hrozila tak další ztráta originálního materiálu. Hlavní příčinou bylo pravděpodobně rozsáhlé zatékání, o čemž svědčí i ztráta části korunní římsy, dalšími příčinami mohou být výskyt vodorozpustných solí, koroze hřebíků či mrazové cykly. (Střecha nebyla v pořádku, a proto mohlo v kapli mrznout)

Obr. 31 Zákresy poškození

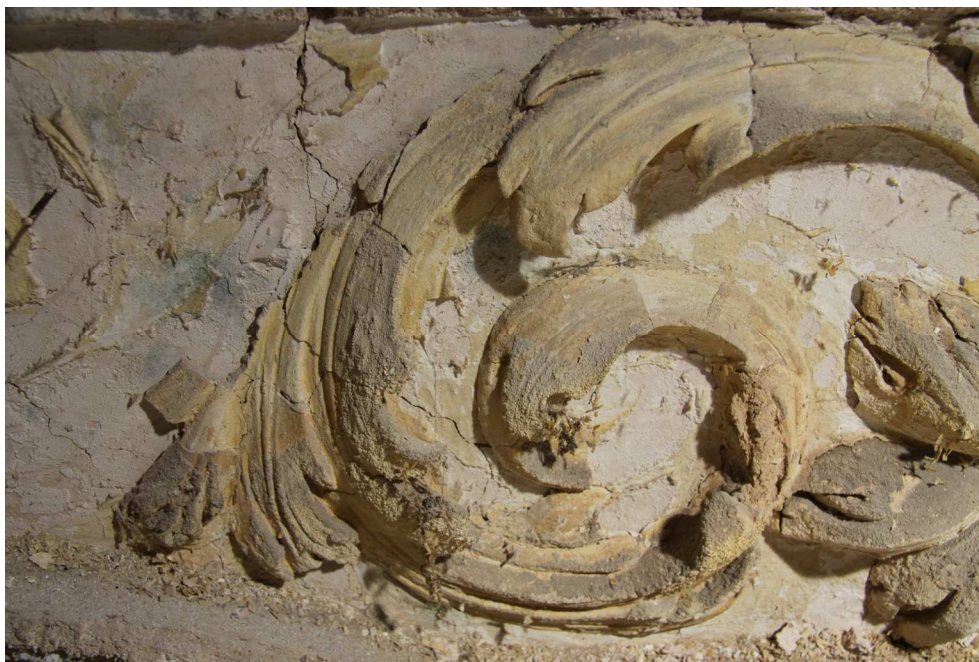
Obr. 34 Stav před restaurováním, detail poškození, krusty a prachové depozity

a zdokumentována, fragmenty byly jemně odebrány a čištěny samostatně. K samotnému čištění prachových nečistot a pilin došlo za pomoci jemných štětců. Sádrovcové krusty na vrchních plochách listů dosahovaly různých tvrdostí a bylo nutné použít i mechanických čisticích prostředků, skalpel a hrubý čistící štětec.

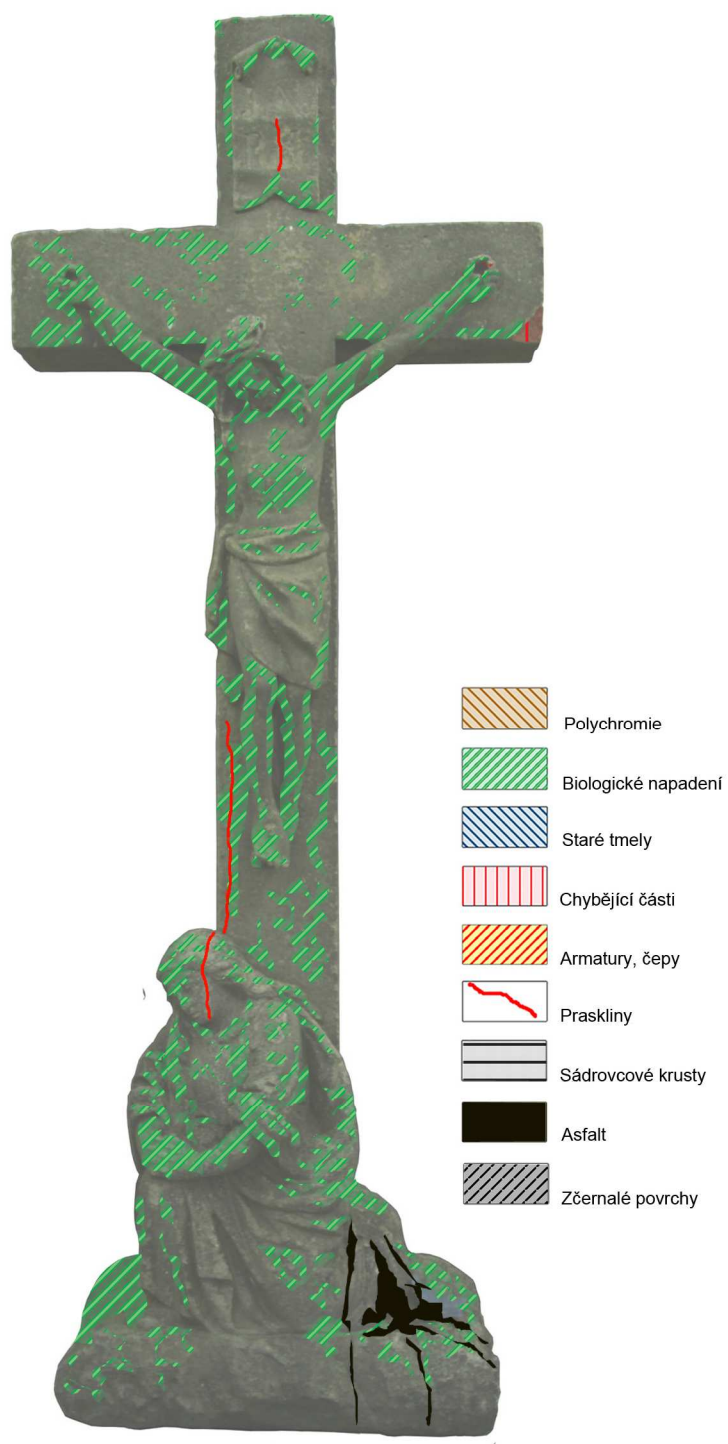
Zásadní poškození sousoší vzniklo použitím železných armatur a jejich následnou korozi. To vedlo k různým prasklinám, trhlinám i k odloučeným částem. V některých případech nelze vyloučit mechanické poškozování a vandalismus především u římsy spodního podstavce. Objekt byl značně biologicky napaden řasami a mechy a znečištěn prachovými depony. V dešťových stínech byly rozpoznány sádrovcové krusty. V okolí čepů jsou

Obr. 59 zákresy poškození kříže, pohled zepředu

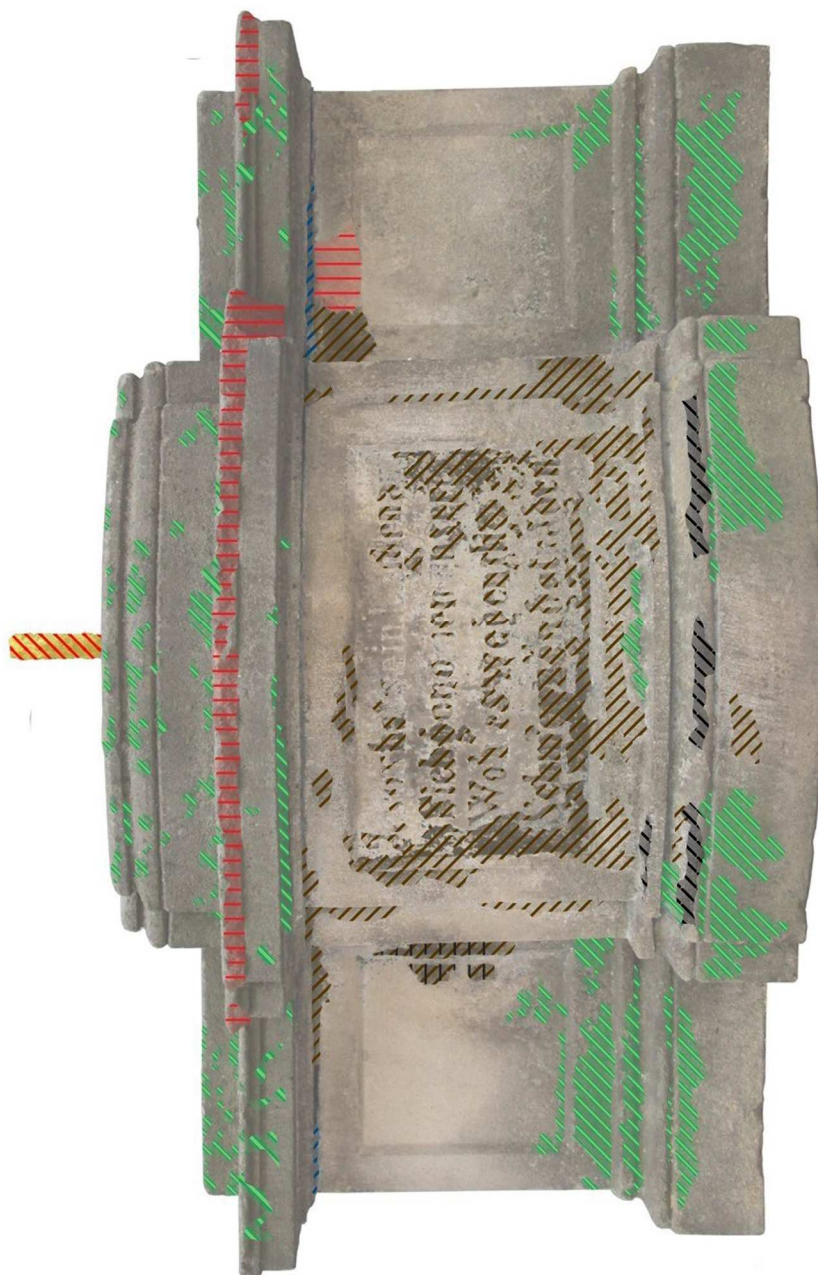
Obr. 63 zákresy poškození podstavce, pohled zepředu

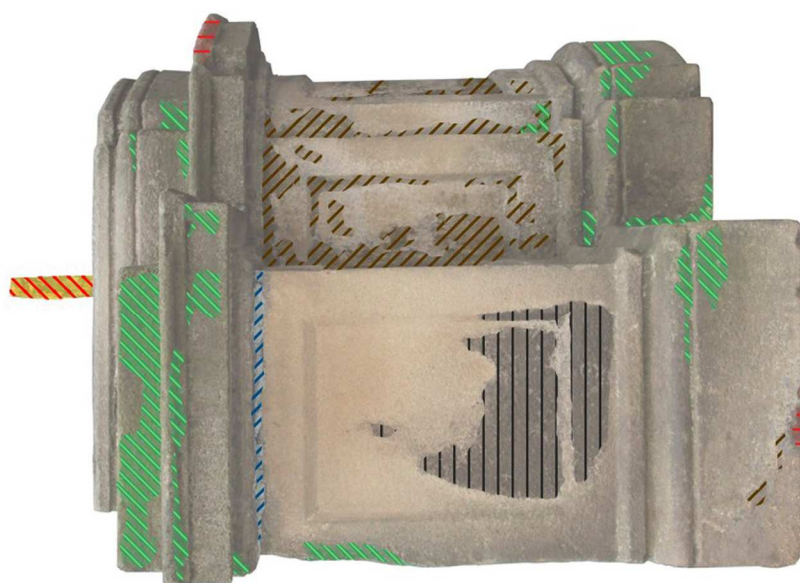
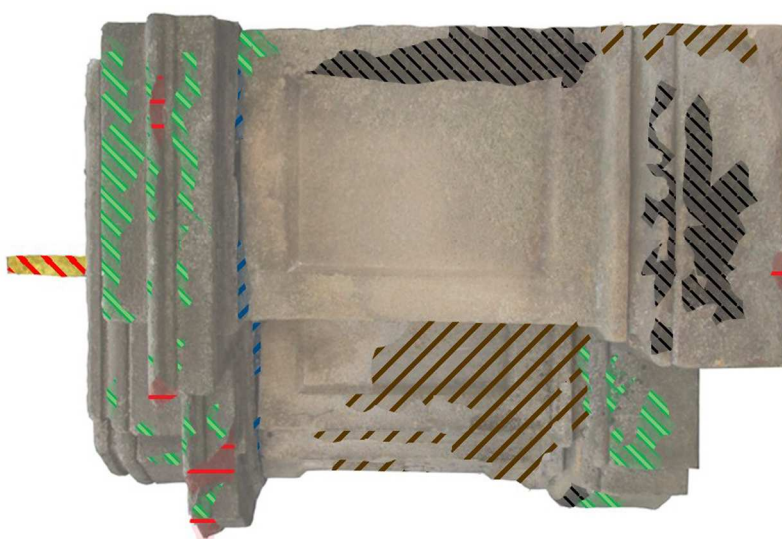
Obr. 64 zázresy poškození podstavce, boční strany

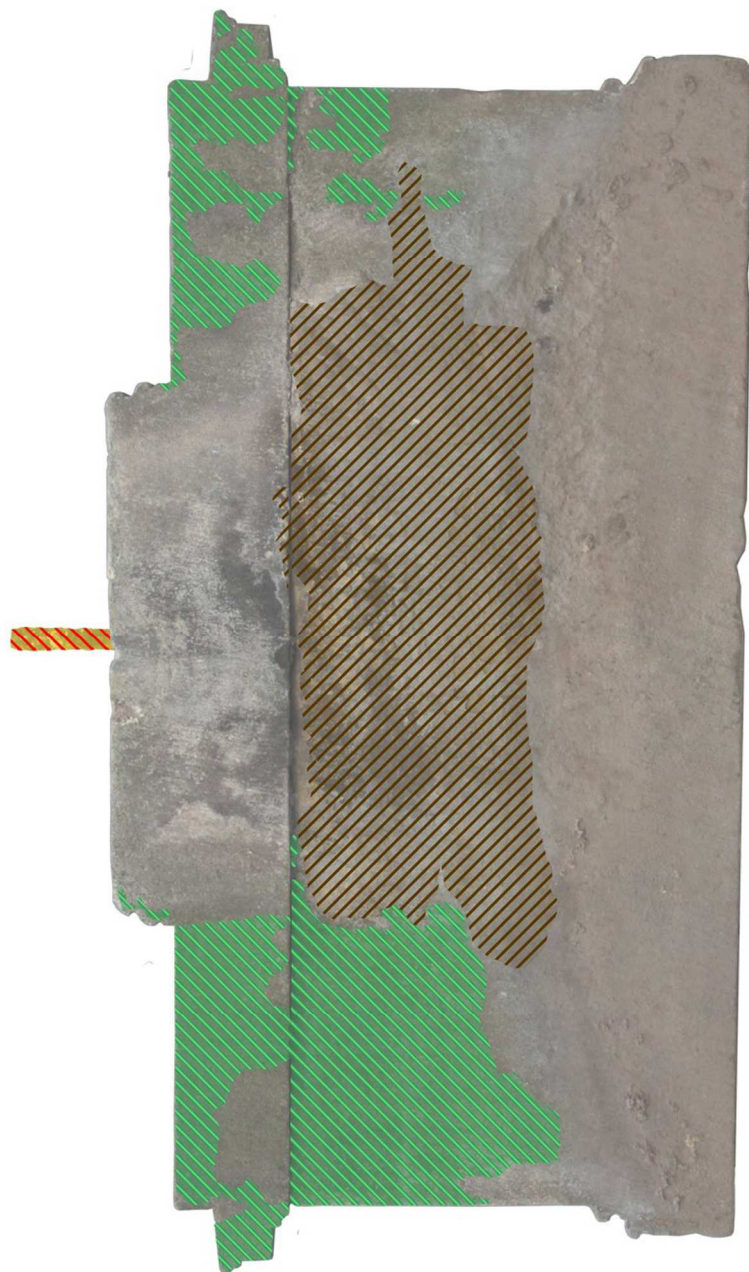
Biologické napadení řasami a lišejníky se nejvíce projevuje ve spodní a vrchní římse. V dešťových stínech se objevují sádrovcové krusty. Zadní strana podléhá silné degradaci povrchu kamene, který se odlupuje. Příčinou poškození může být nadměrný výskyt vodou rozpustných solí, především síranů. Zadní strana je také znečištěna zbytky hlíny, která dokumentuje částečné uložení spodního dílu v zemi. Je tu velké zastoupení dochovaných barevných vrstev, především v oblasti zrcadel a nápisu (zlacený nápis). Tyto vrstvy krakelují a nemají soudržnost s podkladem.

Obr. 65 zákresy poškození podstavce, zezadu

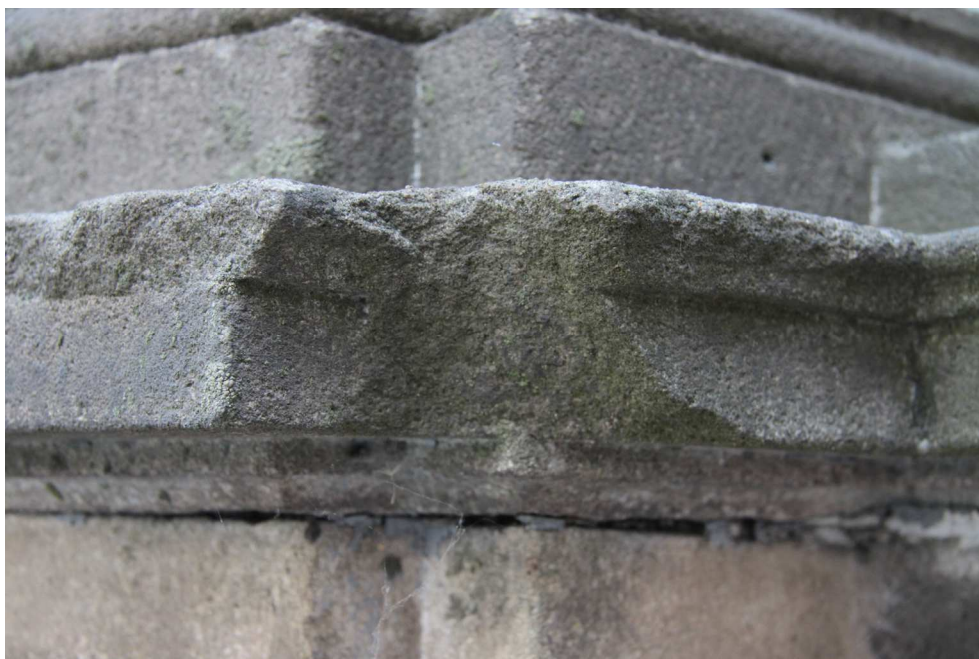
Obr. 75 Stav před restaurováním, detail poškození profilace římsy

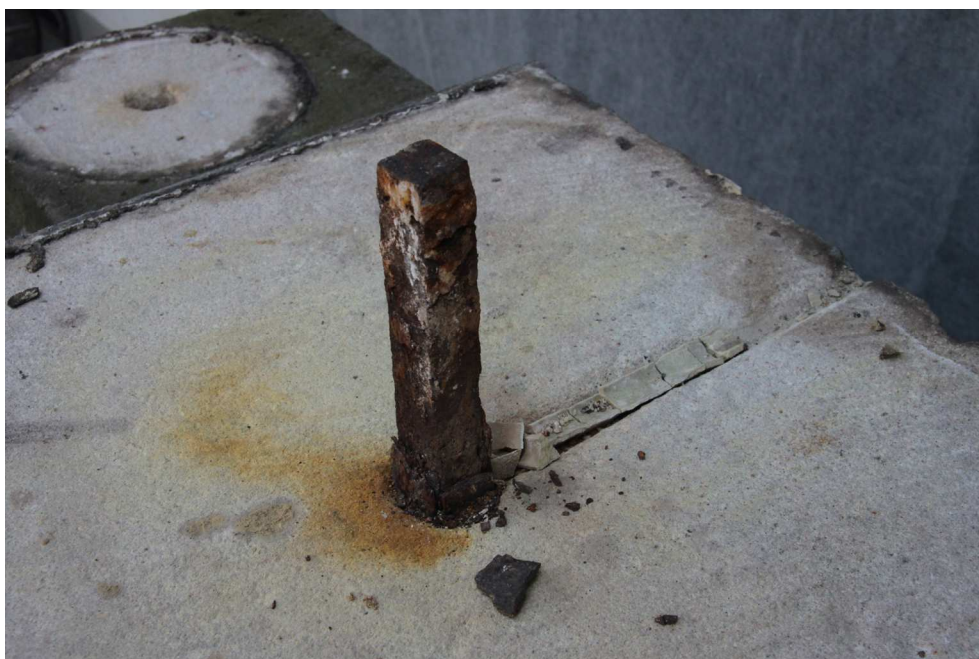
Obr. 76 Stav před restaurováním, zkorodovaný čep a síra

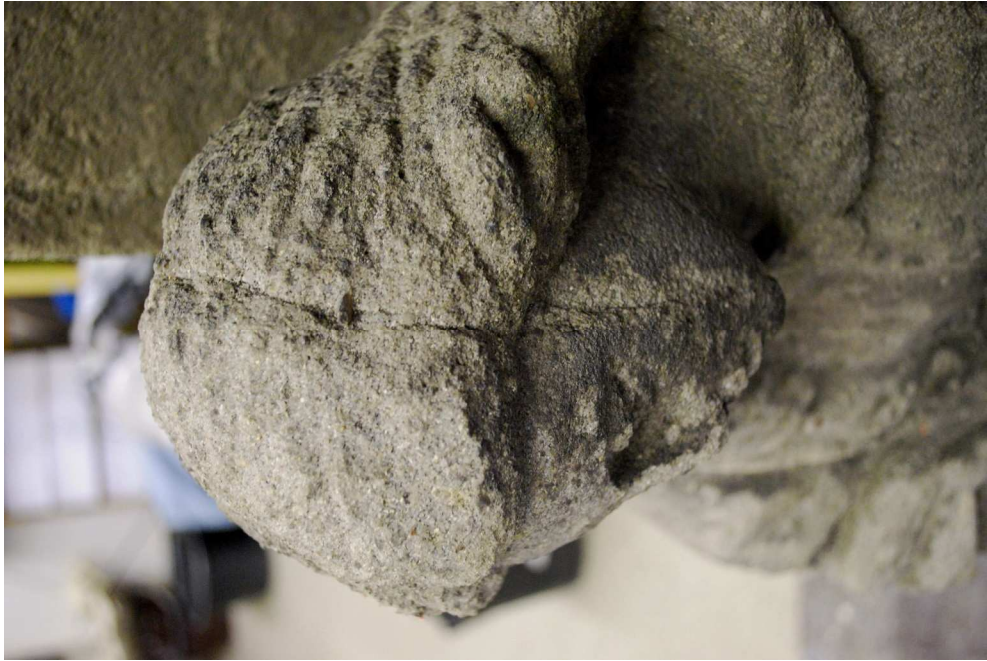
Obr. 79 Detail poškození, mikroprasklina

Úprava prostředí a vodorovná izolace. Pravidelné kontroly stavu tmelů a biologické kolonizace. Sledování stavu mikropraskliny pro včasný preventivní zásah v případě jejího rozšiřování nebo narušování statiky kříže.

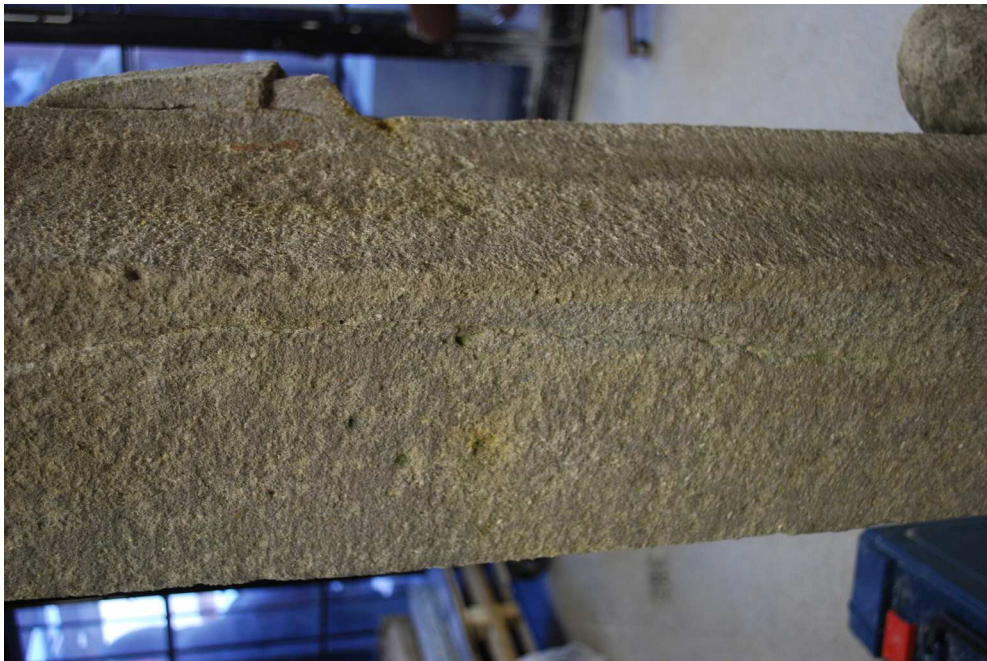
Obr. 80 Detail poškození, mikroprasklina

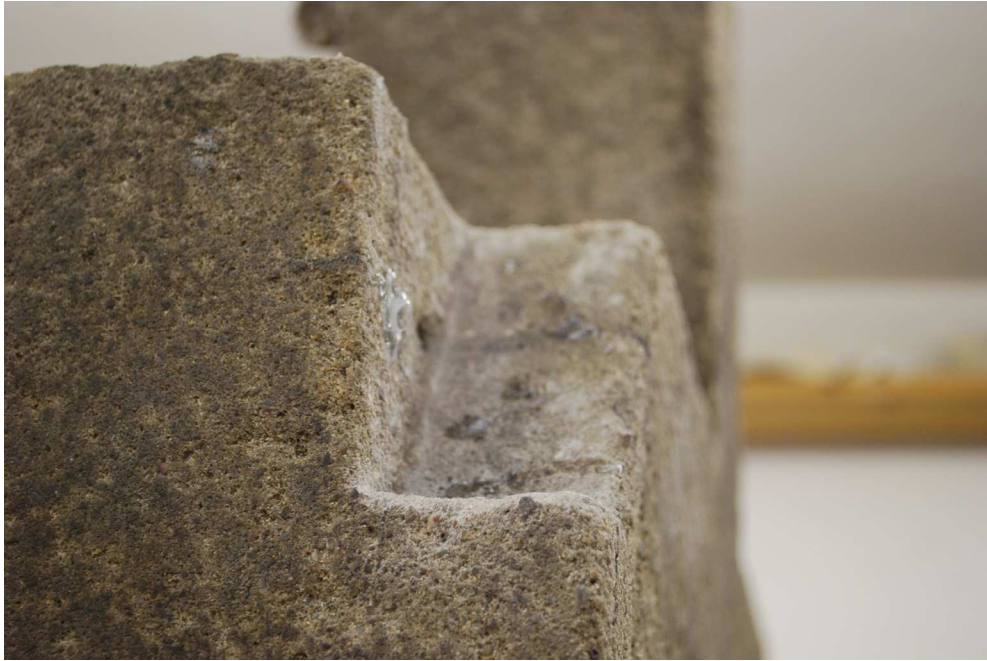
Obr. 81 Detail poškození, chybějící roh ramene kříže
