Restaurování papírové plastiky

Bakalářská práce

2014

Studentka se bude zabývat restaurováním tzv. Božího hrobu, papírové plastiky (z papírmašé s povrchovou úpravou z křídly a polychromie) doplněné o schránku z dřevěné konstrukce zdobenou barevnými sklíčky, papíry a dalšími materiály.

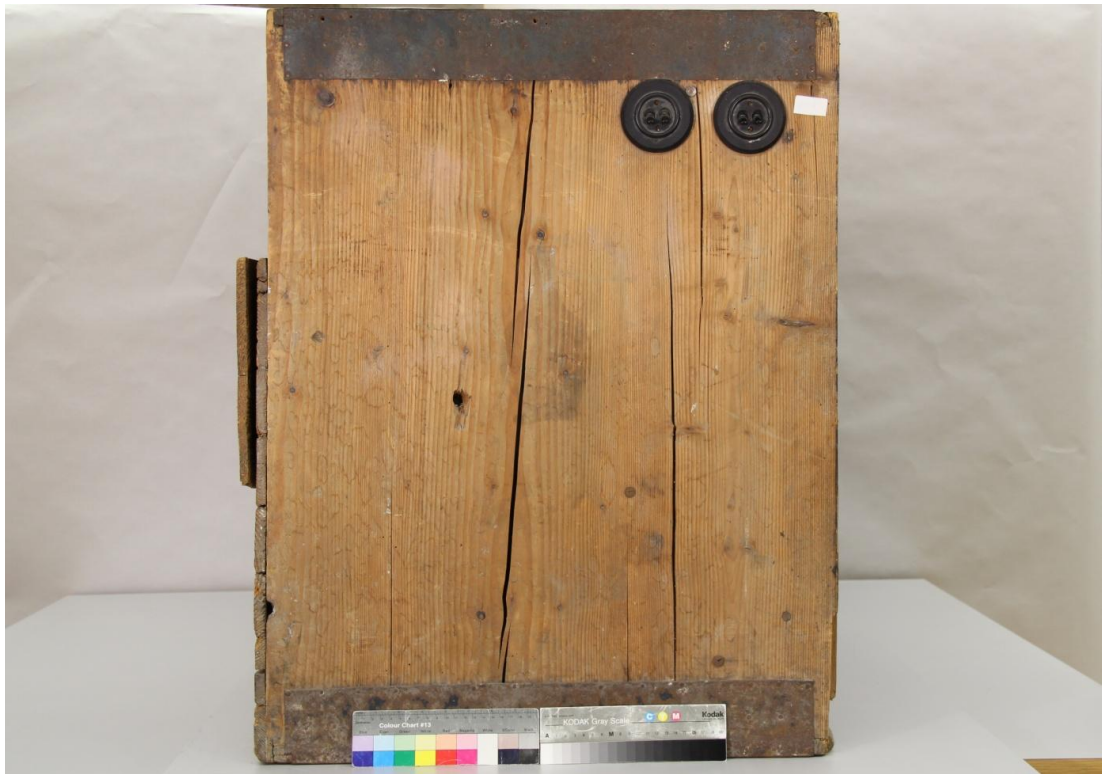
Levá boční deska je pravděpodobně vytvořena ze tří kusů, které jsou slepeny k sobě, jsou zde patrné praskliny vedoucí jak zezdola, tak z vrchu (Obr. 27). Uprostřed této desky se nachází perforace o rozměrech 2 x 2 cm. K desce jsou připevněny tři zrezivělé připínáčky.

Obr. 27: Stav díla před restaurováním, boční levá strana

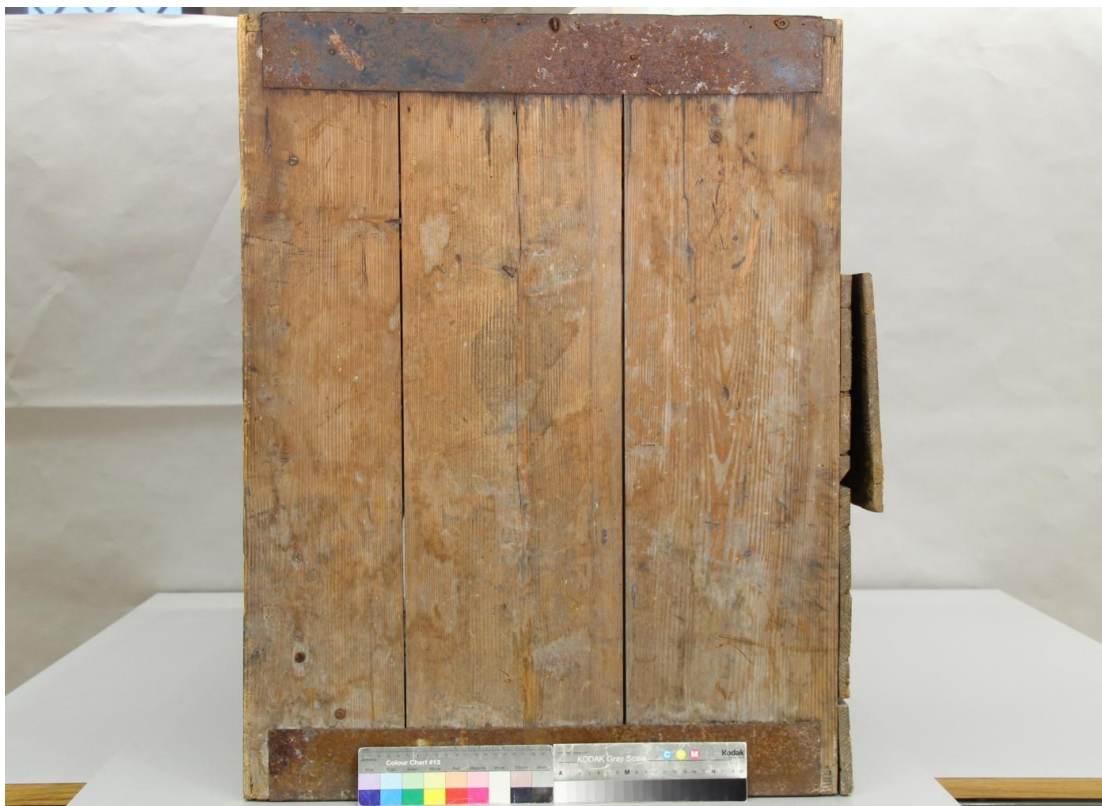
Pravá boční deska je také složena ze tří kusů, zde jsou již více patrné mezery mezi prkny (Obr. 28). K této desce jsou připevněny dva připínáčky a jeden hřebík, také jsou zrezivělé. Kovové plechy na hranách jsou stejně jako na levé straně pokryté korozi, na horním plechu jsou v korozi přítomny dřevěné piliny a dva háčky, uprostřed a napravo. Ze spodní strany je plech také velmi destruovaný.

Obr. 28: Stav díla před restaurováním, boční pravá strana

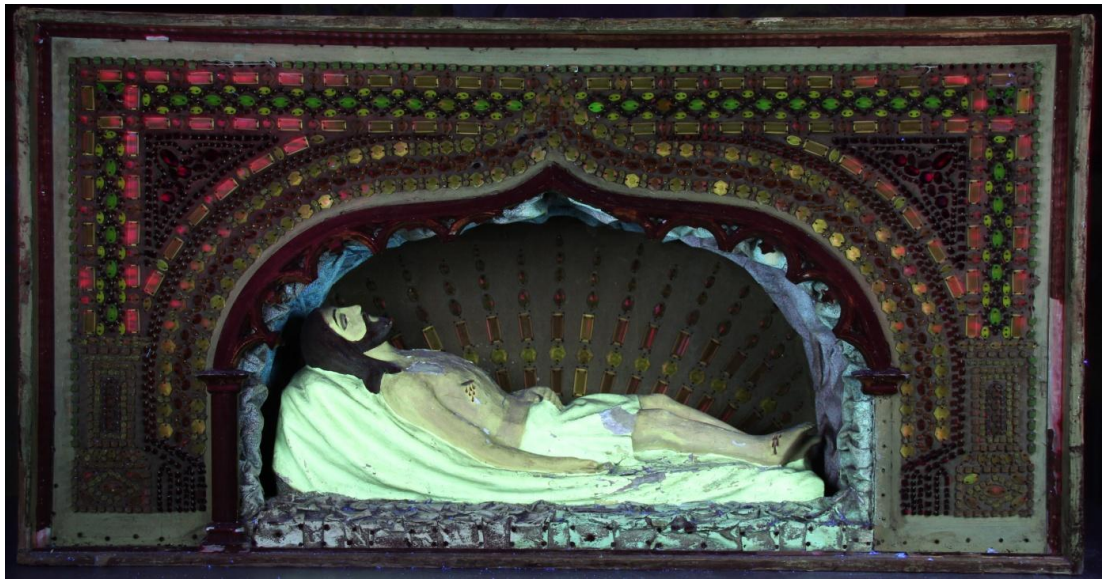
Při osvětlení díla bočním světlem zjišťujeme míru zvlnění podložky, reliéf malby nebo jiné deformace. V případě tohoto díla můžeme pozorovat silnou krakeláž barevné vrstvy, což je hlavní poškození na plastice Krista, nebo různé textury povrchu přemalby. Dále můžeme vidět míru zprohýbání skalisek, která není v denním světle tolik patrná (Obr. 35, 36).

Obr. 36: Stav díla před restaurováním, razantní boční osvětlení, detail horní části těla Ježíše Krista – poškození barevné vrstvy krakeláží

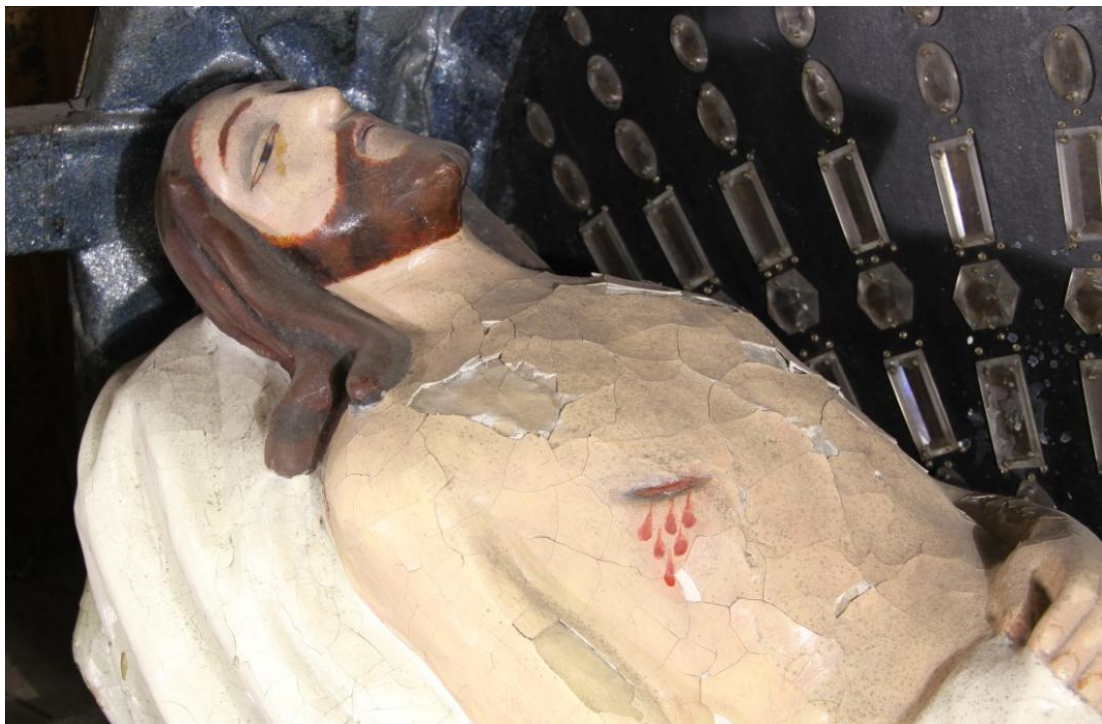
Obr. 45: Stav díla před restaurováním, detail poškození plastiky prachovým depozitem a krakeláží

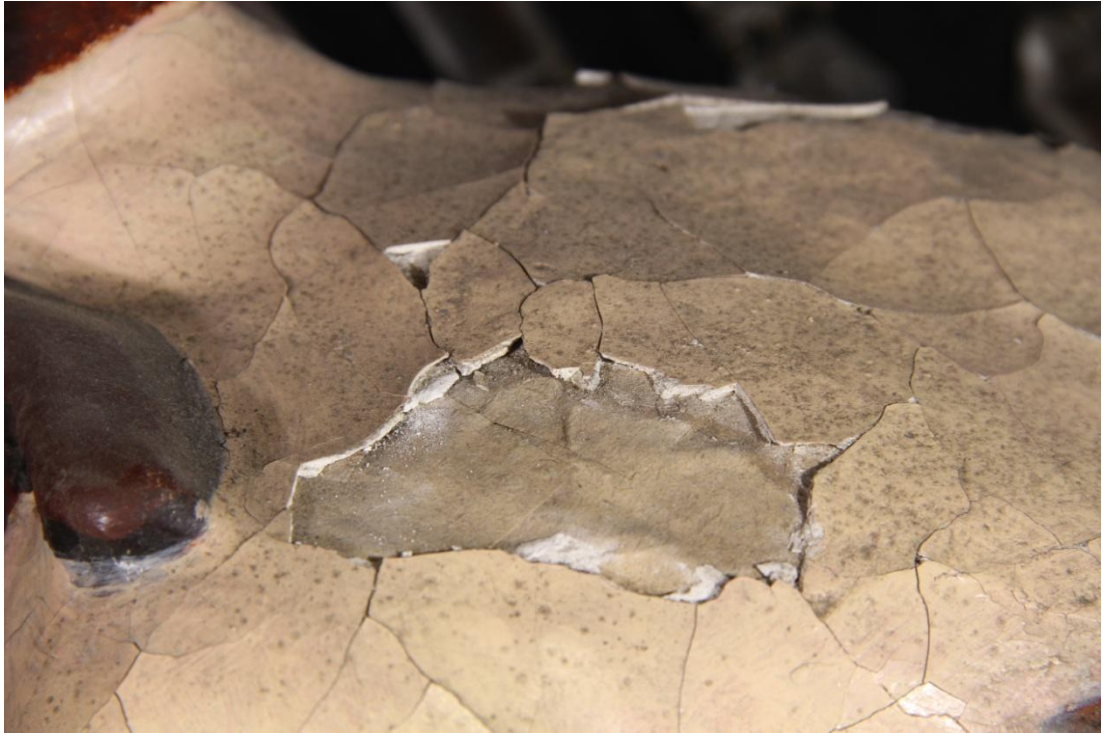
Obr. 46: Stav díla před restaurováním, detail ztráty křídové a barevné vrstvy, prachového depozitu a krakeláže

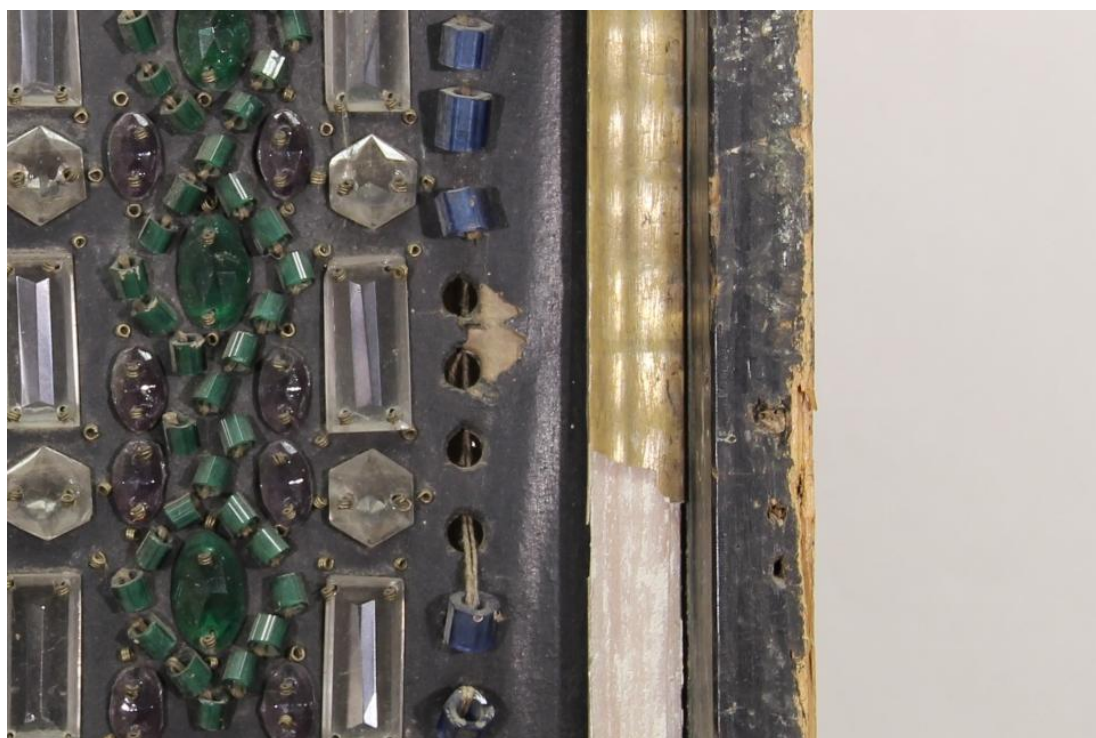
Přední deska vytvořená z lepenky a pokrytá černým papírem není příliš poškozená, jsou zde pouze lehké oděrky, krakely v papíru a bubliny vzniklé nedostatkem lepidla. Na pravé straně u kraje chybí fragment papíru o rozměrech 2 x 1,5 cm (Obr. 82). Lepenka je mírně zvlněná a uchycená k dřevěným latím pomocí rezivělých hřebíků.

Obr. 82: Detail poškození černého papíru, dřeva a zlacené lišty v pravé prostřední části přední strany

Černý papír byl z přední strany poškozen na několika místech. V minulosti došlo k vytvoření menších trhlin a ke ztrátě papíru v levé části uprostřed. Papír byl lepen 5 % Tylose MH 6000 ve vodě a 8 % želatinou a přižehlen elektrickou tepelně regulovatelnou špachtlí o teplotě 60 °C. Menší ztráty papíru byly tmeleny směsí odvodněné papíroviny⁵⁷ a 5 % Tylose MH 6000 ve vodě.

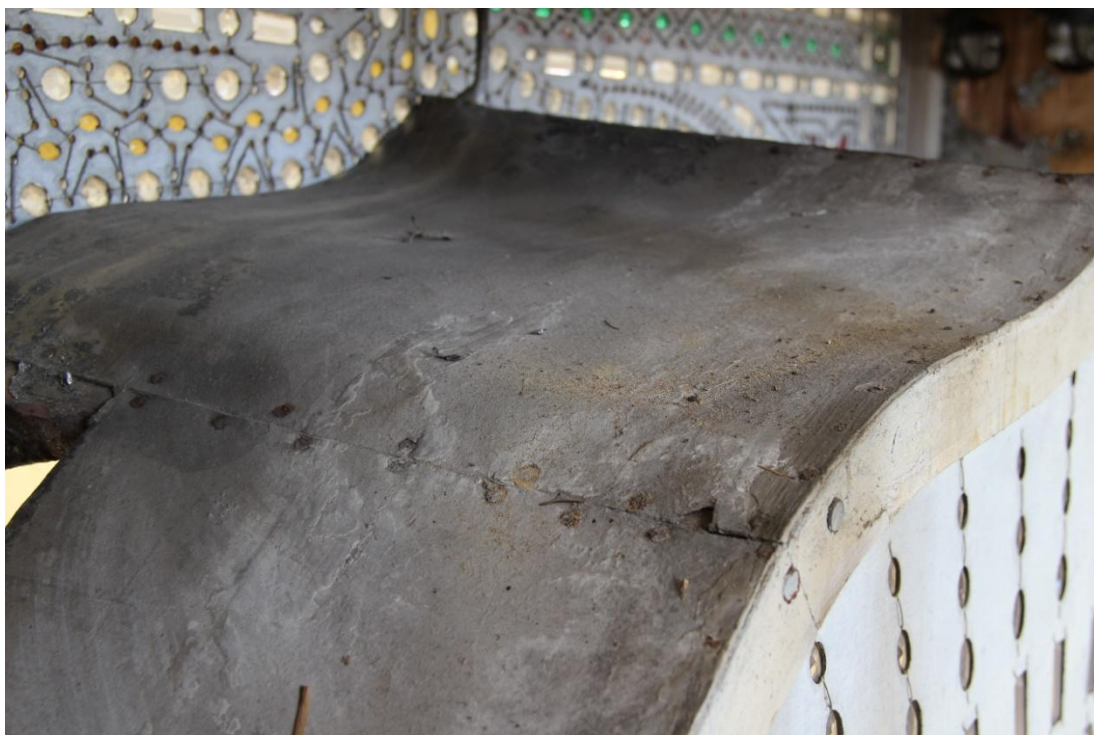
Obr. 84: Detail lepenek na korpusu hrobu ve vnitřním prostoru dřevěné konstrukce před restaurováním, prachový depozit

Lepenky, které pokrývají korpus hrobu (Obr. 84) a na nichž je nalepen alobal a nanesena křídová vrstva, byly očištěny suchou mechanickou cestou pryží Wallmaster a nečistoty byly následně odsáty muzejním vysavačem. Fragменты alobalu byly sejmuty a budou přiloženy k zrestaurovanému dílu samostatně, korozivní produkty se z lepenek neodstraňovaly, pouze se lokálně zakonzervovaly 2 % roztokem Paraloidu B72 v toluenu. Křídová vrstva byla velmi nesoudržná, proto byla celoplošně zpevněna 2 % roztokem želatiny. Nátěr byl proveden v obou případech štětcem (Obr. 85).

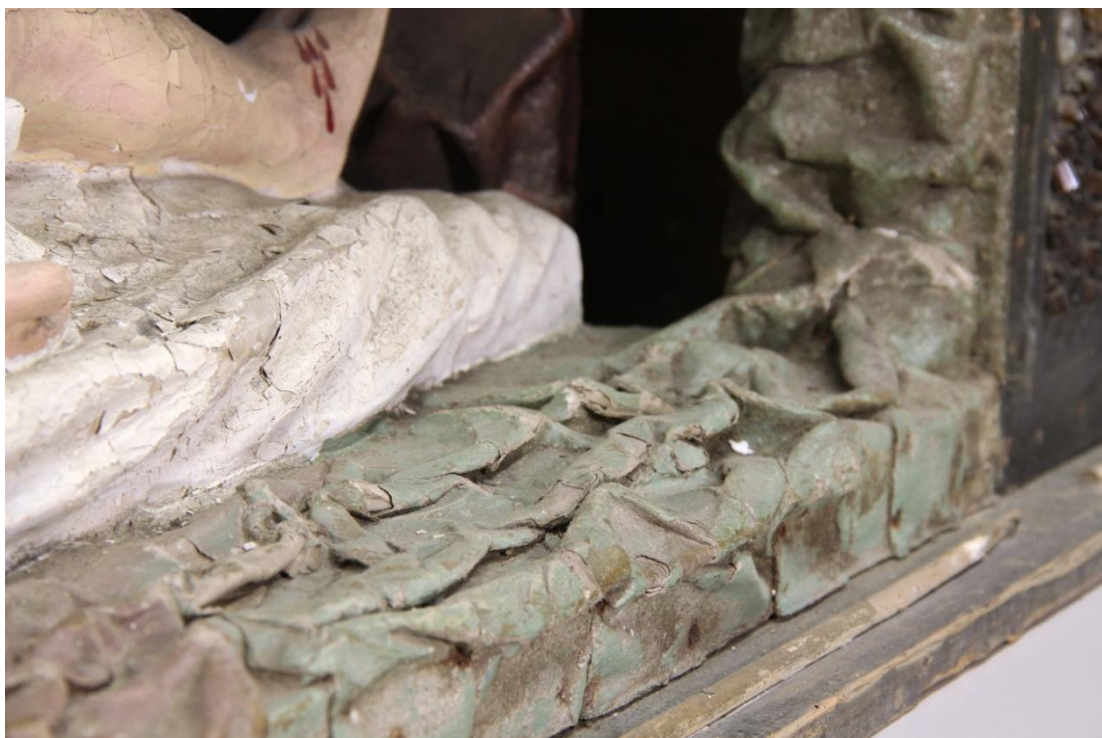
Obr. 87: Detail skalisek před restaurováním, poškození prachovým depozitem, ztráty papírové podložky a barevné vrstvy

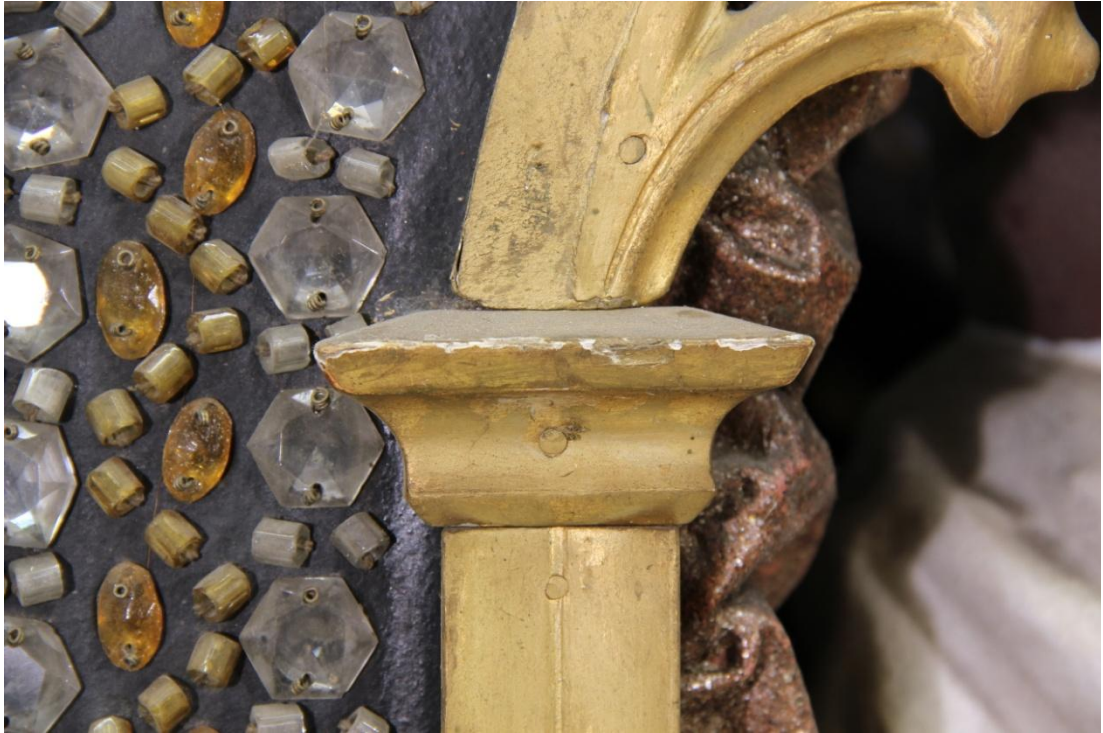
Obr. 129: Detail hlavice levého sloupku před restaurováním, poškození prachovým depozitem a ztráty křídové vrstvy

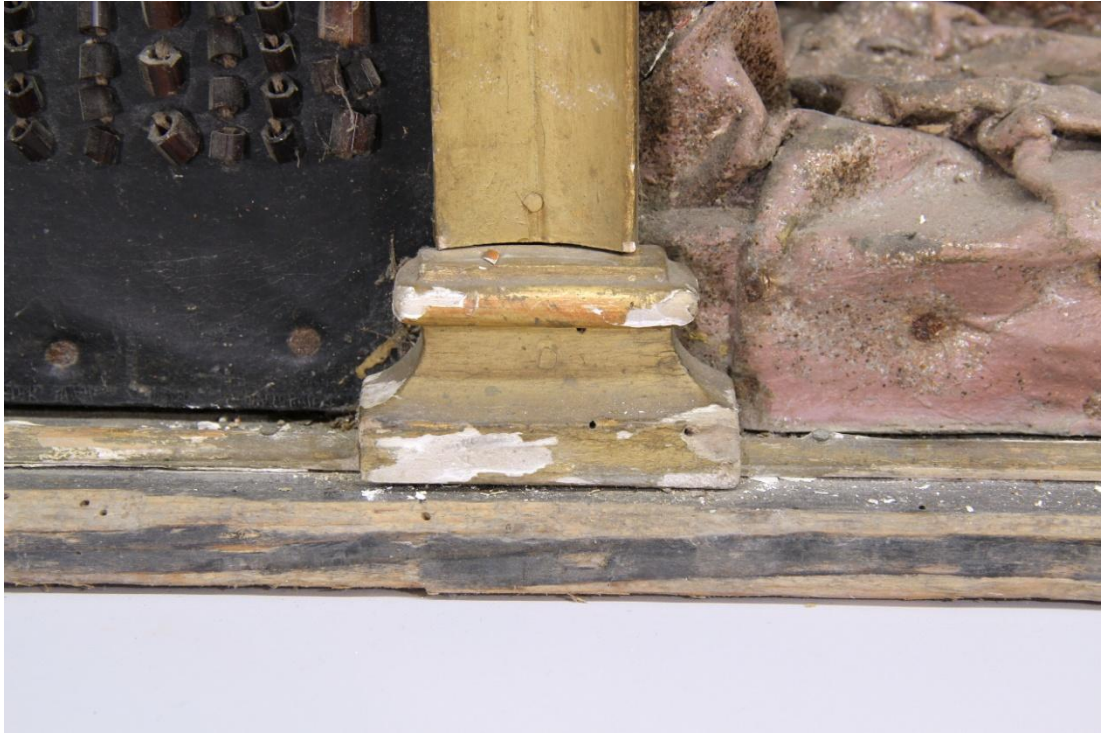
Obr. 135: Detail patky levého sloupku před restaurováním, poškození a ztráty křídové vrstvy

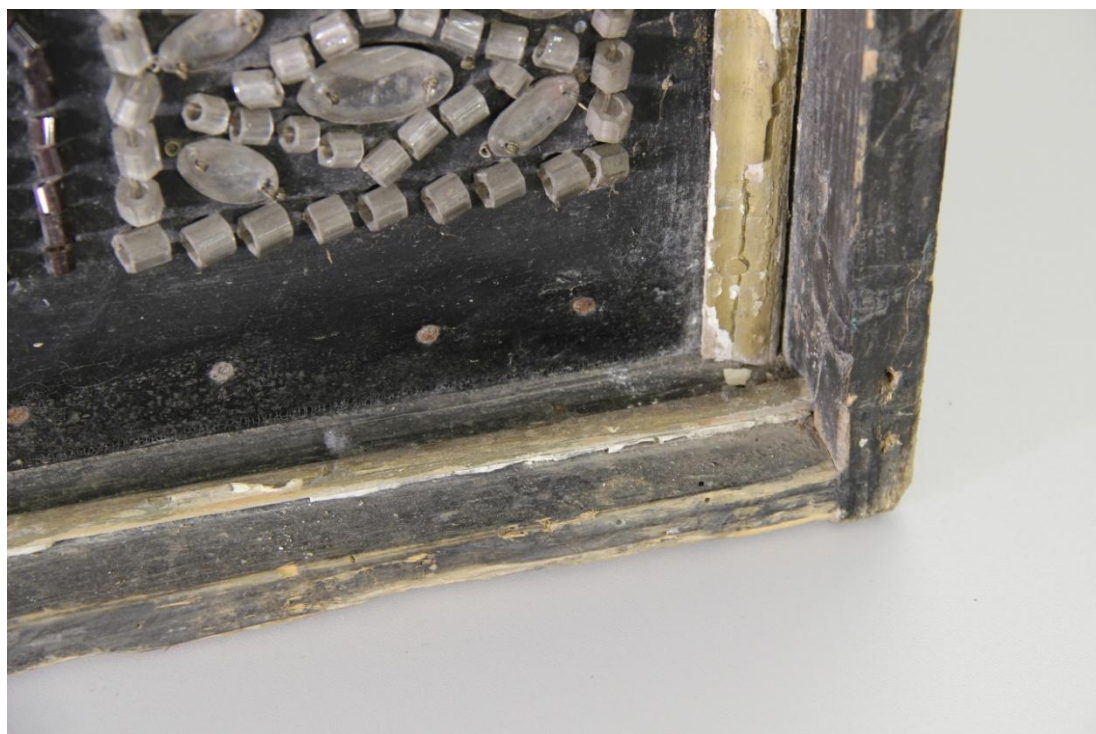
Obr. 140: Detail půlkulaté lišty vpravo před restaurováním, poškození a ztráta křídové vrstvy

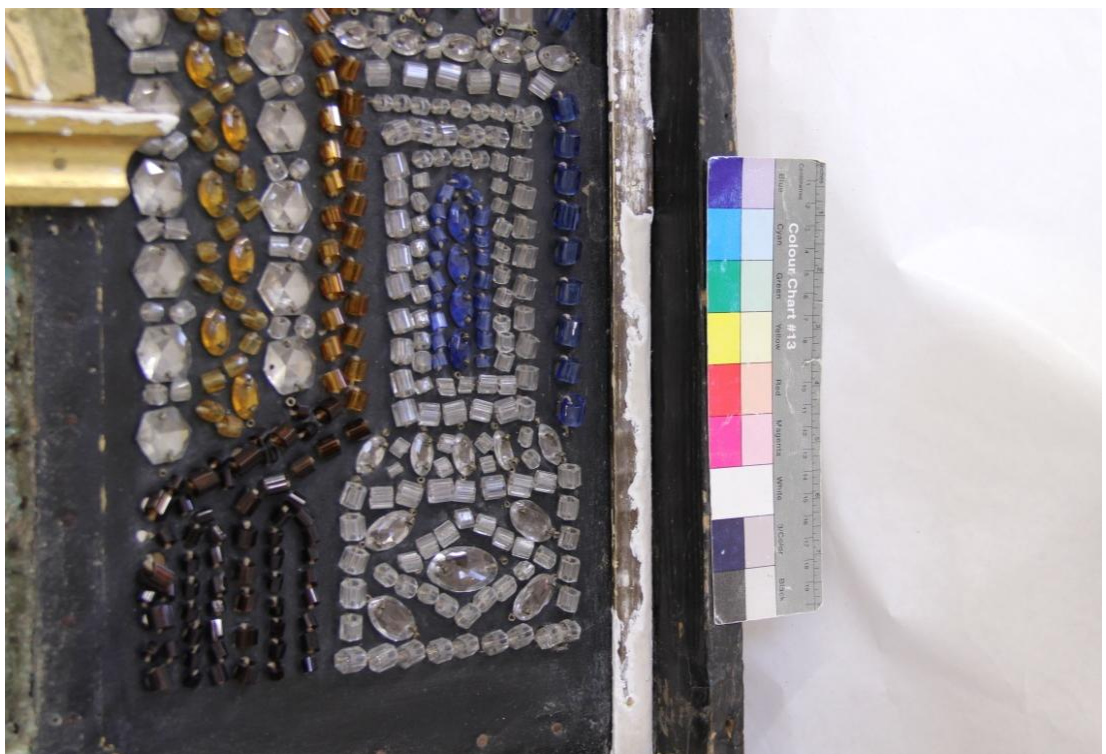
Obr. 149: Detail zlacené lišty vpravo před restaurováním, ztráta křídové vrstvy se zlacněním

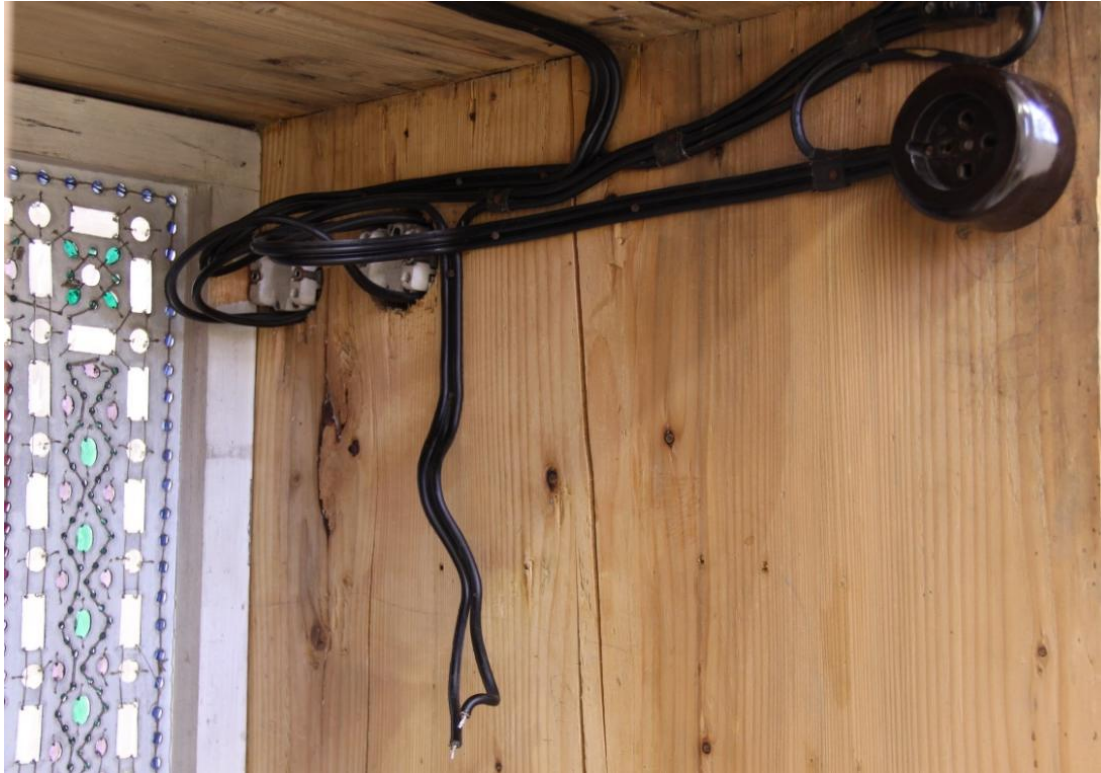
Uvnitř konstrukce je nataženo elektrické vedení (Obr. 170). Na levé straně uprostřed je umístěna část keramické lampy k namontování žárovky. Je vyrobena ze dvou kusů – ta menší je šroubovatelná a zasazuje se do ní žárovka. Mezi větší a menší částí byl nalezen zbytek mléčného skla (Obr. 166). Lampa je k dřevu přišroubována silnými vruty. Od lampy vedou dva kabely a jsou nataženy do středu horní desky, kde se stáčí směrem ven z konstrukce. Zde jsou patrné perforace po hřebících a tužkou nakreslený kruh, tudíž se tu pravděpodobně nacházela další lampa na osvětlení vnitřní části hrobu.

Obr. 170: Detail elektrického vedení a fragmenty alobalu na pravé straně před restaurováním

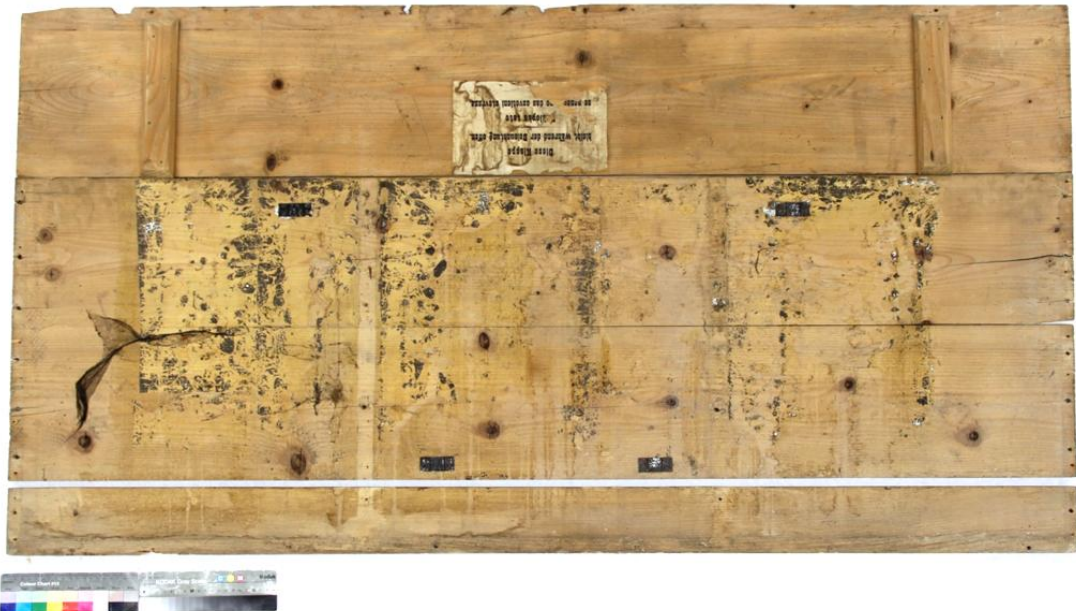
Obr. 172: Stav zadní desky před restaurováním, vnitřní strana s fragmenty alobalu a korozivními produkty

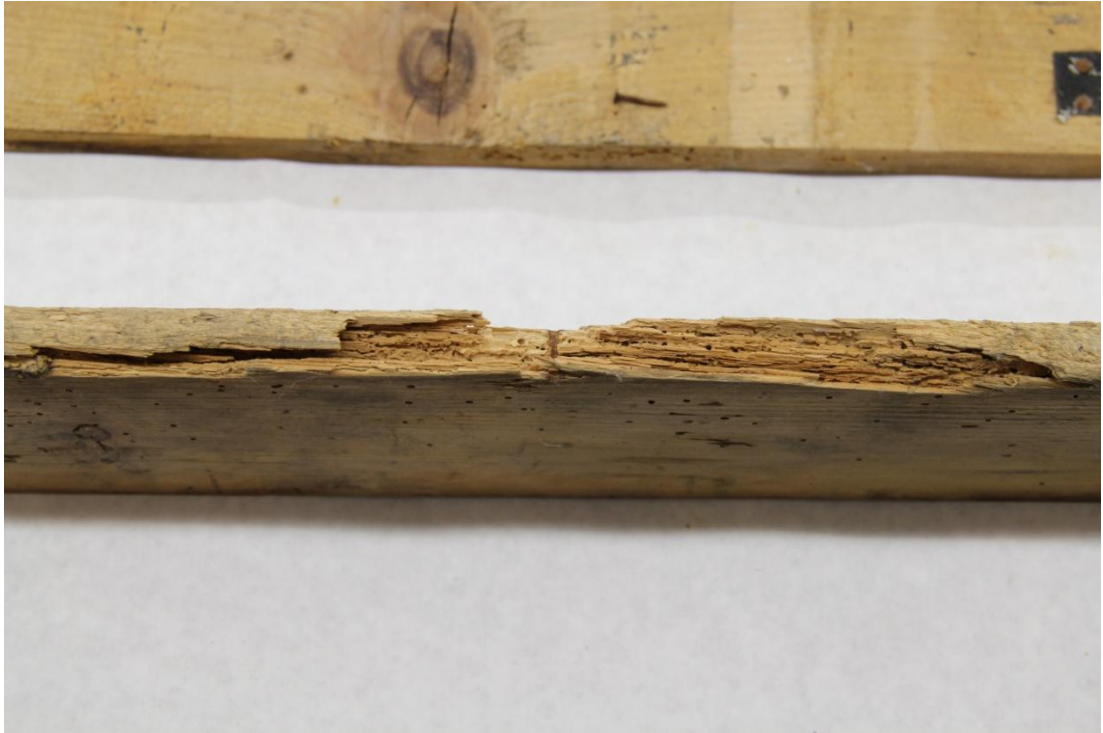
Zadní deska je složena ze čtyř prken. Dvě prostřední prkna jsou do poloviny své délky slepena lepidlem. Prkna byla k dřevěné konstrukci upevněna pomocí dřevěných kolíčků, které jsou nyní polámané, a proto byla deska přibita hřebíky, které během let zrezivěly. Ze zadní strany je deska pokryta zbytky alobalu, jeho korozivními produkty a klihovým lepidlem (Obr. 172). Také se zde nacházejí čtyři zpevňovací kovové plíšky přichycené vruty. Jejich funkce je ale nejasná, protože nejsou umístěny na žádných prasklinách. Téměř všechny kovové části jsou zrezivělé. Ve dřevě byly nalezeny výletové otvory od dřevokazného hmyzu.

Obr. 175: Detail poškození dřeva dřevokazným hmyzem

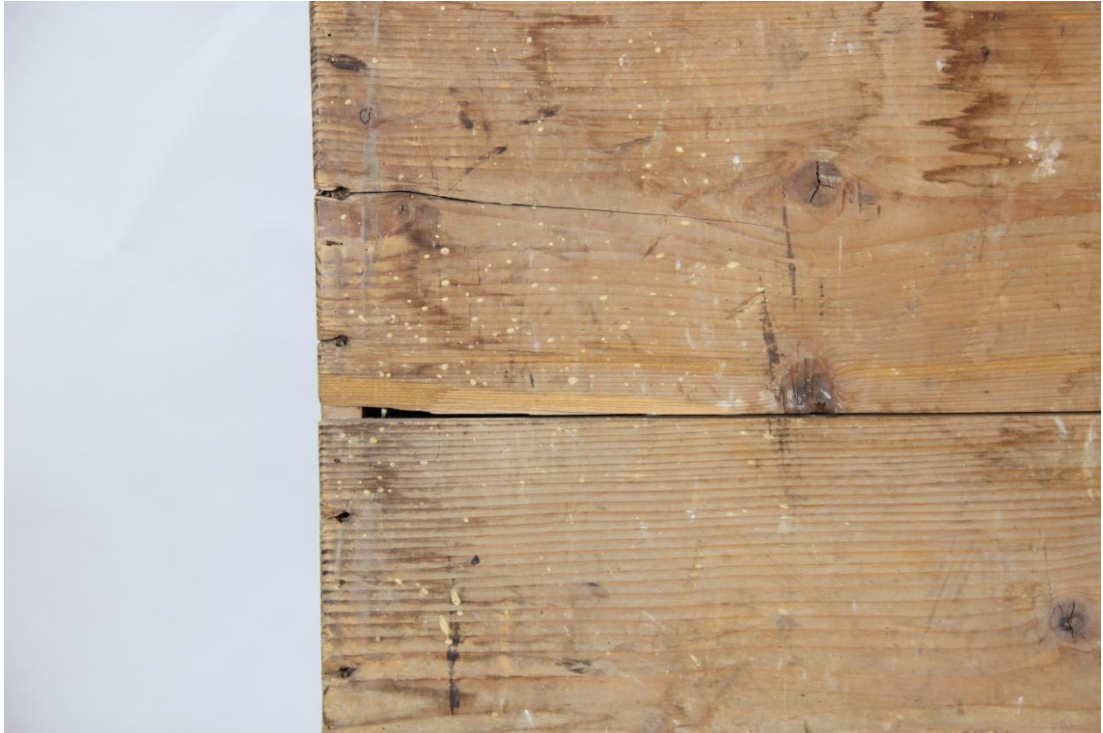
Obr. 177: Detail poškození zadní desky, chybějící část dřeva

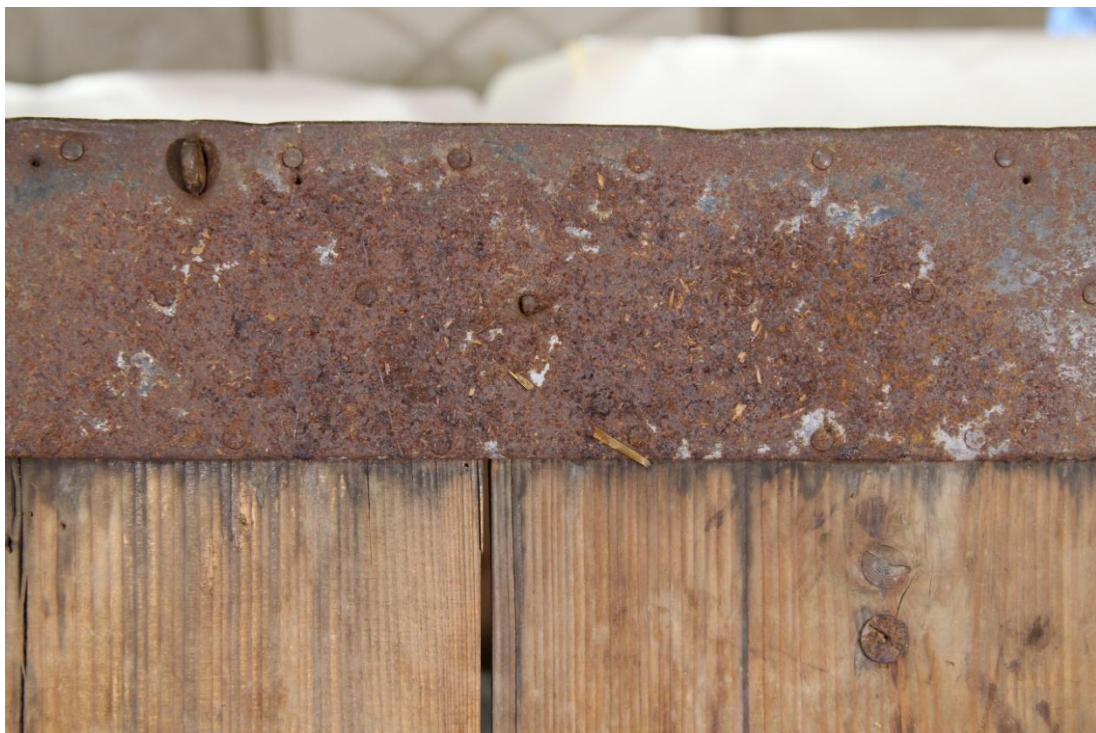
Kovové plechy na hranách jsou velmi zkorodované (Obr. 198), místy je vidět černá barva, jejíž původ je neznámý. Ze spodní strany je plech destruován nejvíce. Koroze jej zde poškodila tak, že se kov rozpadá a jsou zde i větší ztráty (Obr. 204, 206). Plechy jsou ke dřevu upevněny hřebíky, které jsou také zkorodované. V horním plechu je pět perforací. Na povrchu plechu jsou místy bílé skvrny neznámého původu.

Obr. 198: Detail železného plechu na pravé boční straně se silnou korozí

Tento způsob ošetření byl doporučen panem Jaroslavem Prášilem (VOŠ Turnov) a panem Jiřím Kmoškem (VŠCHT) při konzultaci nad kovovými částmi. Proto po očištění silných nánosů korozních produktů byl povrch železných plátů ošetřen nánosem 20 % roztoku taninu v demineralizované vodě s přidavkem etanolu pro zvýšení smáčivosti povrchu. Tanin je rostlinná látka, tříslovina s redukčními účinky, jejíž složkou je kyselina gallová, která je také obsažena v duběnkách. Ty se používaly na výrobu inkoustů.

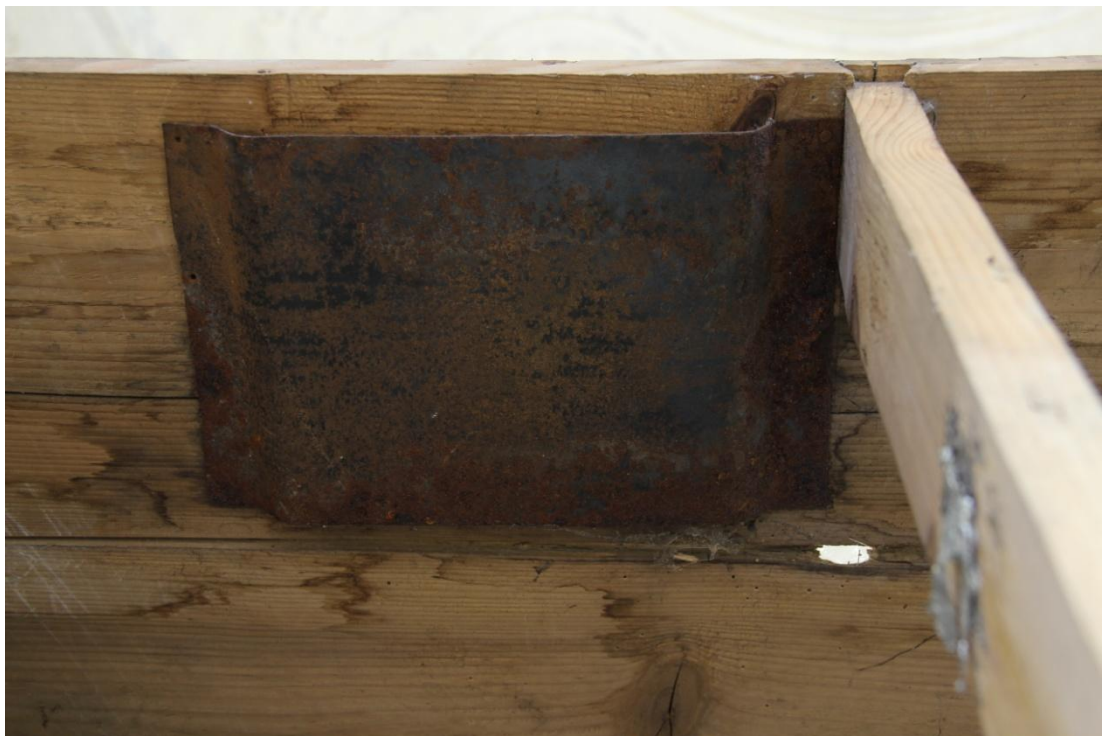
Obr. 201: Detail železného plechu na spodní straně horní desky, poškození korozí

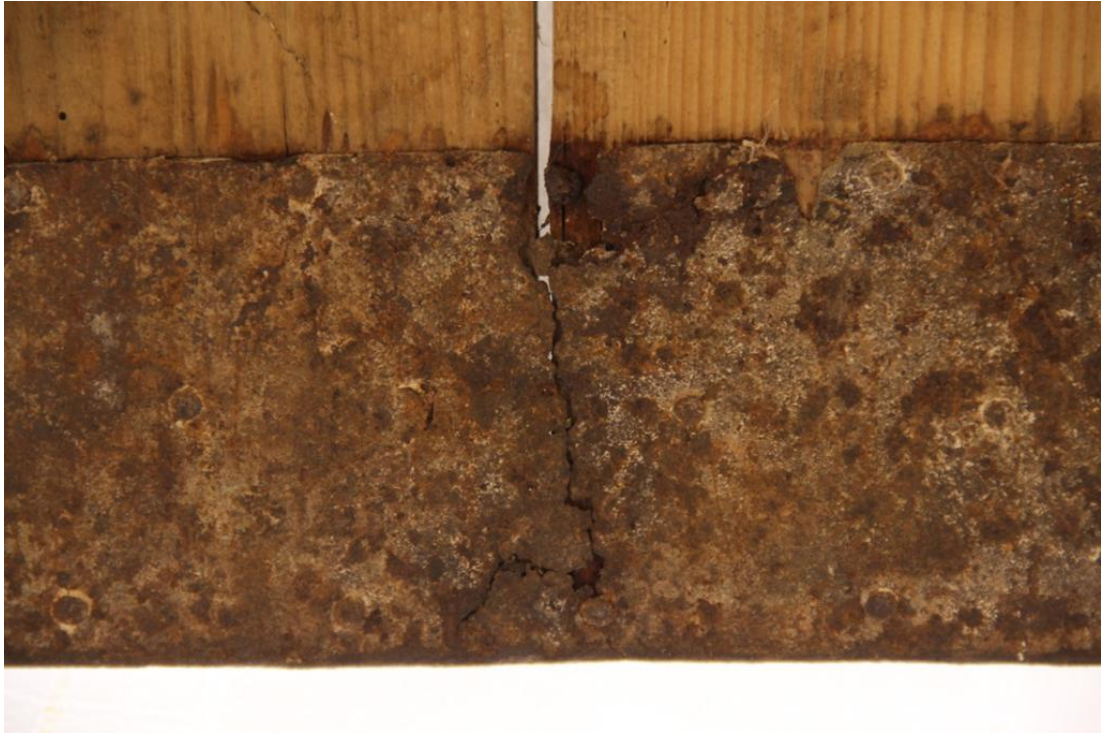
Obr. 206: Detail praskliny v železném plechu, poškození vzniklé korozí
