**Restaurování nástěnné malby s motivem „Humprecht
na sněmu“ v tzv. akustické hodovní síni na zámku Humprecht
v Sobotce**

Bakalářská práce

2015

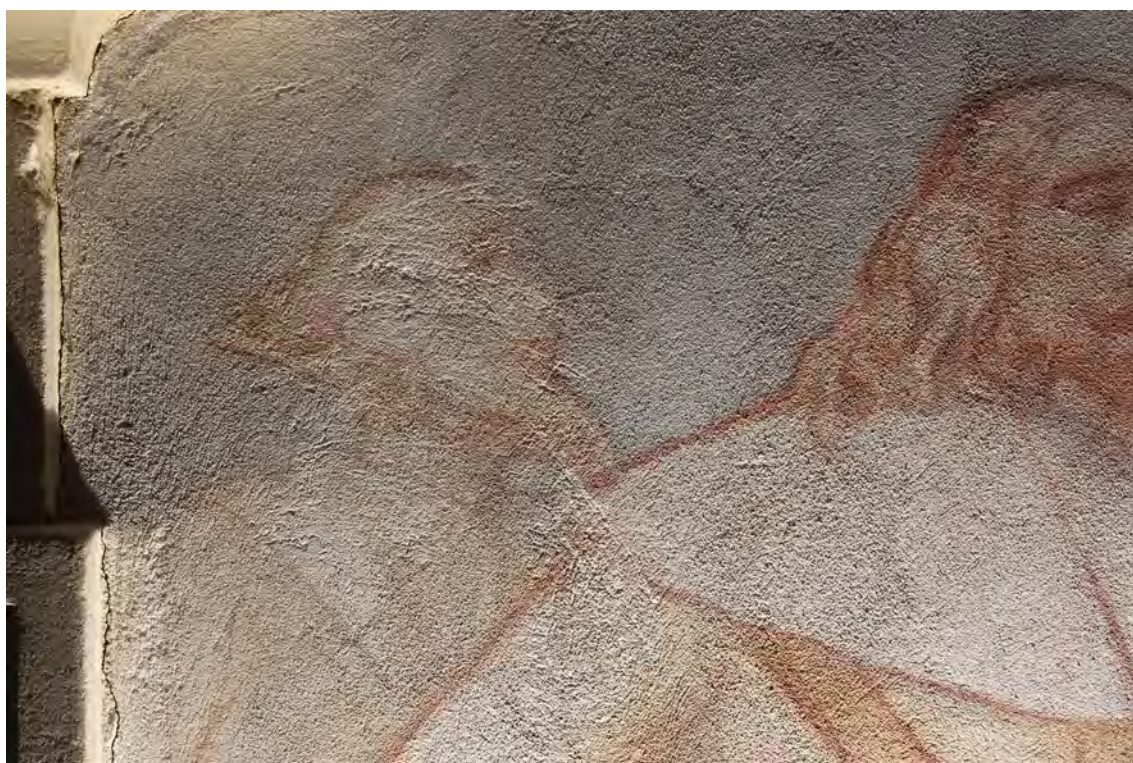
Obr. 11: Průzkum v ostrém bočním světle - detail hlavy muže při levém okraji malby; okolo ostění je zná statická trhlinka, v oblasti hlavy je omítka poškozena vrypy

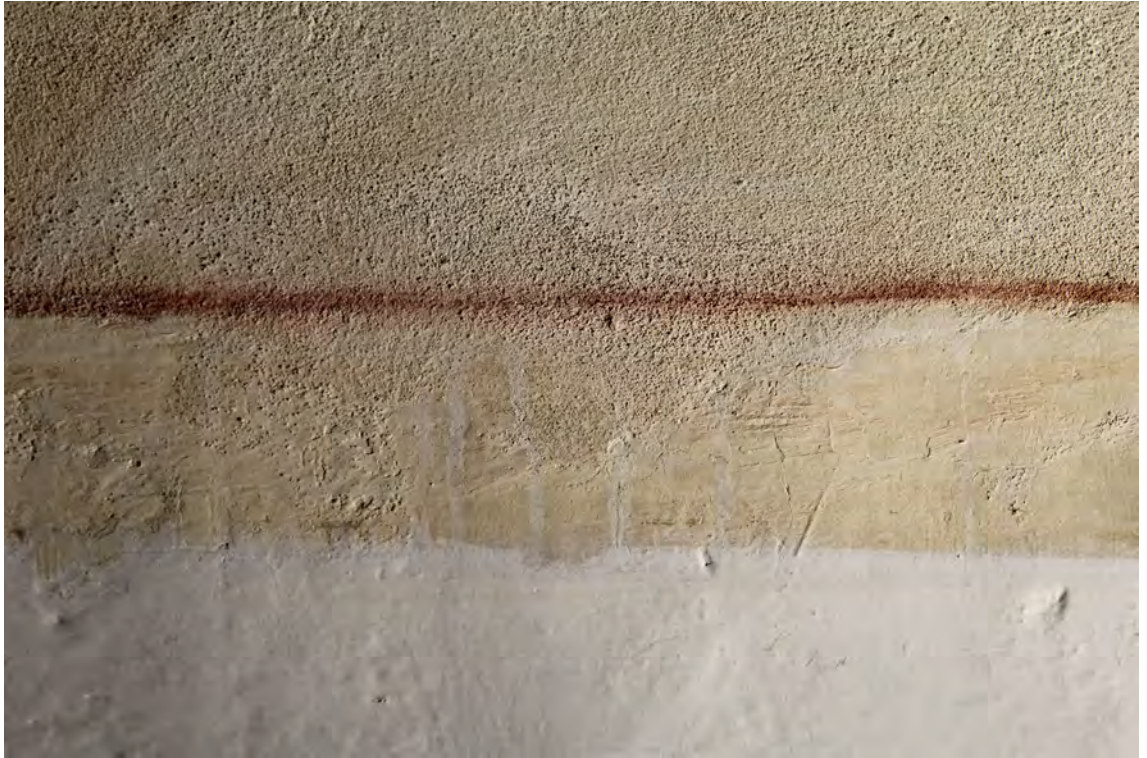
Obr. 12: Průzkum v ostrém bočním světle - detail místa, kde omítka malby přechází v omítku soklu; přechod je nepravidelný, je znát rozdílná povrchová úprava

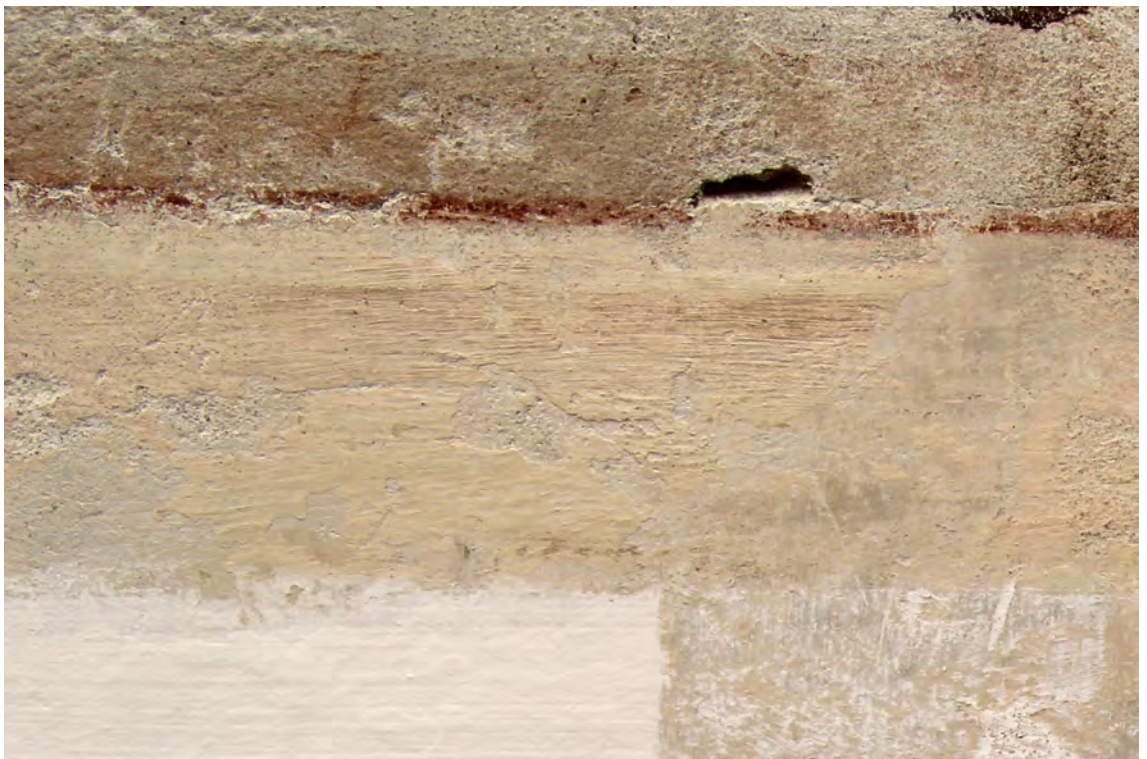
Obr. 13: Detail pásu 8 cm pod malbou; lze vidět fragmenty okrového nátěru s linkami, dále rozhraní omítky soklu a omítky malby

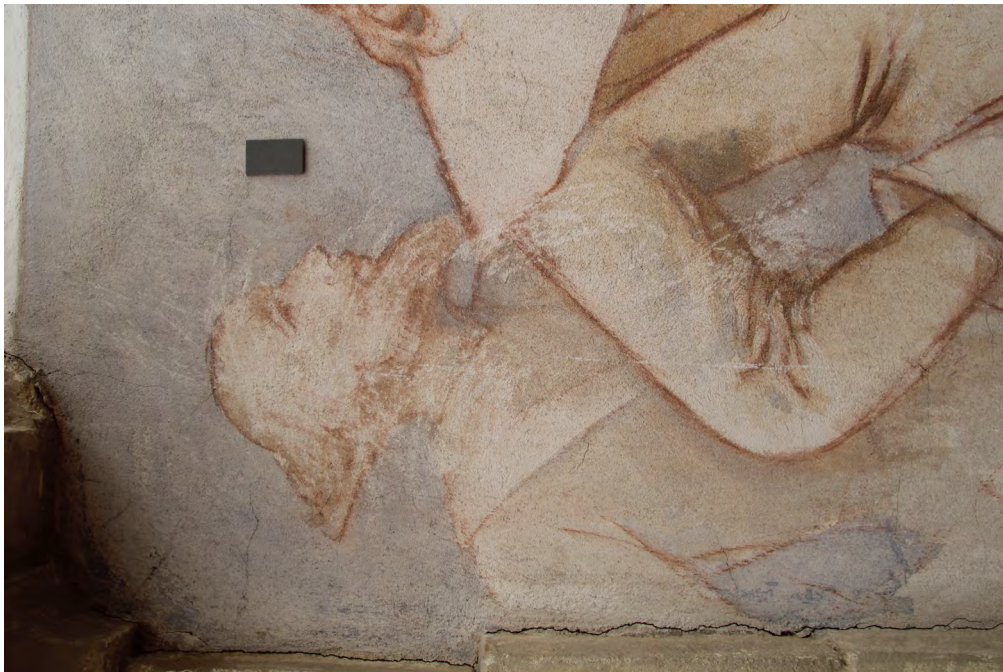
Obr. 15: Muž při levém okraji; poškození vrypy

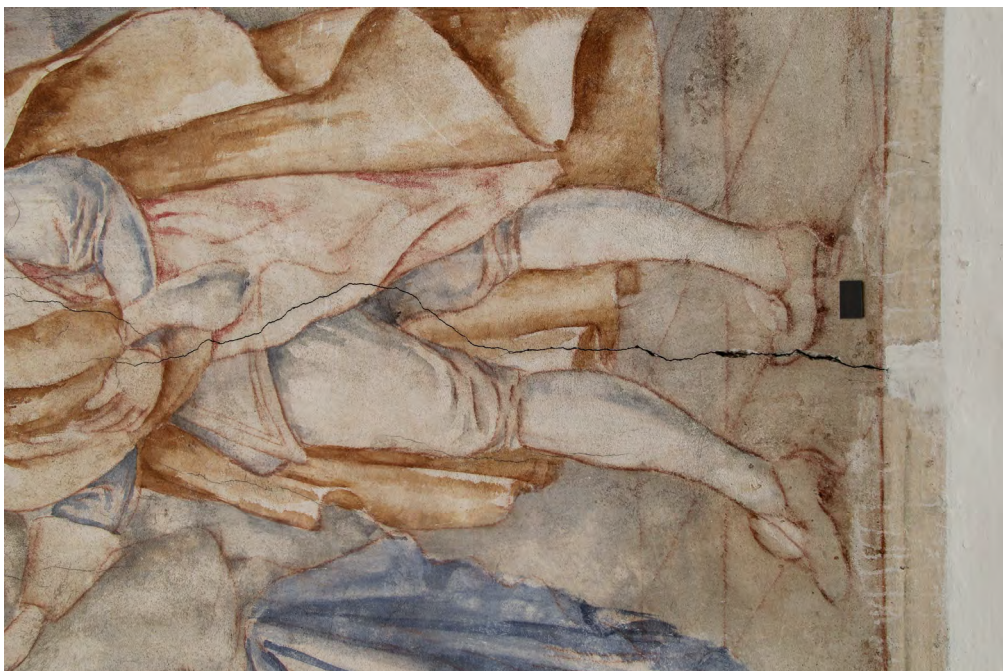
Obr. 14: Muž stojící vpravo; vertikální statická trhлина se sádrovou vysprávkou v dolní části

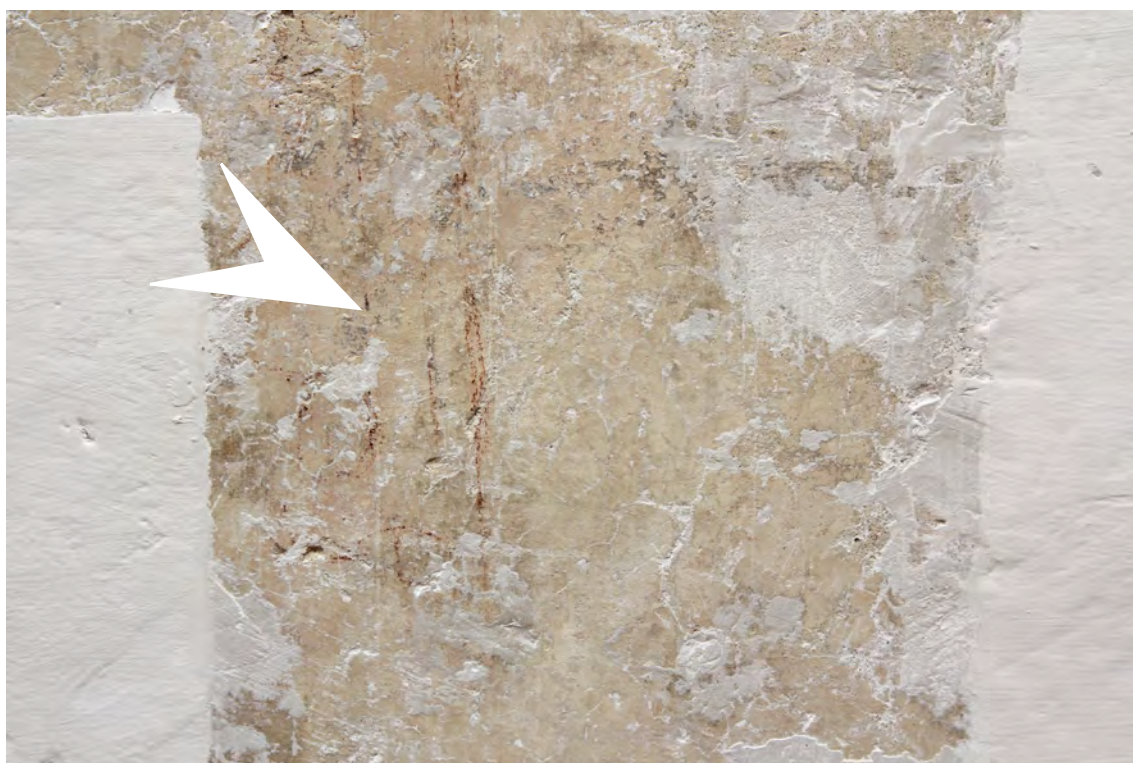
Obr. 17: Detail sondy 1SV¹³; v levé části (šipka) je znát fragment kresby rudkou, omítku soklu překrývá množství sádrových a cementových tmelů

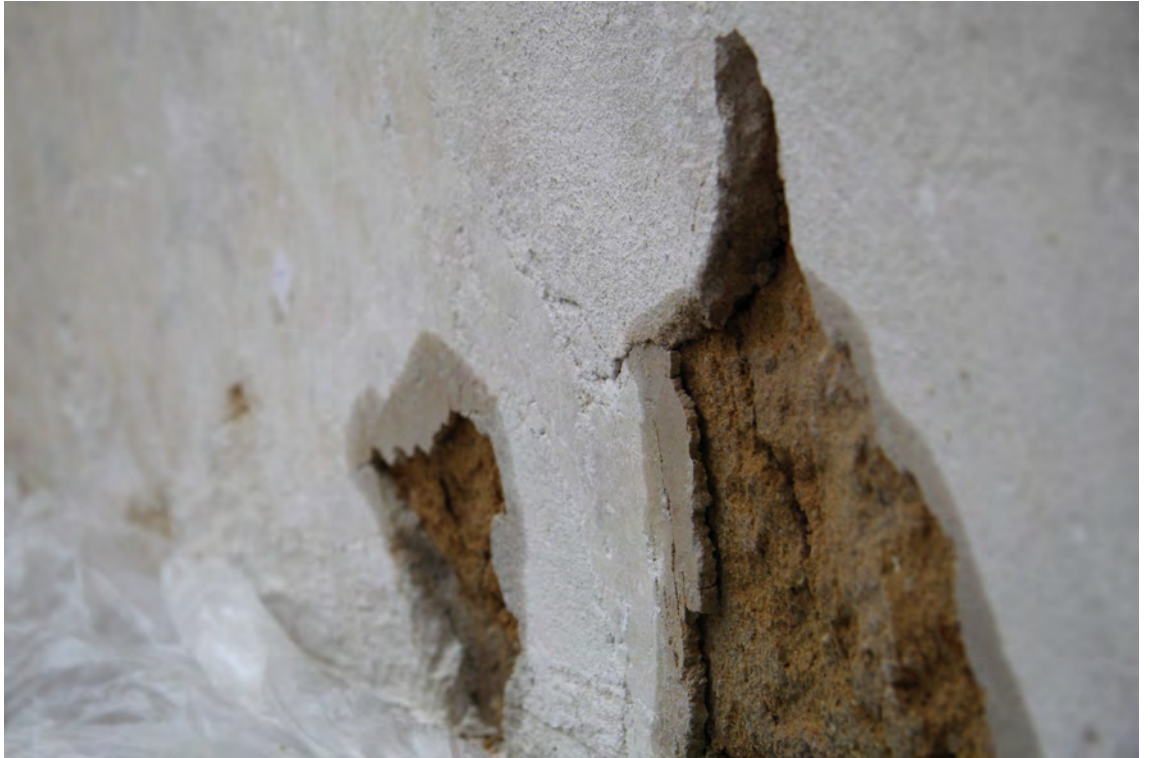
Obr. 38: Detail místa, kde byl odstraněn slabě přílnavý tmel; tenký svrchní štuk je historický, lze vidět slabou adhezi k jádru, hrubší tmel v horní části snímku pochází z roku 1937. Stav v průběhu strukturálního zpevnění omítky.

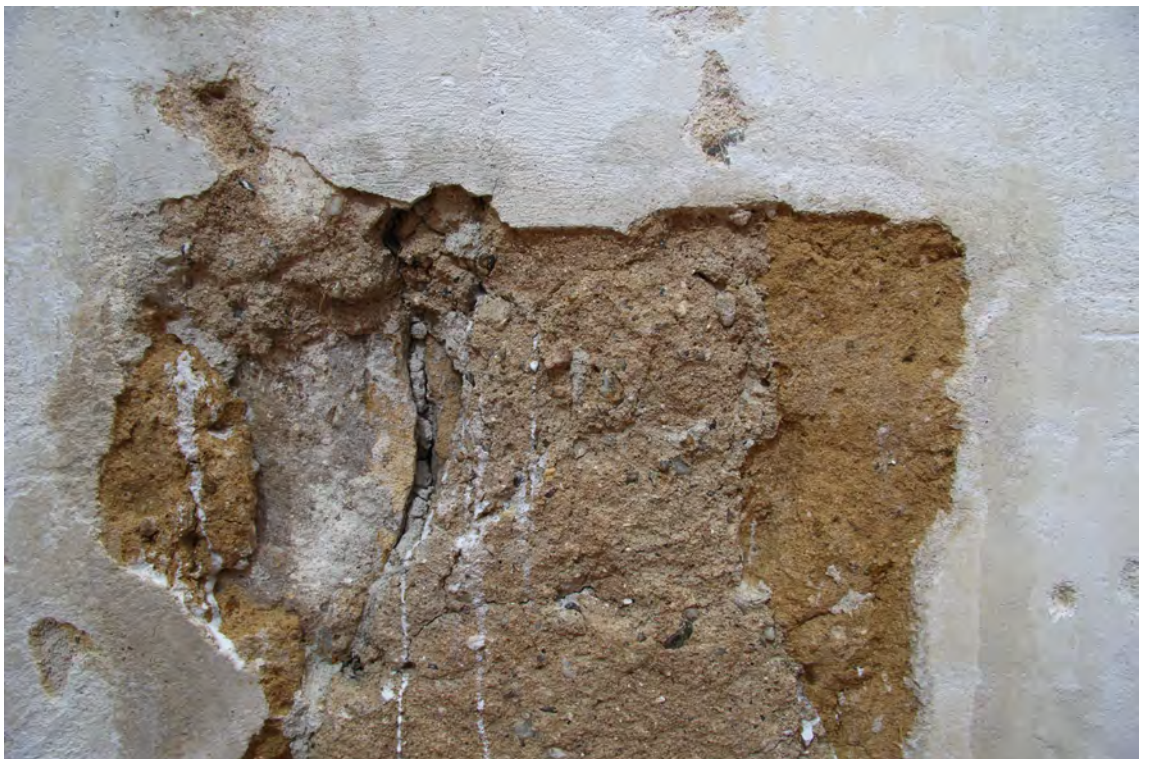
Obr. 39: Oblast rozsáhlého tmele pod statickou trhlinou; pod tmelem z roku 1937 se zčásti nachází jádrová omítka z téže doby (šedočervené zbarvení uprostřed), zčásti historické jádro (okrové). V levé části odhaleno kamenné zdivo. Stav v průběhu zpevňování Ledanem TA1.

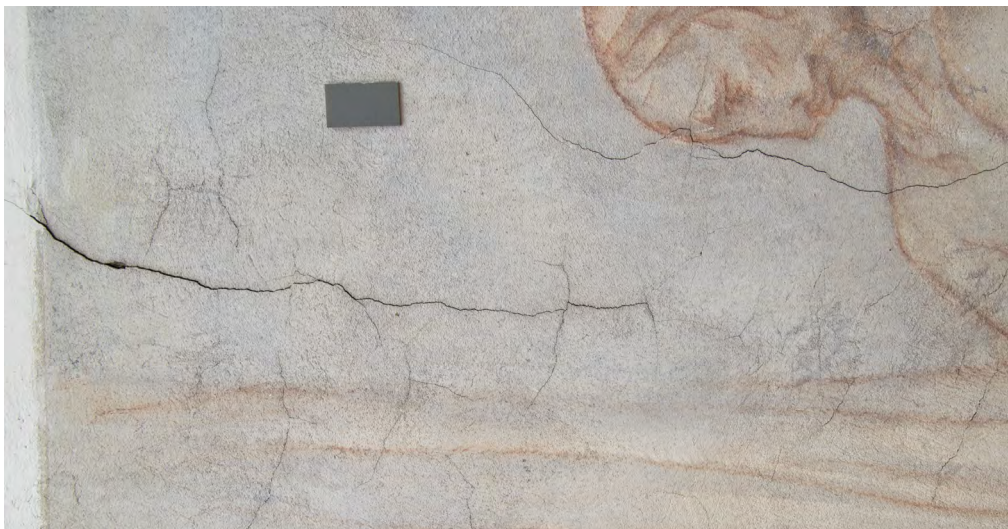
Obr. 55: Statická trhlina v horní části; stav před restaurováním

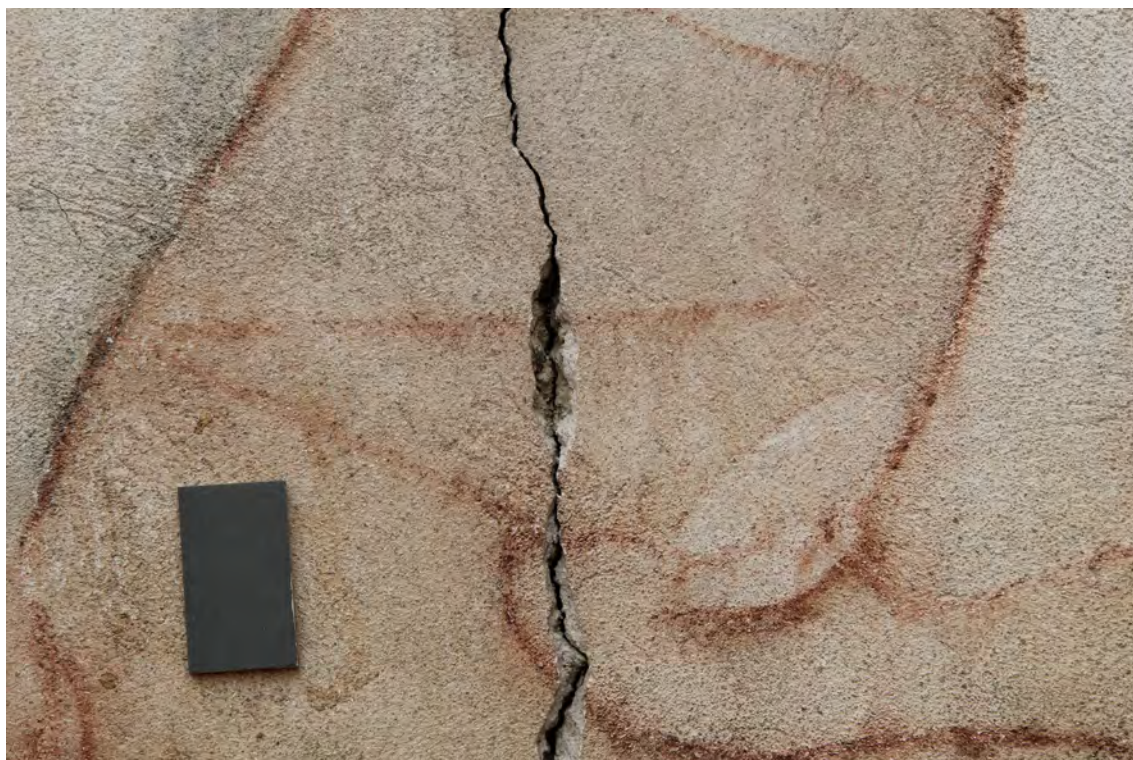
Obr. 58: Detail nejširšího místa statické trhliny; stav před restaurováním

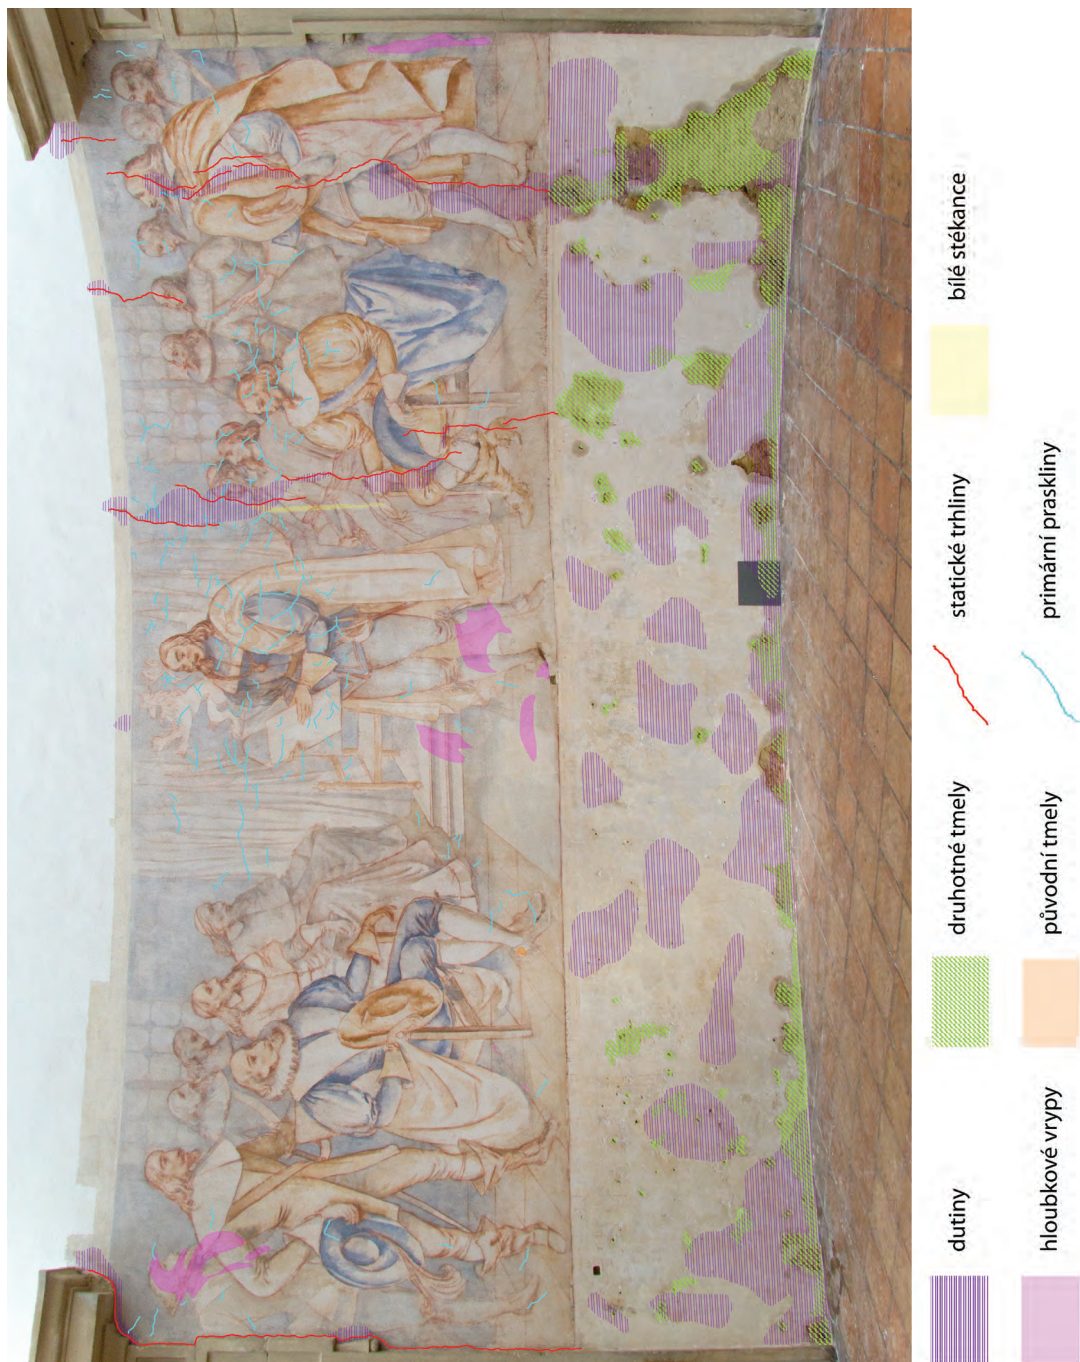
Na daném úseku je omítka narušena několika svislými statickými trhlinami o šíři cca od 1 do 5 mm. Jedna z těchto trhlin (v pravé části malby) se rozkládá po celé výšce malby a zasahuje také do starší omítky, a to v horní i spodní části. V partii soklu navazuje na druhotný tmel, lze tedy předpokládat, že její rozsah je velký a v minulosti již měla výraznější dopad. V části barokní omítky nad malbou lze navíc podle bílého nátěru vidět, že trhlina je stále mírně aktivní. V levém okraji malby se při dveřním ostění nachází svislá trhlina, která je pravděpodobně zapříčiněna stykem dvou různých materiálů.

Obr. 66: Zákres poškození na SV stěně; (podkladová fotografie ve stavu po odstranění tmelů)

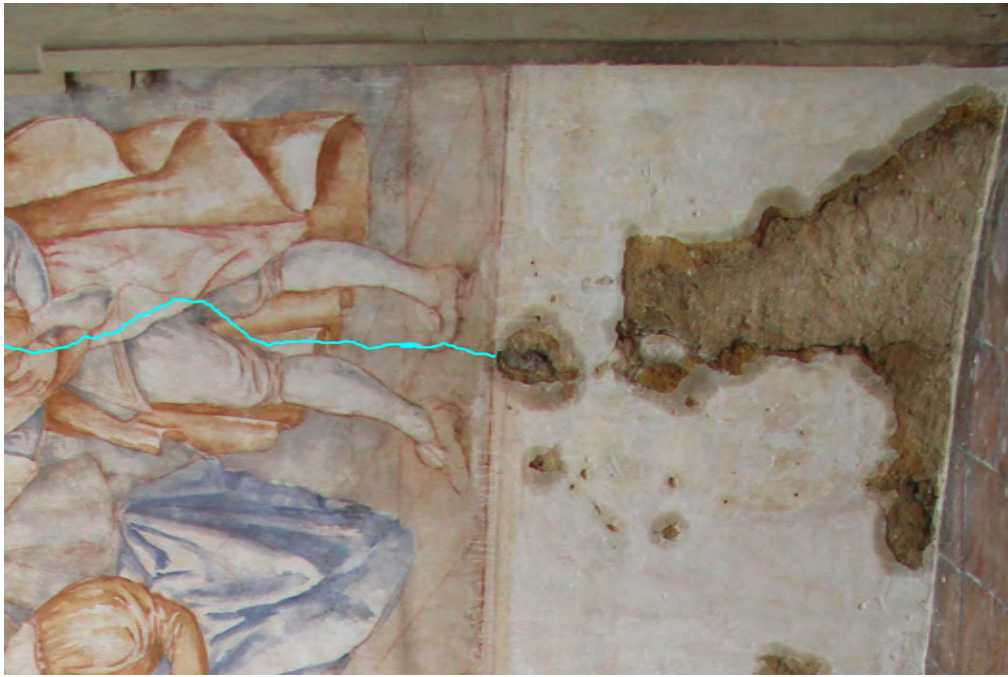
Obr. 71: Průběh statické trhliny s dosahem do soklové části; problém byl pravděpodobně řešen již v minulosti - na místě defektu se nacházela rozsáhlá vyspráva; Humprecht - akustický sál

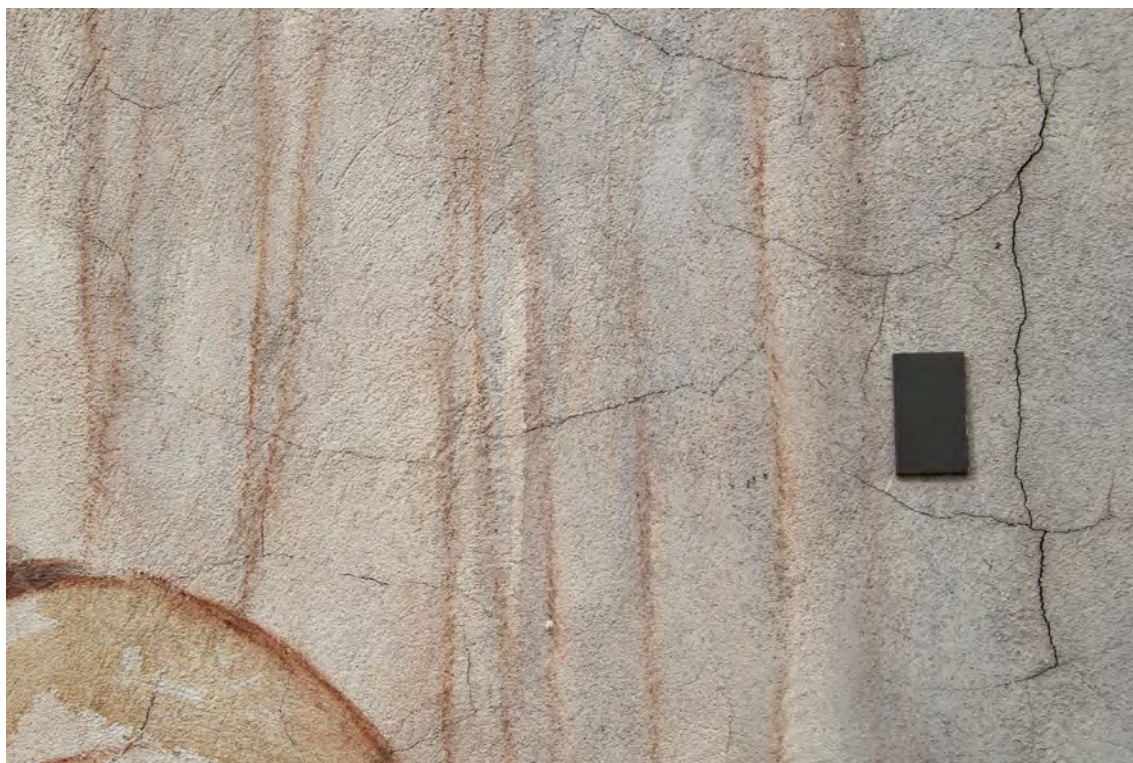
V prostřední a pravé části se v ploše omítky nacházejí primární praskliny vzniklé těsně po natahování omítky, pravděpodobně jako důsledek použití příliš vlhkého materiálu. Tyto praskliny jsou síťově propojeny a od sebe vzájemně

Obr. 75: Síť primárních prasklin na nástěnné malbě v akustickém sále zámku Humprecht (vpravo statická trhlina)

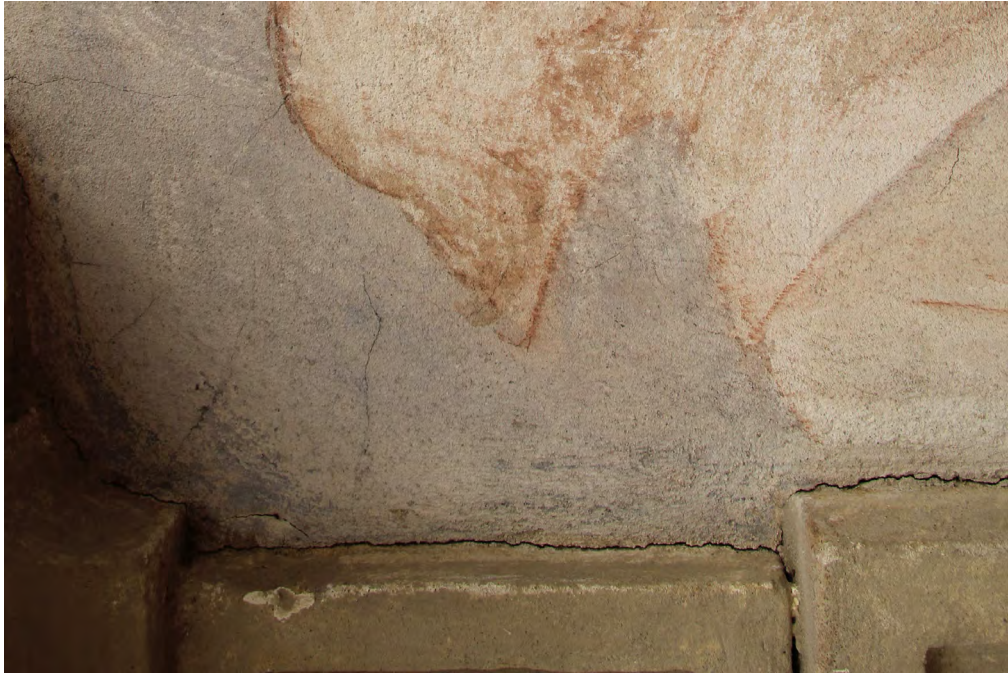
Obr. 77: Dilatační trhlina na rozhraní s kamenným dveřním ostěním; Humprecht - akustický sál

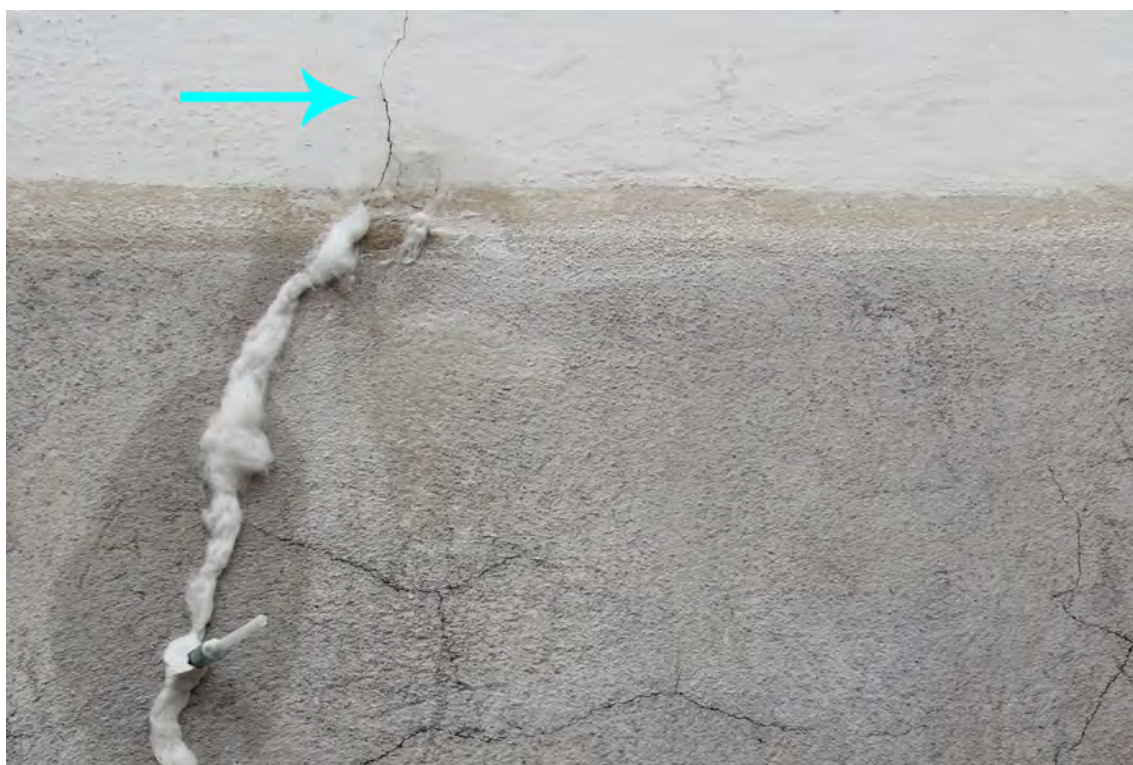
Obr. 79: Statická trhlina, která je pravděpodobně mírně aktivní; trhlina se projevuje v okolním nátěru starém cca 20 let; Humprecht - akustický sál
