Reštaurovanie súboru maliarskych umeleckých diel na papieri

Alena Fecskeová

Bakalárska práca

2016

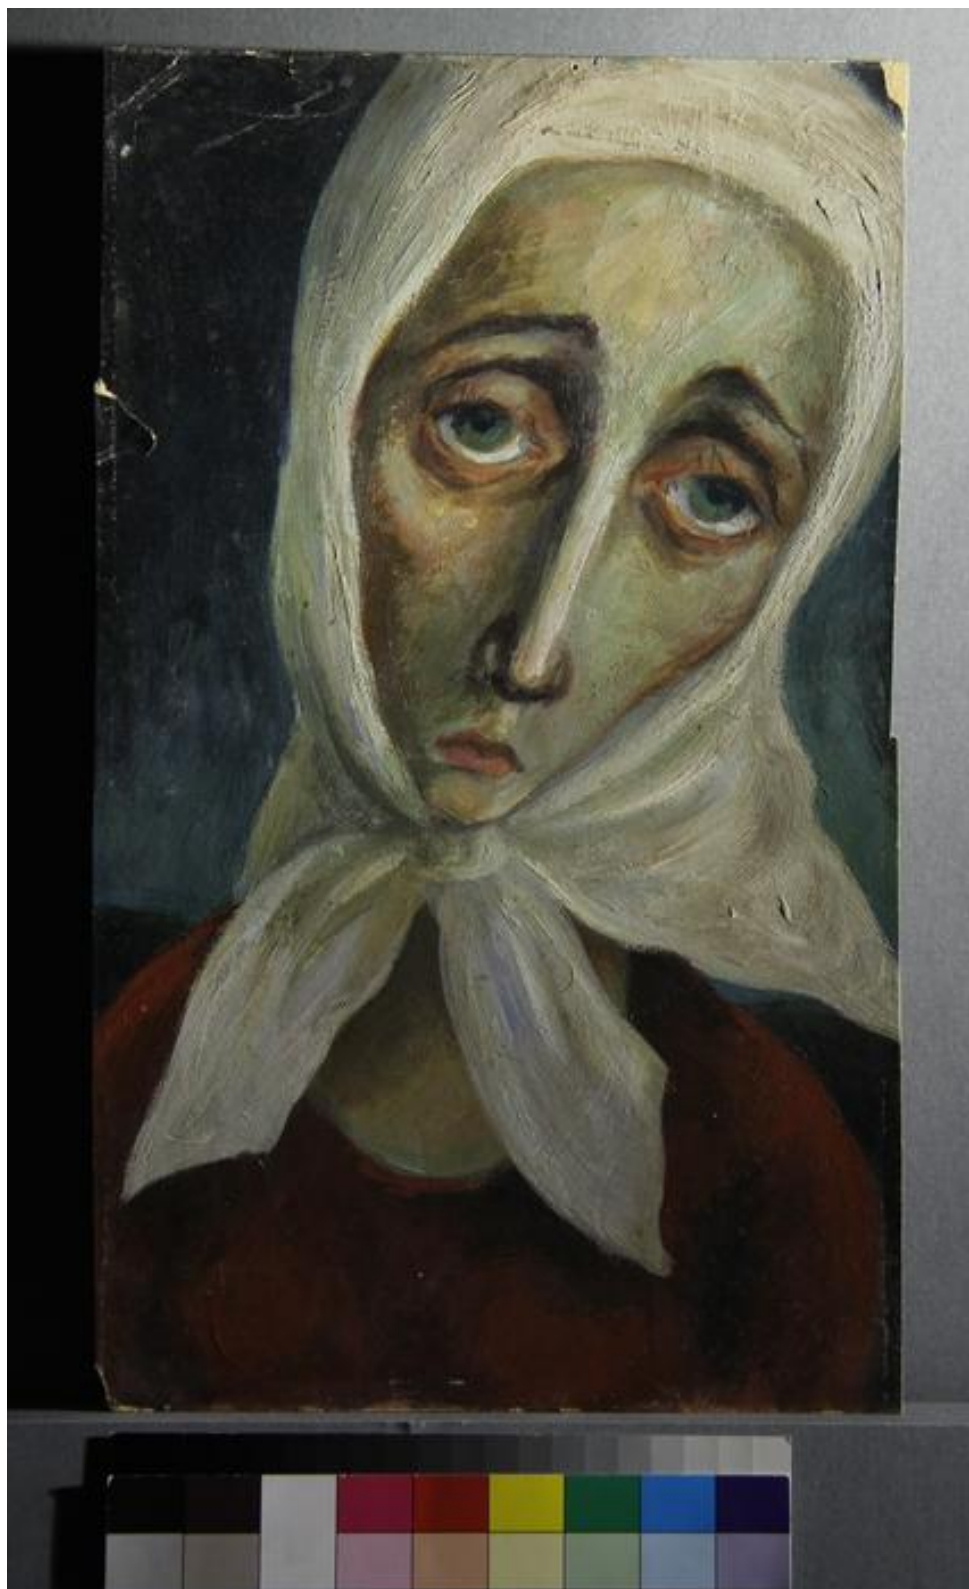
Obrázok 5 Portrét ženy, predná strana, bočné svetlo, stav pred reštaurovaním. V bočnom svetle sa zvýraznili pastózne nánosy maľby.

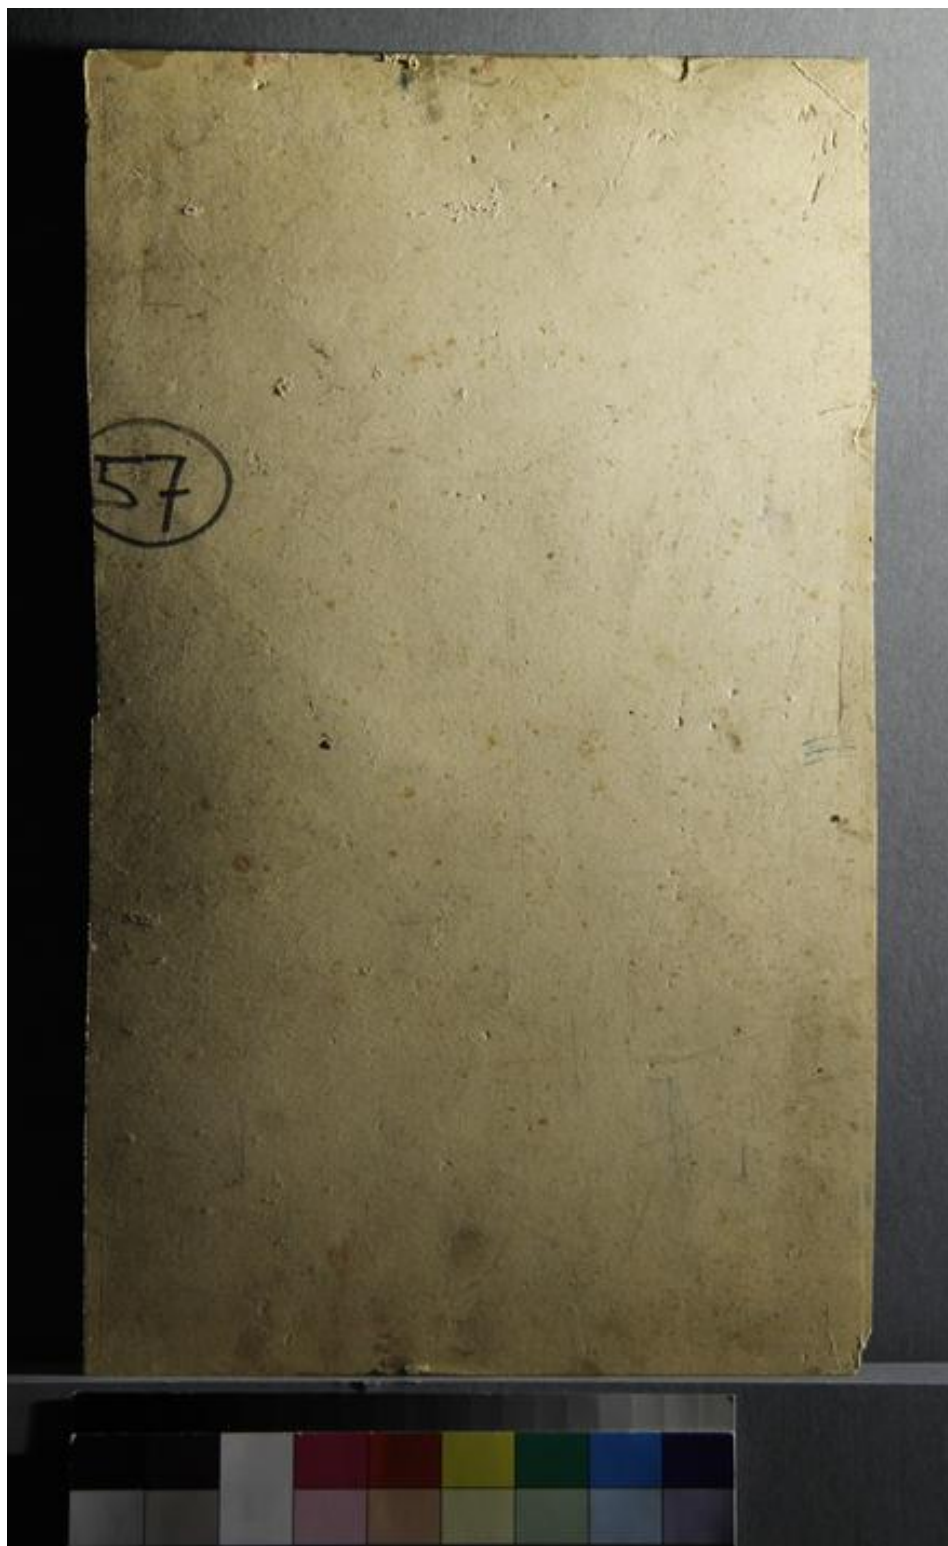
Obrázok 6 Portrét ženy, zadná strana, bočné svetlo, stav pred reštaurovaním. V bočnom svetle sa zvýraznili defekty podložky - zlomy, preliačené miesta

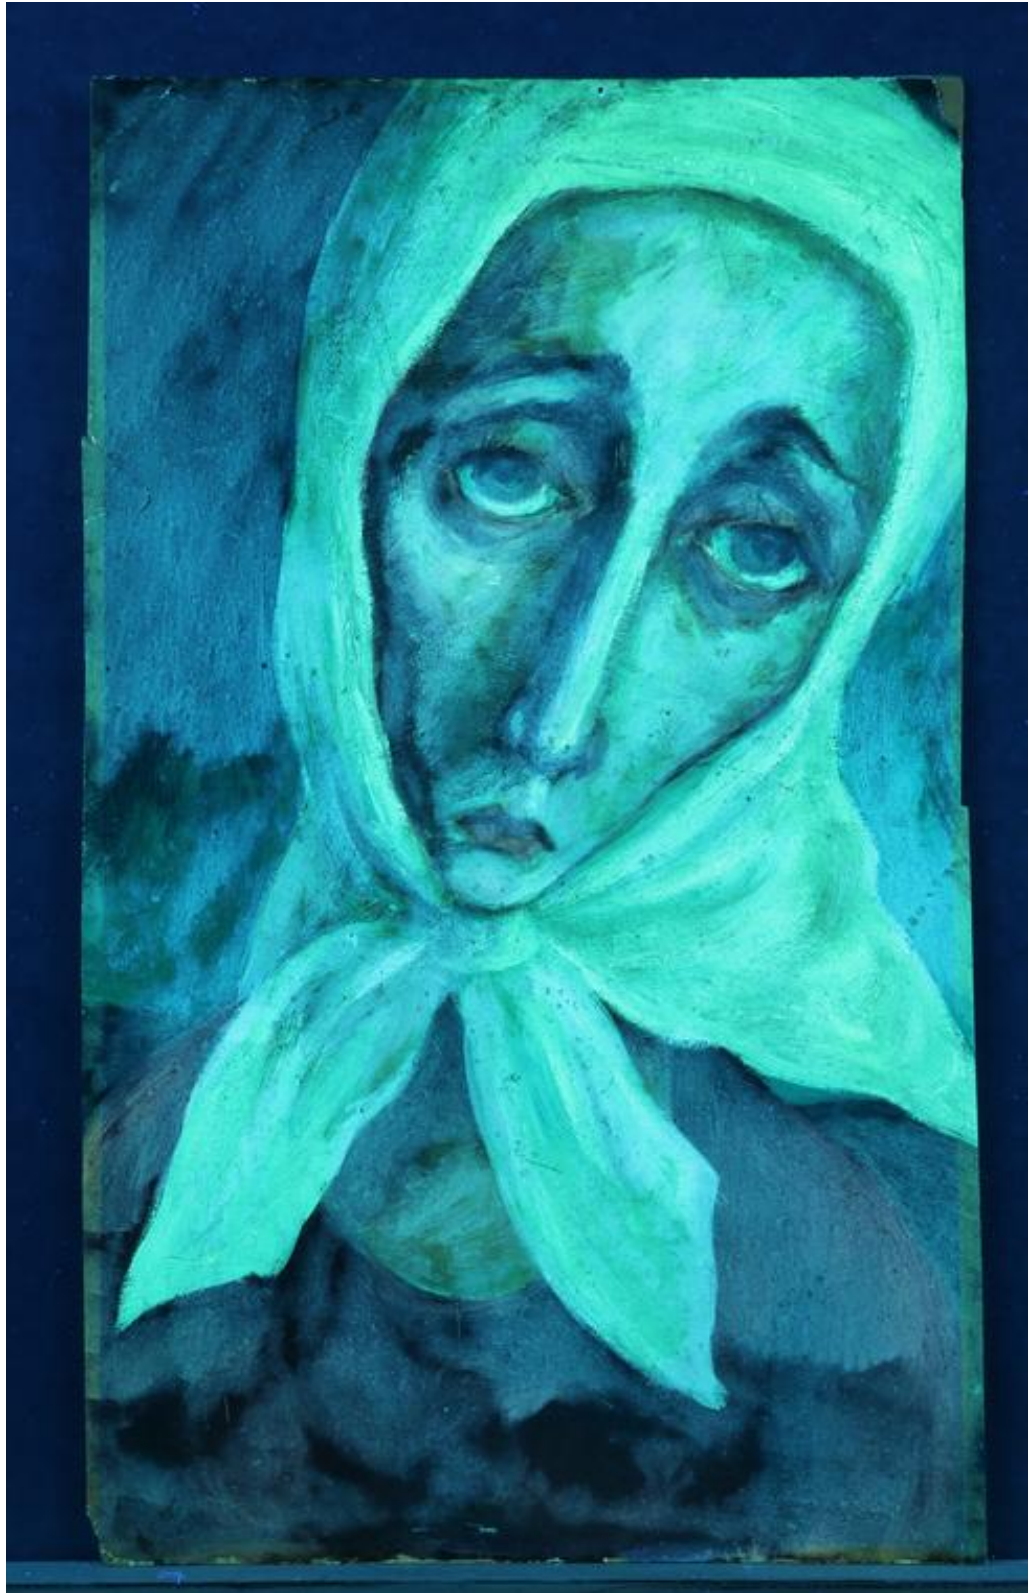
Obrázok 7 Portrét ženy, predná strana, fotka v UV žiarení. V svetlej luminiscencii lakov na maľbe sú dobre odlišiteľné tmavé škvrny nerovnomerne naneseného laku.

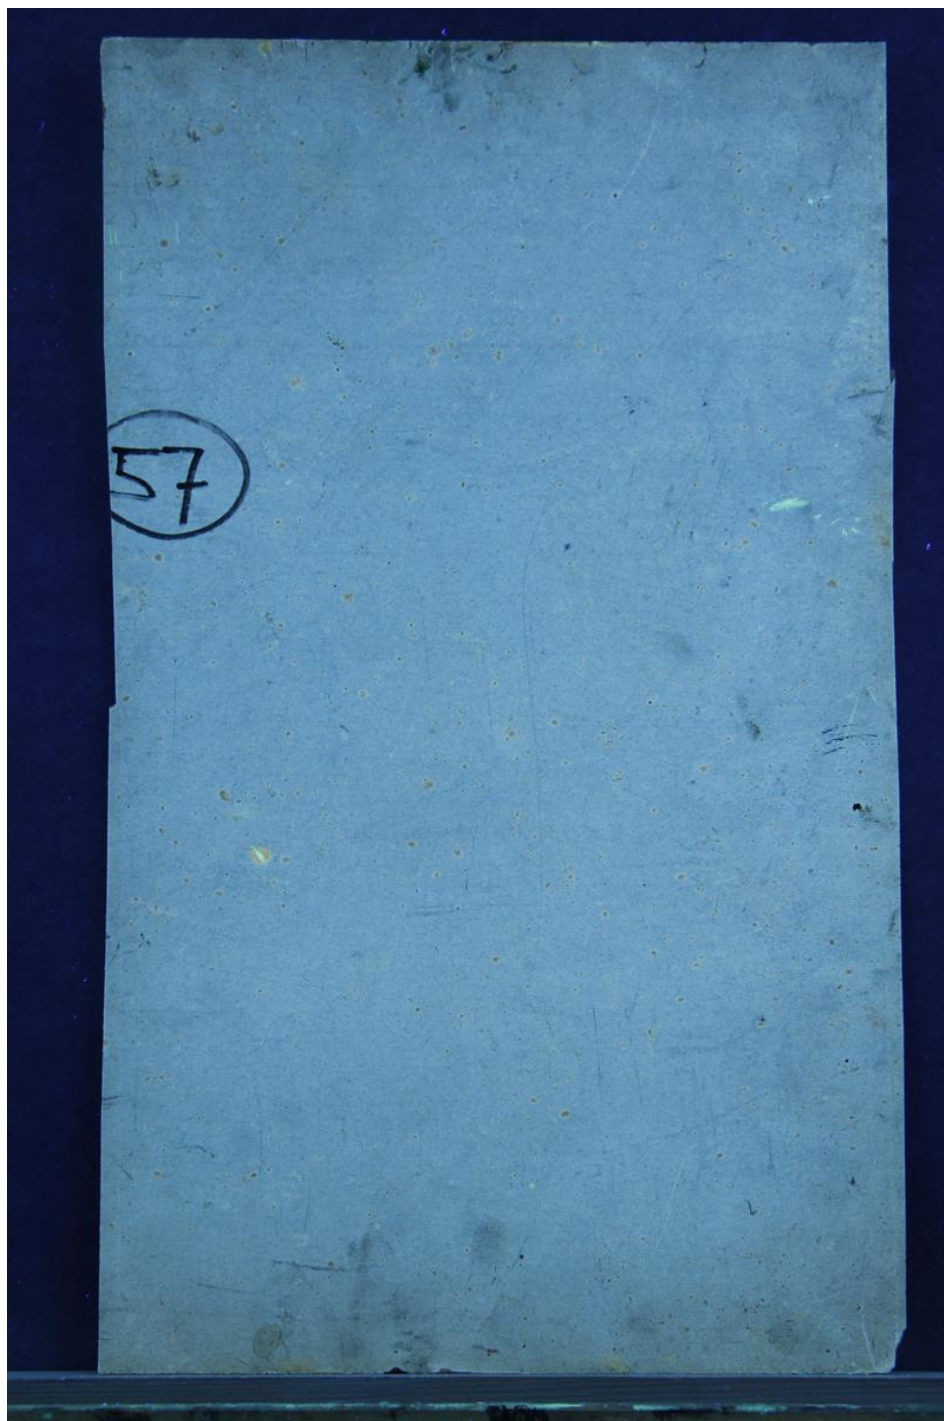
Obrázok 8 Portrét ženy, zadná strana, fotka v UV žiarení. Je možné vidieť slabú svetlú luminiscenciu foxingu.

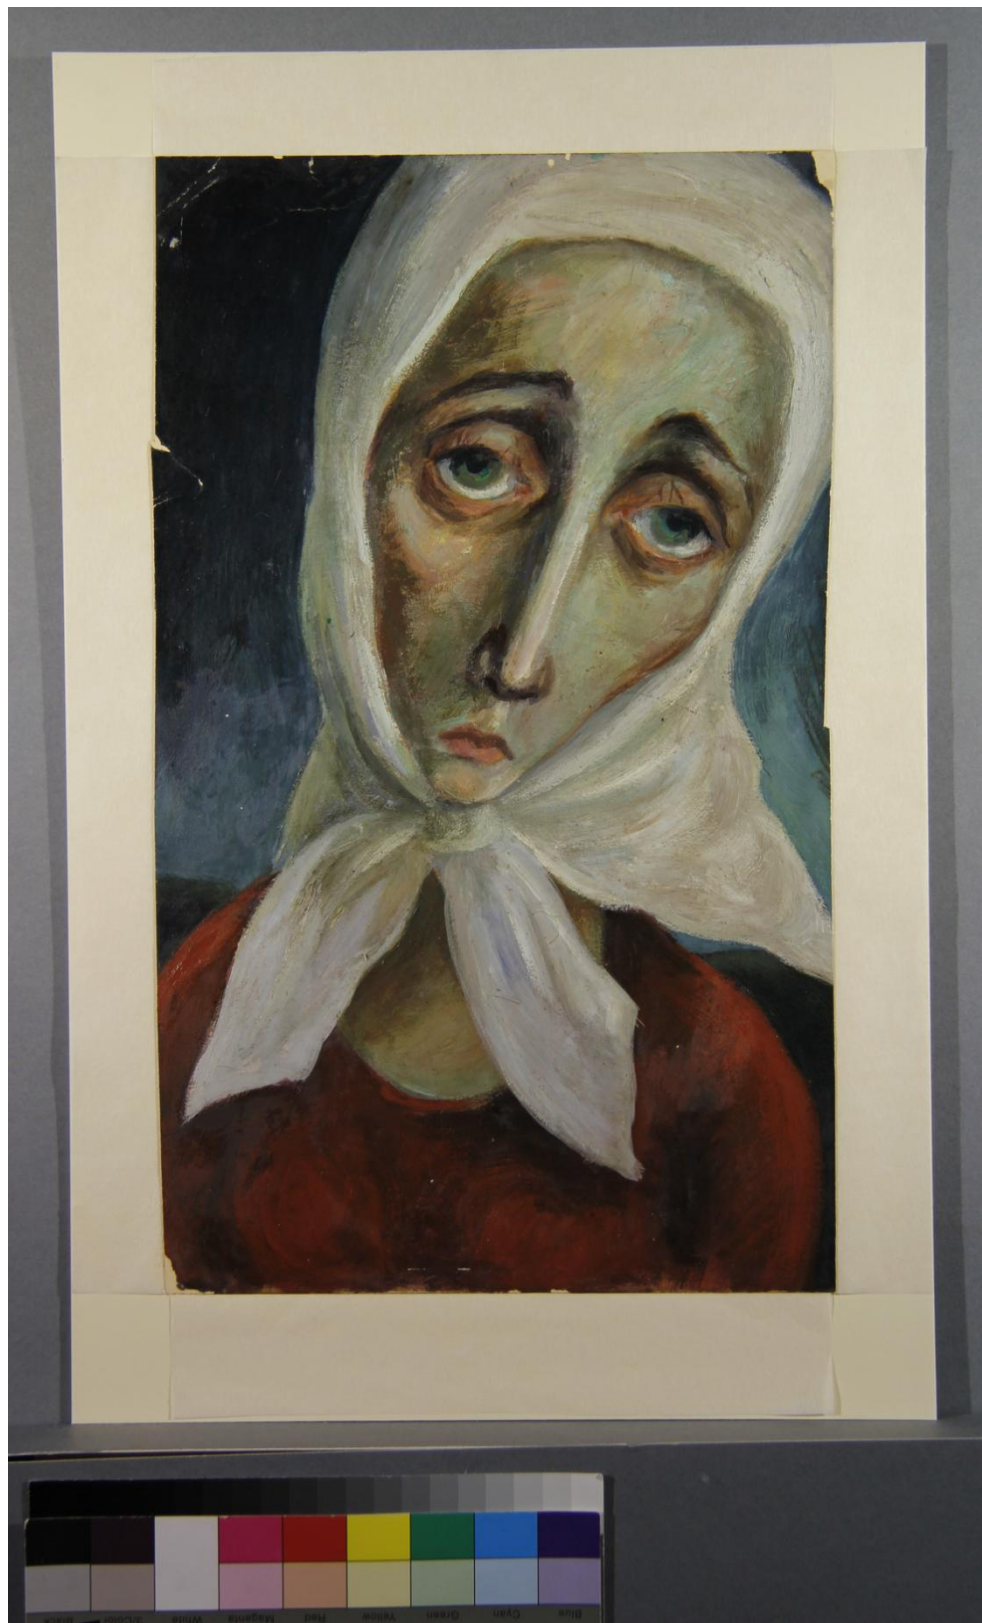
Obrázok 17 Portrét ženy, predná strana, v priebehu reštaurovania. Dielo bolo pred retušovaním vypnuté na podkladovú lepenku a defekty vytmelené. Snímka zobrazuje stav diela pred retušou.

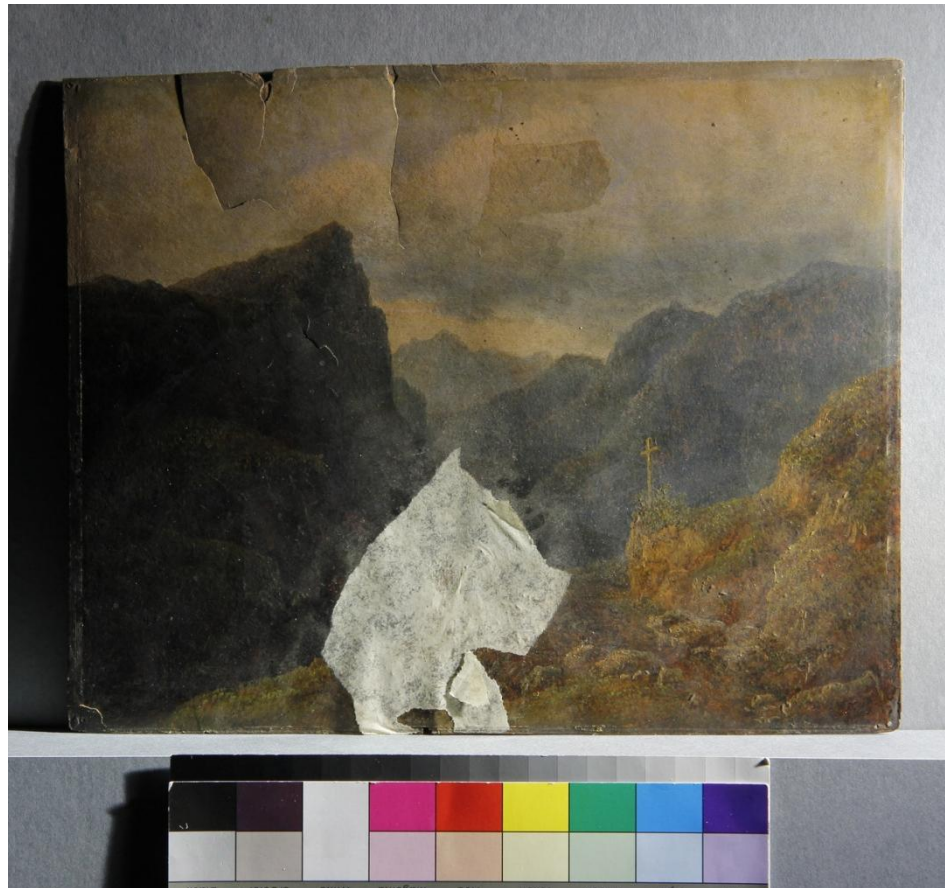
V bočnom svetle sa vykreslili pastózne nanosené časti maľby, zvýraznili sa trhliny a zvlhnenie diela v dolnej časti obrazu pod prelepom.

Obrázok 3 Krajina s horskými štítmi, predná strana, bočné svetlo, stav pred reštaurovaním.

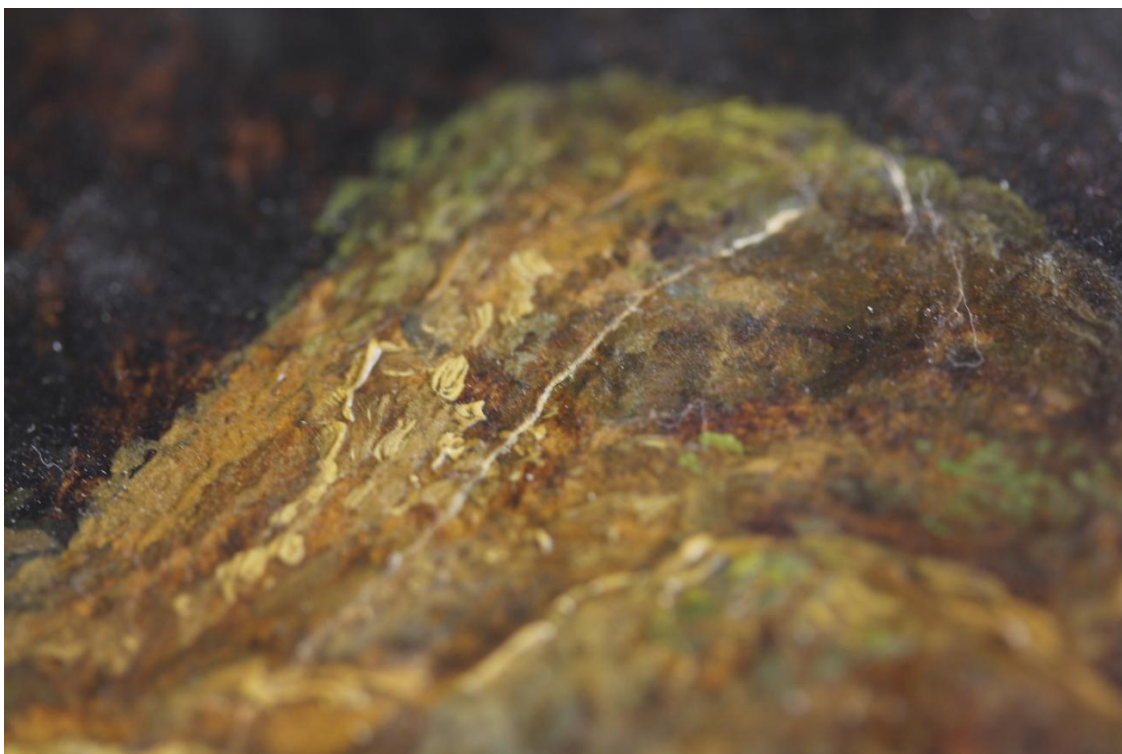
Obrázok 7 Makro fotografia trhliny v spodnej časti obrazu.

Výpadky materiálu vo farebnej vrstve a najväčšie trhliny boli vytmelené voskovo-živičným tmelom s riečnou kriedou. Povrchy tmelov boli separované 4 % bieleným šelakom v etylalkohole.

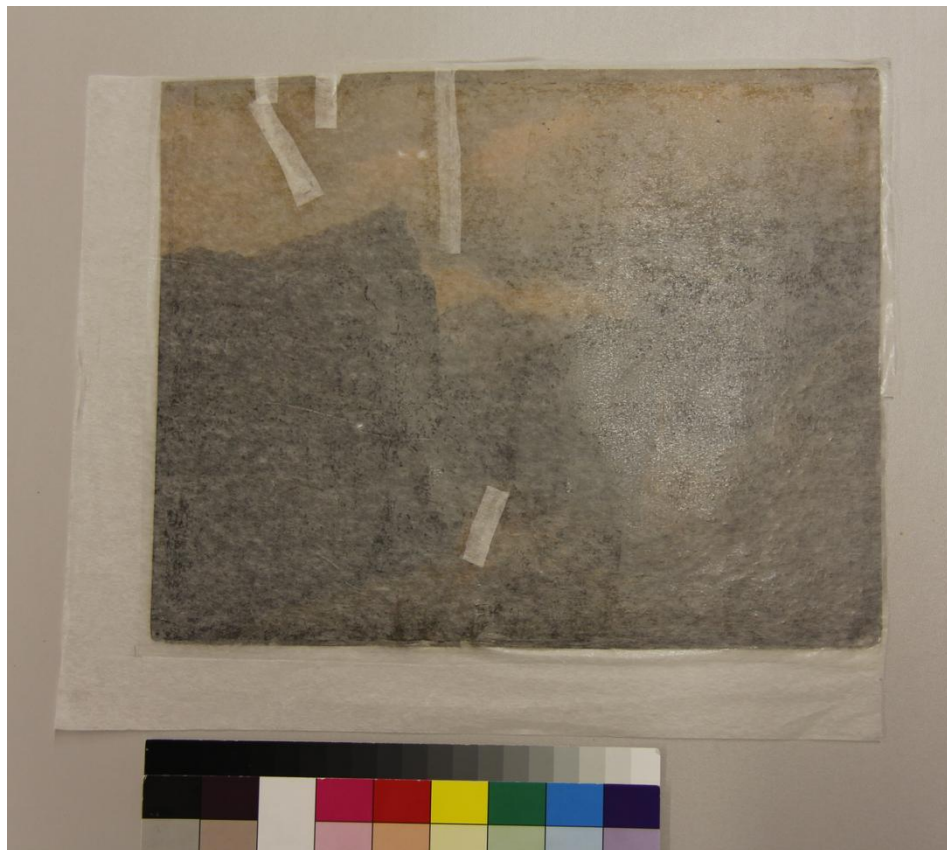
Obrázok 12 Ochranný prelep z japonského papiera, miesta s trhlinami boli navyše spevnené prúžkami japonského papiera.

Po skúškach rozpustnosti bola lícová strana diela zaistená prelepom z japonského papiera (Mino Tengujo 9 g/m²). Ako pomocné adhezívum bola použitá fólia Beva 371 25 µm. Prelep bol na dielo prižehlený na perforovanom nízkotlakovom stole pod ochranným prekryvom z fólie Hollytex 33g/m² a pri miernom podtlaku, za tepla. Okraje prelepu boli po vychladnutí objektu, ešte dodatočne prižehlené vyhrievanou špachtľou. Miesta, kde sa nachádzali trhliny boli prelepené na dvakrát.

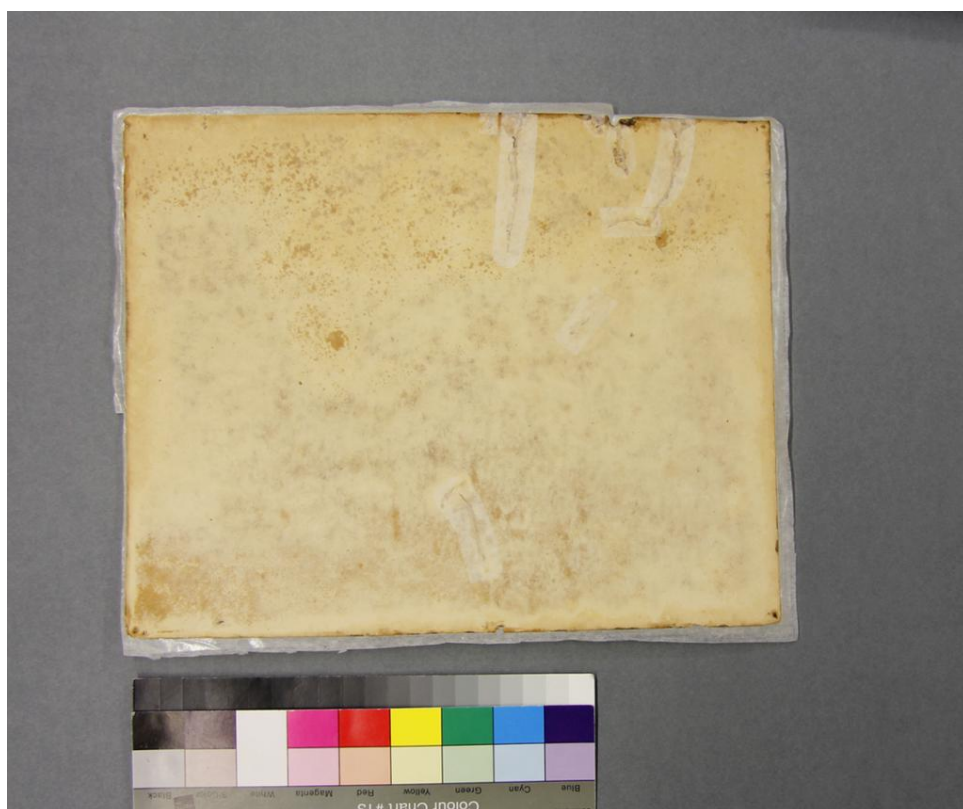
Obrázok 15 Zadná strana diela po čiastočnom odstránení pomocnej papierovej lepenky. Trhliny sú už zaistené japonským papierom.

Pred sňatím prelepu boli trhliny z rubu zaistené japonským papierom (Mino Tengujo 9g/m²) lepeným fóliou Bevy 371. Prelep bol navlhčený riedidlom White spirit a po uvoľnení Bevy sňatý z líca diela. Zvyšky fólie Beva 371 boli dočistené taktiež riedidlom White spirit.

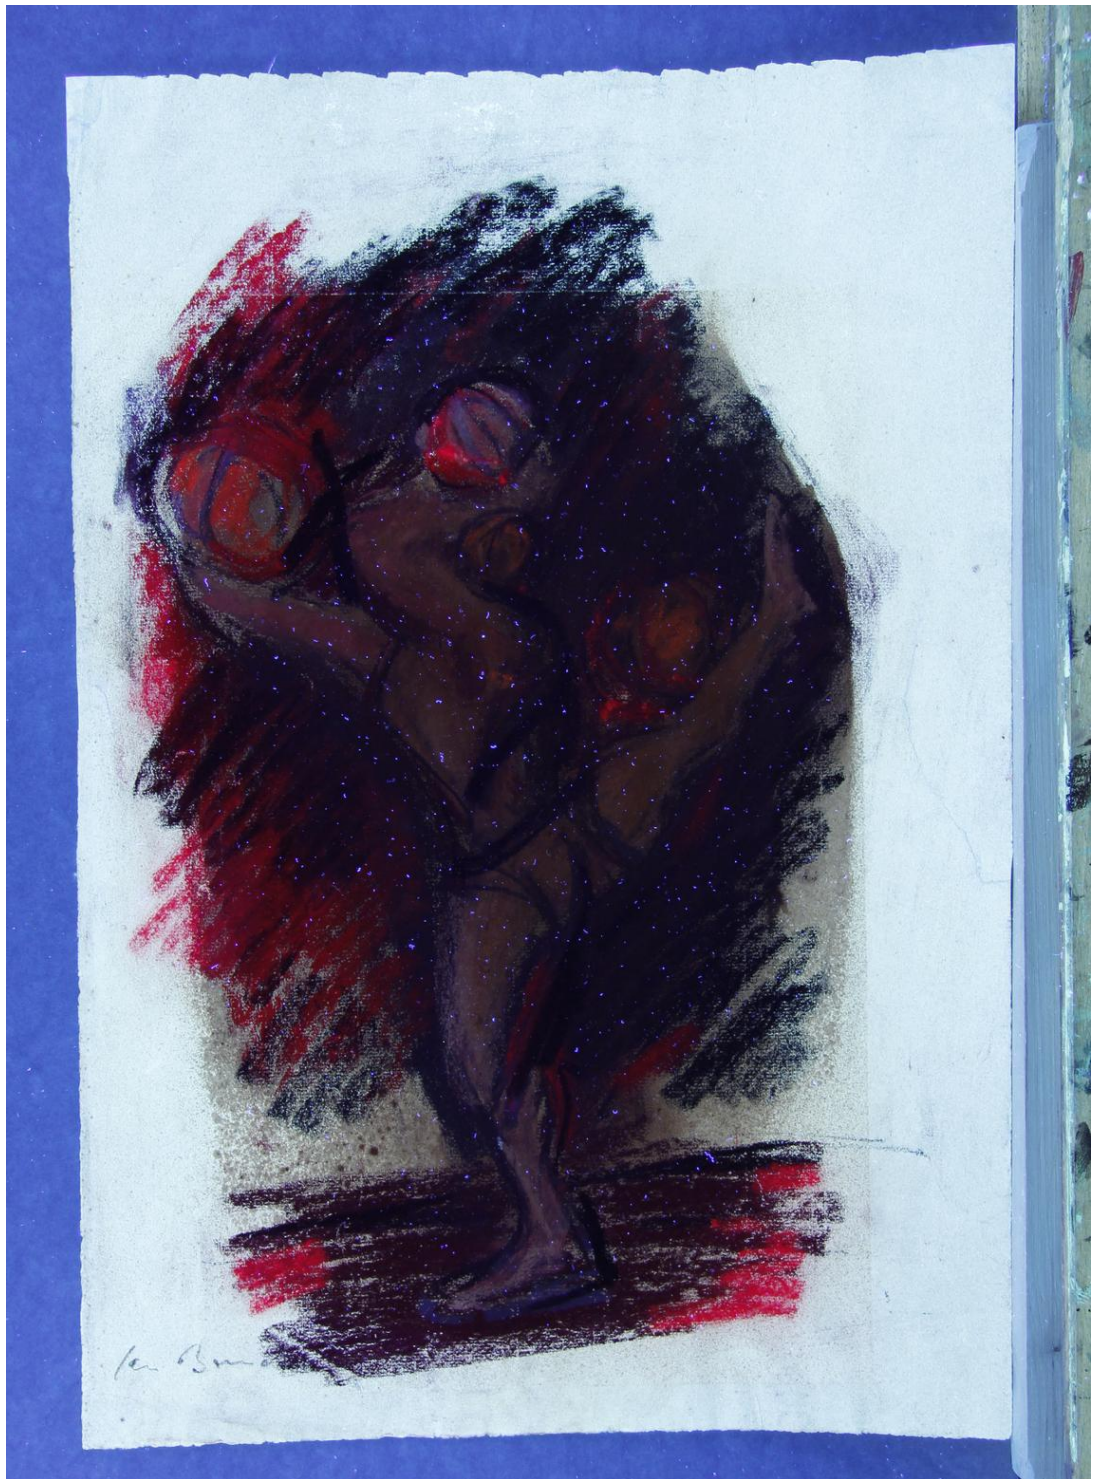
Obrázok 4 Žonglovanie s loptami, predná strana, snímka v UV žiarení. Na fotke vidieť výraznú luminiscenciu papiera, ktorá je pravdepodobne spôsobená bielym pigmentom použitým na úpravu jeho povrchu.

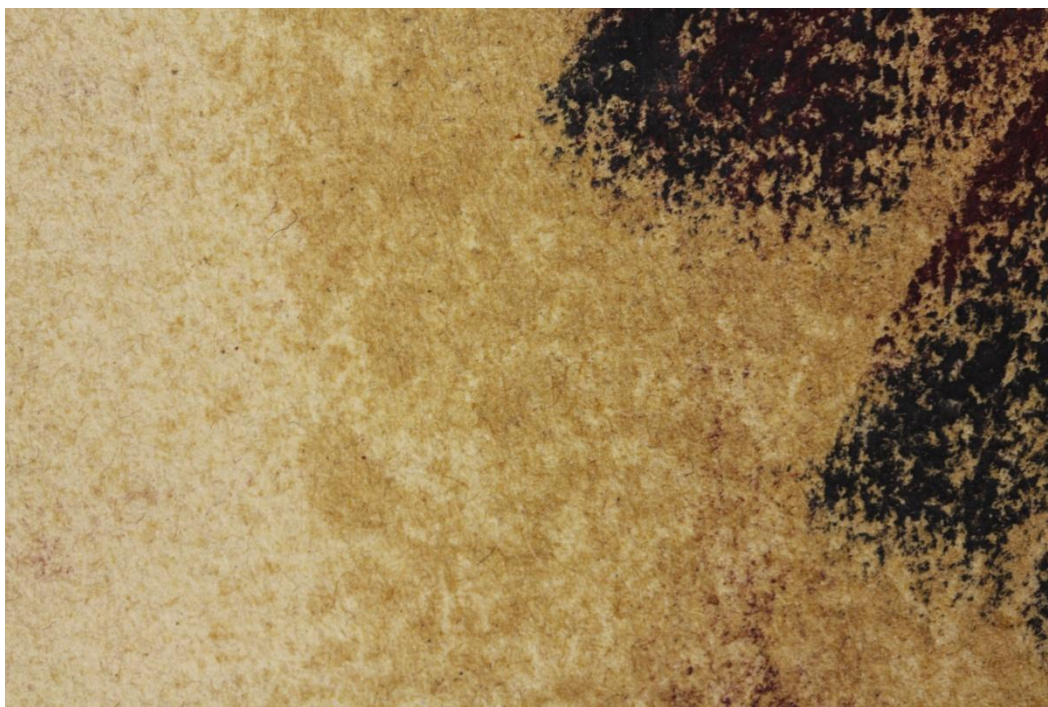
Obrázok 7 Stav pred reštaurovaním. Makro snímka rozhrania fixovanej (vpravo) a nezafixovanej plochy (vľavo).

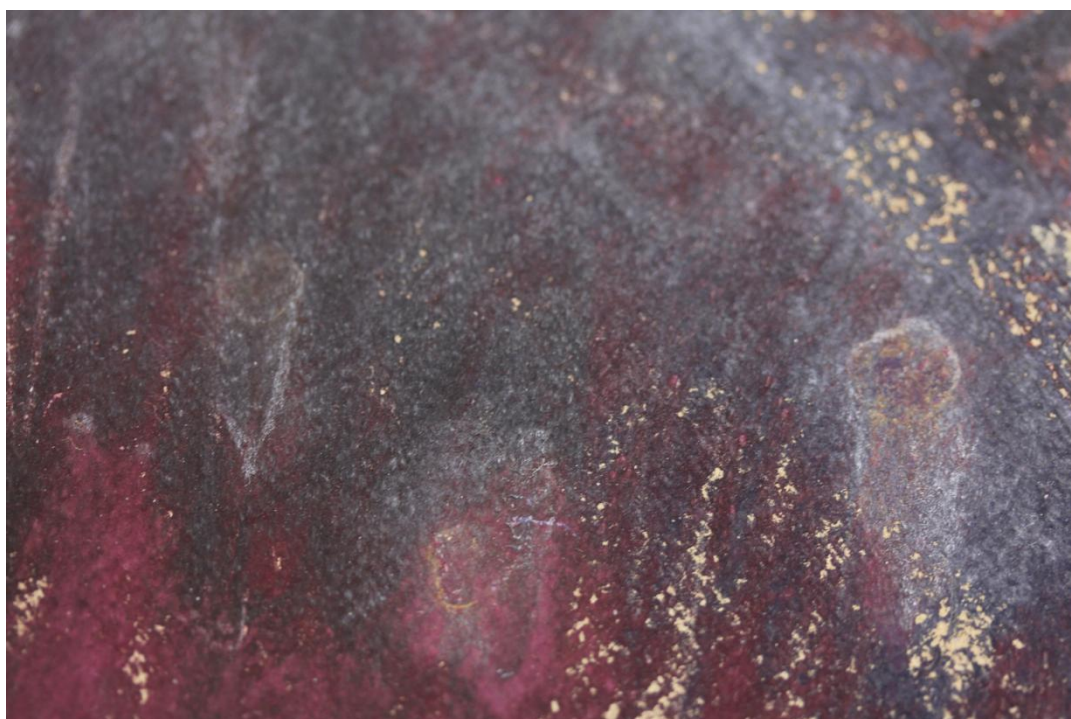
Obrázok 8 Stav pred reštaurovaním. Makro snímka kvapiek fixatívu.

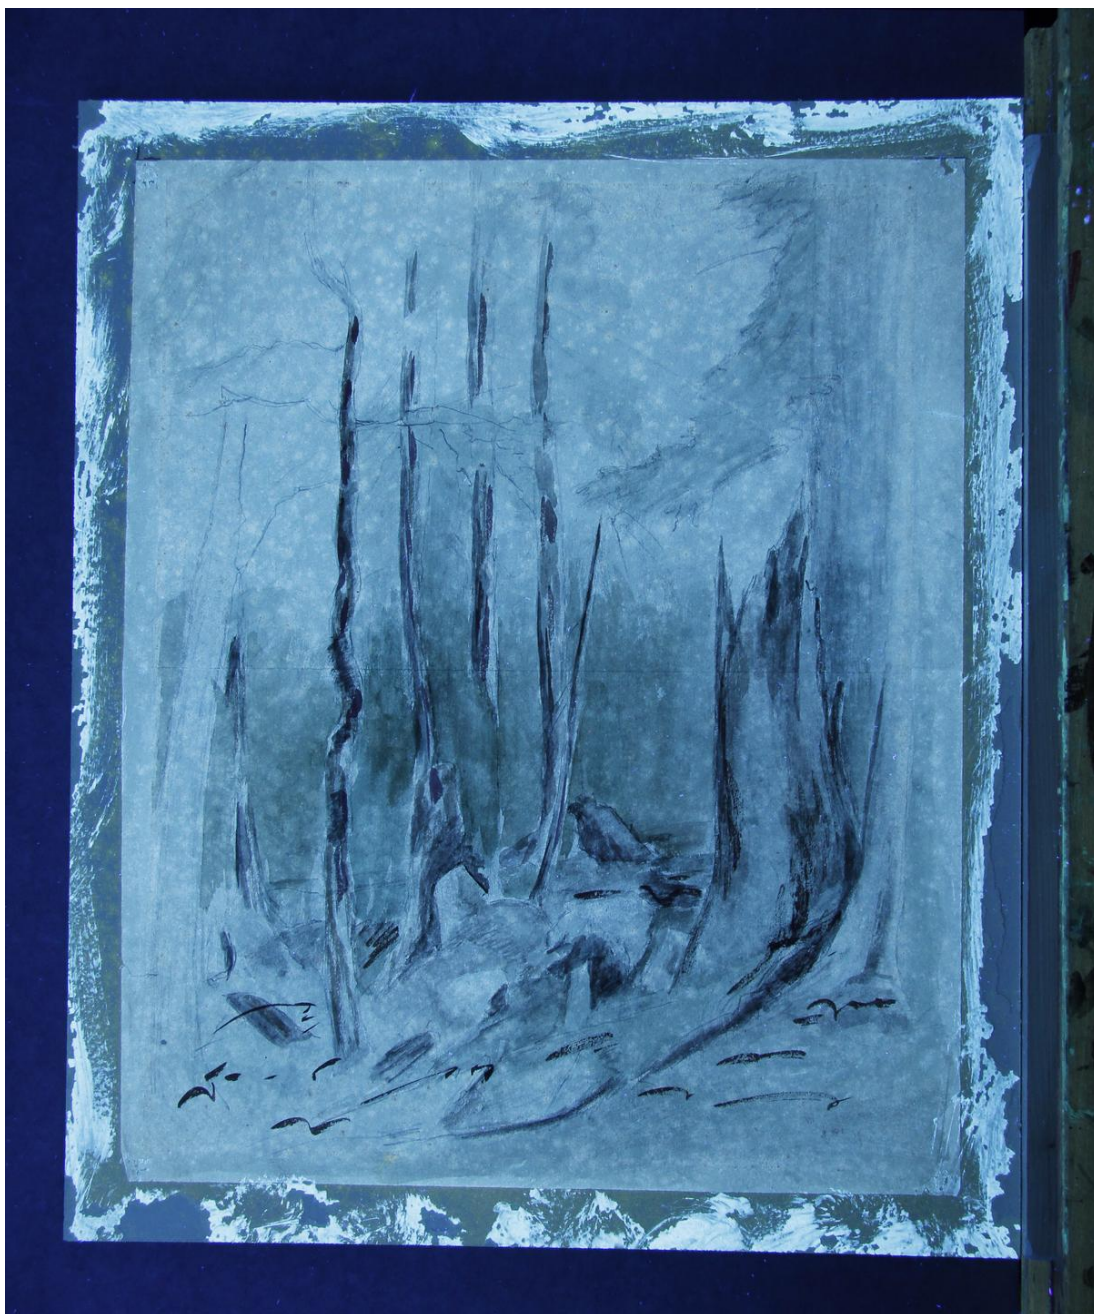
Obrázok 4 Les, predná strana, snímka v UV žiarení. Na celej ploche obrazu je možné pozorovať slabo luminujúci foxing. Stav pred reštaurovaním, prieskum.

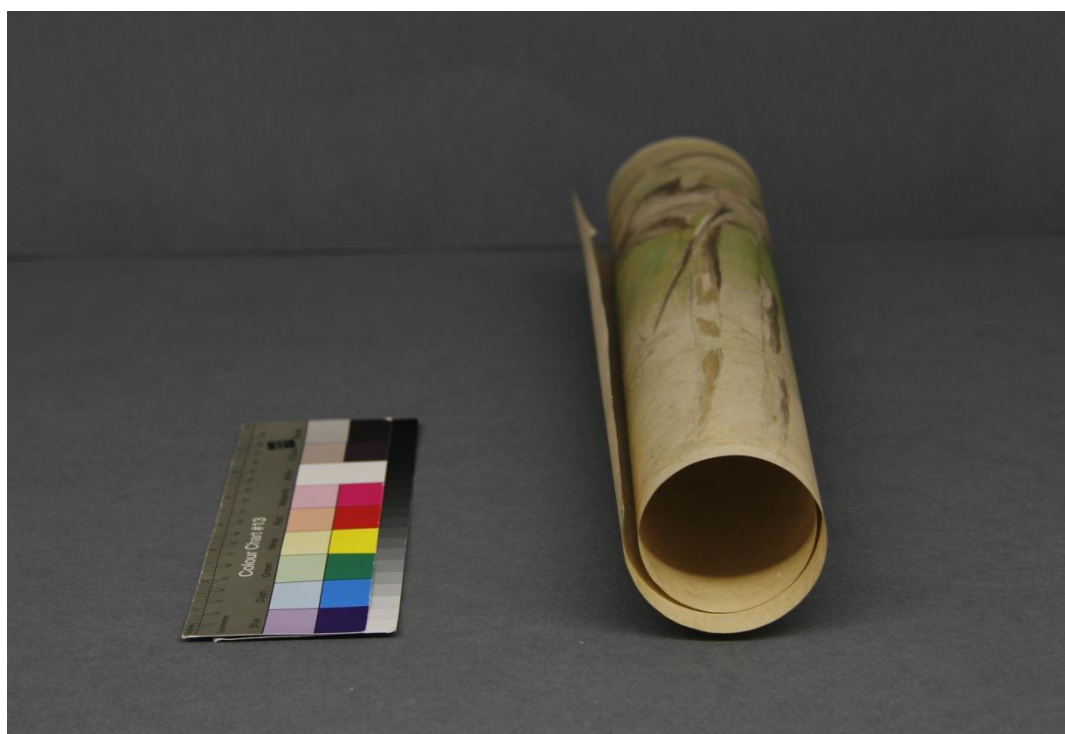
Obrázok 9 Pracovná snímka. Dielo po odstránení podkladovej lepenky. Silné pnutie zvyšku lepidla spôsobilo skrútenie obrazu.

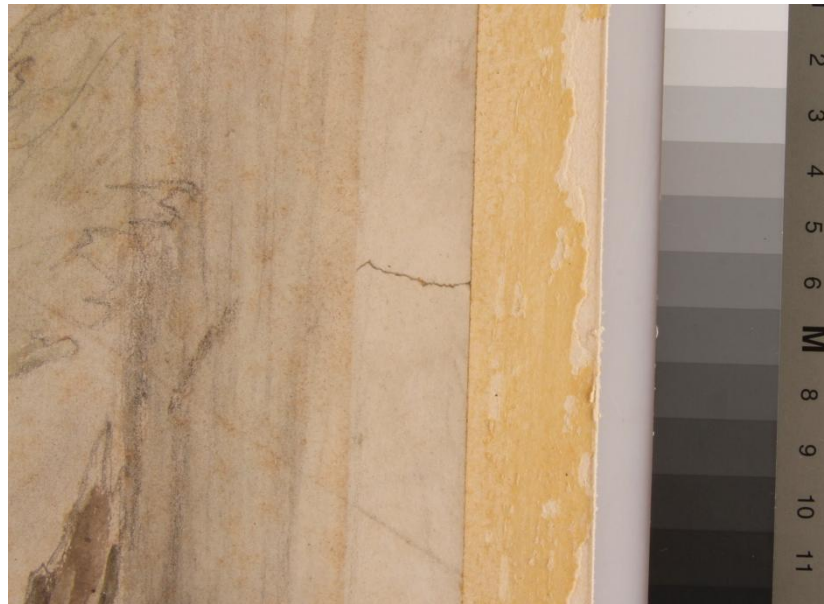
Ďalším mechanickým poškodením diela boli dve znečistené trhliny na pravom okraji hore o dĺžke cca. 20 mm a na ľavom okraji dole o dĺžke približne 15 mm. Všetky rohy papiera boli poškodené niekoľkonásobnou perforáciou špendlíkom.

Obrázok 14 Stav pred reštaurovaním. Detail trhliny.

Pred tým, než bolo dielo sňaté z melinexu, boli naškrabanou papierovinou z alkalickéj lepenky, spájanou s 1 % Tylose MH 300 vo vode vytmelené perforácie v rohoch obrazu. Následne boli tieto miesta a trhliny zaretušované suchým pastelom a pastelovým práškom miešaným s vodou pre väčšiu kryvosť. Nakoľko došlo v rohoch k miernemu nárastu materiálu boli tieto miesta zažehlené vyhrievanou špachtľou (cca. 40 °C). Farebné imitujúce retuše boli zafixované 0,25 % vodným roztokom rybieho gleja s pridaním gáforu nanášaným pomocou ultrazvukového vyvíjača pary.

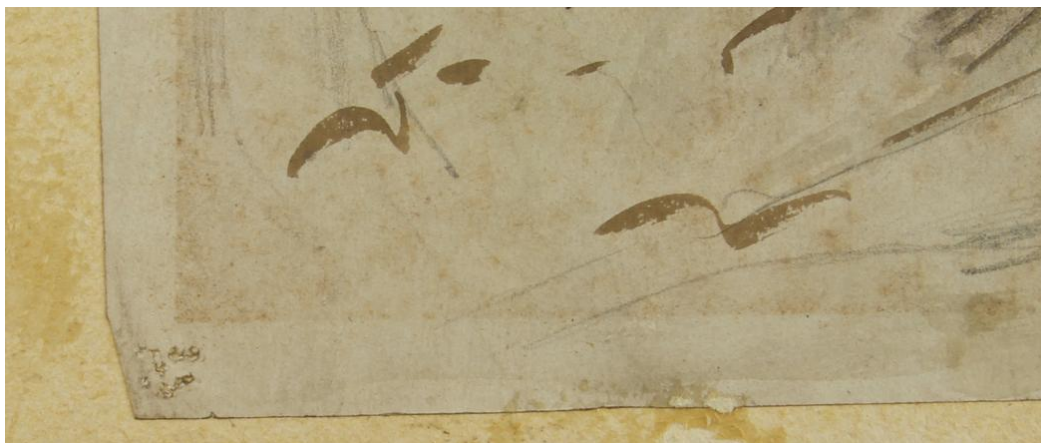
Obrázok 16 Stav pred reštaurovaním. Detail poškodenia ľavého dolného rohu.

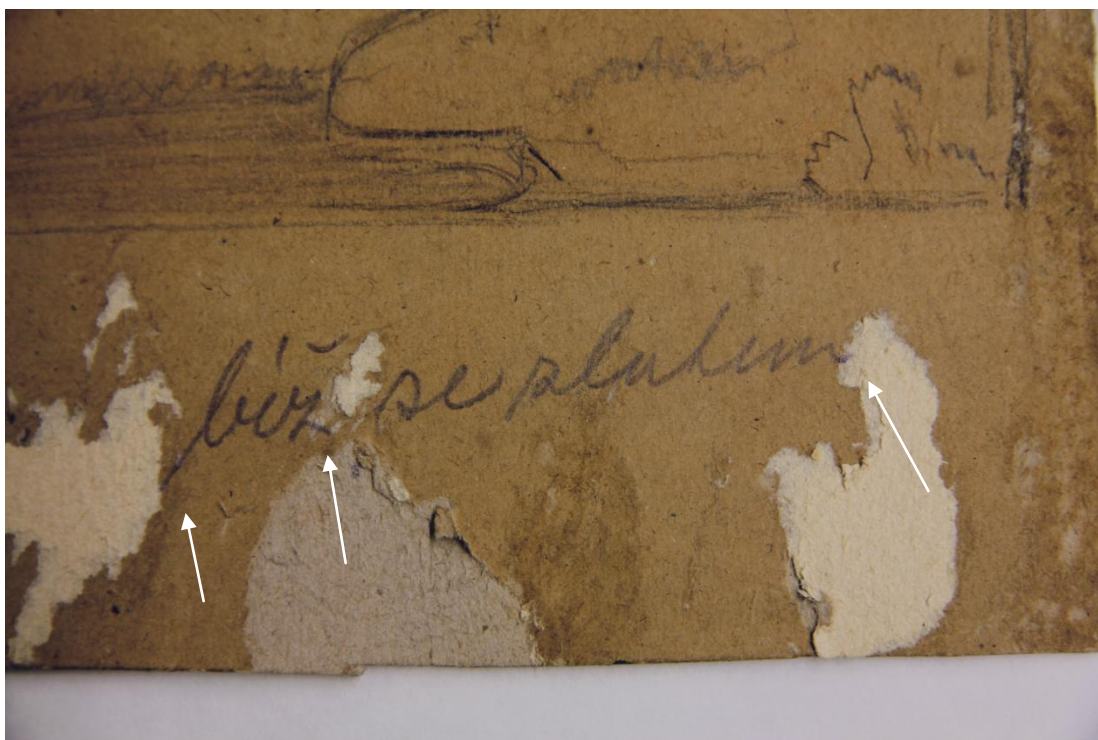
Obrázok 8 Detail nápisu „běž se zlatem“. Písmo na niekoľkých miestach prekryva poškodenia spôsobené v minulosti pri odstraňovaní pasparty, stav pred reštaurovaním.
