ANALÝZA PŘÍČIN PORUŠENÍ KOLEJNICOVÉ OCELI Lo8CrNiMo PO SVAŘOVÁNÍ NA TUPO

Františka PEŠLOVÁ ^{a)}, Břetislav TILL ^{a)}, Libor BENEŠ ^{a)}, Eva SCHMIDOVÁ ^{a)}, Marie PTÁČKOVÁ ^{b)}

^{a)} Katedra dopravních prostředků, Univerzita Pardubice

ANALYSIS OF CAUSING THE RAIL STEEL Lo8CrNiMo FRACTURE AFTER BUTT WELDING

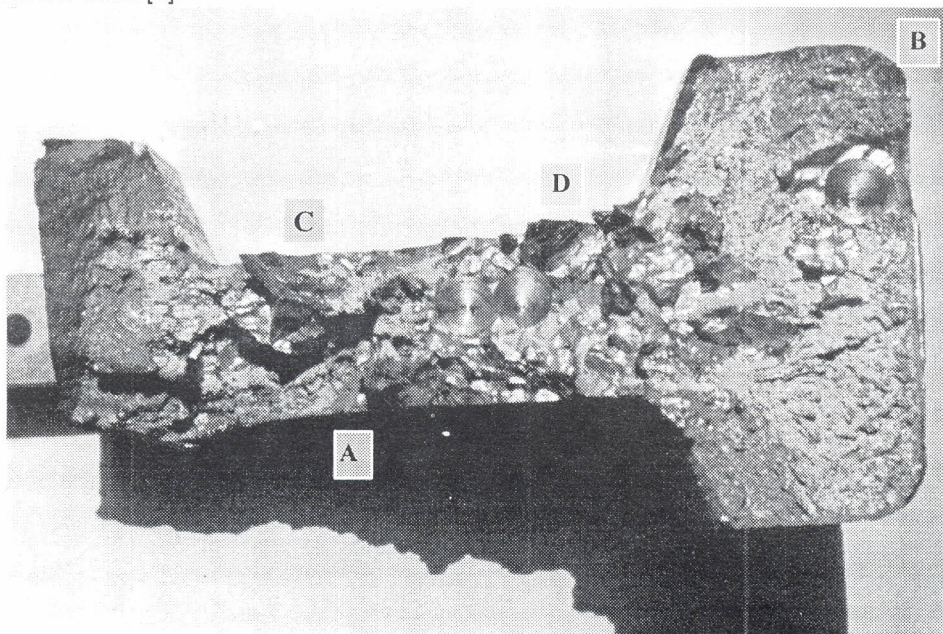
Obr. 1 Celkový pohled na lomovou plochu kolejnice po odebrání materiálu k chemické mikroanalýze

Z **obr. 1** je patrné, že se jedná o křehký lom, jehož intenzita zkřehnutí bude odpovídat množství vyprecipitované fáze nebo intenzitě segregace zúčastněných prvků. Za rozhodující podmínku popisovaného lomu se považuje zkřehnutí hranic primárních austenických zrn a krystalografická nedokonalost hraničních oblastí.

Celková lomová plocha kolejnice dokumentovaná na **obr. 1** byla charakteristická lasturovým lomem s lesklou i matnou částí. Lesklý lasturový lom vzniká po hranicích primárních zrn γ (austenit) a δ (ferit). Hrubé interkrystalické fazety, které se v tomto lomu objevovaly pouze ojediněle, se tvoří mechanismem interkrystalického štěpení. Příčinou interkrystalického oslabení je vysokoteplotní segregace prvků S, O, P a H.

Matný lasturový lom vzniká po hranicích primárních zrn γ (austenit) a δ (ferit). Hrubé interkrystalické fazety se tvoří mechanismem interkrystalické tvárné separace nebo interkrystalickým štěpením na rozhraní karbid-matrice.

Lasturový lom je typickým porušením objemných, nízkouhlíkových ocelových odlitků, které byly dezoxidované hliníkem [7]. Příčinou interkrystalického štěpení je výskyt deskovitého nebo dendritického nitridu hliníku AlN.

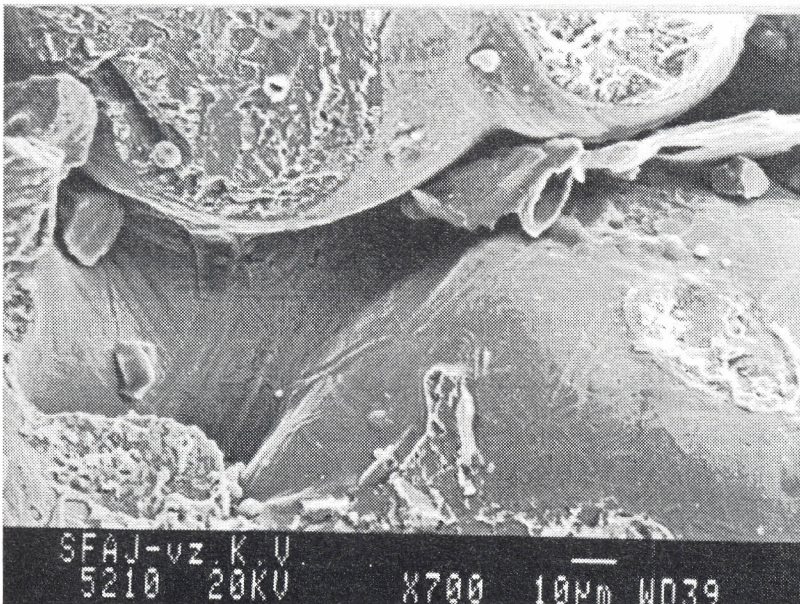
Obr. 2 Detail mezidendritických větví

Obr. 2 představuje detail z oblasti lasturového lomu ze stojiny kolejnice s primárním zrnem austenitu (**obr. 1** - oblast C). Na hladkém povrchu polyedrických zrn nebyla zjištěna přítomnost sulfidických vměstků. V některých oblastech těchto zrn se vyskytovaly mezidendritické staženiny. Jejich bližší studium prokázalo velmi malou oxidaci těchto dendritických útvarů s možnou existencí již vypadnutých částic AlN.

V mezidendritických útvarech lze pozorovat zbytky poměrně velikých inkluzí, které svým tvarem připomínají vměstky typu Al_2O_3 . To odpovídá roztoku přesycenému dezoxidačním prvkem s postupným formováním polyedrických útvarů. Podle následující analýzy je možno předpokládat přítomnost vměstků s obsahem Al, Mn, Ca, Fe na bázi oxidů, nebo Fe, Mo, Ni, Mg na bázi sulfidů [2]. Zvýšený obsah dezoxidačního prvku způsobuje vylučování sulfidů polyedrického tvaru, které je možno podle klasifikační stupnice pro označování sulfidů zařadit do skupiny III, příp. IIIb.

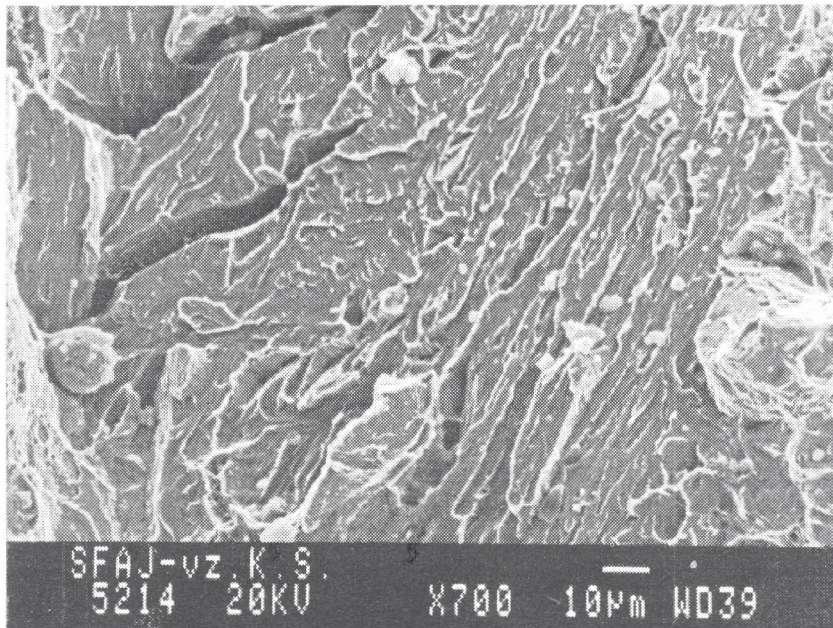
Obr. 3 Detail oblasti s velkým výskytem trhlin

Morfologie sulfidů závisí na obsahu dezoxidačních prvků, na obsahu síry, hliníku a křemíku, uhlíku i na rychlosti chladnutí, která ovlivňuje i stupeň odmišení [3]. Rozměry fazet rozlišitelné vizuálně jsou srovnatelné s rozměry a tvarem zrn. Tato hrubozrnnost bude záviset na teplotě taveniny, gradientu teplot při ochlazování a lící teplotě. Sledování lomové plochy (**obr. 1** - oblast A) v oblasti jemnějšího šedého lomu ve stojině dokumentují **obr. 3**.

Lomová plocha v oblasti A z **obr. 1** se skládá z makrooblastí různého druhu. Jedná se o smíšený lom (tvárný a křehký), s vizuálně rozlišitelnými trhlinkami provázejícími celý průřez kolejnice. Při vysokém obsahu AlN se tyto trhlinky iniciují v okolí oblastí se zvýšenou koncentrací hliníku, příp. nitridů manganu (**obr. 3**).

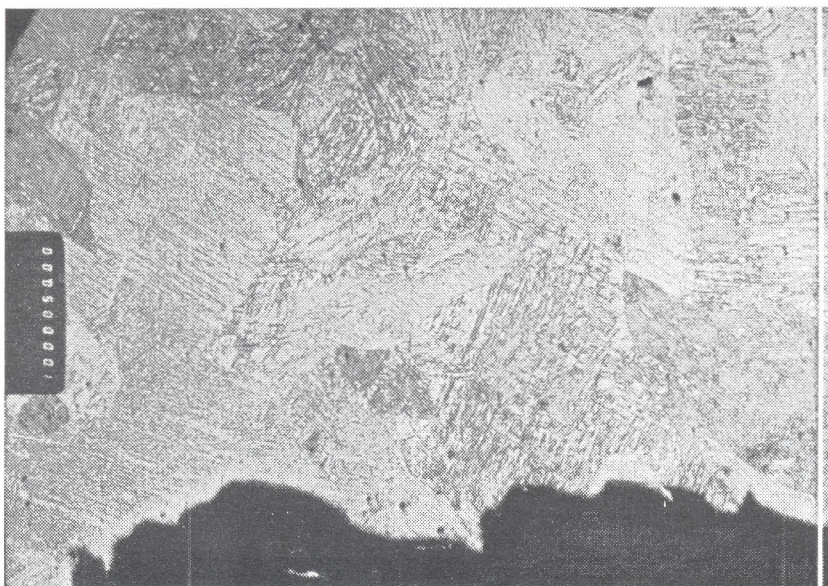
Obr. 4 Bainitická struktura - příčný řez, zv. 50 x

Tato struktura je charakterizovaná dědičnou strukturou velkých austenitických zrn, ve kterých se rozkládají jehlice dolního bainitu, a četným výskytem inkluzí (viz obr. 4).

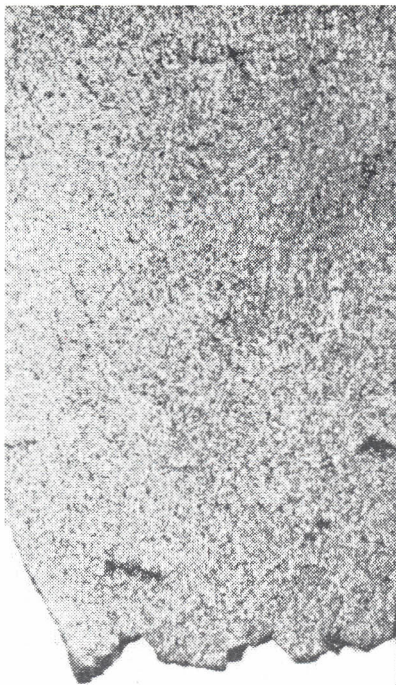
Obr. 5 Příčný řez stojinou kolejnicí (v měřítku 1:1)

Metalografický výbrus celé plochy v příčném řezu znázorňuje rozložení trhlinek (*obr. 5*).

Velké vměstky vytvářející heterogenitu oceli, a tedy i nehomogenitu deformace, jsou v tomto případě příčinou předčasných lomů. Koncentrace napětí okolo vměstků, uvolňují zakotvené dislokace a tím i plastickou deformaci, již při nižším napětí. Přítomnost vměstků má za následek větší rychlost zpevňování a usnadňuje průběh lomu, což vede ke snížení A, Z. V případě výskytu tvrdého vměstku může svými rozměry a vrubovými účinky vyvolat vyšší stupeň nerovnoměrné deformace ve svém okolí.

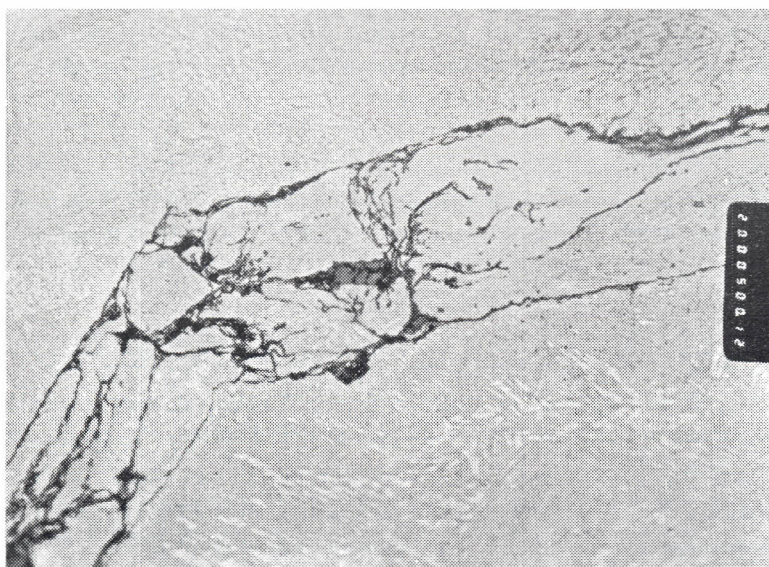
Oxidace odstraňuje z oceli jen ty prvky, které mají větší afinitu ke kyslíku než železo. Oxidy by pak měly přejít do strusky. V případě, že tyto oxidy vytvářejí plošné tenké filmy oxidu, mohou tyto tzv. pleny vznikat následkem sekundární oxidace (reoxidace) na volném povrchu taveniny během odlévání (*obr. 6*). Tyto oxidické pleny působí jako zdroj trhlin při tuhnutí bloku. Oxidy na bázi Si, Mn, Fe vytvářejí trhliny při tepelném zpracování a v případě, že vycházejí na povrch oxidují.

Obr. 6 Jemné síťové trhliny a vyloučených oxidických plén

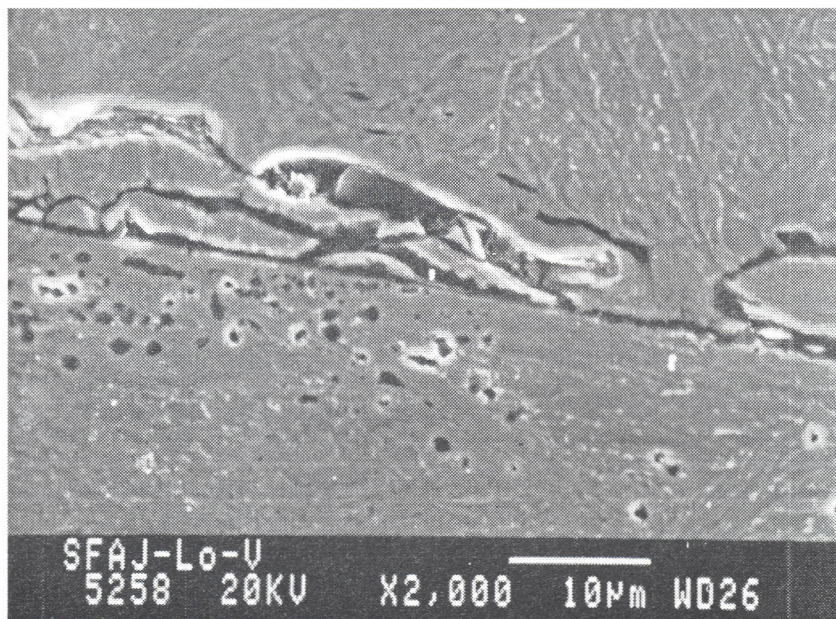
Obr. 7 Okolí trhliny a perezita materiálu

Obr. 7 dokumentuje nežádoucí vady, vzniklé primární krystalizací při odlévání oceli. Na **obr. 7** se jedná o oblast trhlin a poréznosti v okolí velké kombinované trhliny, které bylo analýzou prokázáno.

V místě výběžku dutiny byla provedena analýza (viz **tab.1**), která ukazuje na výskyt Al a Mg, svědčící o přítomnosti komplexů na bázi Al.

Tab. 1 Lokální analýza oblasti z **obr. 7**

Analyzované prvky	Mg	Al	Si	Fe	Mn	Cr	Mo	Ni
Hmotnostní %	1,394	5,036	0,299	1,966	-	-	-	-

Analýza komplexů oxidů na **obr.7** také ukazuje na přítomnost Cr, Mo, Ni a Ti.

Tab. 4 Lokální analýza z oblasti na obr. 7 (špice trhliny)

Analyzované prvky	Al	Si	Ca	Fe	Mn	Cr	S	Mo	Ni	Ti
Hmotnostní %	0,13	0,925	0,287	32,5	0,44	3,918	1,05	1,753	0,7	1,36

Tab. 5 Lokální analýza z obr.7 (tmavé hranaté částice)

Analyzované prvky	Si	Ca	Fe	Mn	Cr	S	Mo	Ni
Hmotnostní %	0,574	-	66,593	0,489	1,346	0,539	-	1,763

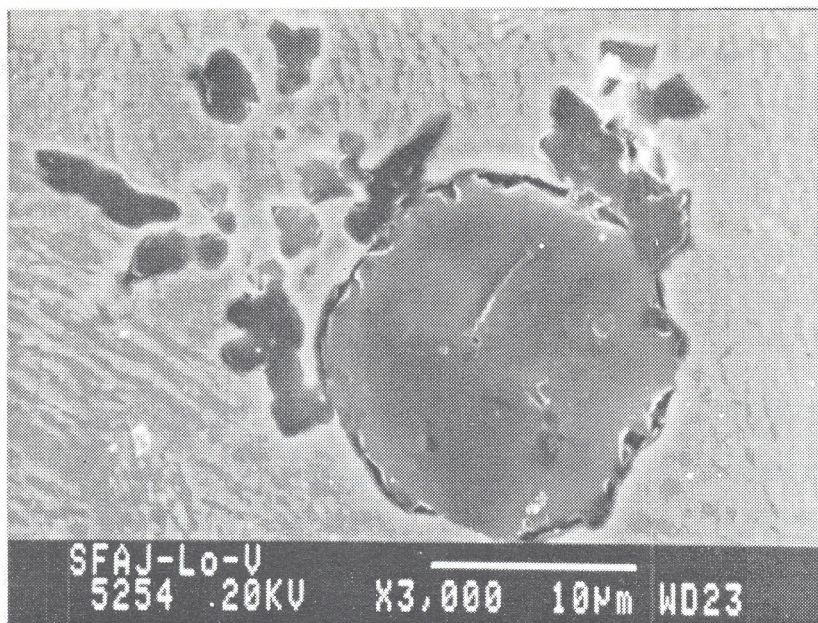
Obr. 8 Typická globulární částice (vměstek)

Analýza vybraného globulárního vměstku a okolních různých částic z **obr. 8** prokázala, že se jedná o výskyt oxidických komplexů na bázi Al, Si, Cr a Ni - viz **tab. 2 a 3**.

Tab. 2 Lokální analýza oblastí z obr. 8 - střed globulární částice

Analyzované prvky	Mg	Al	Si	Ca	Fe	Mn	Mo	Ni	Ti
Hmotnostní %	0,662	37,43	0,363	7,487	0,86	-	-	-	-

Velká ostrá částice nad globulitickou částicí vpravo je analyzovaná jako komplex oxidů - viz **tab. 3**.

Tab. 3 Lokální analýza oblastí z obr. 8 - velká ostrá částice

Analyzované prvky	Al	Si	Ca	Fe	Cr	S	Ni	Ti
Hmotnostní %	4,356	0,158	1,88	11,745	0,446	0,886	0,295	0,19

V oblasti zachycené na **obr.8** byl zjištěn různý obsah přítomných prvků, které tvoří chemické sloučeniny, vytvářející velké napětové stavy v celém svém okolí, a působí jako iniciátory napětí, např. při tepelném zpracování.

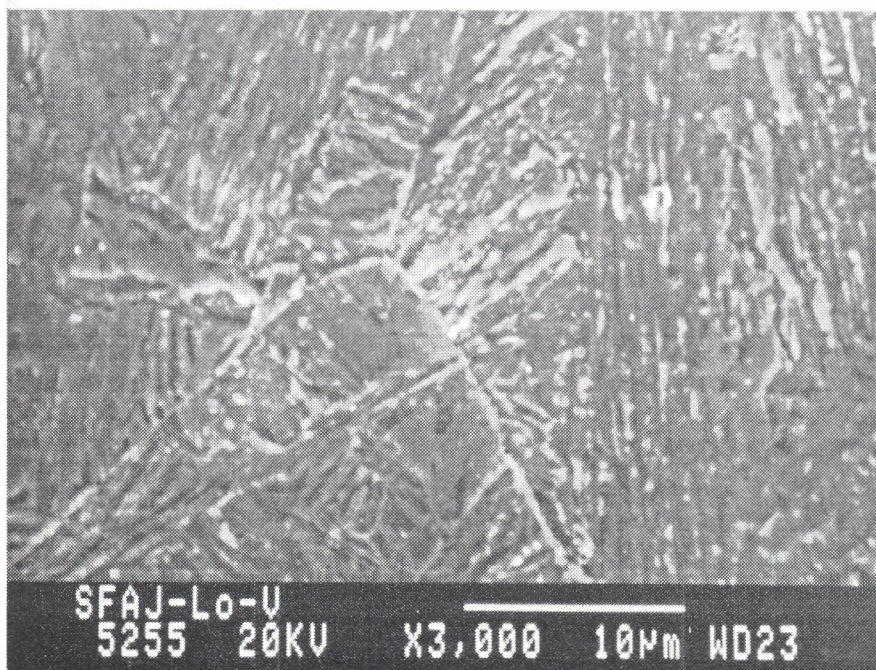
Obr. 9 Martenzit. struktura s karbidickým síťovím na hranici zrn

Na obr. 11 je oblast s martenzitickou strukturou, kde interiéry zrn jsou zpevněné jednak přítomností martenzitu a jednak přítomností karbidické fáze. Analýza potvrdila přítomnost Cr, Mo, Ni, Ti. Při tepelném zpracování mohou vznikat na hranicích zrn dutiny, které později přechází do trhlin.

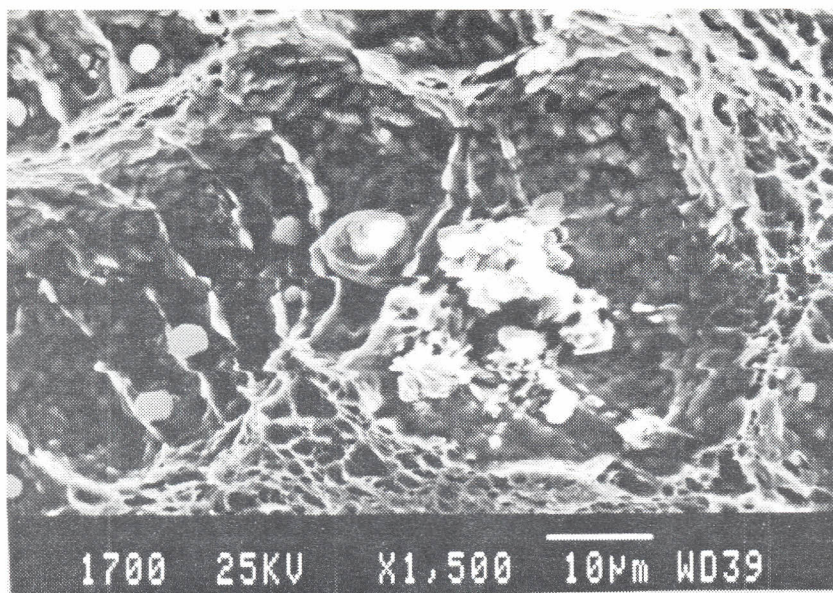
Vzorek č. 2 (viz **obr. 10**) je charakteristický tvárným lomem. V některých místech byla pozorovaná jehlicovitá struktura se štěpným porušením.

Tab. 8 Lokální analýza rozvětveného (hnízdovitého) vměstku z **obr. 10**.

Analyzované prvky	Al	Si	Ca	Fe	Mn	Cr	S	Mo	Ni
Hmotnostní %	-	-	-	89,304	1,212	2,853	0,95	-	2,194

Obr. 10 Vzorek č. 2 - analyzované částice; detail dvou typů vyskytujících se vměstků

Tab. 9 Lokální analýza globulárního vměstku z obr. 10.

Analyzované prvky	Mg	Al	Ca	Fe	Mn	Cr	S	Ni
Hmotnostní %	13,35	40,618	3,45	12,667	12,964	0,387	16,25	0,32

Na základě provedených analýz lze vyslovit závěr, že se jedná o sulfidické vměstky globulárního tvaru typu I a komplexy oxid-sulfidů, které mají rozvětvený tvar ve všech směrech. Výskyt Al (cca 40%) potvrzuje vazbu hliníku na dusík - AlN. Tvoření těchto vměstků podporuje kyslík, vodík a síra, přičemž tvorba inkluzí je navíc iniciovaná rozdílem rozpustnosti těchto prvků v průběhu tuhnutí, popřípadě při zvětšení teplotního gradientu.

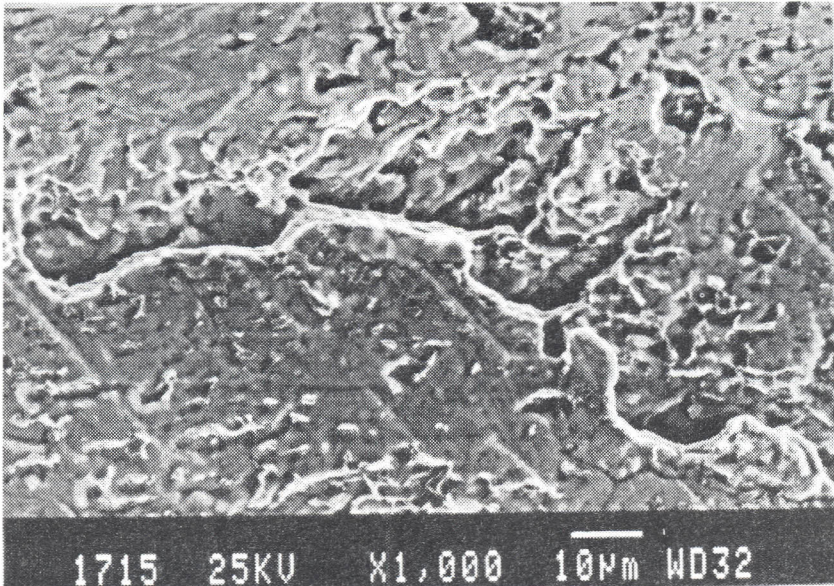
Obr. 11 svědčí o výskytu výrazných necelistvostí ve struktuře posuzovaného materiálu. Tepelné zpracování může být příčinou přehřátí v některých lokalitách, kde se vyskytují nízkotavitelné sulfidické vměstky. Tento proces vede k rozpouštění sulfidů a posléze pak v průběhu ochlazování ke vzniku nové fáze - precipitátu. Rozpuštěné sulfidy penetrují na hranicích austenitických zrn, čímž snižují jejich kohezni pevnost a vedou ke vzniku mezikrystalických mikrotrhlin.

Na základě studia lomové plochy **obr. 11, 12** je možné konstatovat, že se jedná o povrch, na kterém se nacházela likvační trhлина ($KCV2 = 12 \text{ Jcm}^{-2}$), se zbytky sulfidických vměstků propojených na hladké lomové ploše a s poměrně velkou hustotou výskytu necelistvostí na povrchu lomové plochy. Lokální analýza prokázala přítomnost síry, hliníku a dalších doprovodných prvků.

Obr. 11 Vzorek č. 7 - oblasti s typicky mezidendritickými dutinami

Zjištěný sulfid MnS, jako jedna z příčin vzniku interkrystalických lomů a šířících se trhlin, je ostrohranný a může se vyskytovat jako (FeMn)S, což vede k hladkým lesklým lomům (vzorek č. 7).

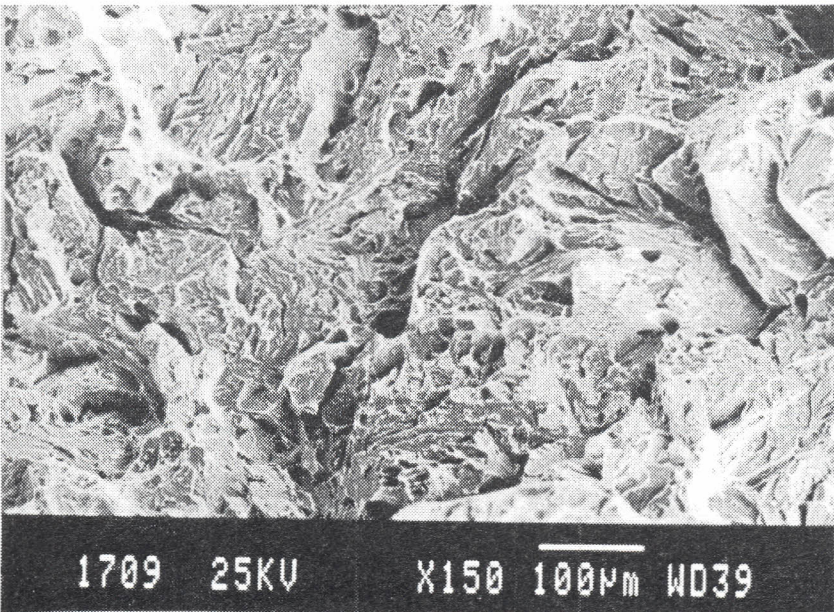
Mikrostruktura vzorku č.9 po rázové zkoušce je zachycena na **obr. 12**. Na lomové ploše lze identifikovat větší podíl transkrystalického štěpného porušení, o čemž svědčí i hodnota $KCV2 = 49 \text{ Jcm}^{-2}$.

Obr. 12 Vzorek č.9 - transkrystalické štěpné porušení
