Restaurování souboru malířských uměleckých děl na papíru

Michaela Vodrážková

Bakalářská práce

2018

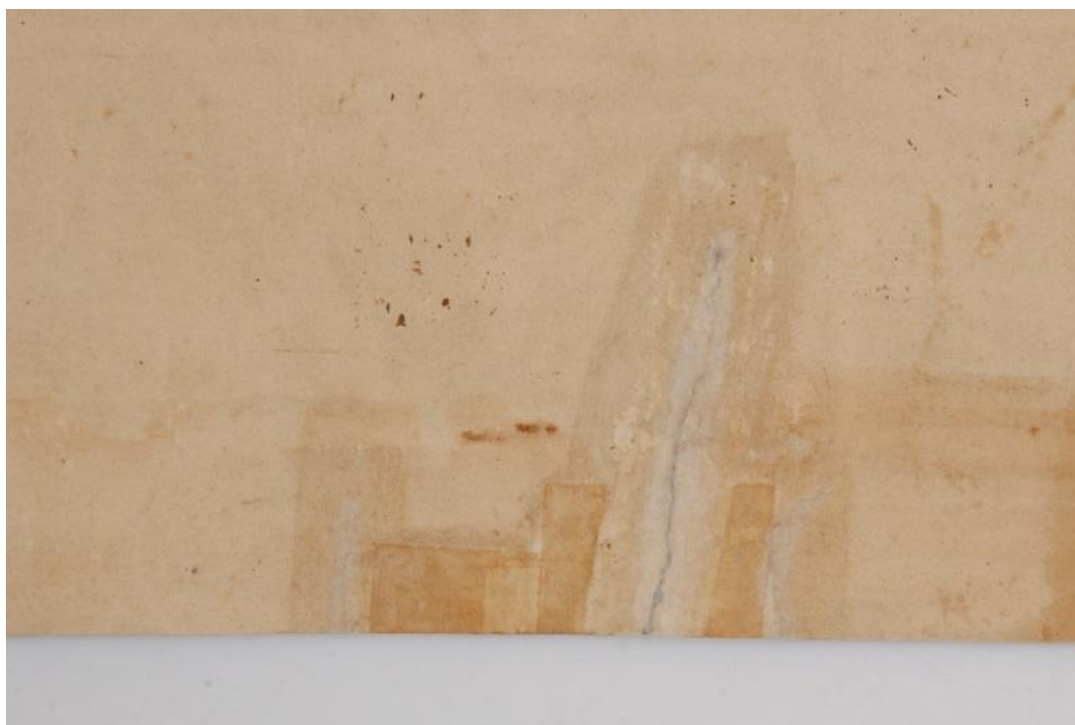
Obr. 15. Detail díla z rubové strany, pohled na zajištění trhliny, stav z průběhu restaurování, zábleskové světlo

Po vyrovnání díla, byly z rubové strany zajištěny trhliny japonským papírem 9g/m² Mino Tengujo za pomoci adhezivního vodného 3% roztoku Tylose MH 6000. Takto zpevněné místo bylo lokálně zajištěno HollyTexem, filtračním papírem a mírnou zátěží.

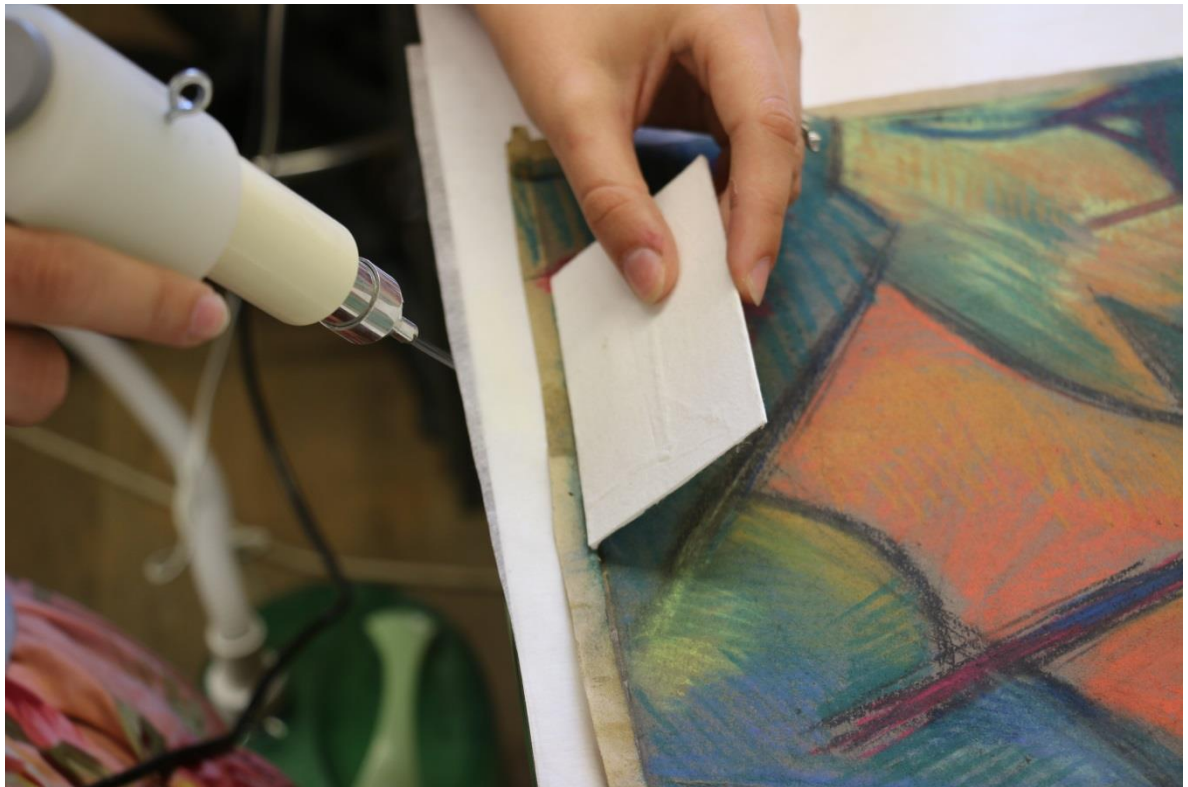
Obr. 9. Dílo z lícové strany, provlhčení klihových pásek, průběh restaurování, denní světlo

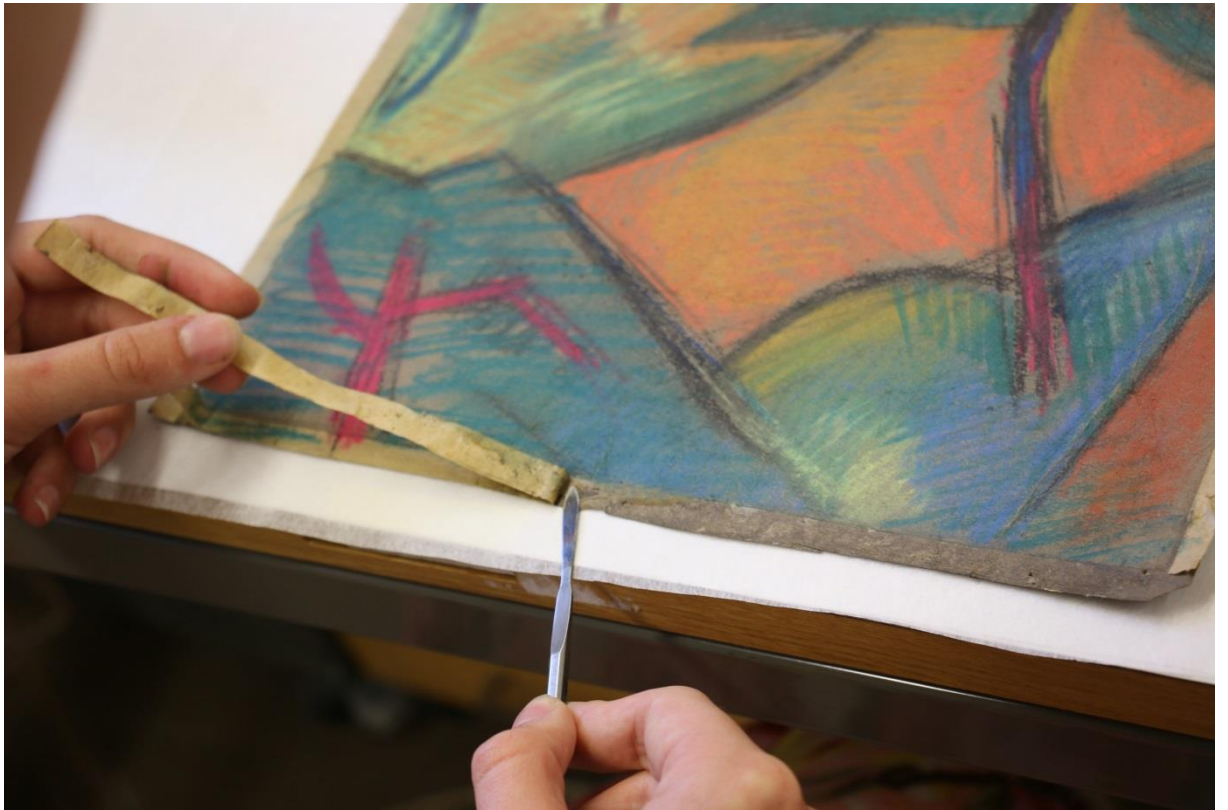
Obr. 10. Dílo z lícové strany, oddělení klišových pásek od papírové podložky, průběh restaurování, denní světlo

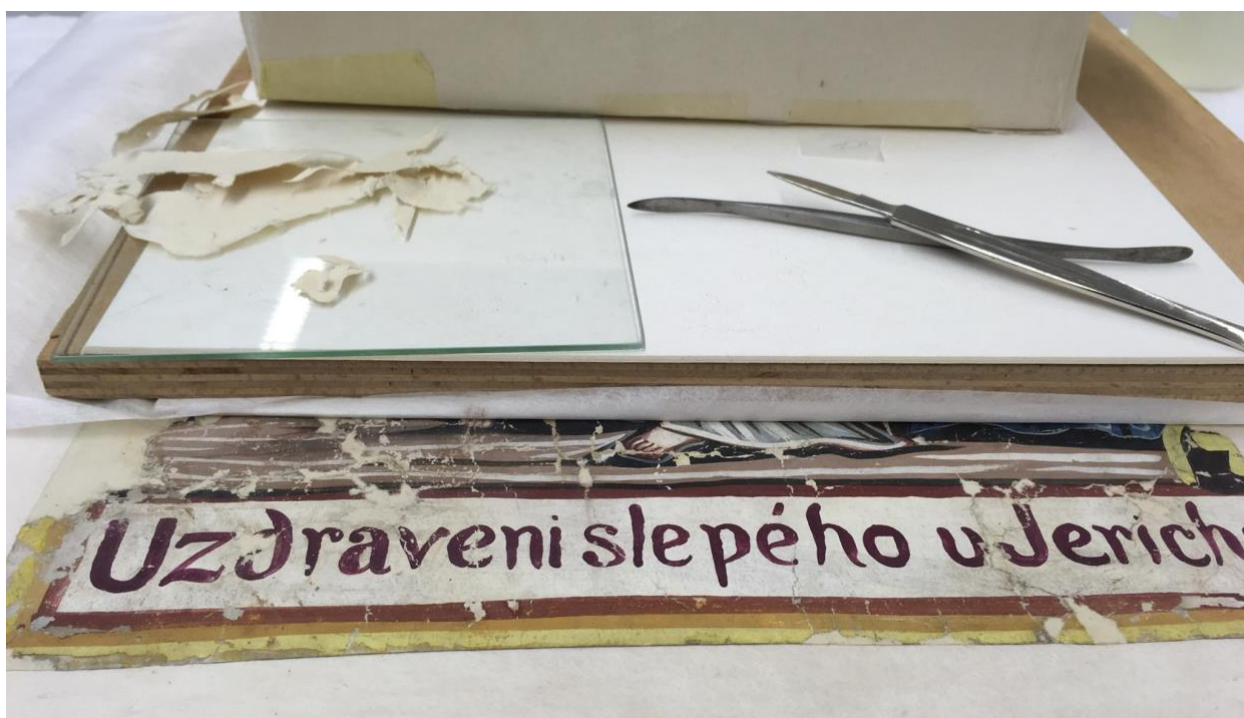
Obr. 30. Dílo z lícové strany, po doplnění ztát, průběh restaurování, denní světlo

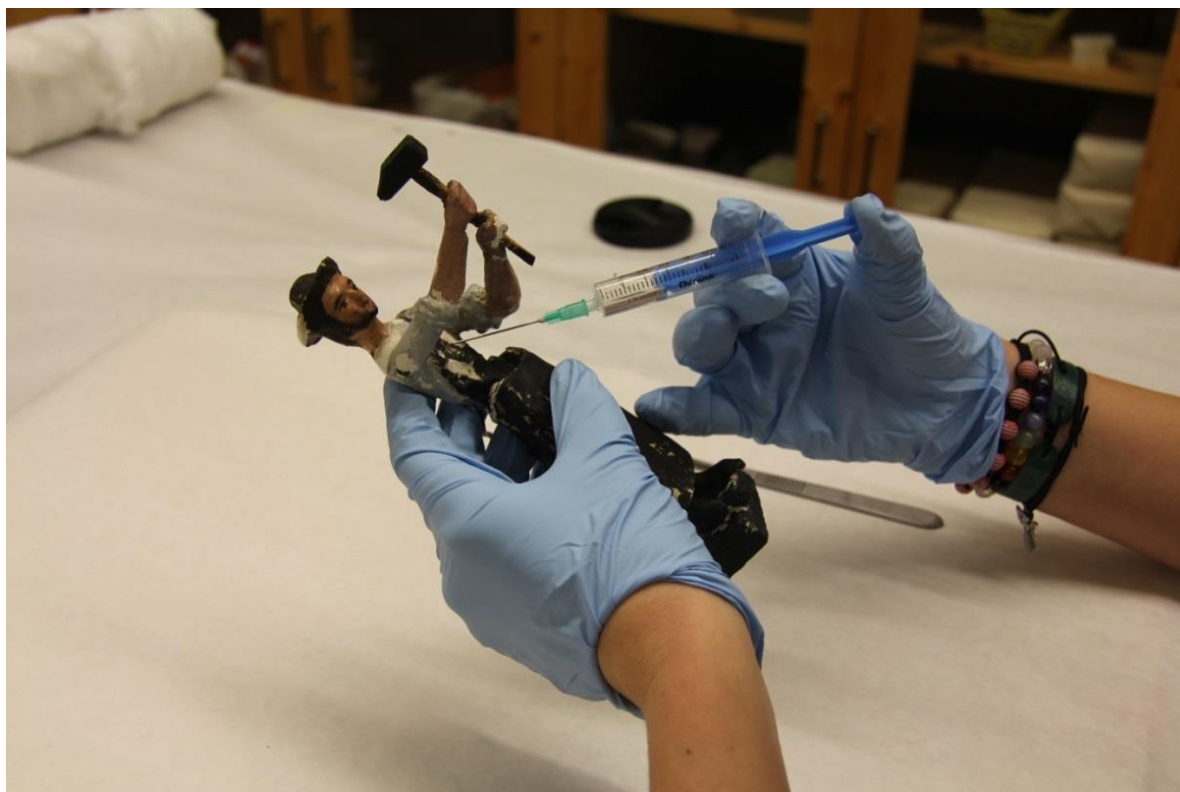
Obr. 42. Figurka kováře 2, ošetření dřevěných částí bez barevné vrstvy fungicidním a insekticidním prostředkem, průběh restaurování, denní světlo

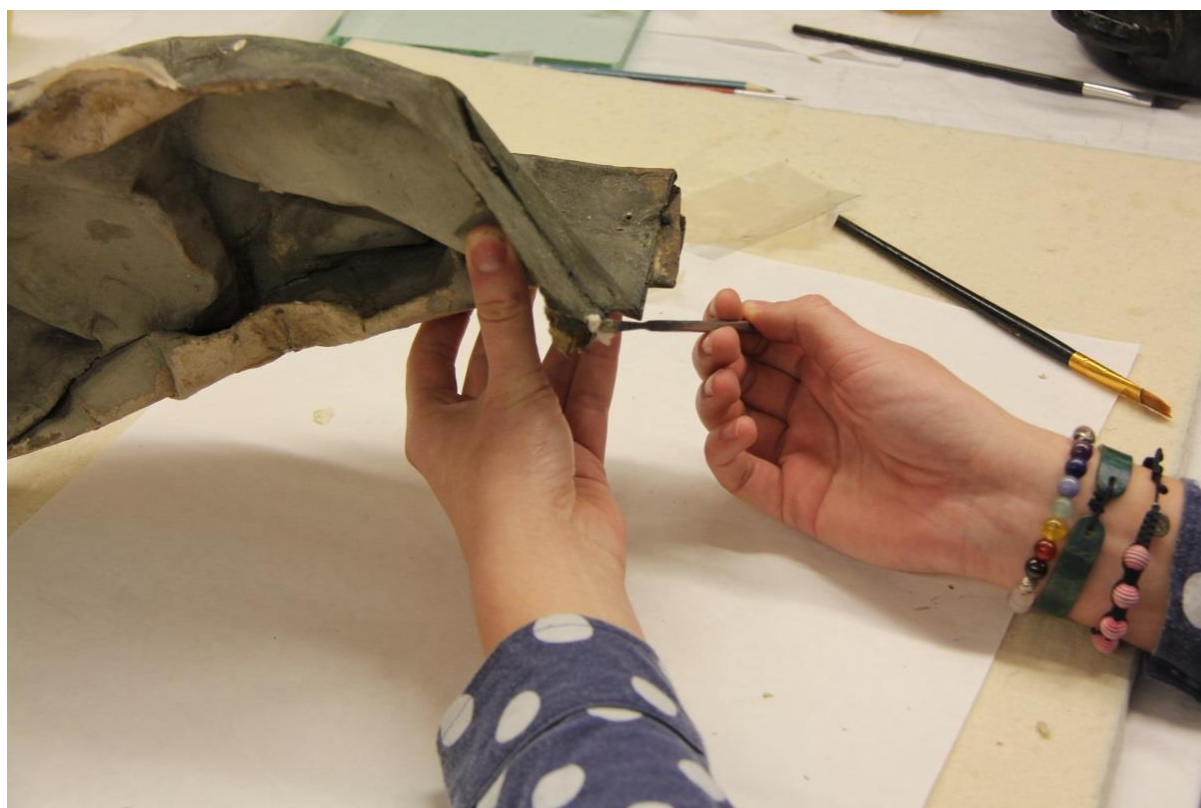
Obr. 43. Teren ozn. T29, Tmelení papírovým tmelem, průběh restaurování, denní světlo

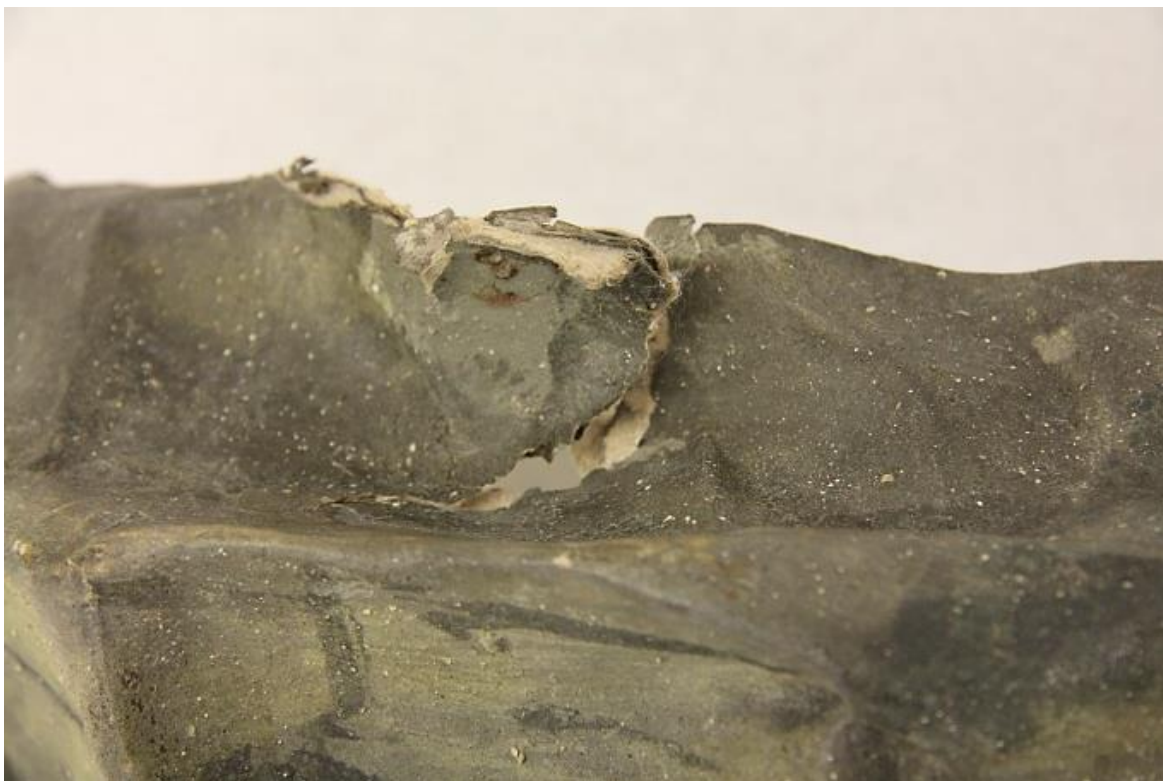
Obr. 46. Terén ozn. T29, pohled na horní oblast terénu před zajištěním uvolněných částí a vytmelení částí chybějících, detail před restaurováním, denní světlo

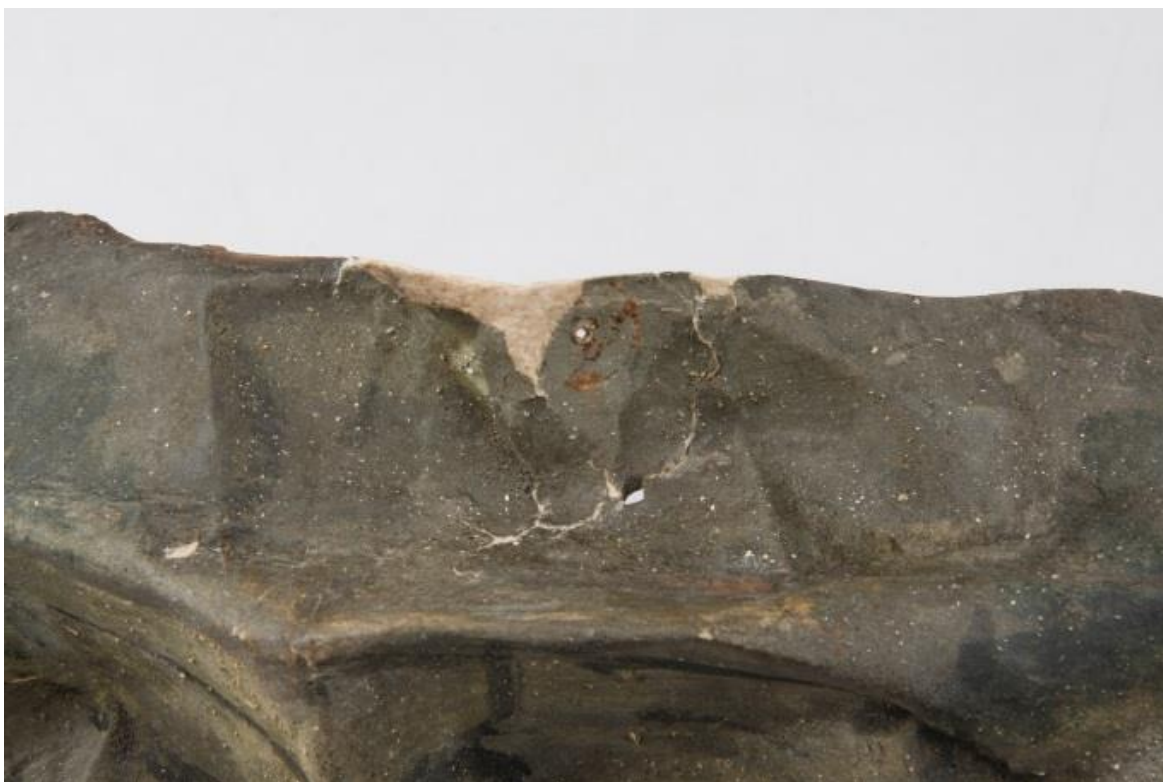
Obr. 47. Terén ozn. T29, Pohled na horní oblast terénu po zajištění uvolněných částí a vytmelení částí chybějících, detail v průběhu restaurování, zábleskové světlo

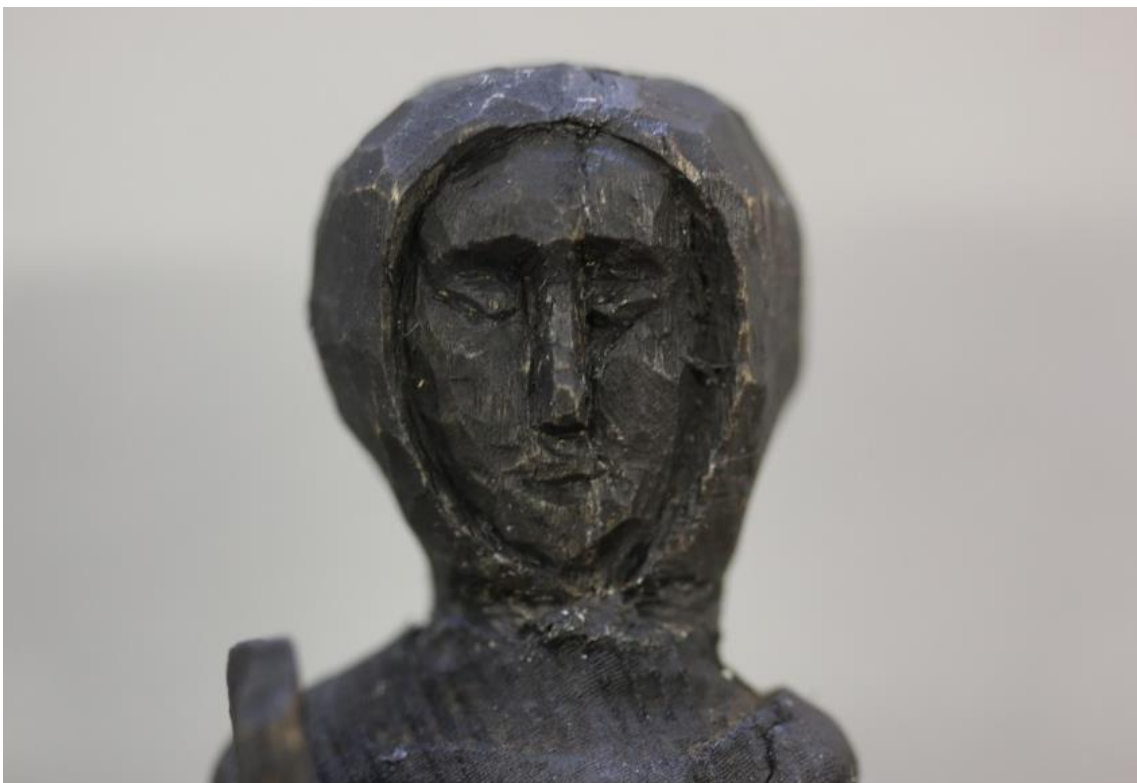
Obr. 51. Figurka kominika, pohled na doplněnou část po retušování, průběh restaurování, denní světlo
