Restaurování souboru malířských uměleckých děl na papíru

Ivana Fujdiaková

Bakalářská práce

2018

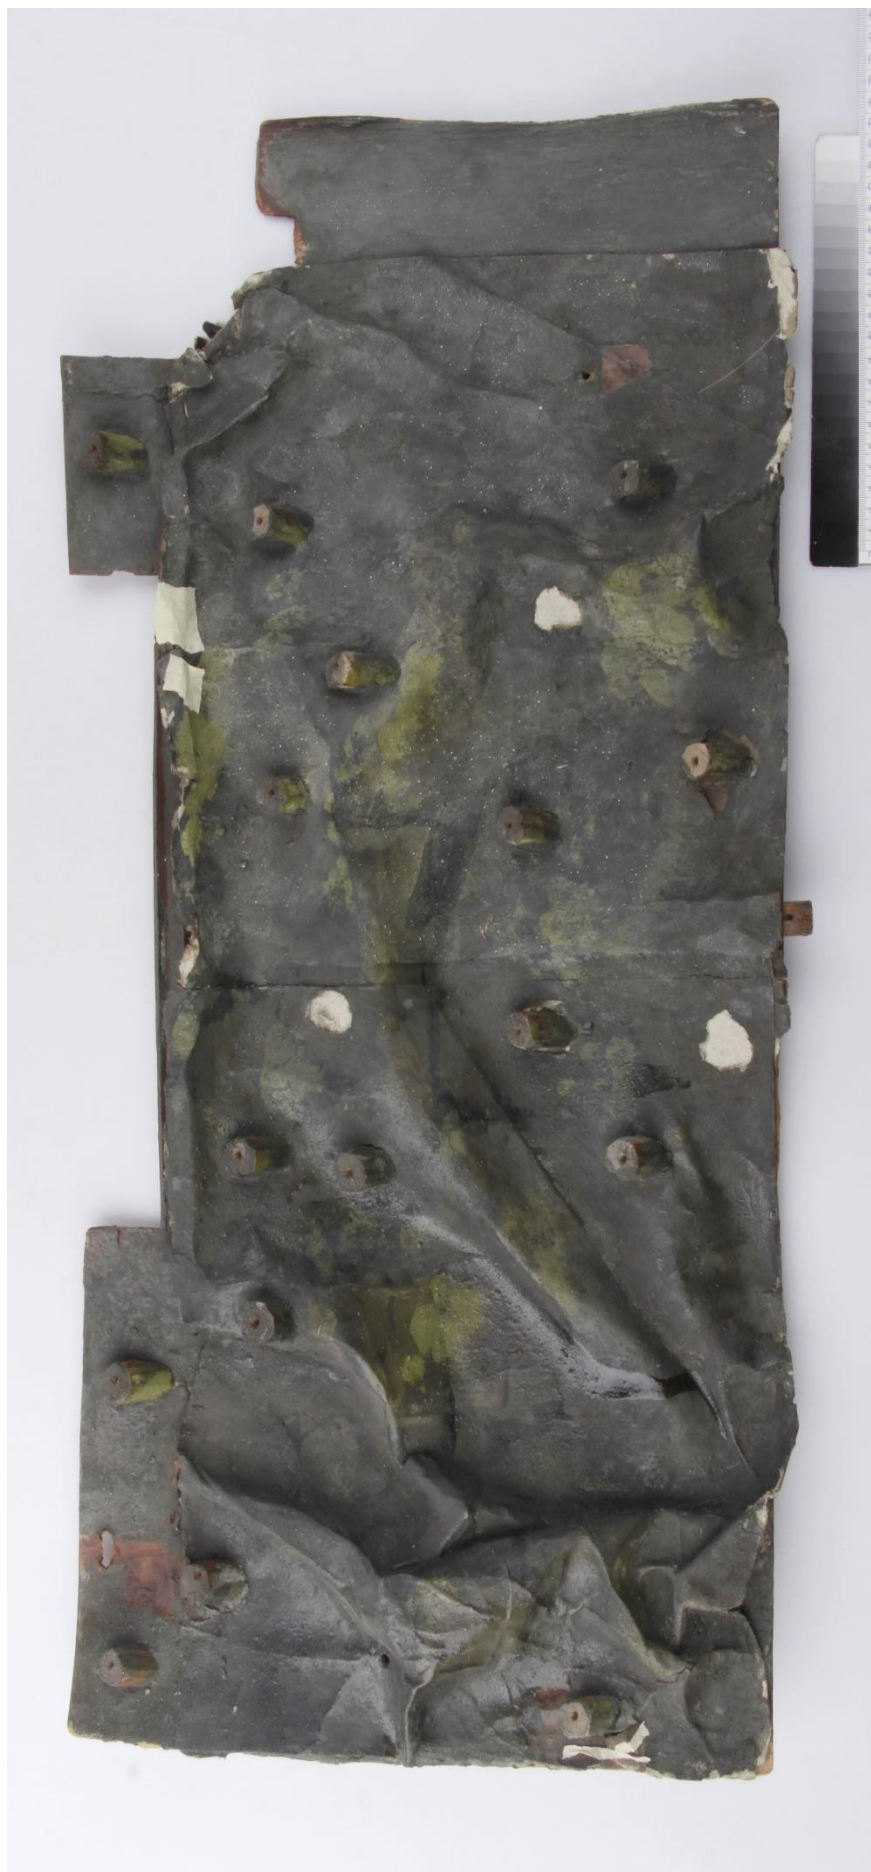
Barevná vrstva byla poškozena různými odřeninami, drobnými údery a v pastózních vrstvách polychromie byly krakely. Na třech místech, ve střední části nahoře, dole a napravo uprostřed chyběly vrchní vrstvy papírmašé. Na těchto místech se nejspíš nacházely dřevité špalíky - pařezy. Největší poškození bylo po okrajích celého obvodu, kde došlo k rozvláknění a potrhání papíroviny. Vpravo nahoře vrstva papírmašé přesahovala přes podlep a byla značně deformovaná – pokrčená. V horní části došlo k odtržení papírmašé od podlepu. Vlivem působení měnící se relativní vzdušné vlhkosti došlo při sesychání k objemové deformaci celého dílu terénu. To způsobilo, že mezi terény T28 a T27 (nalevo), které na sebe měli navazovat, vznikla mezera.

Obr. 31. Terén T28, líc, stav před restaurováním, zábleskové světlo

Rozvlákněné okraje terénu byly nejprve zpevněny vodným roztokem Akrylkleber 486 HV. V místech absence papírové hmoty byly z rubu nalepeny záplaty z japonského papíru 39g/m². Po zaschnutí byla na záplaty nanášena papírová suspenze pojena adhezivem Akrylkleber 486 HV. Praskliny v ploše terénu byly taktéž vyspravené papírovou suspenzí. Byly doplněny i tři chybějící pařezy, vyrobené ze smrkového dřeva ošetřeného preventivním insekticidním prostředkem Lignofix I - Profi a separované 5 % roztokem Paraloidu B72 v toluenu.

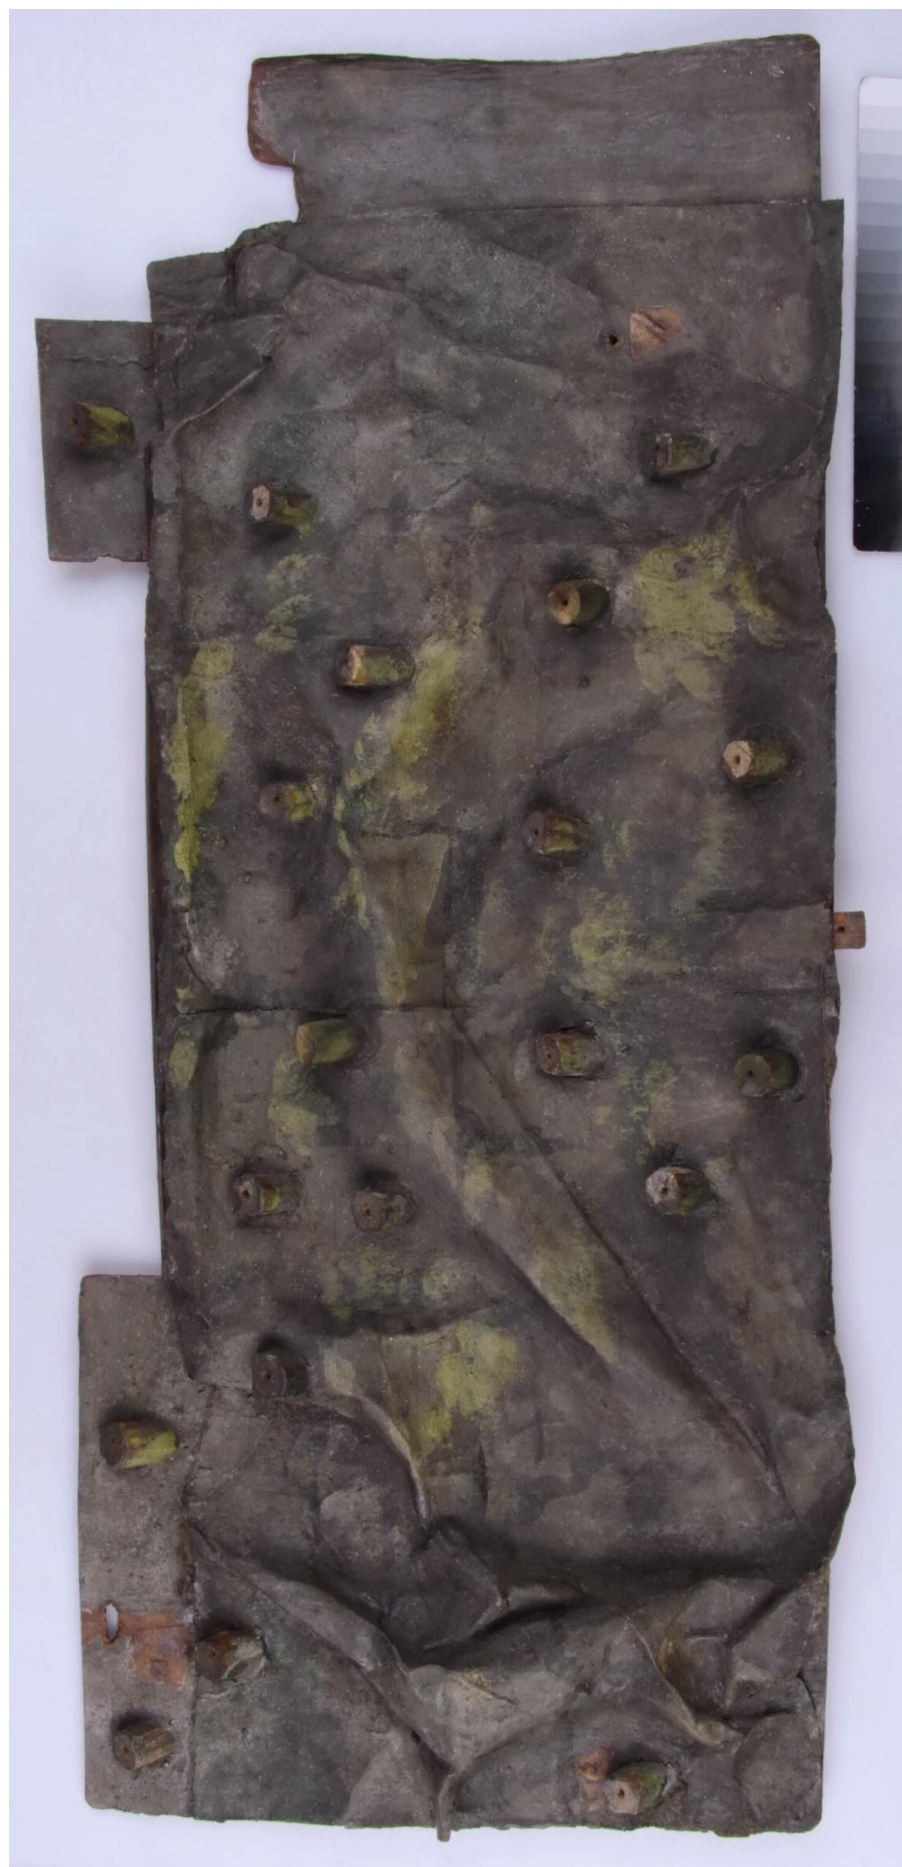
Obr. 32. Terén T28, líc, stav po restaurování, zábleskové světlo

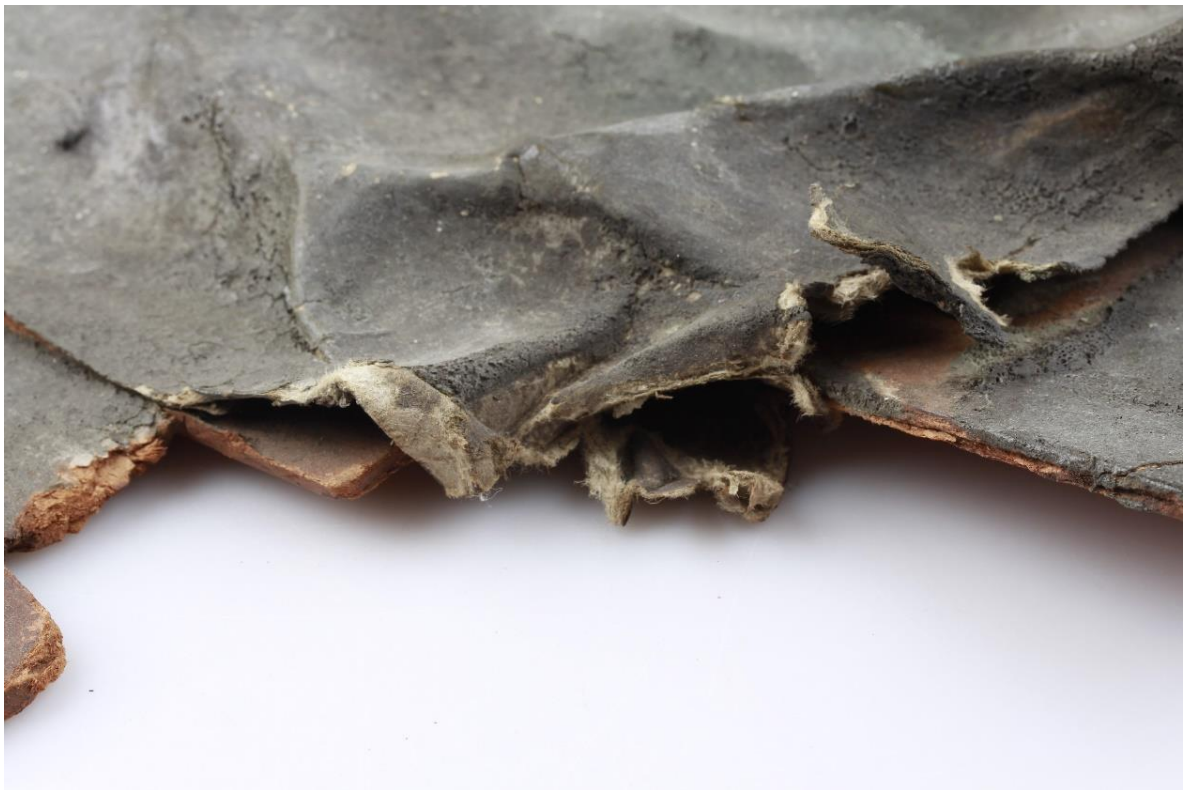
Obr. 40. Detail terénu T28, pravý horní roh, stav před restaurováním, zábleskové světlo

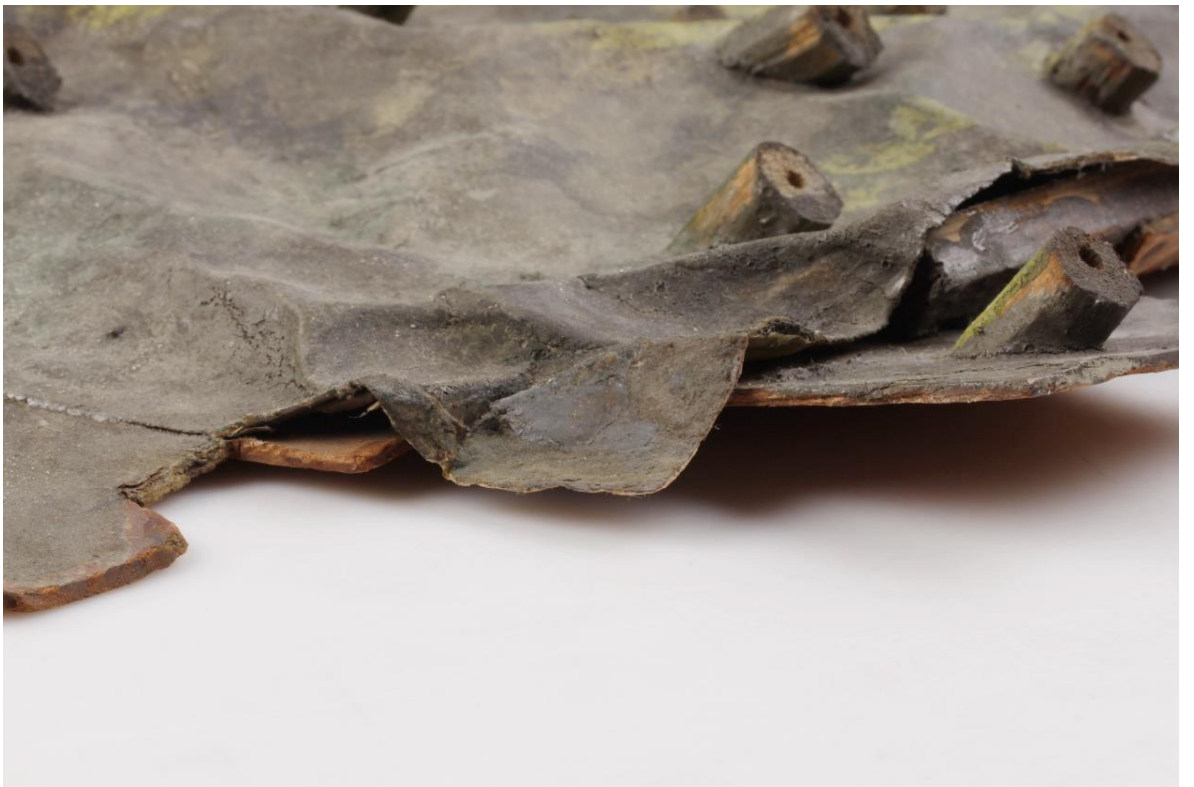
Obr. 41. Detail terénu T28, pravý horní roh, stav po restaurování, zábleskové světlo

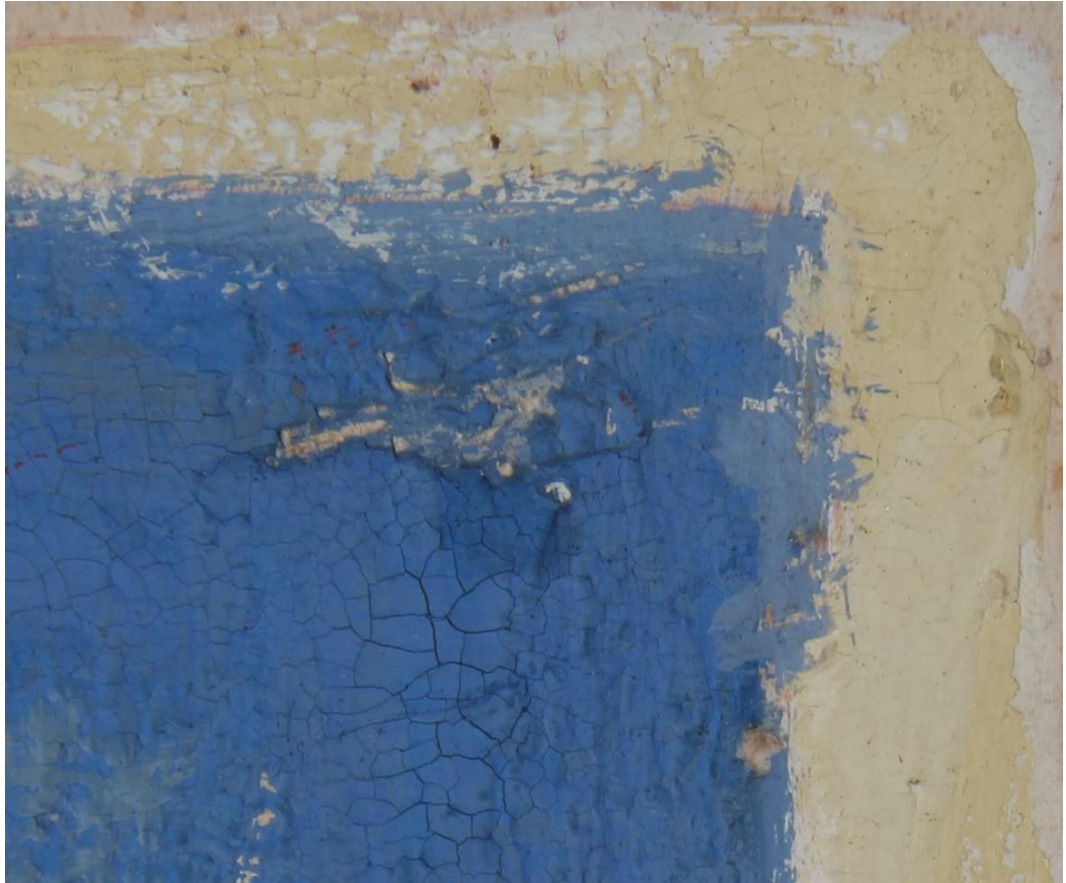
emulzní olejové tempéry. Z toho lze vyvodit možnost, že malba popraskala bezprostředně po jejím dokončení a zavadnutí.¹² Tato forma poškození vzniká v případě, že je barva chudá na olej, jsou nedostatečně proschlé spodní vrstvy malby, anebo je v podkladové vrstvě užitá zinková či olovnatá běloba.¹³ Poslední možností vzniku krakeláže je užití velkého množství botnatelných pigmentů (hlínky).¹⁴ Všechny tyto možnosti mohly negativně podpořit napnutí papíru na dřevitou desku a její následné prohnutí, které podporuje deformaci barevné vrstvy. Pravděpodobně se jedná o emulzi olej ve vodě, jelikož po mírném provlhčení demineralizovanou vodou došlo k výraznému ztmavnutí a oživení barev.¹⁵

Obr. 24. Detail poškozené barevné vrstvy, stav před restaurováním, zábleskové světlo

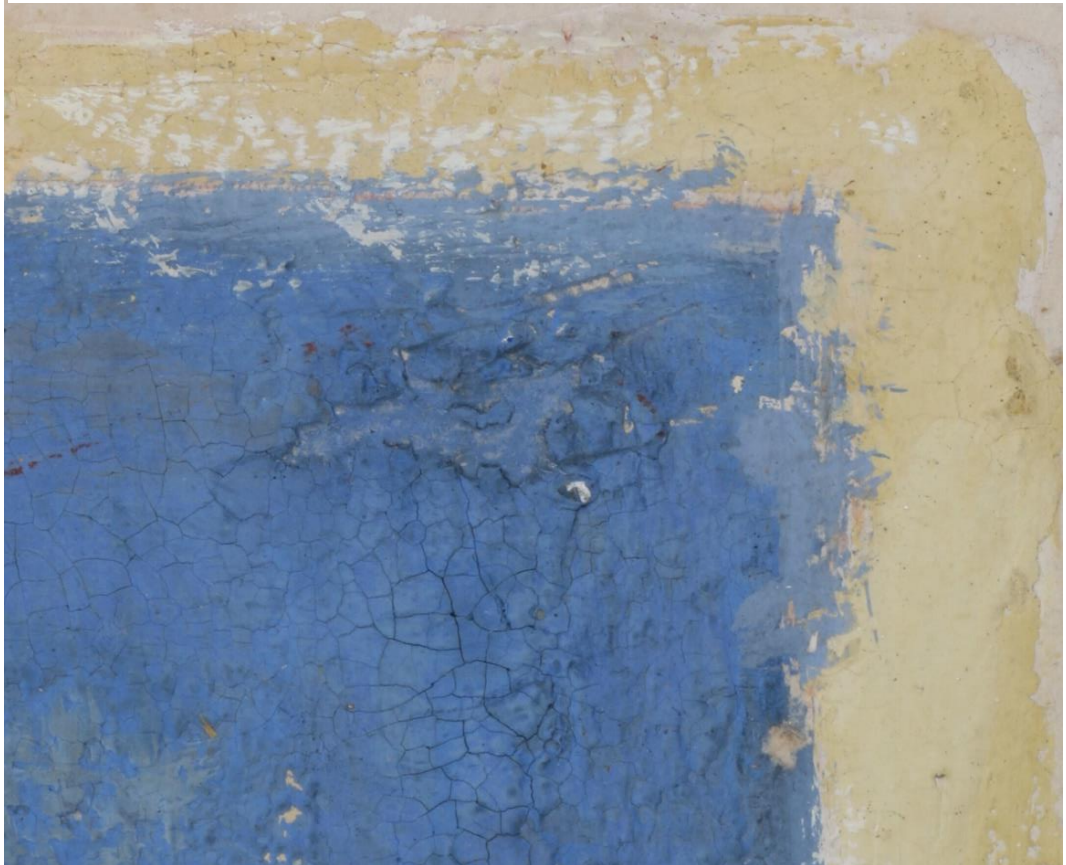
Obr. 25. Detail poškozené barevné vrstvy, stav po restaurování, zábleskové světlo

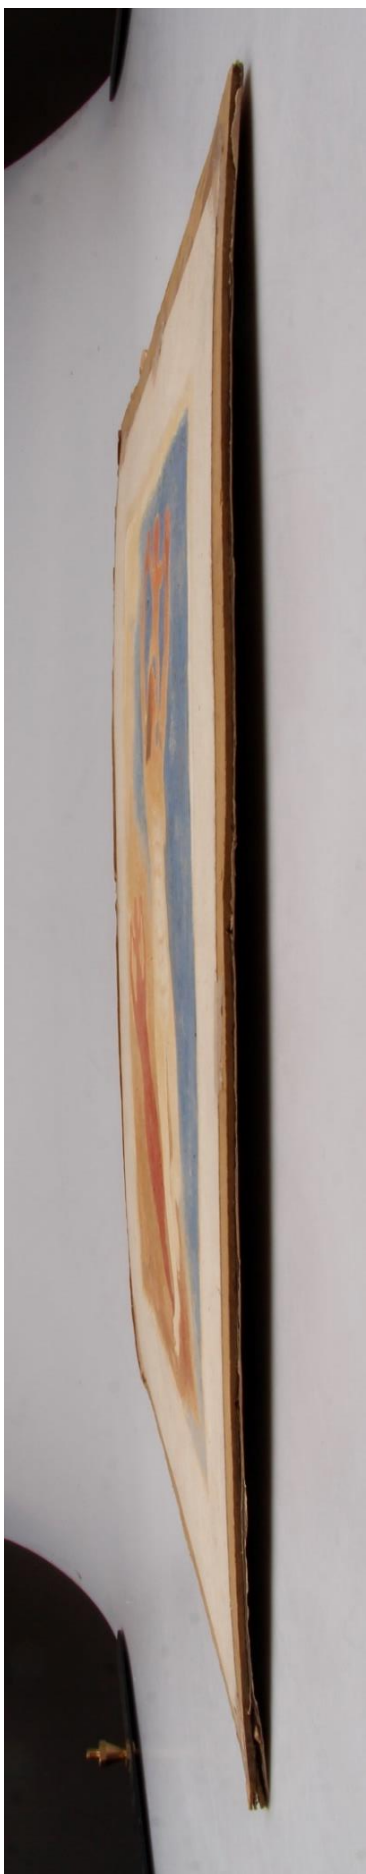
Dřevitá vrstvená lepenka je při horním okraji rozřízlá, po obvodu se nachází mechanické poškození, především v rozích se oddělují jednotlivé vrstvy desky. Od líce jsou patrné skvrny od lepidla. Na rubu jsou v kartonu vrypy, odření a residua lepidel od pásky a identifikačních štítků. Karton na rubu a lepenka se od sebe v okrajích oddělují.

Obr. 26. Konvexní prohnutí dřevitě lepenky, stav před restaurováním, zábleskové světlo

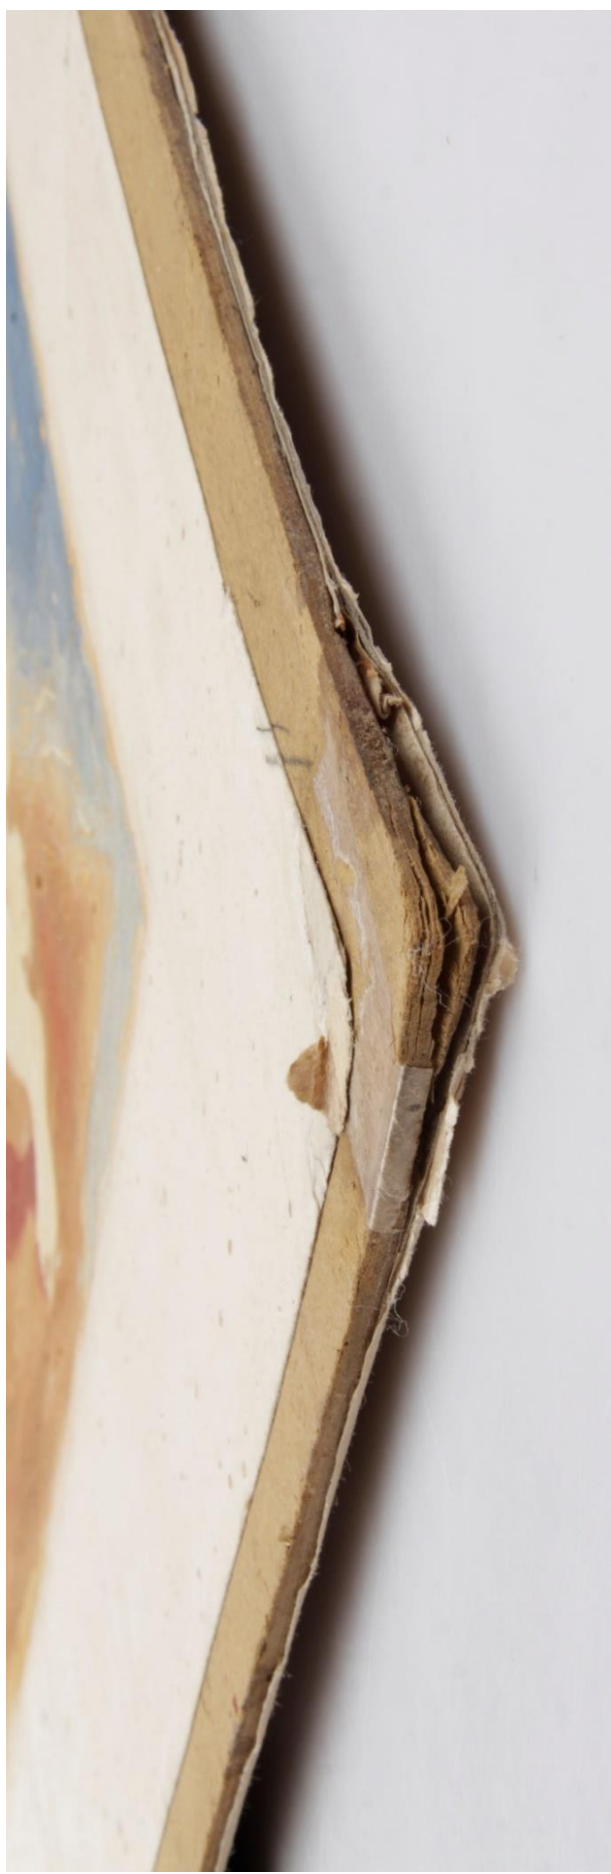
Obr. 27. Detail poškozeného rohu dřevitě lepenky, stav před restaurováním, zábleskové světlo

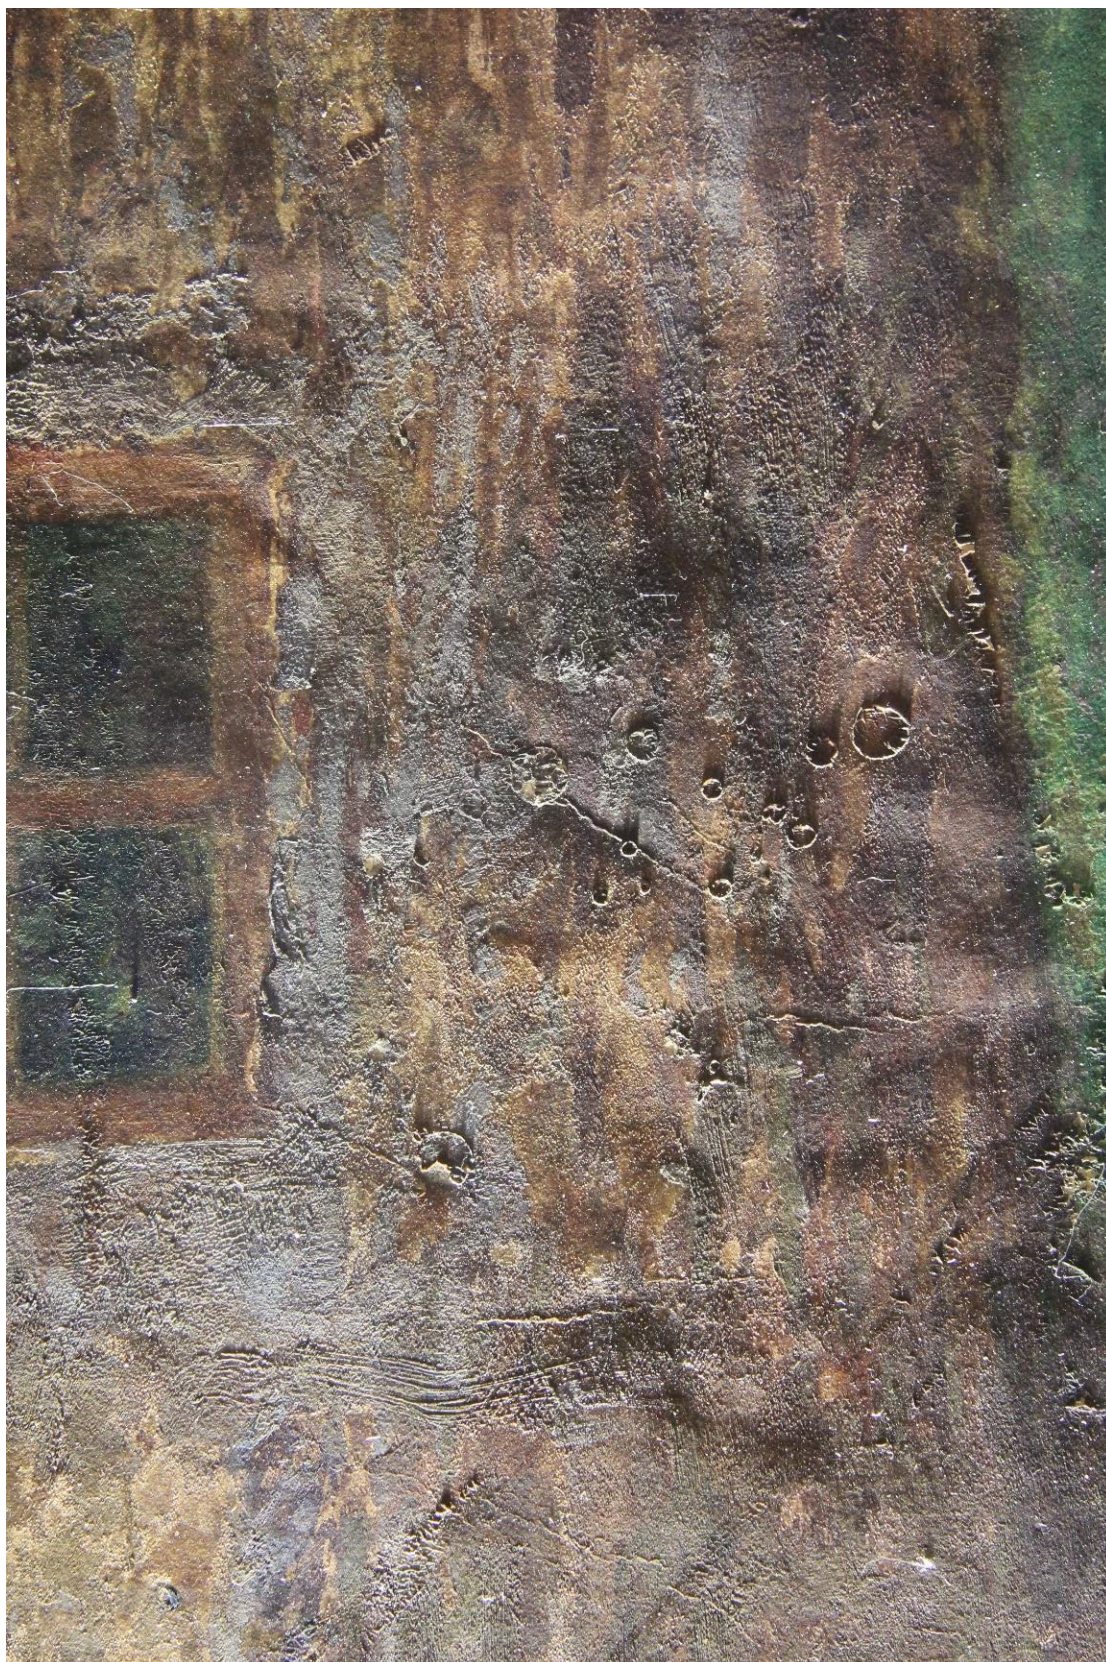
Při pozorování díla v razantním bočním osvětlení bylo pozorováno jemné, ale četné zvlnění papírové podložky v celé ploše malby, zejména pak v oblasti pod oknem domu. Na místech s popraskanou lakovou vrstvou bylo dobře patrné oddělování jednotlivých šupin barevné vrstvy od podkladu. V těchto šupinách byla zachycena jemná bílá vlákna, která podpořila domněnku o předchozím restaurátorském zásahu a jeho možném poškození barevné vrstvy při čištění povrchu malby.

Obr. 9. Detail zvládné části papírové podložky pod oknem, stav před restaurováním, razantní boční osvětlení

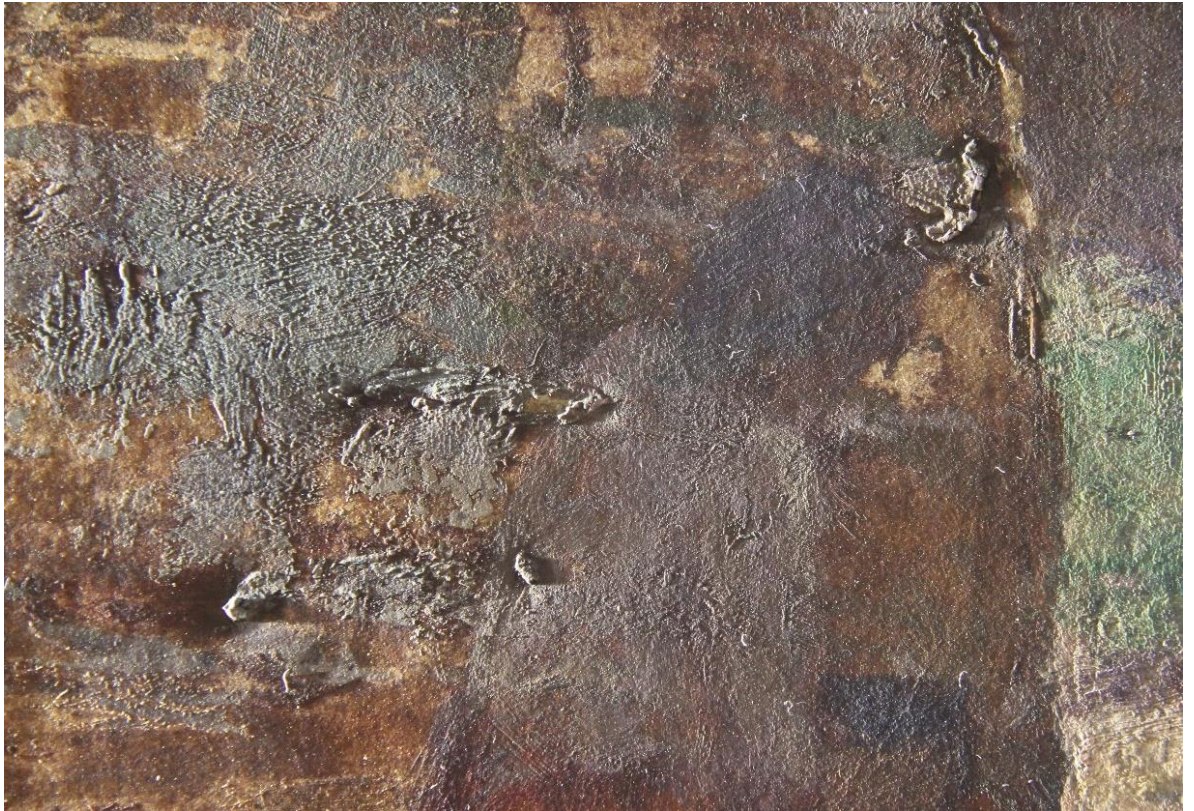
Obr. 15. Detail poškození levého spodního rohu, stav před restaurováním, denní rozptýlené světlo

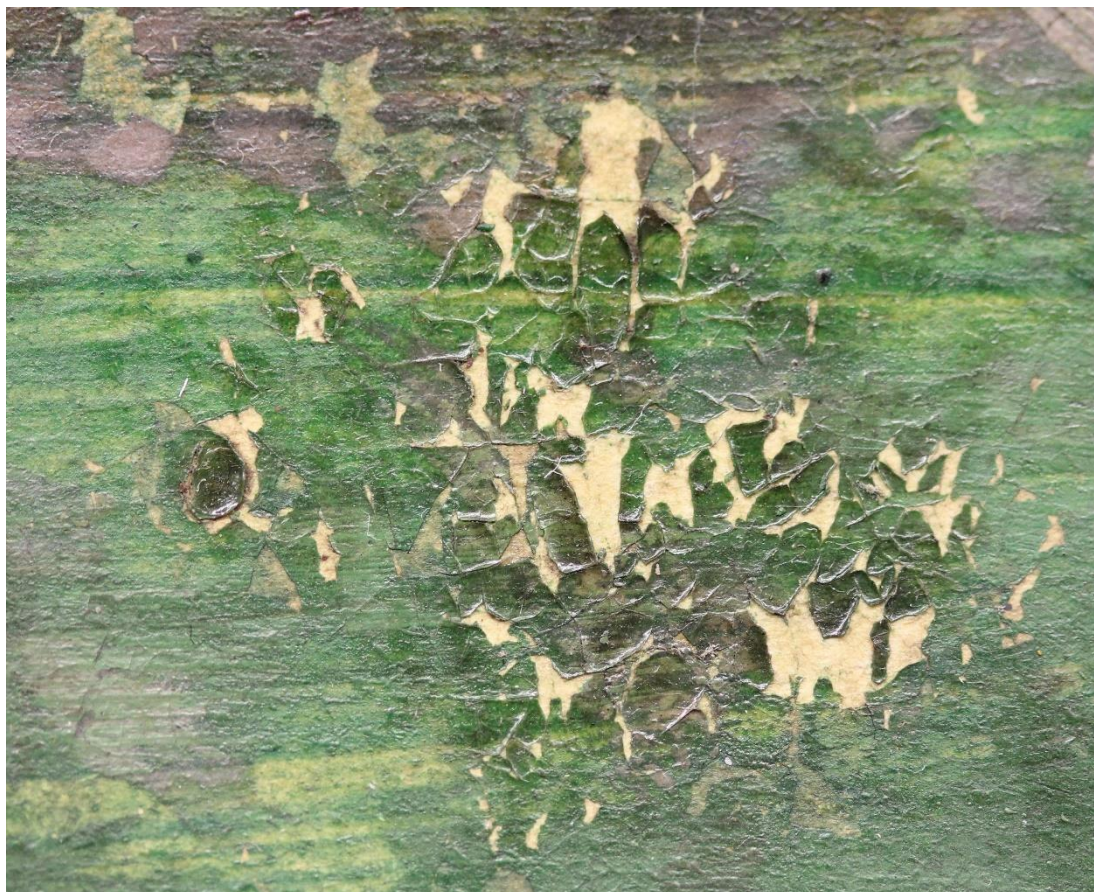
Obr. 17. Detail krakeláže, stav před restaurováním, denní rozptýlené světlo

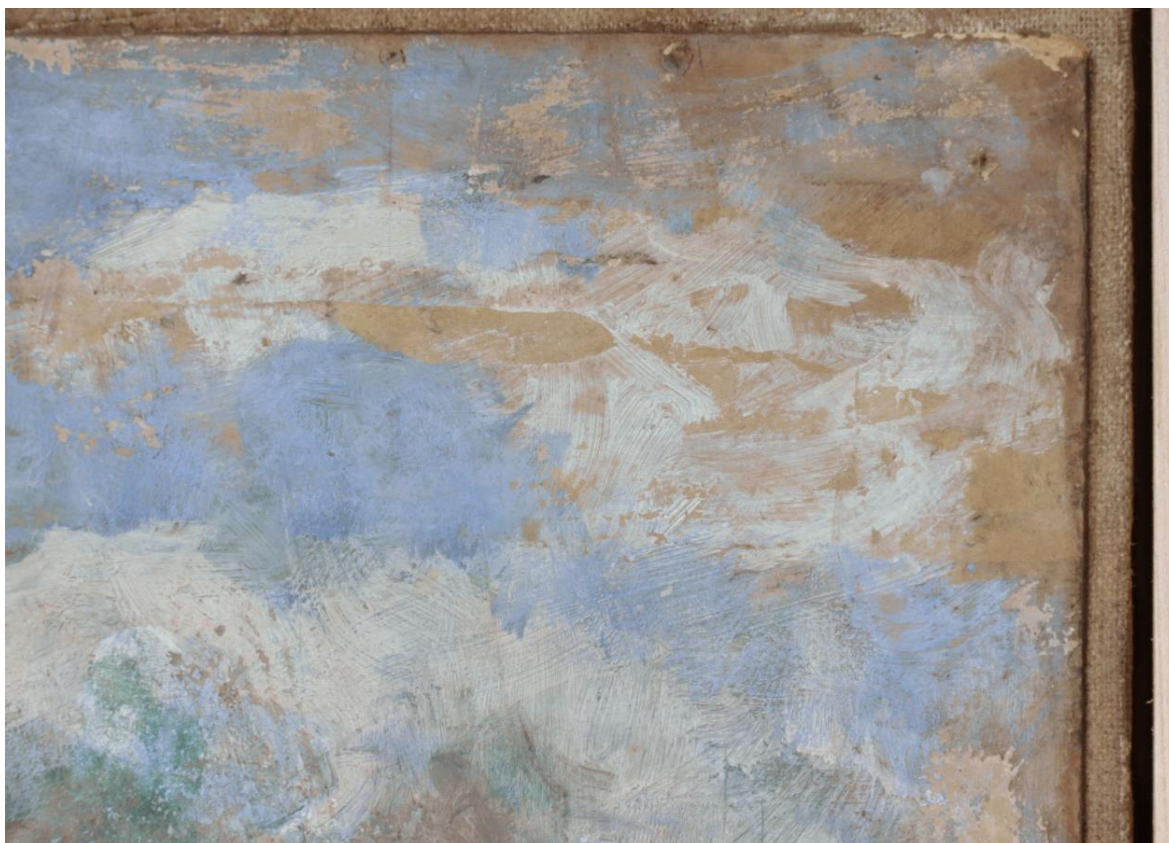
Obr. 19. Detail poškození barevné vrstvy, stav před restaurováním, denní rozptýlené světlo

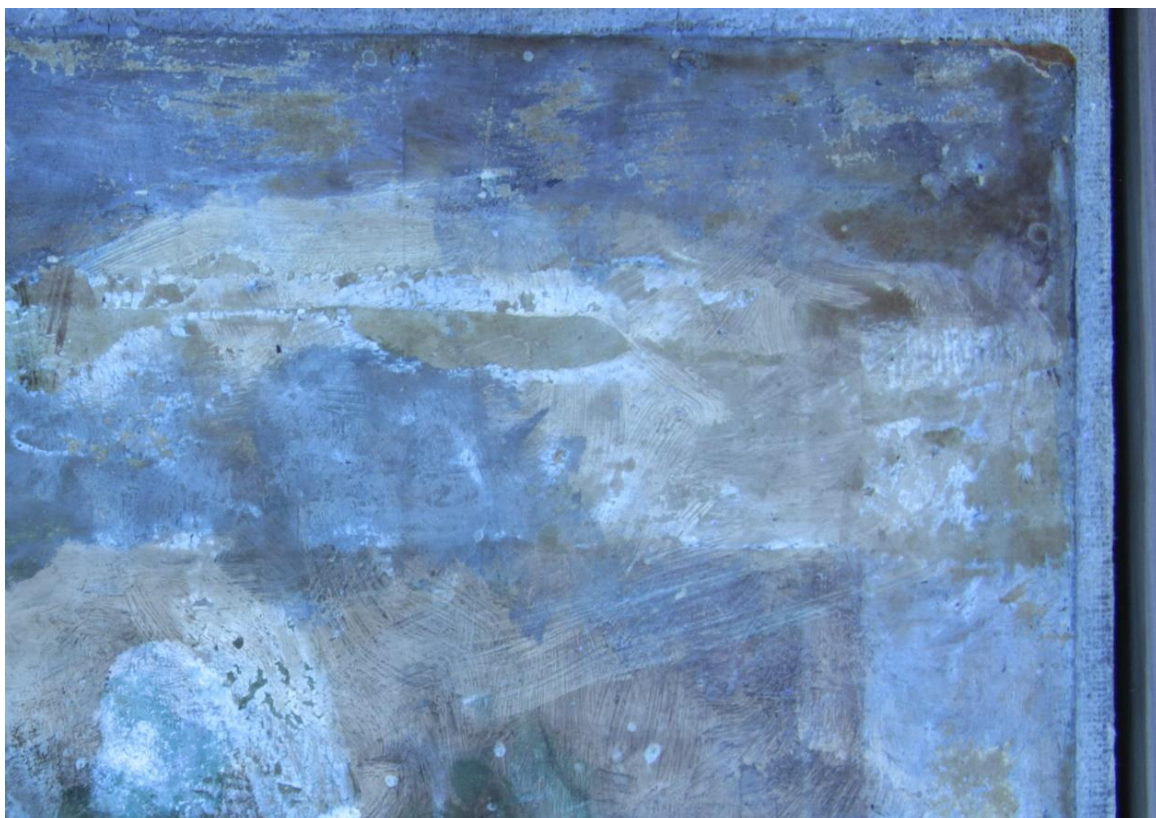
Obr. 21. Detail poškozené barevné vrstvy, stav před restaurováním, UV záření

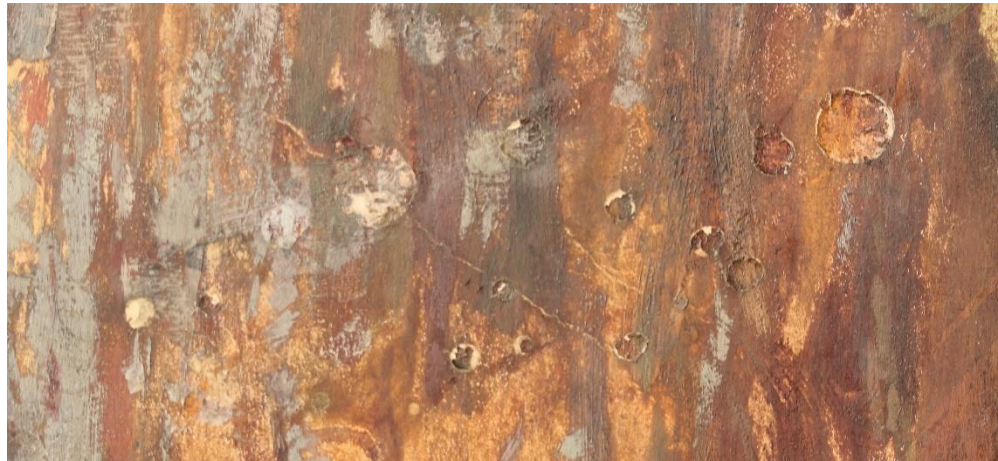
Obr. 23. Detail skvrn od lepídla, stav před restaurováním, denní rozptýlené světlo

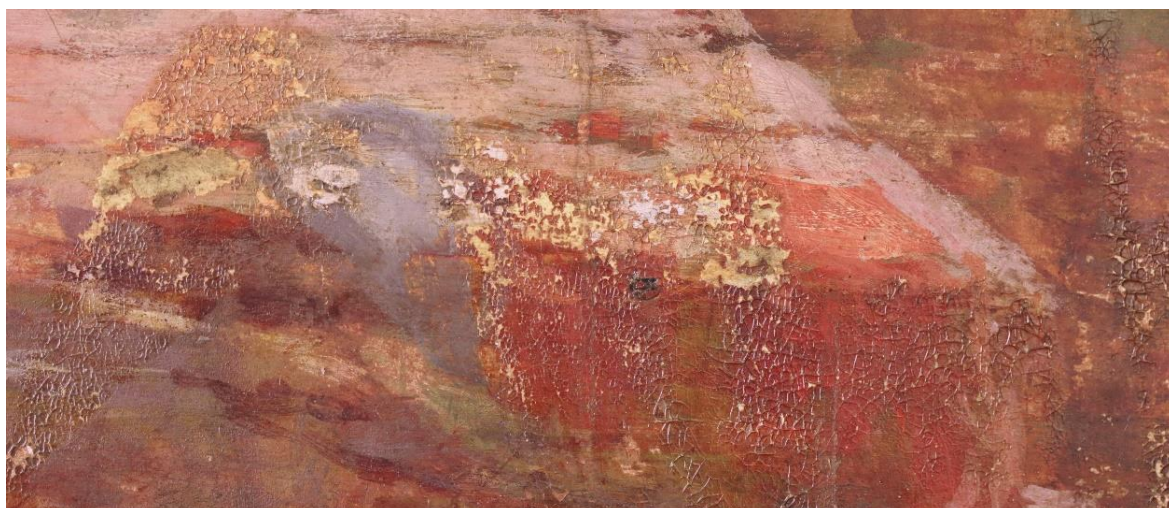
Obr. 27. Detail poškození způsobené lepidlem, stav před restaurováním, denní rozptýlené světlo

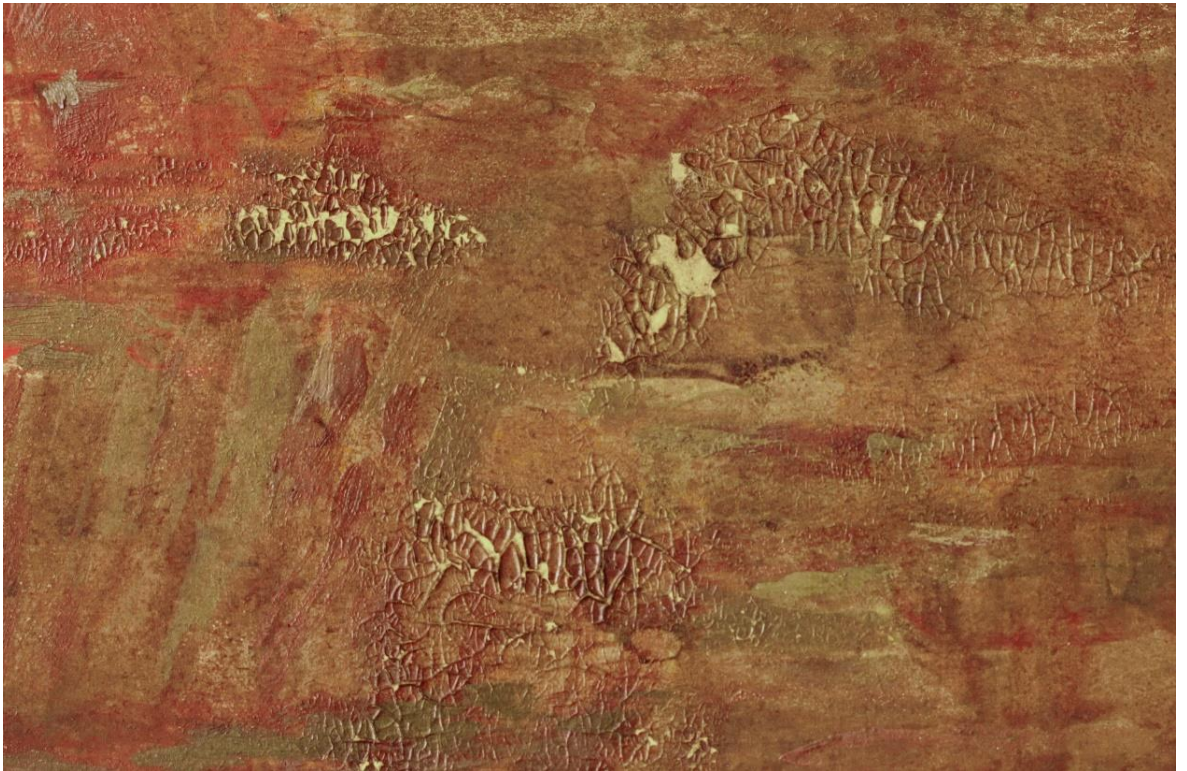
Obr. 30. Detail krakeláže, stav před restaurováním, denní rozptýlené světlo

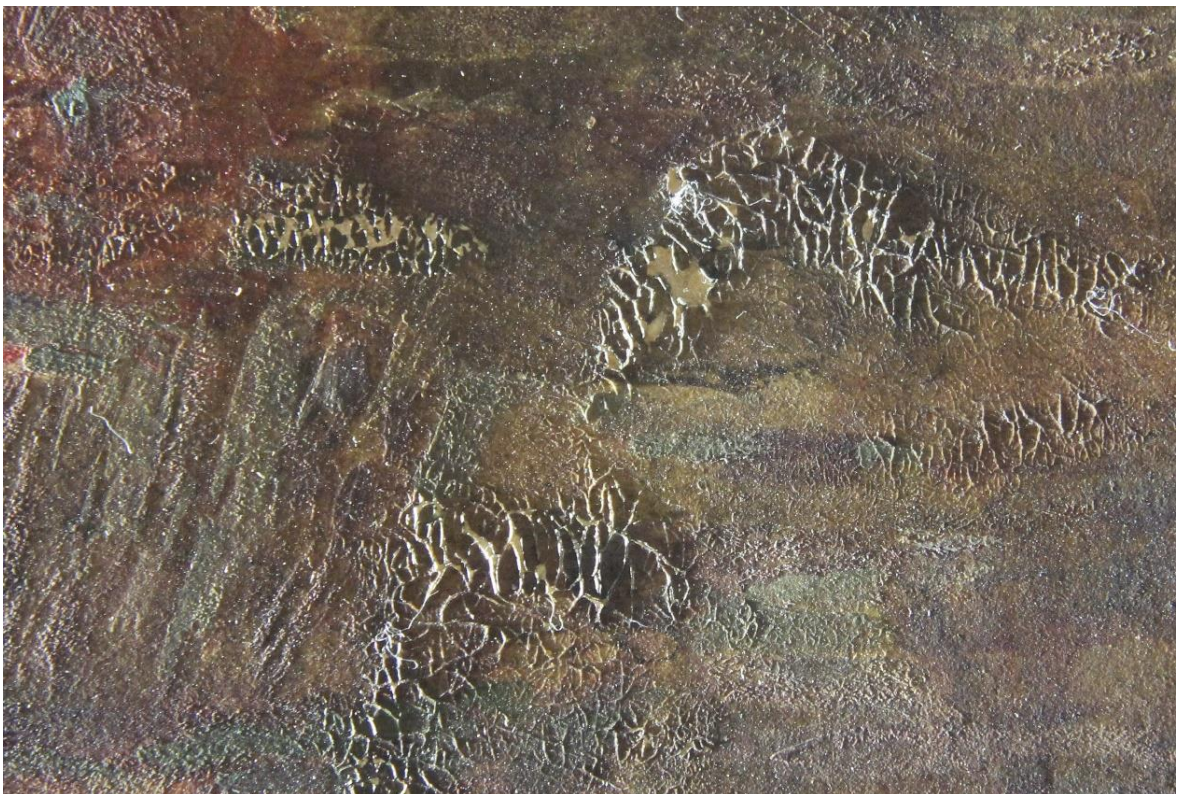
Obr. 31. Detail krakeláže, stav před restaurováním, razantní boční osvětlení

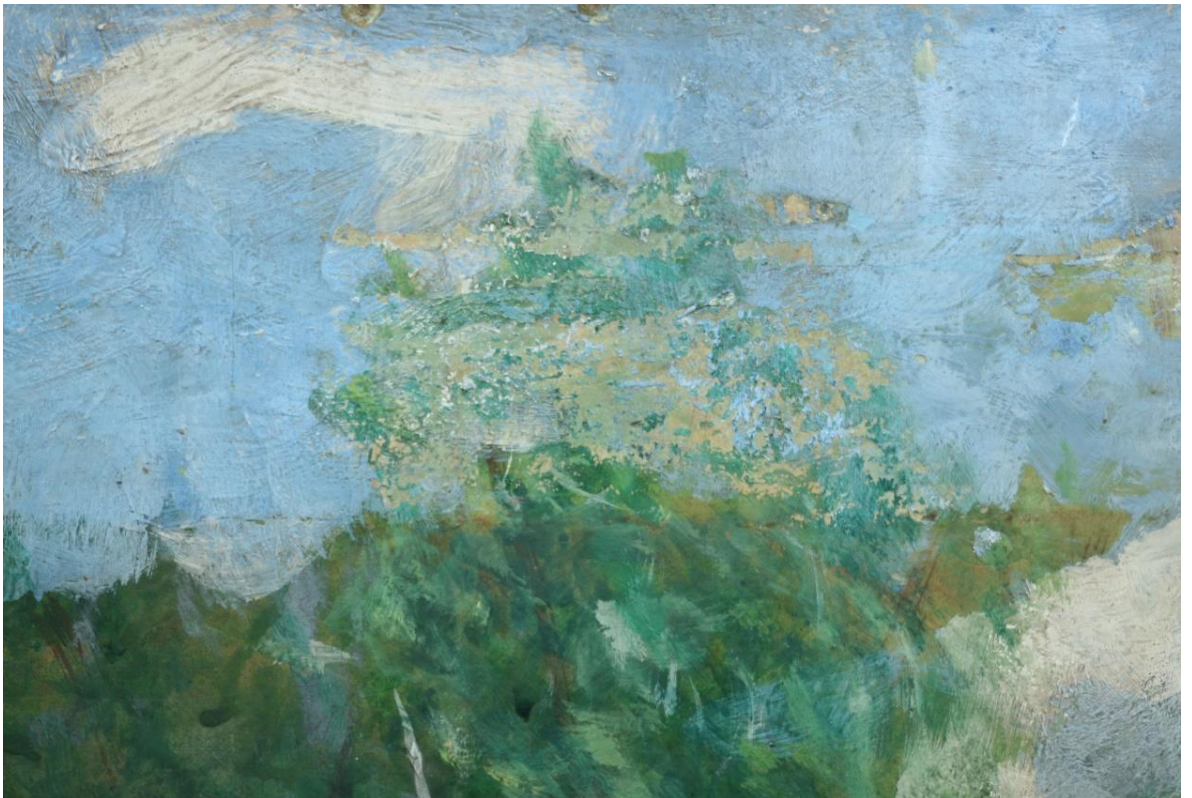
Obr. 34. Detail poškozené barevné vrstvy, stav před restaurováním, denní rozptýlené světlo

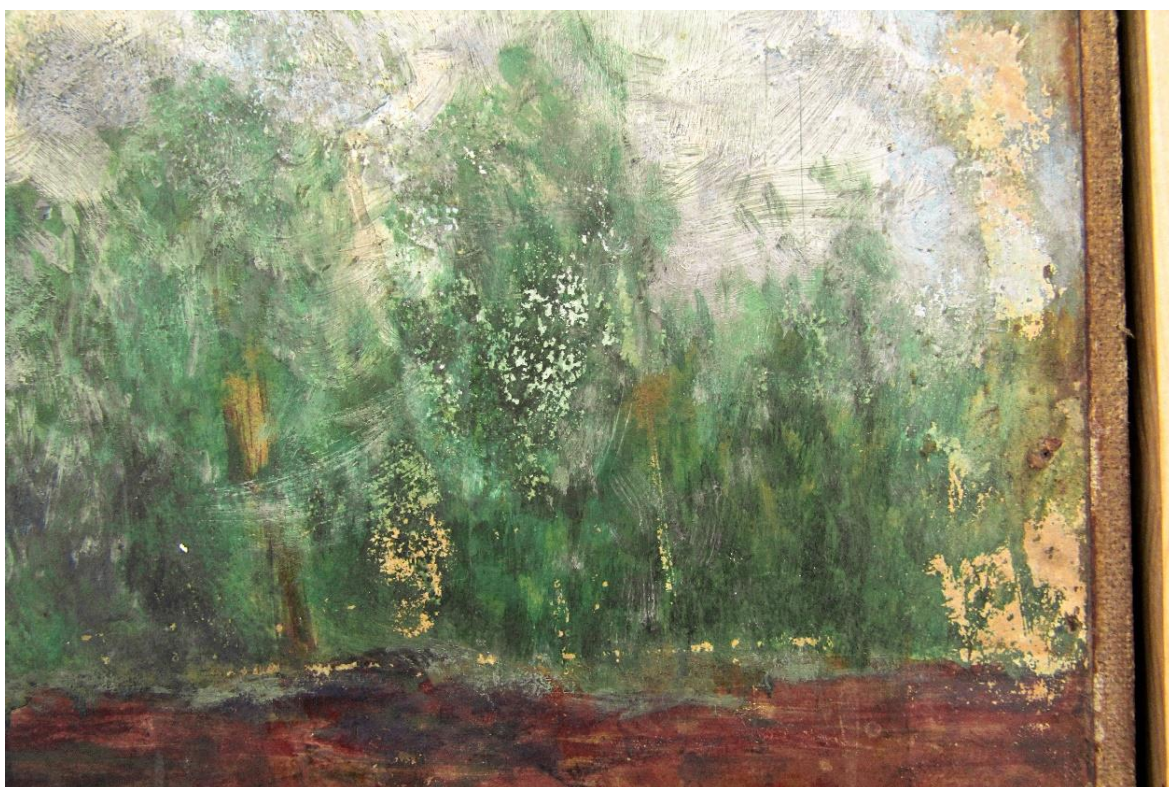
Obr. 36. Detail poškozené barevné vrstvy, stav před restaurováním, denní rozptýlené světlo

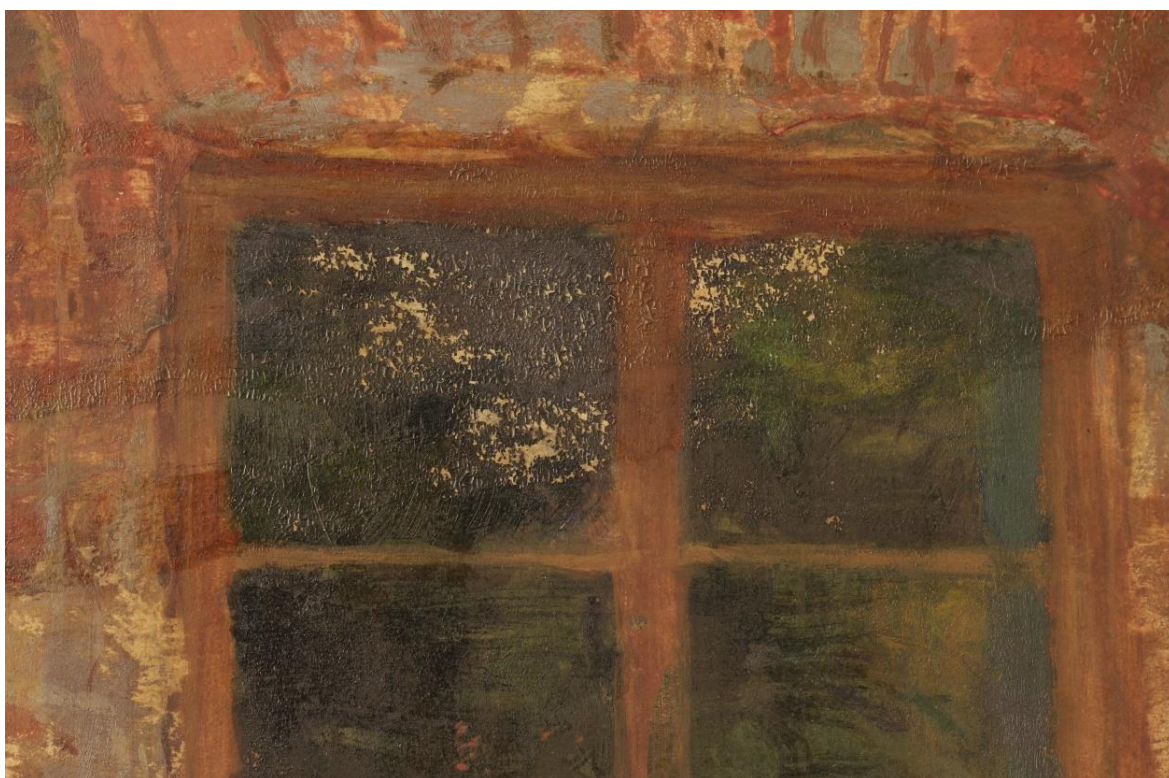
Obr. 38. Detail vypadané barevné vrstvy, stav před restaurováním, denní rozptýlené světlo

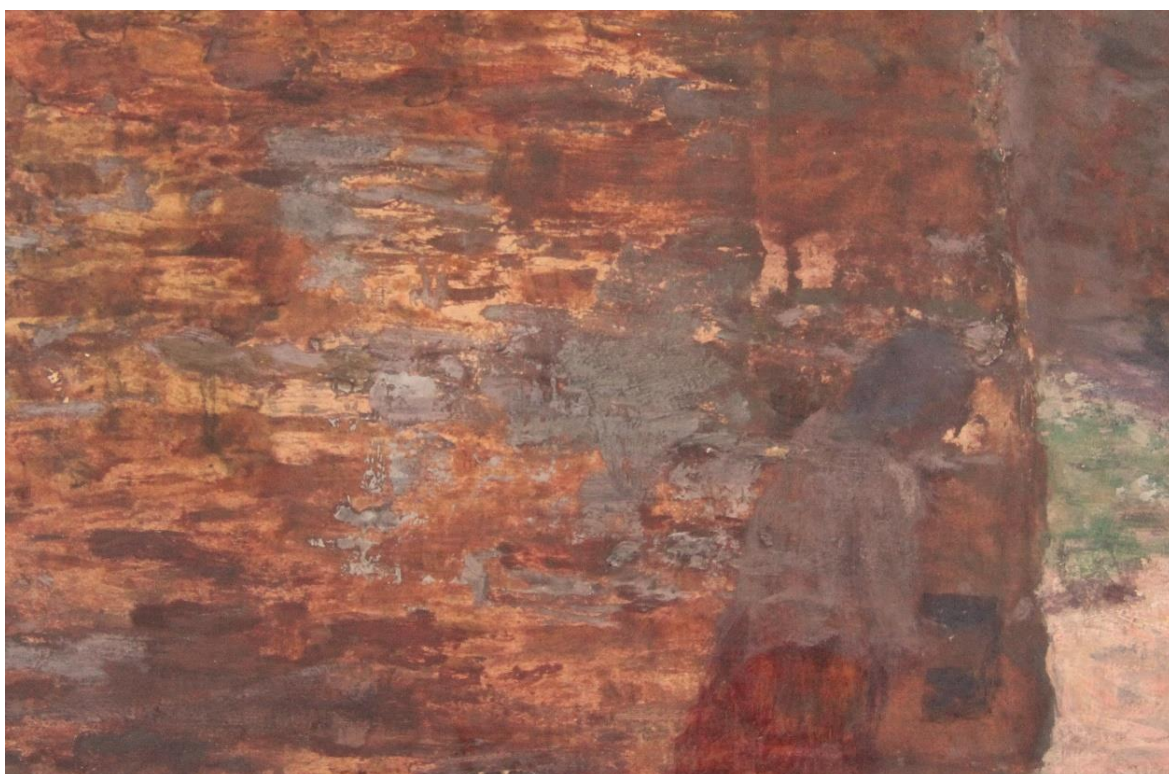
Obr. 40. Detail poškozené barevné vrstvy, stav před restaurováním, denní rozptýlené světlo

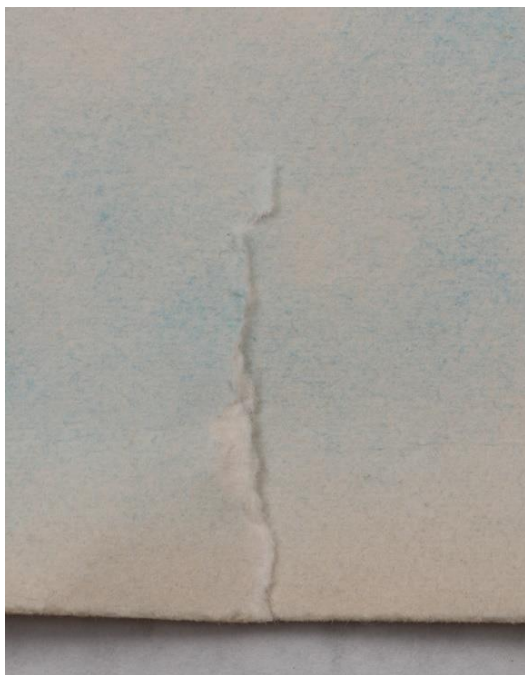
Obr. 17. Detail trhliny, líc, stav před restaurováním, zábleskové světlo

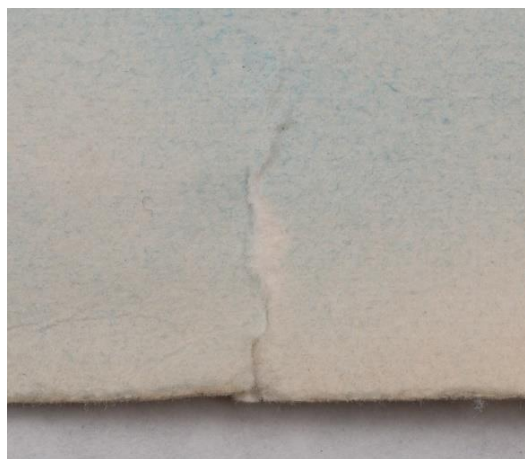
Obr. 19. Detail trhliny, líc, stav před restaurováním, zábleskové světlo
