Restaurování souboru malířských uměleckých děl na papíru

Ivana Fujdiaková

Bakalářská práce

2018

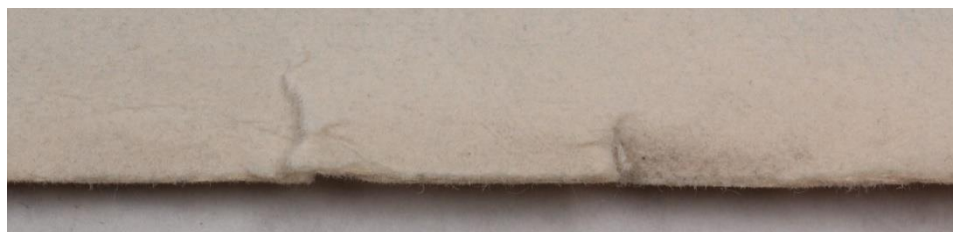
Obr. 21. Detail trhlín, líc, stav před restaurováním, zábleskové světlo

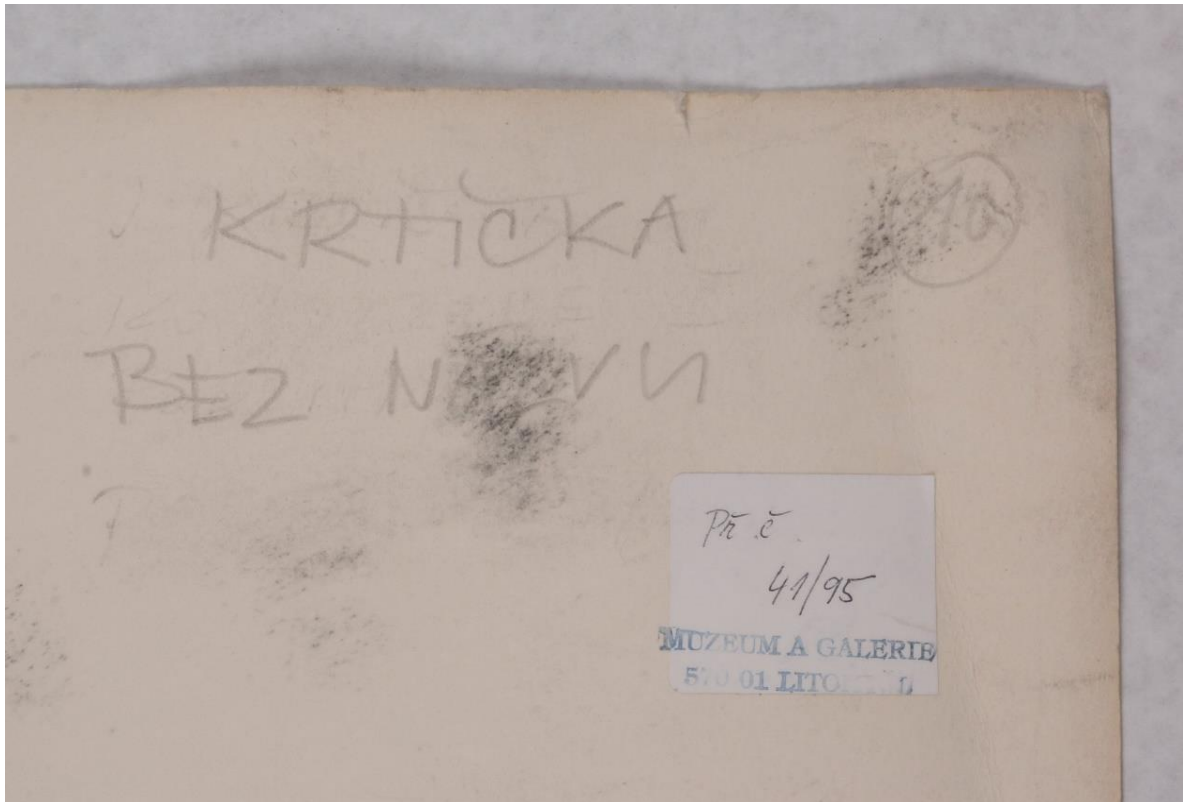
Obr. 23. Detail tmavých skvrn na rubu, stav před restaurováním, zábleskové světlo
