Restaurování sochy boha Marta ze státního zámku Uherčice

Bakalářská práce

2019

Bakalářská práce popisuje komplexní restaurátorský zásah na mužské figuře ve zbroji označované jako bůh Mars, která je součástí souboru dvanácti soch ze zámku v Uherčicích. Socha je zhotovena z organodetrického vápence a pochází ze 17. století. Původně byla umístěna v zámeckém parku, ale později byla přesunuta do arkádového nádvoří. Od roku 1946 docházelo opakovaně během patnácti let k úmyslnému poškozování sochařské výzdoby a celkově se zámek nacházel vlivem nevhodného zacházení a zanedbáváním správců a pronájemců v devastujícím stavu.¹

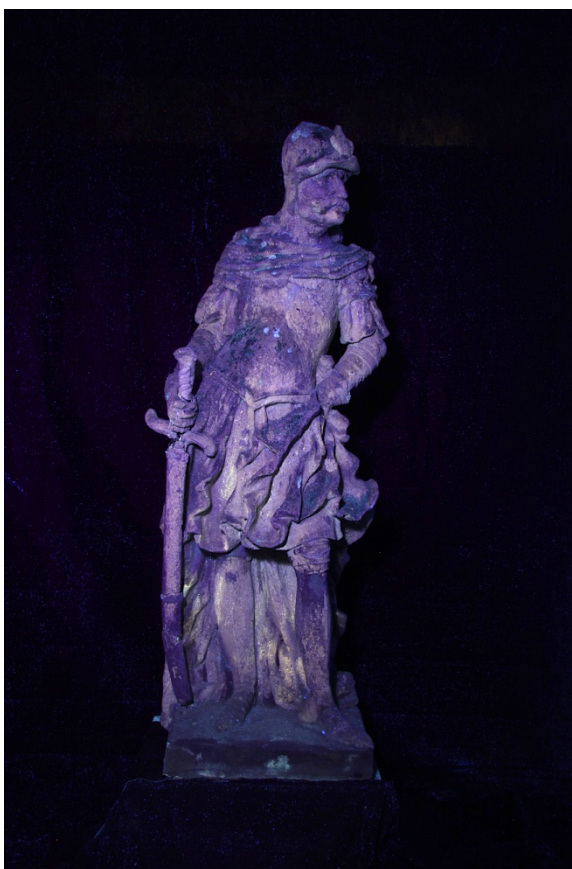
UV fluorescence biologického napadení měla světle modrou až zelenou barvu. Biologické napadení se na soše vyskytovalo v malé míře (viz. Obr. 4 a Obr. 5 – první fotografie vpravo).

Tmely z předchozích restaurátorských zásahů se vyznačovaly potlačenou fialovou až hnědou UV fluorescencí. Meč vykazoval obě barevnosti UV fluorescence, což bylo způsobeno použitím tmelů odlišného složení (viz. Obr. 4). Ve vybraných místech s charakteristickou UV fluorescencí byly odebrány vzorky k dalšímu průzkumu (viz. Obr. 5 – prostřední fotografie, kde je červeně označeno místo odběrů vzorků k dalšímu průzkumu).

Obr. 4 Postava ozbrojence v UV fluorescenci

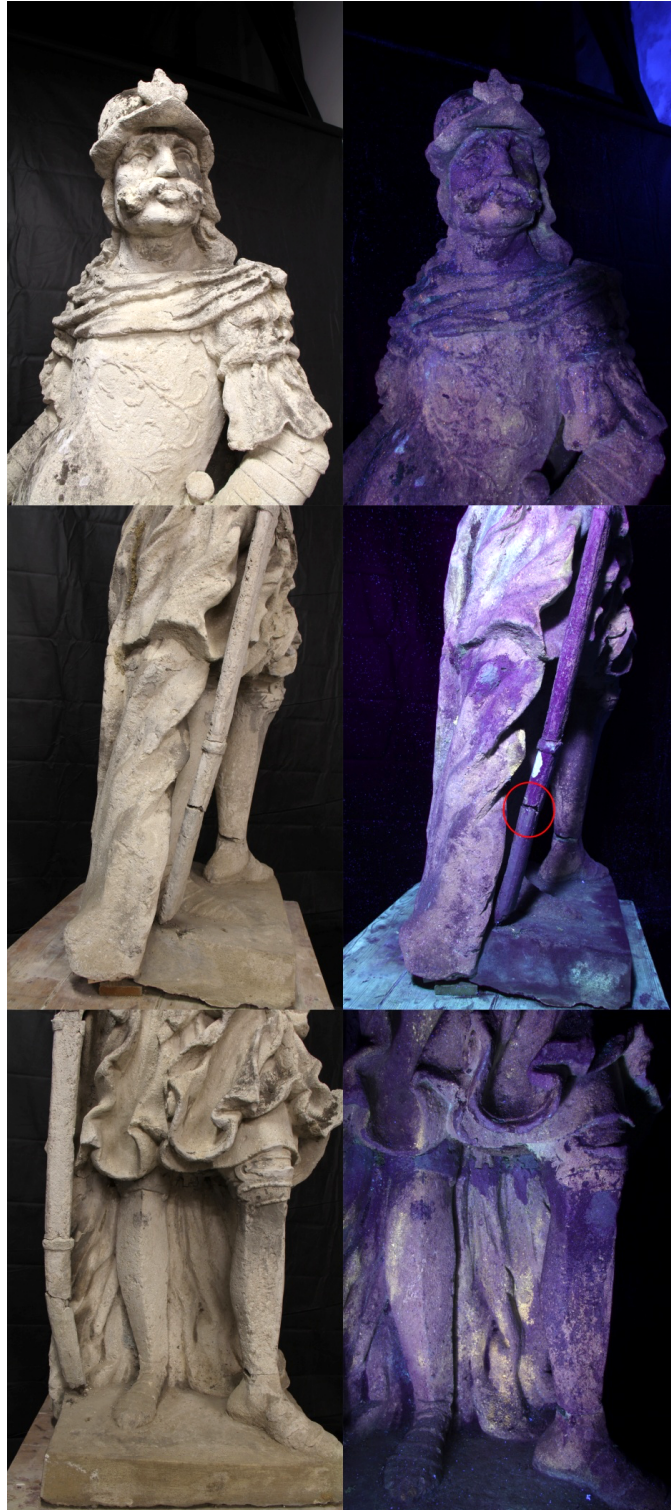
Obr. 5 Detaily postavy ozbrojence, nalevo fotografie pod zářivkovým světlem a napravo fotografie v UV fluorescenci

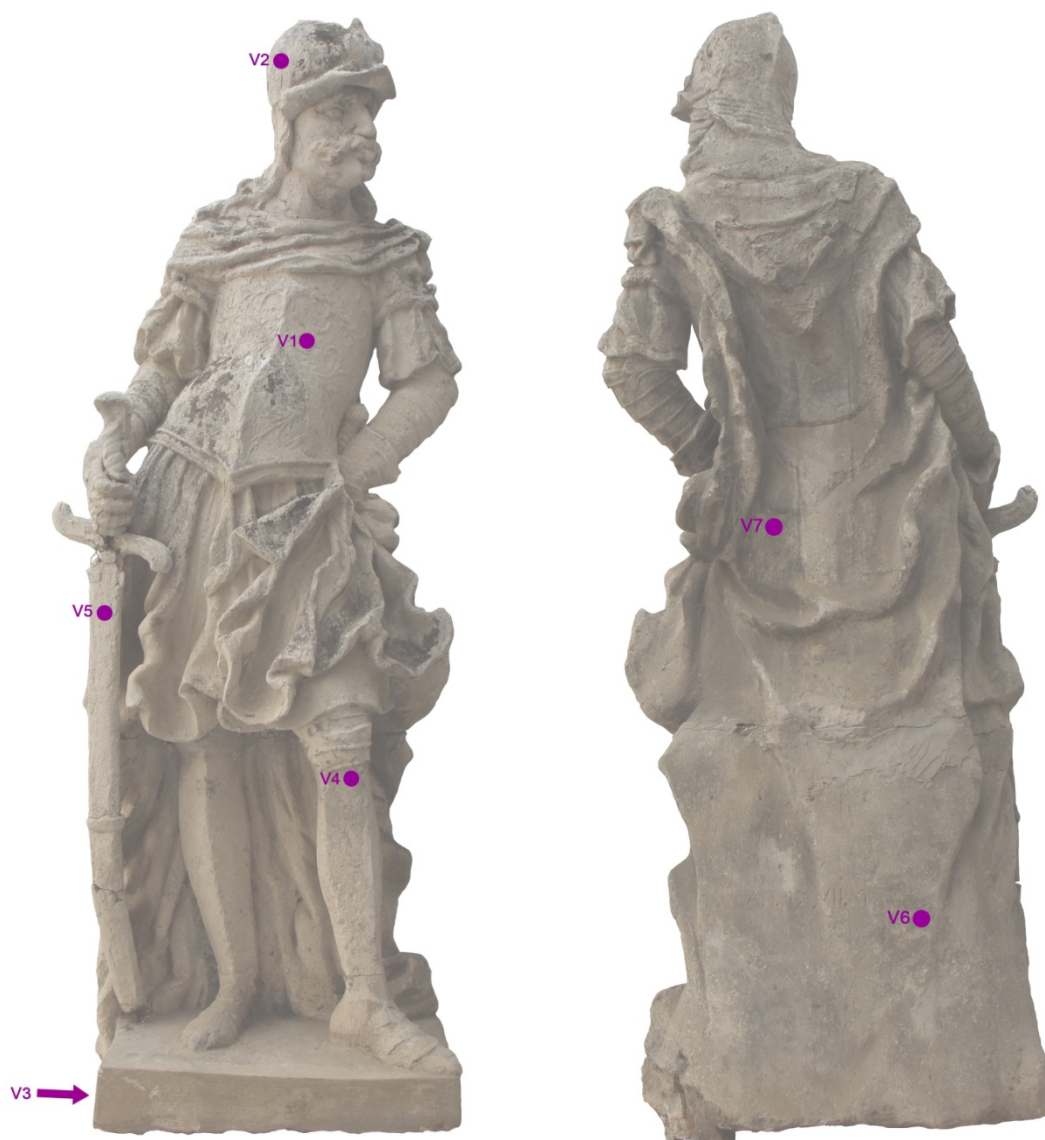
Obr. 7 Ilustrační grafické znázornění míst měření nasákavosti

Výsledky měření nasákavosti prokázaly odlišnou nasákavost různých druhů povrchů. Z grafu (Graf č. 1) vyplývá, že nejvíce nasákavý je nenarušený povrch na hrudi a tmel na meči. U nenarušeného povrchu došlo k vsáknutí kapaliny za 7,5 minuty u tmelu pak do 9 minut. Vysoká nasákavost tmelu na meči mohla být způsobena vznikem volného prostoru mezi tmelem a kovovým čepem nebo dráty. Relativně vyšší nasákavostí se vyznačuje tmel na noze. Oproti tomu tmel na plintu pod sochou je nejméně nasákavý. U tohoto tmelu došlo během intervalu 15 minut ke vstřebání 0,4 ml demineralizované vody. Podobné hodnoty a průběh měření lze dále zaznamenat u vysoce degradovaného povrchu na jeho pravé straně přilbice a na sádrovcové krustě ve výšce 96 cm. Snížená nasákavost zkorodovaného povrchu může být způsobena předešlým restaurátorským zásahem, v rámci kterého mohl být na degradovaný povrch aplikován konsolidační nebo hydrofobizační prostředek. Přítomnost pozůstatků uvedených látek se však v některých případech těžko prokazuje. Nasákavost krusty ve výšce 31 cm je o polovinu menší než nasákavost sádrovcové krusty ve vyšší výšce.

Různorodost nasákavosti je způsobená částečným uzavřením povrchu krustami a přítomností tmelů, které jsou ve špatném stavu a vyznačují se jinými vlastnostmi. Krusty, případně jiné nečistoty by bylo vhodné zredukovat a staré tmely nahradit novými, které budou svými optickými, fyzikálními a mechanickými vlastnostmi podobné původní hornině.

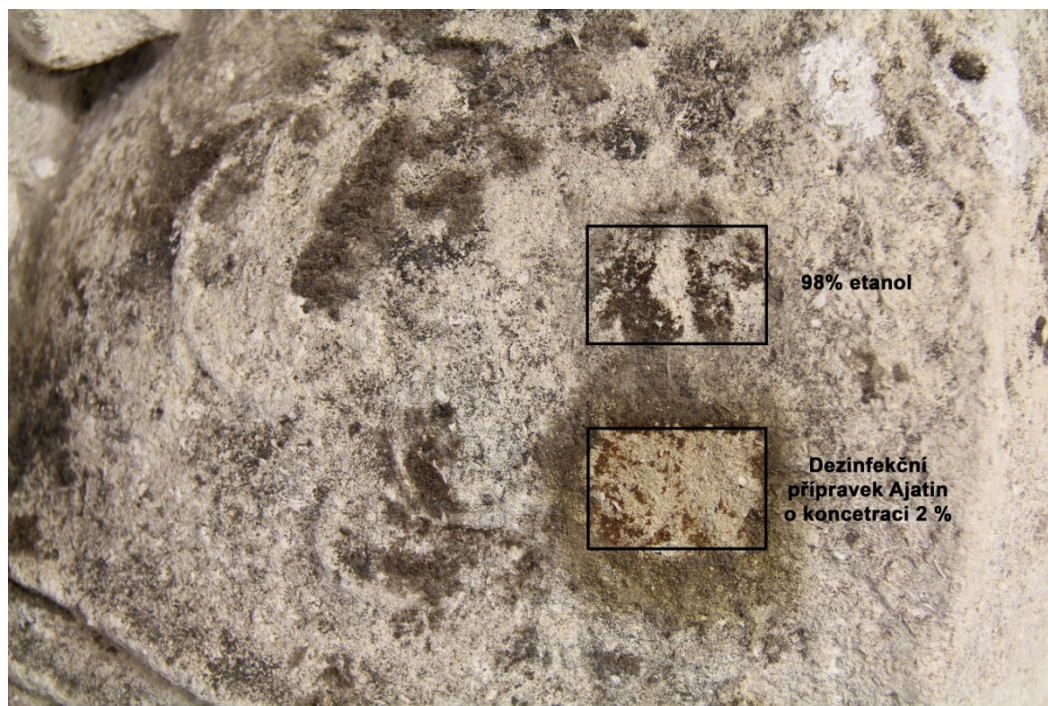
Obr. 12 Pravá část hrudi – zkouška čištění kamene od biologického napadení pomocí 2% přípravku Ajatin a pomocí etanolu o koncentraci 98% (pozn. u zkoušky Ajatinem je povrch stále mokvý, a proto zde dochází k barevnému rozdílu)

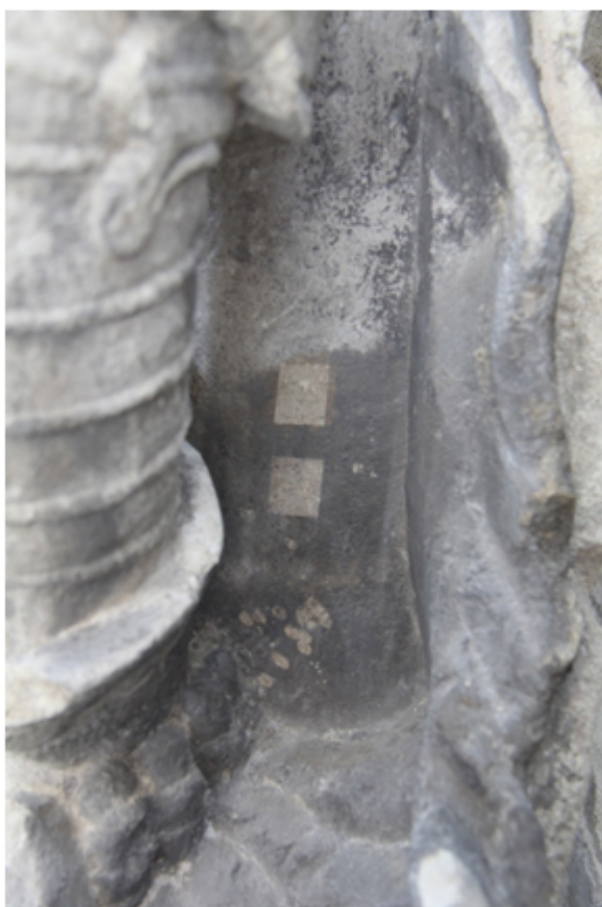
Výsledky experimentů naznačují, že je čištění pomocí laseru zřejmě šetrnější a selektivnější oproti chemickým metodám čištění i mikropískování (viz. Obr. 22 a 23). Při aplikaci ostatních metod hrozí riziko odstranění všech vrstev včetně případných fragmentů povrchových úprav. Při použití laseru lze předpokládat, že dochází k homogennímu selektivnímu odstranění pouze tmavé odstraňované vrstvy. Zároveň se však povrch očištěný laserem vyznačuje nažloutlým odstínem, který může být způsoben několika mechanismy, které jsou publikovány v odborné literatuře.⁵² Dále lze konstatovat, že se chemické metody čištění oproti čištění laserem nebo suchému mikropískování v obecné rovině vyznačují nevýhodami spojenými s jejich aplikací i v ohledu mokrého čištění a možností zanechání nežádoucích reziduí v porézním systému vápence.

Obr. 22 Pohled na místo provedení zkoušek čištění sádrovcové krusty s již proběhlými zkouškami laserem a mikroabrazivem

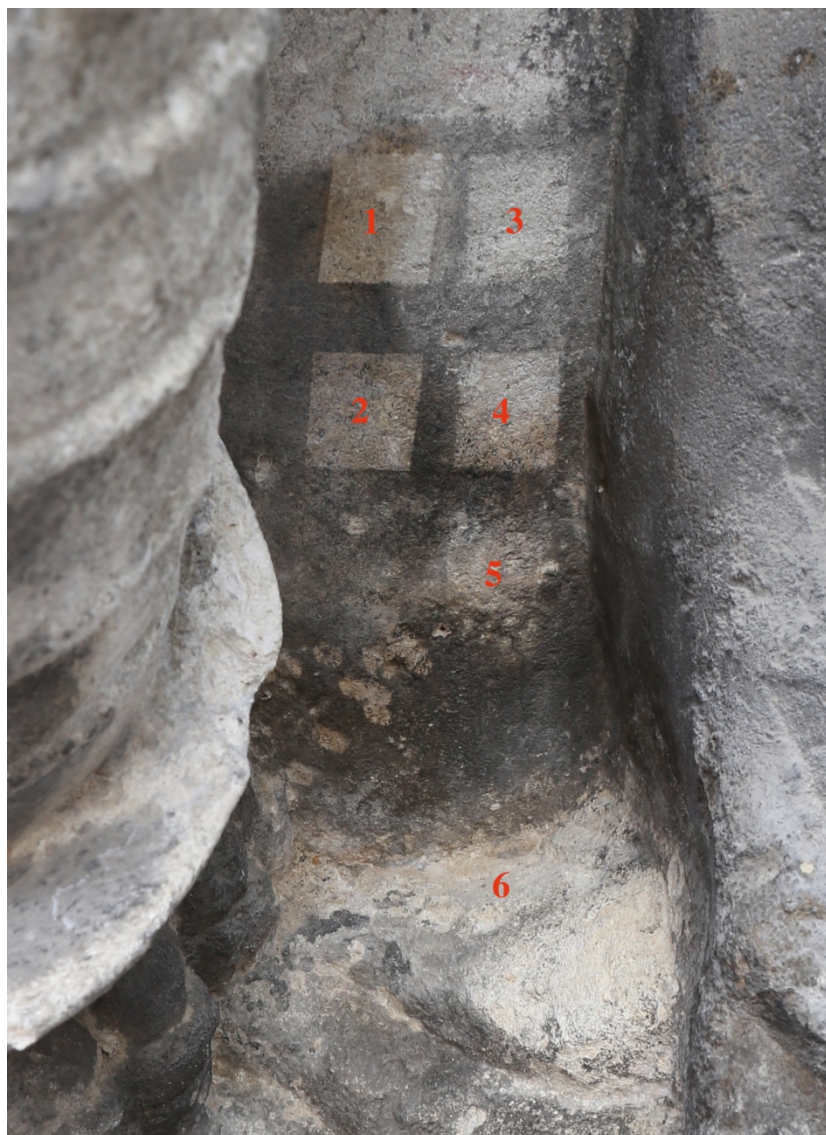
Obr. 38 Výsledek odstraňování sádrovcové krusty na vápenci vybranými metodami, bližší popis provedených zkoušek v Tab. 9

Číslo zkoušky	Popis provedené zkoušky
1	laserové čištění (Nd:YAG Q-switched laser Thunder art)
2	mikopískování (Miniblaster 1 s průměrem trysky 1,6 mm, tlak 2 bary, použit dolomitický vápenec o frakci 300 μm)
3	vodný roztok uhličitanu amonného v gelu s Klucelem G
4	vodný roztok amonné soli kyseliny ethylendiamintetraoctové (EDTA)
5	anionaktivní iontoměnič Amberjet 4400 OH
6	roztok uhličitanu amonného ve směsi s drcenou celulózou (Arbocel)

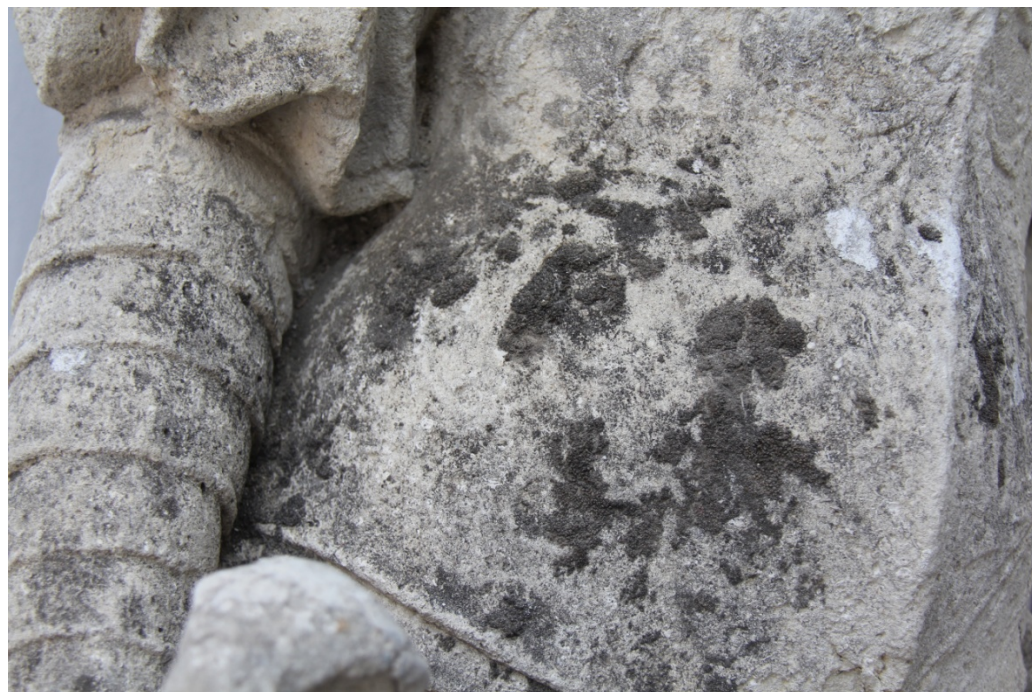
Obr. 52 Stav před restaurováním – detail biologického napadení na břicho

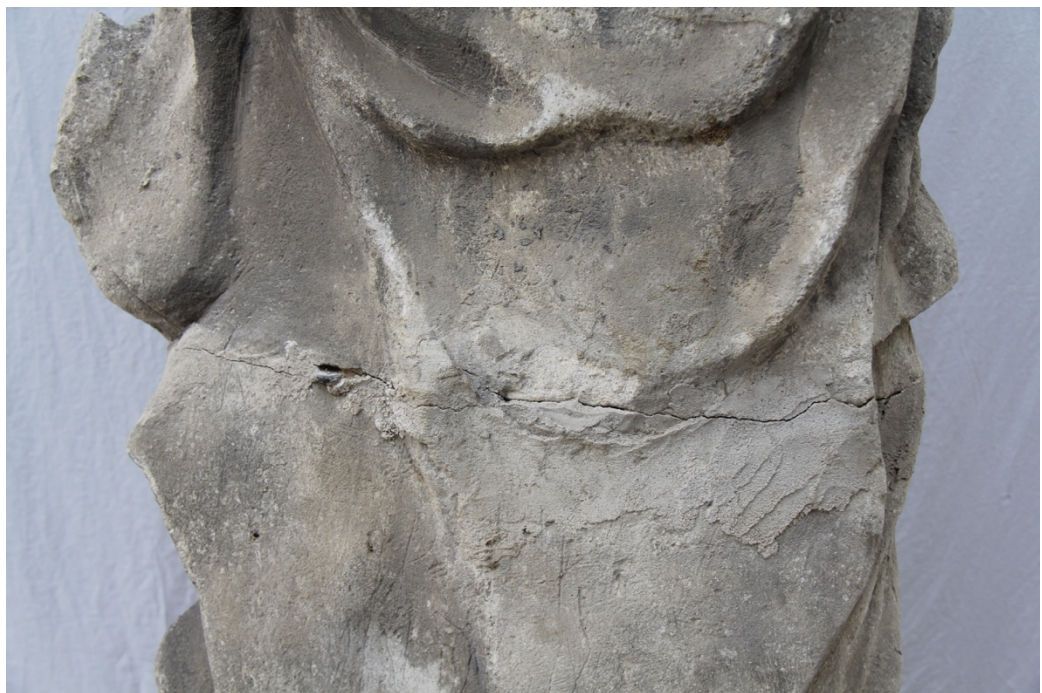
Obr. 54 Stav před restaurováním – detail místa zlomu na zadní části postavy

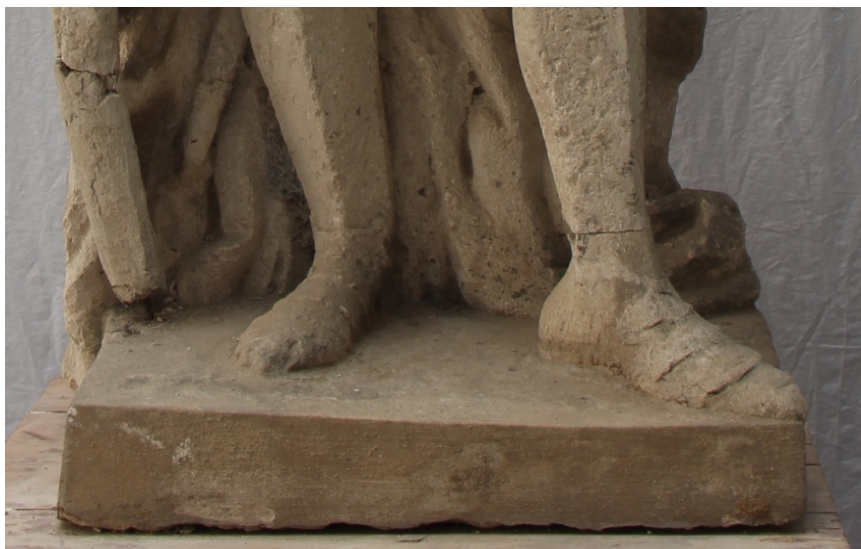
Obr. 65 Detail kotníku před restaurování

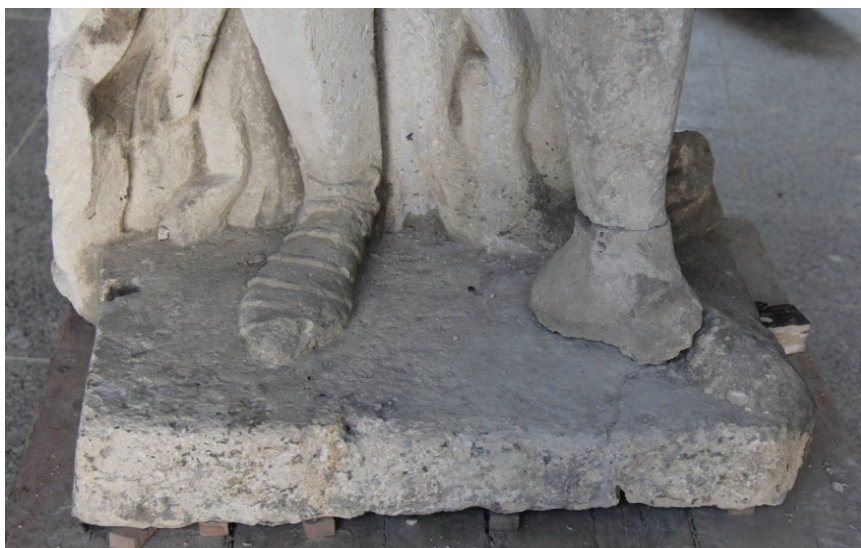
Obr. 66 Detail kotníku po odsekání tmelů

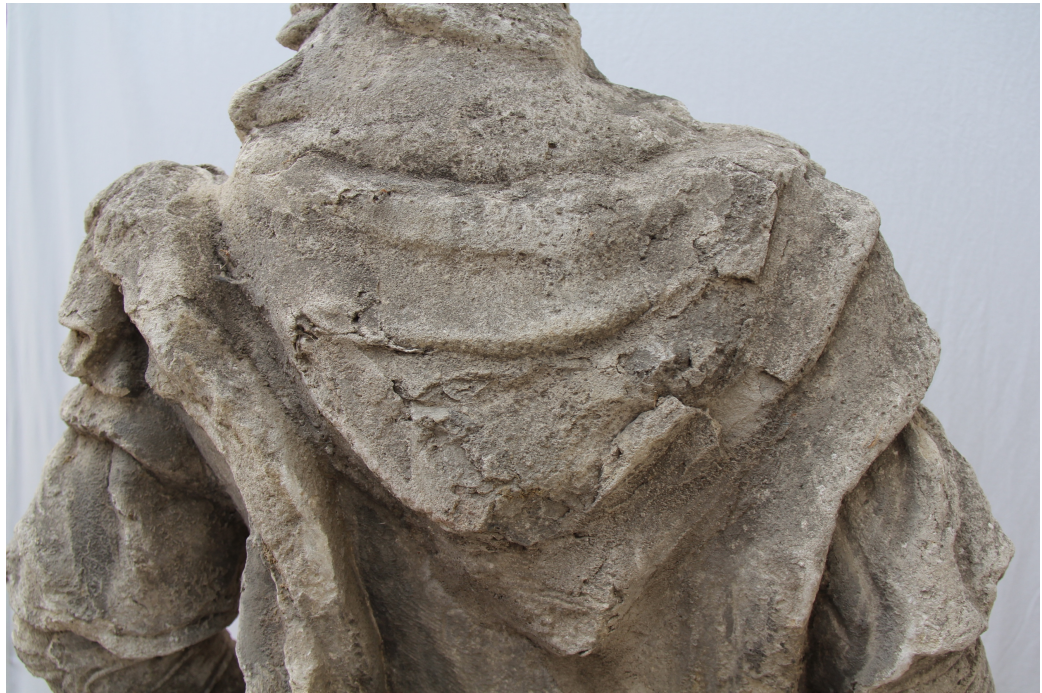
Obr. 93 Stav před restaurováním – detail kapuce

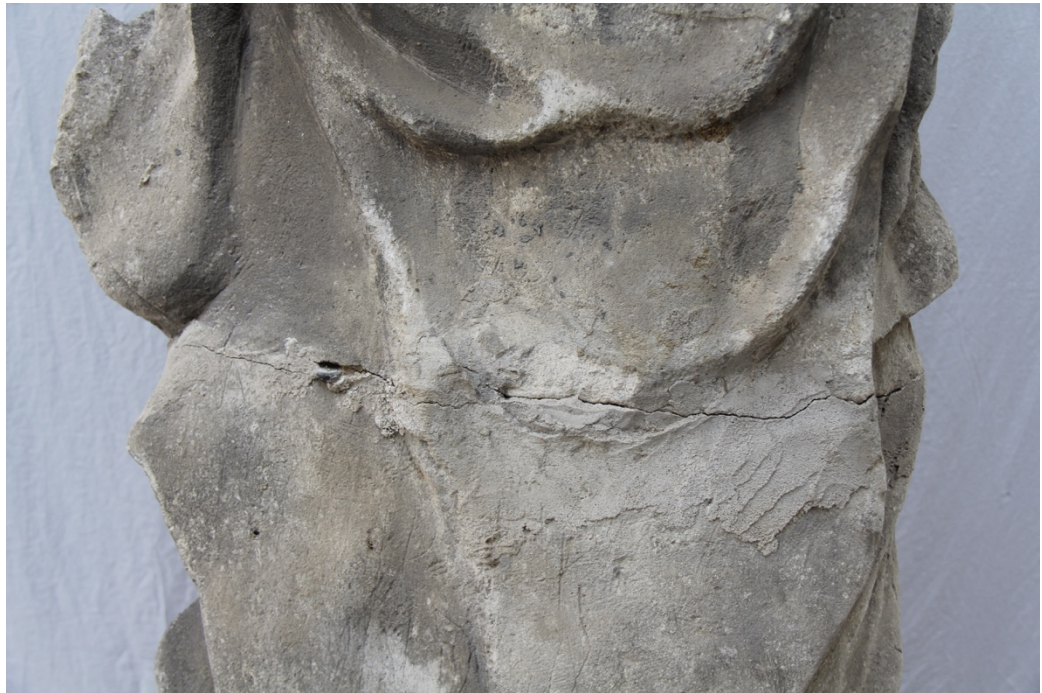
Obr. 95 Stav před restaurováním – detail místa zlomu na zadní části postavy
