Restaurování souboru malířských uměleckých děl na papíru

Bakalářská práce

„*Panna Maria Bolestná*“  
z kaple Panny Marie v obci Rok u Sušice

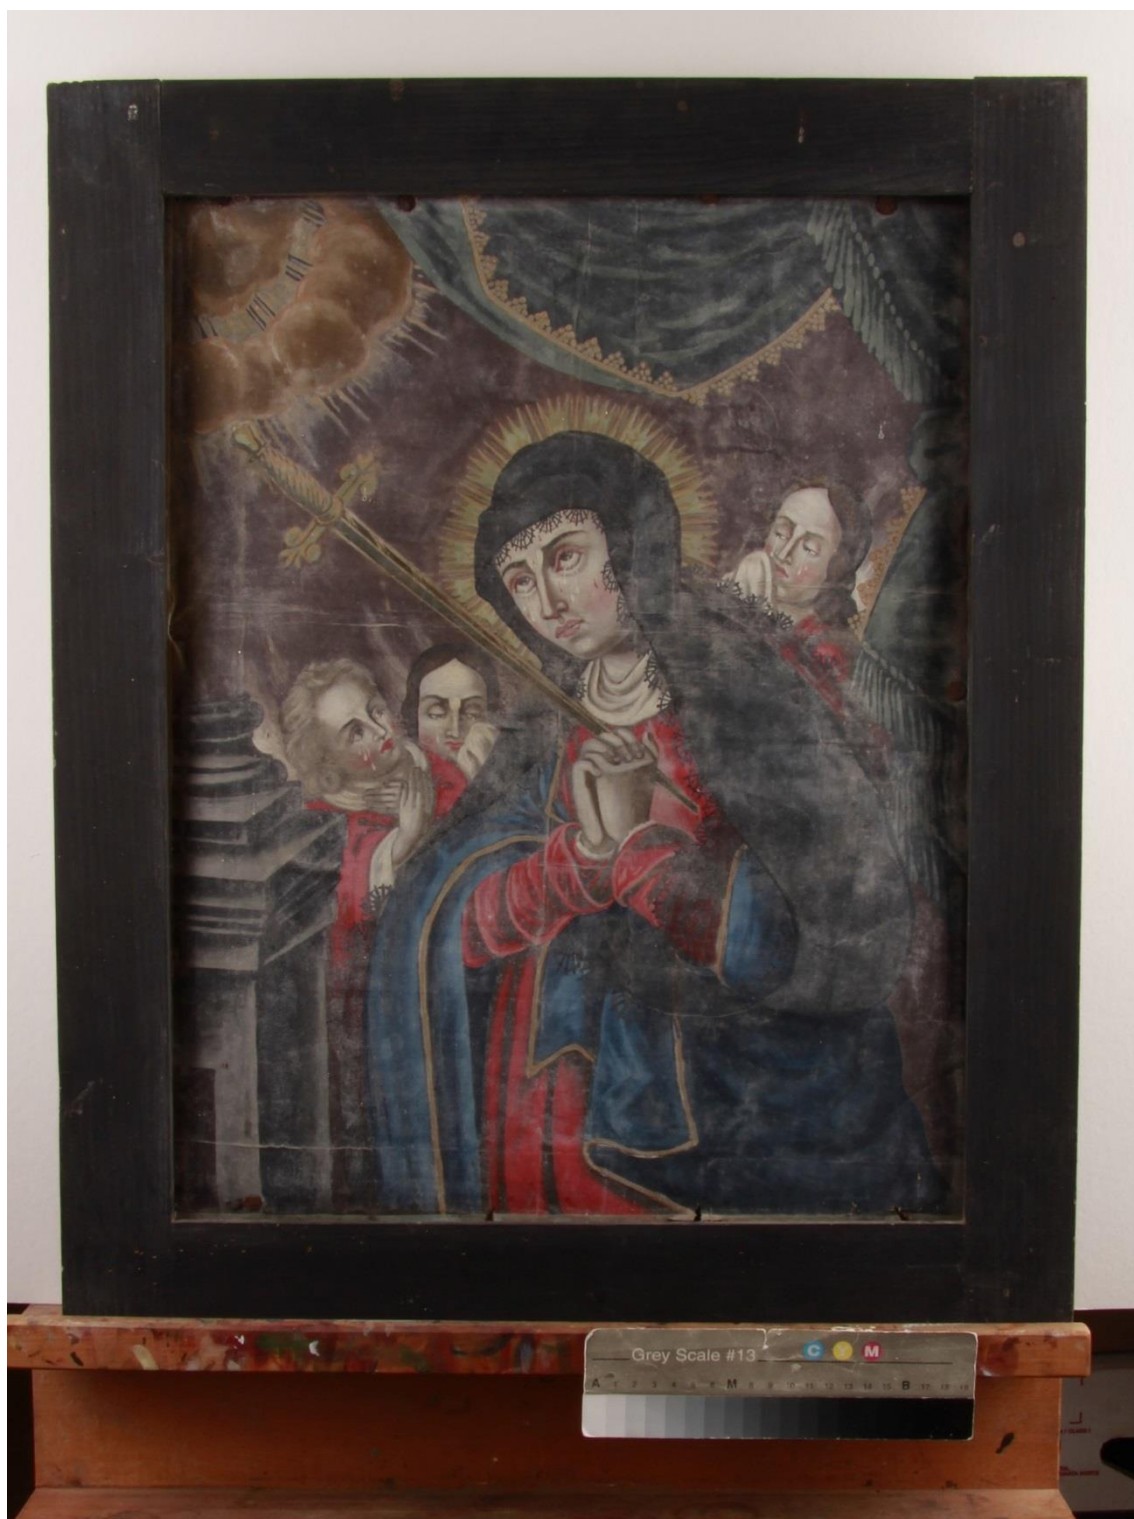
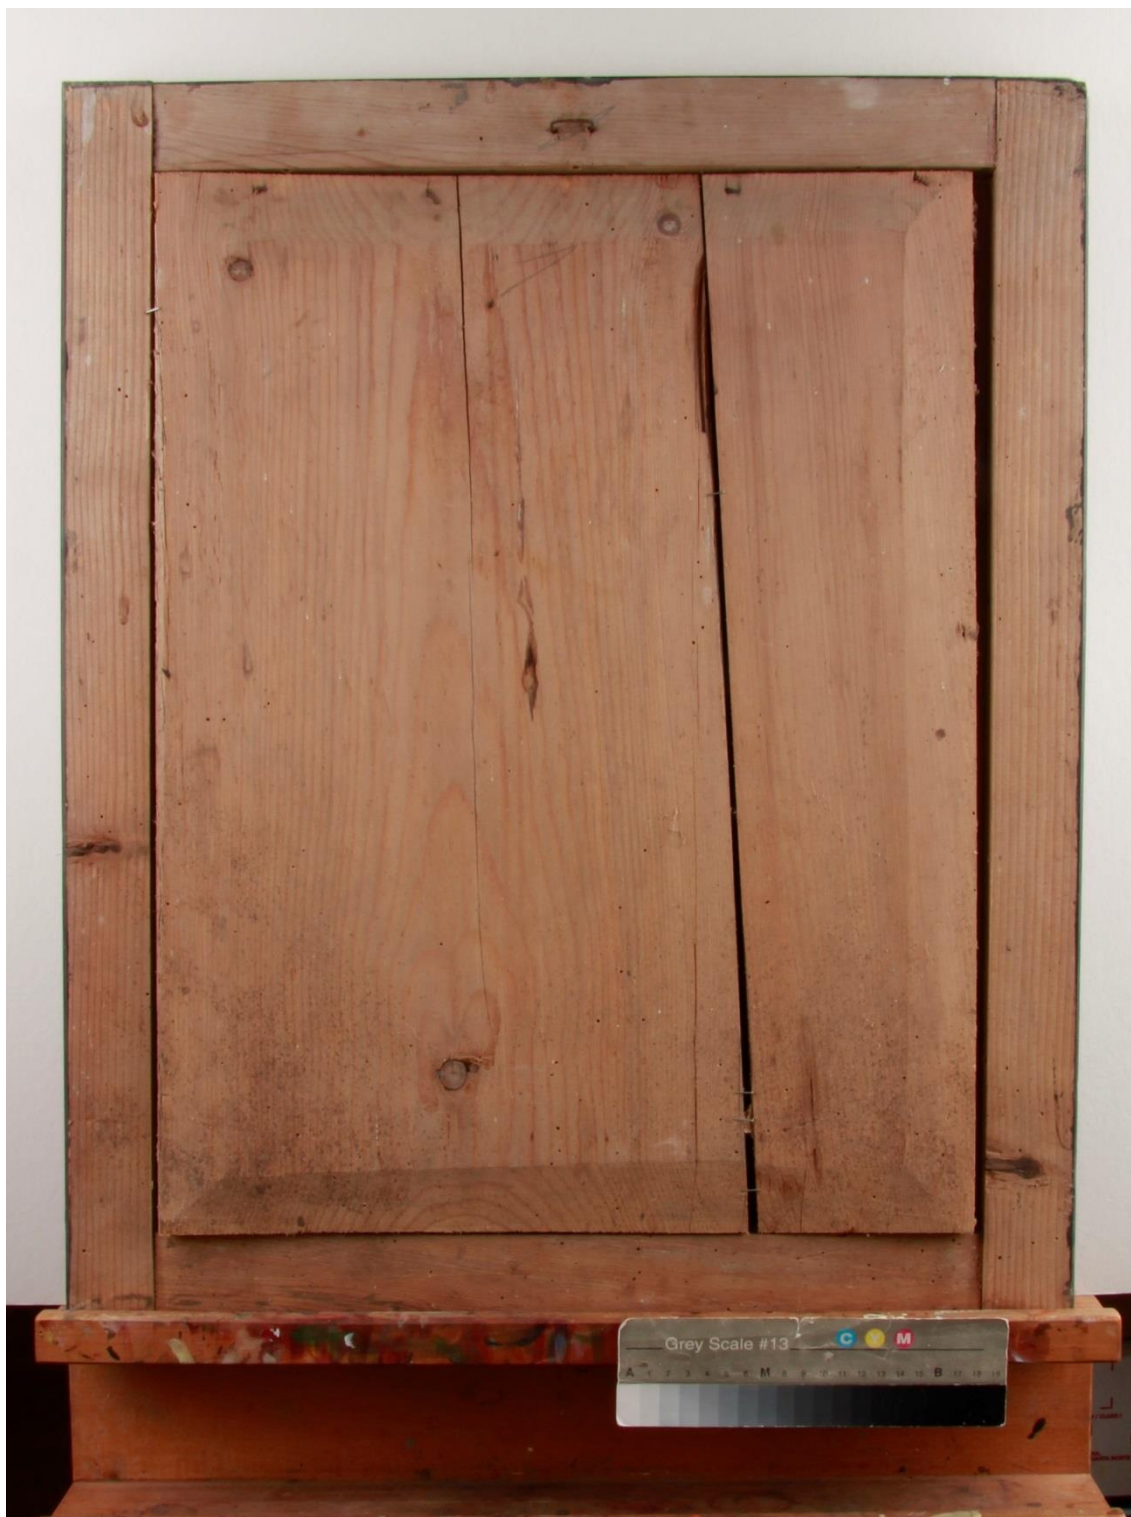
Dílo je v havarijním stavu. Adjustace díla je provedena pomocí kovových připínáčků k dřevěné desce. V okolí připínáčků došlo k degradaci papírové podložky v důsledku koroze kovových částí. V souvislosti s nevhodnou adjustací je dílo vystaveno nerovnoměrnému pnutí a dílo se tak vlní a deformuje. Papírová podložka se skládá ze dvou částí. Dolní část papírové podložky je široká 30-40 mm. Na povrchu celého díla je silný nános prachového depozitu a hrubých nečistot. V celé ploše díla se nachází bělavý zákal, který snižuje viditelnost zobrazovaného výjevu.

Vizuální průzkum v denním rozptýleném světle prokázal značné poškození papírové a textilní podložky díla a barevné vrstvy působením nevhodných klimatických podmínek i předchozích zásahů. Dále potvrdil všechny skutečnosti uvedené v kapitole viz 2.2.1 *Typologický popis* a 2.2.2 *Popis díla před započítím restaurátorských prací*. [Obr. 1–2]

Obr. 1: Stav díla před restaurováním, lícová strana, rozptýlené světlo

Obr. 2: Stav díla před restaurováním, rubová strana, rozptýlené světlo

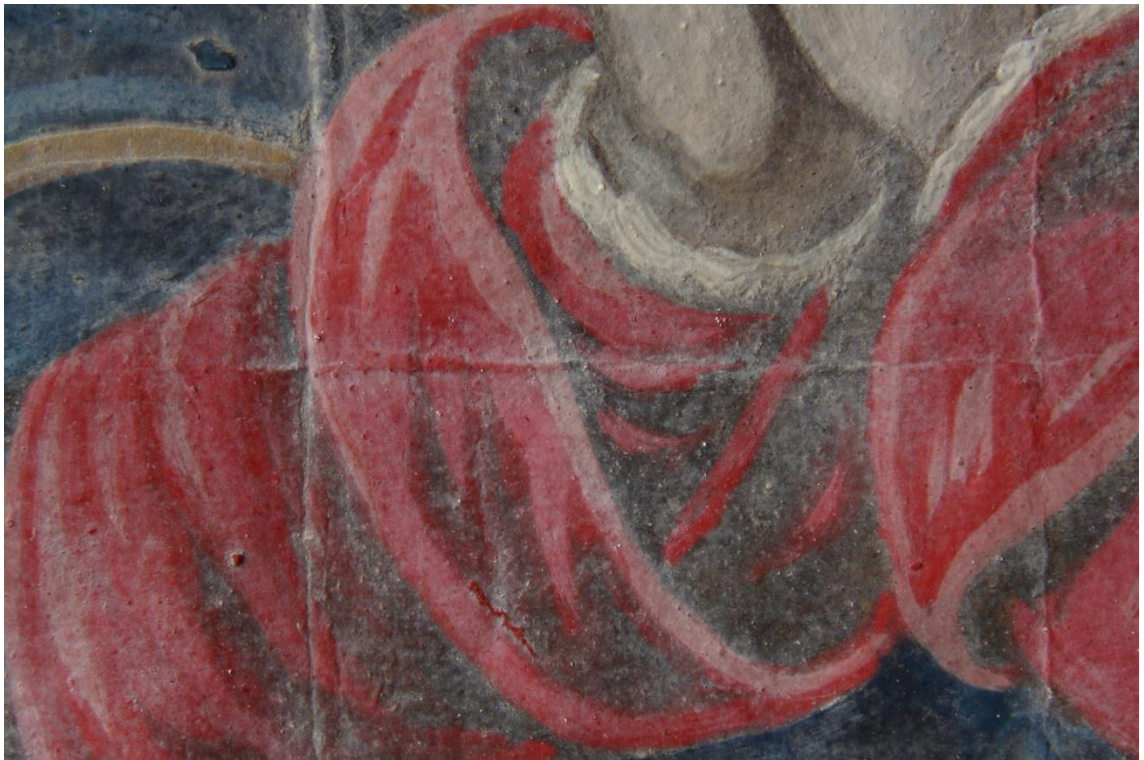
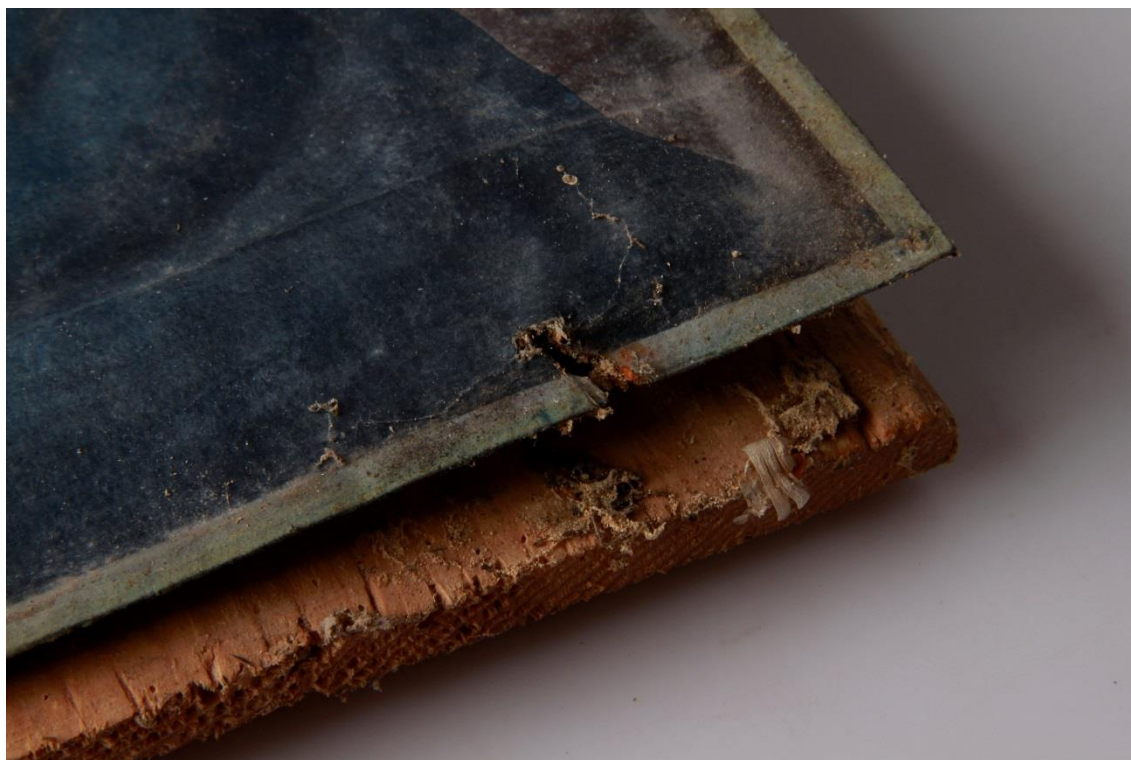
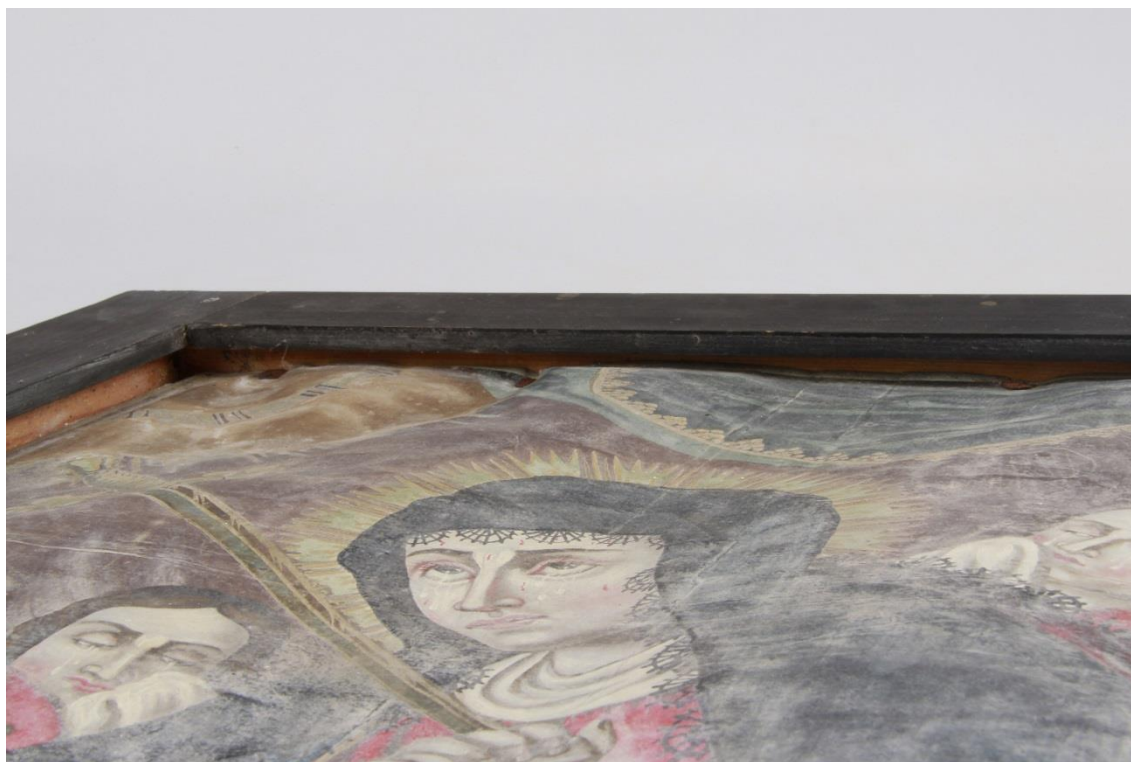
Obr. 6: Průběh restaurování, po vyjmutí z dřevěného rámu, detail poškození, lícová strana, razantní boční nasvícení

Obr. 7: Průběh restaurování, po vyjmutí z dřevěného rámu, detail poškození, lícová strana, razantní boční nasvícení

Obr. 8: Průběh restaurování, po vyjmutí z dřevěného rámu, detail poškození, lícová strana, rozptýlené světlo

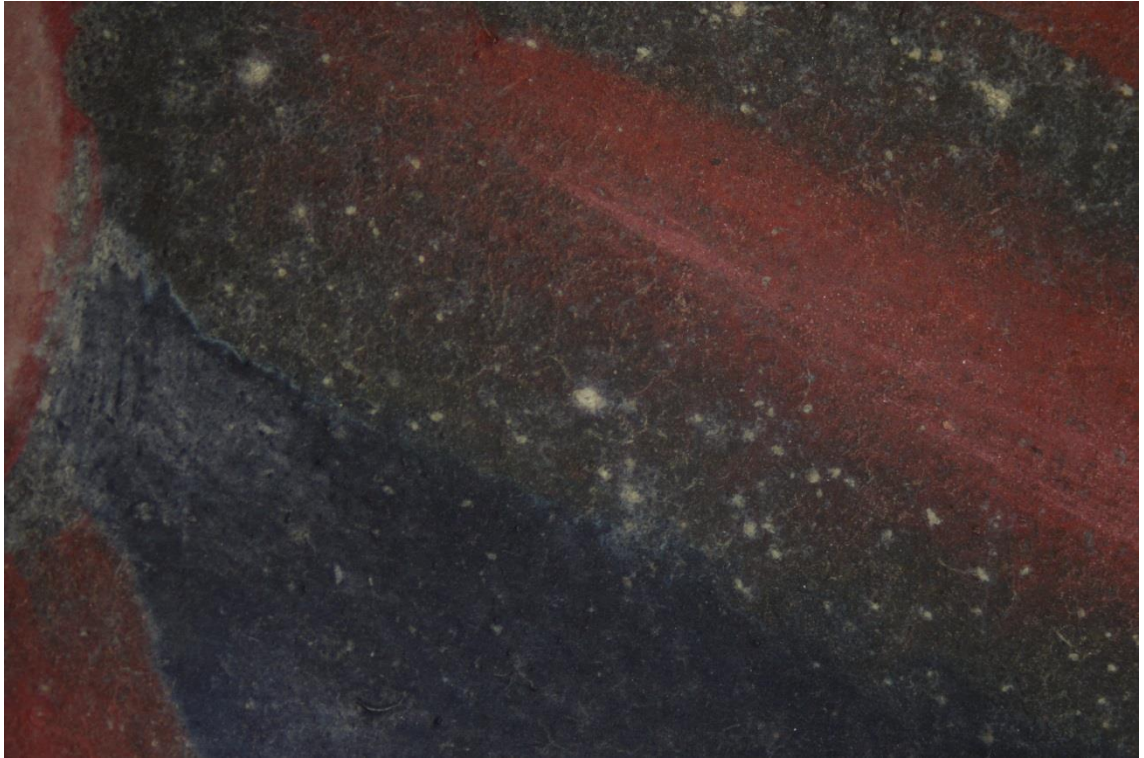
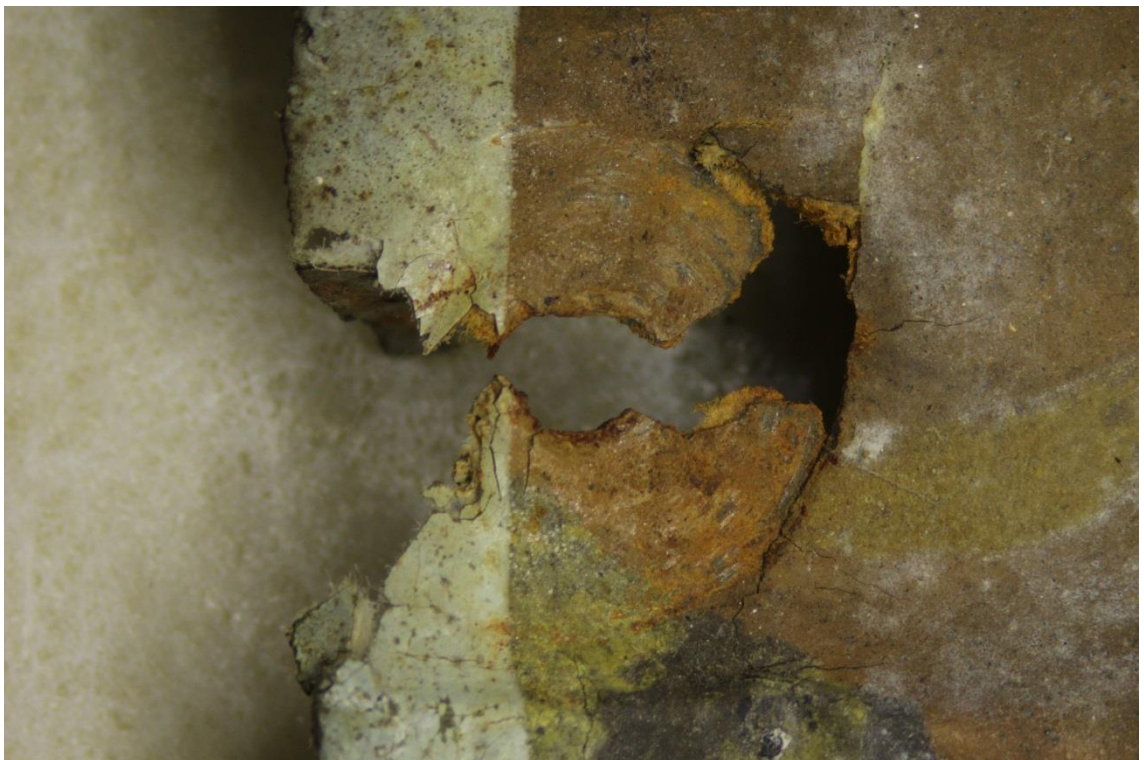
Průzkum pomocí optické stereomikroskopie byl proveden na stereomikroskopu SMZ 800 (Nikon) při zvětšení 10× – 30× v bílém světle. Byla zjišťována míra poškození díla a charakter bílého zákalu. [Obr. 11–12]

Obr. 11: Průběh restaurování, detail poškození, fotografie pod optickým stereomikroskopem, lícová strana

Obr. 12: Průběh restaurování, detail poškození, fotografie pod optickým stereomikroskopem, lícová strana

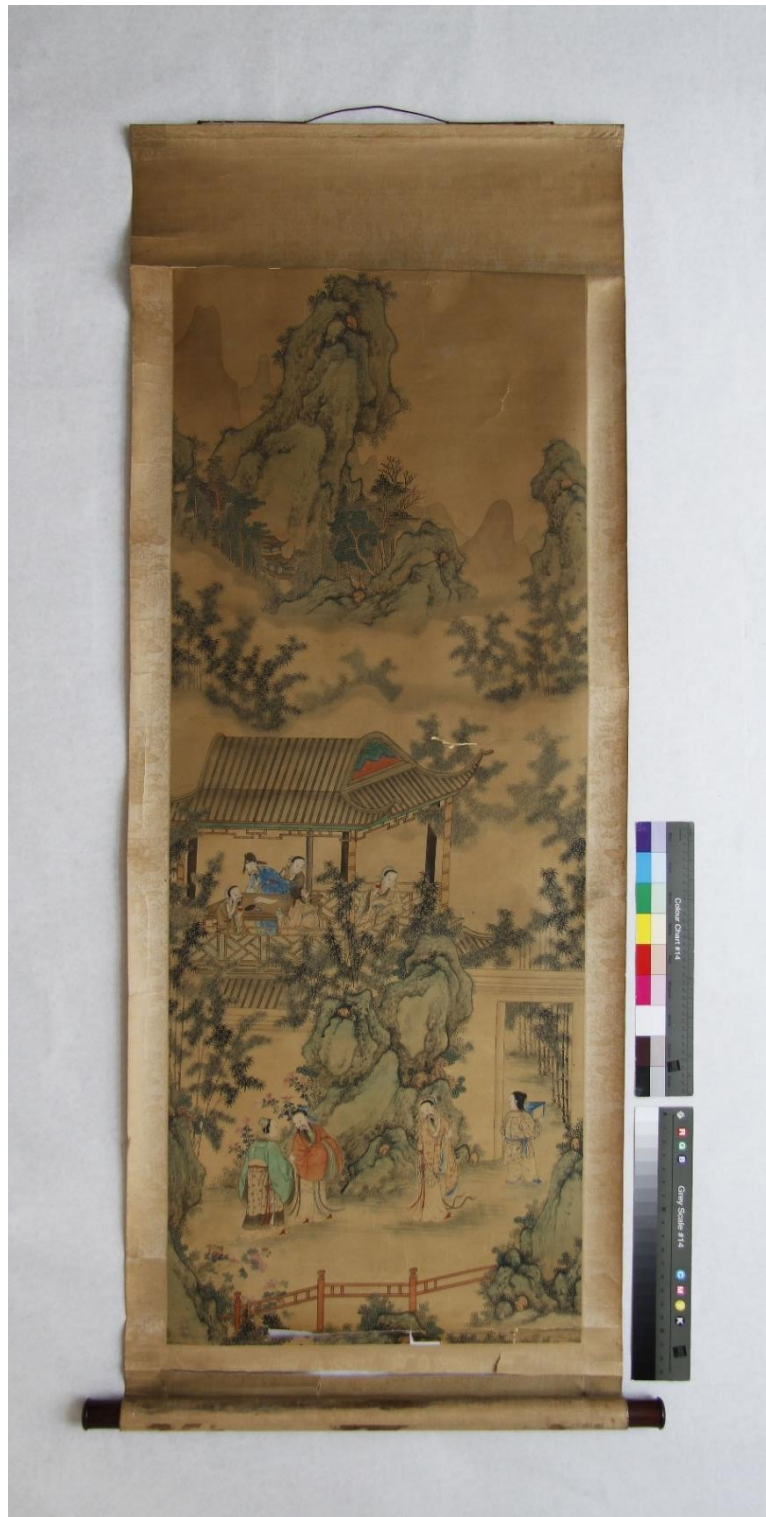
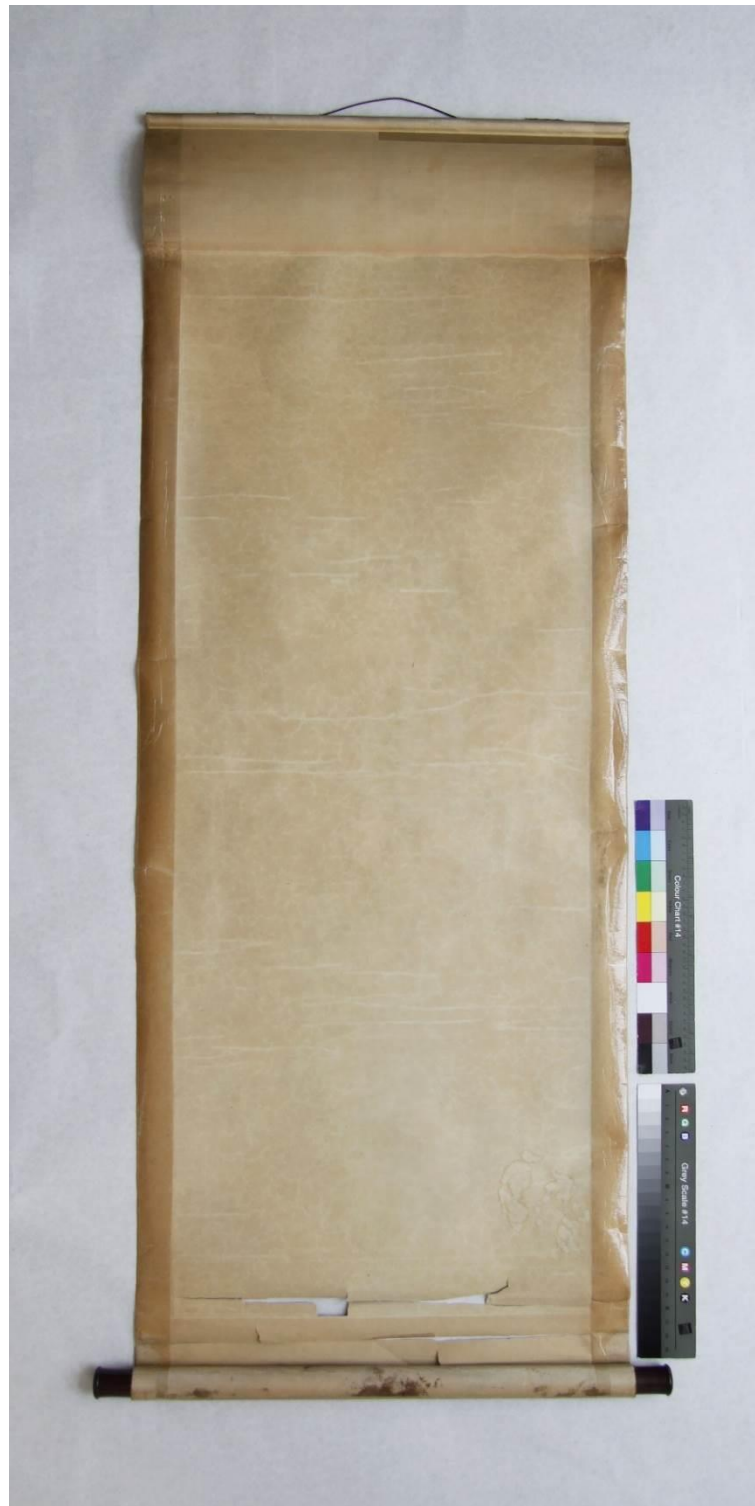
Dílo je v havarijním stavu. V oblasti, kde je svitek připevněn k závěsným dřevěným tyčím se nachází mnohočetné rozsáhlé trhliny. V této části se dále nacházejí druhotné zásahy – přelepy transparentní lepicí páskou, díky kterým se dílo neoddělilo od dřevěných tyčí. Trhliny nejsou pouze ve spodní části hedvábné bordury, ale zasahují také do papírové podložky. Po obvodu bordury jsou viditelné sklady a drobné trhliny. V ploše díla se nacházejí sklady, u některých z nich došlo ke ztrátám svrchní vrstvy papírové podložky. Na horním okraji díla v místě distanční pásky došlo ke vzniku trhliny. Trhliny a sklady na díle vznikly jeho nevhodnou manipulací. Po celé ploše svitku se nacházejí hmyzí exkrementy.

Vizuálním průzkumem v denním rozptýleném světle byla určena výtvarná technika díla, základní informace o stavu díla, poškození papírové podložky a barevné vrstvě. Dále potvrdil všechny skutečnosti uvedené v kapitole 4.2.1 *Typologický popis* a 4.2.2 *Popis stavu před započítím restaurátorských prací*. [Obr. 1–2]

Obr. 1: Stav díla před restaurováním, lícová strana, denní rozptýlené světlo

Obr. 2: Stav díla před restaurováním, rubová strana, denní rozptýlené světlo

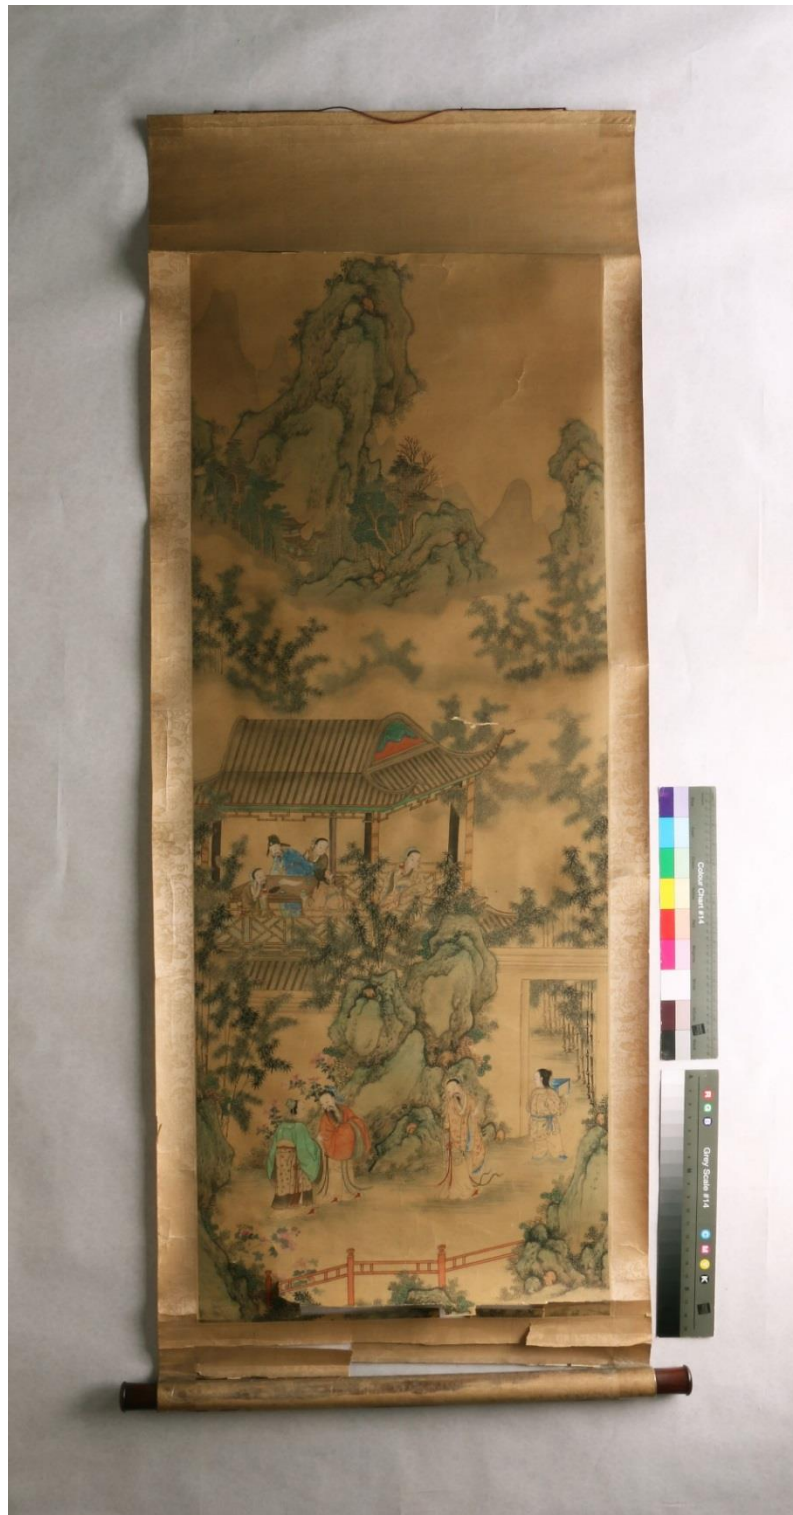
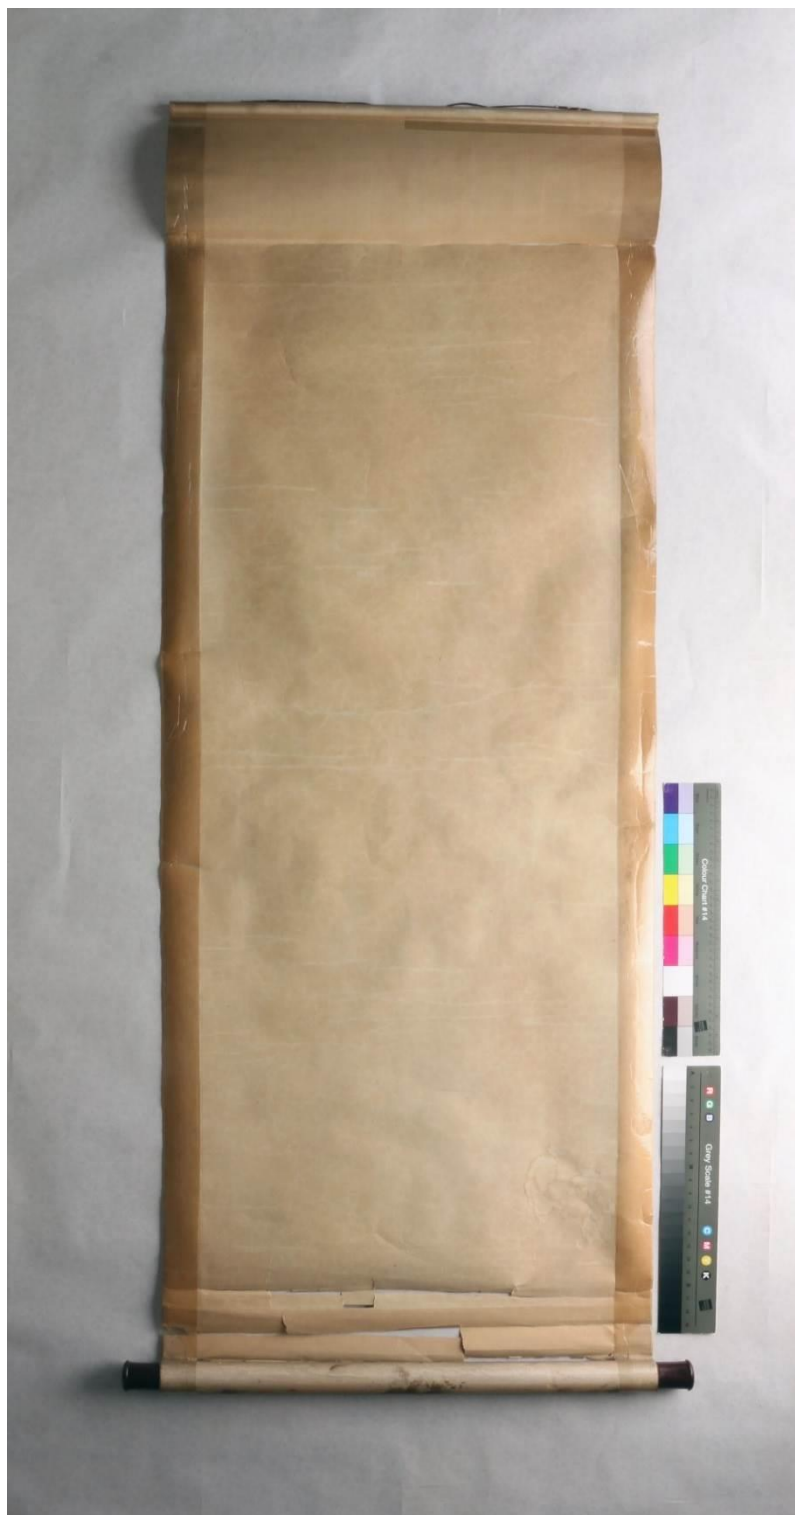
Razantní boční nasvícení zvýraznilo zvlnění papírové podložky a její další poškození – trhliny, přehyby, poškození barevné vrstvy, vystouplé části atd. Dále potvrdilo všechny skutečnosti uvedené v kapitole: 4.2.2 *Popis stavu před započítím restaurátorských prací* [Obr. 3–4]

Obr. 3: Stav díla před restaurováním, lícová strana, razantní boční nasvícení

Obr. 4: Stav díla před restaurováním, rubová strana, razantní boční nasvícení

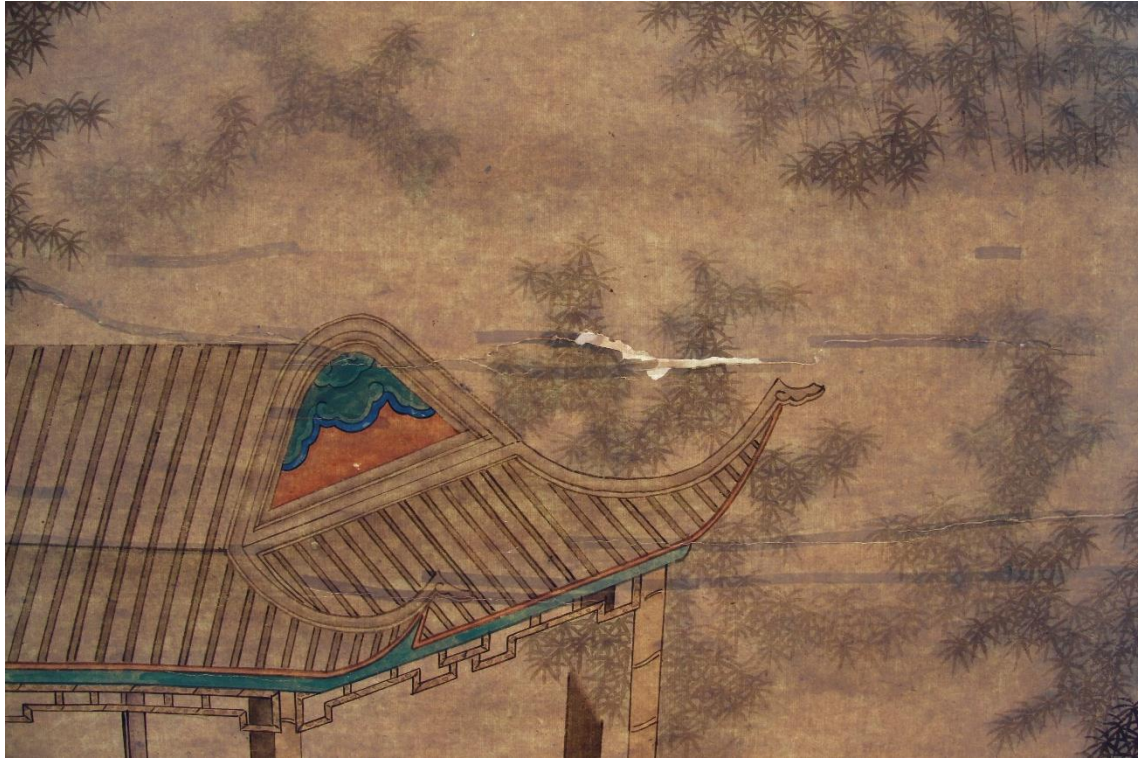
V průsvitu byly zkoumány trhliny, perforace a jiná mechanická poškození papírové podložky a hedvábných částí. Viz 4.2.2 *Popis stavu před započítím restaurátorských prací*. [Obr. 5]

Obr. 5: Detail poškození, průsvit

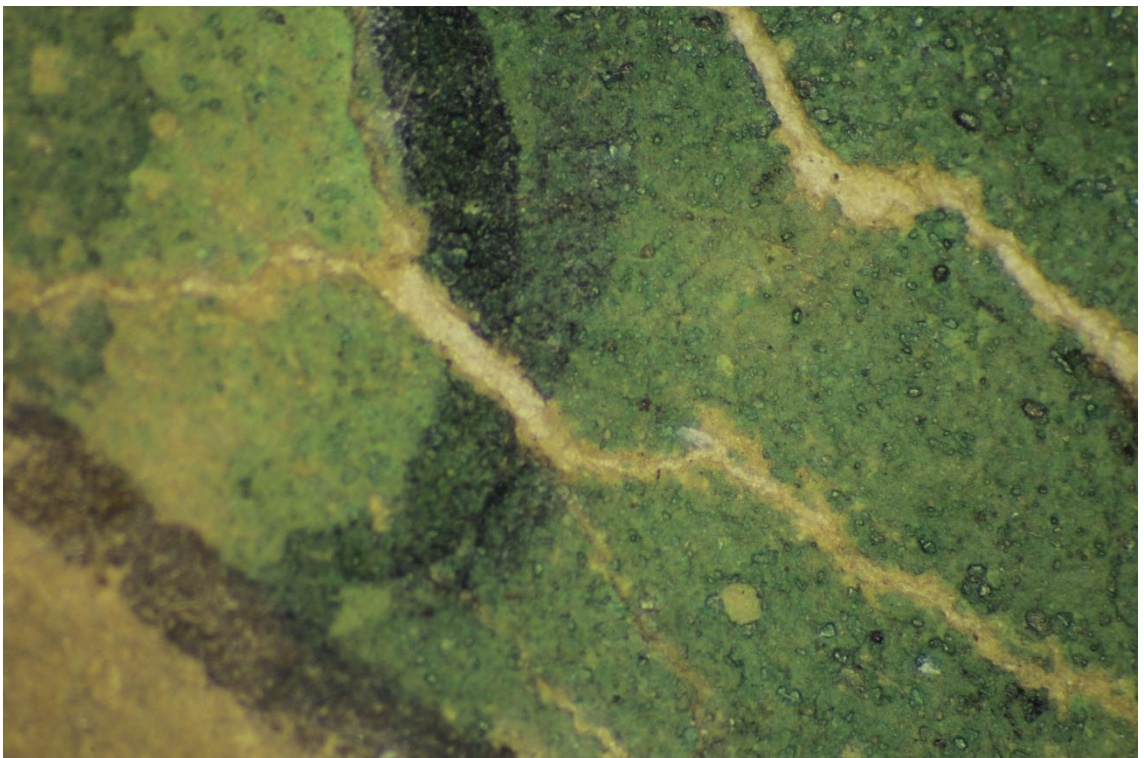
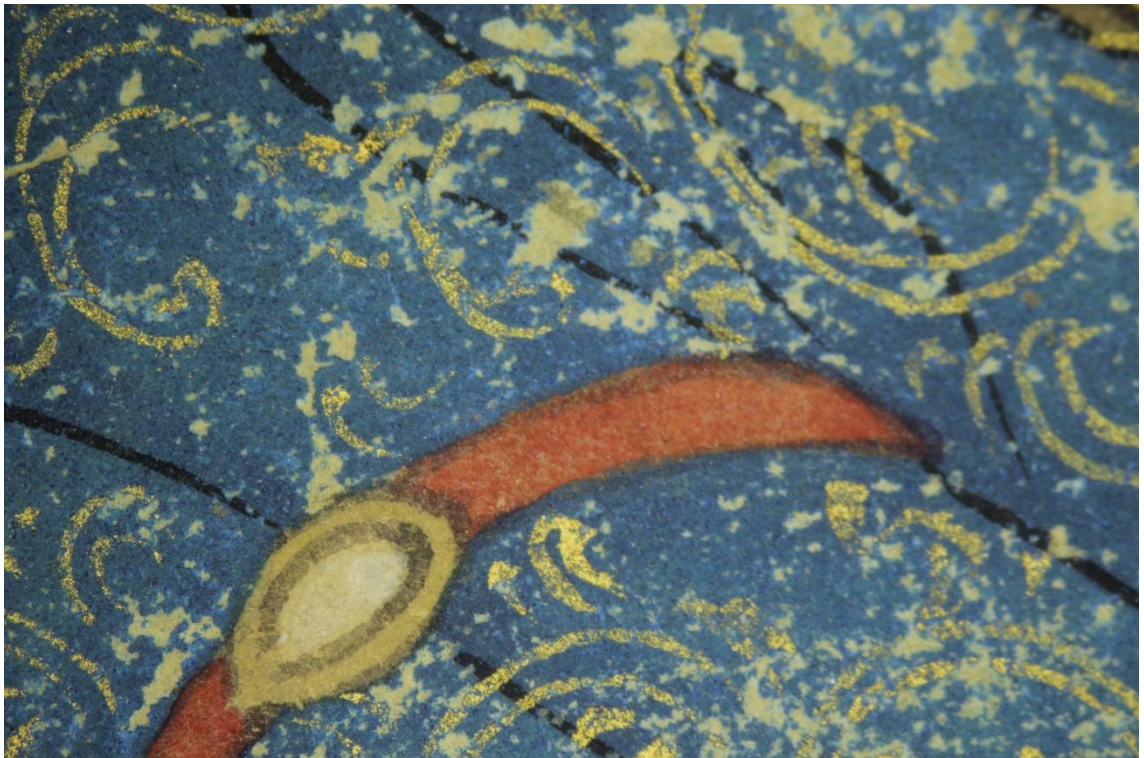
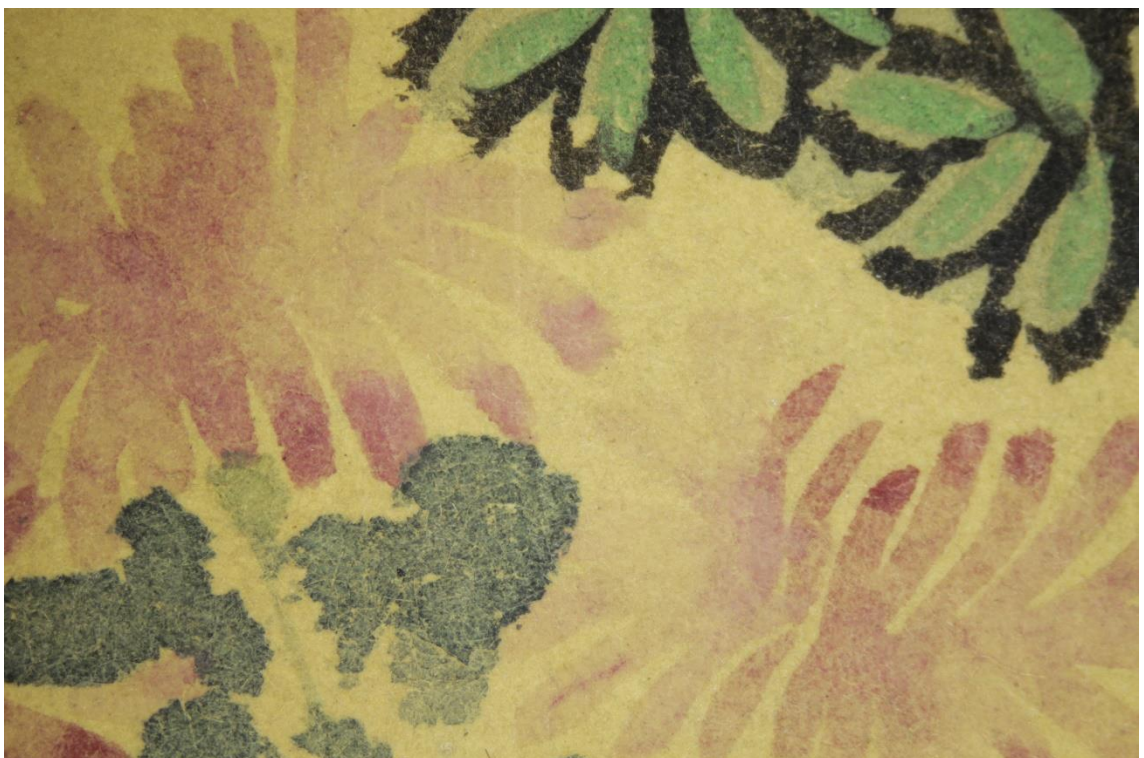
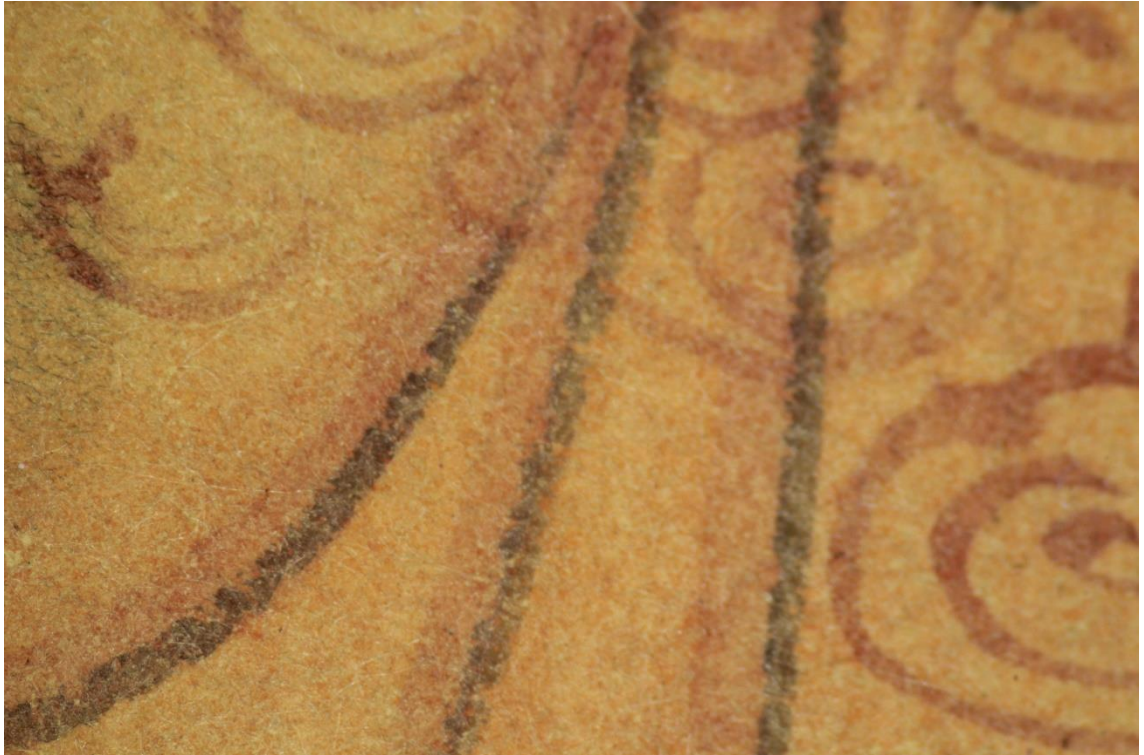
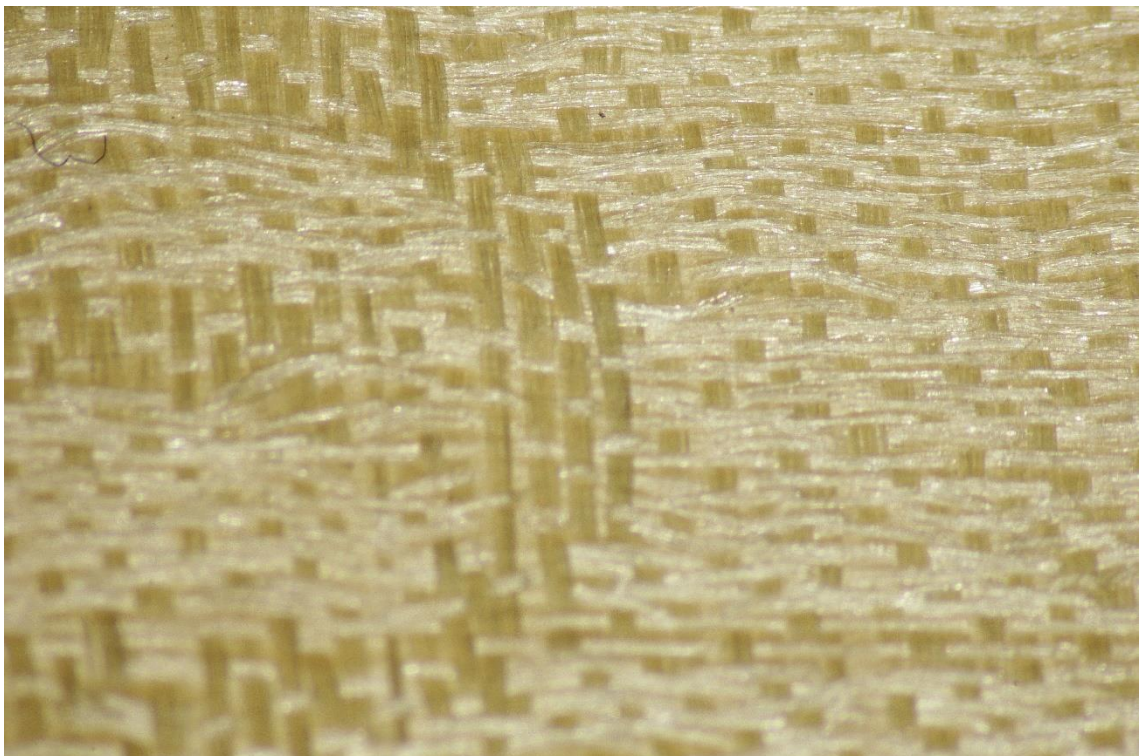
Průzkum optické stereomikroskopie byl proveden na stereomikroskopu SMZ 800 (Nikon) při zvětšení 10× až 30× v bílém světle. Tento průzkum určil informace o barevné vrstvě a jejím poškození, dále o struktuře vláken hedvábné bordury. [Obr. 6–10]

Obr. 6: Detail poškození, snímek pod stereomikroskopem

Obr. 7: Detail poškození, snímek pod stereomikroskopem

Obr. 8: Detail poškození, snímek pod stereomikroskopem

Obr. 9: Detail poškození, snímek pod stereomikroskopem

Obr. 10: Detail hedvábné bordury, snímek pod stereomikroskopem

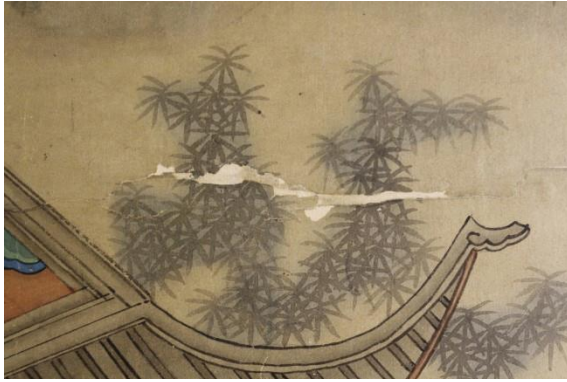
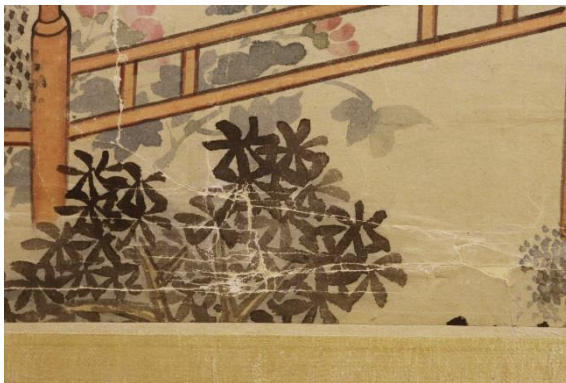
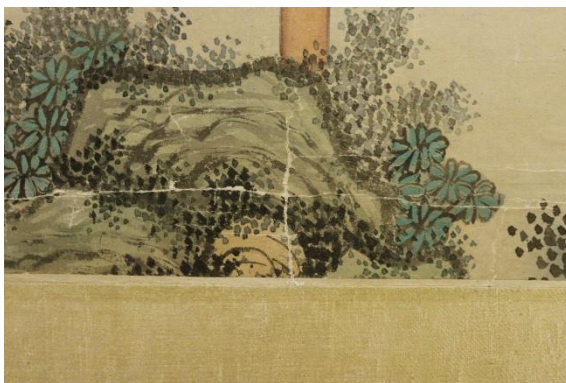
Obr. 24: Stav před restaurováním, detail poškození před retušemi

Obr. 26: Stav před restaurováním, detail poškození před retušemi

Obr. 28: Stav před restaurováním, detail poškození před retušemi
