LAMINÁTOVÁ SOCHA RYCHLOST VE SVĚTLE KOMPLEXNÍHO RESTAURÁTORSKÉHO PRŮZKUMU

LAMINATE STATUE VELOCITY IN THE LIGHT OF COMPLEX RESTORATION RESEARCH

The article presents the restoration research of Jiří Novák's (1922–2010) laminate statue *Velocity*. Artists began to use fibreglass after the mid-1960s and *Velocity* was created as early as 1958–1961. In a European context, it is an early example of using 'modern' synthetic material. The chemist Miroslav Schätz cooperated in the making of the statue which was laminated from dark blue-hued polyester resin with the addition of metal powder. The complex research included: visual research, endoscopic research, photogrammetry, 3D scanning, and material research.

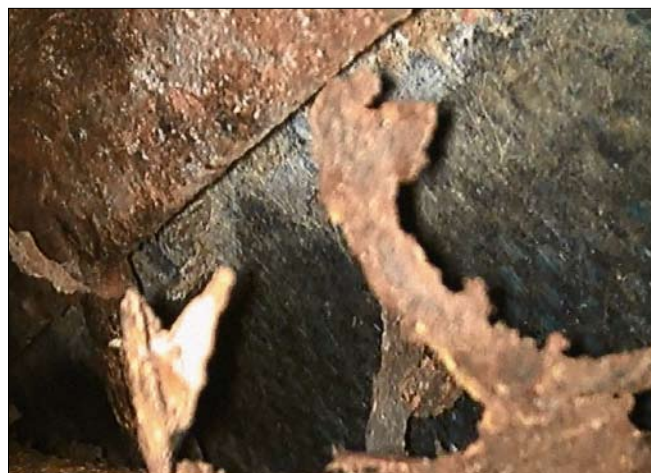
Průzkum zachytil původní barevnost ve hmotě probarveného laminátu. Dále byly detekovány starší opravy prasklin v laminátu. Některé byly provedeny skelnou tkaninou s pryskyřicí, jiné řešeny částečnou výplní dutin PU pěnou. Endoskopie přinesla i informace o vnitřní kovové konstrukci a o stavu její koroze. (obr. 9, 10, 11)

Socha má vnitřní železnou nosnou konstrukci tvořenou převážně trubkami, místy zpevněnou L-profilů a pásovinou. Tato část díla byla zkorodovaná, přičemž největší poškození bylo patrné na konstrukcích nohou. Patky, na kterých dílo stojí, jsou vytvořeny z neželezného kovu,

Obr. 9: Endoskopický průzkum – koroze vnitřní konstrukce, snímek z roku 2015 (foto M. Tkáč).

Abb. 9: Endoskopische Untersuchung – Korrosion der Innenkonstruktion, Foto 2015 (Foto M. Tkáč).

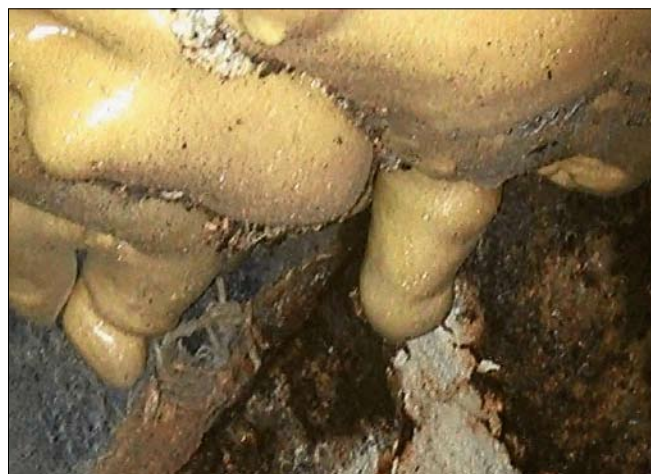
Obr. 10: Endoskopický průzkum – defekt laminátu opravený PU pěnou, zásah z roku 2001, snímek z roku 2015 (foto M. Tkáč).

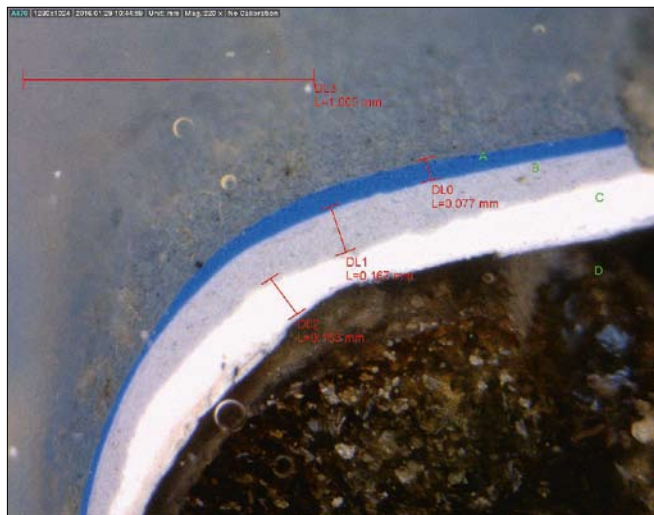
Pro analýzu složení kompozitu sochy byl vyhotoven nábrus souvrství laminátu, který byl zkoumán digitální mikroskopií (mikroskop DinoCapture 2.0), vzorek N1. (obr. 13, 14) Byly využity vzorky označené jako Endoskopie 4 – E4, Endoskopie 5 – E5 a Endoskopie 7 – E7. E4 tvořil nehomogenní vzorek práškového charakteru, ve kterém se objevovaly modré krystaly, bílý prášek, hnědé krystaly. Vzorek měl lehce namodralou barvu díky dostatečné přítomnosti modrých krystalů a byl nejméně modře zabar-

Obr. 13: Digitální mikroskopie – příčný řez vzorkem N1. Vrstva A je celoplošně převrstvení sochy z opravy v roce 2001; vrstva B je převrstvení a doplnění původního laminátu pravděpodobně z opravy v roce 1985; vrstva D je pravděpodobně fragmentem vrstvy pojící laminát s kovovou konstrukcí, snímek z roku 2016 (foto J. Červinka).

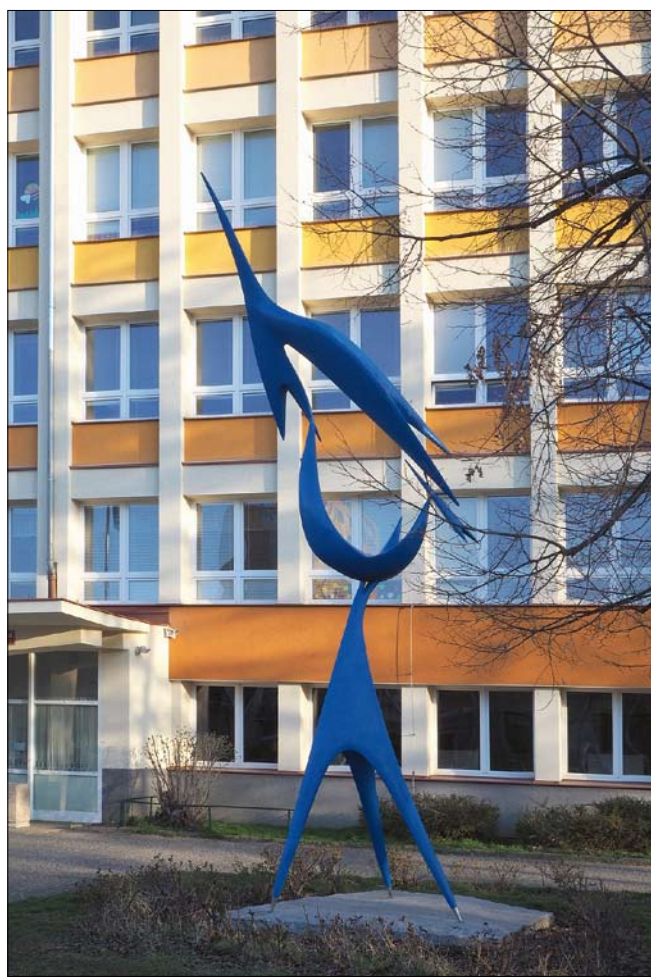
Obr. 17: Socha *Rychlost* po posledním restaurátorském zásahu, snímek z roku 2019 (foto J. Červinka).

Novákova *Rychlost* byla v roce 2017 restaurována.²⁶⁾ (obr. 17) Tento zásah sice pro další léta prodloužil životnost matérie, ale nedokázal zcela rehabilitovat původní výtvarné kvality sochy. Problematika restaurování poválečných sochařských realizací má svoji vlastní teoretickou bázi odlišnou od běžně užívaného přístupu ke starším dílům. Zahraniční trendy ukazují, že cílem současných restau-
