Restaurování uměleckých děl na papírové podložce

Bakalářská práce

Komplexní restaurování dvou objektů – *X. zastavení křížové cesty z kaple Panny Marie v obci Rok u Sušice* na papírové podložce nalepené celoplošně na textilii a grafický list *Jezdecká bitva s Turky* na papírové podložce celoplošně podlepené textilií ze sbírek zámku Jaroměřice nad Rokytnou.

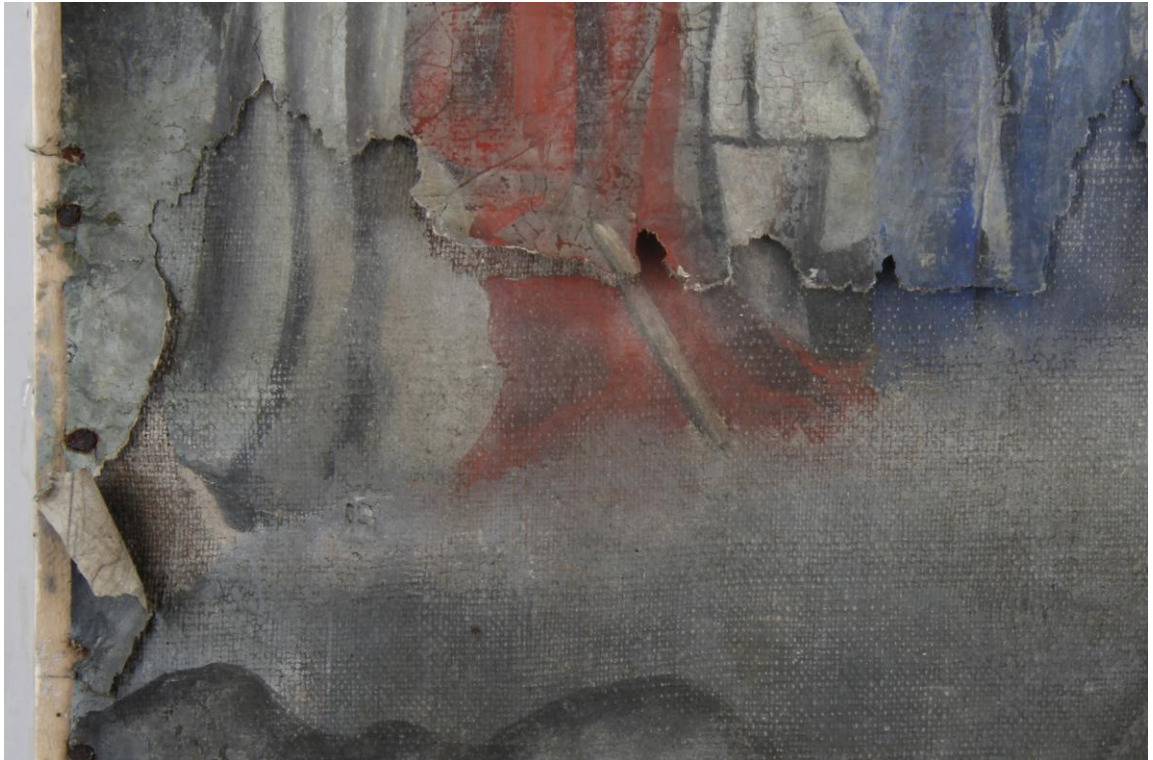
Obr. 12 Průběh restaurování, po vyjmutí z rámu, rozptýlené světlo, detail ztráty papírové podložky s přemalbou

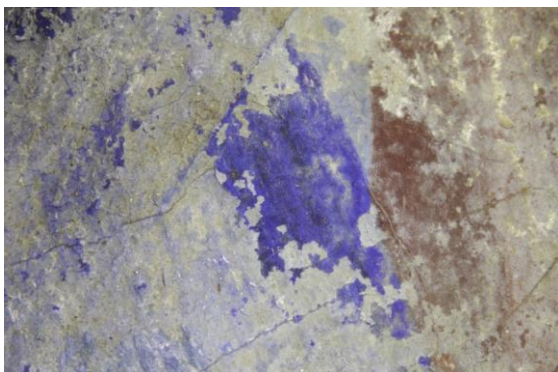
Obr. 18 Barevná vrstva s degradovanou povrchovou úpravou

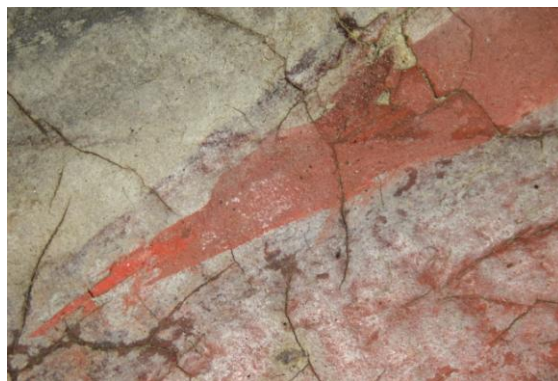
Obr. 21 Krakeláč a druhotná přemalba přes papírovou podložku

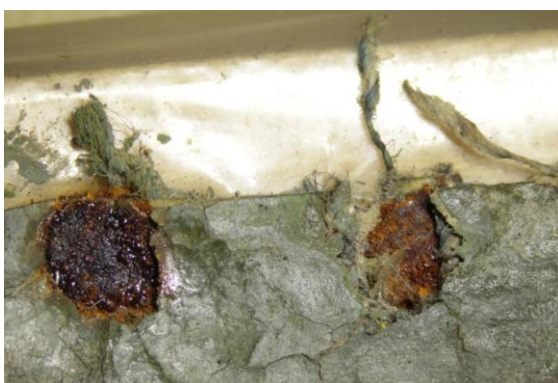
Vyjmutím díla z profilovaného rámu bylo zjištěno rozsáhlejší poškození po obvodu papírové podložky, a to v podobě značně zkorodovaných hřebíků, kolem nichž došlo ke ztrátám barevné vrstvy i papírové podložky. Vyjmuté dílo bylo mechanicky očištěno z líce měkkými pryžemi CleanMaster jemnými vlasovými štětci a měkkou polyuretanovou pryží. V průběhu manipulace s dílem byly odpreparovány extrémně křehké části a uvolněné fragmenty, aby nedošlo k jejich poškození. Během práce s dílem byly provedeny průzkumy rozpustnosti povrchového nátěru, zkoušky adheze barevné vrstvy k podkladu a zkoušky prekonsolidace. Výsledky těchto průzkumů viz kapitola 2.3.3 *Invazivní metody průzkumu*.

Obr. 19 Vypínací hřebíky s korozními produkty z lice díla

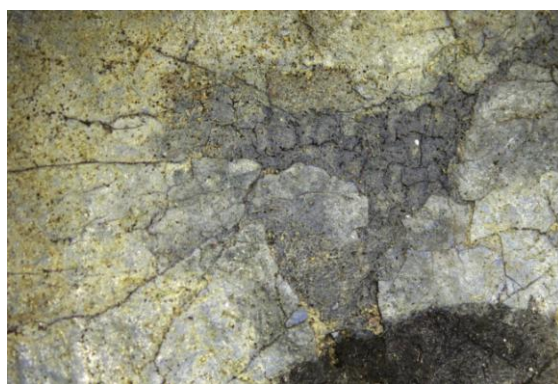
Obr. 22 Ztráta papírové podložky s druhotnou retuší

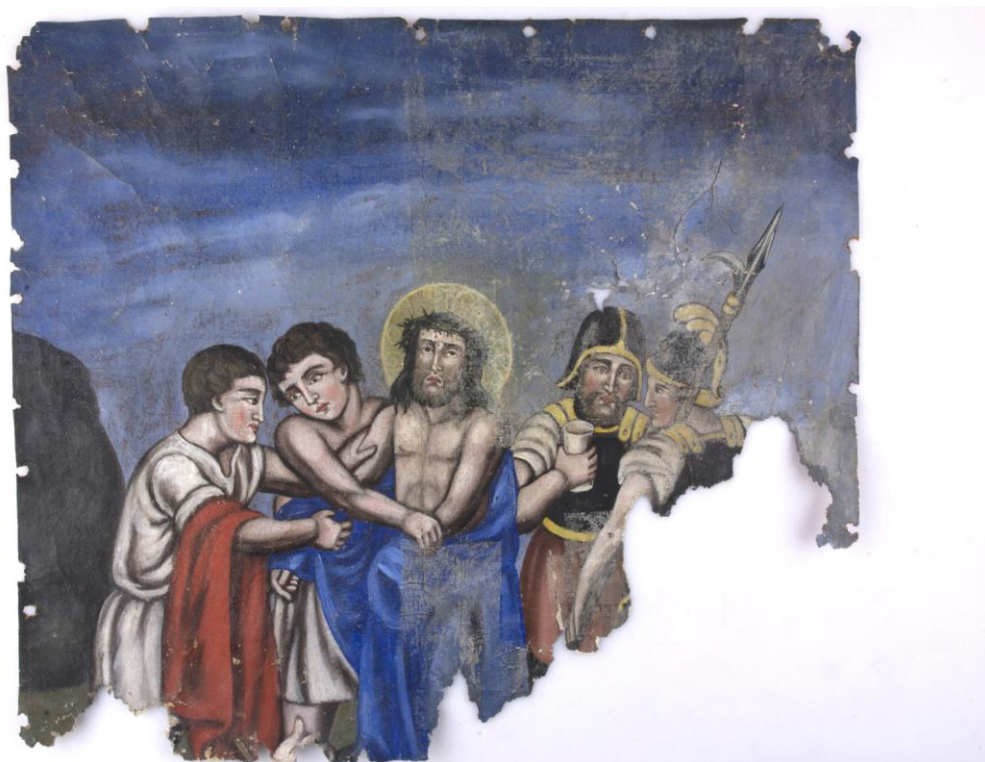
Obr. 29 Průběh restaurování, rozptýlené světlo, proces odstraňování degradovaného povrchového nátěru

Po dosazení papírové podložky byly lokálně dočištěny zbytky lakové vrstvy, které nebyly kvůli křehkosti papírové podložky možné odstranit před zpevněním. Povlak byl odstraněn vatovými smotky vlhčenými etanolem, viz 2.6.2.2 *Prekonsolidace a odstranění degradované povrchové úpravy*.

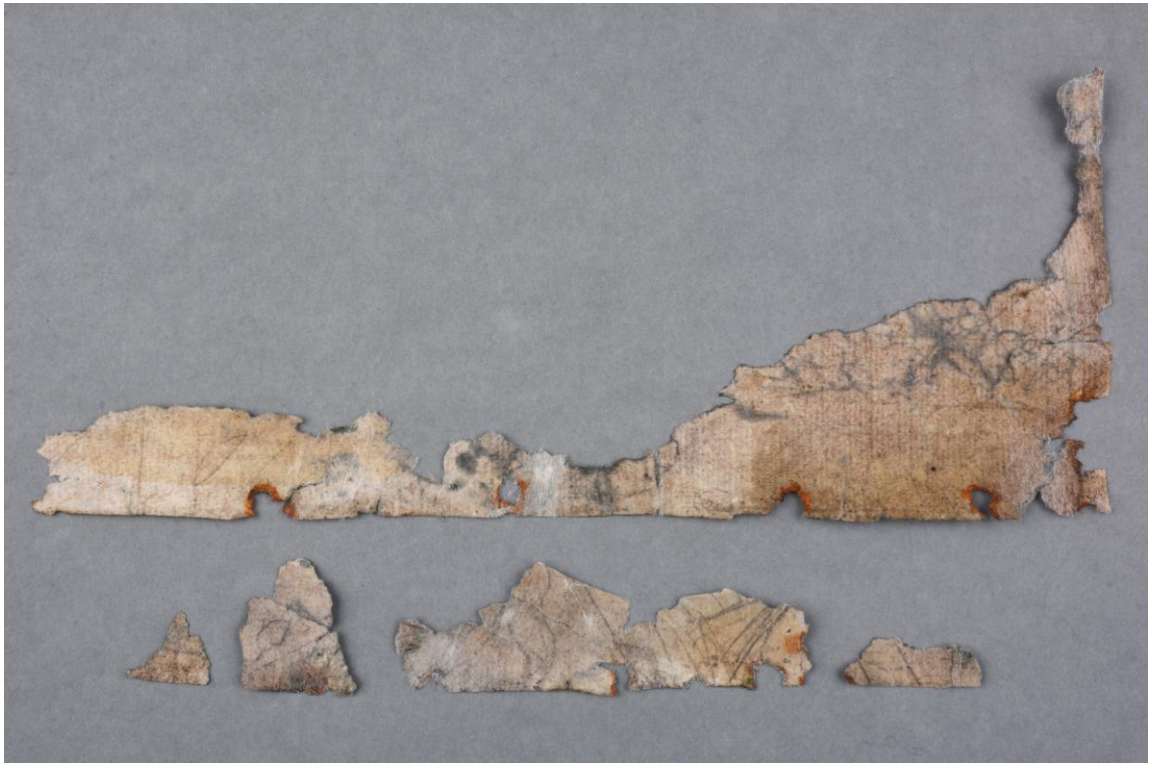
Obr. 34 Průběh restaurování, rozptýlené světlo, scelené fragmenty japonským papírem, rub

Po mokrých procesech a vyrovnání byly z rubové strany postupně propojeny jednotlivé fragmenty do dvou celků. Jednotlivé části byly lokálně spojeny v místech zlomů japonským papírem Kouzo 3,6 g/m² a Tengujo Kashmir 8,6 g/m² s 4% Tylose MH 6000. Lokálně zpevněny byly i trhliny kolem ztrát papírové podložky v části oblohy a po spodním okraji díla.

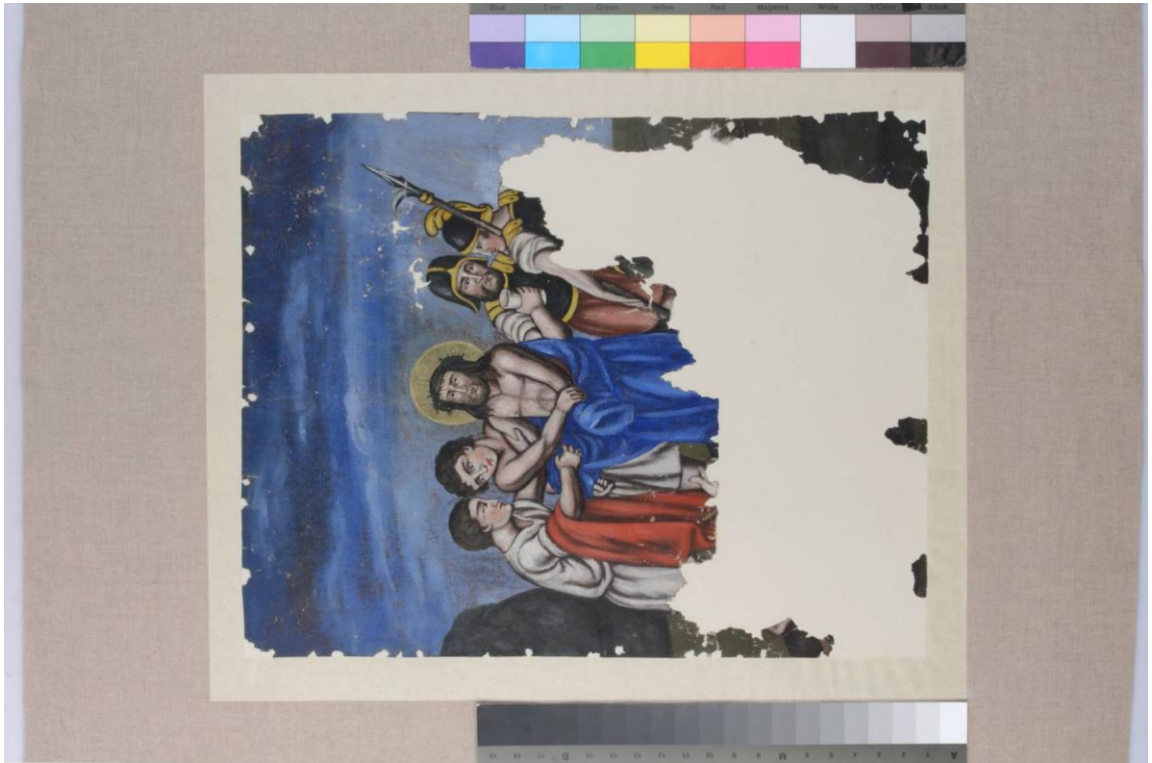
Obr. 45 Průběh restaurování, rozptýlené světlo, po skeletizaci japonským papírem a tepelné laminaci na lněnou textilii, líc

Po skeletizaci díla následovala tepelná laminace papírové podložky na lněné plátno¹⁰. Textilie byla před procesem vyprána v horké vodě a napnuta na pomocný vypínací rám. Po vypnutí byla opatřena dvěma nátěry penetračního prostředku Perdix, ředěného demineralizovanou vodou v poměru 1:4.

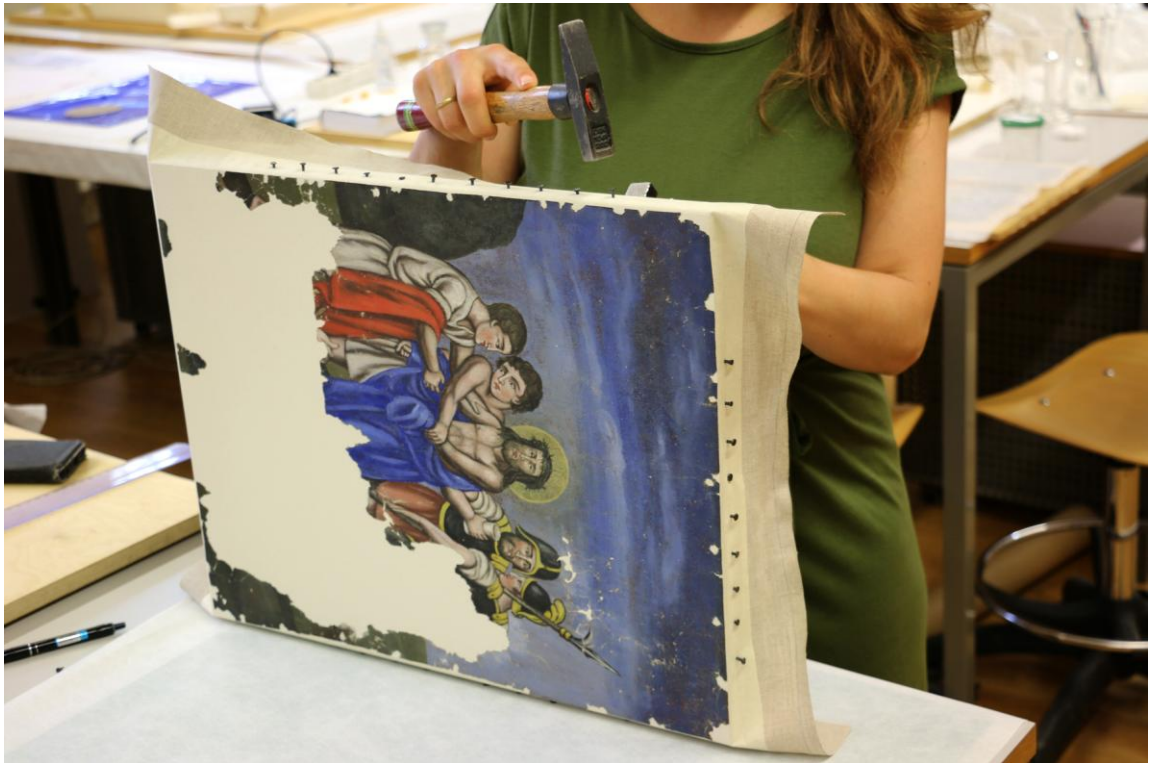
Obr. 47 Průběh restaurování, vypínání díla na nový dřevěný rám

Vzhledem k špatnému stavu původního vypínacího rámu bylo přistoupeno k nahrazení za nový. Rám byl po spojení vypínacími klínky ošetřen dvěma nátěry preventivního přípravku proti dřevokaznému biologickému napadení Lignofix. Prostředek byl zředěn vodno-etanolovým roztokem (1:1) v poměru 1:4. Po vyschnutí byl povrch celoplošně ošetřen vrstvou včelího vosku v lékařském benzínu a po zaschnutí vyleštěn textilií.

Dílo bylo vypnuto po bocích rámu novými ručně kovanými hřebíky (10 mm). Ze zadní strany byly přesahy plátna zahnuty a upevněny sponkovací pistolí s ošetřenými sponami proti korozi 10% roztokem Paraloidu v etanolu. Kraje plátna byly následně po stranách překryty páskou textilního Filmoplastu T.

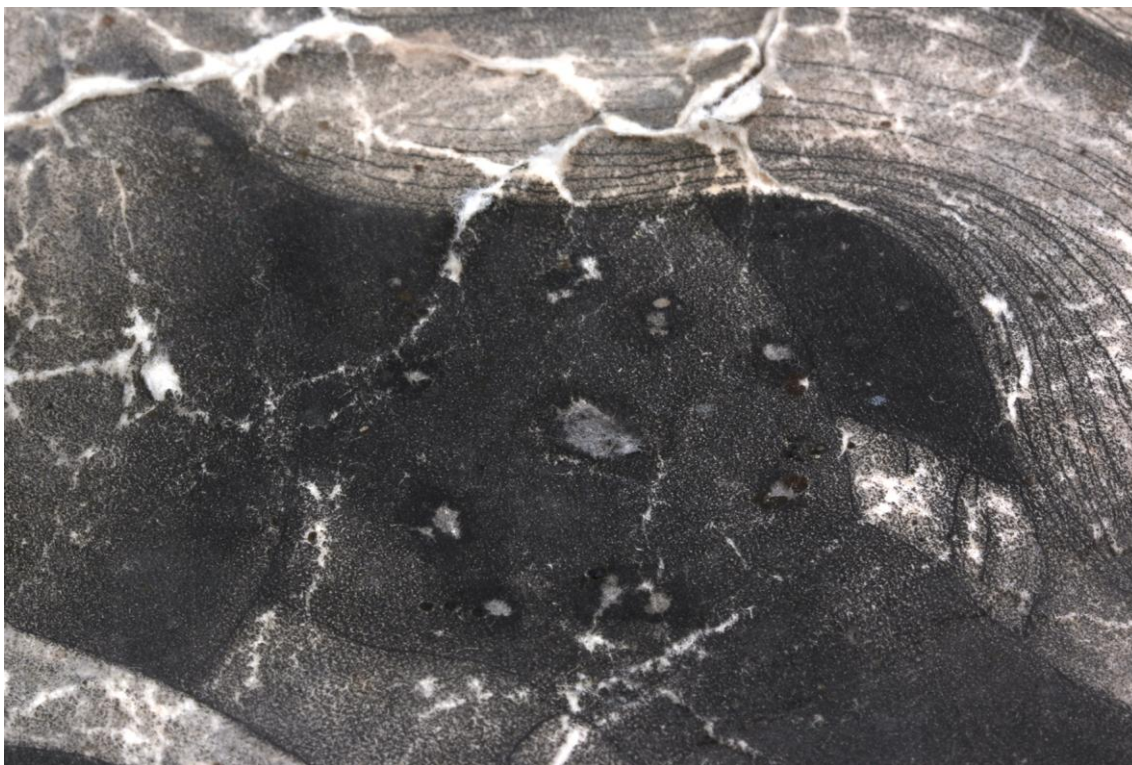
Obr. 9 Před restaurováním, rozptýlené světlo, detail poškození druhotných retuší

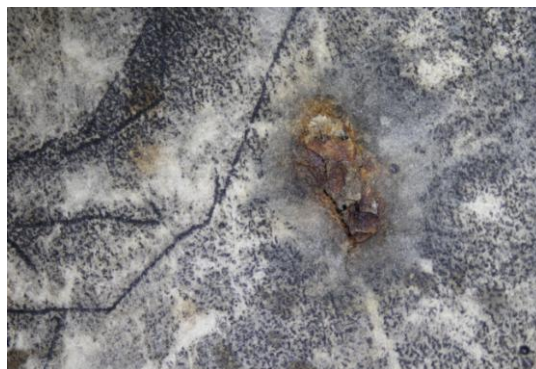
Obr. 20 Korozní produkt v papírové podložce
