Komplexní restaurování XI. zastavení křížové cesty z kaple Panny

Marie v obci Rok u Sušice

Bakalářská práce

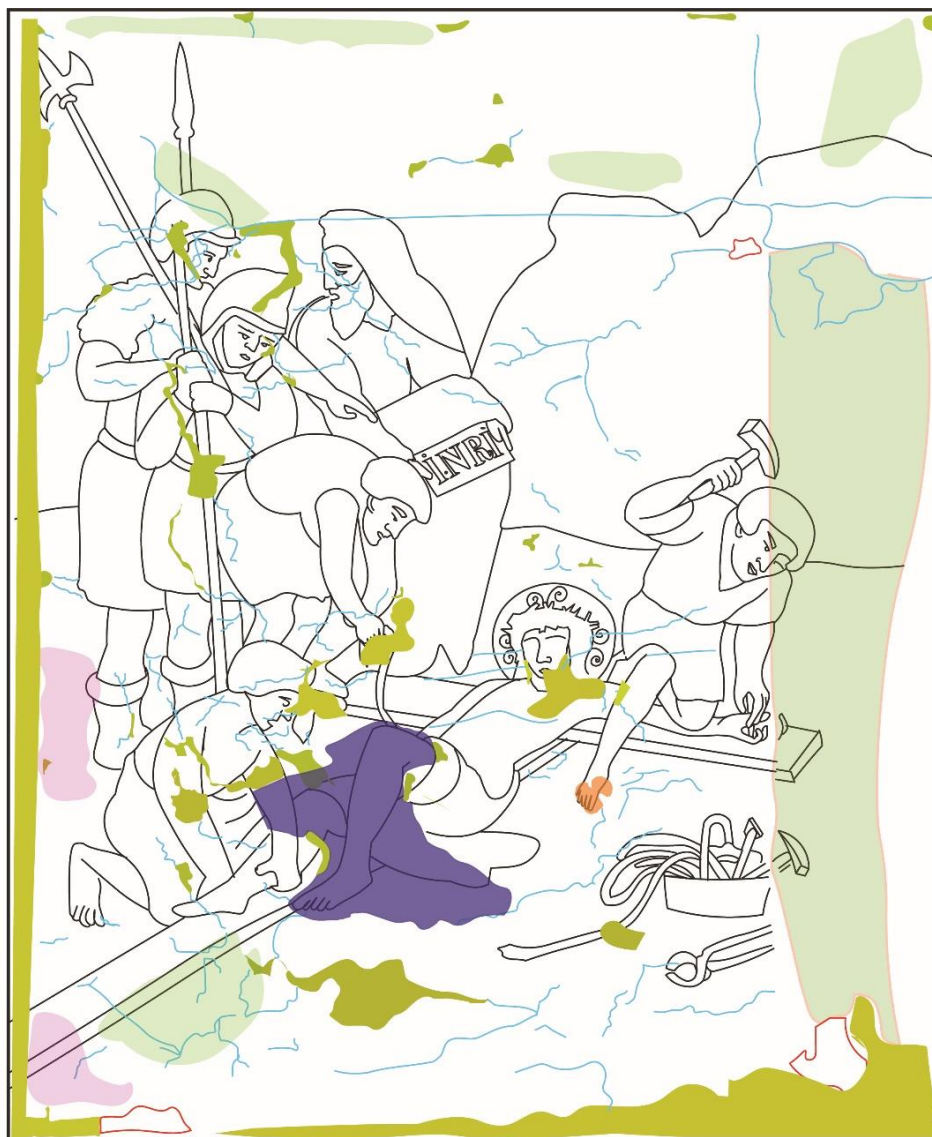
Nákres 5 Orientační zakres poškození před restaurováním, líc

Kromě ztrát původní papírové podložky se na malbě vyskytují četné sklady a neodborné vyspravení trhlin, které jsou příčinou celoplošné deformace výjevu, jenž se na obraze nalézají. Ve specifických částech objektu je původní barevná vrstva vypadaná až na původní bolusový podklad papírové podložky. Hřebíky a připínací špendlíky, které slouží k napínání rámu jsou zkorodované a dále nesplňují svou funkci.

- ZTENČENÁ PAPIŘOVÁ PODLOŽKA (ZTRÁTA BAREVNÉ VRSTVY) ■
- SILNÉ ZVLNĚNÍ PAPIŘOVÉ PODLOŽKY ■
- TRHLINY A SKLADY ■
- UVOLNĚNÉ ČÁSTI PAPIŘOVÉ PODLOŽKY ■
- ZTRÁTA PAPIŘOVÉ PODLOŽKY - DOMALBA NA PLÁTNĚ ■
- VIDITELNÉ MIRKOBIALNÍ NAPADENÍ ■
- SEKUNDÁRNÍ TEXTILNÍ PODLEP ■

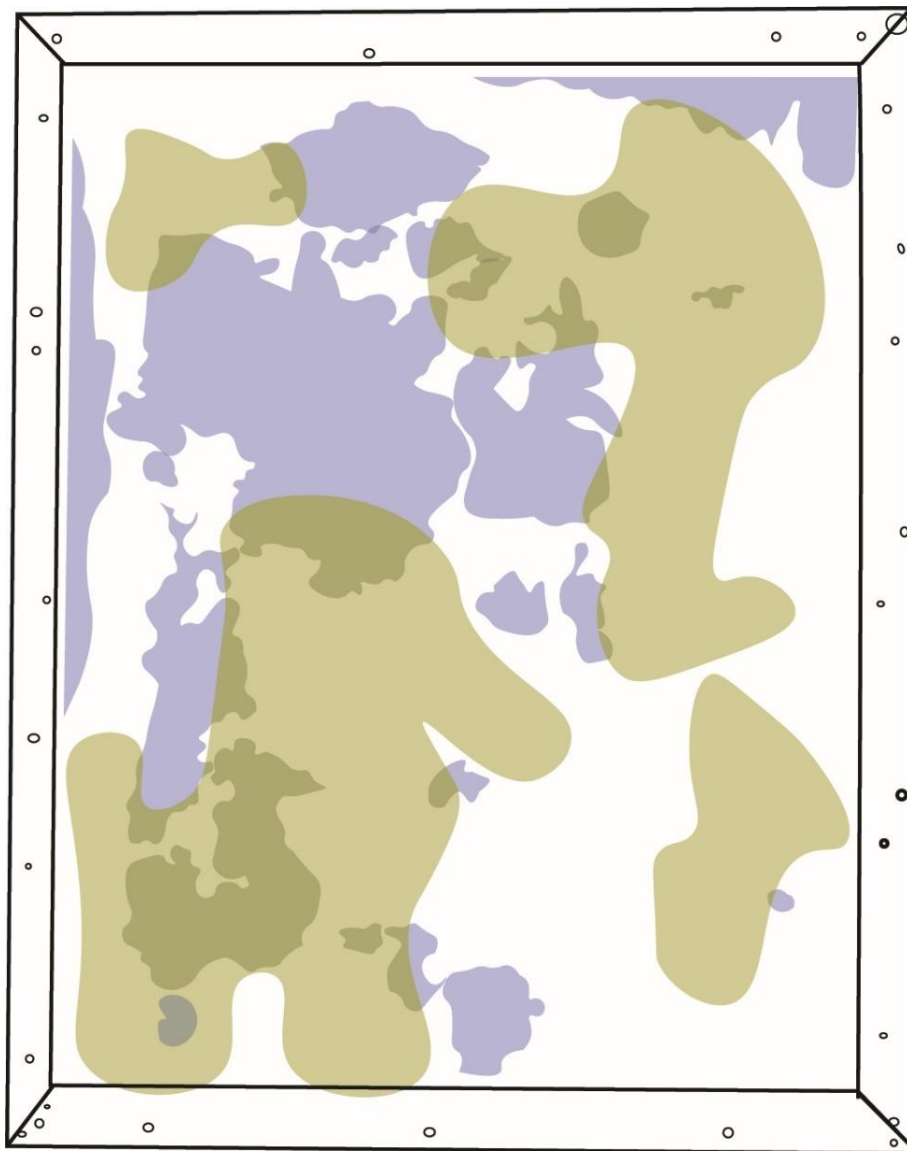
Nákres 6 Orientační zakres poškození po konsolidaci, rub

ZATEKLINY /ZPŮSOBENÉ POVRCHOVOU
ÚPRAVOU/
SKVRNY MIKROBIÁLNÍHO NAPADENÍ

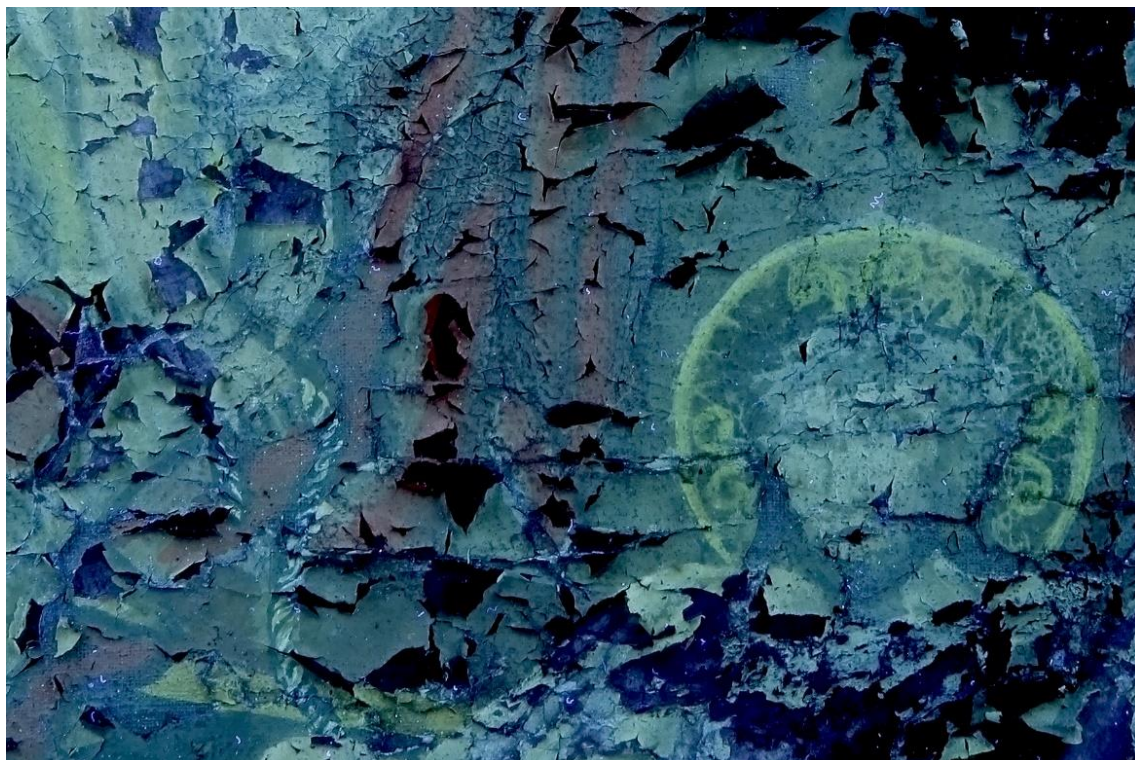
Vzhledem k velmi nevhodným původním podmínkám uložení byl objekt vystaven velké vlhkosti, která se projevila především na svrchní lakové úpravě malby. Lakový film je po celém díle velmi zkrchlý, zežloutlý a vytváří celoplošnou členitou krakeláž. Z důvodů degradace povrchová úprava na mnohých místech odpadá samovolně při sebemenším pohybu ve formě šupin. Papírová podložka se jeví velmi zestárlá a porézní. Barevná vrstva působí zpuchřele, v místech některých pigmentů se drolí a celkově je náchylná na minimální dotek.

Obr. 5 Detail degradované povrchové úpravy před restaurováním, UV záření

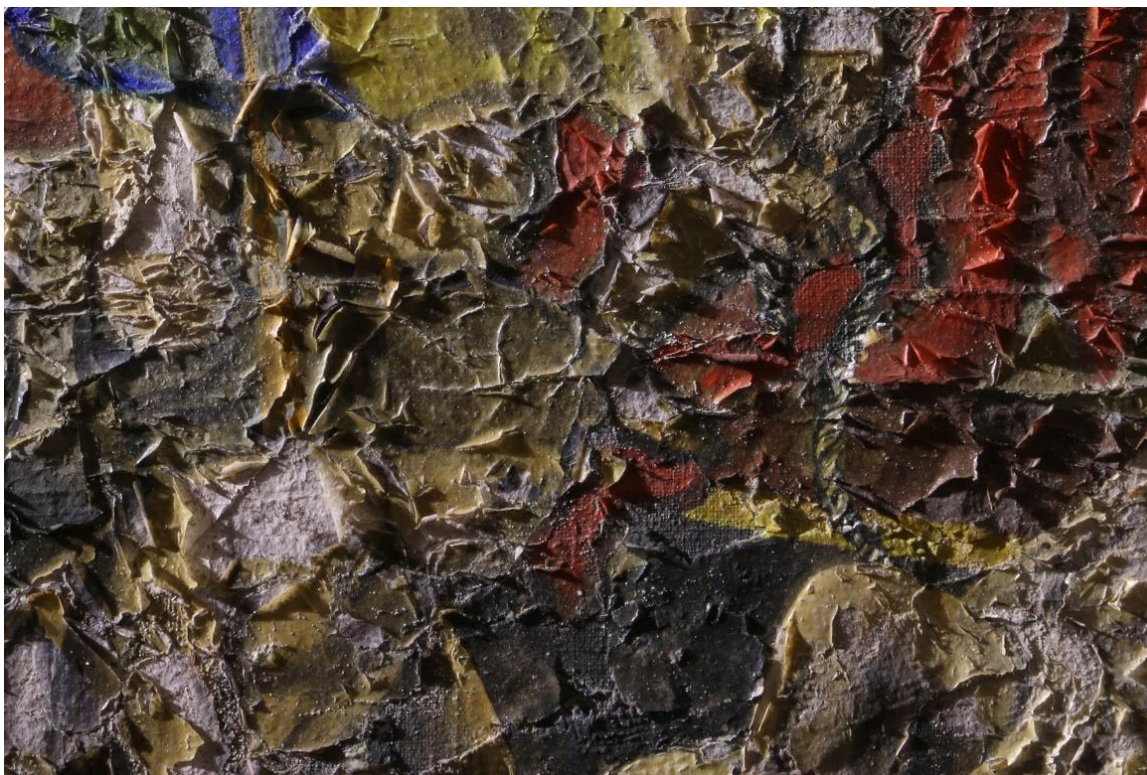
Obr. 6 Detail degradované povrchové úpravy před restaurováním, razantní boční osvětlení

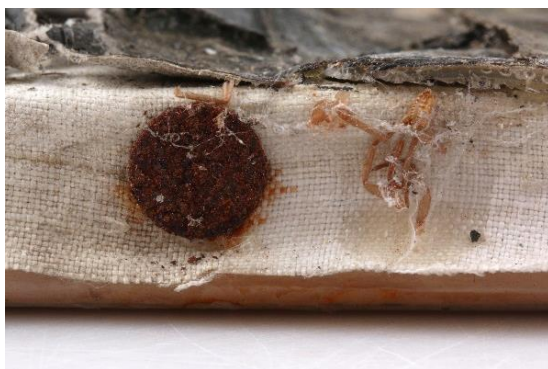
Obr. 7 Detail korozních produktů původního napínacího plátna, před restaurováním

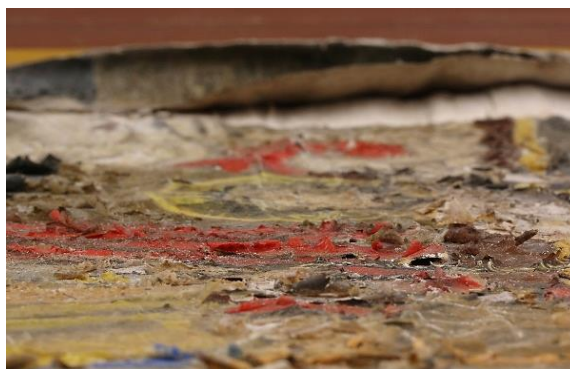
Obr. 8 Šikmý pohled na degradovanou povrchovou vrstvu, před restaurováním

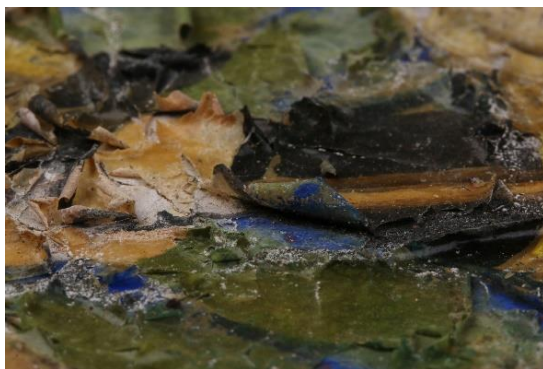
Obr. 9 Detail degradované povrchové úpravy, před restaurováním

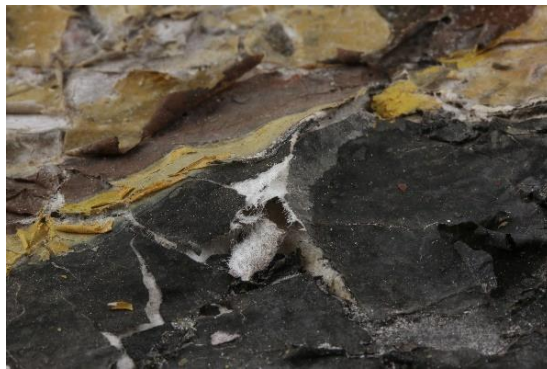
Obr. 10 Detail mechanického poškození, před restaurováním

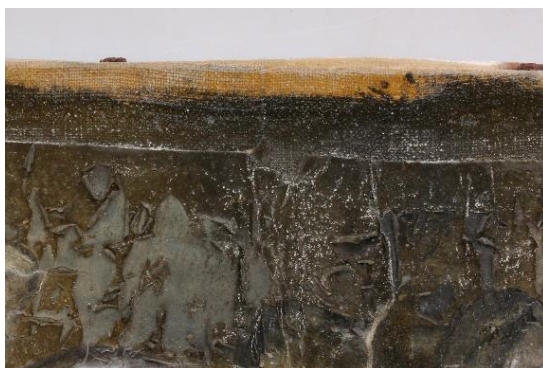
Obr. 11 Detail mikrobiologického napadení, před restaurováním

Jelikož výsledky testů prokázaly více než 20 kolonií tří různých druhů plísní viz *Mikrobiologická analýza*, bylo přistoupeno k desinfekci prostřednictvím par n-butanolu.

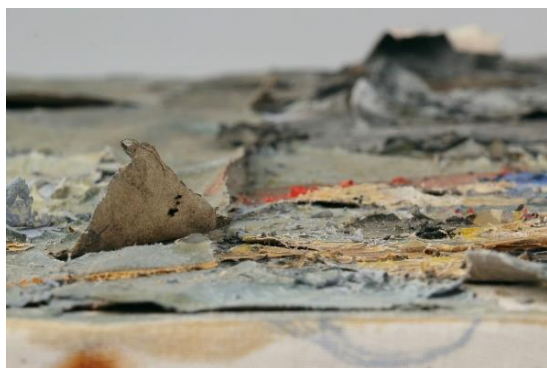
Obr. 12 Šikmý pohled na mechanické poškození papírové podložky, před restaurováním

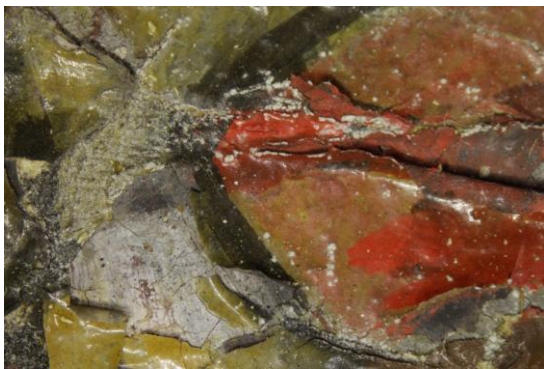
Obr. 15 Detail mechanického poškození

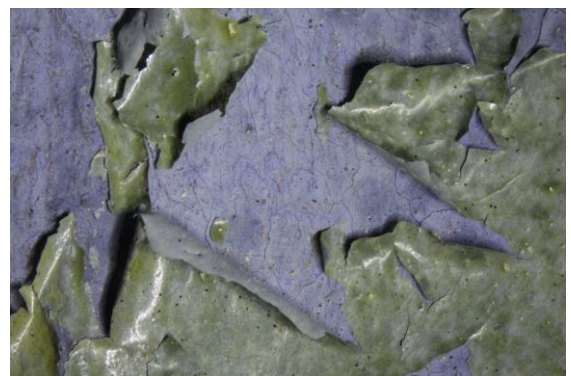
Obr. 16 Detail krakeláže v barevné vrstvě

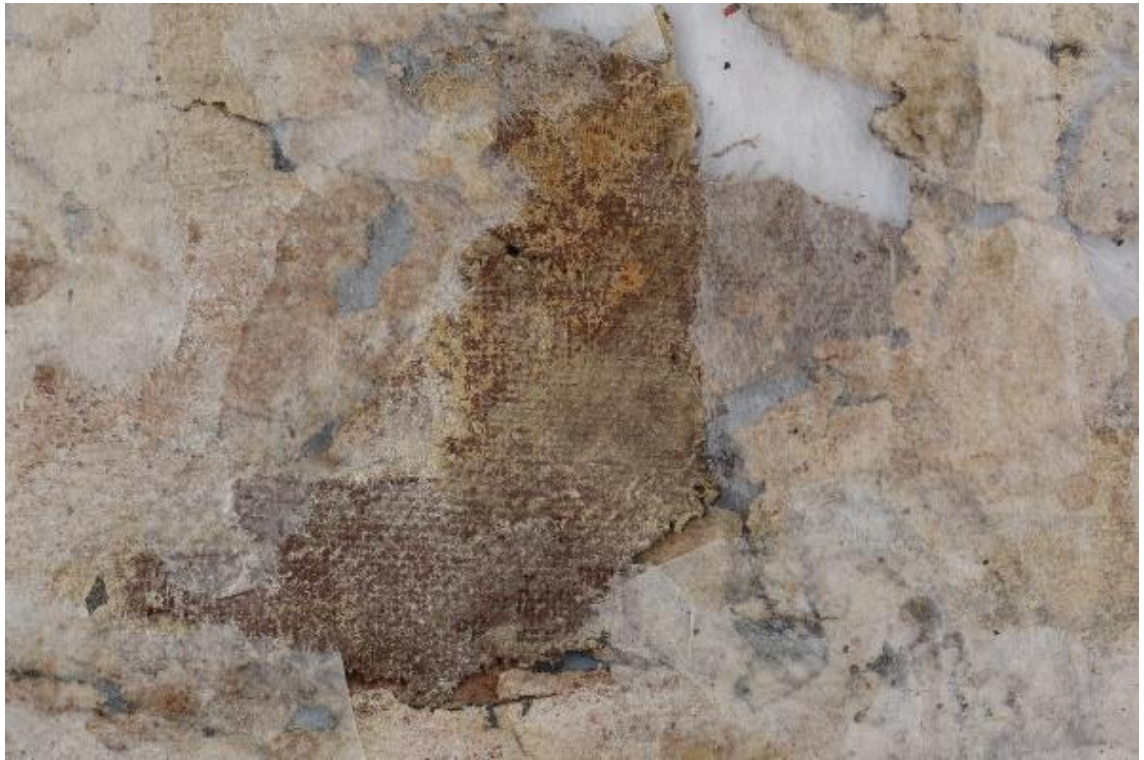
Při demontáži díla z textilie se na rubu objevil kličem přilepený textilní doplněk. Adhezivum bylo identifikováno po zkoumání doplňku pod stereolupou. Textilní doplněk se nalézal ve spodní části malby v oblasti spodní půli Ježíšova těla, perizónia a jeho nohou. Doplněk měl nepravidelný tvar, ve své největší délce dosahoval až 83 mm a šířce asi 79 mm. Umístění textilního doplňku je zaznamenáno v grafické příloze viz *Orientační zakres poškození objektu restaurování*.

Obr. 51 Detail textilního podlepu z rubu objektu, průběh restaurování

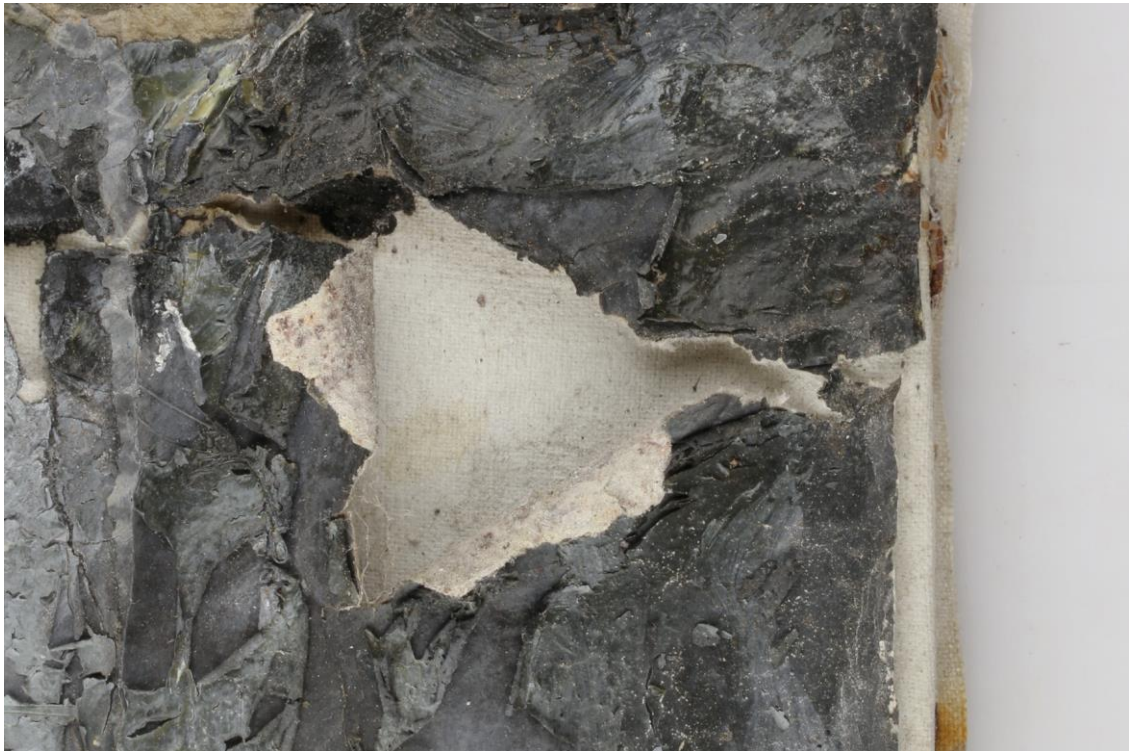
Obr. 75 Detail trhliny, před restaurováním

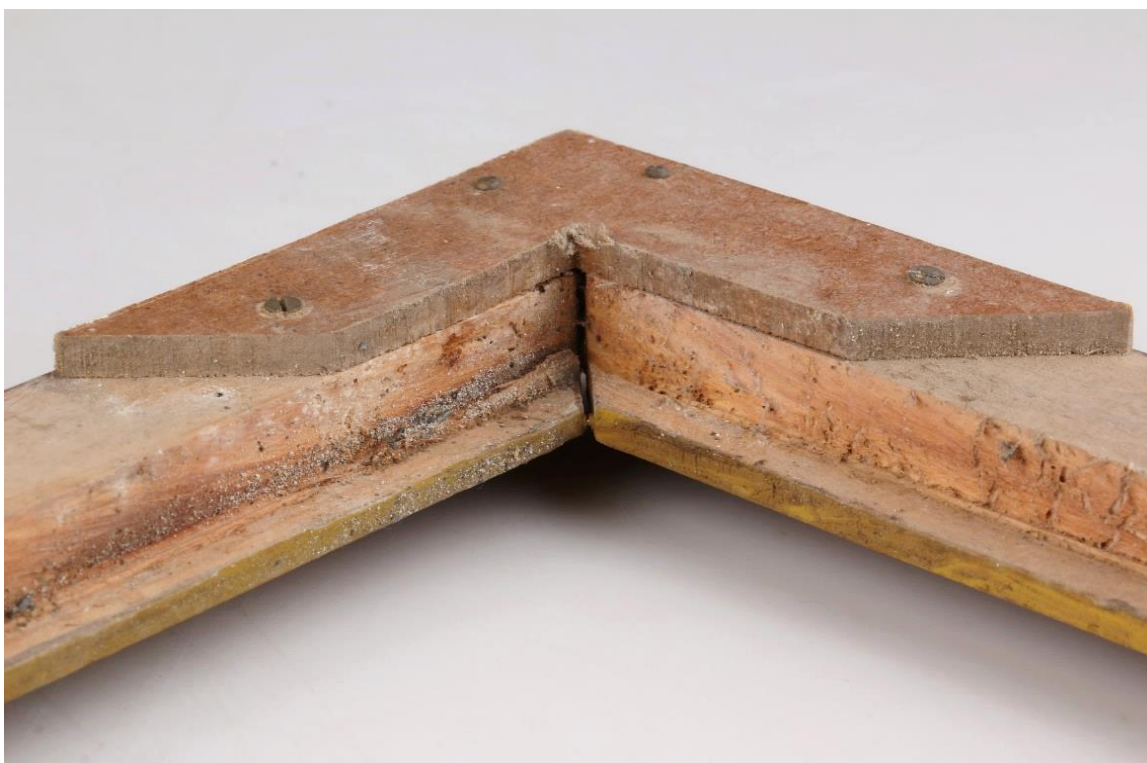
Rám je v relativně dobrém stavu, je pokryt prachovým depozitem a z rubu několika pavučinami. Monochromní nátěr je soudržný a bez krakeláže. Modrý medailon a spodní část profilovaného rámu je znečištěna ptačím exkrementem. Z důvodu vystavení velké vlhkosti je pravé rameno rámu mírně deformované. Kovové plíšky, které držely napínací rám v ozdobném rámu jsou zkorodované a povrchově znečištěné. Ve vnitřních profilech rámu jsou patrné stopy po dřevokazném hmyzu. Dle charakteristického typu poškození se jedná o červotoče.⁹

Obr. 91 Detail rámu před restaurováním
