Restaurování vápencové sochy Dia
ze státního zámku Konopiště

Blanka Veselá

Bakalářská práce
2021

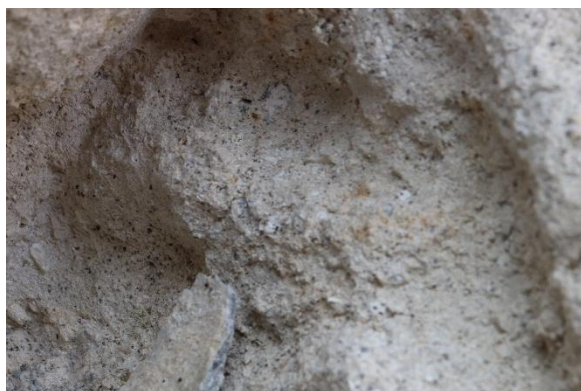
Obr. 14. *Přítomnost biodeteriogenů*

Přítomnost biodeteriogenů

Problematika: Přítomnost biodeteriogenů je problematická vizuálně – barevně i plasticky. Současně také vede k mechanickému poškození kamene, ke kterému dochází uchycením mechů a lišejníků. Současně je dílo poškožováno chemicky – látkami, které organismy vylučují. Biodeteriogeny také zadržují vlhkost, což často bývá nežádoucí.

Opatření: Je nutné biodeteriogeny v co největší míře odstranit, aby se zabránilo dalšímu poškození kamene.

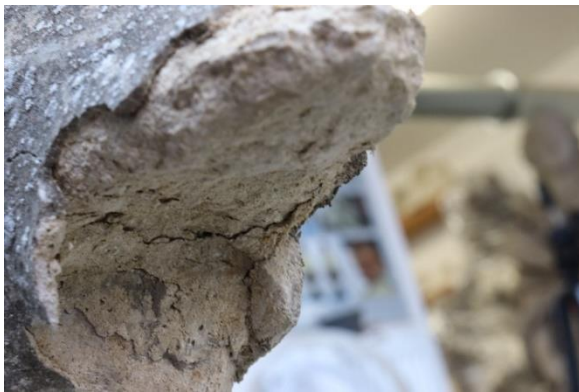
Obr. 18. Zlom

Zlom

Problematika: Degradace materiálu prostoupila do větších hloubek a vedla tak k zásadnímu ztenčení nosných částí. V namáhaném místě následně došlo k lomu.

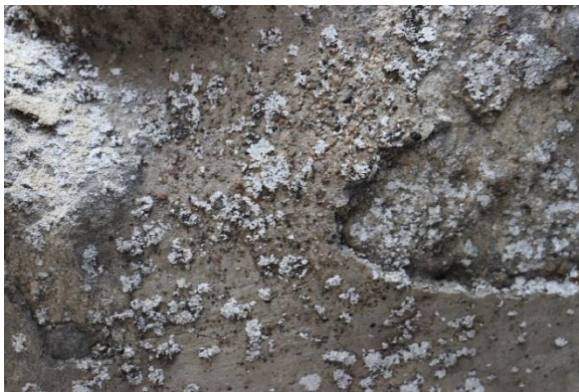
Obr. 19. Lomová trhlina

Lomová trhlina

Problematika: Lomové trhliny vznikají zejména v důsledku manipulace či při otřesech, dále vznikají v místech s nižší soudržností kamene nebo v blízkosti kovových prvků.

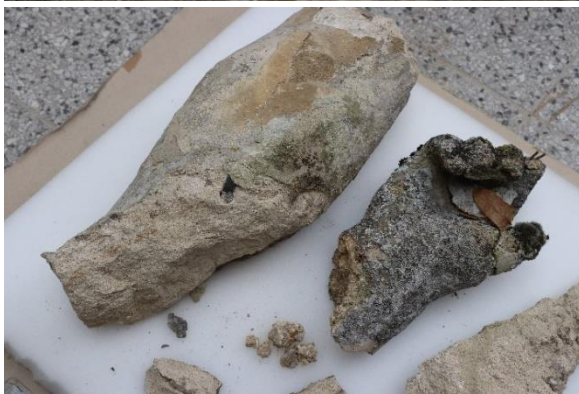
Obr. 22. *Krakelování tmelu*

Krakelování tmelu

Problematika: Jedná se o síť malých trhlin na povrchu materiálu. Následně může docházet k úbytku materiálu.

Opatření: Nabízejí se tři možnosti – zpevnění, ponechání v současném stavu a odstranění degradovaných míst, přičemž poslední možnost nepřipadá v úvahu, pokud se jedná o původní materiál, pokud se ovšem jedná o druhotný doplněk, je odstranění možné. V tomto případě je možné a žádoucí materiál odstranit.

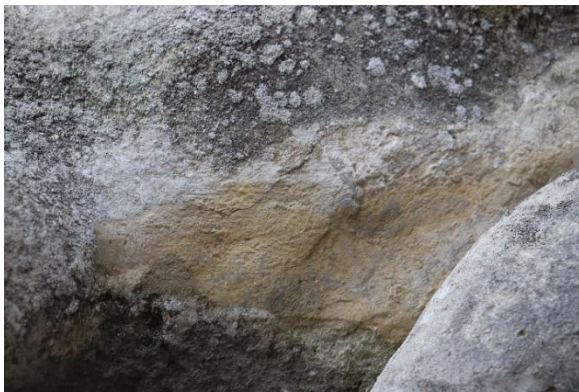
Obr. 23. *Doplňky*

Doplňky

Problematika: Doplněvané hmoty často bývají vyhotoveny v nevhodných materiálech a jejich vlastnosti a projevy stárnutí se pak mohou od originálního díla zásadně lišit.

Opatření: Pokud jsou doplněné fragmenty funkční a nepoškozují dílo, není důvod je nahrazovat.

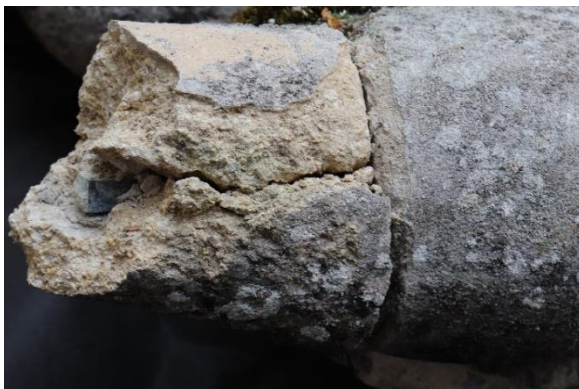
Obr. 24. *Barevný nátěr*

Barevný nátěr

Problematika: Tenká barevná vrstva pokrývající tmely nebo originální hmotu kdysi zřejmě sloužila ke sjednocení barevnosti díla (dílo v minulosti pokrývala vosková hydrofobizační vrstva), v současnosti ale narušuje vizuální celistvost díla a zbytečně skrývá originální kámen.

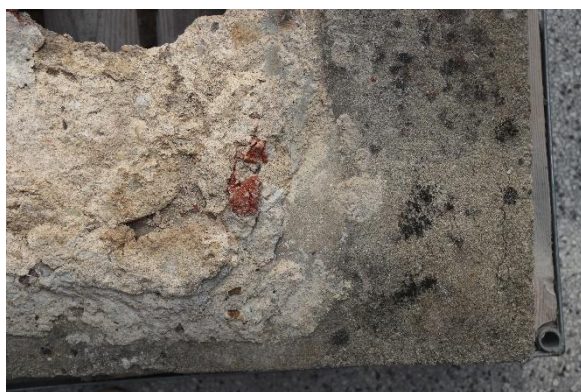
Obr. 25. *Trhliny u armatur*

Trhliny způsobené přítomností kovových prvků

Problematika: Přítomnost kovových armatur často vede k degradaci kamene v jejich bezprostřední blízkosti. Nejčastějším projevem takovéto degradace pak jsou lomové trhliny.

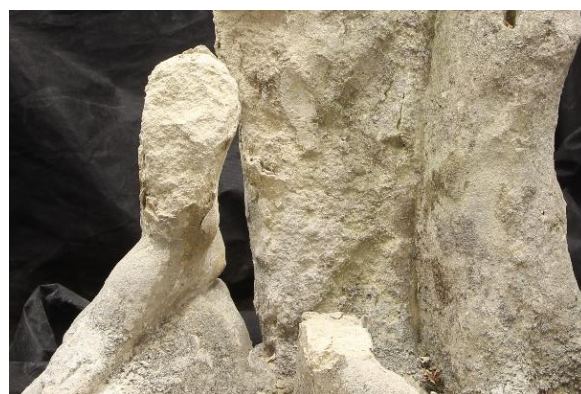
Obr. 30. Detail fluorescence – noha UV

Popis: Žluto-zelená fluorescence prostupující až 1 cm do hmoty původního kamene zaznamenaná na lomu lýtky. V přirozeném světle jsou od sebe oba materiály pohledem nerozlišitelné.

Hypotéza: Luminescence by mohla být způsobena penetrací zpevňovacího nebo jiného prostředku, aplikovaného při předchozích obnovných pracích. Případně by mohla být pozůstatkem pojiva poly/monochromie.

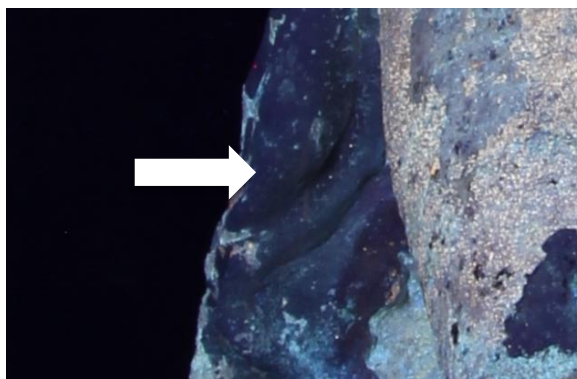
Obr. 49. Světle šedý jemný tmel/ nátěr UV

<p>Popis:</p> <p>Tmel je nanesen v tenkých i hrubších vrstvách, pravděpodobně má velmi odlišné chemické složení a v důsledku toho i jiné fyzikální vlastnosti než původní kámen, proto na mnoha místech pod vrstvou tmelů dochází k pískovatění originálu. Samotný tmel také podléhá degradaci – praská a odlupuje se.</p> <p>Barevnost tmelu není odpovídající a tmel je originálu škodlivý.</p>		
<p>Přibližná datace: druhá polovina 20. století</p>	<p>Přibližné procentuální zastoupení: 10 % povrchu sochy</p>	
<p>Složení:</p> <p>„Světlý okrově-šedý jemnozrný tmel. Základní hmota tmelu je tvořena hlavně sloučeninami Ca, Si a Al (pravděpodobně tzv. CSH a CSAH fáze; hydratované křemičitany a hlinitokřemičitany vápníku). V matrix jsou početné fragmenty slínkových částic a také strusky. Složení slínkových částic odpovídá portlandskému cementu. Hlavním pojivem tmelu je strusko-portlandský cement, tmel pravděpodobně obsahuje i malou příměs bílého vzdušného vápna. Jako kamenivo byl použitý jemnozrný silikátový písek s velikostí zrn pod 1 mm (hlavní podíl tvoří zrna křemene).“</p>

Tmely se celkově zdají být nevhodné a v oblastech, kde jsou nanášeny ve velkých vrstvách mohou zásadně přispívat k degradaci originálního materiálu. V takovýchto místech je nutné tmely úplně nebo alespoň částečně redukovat.

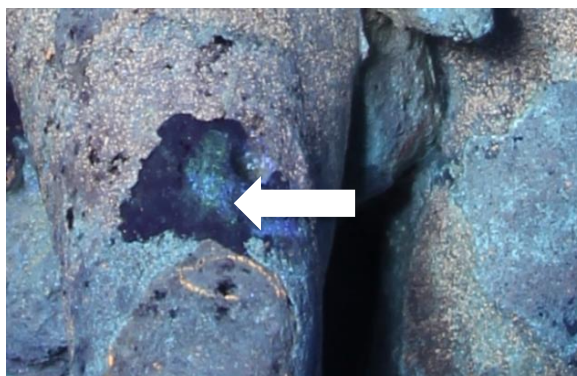
Obr. 53. Okrový středně hrubý tmel UV

<p>Popis:</p> <p>Tmel se nevyskytuje na mnoha viditelných místech, lze ovšem usuzovat, že je pouze překrytý pozdějšími plastickými retuši. I z tohoto důvodu se nedá hodnotit jeho prostorové uspořádání. Materiálově i barevně se ovšem podobá dřívě zmiňovaným tmelům a zřejmě bude spojen s podobnou problematikou.</p> <p>Tmel je příliš tmavý, hrubý a tvrdý. Navzdory tomu si do současnosti ponechal dobrou adhezi.</p>		
<p>Přibližná datace: 19. nebo 20. století</p>	<p>Přibližné procentuální zastoupení: 5 % povrchu sochy</p>	
<p>Složení:</p> <p>„Světlý okrově-šedý jemnozrný tmel. Základní hmota tmelu je tvořena hlavně sloučeninami Ca, Si a Al (pravděpodobně tzv. CSH a CSAH fáze; hydratované křemičitany a hlinitokřemičitany vápníku) a také uhličitán vápenatý. V matrix jsou ojediněle fragmenty slínekových částic. Složení a struktura slínekových částic odpovídá portlandskému cementu. Pojivem tmelu je portlandský cement a s příměsí bílého vzdušného vápna. Jako kamenivo byl použitý jemnozrný silikátový písek s velikostí zrn pod 0,5 mm (hlavní podíl tvoří zrna křemene).“</p>

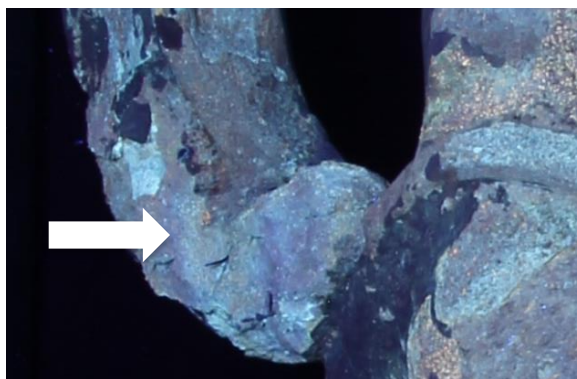
Obr. 59. Bílý jemný tmel UV

<p>Popis:</p> <p>Doplňek se hrubostí i barvou velmi podobá originálu. Částečně je překrytý novějšími tmely, v odhalených místech je ovšem porostlý značně odlišnými biodeteriogeny. Na mnoha místech se drolí a ztrácí potřebnou kohezi. Problémem by mohly být i v tmelu použité kovové armatury.</p> <p>Tmel není snadné odlišit od originálu, některé jeho části už jsou ovšem na pokraji životnosti.</p>		
<p>Přibližná datace: První polovina 20. století</p>	<p>Přibližné procentuální zastoupení: 10% povrchu sochy</p>	
<p>Složení:</p> <p>„Světlý, slabě okrový tmel jemné zrnitosti. Základní hmota tmelu je i v tomto případě tvořena hlavně sloučeninami Ca, Si a Al (pravděpodobně tzv. CSH a CSAH fáze; hydratované křemičitany a hlinitokřemičitany vápníku). V matrix jsou početné fragmenty slínkových částic a také strusky. Složení i struktura slínkových částic odpovídá portlandskému cementu. Hlavním pojivem tmelu je strusko-portlandský cement. Jako kamenivo byla použita bílá mramorová moučka s velikostí zrn pod 1 mm.“</p>

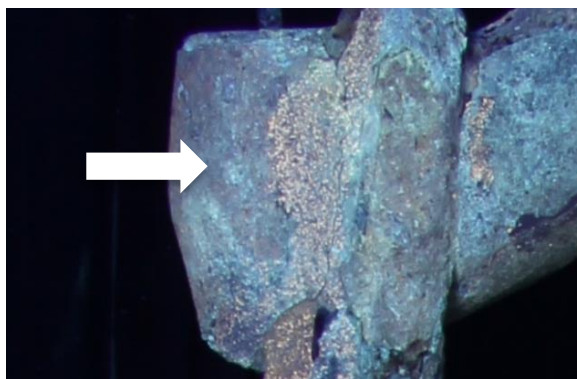
Obr. 61. Kamenický doplněk UV

<p>Popis:</p> <p>Kámen s jistotou identifikujeme pouze na doplňku ruky. Barevnost je odkloněna k příliš okrovým tónům a materiál je příliš hrubý, současně postrádá potřebnou soudržnost a ve znatelně větší míře podléhá biodegradaci. Modelace nekoresponduje s modelací zbytku sochy a vytváří tak nevhodný kontrast.</p> <p>Doplňěk tedy nevyhovuje vizuálně ani prostorově.</p> <p>Jedná se zřejmě o mušlový vápenec.</p>																																																								
<p>Přibližná datace: První polovina 20. sotletí nebo starší</p>	<p>Přibližné procentuální zastoupení: 7 % povrchu sochy</p>																																																							
<p>Další poznámky: Doplňěk bude kvůli míře degradace odstraněn.</p>	<p>Koeficient nasákavosti: $w = 7,8 \text{ (kg/m}^2\text{h}^{0,5}\text{)}$</p>	<p>Graf kapilární absorpce:</p>

Kamenický doplněk bude, kvůli míře své degradace a modelaci nekorespondující s lidskou anatomí ani s celkovým výrazem díla, odstraněn.

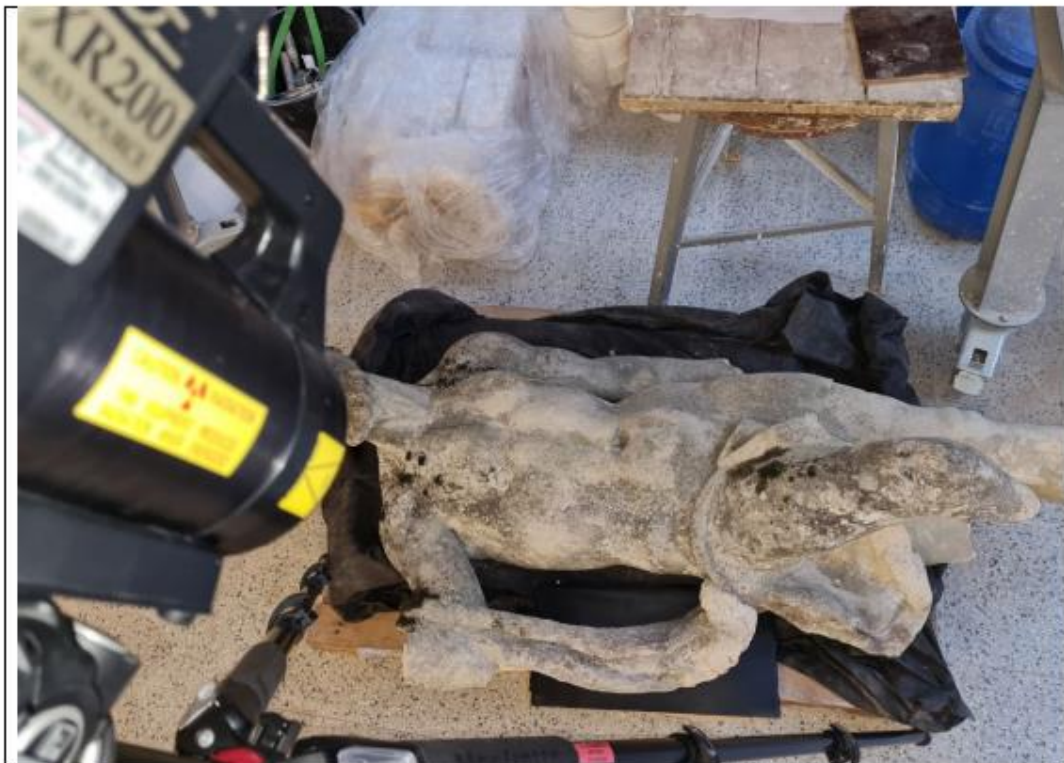
S019, Socha Dia z SZ Konopiště - biodetrický vápenec/vápenný tmel, detail řešení výztuže drapérie k bokům postavy, nejspíše indicie nedávného zásahu
