**Komplexní restaurování architektonického výkresu Mlýnské
kolonády v Karlových Varech z Národního technického muzea
v Praze**

Eliška Pavlisová

Bakalářská práce

2021

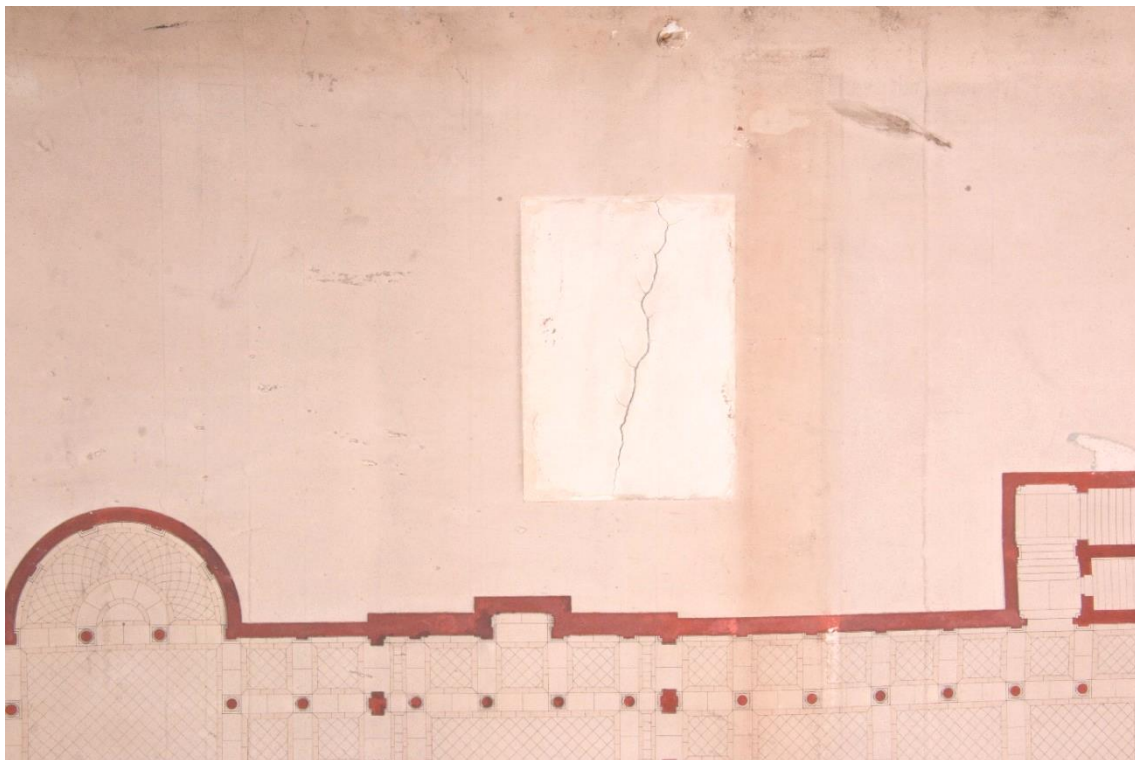
Obr. 3 Detail trhliny skrze plátno a papírovou podložku, stav před restaurováním

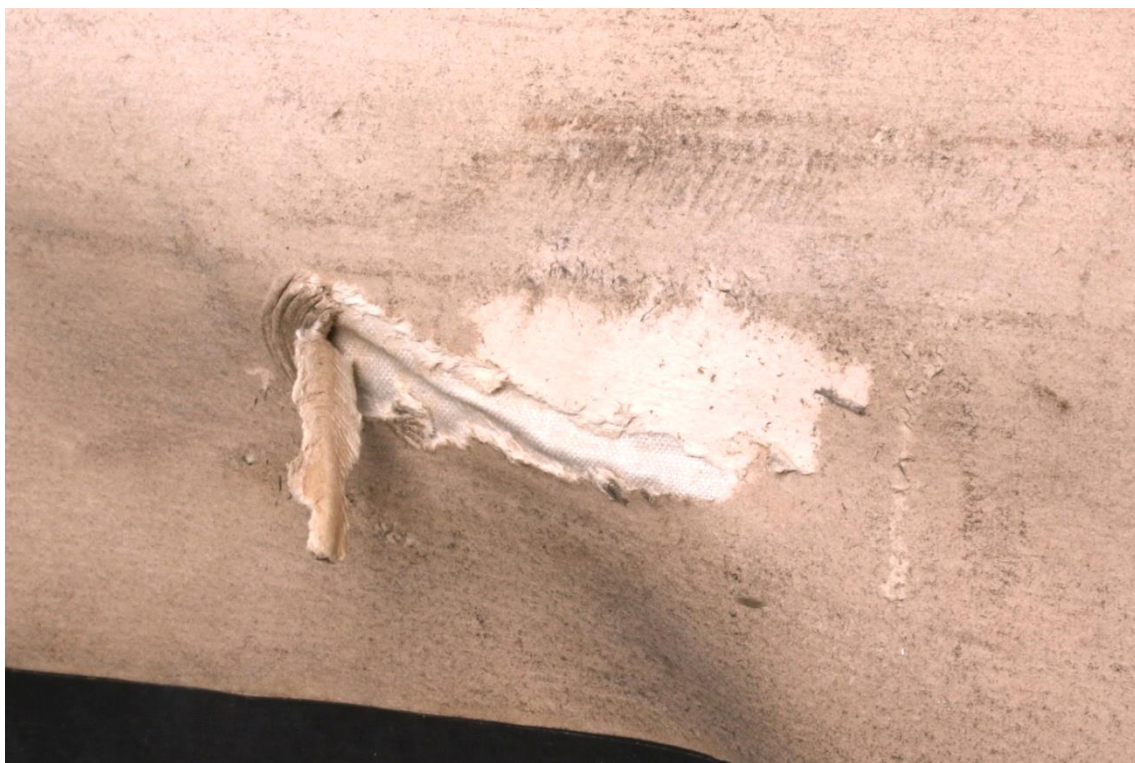
Obr. 4 Detail mechanického poškození v podobě odření papírové podložky, stav před restaurováním

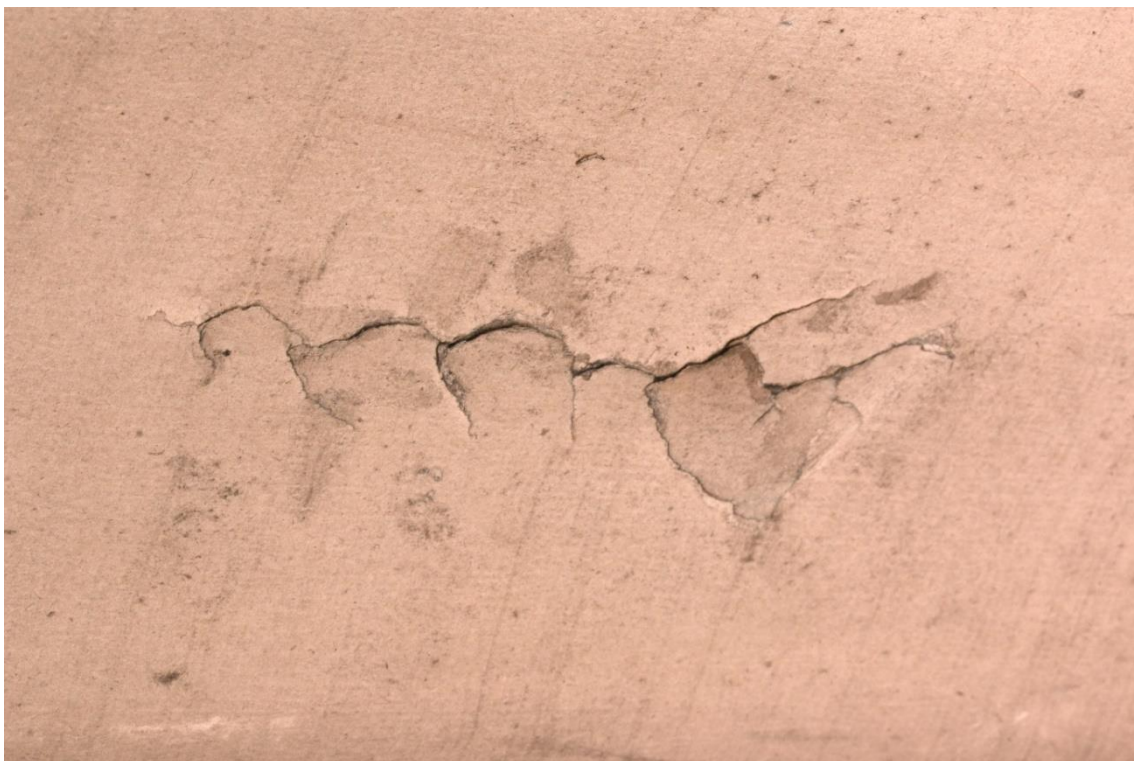
Obr. 5 Detail mechanického poškození papírové podložky ve formě trhliny, stav před restaurováním

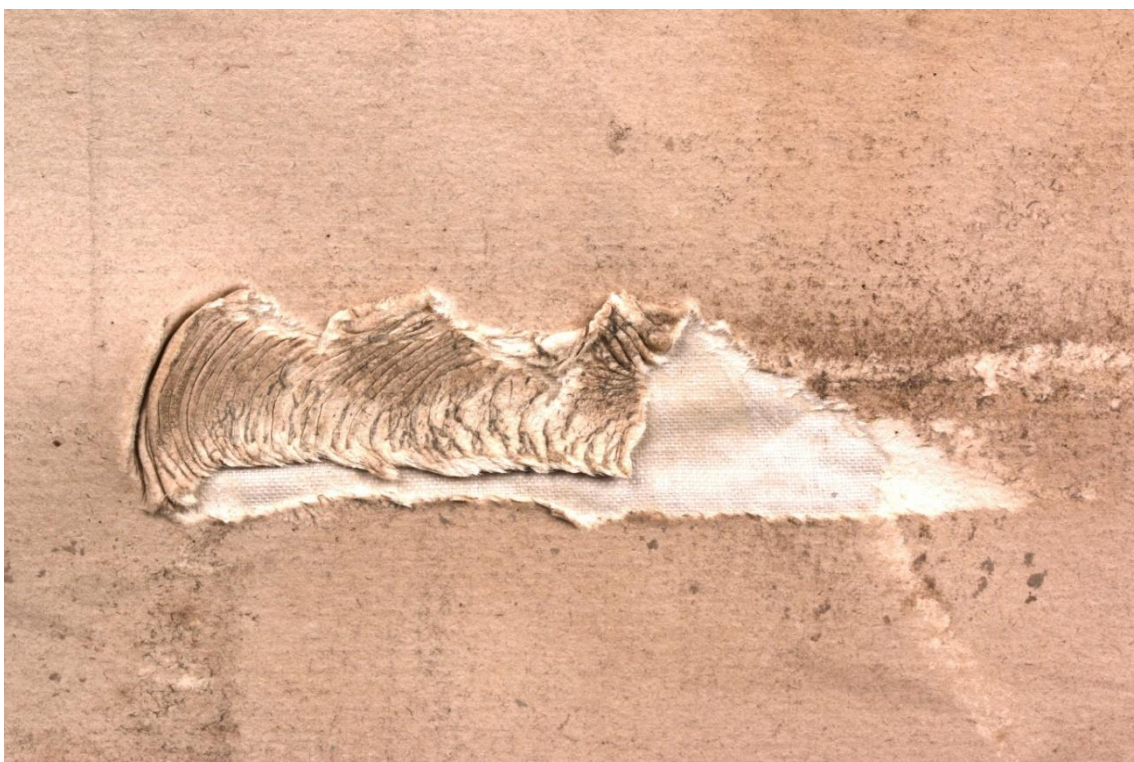
Obr. 6 Detail mechanického poškození papírové podložky, stav před restaurováním

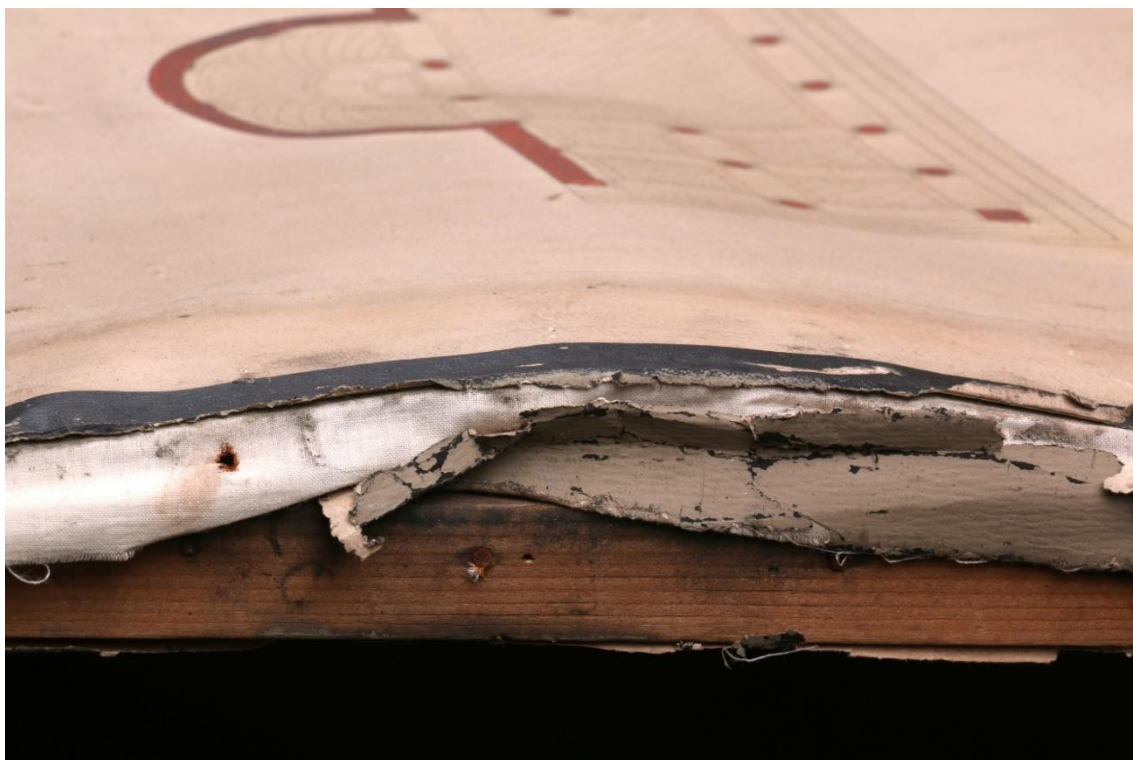
Obr. 7 Detail nesoudržnosti díla k původnímu napínacímu rámu, stav před restaurováním

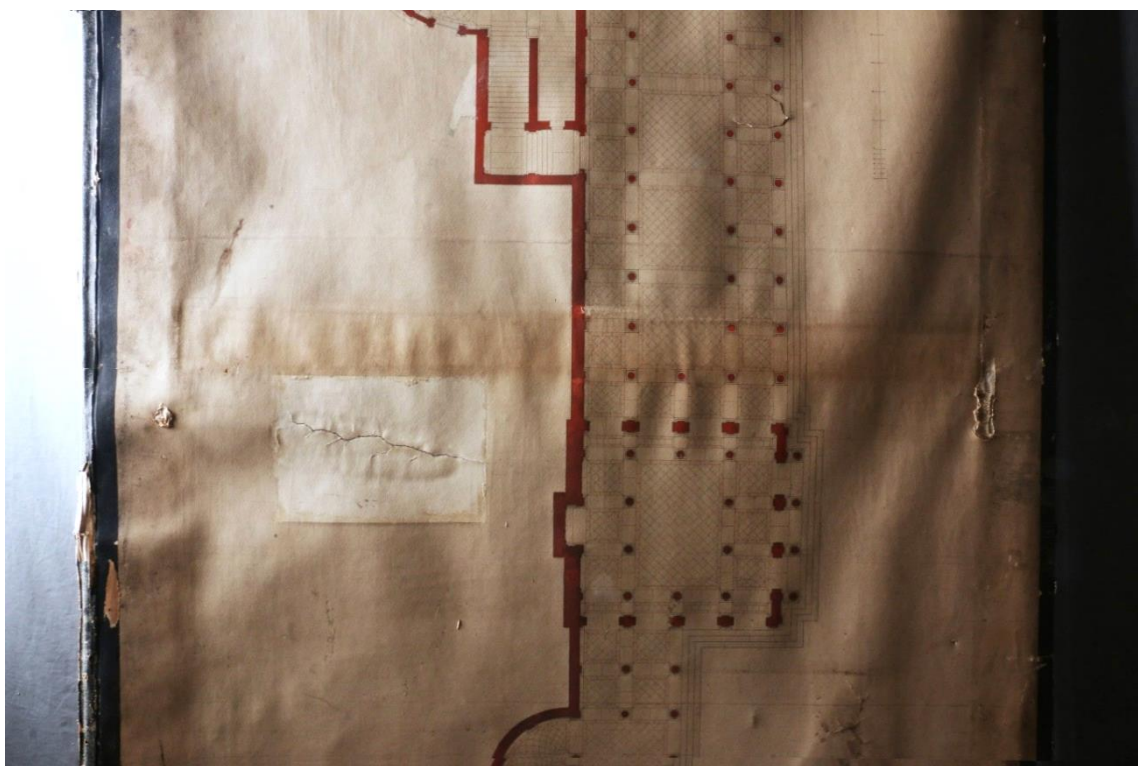
Obr. 14 Detail deformace papírové podložky v razantním bočním osvětlení

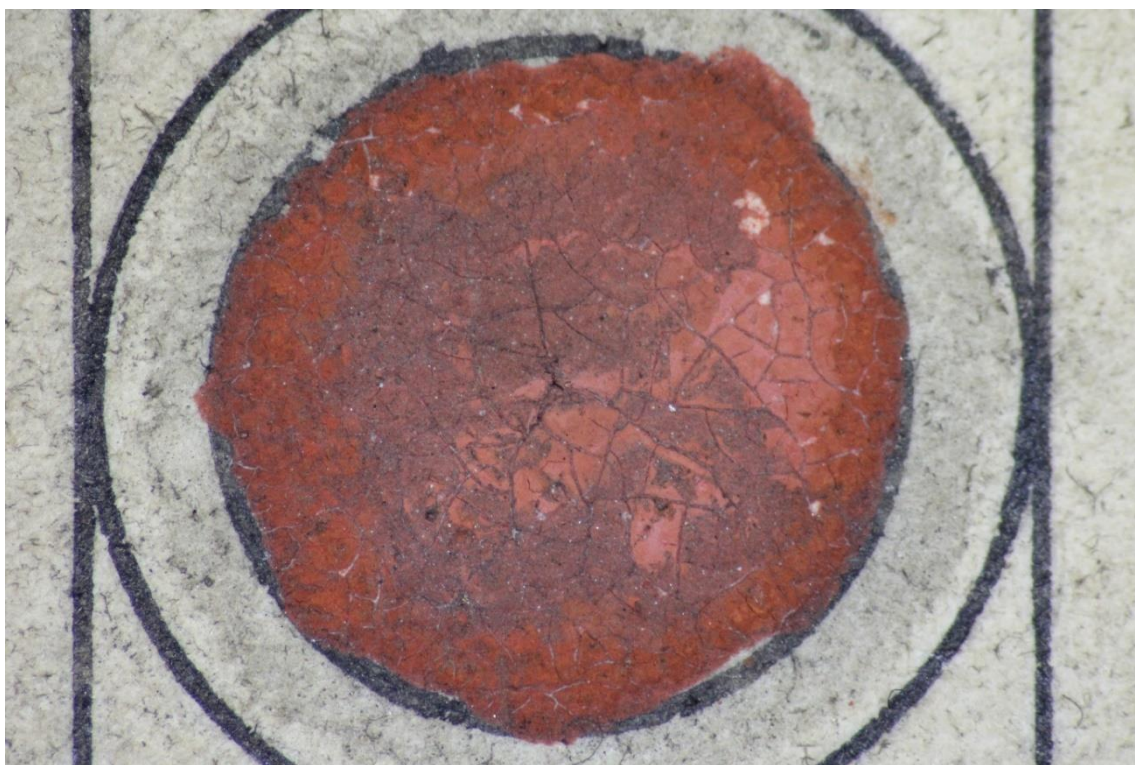
Pod stereolupou byla zdokumentována krakeláž barevné vrstvy, která na první pohled působila lazurně, avšak při zvětšení $30 \times$ bylo možné detailně prozkoumat silnou vrstvu nanesené barvy. Pojivo barvy v průběhu let zdegradovalo na různých místech malby. Důsledkem toho došlo k částečné ztrátě barvy, která místy zůstala pouze v lazurní vrstvě. Dále barevná vrstva vykazuje známky špatné adheze k povrchu, a to pravděpodobně z důvodu nanesení silné vrstvy.

Obr. 17 Detail barevné vrstvy pod stereolupou, zvětšení 10 ×

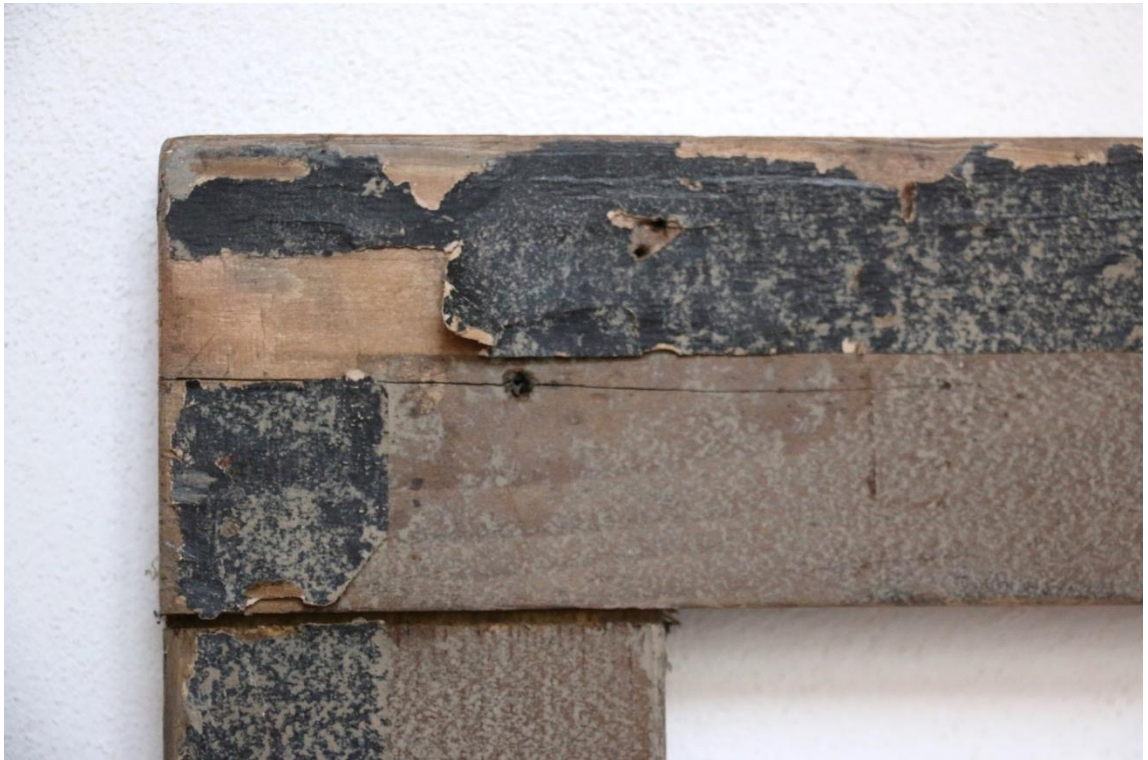
Zadní strana rámu je pokryta silným nánosem nečistot a prachového depozitu. I přes značné povrchové znečištění, rám nevykazuje žádné známky statického poškození ani stopy po mikrobiálním či biologickém napadení.

Obr. 55 Detail stavu původního dřevěného rámu před restaurátorským zásahem

7. Odstranění původních hřebíků zasažených korozí z dřevěného rámu.
8. Ošetření zbylých kovových prvků od koroze pomocí skelného vlákna a zajištění jejich povrchu 2% roztokem Paraloidu B72 v toluenu.

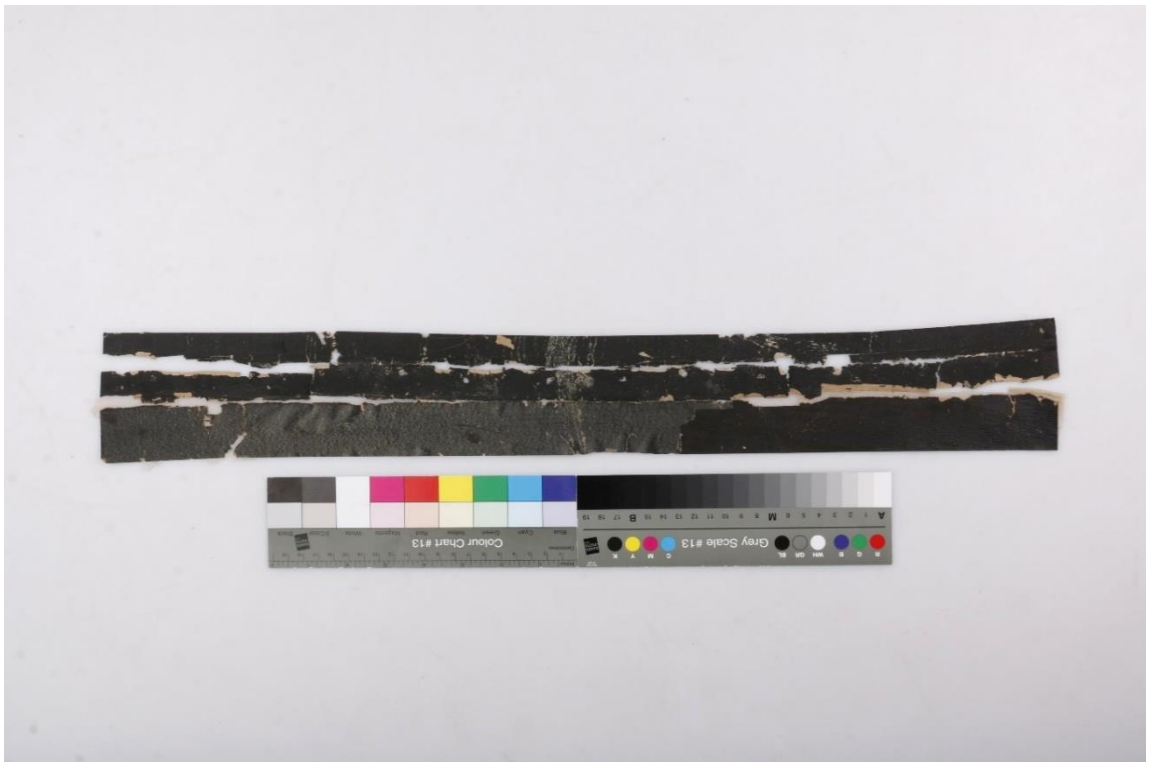
Obr. 67 Stav černé pásky před restaurátorským zásahem

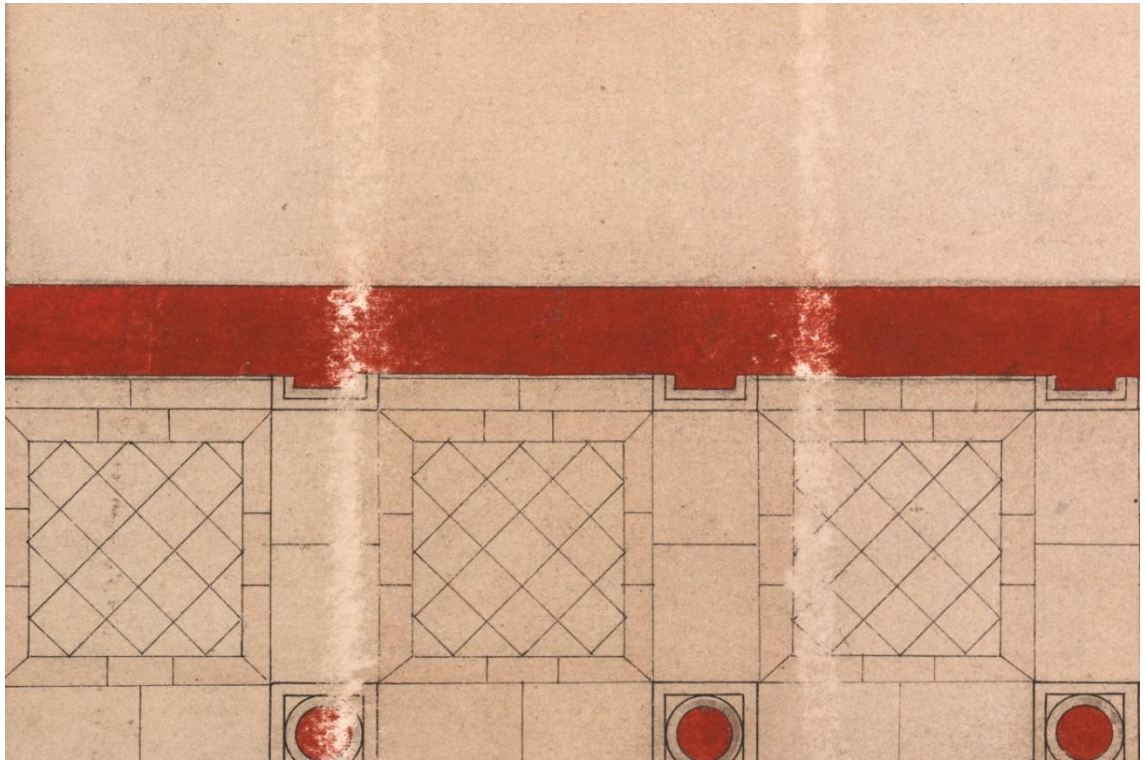
Obr. 83 Detail mechanického poškození papírové podložky s barevnou vrstvou před restaurátorským zásahem

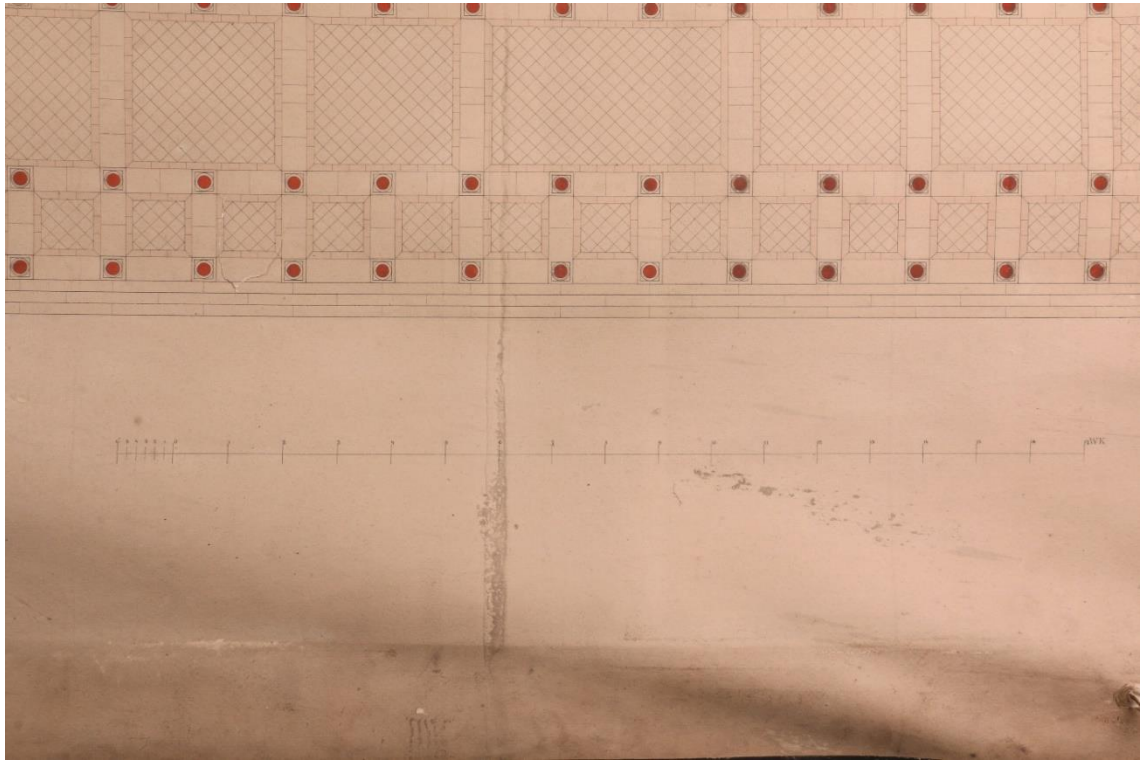
Obr. 85 Detail deformace papírové podložky před restaurátorským zásahem

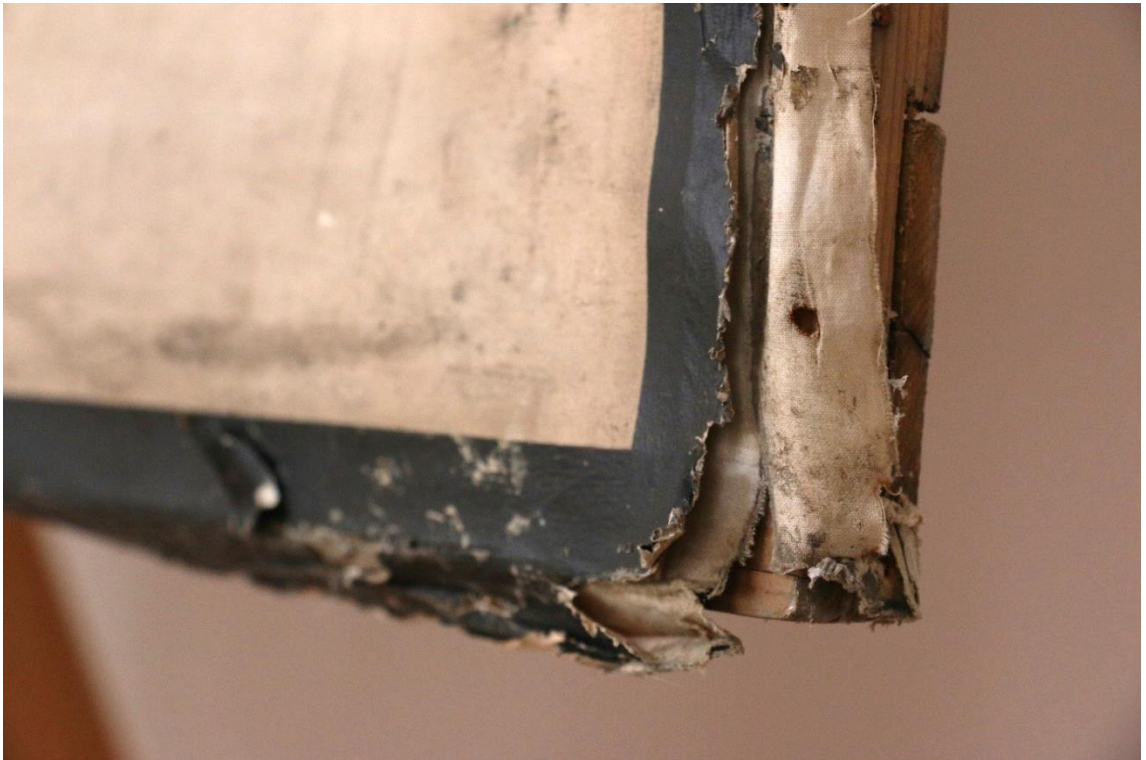
Obr. 87 Detail mechanického poškození díla před restaurátorským zásahem

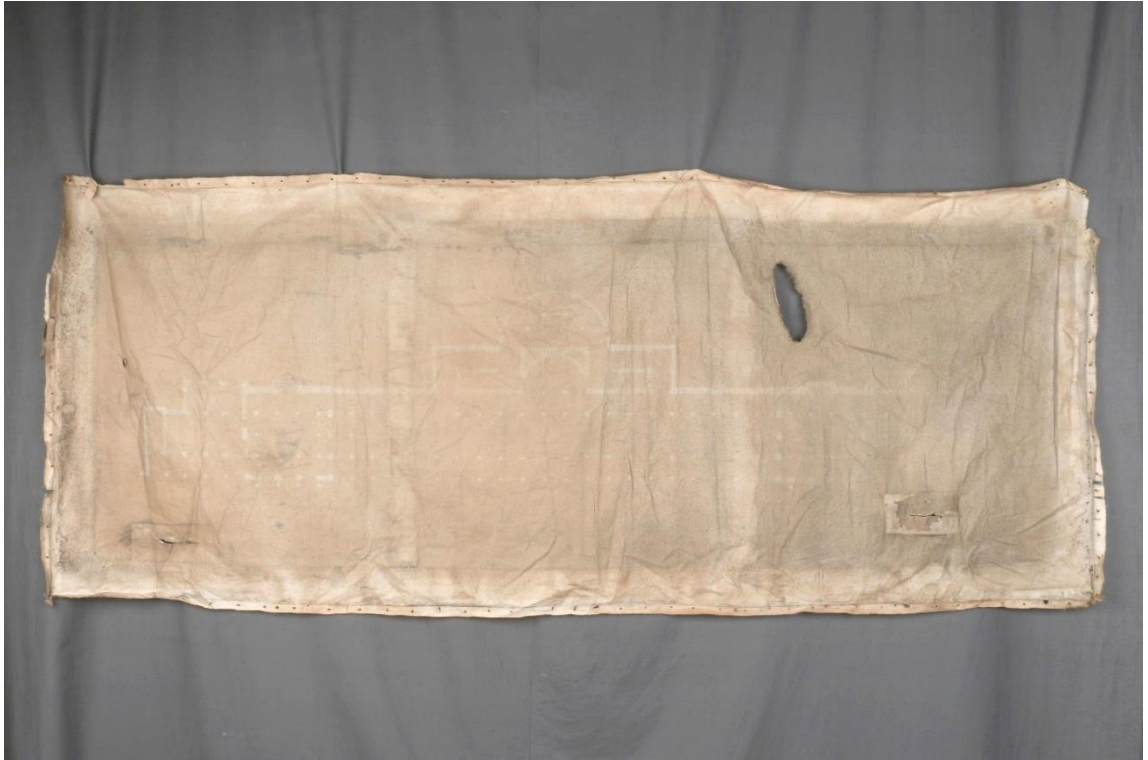
V místě největší trhliny v horní oblasti z rubové strany díla se nachází plátěná záplata o rozměrech 180 × 80 mm z podobného materiálu, jako je původní plátno. Dále jsou na plátně nalepené dvě klihové pásky o rozměrech 80 × 130 mm a 80 × 90 mm v oblasti pravého dolního a levého dolního rohu v místě trhlín papírové podložky [Obr. 89 Celkový pohled na původní plátno před restaurátorským zásahem, str. 120].

Největší poškození utrpěla textilie v místě ohybu napnutí na dřevěný rám. Dále je plátno poškozeno v místech perforací po hřebících, které jsou ve velké míře zasaženy korozi. Tato koroze se rozšířila na vlákna plátna, snížila tak jejich soudržnost a napomohla k odtržení plátna z napínacího rámu. V horní oblasti vpravo z rubu díla, v místě, kde se nachází největší trhлина skrze nosnou podložku, je přilepena plátěná záplata pravděpodobně pomocí klihu. Dvě další velké trhliny jsou z rubu zajištěny přes plátno klihovou páskou. Zbylé menší trhliny a další defekty, jako je odření, drobné ohyby či ztráty textilie, se nachází na celé ploše díla, nejvíc však v místech pravého horního rohu. Textilie nalepená na zadní straně díla byla pokryta silným nánosem nečistot.

Obr. 89 Celkový pohled na původní plátno před restaurátorským zásahem

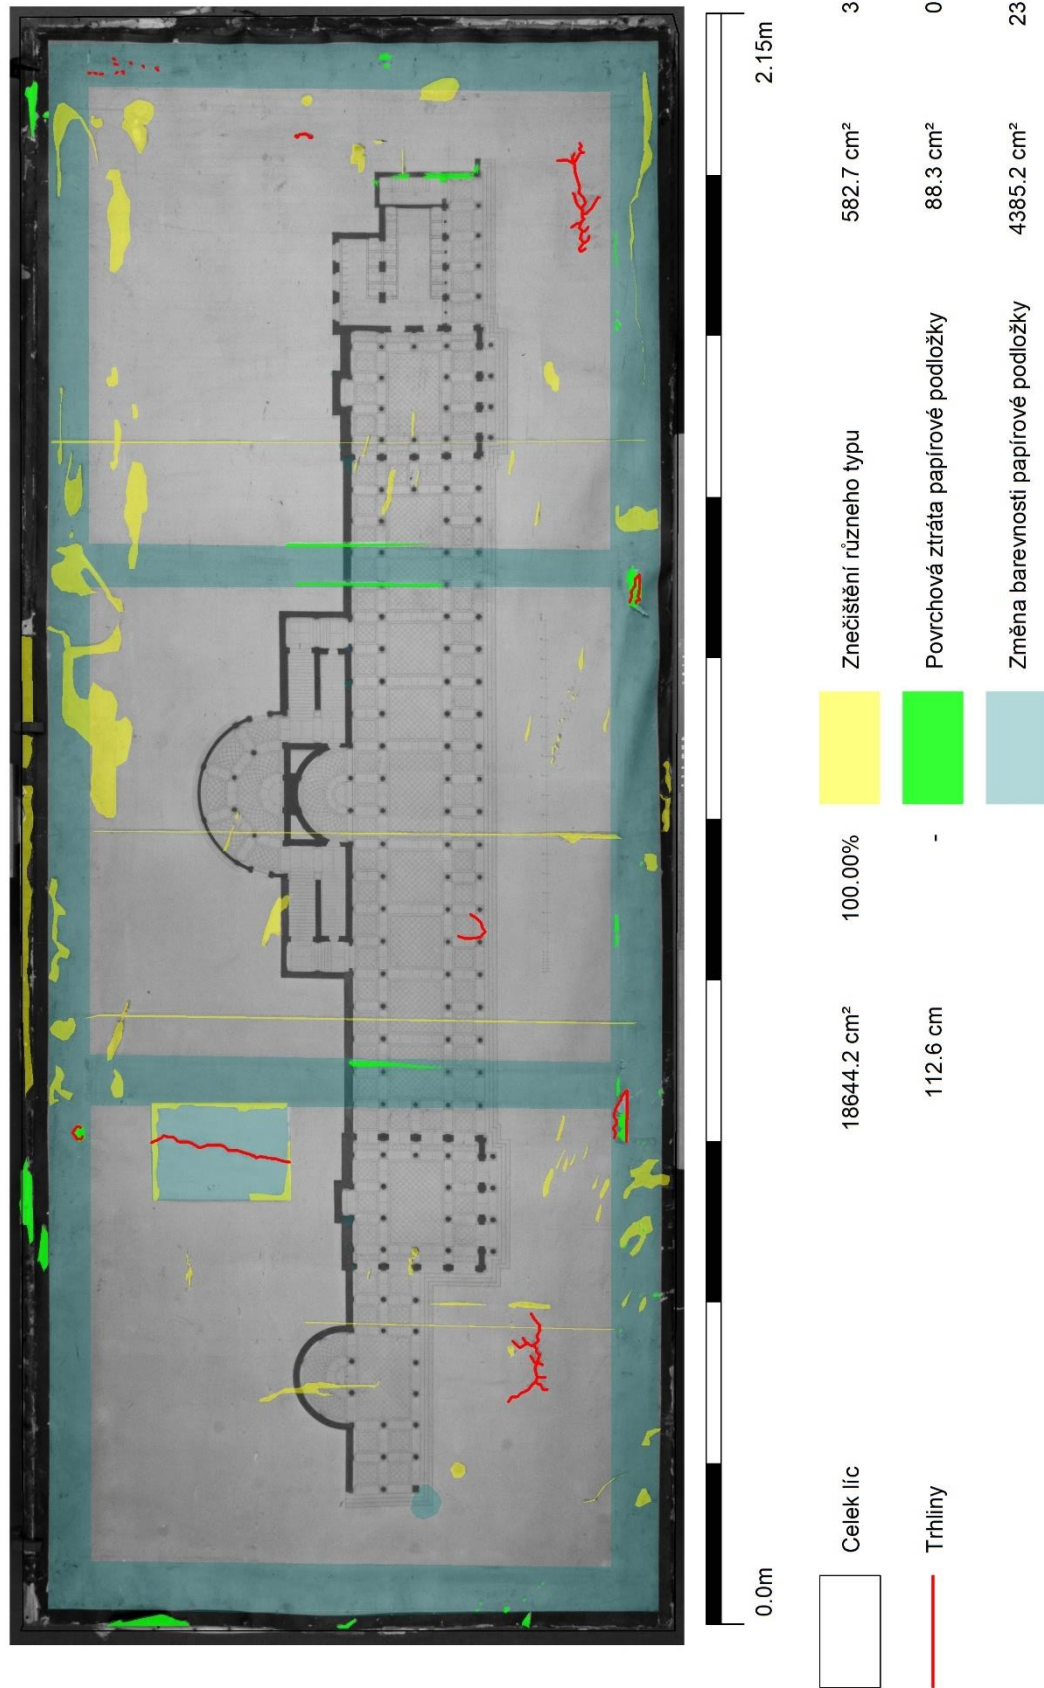
13.1.1 Objektu před restaurováním, líc

Dvě další větší trhliny skrze papír a textilií se nachází v pravém a levém okraji díla. Obě tyto trhliny jsou zajištěné z rubu klihovou páskou. Vyskytuje se zde četné množství dalších trhlin, které jsou již pouze skrze papír nikoliv i plátno, z nichž jedna se nachází i v tušové kresbě uprostřed papírové podložky. Konkrétní lokalizace poškození je znázorněna v grafické příloze viz *13.1 Zákresy poškození*, str. 64-65.
