Restaurování uměleckých děl na papírové podložce

Bakalářská práce

Bakalářská práce bude spočívat v komplexním restaurování děl –VII. zastavení křížové cesty z kaple Panny Marie v obci Rok u Sušice na papírové podložce nalepené celoplošně na textilii a barokního akvarelu na papíru *Veduta Brtnice* ze sbírek st. zámku Uherčice

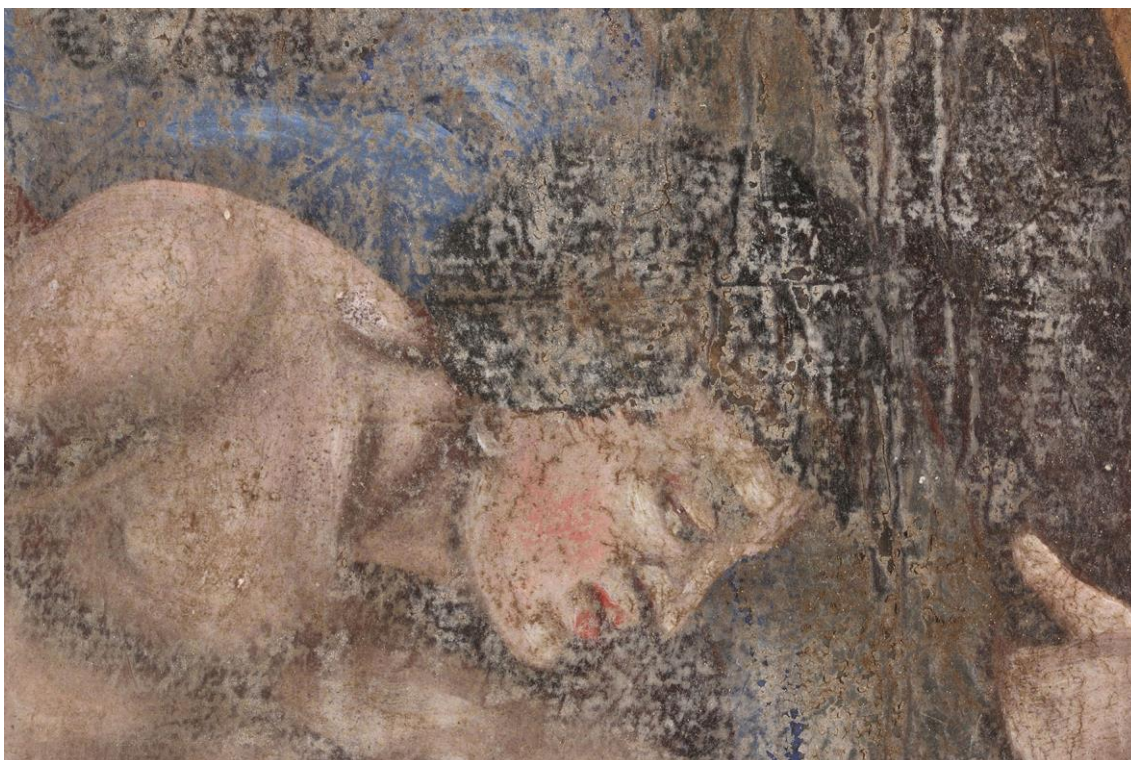
Obrázek 9: Detail poškození, zákal způsobený druhotným nátěrem

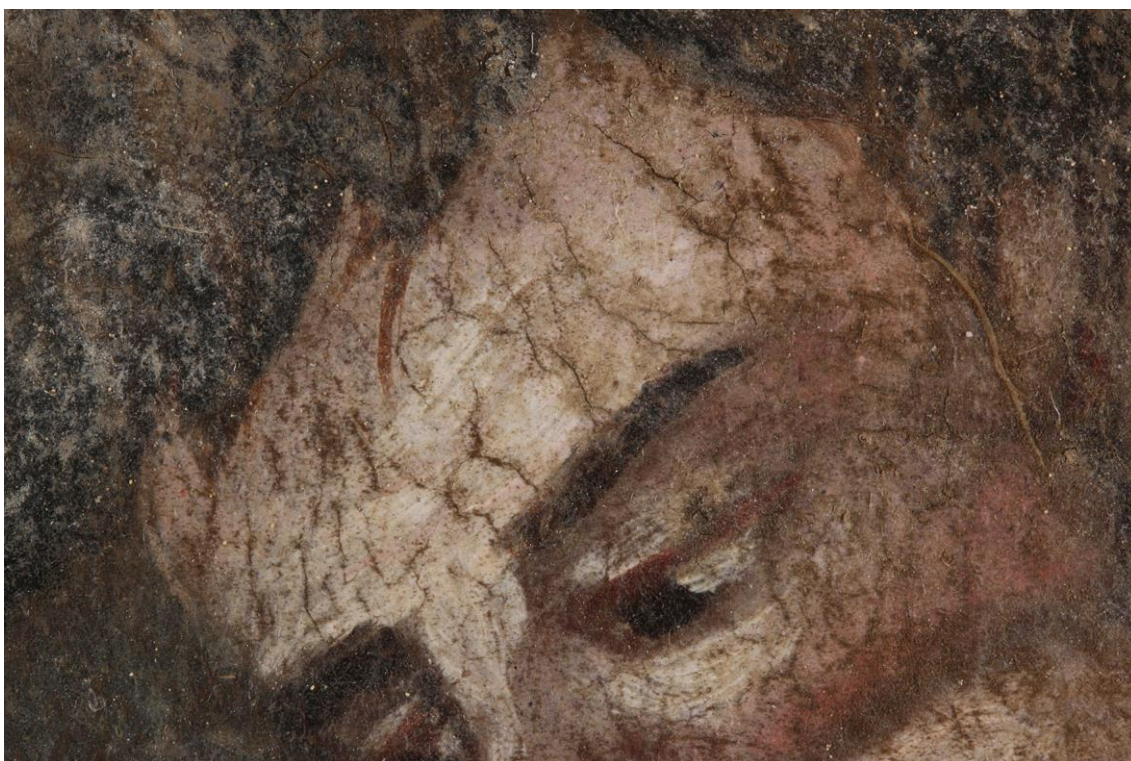
Obrázek 10: Detail poškození, krakeláž znečištěná pozůstatky mikrobiologického napadení

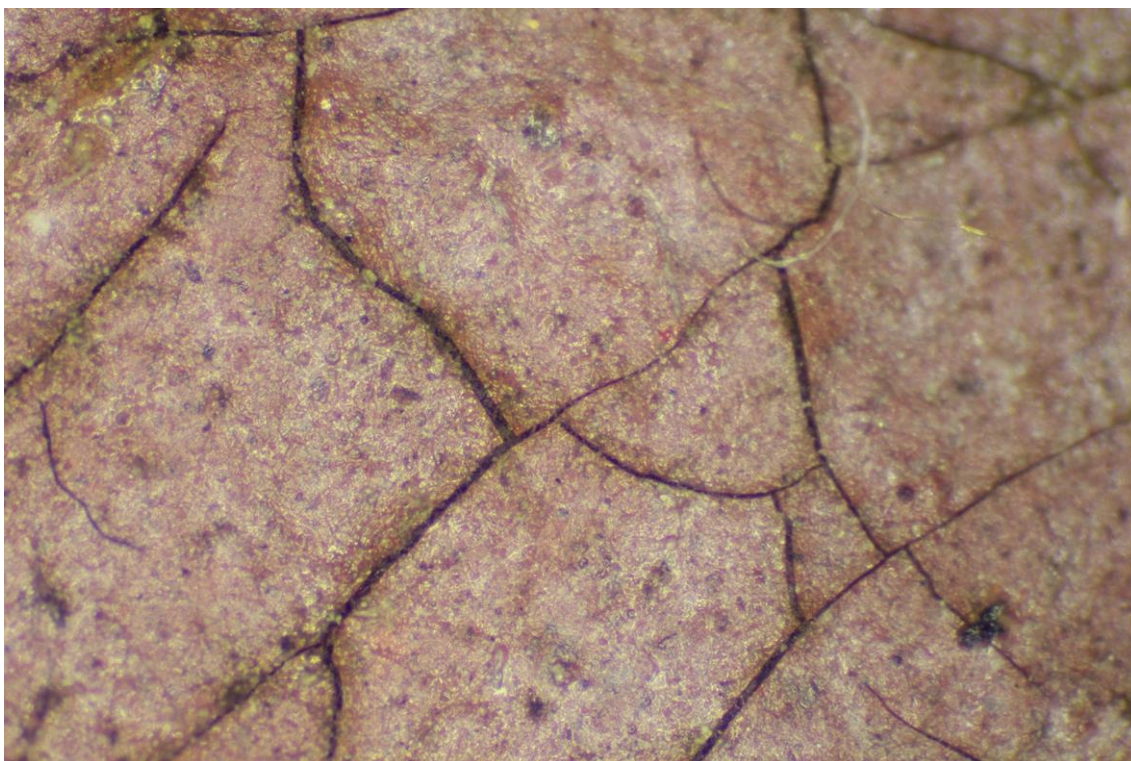
Obrázek 12: Detail poškození, krakely v barevné vrstvě

Krakeláž v barevné vrstvě, u které mohlo vzniknout riziko poškození při manipulaci s dílem, byla konsolidována z lícové strany nanesením roztoku 0,5% vyziny v demineralizované vodě a zažehlením tepelnou špachtlí za teploty 60 °C přes antiadhezivní hostaphanovou folii. Tímto způsobem došlo ke zpevnění barevné vrstvy.

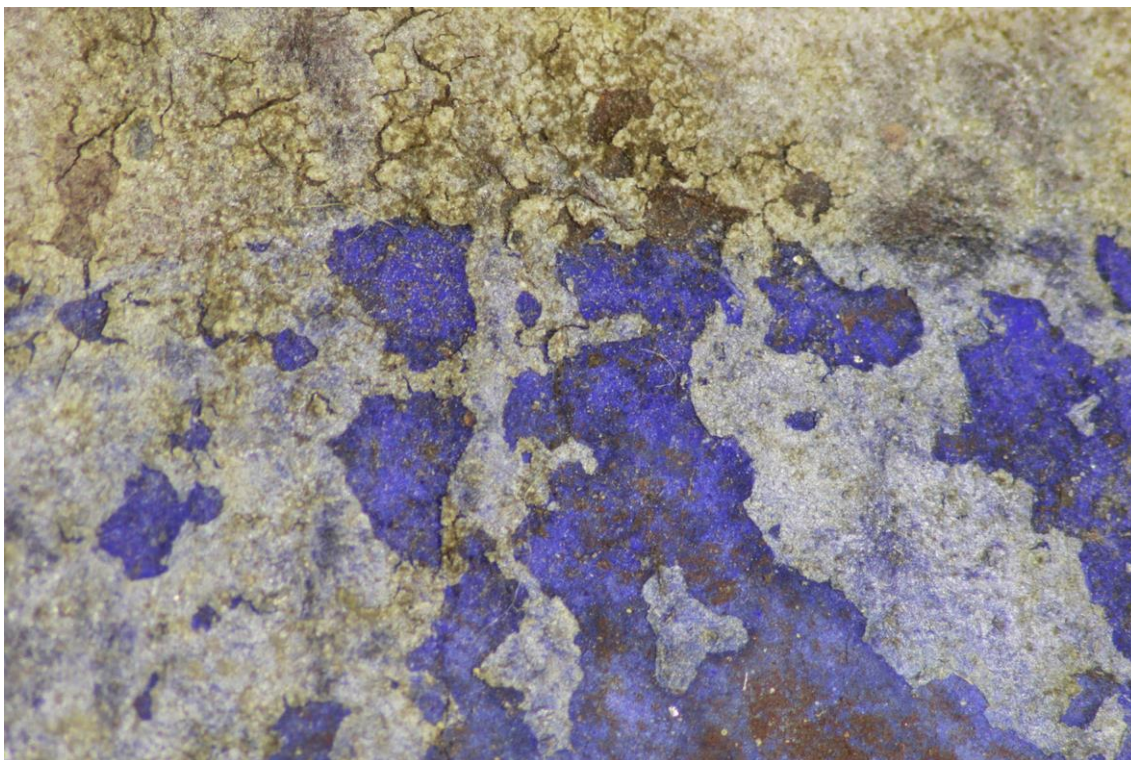
Obrázek 13: Detail poškození, druhotný nátěr na barevné vrstvě

Po zpevnění barevné vrstvy a doklizení díla bylo přistoupeno k odstraňování degradovaného druhotného nátěru na malbě. Uvolněné části v podobě malých šupinek byly odstraněny mechanicky pomocí skalpelu a kovové špachtle. Na základě zkoušek byl jako rozpouštědlo k odstranění zbývajícího nátěru zvolen ethanol, který byl nanášen na povrch díla vatovým smotkem. K odstranění zákalu v problematických a rizikových částech barevné vrstvy byl použit 2% gel Agar v roztoku demineralizované vody a ethanolu (1:2), který zajistil větší kontrolu nad rozpouštědlem nanášeným na dílo v místech citlivé barevné vrstvy. Gel byl přiložen na čištěné místo a ponechán několik vteřin k působení. Pokud to bylo možné, po odstranění gelu bylo čištěné místo dočištěno vatovým smotkem namočeným v ethanolu. Tímto způsobem bylo čištění opakováno, dokud nedošlo k potlačení zákalu způsobeného sekundárním nátěrem.

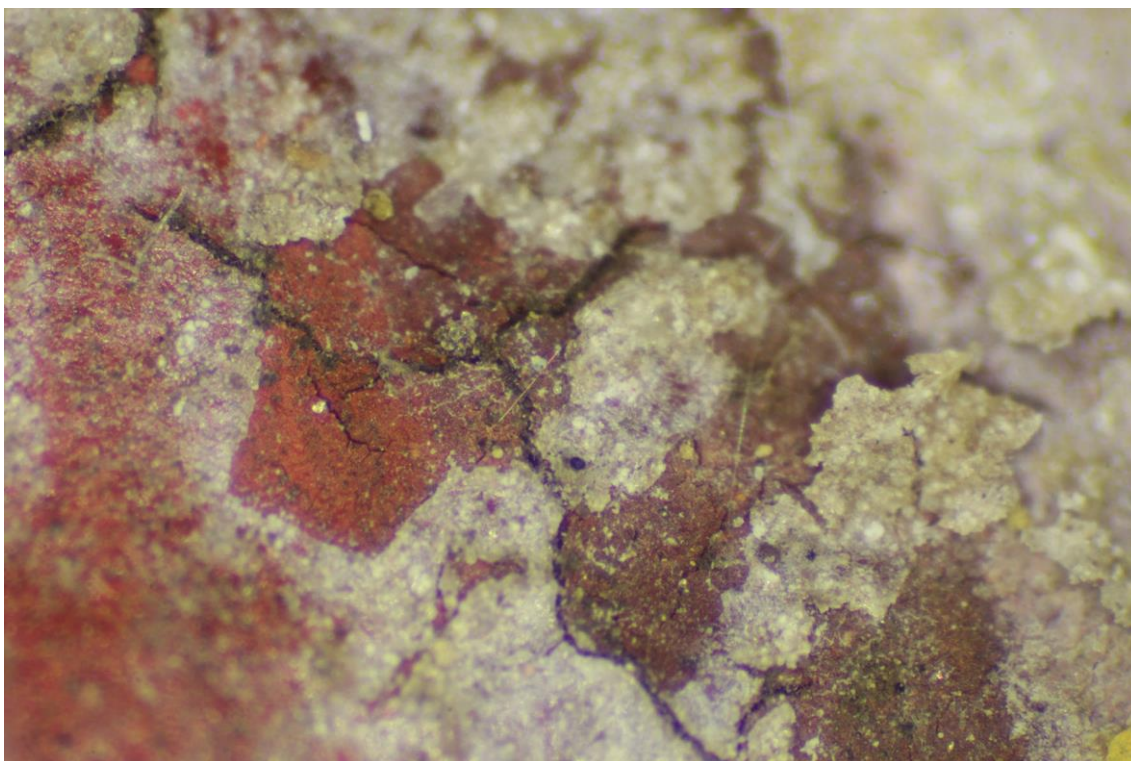
Obrázek 14: Detail poškození, druhotný nátěr na barevné vrstvě

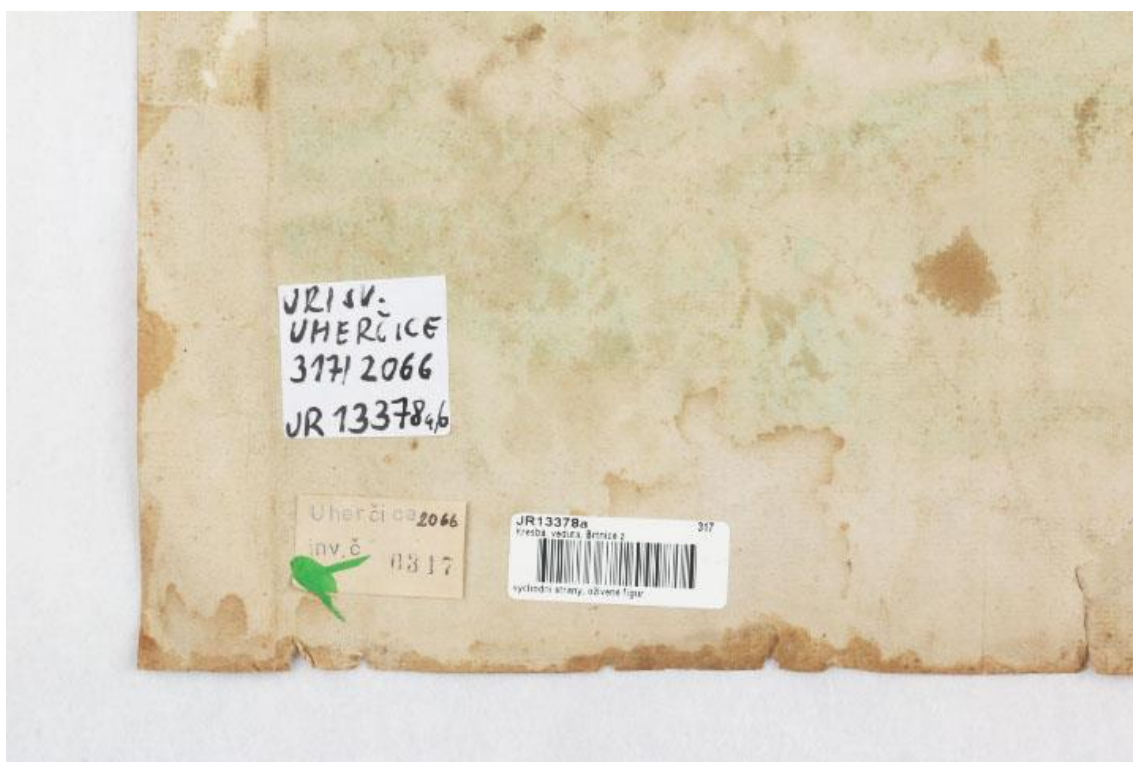
Obrázek 46: Detail z rubu, inventární štítky a poškození podložky

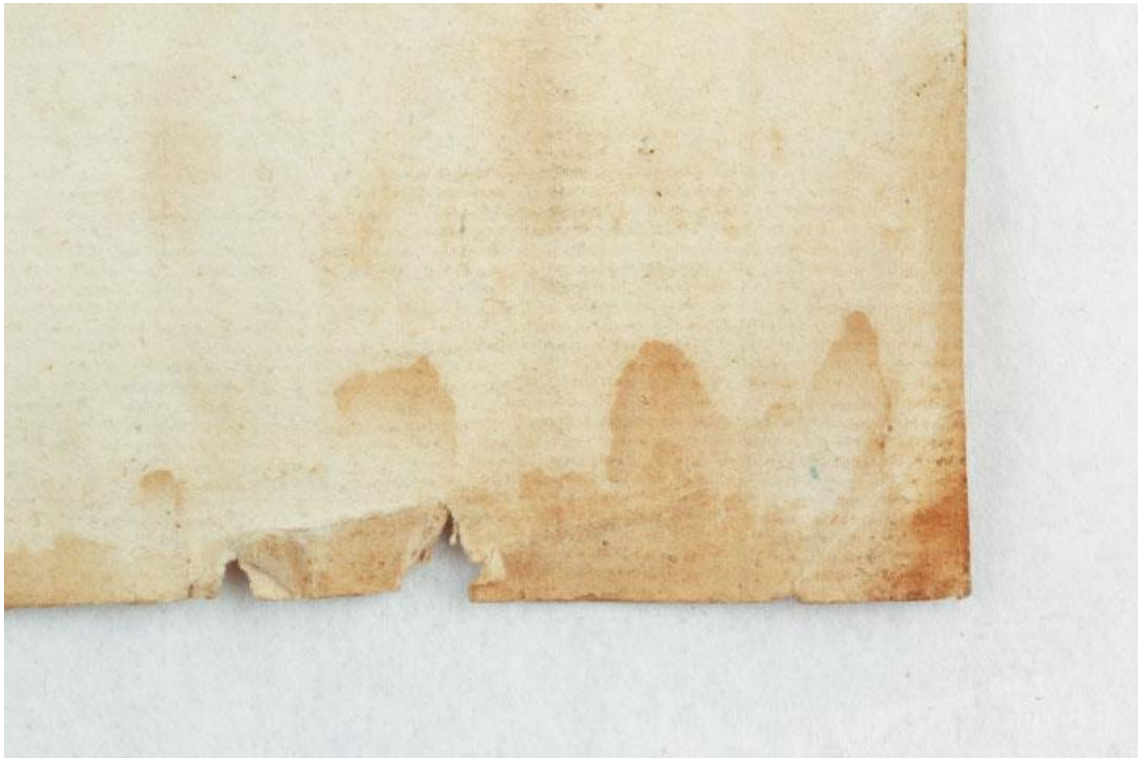
Obrázek 47: Detail poškození, trhliny a znečištění zateklinami v podložce

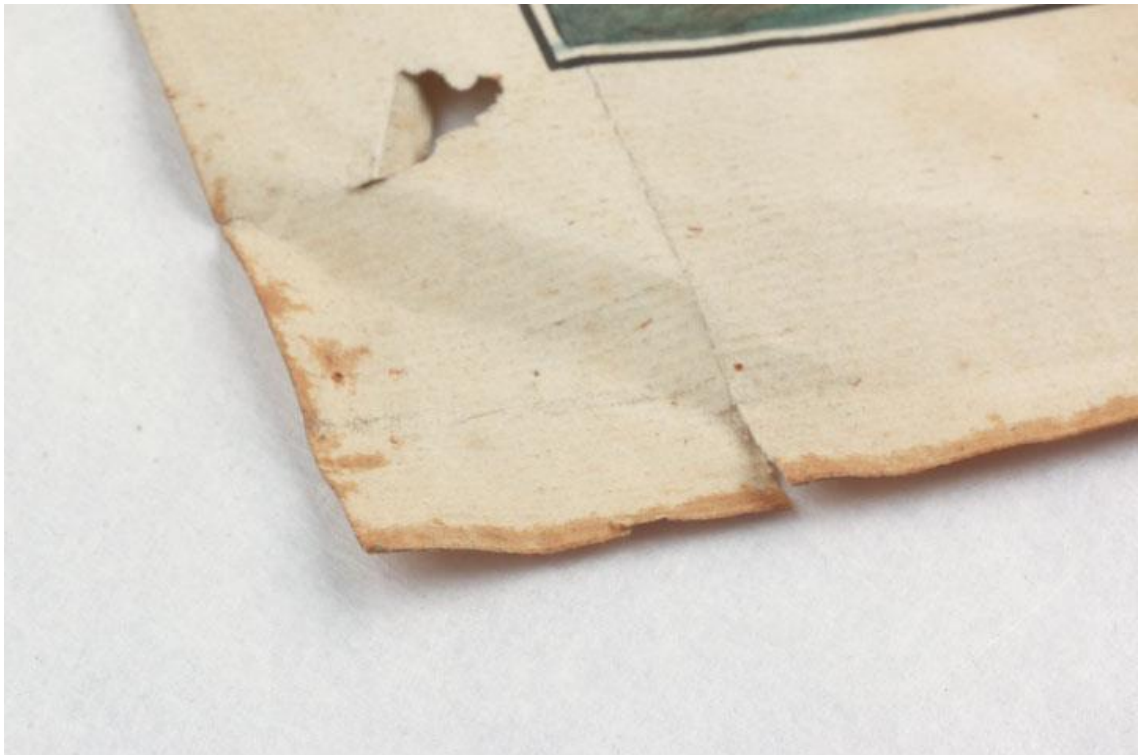
Obrázek 48: Detail poškození, zlom papírové podložky

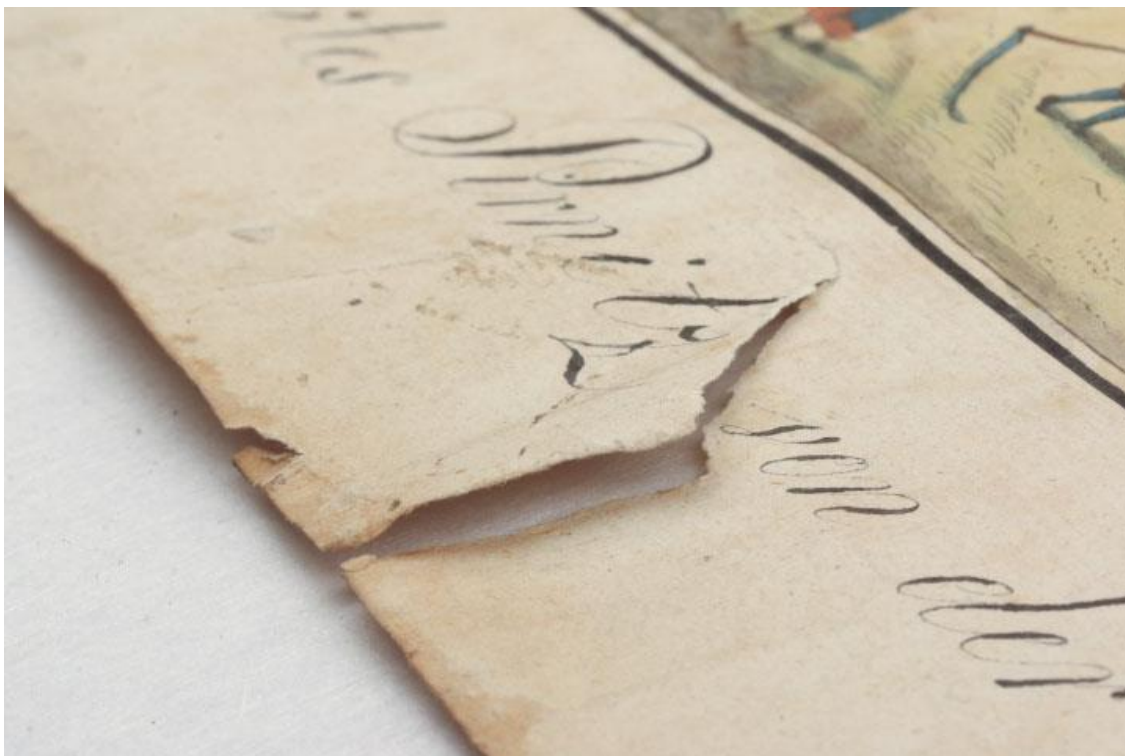
Obrázek 49: Detail poškození, trhlina

Trhliny v papírové podložce byly z rubové strany zpevněny proužky z japonského papíru Mino Tengujo 9 g/m², který byl přilepen 4% roztokem Tylose MH 6000 v demineralizované vodě a ponechán pod mírnou zátěží k proschnutí.

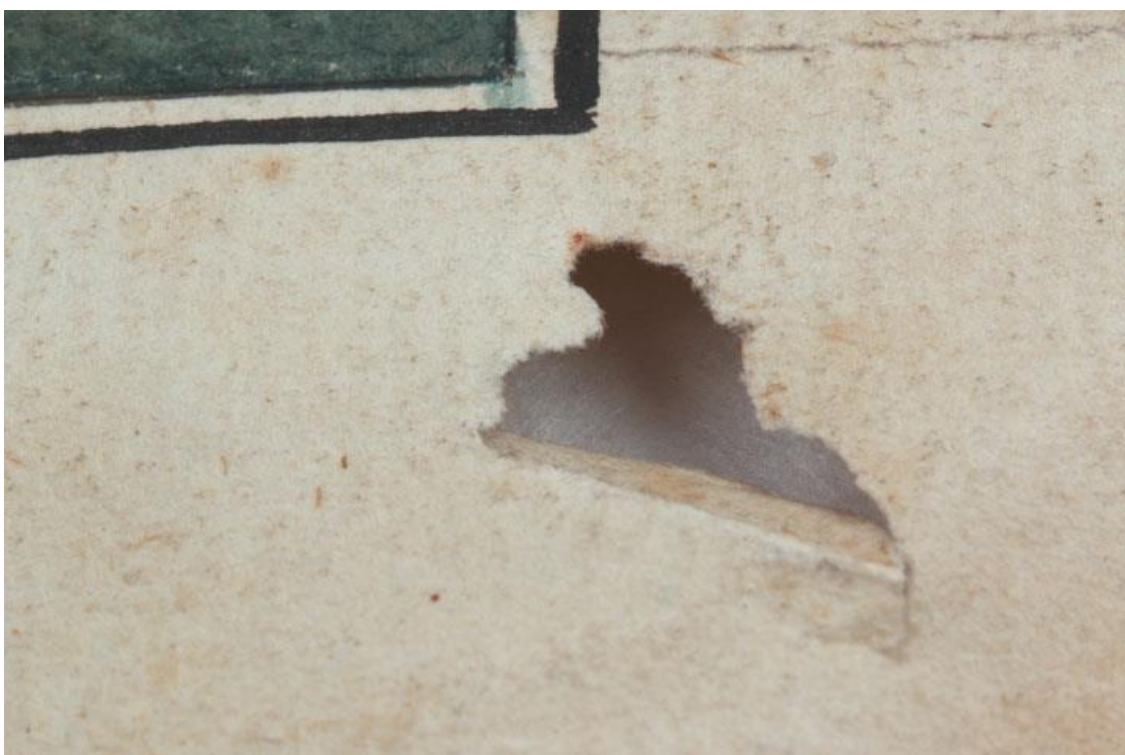
Obrázek 50: Detail poškození, perforace

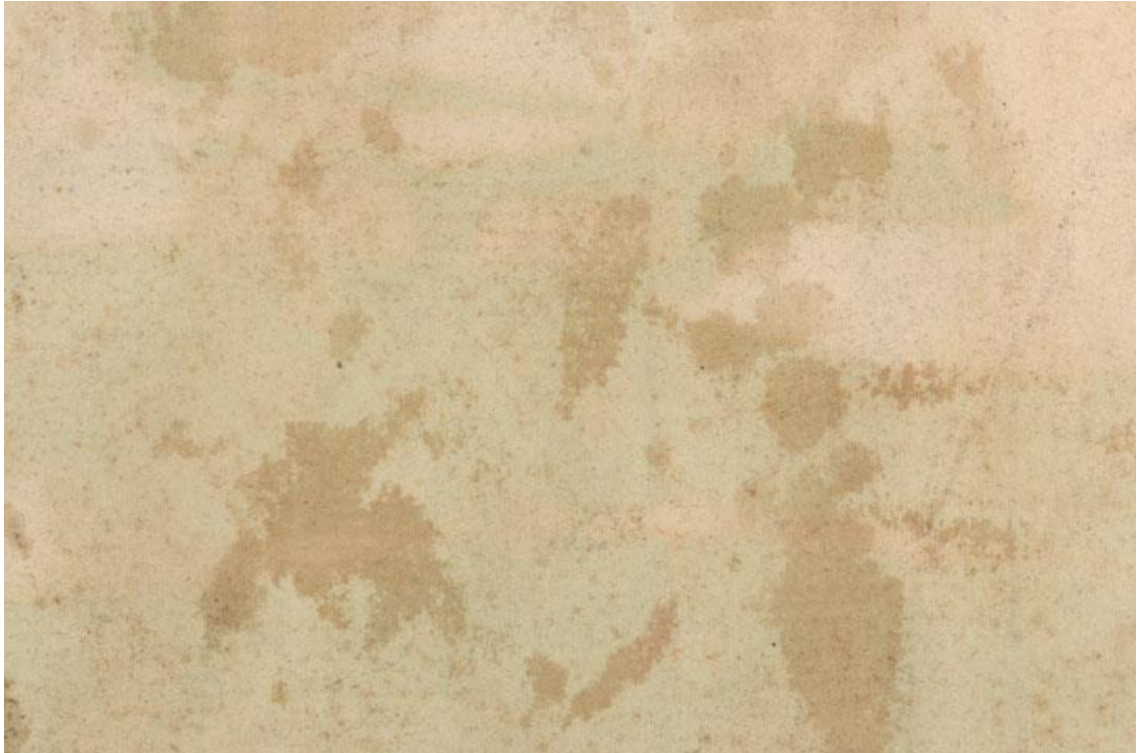
Obrázek 51: Detail znečištění papírové podložky

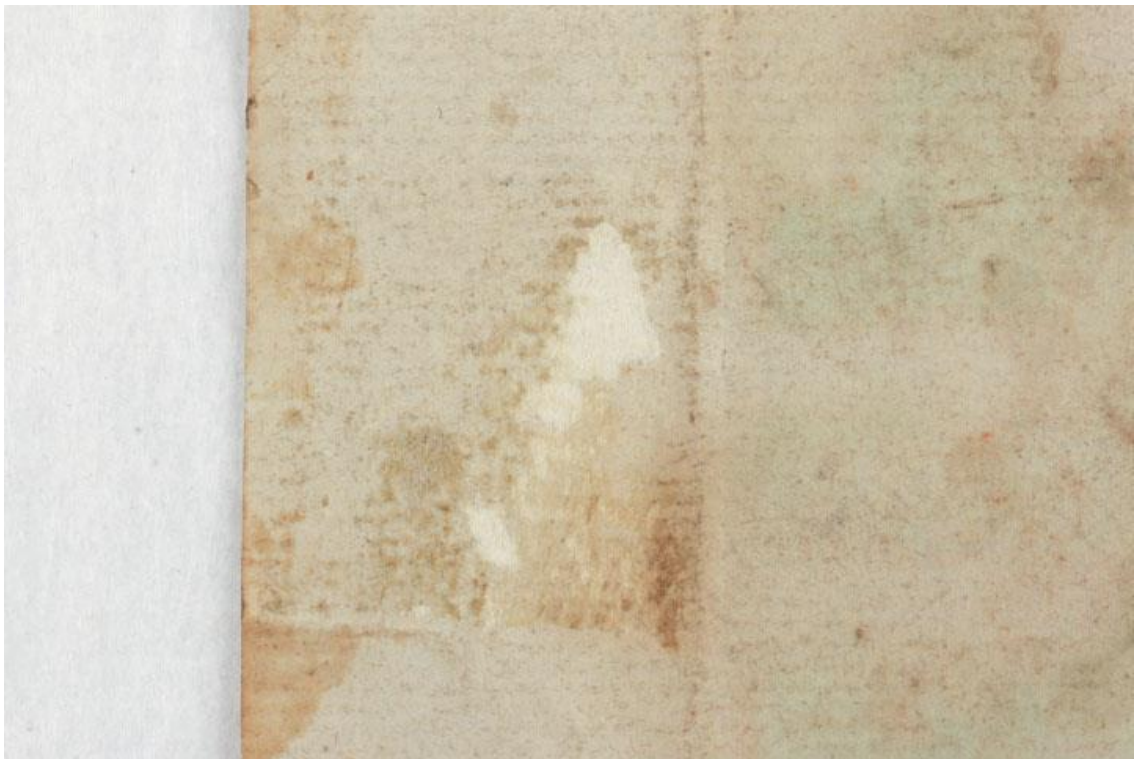
Obrázek 52: Detail znečištění papírové podložky

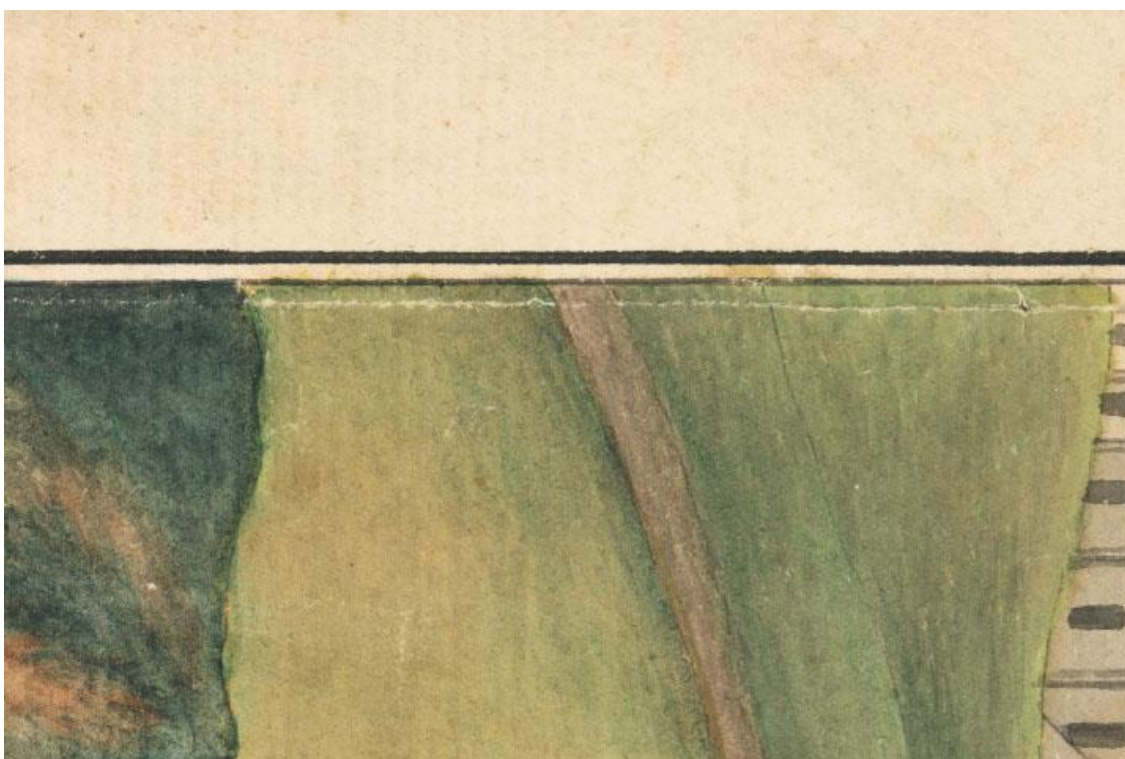
Obrázek 54: Detail poškození barevné vrstvy ve zlomu podložky

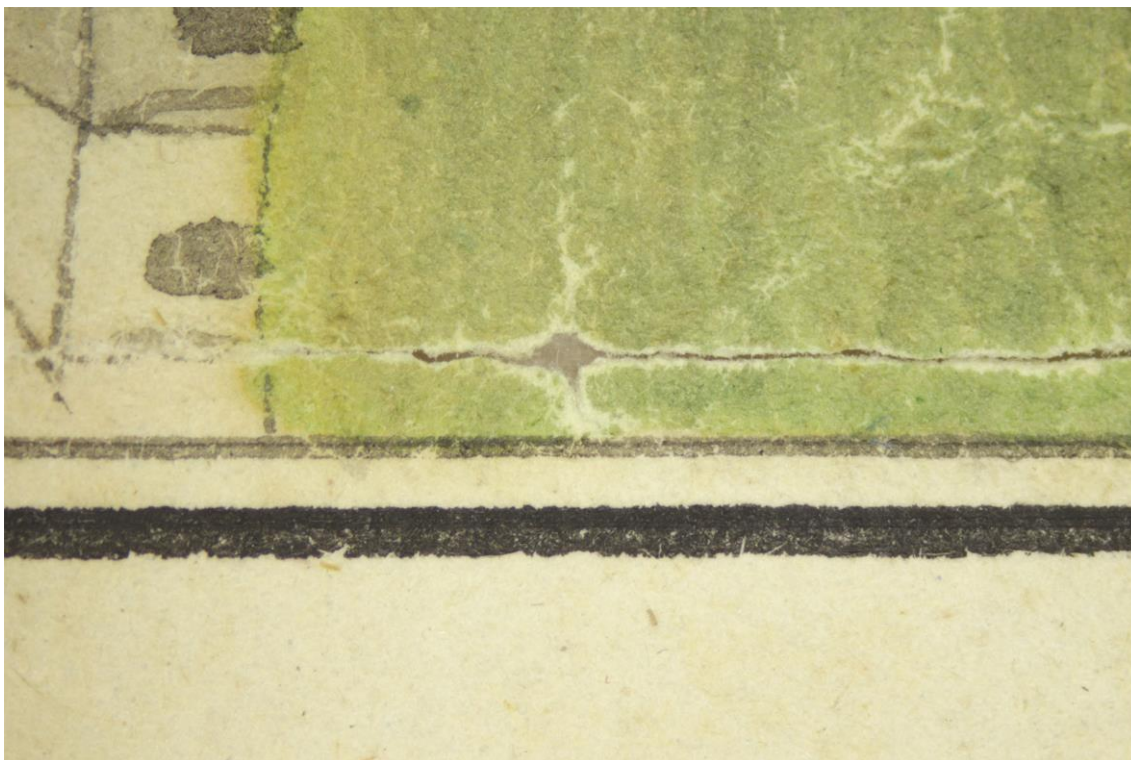
Obrázek 55: Detail poškození, ztráta nosného materiálu s barevnou vrstvou

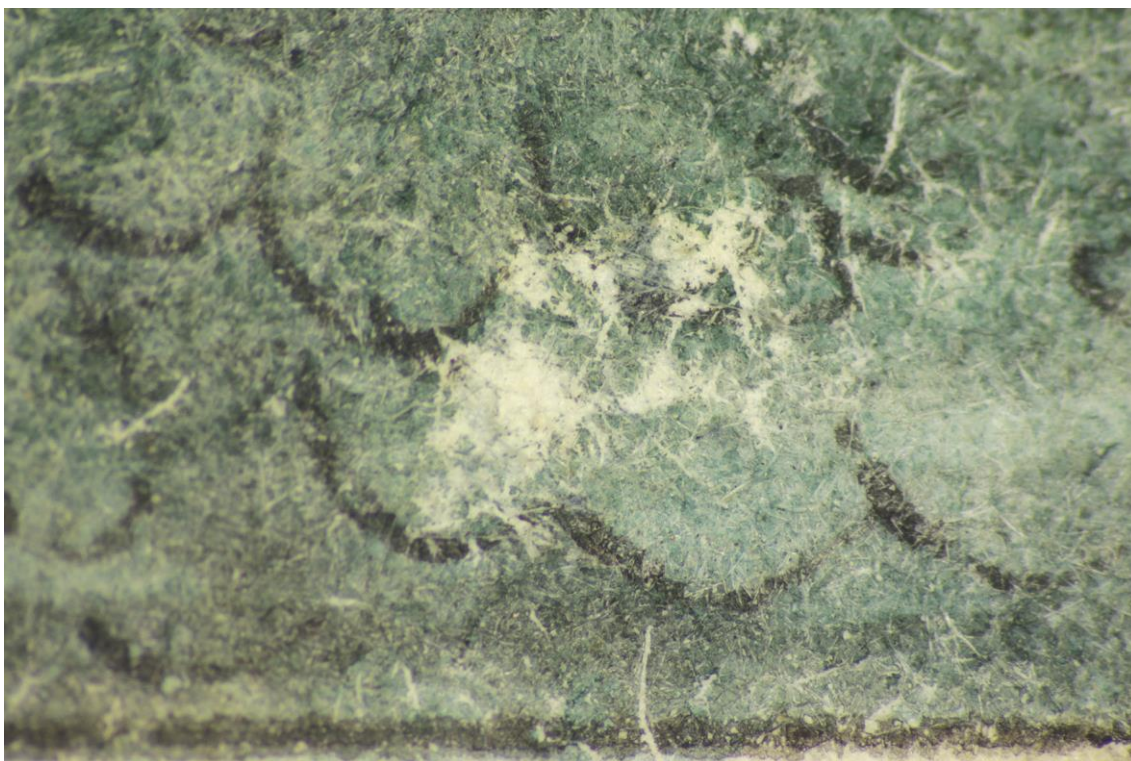
Obrázek 56: Detail poškození, ztráta barevné vrstvy; přiblížení pod stereomikroskopem

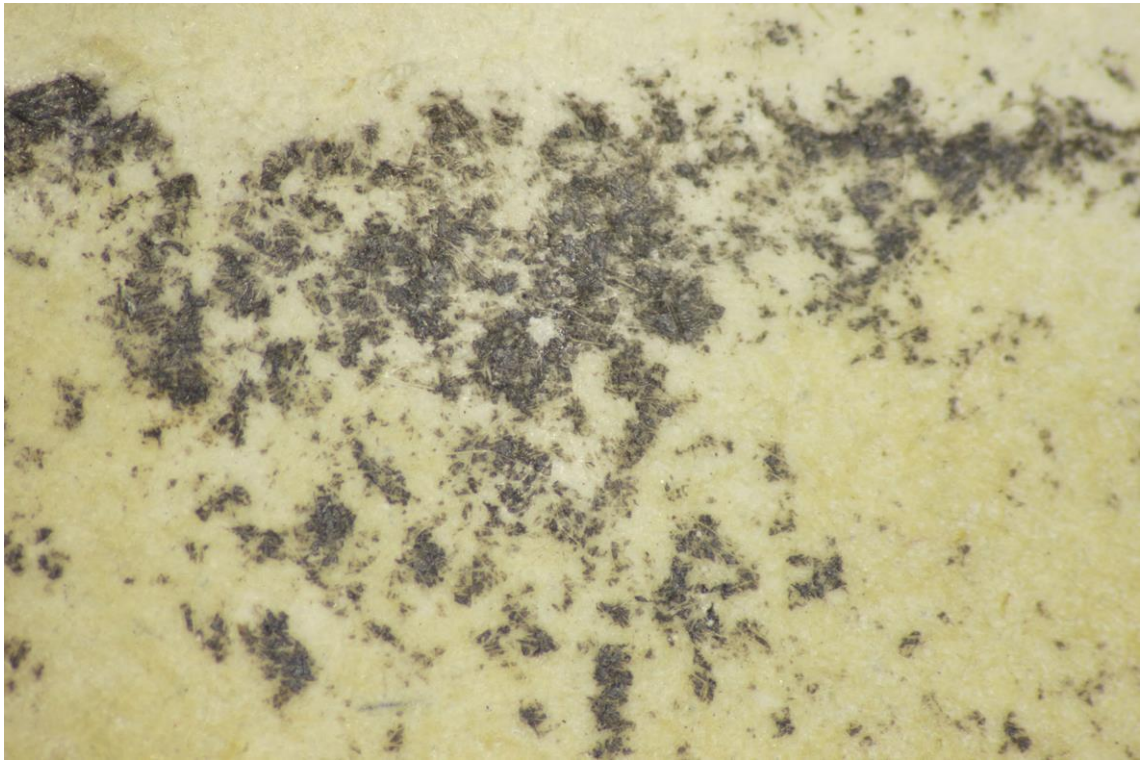
Nečistoty na spodním okraji podložky reagovaly velmi dobře na teplou demineralizovanou vodu, na základě jejich barvy a povahy lze soudit, že se jedná rezidua adheziva na bázi klišu. Pruh adheziva na pravém okraji podložky nereagoval na žádné rozpouštědlo použité při zkouškách a nebylo možné jej odstranit ani mechanickou cestou bez poškození papírové podložky. Znečištění pravděpodobně bude možné potlačit, ale ne zcela odstranit.

Obrázek 57: Detail znečištění při pravém okraji díla, stereomikroskop

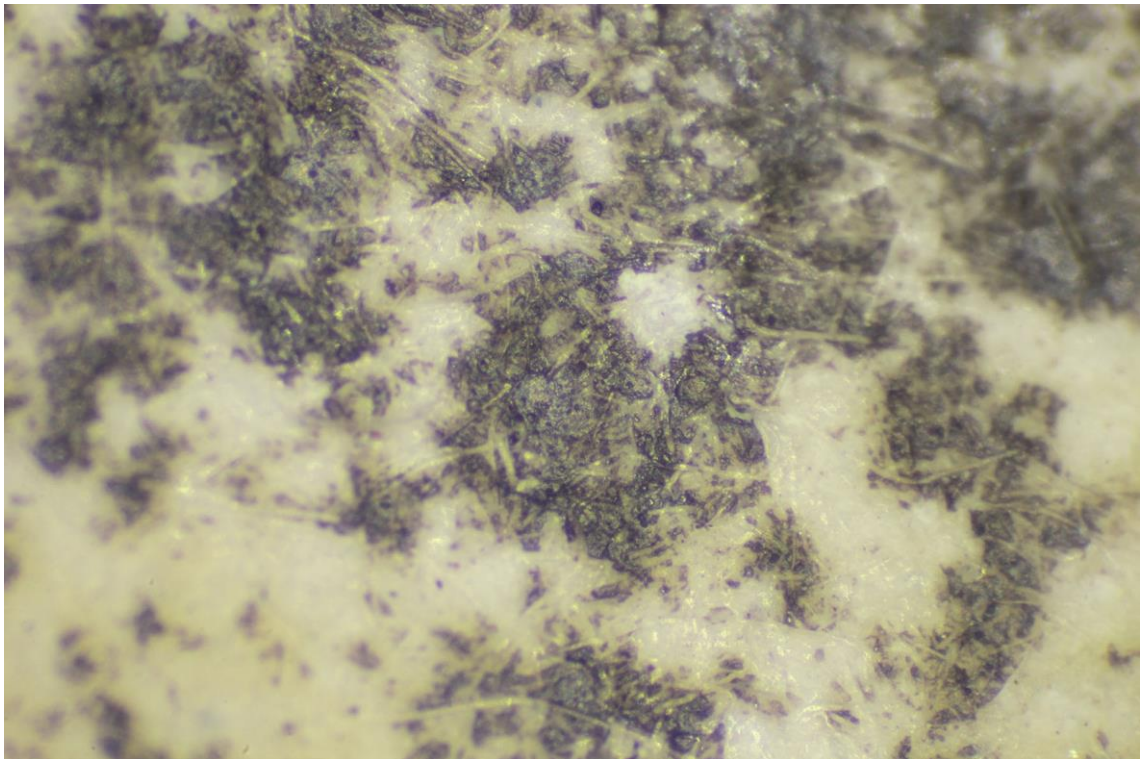
Obrázek 58: Detail znečištění při pravém okraji díla, stereomikroskop

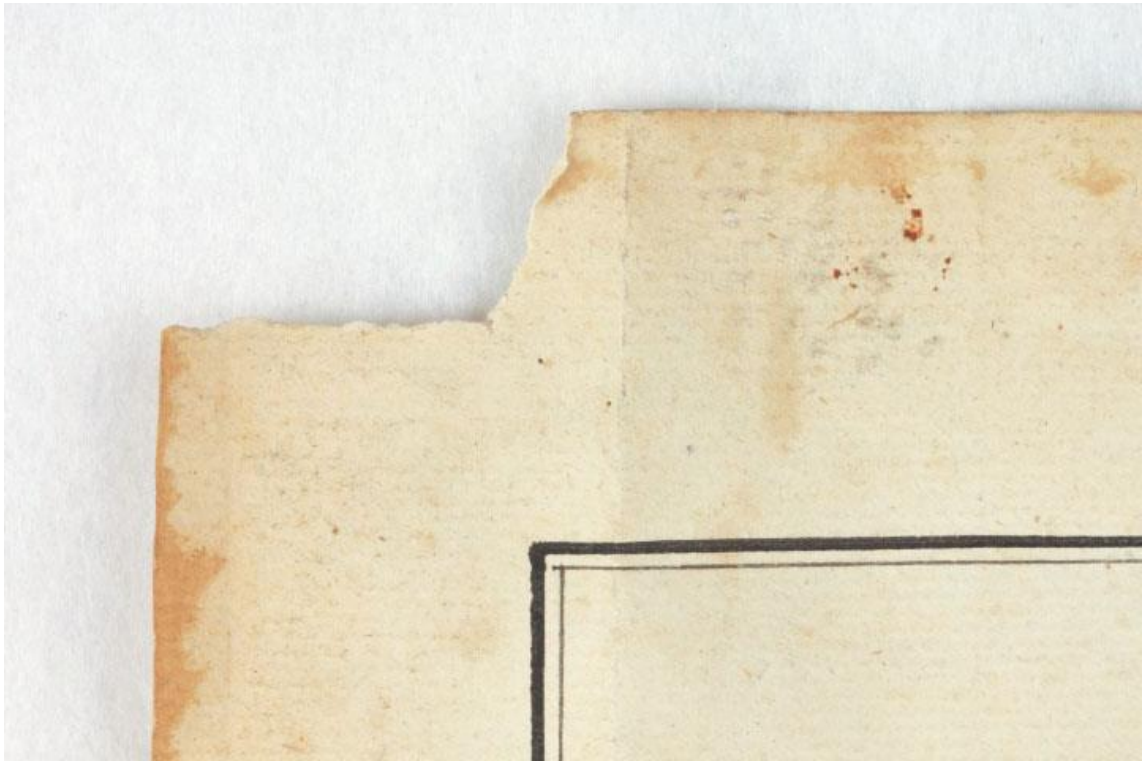
Obrázek 61: Detail ztráty v papíru

V místech, kde trhliny přesně nedoléhaly k sobě, a v menších výpadech materiálu v papírové podložce, bylo přistoupeno k doplnění ztrát z lícové strany tmelem z tónované papíroviny v roztoku 4% Tylose MH 6000 v demineralizované vodě. Tmel byl nanášen kovovou špachtlí a pod zátěží ponechán k vyschnutí. Pro doplnění větších ztrát v papírové podložce byly na odsávacím stole odlity doplňky z papírovinové směsi (tónovaná papírovina rozmixovaná ve vodě a smíchaná s roztokem 1,5% Tylose MH 300). Doplnky byly připevněny k podložce z rubové strany pomocí 4% Tylose MH 6000 v demineralizované vodě a ponechány lokálně pod zátěží k proschnutí. Cílem tohoto kroku bylo zpevnění a obnova celistvosti papírové podložky.

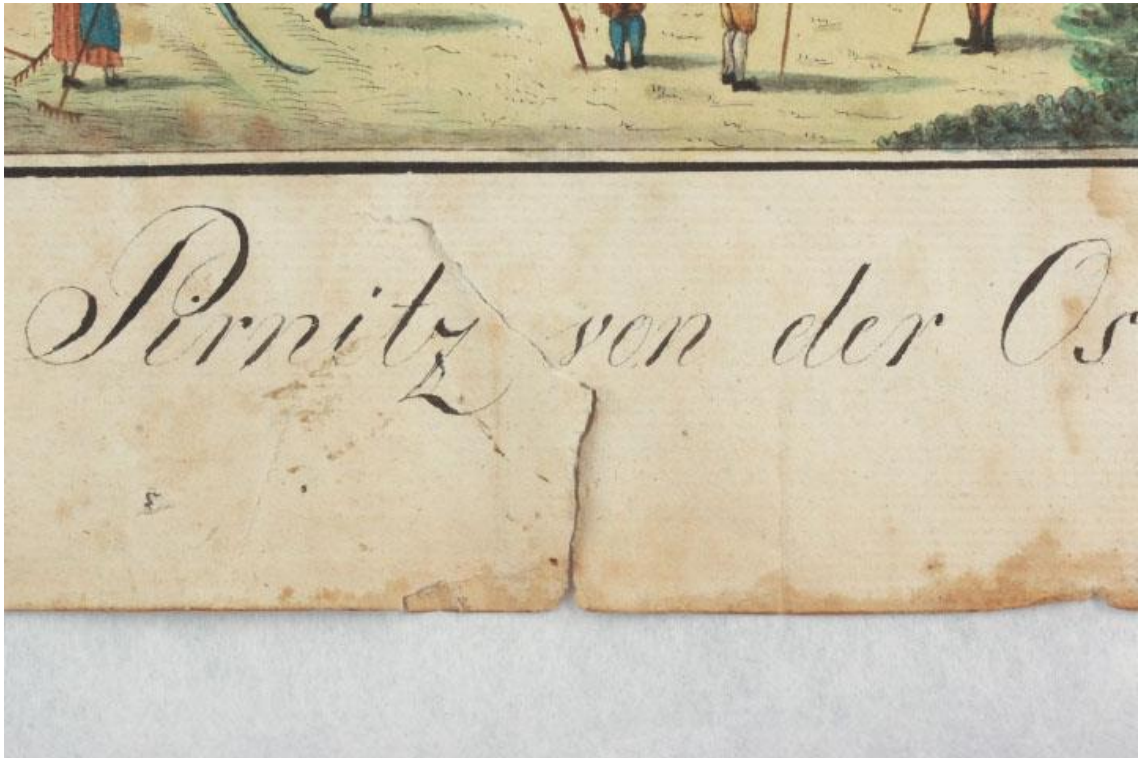
Obrázek 65: Detail poškození, trhlina
