Univerzita Pardubice
Fakulta restaurování

Restaurování skulptury Apollóna z Růžové zahrady státního zámku Konopiště

Bakalářská práce

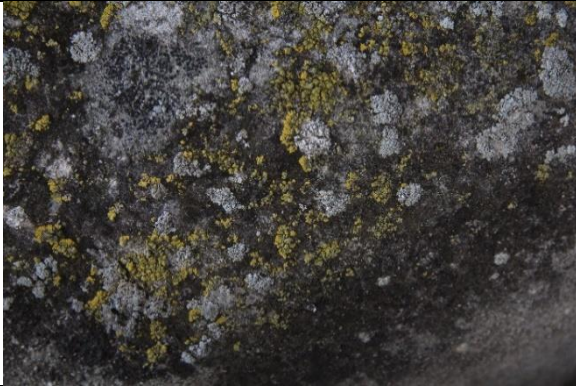
<p>Biologické napadení</p> <p>Typický projev: Výskyt řas, mechů a lišejníků.</p> <p>Pravděpodobná příčina: V místech vystavených srážkové vodě dochází k opakovanému zavlhčování kamene, což je vhodné prostředí pro kolonizaci mikroorganismů nebo nižších rostlin.</p>

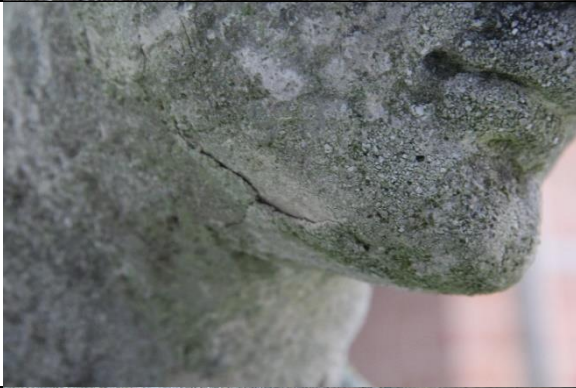
<p>Dožilé tmely</p> <p>Typický projev: Tvrdostí, strukturou, špatnou nasákavostí vody, modelací či barevností již nedostačující tmely</p> <p>Pravděpodobná příčina: Tmely bývají zpravidla odlišného složení než originální materiál, Proto podléhají odlišnému zvětrávání. Častá degradace původního materiálu v bezprostřední blízkosti.</p>

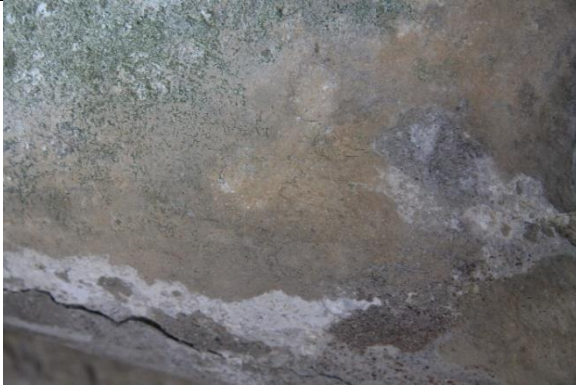
<p>Druhotný nátěr</p> <p>Typický projev: Okrový nátěr zachovaný v dešťových stínech skulptury.</p> <p>Pravděpodobná příčina: Pozůstatek restaurátorského zásahu z minulosti.</p>

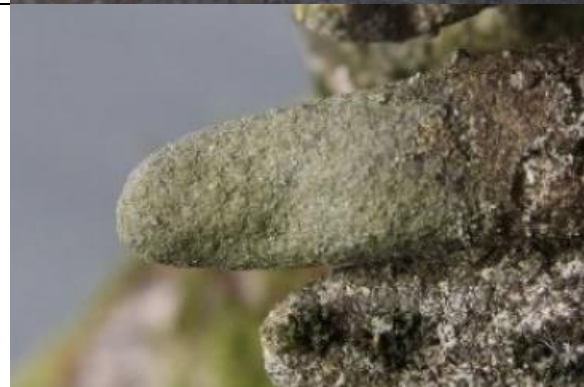
Pravděpodobná příčina: Vliv povětrnostních vlivů a střídání mrznoucích cyklů trhá zrna materiálu díky krystalizaci vody nebo vodorozpustných solí, které jsou pak schopné vypadávat i ve větších kusech.
	Rozpad materiálu pod tmelem

Typický projev: Dochází k úplné ztrátě pojiva a následně odpadnutí povrchové vrstvy odhalující zcela degradovaný kámen
	Pravděpodobná příčina: Pod nerozpustnými tmely dochází ke hromadění vody a následnému narušení kamen mrazovými cykly a rekrystalizací solí. V místech zcela uzavřených tmelem a dotován vodou.

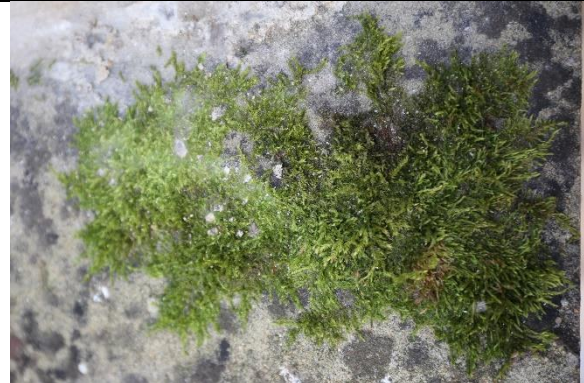
Biologické napadení
	Typický projev: Výskyt řas, mechů a lišejníků.
 	Pravděpodobná příčina: V místech vystavených srážkové vodě dochází k opakovanému zvlhčování kamene, což je vhodné prostředí pro kolonizaci mikroorganismů, a následně lišejníků, mechů a řas.

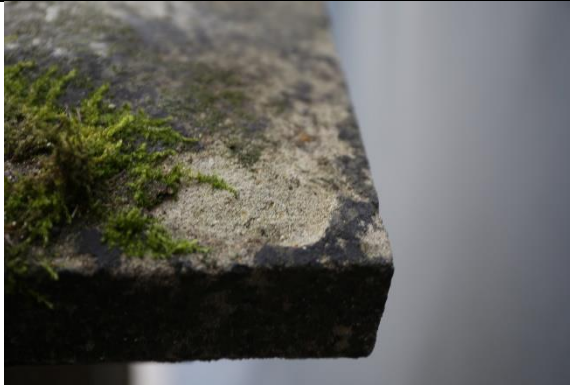
<p>Ztráta hmoty</p> <p>Typický projev: Chybějící hmota díla v různé míře od několika milimetrů po několik centimetrů</p> <p>Pravděpodobná příčina: Vystouplá místa nejvíce podléhající erozi materiálu či mechanickému poškození.</p>

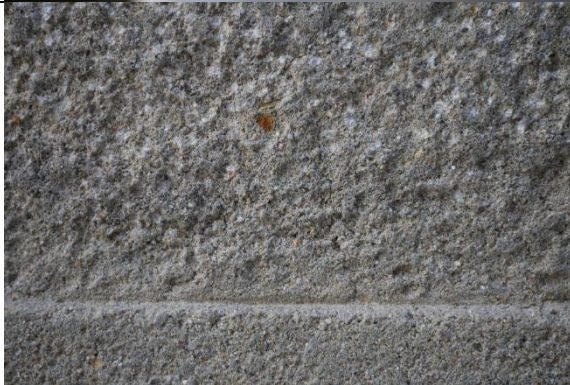
<p>Vymytí povrch</p> <p>Typický projev: Odhalená zrna kamene, povrch ztrácí původní modelaci</p> <p>Pravděpodobná příčina: Místo vystavené srážkové vodě opakovaně vymýváno od pojiva či plniva.</p>

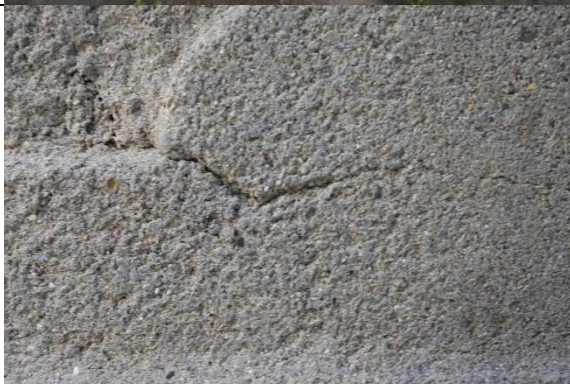
<p>Mikropraskliny</p> <p>Typický projev: vlásečnicové praskliny vyskytující se na různých místech objektu</p> <p>Pravděpodobná příčina: Vznikli už pravděpodobně při vzniku díla. Jedná se o typický fenomén stárnutí betonových výdusků. Praskliny se mohou rozšiřovat díky erozní činnosti a dotace vody do materiálu.</p>

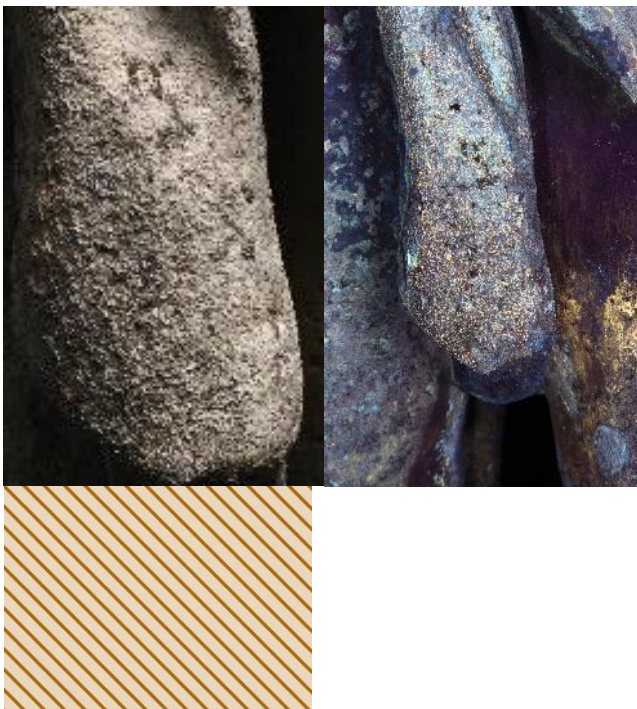
<p>Tmel. č. 1</p>

<p>Jedná se o nejvíce rozšířený tmel na díle. Je velice zdařilý, jak po fyzikální, tak i vizuální stránce. Na mnoha místech i přes tuto skutečnost tmel degraduje i s materiálem pod ním. UV luminescence plastické retuše vykazuje typickou barevnost pro tento tmel. Žluto světlá barevnost odkazuje pravděpodobně na použití organických aditiv do tmelů. Na místech, kde již tmel značně degradoval se přistoupí k jeho odstranění. U zbylých tmelů se posoudí a přehodnotí jejich ponechání.</p> <p>„Pevný, světlý slabě okrový tmel, střední zrnitosti. Základní hmota tmelu je tvořena hlavně sloučeninami Ca, Si a Al (pravděpodobně tzv. CSH a CSAH fáze; hydratované křemičitany a hlinitokřemičitany vápníku). V matrix jsou početné fragmenty slínkových částic a také strusky. Složení slínkových částic odpovídá portlandskému cementu. Pojivem tmelu je strusko-portlandský cement. Jako kamenivo byla použita mramorová moučka s velikostí zrn pod 1 mm. Přítomnost organických příměsí nebyla v tmelu prokázána (analýza vzorku mikrochemickými reakcemi a analýza odparku po extrakci organickými rozpouštědly pomocí FTIR). „¹⁷</p> <p>Označení vzorků: T1 10361 (Zeus); Vz2 10372 (Apollon); V2 (Triptolem)</p>

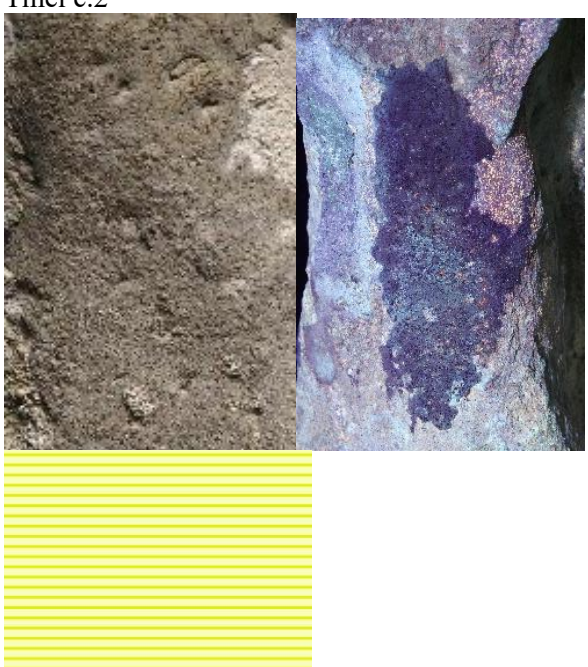
<p>Tmel č.2</p>

<p>Tmel se na díle vyskytuje v značné míře, zejména na zadní straně objektu. Zde se vyskytující tmel je jasně dožilý, a materiál pod ním je ve značné míře degradovaný. Pro dílo je nevhodný, jelikož má odlišné chemické, fyzikální i vizuální vlastnosti. Tmel je typický svou okrově-šedou barevností a vystouplými zrny plniva. Tmel nevykazuje žádnou typickou UV fluorescenci. Přistoupí se k odstranění tmelu.</p> <p>„Světlý okrově-šedý jemnozrný tmel. Základní hmota tmelu je tvořena hlavně sloučeninami Ca, Si a Al (pravděpodobně tzv. CSH a CSAH fáze; hydratované křemičitany a hlinitokřemičitany vápníku). V matrix jsou početné fragmenty slínkových částic a také strusky. Složení slínkových částic odpovídá portlandskému cementu. Hlavním pojivem tmelu je strusko-portlandský cement, tmel pravděpodobně obsahuje i malou příměs bílého vzdušného vápna. Jako kamenivo byl použitý jemnozrný silikátový písek s velikostí zrn pod 1 mm (hlavní podíl tvoří zrna křemene).“¹⁸</p> <p>Označení tmelu v rámci analýz: Vz1 10371 (Apollon)</p>

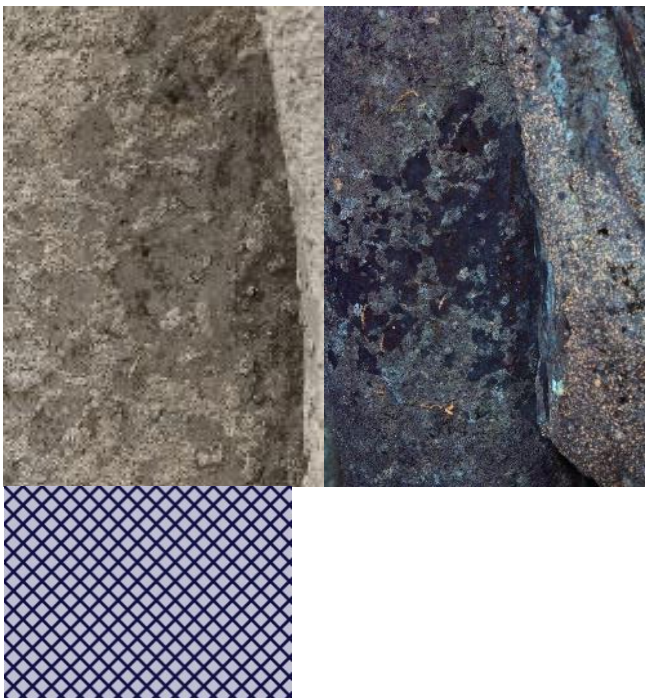
<p>Tmel. č.4</p>

<p>Tmel je charakteristický svou světle-šedou barevností. Nanesen zejména ve velice tenké vrstvě. Na soše se vyskytuje minimálně. Tmel má odlišné jak chemické složení, tak i fyzikální vlastnosti. Nepřepouští vodní páry a materiál kamene pod ním degraduje. V neposlední řadě tmel vizuálně nekoresponduje s materiálem díla. Tmel nevykazuje žádnou specifickou UV fluorescenci. Přistoupí se k jeho odstranění.</p> <p>Složení: „Světlý okrově-šedý jemnozrný tmel. Základní hmota tmelu je tvořena hlavně sloučeninami Ca, Si a Al (pravděpodobně tzv. CSH a CSAH fáze; hydratované křemičitany a hlinitokřemičitany vápníku). V matrix jsou početné fragmenty slínkových částic a také strusky. Složení slínkových částic odpovídá portlandskému cementu. Hlavním pojivem tmelu je strusko-portlandský cement, tmel pravděpodobně obsahuje i malou příměs bílého vzdušného vápna. Jako kamenivo byl použitý jemnozrný silikátový písek s velikostí zrn pod 1 mm (hlavní podíl tvoří zrna křemene).“²⁰</p> <p>Označení tmelu v rámci analýz: Vz 1 10371 (Apollón),</p>

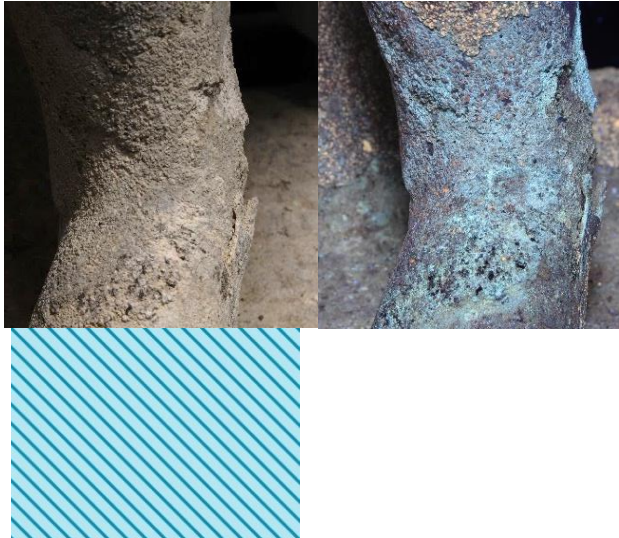
<p>Tmel. č.5</p>

<p>Po vizuální stránce je tmel téměř shodný s tmelem č. 1. Rozdíl je patrný v UV luminiscenci, u které nevykazuje typickou žlutou barevnost tmelu č 1. Tmel se na díle vyskytuje v malé míře a pravděpodobně dojde k jeho odstranění, jelikož je dožilý a materiál díla pod ním degraduje.</p> <p>„Matrix tmelu obsahuje hlavně uhličitany Ca a Mg. Lze předpokládat, že pojivem tmelu je dolomitické vápno s vysokým obsahem sloučenin Mg. Jako kamenivo byl použitý vápencový písek ev. drcený organodetritický vápenec (obsahuje mikrofosílie). Velikost zrn kameniva dosahuje maximálního průměru ca. 1 mm.“²¹</p>
--	---

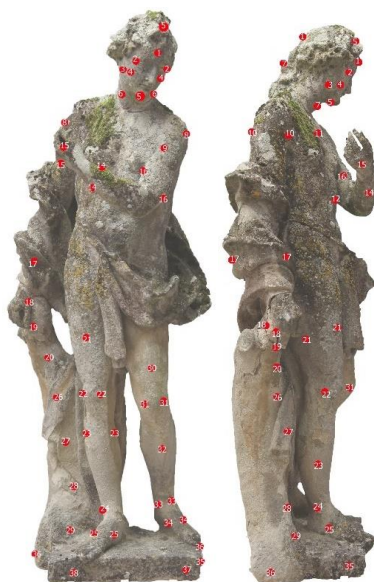
Obrázek 11 místa měření ultrazvukovou transmisí

Celkově bylo provedeno třicet osm měření. Výsledky průzkumu odhalily průměrnou rychlost šíření longitudinální vlnění, které odpovídá biodetritickému vápenci. Materiál kamene je v mnohých místech erodovaný zejména na povrchu. V místech měření, kde se nacházel tmel, odhalil v několika případech stratu adheze plastické retuše k podkladu nebo se pod nimi nachází poškozený materiál vápence. V těchto místech dosahoval signál nejnižších hodnot. Samotný materiál kamene má celkem homogenní hodnotu signálu. V místech pod pravou rukou (pařez), pravou nohou a krku jsou hodnoty nízké, a koheze materiálu, je v těchto místech jasně snížena. Měření neodhalilo žádné praskliny, či dutiny v materiálu pouze u měření číslo 17, kde je jasně se oddělující kamenický doplněk.

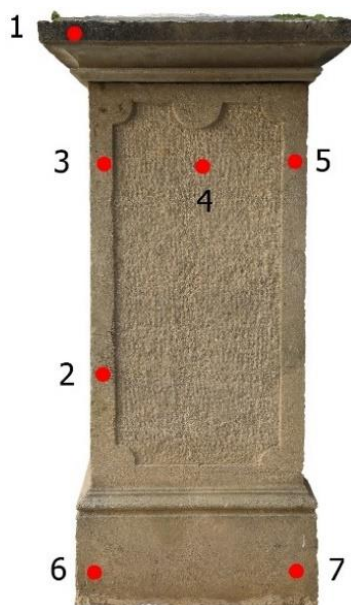
Obrázek 12 místa měření ultrazvukovou transmisí

U podstavce bylo provedeno 7 měření prokazujícími nižší hodnoty (3,3-3,5 km/hod), než je u těchto betonových výdusků obvyklé (4-4,5 km/hod). Nižší hodnoty jsou způsobené zvolenou dusací hmotou, než vzniklým poškozením. Podstavec je tedy homogenní a v dobrém stavu. Celé znění průzkumů je k nahlédnutí v příloze Chemicko-technologický průzkum.

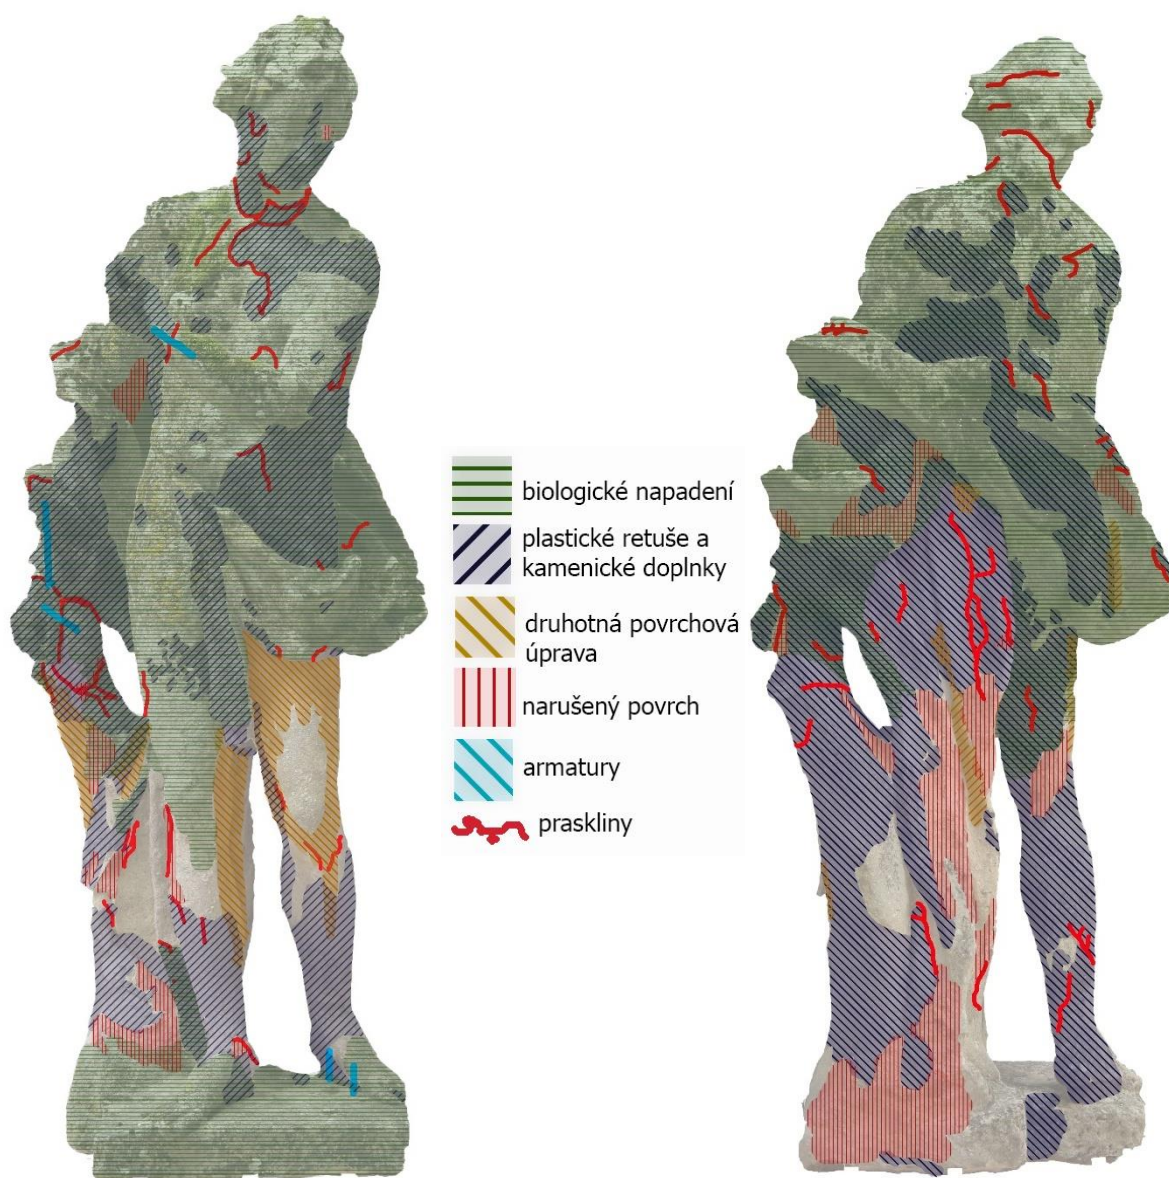
Obrázek 65 grafické zákresy poškození, přední a zadní strany skulptury Apollóna

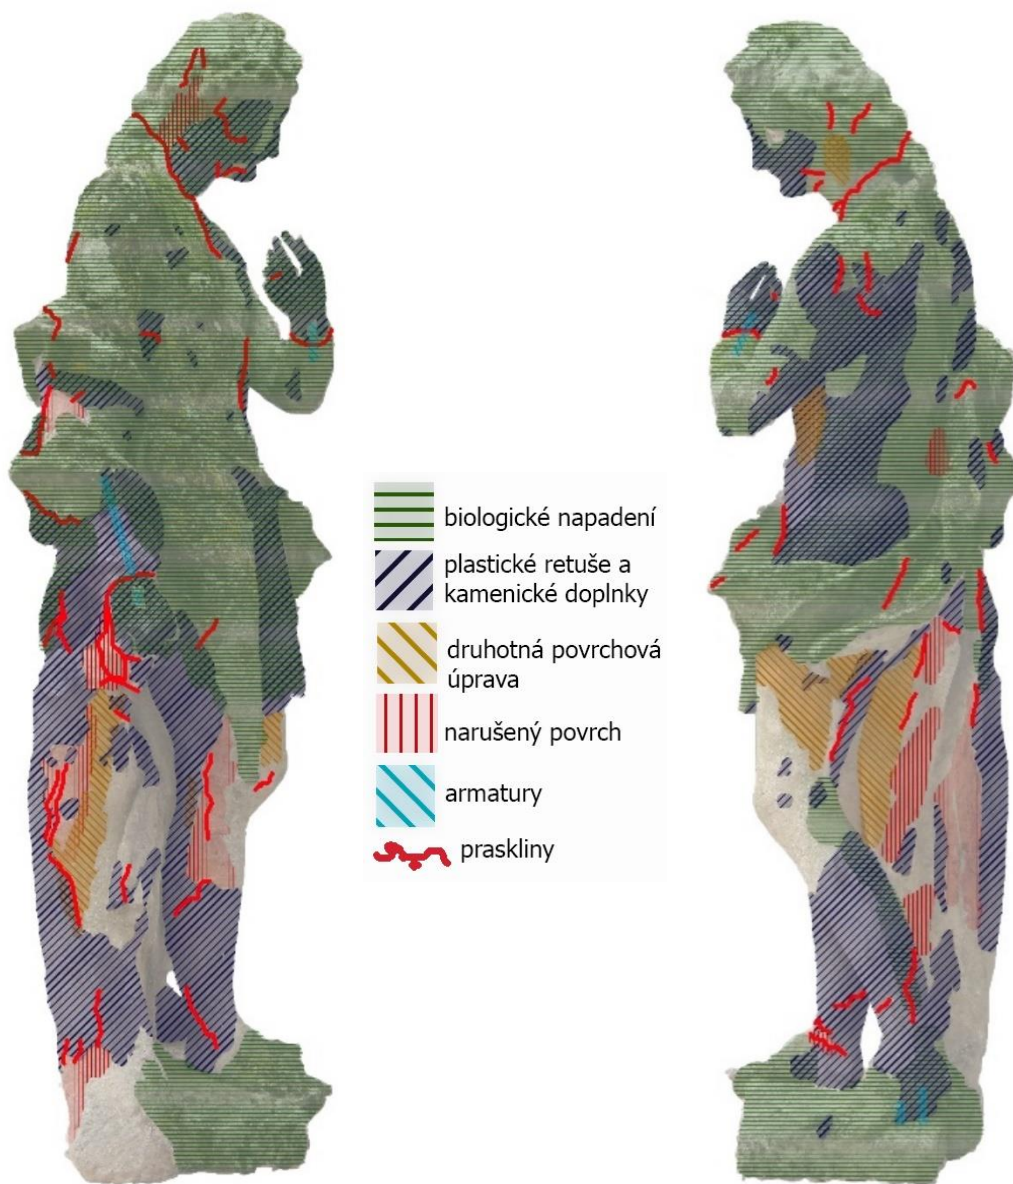
Obrázek 66 grafické zákresy poškození pravé a levé strany skulptury Apollóna

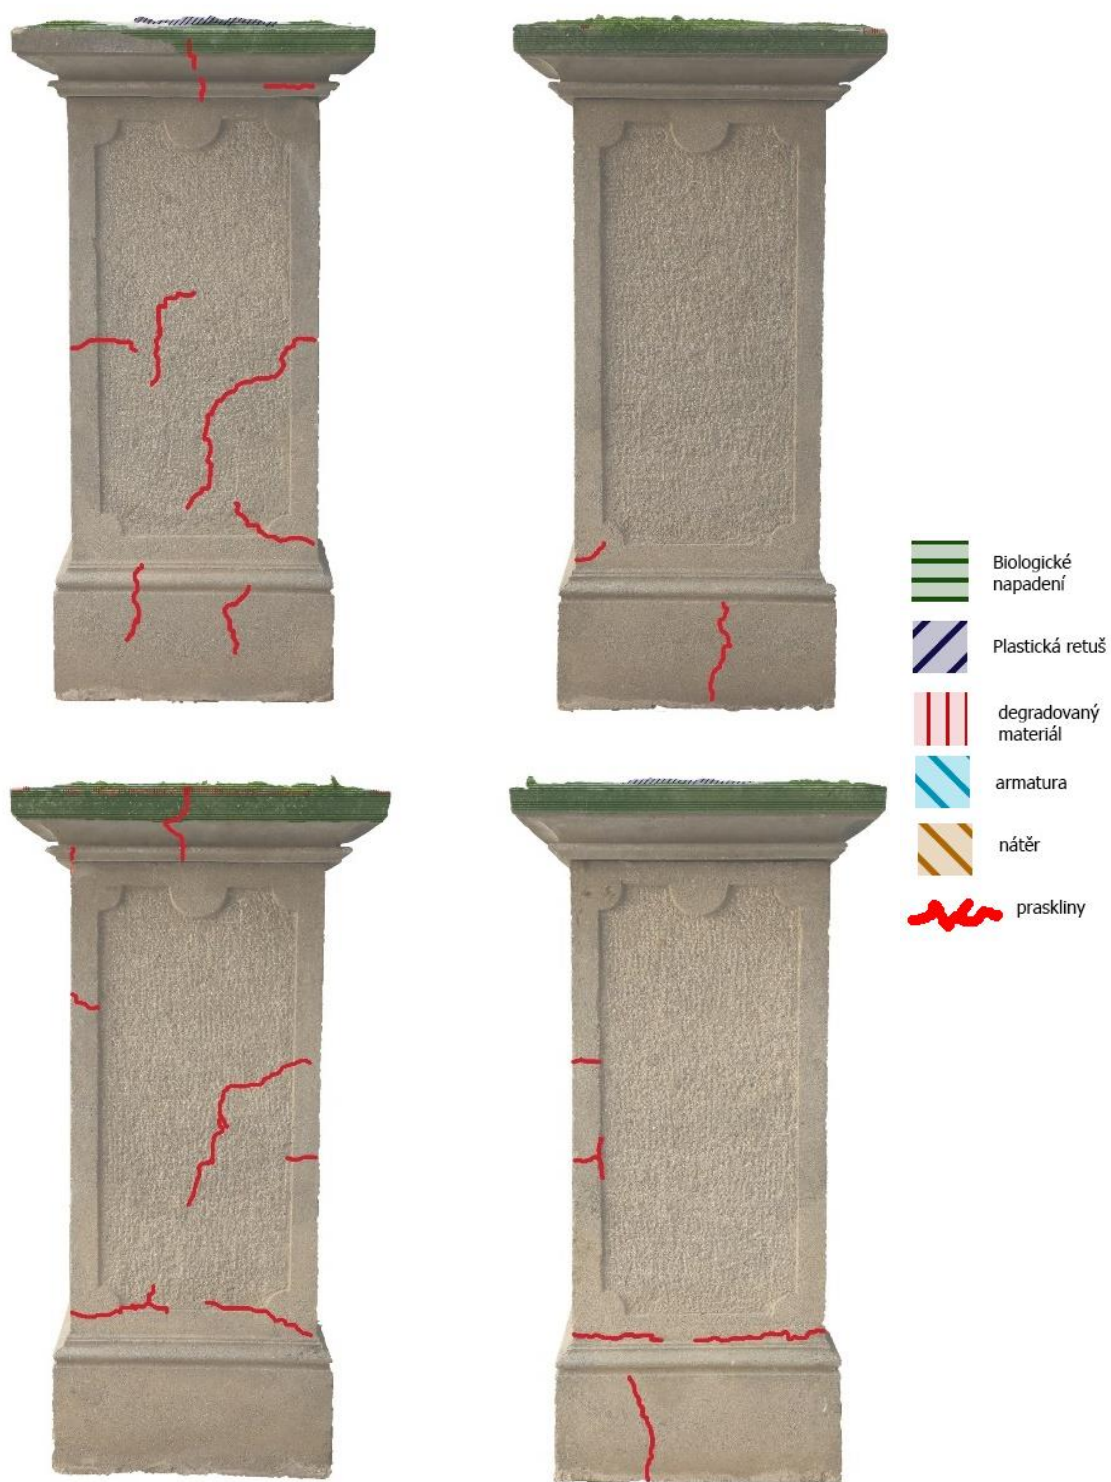
Obrázek 69 grafické zákresy podstavce, před restaurováním strany A, B, C, D

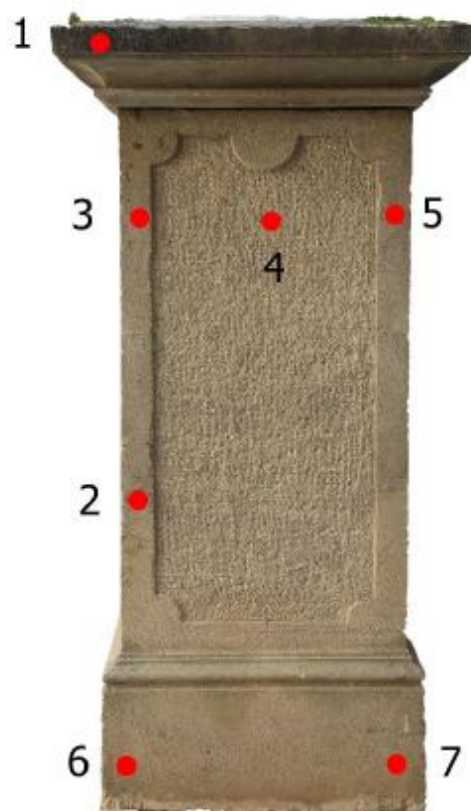
Obr. 1: Místa měření rychlosti UZ transmise. Foto a grafické zpracování: S. Schreiber.

Z výsledků vyplývá, že rychlost UZ transmise na měřených místech je poměrně homogenní a dosahuje hodnot 3,3-3,5 km/s. Na betonový výdusek se jedná o hodnoty spíše nižší, běžné hodnoty rychlosti UZ transmise u betonových výdusků dosahují zpravidla hodnot rychlosti > 4-4,5 km/s. I přes nižší hodnoty rychlosti UZ transmise můžeme vyhodnotit, že stav výdusku je výborný, bez zjevných poruch. Nižší hodnoty jsou spíše zapříčiněny složením dusací směsi než poškozením.
