Restaurování vápencové sochy Panny Marie Immaculaty z kláštera v obci

Hoješín u Seče

Bakalářská práce

2022

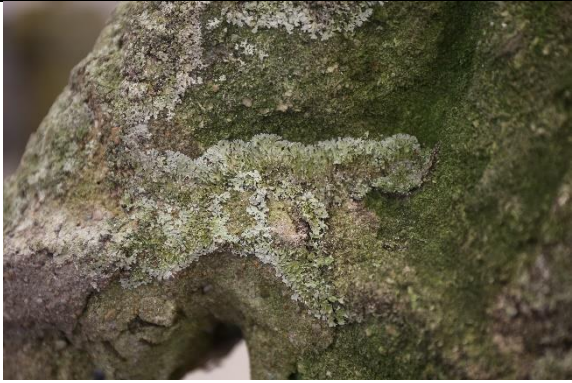
<p>Obrázek 22 Poškození biologickým napadením</p>	<p>Biologické napadení</p> <p>Popis: Na povrchu materiálu se vyskytují řasy, mechy i lišejníky.</p> <p>Pravděpodobná příčina: Napadené místo bylo dlouhodobě exponováno vysoké vlhkosti a vodě. Větší pórovitost materiálu taktéž přispívá k snazšímu přichytávání se mikroorganismů na povrch kamene.</p>

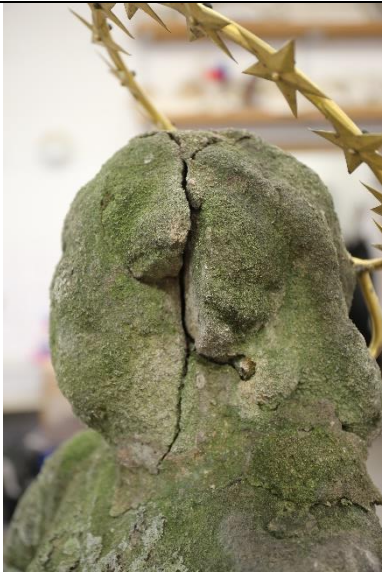
<p>Obrázek 23 Poškození trhlinou</p>	<p>Prasklina</p> <p>Popis: Ztrátou soudržnosti materiálu vznikne plošné oddělení částí a může dojít až k jejich úplnému odlomení.</p> <p>Pravděpodobná příčina: Prasklinu mohlo způsobit mechanické poškození, nebo vznik krystalů ledu během mrazových cyklů, popřípadě krystalů solí nacházejících se pórech kamene a jejich rozdílné rozpínání.</p>

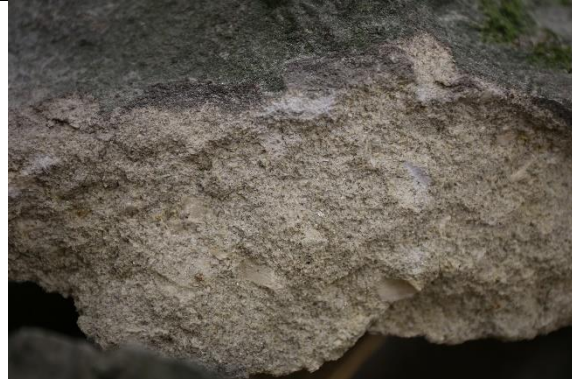
<p>Obrázek 24 Čerstvě narušený povrch</p>	<p>Narušený povrch čerstvým odlomením</p> <p>Popis: Nedávné narušení povrchu (mechanické poškození) zapříčinilo jeho otevření a taková plocha pak bývá náchylná k vyšší nasákavosti vodou než zbylý povrch. Přemrzání vody, vyskytující se v této trhlině následně mohlo způsobit její rozšíření a vytvoření cest pro kořeny vegetace.</p> <p>Pravděpodobná příčina: Nevhodný tmel zapříčinil degradaci materiálu ve svém okolí a tak i snazší odlomení během manipulace.</p>

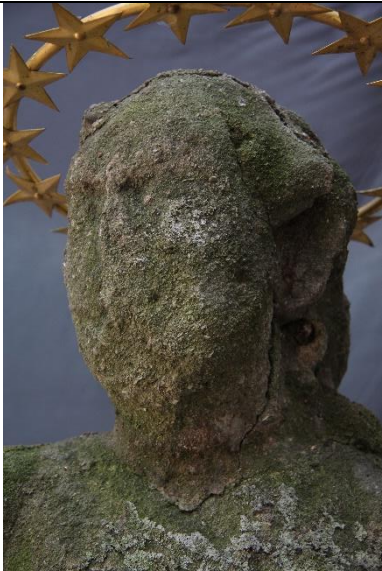
<p>Smytý povrch</p> <p>Popis: Převážně na exponovaných místech ztrácí materiál objem v hmotě i samotnou modelaci.</p> <p>Pravděpodobná příčina: Dlouhodobým působením kyselých dešťů dochází k vymývání vápencového pojiva, obnažují se křemičitá zrna i zbytky celistvých schránek mlžů a následuje jejich vydrolení.</p>

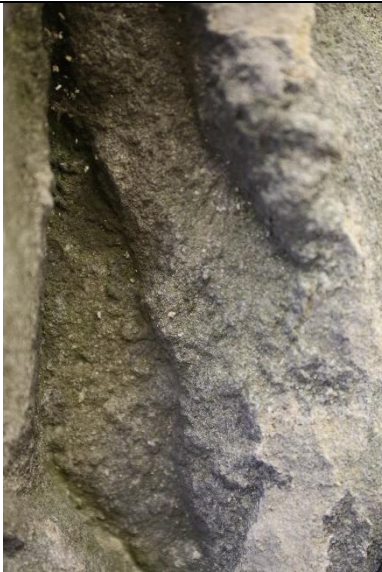
<p>Sádrovcové krusty</p> <p>Popis: Zčernalý puchýřkovitý povrch, který může být méně propustný a způsobuje zrychlenou degradaci materiálu pod ním. Často nedodrží modelaci původních tvarů a může docházet k deformacím. Nachází se v dešťových stínech.</p> <p>Pravděpodobná příčina: Chemickou reakcí působením kyselých dešťů a všudypřítomného prachu vzniká z rozpuštěného vápencového pojiva materiálu sádrovec, který postupně tmavne právě znečištěným ovzduším.</p>

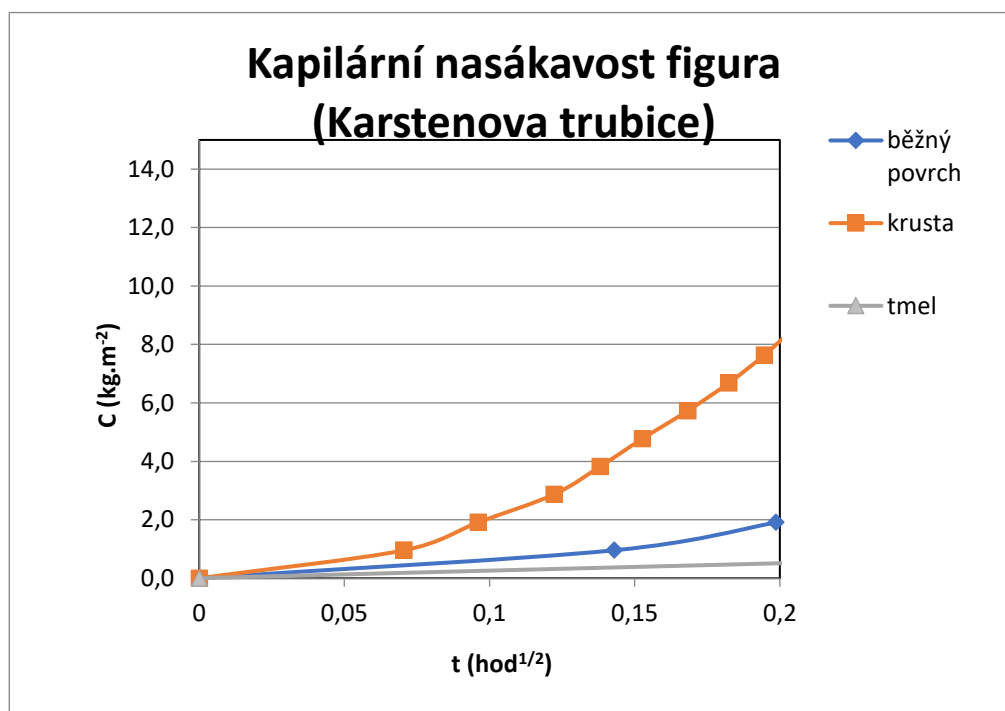
Graf 1 Kapilární nasákavost, figura

Měření provedené na hlavici opět reflektuje neschopnost tmelu absorbovat kapalinu a je vhodné, pro lepší stabilizaci kamene, jejich odstranění. Opačný problém se objevuje na lomném povrchu, kdy jeho míra nasákavosti značně převyšuje nasákavost běžného povrchu. Je tu zřetelná silná degradace materiálu, která se projevuje i v dalších metodách průzkumu.

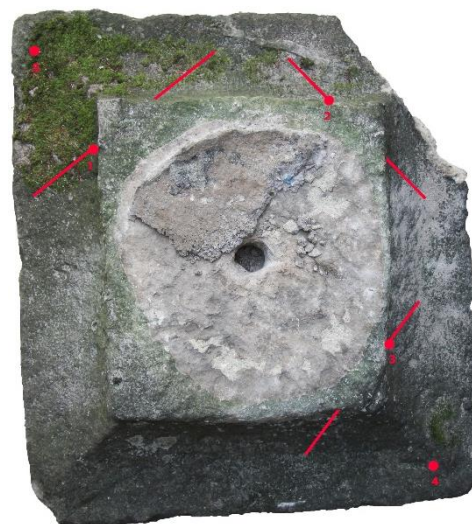
Obrázek 35 Měření UZ transmise, hlavice

Vyhodnocení hlavice: Výsledky naměřené na materiálu hlavice byly více než znepokojivé. Hodnoty se pohybovaly v rozmezí 1,6–2,2 km/s. To poukazuje na velkou míru degradace tohoto typu vápence způsobené zvětráváním a na výskyt velkých mušlí kumulovaných v celé vodorovně uložené vrstvě. Na povrchu byla působením vody vymyta značná část pojiva a jednotlivá zrna se tak při otěru snadno uvolňovala. Řešením bude celkové prosycení konsolidantem v celém profilu vápencového materiálu.

Konsolidace byla prováděna kombinací dvou metod aplikace. Degradace materiálu, potvrzená naměřenými hodnotami ultrazvukovou transmisí 3.2.6 Ultrazvuková transmise, vyžadovala lokální zpevnění figury a kompletní prosycení hlavice konsolidantem. První fáze zpevňování probíhala na místech figury, kde se hodnoty pevnosti pohybovaly pod hranicí 23 km/s. Aplikace byla provedena pomocí injekční stříkačky a stříčky ve třech cyklech konsolidantem KSE 100 a KSE 300 HV. Po 24 hodinách následovalo dvojí opakování prosycování těchto míst konsolidantem CaLoSiL E25. Kontrolní měření odhalilo značné nedostatky ve zpevnění zeměkoule. Proto bylo nutné přistoupit k plnému nasycení spodní části figury. Za použití infuzního systému bylo do materiálu zeměkoule dopraveno 300 ml KSE 100, 3 050 ml KSE 300 HV a 2 350 ml CaLoSiLu E25. Hodnoty naměřené v druhém kontrolním měření byly již uspokojivé. Hlavice byla pro nutnost plného prosycení materiálu zpevňována přímo infuzemi zavedenými do připravených otvorů. V tomto případě materiál

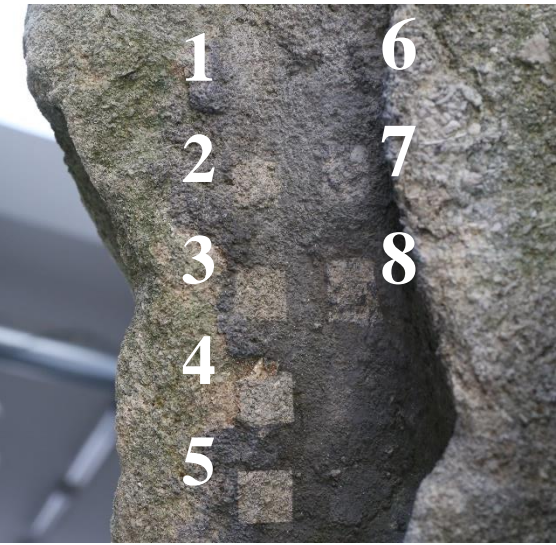
<p>Obrázek 51 Zkoušky čištění sádrovcové krusty</p>	<p>1. E 120 2. E 300 3. E 400 4. E 490 5. E 600</p>	<p>6. F 320 7. F 220 8. F 180</p>

Vyhodnocení: čištění způsobem abrazivního mikropískování vyšlo jako velmi neefektivní. Frakce 320 při tlaku 2 bary nezpůsobila na povrchu jakoukoliv změnu, hrubší frakce korundu ovšem začala nerovnoměrně odebírat větší části povrchového materiálu a jiná místa nechávala začernalá. Na druhé straně, zkoušky čištění laserem byly vyhodnoceny jako efektivnější a šetrnější. Nedochozí zde k poškození povrchové vrstvy není odebírán materiál a odstraňování začernání je možné plošně. Nejlépe dopadly zkoušky laserem od síly E300 do E 490.

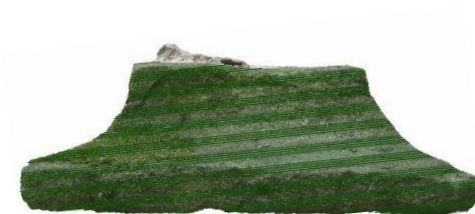
Obrázek 56 Čelní strana hlavice, vyznačené poškození

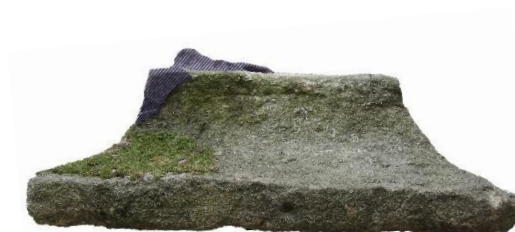
Obrázek 57 Čelní strana hlavice, vyznačené poškození

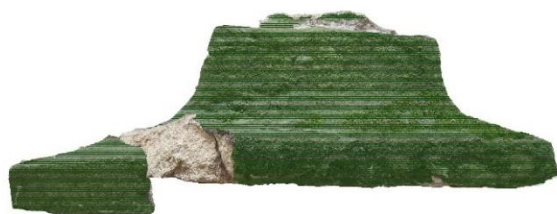
Obrázek 58 Pravá strana hlavice, vyznačené poškození

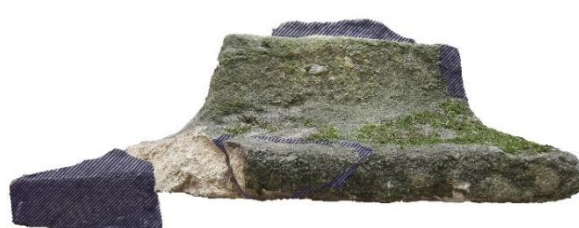
Obrázek 59 Pravá strana hlavice, vyznačené poškození

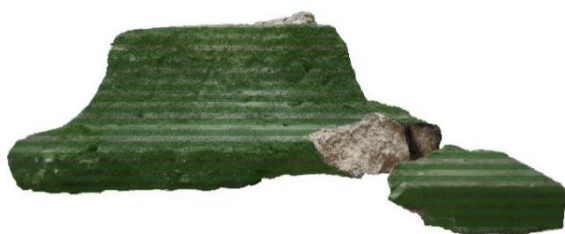
Obrázek 60 Zadní strana hlavice, vyznačené poškození

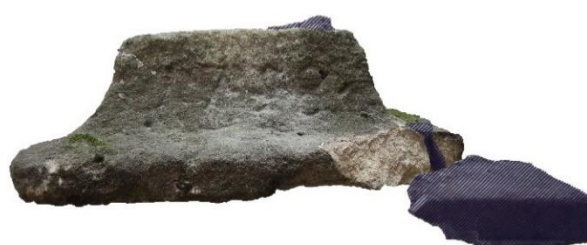
Obrázek 61 Zadní strana hlavice, vyznačené poškození

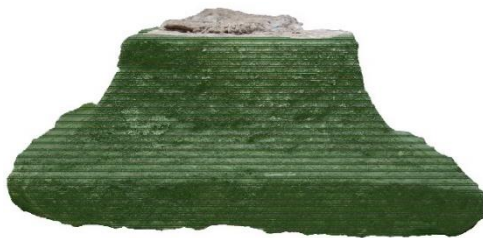
Obrázek 62 Levá strana hlavice, vyznačené poškození

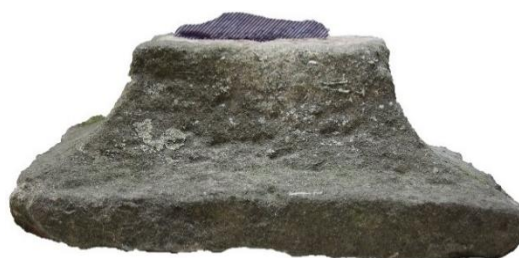
Obrázek 63 Levá strana hlavice, vyznačené poškození

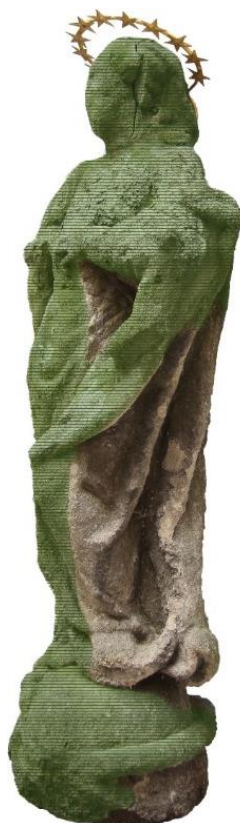
Obrázek 64 Levá strana figury, vyznačené poškození

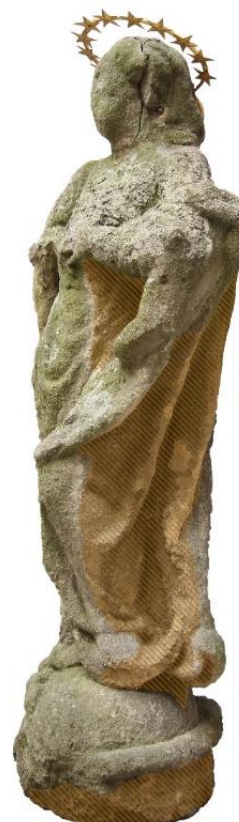
Obrázek 65 Levá strana figury, vyznačené poškození

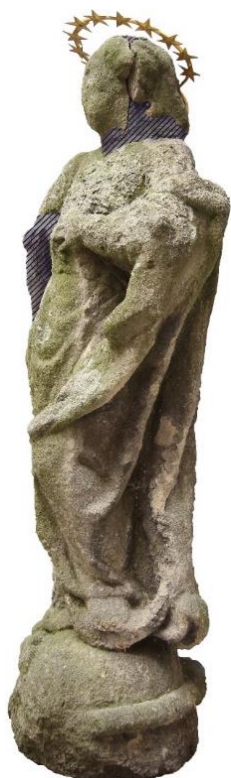
Obrázek 66 Levá strana figury, vyznačené poškození

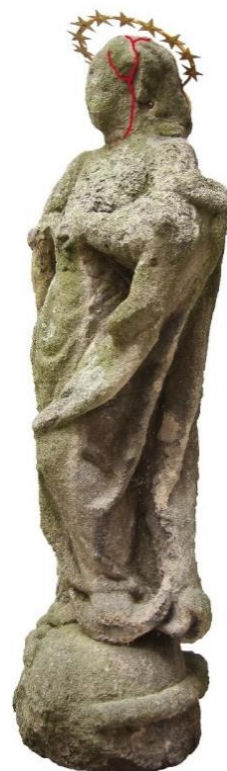
Obrázek 67 Levá strana figury, vyznačené poškození

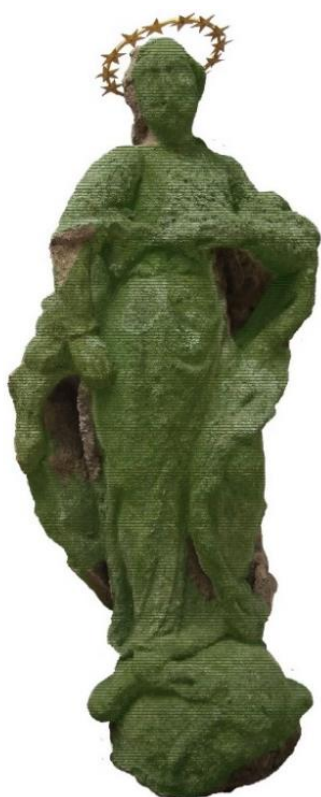
Obrázek 68 Čelní strana figury, vyznačené poškození

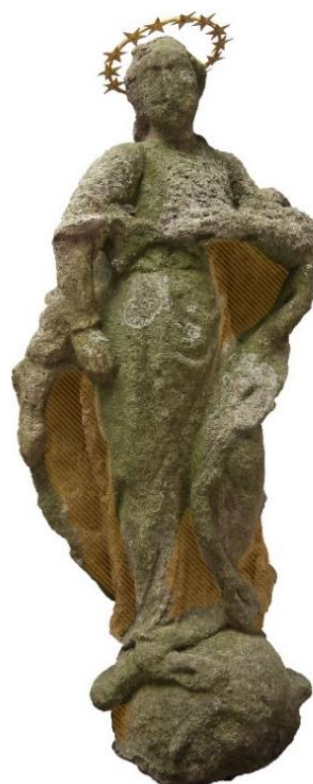
Obrázek 69 Čelní strana figury, vyznačené poškození

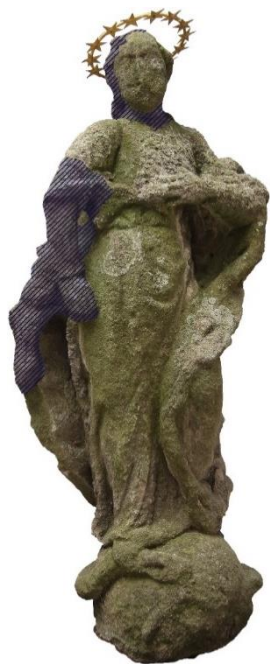
Obrázek 70 Čelní strana figury, vyznačené poškození

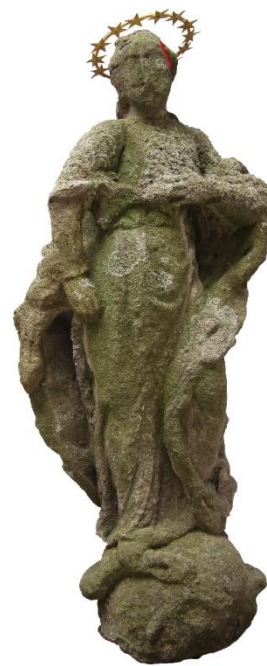
Obrázek 71 Čelní strana figury, vyznačené poškození

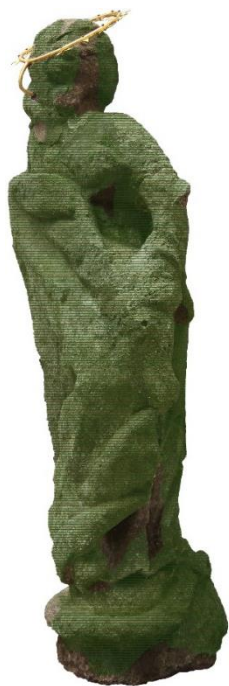
Obrázek 72 Pravá strana figury, vyznačené poškození

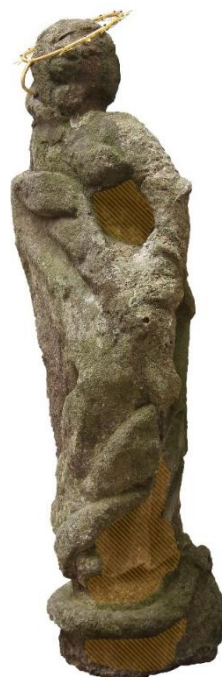
Obrázek 73 Pravá strana figury, vyznačené poškození

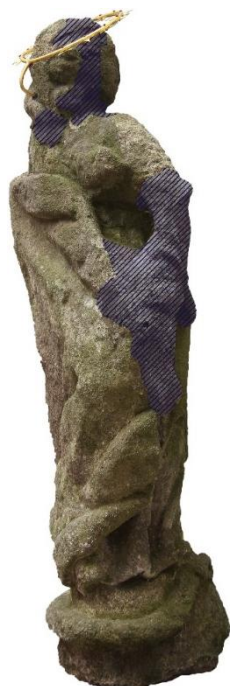
Obrázek 74 Pravá strana figury, vyznačené poškození

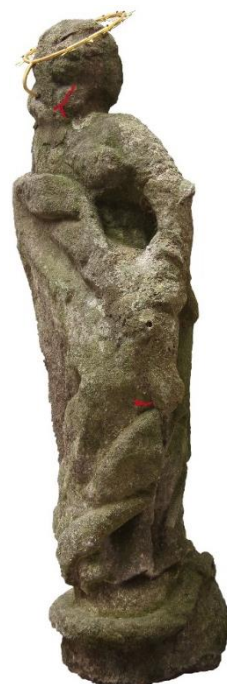
Obrázek 75 Pravá strana figury, vyznačené poškození

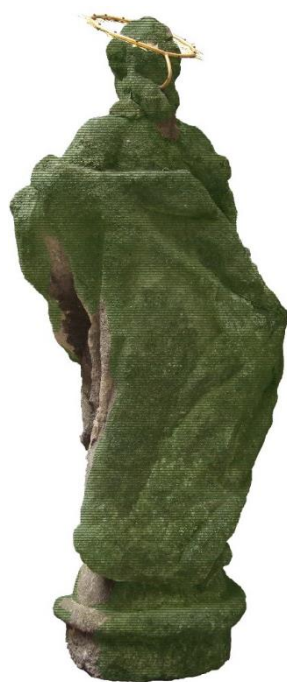
Obrázek 76 Zadní strana figury, vyznačené poškození

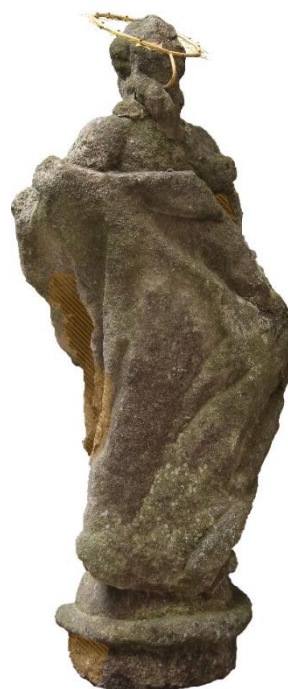
Obrázek 77 Zadní strana figury, vyznačené poškození

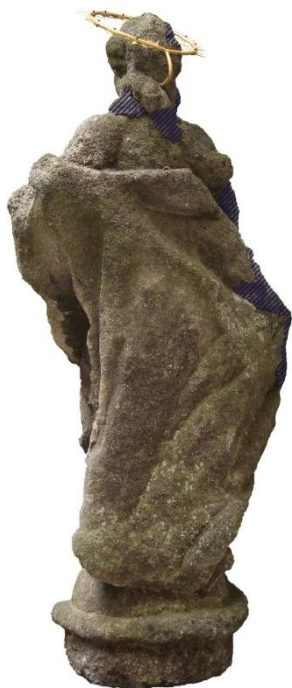
Obrázek 78 Zadní strana figury, vyznačené poškození

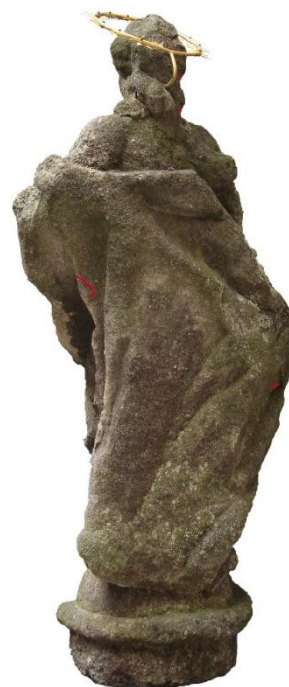
Obrázek 79 Zadní strana figury, vyznačené poškození

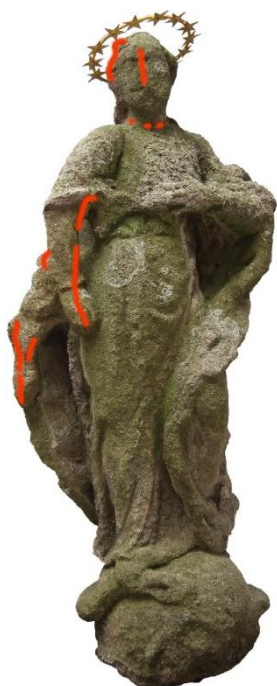
Obrázek 80 Vyznačené kovové prvky v materiálu

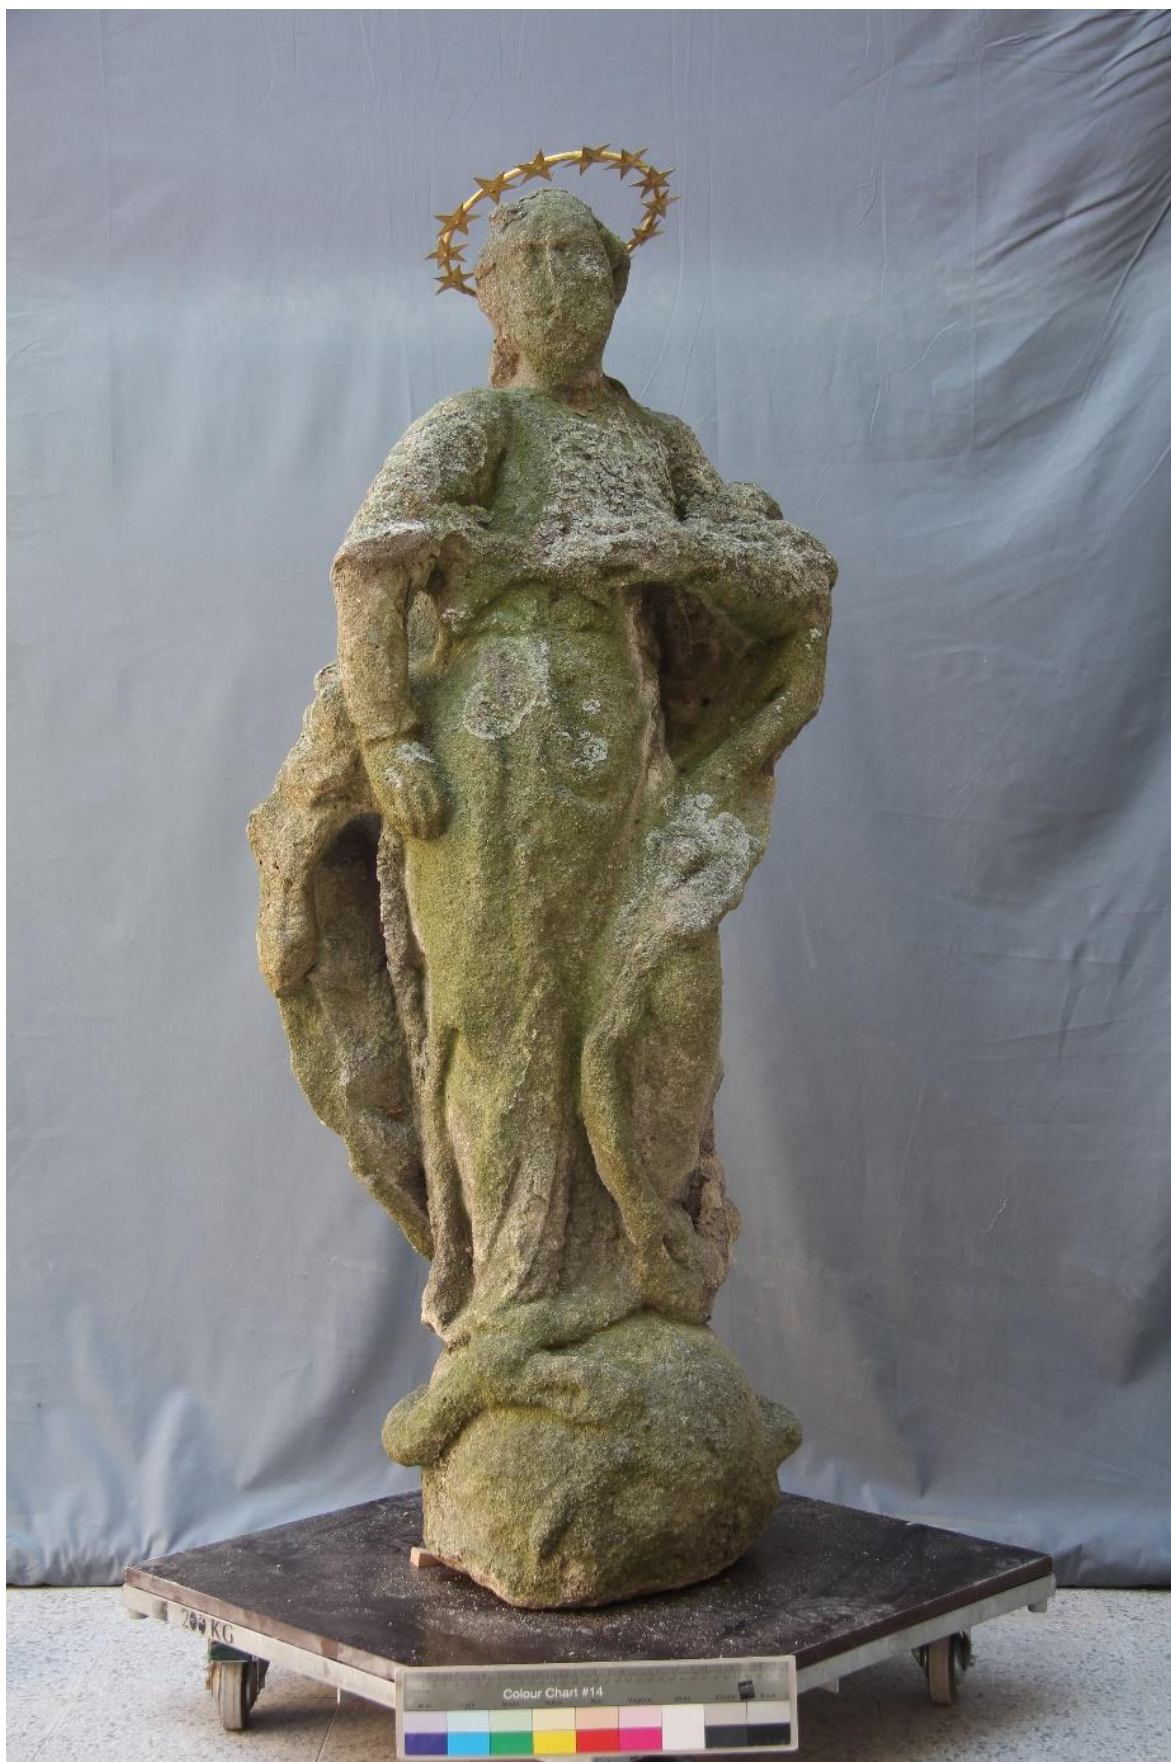
Obrázek 91 Čelní strana figury, stav před restaurováním

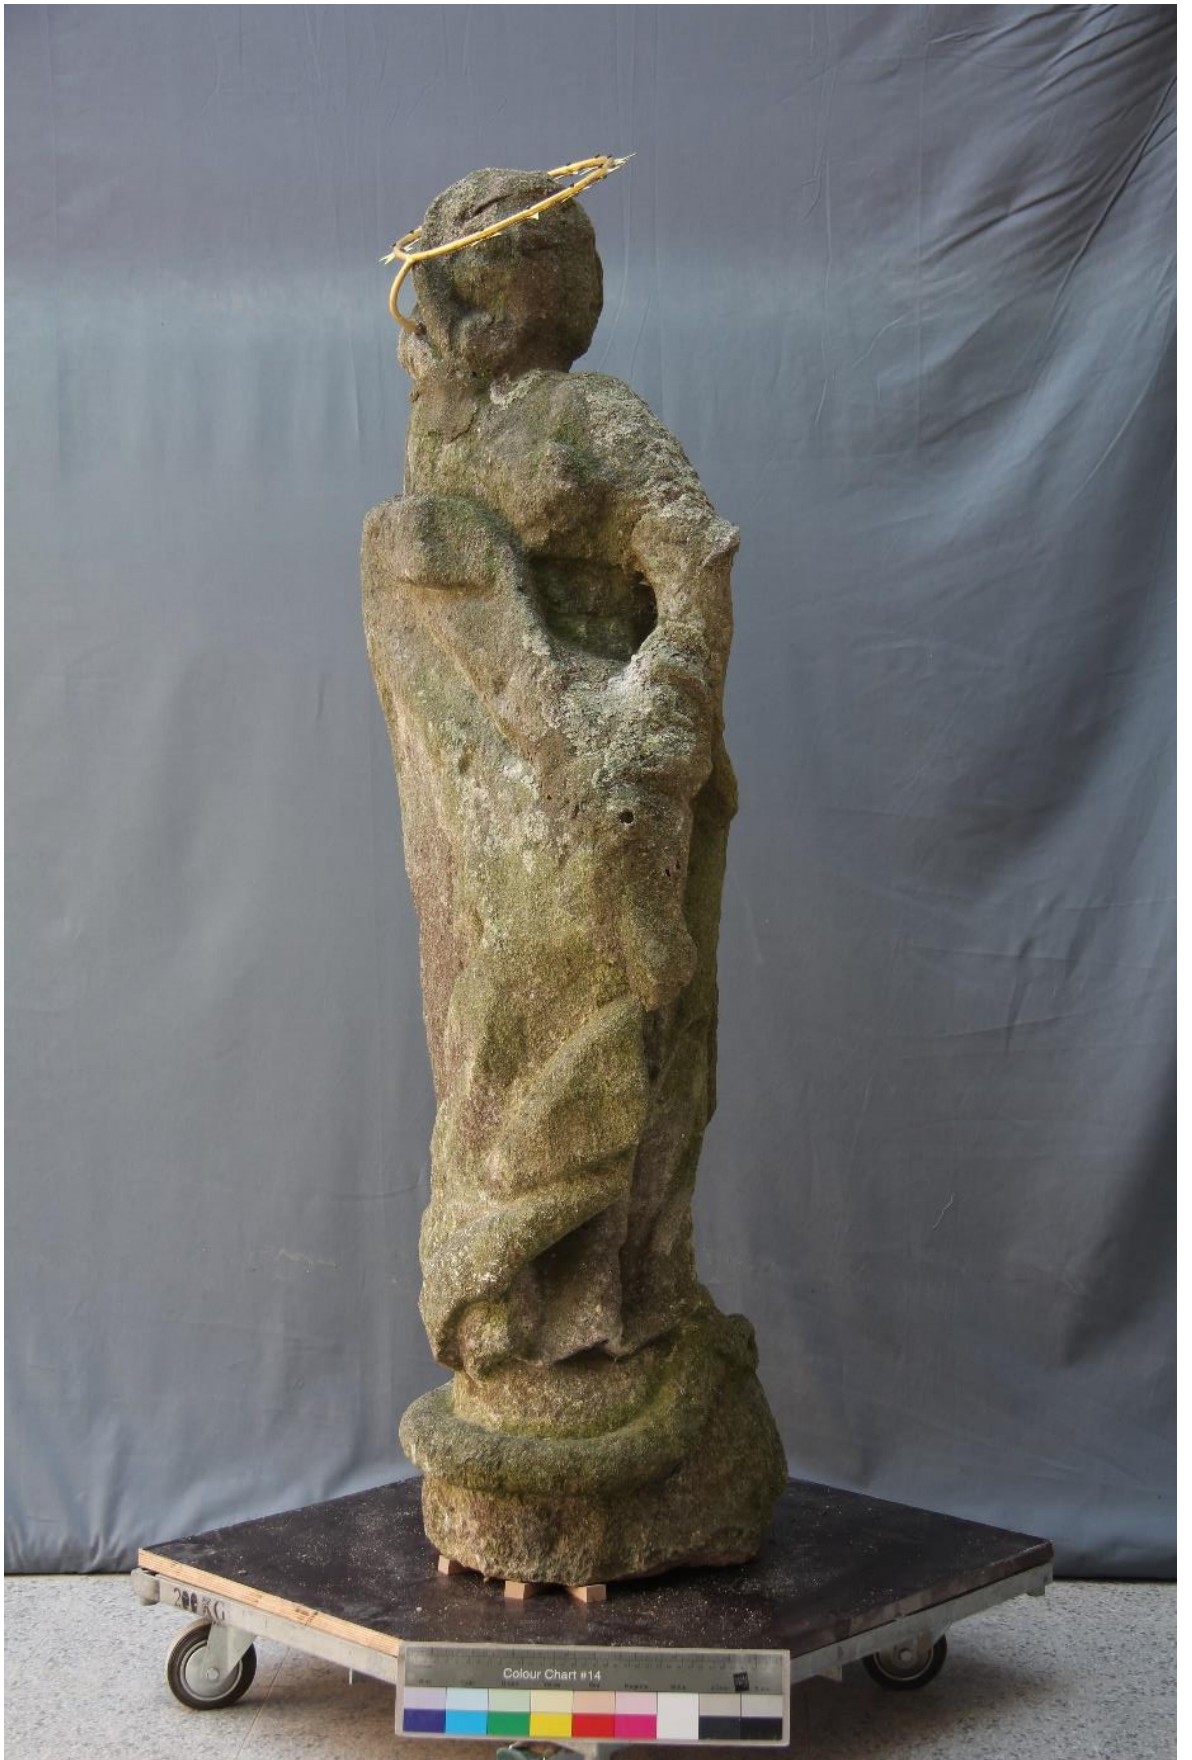
Obrázek 92 Pravá strana figury, stav před restaurováním

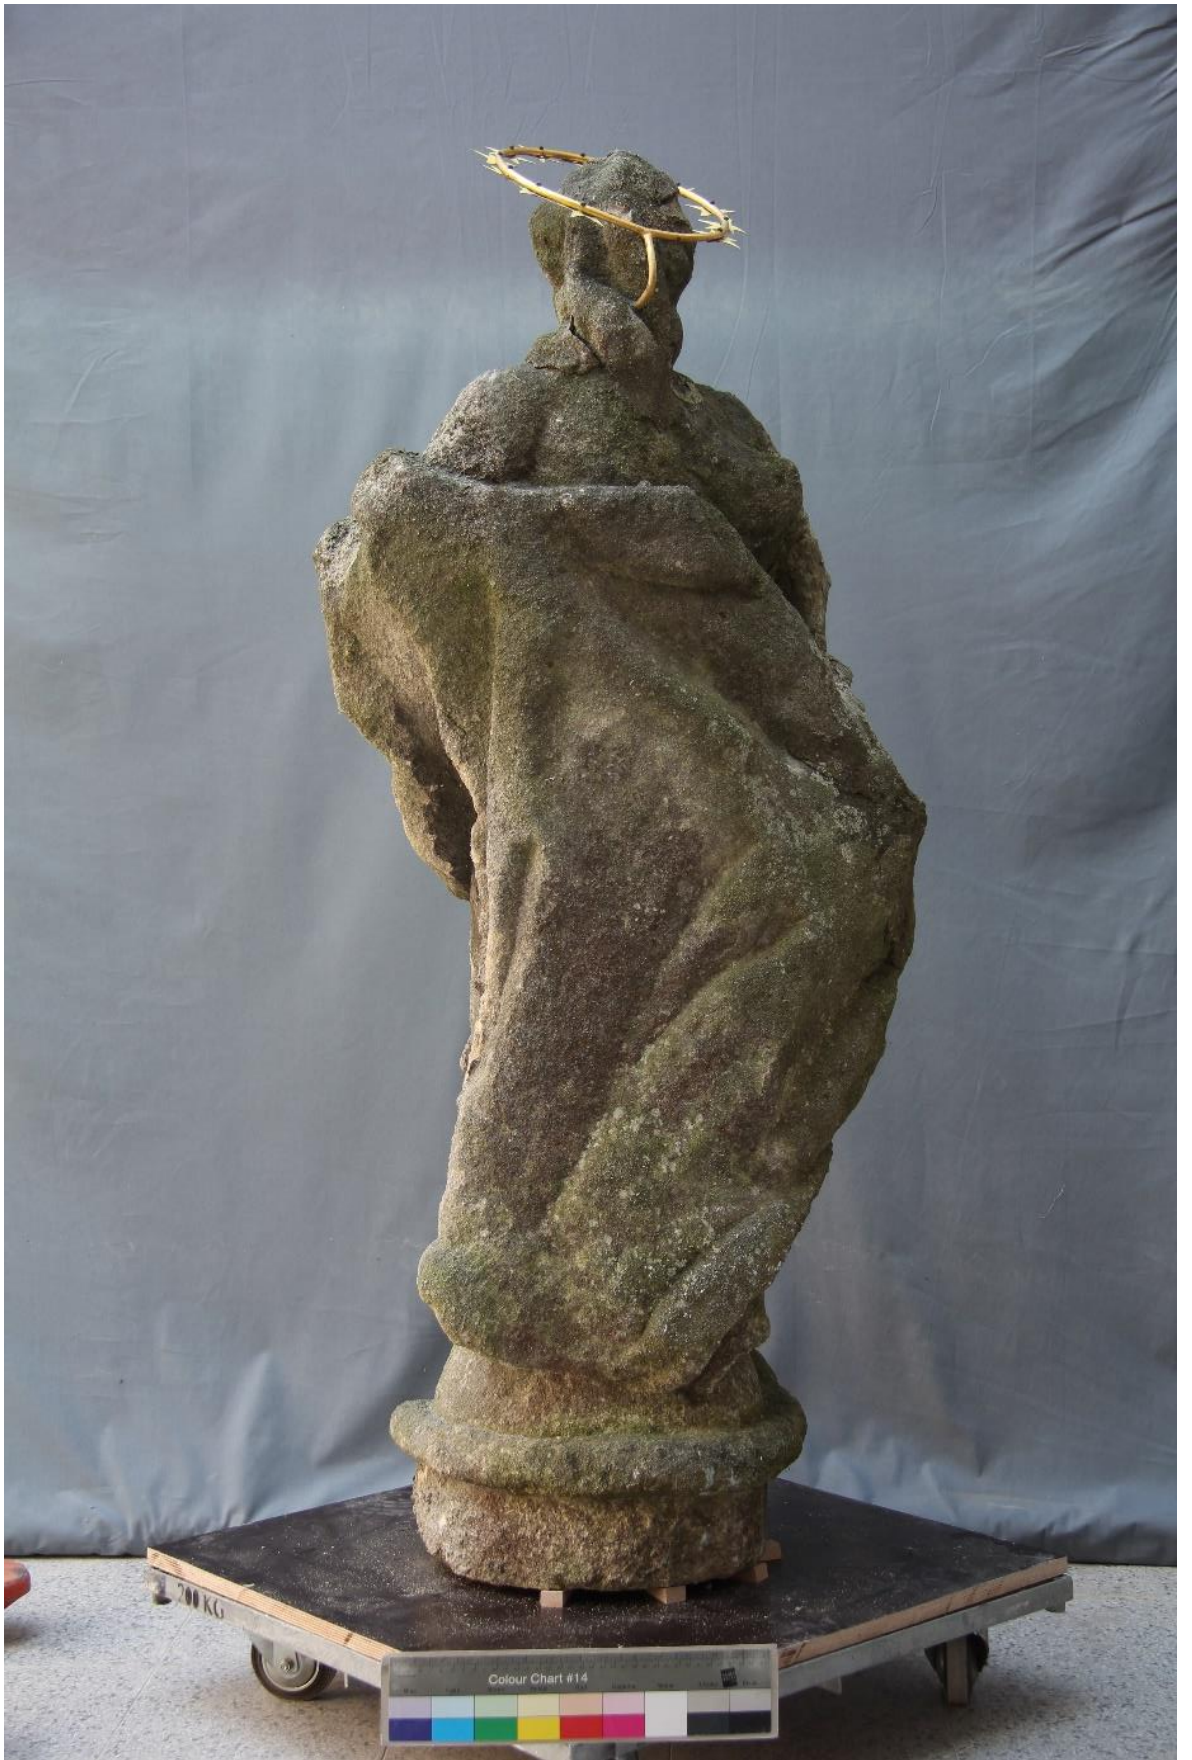
Obrázek 93 Zadní strana figury, stav před restaurováním

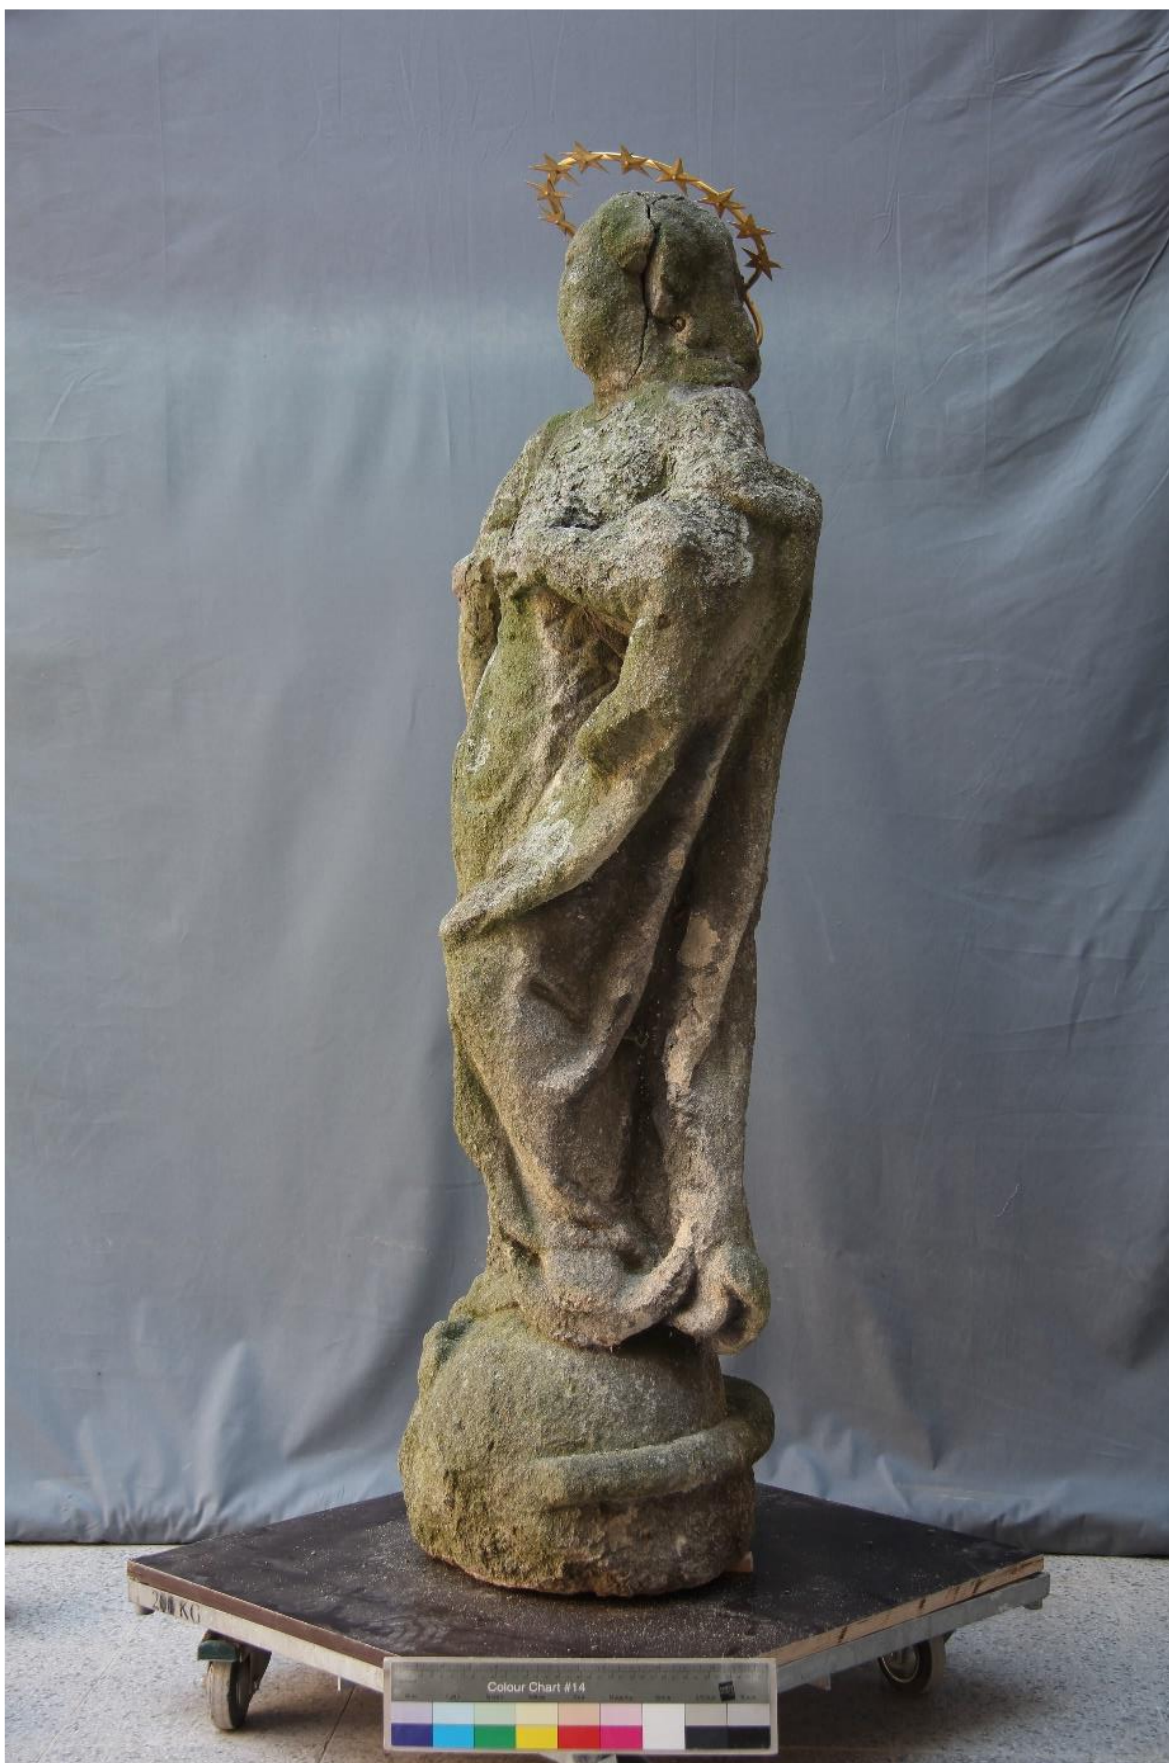
Obrázek 94 Levá strana figury, stav před restaurováním

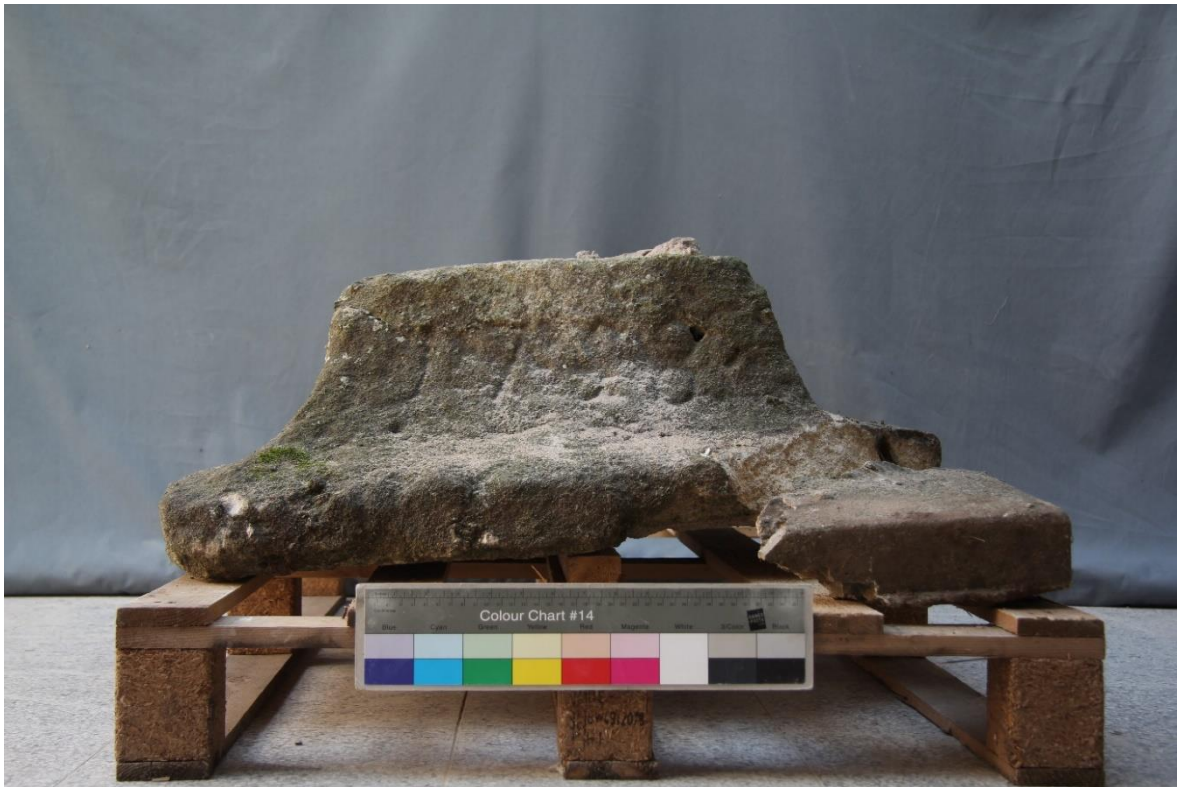
Obrázek 99 Zadní strana hlavice, stav před restaurováním

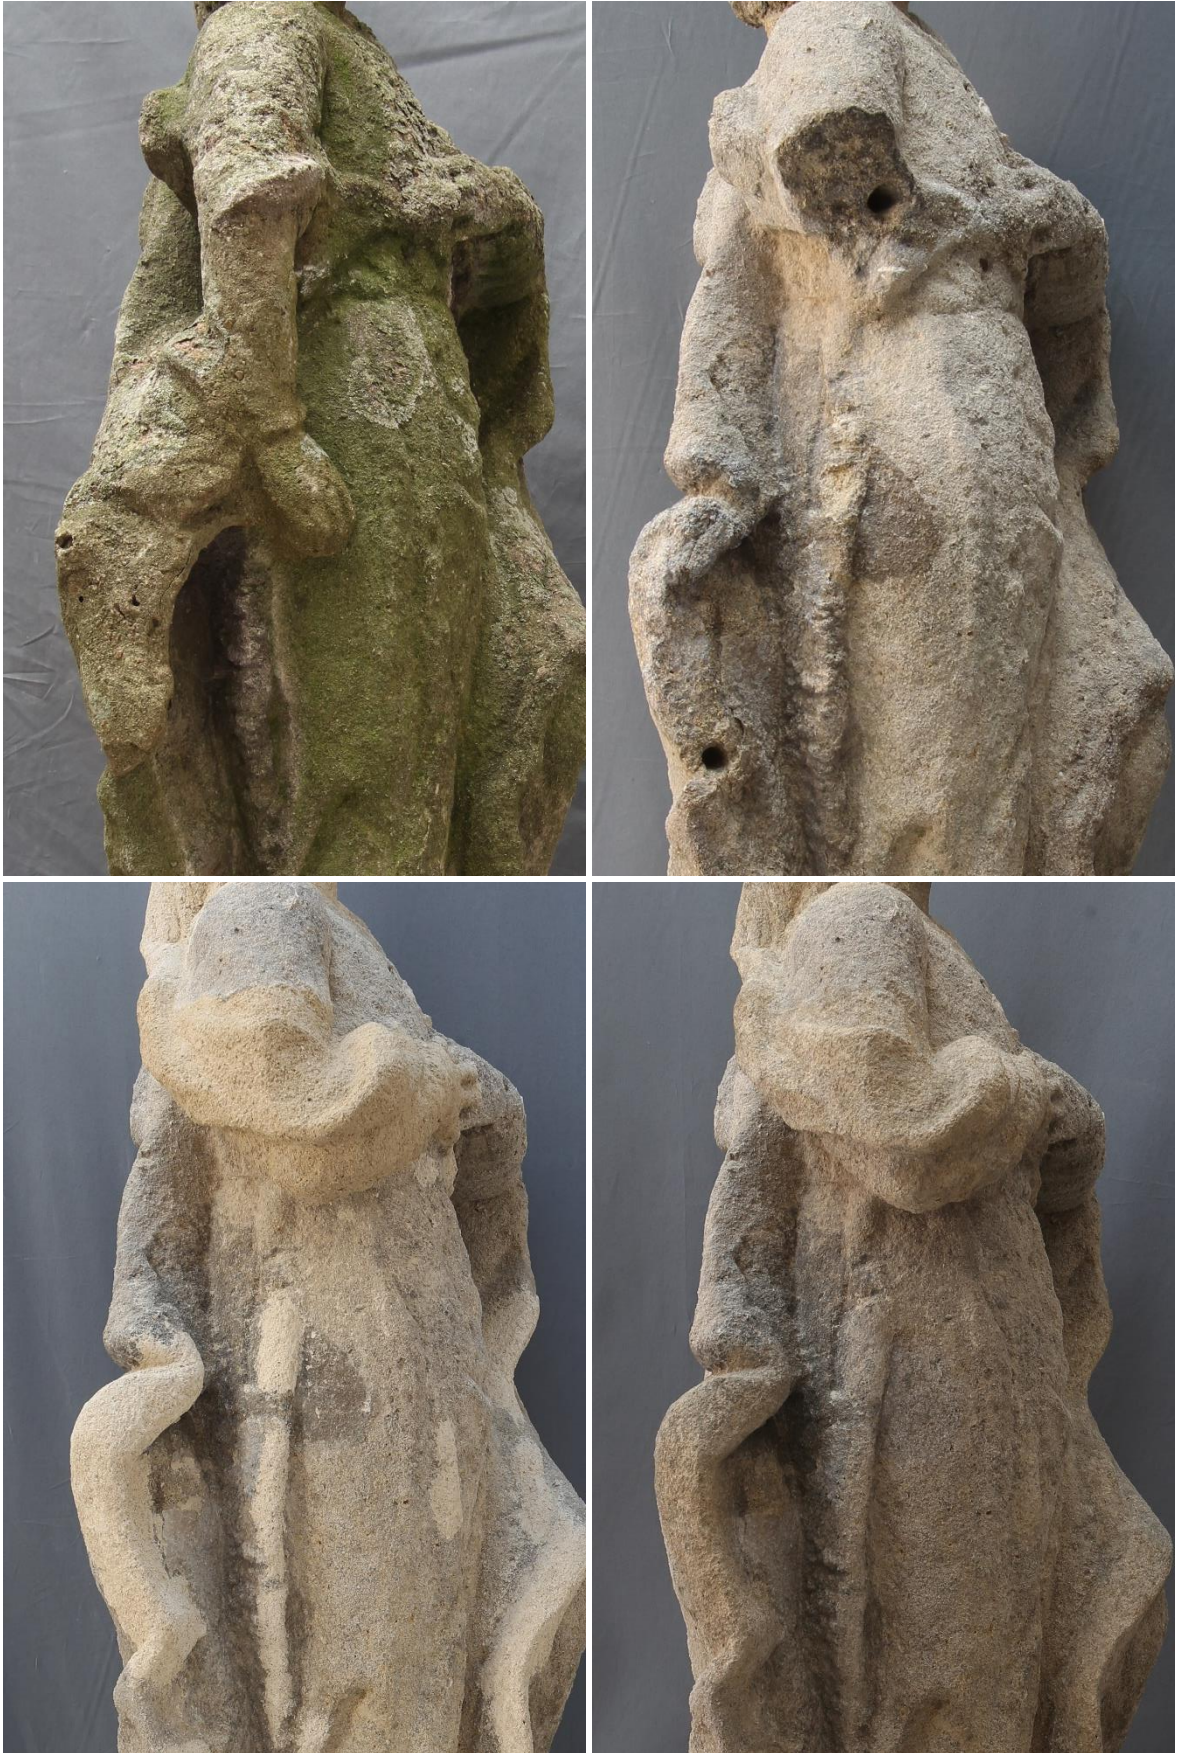
Obrázek 123 Detail pravé ruky, stav před restaurováním, po očištění po tmelení a po retuši

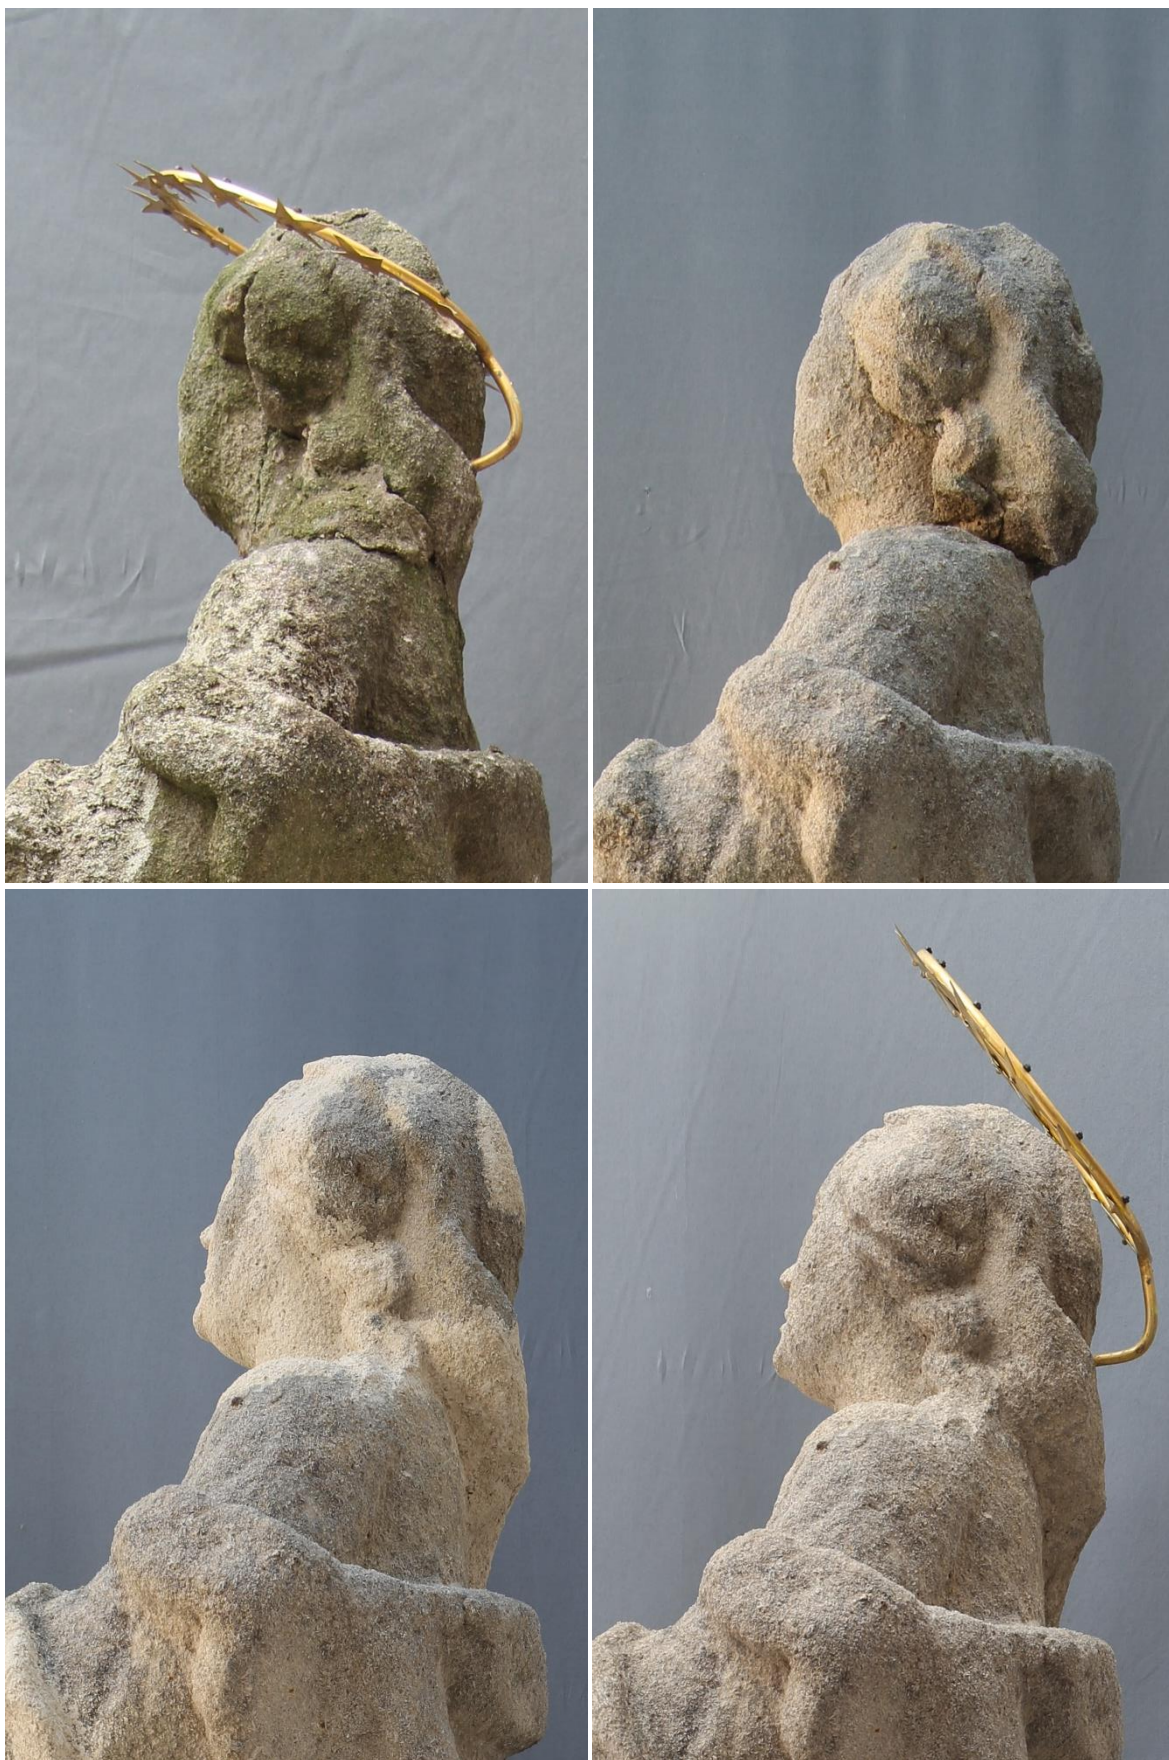
Obrázek 125 Detail levé strany tváře, stav před restaurováním, po očištění, po tmelení a po retuši

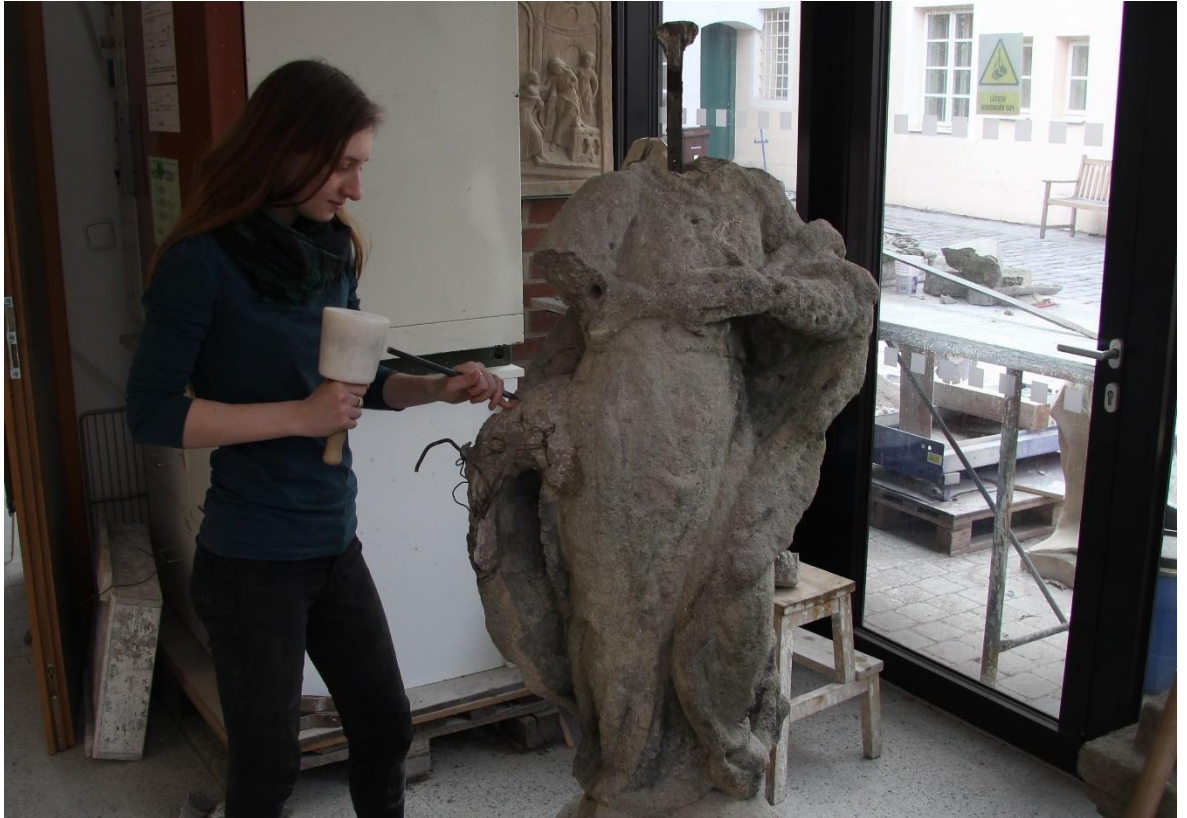
Obrázek 138 Odstraňování cementových tmelů kamenickými dláty

Na obou kusech kamene byly v minulosti provedeny doplňky tvaru cementovým tmelem. Tyto doplňky nevyhovovaly ani po stránce estetické, ani svými vlastnostmi, neboť působily urychlení degradace materiálu. Z těchto důvodů nebylo ponechání jakýchkoliv doplňků na povrchu materiálu díla žádoucí.
