Restaurování vápencové sochy Panny Marie Immaculaty z kláštera v obci

Hoješín u Seče

Bakalářská práce

2022

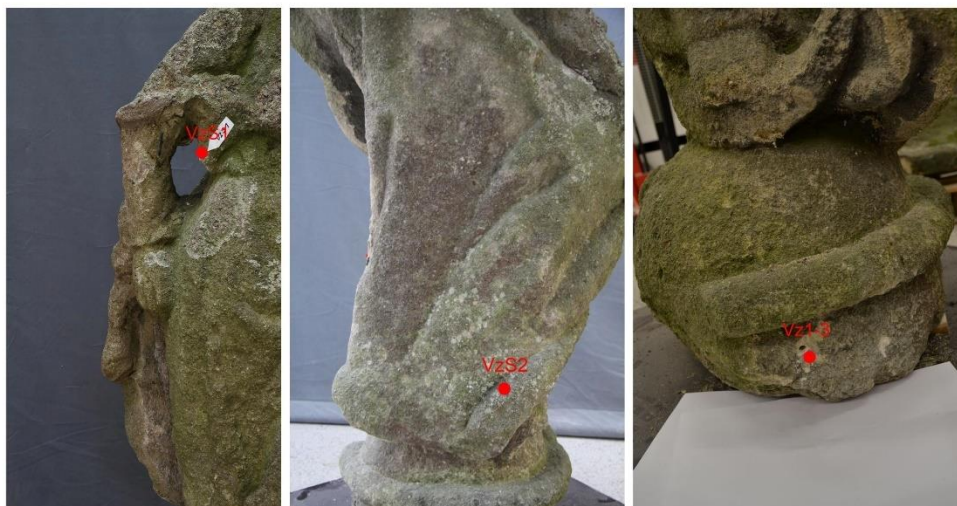
Obr. 2 a-c: Lokalizace míst odběru vzorků solných výkvětů VzS1 a VzS2 (vlevo a uprostřed) a vodorozpustných solí (Vz1-3). Foto: Z. Korábková.

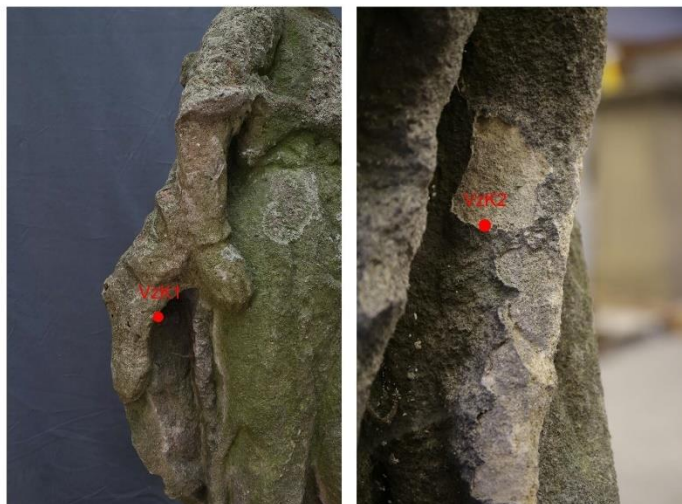
Obr. 3 a, b: Lokalizace míst odběru vzorků krust VzK1 a VzK2 Foto: Z. Korábková.
