Restaurování olejomalby na papíru a plátně Podobizna mladé dívky

Bakalářská práce

2023

Markéta Svobodová

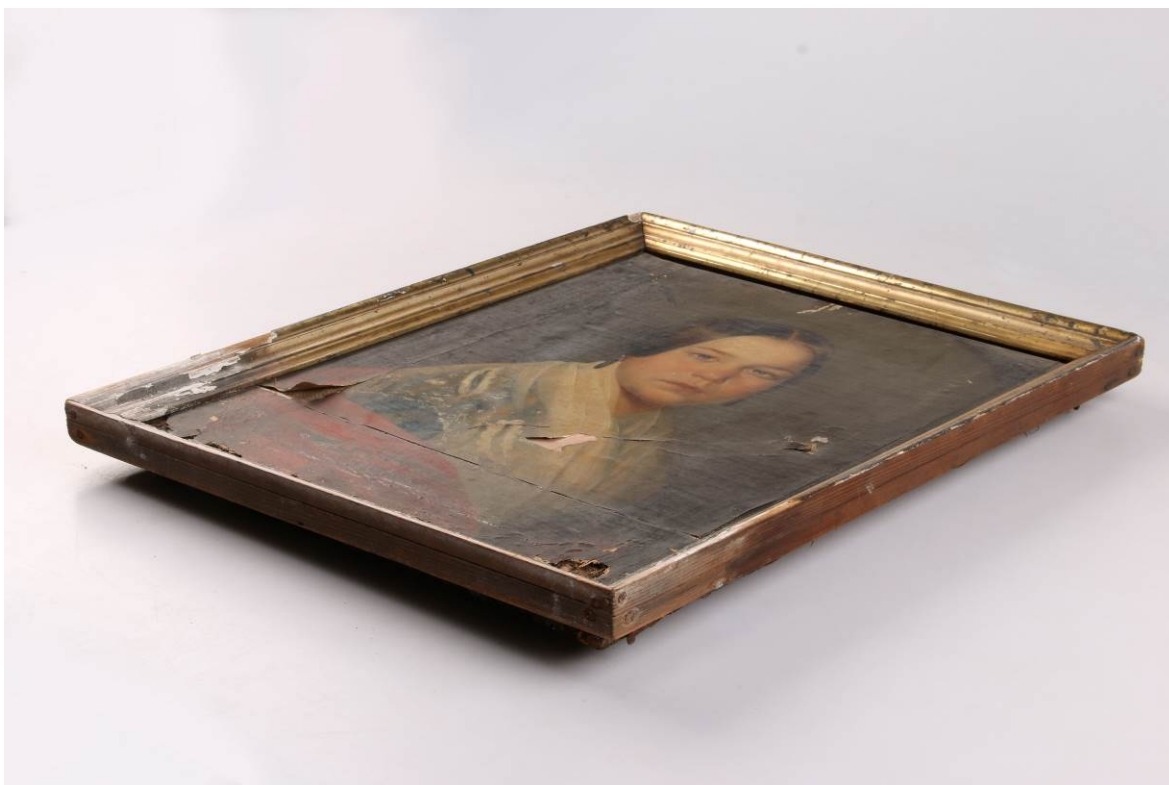
Obr. 15: Stav díla před restaurováním, denní rozptýlené světlo, detail poškození levého dolního rohu, lícová strana.

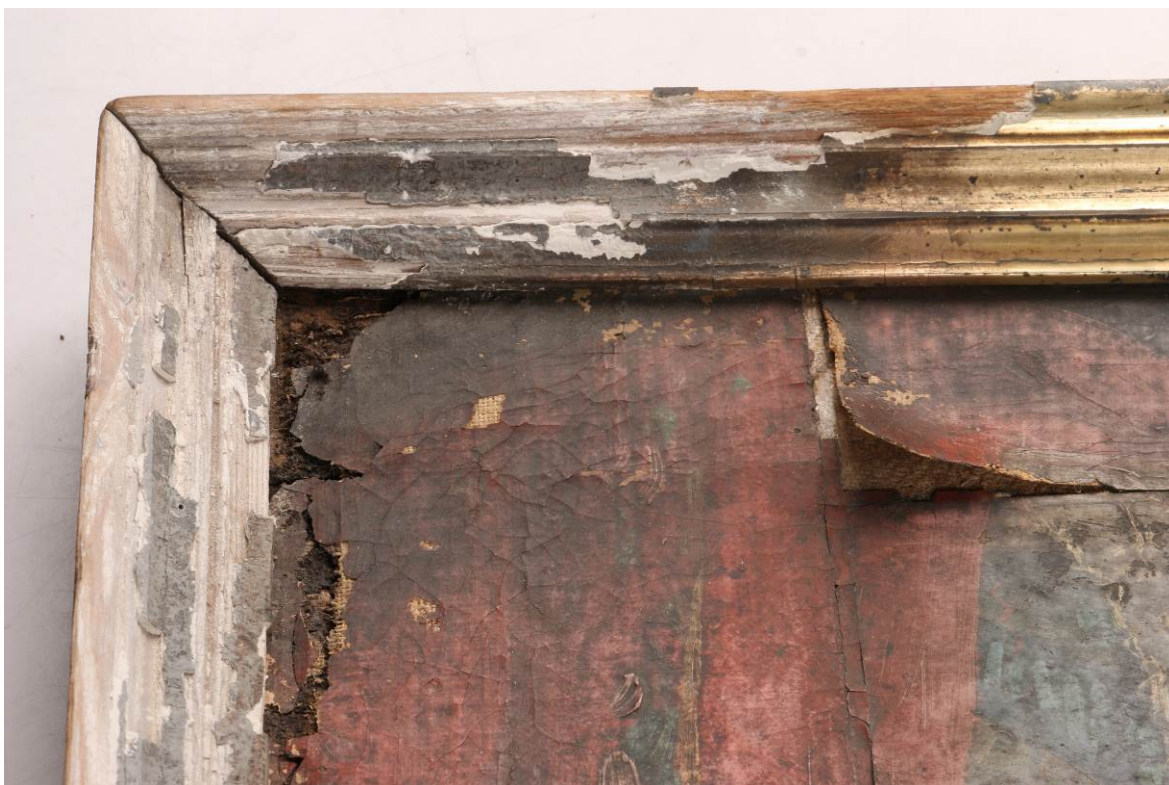
Papírová podložka byla v dolní části protržená. Vizuální průzkum naznačuje, že byl povrch díla v kontaktu s nějakým předmětem, který zapříčinil jak šrámy a trhliny, tak i větší ztráty podkladu. Dílo vykazovalo lokální ztráty barevné vrstvy způsobené pravděpodobně mechanickým poškozením.

Obr. 16: Stav díla před restaurováním, denní rozptýlené světlo, detail ztráty papírové podložky, lícová strana.

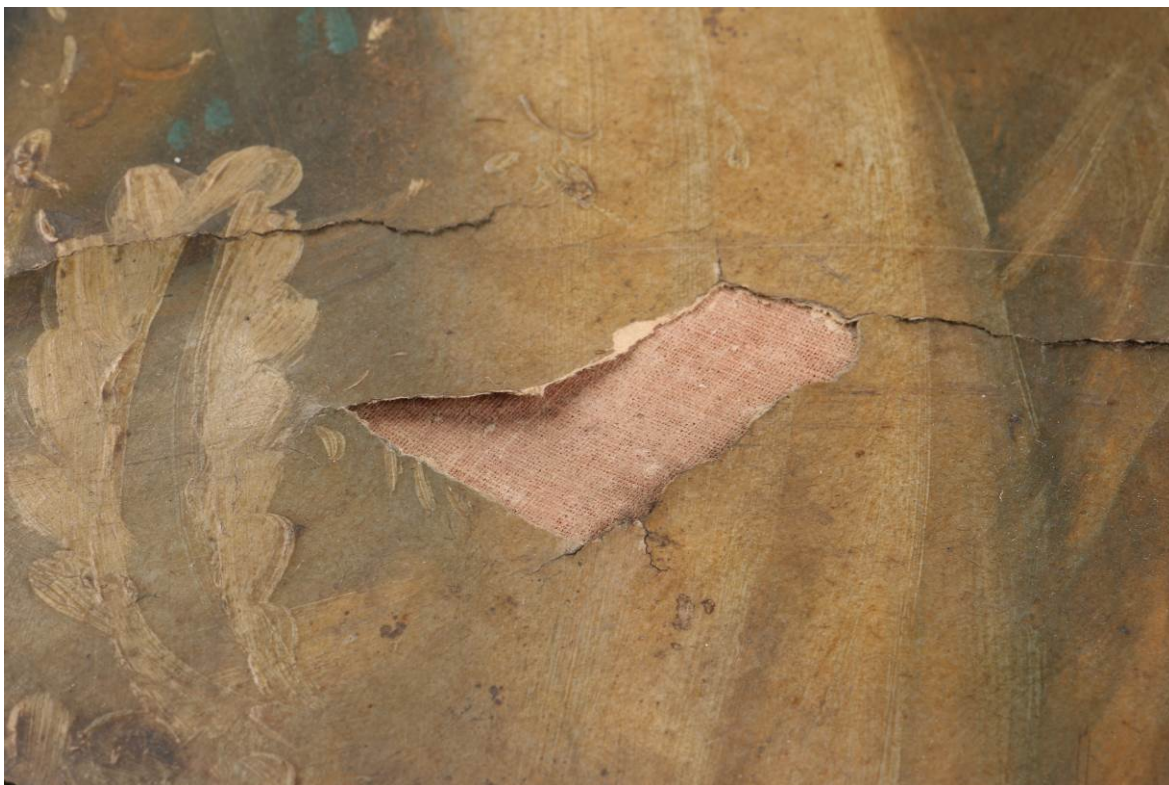
Textilní doplňky byly značně znečištěné, stejně jako celý objekt. Plátno se po okrajích, a to převážně na levé straně, samovolně separovalo a oddělovalo od druhotné textilní podložky. Po okrajích v místech, kde bylo dílo připevněno k vypínacímu rámu pomocí hřebíků, byly značné ztráty jak barevné vrstvy, tak celého podkladu. Aktivní koroze z kovových hřebíků degradovala a poškozovala její okolí. Doplněk umístěný při spodním okraji obrazu byl silně poškozen, patrně působením vody či jiných nepříznivých okolních podmínek. Plátno bylo místy vetché, velmi křehké a v některých částech se při sebemenším doteku lámalo a rozpadalo společně s barevnou vrstvou. V této části se také nacházely značné ztráty textilní podložky a barevné vrstvy. Ve skruktuře plátna se lokálně vyskytovala rezidua neaktivního mikrobiologického napadení. Po okrajích byla v těchto místech ztráta velká a zbylé části byly vlivem silněji zkorodovaných hřebíků velmi zdegradované. Barevná vrstva kromě ztrát vykazovala primární i sekundární krakely. Některá místa krakeláže měla tendenci se střechovitě odlupovat v šupinách. Podkladové vrstvy byly v těchto místech naprosto zdegradované a pohromadě je již držela jen křehká barevná vrstva s patrně kliho-křídovým podkladem.

Obr. 17: Stav díla před restaurováním, denní rozptýlené světlo, detail poškození plátěné podložky, pravý dolní roh, lícová strana.

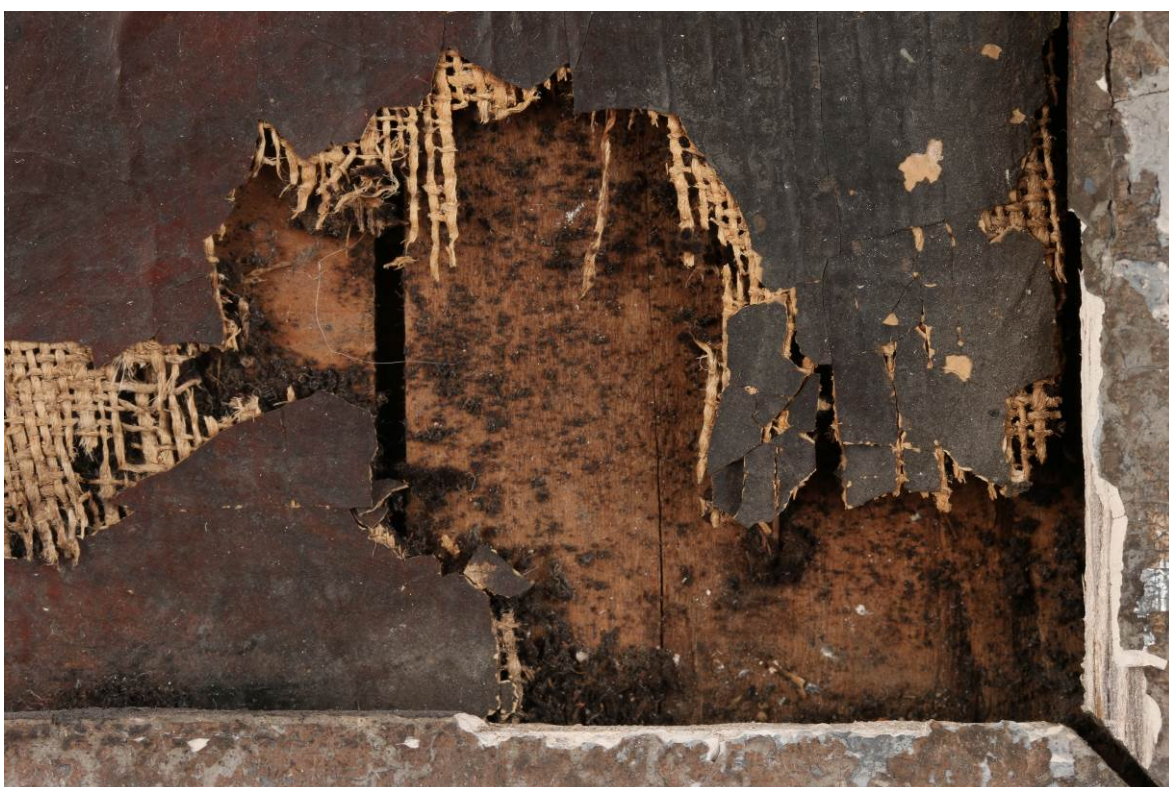
Obr. 18: Stav díla před restaurováním, denní rozptýlené světlo, detail poškození barevné vrstvy na plátěné podložce, pravý dolní roh, lícová strana.

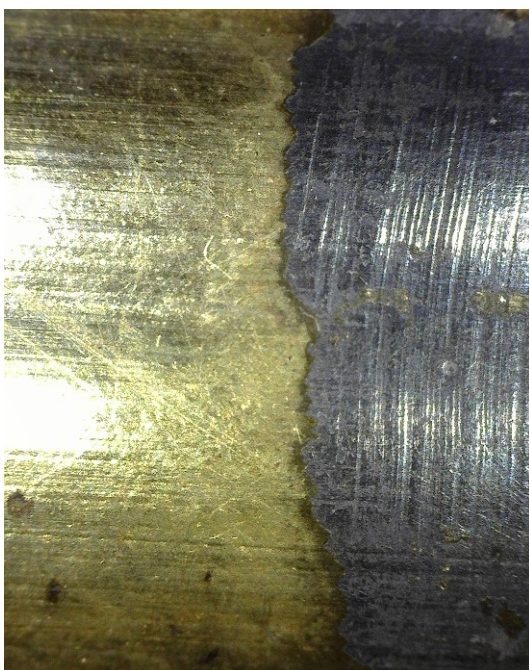
Obr. 34: Detail povrchové úpravy, USB mikroskop, fotografie v bílém světle, detail poškození (zlatý lak-levá strana, stříbro-pravá strana).

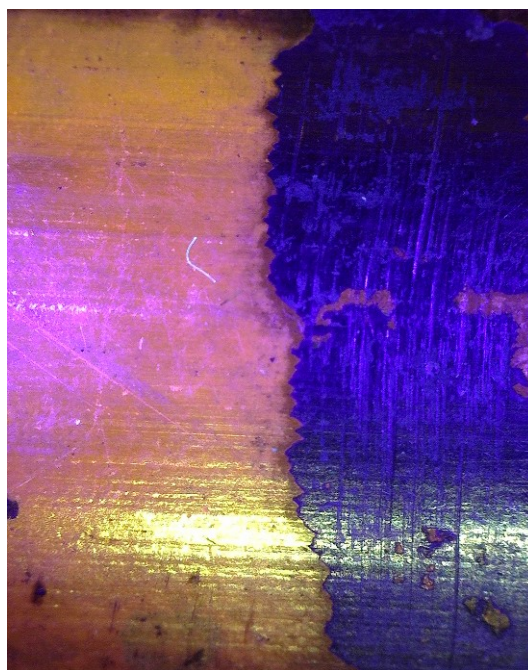
Obr. 31: Detail povrchové úpravy, USB mikroskop, fotografie v UV záření, detail poškození (zlatý lak-levá strana, stříbro-pravá strana).

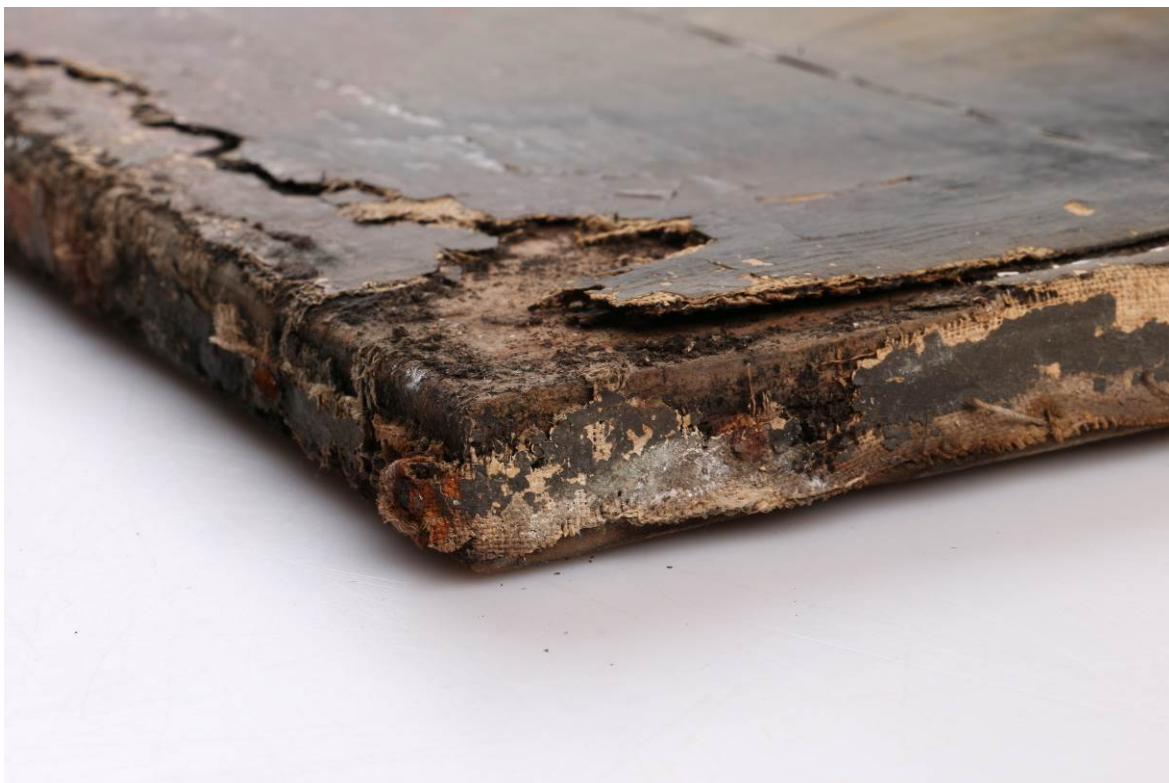
Obr. 37: Průběh restaurování – stav díla po vyrámování z ozdobného rámu, denní rozptýlené světlo, detail poškození pravého rohu, lícová strana.

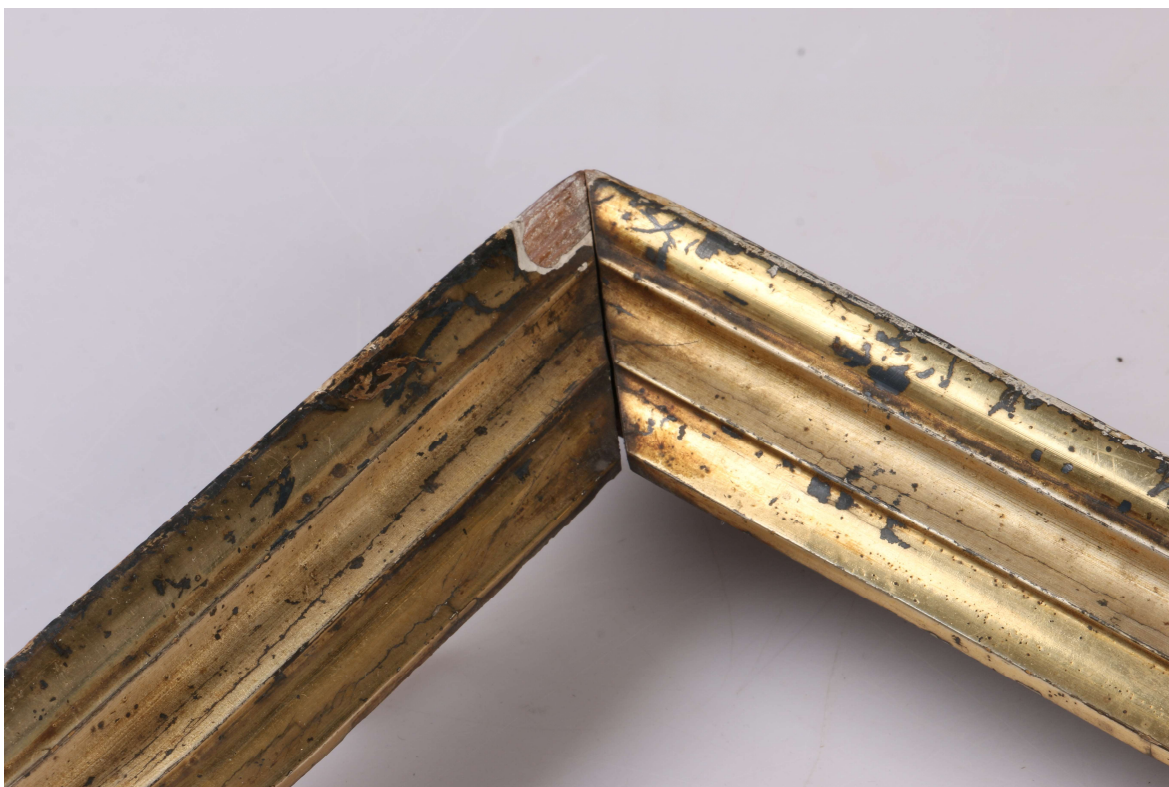
Obr. 85: Stav ozdobného rámu před restaurováním, denní rozptýlené světlo, detail poškození povrchové úpravy levý horní roh.

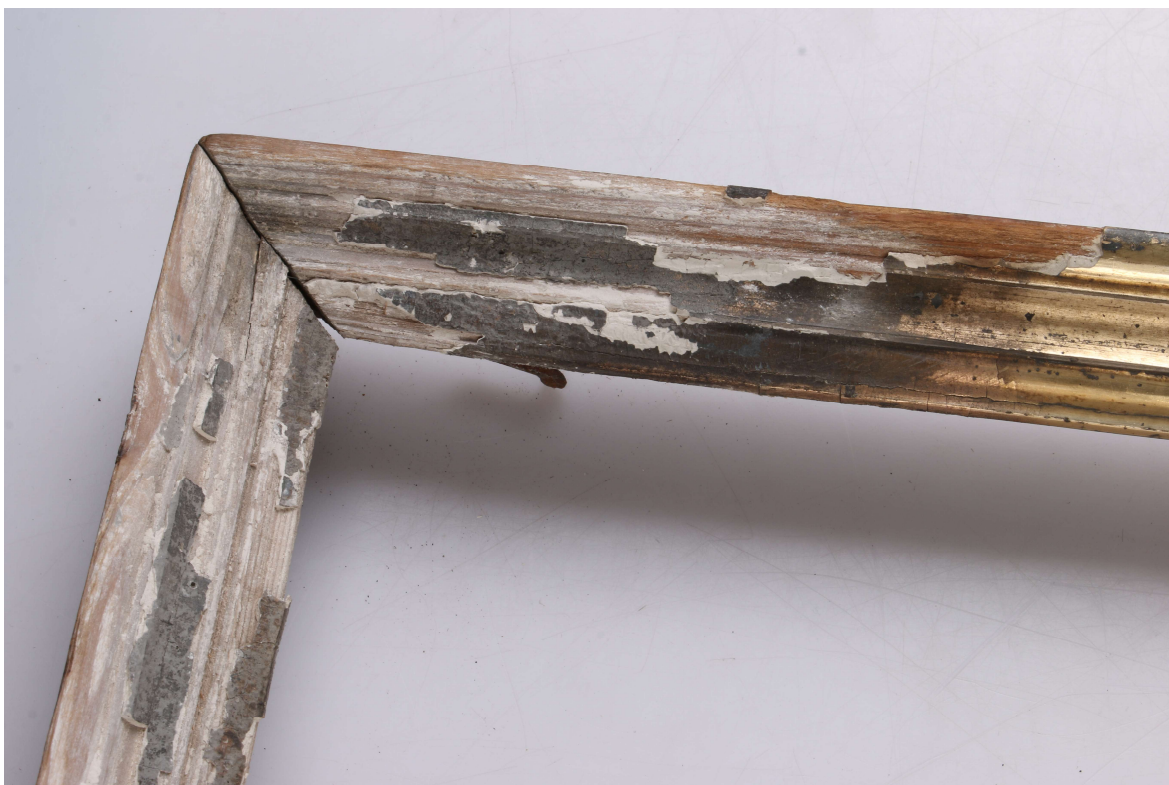
Rám byl nejvíce poškozen v jeho spodní třetině. Dřevo v těchto místech neslo mírný bělavý zákal. Spodní dřevěná lišta byla více zkřehlá než ostatní lišty patrně kvůli již zmíněnému kontaktu s vodou. Dřevo bylo již měkkší a lišta se tak po své délce odštipovala od sebe na dvě části a vytvářela tak mírnou prasklinu. Největší poškození

Obr. 86: Stav ozdobného rámu před restaurováním, denní rozptýlené světlo, detail poškození povrchové úpravy levý spodní roh.

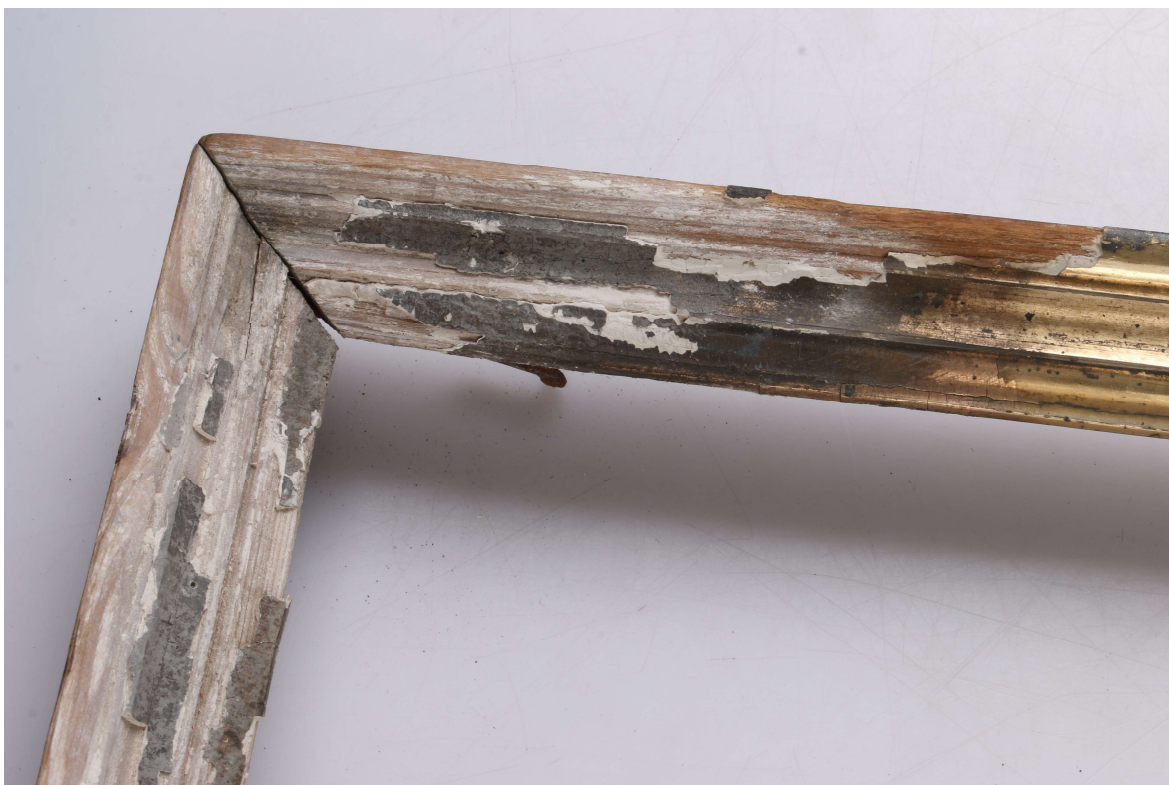
Obr. 101: Stav ozdobného rámu před restaurováním, denní rozptýlené světlo, detail poškození povrchové úpravy levý spodní roh.

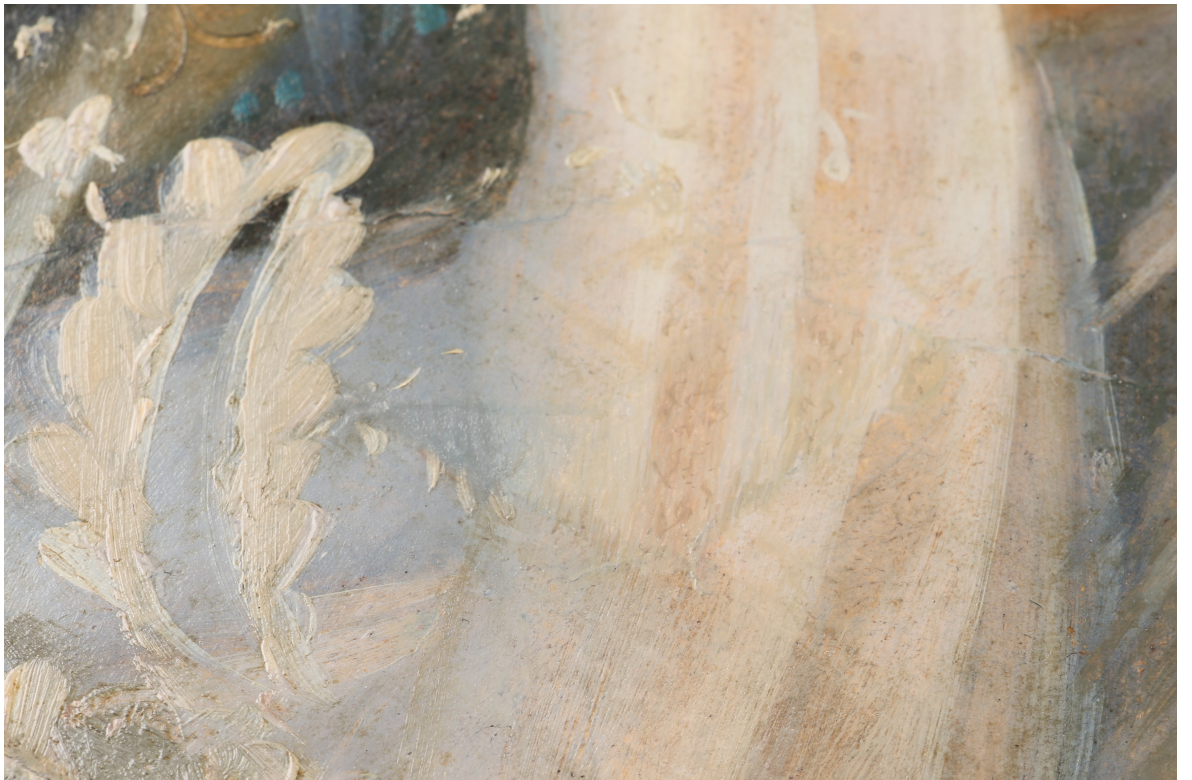
Obr. 121: Stav díla před restaurováním, denní rozptýlené světlo, detail poškození barevné vrstvy na plátěné podložce, pravý dolní roh, lícová strana.
