Univerzita Pardubice

Restaurování skulptury muže zápasícího s gryfem (satyr II) ze zámku Jezeří

Bakalářská práce

2023

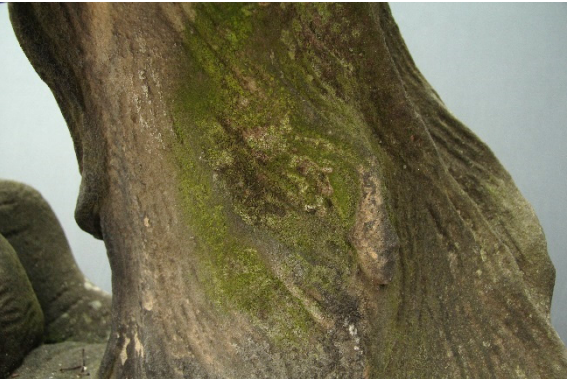
<p><b>Biologické napadení</b></p> <p>Vlivem klimatických podmínek a opakovaného zavlhčení povrchu se vytváří vhodné podmínky pro tvorbu řas, lišejníků a mechů. Ty pak mohou způsobovat degradaci kamene prorůstáním kořínku do porézního systému či uzavření povrchu.</p>

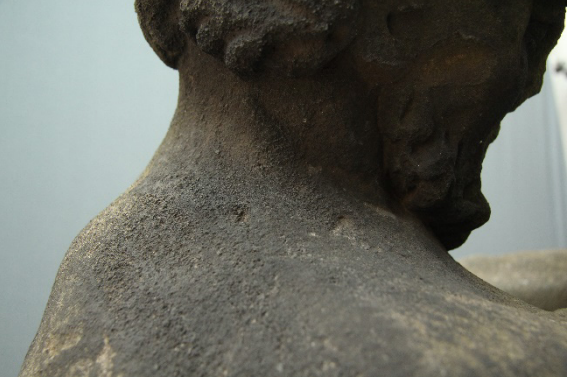
<p><b>Černý povlak</b></p> <p>Může být způsoben tzv. silikátovou krustou, která se vytváří převážně na silikátových (křemičitých) materiálech. Na jejichž povrchu se vytváří vlivem klimatických podmínek biofilm, v němž ulpívají prachové částice a uzavírají povrch kamene.</p> <p>Taktéž zčernání povrchu mohou způsobovat saze z přilehlých továrních komplexů.</p>

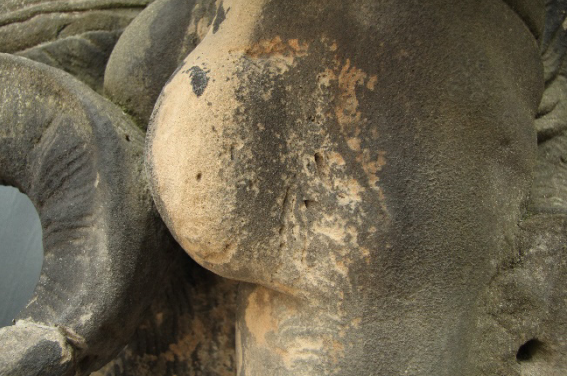
<p><b>Degradovaný povrch</b></p> <p>Povrch je narušen především vlivem stékající dešťové vody, která „odmývá“ uvolněné částice materiálu. Degradovaný materiál náchylný ke smývání může vzniknout opakovanou krystalizací solí či mrazovými cykly vody uzavřenými pod krustami a černým povlakem.</p>

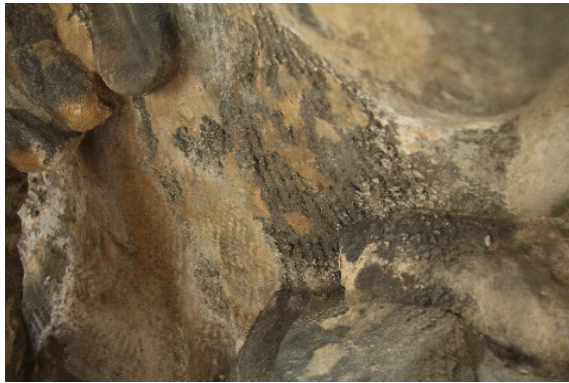
### **Krusty a solné výkvěty**

Pravděpodobně sádrovcové krusty a výkvěty solí se objevují na površích zasolených materiálů.

Sádrovcové krusty vznikají reakcí uhličitanu vápenatého s oxidem síry z ovzduší či srážkové vody. Vzniká dihydrát síranu vápenatého, který je lépe rozpustný ve vodě. Ten se deponuje ve srážkových stínech, kde není omýván vodou a vytváří krusty uzavírající povrch. Časem na krustách ulpívají nečistoty a tvoří načernalé zbarvení.

V tomto případě je možné, že se soli do materiálu dostaly skrz otvor, jímž dříve byla vedena voda, která vystříkovala z tlamy zvířete do bazénu.

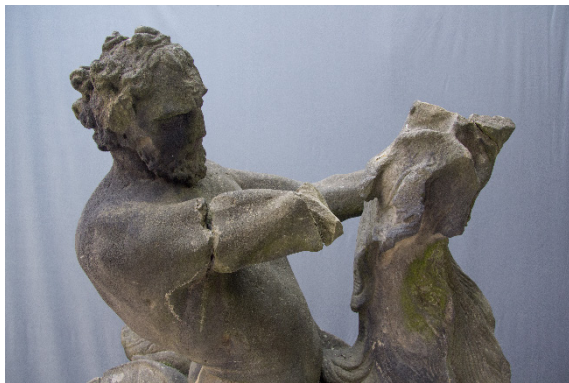
### **Chybějící materiál**

Vlivem nárazu či mechanického namáhání kamene může dojít k ulomení a ztrátě hmoty. K menší ztrátě hmoty kamene mohlo dojít taktéž vlivem degradačních procesů.

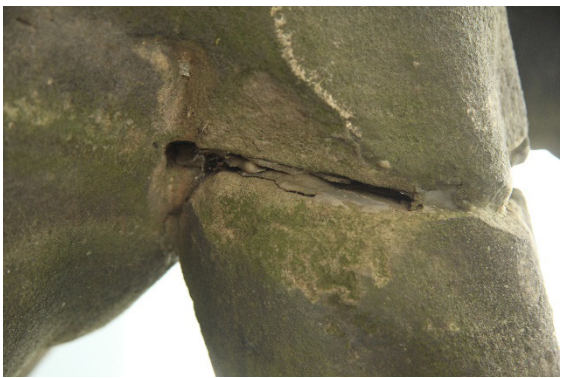
<p><b>Lepené spoje</b></p> <p>Socha byla v minulosti slepována a některé lepené spoje již dožily a zkřehly. Místy je kámen kolem lepidla degradován.</p>

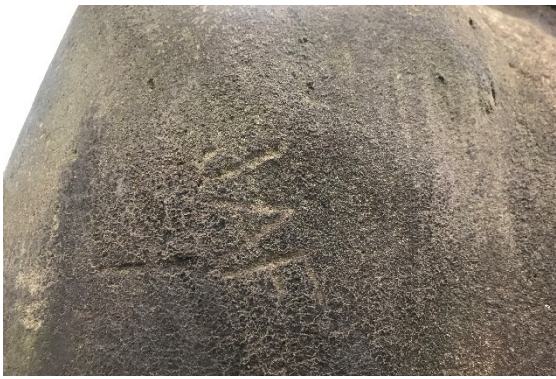
<p><b>Vandalismus</b></p> <p>Na povrchu se objevují místy vyryté čáry a písmena způsobené vandaly.</p>

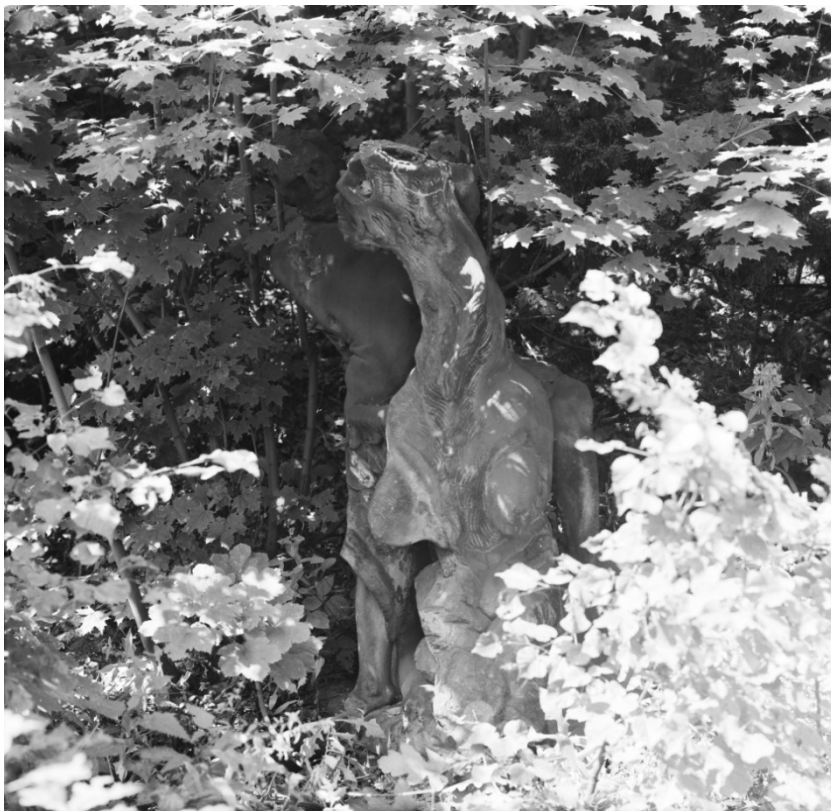
*Obrázek 125 historická fotografie z r. 1989, levá skulptura značně zarostlá vegetací, chybějící modelace tlamy, křídla a ruky*
