**Univerzita Pardubice**

## RESTAURÁTORSKÁ ZPRÁVA

Nástropní malba s motivem sv. Františka Xaverského s krabem,  
kaple sv. Františka Xaverského v Dolním Přímě

říjen 2016 - květen 2017

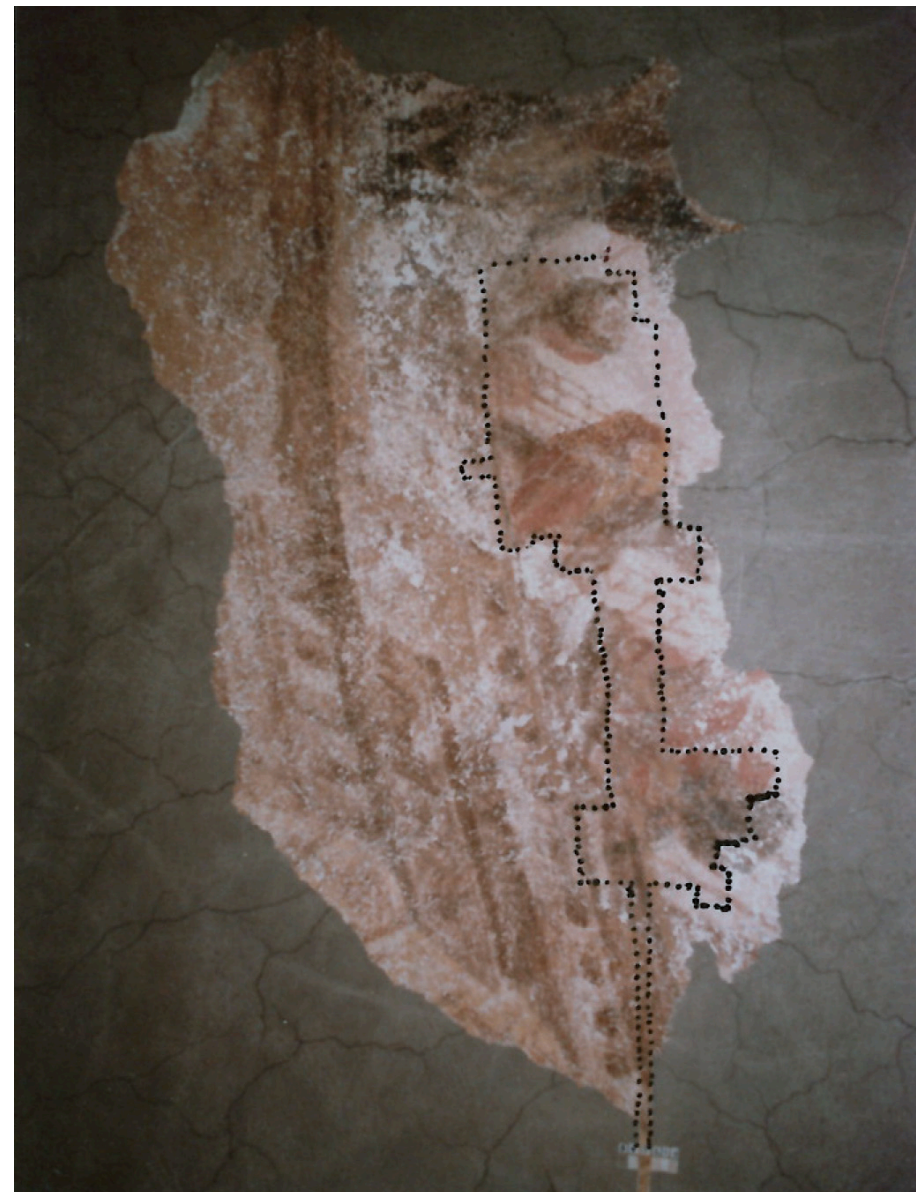
**Obr. 7:** Neodborné rozšíření této sondy. (Zdroj: *Restaurátorský průzkum kaple sv. Františka Xaverského DODATEK, zámek Dolní Přím, Jarin Krouz, ak. mal. Markéta Krouzová, květen 1997*)

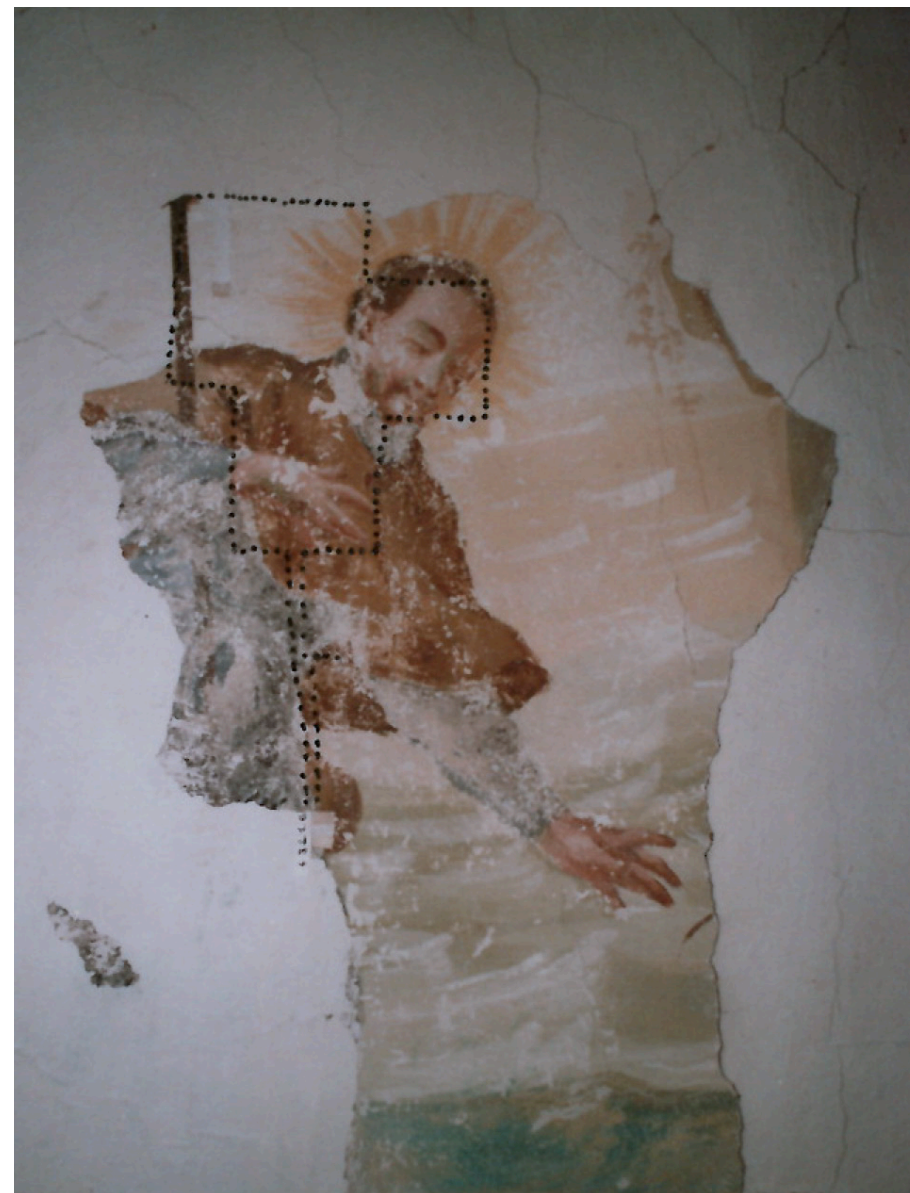
**Obr. 9:** Neodborné rozšíření této sondy. (Zdroj: Restaurátorský průzkum kaple sv. Františka Xaverského DODATEK, zámek Dolní Přím, Jarin Krouz, ak. mal. Markéta Krouzová, květen 1997)

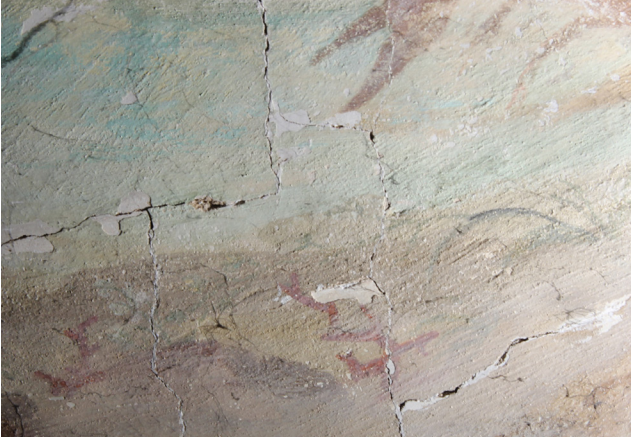
Typ poškození	Popis poškození	Fotografie
Praskliny	Některé z prasklin mohou být statického původu, v minulosti již byly opravovány. V okolí prasklin se místy nacházejí dutiny.

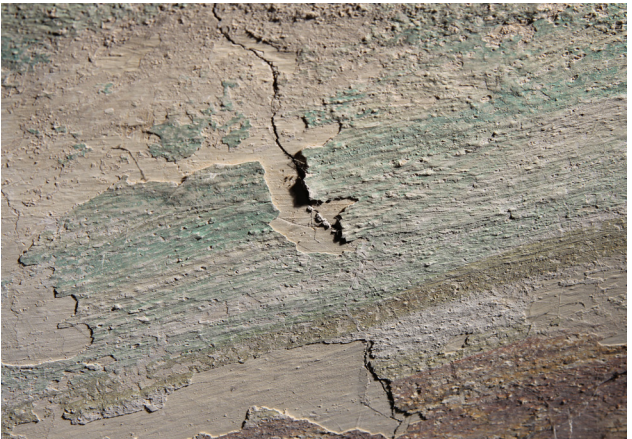
Poškození barevných vrstev	1. Šupinovitění – zejména v okolí prasklin vyskytují šupiny barevné vrstvy a krakely, které se oddělují od podkladu.

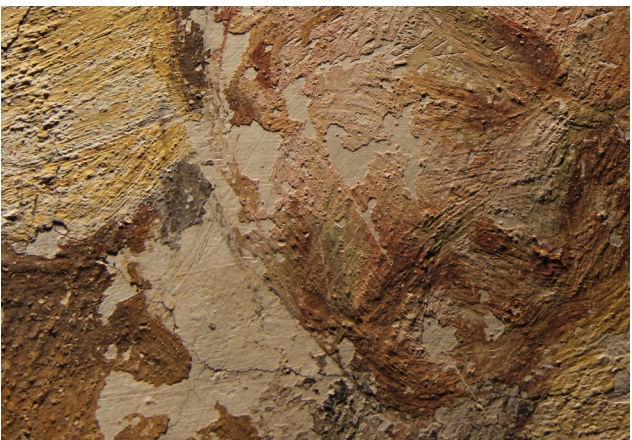
2. Ztráta barevné vrstvy - Lokálně se vyskytují větší ztráty barevné vrstvy, jež jsou způsobeny snížením adheze barevné vrstvy k podkladu. Toto poškození je pravděpodobně spojeno i s odkrytím.

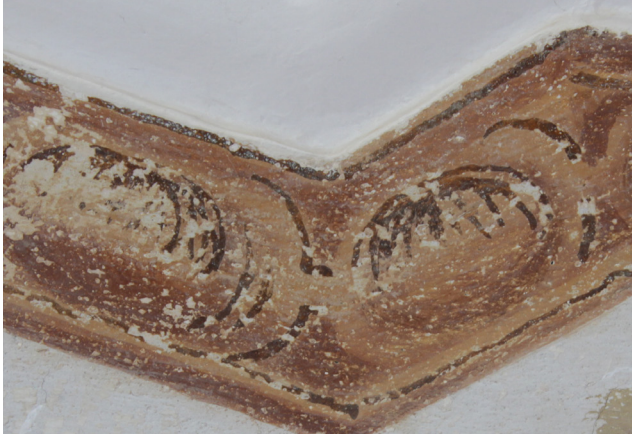
3. V oblasti rámu došlo ke změně barevnosti. Původně zářivé nepravě zlacené části jsou dnes ztmavlé, zlatý odstín lze vidět pouze ve fragmentech. Může se jednat o ztmavlý použitý kov, tmavý odstín může také patřit podkladu pod zlacení.

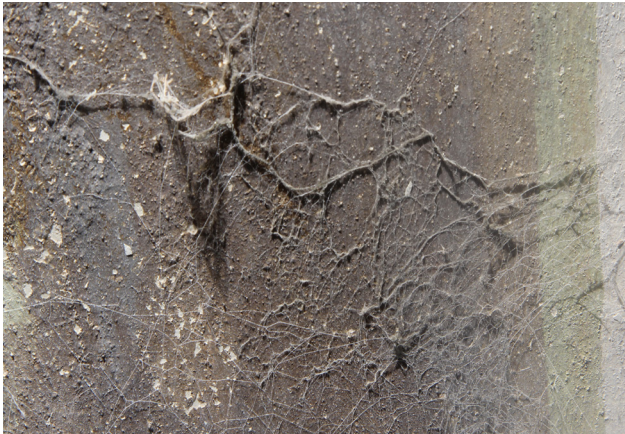
Typ poškození	Popis poškození	Fotografie
Depozity	Barevnost malby je tlumena četnými depozity biologického původu (pavučiny), na nichž se drží depozity prachové.

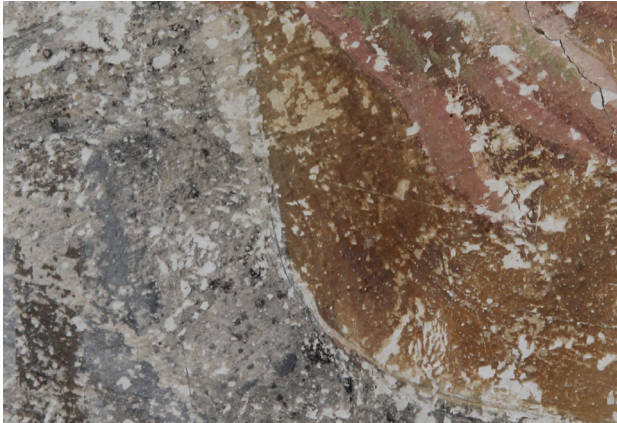
Sekundární zásahy	Popis poškození	Fotografie
Poškození barené vrstvy	1. Lokální ztráta barevné vrstvy způsobená odkryvem pomocí ostrého předmětu (skalpelu, kladívka).

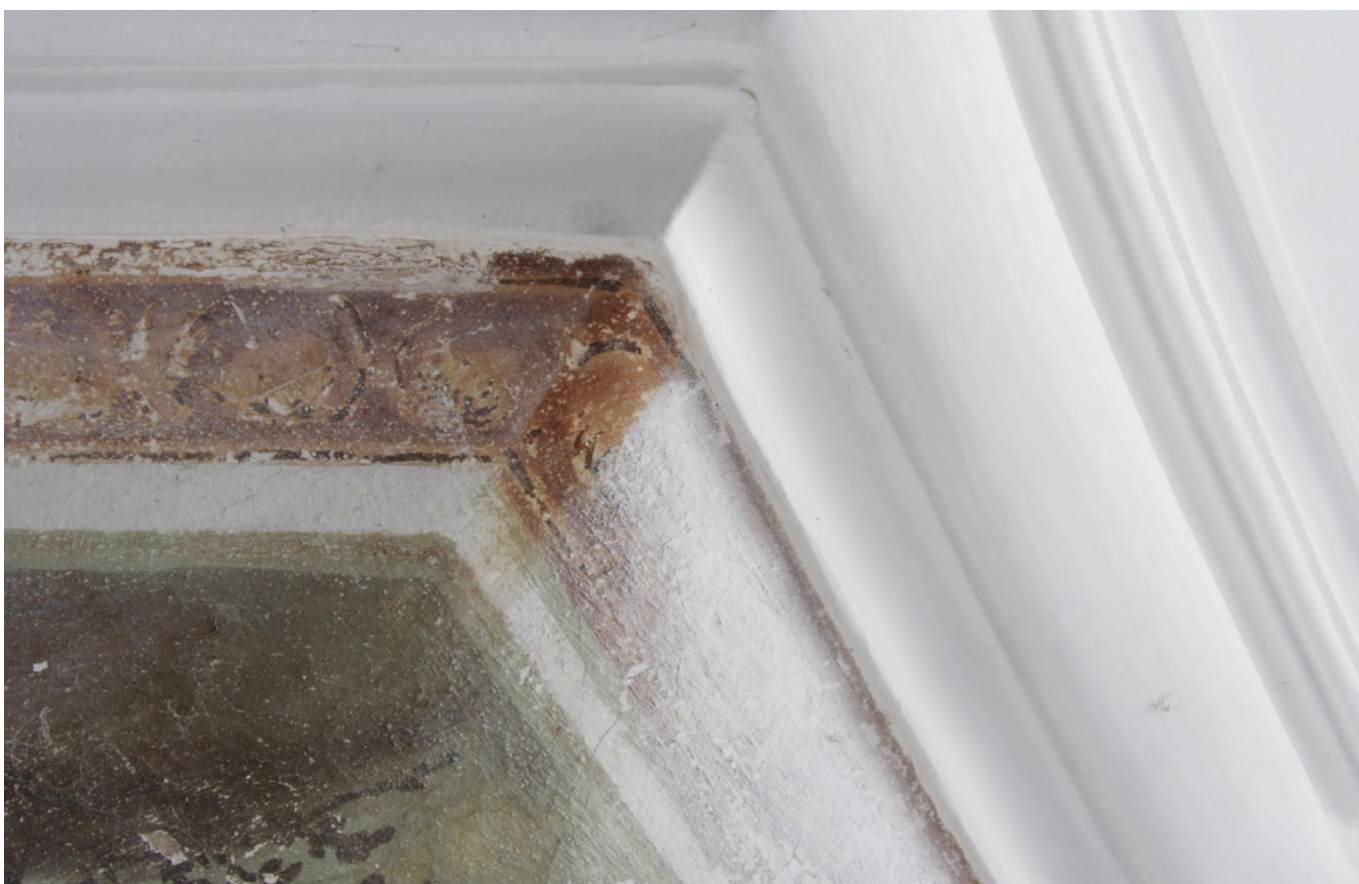
Znečištění při okrajích malby vzniklo nešetrným postříkem bílé barvy při celoplošné výmalbě kaple. Zkouška čištění tohoto nánosu byla provedena již při průzkumu v roce 2015.

**Obr. 14:** Zkouška čištění bílého šlemu na stropní malbě v presbytáři.

Zkouška byla provedena smotkem vaty namočeným v čisté vodě. Zkouška proběhla úspěšně, bylo tedy možné v postupu pokračovat při restaurování.

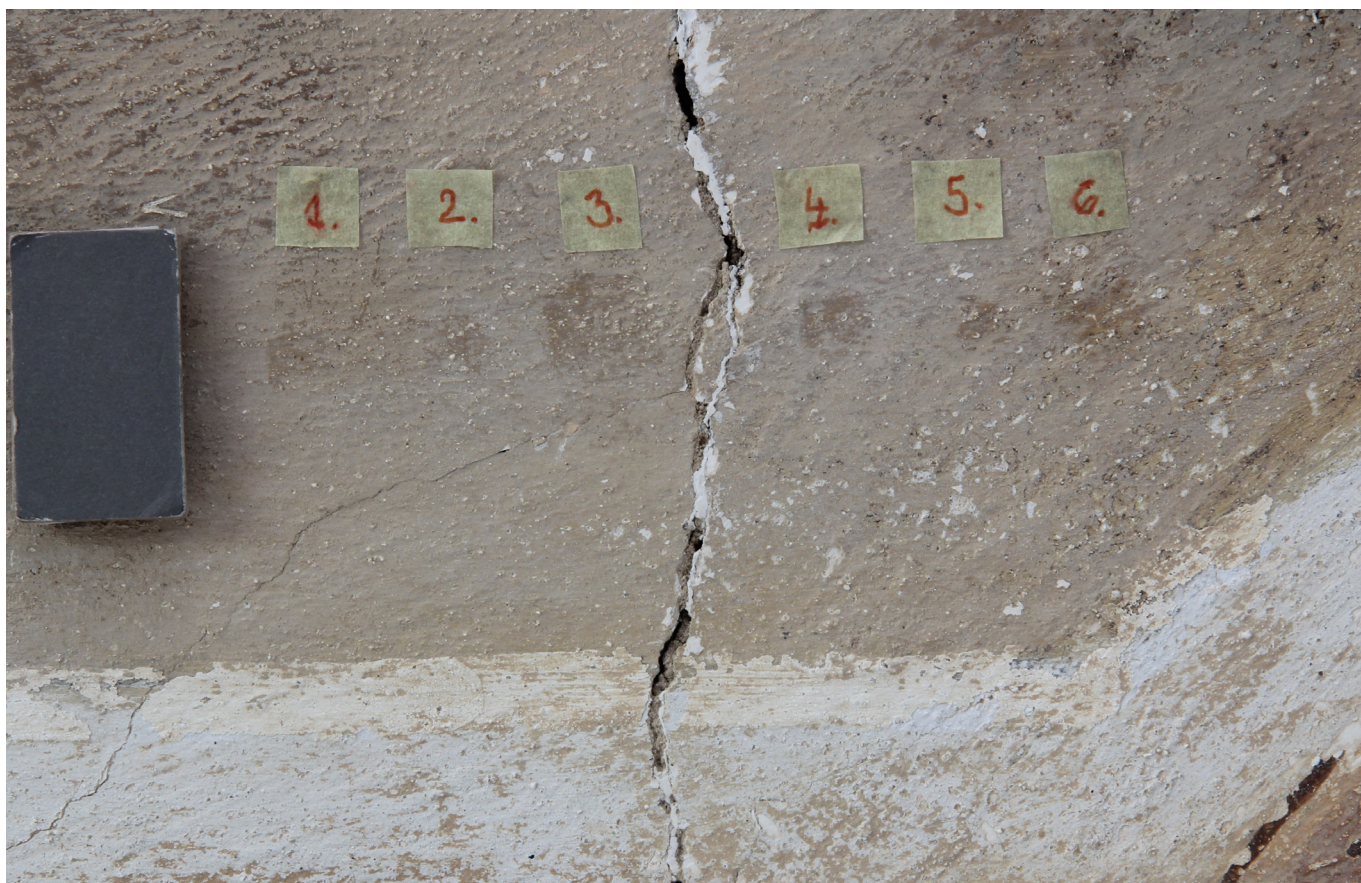
**Obr. 15:** Zkouška čištění přemalby hnědo-okrového zbarvení.

Ze zkoušek vyšlo nejúčinněji použití acetonu a benzínu. Při restaurování pak byla použita kombinace obou těchto rozpouštědel.

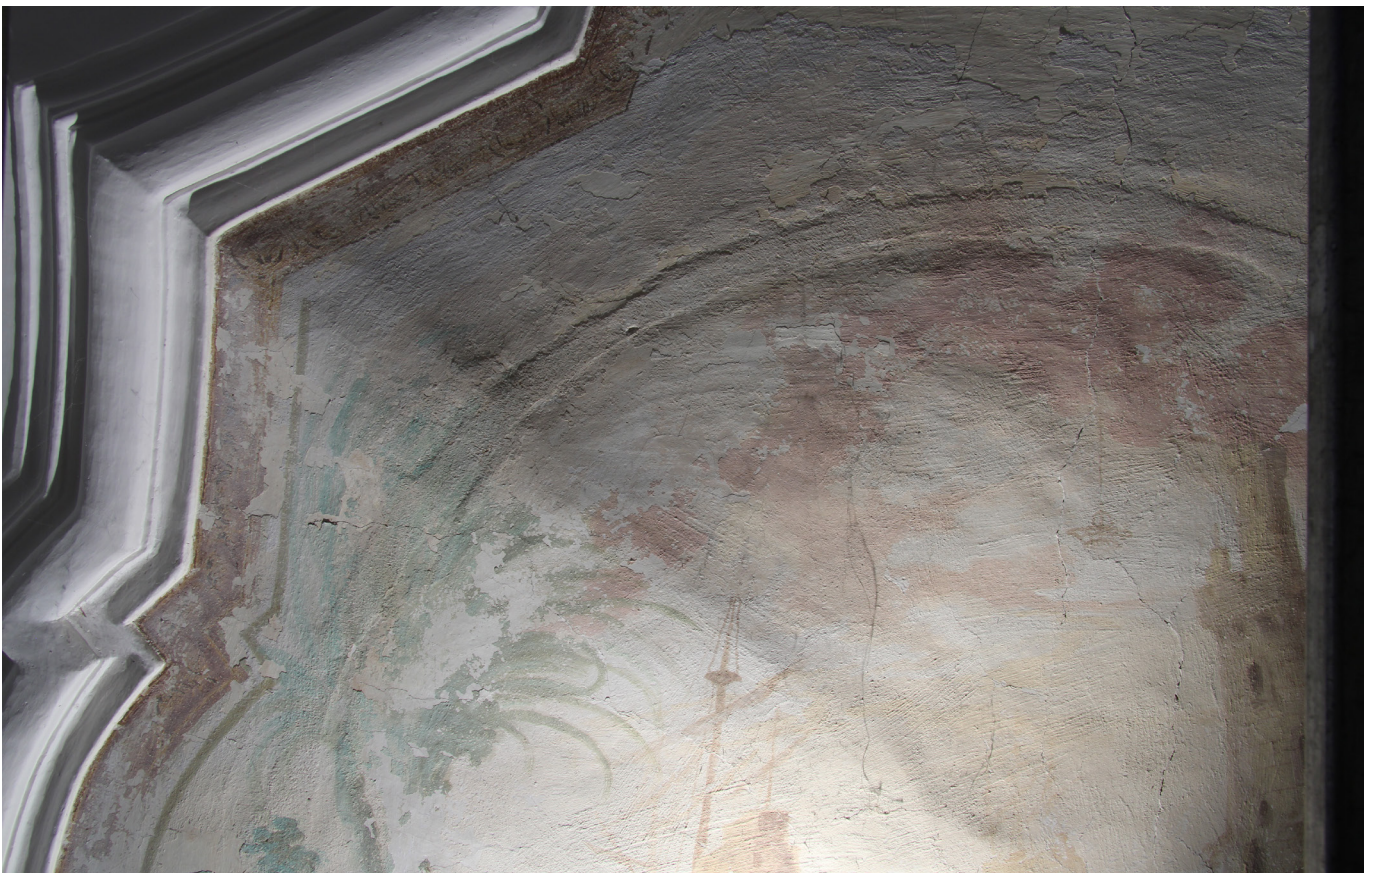
**Obr. 23:** Část nástropní malby. Fotografie v razantním bočním nasvícení. Na snímku je možné vidět tmel kruhového půdorysu, pravděpodobně po starším, později změněném, nedochovaném štukovém profilu.

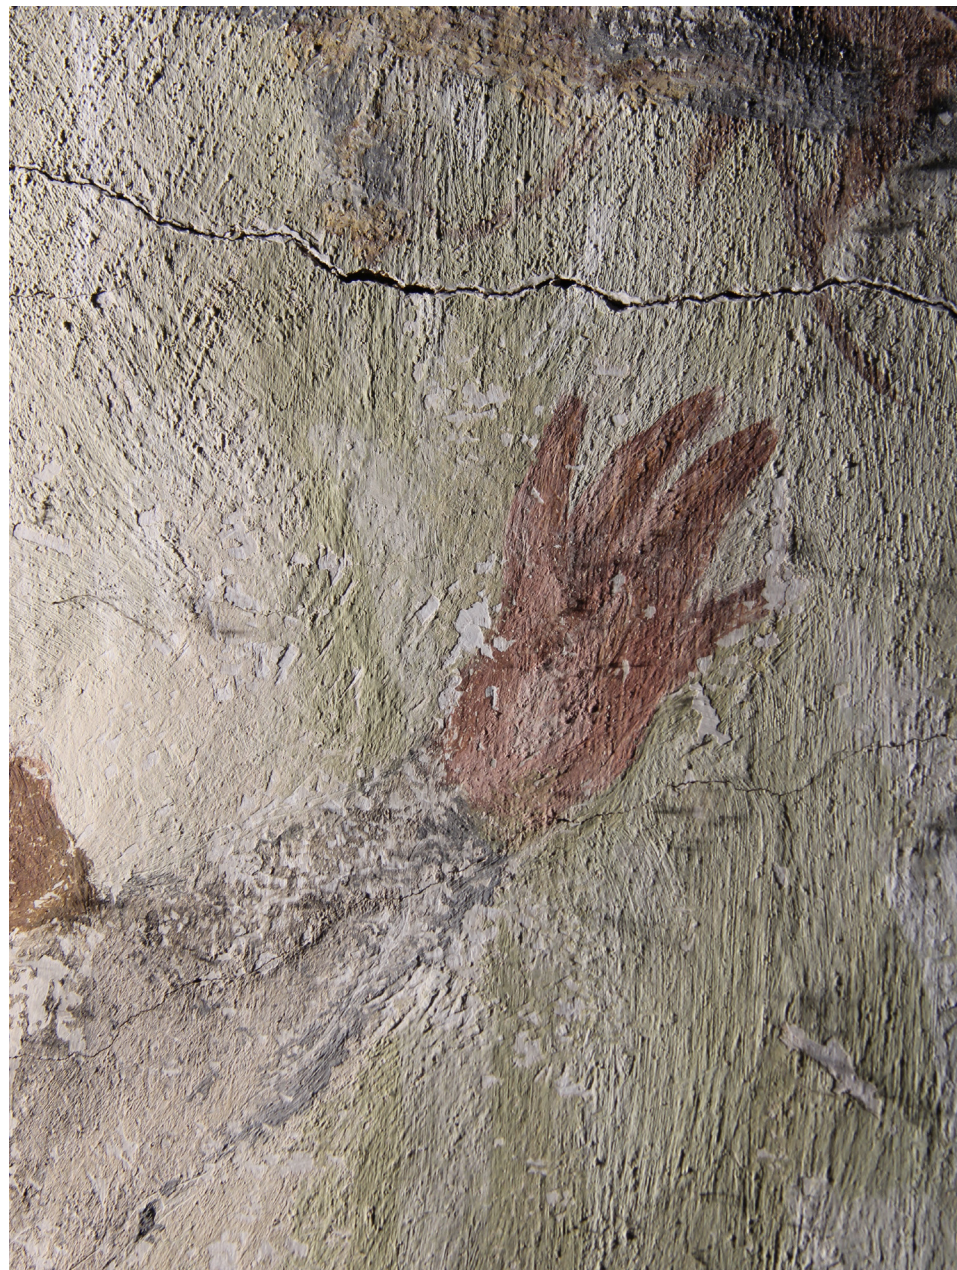
**Obr. 25:** Detail malby ruky sv. Františka v razantním bočním nasvícení. V bočním světle se zvýraznila hrubá struktura podkladového nátěru a poškození na malbě.

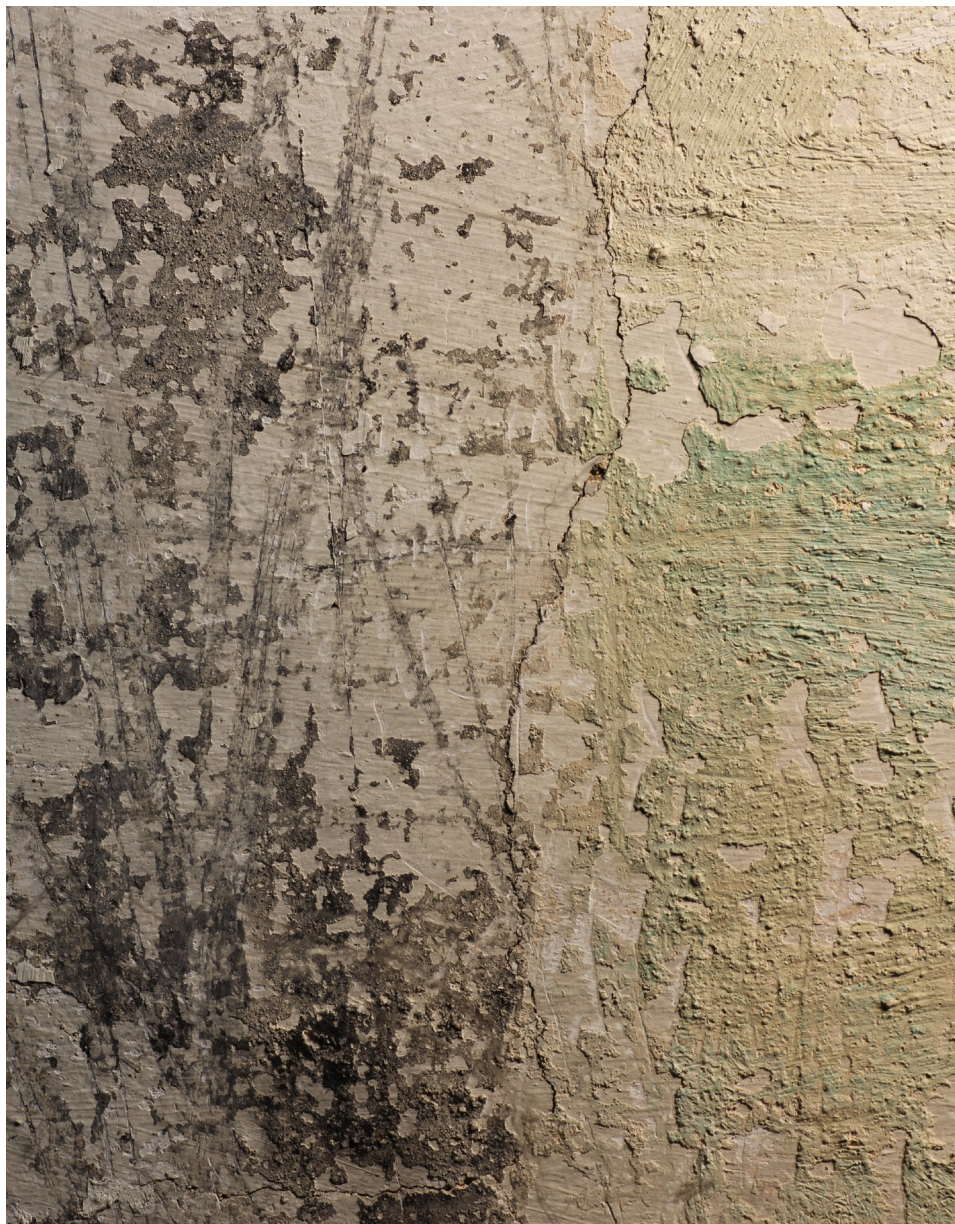
**Obr. 26:** Detail malby sutany sv. Františka v razantním bočním nasvícení. V bočním světle se zvýraznilo poškození škrábanci (vzniklé patrně při odkryvu) a ztráta barevné vrstvy. Dále lze vidět šedé linky rozkresby.

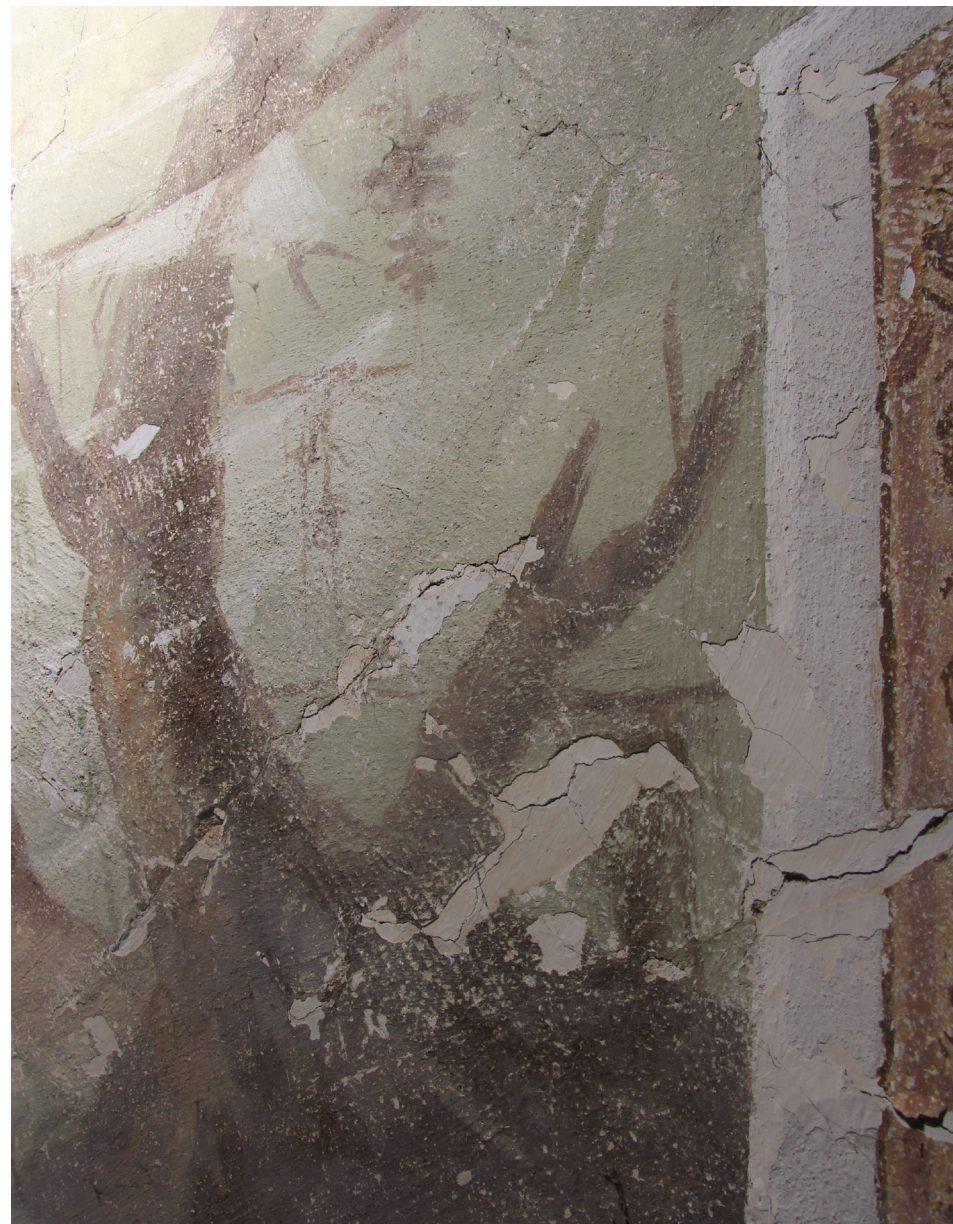
**Obr. 27:** Detail poškození v razantním bočním nasvícení. Světlo zvýraznilo defekty v barevné vrstvě a poškození prasklinami.

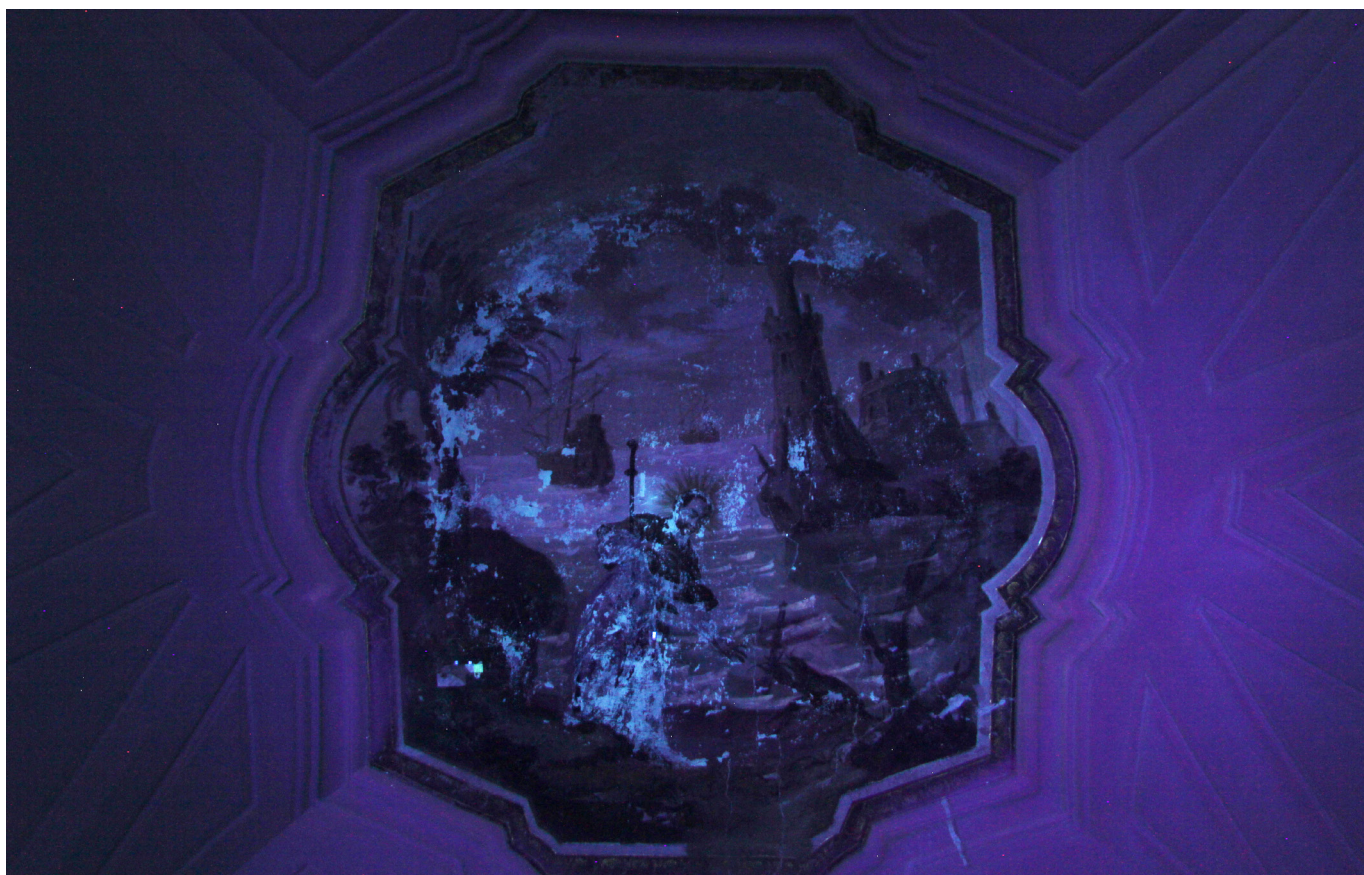
**Obr. 32:** Celkový pohled na nástropní malbu v presbytáři, fotografie v UV nasvícení. Slabě luminují místa ztrát barevné vrstvy, kde je malba odhalena na podklad. Silnější fluorescence se nachází v místech sond z roku 1996, které byly patrně retušovány.

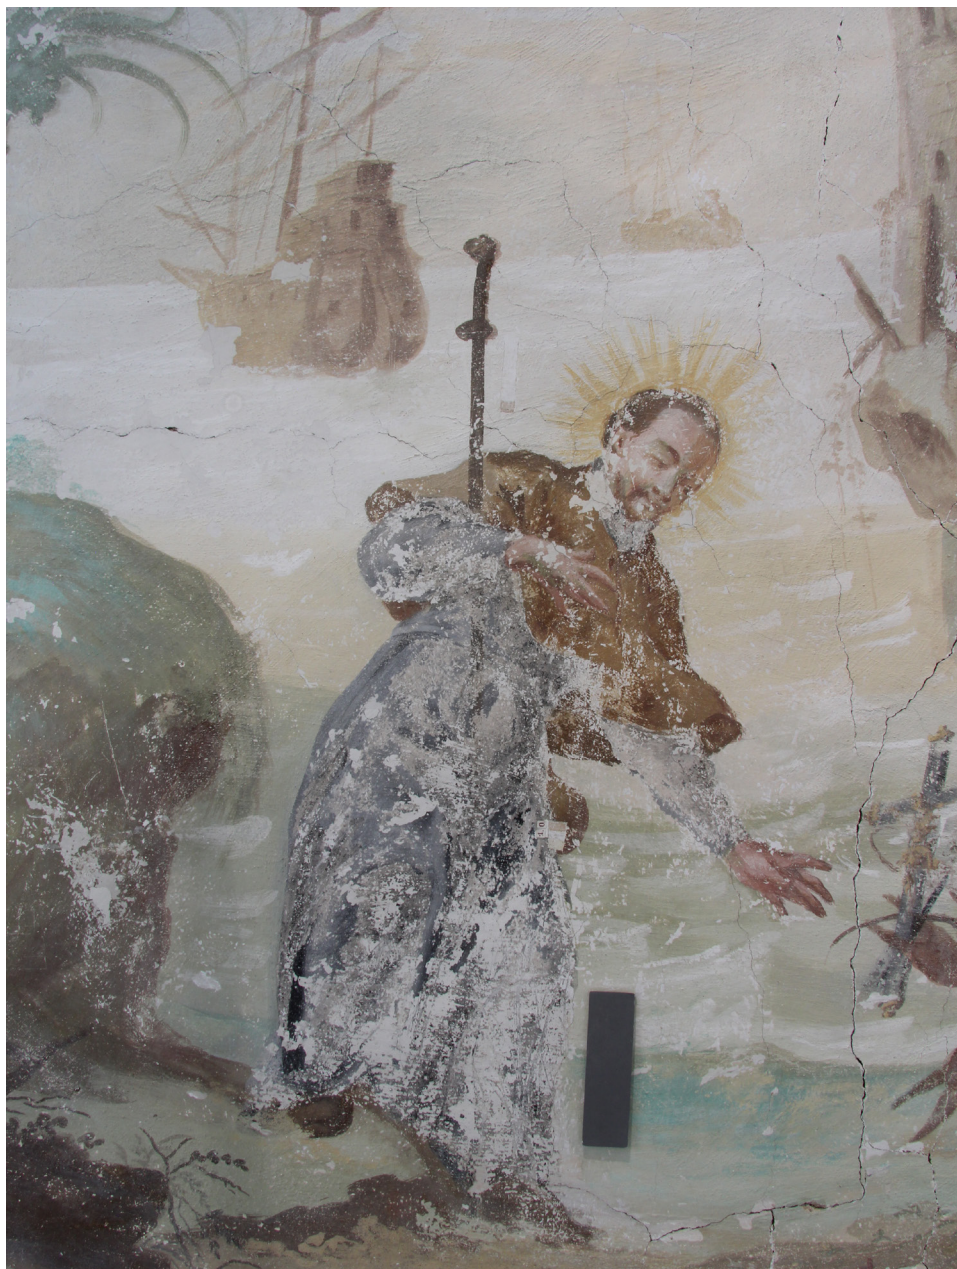
**Obr. 39:** Část malby s figurou sv. Farntiška před restaurováním. Zde je vidět, že k nejrozsáhlejším ztrátám barevné vrstvy došlo v místě malby roucha světce.

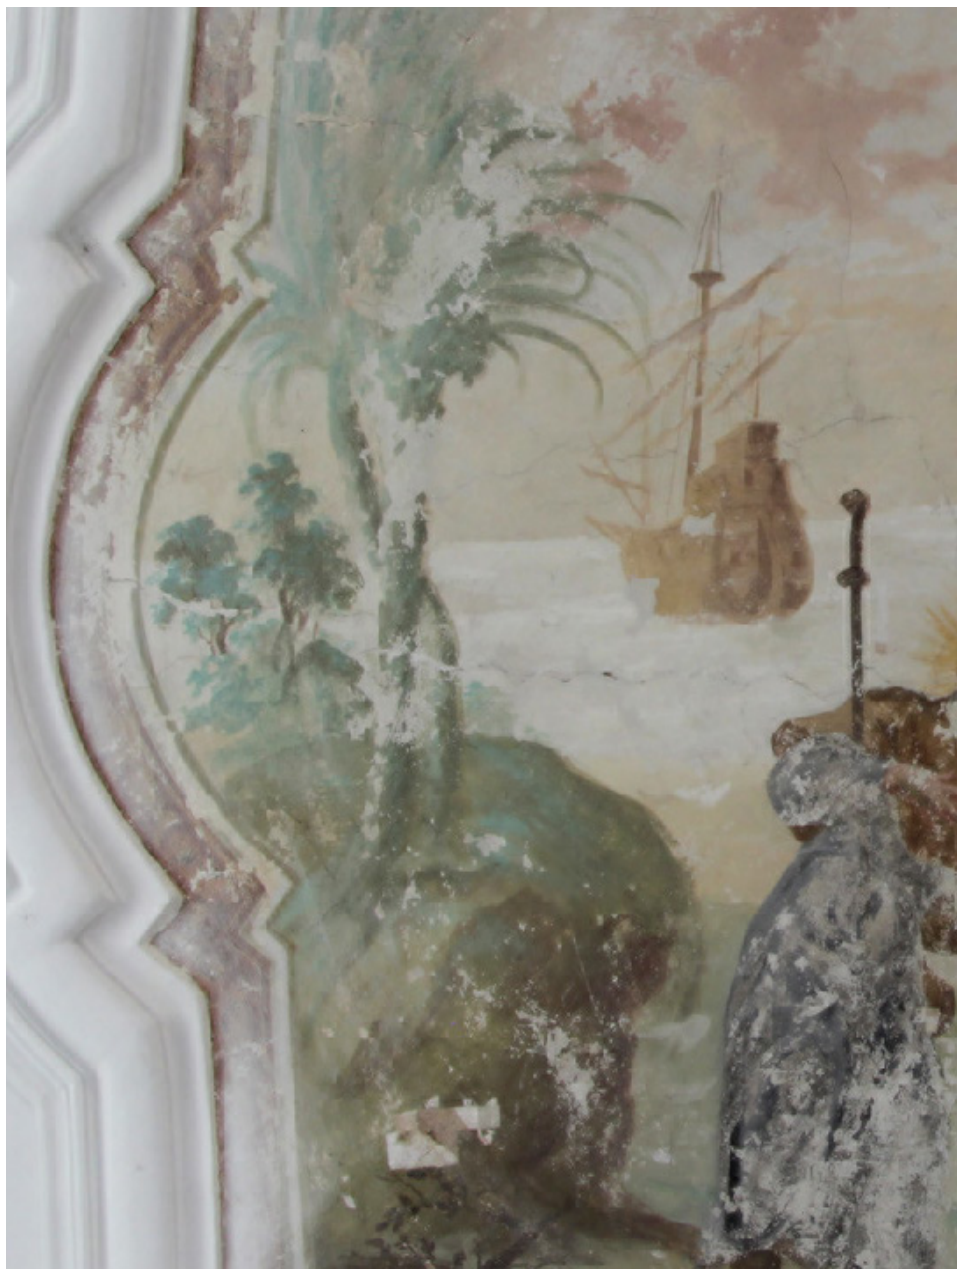
**Obr. 43:** Část malby (levá strana) před restaurováním. Barevnost malby je zde tlumena částečným překrytím bílým nátěrem, kterým byl celoplošně přestříkán interiér kaple.

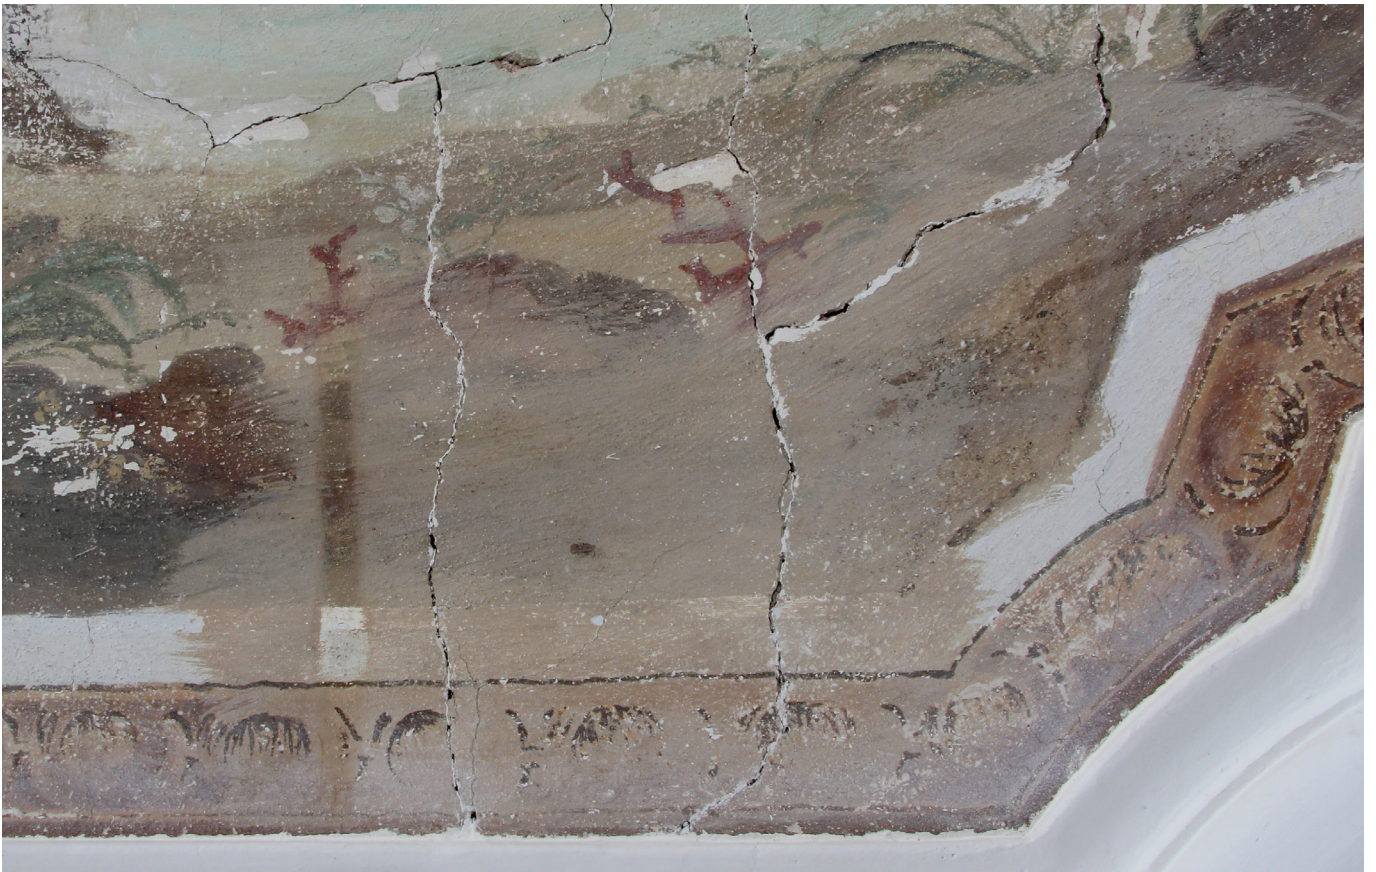
**Obr. 51:** Část malby v pravém dolním rohu (v místě přemalby) před restaurováním.
