Univerzita
Pardubice
Fakulta
restaurování

Dokumentace restaurátorského průzkumu a zásahu Exteriérová mozaika *Ptačí rodina* v ul. Lidická v Litomyšli

Restaurátorský zásah provedl: BcA. David Svoboda, DiS.
Odborný pedagogický dozor: Mgr. art. Jan Vojtěchovský, Ph.D.

Litomyšl 2018

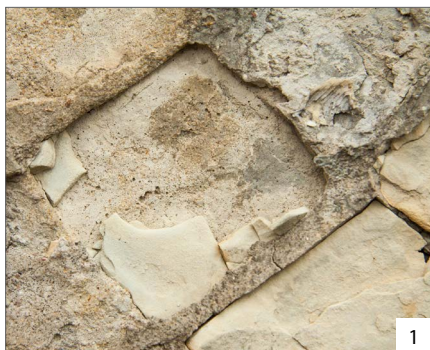
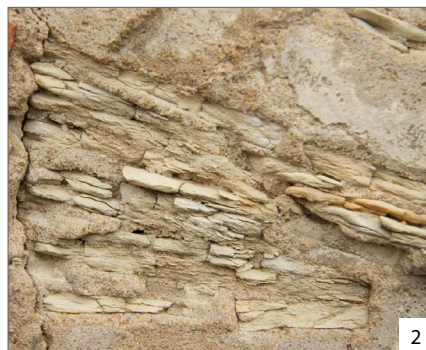
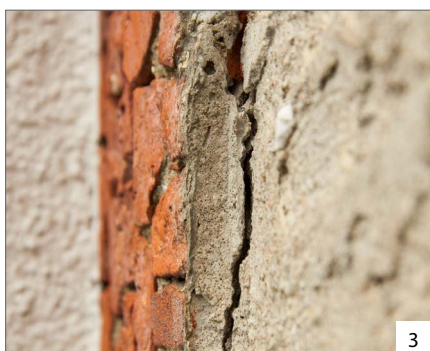
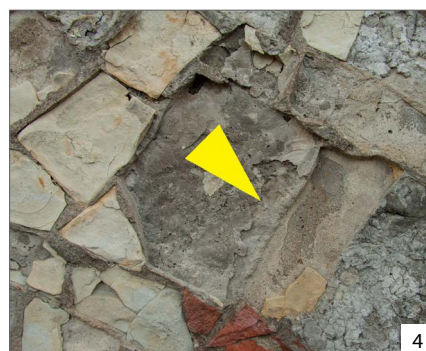
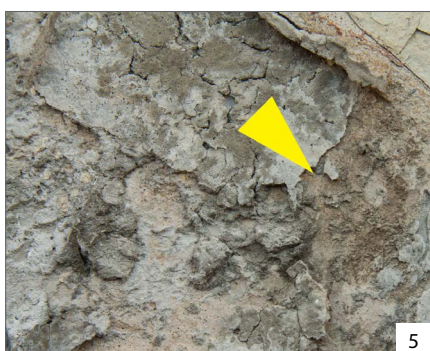
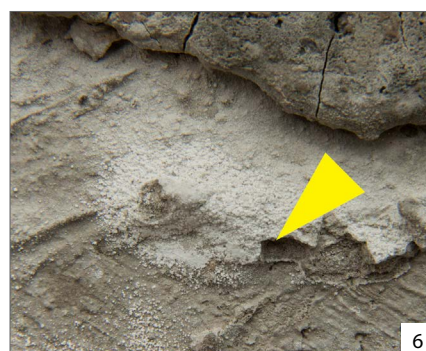
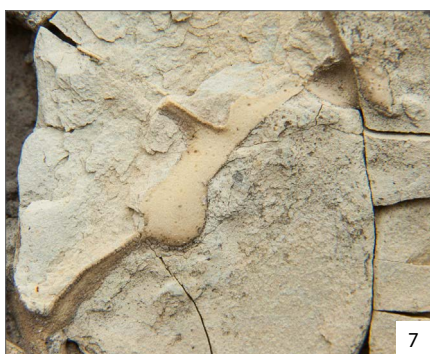
Dále se na mozaice objevují praskliny v osazovací maltě ve spárách, a to zejména po levém a pravém kraji výjevu. V současnosti však nebylo možné příčinu prasklin blíže určit. V okolí prasklin byl předpokládán výskyt dutin. Přítomnost těchto dutin byla ověřována perkusní metodou, jejíž výsledky jsou popsány v následující kapitole. V místech narušených či zcela chybějících opukových kamenů došlo ke zvětrání a degradaci osazovací malty.

Obr. 03: Přehled poškození a doplňkových či tvůrčích zásahů autorky: 1 – poškození až ztráta opukových kamenů, 2 – zvětvávání opukových kamenů osazených na kolmo k loži, 3 – trhliny v osazovací maltě mozaiky, 4 – první menšinová cementová malta (teplá šedá), 5 – druhá menšinová jemnozrnná cementová malta (studená šedá), 6 – bílý zákal na odhalené menšinové osazovací maltě, 7 – světle okrový polymerní materiál strukturálně pojící odlupující se opuku.

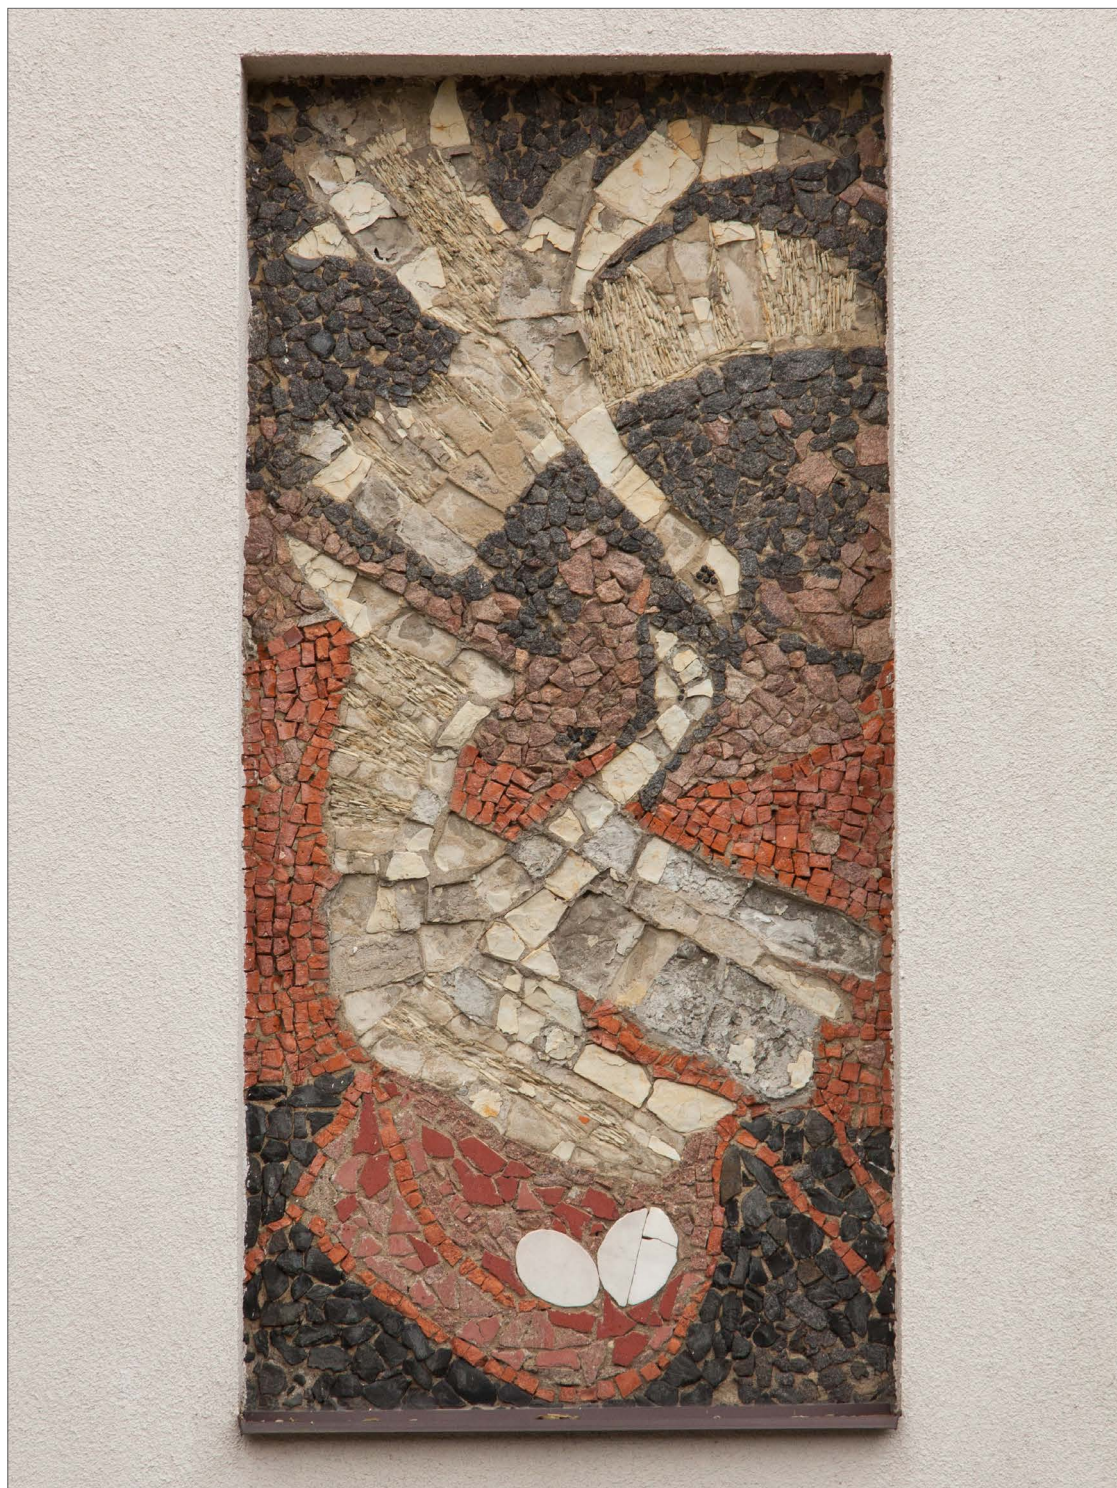
Obr. 04: Celkový pohled na mozaiku před restaurováním v době průzkumu (2016).

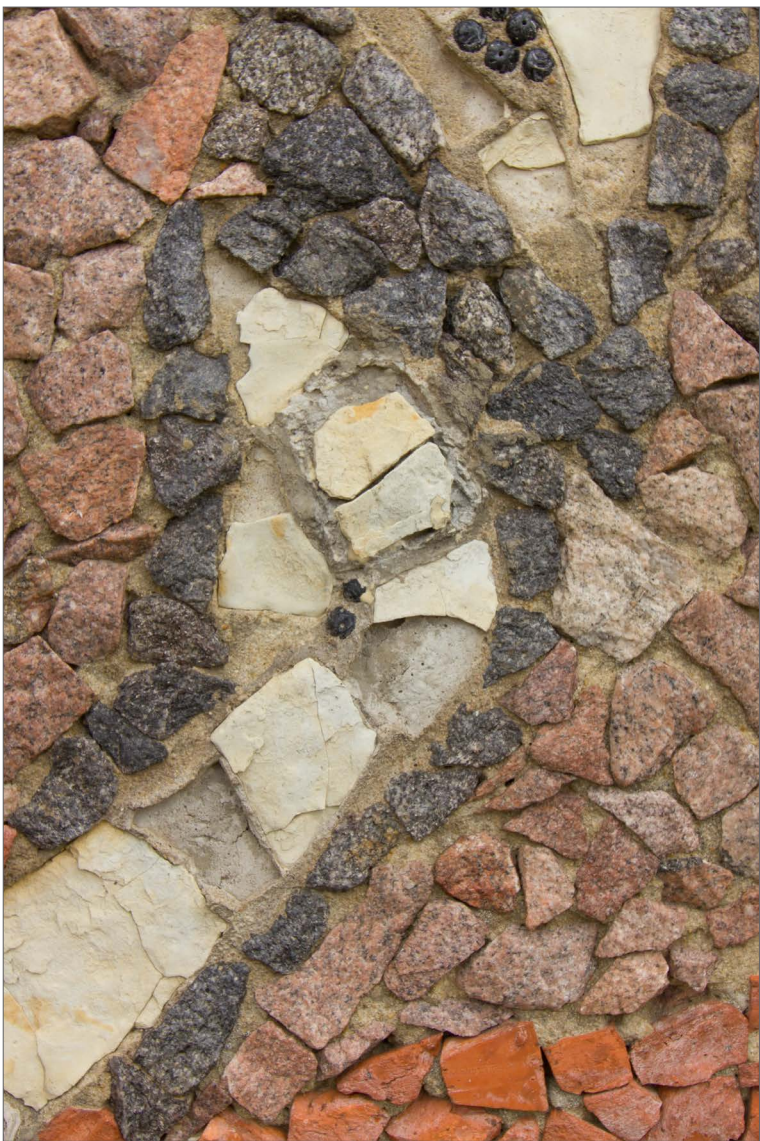
Obr. 05: Detail střední části mozaiky – hlavy ptáků – stav před restaurováním.

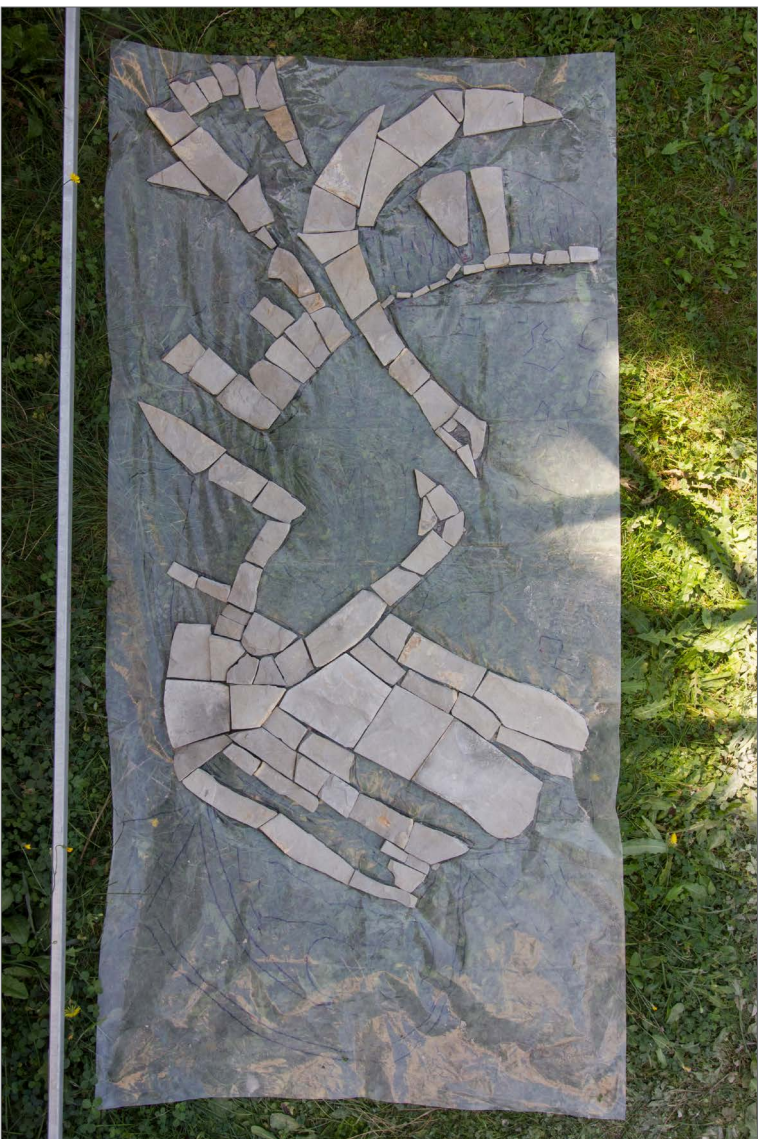
Obr. 10: *Předpřipravené opukové kameny.*

Zformátované opukové kameny byly ponechány po dva týdny v suchém prostředí. Díky tomu se snížila obsažená voda v pórech opuky. Následně byly kameny naloženy do ochranného prostředku *Antihygro*¹²⁾ po 48 hod. Po vyjmutí z ošetřujícího prostředku lze s materiálem rovnou pracovat, materiál se nestává hydrofobní jako po organokřemičitých prostředcích typu *KSE*.

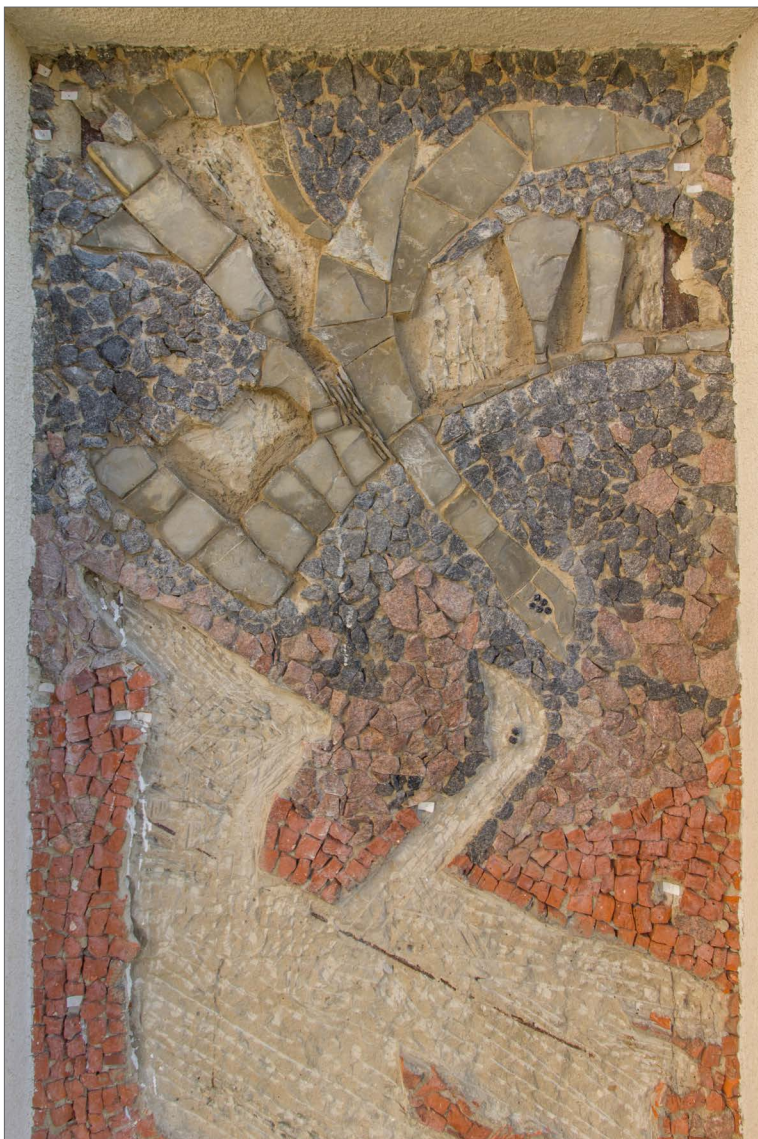
Obr. 11: *Průběh osazování opukových kamenů do nového maltového lože.*

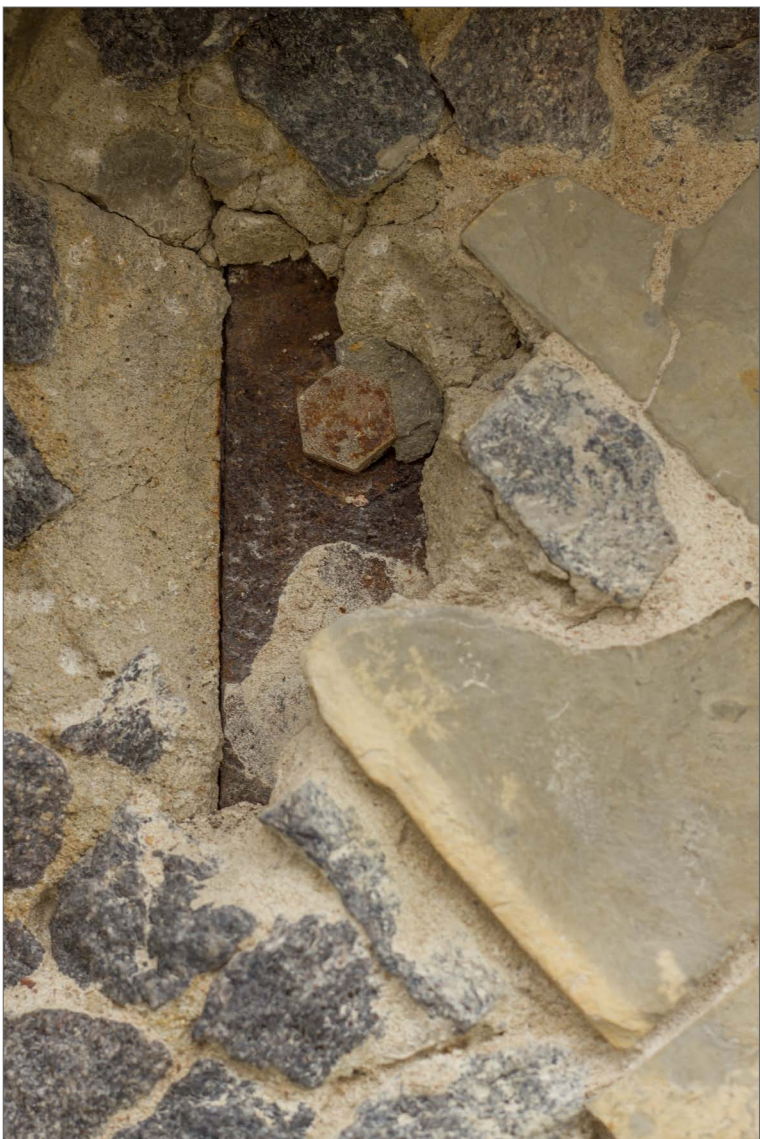
Obr. 12: Detail obnažené ocelové armatury v horní levé části mozaikového výjevu.

Obr. 13: Detail obnažené ocelové armatury ve střední pravé části mozaikového výjevu.

V místech obnažené armatury ocelového rámu a upevňovacích šroubů bylo maltové lože zpevněno armovací sítkou ze skelného vlákna (perlinka). Tím by měla být zajištěna větší pevnost a odolnost proti vzniku trhlin v důsledku špatné přilnavosti maltového lože ke kovu. Kov byl opatřen disperzním nátěrem neředěnou akrylátovou *disperzí K9*¹³⁾.

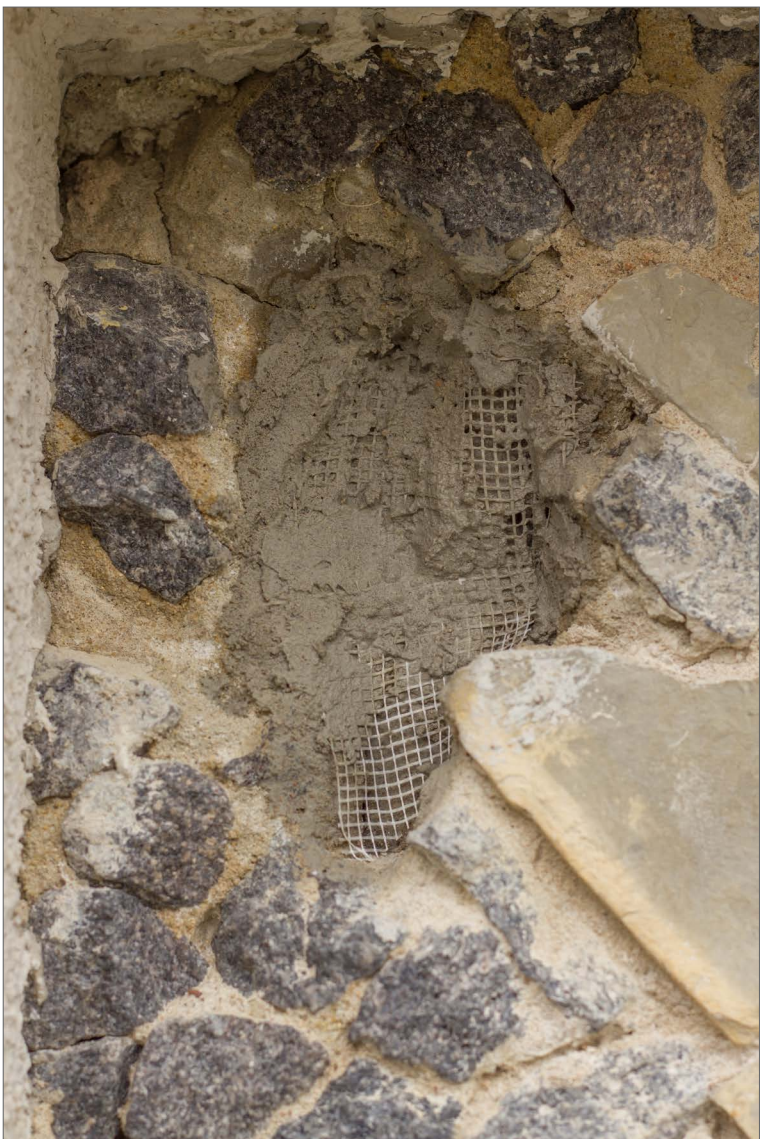
Obr. 14: Detail malty zpevněné armovací mřížkou v horní levé části mozaikového výjevu.

Obr. 15: Detail malty zpevněné armovací mřížkou ve střední pravé části mozaikového výjevu.

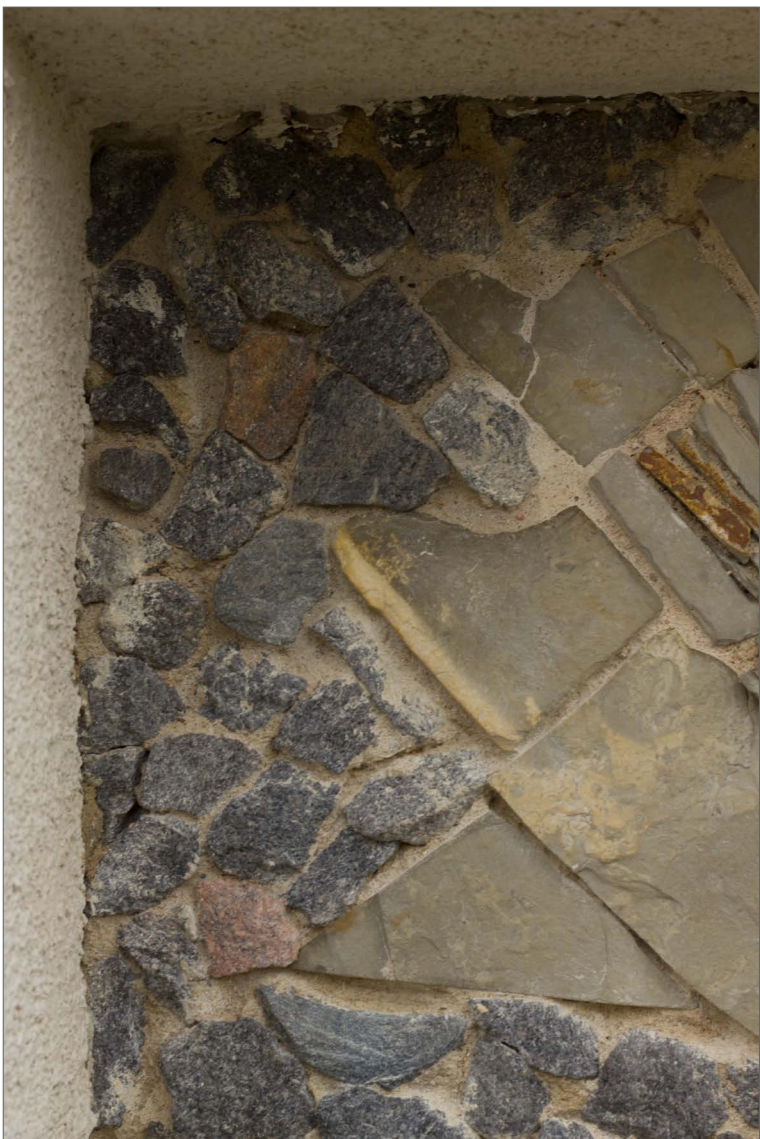
Obr. 16: Detail po osazení mozaikových kamenů v místě obnažené ocelové armatury v horní levé části mozaikového výjevu.

Obr. 17: Detail po osazení mozaikových kamenů v místě obnažené ocelové armatury ve střední pravé části mozaikového výjevu.

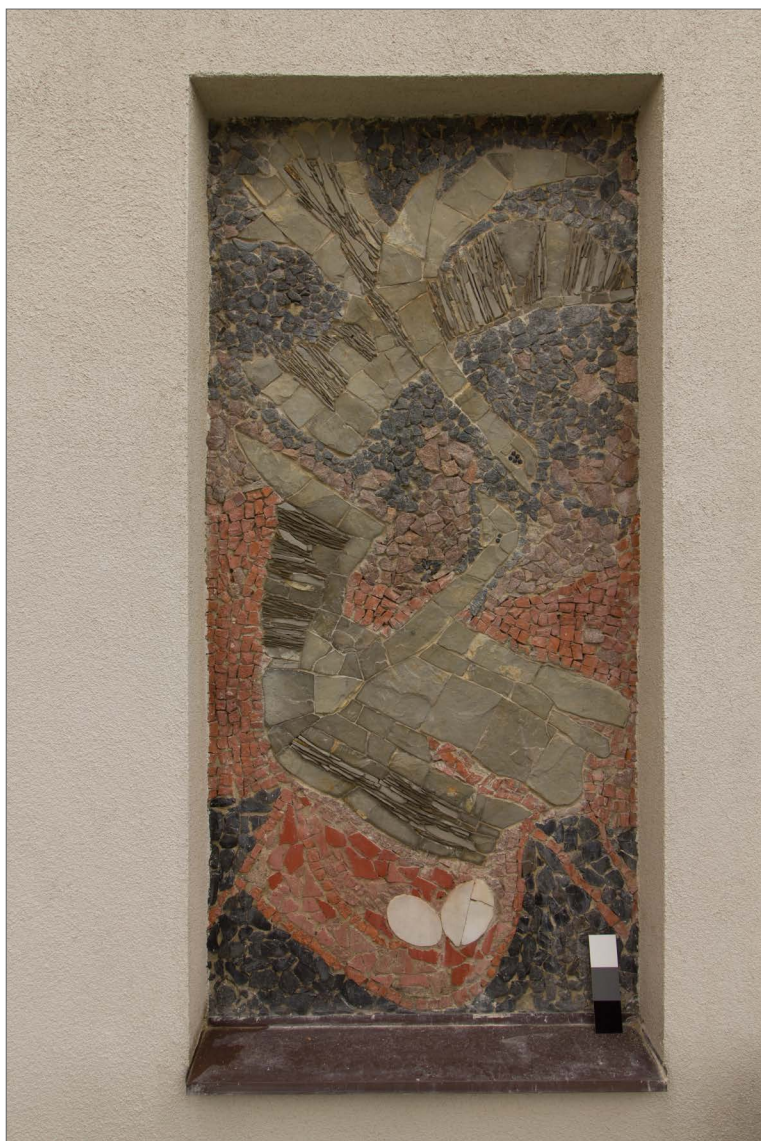
Obr. 18: Celkový pohled na mozaikový výjev po doplnění všech mozaikových kamenů.

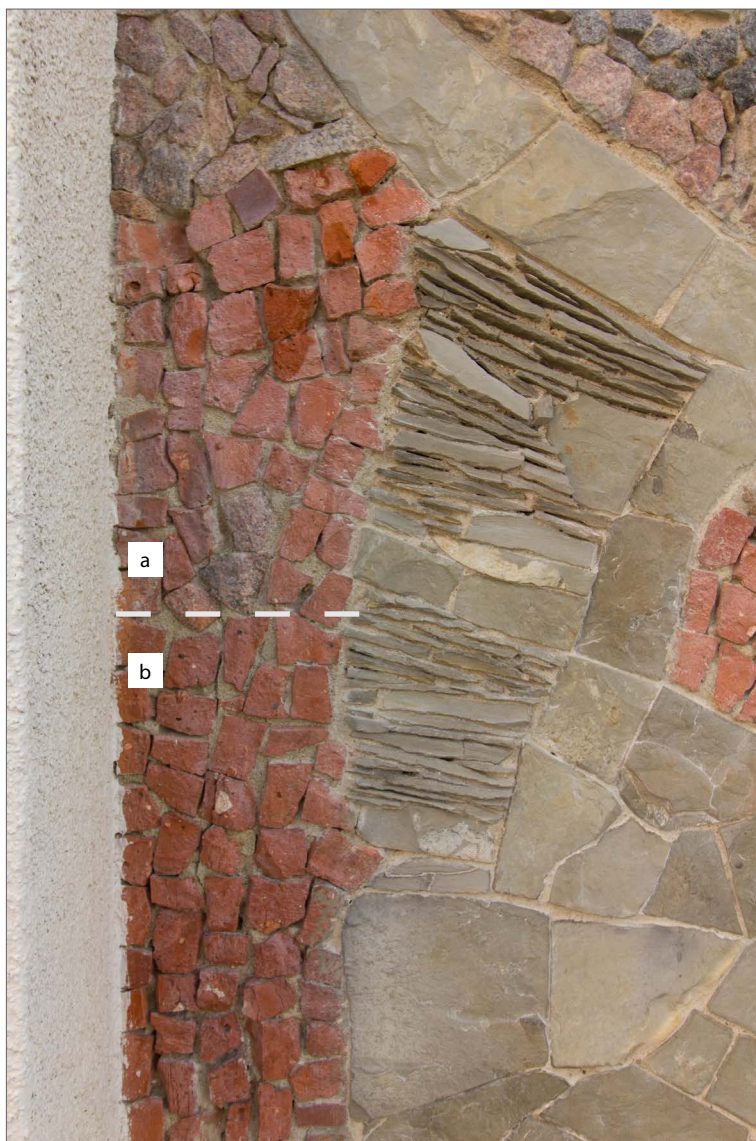
Obr. 19: Průběh čištění mozaikových kamenů, a – cihlové kostky před očištěním s bílým filmem, b – cihlové kostky po očištění 2% (hm.) kys. citronovou.

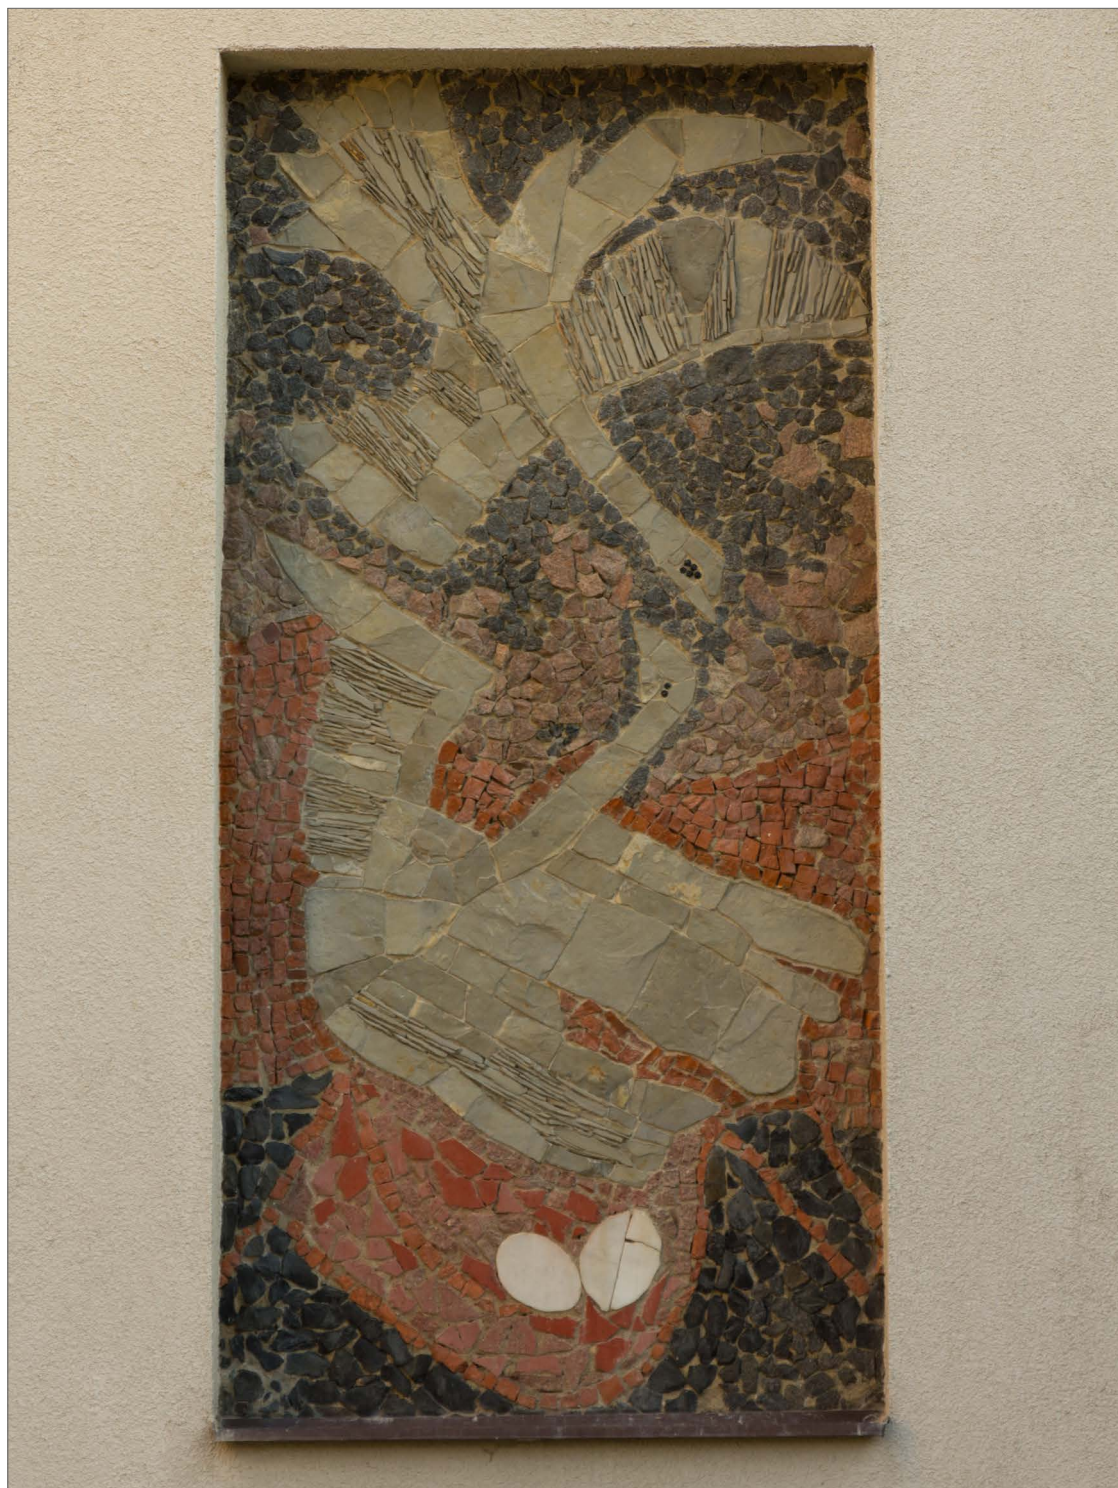
Obr. 20: Celkový pohled na mozaiku po restaurování.

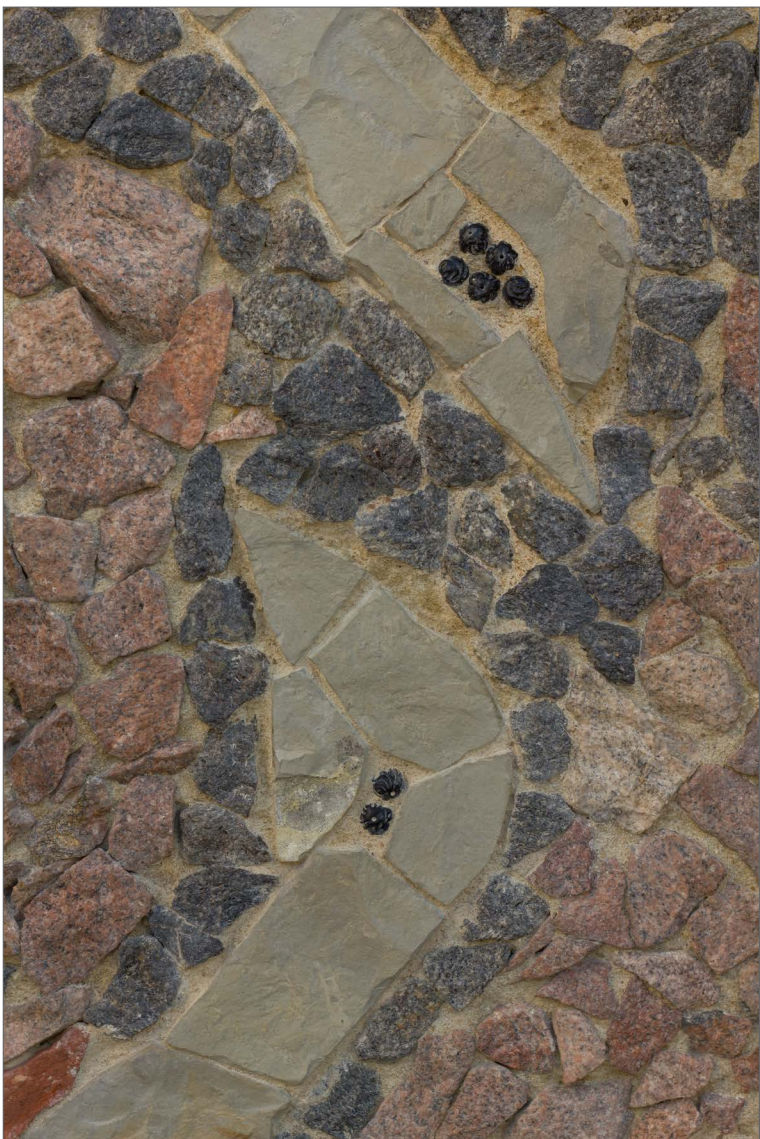
Obr. 21: Detail střední části mozaiky – hlavy ptáků – stav po restaurování.

Obr. 22: Detail horní části mozaiky – ocas ptáka přilétajícího shora – stav po restaurování.

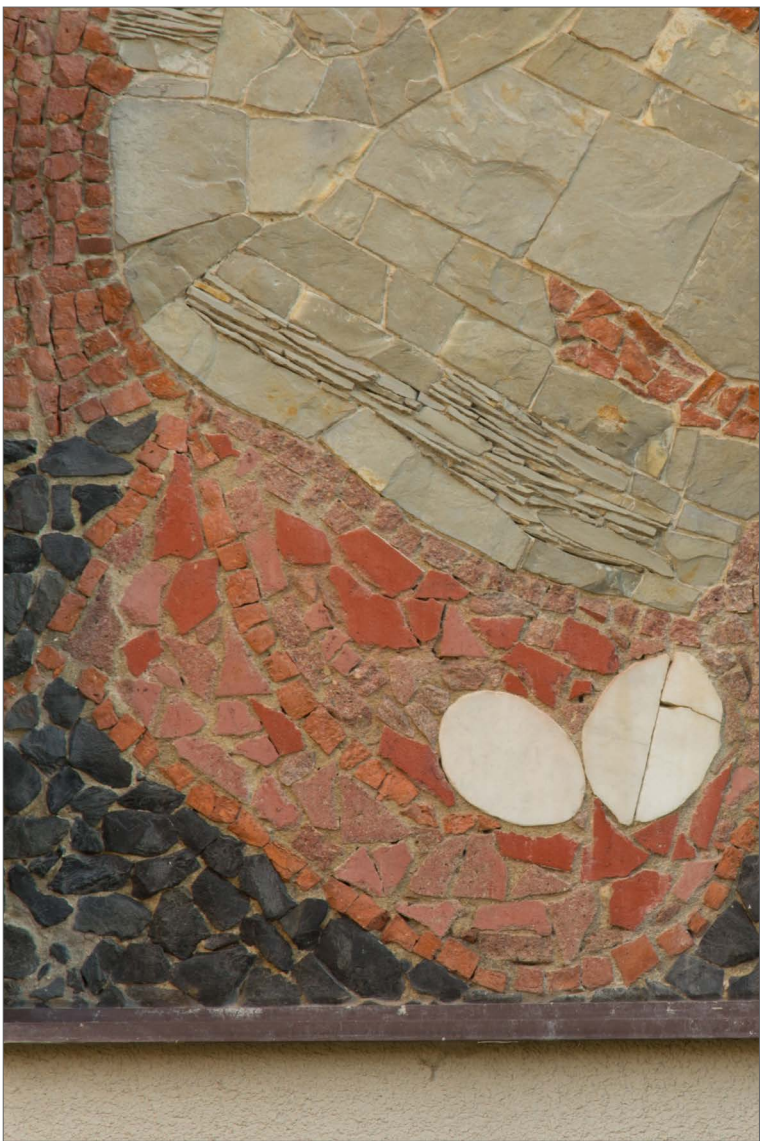
Obr. 23: Detail spodní části mozaiky – hnízdo se dvěma vejci – stav po restaurování.

Obr. 24: Detail horní části mozaiky – křídlo horní holubice – změna barevnosti opuky.

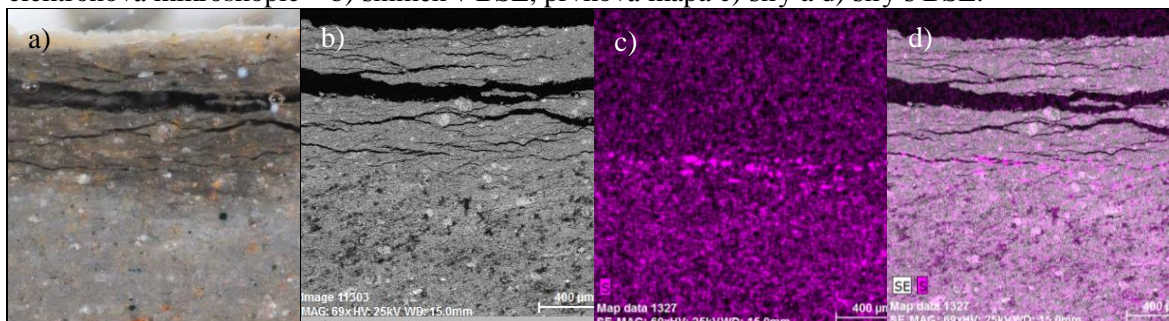
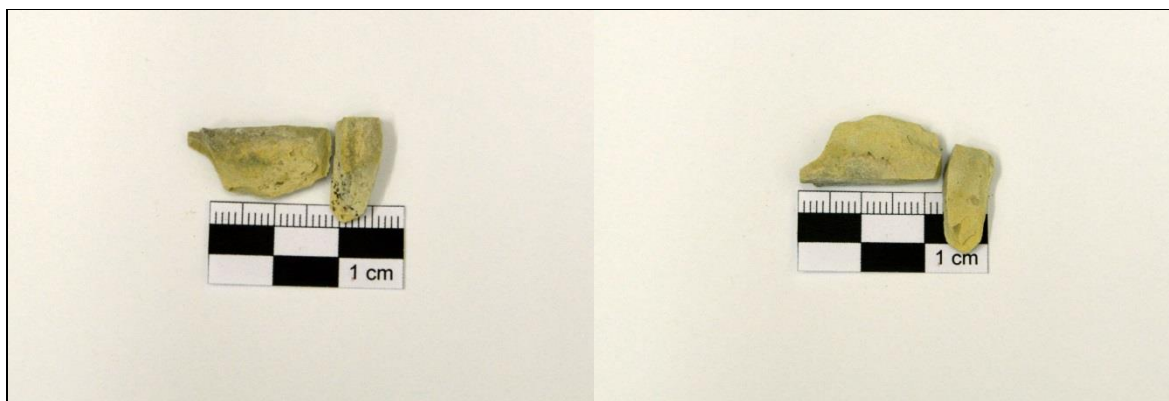
Obr. 14, 15 Stereomikroskopie - dokumentace vzorku z pohledové a spodní strany.

Vzorek je úlomek našedlé sedimentární horniny, jejíž povrch je degradovaný a vyznačuje se okrovou barevností. Vysoký stupeň degradace se projevuje v úbytku hmoty, štěpení v sedimentárních rovinách a již zmíněnou změnou barevnosti povrchu. Hornina obsahuje uhlíčitan vápenatý a silikátové složky. Mikroskopicky byly zaznamenány vápenné schránky mikroorganismů, křemenná zrna, červené a žluté částice na bázi sloučenin železa, v malé míře zelená silikátová zrna, zřejmě zrna glaukonitu. Prvkové složení povrchu horniny se od vnitřní části neliší. Změna barevnosti povrchu mohla nastat vyplavením šedé složky s černými částicemi deštěm. V některých mikrotrhlinách byl zaznamenán vyšší obsah síry. Je možné, že je síra součástí vodorozpuštěných síranů, které mohou být jednou z příčin degradace povrchu kamene.

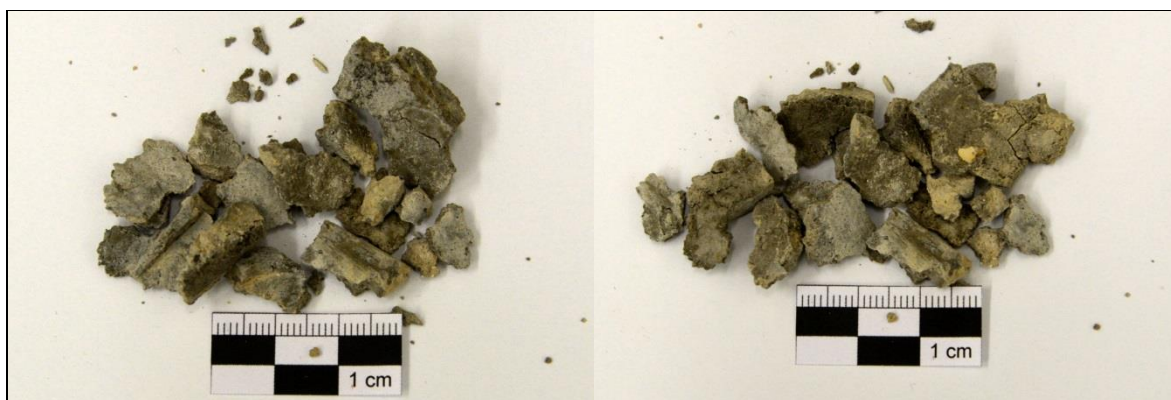
Obr. 28, 29 Stereomikroskopie - dokumentace vzorku z pohledové a spodní strany.

Vzorek sestává z úlomků šedé předpokládané druhotné osazovací malty. Malta se vyznačuje charakteristickou sítí prasklin a přítomností vzduchových bublin maximální velikosti cca 0,2 mm. Obsahuje velmi jemný křemičitý písek nebo prach s přibližnou velikostí zrn 0,04 mm, který může pocházet z výchozí suroviny použité jako pojivo. Pojivo obsahuje velké množství slínkových částic indikujících přítomnost cementu, zřejmě portlandského. Přítomnost vzdušného vápna nelze vyloučit, nebyly však zaznamenány vápenné pojivové částice, na základě jejichž přítomnosti by bylo možné tuto složku pojiva potvrdit.

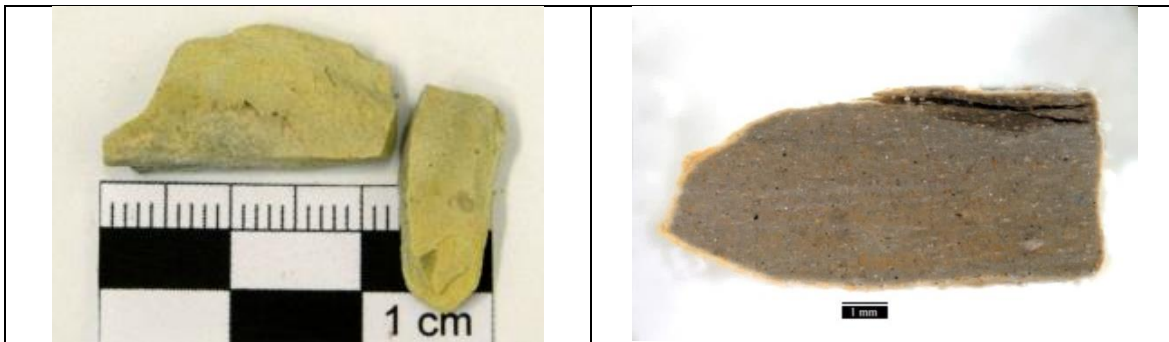
Povrch šedé horniny je degradovaný a vyznačuje se okrovou barevností. Vysoký stupeň degradace se projevuje v úbytku hmoty, štěpením v sedimentárních rovinách a změnou barevnosti povrchu. Hornina, zřejmě opuka, obsahuje uhličitán vápenatý a silikátové složky, mikroskopicky byly zaznamenány vápenné fosilie. V některých trhlinách byl zaznamenán vyšší obsah síry. Síra je zřejmě součástí vodorozpustných solí, síranů, které mohou být jednou z příčin degradace horniny. Prvkové složení povrchu horniny se od její vnitřní části neliší. Změna barevnosti může být způsobena vyplavením šedé složky srážkovou vodou.

Obr. 68, 69 Vzorky sedimentární horniny a průřez vzorku 8419.
