Dokumentace restaurátorského průzkumu a zásahu Restaurování části iluzivní nástěnné malby v interiéru kaple Bolestné Panny Marie v Broumově-Olivětině

Restaurovali: MgA. Adéla Škrabalová; Silvia Keselicová; Taisiia Khomenok; Vojtěch Mrověc;
Zuzana Vránová

Litomyšl 2019

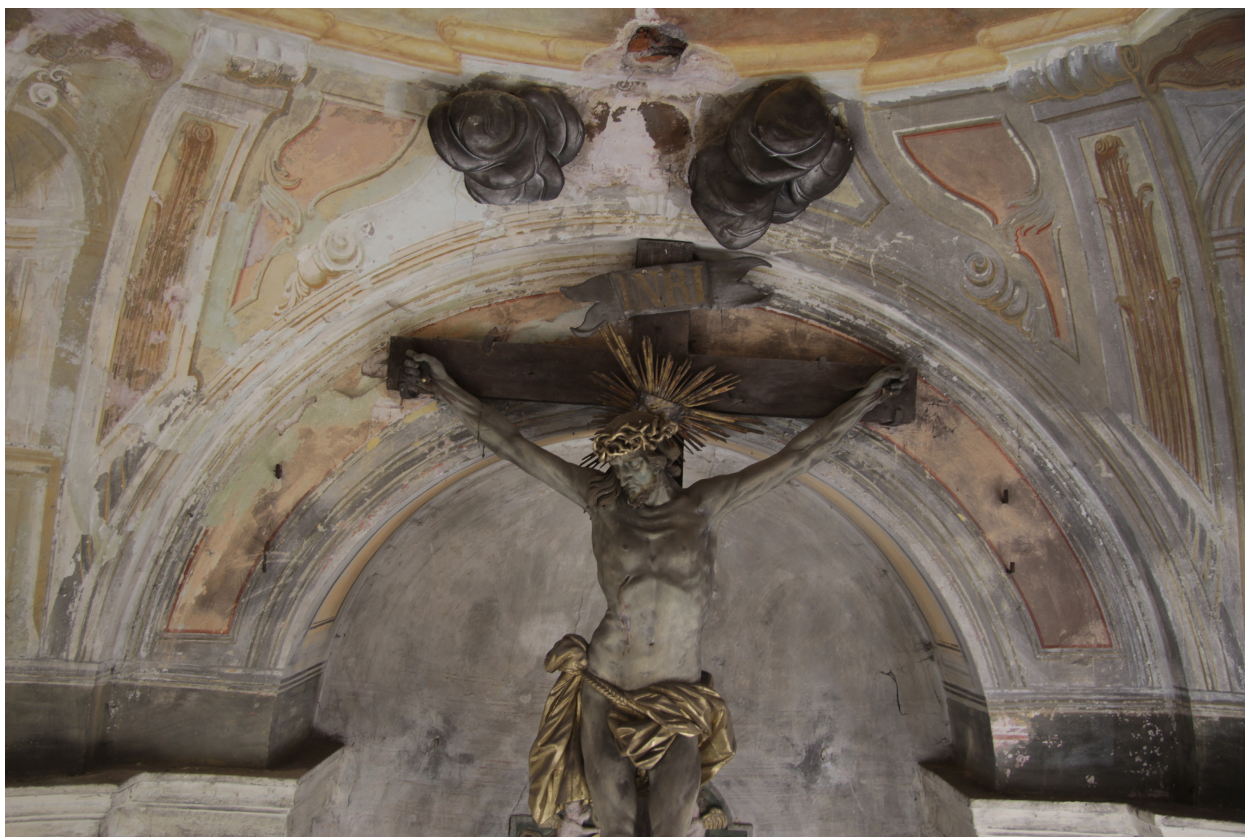
Obr. 13: Ztmavlá přemalba z 19. století. Oblouk nad oltářní nikou, SV stěna. Stav před restaurováním.

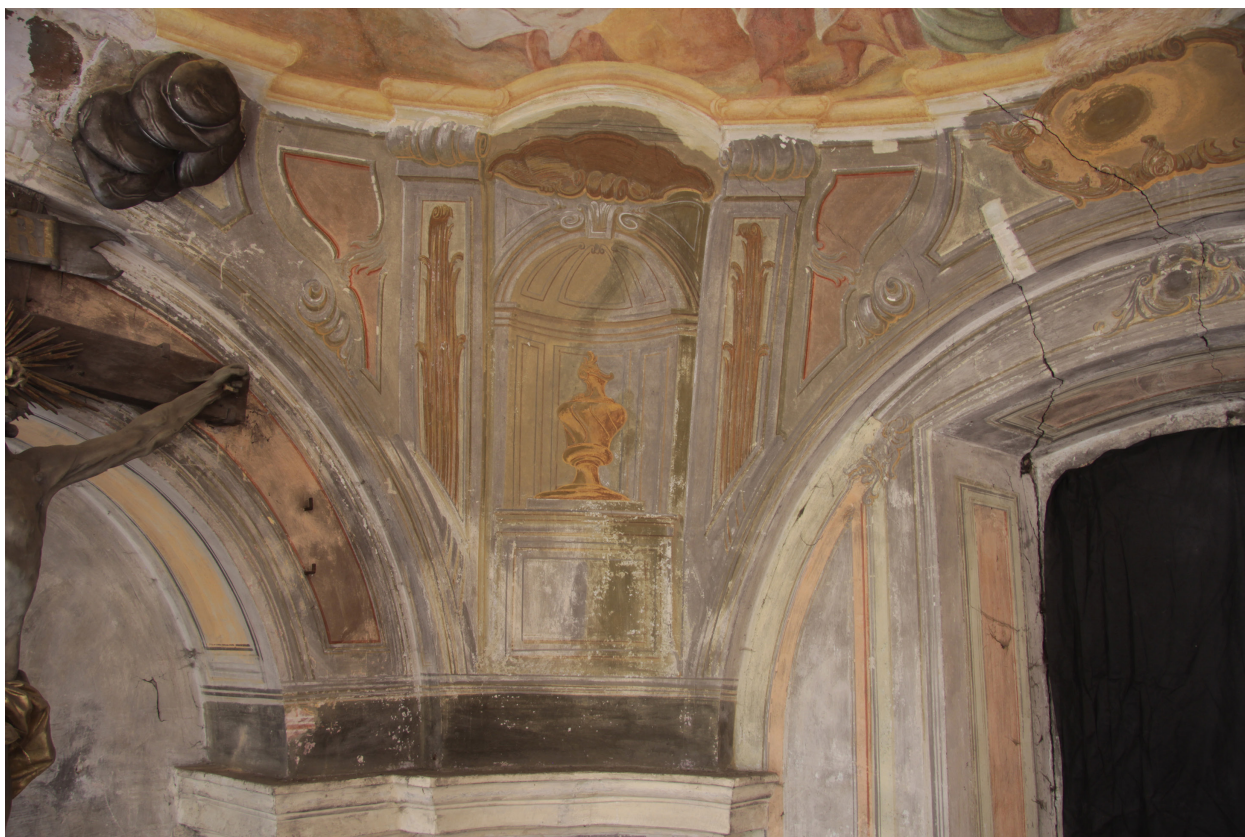
Obr. 15: Ztmavlá přemalba z 19. století. Pendentiv ve východním koutě kaple, část nad oltární nikou a část JV stěny. Stav před restaurováním.

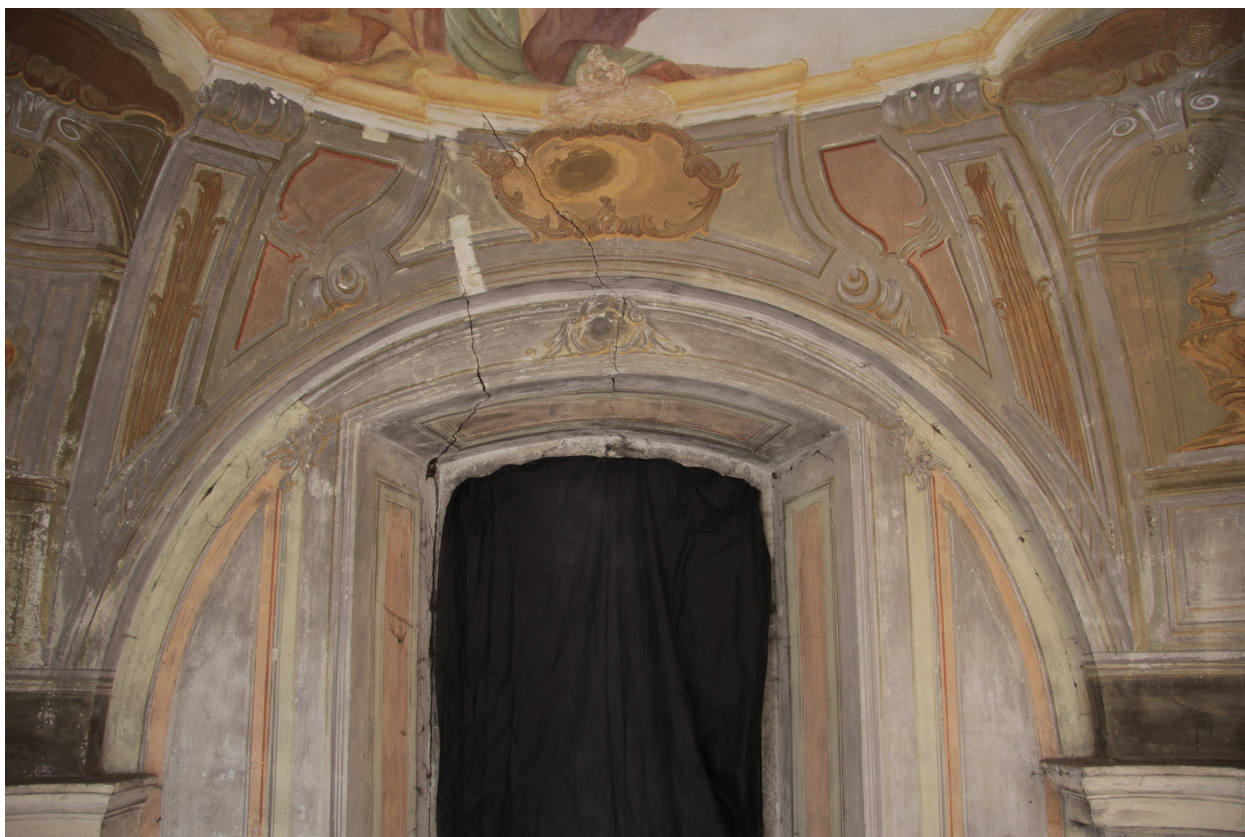
Obr. 17: Ztmavlá přemalba z 19. století. JV stěna kaple, část pendentivu v východním koutě a část v jižním koutě. Stav před restaurováním.

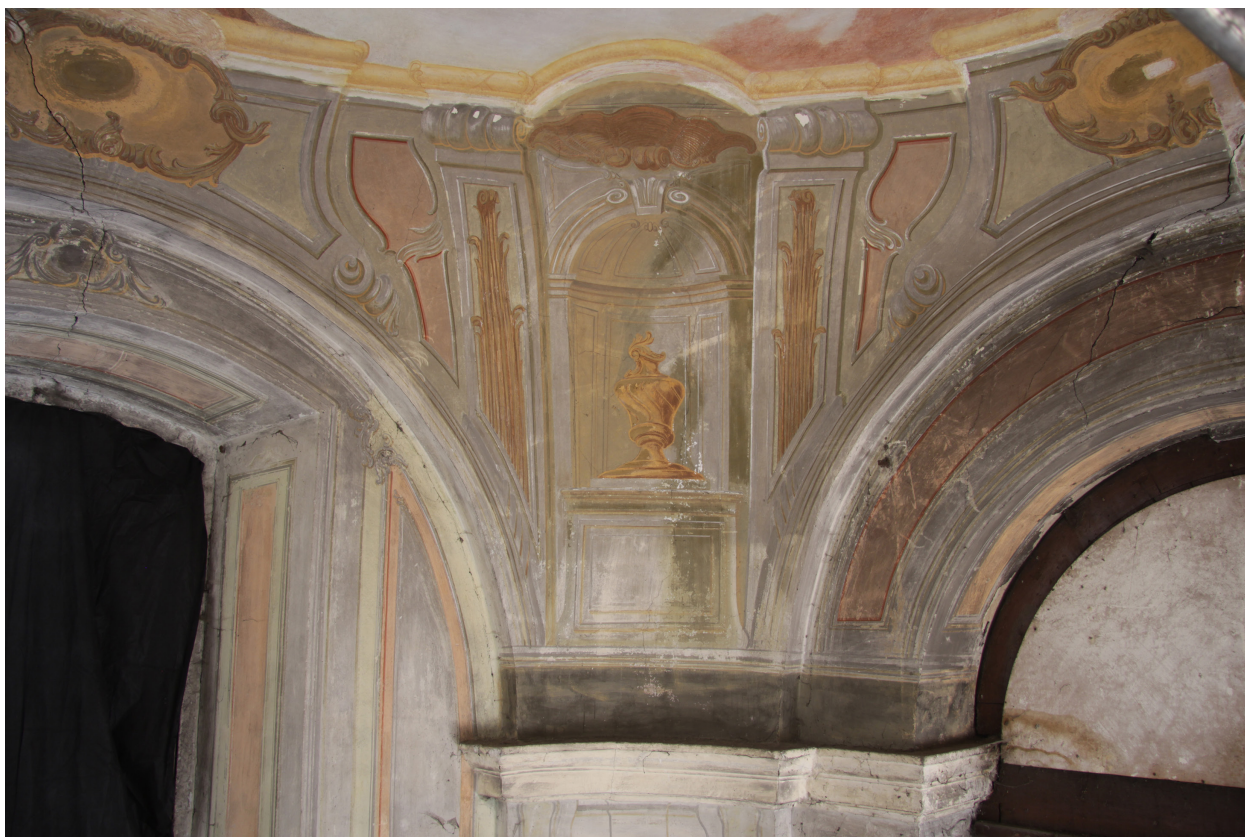
Obr. 19: Ztmavlá přemalba z 19. století. Pendentiv v jižním koutě kaple, část JV stěny a část oblouku nad vstupem do kaple. Stav před restaurováním.

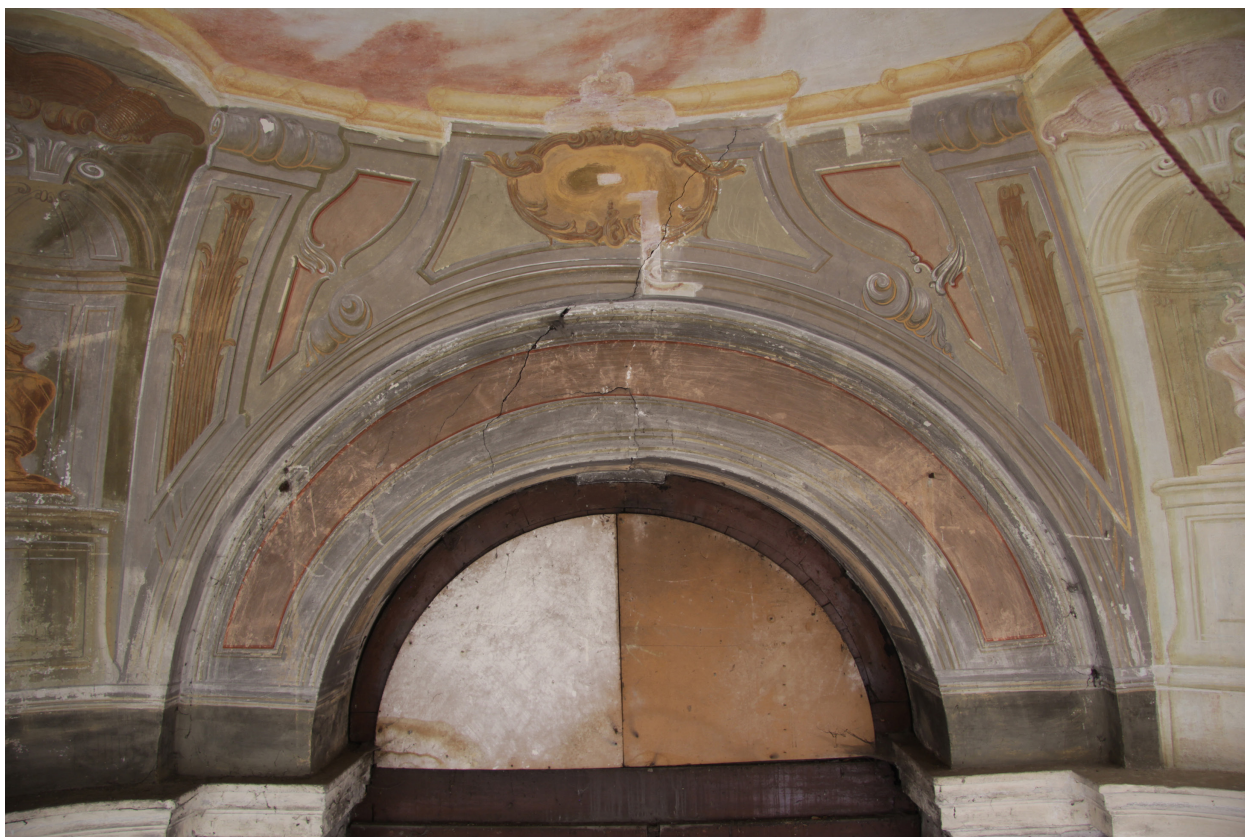
Obr. 21: Ztmavlá přemalba z 19. století. Oblouk nad vstupem do kaple, část pendentivu v jižním koutě a část v západním koutě. Stav před restaurováním.

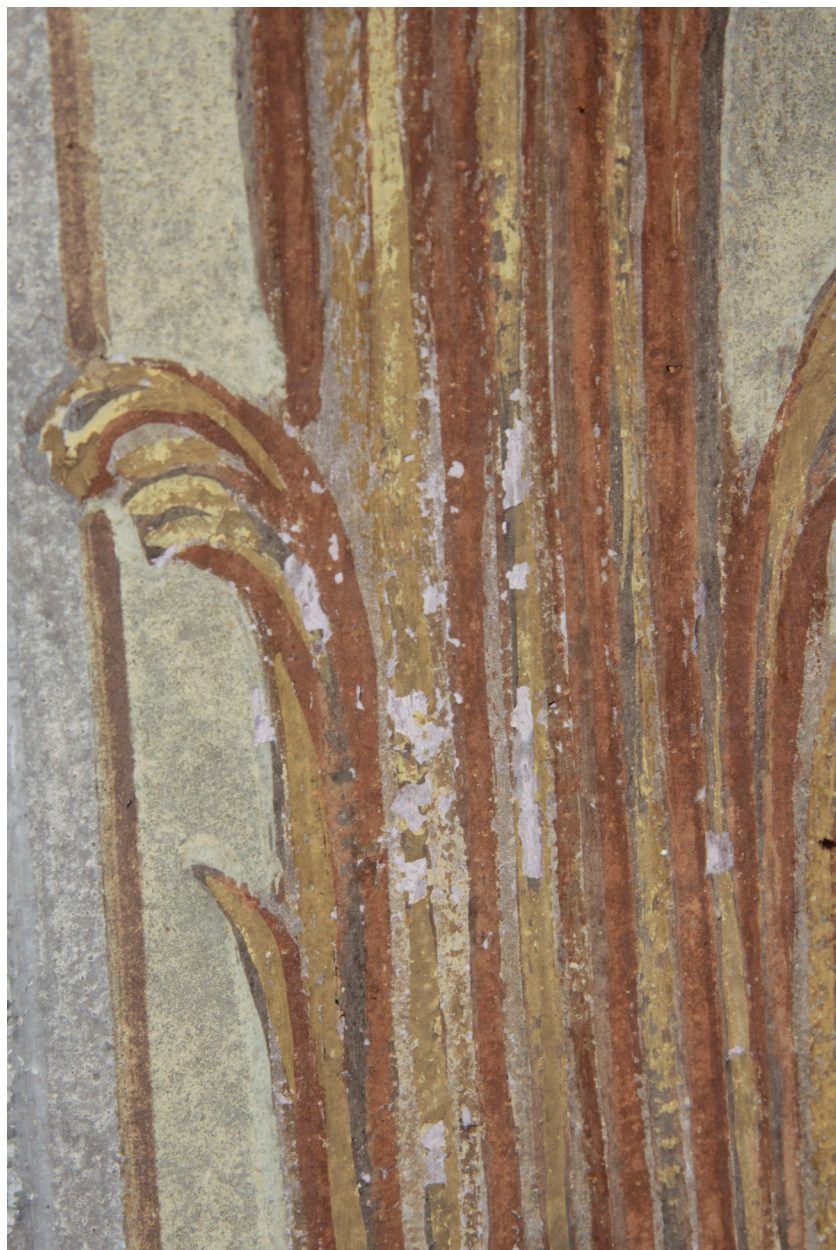
Obr. 35:

Poškození přemalby z 19. stol.: puchýřovatení a ztráta barevné vrstvy. Rozptýlené umělé bílé světlo. Akantové listy v pravé části pendentivu v jižním koutě kaple.

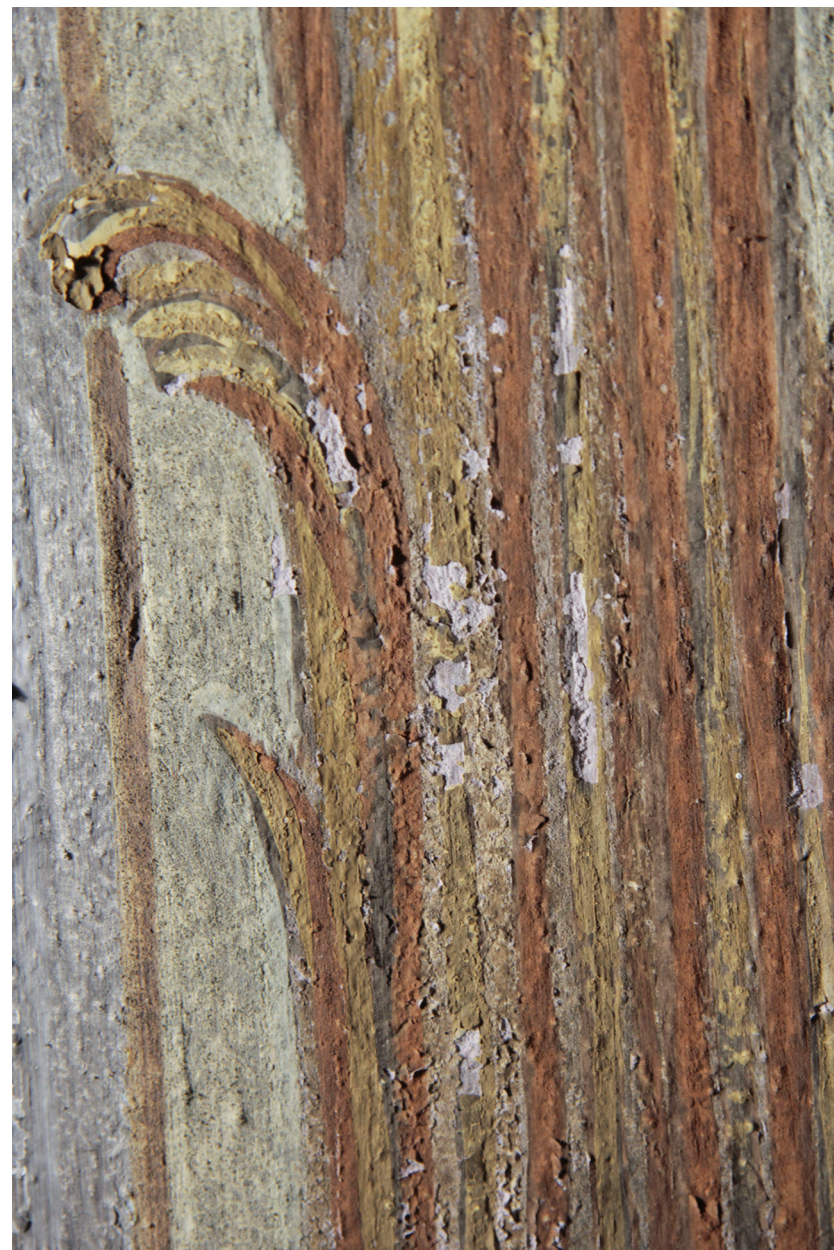
Obr. 36:

Poškození přemalby z 19. stol.: puchýřovatení a ztráta barevné vrstvy. Ostré boční nasvícení. Akantové listy v pravé části pendentivu v jižním koutě kaple.

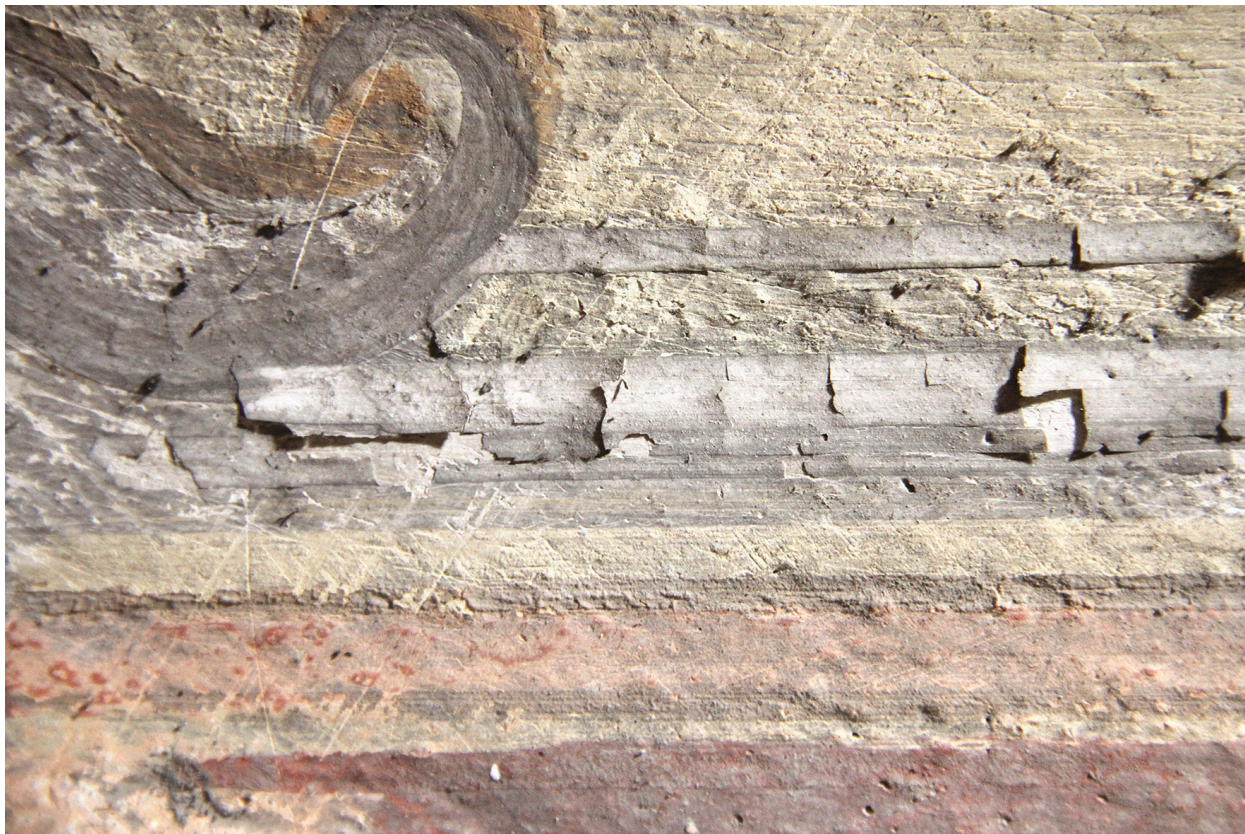
Obr. 37: Poškození přemalby v ostrém bočním nasvícení, ztráta adheze. Linky nad oknem SZ stěny. Stav před restaurováním.

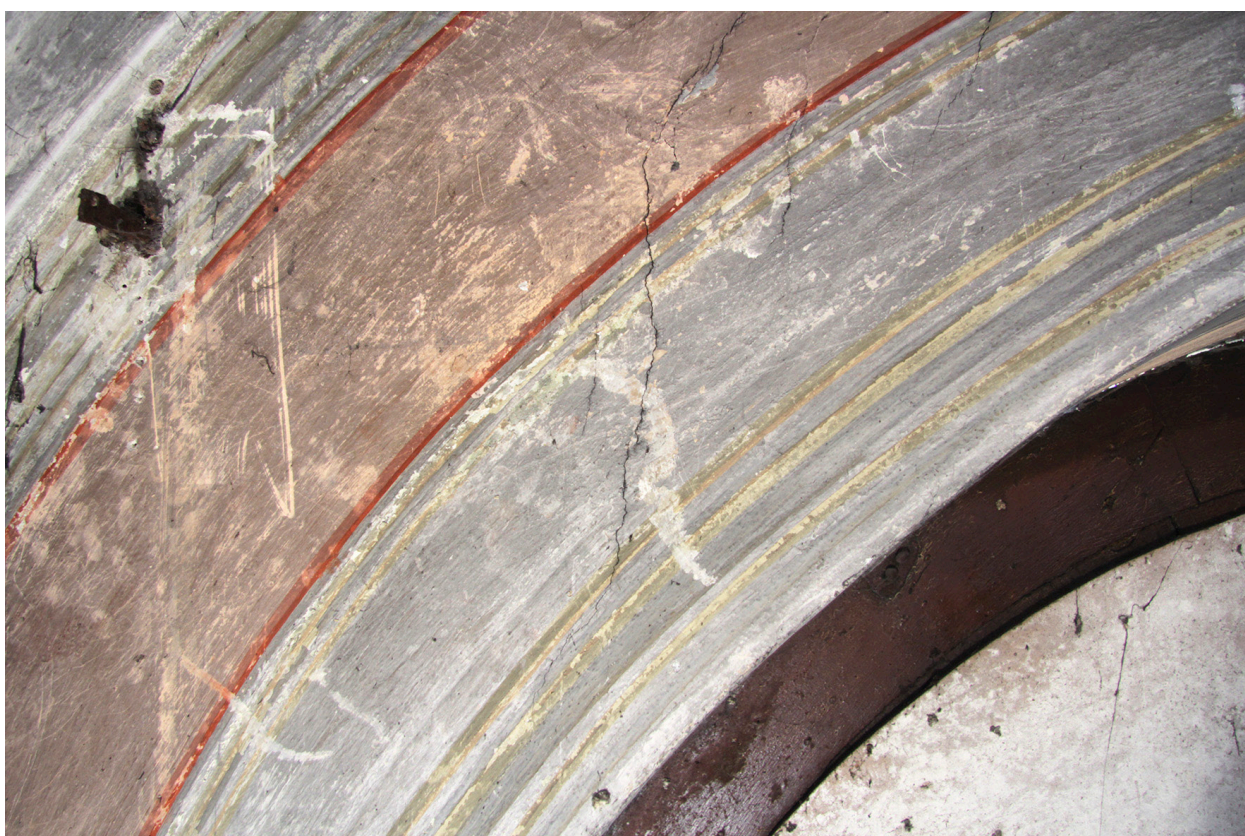
Obr. 38: Detail poškození přemalby v rozptýleném umělém bílém světle. Oblouk nad vstupem do kaple. Stav před restaurováním.

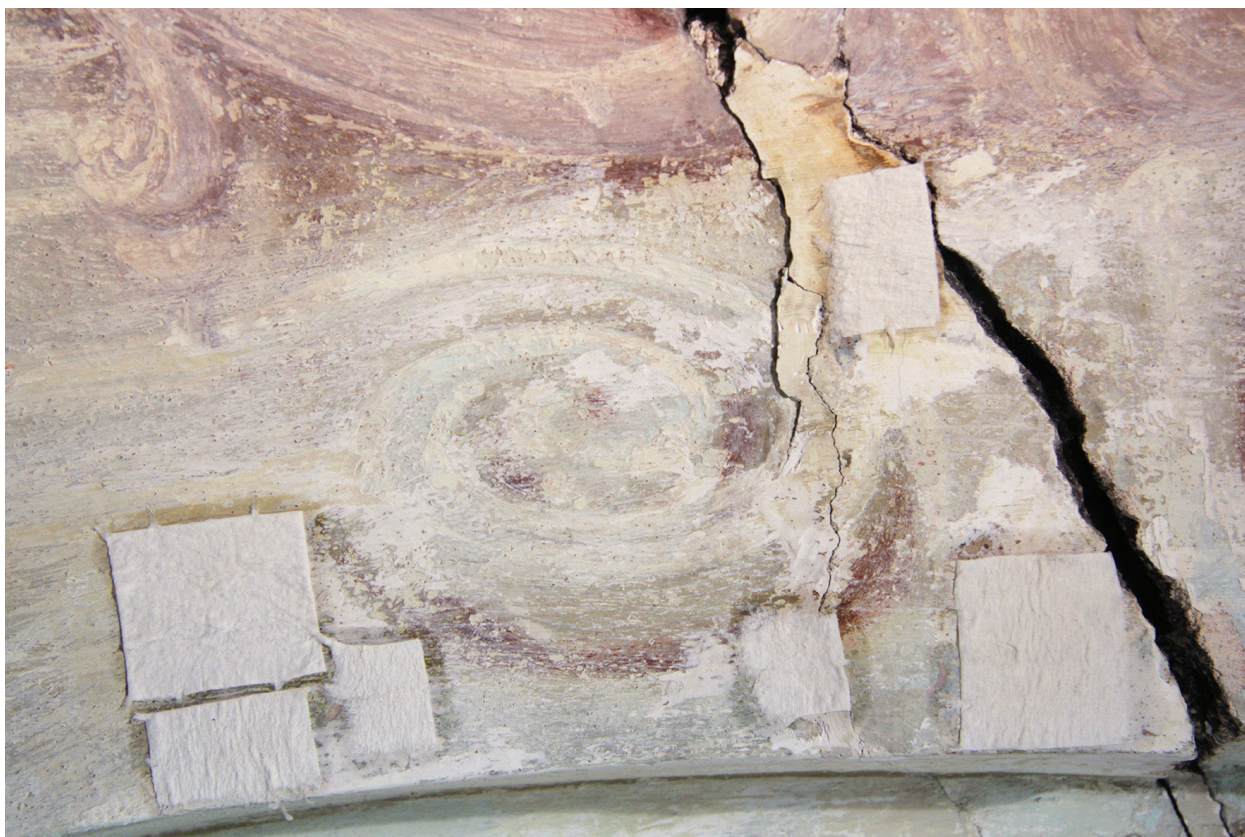
Mladší a dochovalejší z těchto oprav byla doprovázena podetřením oblasti okolo statické trhliny nátěrem nejspíše na bázi sádry i přes dřívější barevné vrstvy. Stejným, nebo alespoň podobným, materiálem byla statická trhlinka vytmelena. Tyto tmely vykazovaly nevhodné fyzikální a estetické vlastnosti (nevhodná tvrdost, paropropustnost, přetmelení originální restaurované vrstvy, či hladší povrchová struktura). Stejný tmel se objevoval i v několika desítkách děr nacházejících se ve stěnách vedle okenních otvorů, v dolní části oblouku nad oltářním výklenkem a na protějším oblouku (oblouk nad vstupem do kaple) v okolí kovových háků. Původ těchto děr, odpovídajících díram po vytažení hřebíků ze zdi, není znám. Lze se domnívat, že jejich vznik je spojen s procesy liturgických slavností, zvláště v období Velikonočních svátků při zahalování oltáře.

Obr. 49: Průběh odstraňování nátěru nejspíše na bázi sádry z okolí statické trhliny pomocí 20% uhličitanu amonného.

- **Odstranění nevyhovujících druhotných tmelů v statických trhlinách** - mechanicky (skalpelem, restaurátorskými kladívky).
- **Odstranění pravděpodobně sádrových náterů v okolí trhlin na povrchu originální barokní malby** - kombinací fyzikálního a chemického čištění (nízkotlaký parní čistič, uhličitan amonný s koncentrací do 20 % (hm.)).

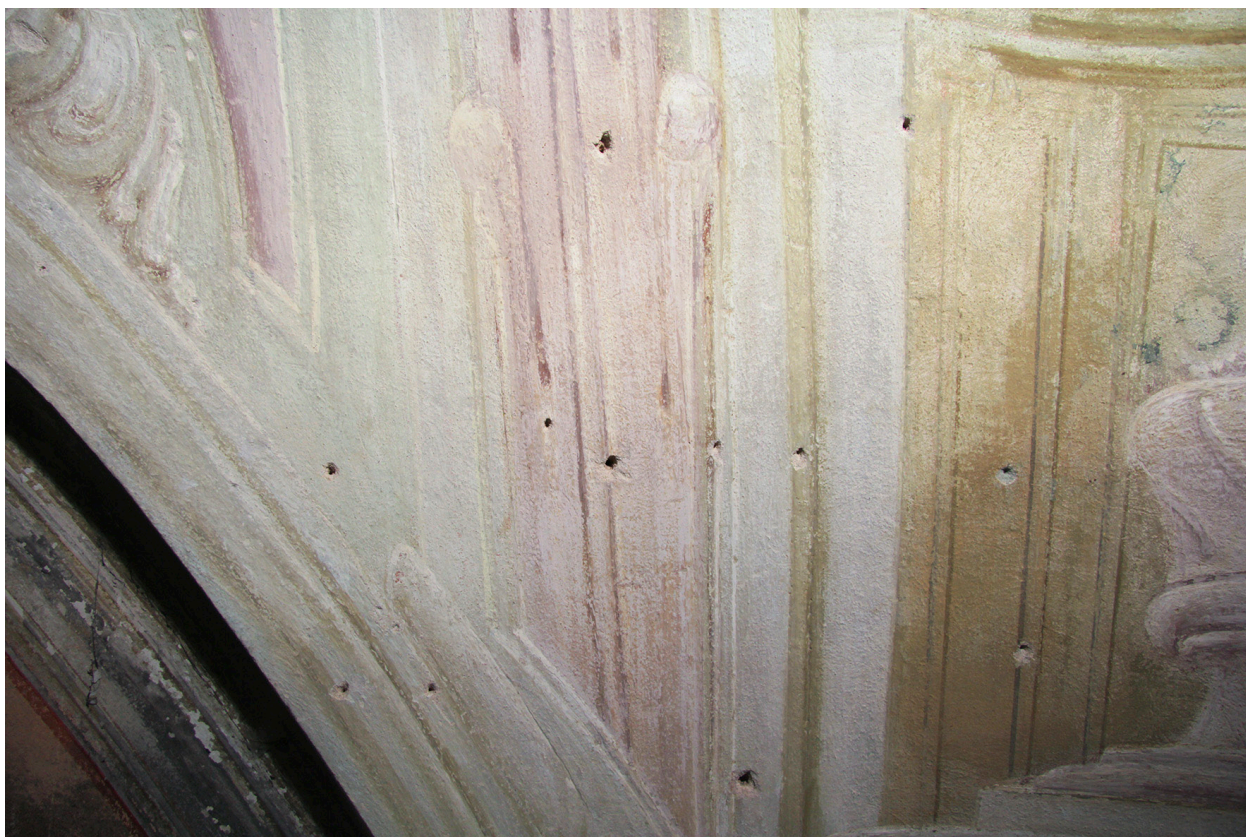
Obr. 50: Detail děr v východním koutě kaple. Stav před vytmelením.

Vápenné tmely zakrývající poškození pravděpodobně po hřebíkách byly odstraněny skalpelem, protože také nevyhovovaly svou povrchovou strukturou.

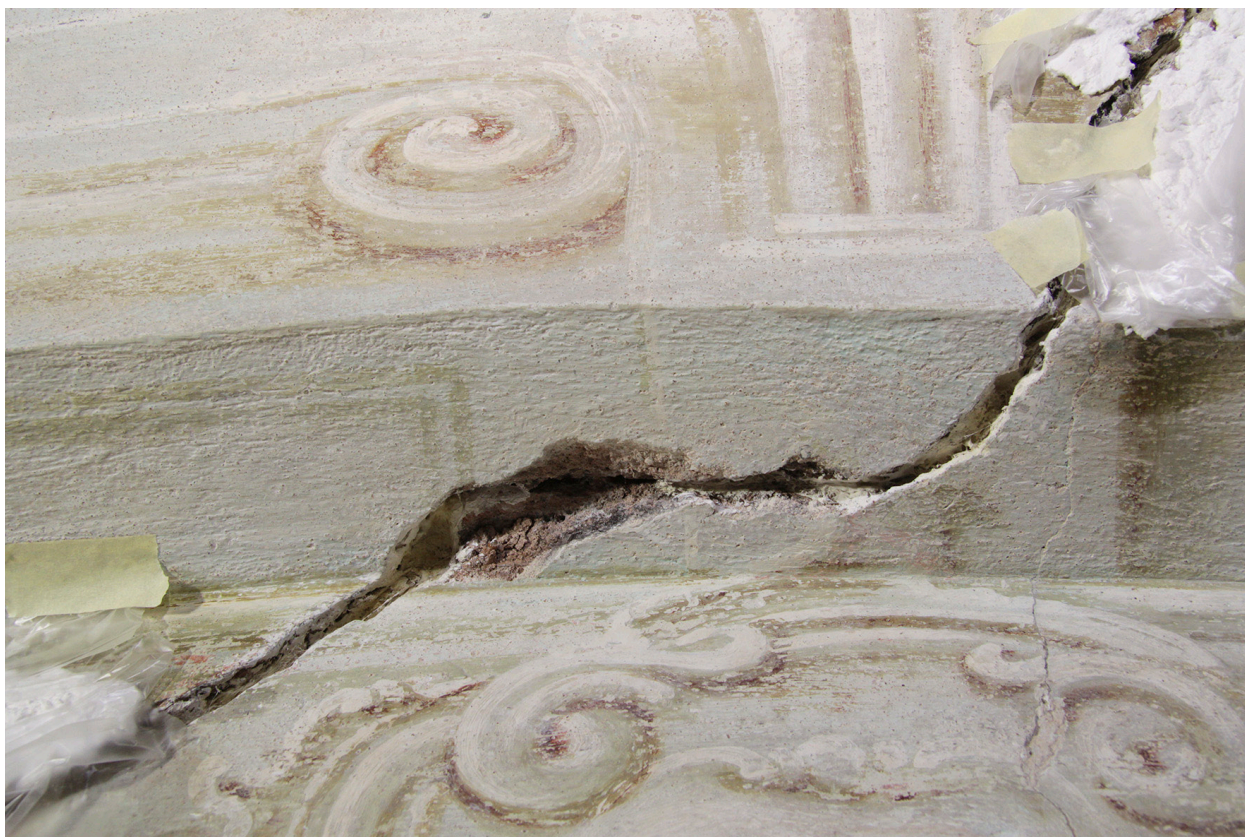
Velkým poškozením restaurované barokní vrstvy byly statické trhliny táhnoucí se zhruba od středu nadokenních oblouků až do klenby kaple a statické trhliny nacházející se na oblouku nad vstupem do kaple, který byly poněkud rozvětvenější a závažnější. Vzhledem ke stavu dochovaných tmelů bylo možné konstatovat, že se trhliny již nijak závažněji nepohybovaly a byly poměrně stabilní. Dále byly perkusní metodou zjištěny dutiny s narušenou okolní omítkou a odlupující se svrchní částí omítkové vrstvy napravo od iluzivní lastury v severním koutě kaple a v těsné blízkosti kovových háků nad oltářním výklenkem. Plošně nejrozsáhlejším poškozením byly výše zmiňované díry v omítkce, pravděpodobně po vyjmutí hřebíků ze zdi. Co se týče stavu barevné vrstvy po odkryvu, vykazovala pouze drobnější poškození jako částečnou ztrátu koheze tmavších tónů barev, zejména v červených, fialových a místy i v tmavě zelených a hnědých stínech. Pastózní bílá světlá naopak vykazovala občasnou ztrátu adheze k podkladovým vrstvám vedoucí až k jejím ztrátám. Ztráta barevné vrstvy byla zvýšena v oblastech zatřenými nátěrem na bázi sádry. Originální malba vykazovala sníženou adhezi k podkladu, a naopak zvýšenou adhezi k tomuto zřejmě sádrovému nátěru. Na severovýchodní stěně došlo po častém kontaktu s vodou při zatékání do kaple ke vzniku tmavších map na jinak světlejším pozadí.

Obr. 52: Detail statické trhliny po aplikování koudele namočené v injektážní směsi. Oblouk nad vstupem do kaple.

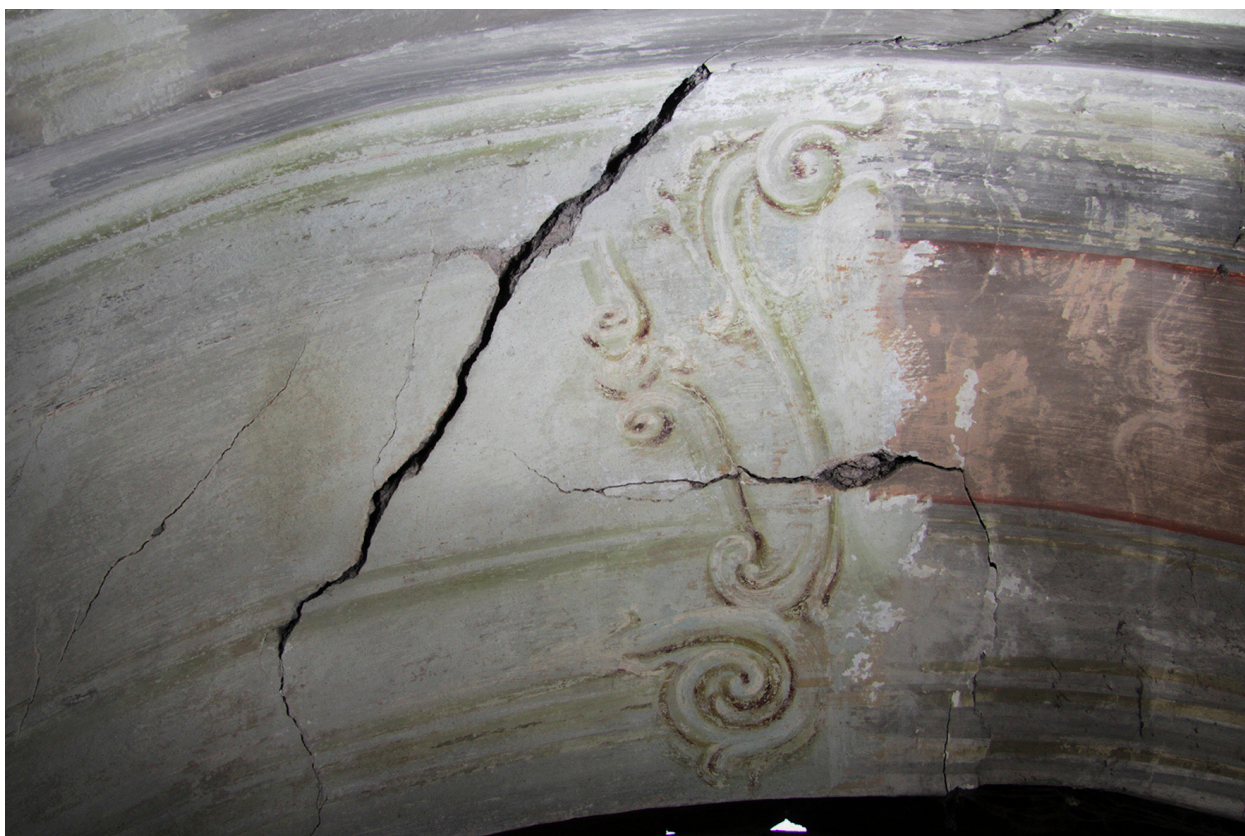
Obr. 53: Detail statické trhliny. Stav v průběhu snímání přemalby. Oblouk nad vstupem do kaple.

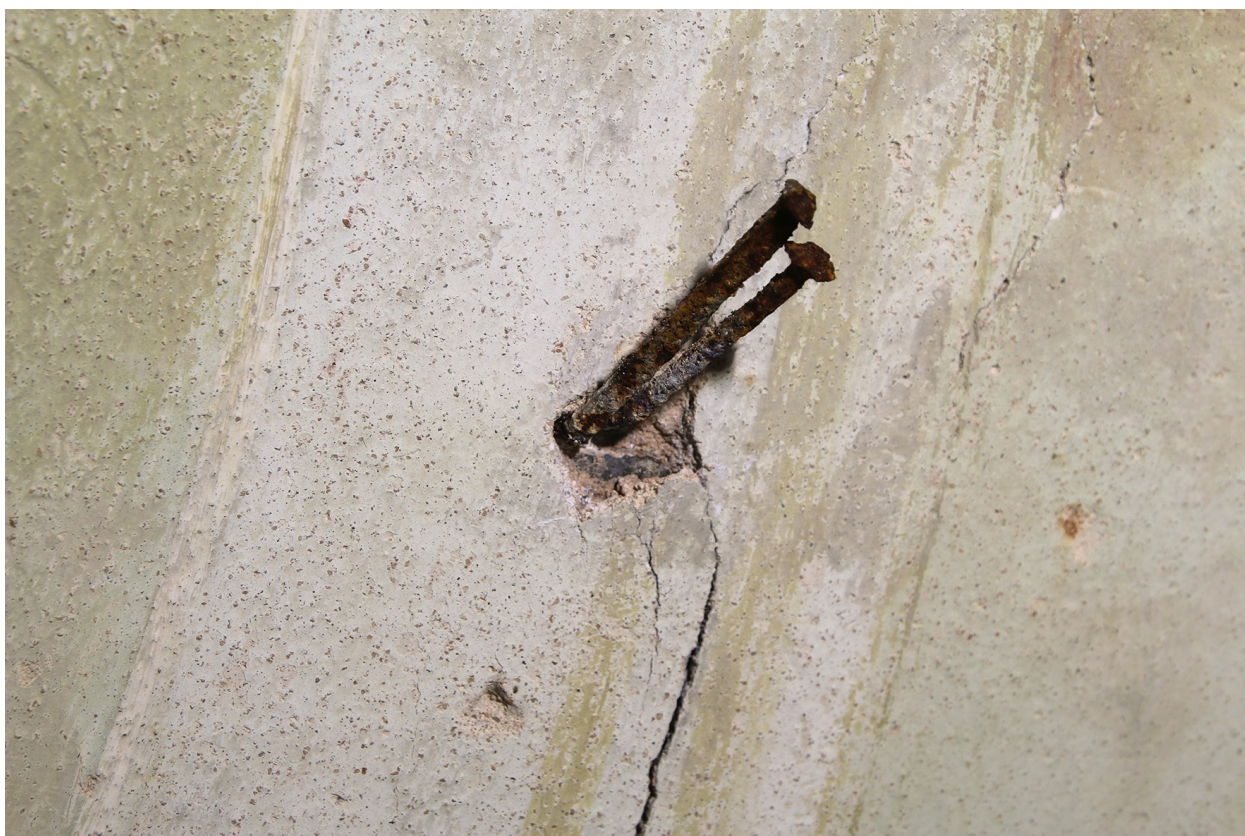
na kterých byly zavěšeny dřevěné plastiky mraků. Další dva kovové háky byly nalezeny na protějším oblouku (oblouk nad vstupem do kaple). Omítka v okolí těchto kovových předmětů a z větší míry i v okolí výše zmiňovaných děr a prasklin byla degradovaná vlivem ztráty koheze.

Obr. 55: Zrezivělé hřebíky s okolní narušenou omítkou. Stav po sejmutí přemalby z 19. století.

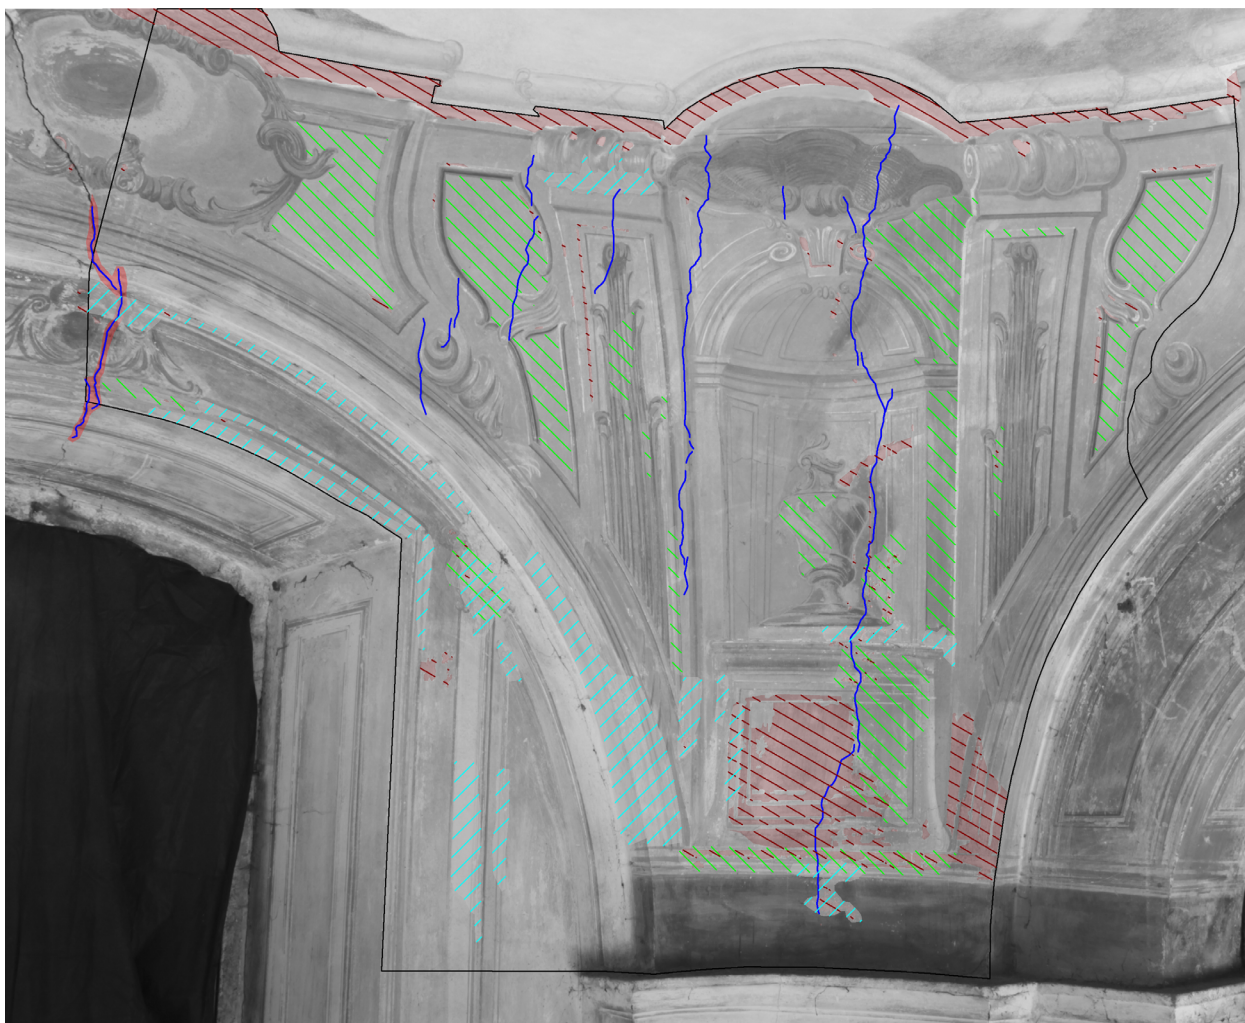
celek	7.18 m ²	100.0%
 	Dutiny	0.03 m ²	0.4%
 	Oblasti ztráty barevné vrstvy	0.48 m ²	6.7%
 	praskliny a trhliny	7.02 m	-
 	Puchýřovatění	0.41 m ²	5.7%
 	Práškovatění	0.78 m ²	10.9%

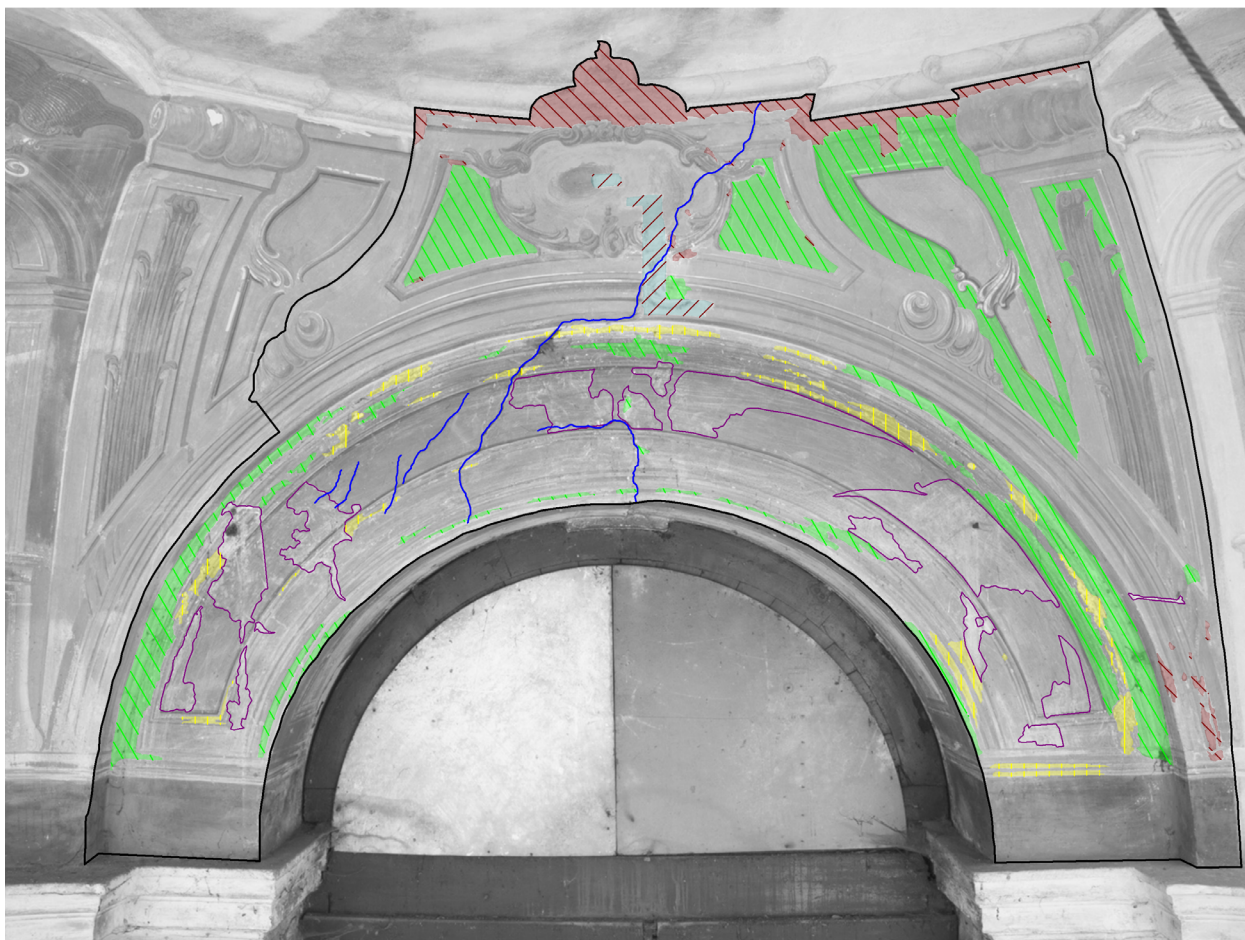
celek	5.320 m ²	100.00%
 	trhliny, praskliny	3.320 m	-
 	šupinatění	0.100 m ²	1.88%
 	práškovatění	0.640 m ²	12.03%
 	oblast odlupování barevné vrstvy	0.140 m ²	2.63%
 	poškození neoborným čištěním	0.400 m ²	7.52%
 	oblast sond	0.040 m ²	0.75%

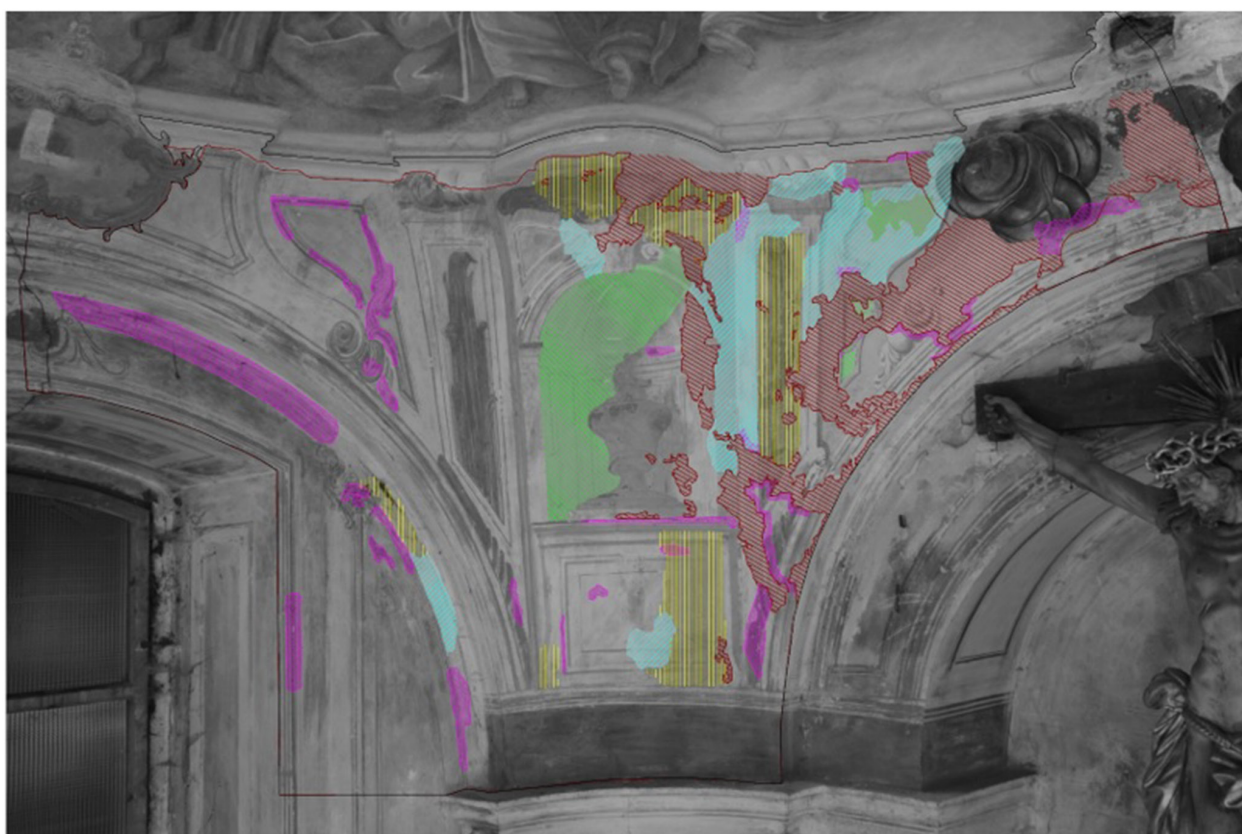
celek	8.36 m ²	100%
 	Oblast ztráty barevné vrstvy	0.75 m ²	9%
 	Poškození neodborným čištěním	6.77 m ²	81%
 	Práškovatění	0.43 m ²	5%
 	Šupinatění	0.52 m ²	6%
 	puchýřovatění	0.50 m ²	6%
 	Oblast odlupování barevné vrstvy	0.42 m ²	5%

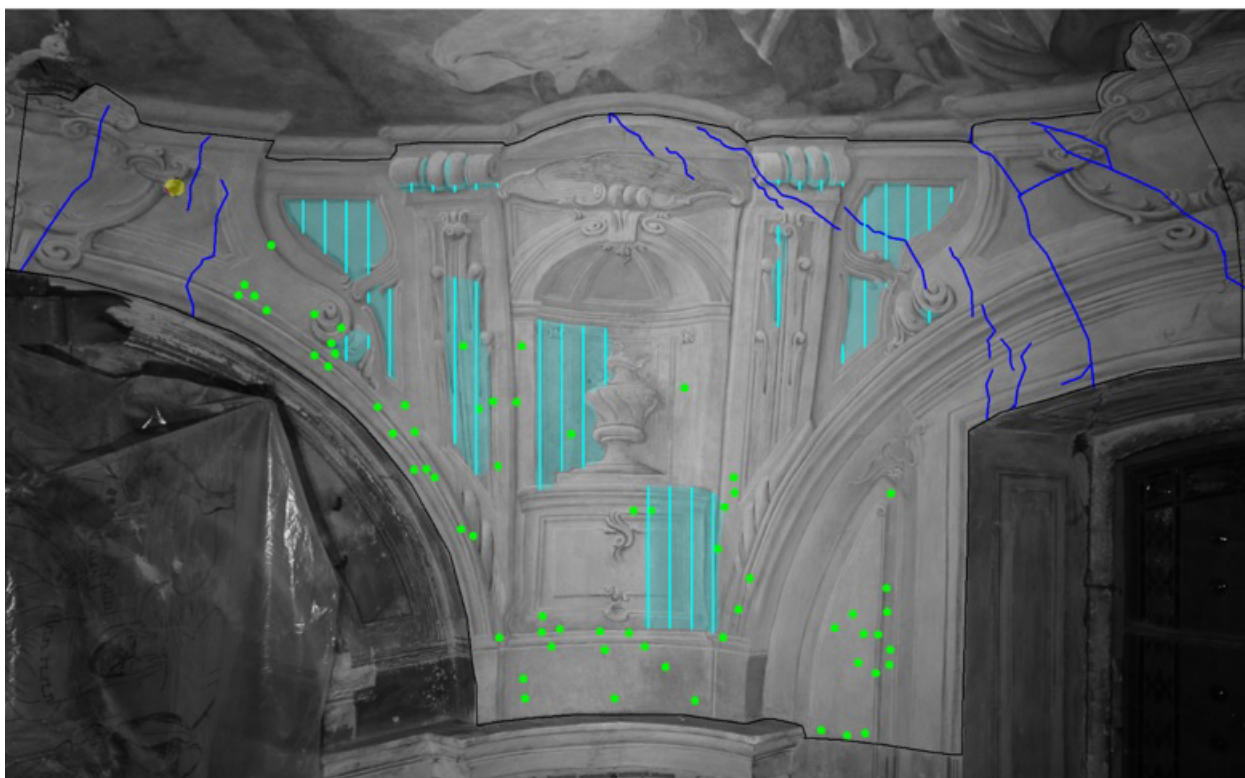
celok	10.24 m ²	100%
 	trhliny, praskliny	10.15 m	-
 	práškovatenie farebnej vrstvy	0.98 m ²	10%
 	strata kohézie omietkov	0.02 m ²	0%
 	diery (pravdepodobne od klinec)	0.13 m ²	1%

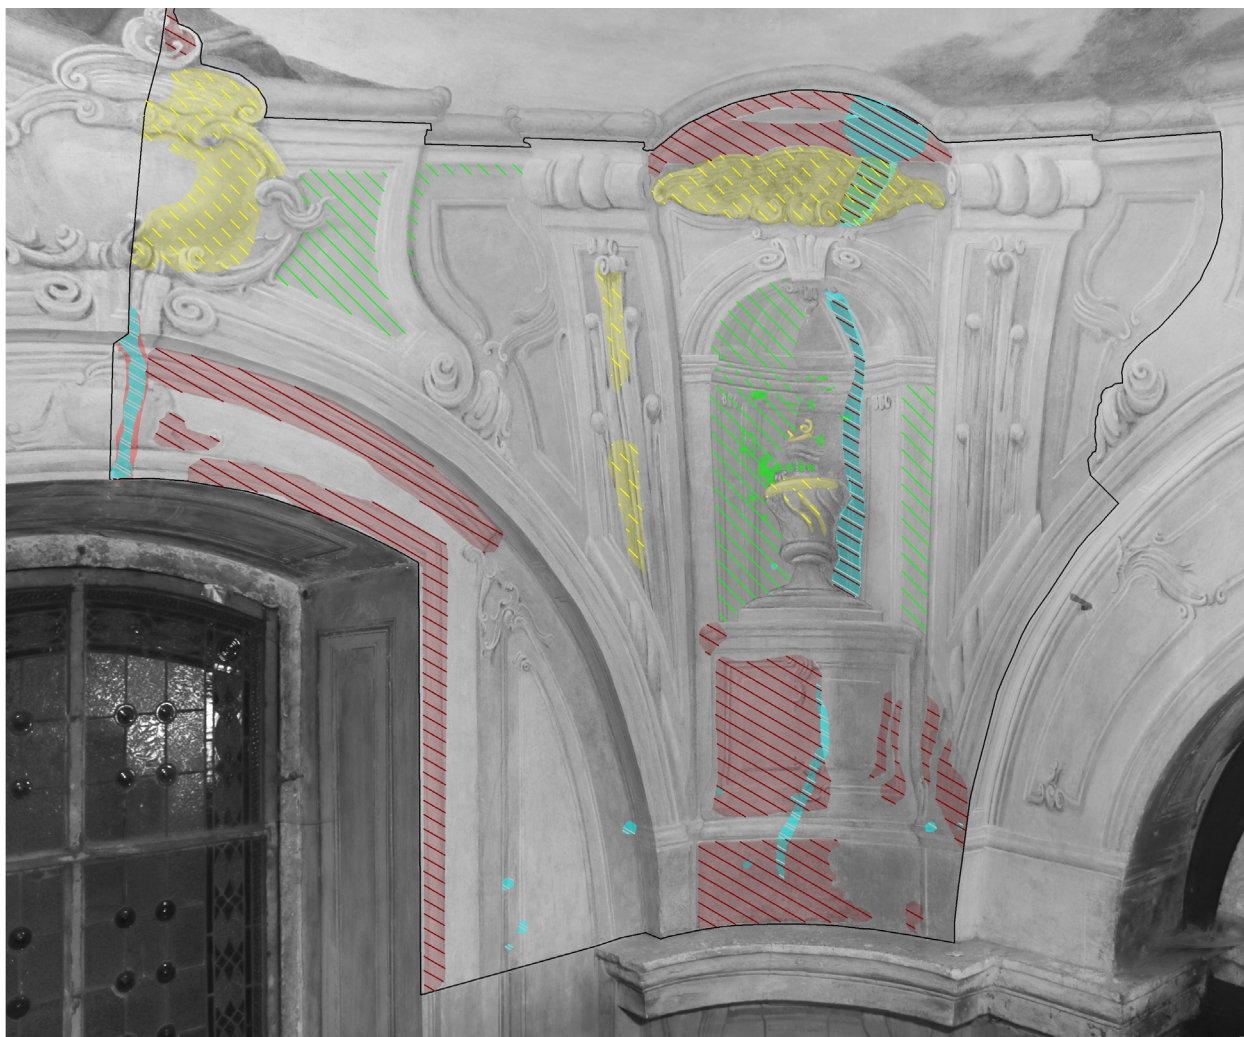
celek	7.01 m ²	100.0%
 	Dutiny	0.04 m ²	0.6%
 	Oblasti ztráty barevné vrstvy	0.93 m ²	13.3%
 	ztráta koheze barevné vrstvy	0.01 m ²	0.1%
 	Druhotné tmely	0.17 m ²	2.4%
 	Práškovatění	0.45 m ²	6.4%
 	zákal	0.45 m ²	6.4%
