Dokumentace restaurátorského průzkumu a zásahu Restaurování části iluzivní nástěnné malby v interiéru kaple Bolestné Panny Marie v Broumově-Olivětině

Restaurovali: MgA. Adéla Škrabalová; Silvia Keselicová; Taisiia Khomenok; Vojtěch Mrověc;
Zuzana Vránová

Litomyšl 2019

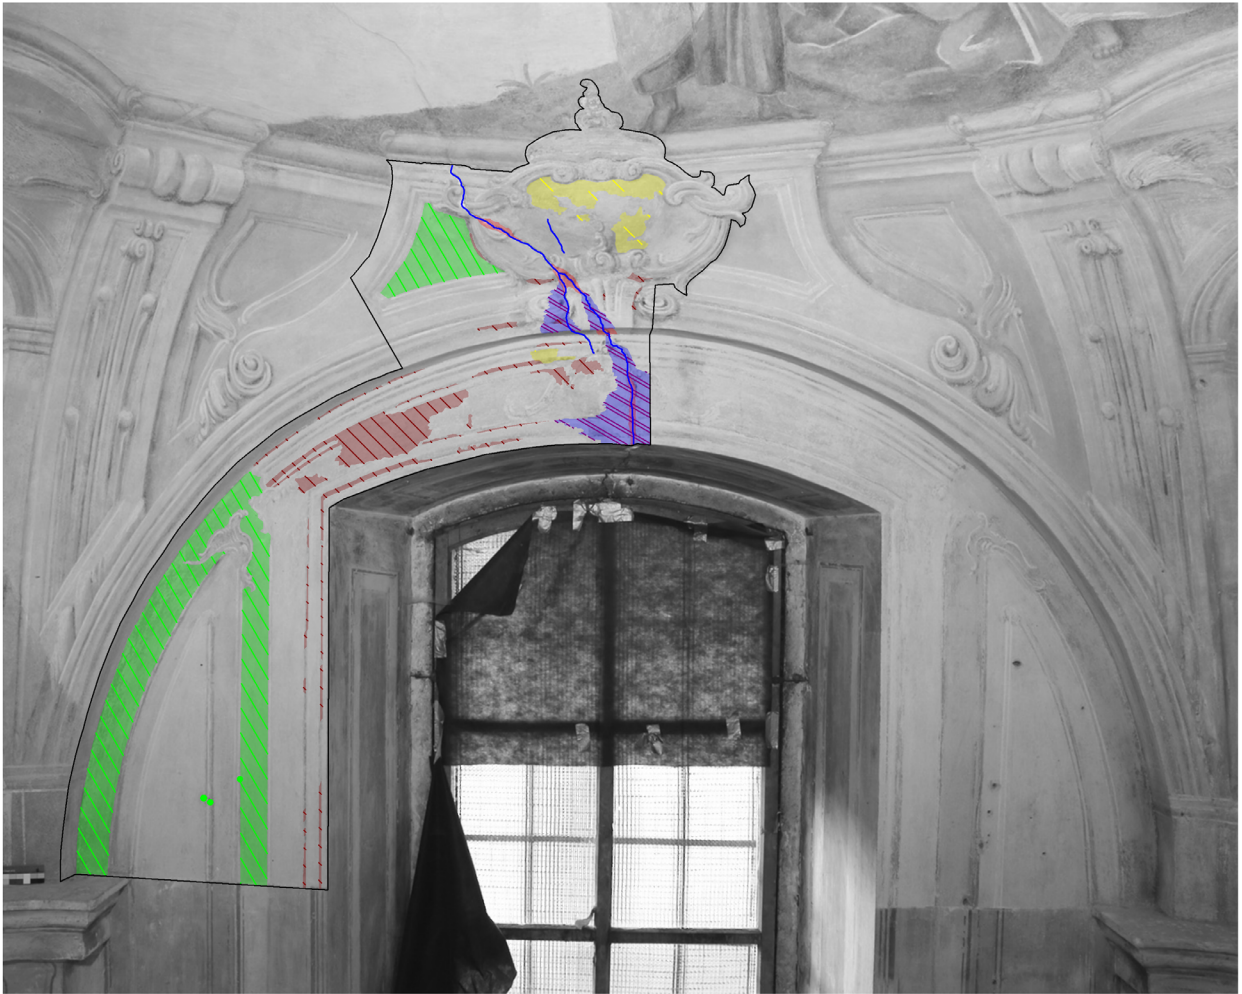
celek	1.940 m ²	100.00%
 	trhliny, praskliny	1.620 m	-
 	dutiny	0.000 m ²	0.00%
 	práškovatění	0.280 m ²	14.43%
 	oblast ztráty barevné vrstvy	0.060 m ²	3.09%
 	druhotný tmel, nátěr (pravděpodobně sádrový)	0.060 m ²	3.09%
 	zákal	0.040 m ²	2.06%
 	díry (pravděpodobně po hřebících)	0.000 m ²	0.00%
