Reštaurovanie časti nástennej maľby na západnej stene tzv. freskovej sály
v meštianskom dome v Slavoniciach

Silvia Keselicová

Bakalárska práca
2020

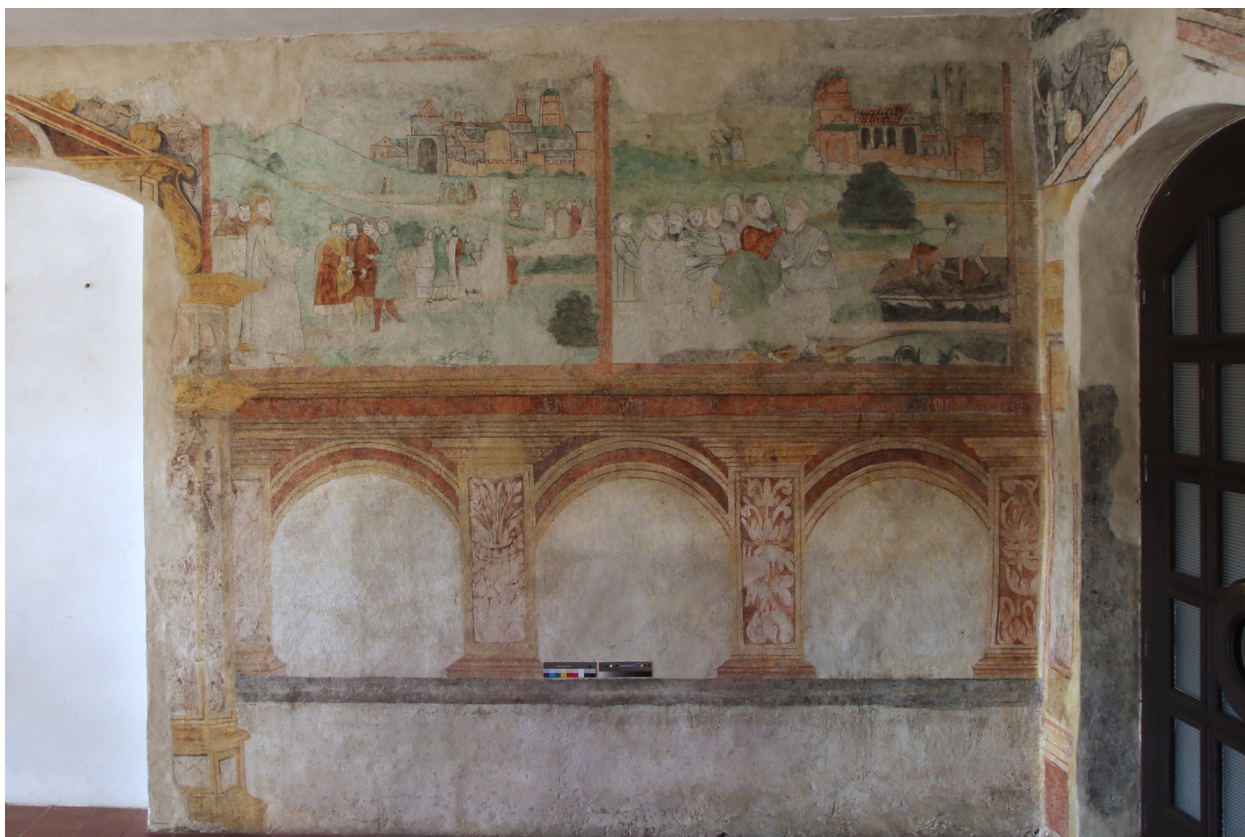
Obr. 09: Pohľad na pravú časť západnej steny. Stav pred reštaurovaním.

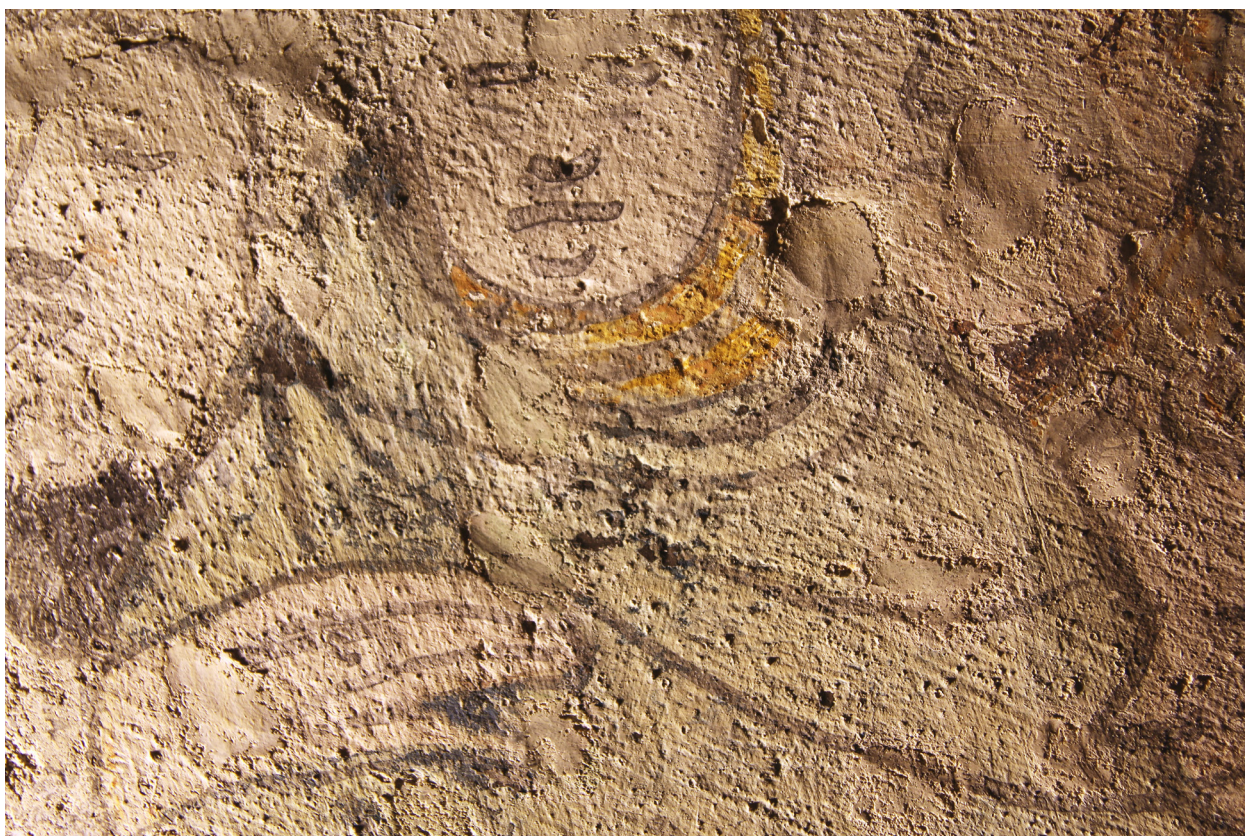
V ľavej hornej časti výjavu vznikol hĺbkový defekt z dôvodu odstránenia trámu, v jeho mieste sa nenachádzala pôvodná malba. V pravej hornej časti se uprostred veľkoplošného tmelu nachádza fragment omietky s pôvodnou malbou prekrytou dvoma nátermi, ktorá je vo veľmi zlom stave kvôli strate súdržnosti a hrozí odpadnutie.

Obr. 13: Pohľad na časť veľkoplošného tmelu. Ľavá horná časť reštaurovaného úseku. Stav pred reštaurovaním.

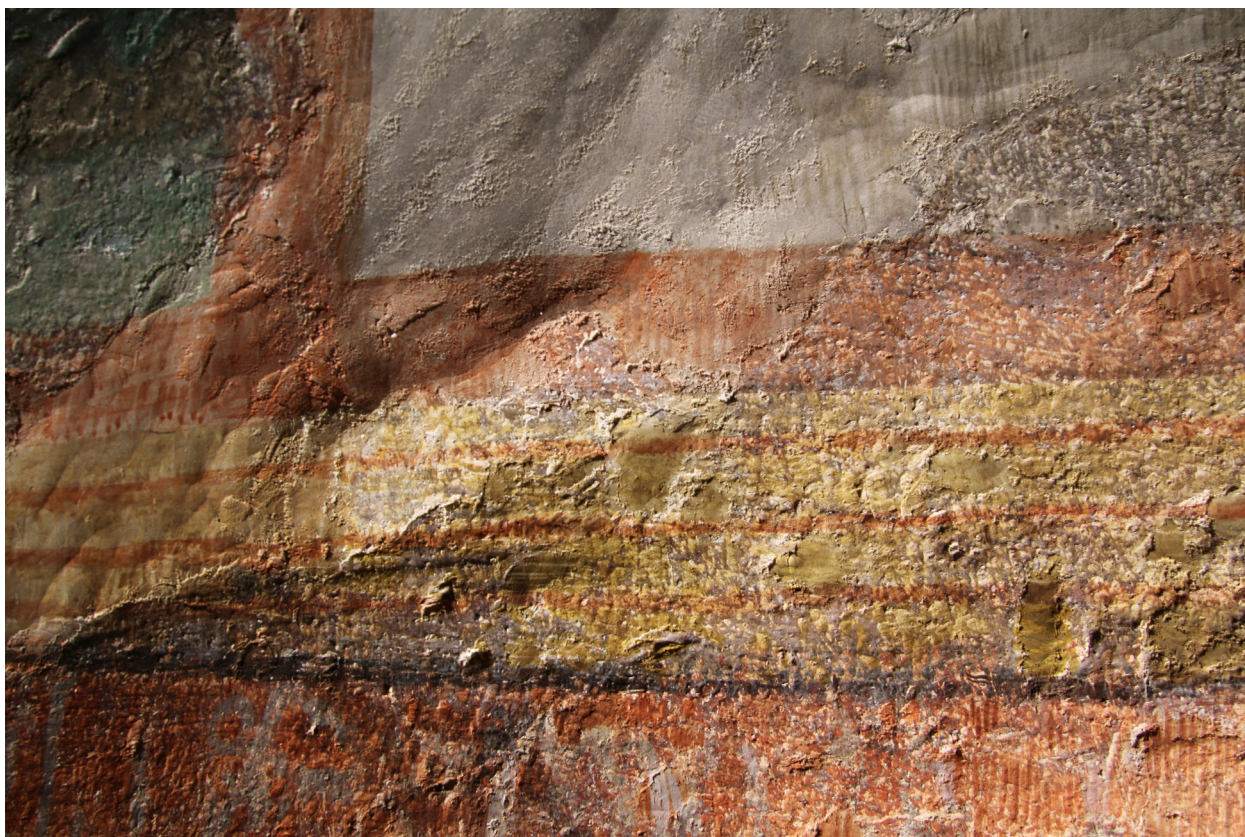
Obr. 15: Pohľad na veľký tmel, ktorý bol pritmelený k odpuknutej pôvodnej malbe a nezpracovaný okraj v ostrom bočnom nasvietení. Najmä na ľavej časti v oblasti rámu na reštaurovanom úseku. Stav pred reštaurovaním .

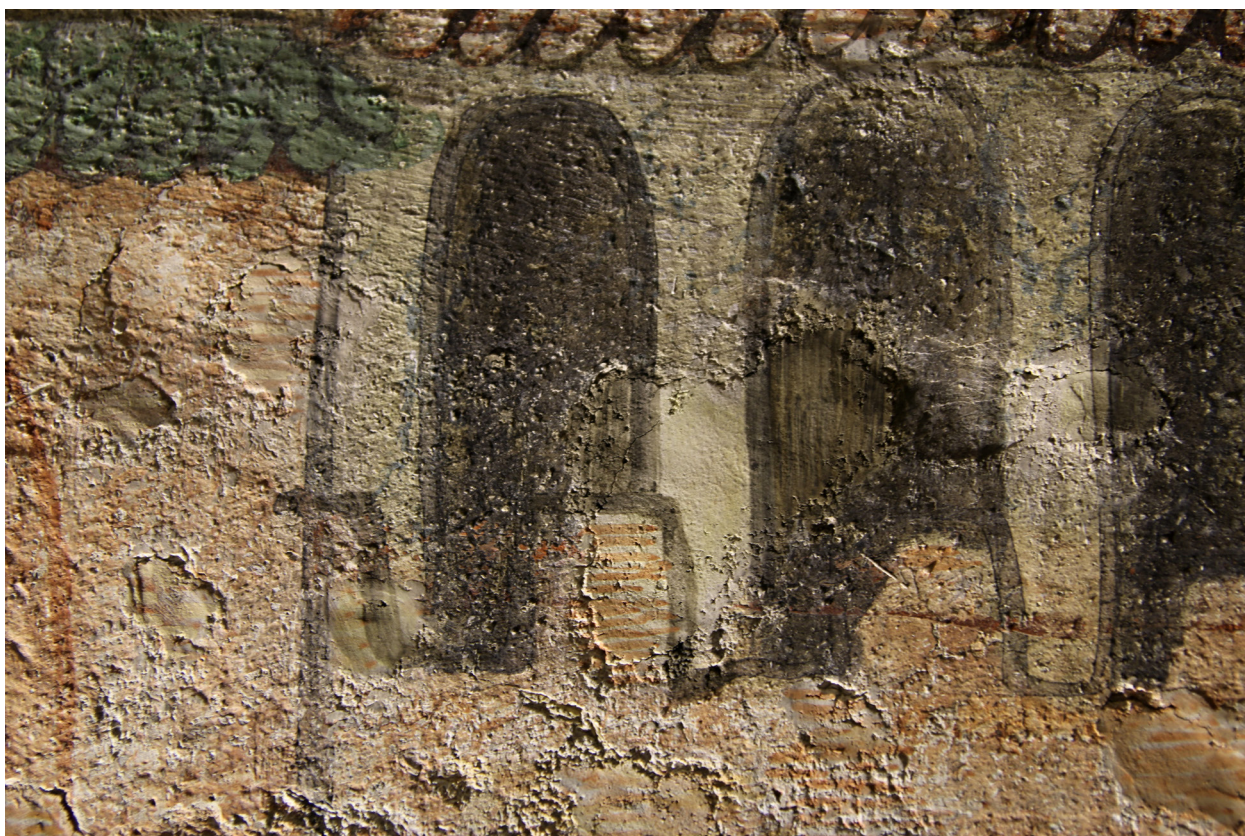
Obr. 16: Pohľad na časť architektúry kde je viditeľná štruktúra podklad respektíve podkladového náteru. Pravá horná časť reštaurovaného úseku. Stav pred reštaurovaním.

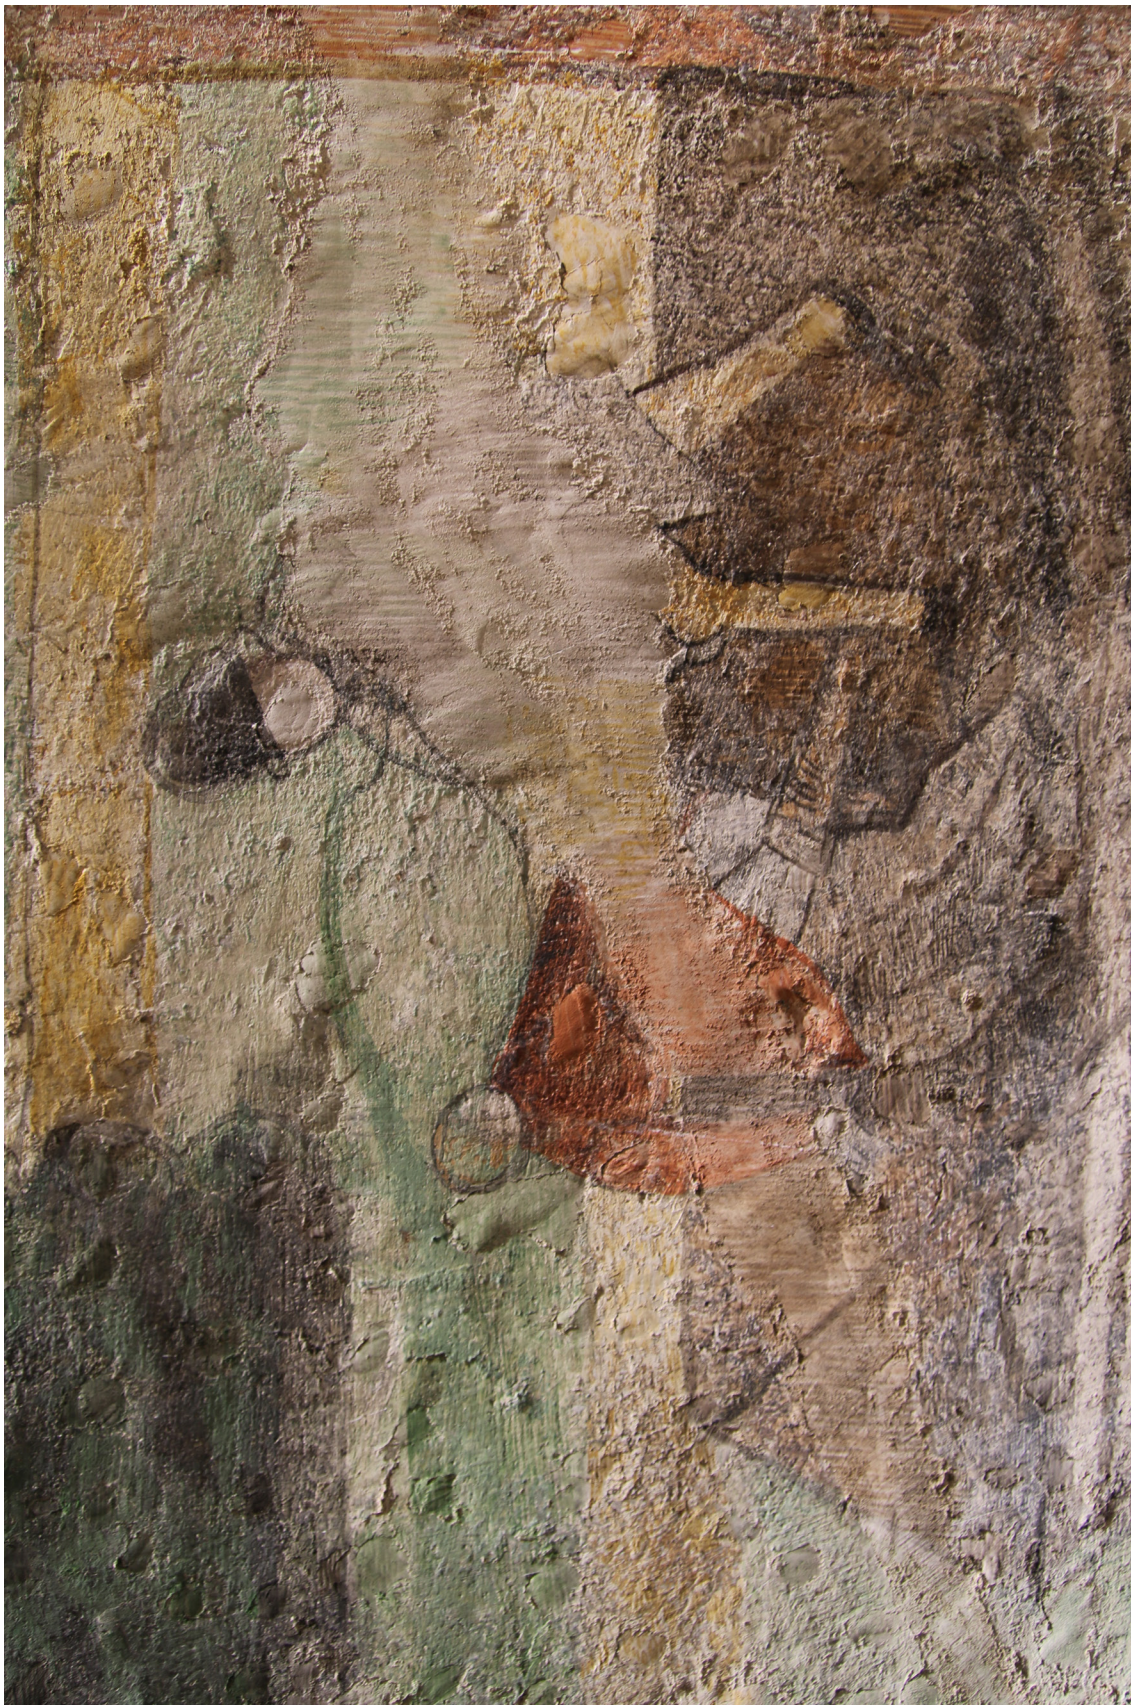
Obr. 17:

Pohľad na časť tmelu po elek- troinštalácii a kresby postáv z ktorých má jed- na viac končatín. Pravá dolná časť reštaurovaného úseku. Môžeme vidieť čiár- kovanú lokálnu retuš. Stav pred odstránením druhotných tmelov.

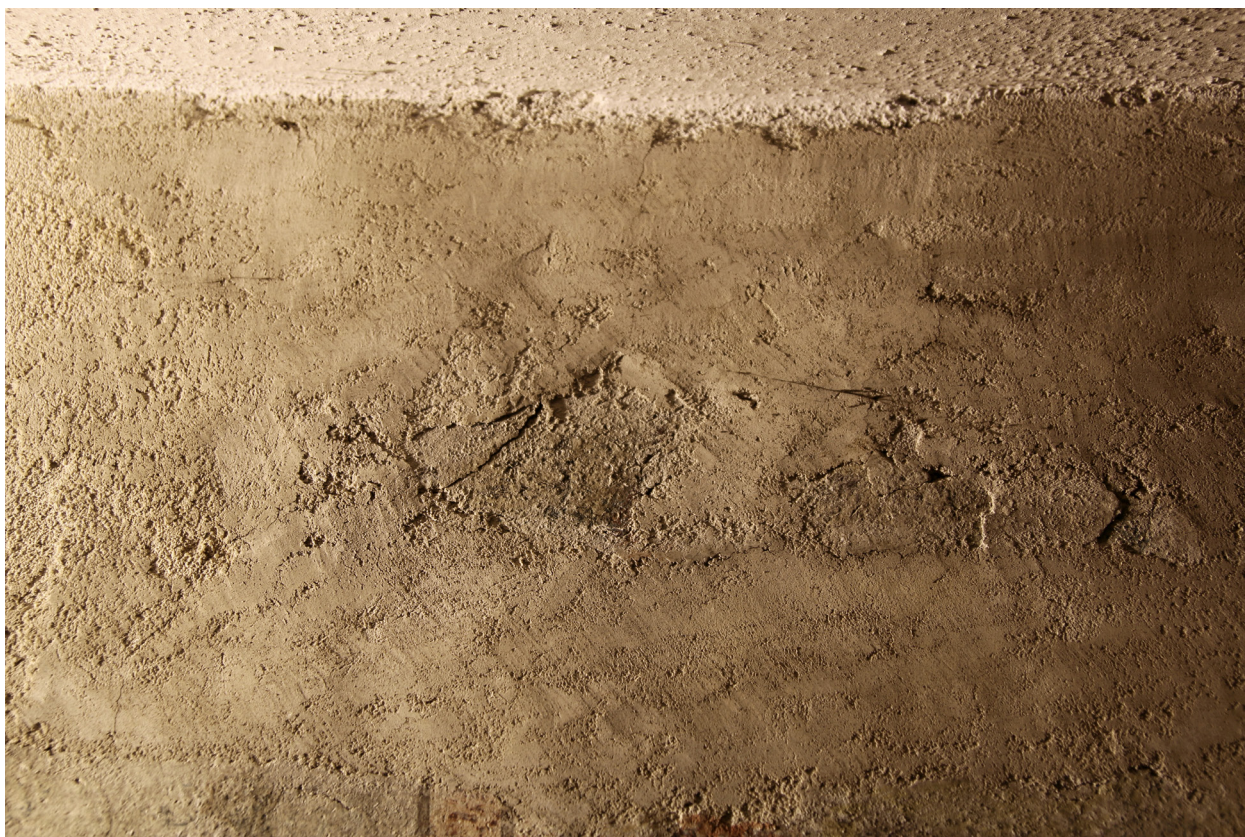
Obr. 18: Pohľad na veľkoplošný tmel, ktorý je natmelený cez pôvodnú omietku s maľbou, prekrytou neodkrytými nátermy. Pôvodná omietka bola v tomto mieste nesúdržná a po odstránení tmelov hrozila odpadnutím. Stav pred reštaurovaním.

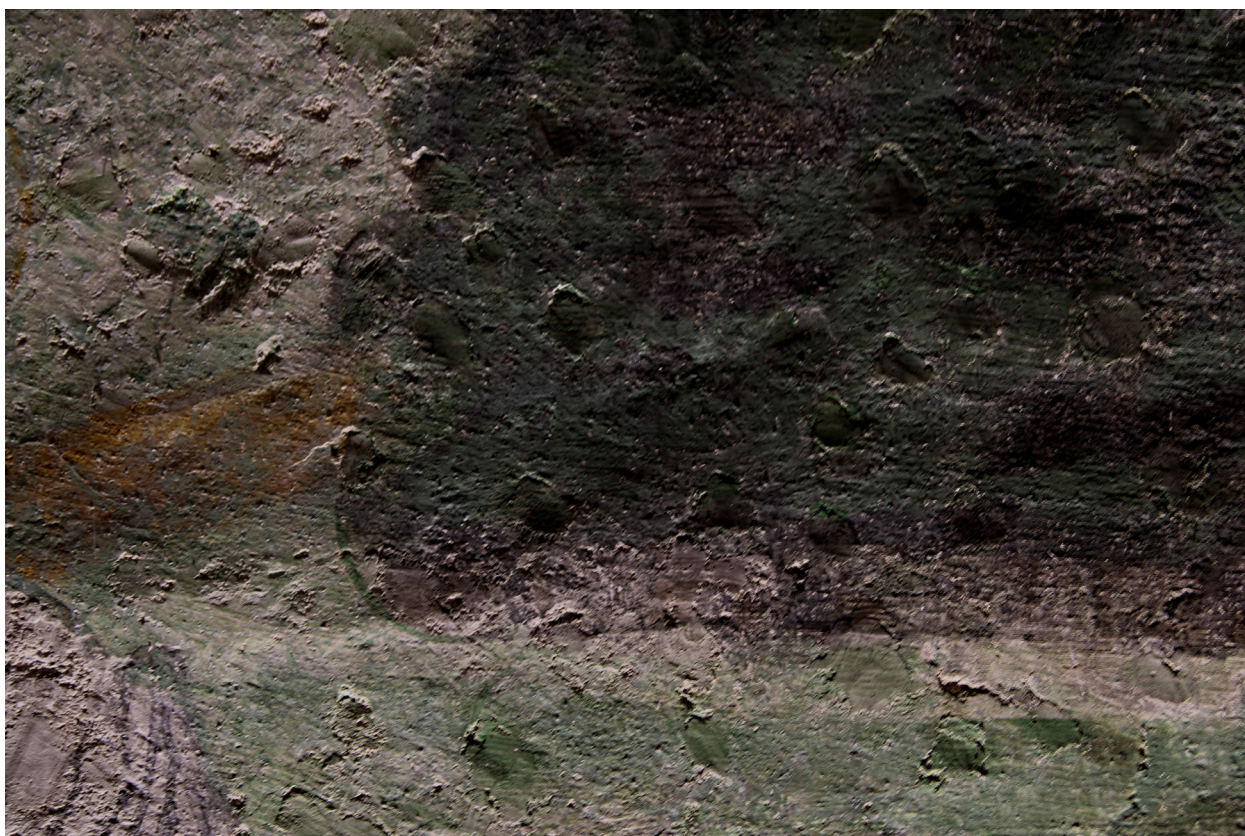
Obr. 20: Detail vo vrchnej časti výjavu v ostrom bočnom nasvietení. Môžeme vidieť štruktúru nevyhovujúcich tmelov. Stav pred reštaurovaním.

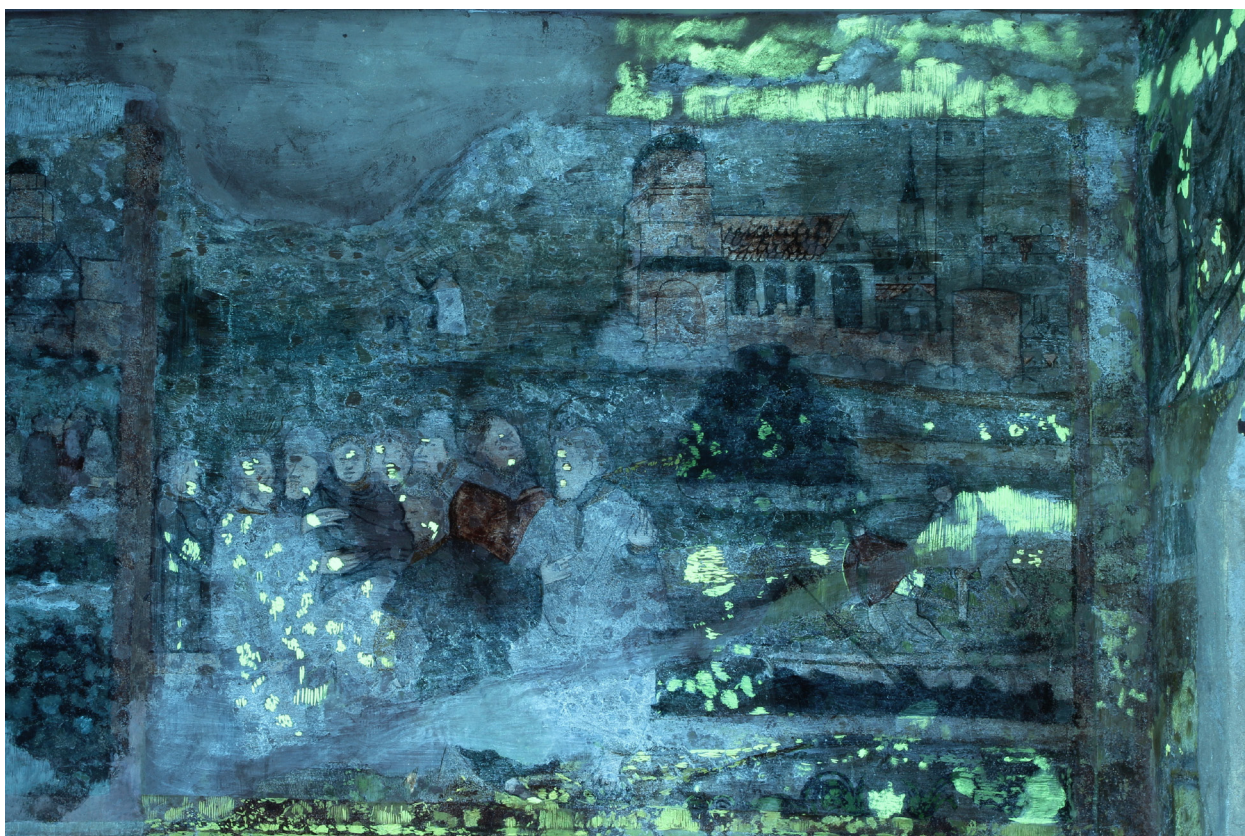
Obr. 24: Reštaurovaný úsek nasvietený zdrojom UV žiarenia. Na fotografii je viditeľná žltozelená luminiscencia v oblastiach retuší. Táto luminiscencia odkazuje na pridanie zinkovej beloby do retuší. Tento jav nebol pozorovaný na všetkých výjavoch, ako môžeme pozorovať vďaka predelu medzi

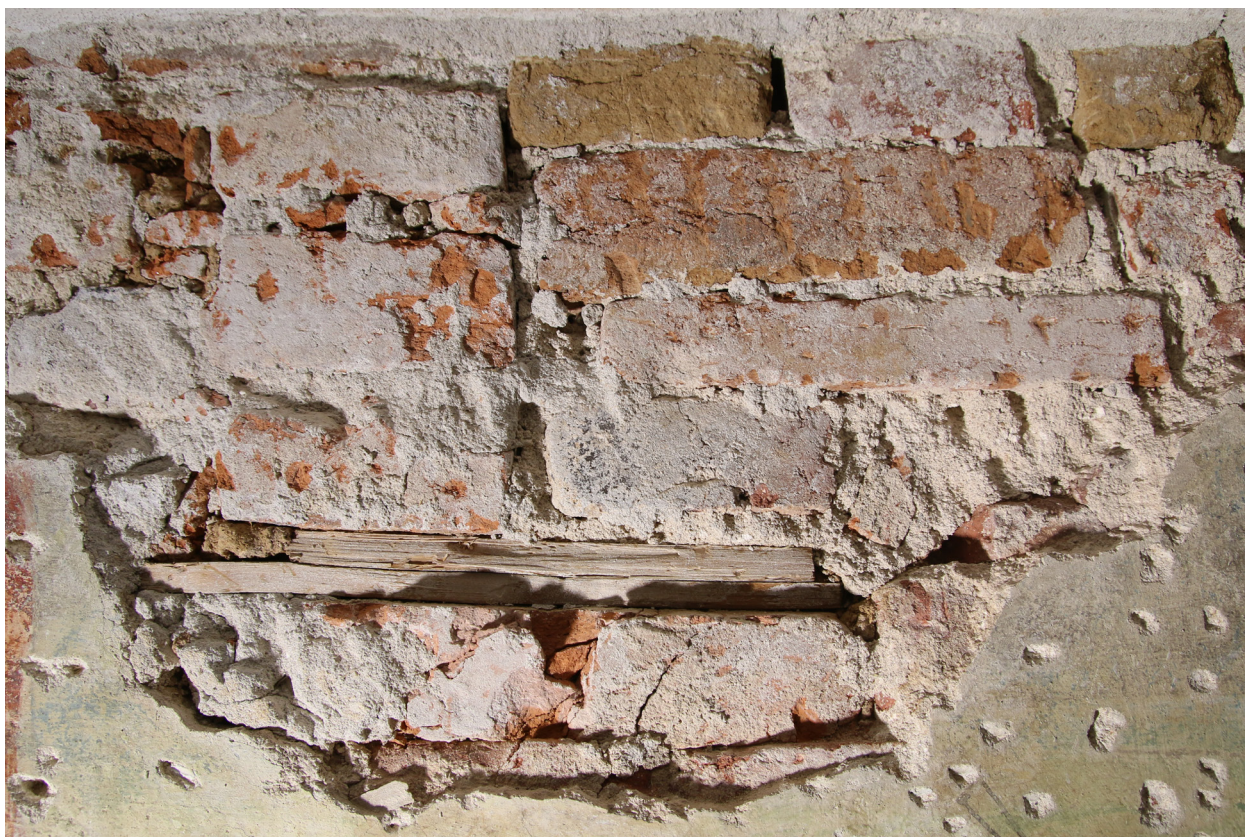
Obr. 25: Pohľad na ľavú vrchnú časť kde sa v minulosti nachádzal drevený trám. Na fotografii môžeme vidieť drevené laty (pravdepodobne slúžili ako podložka pod trám), taktiež sú tu viditeľné vepřovicové tehly (oranžovejšej farby). Stav po ostránení nevyhovujúceho veľkoplošného tmelu.

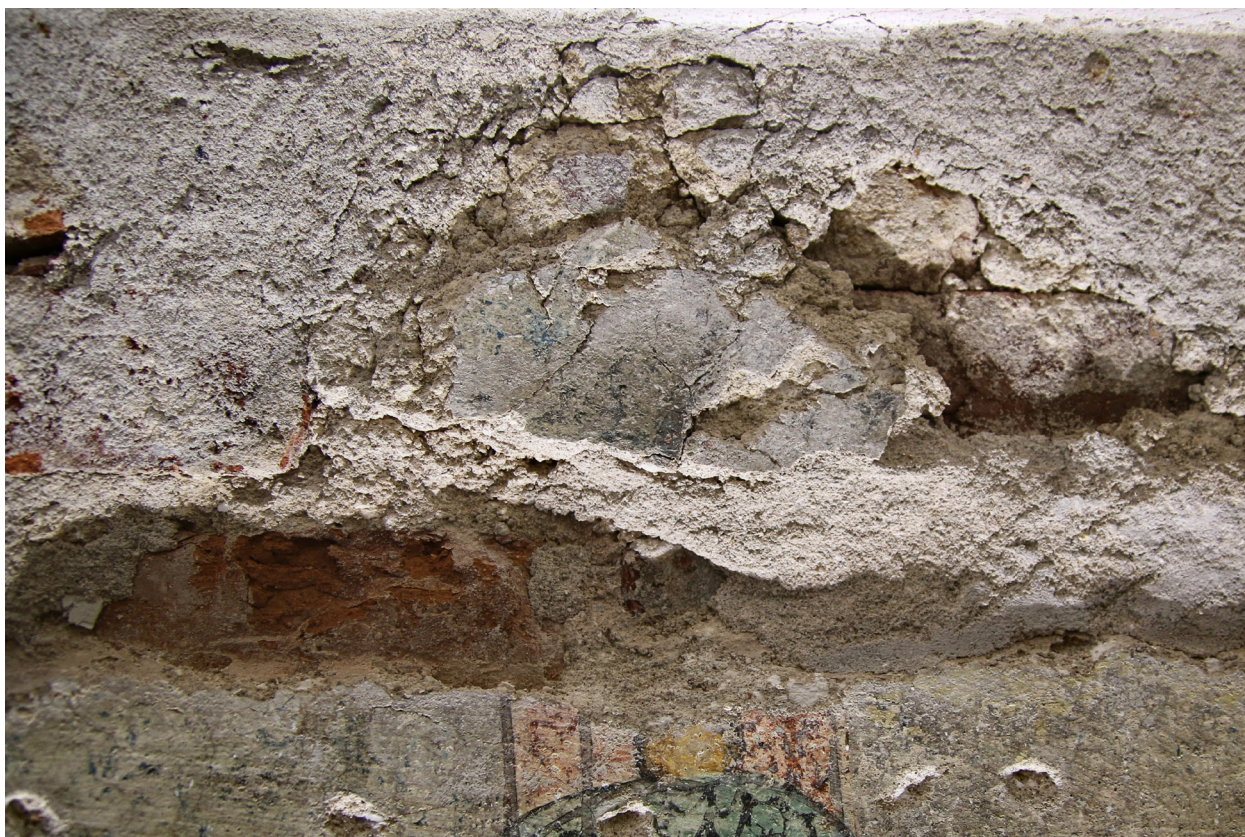
Obr. 31: Pohľad na dochovaný fragment v strede vrchnej časti výjavu. Na fragmentoch môžeme pozorovať zbytok prekryvných náterov. Stav po odstránení nevyhovujúcich tmelov a pred dočistením.

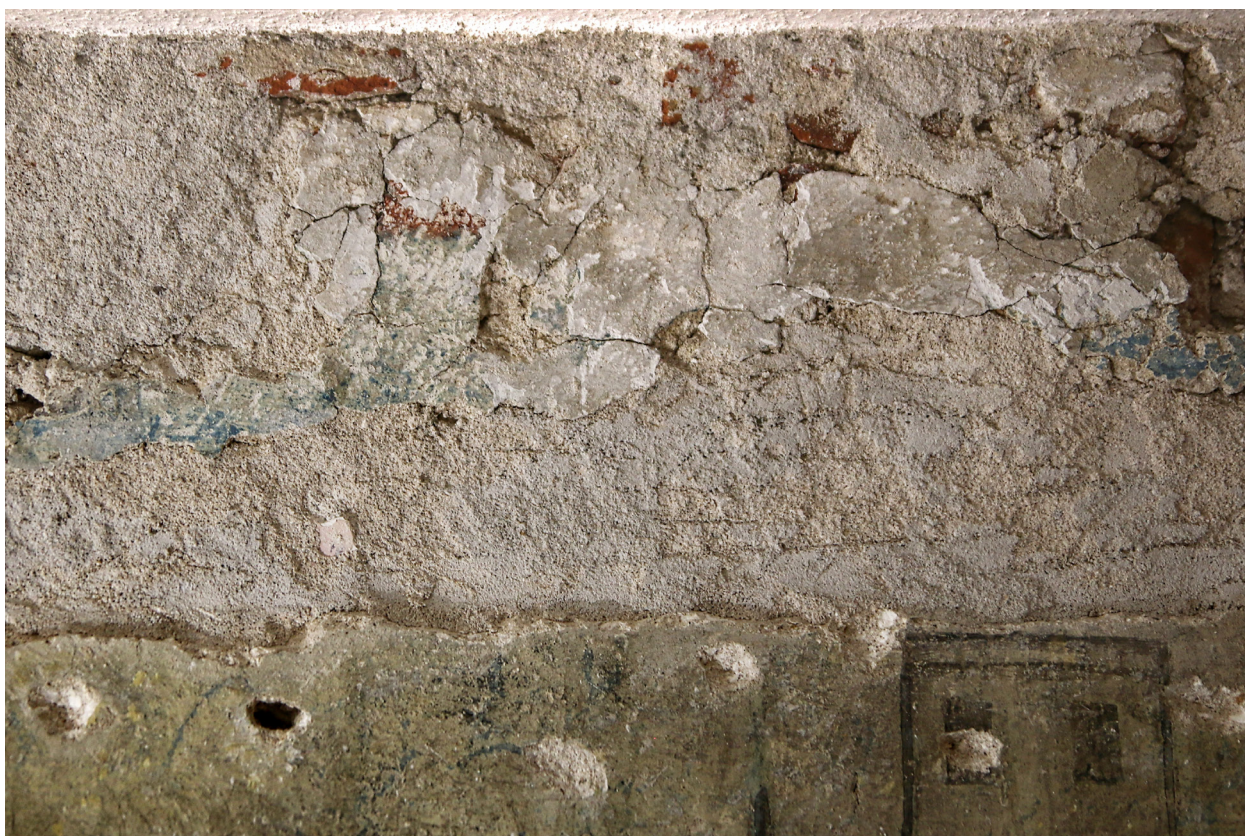
Obr. 32: Pohľad na dochované fragmenty v pravej vrchnej časti výjavu, ktoré boli zakryté pod druhotnými tmelmi. Na fragmentoch môžeme pozorovať zbytok prekryvných náterov.

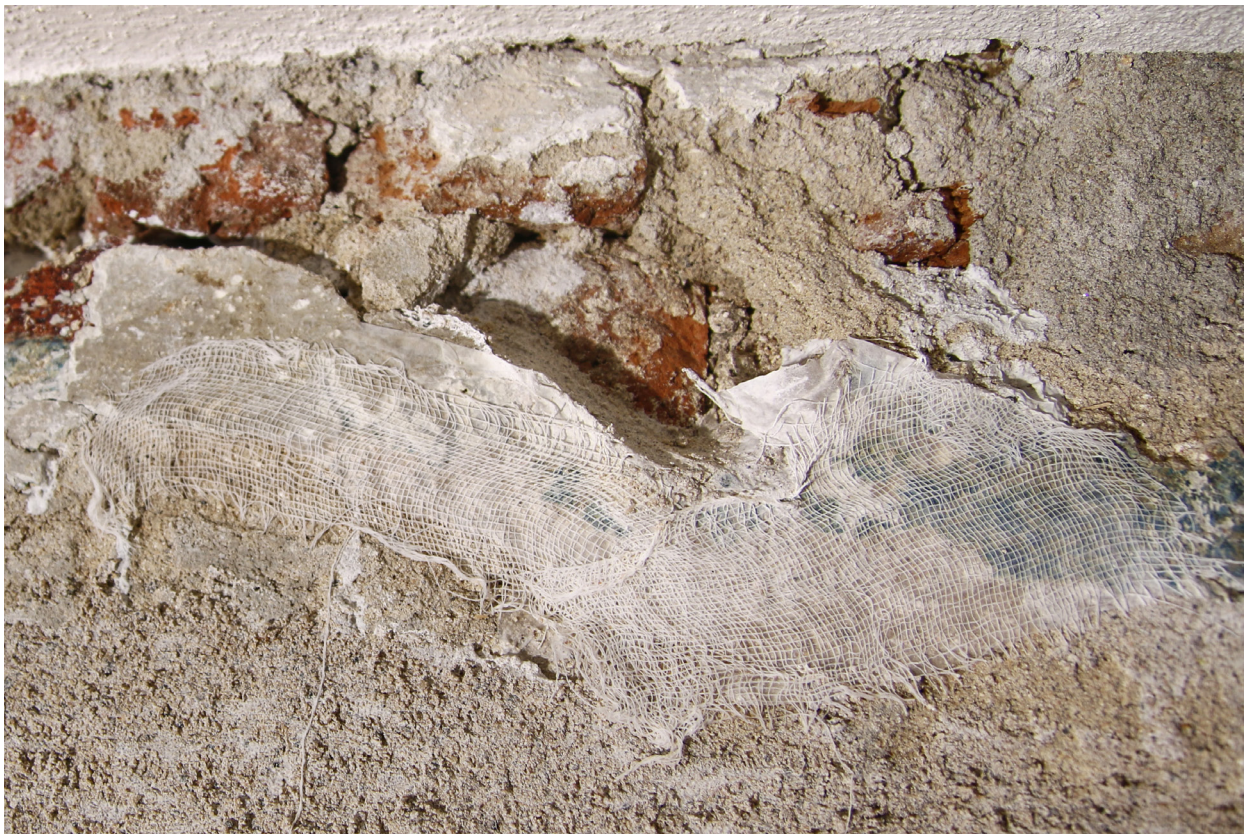
Obr. 33: Detail na prelep v hornej časti výjavu. Každá časť nájdených fragmentov si vyžadovala iný prístup podľa rozsahu poškodenia. Stav pred spevnením omietkovej vrstvy a po obtmelení v spodnej oblasti fragmentu.

Počas injektovania bolo v niektorých oblastiach nutné obtmelenie uvoľnených fragmentov aby nedošlo k ich úplnému oddeleniu od pôvodnej vrstvy. Obtmené boli aj niektoré defekty, aby po ich okrajoch nevytekal inekčný prostriedok.

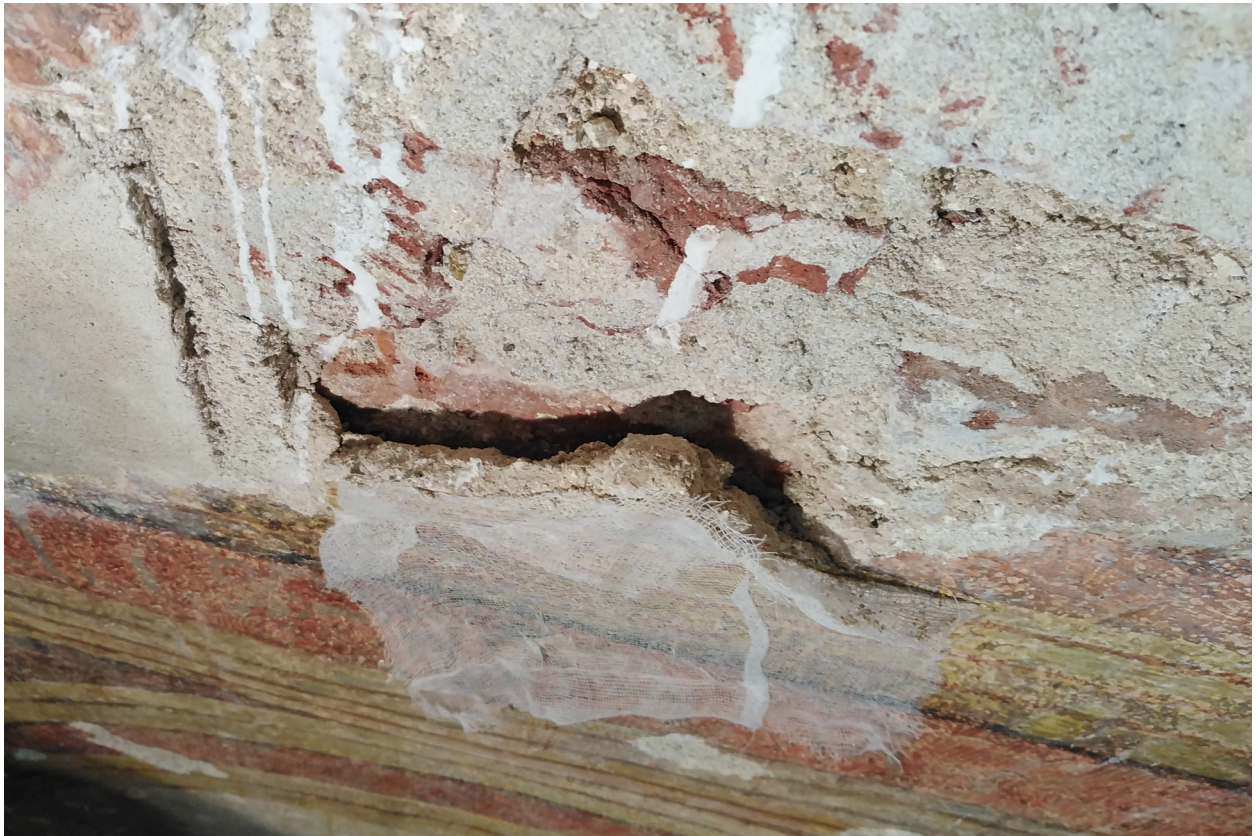
Obr. 37: Detail na fragment s čiastočným oddelením omietkovej vrstvy od podkladu. V spodnej časti výjavu v oblasti iluzívneho rámu. Stav pred aplikáciou injektážnej zmesi.

Dutiny sa nachádzali na väčšine miest reštaurovaného úseku. Pred samotnou injektážou bol pomocou vrtačky pripravený otvor. Následne bolo potrebné tieto miesta dôkladne vyčistiť od nesúdržných častíc omietky a tak mohlo byť prístupné k aplikovaniu prostriedku k štruktúrnej

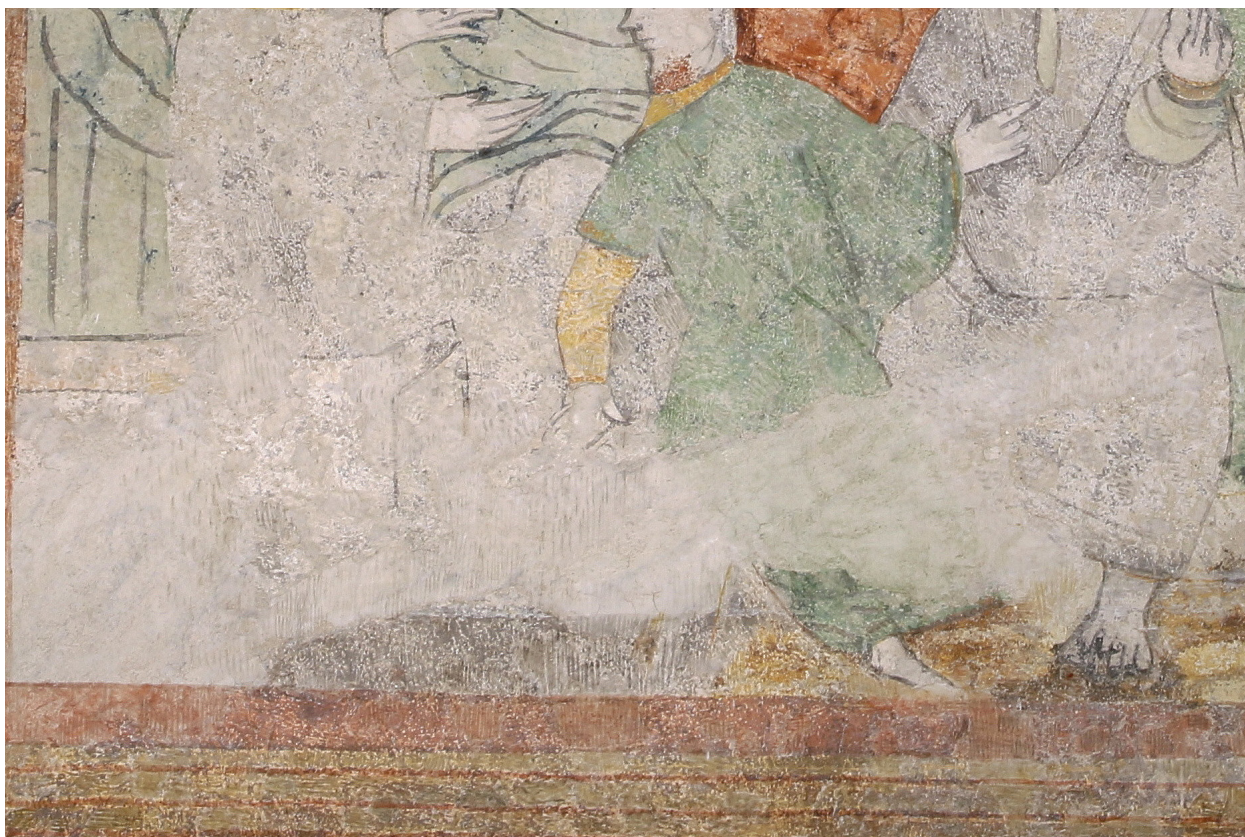
Obr. 53: Sekvencia (II.): Pohľad na oblasť veľkého defektu po zavedení elektroinštalácie. Stav pred reštaurovaním.
