UNIVERZITA PARDUBICE
FAKULTA RESTAUROVÁNÍ

KOMPLEXNÍ RESTAUROVÁNÍ

1. ČÁST: Mapa toku Labe v okolí Veletova, 1712
2. ČÁST: Technický plán k dolu Barbora
3. ČÁST: Veduta města České Budějovice, Adall
Juhn, 1809

BAKALÁŘSKÁ PRÁCE

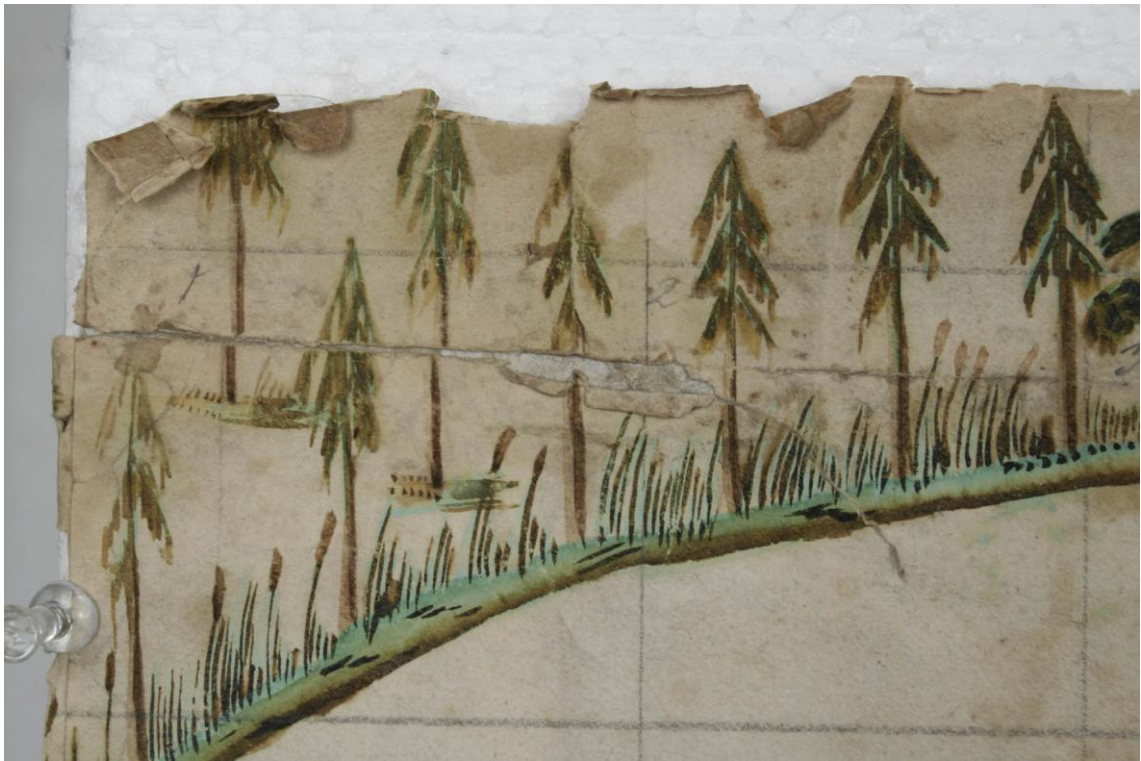
Dalším poškozením jsou trhliny, které se vyskytují jak po celé ploše díla, tak při okrajích (viz. obr. č. 22, 25). Nejvýraznější jsou čtyři trhliny, které zasahují přibližně 10cm kolmo od pravého okraje směrem do plochy díla.

Po celé délce horní části díla zhruba 3 cm od okraje se táhne potrhaný ostrý zlom papíru, na který navazuje v levém horním rohu výrazná trhlinka (viz. obr. č. 22). Další trhliny přibližně uprostřed díla vznikly patrně mechanickým opotřebením při skládání mapy v rozích přehnutí.

Obr. č. 22: Stav před restaurováním, detail poškození, průzkum v denním rozptýleném světle.

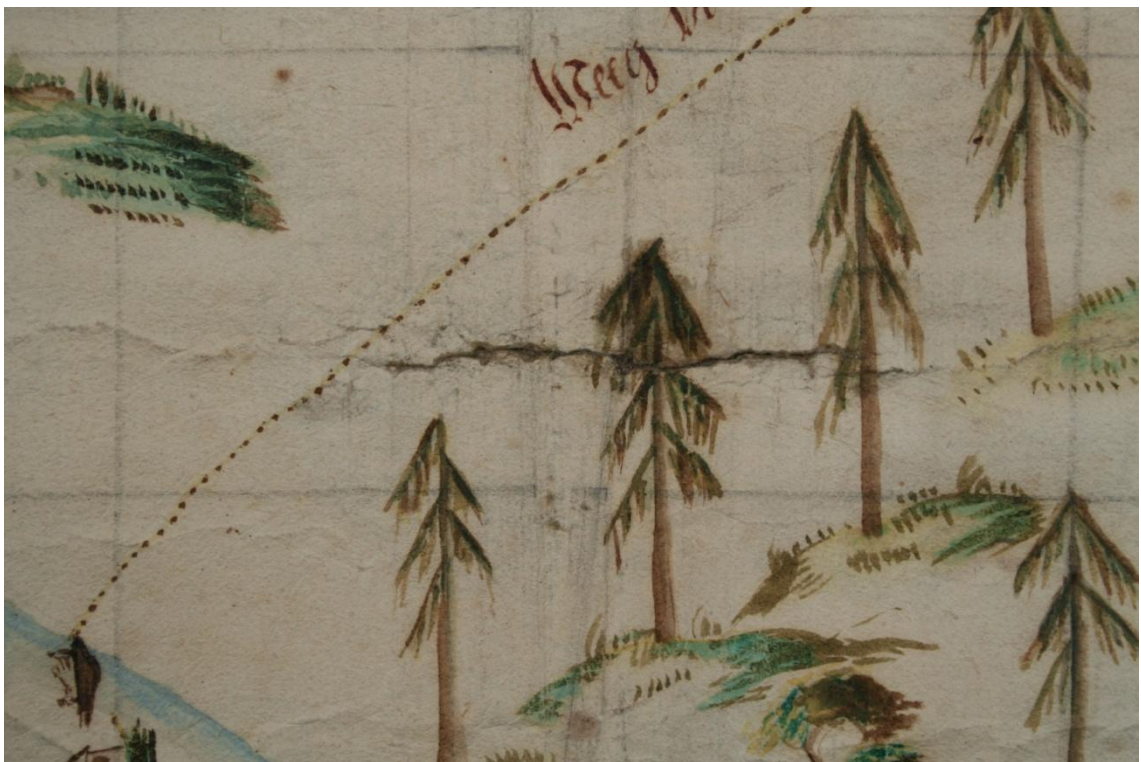
Nejvýraznější typy poškození patrně podložka utrpěla následkem nevhodného sekundárního zásahu, kdy byla provedena „rentoaláž“ s použitím silné vrstvy adheziva (zřejmě klihu). Plátno místy zcela přesycené vrstvou lepidla vytváří na rubu mapy jakousi „tvrdou slupku“ (viz. obr. č. 21, 27).

Obr. č. 21: Stav před restaurováním, detail poškození, průzkum v denním rozptýleném světle.

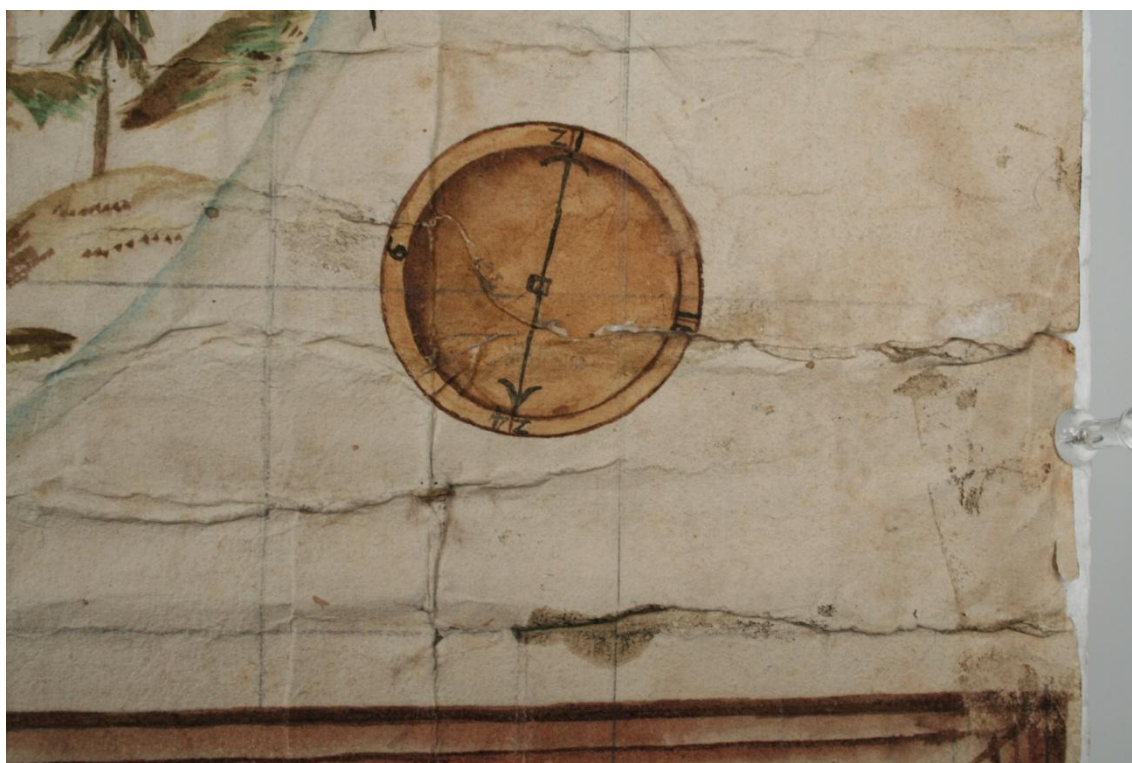
Nejvýrazněji se propilo v místech mechanického poškození podložky – v trhlinách, prodřených skladech apod., nebo tam kde ho byly silné nánosy (viz. obr. č. 25). Vznikly zde zatvrdlé a ztmavlé plochy, v místech trhlin a prodřených skladů lepidlo prosáklo až na líc a vytvořilo zde žluté krusty. Nejsilnější vrstva adheziva se nachází při pravém a levém okraji díla.

Rukopisný text má hnědou barvu, jedná se pravděpodobně o hnědou tuš - sinopii, také by mohlo jít o železo-duběnkový inkoust, ten by ale pravděpodobně způsobil poškození podložky v bezprostředním okolí písma a tak tomu není. Text orámované legendy je ve spodním pravém rohu rozpitý, což vytvořilo okolo velkou hnědou mapu a některá slova výrazně vybledla (viz. obr. č. 26). K rozpití barvy došlo také na směrové růžici (viz. obr. č. 25).

Obr. č. 25: Stav před restaurováním, detail poškození, průzkum v denním rozptýleném světle.

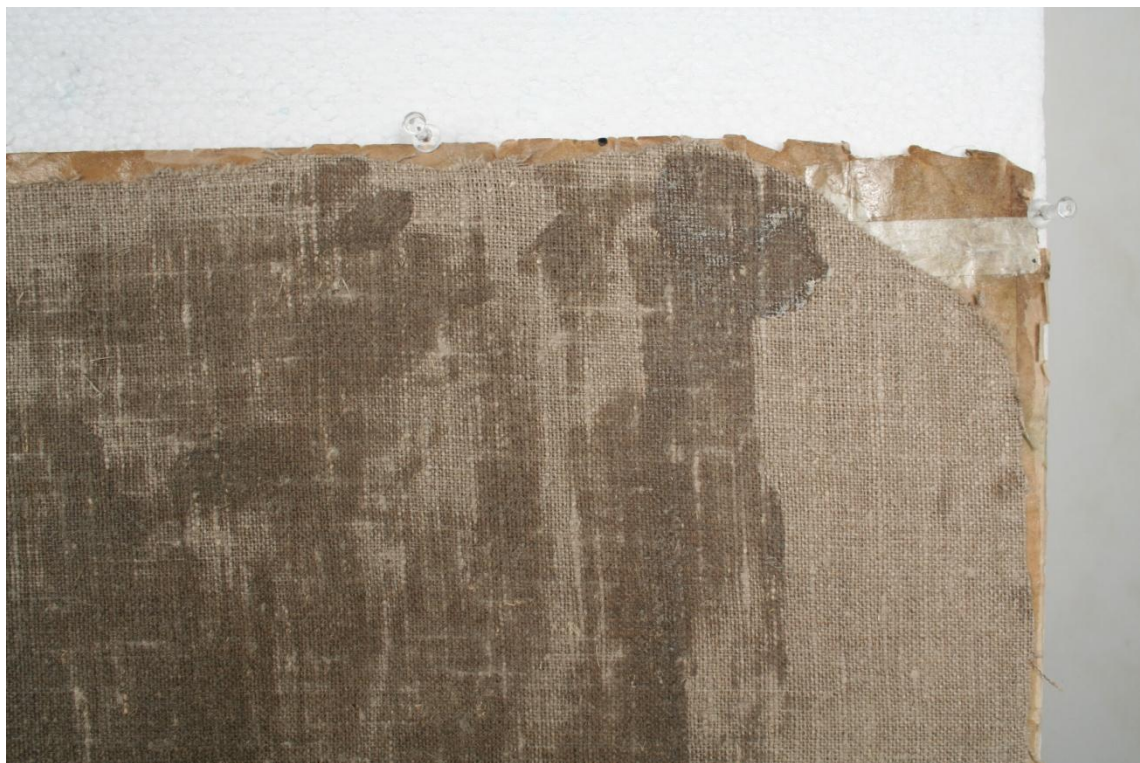
Obr. č. 27: Stav před restaurováním, detail poškození z reversu, průzkum v denním rozptýleném světle.

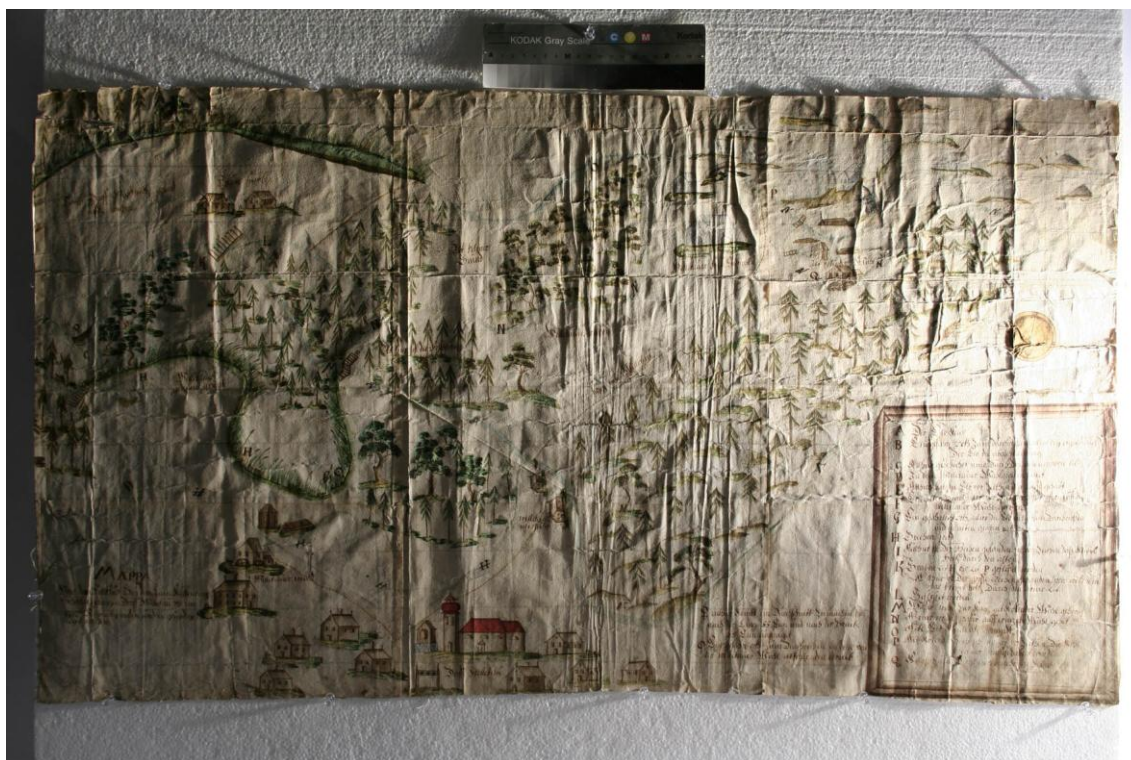
V tomto osvětlení zřetelně vyniká deformace podložky mapy s výrazným zvlněním a četnými sklady a zlomy, které jsou slepené zatvrdlým lepidlem. Tyto sklady se táhnou jak v horizontálním, tak ve vertikálním směru (viz. obr. č. 28).

Obr. č. 28: Stav před restaurováním, celkový pohled na avers, průzkum v razantním bočním osvětlení.

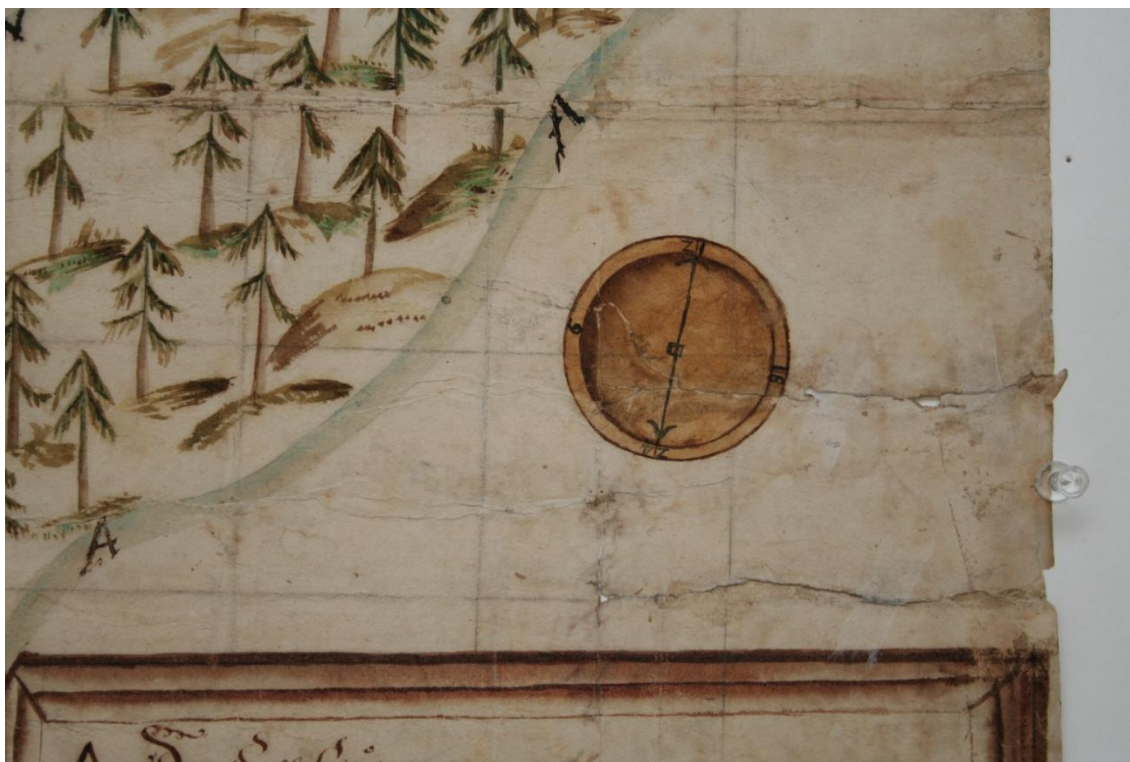
Některé sklady především okolo trhlin u pravého okraje již nebylo možné vyrovnat, protože už při sekundárních vysprávkách došlo v těchto místech k deformacím a rozměrovým změnám papíru, které už nejsou vratné. Další dva dlouhé sklady vznikly již při slepování jednotlivých dílů podložky k sobě a jsou tedy autorskou chybou.

Obr. č. 78: Stav v průběhu restaurování, detail trhlin pravého okraje po vyrovnání.

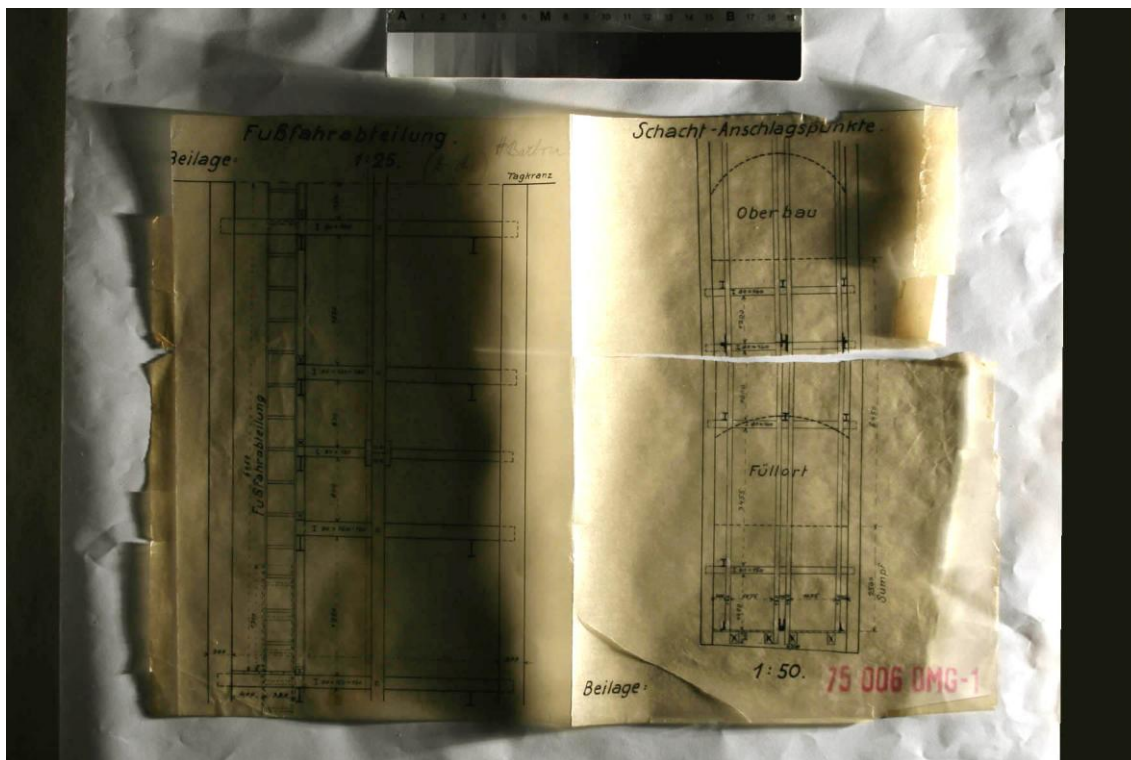
V bočním světle jsou patrné zejména ostře zpřehýbané zlomy podložky s trhlínami při okrajích, dále je výrazný ostrý sklad papíru uprostřed a vynikají také dvě dlouhé trhliny v pravé polovině plánu (viz. obr. č. 8, 9).

Obr. č. 8: Stav před restaurováním, celkový pohled z aversu, průzkum v razantním bočním osvětlení.
