Průzkum

Restaurování

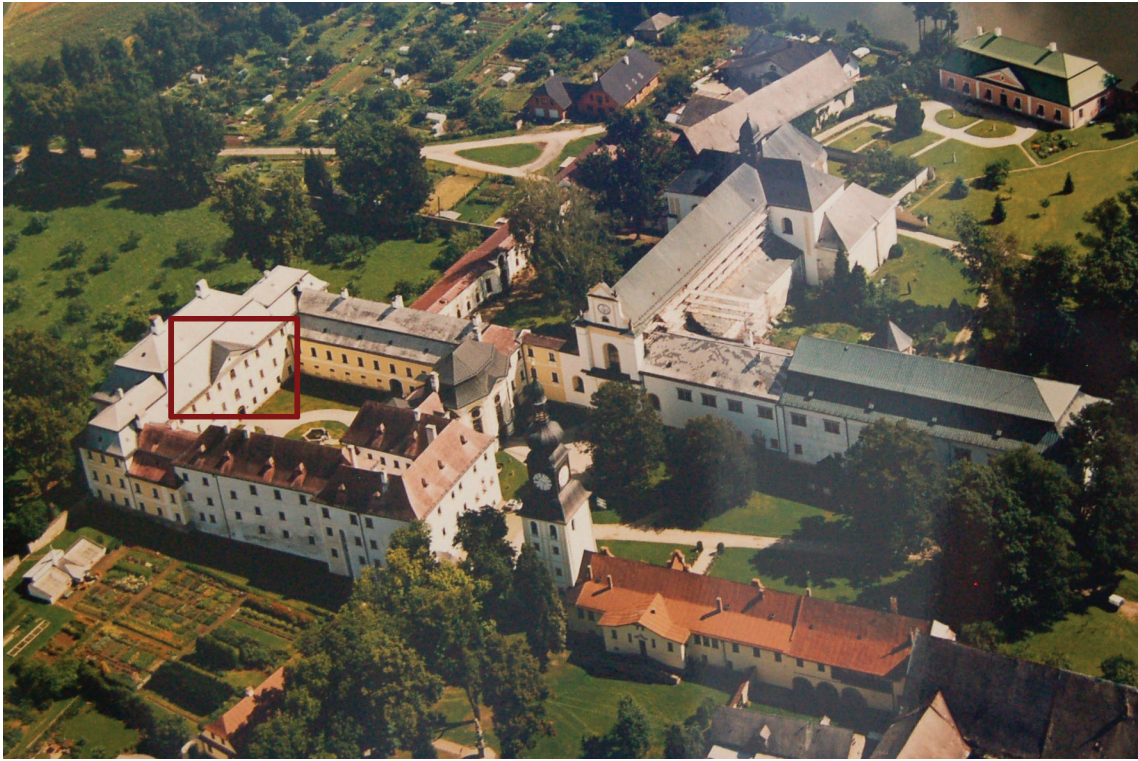
obr. 1: Pohled na zámecký komplex, označena budova Nové Prelatury, kde se nachází restaurovaná malba

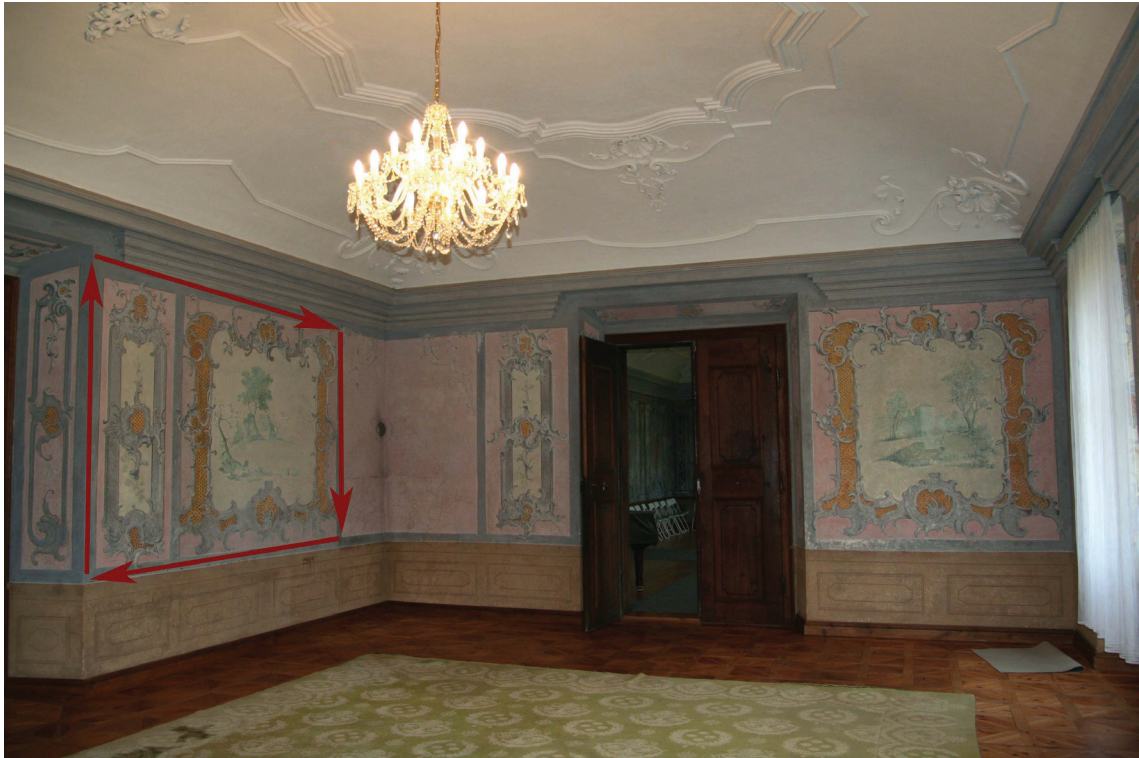
obr. 3: Pohled do sálu č. 116 v 2. NP s vyznačenou jižní stěnou, stav před restaurováním

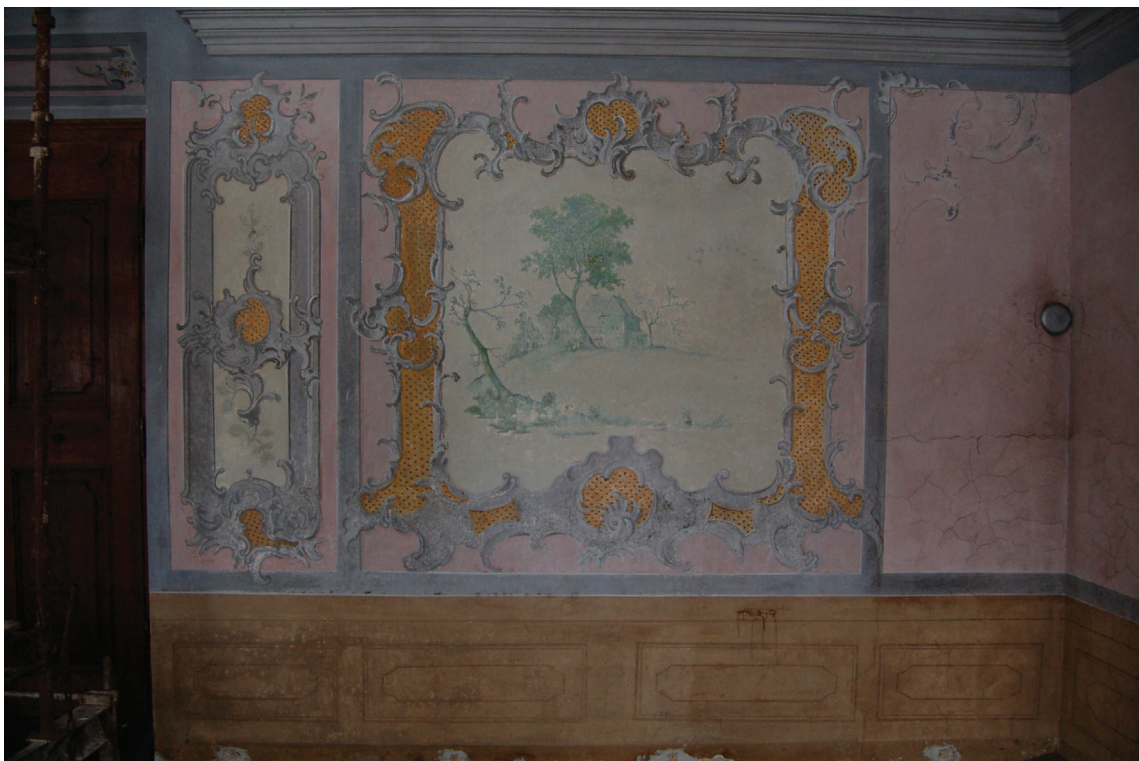
obr. 4: Jižní stěna, pravá část, stav před restaurováním

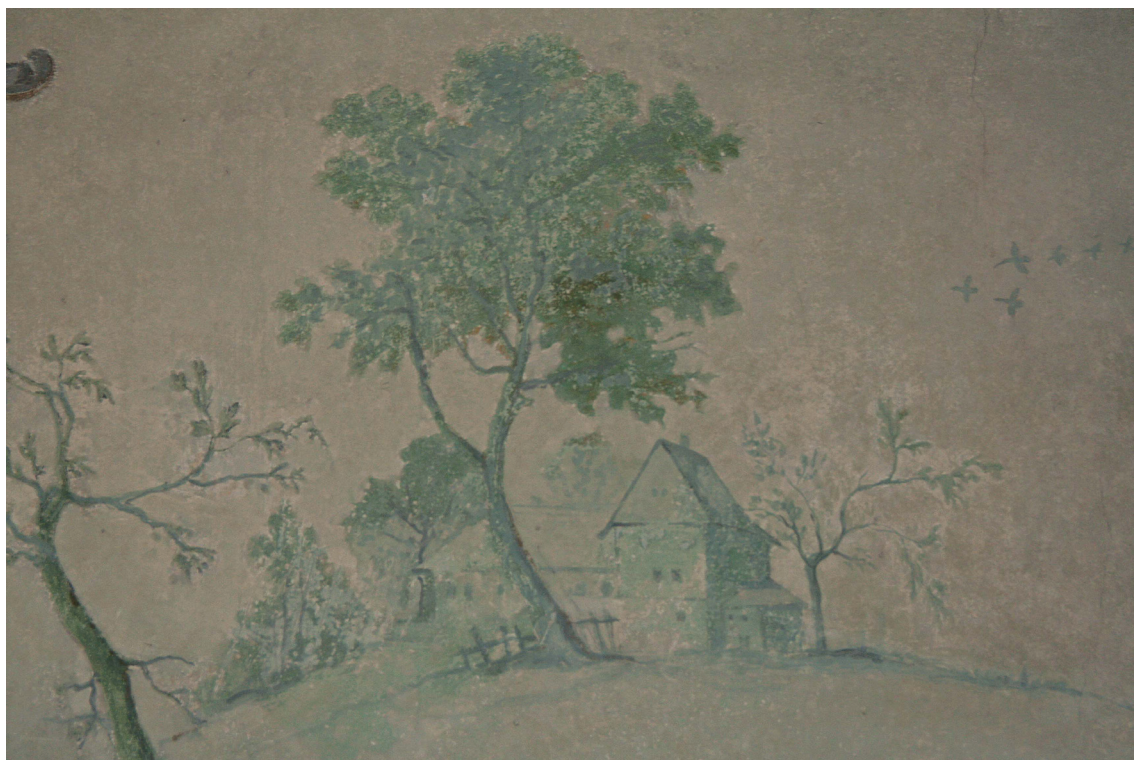
obr. 5: Vizuální průzkum, ústřední motiv krajiny, stav před restaurováním

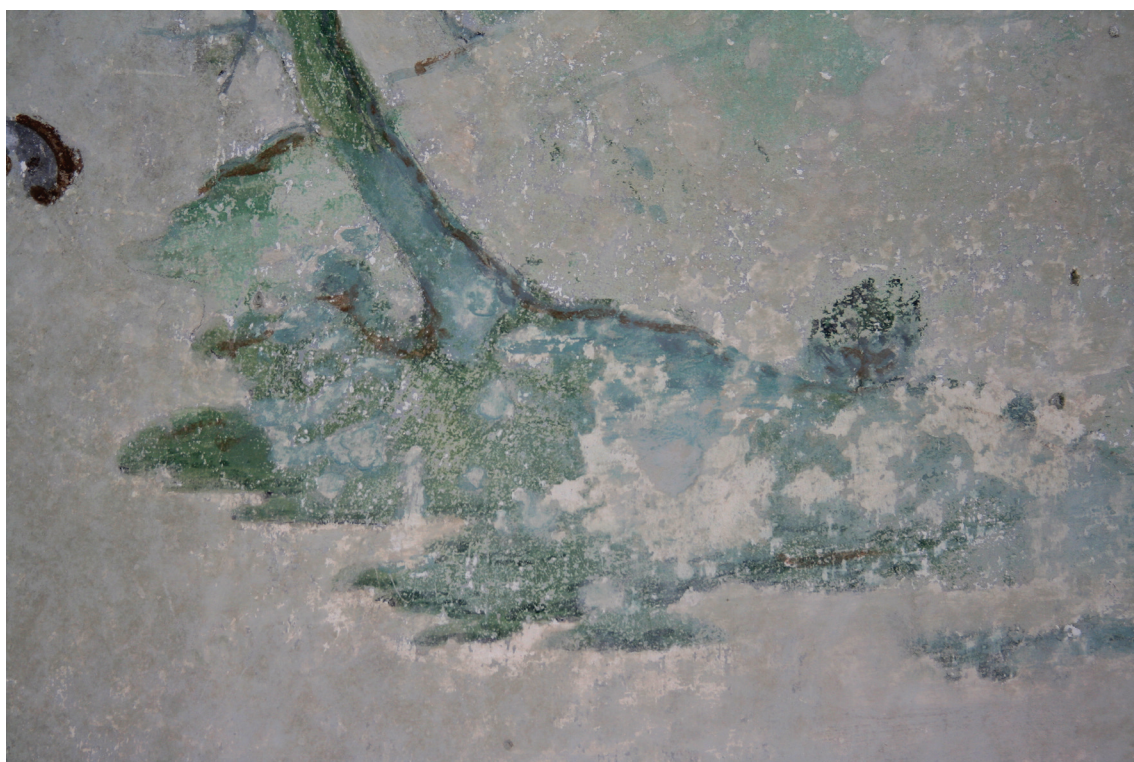
obr. 6: Vizuální průzkum, strom z poškozeného motivu krajiny, detail

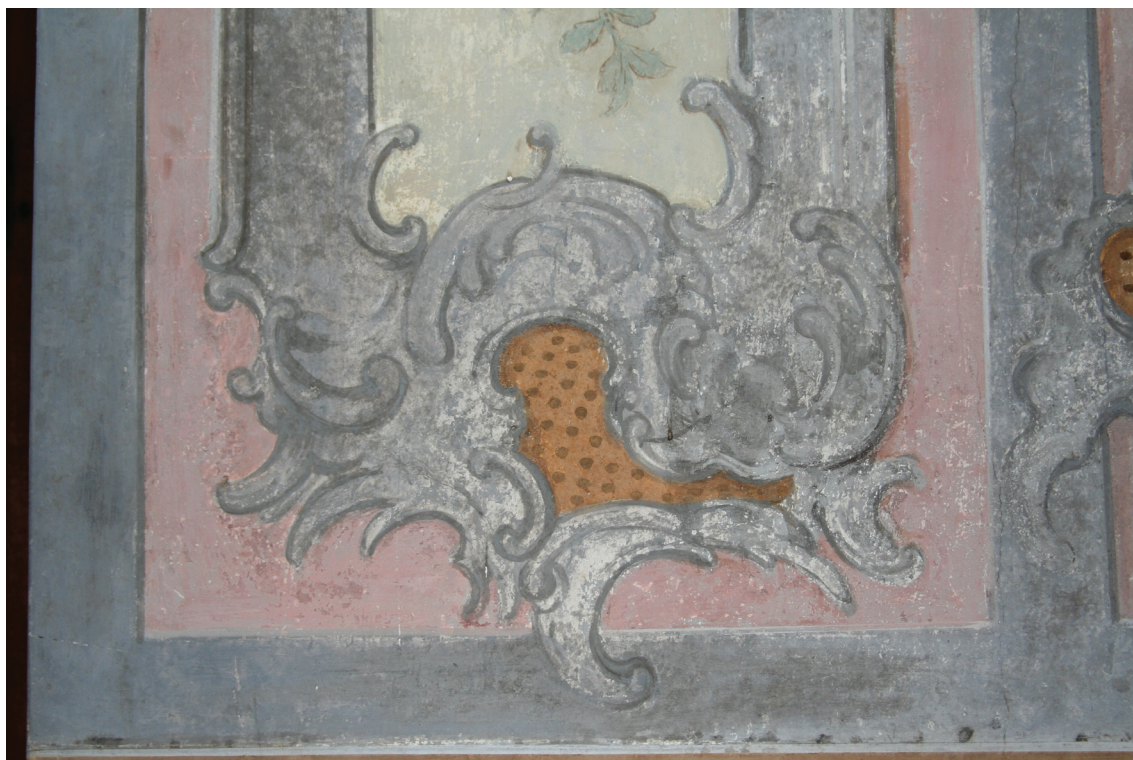
obr. 7: Vizuální průzkum, stav levého dolního rokaje před restaurováním

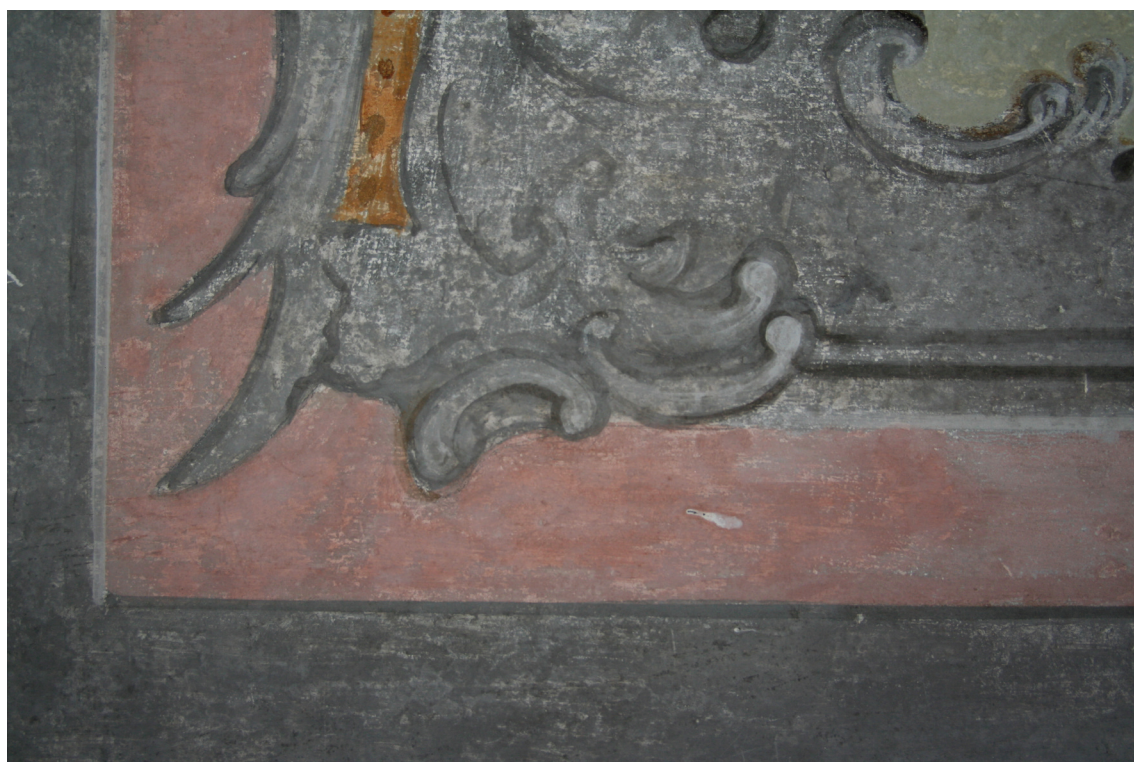
obr. 8: Vizuální průzkum, stav levého dolního rokaje před restaurováním, detail

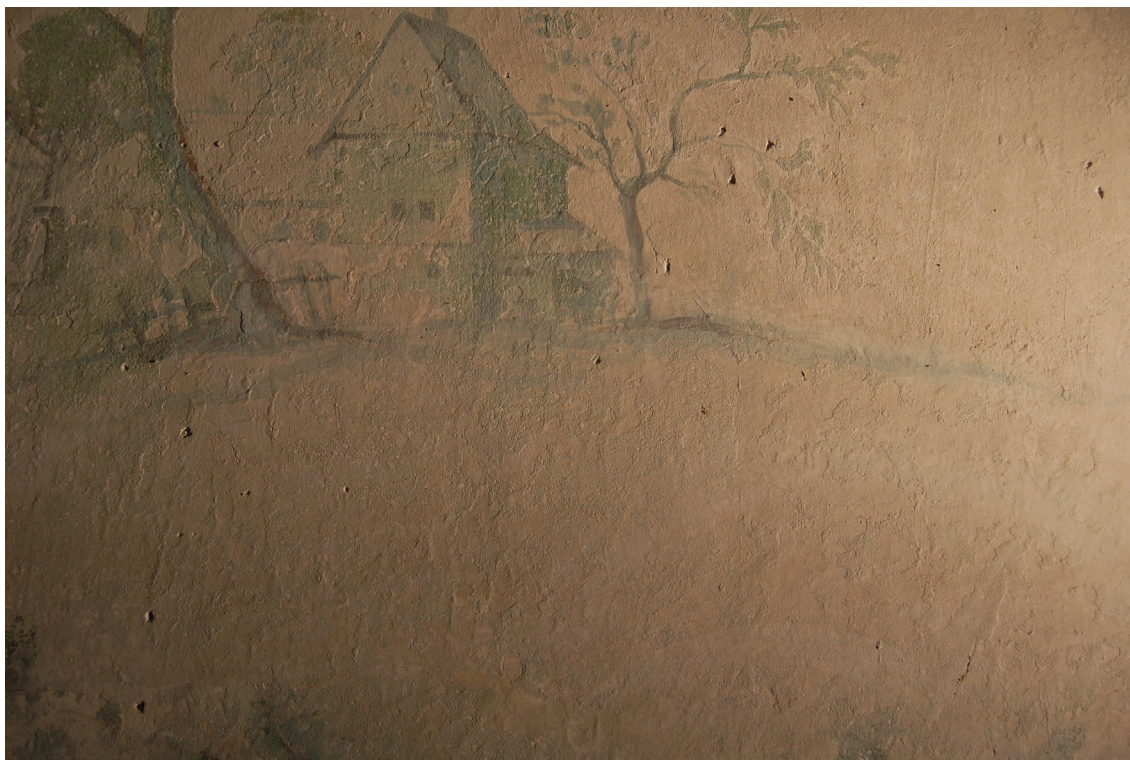
obr. 9: Průzkum v razantním bočním osvětlení, ústřední motiv krajiny, stav před restaurováním

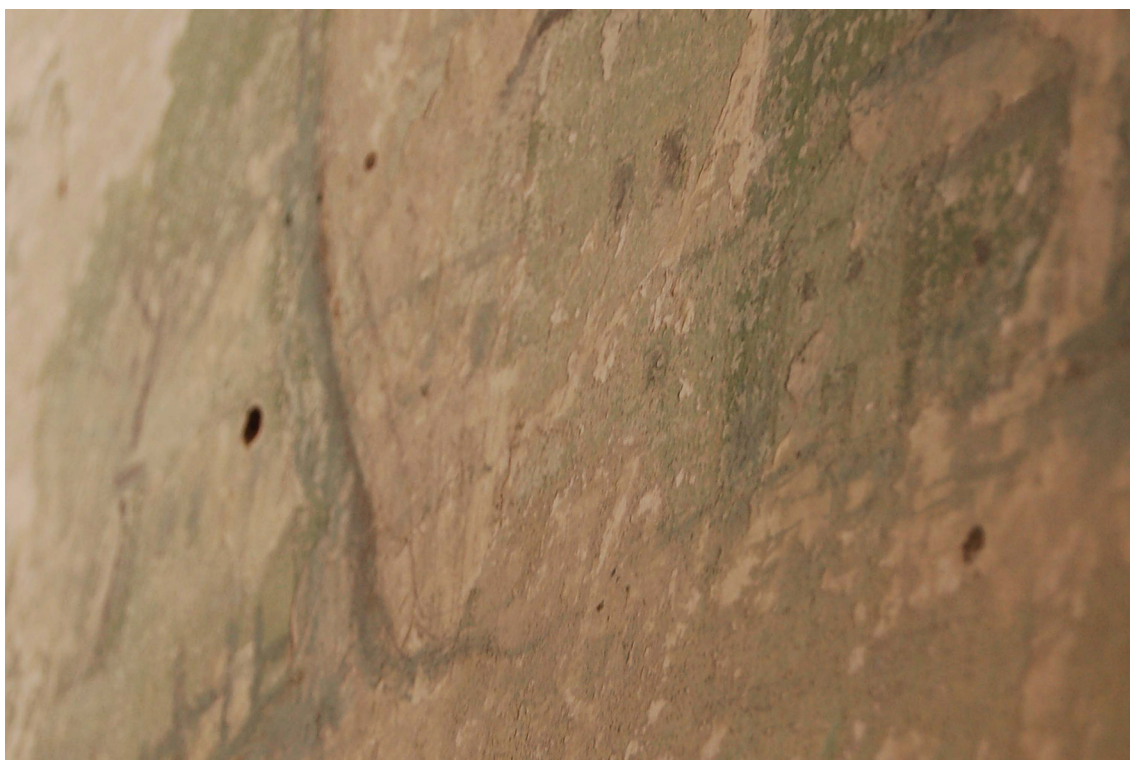
obr. 10: Průzkum v razantním bočním osvětlení, detail ústředního motivu

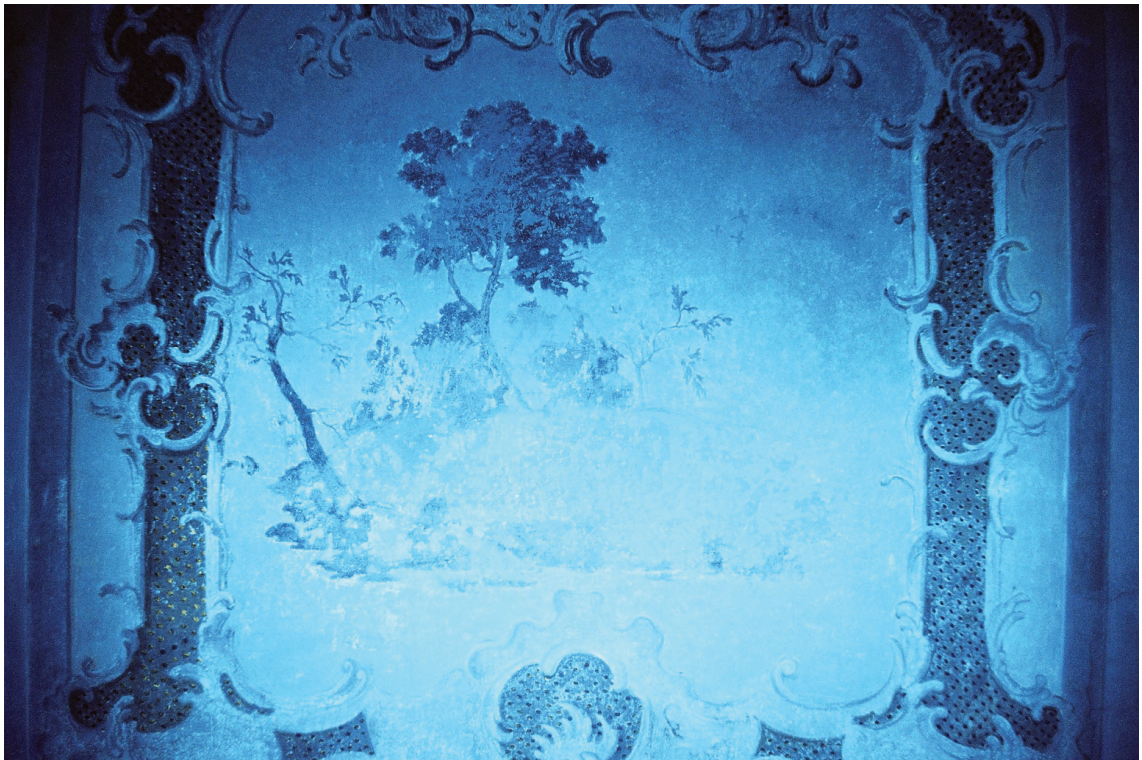
obr. 11: Průzkum v UV světle, celek krajiny

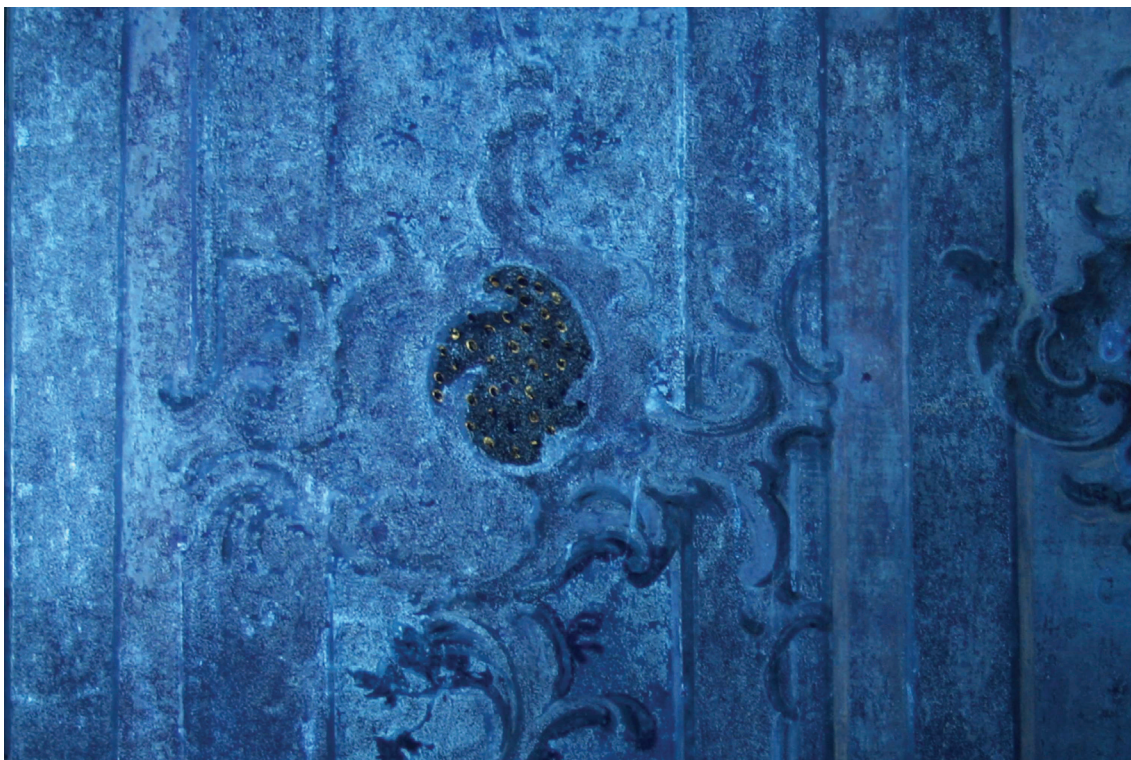
obr. 13: Průzkum v UV světle, střední rokaj, levá část dekoru

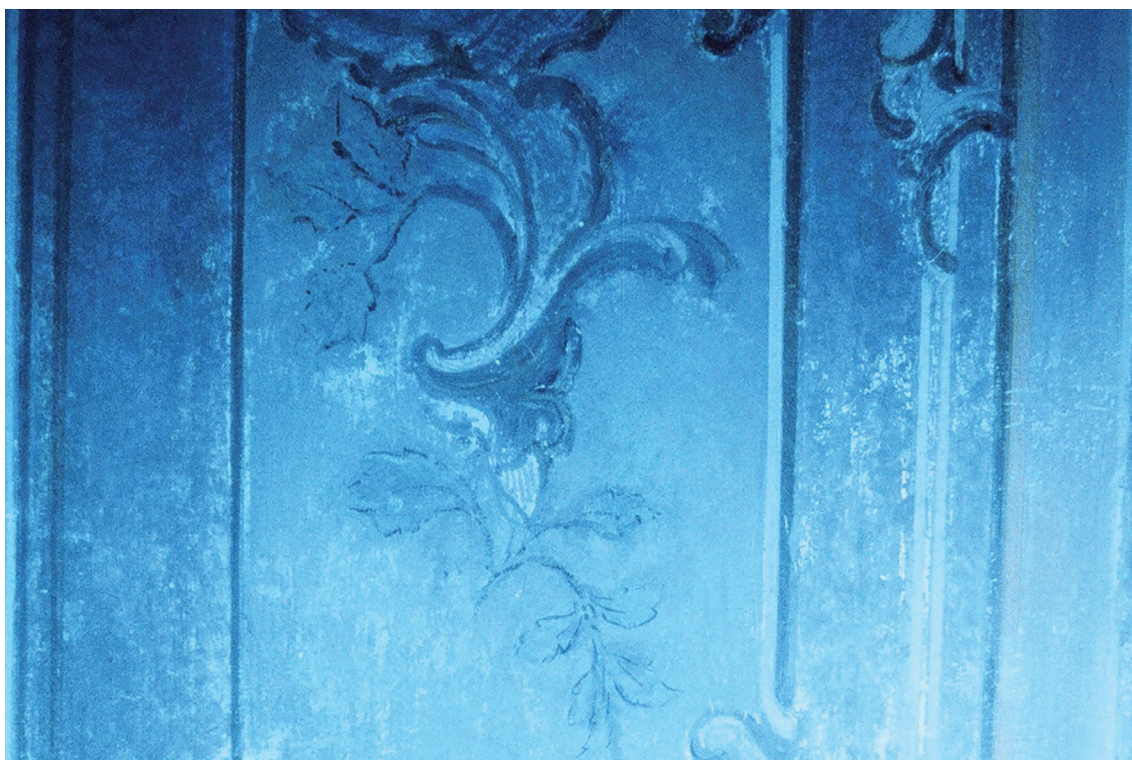
obr. 14: Průzkum v UV světle, levá střední část dekoru, detail

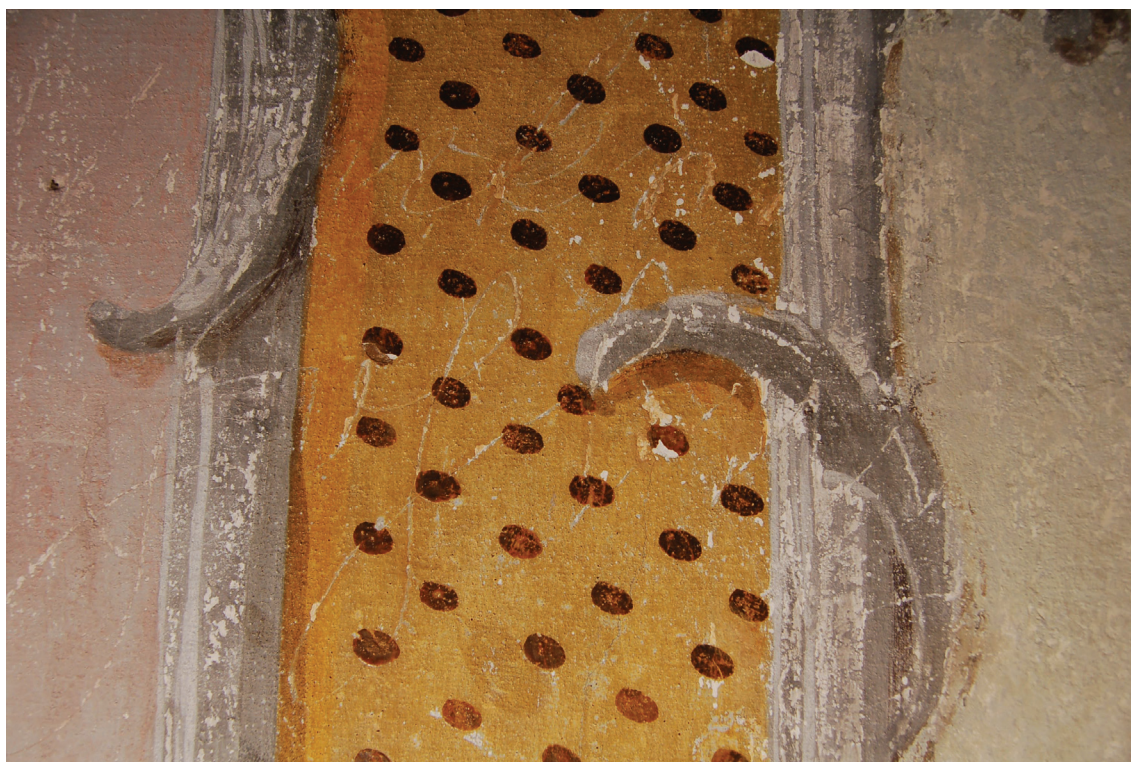
obr. 16: Zkouška čištění s houbou wishab, okrová část

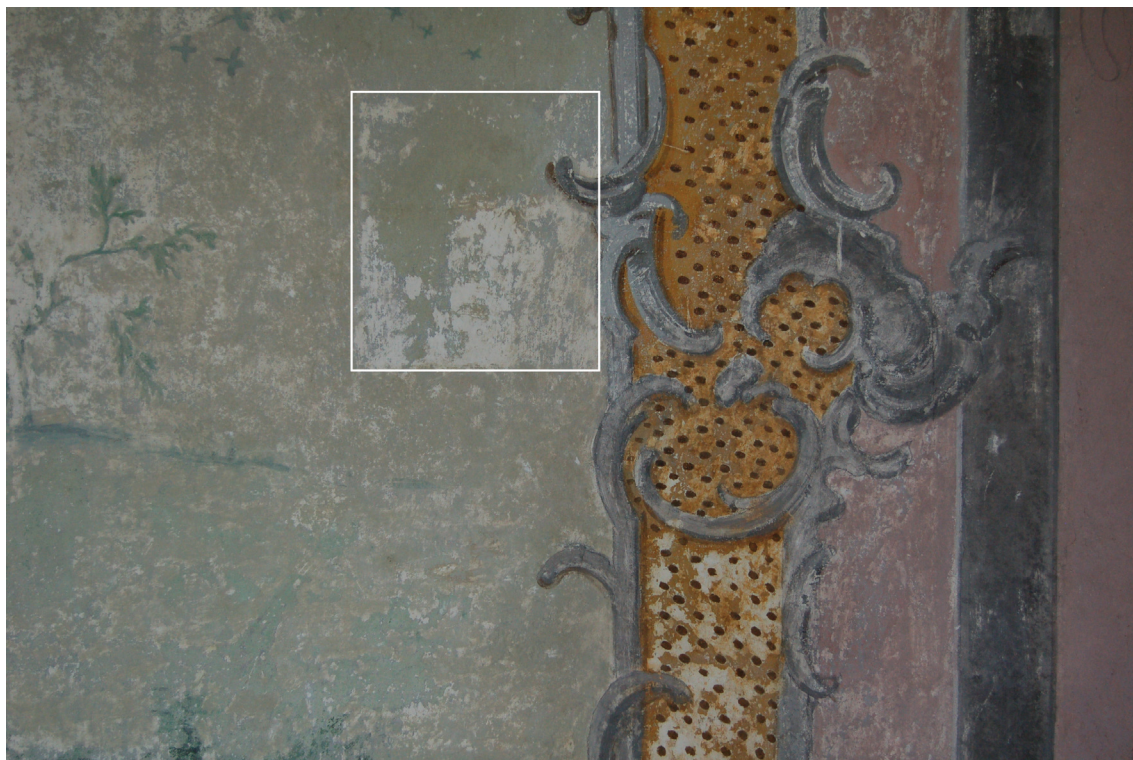
obr. 17: Zkouška čištění s koňskými žíněmi, sonda v oblasti ústředního motivu krajiny

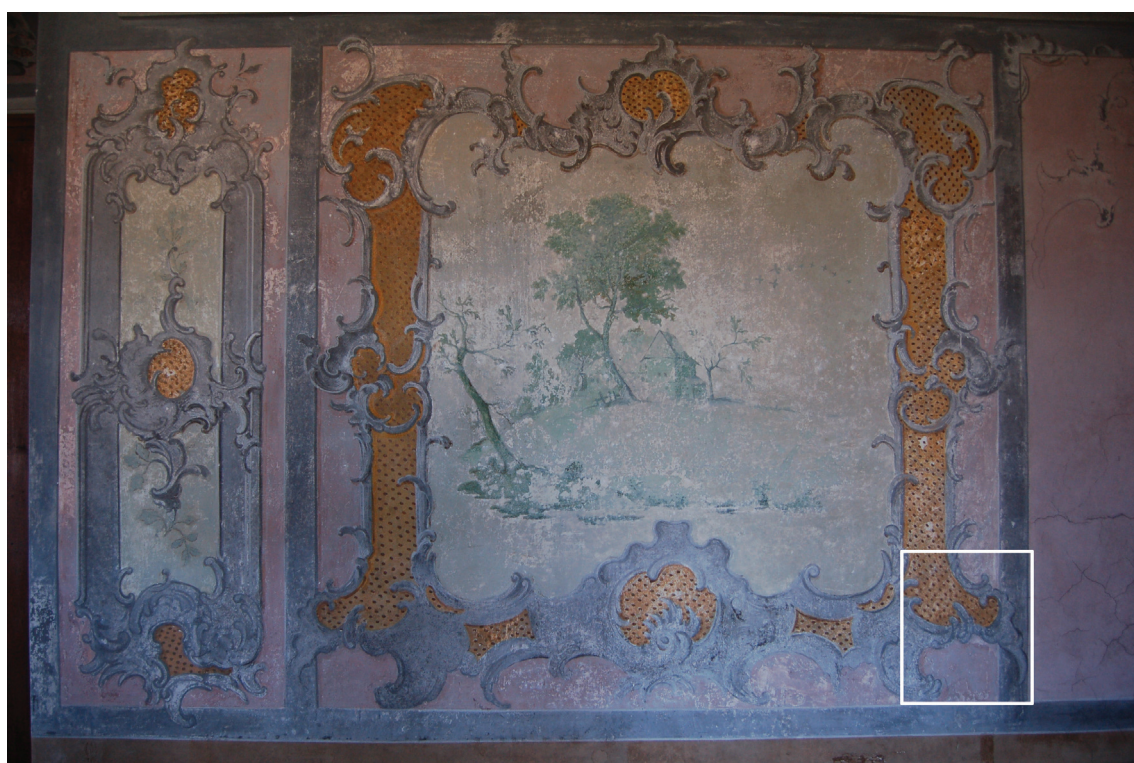
obr. 20: Perkusní průzkum dutiny v pravém dolním rohu malby

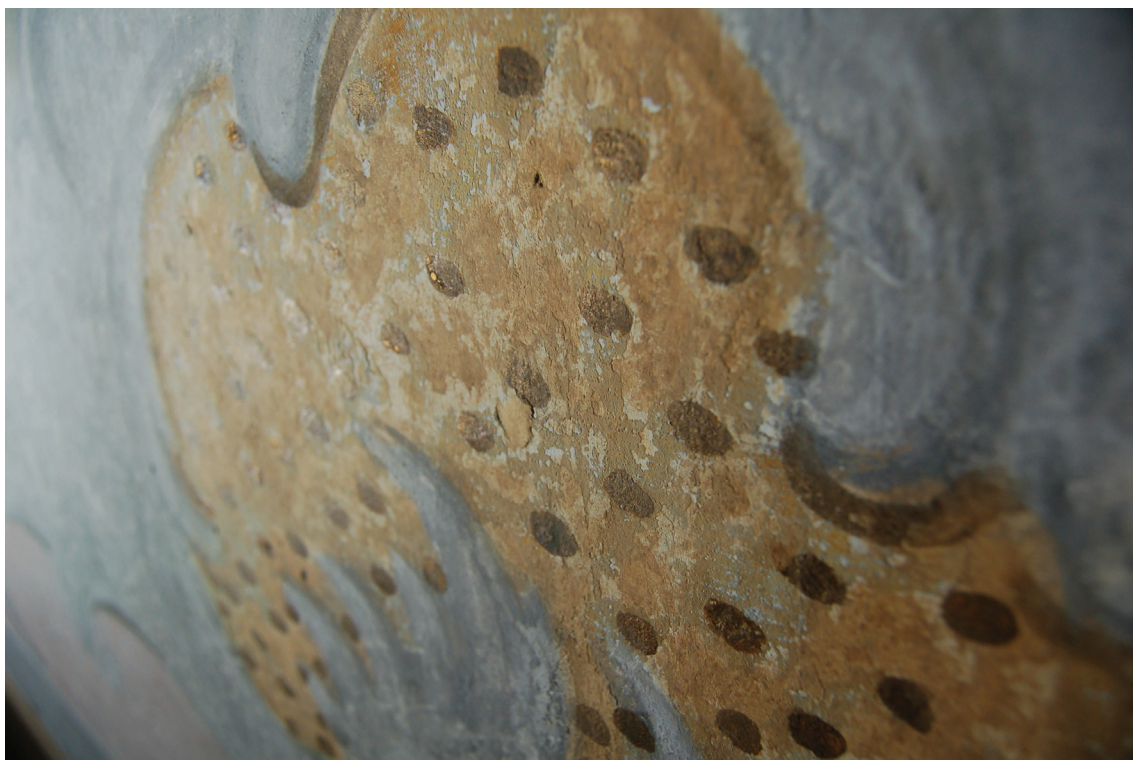
obr. 13: Původní metalová folie

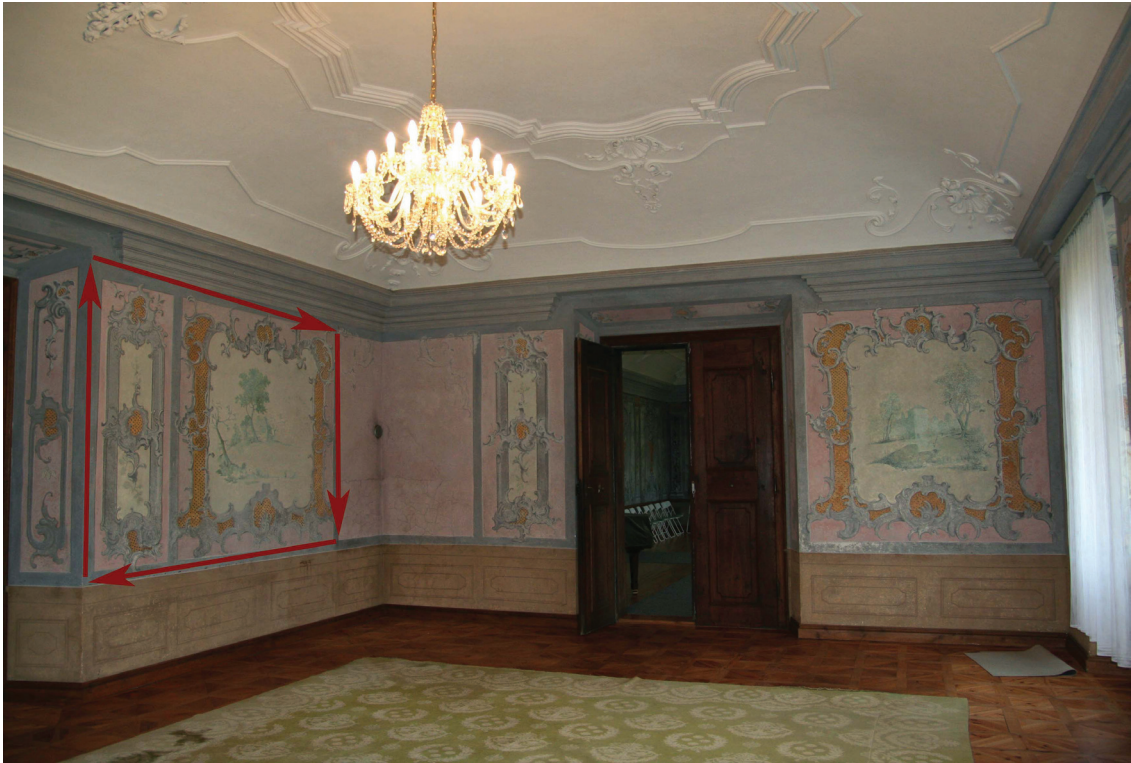
obr. 29: Pohled na jižní stěnu, pravou část před restaurováním
