**PRŮZKUM A RESTAUROVÁNÍ
ČÁSTI NÁSTĚNNÉ MALBY
V MÍSTNOSTI 116
ZÁMEK VE ŽĎÁRU NAD SÁZAVOU**

PRAKTICKÁ BAKALÁŘSKÁ PRÁCE

**INVESTIGATION AND RESTORATION
OF THE PART
OF WALLPAINTING
IN THE ROOM 116
CASTLE IN ŽĎÁR NAD SÁZAVOU**

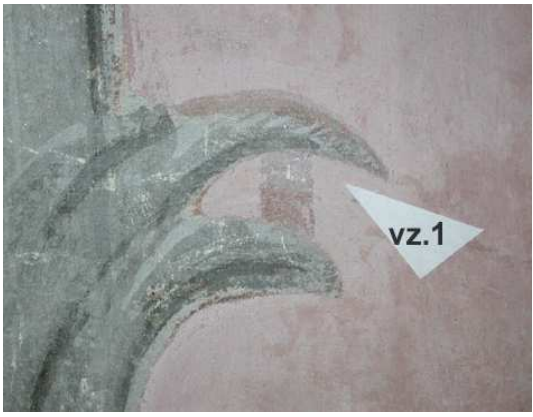
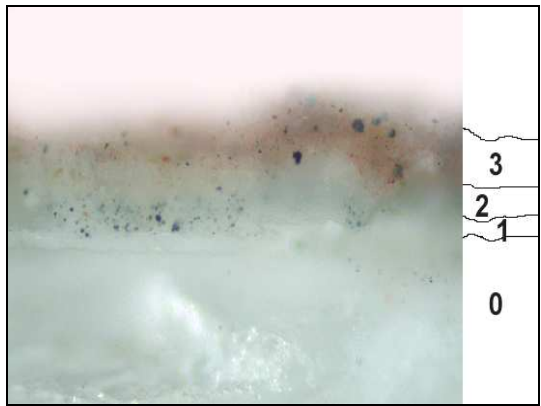
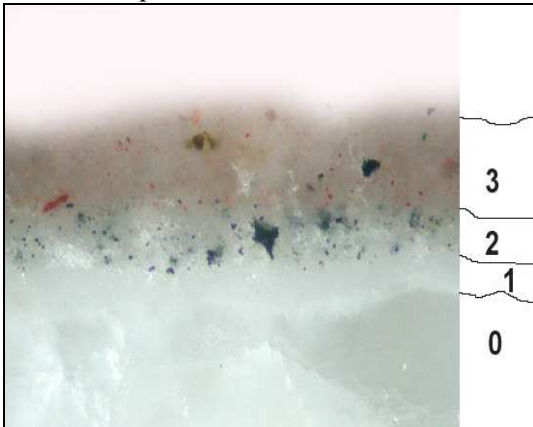
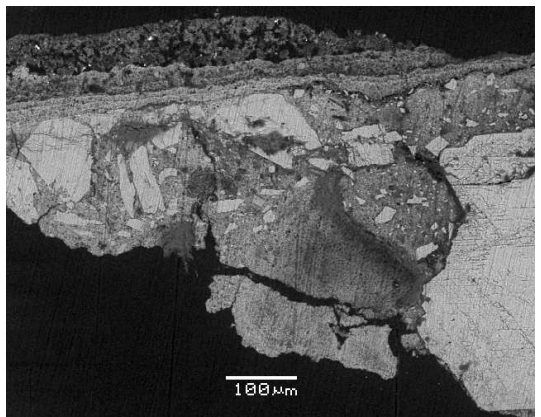
Vzorek č. 1 (3937), Růžová plocha na východní straně, levé pole

<p>Mikrofoto v bílém dopadajícím světle, fotografováno při zvětšení mikroskopu 100x, nábrus a</p>

<p>Mikrofoto v bílém dopadajícím světle, fotografováno při zvětšení mikroskopu 100x, nábrus b</p>

<p>REM-BEI (rastrovací elektronová mikroskopie-obraz v režimu odražených elektronů)</p>

Vrstva	Popis
3-	Růžová vrstva; obsahuje uhlíkatý vápenatý, červený okr a malou příměs uhlíkaté černě; nátěr byl nanesen až po vyschnutí podkladového šedého nátěru; ve vrstvě byla prokázána přítomnost bílkovinných pojiva jedná se zřejmě o vápenný nátěr modifikovaný přísadkou proteinu
2-	Šedý podkladový vápenný nátěr pigmentovaný uhlíkatou (révovou) černí
1-	Bílý podkladový vápenný nátěr (nanesený ve dvou vrstvách)
0-	Jemnozrnná bílá omítková vrstva; pojivem je bílé vzdušné vápno a jako plnivo byla použita mramorová moučka (velikost zrn do 0,5 mm)

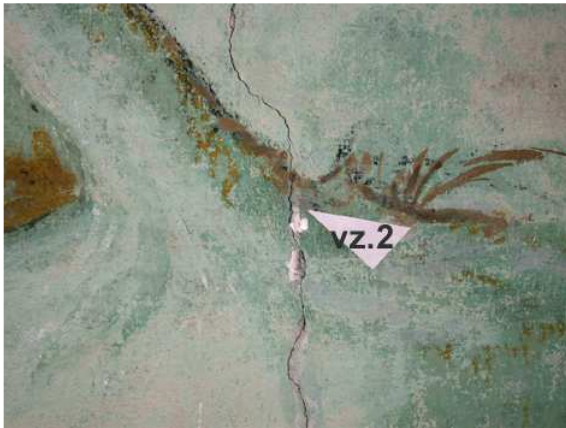
Vzorek č. 2 (3938), Zelená malba na východní straně, pravé pole

Mikrofoto v bílém dopadajícím světle, fotografováno při zvětšení mikroskopu 100x, nábrus a

Mikrofoto v bílém dopadajícím světle, fotografováno při zvětšení mikroskopu 100x, nábrus b

Mikrofoto v bílém dopadajícím světle, fotografováno při zvětšení mikroskopu 200x, nábrus b, detail povrchu

REM-BEI (rastrovací elektronová mikroskop-obraz v režimu odražených elektronů)

Vrstva	Popis
5-	Tenká, nepravidelná zelená vrstva (přemalba, retuš, pozdější oprava?) – obsahuje podobně jako vrstva 3 měďnatý pigment obsahující chlór a větší podíl organického pojiva

-	Tenké rozhraní s nečistotami
4-	Zelená vrstva, obsahuje uhličitan vápenatý, měďnatý pigment obsahující chlór (pravděpodobně uměle připravený měďnatý pigment), malou příměs neapolské žluti a pravděpodobně i malou příměs země zelené, ve vrstvě byla prokázána přítomnost bílkovinných pojiv; technika malby je zřejmě stejná jako v případě vzorku 1
3-	Zelená vrstva, obsahuje uhličitan vápenatý, malou příměs měďnatého pigmentu obsahujícího chlór (pravděpodobně uměle připravený měďnatý pigment), ojediněle i zrna země zelené
2-	Šedý podkladový vápenný nátěr pigmentovaný uhlíkatou (révovou) černí
1-	Bílý podkladový vápenný nátěr (nanesený ve dvou vrstvách)
0-	Jemnozrnná bílá omítková vrstva; pojivem je bílé vzdušné vápno a jako plnivo byla použita mramorová moučka (velikost zrn do 0,5 mm)

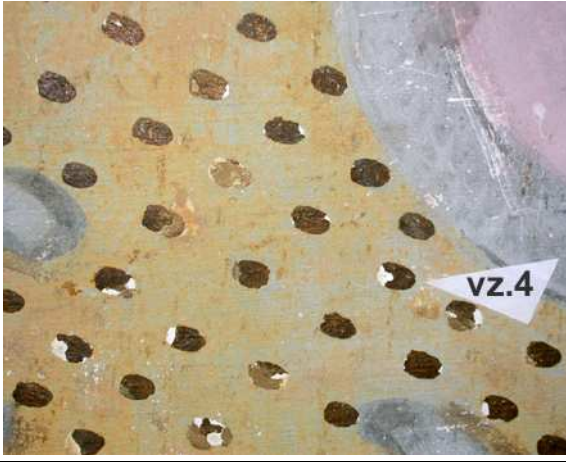
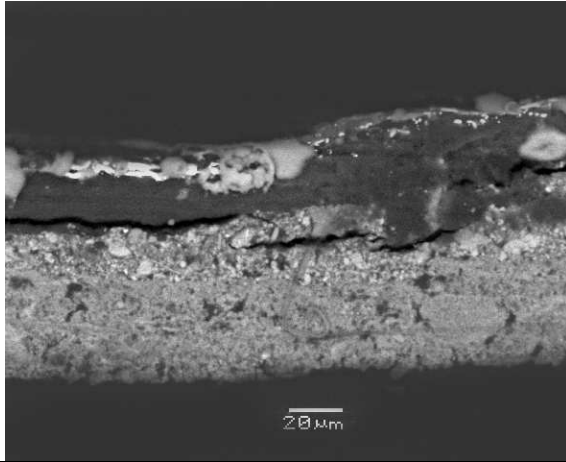
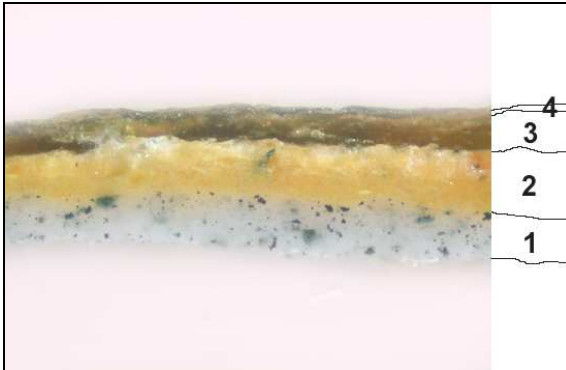
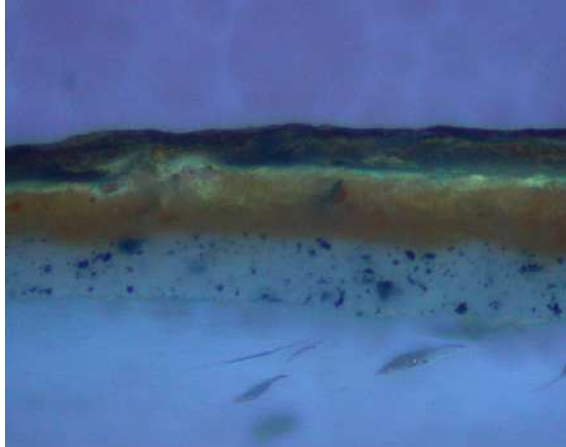
Vzorek č. 4 (3940), Hnědé, lesklé „tečkování“ v ploše zrcadel, jižní strana

<p><i>REM-BEI (rastrovací elektronová mikroskop-obraz v režimu odražených elektronů)</i></p>

<p><i>Mikrofoto v bílém dopadajícím světle, fotografováno při zvětšení mikroskopu 100x</i></p>

<p><i>Mikrofoto po excitaci UV světlem, fotografováno při zvětšení mikroskopu 50x</i></p>

Vrstva	Popis
4-	Korodovaná metalová fólie (jedním z produktů koroze je zřejmě hnědý oxid měďnatý)
3-	Nahnědlá, semitransparentní vrstva (podkladová, „lepivá“ vrstva pod zlacení; obsahuje vysychavý olej)
2-	Okrová vrstva (podklad pod zlacení) obsahuje uhličitán vápenatý a žlutý okr; na povrchu je nanesená tenká izolační (pravděpodobně pryskyřičná) vrstva
1-	Šedý podkladový vápenný nátěr pigmentovaný uhlíkatou (révovou) černí; spodní podkladové vrstvy nejsou na foto zachyceny, ale výstavba je stejná jako u předcházejících vzorků

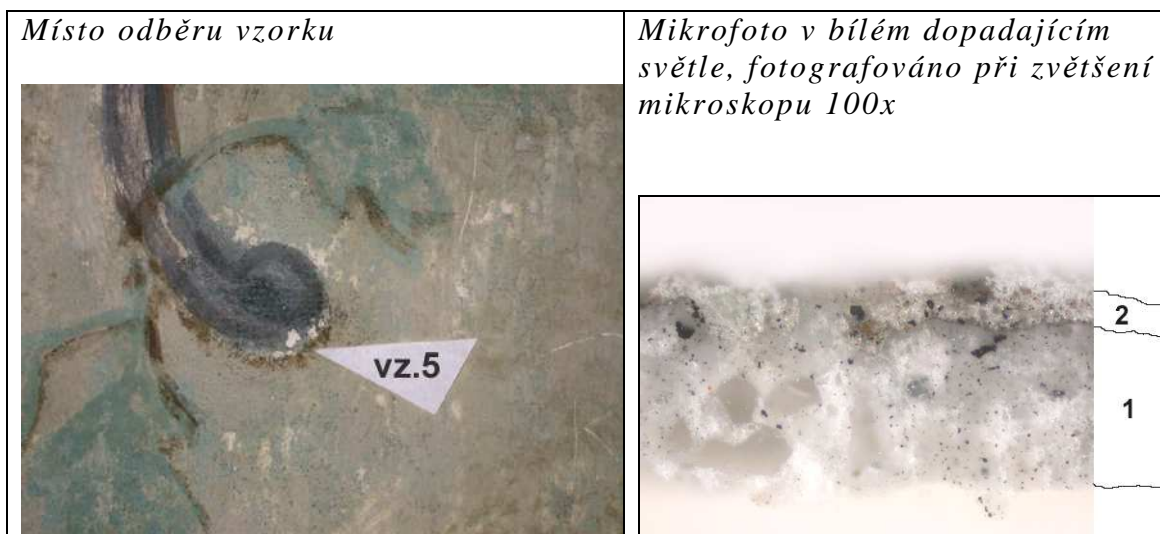
Vzorek č. 5 (3941), Šedá, ornament na jižní straně

Vrstva	Popis
2-	Šedá zrnitá vrstva; obsahuje uhličitan vápenatý a příměs uhlíkaté (révové) černě
	Tenké rozhraní s nečistotami
1-	Šedá zrnitá vrstva; obsahuje uhličitan vápenatý (karbonatizované vápno), i hrubší částice uhličitanu vápenatého (příměs mramorové moučky); vrstva je pigmentovaná révovou černí

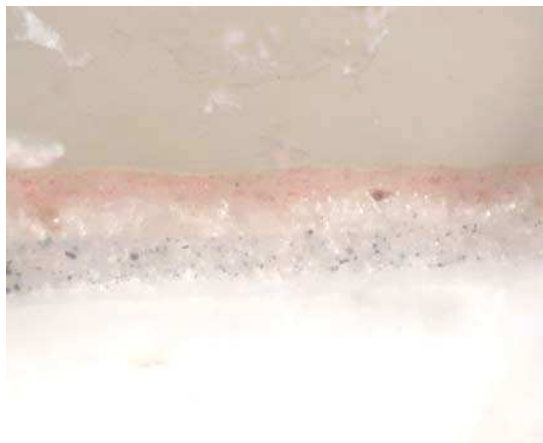
Vzorek LUC 1 (3975)

Mikrofoto v bílém dopadajícím světle, fotografováno při zvětšení mikroskopu 100x

REM-BEI (rastrovací elektronová mikroskopie-obraz v režimu odražených elektronů), spodní část vzorku je v důsledku provádění mikrochemických reakcí částečně poškozena

Vrstva	Popis
5-	Tenká narůžovělá vrstva, uhličitan vápenatý, příměs červeného okru
4-	Růžová vrstva; obsahuje uhličitan vápenatý a červený okr
3-	Světlerůžová vrstva; bílé vzdušné vápno a malá příměs červeného okru
2-	Šedý podkladový vápenný nátěr pigmentovaný uhlíkatou (révovou) černí
1-	Bílý vápenný nátěr
0-	Jemnozrnná bílá omítková vrstva; pojivem je bílé vzdušné vápno a jako plnivo byla použita mramorová moučka (velikost zrn do 0,5 mm)

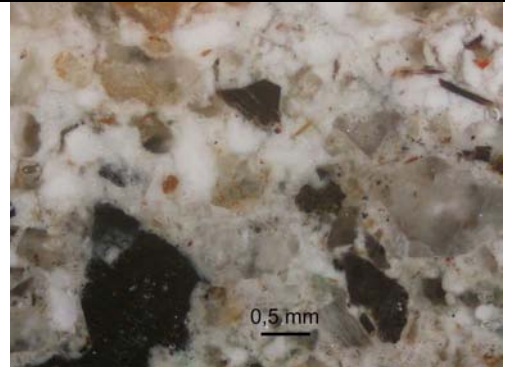
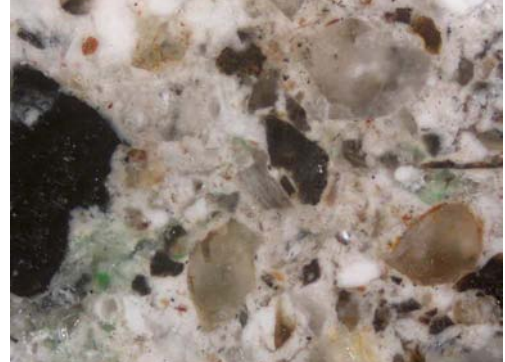
Jádrová omítka – fotografováno při zvětšení na mikroskopu 50x v dopadajícím bílém světle

<p>1</p> <p>0</p>	<p>sv. šedá omítka na bázi bílého vzdušného vápna, které je nehomogenně rozmícháno s plnivem (lokálně patrná přítomnost bílých oválných částic vápna nedokonale rozmíchaného v omítce). Šedá barva omítky je dána vysokým podílem tmavých částic plniva, které je tvořeno směsí čistě křemenného písku a tmavých částic tvořených ze skloviny (tvrdé přepálené úlomky skloviny) a dřevěného uhlí (černé útvary s lamelární strukturou). V omítce jsou též patrné zbytky skloviny zelené barvy.</p>

Z mikroskopické analýzy omítek bylo zjištěno, že ve vrstvě jádrové omítky a *arriccio* jsou obsaženy částice nerozmíchaného pojiva. Tyto částice bývají často pozorovány u omítek, které se připravují z páleného vápna, hašením pomocí vrstvy vlhkého písku. Lze se proto domnívat, že jádrová omítka je oproti vrstvě *arriccio* výrazně chudší na pojivo - omítky byly připraveny z čerstvě vypáleného vápna. Omítka byla připravena smícháním plniva a pojiva (páleného) vápna v hm. poměru 3:1 oproti poměru míšení 2:1 u intonaka, přepočteno na objemové díly 1:1,2, resp. 1:1,7 u intonaka. Plnivo obou omítek je tvořeno převážně křemičitým pískem o široké distribuci velikosti částic. V obou omítkách (*jádrová omítka* i *arriccio*) jsou nejvíce zastoupeny zrna písku o velikosti 0.5 a 0.250 mm, které tvoří v jádrové omítce cca 50 (v jádrové omítce) resp. 65 hm.% (*arriccio*) celkového plniva. V jádrové omítce jsou oproti vrstvě *arriccio* zastoupeny též hrubé částice plniva o velikosti 8 mm. U obou omítek byl použit charakteristický druh

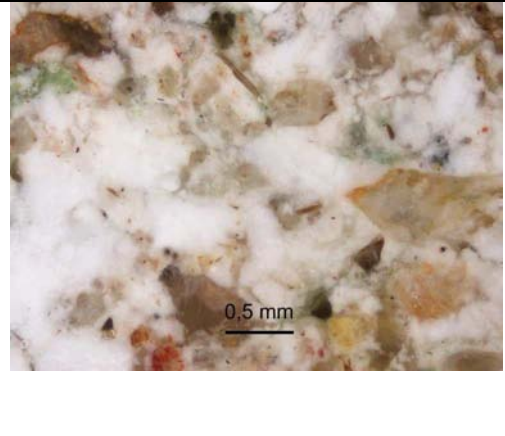
Arriccio

<p>1</p>	<p>bílá - sv. šedo-okrová omítka na bázi bílého vzdušného vápna. Oproti jádrové omítce je hojněji zastoupeno pojivo omítky. Plnivo malty je převážně tvořeno křemičitým pískem o přibližně stejné distribuci velikosti částic jako u malty jádrové omítky. V omítce jsou též lokálně patrné zbytky skloviny zelené barvy i přepálených částic.</p>
---	-----------------	---

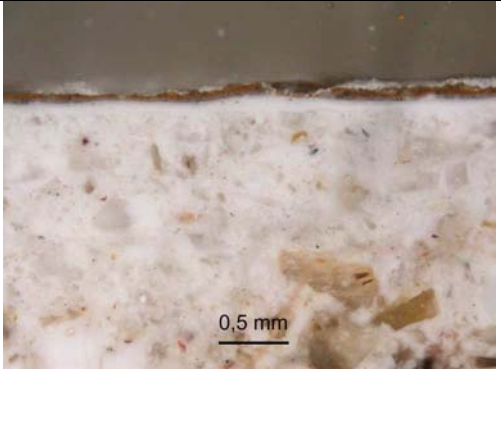
Intonako

A microscopic photograph showing a cross-section of a white, granular material. The material has a porous, fibrous appearance with some larger, irregularly shaped particles embedded within. A scale bar at the bottom left indicates a length of 0.5 mm. The top edge of the image shows a dark, possibly metallic or glass, surface.	<p>2 bílá vrstva intonaka nanesená na povrch <i>arriccia</i> v tloušťce cca 0,5 cm. Tvoří podklad pod barevné vrstvy. V intonaku výrazně převažuje pojivová složka omítky.</p> <p>Z hlediska chemického složení se jedná o vápenno-sádrovou maltu s obsahem převážně křemičitého plniva transparentního charakteru o maximální velikost částic 0,5 mm.</p>
---	--

Jádrová omítka a *arriccio* byly připraveny z bílého vzdušného vápna. Na rozdíl od těchto vrstev byla vrstva *intonaka* připravena smícháním vápna a mramorové moučky. Přídavek sádry do podkladu umožnil vyrovnání a uhlazení povrchu, které bylo u podkladu pozorováno. Použitím sádry do podkladu pod barevnou vrstvou bylo docíleno rychlejšího zatuhnutí a vyšší tvrdosti podkladu. Poměr vápna a sádry v podkladu bude nadále předmětem analýzy.
