**PRŮZKUM A RESTAUROVÁNÍ NÁSTĚNNÝCH DEKORATIVNÍCH
MALEB V MÍSTNOSTI č. 116 NOVÉHO OPATSTVÍ ZÁMKU DR.
RADOSLAVA KINSKÉHO VE
ŽĎÁRU NAD SÁZAVOU**

PRAKTICKÁ BAKALÁŘSKÁ PRÁCE

**INVESTIGATION AND RESTORATION OF WALL PAINTINGS WITH
DECORATIVE MOTIVES IN HALL OF DR. RADOSLAV KINSKÝS
CASTLE, ŽĎÁR NAD SÁZAVOU**

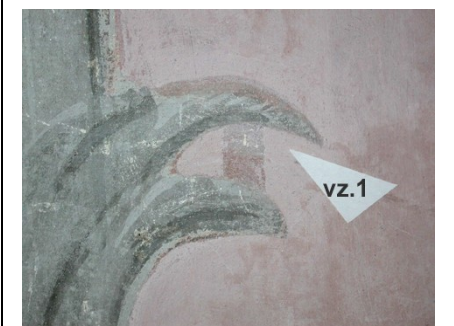
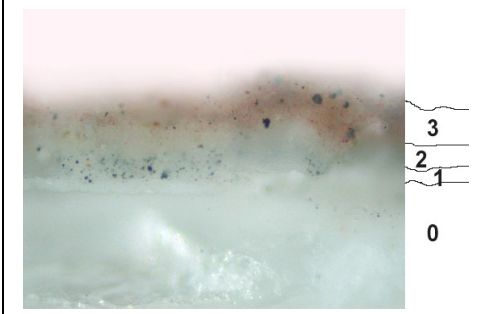
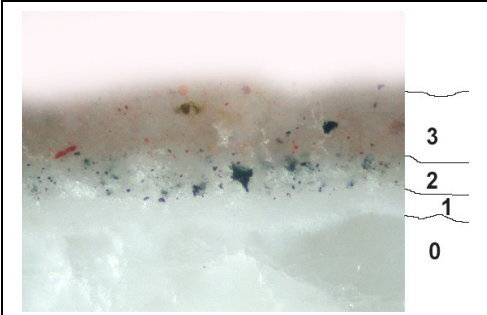
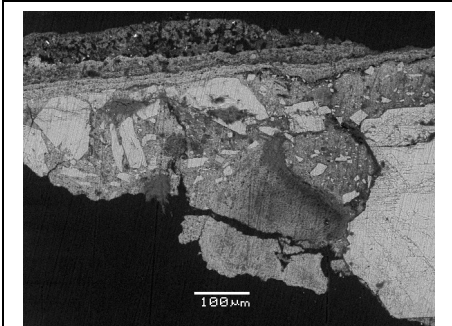
Vzorek č. 1 (3937), Růžová plocha na východní straně, levé pole

<p>Mikrofoto v bílém dopadajícím světle, fotografováno při zvětšení mikroskopu 100x, nábrus a</p>

<p>Mikrofoto v bílém dopadajícím světle, fotografováno při zvětšení mikroskopu 100x, nábrus b</p>

<p>REM-BEI (rastrovací elektronová mikroskop-obraz v režimu odražených elektronů)</p>

Vrstva	Popis
3-	Růžová vrstva; obsahuje uhličitan vápenatý, červený okr a malou příměs uhlíkaté černě; nátěr byl nanesen až po vyschnutí podkladového šedého nátěru; ve vrstvě byla prokázána přítomnost bílkovinných pojiva jedná se zřejmě o vápenný nátěr modifikovaný přísadkou proteinu
2-	Šedý podkladový vápenný nátěr pigmentovaný uhlíkatou (révovou) černí
1-	Bílý podkladový vápenný nátěr (nanesený ve dvou vrstvách)
0-	Jemnozrnná bílá omítková vrstva; pojivem je bílé vzdušné vápno a jako plnivo byla použita mramorová moučka (velikost zrn do 0,5 mm)

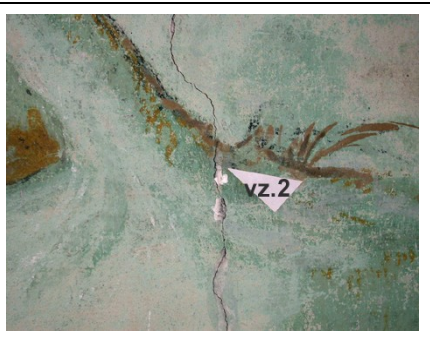
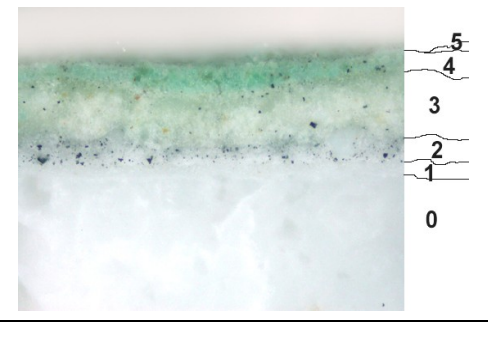
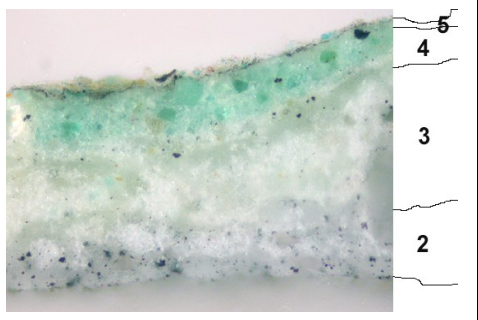
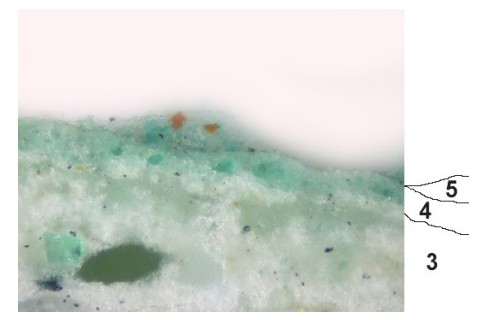
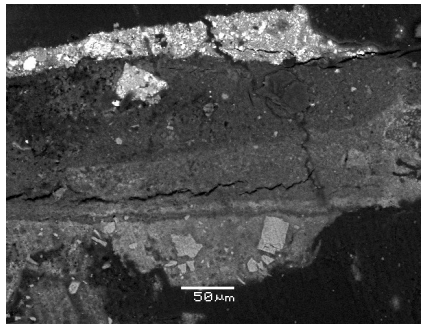
Vzorek č. 2 (3938), Zelená malba na východní straně, pravé pole

<p>Mikrofoto v bílém dopadajícím světle, fotografováno při zvětšení mikroskopu 100x, nábrus a</p>

<p>Mikrofoto v bílém dopadajícím světle, fotografováno při zvětšení mikroskopu 100x, nábrus b</p>

<p>Mikrofoto v bílém dopadajícím světle, fotografováno při zvětšení mikroskopu 200x, nábrus b, detail povrchu</p>

<p>REM-BEI (rastrovací elektronová mikroskop-obraz v režimu odražených elektronů)</p>

Vrstva	Popis
5-	Tenká, nepravidelná zelená vrstva (přemalba, retuš, pozdější oprava?) – obsahuje podobně jako vrstva 3 měďnatý pigment obsahující chlór a větší podíl organického pojiva

-	Tenké rozhraní s nečistotami
4-	Zelená vrstva, obsahuje uhličitan vápenatý, měďnatý pigment obsahující chlór (pravděpodobně uměle připravený měďnatý pigment), malou příměs neapolské žluti a pravděpodobně i malou příměs země zelené, ve vrstvě byla prokázána přítomnost bílkovinných pojiv; technika malby je zřejmě stejná jako v případě vzorku 1
3-	Zelená vrstva, obsahuje uhličitan vápenatý, malou příměs měďnatého pigmentu obsahujícího chlór (pravděpodobně uměle připravený měďnatý pigment), ojediněle i zrna země zelené
2-	Šedý podkladový vápenný nátěr pigmentovaný uhlíkatou (révovou) černí
1-	Bílý podkladový vápenný nátěr (nanesený ve dvou vrstvách)
0-	Jemnozrná bílá omítková vrstva; pojivem je bílé vzdušné vápno a jako plnivo byla použita mramorová moučka (velikost zrn do 0,5 mm)

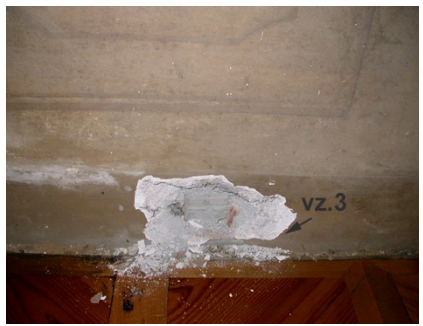
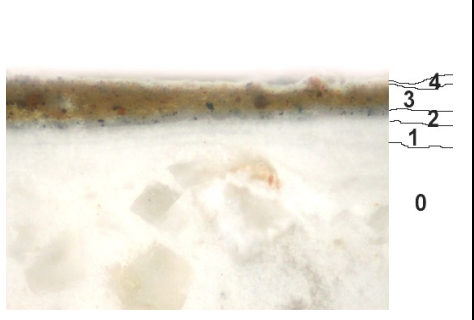
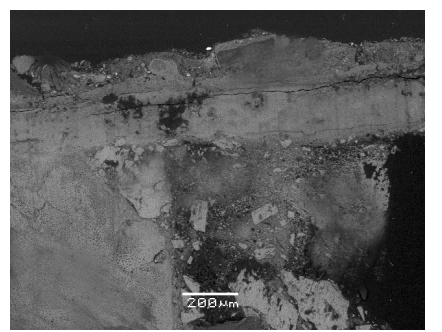
Vzorek č. 3 (3939), Okrověhnědá plocha na soklu na jižní straně; fragmenty po odtržení dřevěné lišty

<p><i>Mikrofoto v bílém dopadajícím světle, fotografováno při zvětšení mikroskopu 100x</i></p>

<p><i>REM-BEI (rastrovací elektronová mikroskop-obraz v režimu odražených elektronů)</i></p>

Vrstva	Popis
4-	Tenká bílá vrstva; obsahuje uhličitan vápenatý
3-	Okrová vrstva, obsahuje uhličitan vápenatý, žlutý okr a ojediněle zrna uhlikaté černě; ve vrstvě byla prokázána přítomnost bílkovinných pojiv; technika malby je zřejmě stejná jako v případě vzorku 1
2-	Šedý podkladový vápenný nátěr pigmentovaný uhlikatou (révovou) černí
1-	Bílý podkladový vápenný nátěr (nanesený pravděpodobně ve dvou vrstvách)
0-	Jemnozrnná bílá omítková vrstva; pojivem je bílé vzdušné vápno a jako plnivo byla použita mramorová moučka (velikost zrn do 0,5 mm)

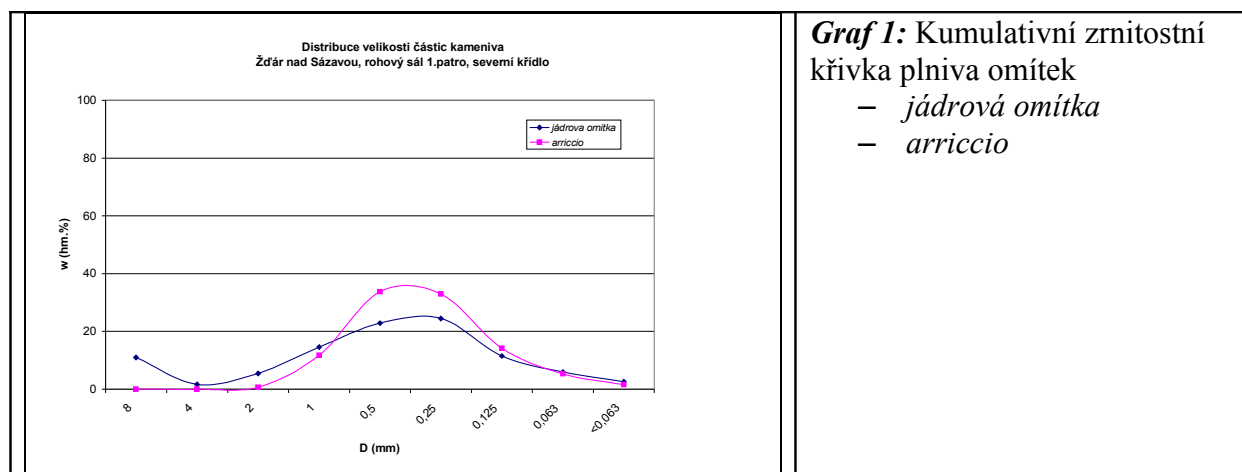
Distribuce velikosti částic plniva byla zjištěna síťovou analýzou, přesátím z omítky separovaného plniva přes sadu sít o dané velikosti ok. Výsledky síťové analýzy – zastoupení částic o dané velikosti zrna jsou uvedeny v (tab. 2). Graficky byly výsledky zpracovány do Kumulativní zrnitostní křivky (Graf 1).

D (mm)	w (<i>jádrová omítka</i>) (hm.%)	w (<i>arriccio</i>) (hm.%)
8	11,00	-
4	1,64	-
2	5,42	0,66
1	14,55	11,69
0,5	22,86	33,77
0,25	24,49	32,89
0,125	11,50	14,13
0,063	5,92	5,30
<0,063	2,62	1,56

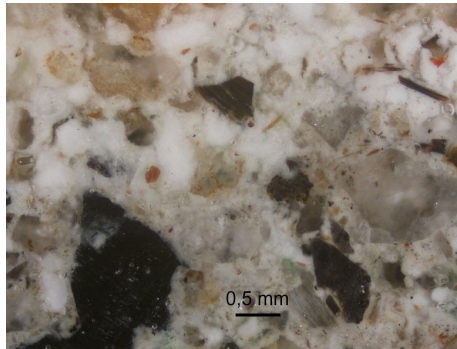
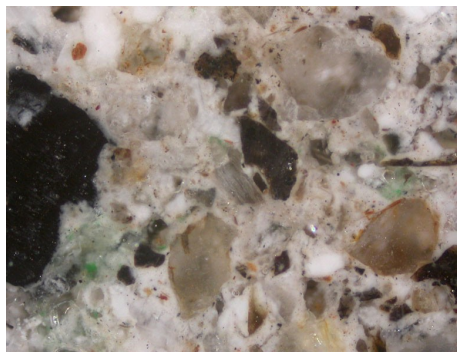
Jádrová omítka – fotografováno při zvětšení na mikroskopu 50x v dopadajícím bílém světle

<p>1</p> <p>0</p> <p>sv. šedá omítka na bázi bílého vzdušného vápna, které je nehomogenně rozmícháno s plnivem (lokálně patrná přítomnost bílých oválných částic vápna nedokonale rozmíchaného v omítce). Šedá barva omítky je dána vysokým podílem tmavých částic plniva, které je tvořeno směsí čistě křemenného písku a tmavých částic tvořených ze skloviny (tvrdé přepálené úlomky skloviny) a dřevěného uhlí (černé útvary s lamelární strukturou). V omítce jsou též patrné zbytky skloviny zelené barvy.</p>

Z mikroskopické analýzy omítek bylo zjištěno, že ve vrstvě jádrové omítky a *arriccio* jsou obsaženy částice nerozmíchaného pojiva. Tyto částice bývají často pozorovány u omítek, které se připravují z páleného vápna, hašením pomocí vrstvy vlhkého písku. Lze se proto domnívat, že omítky byly připraveny z čerstvě vypáleného vápna.

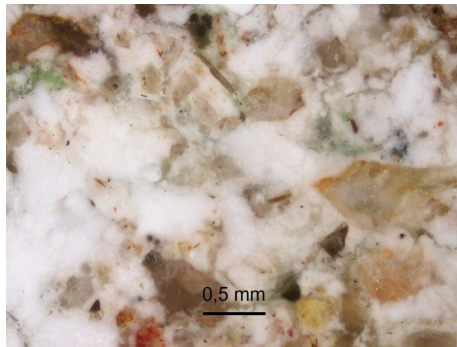
Arriccio

<p>1 bílá - sv. šedo-okrová omítka na bázi bílého vzdušného vápna. Oproti jádrové omítce je hojněji zastoupeno pojivo omítky. Plnivo malty je převážně tvořeno křemičitým pískem o přibližně stejné distribuci velikosti částic jako u malty jádrové omítky. V omítce jsou též lokálně patrné zbytky skloviny zelené barvy i přepálených částic.</p>
---	--

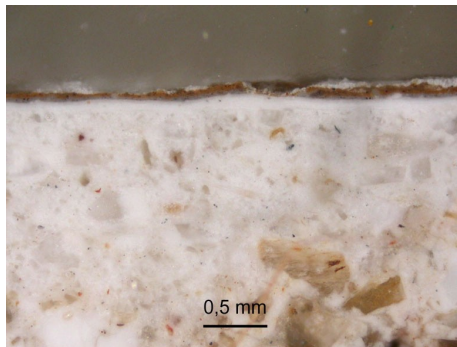
Intonako

<p>2 bílá vrstva intonaka nanesená na povrch <i>arriccio</i> v tloušťce cca 0,5 cm. Tvoří podklad pod barevné vrstvy. V intonaku výrazně převažuje pojivová složka omítky. Z hlediska chemického složení se jedná o vápenno maltu s obsahem převážně křemičitého plniva transparentního charakteru o maximální velikost částic 0,5 mm a vápencové nebo mramorové moučky</p>
--	---

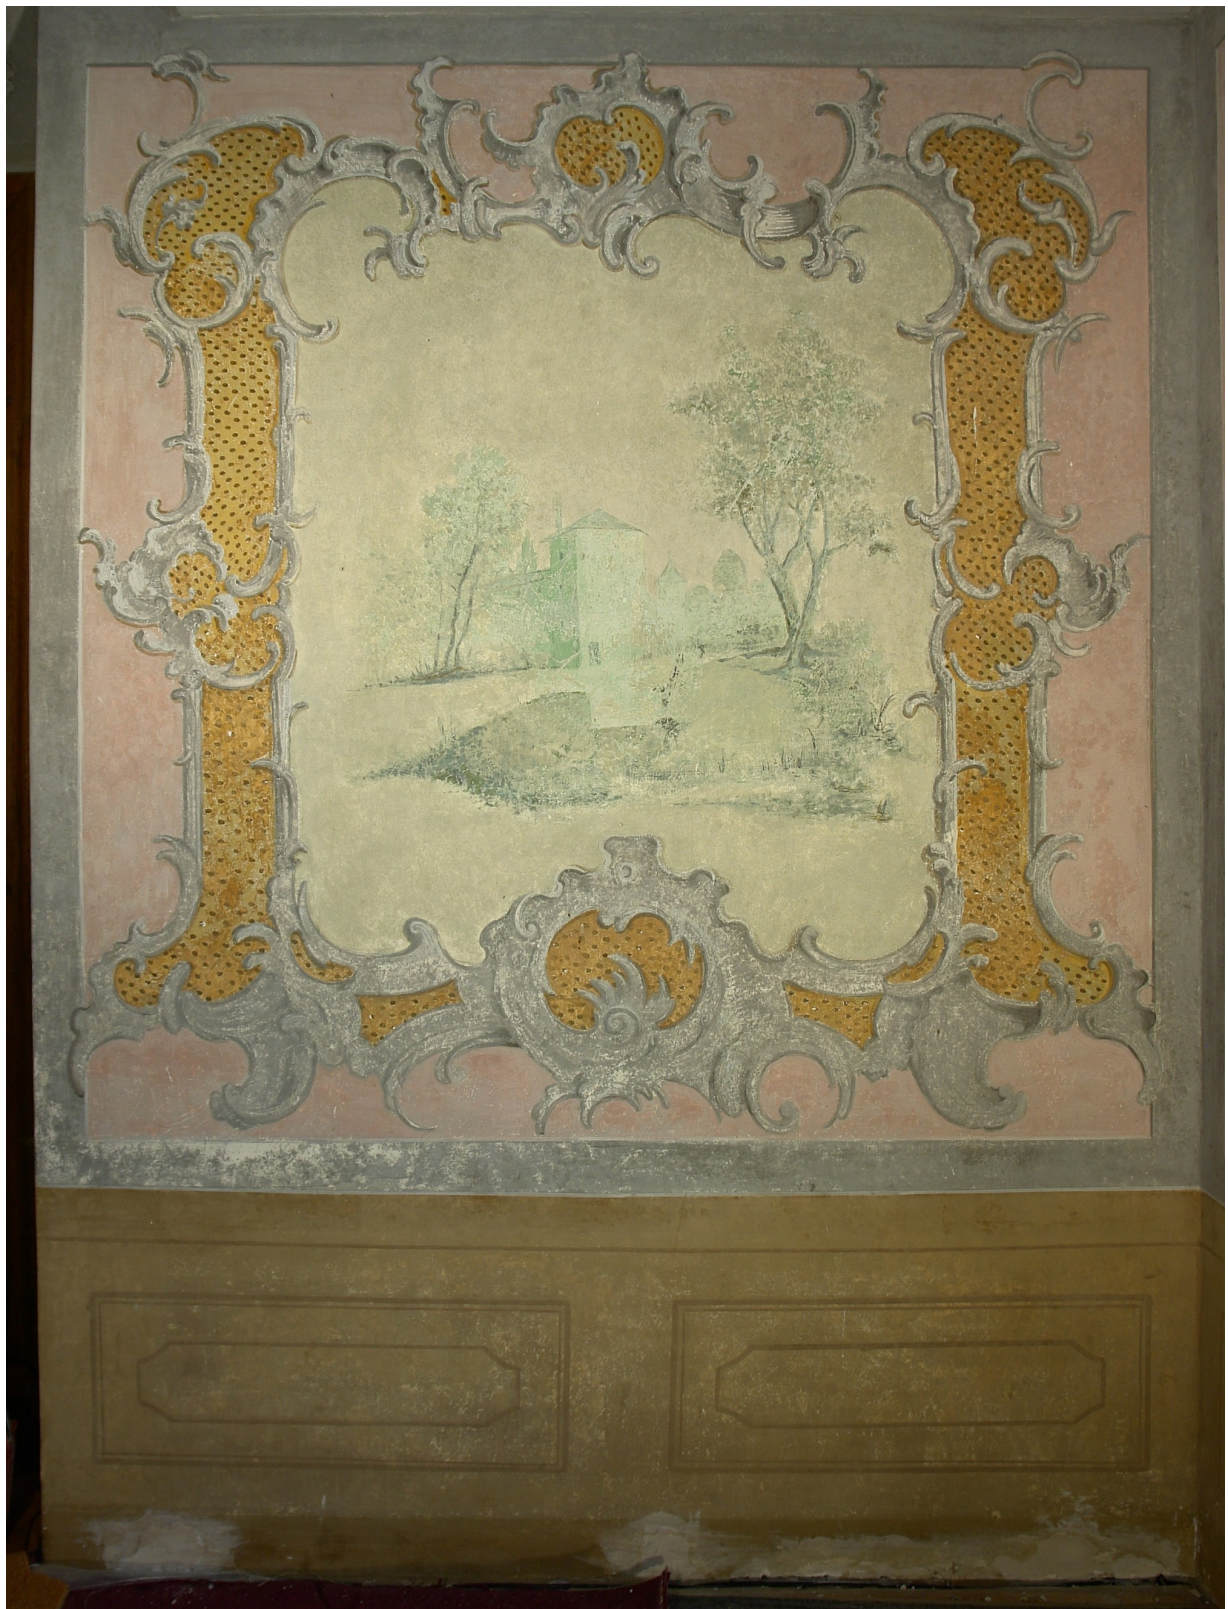
Obr. 4 Stav před restaurováním, západní stěna

Obr. 5 Schéma poškození, západní stěna

Obr. 6 Stav před restaurováním, severní stěna

Obr. 7 Schéma poškození, severní stěna

V celé ploše malby je patrný úbytek původní barevné vrstvy vlivem mechanického poškození. Největší ztráty jsou v dolní části malby, v partiích dosažitelných ze země a souvisí jistě s provozem v místnosti (oděrky, stěry, nečitelné graffiti). Povrch malby je pokryt také prachovými depozity a ptačími exkrementy.

Rozsáhlé plochy pokrývá přemalba, často barevně odlišná od originálu do kterého nezřídka zasahuje. Přemalba místy vytvořila zaschlé stékance a kapky.

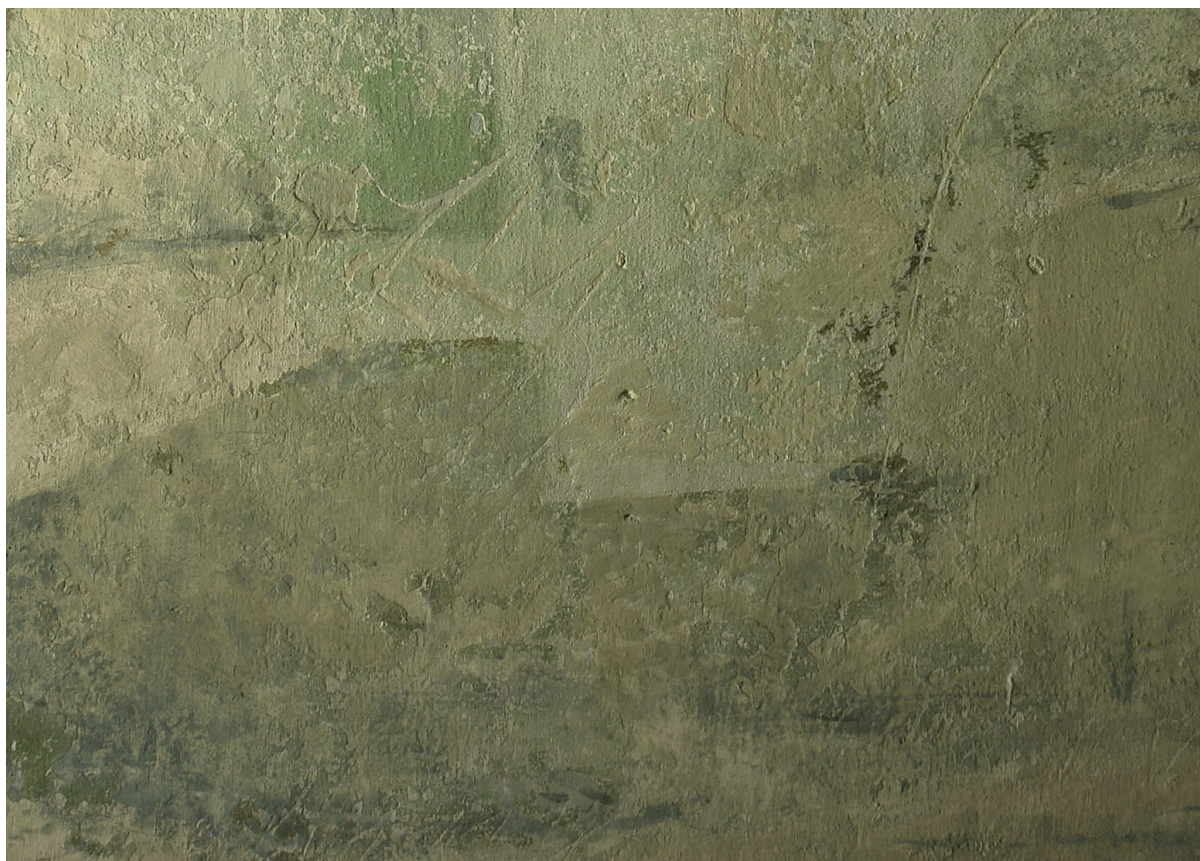
Obr. 8 Stav před restaurováním v bočním světle, detail krajiny

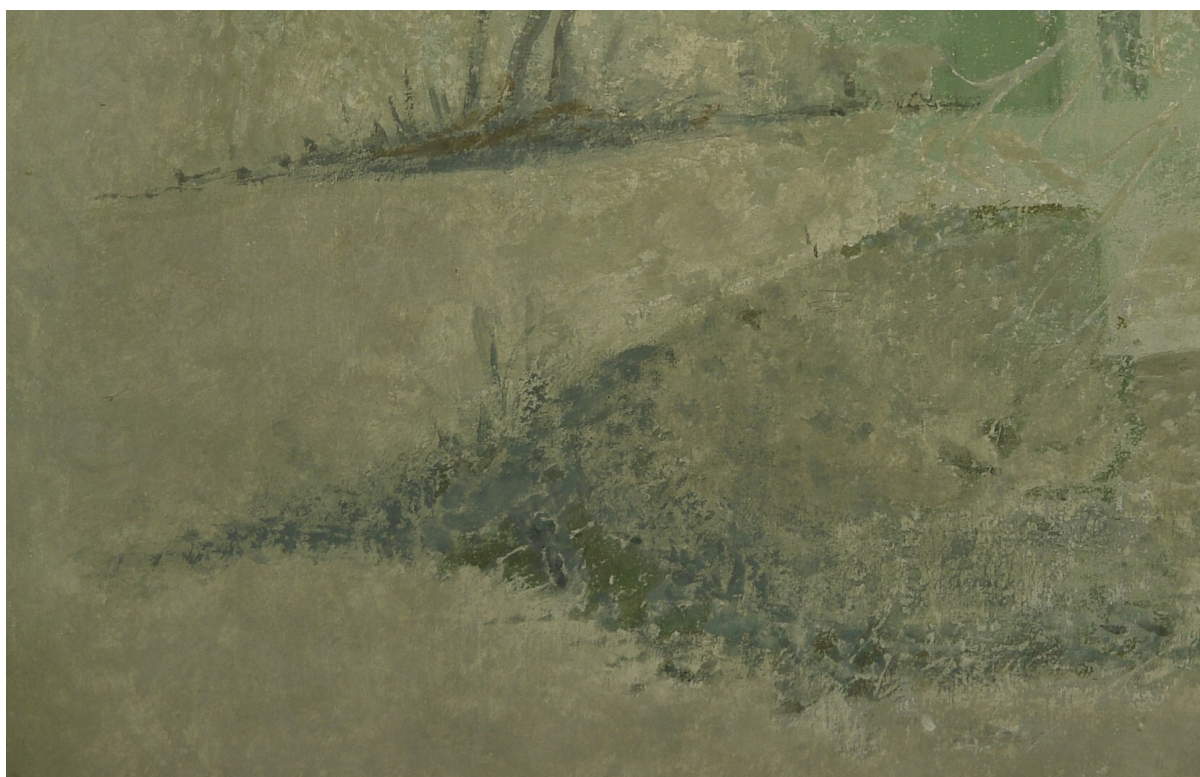
Obr. 9 Stav před restaurováním, detail krajiny

Obr. 10 Stav před restaurováním, levý dolní roh

Obr. 11 Stav před restaurováním, ztmavlé přemalby zasahující do originálu

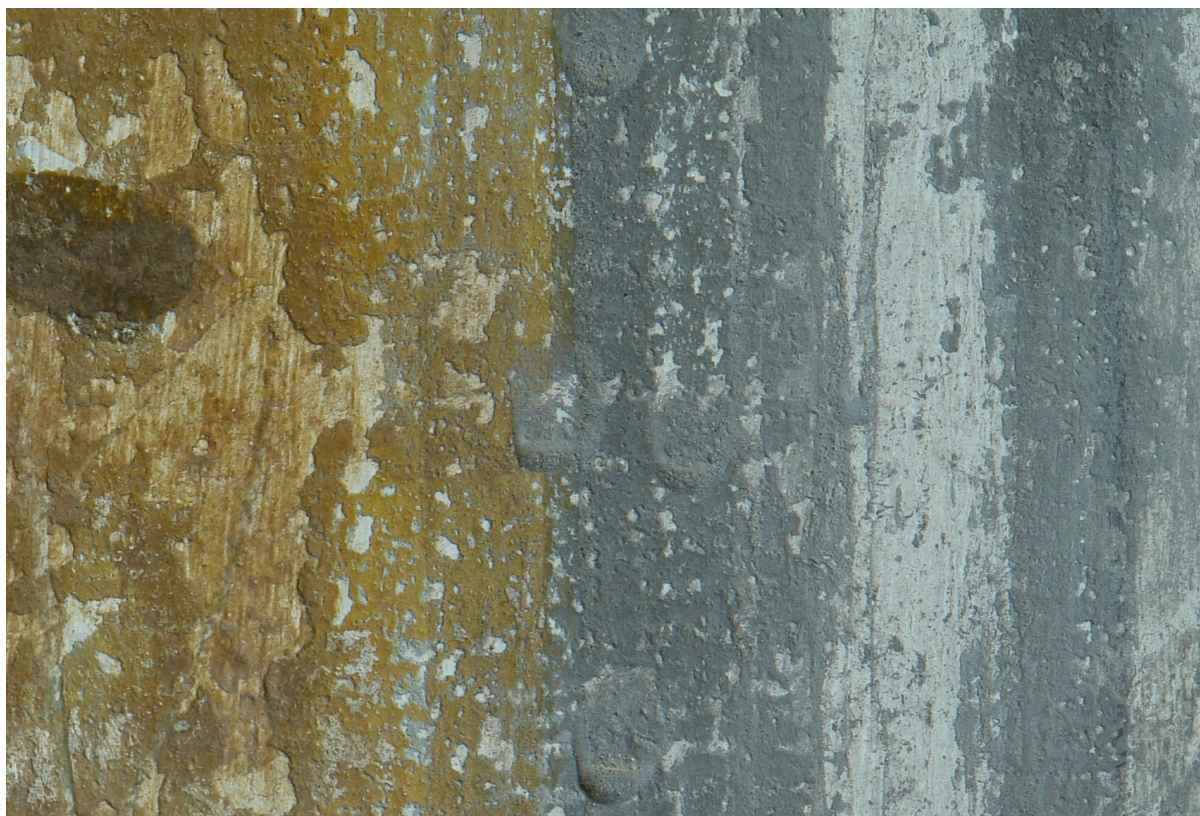
Obr. 12 Stav před restaurováním, detail barevné vrstvy, patrné zaschlé kapky přemalby

Obr. 13 Stav před restaurováním v bočním světle, ptačí exkrement

Obr. 14 Stav před restaurováním, detail poškození, nečitelné graffiti

Obr. 15 Stav před restaurováním, detail kresby tužkou

Na několika místech nalezené kresebné rozvržení rokají, provedené asi měkkou tužkou, poměrně ledabylou, přitom však intenzivní linkou, zřejmě souvisí s přemalbou a je tedy druhotné. Jiný charakter má subtilní linka, která na vyobrazené stavbě ve středu krajinného výjevu znázorňuje okenní otvor.

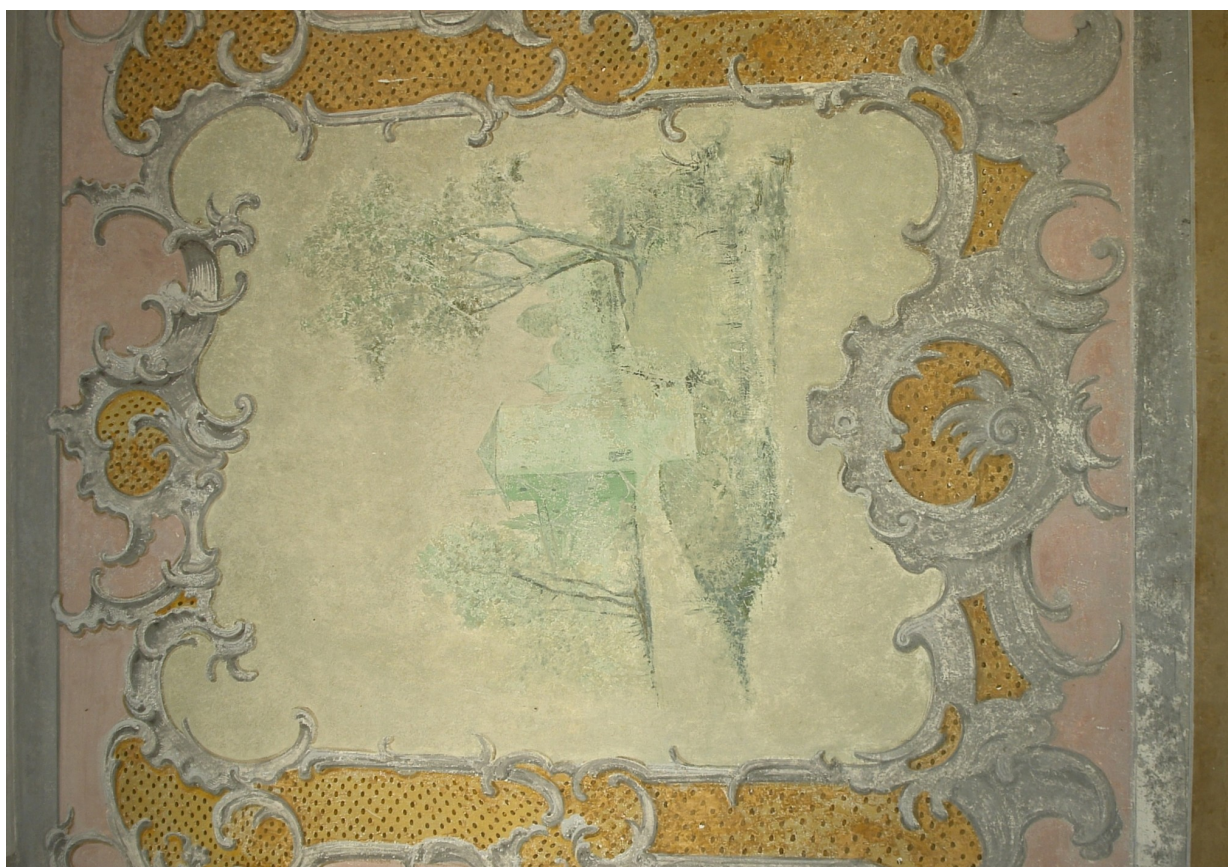
Obr. 17 Průzkum v rozptýleném světle

Obr. 18 Průzkum v UV světle

Obr. 20 A – intonaco, B – retuš (přemalba), C – původní barevná vrstva, D – zbytek

vápenného nátěru

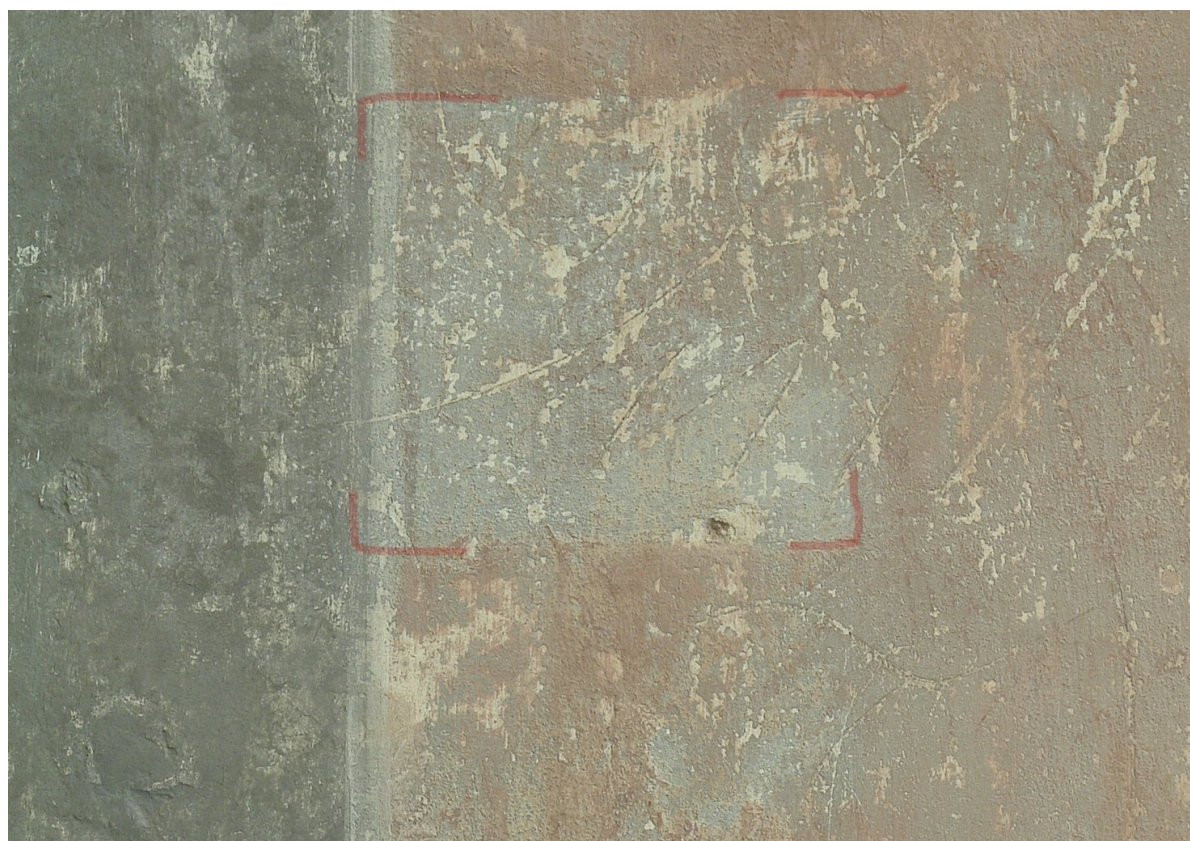
Obr. 21 Sondáž suchou cestou, koňskou žíní

Obr. 22 Sondáž suchou cestou, skelným vláknem

3. Lokálně skalpelem či skelným vláknem odstranit zbytky vápenných nátěrů.
4. Do určité míry odstranit přemalby. K tomu bude stejně jako k čištění pokusně zvolen nejvhodnější prostředek. Vedle destilované vody budou odzkoušeny tenzidy Propetal 99 a 241, NH_4CO_3 , iontoměnič C 100 H+, případně vhodná rozpouštědla.

Po zvážení všech okolností jsem se rozhodl dát přednost pokud možno úplnému sejmutí přemaleb, ty totiž činily modelaci na mnoha místech nejednoznačnou. Tomu bohužel předcházelo zbytečné plošné zafixování malby 1,5% Primalem AC 33. Jelikož nebylo dost dobře možné dosáhnout sejmutí přemaleb suchou cestou výše zmiňovanými prostředky, pokračoval jsem ve zkouškách mokrou cestou.

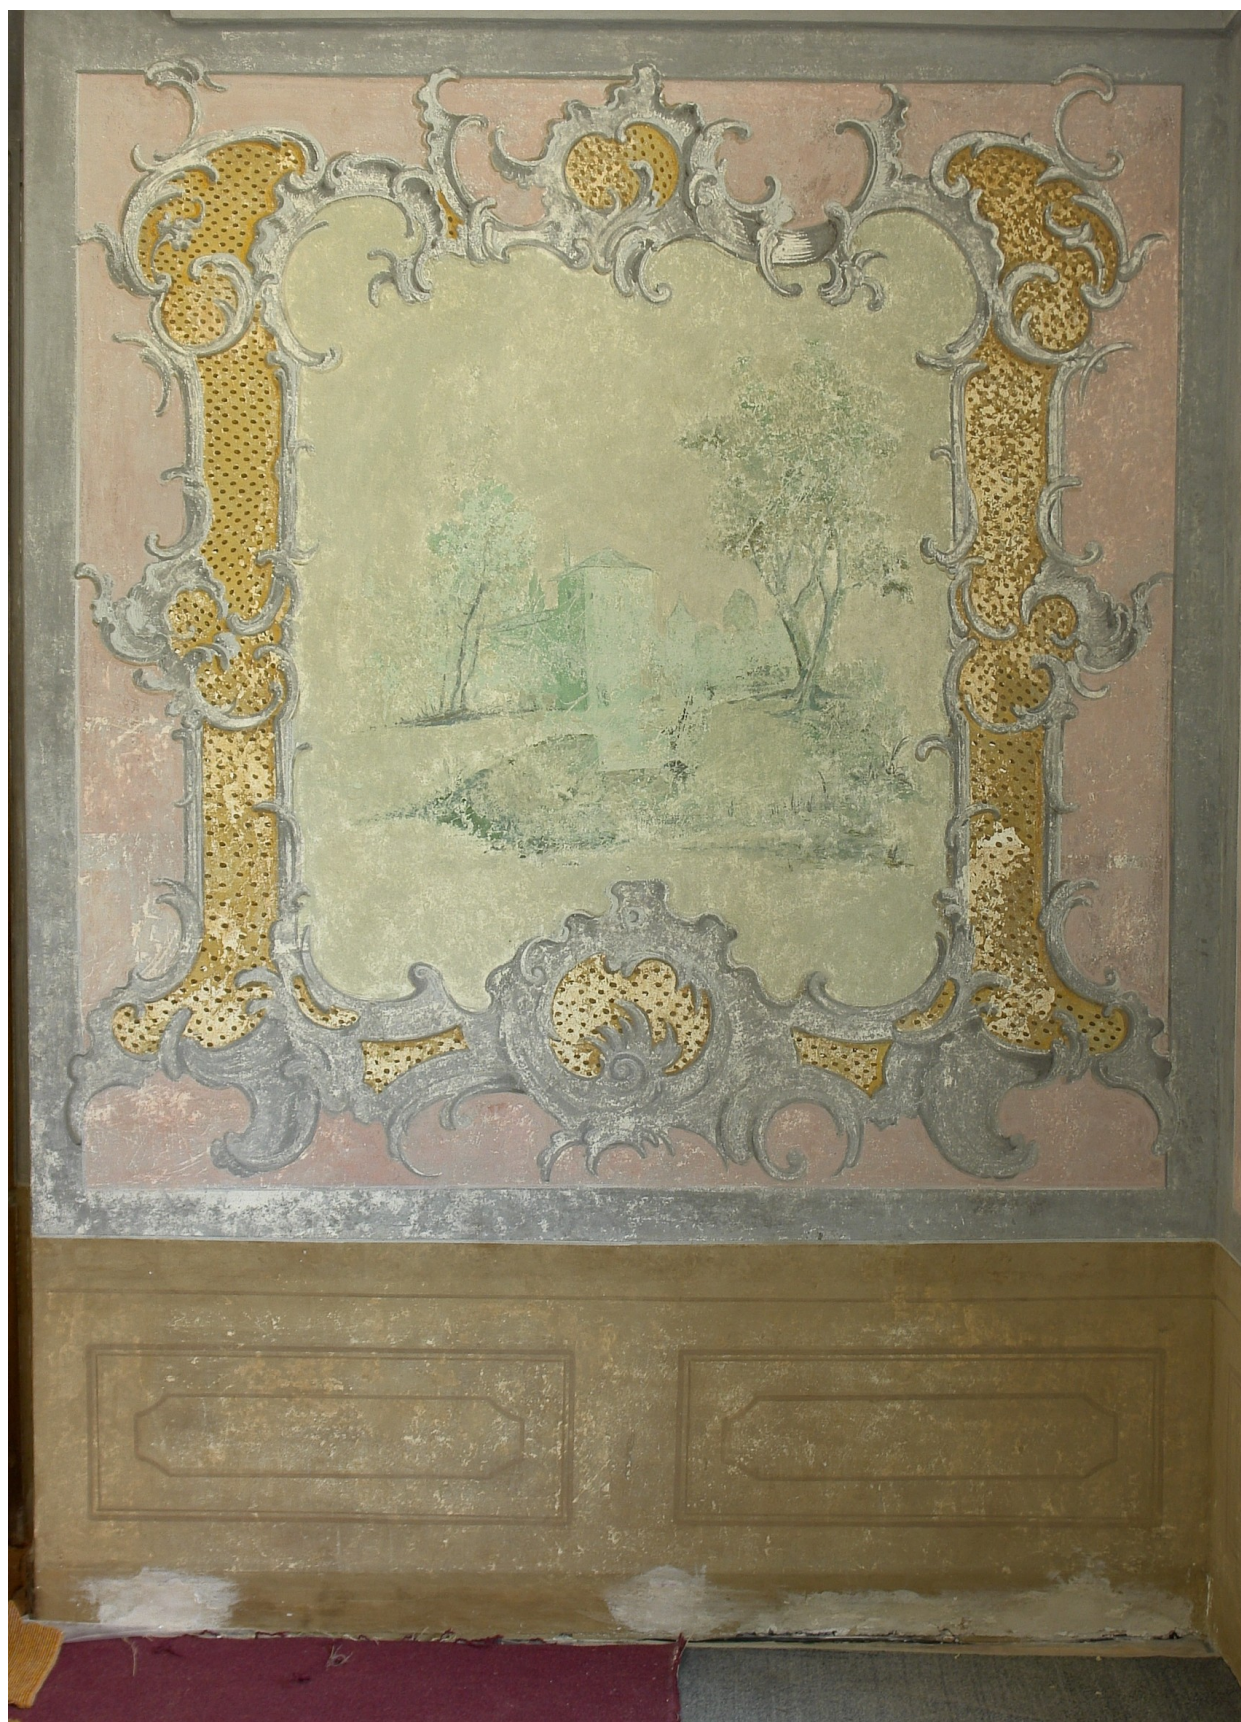
Obr. 1 Stav v průběhu snímání přemaleb

Obr. 2 Stav v průběhu snímání přemaleb

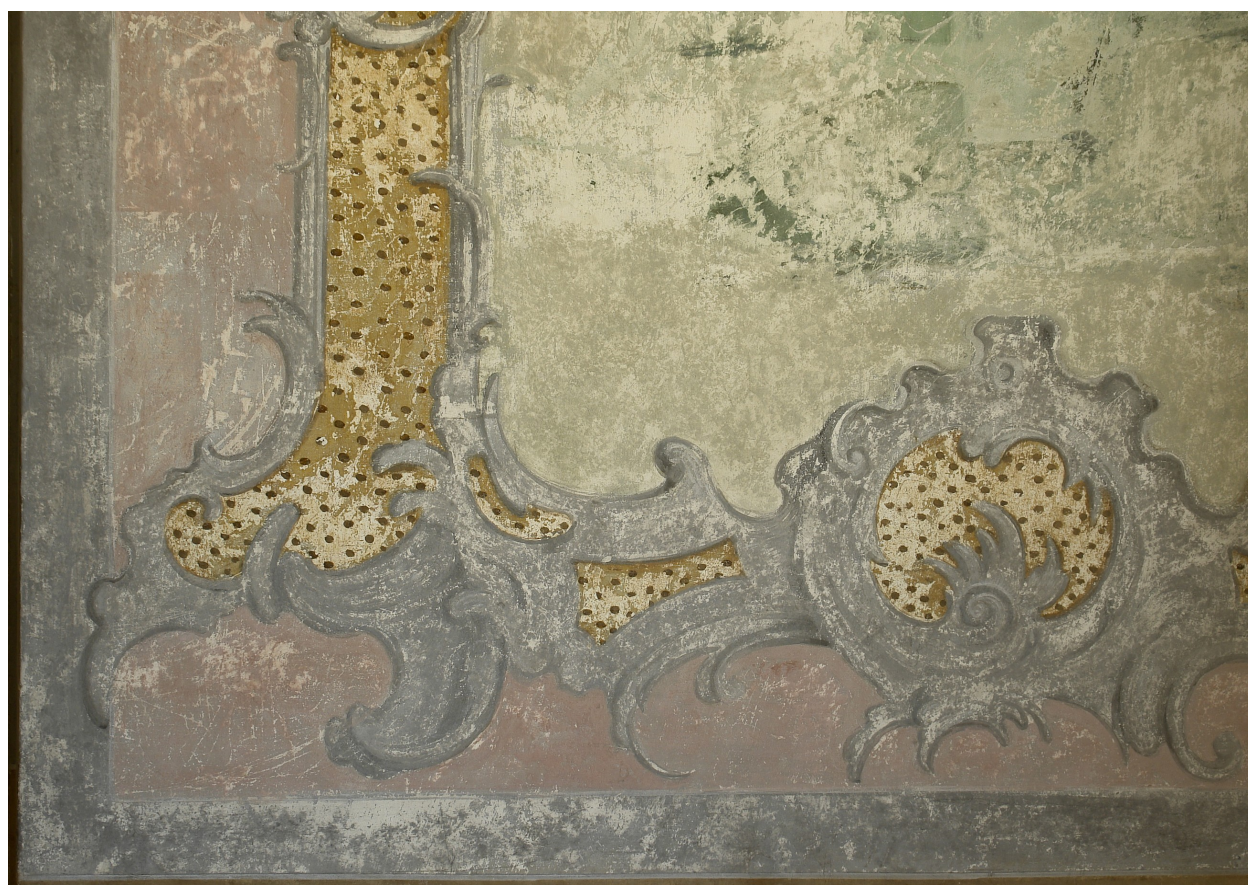
Obr. 3 Stav v průběhu snímání přemaleb

Obr. 4 Stav v průběhu snímání přemaleb
