Prezentace k obhajobě praktické bakalářské práce:

**KONZERVACE
A RESTAUROVÁNÍ SOCHY
SV. JANA NEPOMUCKÉHO
A SOKLU
LITOMYŠL - LÁNY**

Základní údaje o památce:

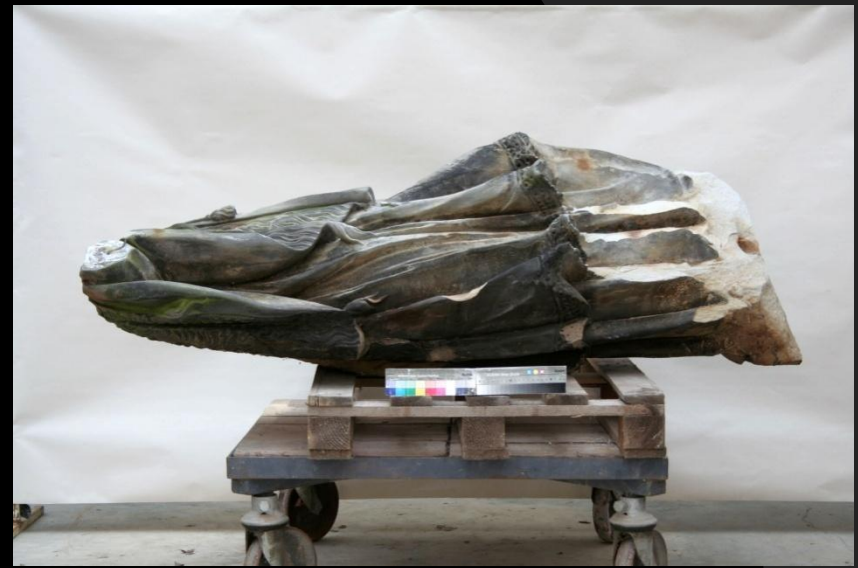
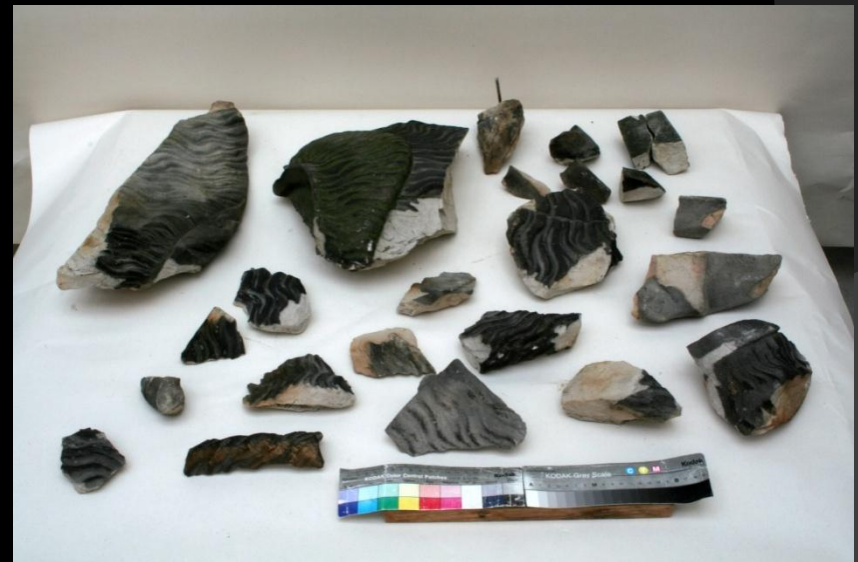
↑↓ Stav po převezení do soch. ateliéru

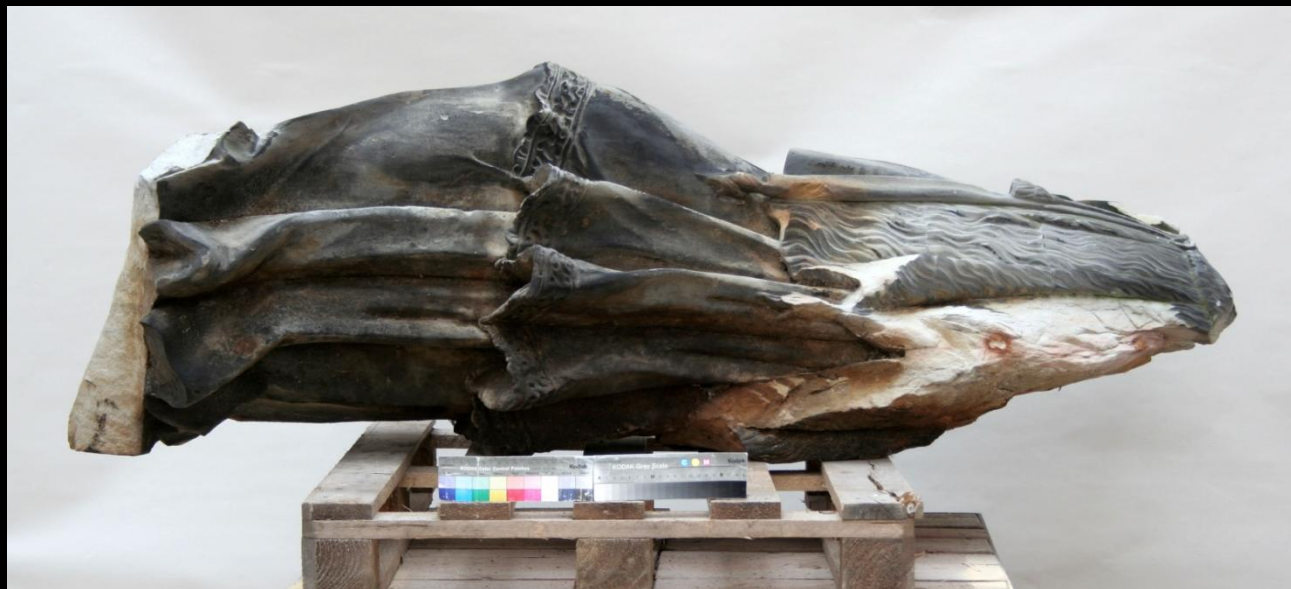
↑ Torzo trupu.

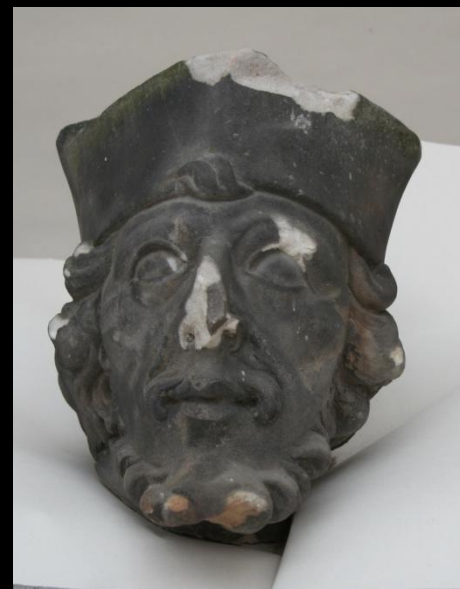
↗ Detail odlomené a potlučené hlavy světce.

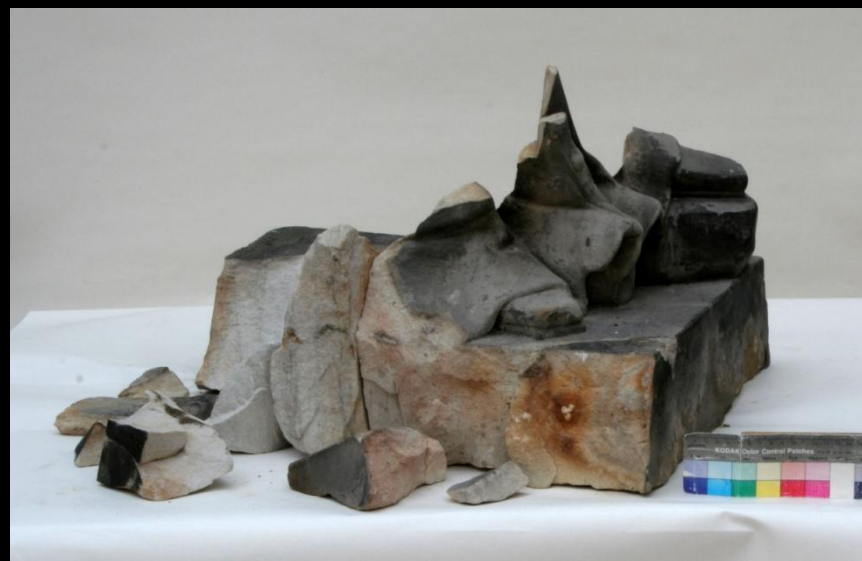
→ Části úlomků draperie.

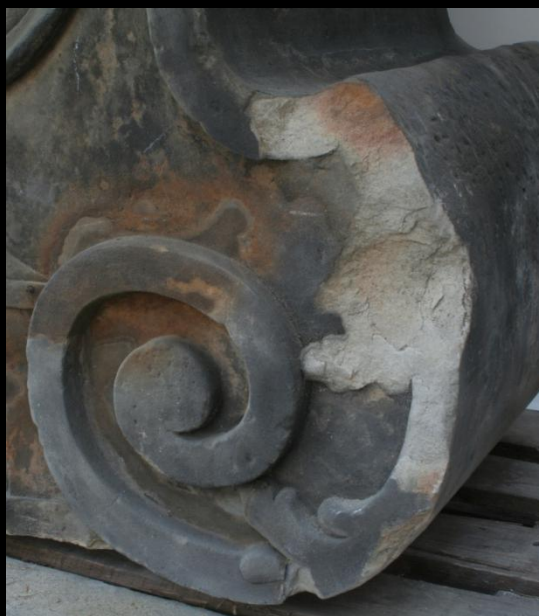
← Detail čerstvě
odlomené části
a staršího
ztmavlého tmelu

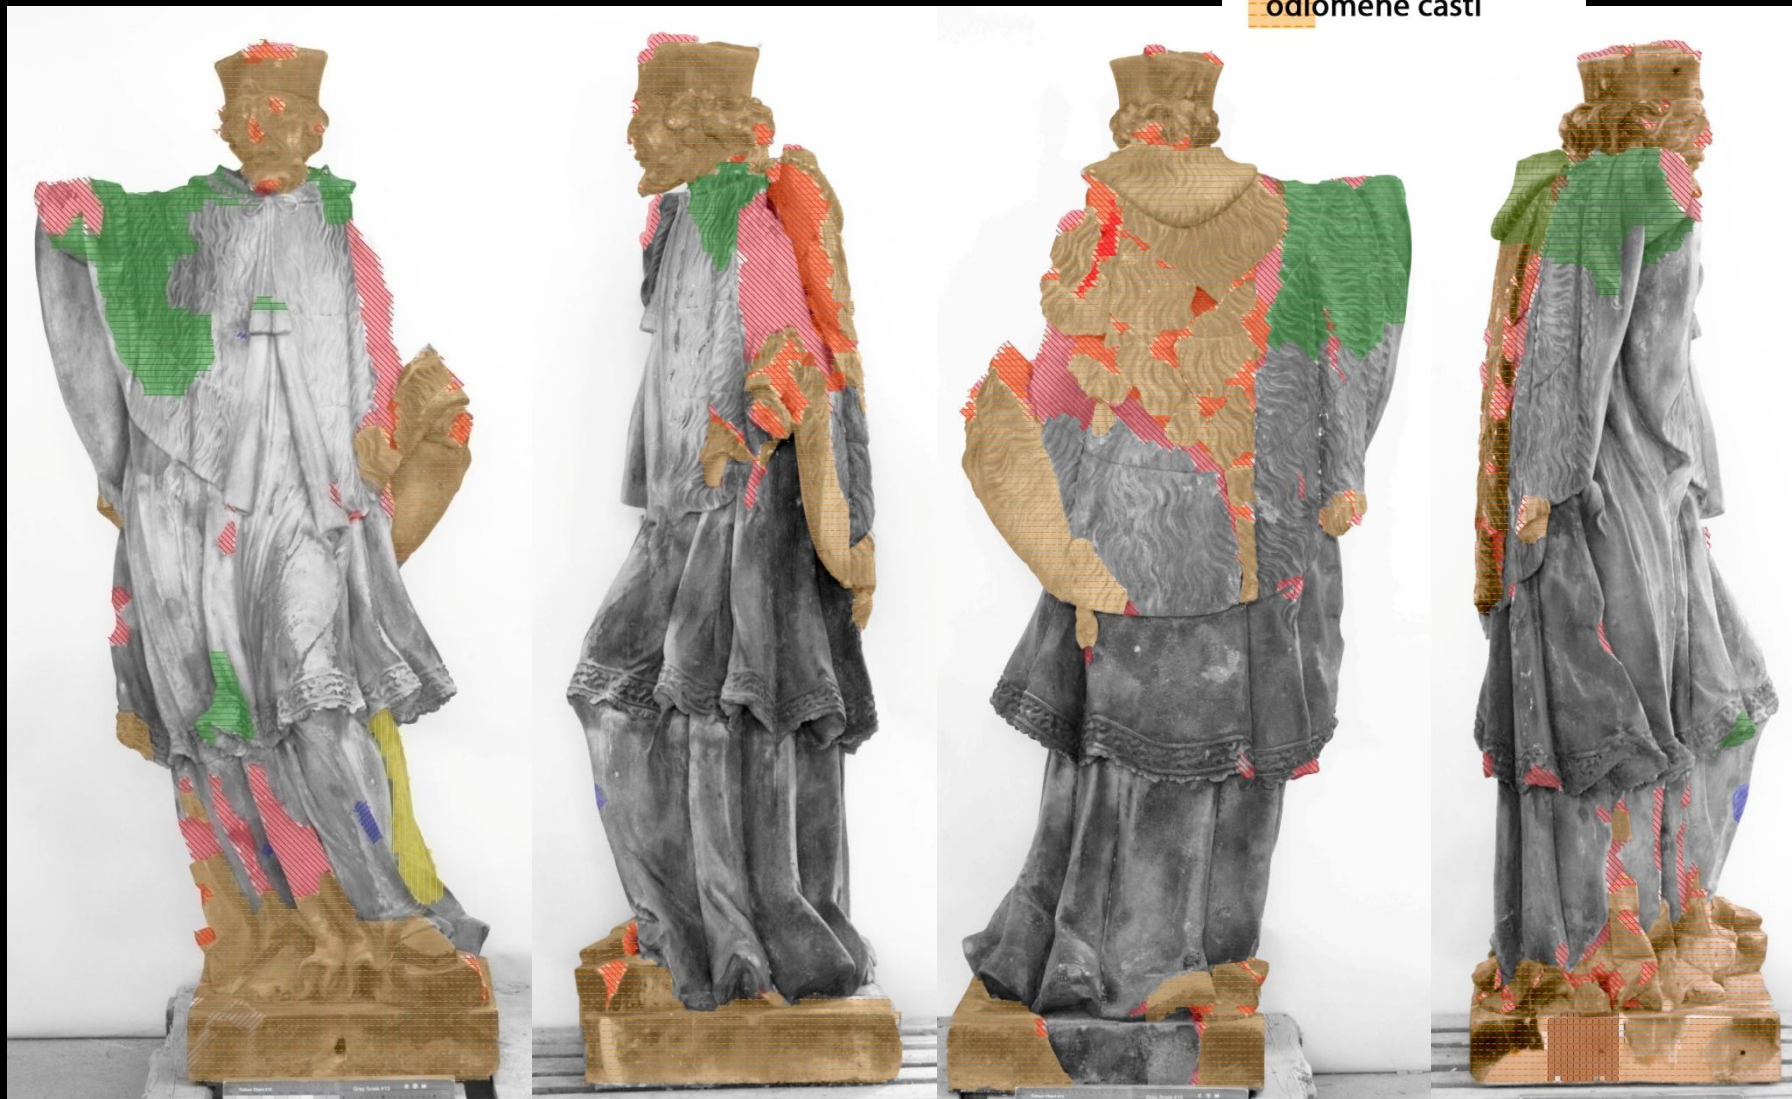
Zákres poškození na soše:

- lomové plochy
- staré tmely
- biologické napadení
- degradovaný povrch
- odlomené části

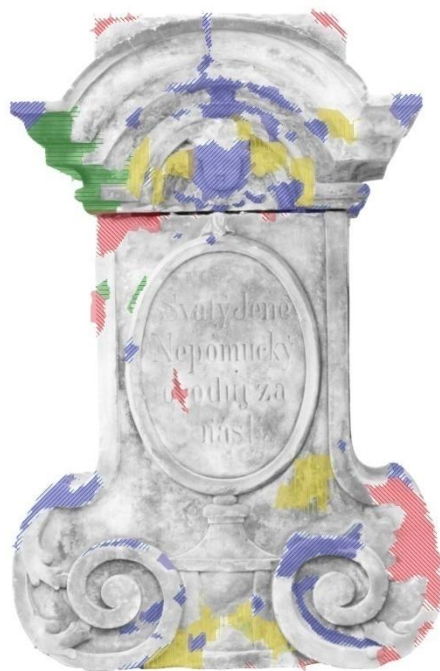
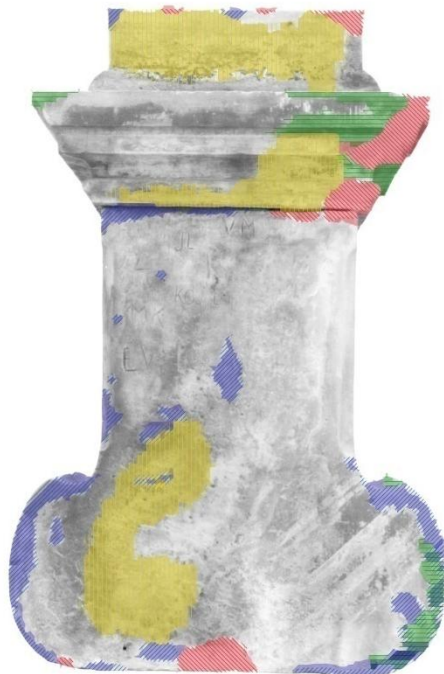
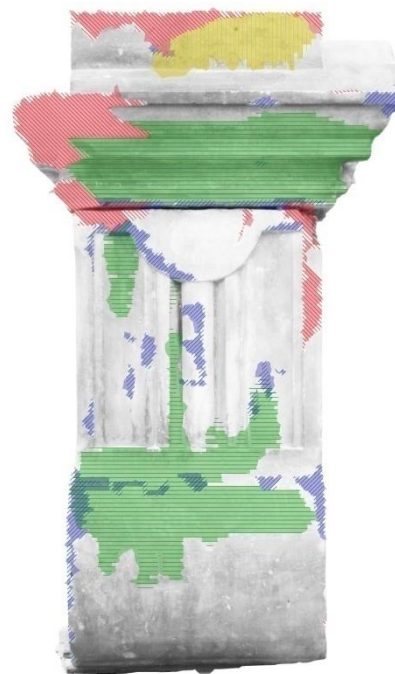
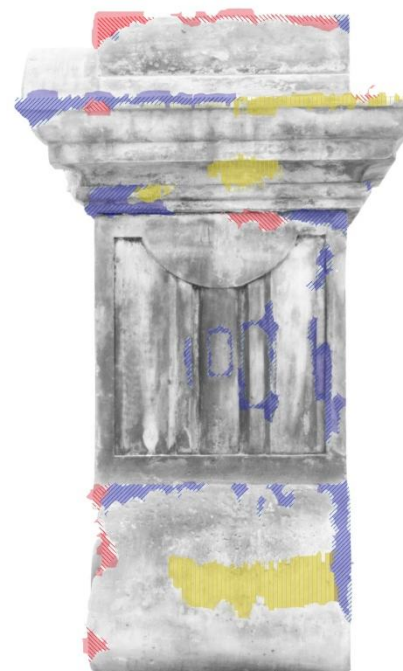
Zákres poškození na soklu:

- lomové plochy
- staré tmely
- biologické napadení
- degradovaný povrch
- odlomené části

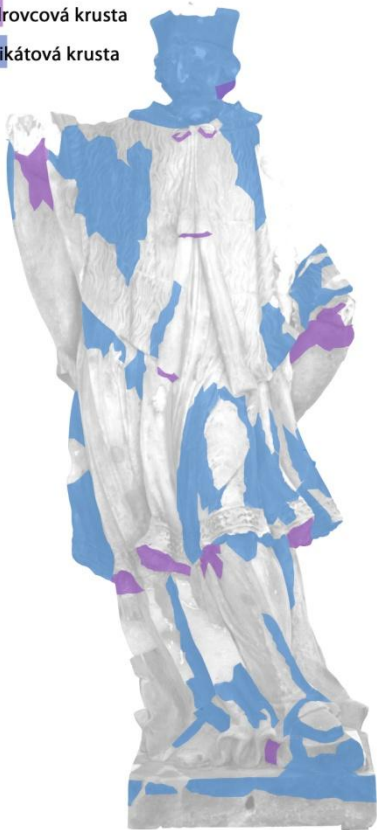
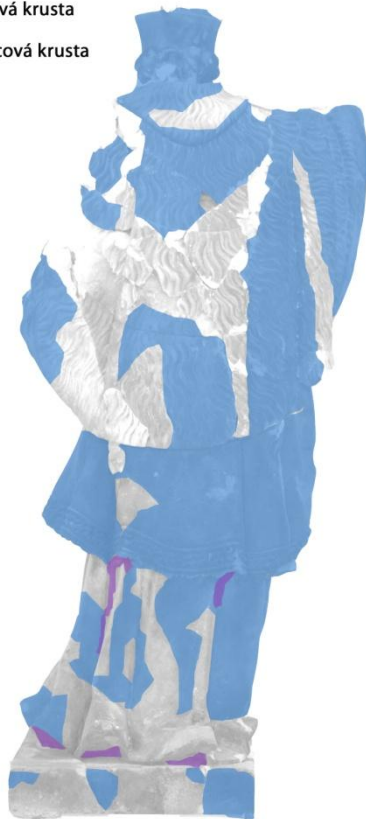
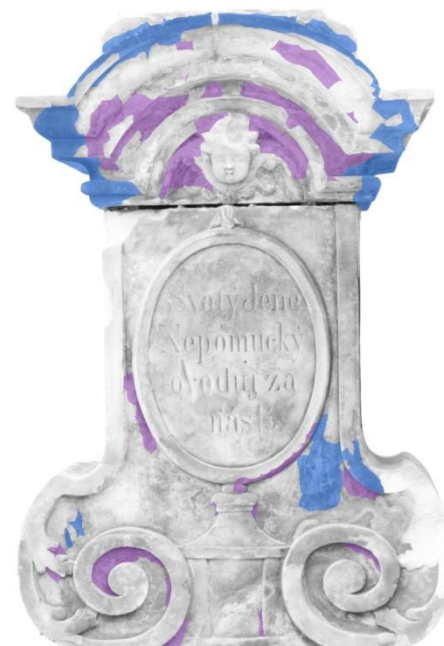
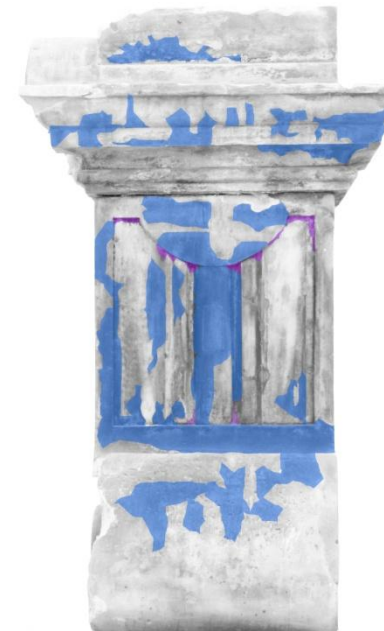
Zákres výskytu
sádrovcových
krust
i silikátových
nečistot
na povrchu sochy
a soklu

sádrovcová křusta

silikátová křusta

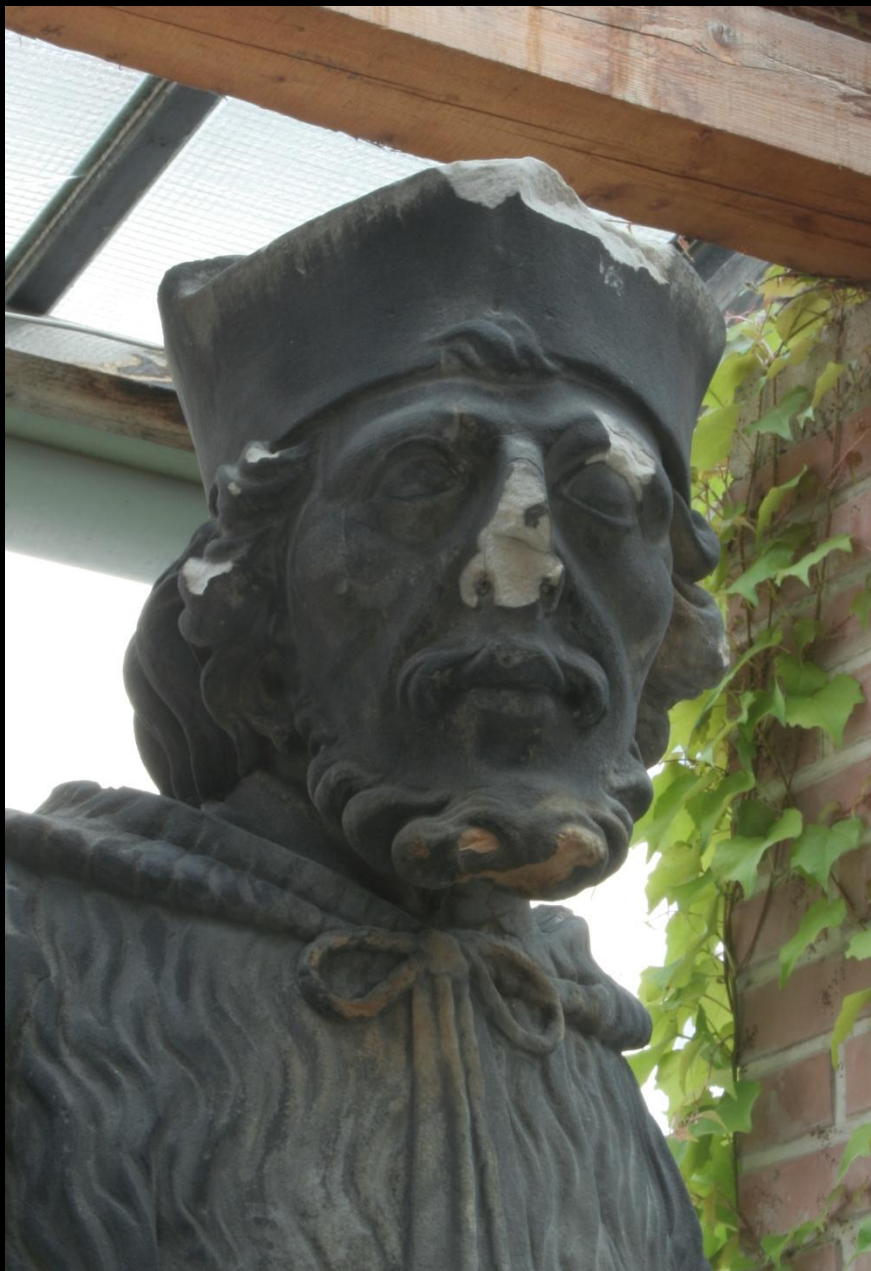
Stav před plastickou retuší
