Restaurování soklu a sochy sv. Vojtěcha z výzdoby mostu
ve Žďáru nad Sázavou

Bakalářská práce

Socha sv. Vojtěcha z mostu ve Žďáru nad Sázavou

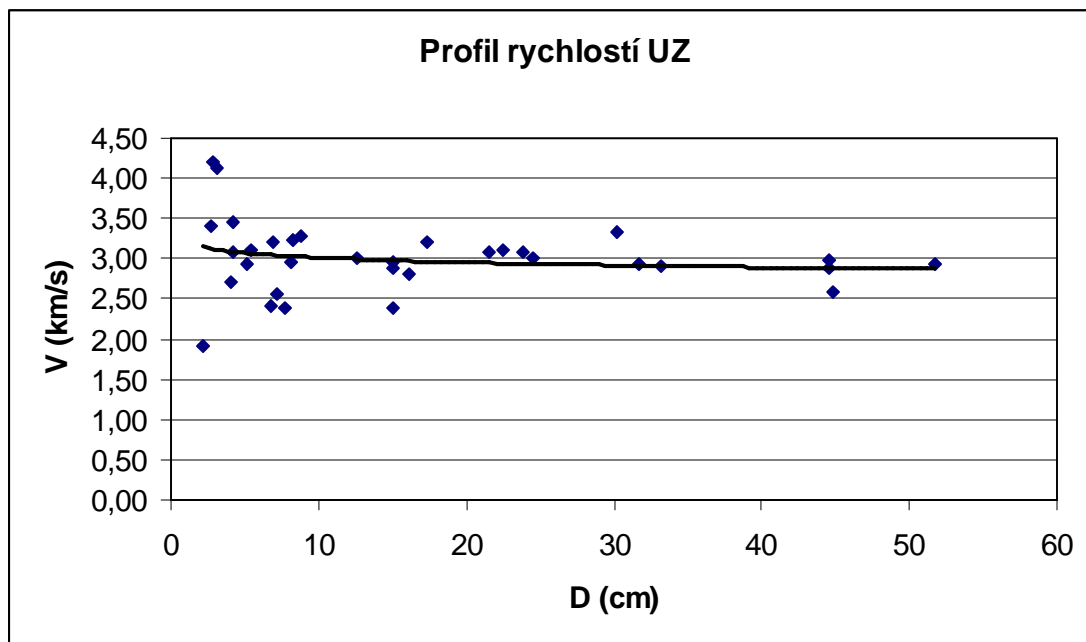
Graf 3 – Profil rychlostí UZ

Vyhodnocení:

Cílem měření bylo zjištění aktuálního stavu objektu a lokalizace případných poškození. Naměřené hodnoty rychlostí UZ se pohybují v poměrně širokém rozmezí od 1,93 km/s po 4,2 km/s, průměrná rychlost je 3,00 km/s, to odpovídá kompaktnějším typům pískovce. Profil rychlostí UZ je vyrovnaný, směrem k povrchu nelze zaznamenat zřetelnější pokles nebo vzestup rychlostí UZ indikující korozní zónu nebo stmelenou vrstvu pískovce. V blízkosti povrchu jsou rychlosti UZ relativně rozkolísané v důsledku různé míry stmelení (resp. pevnosti horniny) – lze nalézt více korodovaná nebo naopak kompaktnější místa. V plintu jsou viditelné praskliny. Měřením se potvrdilo, že zasahují do hloubky kamene. Přítomnost dalších prasklin resp. skrytých nehomogenit nebyla prokázána.

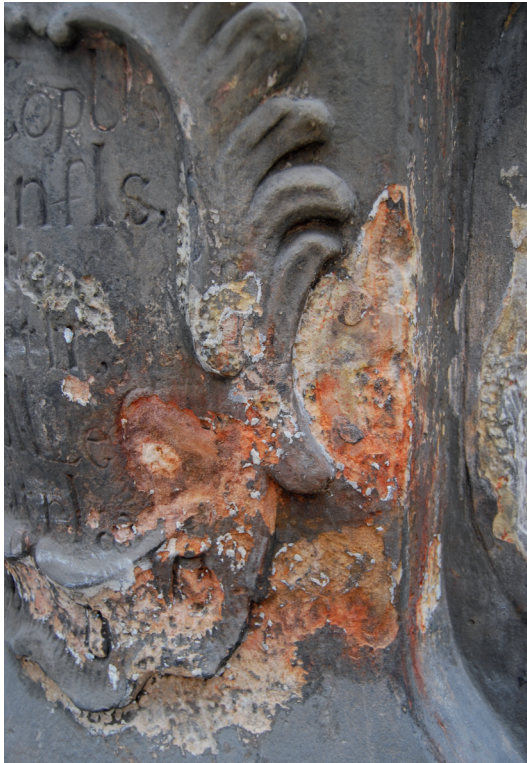
Obr. 15 - Detail povrchové koroze

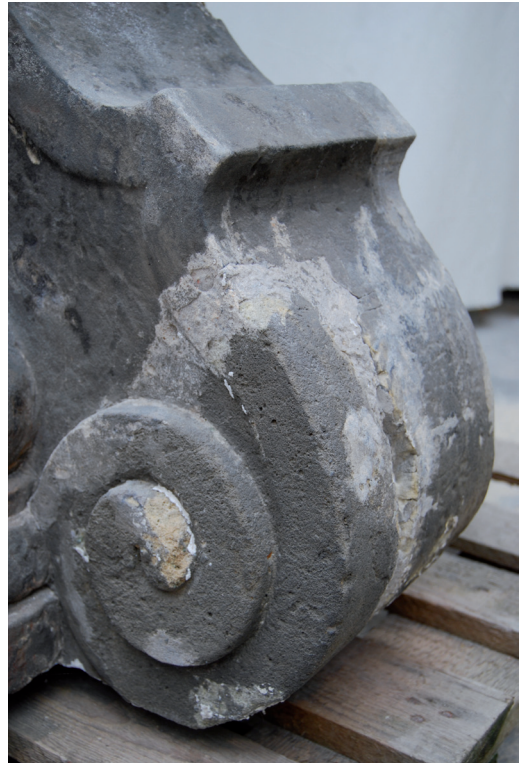
Obr. 16 - Detail obtmelený sekundární doplňek s vyžilými tmely

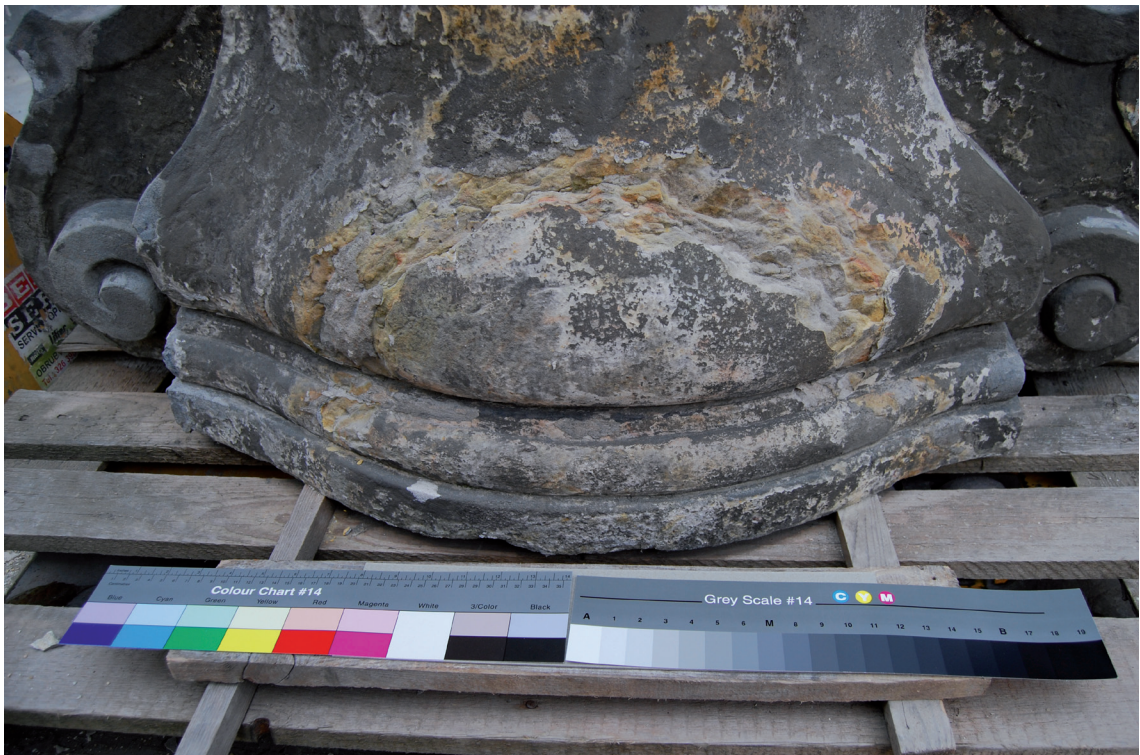
Obr. 17 - Zadní degradovaná část podstavce s otevřenou lasou v kameni

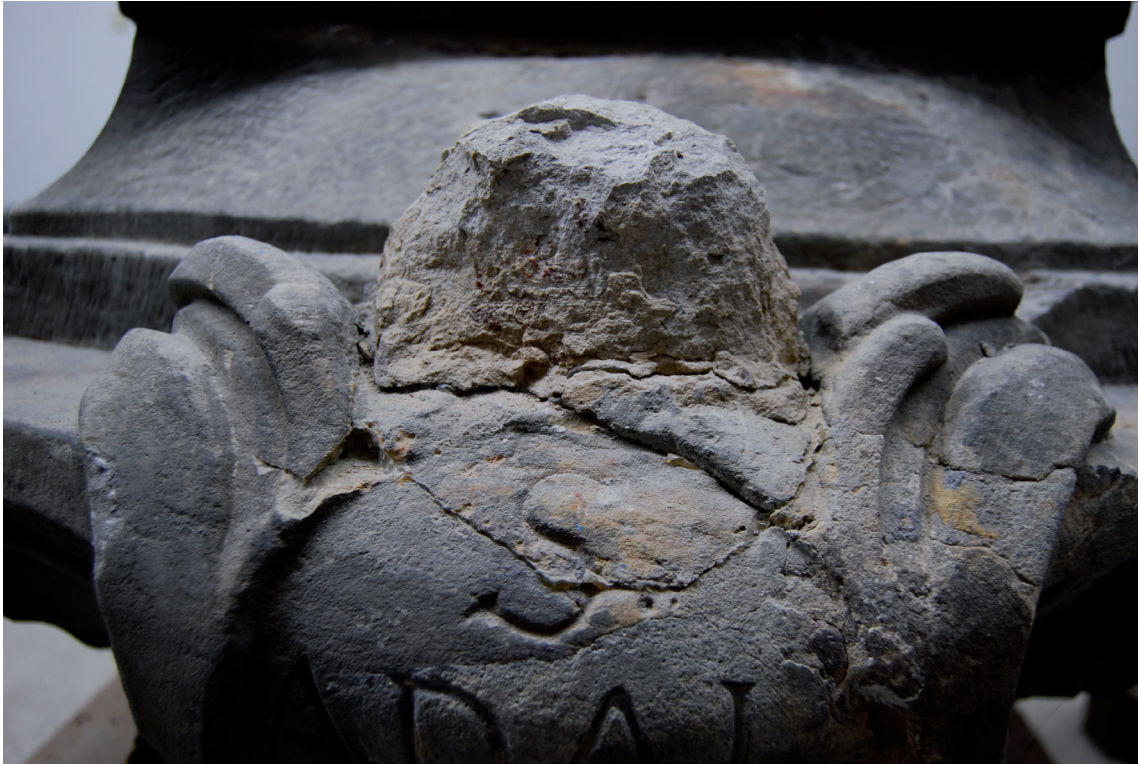
Obr. 22 - Detail degradovaného tmelu na nápisové kartuši

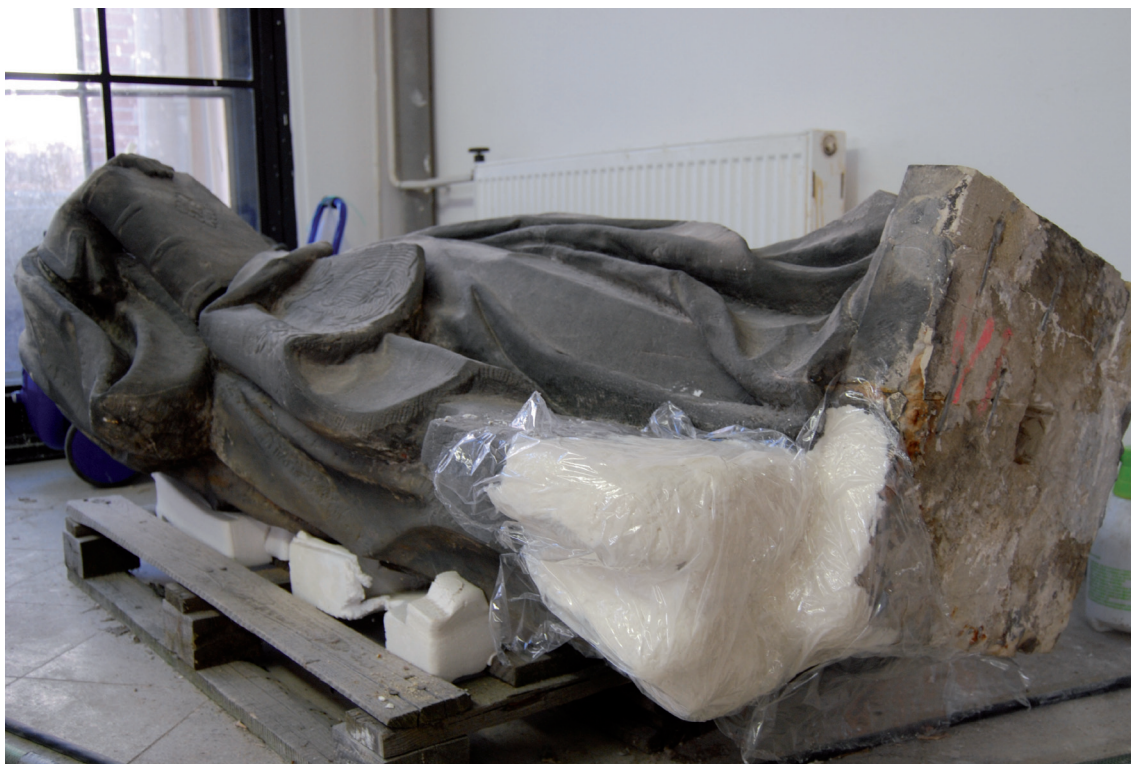
Obr. 24 - Lokální zábal z buničiny a destilované vody na místě výskytu vodorozpustných solí

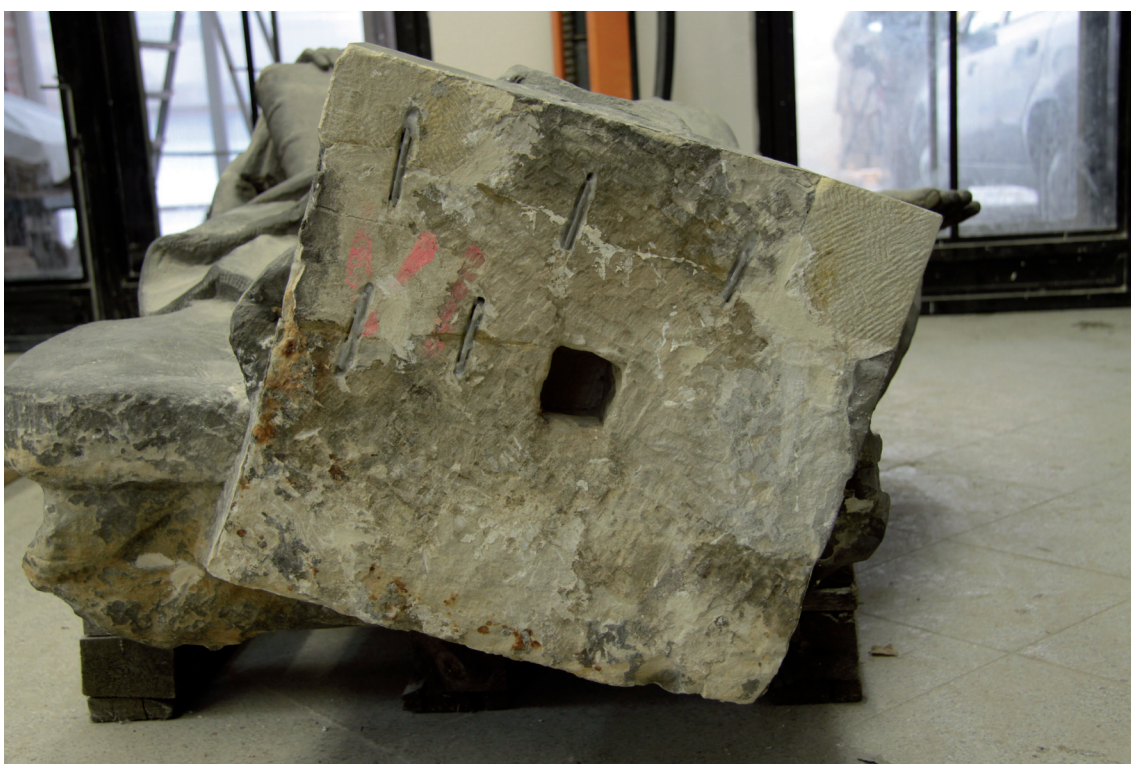
Obr. 25 - Ložní plocha zajištěná kramličkami po očištění od malty

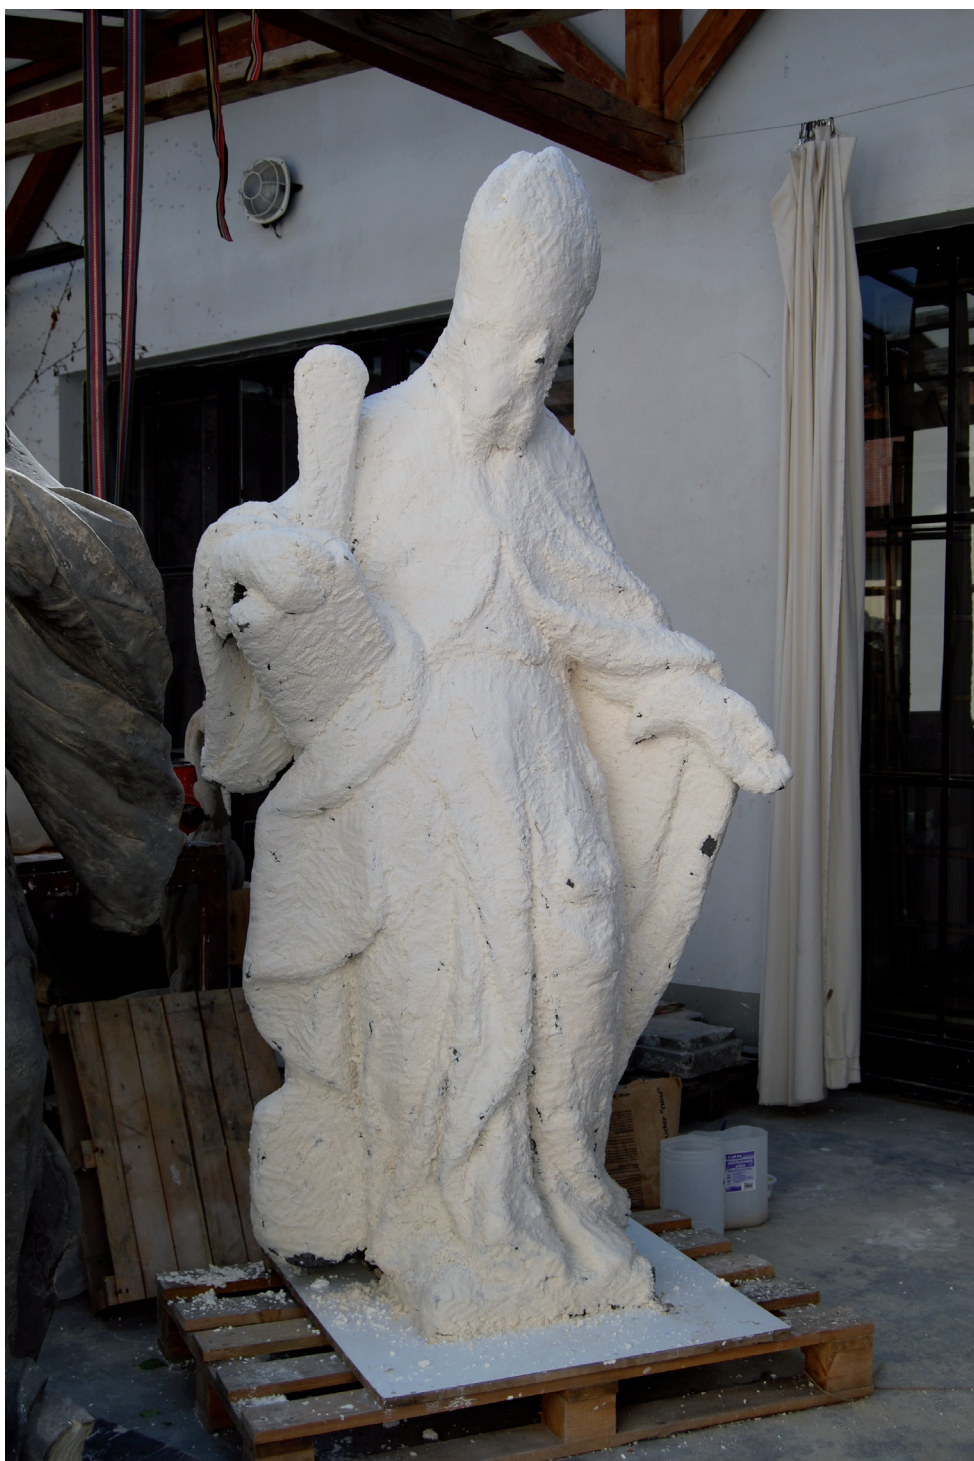
Obr. 26 - Čistící zábal z buničiny v destilované vodě

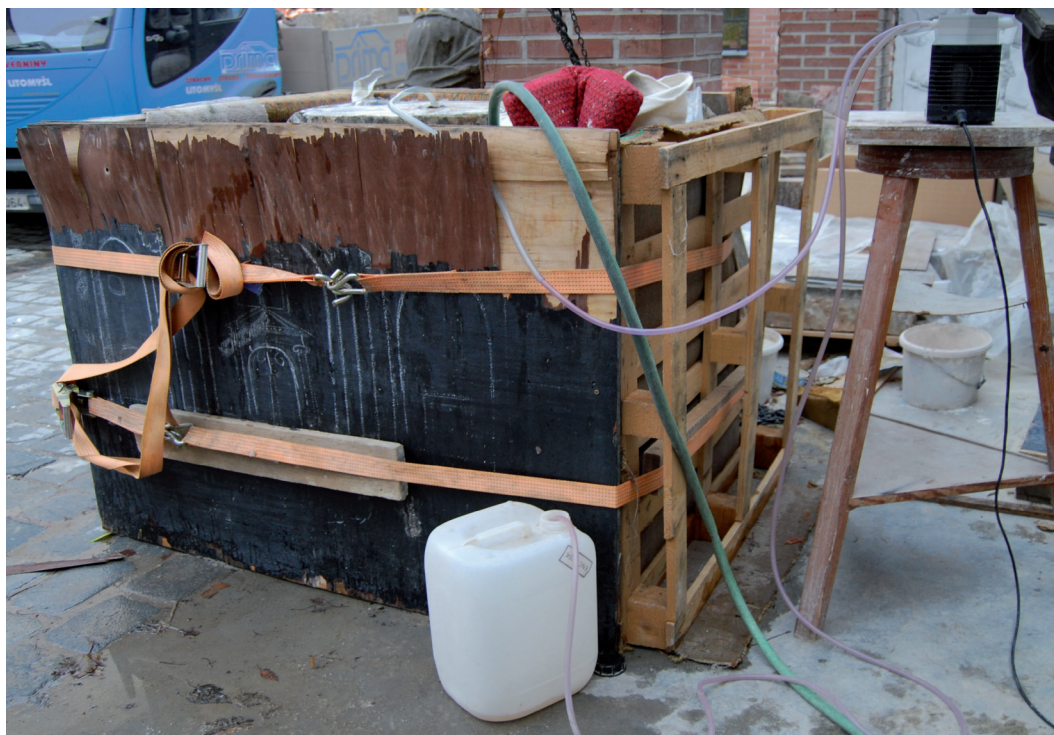
Obr. 38 - Vakuové odsolování podstavce

Po první fázi čištění následovalo vakuové odsolování podstavce a lokální odsolování na spodku vesla sv. Vojtěcha. U sochy sv. Vojtěcha se jednalo o buničinový zábal, který byl ponechán v místech pádla a části plintu sochy po dobu týdne a poté byl sejmut. Pro složitější vakuové odsolování byla zhotovena bedna, do které byl vložen pytel ze svářecí folie, do pytle byl spuštěn podstavec a napuštěna voda. Po vsáknutí vody do podstavce byla vložena horní folie s velkou hlavní sací trubicí a několika menšími sacími trubicemi. Pro hlavní trubici byl v místě odstraněného čepu prohlouben otvor pro sání z větší hloubky podstavce hluboký cca 50cm. Trubice odváděly podtlakem vodu z nádrže přes kámen do blánového čerpadla. V průběhu odsolování byly odebírány vzorky pro kontrolu přítomnosti vodorozpustných solí a ihned vyhodnoceny (viz kapitola Nová zjištění). Po snížení koncentrace vodorozpustných solí, byl podstavec z nádrže vyjmut a byla na něj aplikována buničina z důvodu minimalizace případných výkvětů vodorozpustných solí na povrchu při vysychání. Po vyschnutí byla buničina sejmuta a podstavec očištěn vodní parou. Voda, která na podstavec dlouhodobě působila, pomohla naměkčit některé těžko odstranitelné nečistoty zejména černé depozity v místech horních volut, poté byly lehce odstranitelné.

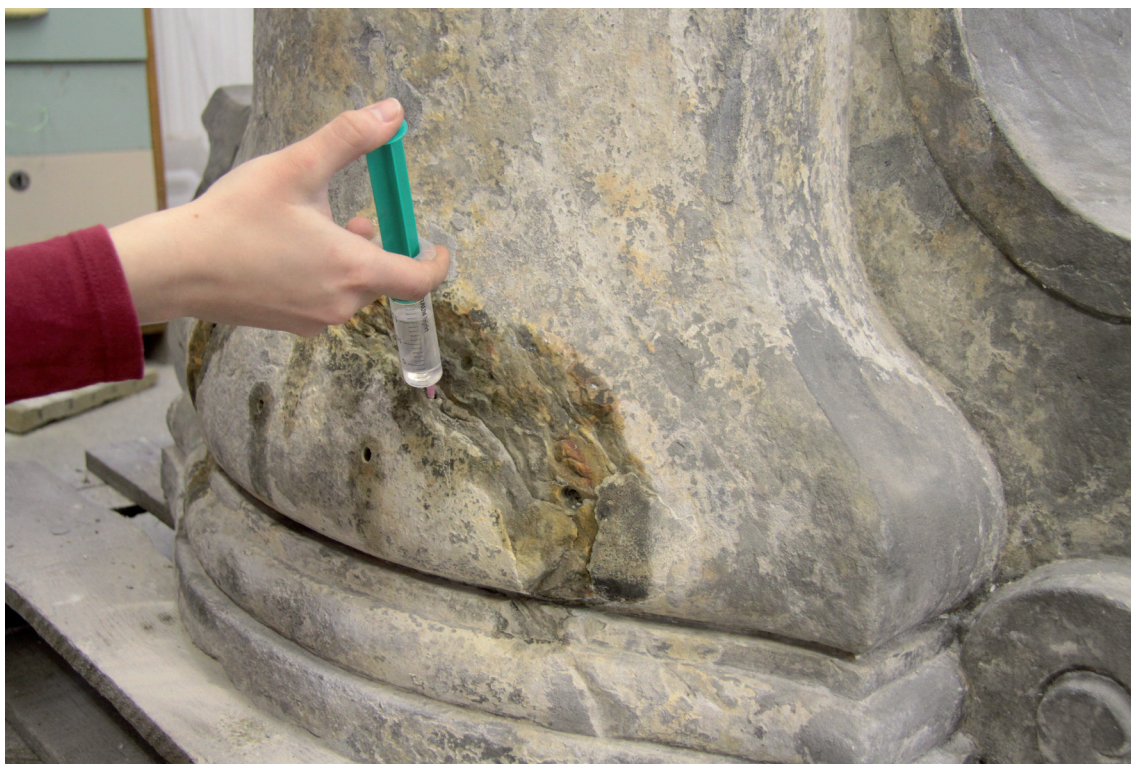
Obr. 41 - Zadní strana podstavce, hloubkové zpevnění Funkosil 300, 500

Vyschnutý podstavec bylo nutné na četných místech dozpevnit. V dolní části nepohledové strany podstavce bylo třeba kámen důkladně proinjektovat (*Funcosil 300,500*), jelikož zde docházelo k úplnému odlučování části povrchu. Byly zde vyvrtány dvě dírky, pro dosažení hloubkové konsolidace injektáží a následné injektáže větších trhlin minerálním prostředkem *Ledan D3*. Do předvrtaných děr byly vloženy malé armatury a zality epoxidovou pryskyřicí, aby došlo k zajištění odlučující se části podstavce. Očištěná ložní plocha sochy sv. Vojtěcha byla zajištěna pěti malými, nerezovými kramlemi zalitými epoxidovou pryskyřicí zahuštěnou siloxidem, poté byla doposud ležící socha vztyčena. Další lepení bylo provedeno na předních rozích hlavice, kde byly přilepeny dvě nerezové armatury pro podporu tmelu. Armatury byly osazeny do otvorů po starších armaturách.

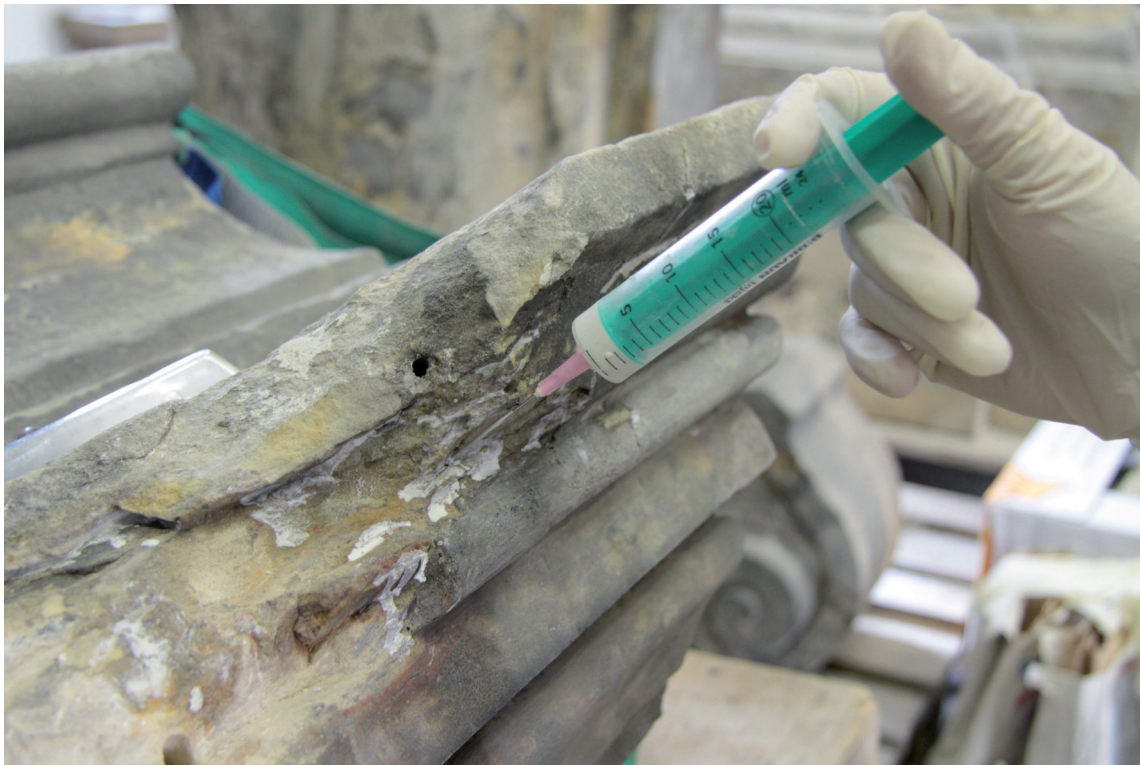
Obr. 44 - Injektáž hlavice organokřemičitanem Funkosil 500 KSE-Füllstoff A, B

Následovala revize tmelů. Na celé památce byly odstraněny tmely, které by pro ni znamenaly riziko další degradace, to znamená tmely vyžilé, popraskané a příliš tvrdé. Vyjmuty byly též tmely opticky nevhodné. Po odstranění tmelů se na mnoha místech okolo nich ukázaly skryté trhlinky a mikrotrhlinky. Pod nejstaršími restaurátorskými vysprávkami (bílé tmely) byl povrch kamene degradovaný a objevily se zde praskliny. A to zejména v místech nápisové kartuše na hlavici či lemu pláště sv. Vojtěcha. Zpískovatělý povrch pod tmely byl zpevněn (*Funkosil 300*), drobné mikropraskliny byly důkladně vyinjektovány organokřemičitanem Funcosil KSE-Füllstoff A, B. Větší praskliny pak minerální směsí *Ledan LD3*.

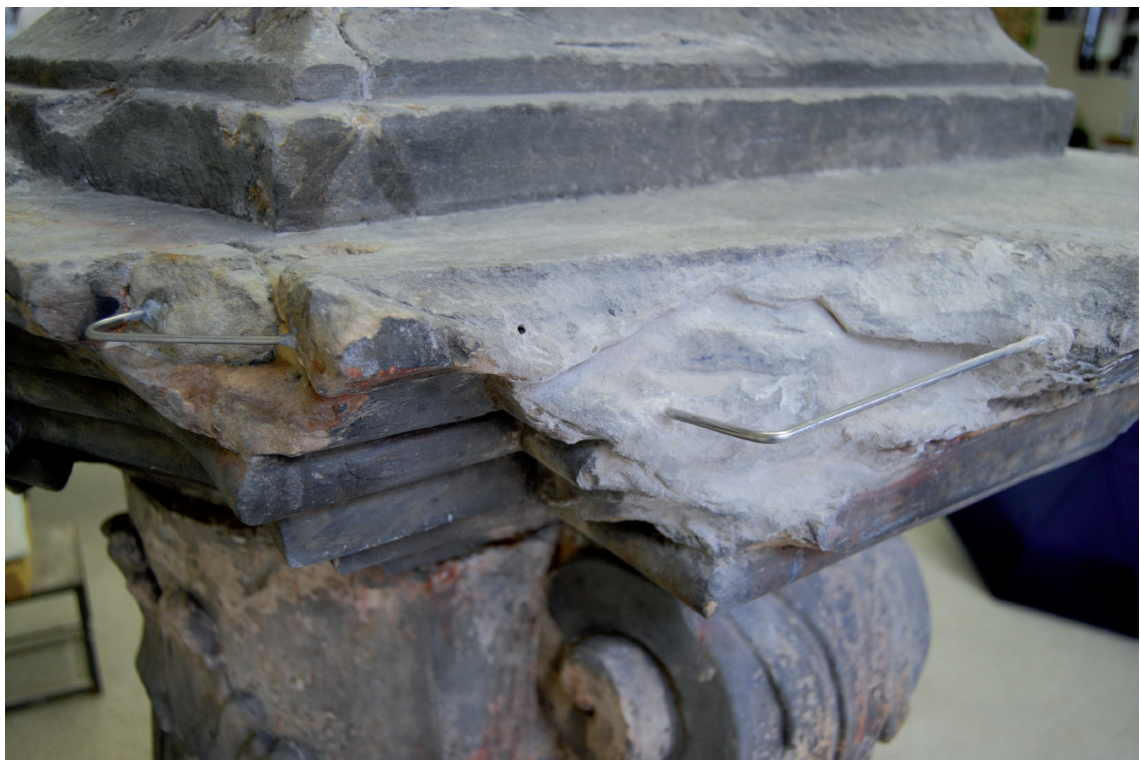
Obr. 45 - Přilepení dvou podporných armatur pro rohové tmely, do otvorů z předcházejícího restaurování v roce 1994-97

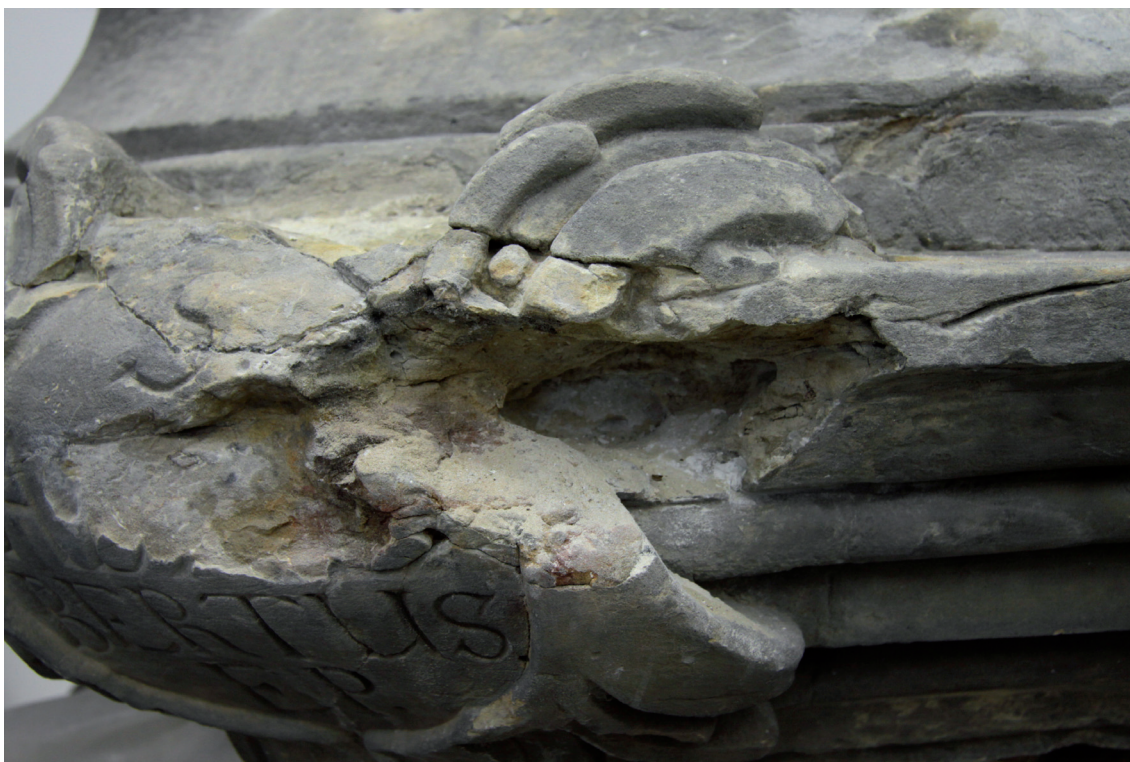
Obr. 46 - Detail nápisové hlavice po odstranění nevhodného bílého tmelu

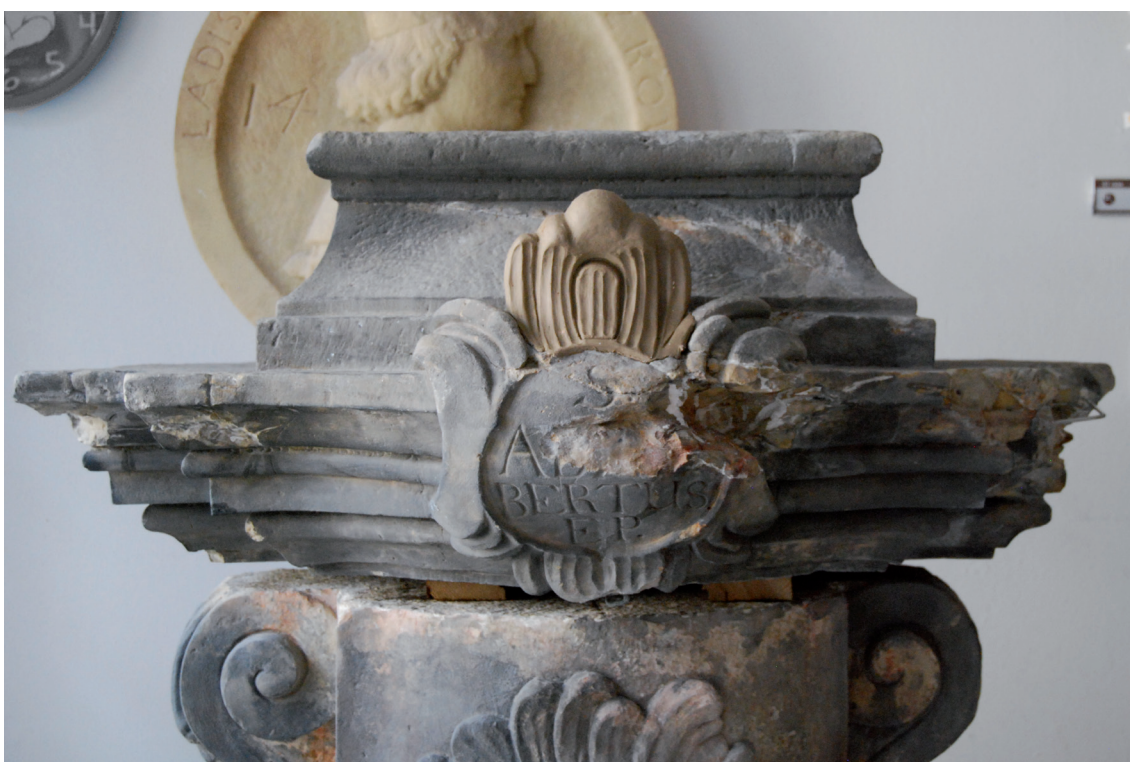
Obr. 47 - Modelování chybějící části kartuše pro výdusek z umělého kamene

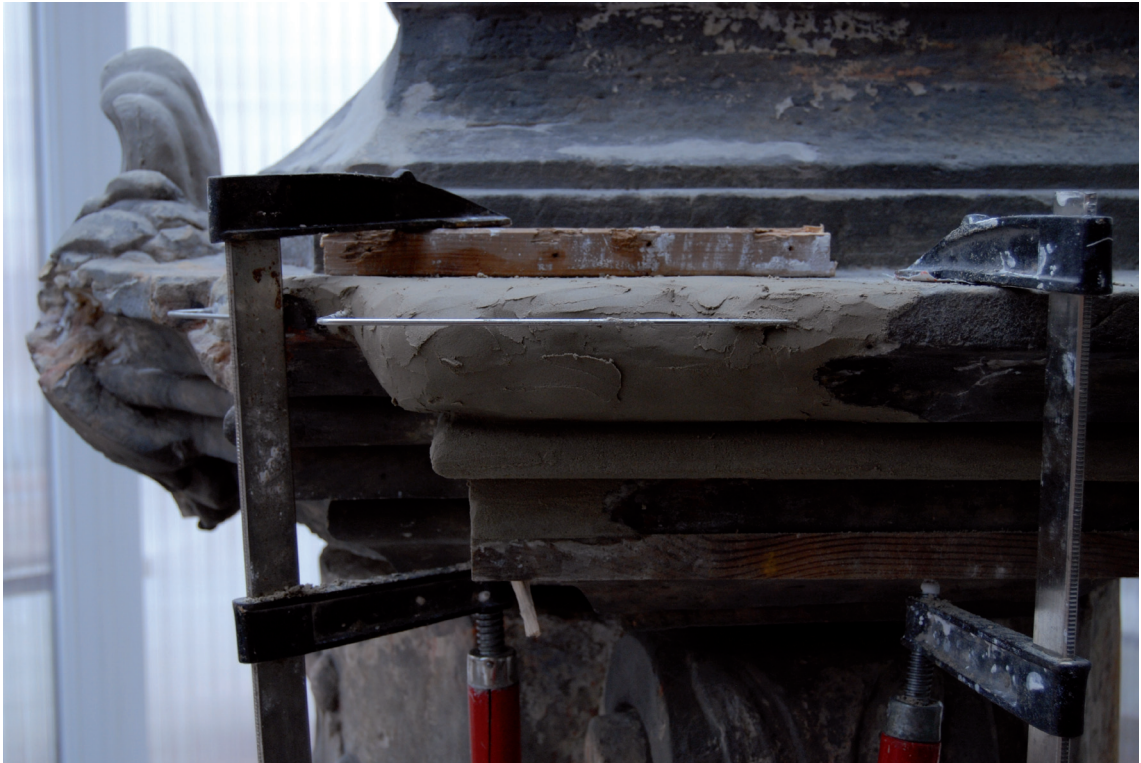
Obr. 48 - Tmelení rohů hlavice

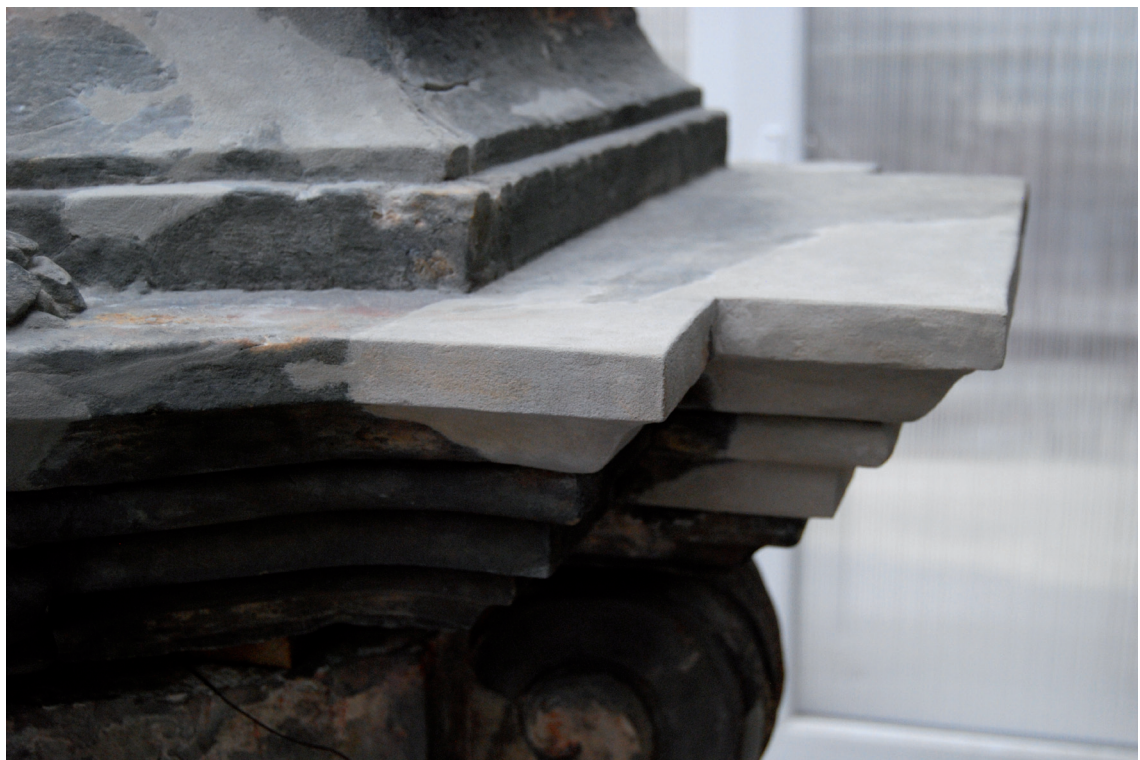
Obr. 49 - Detail vytméného rohu hlavice

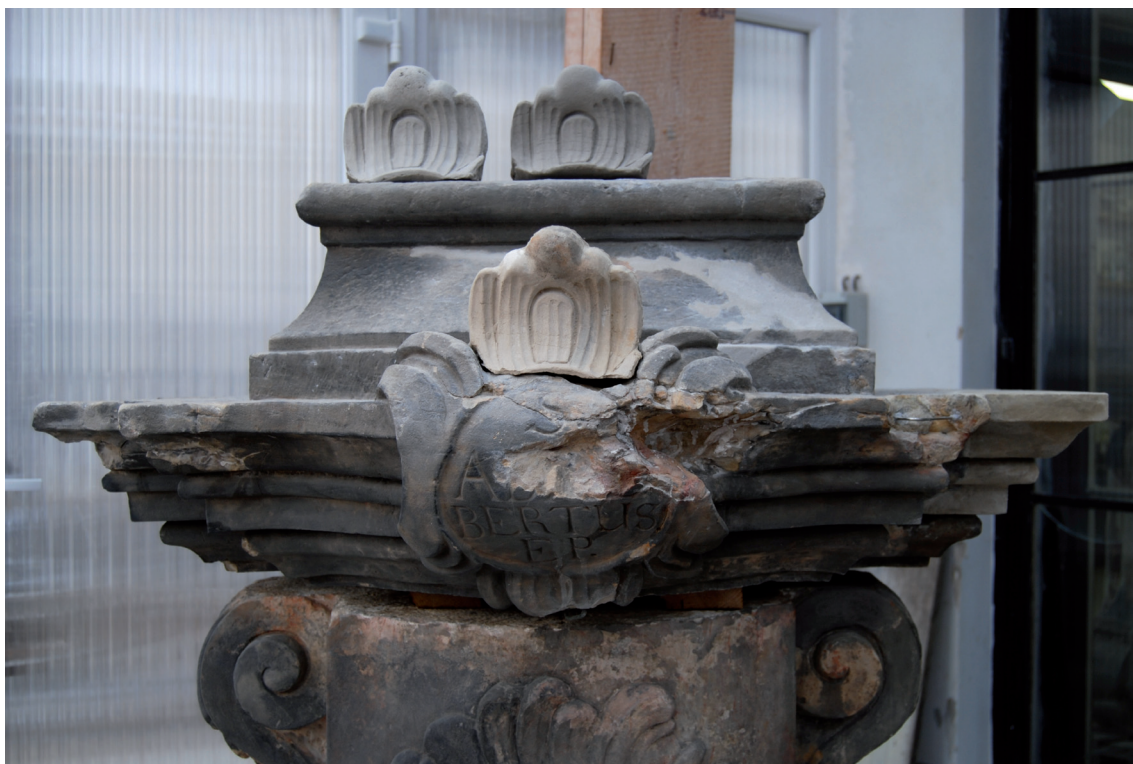
Obr. 50 - Zkoušky barevnosti výdusků

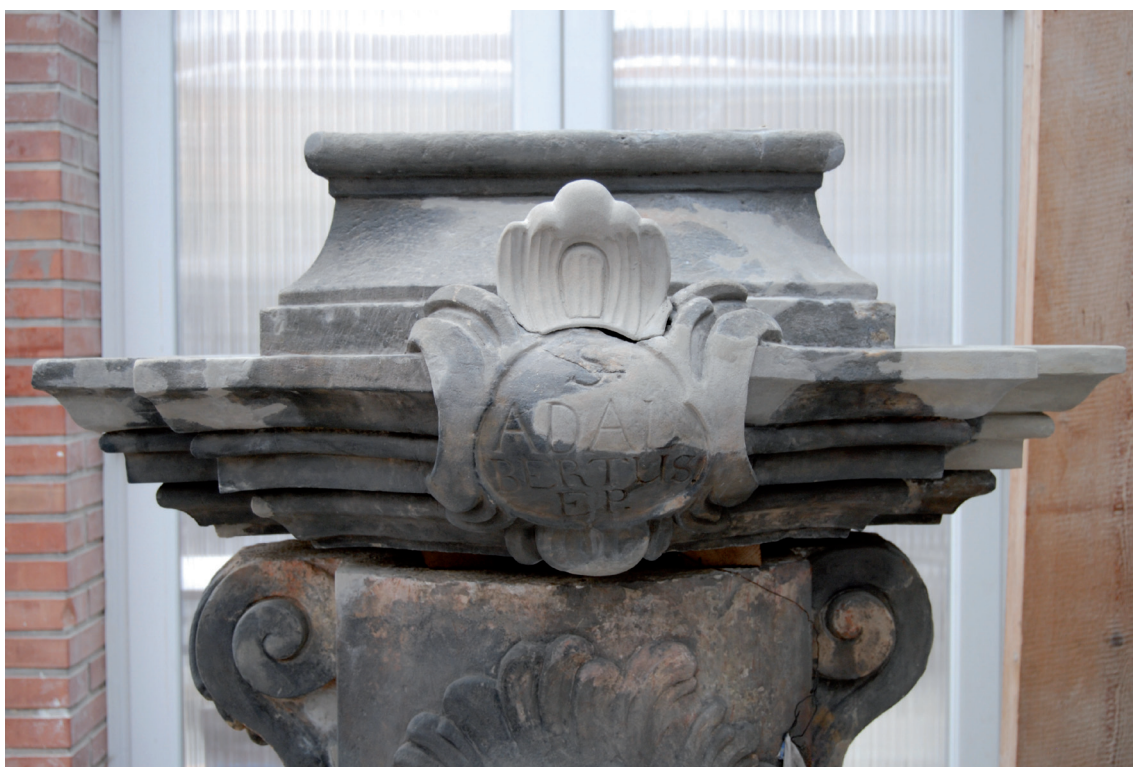
Obr. 51 - Vytmelená hlavice s finální podobou výdusku

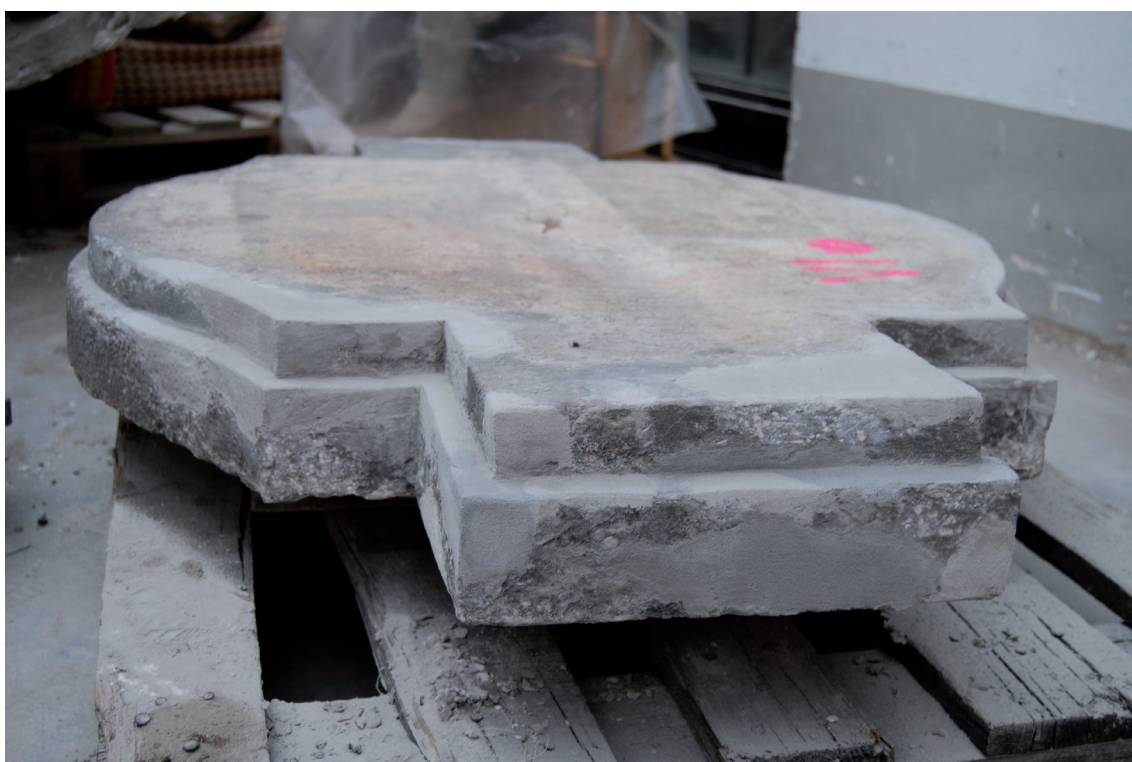
Obr. 53 - Vytmelení plintu

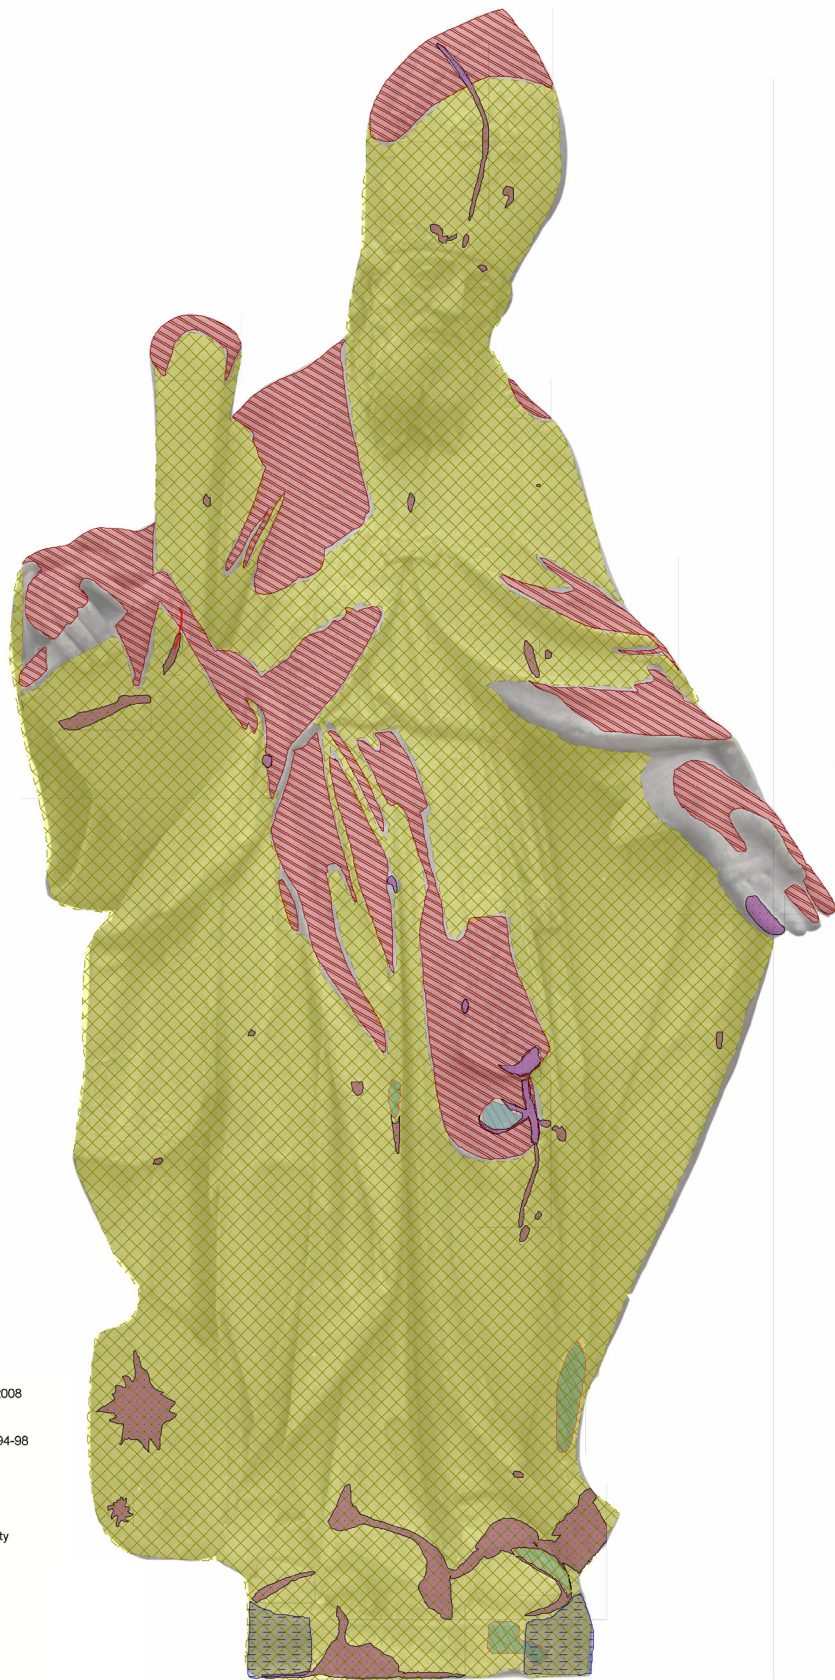
I. Pohled ze předu

restaurátorské doplňky z roku 2008
 	restaurátorské doplňky z let 1994-98
 	starší restaurátorské doplňky
 	povrchová ztráta originální hmoty
 	praskliny
 	povrchová úprava
 	krusty
 	kamenické doplňky

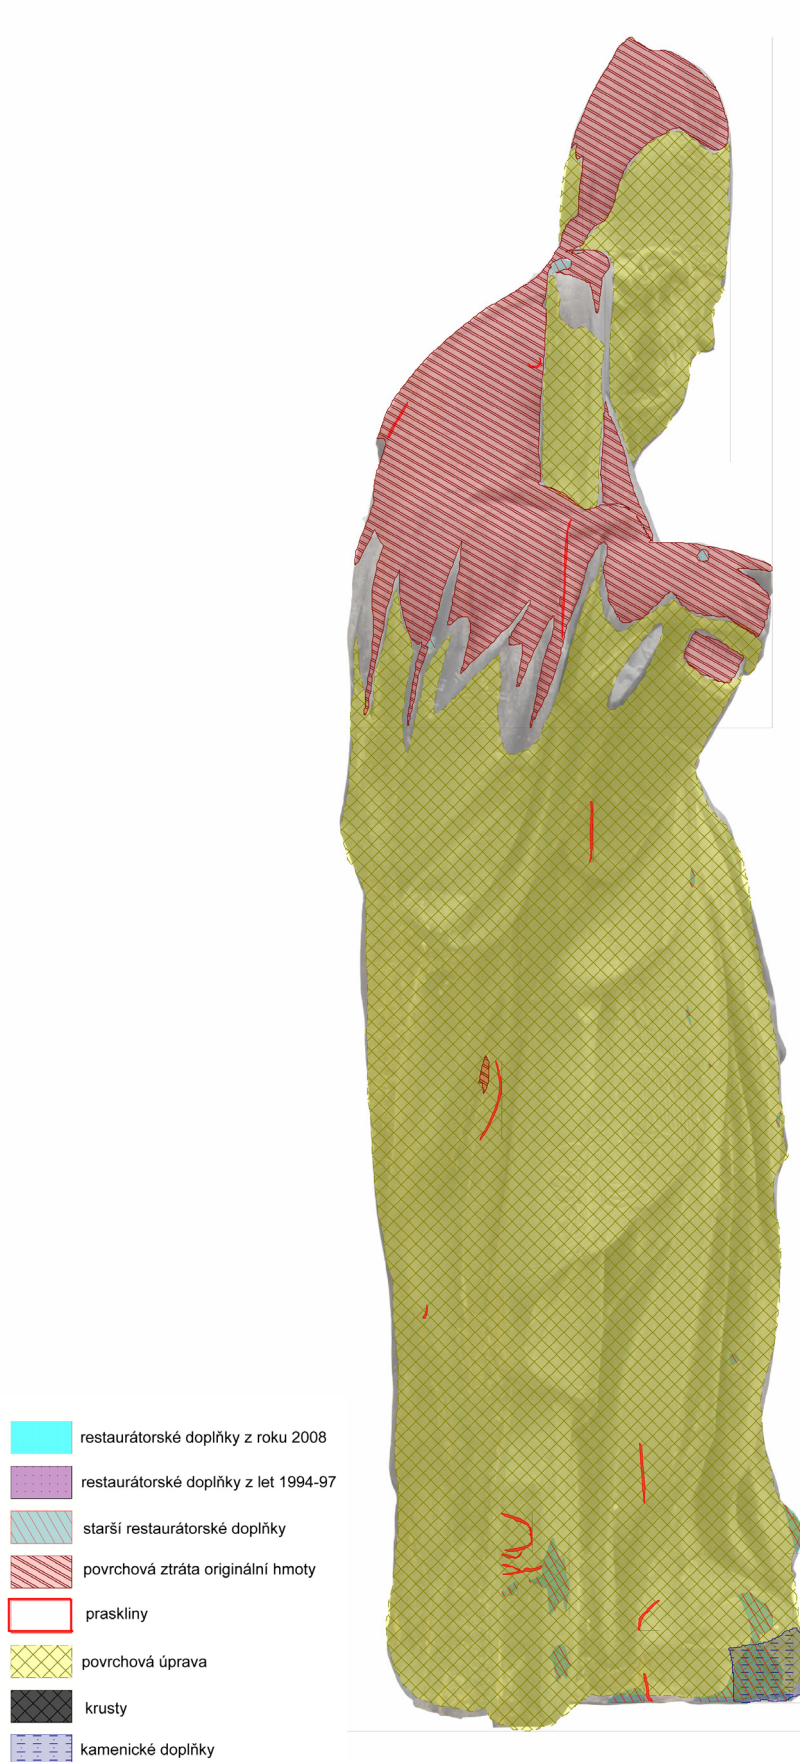
II. Pohled zprava

-   restaurátorské doplňky z roku 2008
-   restaurátorské doplňky z let 1994-97
-   starší restaurátorské doplňky
-   povrchová ztráta originální hmoty
-   praskliny
-   povrchová úprava
-   krusty
-   kamenické doplňky

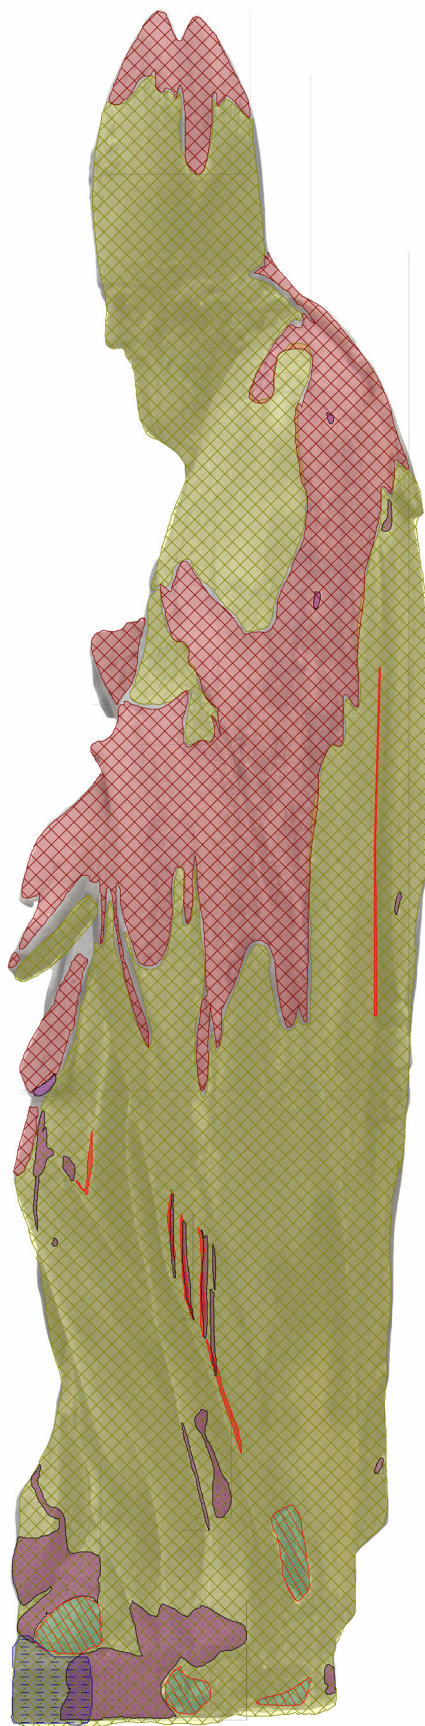
III. Pohled zleva

- restaurátorské doplňky z roku 2008
- restaurátorské doplňky z let 1994-97
- starší restaurátorské doplňky
- povrchová ztráta originální hmoty
- praskliny
- povrchová úprava
- krusty
- kamenické doplňky

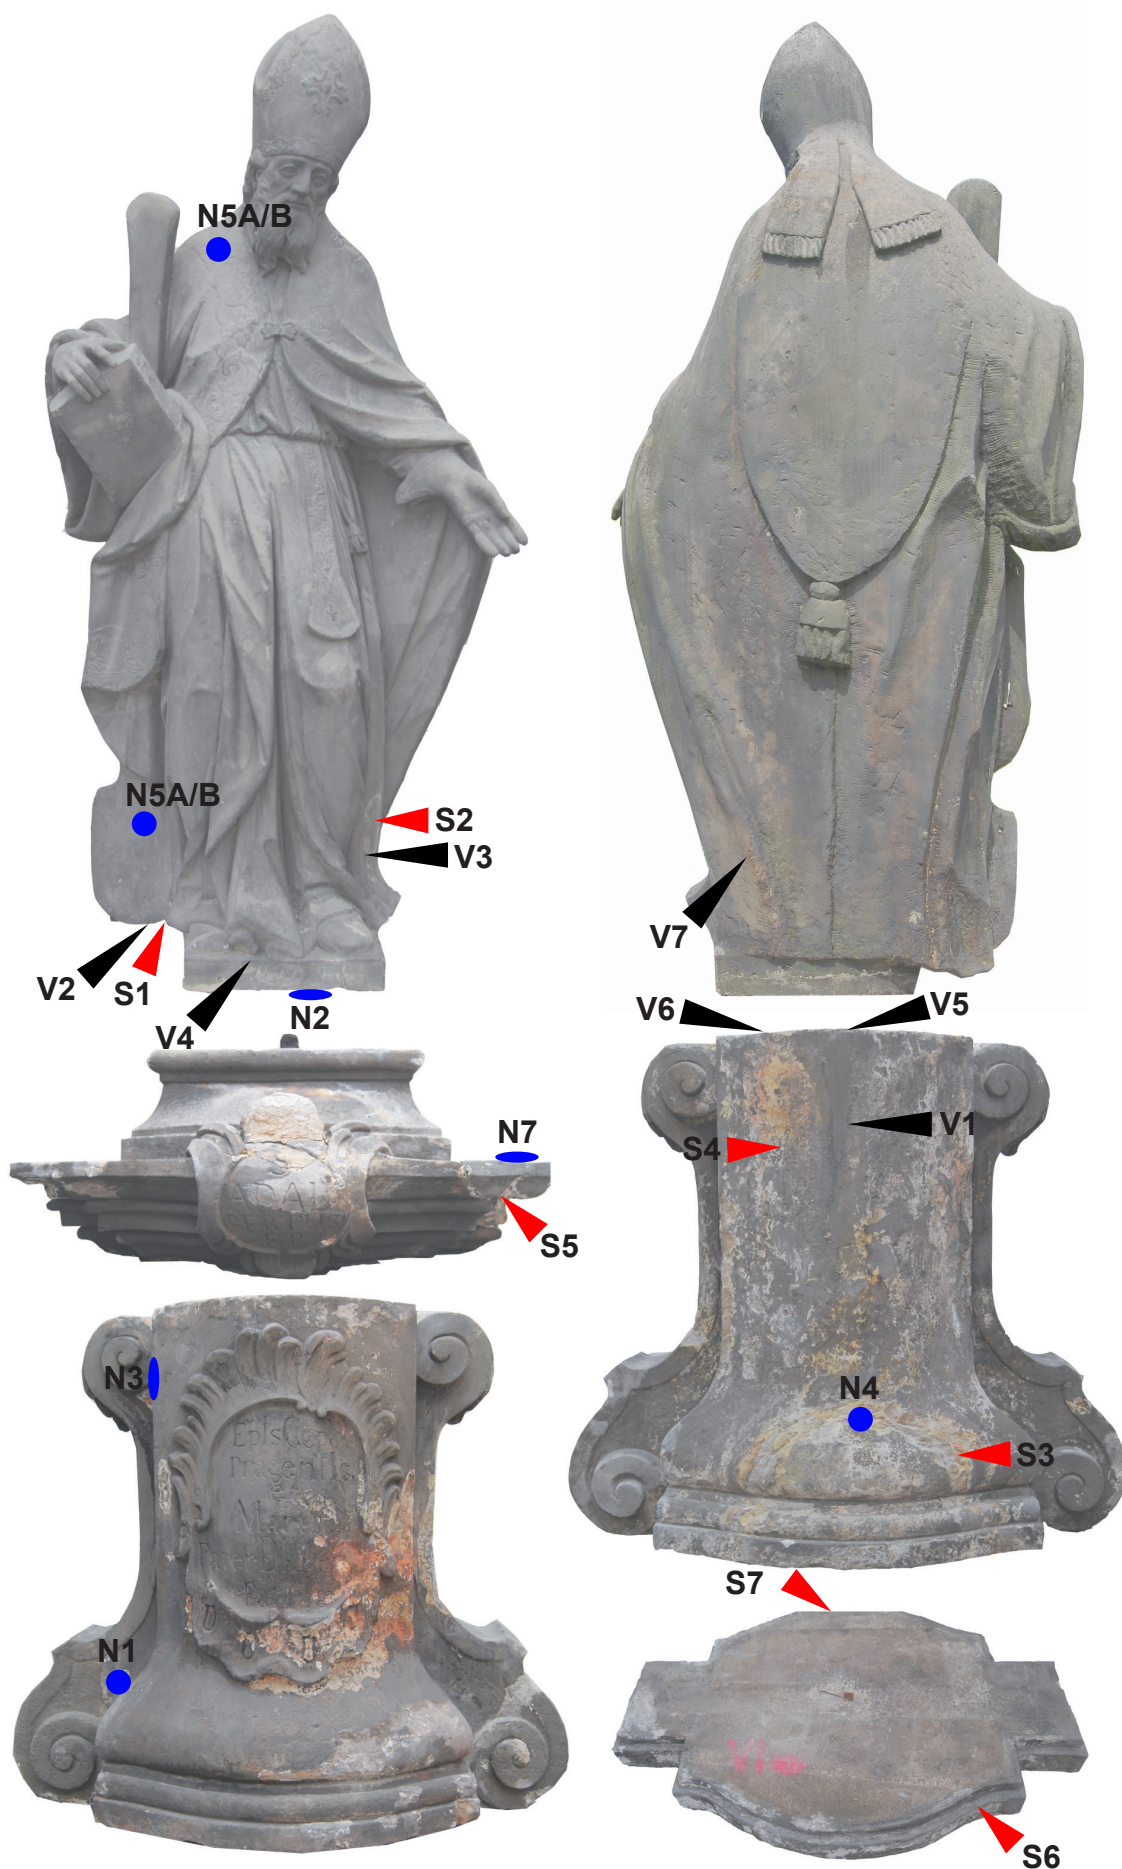
Násákavost povrchu kamene

vzorek	popis
N1	starší tmel
N2	čistý kámen na ložní ploše sochy sv. Vojtěcha
N3	tmavý povrch kamene s povrchovou úpravou
N4	degradovaný povrch kamene na zadní straně podstavce
N5/A	tmavý povrch kamene na pádle sochy sv. Vojtěcha
N6/A	světlý, degradovaný povrch kamene na pravém rameně sv. Vojtěcha
N5/B líh	tmavý povrch kamene na pádle sochy sv. Vojtěcha
N6/B líh	světlý, degradovaný povrch kamene na pravém rameně sochy
N7	římsa na hlavici

● nasákavost	▶ vzorek identifikace vodorozpuštných solí vzorek	▶ povrchových úprav,krust,tmelů
--	---	--
