DEGRADAČNÍ PROCES
ŽELEZNIČNÍ VÝHYBKY

DISERTAČNÍ PRÁCE

Ing. Josef Zbořil

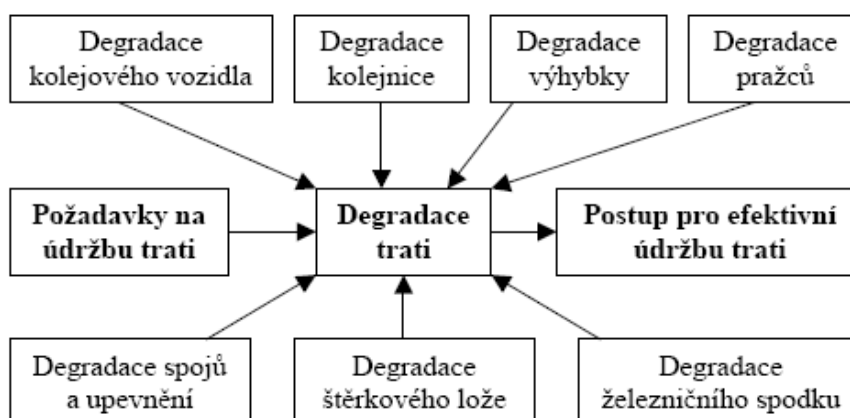
Při pohledu na železniční trať a problematiku degradační proces v systému kolo-kolejnice má na její stav vliv mnoho faktorů, tzn. že celková degradace železniční trati je závislá na degradaci jednotlivých částí prvků železniční trati (viz. obr. 2).

Obr. 2 – Model degradace železniční trati [7]

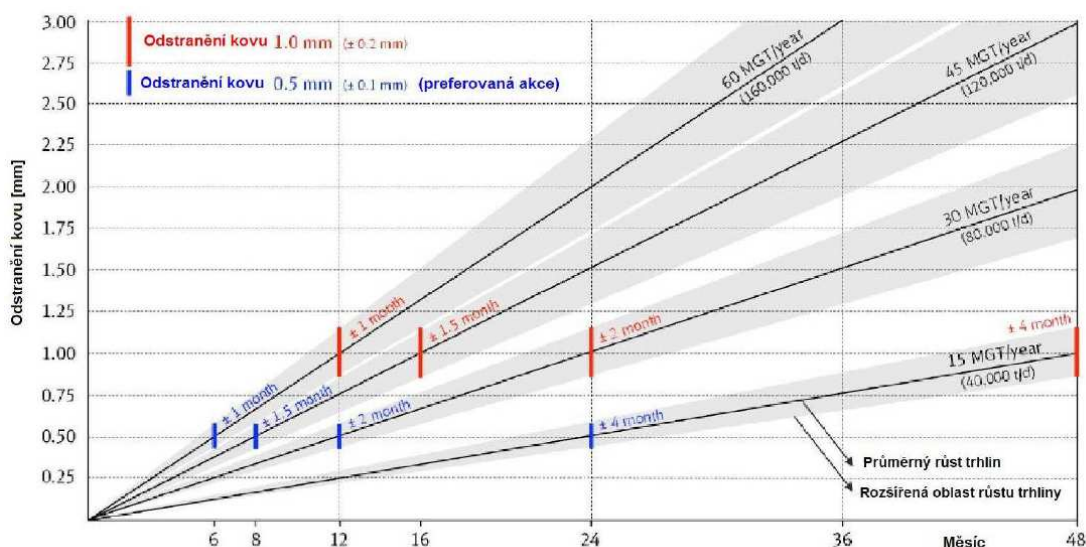
Optimální údržba není obecně definována či doporučována a každá správa železnic postupuje dle své strategie a zkušeností (např. viz. obr. 6).

Obr. 6 – Specifikace broušení kolejnic u DB v oblouku od 500 do 5 000m [20]

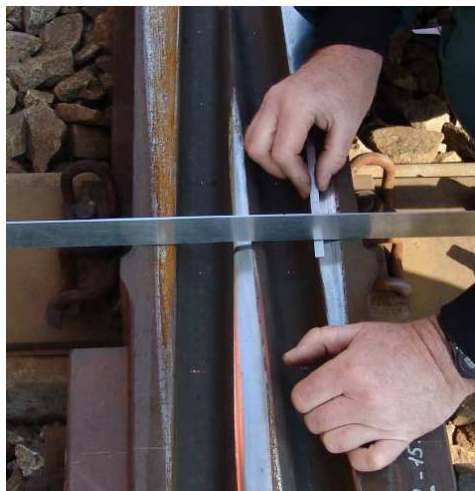
uznáván jako měřidlo pro ojetí částí výhybek ze strany provozovatele železniční dopravní cesty (SŽDC) a tak měření ojetí je třeba při validaci realizovat také standardními měřidly [34] a výsledky měření jsou poté vzájemně porovnávány a ověřovány.

Obr.16 – Měření ocel. pravítkem a klínkem

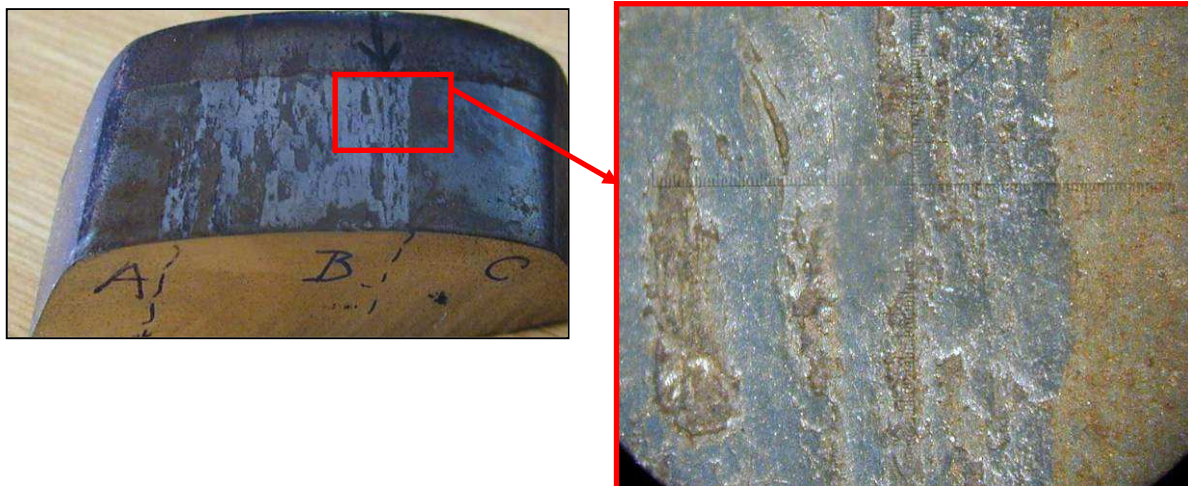
K dispozici pro materiálové analýzy byly části srdcovek, kde vzhledem k rozdílům v geometrii lze předpokládat rozdíly v charakteru zatížení i odezvy materiálu. Pro metalografické rozbory byla vybrána oblast s vizuálně rozlišitelným poškozením povrchu (viz. obr. 29). Hodnocený řez byl odebrán z části srdcovky, pojížděné oboustranně, s různou intenzitou zatížení. Strukturní rozbor sledoval rozdíly materiálové odezvy v pásmech dle obr. 29 v oblastech „A, B a C“.

Obr. 29 – Analyzovaný řez srdcovky z austenitické manganové oceli (poškození povrchu)

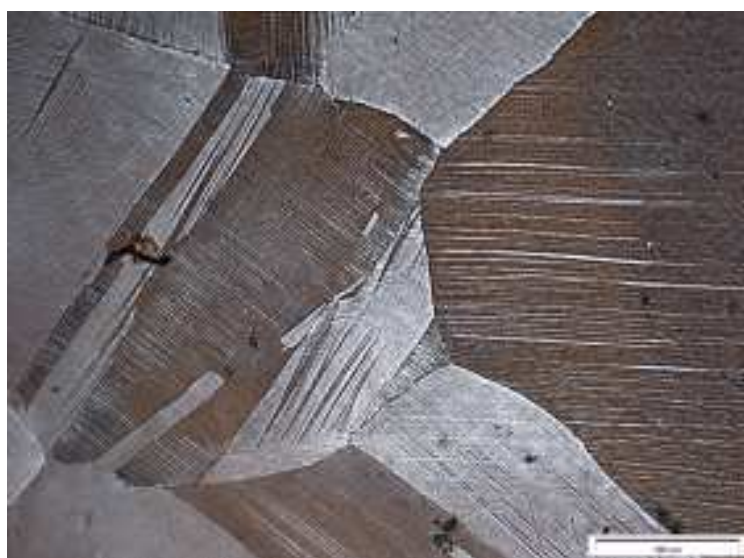
Metalograficky byly evidovány typické efekty, spojené s dynamickým zatížením austenitické manganové oceli – tzn. dislokační systémy s různou hustotou po zatěžovaném profilu. Rozvoj deformace a tím i odpovídající zpevnění do hloubky materiálu jsou podstatně ovlivněny velikostí austenitického zrna. Obr. 28 ukazuje postup deformace v reakci na různou krystalografickou orientaci zrna. Ani v oblastech s nejvýraznějším deformačním přetvořením nedošlo k dekohezi zrn, což je důkazem dostatečné metalurgické jakosti hodnoceného materiálu. Pokud došlo ke kolizi plastického pole a netvárných vměstků, byly iniciovány únavové trhliny. Tyto trhliny v iniciačním stadiu mají rovněž krystalografickou závislost – např. iniciace mikrotrhliny u nitridu na obr. 30. Rozvinutější trhliny, iniciované křehkými inkluzemi byly zjištěny pouze v etapě intenzivnější plastizace a zpevnění, např. obr. K1 přílohy K, kdy došlo k rozvoji únavové trhliny v hloubce cca 1mm.

Obr. 30 – Postup deformace v závislosti na různých krystalografických orientacích zrna

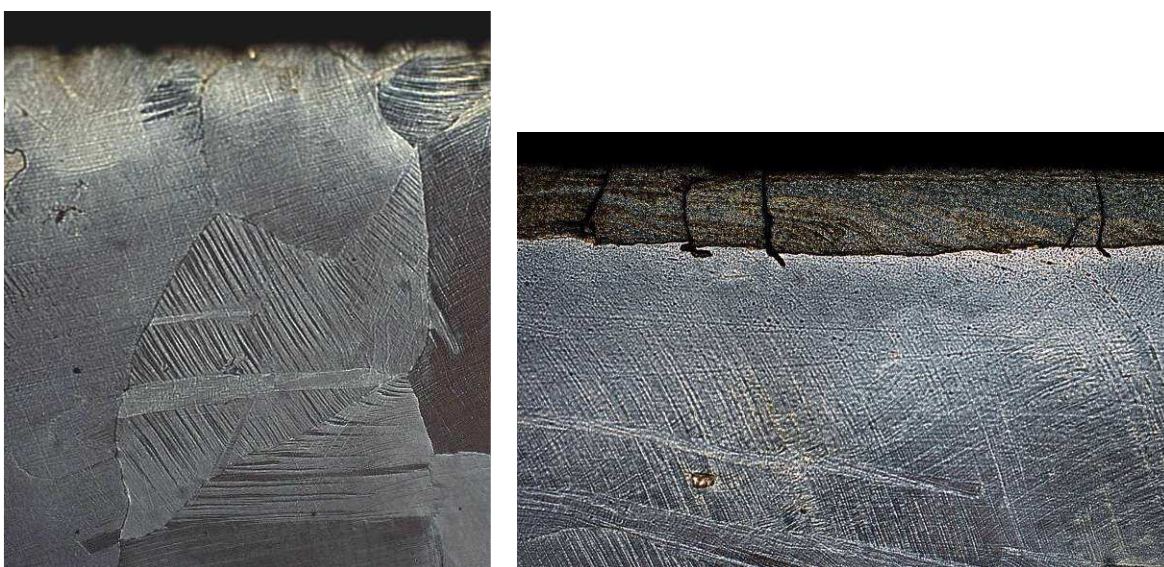
První uvedený proces je podmíněn dostatečnou pohyblivostí dislokací směrem od zatěžovaného povrchu. Nejvýraznější vliv, který kromě strukturních parametrů (diskutovaný rozměr austenitického zrna, výchozí stav dislokační substruktury apod.) rozhodují o uplatnění jednoho z uvedených mechanismů je rychlost zatěžování. Větší rychlost omezuje rozvoj deformace a vede k izolaci a kumulaci deformace v bezprostřední podpovrchové vrstvě. Rázové složky zatížení podporují tento proces v této souvislosti lze uvažovat i o specifickém vlivu zpevňování výbuchem, jež ale nebylo předmětem tohoto výzkumu. Ve druhém případě tedy dochází ke vzniku vrstvy s evidentně omezenou plasticitou. Krátké příčné trhliny jsou omezeny tloušťkou této vrstvy. Dále se rozvíjejí již podle „pravidel“ únavového procesu, tzn. že mechanismus není spojen s rizikem urychleného radiálního rozvoje trhlin. Výjimkou jsou ovšem situace, kdy se trhliny dále rozvíjí pod vlivem nečistot apod. (viz. obr. 31). Podrobněji jsou oba mechanismy dokumentovány v příloze K – obr. K7 a K8.

Obr. 31 – Rozdíl struktury povrchové vrstvy –
- tvorba šupin vs. plynulý rozvoj deformace do profilu (zv. 250x)

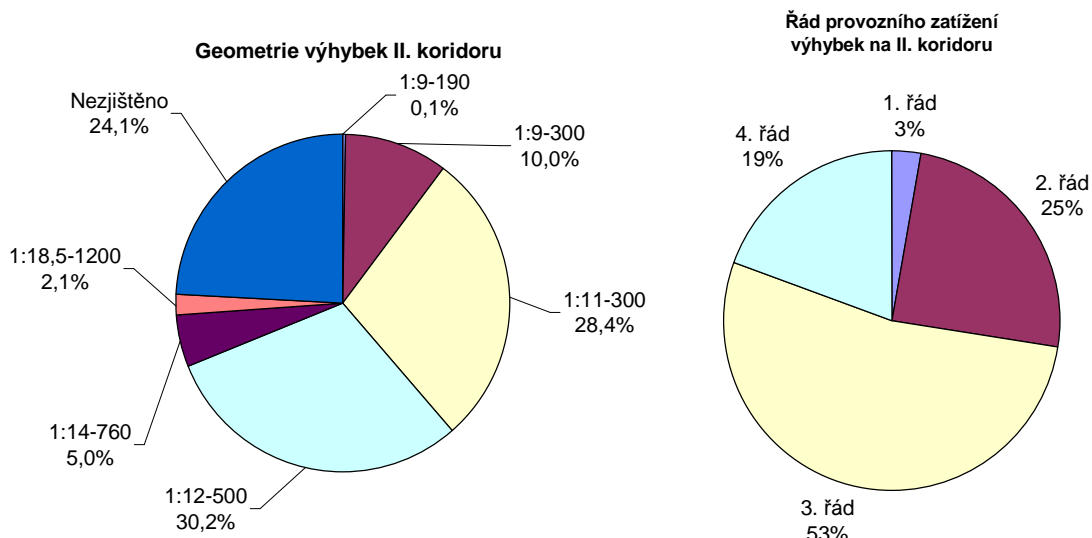
U všech výhybek byl zjištěn „řád zatížení koleje“ (viz. tab. 9) a u 530 výhybek byla zjištěna „geometrie výhybky“ (viz. tab. 8). Počet výhybek pro roztřídění dle „typu konstrukce srdcovky dle dodavatele“ a dle typu „materiálu srdcovky“ nebyl zjištěn. Ze získaných informací plyne, že více než polovina výhybek (53%) je umístěna v 3.řádu zatížení koleje a že nejpoužívanějšími výhybkami dle geometrie jsou 1:12-500 a 1:11-300 (viz. obr. 32).

Obr.32 – Rozdělení srdcovek základního souboru dle řádu zatížení a geometrie výhybky

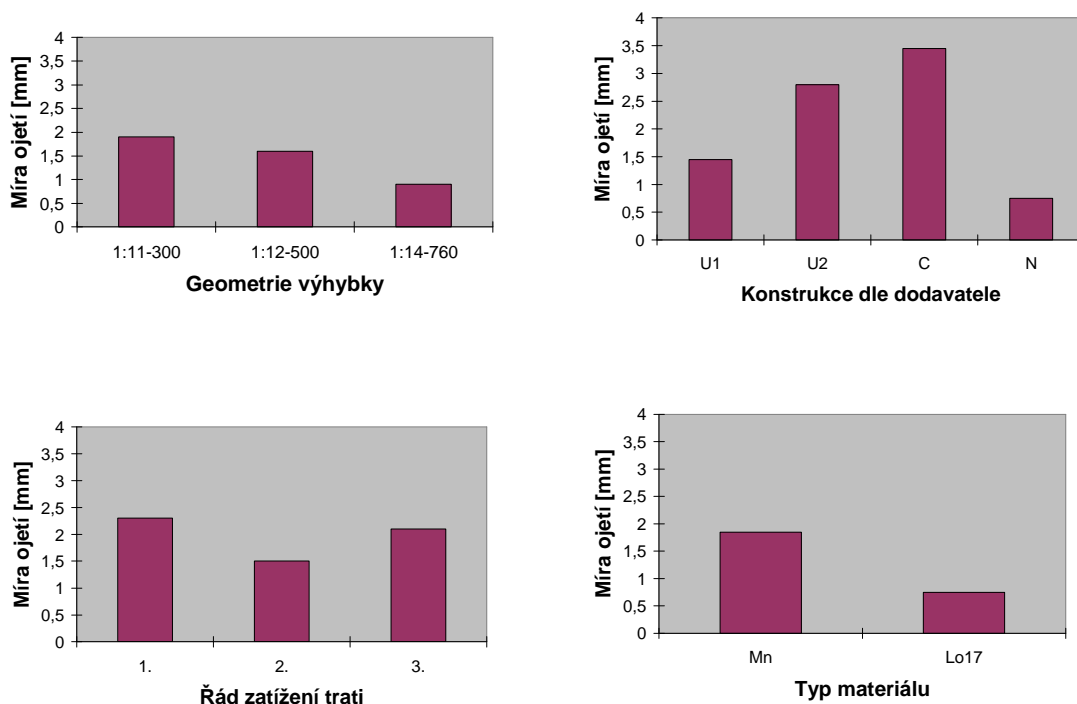
Obr. 34 – Míry ojetí (degradace) u srdcovek při odhadovaném zatížení 60 mil. hrt

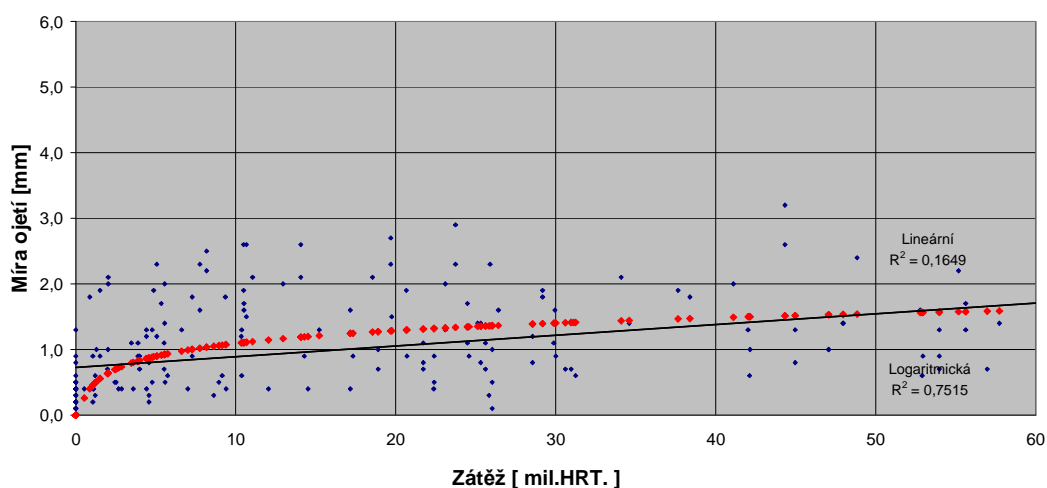
Obr. 35 – Průběh ojetí (degradace) u srdcovek s lineárním a logaritmickým předpokladem

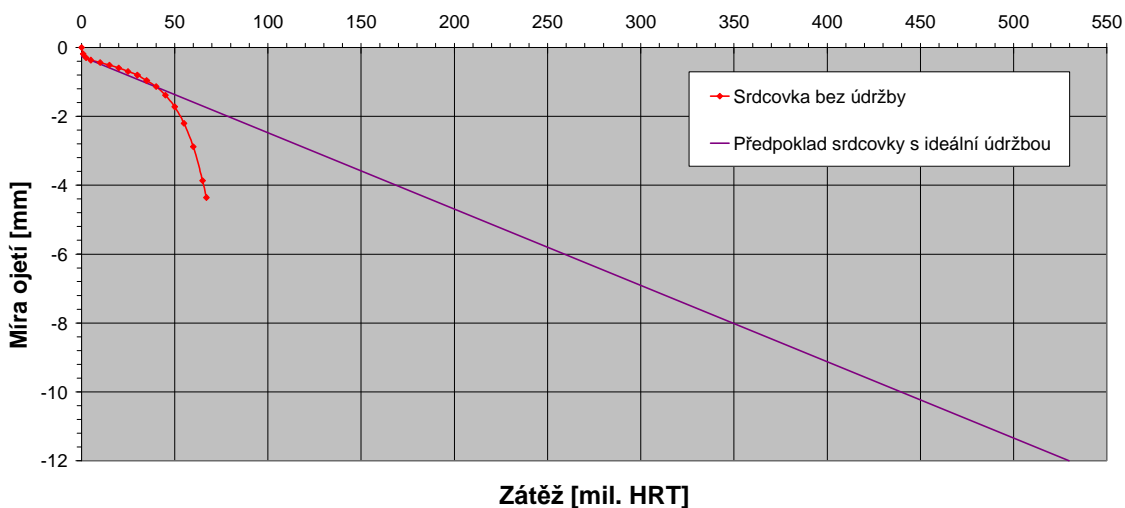
Obr. 36 – Průběh degradace (svislé ojetí) u prototypové srdcovky na VNIŽ

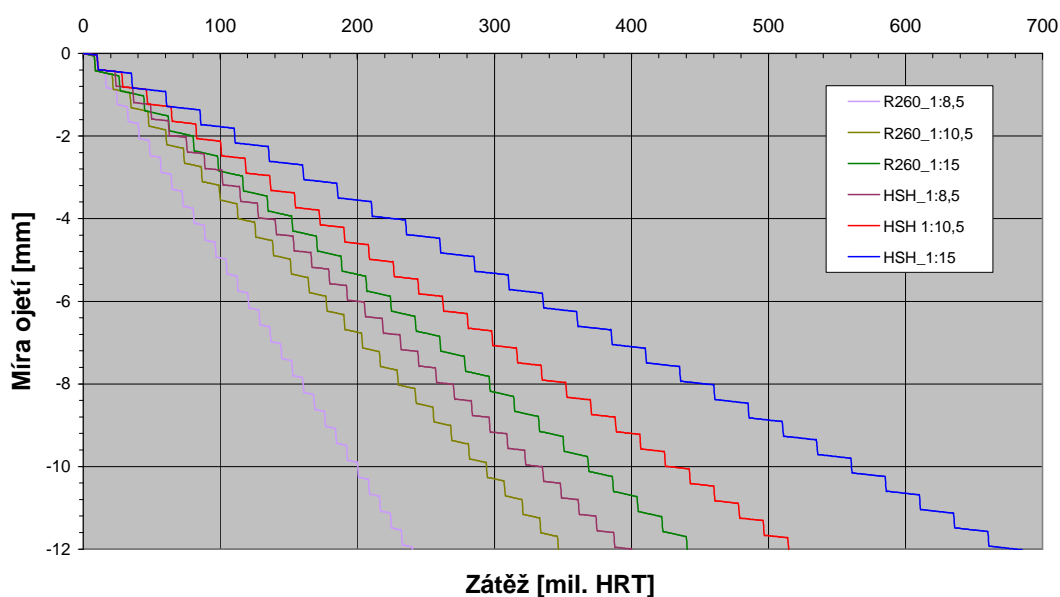
Obr.37 – Degradace (svislé ojetí) srdcovek tratí dle požadavků na údržbu ARTC

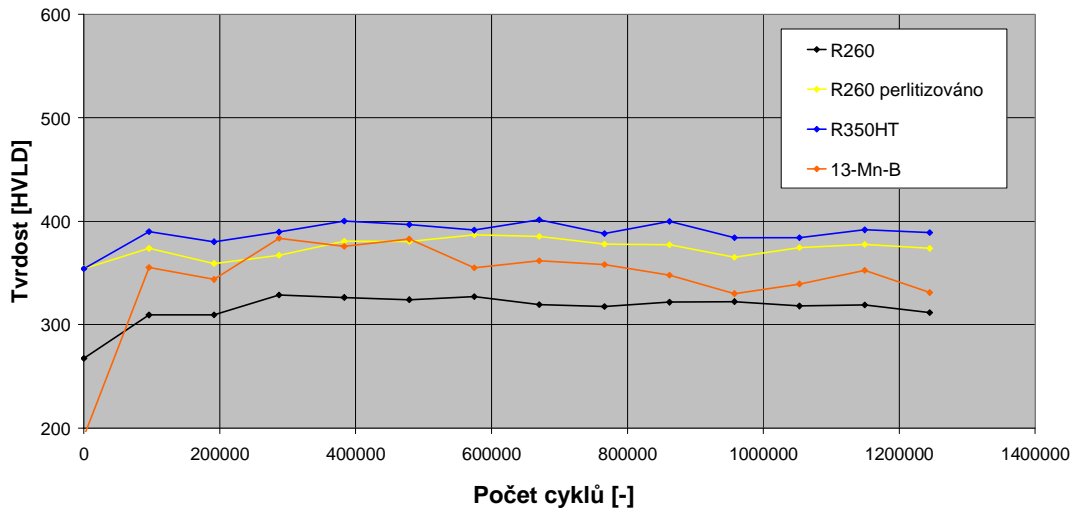
Obr. 48 – Časový průběh povrchového zpevnění testovaných materiálů - sada II

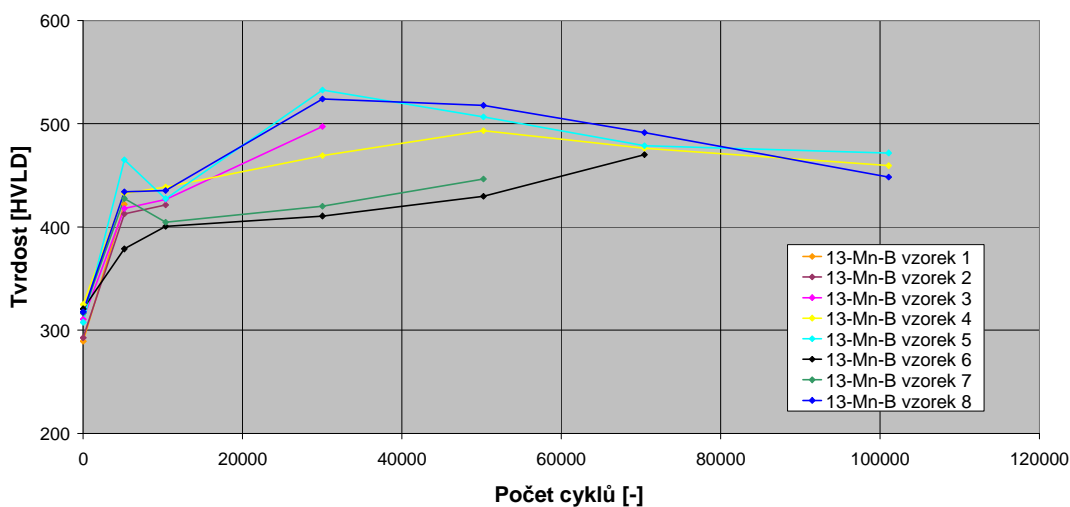
Obr. 63 – Časový průběh povrchového zpevnění testovaných materiálů - sada IV

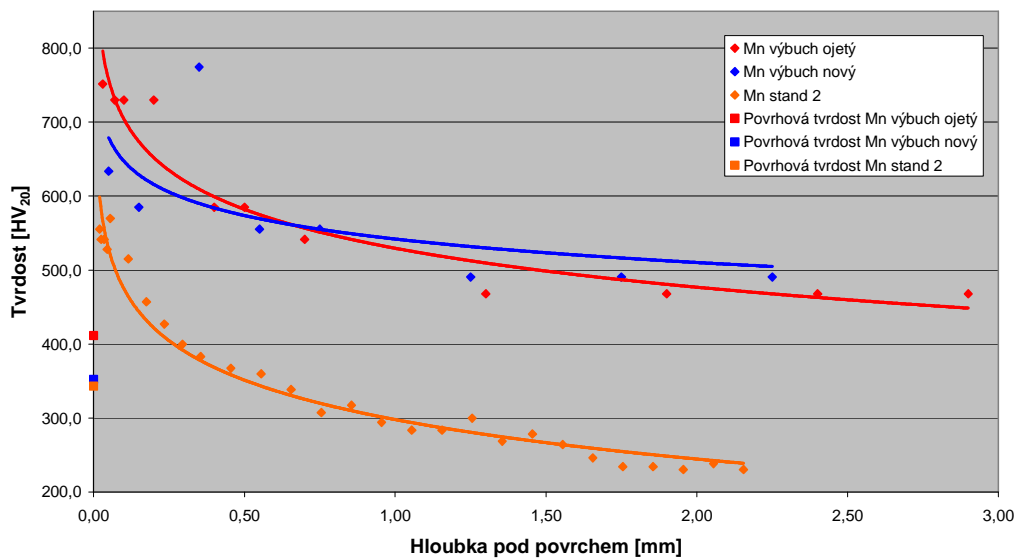
Obr. 68 – Průběh tvrdosti testovaných materiálů v závislosti na hloubce pod povrchem – vzorky Mn z trati a sady II.

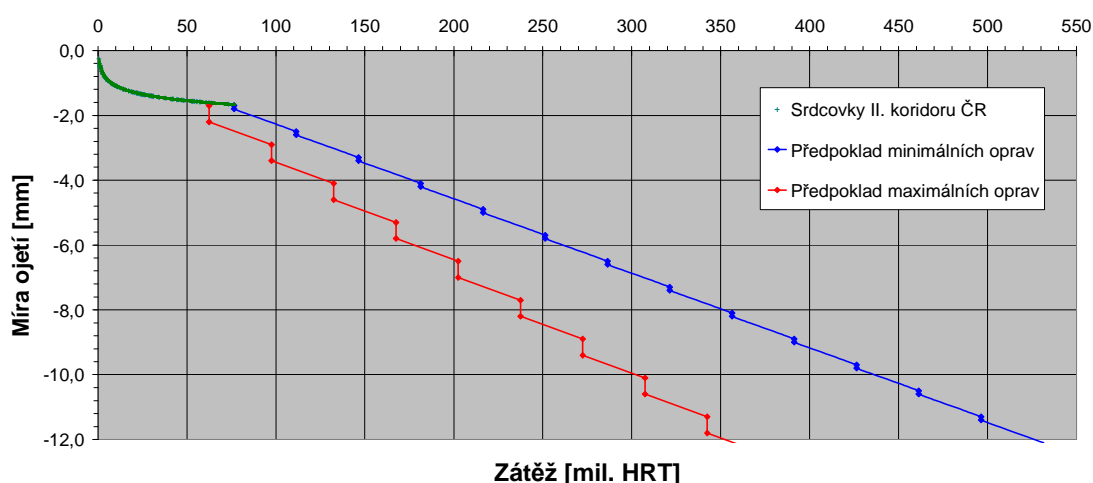
Obr. 78 – Průběh míry ojetí (degradace) u srdcovek se zatížením větším než 60 mil. hrt

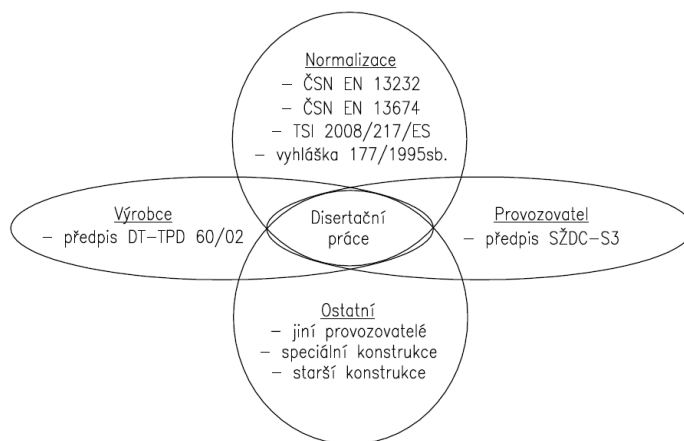
Obr. 81 - Způsoby definování železniční výhybky

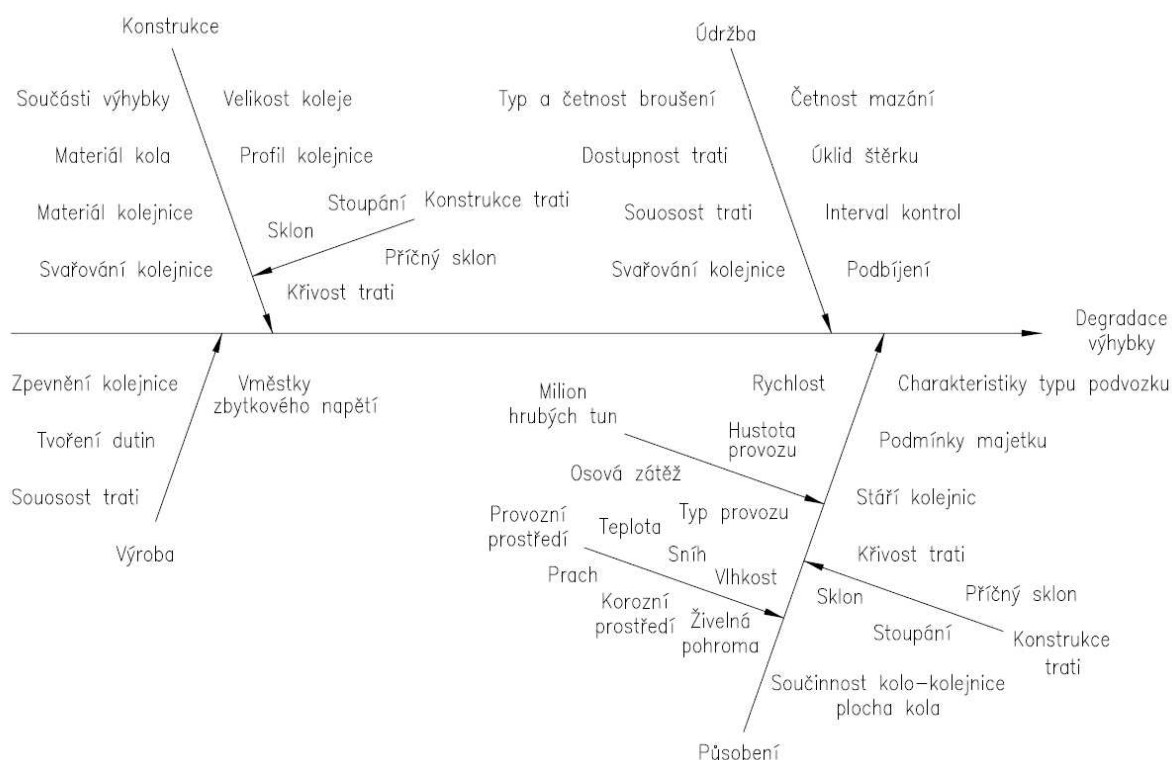
Obr. 82 – Faktory ovlivňující degradaci výhybky
