Zklidňování dopravy ve městě Benešov

Diplomová práce

Traffic calming in Benešov

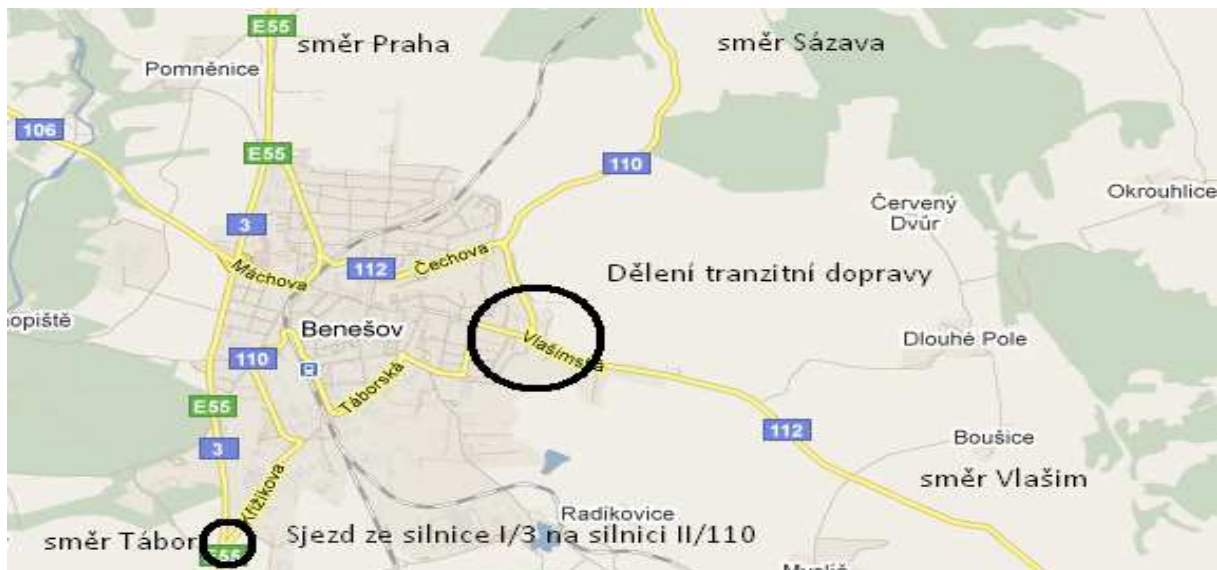
Obrázek 3: Začátek a konec tranzitní dopravy po silnici II/110 ve městě Benešov

Tranzitní doprava využívá komunikaci II/110 od sjezdu ze silnice I/3, dále se pokračuje městem Benešov, kde se na druhé straně města tranzitní doprava dělí (viz Obrázek 3). Jedna část pokračuje po silnici II/110 směrem na město Sázava. Druhá část odbočuje na silnici II/112, která směřuje na Vlašim nebo na Divišov, kde je možnost napojení na dálnici D1. Samozřejmě to platí i v opačném směru.

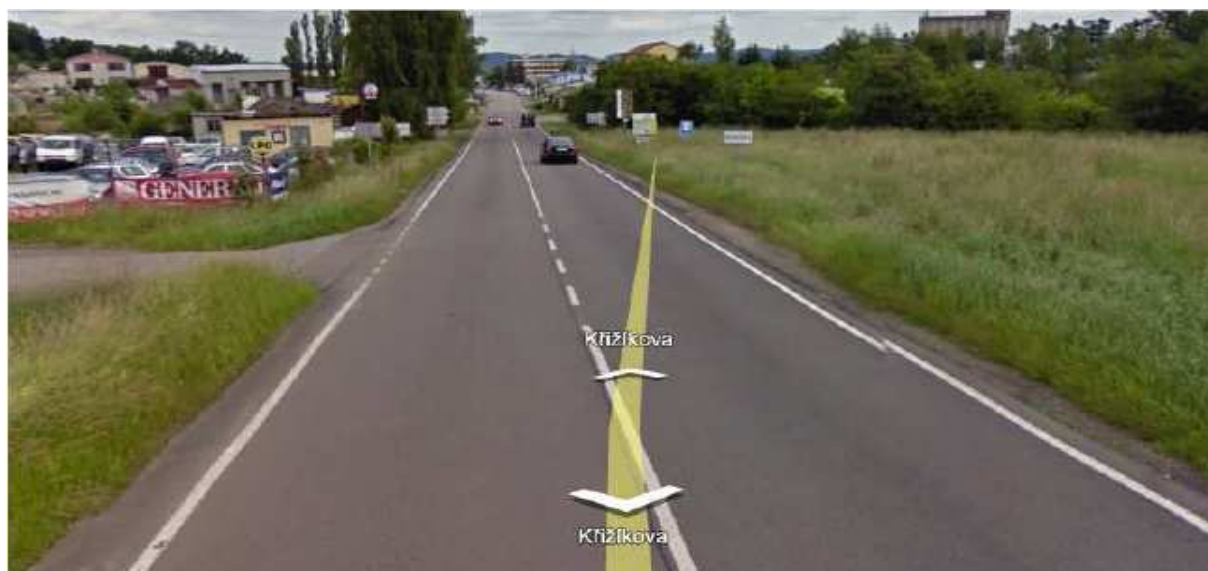
Obrázek 4: Problémové místo č. 1a

Zklidnění provozu na sjezdu ze silnice II/110: na sjezdu ze silnice I/3 na silnici II/110 do ulice Křížíkova není dodržována rychlost v obci. Navrhnout opatření pro zklidnění provozu (např. posunutí značení začátku a konce obce, návrh chodníku podél silnice, zúžení průjezdného profilu, instalace SSZ). Viz Obrázek 4.

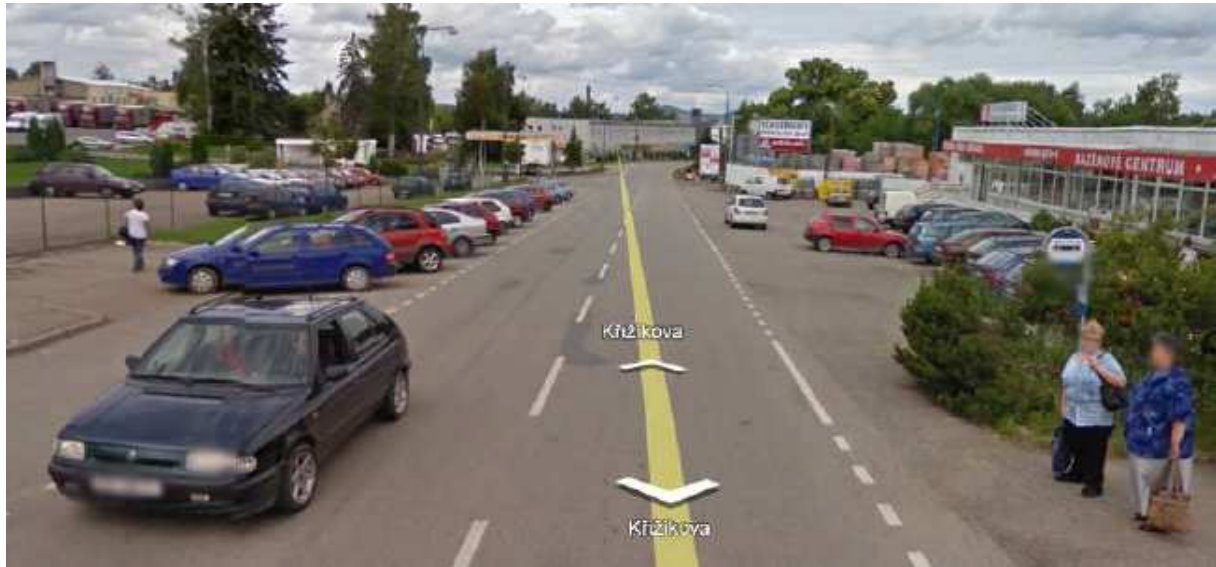
Obrázek 6: Problémové místo č. 2a

Dopravní řešení parkování před prodejnou Mountfield. Jedná se o návrh opatření k usměrnění provozu a systému parkování před areálem (rozdělení prostoru na vozovky a parkovací stání, zúžení průjezdného profilu, VDZ a SDZ). Viz Obrázek 6.

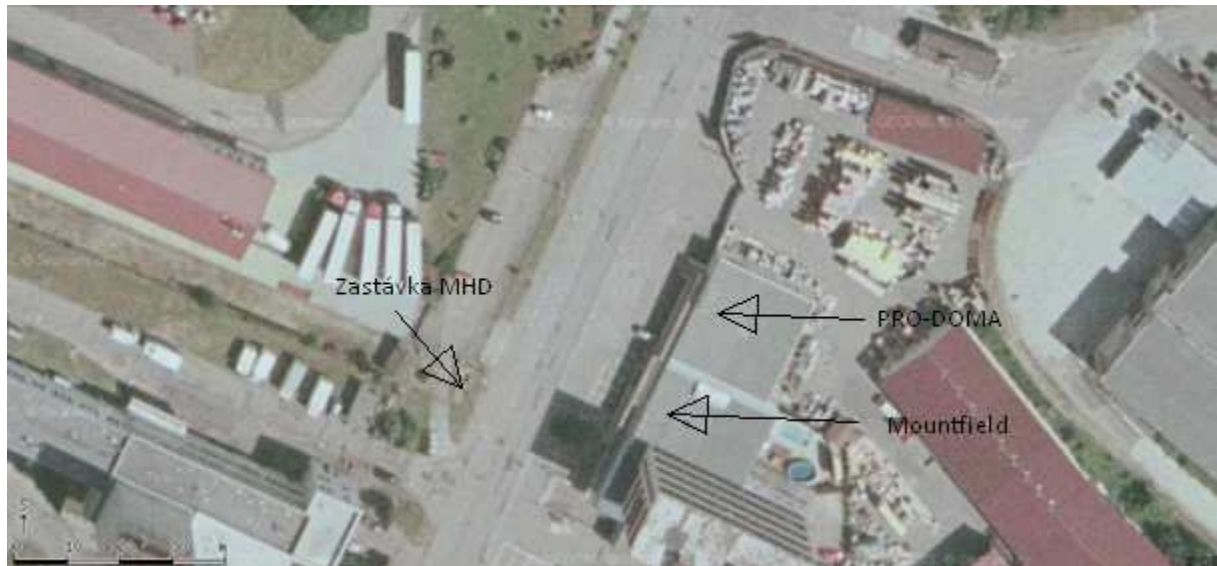
Obrázek 7: *Problémové místo č. 2b*

- chybějící přechod pro chodce,
- parkování před firmou Mountfield.

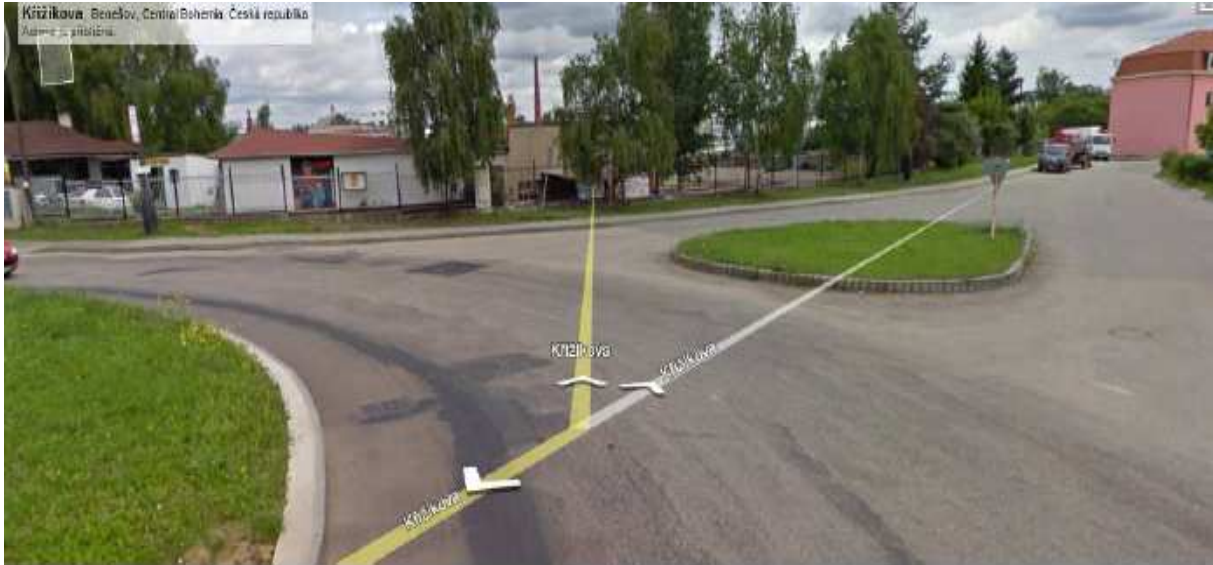
Obrázek 8: Problémové místo č. 3a

Řešení přechodu pro pěší v místě směrového oblouku u areálu firmy Sládek s.r.o. Jedná se o vyřešení bezpečného přechodu nebo místa pro přecházení včetně bezpečnostního opatření (např. vysazené chodníkové plochy, osvětlení, SDZ, VDZ). Viz Obrázek 8.

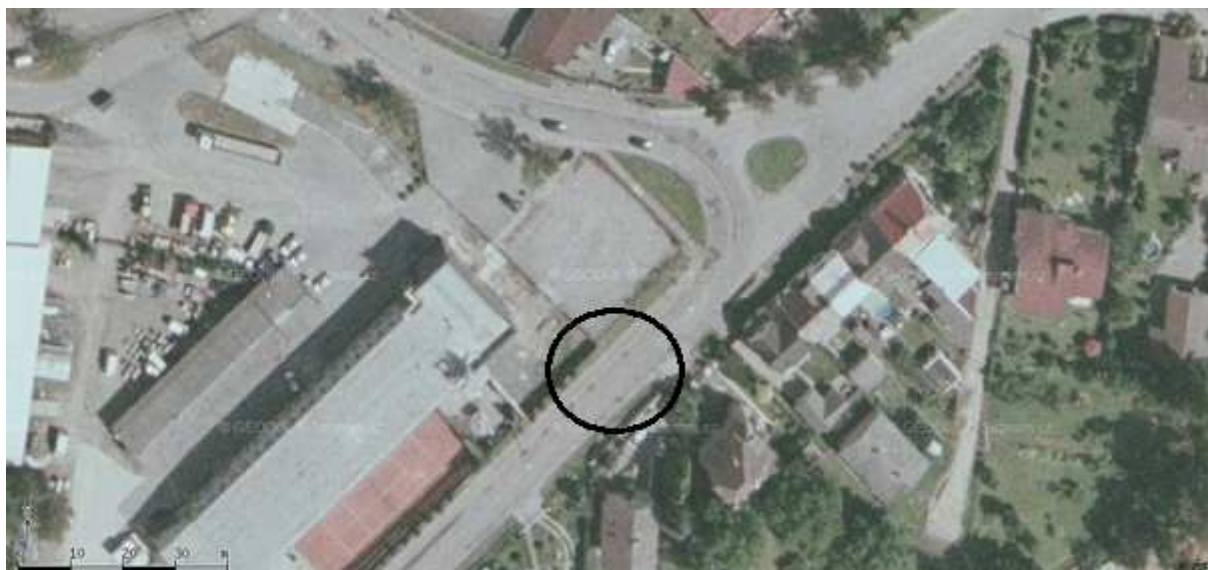
Obrázek 9: *Problémové místo č. 3b*

Další nebezpečné místo, kde přechází ve špičce 30 chodců za hodinu je na křižovatce ulice Křížkova a ulice Jana Nohy (viz Obrázek 9). Místo pro chodce je velice nebezpečné. Chodci přecházející přes komunikaci nemají přehled o přijíždějících automobilech z ulice Jana Nohy. A naopak řidiči přijíždějící z ulice Jana Nohy nemají přehled o chodcích přecházející za křižovatkou v ulici Křížkova. Na tomto místě je tedy potřeba vyřešit problém s bezpečným přecházením chodců přes komunikaci.

Pro řešení situace a pro bezpečné přecházení chodců na křižovatce ulice Křižíkova a ulice Jana Nohy bude zřízen přechod pro chodce s ostrůvkem. Přechod pro chodce bude umístěn v ulici Křižíkova cca 15 metrů od křižovatky (viz Obrázek 34). Šíře komunikace je zde 7,5 metru. Podle normy ČSN 73 6110 [4] minimum pro jízdní pruh je 2,75 metru a to je dostatečné na vybudování přechodu pro chodce s ostrůvkem. Minimální rozměry podle ČSN 73 6110 [4] jsou délka středního dělicího ostrůvku 6 metrů a šířka 1,75 metru. Tato šířka však není dostatečná. V praxi by se měla volit minimální šířka ostrůvku 2 metry. Proto střední dělicí ostrůvek bude mít šířku 2 metry (viz příloha A). Dopravní značení vodorovné i svislé musí být podle TP 133 „Zásady pro vodorovné dopravní značení na pozemních komunikacích“ [7] a „Zákonu o silničním provozu č. 361/2000 Sb.“ [8].

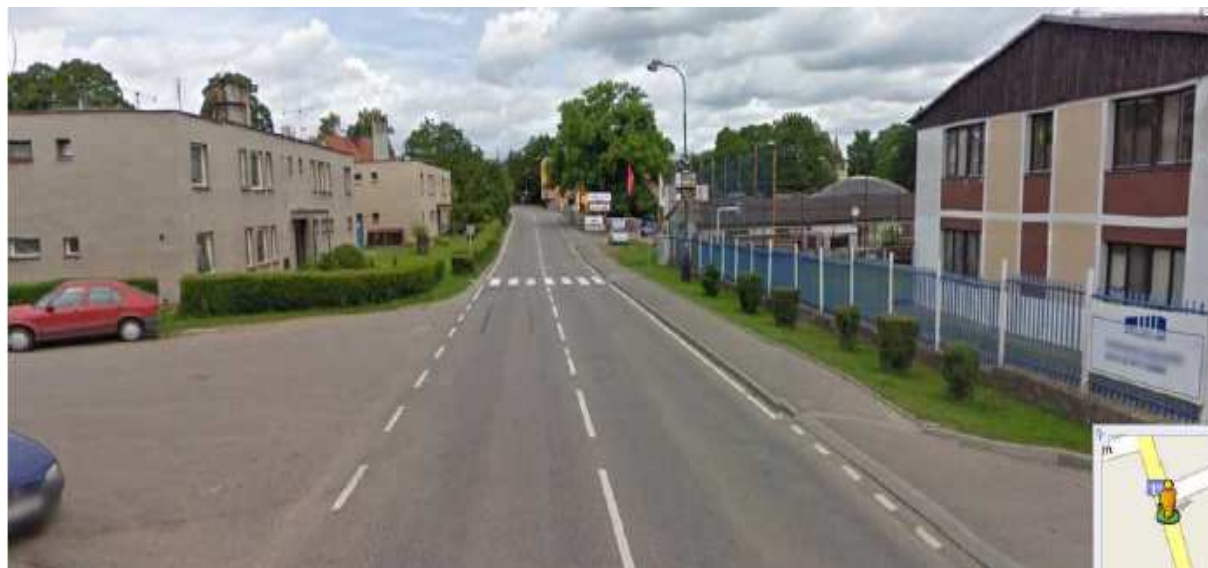
Obrázek 10: *Problémové místo č. 4a*

Úpravy přechodu pro pěší u učiliště. Jedná se o stavební úpravy přechodu (bezbariérové provedení, realizace části chodníku, osvětlení a popřípadě zúžení jízdních pruhů). Viz Obrázek 10.

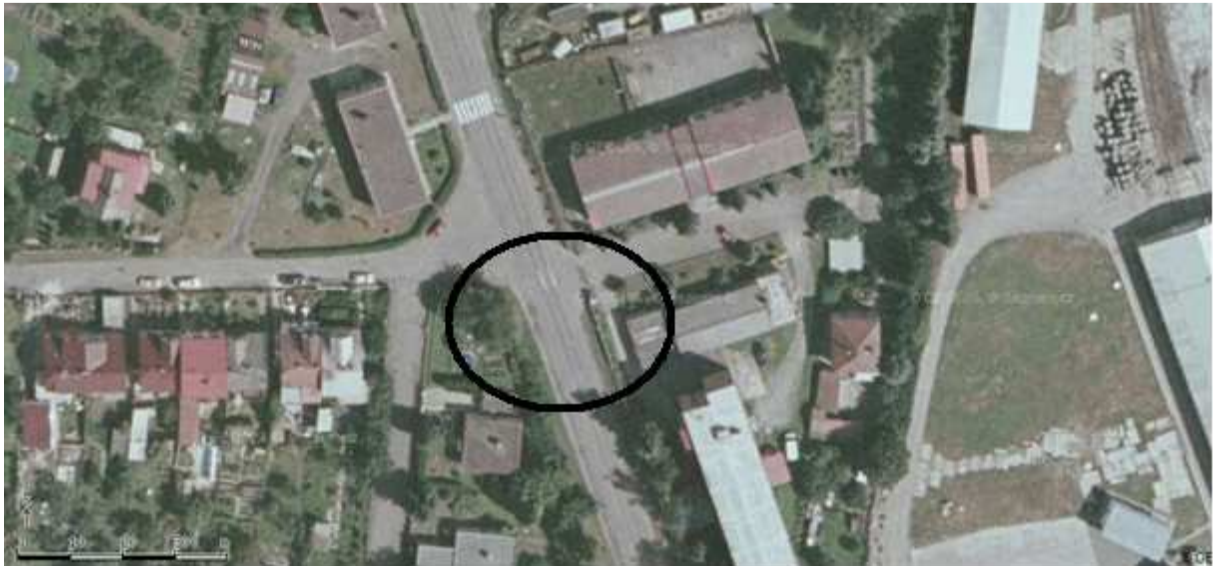
Obrázek 11: Problémové místo č. 4b

V ulici Jana Nohy je další problémové místo. Nachází se přímo u vstupu do středního odborného učiliště a křižovatky ulice Jana Nohy a ulice Za Nádražím (viz Obrázek 11). Zde je velká koncentrace studentů docházejících do středního odborného učiliště a to zejména v ranních a odpoledních hodinách. Ulice Jana Nohy rozděluje střední odborné učiliště na straně jedné a ulici Za Nádražím na straně druhé. V ulici Za Nádražím a v okolních ulicích studenti středního odborného učiliště parkují své automobily při příjezdu do školy. Dále v těchto místech přechází ulici Jana Nohy velká část obyvatel ulice Za Nádražím a okolních ulic. Protože ulice Jana Nohy je rovná a nejsou zde žádné překážky, řidiči tu často nedodržují nejvyšší dovolenou rychlost ve městě. Proto je v tomto místě tak nebezpečné přecházet komunikaci, je zde velice velká pravděpodobnost srážky chodce a automobilu. Proto je nutné v tomto místě zajistit bezpečný přechod přes komunikaci.

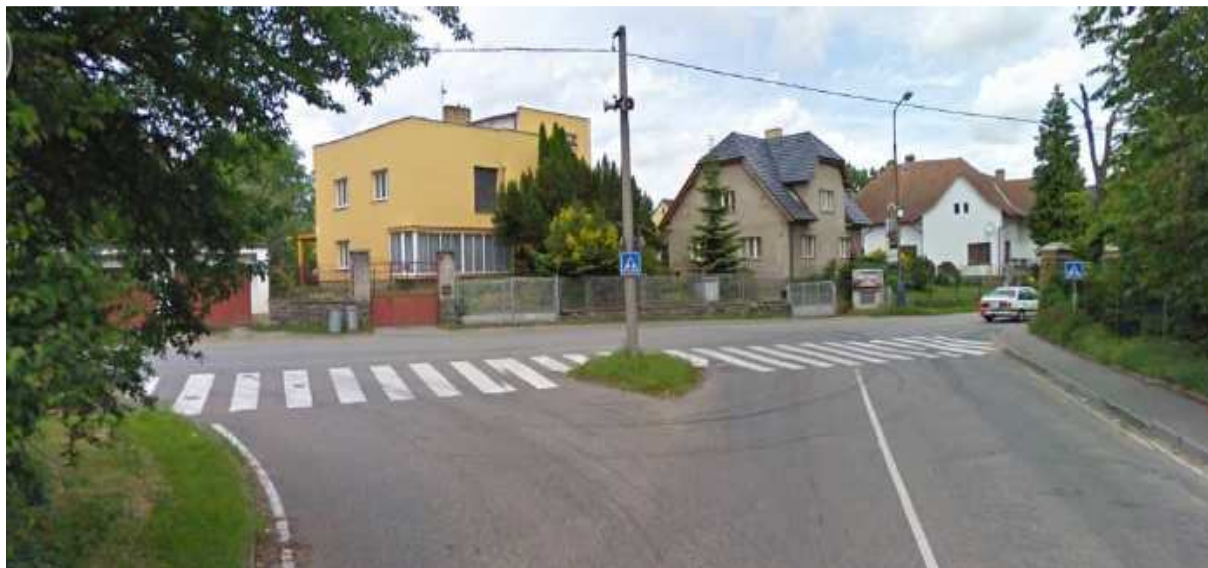
Obrázek 12: Problémové místo č. 5a

Stavební úpravy přechodu ulice Ke Stadionu. Zúžení přechodu, dělicí ostrůvek, osvětlení, bezbariérové úpravy, SDZ a VDZ. Viz Obrázek 12.

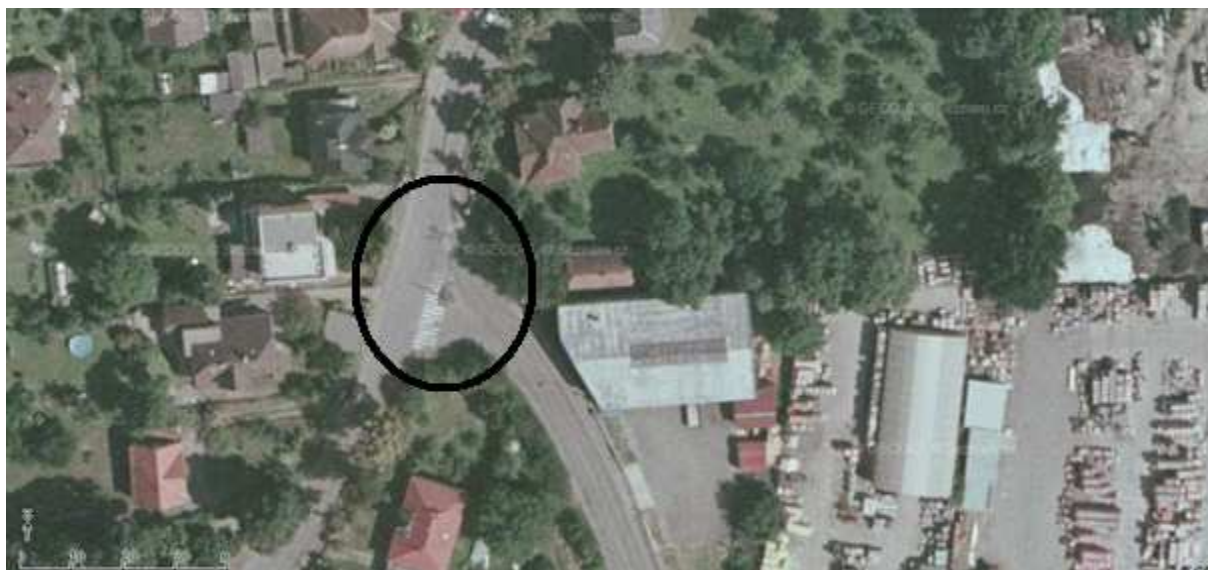
Obrázek 13: *Problémové místo č. 5b*

Problematický z hlediska bezpečnosti silničního provozu je přechod pro chodce na křižovatce ulice Jana Nohy a ulice Ke stadionu (viz obrázek 13). Tento přechod je velice nebezpečný pro chodce, protože nemají řádný přehled o situaci na celé křižovatce. Stávající přechod pro chodce je nebezpečný i z důvodu jeho značné délky. Je zde vysoké riziko srážky chodce s automobilem. Na tomto místě je tedy potřeba vyřešit problém s bezpečným přecházením chodců přes komunikaci.

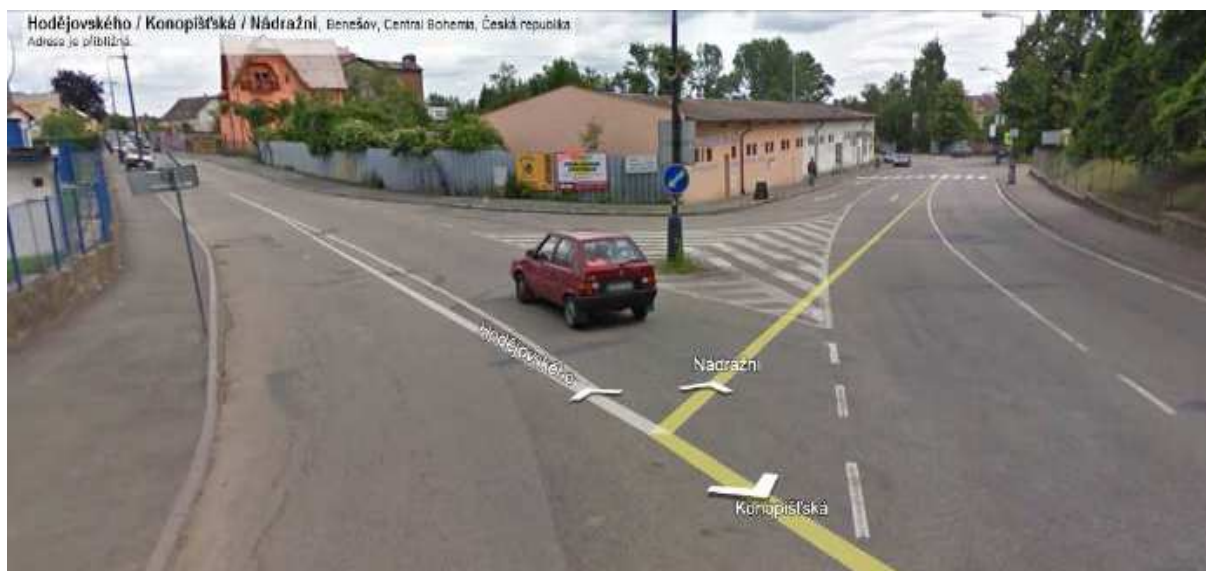
Obrázek 14: *Problémové místo č. 6a*

Úpravy křižovatky ulice Konopištská a Ke Stadionu. Jedná se o stavební úpravy křižovatky, SDZ, VDZ, dělící ostrůvky, přechody a místa pro přecházení u ZŠ Konopištská, bezbariérové úpravy, osvětlení atd. Viz Obrázek 14.

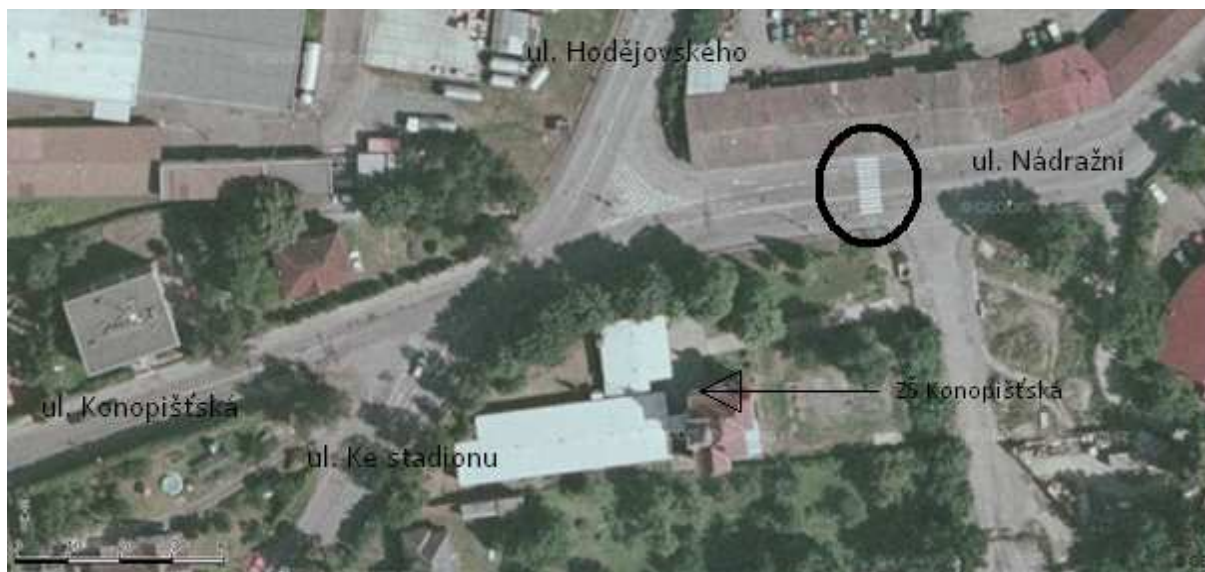
Obrázek 15: Problémové místo č. 6b

Křižovatka ulic Ke Stadionu, Hodějovského, Konopištská a Nádražní je další místo, na kterém je třeba udělat stavební úpravy. Křižovatka má dost neobvyklý tvar (viz Obrázek 15). Jsou zde vyznačeny odbočovací pruhy a další vodorovné dopravní značení „dopravní stín“, které řidiči nerespektují. Při průjezdu křižovatkou se řidiči snaží jí projet nejkratší cestou a ne jak jim přikazuje vodorovné dopravní značení. Takto si počínají řidiči ve všech směrech, mimo přímého směru ulic Nádražní a Konopištská, směru z ulice Konopištská do ulice Ke stadionu a směru z ulice Nádražní do ulice Hodějovského. Intenzita dopravy se zde pohybuje okolo 5000 vozidel za 24 hodin ve všech směrech.

- průjezd vozidel křižovatkou,
- přechod pro chodce u ZŠ Konopištská.

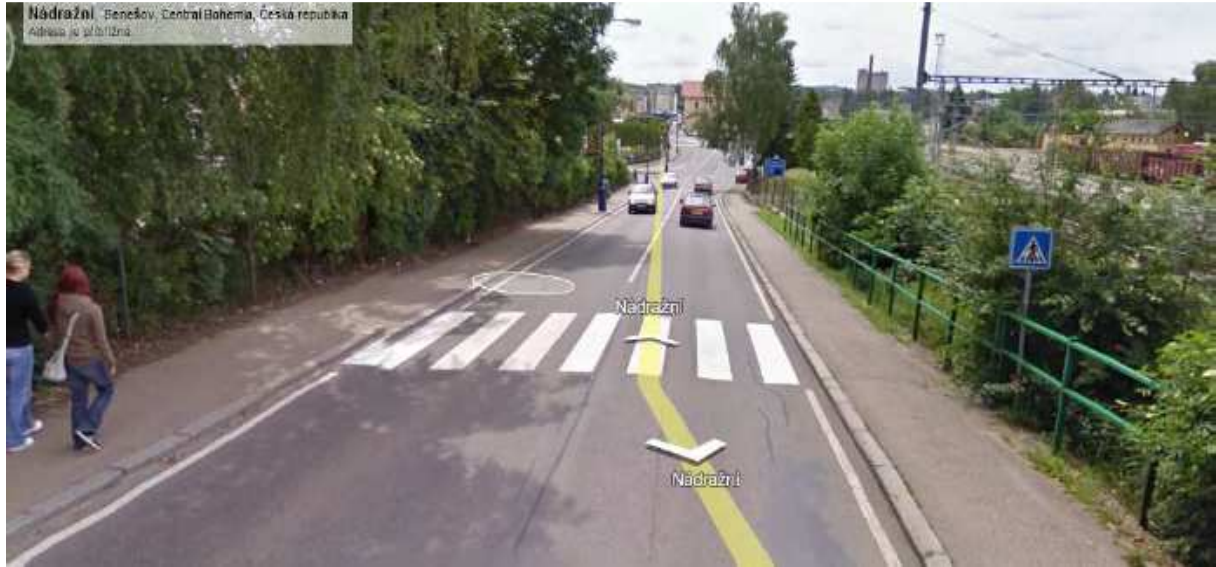
Obrázek 16: Problémové místo č. 7a

Stavební úpravy přechodu nad Sokolovnou. Bezbariérové úpravy, SDZ, VDZ, osvětlení.

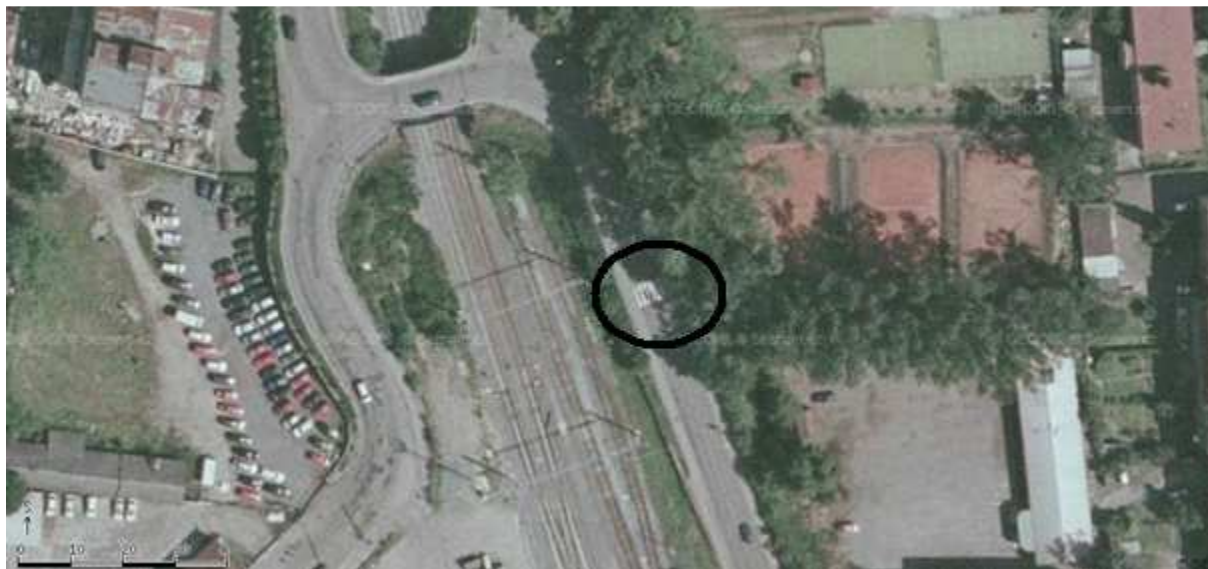
Obrázek 17: Problémové místo č. 7b

Nebezpečné místo pro přecházení chodců je též u mostu v ulici Nádražní. V současné době je zde pouze „obyčejný“ přechod pro chodce, který je umístěn asi ve dvou třetinách stoupaní k mostu (viz Obrázek 17). V tomto místě je velká intenzita chodců ve špičce cca 150 za hodinu. Přecházejí zde studenti z nedaleké základní školy Dukelské a studenti střední školy zemědělské. Též zde přecházejí prakticky všichni, kteří směřují z části Benešova za tratí směrem do centra a naopak, popřípadě přechod slouží lidem směřujícím k nedalekému zámku Konopiště. Největší intenzita chodců je v ranních a odpoledních hodinách, ale intenzita tu není malá ani v průběhu dne cca 70 chodců za hodinu.

Řidiči jedoucí směrem z mostu do ulice Nádražní nemají dostatečný přehled o dění na přechodu pro chodce vlivem ostrého oblouku, do kterého je komunikace směřována. Řidiči jedoucí z ulice Nádražní na most v těchto místech často nedodrží dovolenou rychlost. Navíc se jim nechce stavět před přechodem pro chodce, když se následně musejí rozjíždět do stoupaní. V těchto místech není též dostatečné osvětlení, které přispívá k problémům tohoto přechodu. Z těchto důvodů je v tomto místě nebezpečné přecházet komunikaci.

Na tomto místě je velmi velká pravděpodobnost srážky chodce a automobilu. Je tedy nutné v tomto místě zajistit bezpečný přechod přes komunikaci.

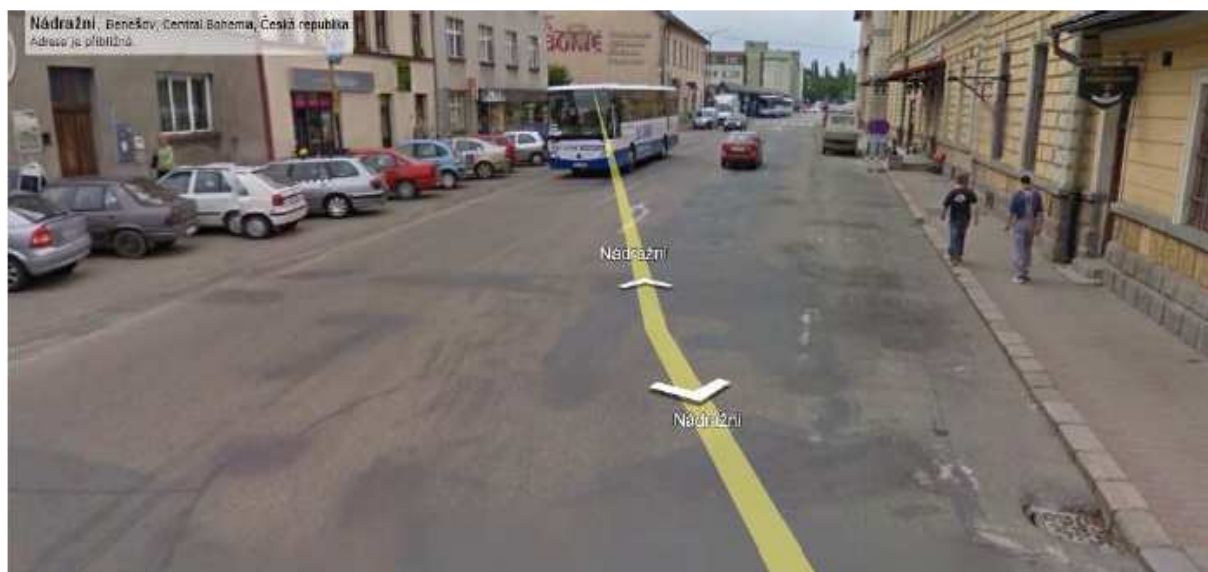
Obrázek 18: Problémové místo č. 8a

Stavební úpravy chodníků a prostranství před budovou nádraží ČD. Jedná se návrh stavebních úprav chodníků, vozovky, parkovacích ploch, stanovišť taxi, SDZ, VDZ, osvětlení.

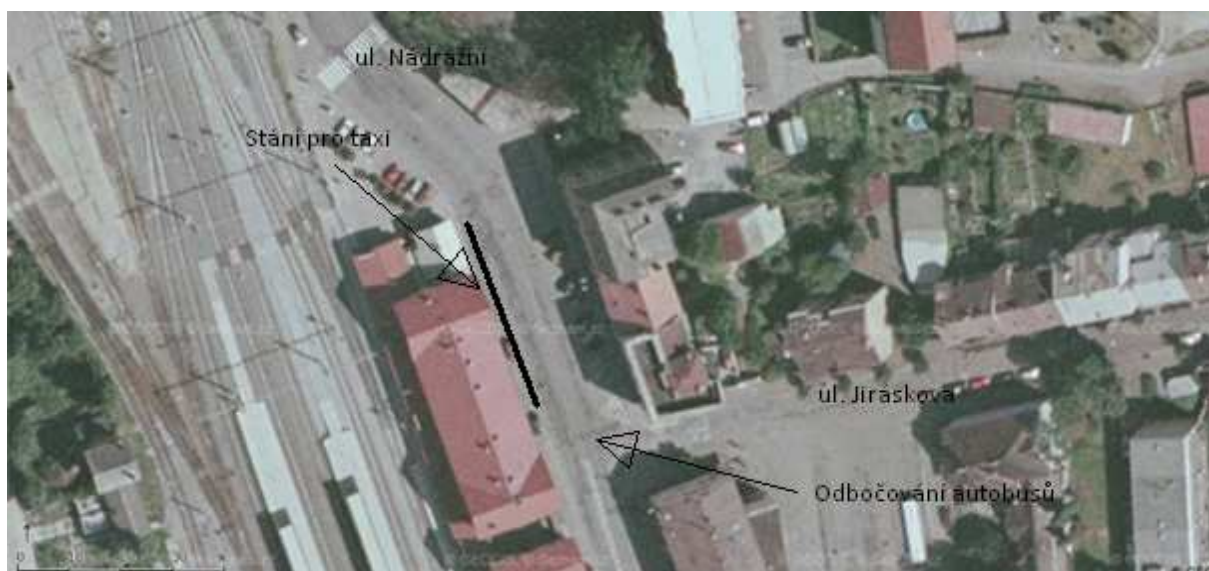
Obrázek 19: Problémové místo č. 8b

Problematické místo je přímo před budovou nádraží ČD (viz Obrázek 19). Na tomto místě je problém odbočit z ulice Nádražní do ulice Jiráskova, jestliže vozidlo přijíždí ze směru do Sokolovny. Zde nejčastěji odbočují autobusy směřující do přilehlého autobusového nádraží. Řidiči autobusů neví, jak se správně postavit při odbočování, a blokují tím provoz. V jedné polovině před nádražní budovou je umístěno stání pro taxi, které je nedostatečně označeno a odděleno od komunikace. Situaci zhoršují i neukáznění chodci přebíhající přes komunikaci mimo přechod pro chodce.

- odbočovací pruh do ulice Jiráskova,
- označení a oddělení stání pro taxi.

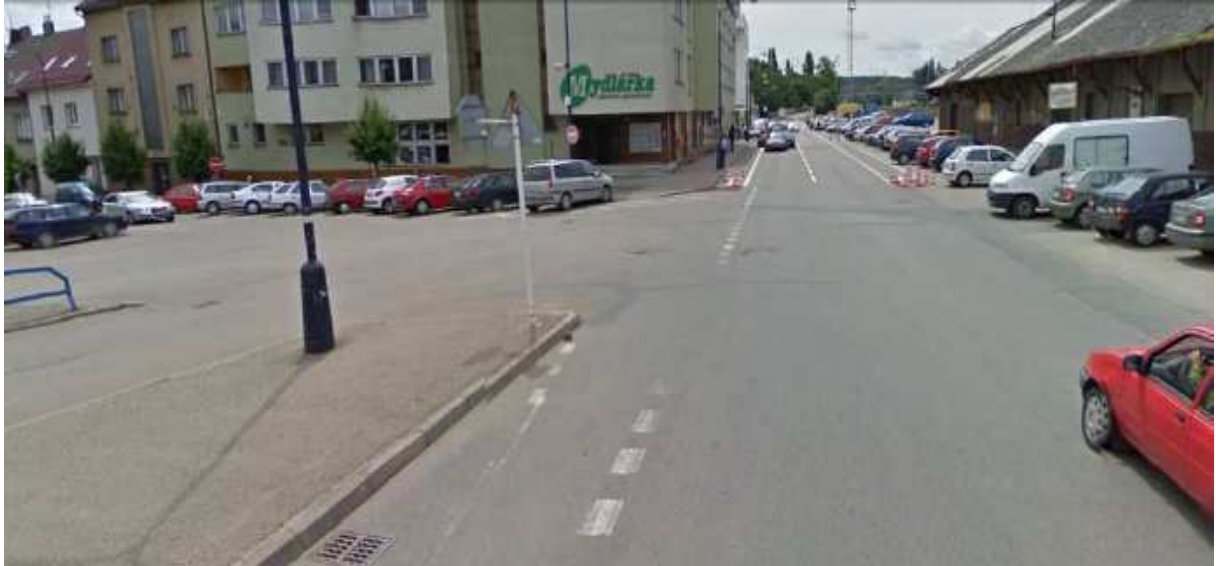
Obrázek 20: Problémové místo č. 9a

Posouzení výjezdu autobusů z nádraží a návrh stavebních úprav, SDZ a VDZ, které zajistí bezpečný výjezd a dostatečné rozhledové poměry, včetně řešení pohybu pěších.

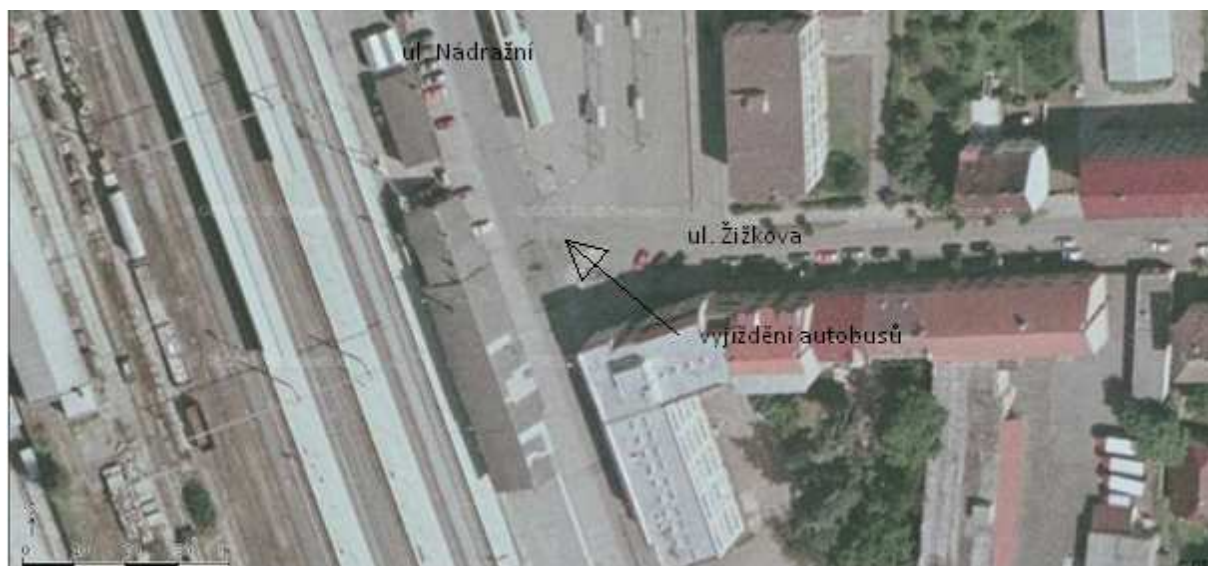
Obrázek 21: Problémové místo č. 9b

Místem s vysokou pravděpodobností dopravní nehody je křižovatka ulic Nádražní a Žižkova. (viz Obrázek 21). Podle sčítání dopravy z roku 2005 je na ulici Nádražní intenzita dopravy 8626 vozidel za 24 hodin. Z ulice Žižkova je nízká intenzita osobních automobilů, ale též je zde výjezd autobusů z autobusového nádraží Benešov. Řidiči autobusů vyjíždějících z ulice Žižkova a ulici Nádražní nemají dostatečný přehled o situaci na komunikaci, na kterou vyjíždějí. Řidiči při průjezdu ulicí Nádražní v těchto místech často nedodrží nejvyšší dovolenou rychlost. Je tedy nutné zajistit na této křižovatce výjezd autobusů na ulici Nádražní.

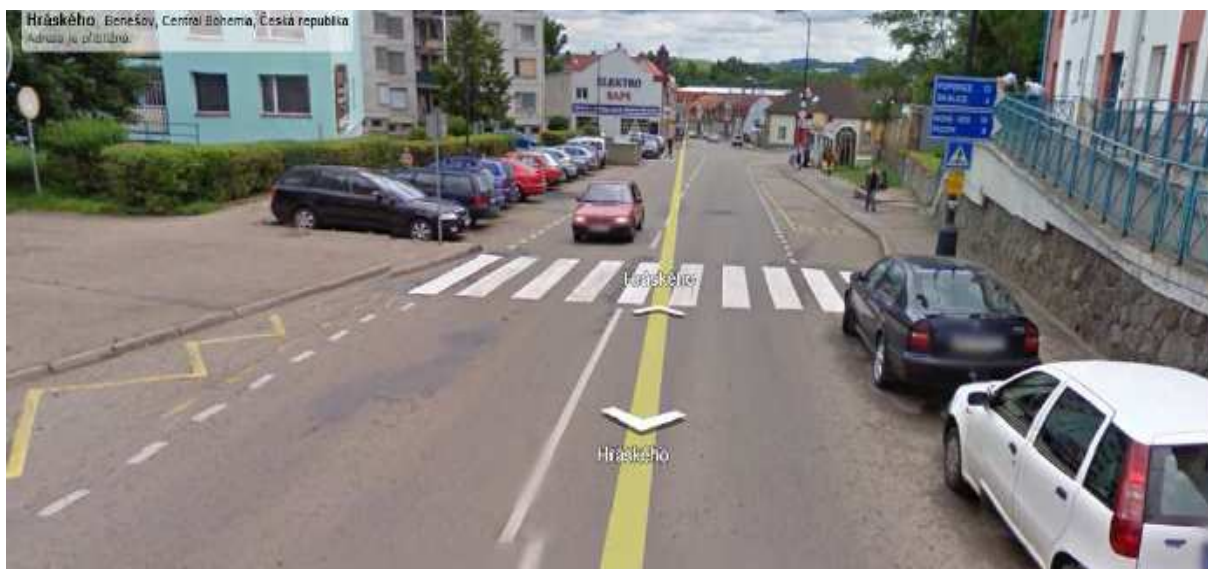
Obrázek 22: Problémové místo č. 10a

Stavební úpravy přechodu ulice Hráskeho (zúžení jízdního profilu, vysazené chodníkové plochy, zajištění rozhledu dle ČSN, bezbariérové úpravy a osvětlení). Viz Obrázek 22.

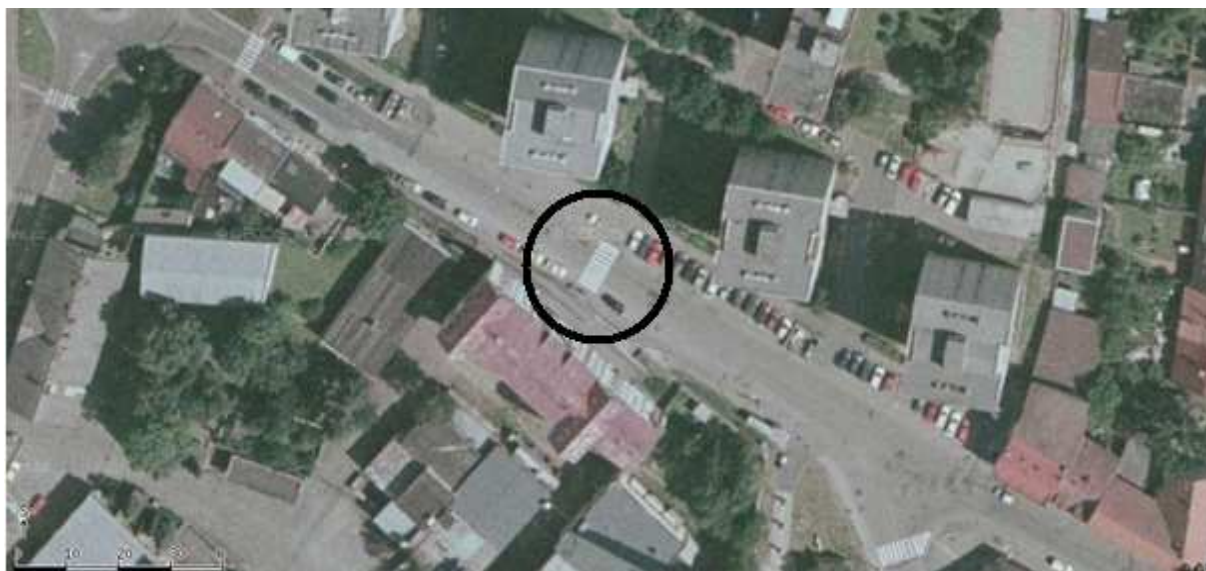
Obrázek 23: Problémové místo č. 10b

V ulici Hráského u kruhového objezdu je rovinka a pak v celé délce ulice klesá. Zmíněný přechod pro chodce je umístěn již v klesání. Řidiči jedoucí od kruhového objezdu na rovince nabere rychlost a už se jim nechce brzdit před přechodem pro chodce. Řidiči jedoucí opačným směrem od křižovatk ulic Hráského a Černoleská nezastavují před přechodem pro chodce z důvodu, aby se nemuseli rozjíždět do stoupání. Navíc řidiči jedoucí v obou směrech nedodrží nejvyšší dovolenou rychlost. Z těchto důvodů je v tomto místě nebezpečné přecházet komunikaci. Na tomto místě je velmi velká pravděpodobnost srážky chodce a automobilu. Je tedy nutné v tomto místě zajistit bezpečný přechod přes komunikaci.

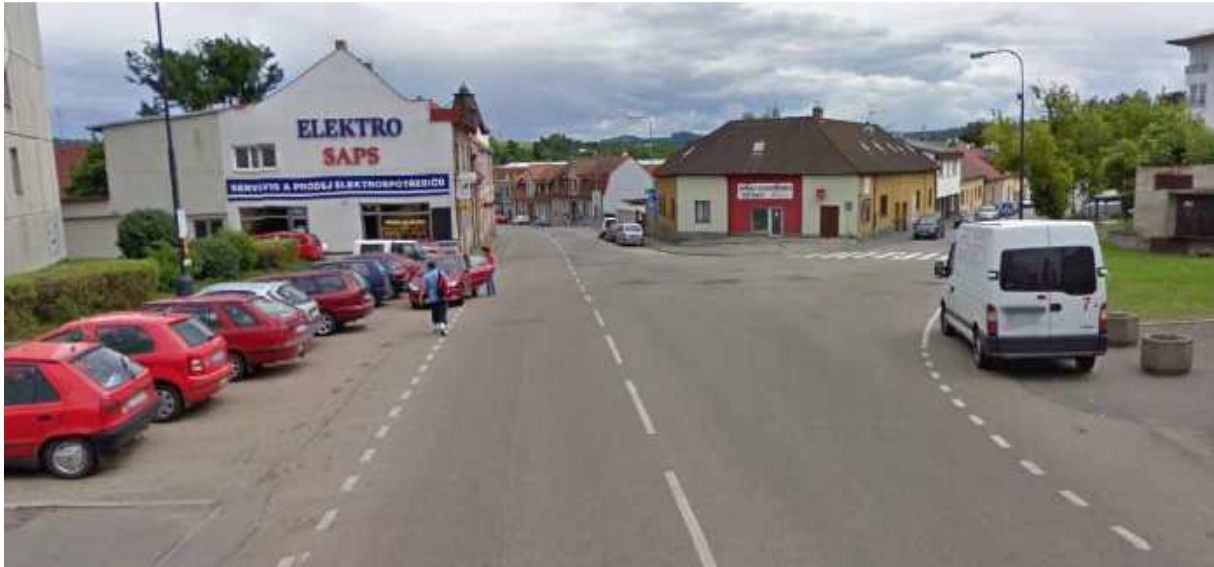
Obrázek 24: Problémové místo č. 11a

Úpravy křižovatky ulice Hráského a Černoleská. Stavební úpravy, SDZ, VDZ, odbočovací pruhy, řešení pohybu pěších. Viz Obrázek 24.

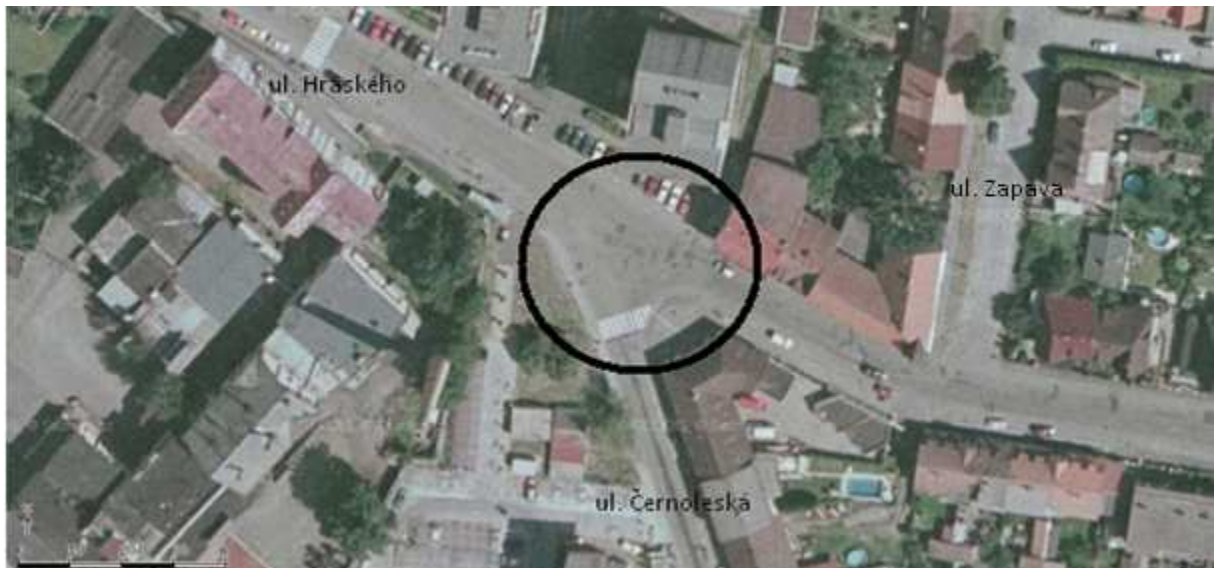
Obrázek 25: Problémové místo č. 11b

Křižovatka ulic Hráského a Černoleské je další kritické místo (viz Obrázek 25). Řidiči přijíždějící na tuto křižovatku z ulice Černoleská, nevědí, jak se mají na křižovatce postavit, protože zde chybí odbočovací pruhy. Řidiči špatně stojící v křižovatce často vadí v plynulé jízdě ostatních účastníků dopravního provozu. Situaci dále zhoršuje přechod pro chodce v ulici Černoleská, umístěný v oblasti křižovatky. Přechod pro chodce jednak zhoršuje plynulost provozu na křižovatce. Navíc je zde velká pravděpodobnost srážky automobilu s chodcem. Jelikož řidiči přijíždějící z ulice Černoleská často překračují nejvyšší dovolenou rychlost a nedávají přednost chodcům na přechodu pro chodce. Řidiči jedoucí z ulice Hráského do ulice Černoleská nemají dostatečný přehled o situaci na přechodu pro chodce. Z těchto důvodů je v tomto místě nebezpečné přecházet komunikaci. Je tedy nutné v tomto místě zajistit bezpečný přechod přes komunikaci.

- průjezd křižovatkou ulic Hráskeho a Černoleská,
- přechod pro chodce v ulici Černoleská.

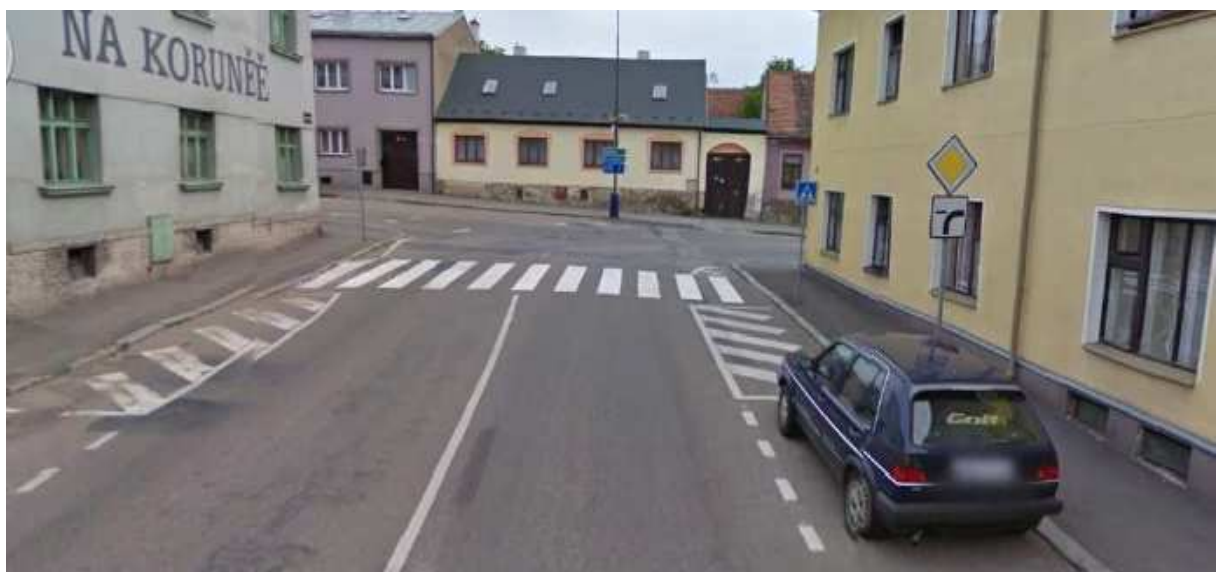
Obrázek 26: Problémové místo č. 12a

Stavební úpravy přechodu pro pěší. Posouzení vhodnosti umístění, stavební úpravy, osvětlení VDZ a SDZ, posouzení rozhledových podmínek. Viz Obrázek 26.

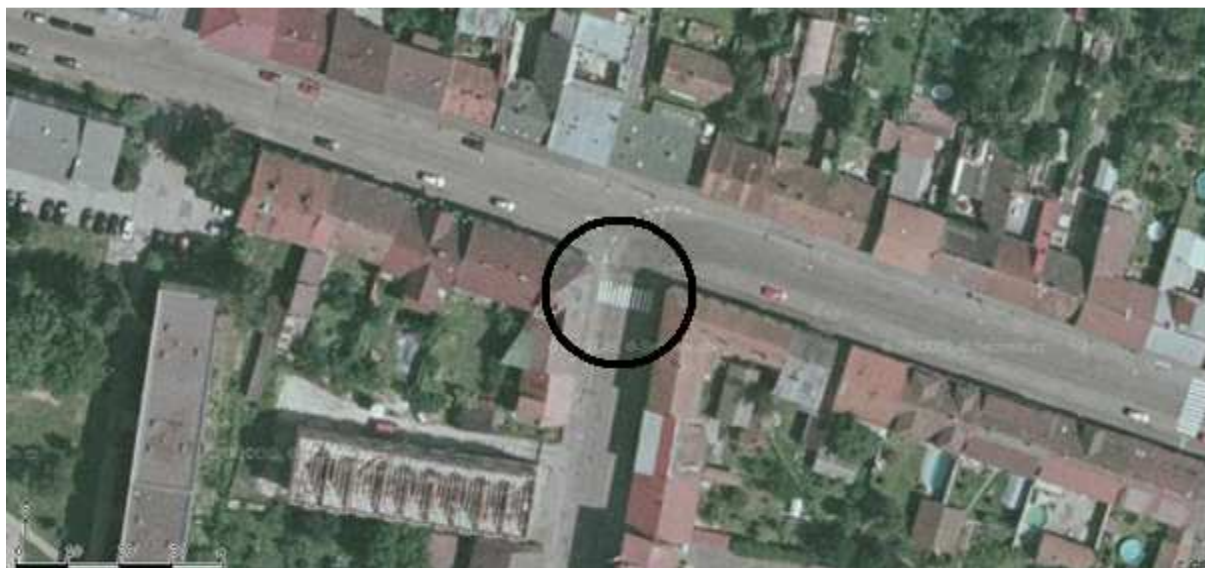
Obrázek 27: Problémové místo č. 12b

Nebezpečný přechod pro chodce je i v ulici Na Chmelnici, který je umístěn u křižovatky ulic Na Chmelnici a Vlašimská (viz Obrázek 27). Intenzita chodců není na tomto místě vysoká cca 40 chodců za hodinu ve špičce. Jen v ranních a odpoledních hodinách intenzita chodců nepatrně vzroste cca o více jak 30 chodců za hodinu, kdy zde přecházejí zaměstnanci nedalekého podniku Pinko a. s.

Přechod pro chodce je umístěn hned za křižovatku ulic Na Chmelnici a Vlašimská. Proto chodci nemají přehled o vozidlech odbočujících z ulice Vlašimská do ulice Na Chmelnici. Naopak řidiči odbočující z ulice Vlašimská do ulice Na Chmelnici nemají přehled o situaci na přechodu pro chodce. Z těchto důvodů je v tomto úseku nebezpečné přecházet komunikaci. Je zde velmi velká pravděpodobnost srážky chodce a automobilu. Je tedy nutné v tomto místě zajistit bezpečný přechod přes komunikaci.

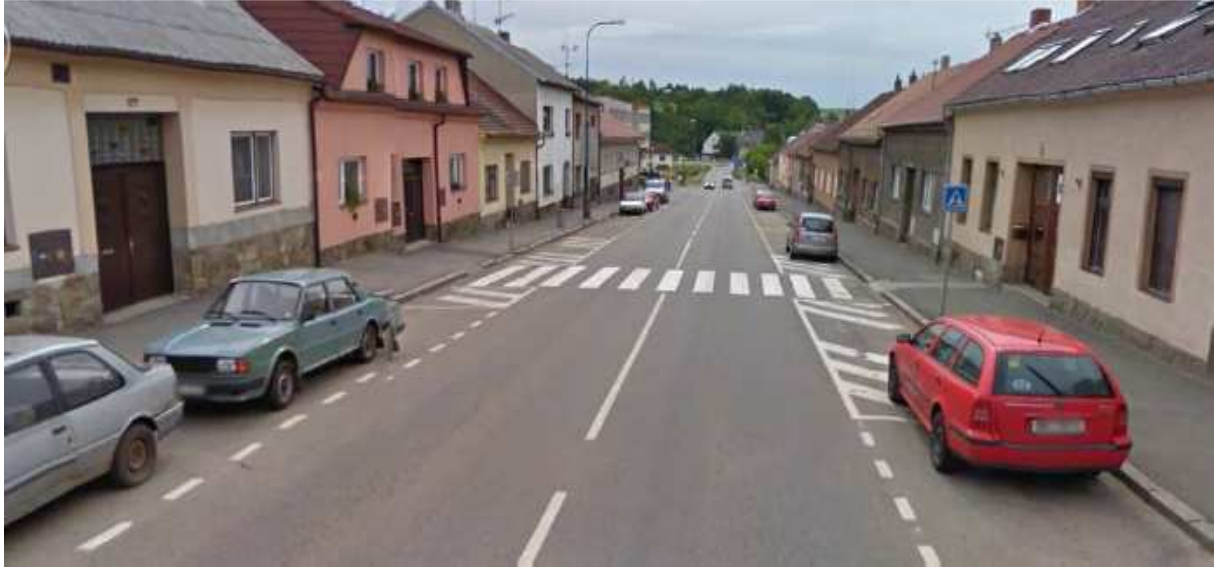
Obrázek 28: Problémové místo č. 13a

Stavební úpravy přechodu pro pěší. Posouzení vhodnosti umístění, stavební úpravy, osvětlení VDZ a SDZ, posouzení rozhledových podmínek. Viz Obrázek 28.

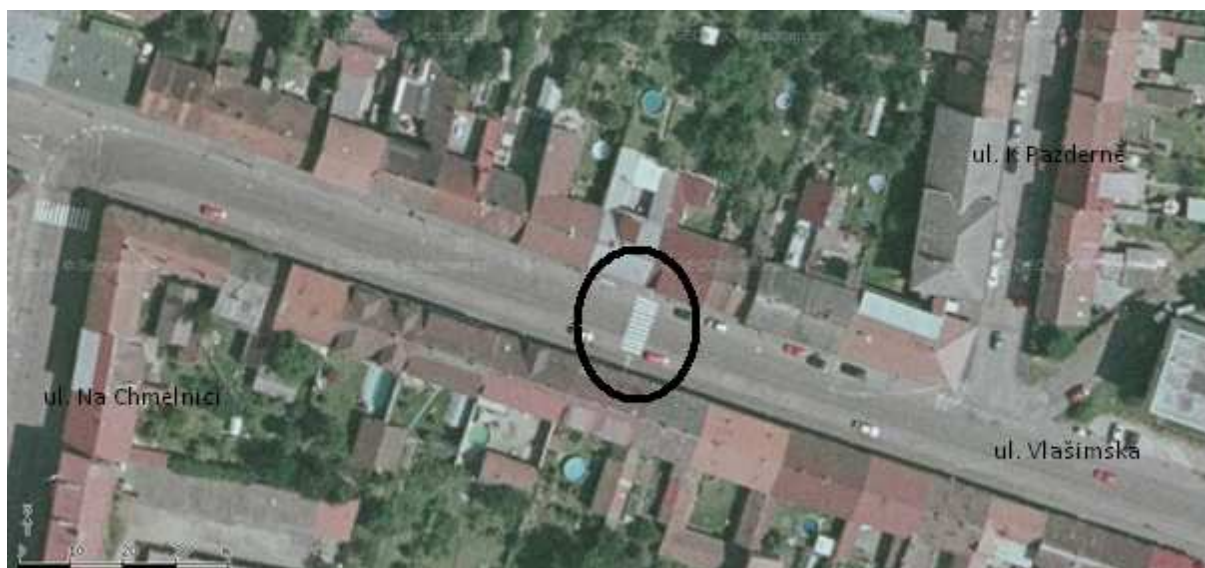
Obrázek 29: Problémové místo č. 13b

Nebezpečný přechod pro chodce je i v ulici Vlašimská (viz Obrázek 29). Je umístěn asi uprostřed mezi křižovatkou Vlašimská – Na Chmelnici a Vlašimská – K Pazderně. Jako v předchozím případě i zde není intenzita chodců vysoká cca 40 chodců za hodinu ve špičce. Jen v ranních a odpoledních hodinách intenzita nepatrně vzroste cca o 30 chodců za hodinu.

Přechod pro chodce je umístěn v rovném úseku, který od křižovatky Vlašimská – K Pazderně ke křižovatce Vlašimská – Na Chmelnici stoupá. Řidiči jedoucí v obou směrech zde často nedodržují nejvyšší dovolenou rychlost. Navíc řidiči jedoucí od křižovatky Vlašimská – K Pazderně nechtějí dávat přednost chodcům přecházející přechod pro chodce, jelikož se musí následně rozjíždět do stoupání. Z těchto důvodů je v tomto místě nebezpečné přecházet komunikaci. Je zde velice velká pravděpodobnost srážky chodce a automobilu. Je tedy nutné v tomto místě zajistit bezpečný přechod přes komunikaci.

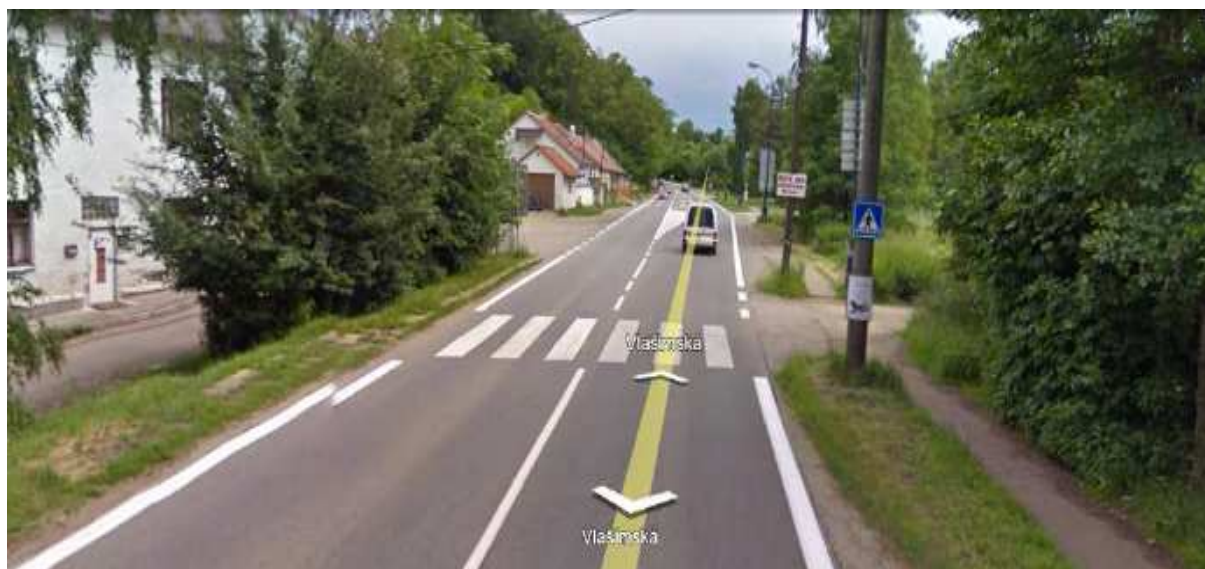
Obrázek 30: Problémové místo č. 14a

Stavební úpravy přechodu ulice Vlašimská u ČSPHM. Posouzení vhodnosti umístění, stavební úpravy, osvětlení VDZ a SDZ, posouzení rozhledových podmínek. Viz Obrázek 30.
