Zklidňování dopravy ve městě Benešov

Diplomová práce

Traffic calming in Benešov

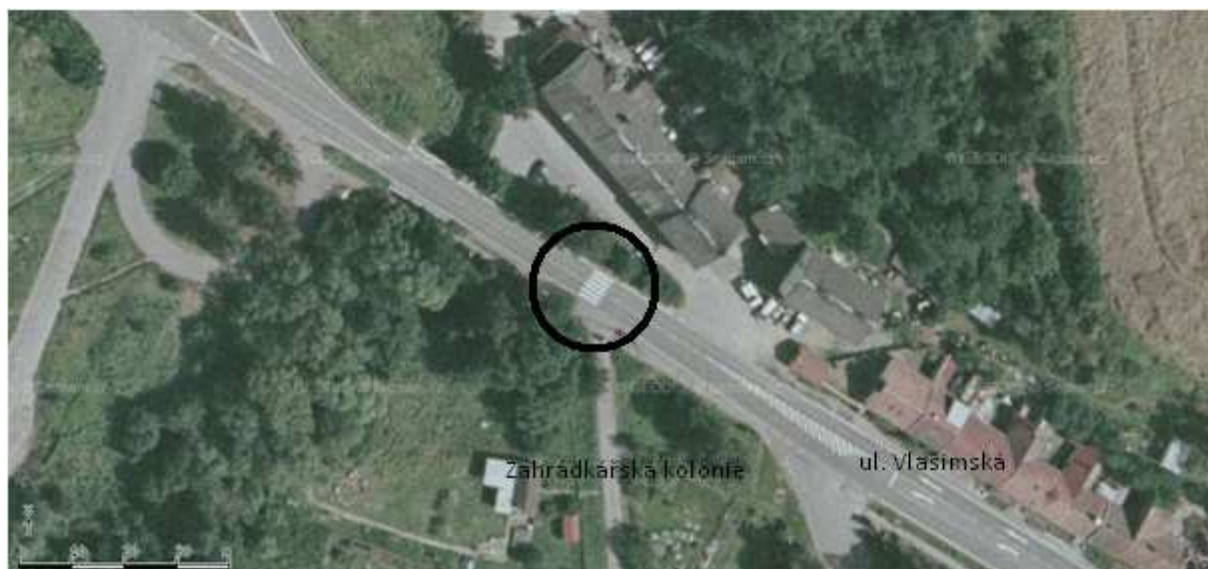
Obrázek 31: Problémové místo č. 14b

Velikým problémem je, že řidiči přijíždějící od Vlašimi směrem do centra Benešova si neuvědomují, že už jsou v obci. Nedodržují tak nejvyšší dovolenou rychlost v obci. Naopak řidiči jedoucí směrem na Vlašim si myslí, že už jsou mimo obec a též nedodržují nejvyšší dovolenou rychlost v obci. Z těchto důvodů je v tomto místě nebezpečné přecházet komunikaci. Je zde velice velká pravděpodobnost srážky chodce a automobilu. Je tedy nutné zajistit bezpečný přechod přes komunikaci.

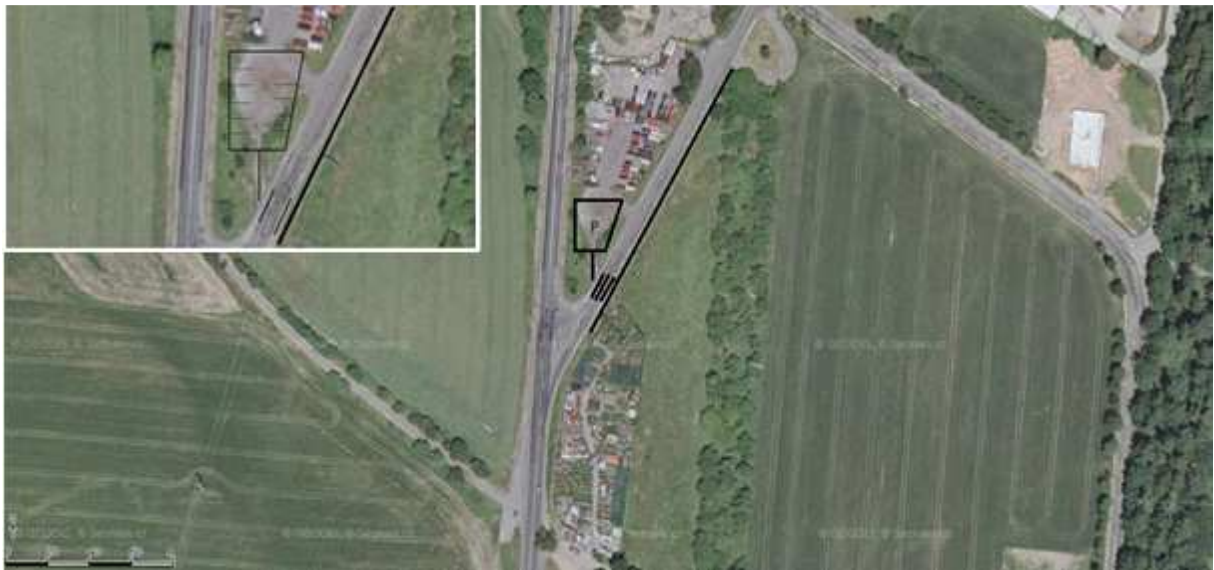
Obrázek 32: Návrh řešení problémového místa č. 1

Posunutím začátku obce hned za sjezd ze silnice I/3, což je asi o 200 metrů od současného začátku obce, bude docíleno zpomalování vozidel již v dostatečné vzdálenosti od přechodu pro chodce. Posunutí začátku obce je v souladu se zadáním Městského úřadu Benešov. Dopravní značení vodorovné i svislé musí být podle TP 133 „Zásady pro vodorovné dopravní značení na pozemních komunikacích“ [7] a „Zákonu o silničním provozu č. 361/2000 Sb.“ [8]. Viz Obrázek 32.

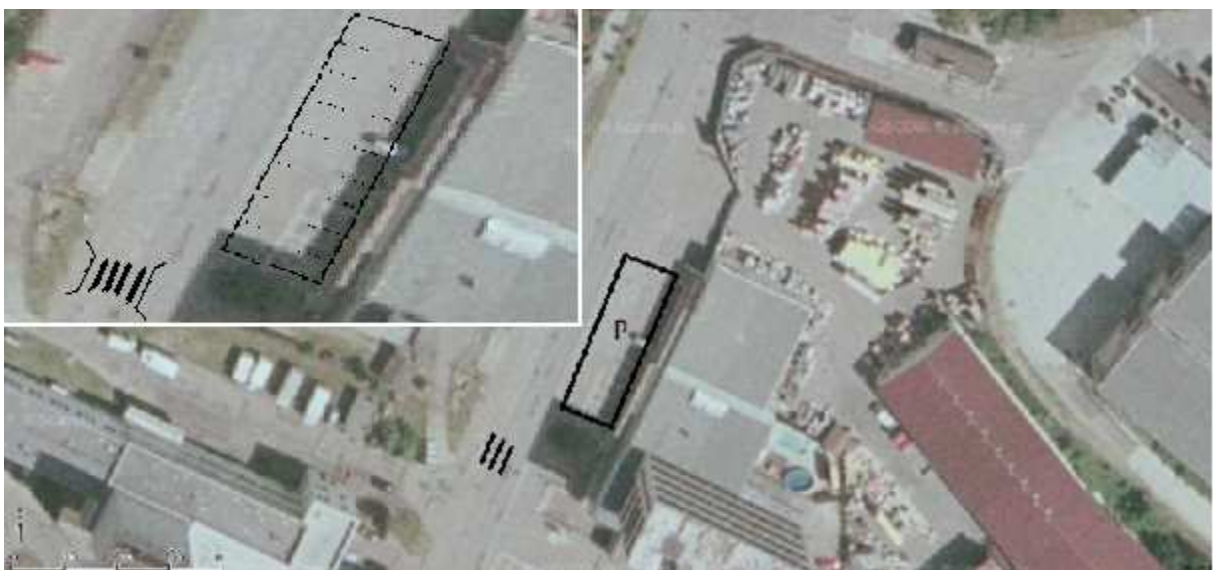
Obrázek 33: Návrh řešení problémového místa č. 2

Parkování před prodejnou bude vyřešeno parkovištěm s kolmými a podélnými stáními (viz Obrázek 33). Horní polovina parkoviště bude rozdělena na dvě řady, kde se bude parkovat kolmo k vozovce. Dolní polovina bude též rozdělena na dvě řady. V řadě, která je blíže silnici, se bude parkovat podélně a v druhé řadě se bude parkovat kolmo k vozovce. Na parkovišti bude 20 parkovacích ploch vzhledem k velikosti parkoviště a normě ČSN 73 6056 [6]. Navíc zde budou vybudována dvě parkovací místa pro ZTP, rozměry parkovacího místa budou 4,5 x 3,5 metu. Vyhláška 369/2001 Sb. § 5 bod 2 nařizuje 5 % z celkového počtu parkovacích míst, aby byla upravena na parkovací místa pro ZTP. Vjezd na parkoviště bude z jeho horní části. Parkoviště a komunikace budou odděleny obrubníkem. Vysazené chodníkové plochy musejí splňovat TP 145 „Zásady pro navrhování úprav průtahů silnic obcemi“. Dopravní značení vodorovné i svislé musí vyhovovat TP 133 „Zásady pro vodorovné dopravní značení na pozemních komunikacích“ [7] a „Zákonu o silničním provozu č. 361/2000 Sb.“ [8].

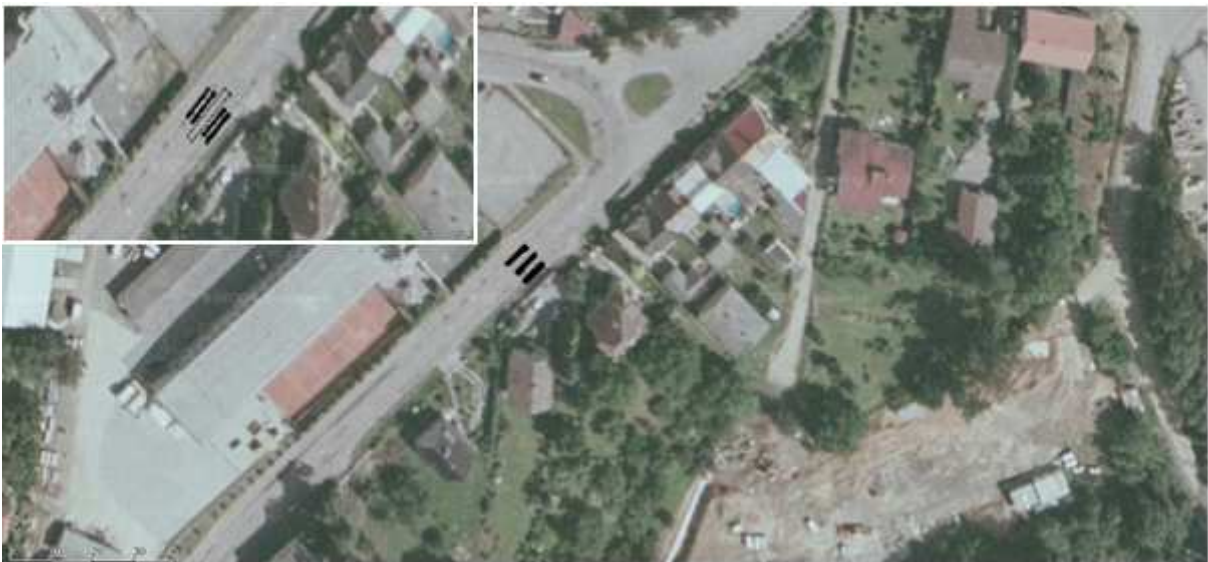
Obrázek 34: Návrh řešení problémového místa č. 3

Pro řešení situace a pro bezpečné přecházení chodců na křižovatce ulice Křižíkova a ulice Jana Nohy bude zřízen přechod pro chodce s ostrůvkem. Přechod pro chodce bude umístěn v ulici Křižíkova cca 15 metrů od křižovatky (viz Obrázek 34). Šíře komunikace je zde 7,5 metru. Podle normy ČSN 73 6110 [4] minimum pro jízdní pruh je 2,75 metru a to je dostatečné na vybudování přechodu pro chodce s ostrůvkem. Minimální rozměry podle ČSN 73 6110 [4] jsou délka středního dělicího ostrůvku 6 metrů a šířka 1,75 metru. Tato šířka však není dostatečná. V praxi by se měla volit minimální šířka ostrůvku 2 metry. Proto střední dělicí ostrůvek bude mít šířku 2 metry (viz příloha A). Dopravní značení vodorovné i svislé musí být podle TP 133 „Zásady pro vodorovné dopravní značení na pozemních komunikacích“ [7] a „Zákonu o silničním provozu č. 361/2000 Sb.“ [8].

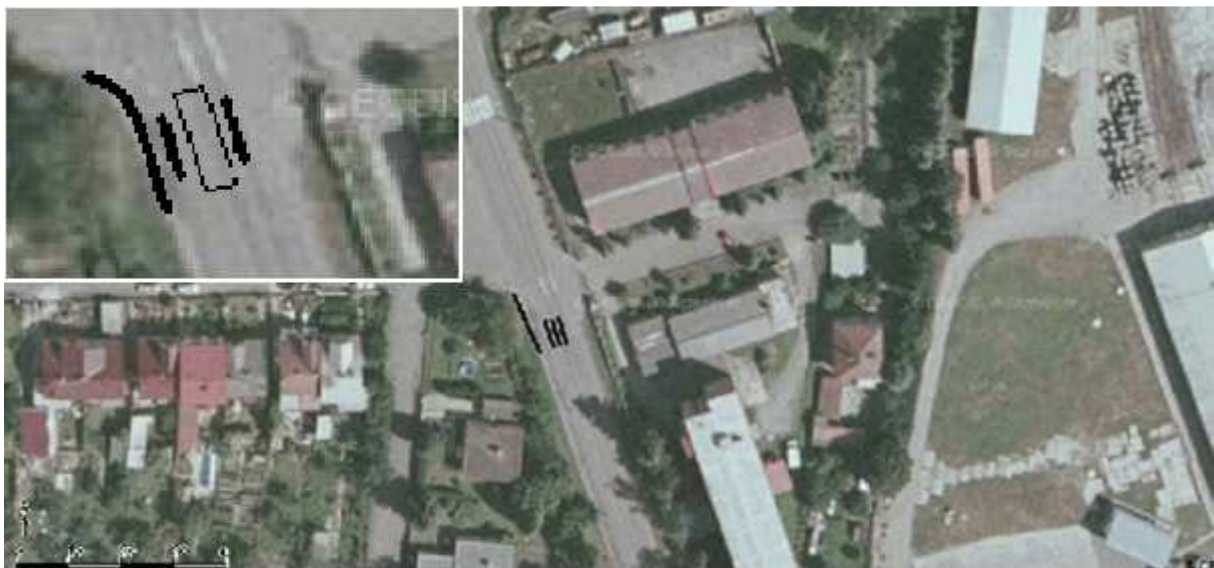
Obrázek 35: Návrh řešení problémového místa č. 4

Mimo přechod pro chodce je nutné vybudovat cca 5 metrů chodníku, který se napojí na chodník v ulici Za Nádražím. Znázorněno na Obrázek 35. Šíře chodníku bude jeden metr. Dle normy ČSN 73 6110 [4] v závislosti na intenzitě chodců je šíře chodníku dostačující. Chodník se postaví vedle komunikace. Jelikož je zde dost místa, vybudování chodníku do komunikace prakticky nezasáhne.

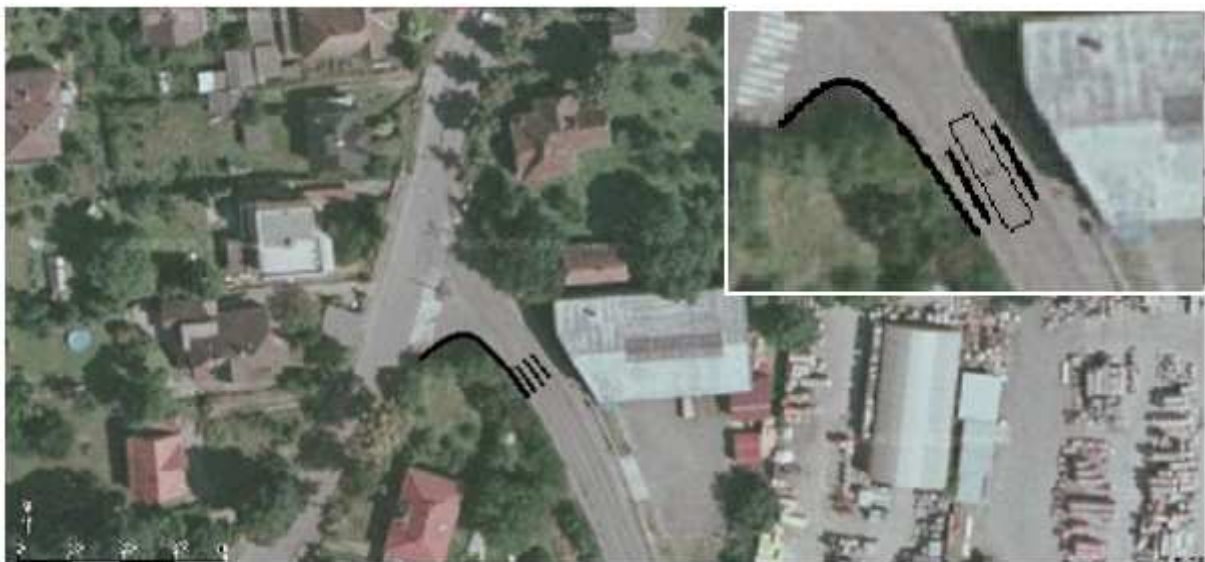
Obrázek 36: Návrh řešení problémového místa č. 5

Je nutno též vybudovat cca 20 metrů chodníku, který je napojený na chodník z ulice Ke Stadionu (viz Obrázek 36). Šíře chodníku bude jeden metr. Dle normy ČSN 73 6110 [4] v závislosti na intenzitě chodců je šíře chodníku dostačující. Chodník bude umístěn vedle komunikace. Jelikož je zde dost místa, vybudování chodníku do komunikace prakticky nezasáhne.

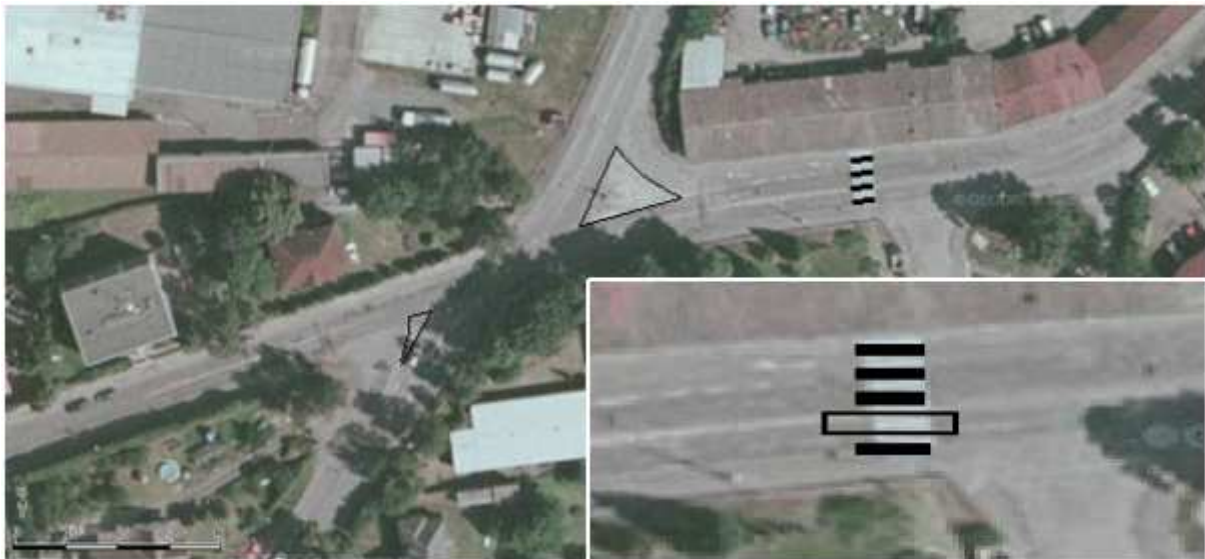
Obrázek 37: *Návrhy řešení problémového místa č. 6*

Přechod pro chodce bude umístěn na stejném místě, jako je nyní (viz Obrázek 37). Nebude to, ale „obyčejný“ přechod pro chodce. Bude to přechod pro chodce se středním dělicím ostrůvkem a přisvětlením. V místě přechodu pro chodce je navíc odbočovací pruh. Střední dělicí ostrůvek bude umístěn mezi protisměrné jízdní pruhy. Šíře komunikace v daném místě je 11 metrů. Minimální rozměry podle ČSN 73 6110 [4] jsou délka středního dělicího ostrůvku 6 metrů a šířka 1,75 metru. Tato šířka však není dostatečná. V praxi by se měla volit minimální šířka ostrůvku 2 metry (viz příloha A). Proto střední dělicí ostrůvek bude mít šířku 2 metry. V daném místě budou jízdní pruhy mít šířku 3 metry. Vzhledem k tomu, že zde není veřejné osvětlení, je nutná i výstavba přisvětlení přechodu pro chodce. Být viděn je pro bezpečnost chodců základní předpoklad zejména ve večerních a nočních hodinách. Barva světla by měla být bílá a směrový charakter osvětlení bude ve směru jízdy vozidel [3]. Dopravní značení vodorovné i svislé musí být podle TP 133 „Zásady pro vodorovné dopravní značení na pozemních komunikacích“ [7] a „Zákonu o silničním provozu č. 361/2000 Sb.“ [8].

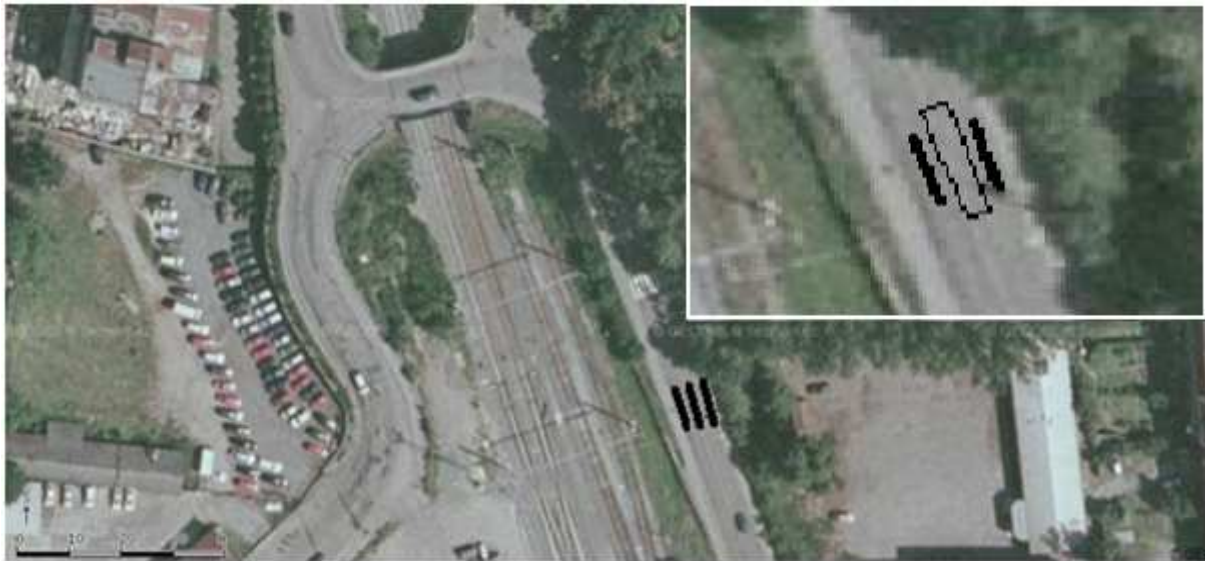
Obrázek 38: Návrhy řešení problémového místa č. 7

Řešení této situace je posunutí přechodu pro chodce asi o 15 metrů, než je v současné době. A to směrem od mostu do ulice Nádražní (viz Obrázek 38). Z hlediska bezpečnosti chodců je nejlepším řešením zde umístit přechod pro chodce se středním dělicím ostrůvkem a přisvětlením. Šíře komunikace v daném místě je 7,25 metru a to dle normy ČSN 73 6110 [4] je dostatečná šířka na vybudování středního dělicího ostrůvku. Jízdní pruh se musí zúžit na 2,75 metru. Střední dělicí ostrůvek pak bude mít šířku 1,75 metru a délku 6 metrů (viz příloha A). Dále zde musí být přisvětlení, protože být viděn je pro bezpečnost chodců základní předpoklad zejména ve večerních a nočních hodinách. Barva světla musí být bílá a směrový charakter osvětlení musí být ve směru jízdy vozidel [5]. Dopravní značení vodorovné i svislé musí být podle TP 133 „Zásady pro vodorovné dopravní značení na pozemních komunikacích“ [7] a „Zákonu o silničním provozu č. 361/2000 Sb.“ [8].

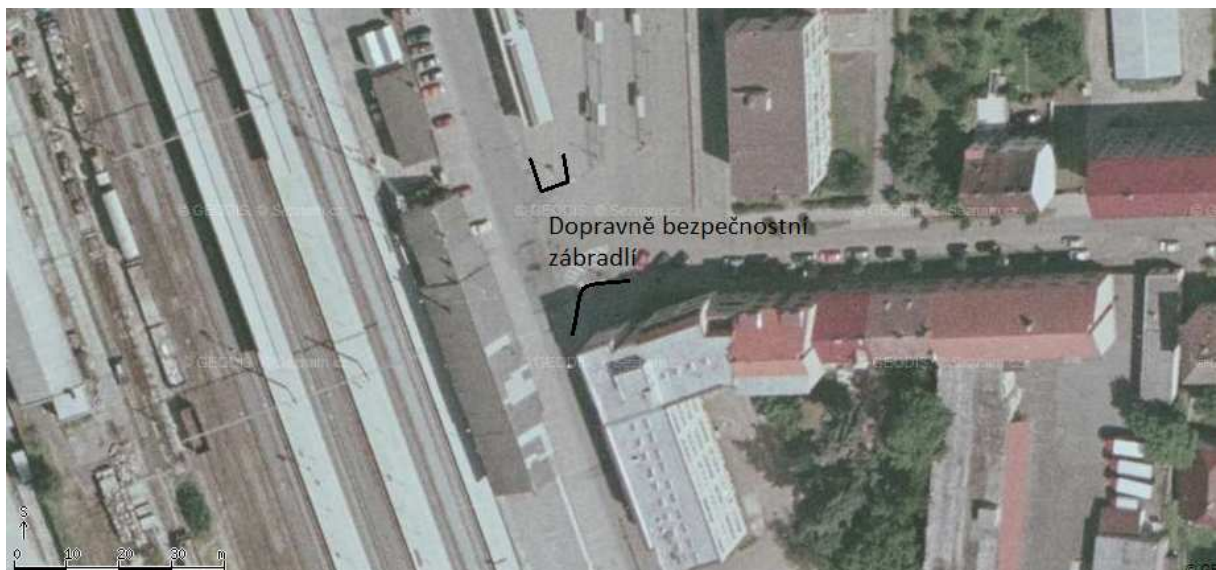
Obrázek 42: Návrhy řešení problémového místa č. 9

Pro znemožnění chodců přecházet v místě, kde to není dovoleno, musí být vybudováno dopravně bezpečnostní zábradlí. To musí být před budovou Mydlářka a též na konci autobusového nádraží (viz Obrázek 42). Lidé mohou přecházet ulici Žižkovu cca o 25 metrů níže, kde je přechod pro chodce. Zábradlí před budovou Mydlářka bude dlouhé cca 25 metrů a vysoké 1,1 metru na konci autobusového nádraží bude zábradlí dlouhé cca 20 metrů a vysoké 1,1 metru. Dopravně bezpečnostní zábradlí musí vyhovovat TP 186 „Zábradlí na pozemních komunikacích“.

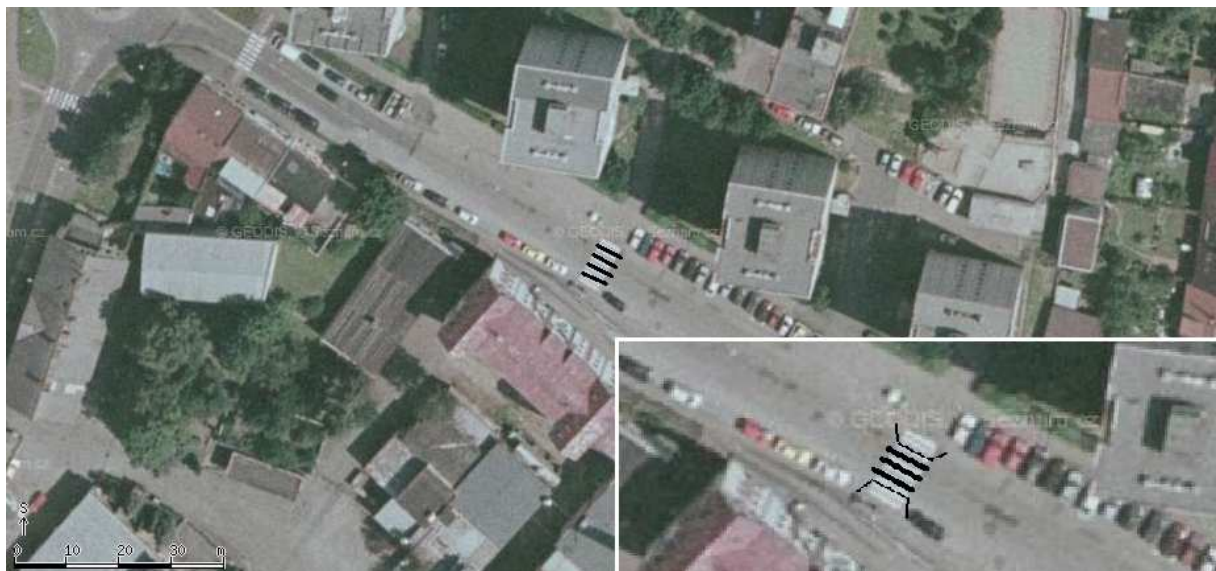
Obrázek 43: Návrhy řešení problémového místa č. 10

Přechod pro chodce v ulici Hráského zůstane na stejném místě jako je v současné době (viz Obrázek 43). Pro bezpečné přecházení ulice Hráského bude přechod pro chodce z obyčejného přestavěn na přechod pro chodce první generace od firmy PDSystems s.r.o. s vysazenými chodníkovými plochami (viz přílohy B a C). Vysazené chodníkové plochy donutí řidiče zúženou šířkou jízdních pruhů zpomalit a bude pro chodce mnohem bezpečnější přejít komunikaci. Vysazené chodníkové plochy též „usměrní“ řidiče při podélném parkování, a tím zajistí chodcům lepší přehled o situaci na silnici. Vysazené chodníkové plochy musejí splňovat TP 145 „Zásady pro navrhování úprav průtahů silnic obcemi“. Dopravní značení vodorovné i svislé musí vyhovovat TP 133 „Zásady pro vodorovné dopravní značení na pozemních komunikacích“ [7] a „Zákonu o silničním provozu č. 361/2000 Sb.“ [8].

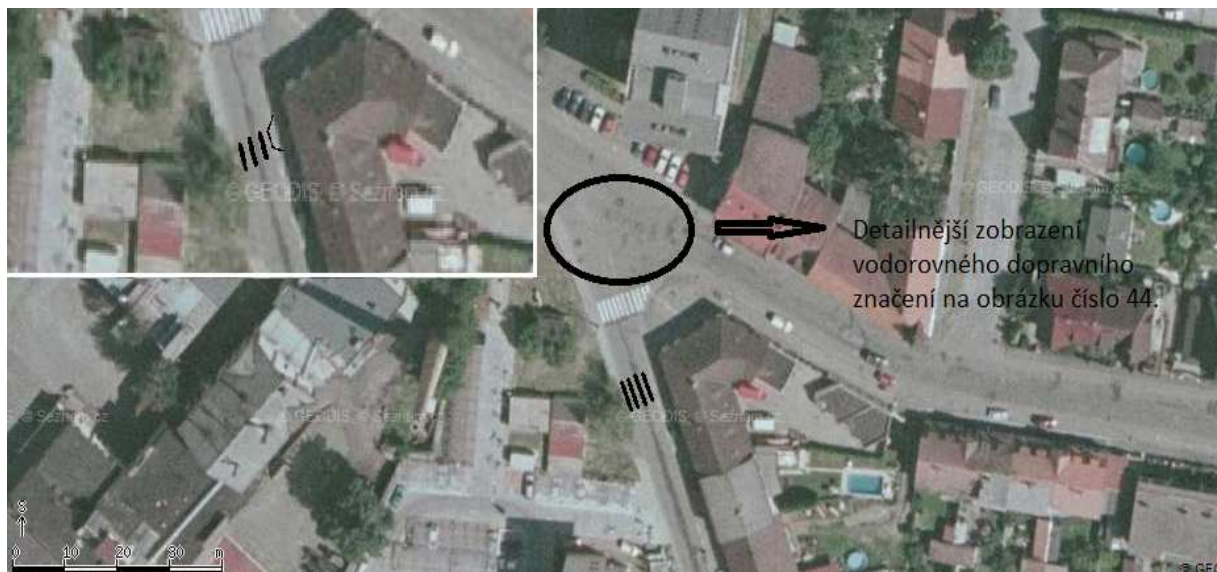
Obrázek 45: Návrhy řešení problémového místa č. 11

Přechod pro chodce v ulici Černoleské se musí přesunout cca o 15 metrů směrem od křižovatky (viz Obrázek 45). Budou tak zajištěny lepší rozhledové podmínky chodců, ale i řidiči jedoucí z křižovatky budou mít lepší přehled o situaci na přechodu. Je nutné zde vybudovat přechod pro chodce s vysazenou chodníkovou plochou. Ta bude jen na jedné straně od křižovatky na pravé straně komunikace. Bude zde vybudován přechod pro chodce první generace od firmy PDSystems s.r.o. s vysazenou chodníkovou plochou (viz přílohy B a C). Vysazené chodníkové plochy donutí řidiče zúženou šířkou jízdních pruhů zpomalit a bude pro chodce mnohem bezpečnější přejít komunikaci. Vysazené chodníkové plochy musejí splňovat TP 145 „Zásady pro navrhování úprav průtahů silnic obcemi“. Dopravní značení vodorovné i svislé musí vyhovovat TP 133 „Zásady pro vodorovné dopravní značení na pozemních komunikacích“ [7] a „Zákonu o silničním provozu č. 361/2000 Sb.“ [8].

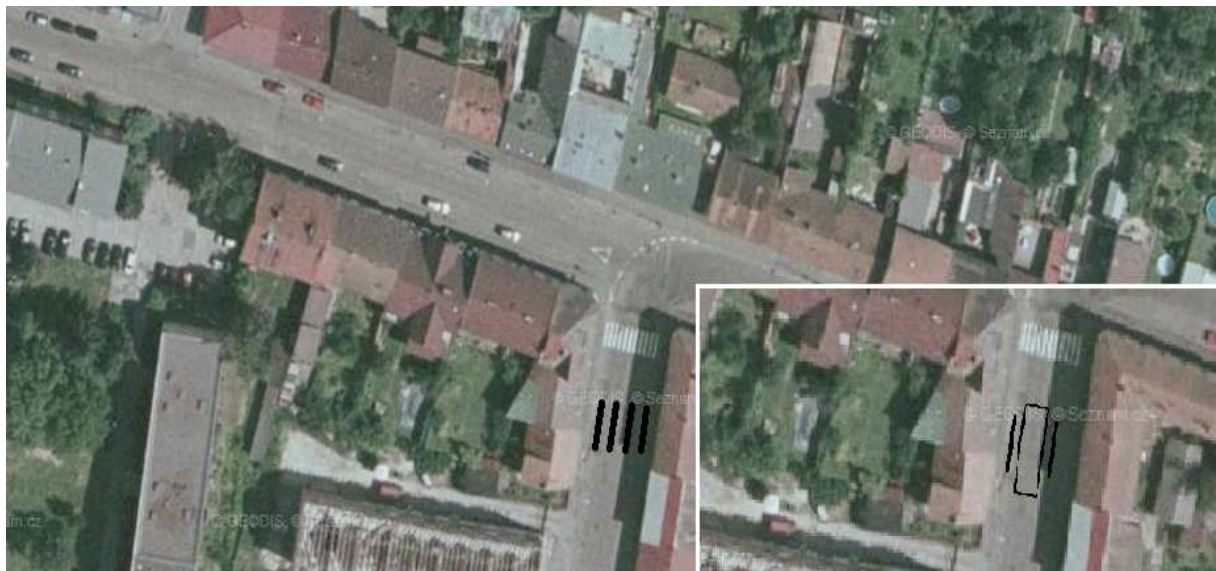
Obrázek 46: Návrhy řešení problémového místa č. 12

Řešení této situace je posunutí přechodu pro chodce asi o 10 metrů, než je v současné době. A to směrem do ulice Na Chmelnici (viz Obrázek 46). Z hlediska bezpečnosti chodců je nejlepším řešením zde umístit přechod pro chodce se středním dělicím ostrůvkem. Šíře komunikace v daném místě je 8 metrů a to dle normy ČSN 73 6110 [4] je dostatečná šířka na vybudování středního dělicího ostrůvku. Jízdní pruh se musí zúžit na 3 metry. Střední dělicí ostrůvek pak bude mít šířku 2 metru a délku 6 metrů. (viz příloha A) Dále zde musí být přisvětlení, protože být viděn je pro bezpečnost chodců základní předpoklad zejména ve večerních a nočních hodinách. Barva světla musí být bílá a směrový charakter osvětlení musí být ve směru jízdy vozidel [5]. Dopravní značení vodorovné i svislé musí být podle TP 133 „Zásady pro vodorovné dopravní značení na pozemních komunikacích“ [7] a „Zákonu o silničním provozu č. 361/2000 Sb.“ [8].

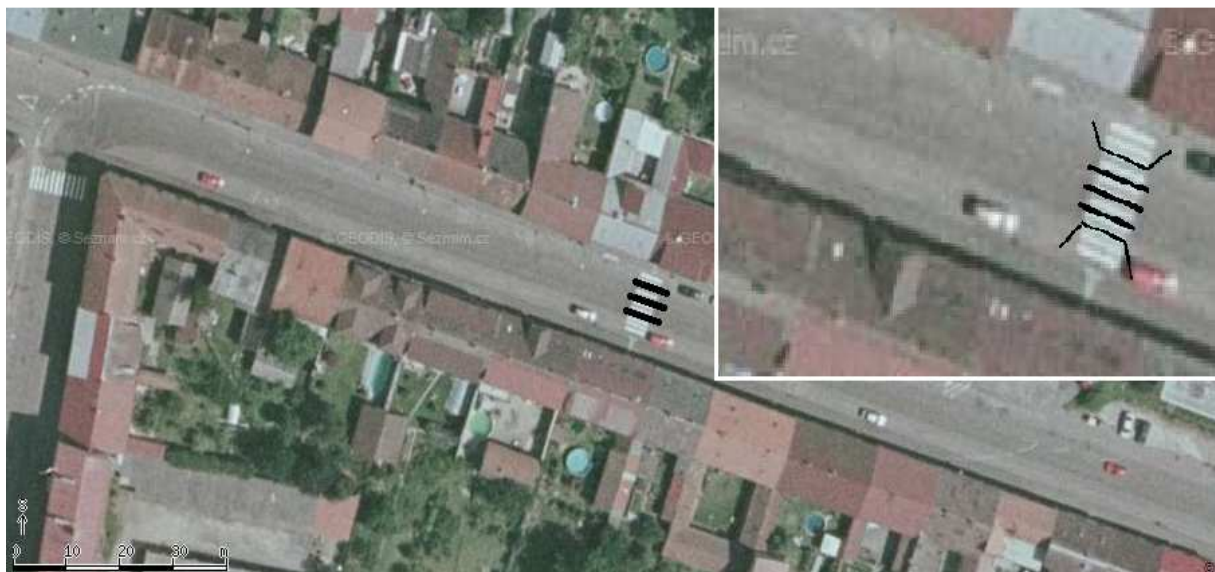
Obrázek 47: Návrhy řešení problémového místa č. 13

Přechod pro chodce v ulici Vlašimská mezi křižovatkou Vlašimská – Na Chmelnici a Vlašimská – K Pazderně zůstane na stejném místě jako je v současné době (viz Obrázek 47). Pro bezpečné přecházení ulice Vlašimská bude přechod pro chodce z obyčejného přestavěn na přechod pro chodce první generace od firmy PDSystems s.r.o. s vysazenými chodníkovými plochami (viz přílohy B a C). Šíře komunikace je v daném místě 8 metrů a to podle normy ČSN 73 6110 [4] dostatečné na vybudování přechodu pro chodce s vysazenými chodníkovými plochami. Přechod pro chodce s vysazenými chodníkovými plochami přiměje řidiče zúženou šířkou jízdních pruhů zpomalit a bude pro chodce mnohem bezpečnější přejít komunikaci. Vysazené chodníkové plochy též „usměrní“ řidiče při podélném parkování, a tím zajistí chodcům lepší přehled o situaci na silnici. Vysazené chodníkové plochy musejí splňovat TP 145 „Zásady pro navrhování úprav průtahů silnic obcemi“. Dopravní značení vodorovné i svislé musí vyhovovat TP 133 „Zásady pro vodorovné dopravní značení na pozemních komunikacích“ [7] a „Zákonu o silničním provozu č. 361/2000 Sb.“ [8].

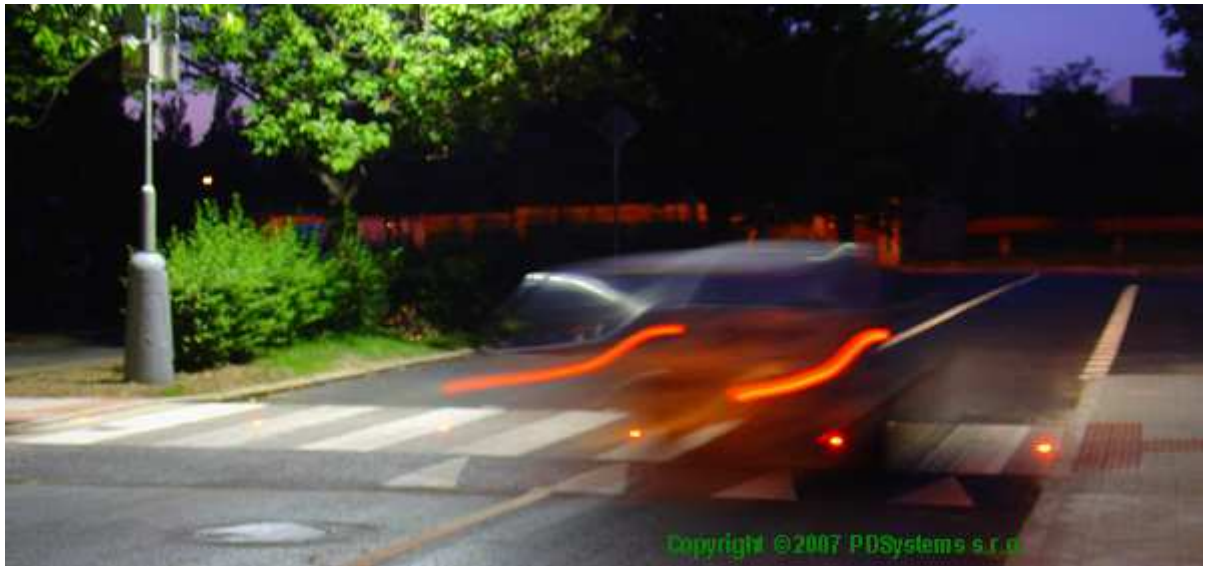
Zvýraznění chodců je uskutečněno pomocí přisvětlení přechodu pro chodce svítidly s asymetrickou vyzářovací charakteristikou dle způsobu přisvětlení. [9]
