**Praktická bakalářská práce**

**Restaurování části nástěnných maleb  
v tzv. Lovecké jídelně na Státním zámku Kratochvíle**

**Restaurátorský průzkum a restaurátorská dokumentace**

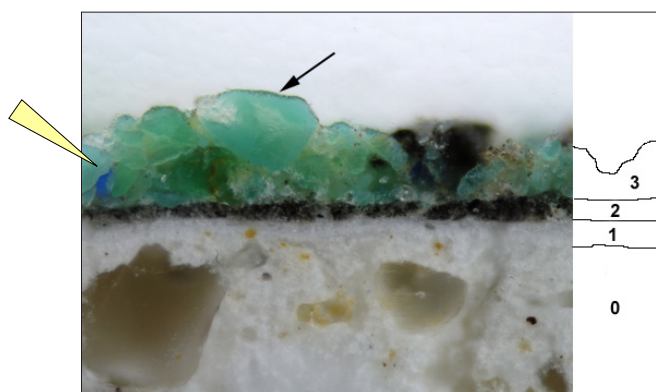
- 3** – Zelená s poměrně velkými zelenými zrny – obsahuje přírodní malachit, ojediněle i částice azuritu (viz. žlutá šipka), kalcitu a dolomitu (běžné příměsi přírodního malachitu).
- 2** – Tmavošedá až černá vrstva (tzv. veneda) – obsahuje uhličitou čern a uhličitán vápenatý
- 1** – Bílá vrstva – vápenný nátěr
- 0** – Omítka; pojivem je bílé vzdušné vápno

Mikrofoto v bílém odraženém světle při zvětšení 100x, foto K. Bayer

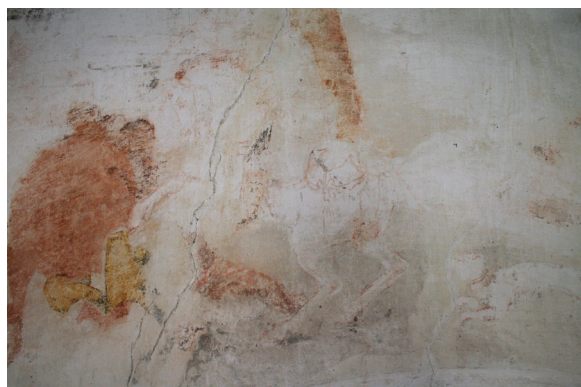
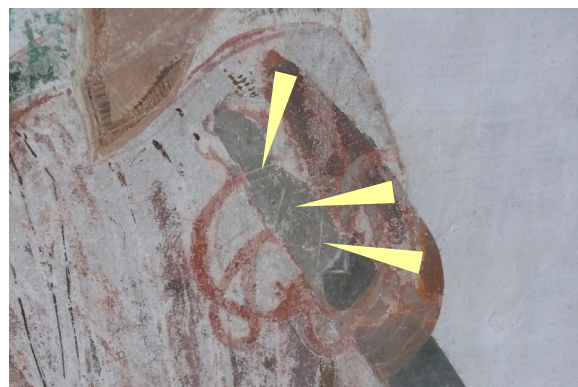
Zejména na klenbě je barevná vrstva téměř všude mechanicky poškozena - poškrábána, patrně od nešetrného čištění - ometání v minulosti (viz obr.).

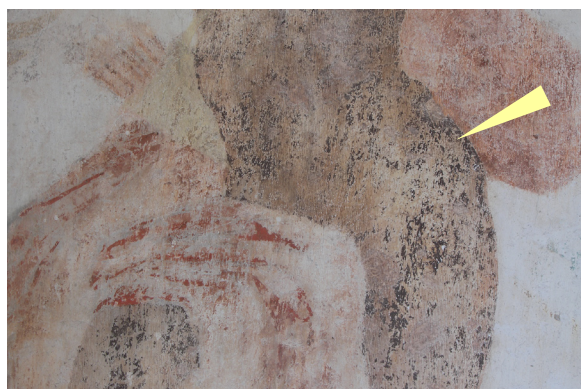
Na inkarnátech došlo ke změně barevné vrstvy – použité minium v zásaditém prostředí ztmavlo do fialovohnědočerného tónu (Zbiralová mylně předpokládala, že se jedná o ztmavlou olovnatou bělobu) (viz obr.).

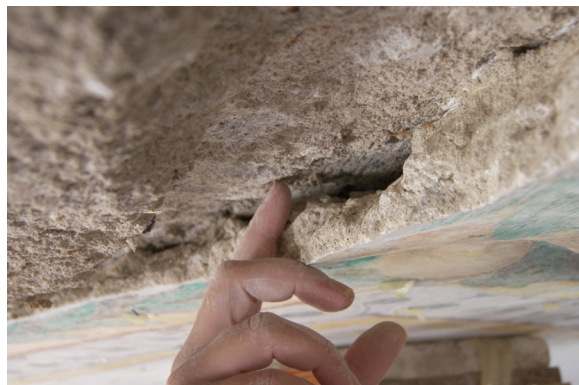
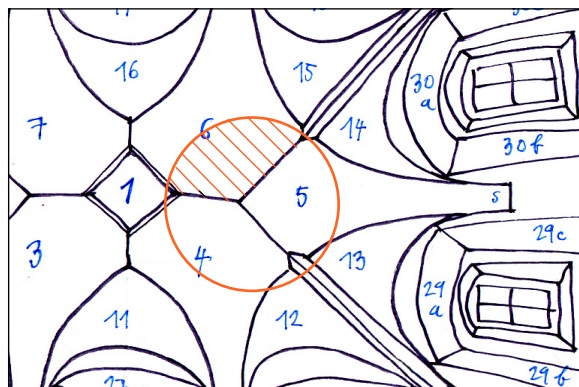
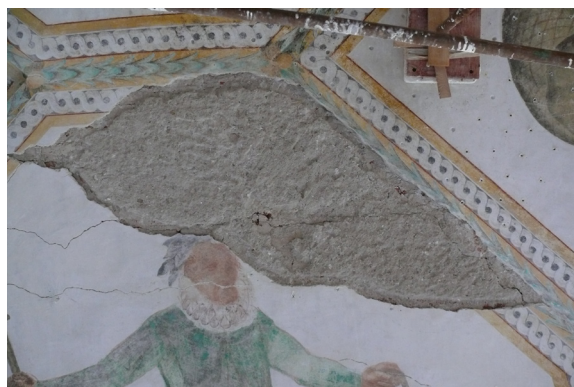
Na klenbě, na výjevu č. 5 (Slon) a č. 6 (Sokolník nesoucí pušku) je v rozsahu cca 2m<sup>2</sup> omítka oddělená od podkladu (dutina v síle až 3 cm) (viz obr.). V těchto místech hrozí odpadnutí omítky na klenbě. V těsné blízkosti tohoto místa, na výjevu č. 4 (Lovec opírající se o pušku), již došlo v minulosti k odpadnutí velké části původní omítky (defekt byl při předchozím restaurování vytmelen) (viz plánek, šrafovaná část, viz obr. po částečném odstranění tmelu).

Oddělenou omítku stropu je nutno zafixovat proti odpadnutí. V této oblasti se budou pohybovat návštěvníci a potenciálně padající, již v současnosti oddělený, materiál má cca 100kg. Je nutno prostudovat a vytypovat maximálně efektivní a zároveň citlivé, minimálně intervenční řešení.

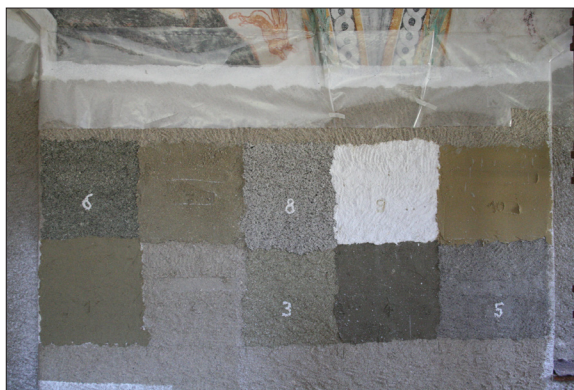
Zábaly byly ponechány cca 3 týdny, posléze odstraněny mechanicky za sucha - špachtličkami, zbytky dometeny štětcem. Po odsolování došlo ke snížení zasolení cca na polovinu původních hodnot. Detailní popis postupu, vyhodnocení a posouzení různých materiálů bude součástí mé teoretické práce. Různé typy testovaných odsolovacích zábalů viz. obr.

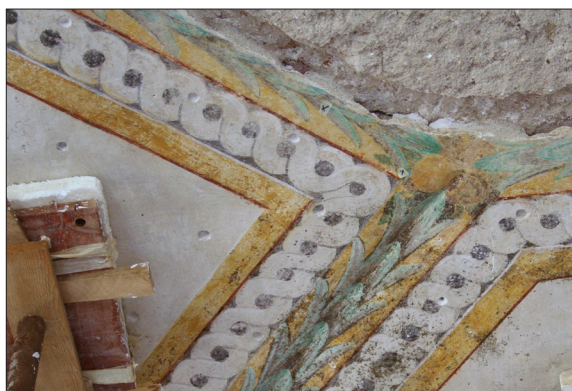
V místech, kde bylo nevyhnutelné použít větší množství vody - tzn. v místech odsolování a v místech velkoplošné injektáže na klenbě (viz.obr.) se nám i přes průběžnou dezinfekci biocidním prostředkem nepodařilo vyvarovat aktivaci plísní.

Pro desinfekci plísní byl vybrán bezchlorový prostředek Fungispray super. Před aplikací byla provedena analýza, která potvrdila neškodnost tohoto prostředku pro použití na nástěnné malby (neobsahuje vodorozpustné sole).

Po provedení velkoplošné injektáže byl povrch malby nastříkán biocidním prostředkem Fungispray super, plísně byly mechanicky odstraněny (štetci a skelným vláknem) a vlhká část byla opětovně nastříkána biocidním prostředkem. Ten se ovšem nedostal pod polystyrenové podložky lešení a v těchto místech malba opět zplesnivěla. Po odstranění lešení podírajícího injektovanou malbu byl proces dezinfekce opakován.

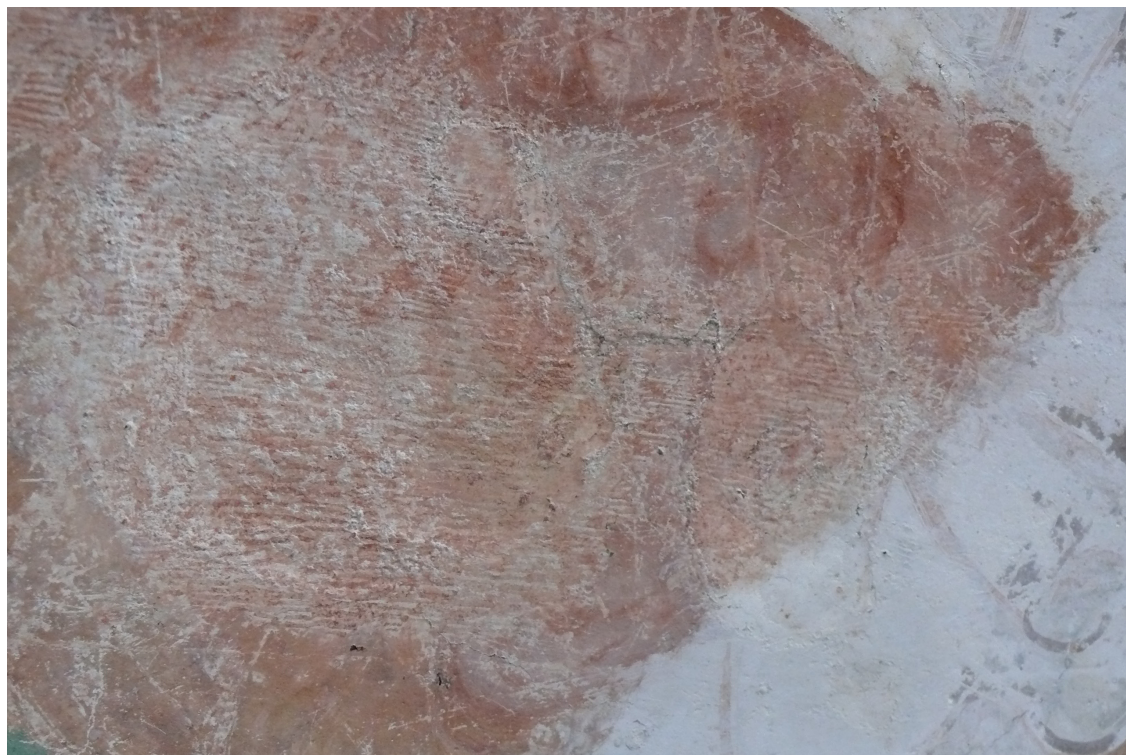
obr.14 - Sokolník,, hlava, hrubý tmel a čárková retuš Zbiralové

Ak. mal. Zbiralová retušovala i rekonstruovala malby většinou čárkovou retuší (vyjma soklů, které jsou rekonstruovány celé nápodobivě). Místy je barevnost retuší nepřesná – zejména v zelených je ostřejší, než původní. Čárkování je místy provedeno tvrdými a silnými čárkami. V celkovém měřítku byly retuše provedeny šetrně, citlivě a kvalitně. Rekonstrukce byly prováděny pouze v dekorech - na soklech, v rámováních, v perlovci, v listovci. Do figurálních výjevů bylo zasahováno méně. Rekonstrukce byly provedeny pouze na některých tmelech, jinak šlo spíš o zcelení.

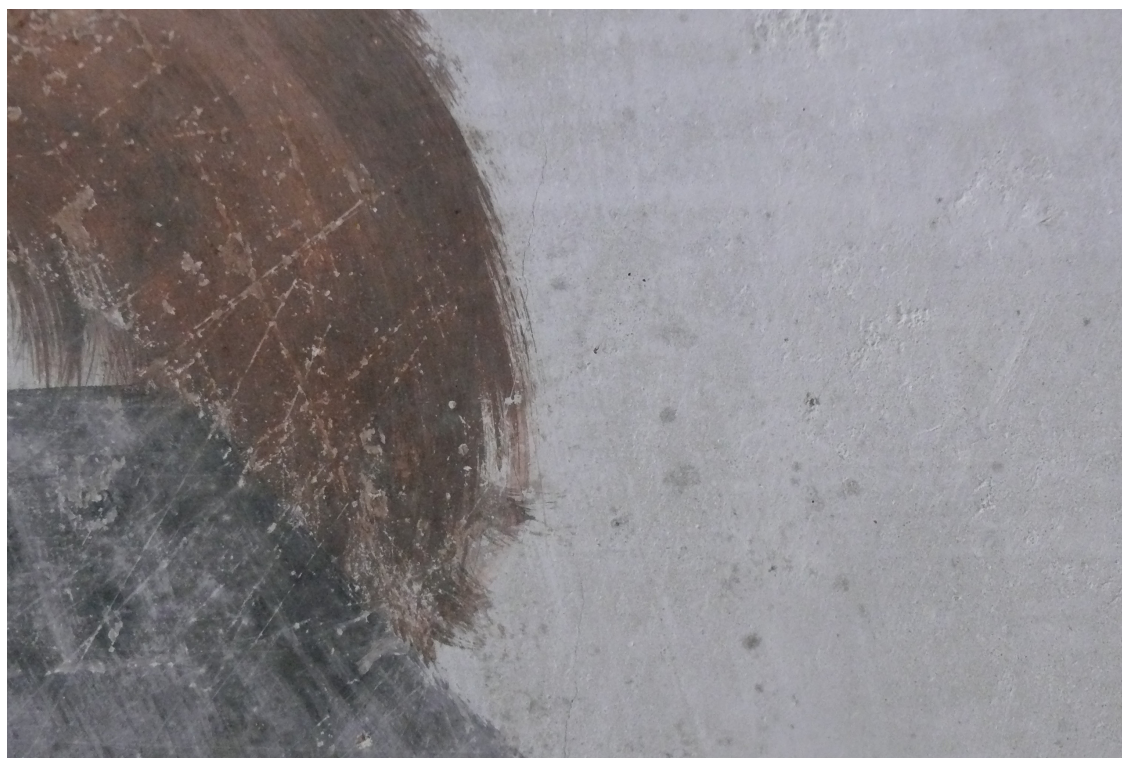
obr.19 - Sokolník, ocas psa u nohou, škrábance, biologické napadení

Na povrchu malby jsou tmavé tečky od biologického napadení. Vizuální přítomnost plísní (viz obr.) je rozsáhlá, pokrývají stěny i klenbu místnosti (dobře patrné jsou v UV světle). Mikrobiologické zkoušky prokázaly přítomnost plísní, kvasinek a bakterií. Aktivita plísní je mírně zvýšená, na hraně nutnosti dezinfikovat.

I přesto, že na základě odebraného vzorku nejsou plísně příliš aktivní, doporučuji, vzhledem k předpokládanému zavlhčení místnosti v průběhu odsolovacích prací, provést preventivní dezinfekci účinným prostředkem.

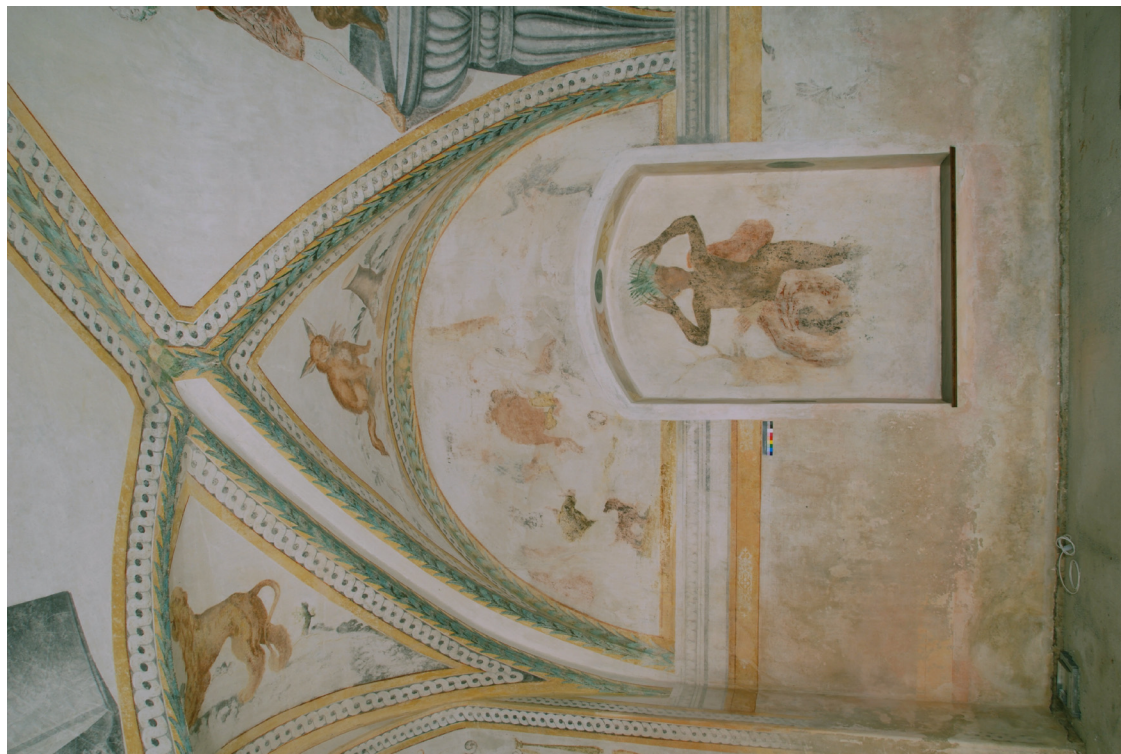
obr.21 - Severovýchodní roh místnosti, Cyparissus, Lov na medvěda - výrazně poškozen vlhkostí, solemi, patrný růžový povlak

Omítky jsou poškozené zejména vztlínající vlhkostí, tato vlhkost sem zanáší destruktivní soli. Původ vlhkosti je z hladiny spodní vody a ze zatékání dešťové vody.

K zamezení infiltrace vlhkosti (solí) od zatékání dešťové vody k patě zdi, doporučujeme provést terénní úpravy, které povedou k důslednějšímu odvedení povrchové vody z blízkosti vily (spádování terénu, drenáže do příkopu).
