**Analýza poruch motorových vozů řady 854**

**Bakalářská práce**

Analysing the common failures of Class 854 Diesel Multiple Units

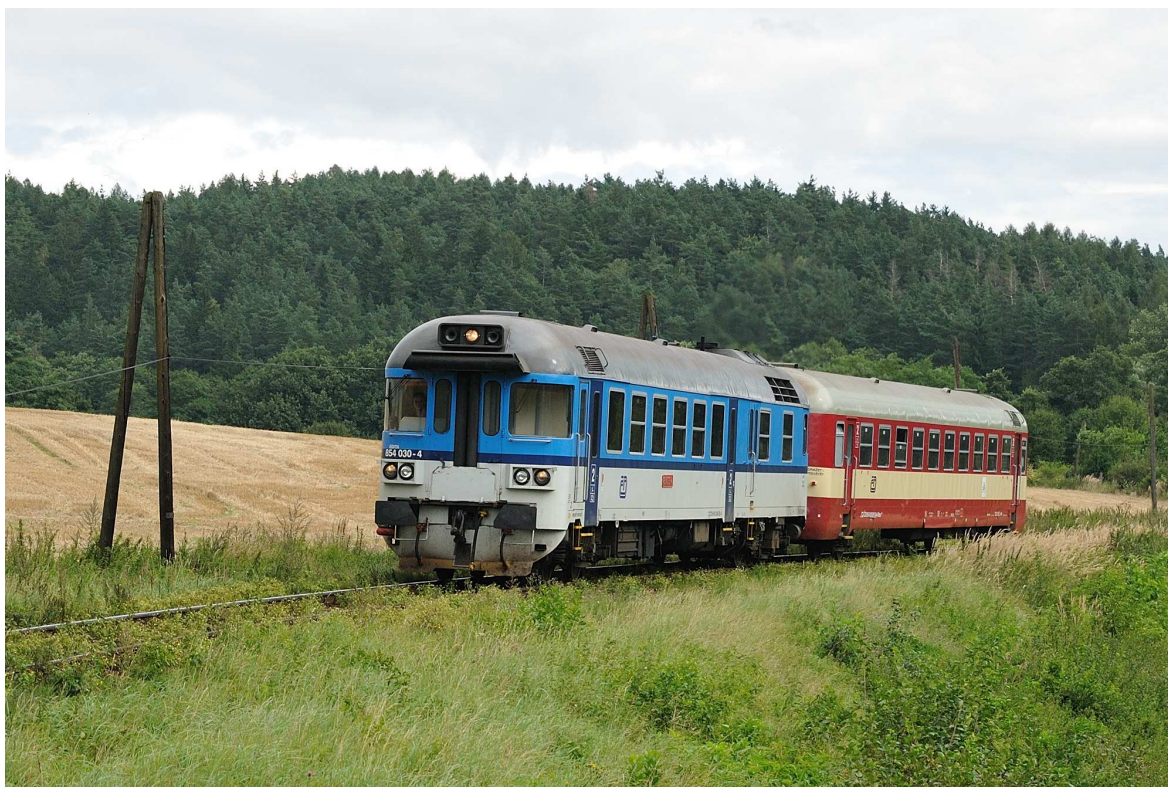
**Obr. 1** – První modernizovaný vůz 854 030-4

Stále se zhoršující stav naftových spalovacích motorů KS 12 V 170 DR byl hlavní příčinou modernizace těchto vozů na řadu 854. Rekonstrukce byly uskutečněny firmou Pars DMN Šumperk, kde byli na původních vozech po celou dobu jejich životnosti prováděny střední a vyvazovací opravy. K první rekonstrukci došlo v roce 1997, kdy byl v rekordně krátké době šesti měsíců zmodernizován motorový vůz 853.030. Po vystavení na 39. Mezinárodním strojírenském veletrhu v Brně prodělal prototyp počátkem roku 1998 již s novým označením 854.030 náročné zkoušky na Železničním zkušebním okruhu v Cerhencích. Od konce ledna 1998 byl nasazen do pravidelného provozu ČD. V rámci zkušebního provozu na pravidelných vlacích najel do poloviny roku 1999 cca 170 000 km. To umožnilo získat cenné zkušenosti pro přípravu sériového provedení modernizace většího počtu vozů řad 852 a 853. Na řadu 854 byly rekonstruovány všechna zbývající vozidla řady 852 a 853 v letech 2000 až 2006. Rekonstruované motorové vozy řady 854 jsou určeny pro vozbu osobních a spěšných vlaků i rychlíků na důležitějších motorizovaných tratích ČD. Všechna vozidla jsou pouze v majetku ČD v počtu 50 kusů. Vozy původní řady 853 mají při přeznačení na řadu 854 původní inventární čísla, vozy řady 852 jsou označeny jako 854 a k původním inventárním číslům je přičteno číslo 200.

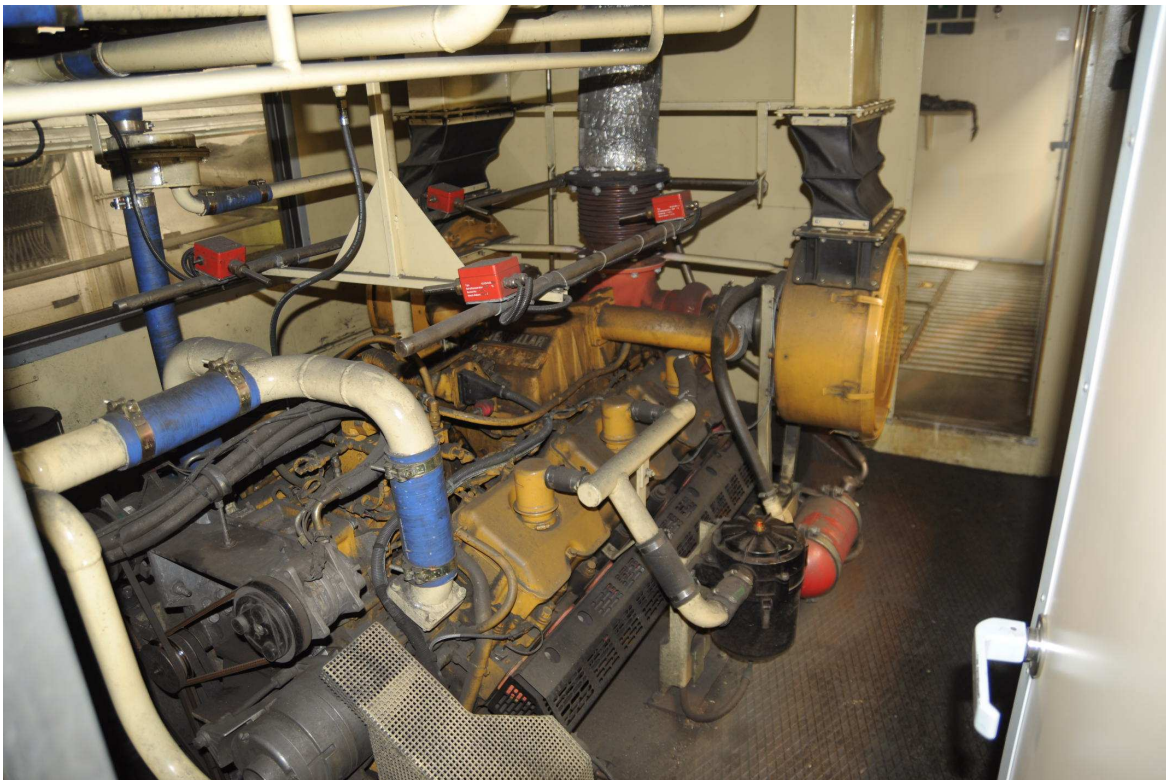
**Obr. 2** – Spalovací motor Caterpillar ve strojovně motorového vozu

Hnací ústrojí se skládá ze spalovacího motoru Caterpillar typu 3412 E DI-TA (**Obr. 2**), hydrodynamické převodovky H 750 M (**Obr. 3**) a nápravových převodovek. Spalovací motor Caterpillar je stojatý, čtyřdobý, rychloběžný, vznětový dvanáctiválec vodou chlazený a přeplňovaný dvěma turbodmychadly s mezichladičem stlačeného vzduchu. Plnicí vzduch z každého turbodmychadla je veden k jedné řadě válců. Uspořádání válců je do V s úhlem rozevření 65° ve dvou řadách po šesti válcích. Skříň motoru je odlitek, kde jsou vyvrtány otvory pro uložení klikové hřídele, vačkové hřídele a vložek válců. Ozubená soukolí pro pohon vačkového

hřídele, vodního čerpadla a olejového čerpadla jsou umístěna na straně torzního tlumiče. Jeden odlitek tvoří hlavu motoru pro šest válců. Kliková hřídel je šestkrát zalomená a je uložena v sedmi kluzných ložiscích. Písty jsou výkovky ze slitiny hliníku a jsou vybaveny třemi pístními kroužky, z nichž je jeden těsnící a dva stěrací. Vstřikování je přímé, elektronicko-hydraulickými jednotkami HEUI, které jsou ovládány elektronickým řídicím modulem ECM. Cirkulaci oleje zajišťuje zubové čerpadlo uložené v olejové vaně motoru. Pro rychlé dosažení optimální teploty motoru má chladicí okruh bypass. Motor je řízen vlastní elektronickým systémem ECM se zabudovanou ochranou proti poklesu tlaku oleje a překročení povolené teploty chladicí kapaliny a otáček.

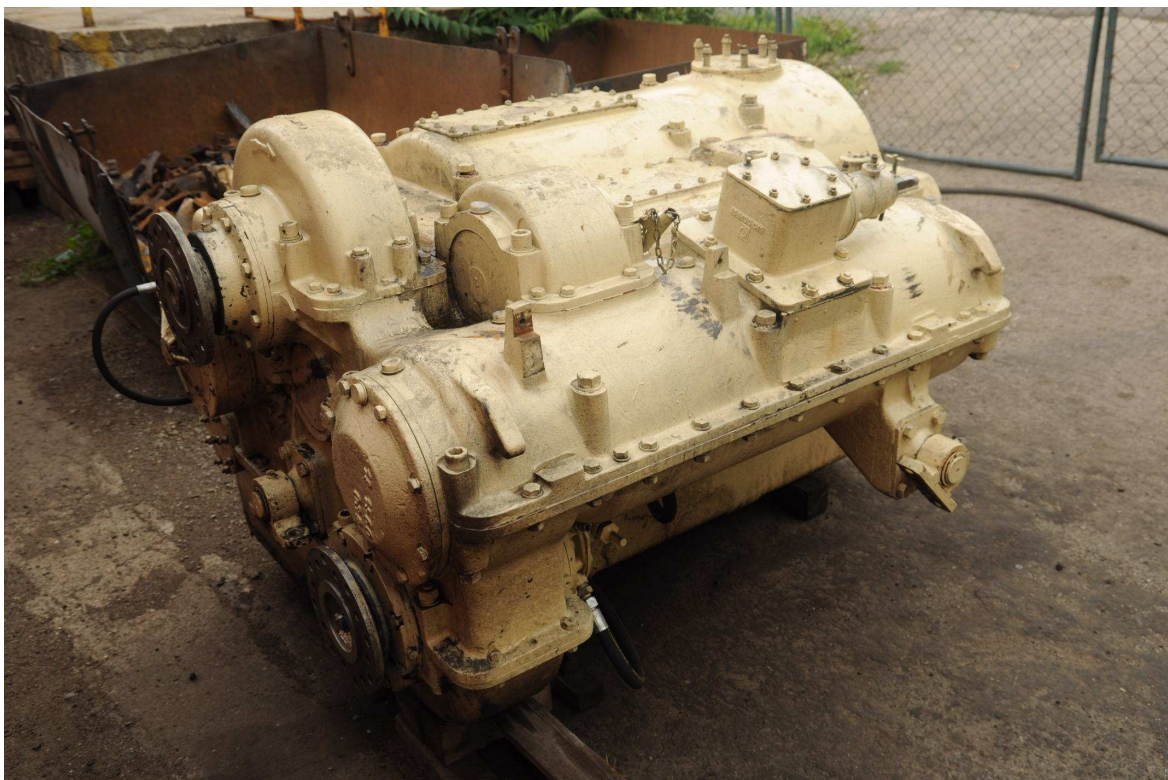
**Obr. 3** – Hydrodynamická převodovka H 750 M

Hydrodynamická převodovka H 750 M má tři měniče, z nichž jeden je rozjezdový a dva jsou jízdní. Dále je vybavena reverzací, která se může použít jen při stojícím vozidle. Reverzace se děje posuvným pastorkem a systémem ozubených kol. Rozjezdový měnič poskytuje vysokou tažnou sílu potřebnou pro rozjezd, druhý jízdní dosahuje optimálních parametrů ve střední oblasti a poslední třetí měnič má nízký převodový poměr a nízkou tažnou sílu pro dosahování vysokých rychlostí. Řazení jednotlivých hydrodynamických měničů je buď samočinné v závislosti na rychlosti vozidla a otáčkách motoru, nebo obsluha může jednotlivé měniče řadit ručně. Rozvod pracovní kapaliny (hydraulického oleje) je ovládán šoupátkem, která jsou do pracovní polohy přestavována stlačeným vzduchem pomocí elektropneumatických ventilů.

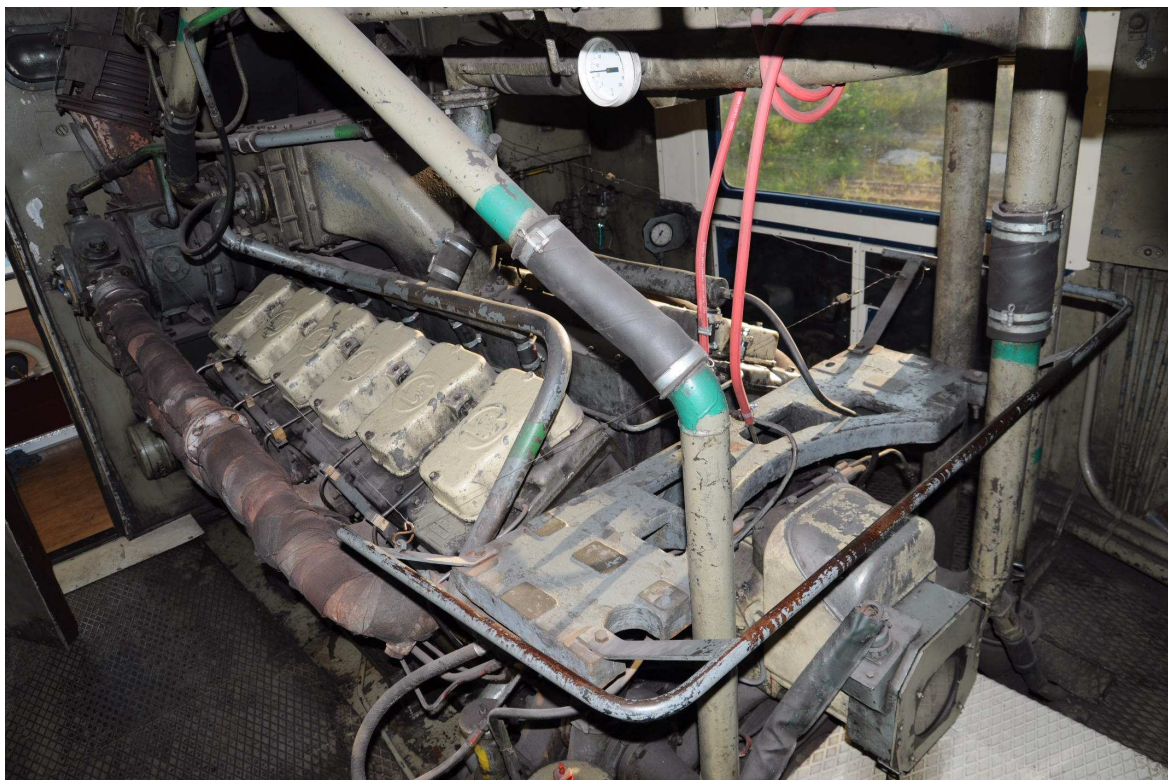
**Obr. 4** – Spalovací motor KS 12 V 170 DR páté série ve strojovně historického motorového vozu 851 032

Největším přínosem rekonstrukce je nahrazení původního spalovacího motoru. V motorových vozech 852 a 853 byl použit naftový motor KS 12 V 170 DR páté série (**Obr. 4**). Jde o přeplňovaný motor (K) s použitým mezichladičem stlačeného vzduchu za turbodmychadlem (S). Motor má dvanáct válců (12) uspořádaných do V a jejich průměr je 170 mm (170). Písmena DR značí, že motor je určený pro železniční drážní provoz. Maximální výkon je 588 kW při jmenovitých otáčkách 1470 ot/min. Právě maximální výkon a otáčky těchto motorů byli nejčastějším zdrojem závad, protože motor nebyl na takové zatížení dimenzován. Motor totiž konstrukčně vycházel z motoru 12 V 170 DR, který měl maximální výkon 301 kW při jmenovitých otáčkách 1360 ot/min. Zvýšení výkonu téměř na dvojnásobek se dosáhlo vysokotlakým přeplňováním pomocí dvou turbodmychadel PDH 16 V a zvýšením jmenovitých otáček. Nejvíce však tímto trpělo hlavní uložení klikové hřídele a uložení ojnic. Aby se zvýšila životnost motoru, tak se maximální otáčky snižovali na 1420 ot/min a tím se i snížil maximální výkon. Toto opatření však bylo nedostatečné, uvedené motory nadále vykazovaly vysokou poruchovost, docházelo i k neopravitelným haváriím těchto motorů a to byl jeden z hlavních důvodů remotorizace.

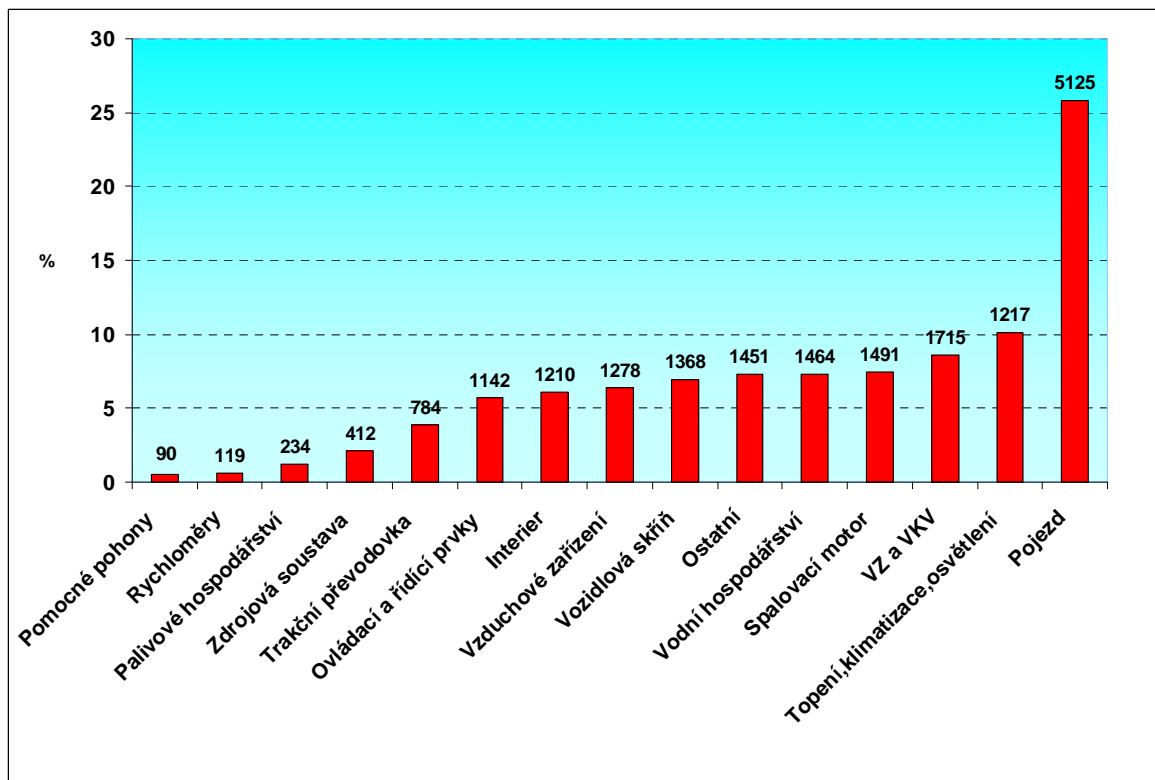
Obr. 6 – Graf počtu hlášení dle tzv. skupin problémů

V grafu (Obr. 6) jsou hlášení strojvedoucích rozděleny do tzv. skupin problémů podle specifikace SAP. Z uvedených hlášení jsou předmětem této bakalářské práce skupiny týkající se pojezdu, spalovacího motoru a trakční převodovky.

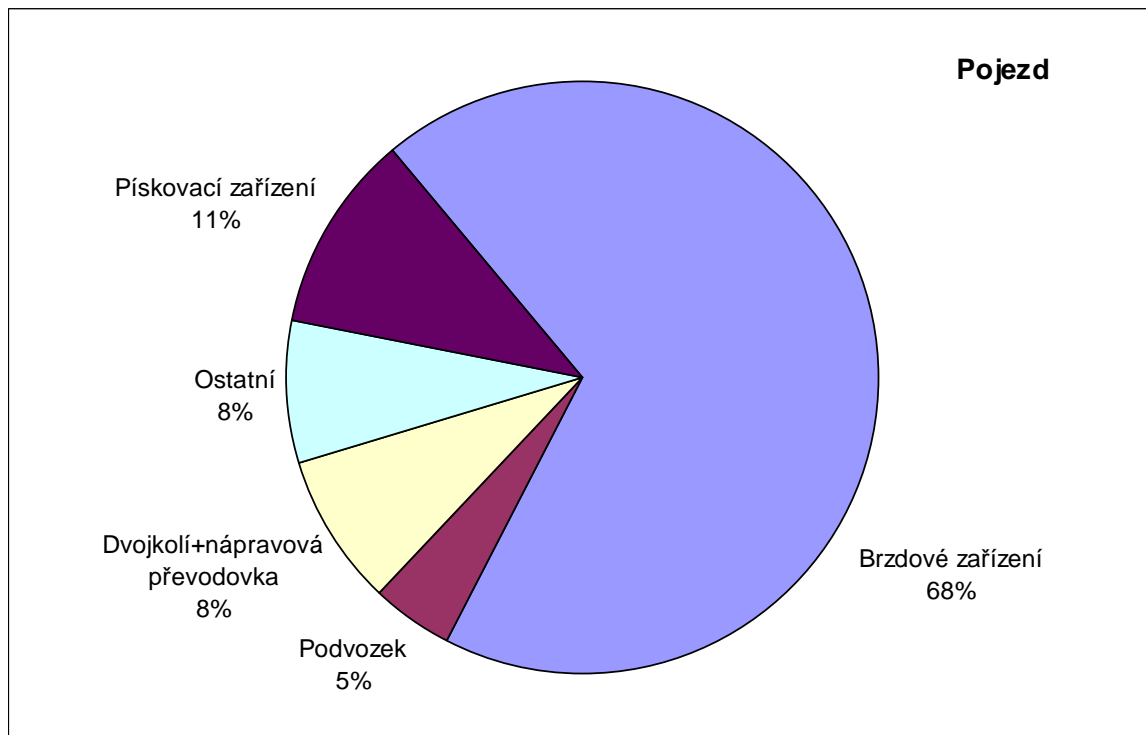
**Obr. 7** – Graf procentuálního zastoupení hlášení na skupinu pojezd

Problémy ze skupiny pojezd jsem rozdělil do dalších podskupin (**Obr. 7**).

Z rozdělení podle (**Obr. 7**) je zřejmé, že problematika brzdy zaujímá v části pojezdu nejzásadnější místo. Při pohledu do tabulky (**Tab. 3**) zjistíme, že uvedená data mohou být zkreslena chybou lidského činitele. Například tři hlášení jsou napsána na jednotku kotoučové brzdy, ale motorové vozy řady 854 mají brzdu pouze špalíkovou. Dále vidíme, že 2 558 hlášení je napsáno na zdrže, což jsou však součásti, které se vlivem provozu opotřebovávají a s jejichž výměnou se počítá.

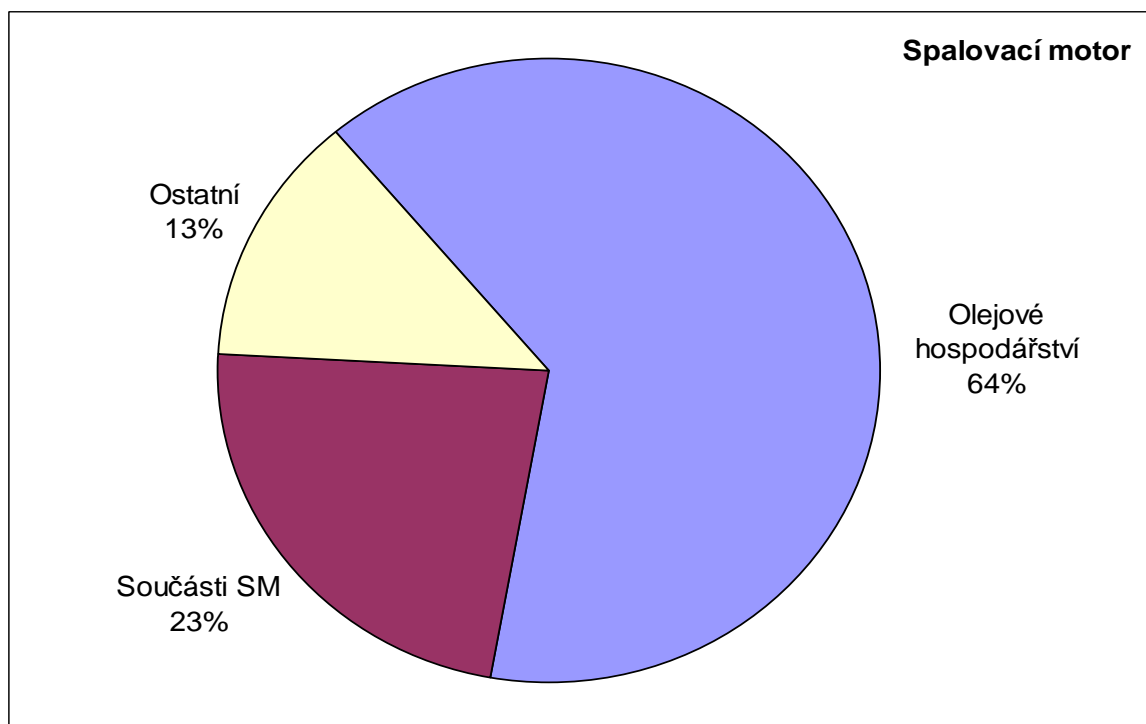
**Obr. 8** – Graf procentuálního zastoupení hlášení na skupinu spalovací motor

Problémy ze skupiny spalovací motor jsou opět rozděleny do několika dalších podskupin (**Obr. 8**).

Z rozdělení podle (**Obr. 13**) je vidět, že největší místo zde zaujímá soubor hlášení na olejové hospodářství. Jenže při pohledu do tabulky (**Tab. 6**) zjistíme, že olejové hospodářství spalovacího motoru nedělá v provozu žádné problémy. Nejvíce je zde požadováno doplnění oleje, což je asi způsobeno tím, že většina strojvedoucích při odstavení motorového vozu do provozního ošetření [MO] píše požadavek: olej do motoru doplňte, aniž zjišťuje skutečný stav oleje v klikové skříni motoru.

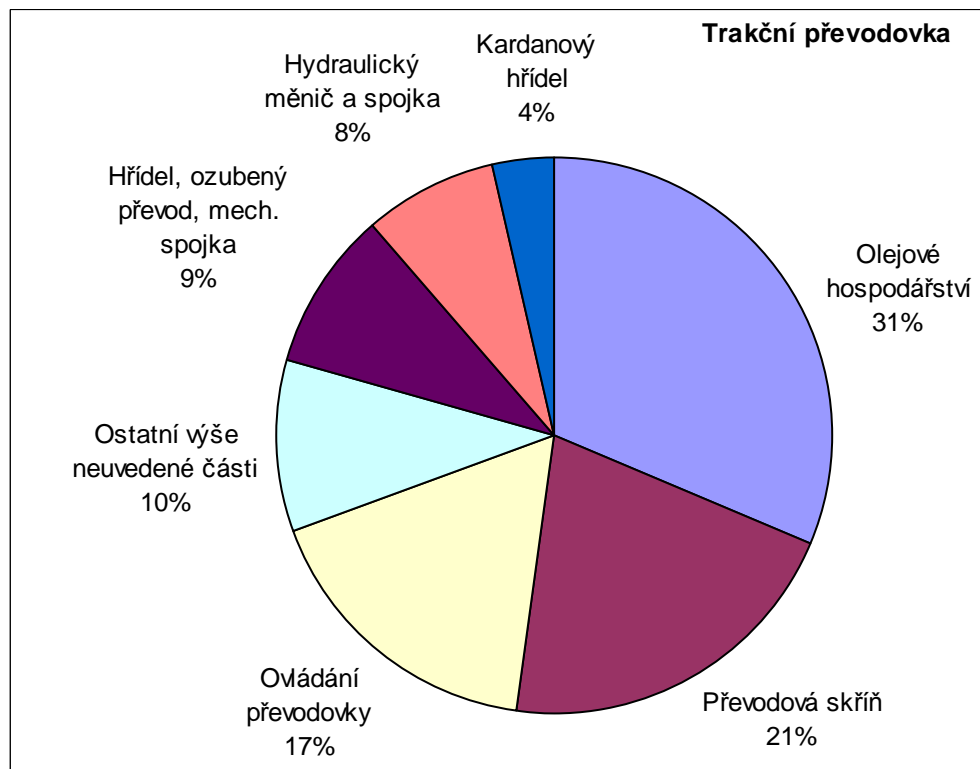
**Obr. 9** – Graf procentuálního zastoupení hlášení na skupinu trakční převodovka

V grafu na (**Obr. 9**) je procentuelní rozdělení hlášení na trakční převodovku v případě motorových vozů se jedná o hydrodynamickou převodovku H 750 M.

Z rozdělení hlášení strojvedoucích na trakční převodovku (**Obr. 14**) je nejvíce hlášení evidováno na olejové hospodářství. Kromě doplnění a výměny oleje v převodovce podle (**Tab. 8**) je psáno hlášení na olejový chladič. Zde jsou nejčastěji vadné spojovací argus hadice k olejovému chladiči nebo olejové netěsnosti chladiče.

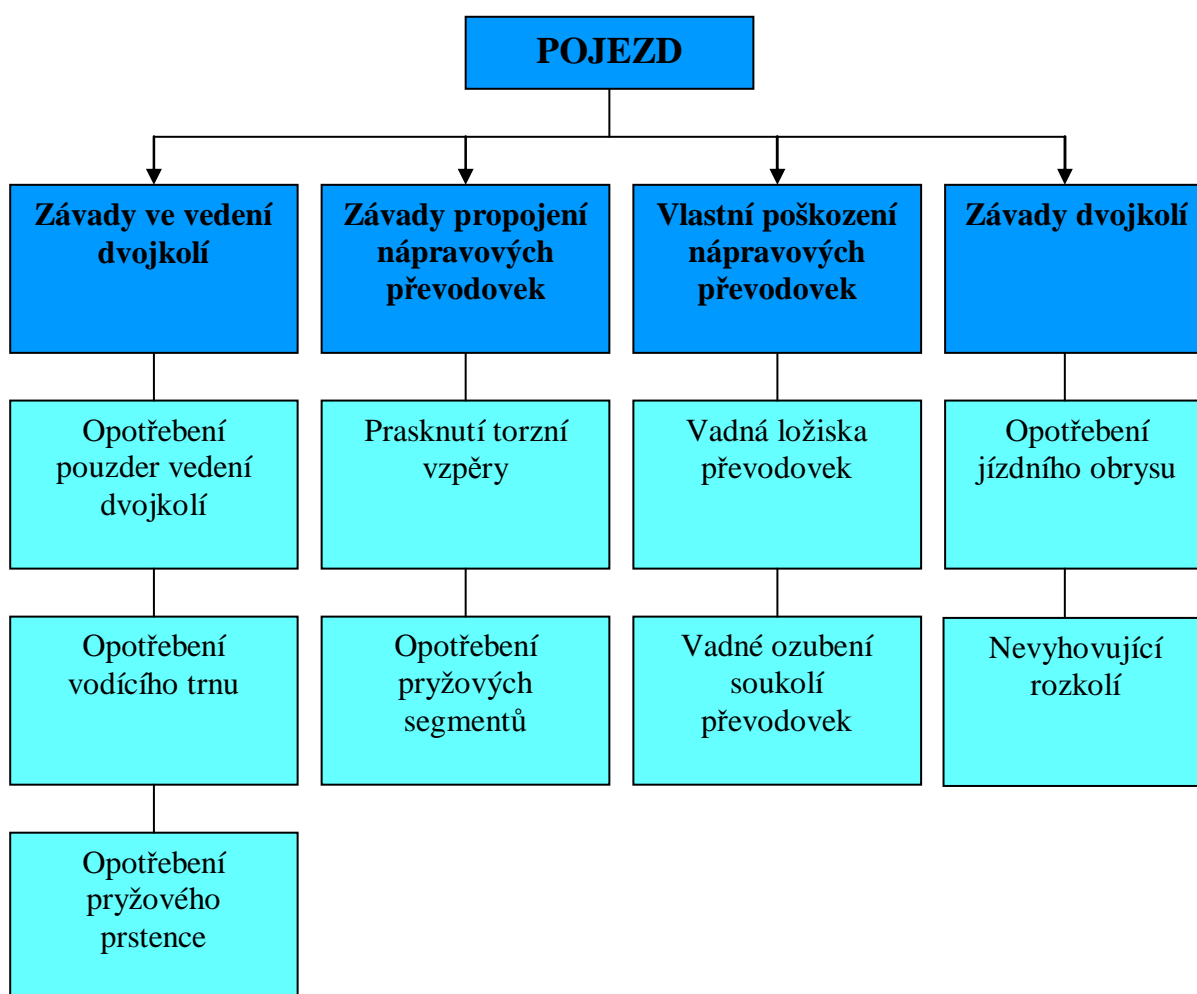
**Obr. 10** – Rozklad závad na jednotlivých celcích vozidla poruchy pojezdu

Poruchy na motorových vozech, kterými se zabývá tato bakalářská práce, dělíme buď na poruchy pojezdu (**Obr. 10**) nebo na poruchy pohonu (**Obr. 11**). Poruchy topení, poruchy otevírání a zavírání dveří, špatná komunikace po UIC lince atd. řadíme mezi poruchy příslušenství motorového vozu a proto tyto poruchy nejsou předmětem této bakalářské práce.

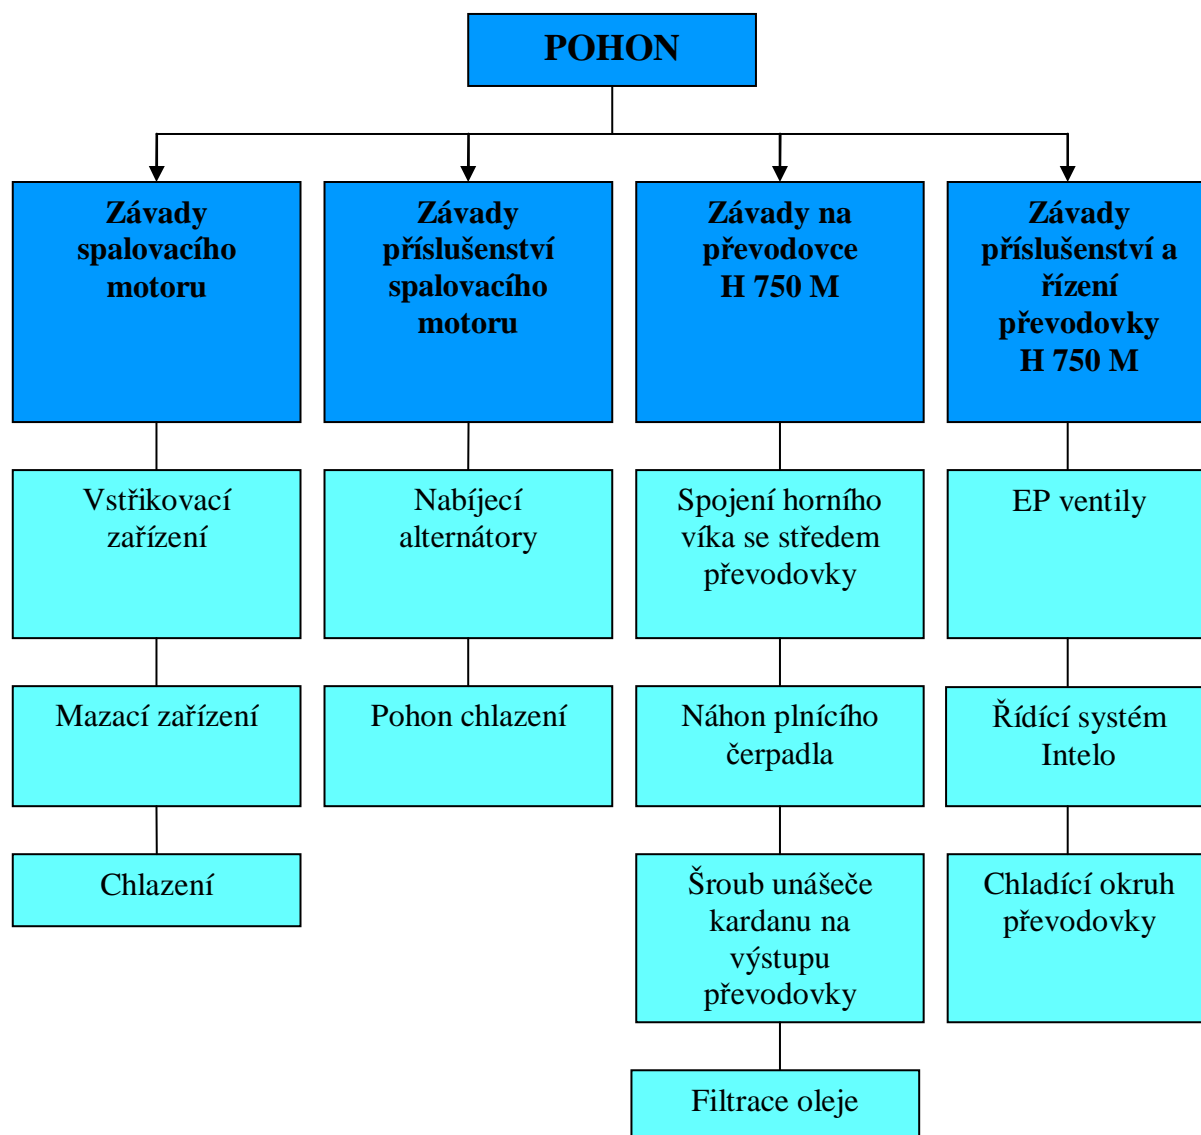
**Obr. 11** – Rozklad závad na jednotlivých celcích vozidla poruchy pohonu

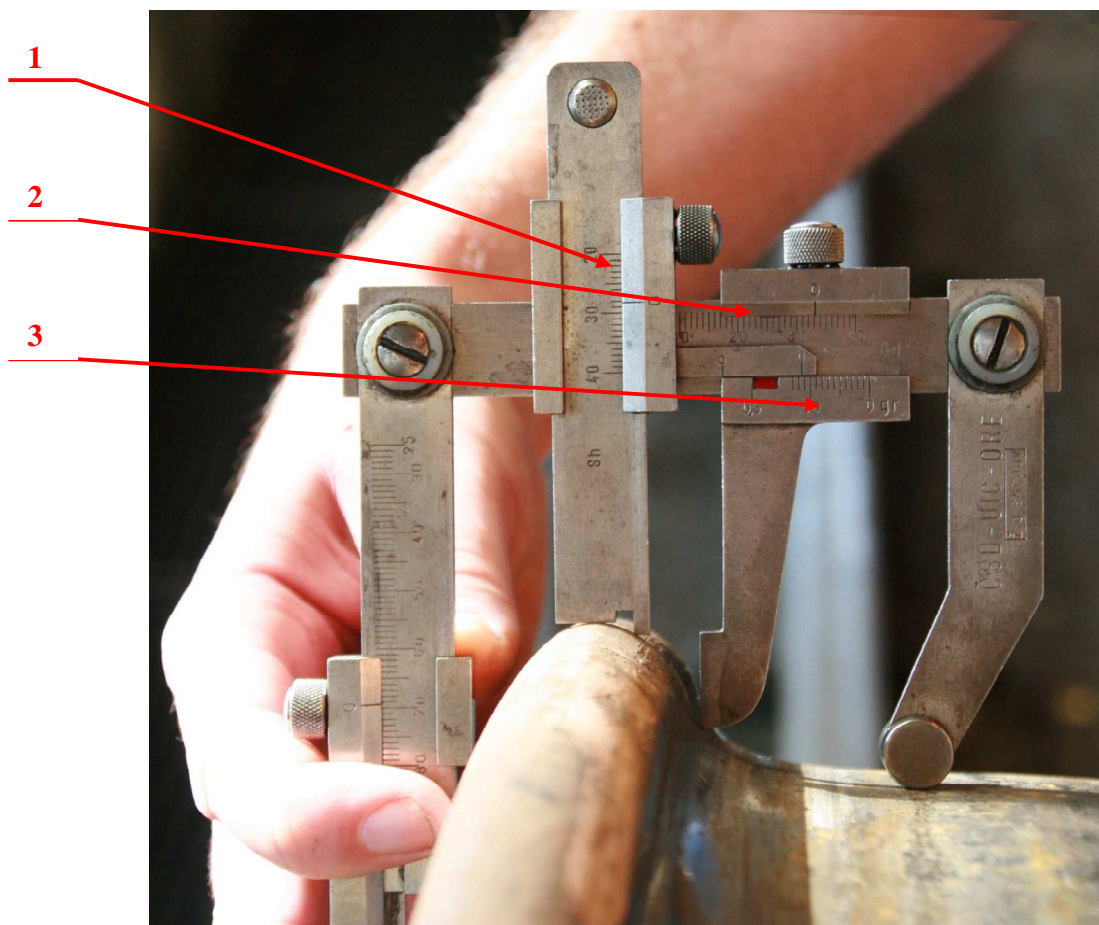
**Obr. 12** – Měření jízdního obrysu stanoveným měřidlem; 1 – stupnice pro výšku okolku, 2 – stupnice pro šířku okolku, 3 – stupnice pro strmost okolku.

Při měření jízdního obrysu se kontroluje:

- výška okolku:  $h < 36$  mm,
- tloušťka okolku:  $e > 22$  mm,
- strmost okolku:  $q_r > 6,5$  mm.

Jestliže i jen jedna hodnota nevyhovuje, tak se musí přistoupit k obnově jízdního obrysu dvojkolí. Po opracování jízdního obrysu dvojkolí na soustruzích se musí kontrolovat průměr kol a jízdní obrys dle předpisu ČD V 25 přílohy č. 9. U těchto motorových vozů to znamená, že rozdíl průměru kol spřažených dvojkolí hnacího podvozku je povolen maximálně 0,5 mm. Dále rozdíl průměru kol mezi hnacím a nehnacím podvozkem téhož vozidla smí být maximálně 25 mm. Rozdíl průměrů celistvých kol, měřený na styčné kružnici, je po opracování u jednoho dvojkolí povolen maximálně 0,5 mm.

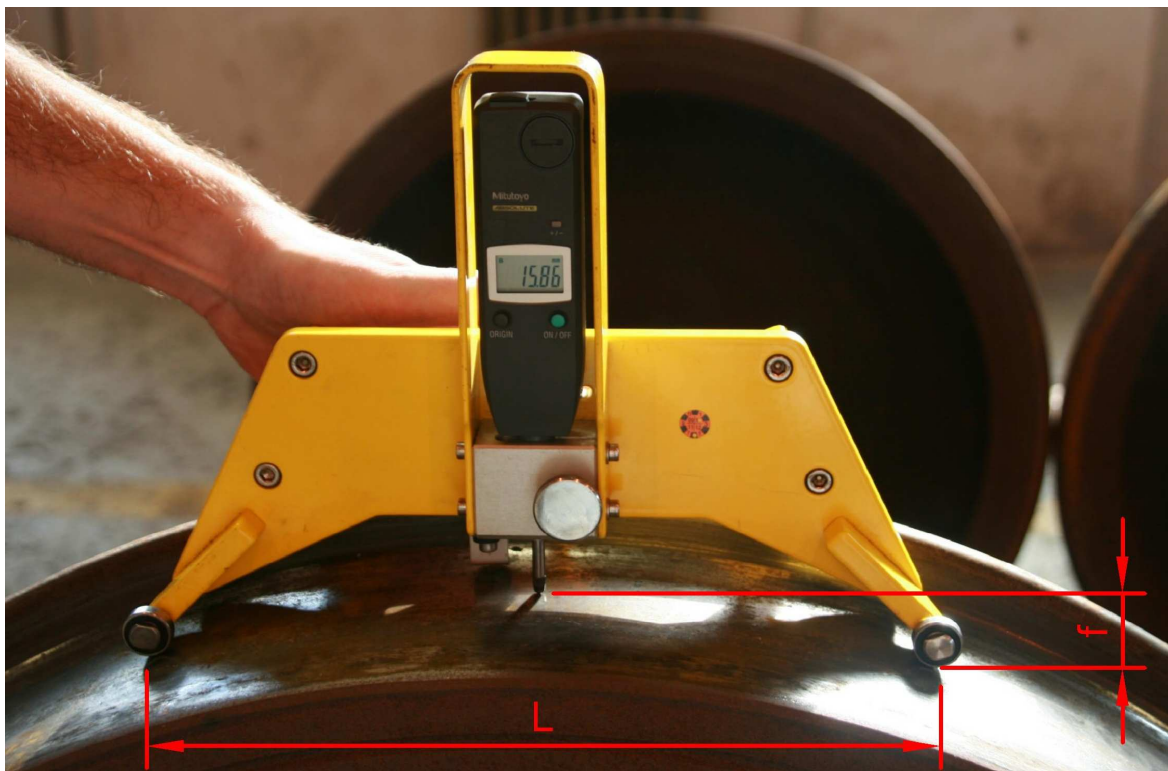
**Obr. 13** – Měření průměru kola pomocí elektronického přístroje PAVOUK

V PJ Horní Heršpice se pro kontrolní měření průměru kol používá elektronický přístroj PAVOUK (Obr. 13) výrobce Komerční železniční výzkum s.r.o. Průměr kola není přístrojem měřen přímo, ale je vypočten ze vzepětí měřeného na třibodové symetrické těživě délky 300 mm. Toto vzepětí je měřeno kontaktně ve vzdálenosti 70 mm od vnitřní plochy obruče kola.

Výpočet průměru kola ze změřeného vzepětí se provede podle vzorce (1)

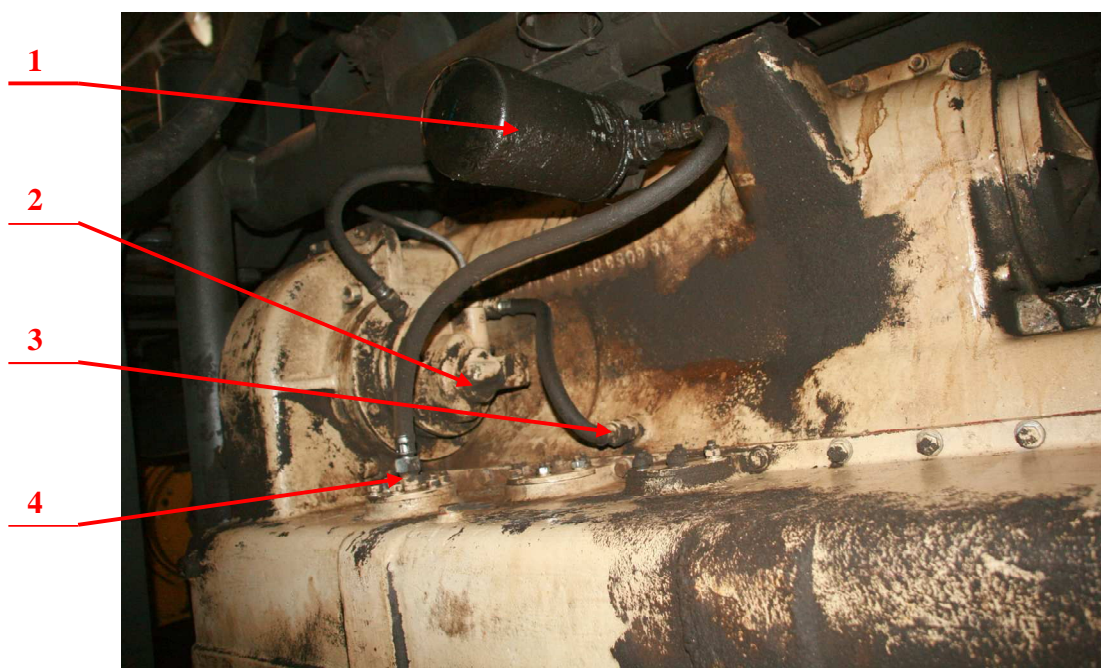
**Obr. 14** – Pohled zespod na hydrodynamickou převodovku H 750 M s přidaným olejovým čističem; 1 – olejový filtr, 2 – sekundární olejové čerpadlo, 3 – vstup tlakového oleje do převodovky, 4 – sání oleje ze spodní části převodovky.

Hydraulický olej slouží nejen jako pracovní médium, ale i jako mazací prvek ložisek a ozubených soukolí uvnitř převodovky. Proto by tento olej měl být po celou dobu životnosti náplně co nejčistší. Filtraci oleje zajišťuje pouze lamelový čistič oleje, jehož filtrační schopnosti jsou zcela nedostatečné. Jemné nečistoty vznikající otěrem, nejsou tímto filtrem odfiltrovány a volně se pohybují v oleji po celou dobu životnosti olejové náplně. Tyto nečistoty mají velký vliv na životnost mazaných částí i na životnost olejové náplně. Z tohoto důvodu vznikl návrh na vozidla řady 854 provozovaná v DKV Brno dodat další olejový filtr (**Obr. 14**).

Olej ze spodní části převodovky je nasáván čerpadlem přes nově vložený filtr a dále je čerpadlem vytlačován do mazacích míst v převodovce. Sekundární olejové čerpadlo je poháněno od výstupu z hydrodynamické převodovky, a proto je v činnosti, pouze pokud se motorový vůz

pohybuje nějakou rychlostí. Tlak oleje je přímo úměrný rychlosti vozidla a množství přefiltrovaného oleje ujeté vzdálenosti. I když olejový filtr není zařazen v hlavní větvi mazacího okruhu, zachycuje velké množství mechanických nečistot.

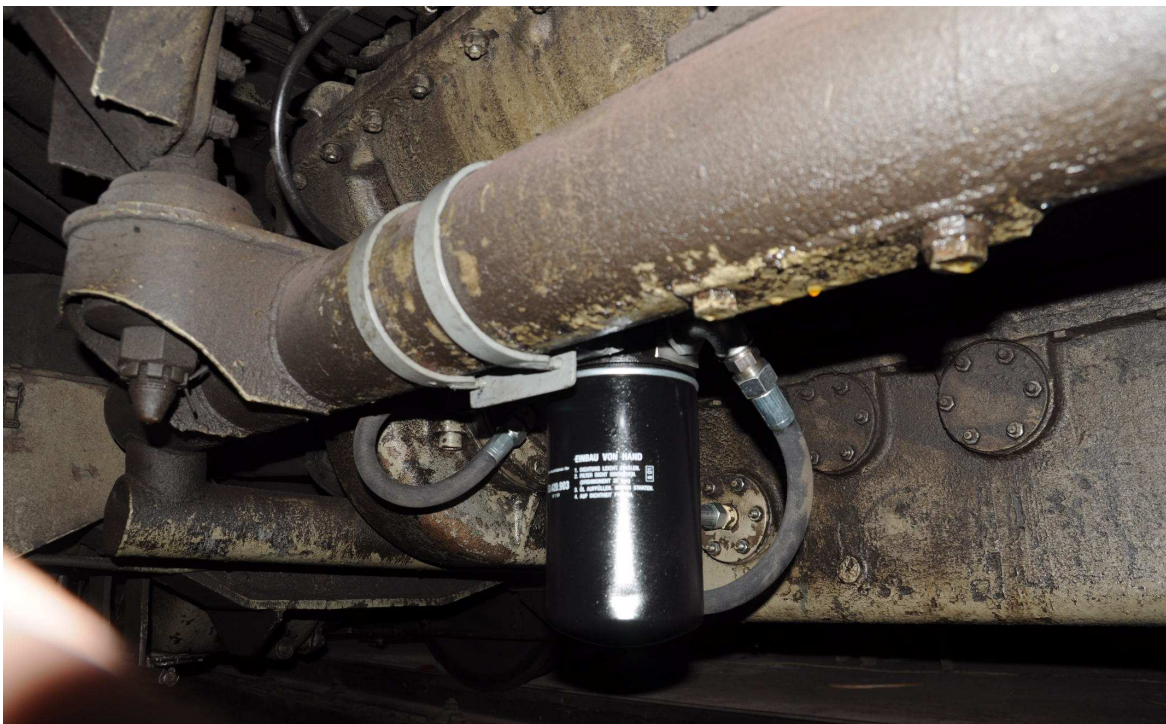
**Obr. 15** – Pohled na filtraci převodovky H 750 M motorového vozu 851 032

Tuto filtraci oleje jsme v září 2011 aplikovali i na motorový vůz 851 032 (**Obr. 15**).

Po montáži olejové filtrace jsme s motorovým vozem ujeli zhruba 250 km, což je asi málo na nějaké závěry. Při této jízdě jsme pozorovali, že se snížila hlučnost hydrodynamické převodovky. Po ujetí prvních 1 000 km vyměníme olejový filtr. Poté použitý filtr mechanicky rozebereme a zkontrolujeme množství a druh odfiltrovaných nečistot.
