Bakalářská práce

**Restaurování části maleb
v kupoli baziliky Nanebevzetí Panny Marie na Svatém Kopečku
u Olomouce**

Restaurátorský průzkum a restaurátorská dokumentace

**Praktické srovnání různých typů konsolidantů historických
omítek**

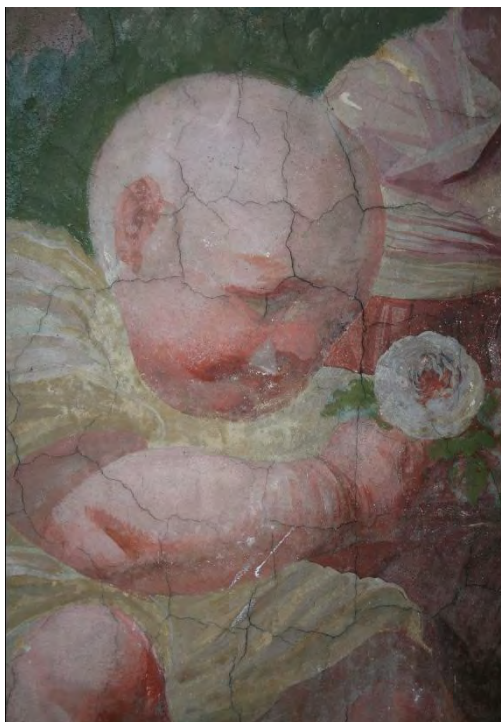
Obrázek č. 16: Původní trhliny v intonaku.

Povrch omítky je protkán sítí vlasových trhlin, které vznikly během vysychání omítek.

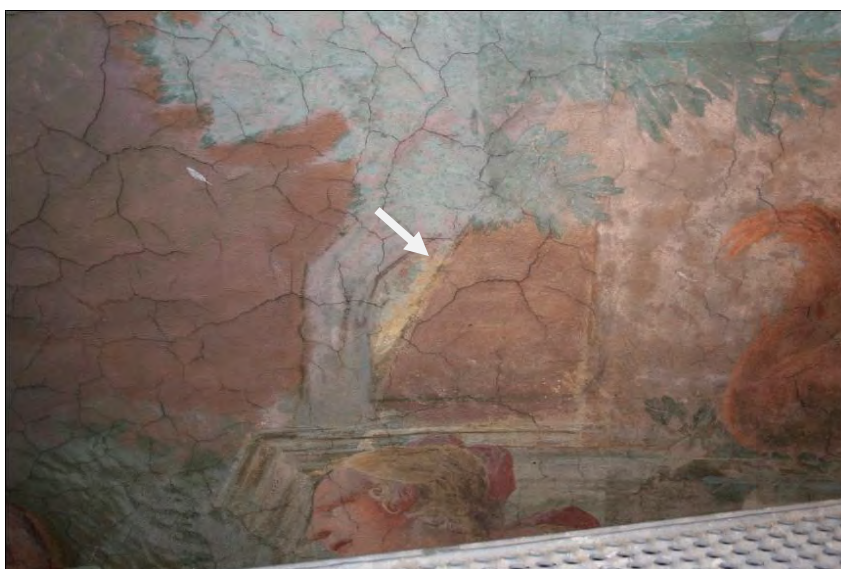
Obrázek č. 29: Ztmavlé přemalby v pravé části pozadí (pod přemalbou skrytá původní váza)

Vlivem předchozích oprav, jenž měly ve většině případů charakter celoplošných přemaleb, které degradací věkem postupně ztmavly nebo změnilly svou barevnost, malba ztratila svou živost, kolorit se zcela změnil a působil tupě. Lokálně byla malba dokonce změněna (viz. Obrázek č. 29).

Snímání přemaleb a ztmavlé vrstvy fixáže bude provedeno prostředkem a v koncentraci vybranými na základě provedených zkoušek. Prostředek bude použit ve vhodném nosiči tak, aby se zabránilo jeho pronikání do struktury původní malby. Prostředek bude na závěr z povrchu malby odstraněn opakovaným vymýváním destilovanou vodou.

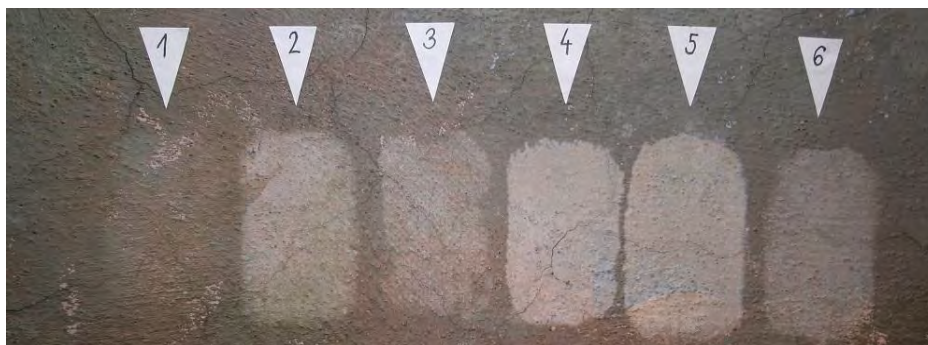
Obrázek č. 33: Zkoušky odstraňování přemaleb v pozadí nad postavou Sáry, lokalizace (viz. Příloha 10.1. Fotodokumentace, Obr. 42,43, Příloha 10.2., Grafická dokumentace)

Ke zkouškám čištění a odstraňování přemaleb byl vybrán iontoměnič firmy Purolite C100 EHLT (silně kyselý iontoměnič gelového typu). Výběr tohoto typu prostředku byl proveden na základě chemicko-technologického průzkumu (viz. Příloha 10.4. Technologické analýzy, Svatý kopeček u Olomouce, Průzkum barevných vrstev z nástěnných maleb, Ing. Tatjana Bayerová, Ing. Karol Bayer, Litomyšl 2008), který jako původní techniku malby určil vápenné secco (malba vápennými barvami modifikovaná přísadkou proteinů) a plošné přemalby jako vaječnou temperu. Zkoušeli jsme účinnost iontoměniče při různé době a způsobu aplikace. Iontoměnič byl zkoušen nejprve jako granulát, potom namletý na jemnější frakci, v obou případech ve směsi se zahušťovadlem (tylosou), aby se zlepšilo pokrytí čištěné plochy a aby se zabránilo vytvoření struktury zrn na jejím povrchu. Zkoušely jsme aplikaci přes netkanou textilii a přímo na povrch malby. Z důvodu porovnání jsme ke zkouškám použili také uhličitan amonný a Syntron B.

prostředek	koncentrace	doba aplikace	způsob aplikace
1. hydrogenuhličitan amonný	5%	5 min	v tylose přes netex
2. hydrogenuhličitan amonný	10%	5 min	v tylose přes netex
3. C100EHLT*	-----	5 min	v tylose přes netex
4. C100EHLT *	-----	5 min	v tylose přímo na povrch
5. C100EHLT *	-----	2x5 min	
6. syntron B	1:10	5 min	v tylose přímo na povrch

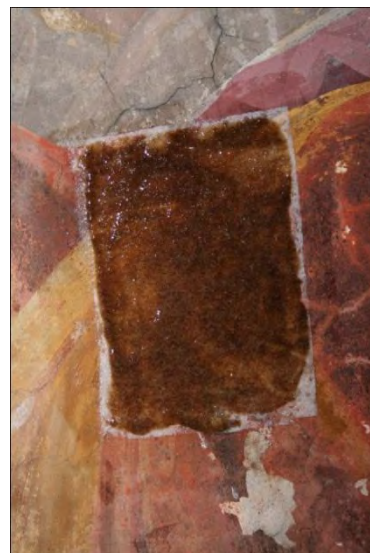
Obrázek č. 35: Postup odstraňování přemaleb – aplikace iontoměniče přes netkanou textilií.

Odstraňování přemaleb probíhalo postupně, s ohledem na jejich rozdílný charakter. I přes vysokou účinnost použitého iontoměniče při čištění, musela být některá místa ještě lokálně dočištěna. V oblasti inkarnátů, které nebyly přemalovány, ale pokryty vrstvou nečistot, byly po aplikaci iontoměniče, který měl na těchto místech malou účinnost, zkoušeny následující prostředky k dočištění:

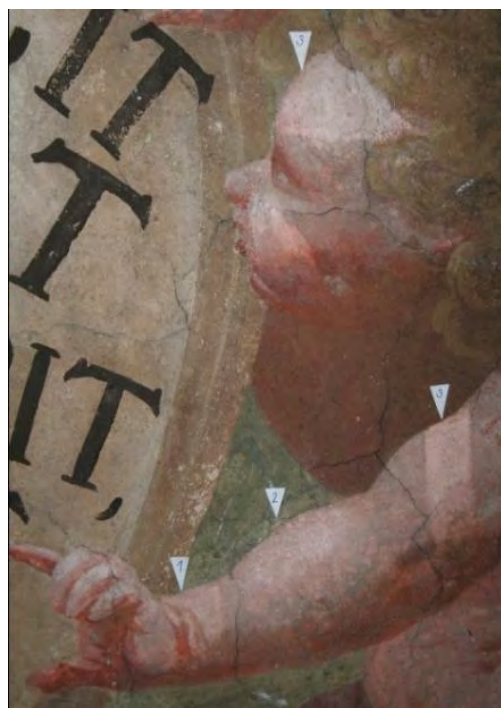
Obrázek č. 36: Andílek z pravé dolní části obrazu se zkouškami dočištění.

I přes poměrně dobrý výsledek v případě dočištění malby xylenem, mělo největší efekt dočištění povrchu malby, bezprostředně po aplikaci iontoměniče, vodou s lihem (1:1) pomocí tampónků.

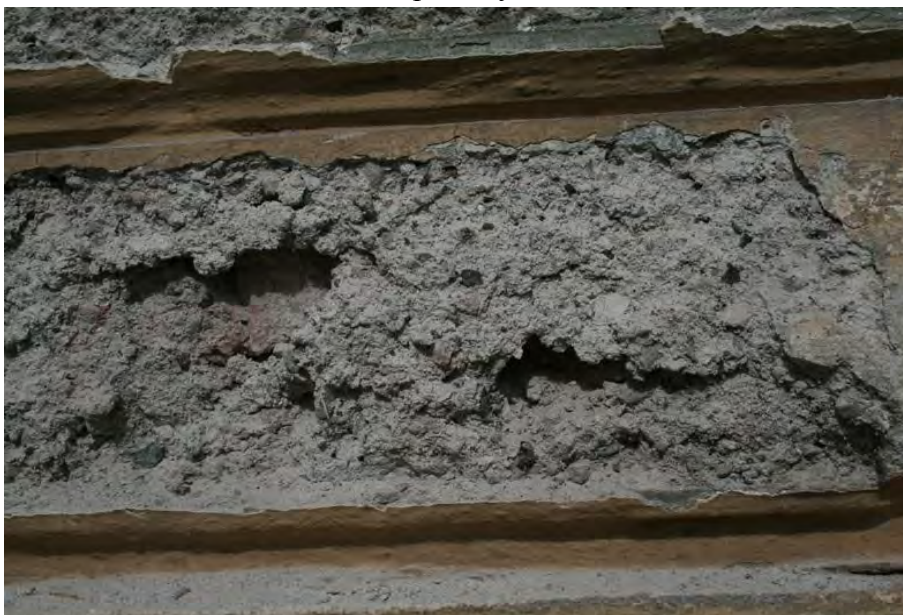
Obr. 45 Degradovaná jádrová omítka v místě defektu štukové vlnovky v dolní části fasády

Původní jádrová omítka, která se dochovala pod odpadlým štukem, je ve hmotě korodovaná, velmi nesoudržná, při dotyku drolivá.

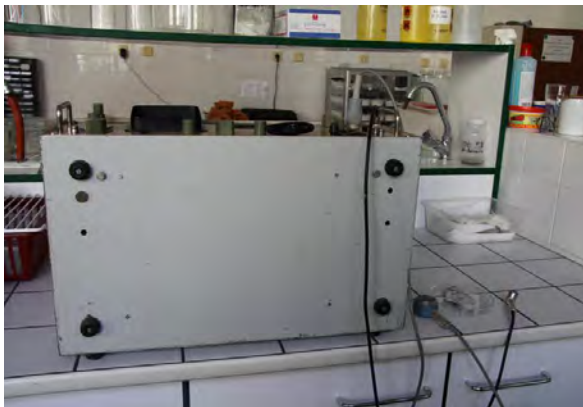
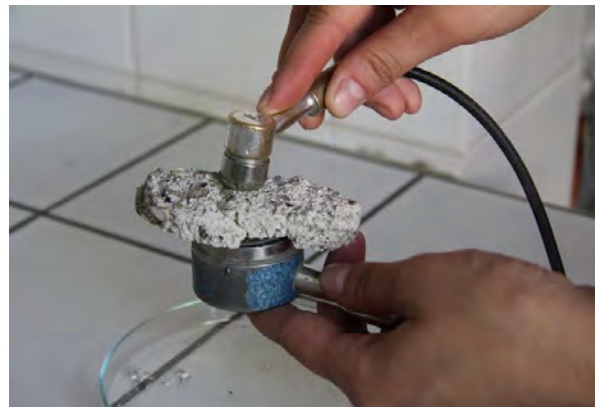
Obr. 82, 83 Měření vzorků omítek ultrazvukem

Princip metody spočívá v měření rychlosti přechodu longitudální vlny (p-vlny) zkoumaným materiálem. Rychlost uz-signálu je pro daný materiál charakteristickou veličinou. V masivnějších horninách s vyšší mírou stmelení je rychlost ultrazvuku vyšší než v horninách poréznějších, obvykle méně stmelených. Tato souvislost platí i mezi stejným typem zvětrané a nezvětrané horniny. V poškozených, korodovaných kamenných objektech, jejich částech nebo vrstvách, je proto rychlost ultrazvuku nižší než v nepoškozených, „zdravých“ objektech resp. jeho částech. V místech výrazných poškození, nehomogenních míst velkého rozsahu nebo trhlin je signál silně zpomalený, deformovaný nebo prakticky neměřitelný.

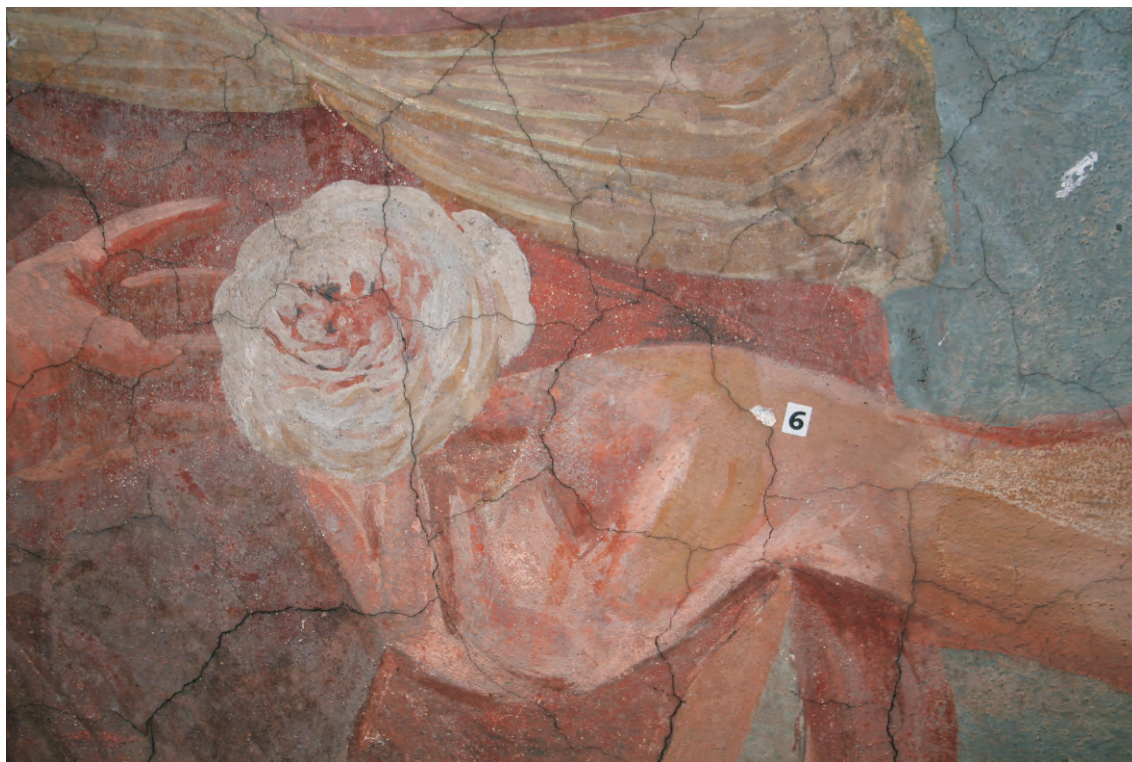
Obr. 13 Ruka ženy podávající Izákovi růži - detail vlasových trhlin, které vznikly při hem vysychání omítek - stav před restaurováním.

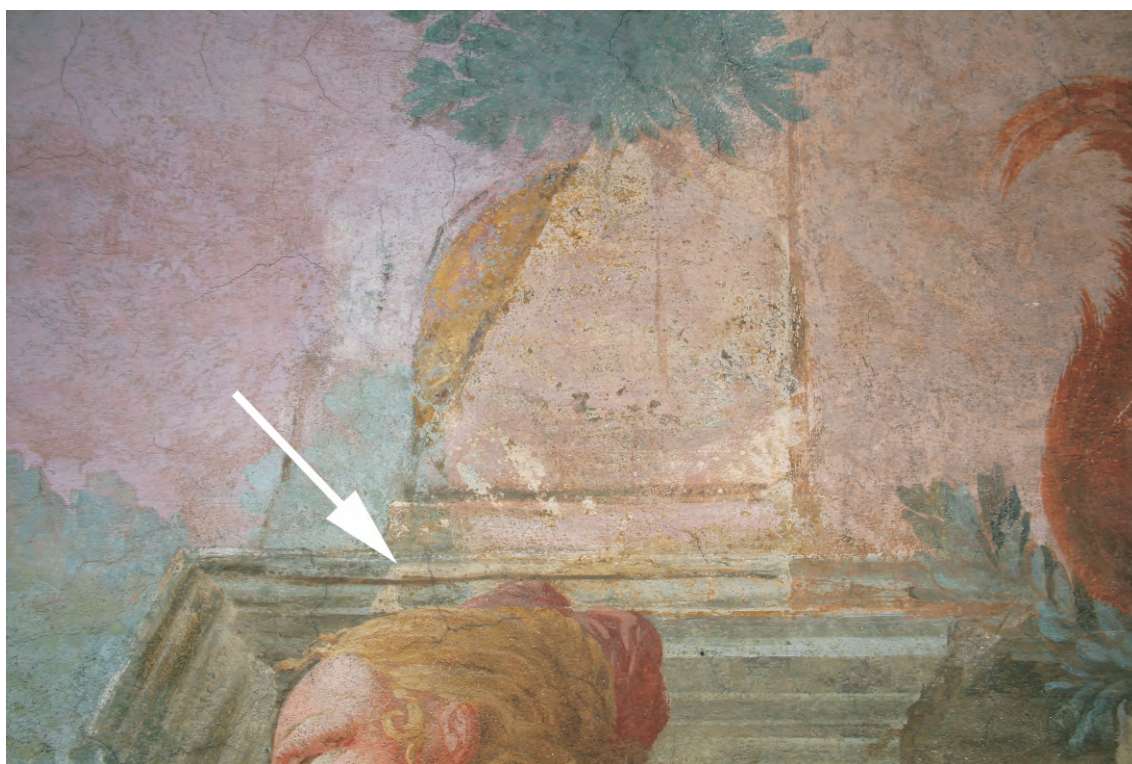
Obr. 16 Plocha malby nad hlavou ženy podávající Izákovi růže - původní váza skrytá pod přemalbou, šipkou označená původní oprava (úprava soklu pod vázou - lokalizace viz. Příloha 10.2. Grafická dokumentace) - stav po čištění.

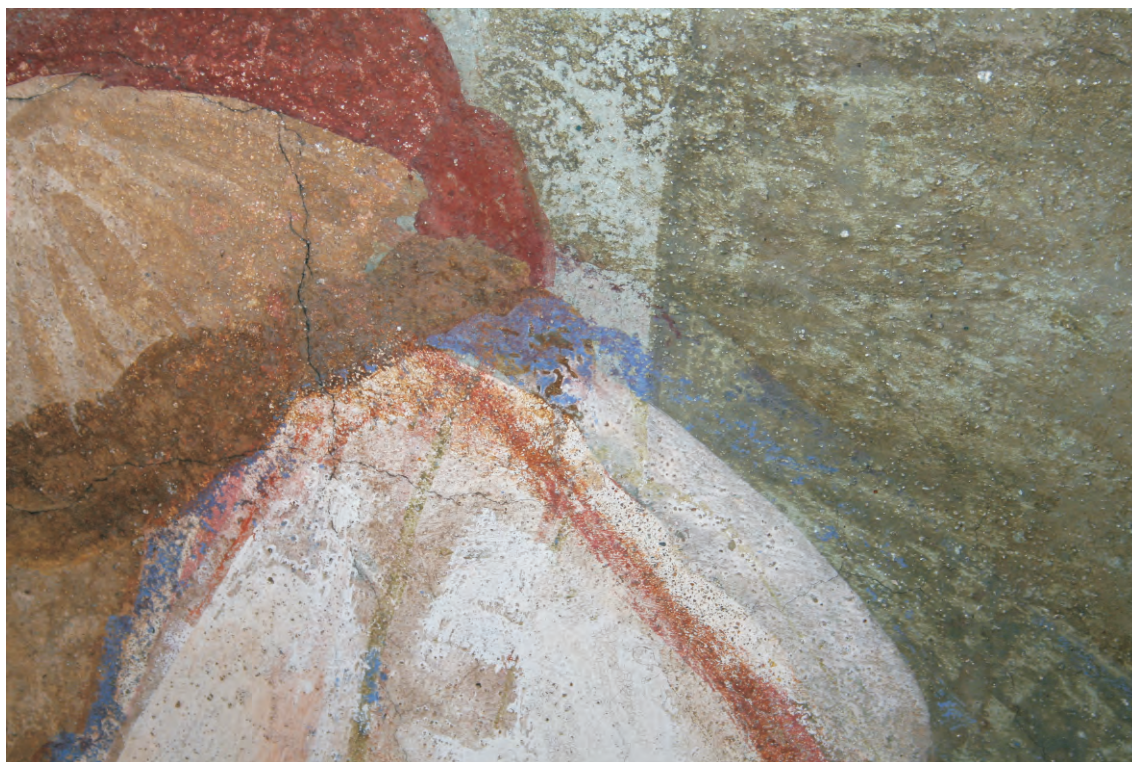
Obr. 18 Detail rukávu košile ženy, kde se původní modrá barevná vrstva dochovala pouze ve fragmentech - stav počištění.

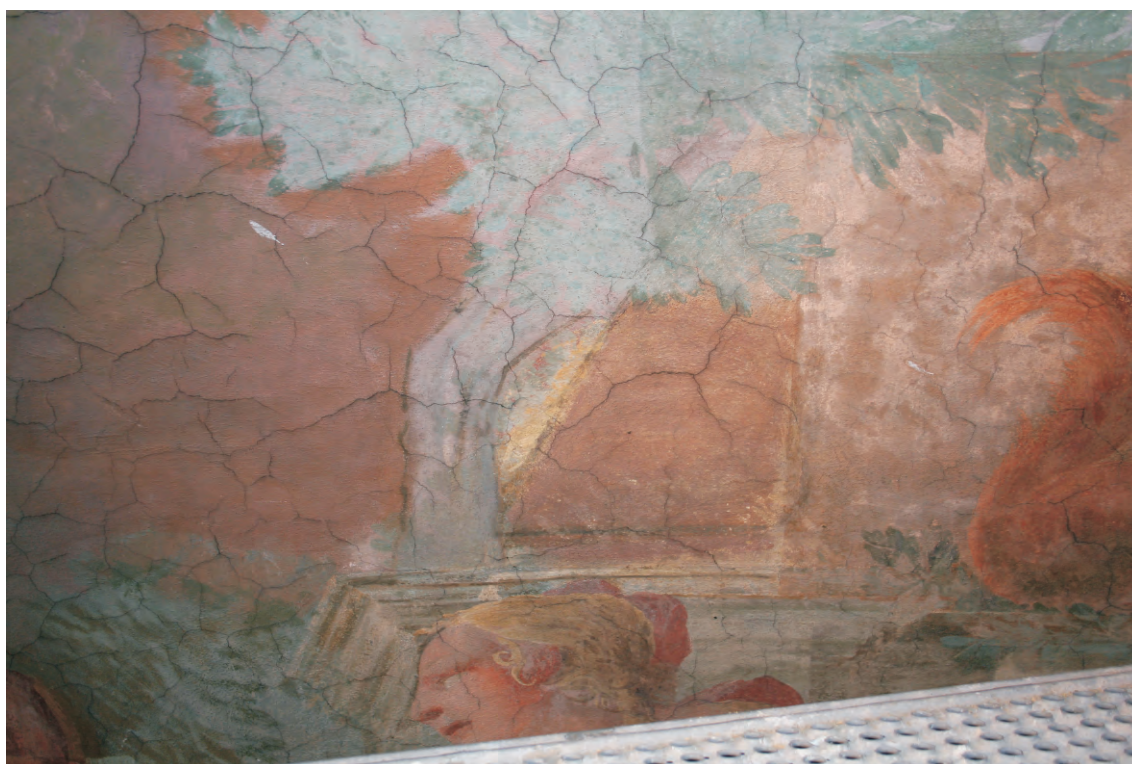
Obr. 30 Přemalby nad ženou podávající Izákovi růže (pod přemalbou skrytá původní váza) - stav před čištěním.

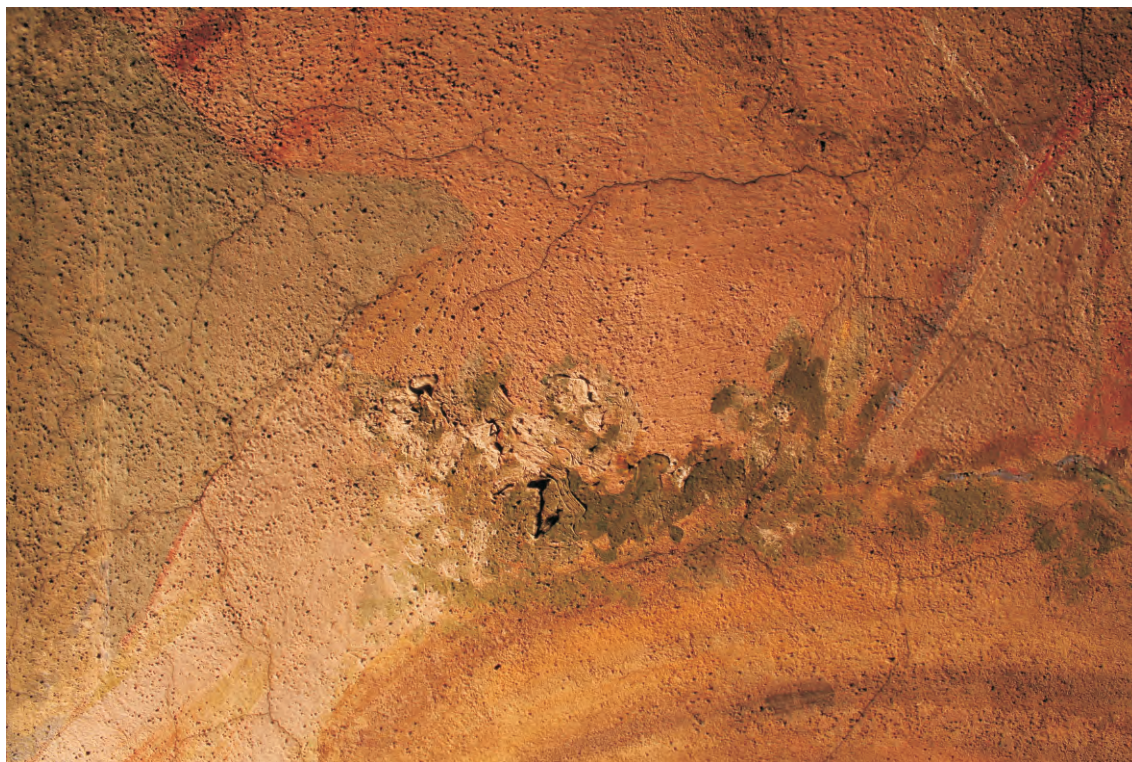
Obr. 31 Pastózní přemalby kvůli tin v ošatce ženy podávající Izákovi růže v razantním bočním nasvícení - stav před čištěním.

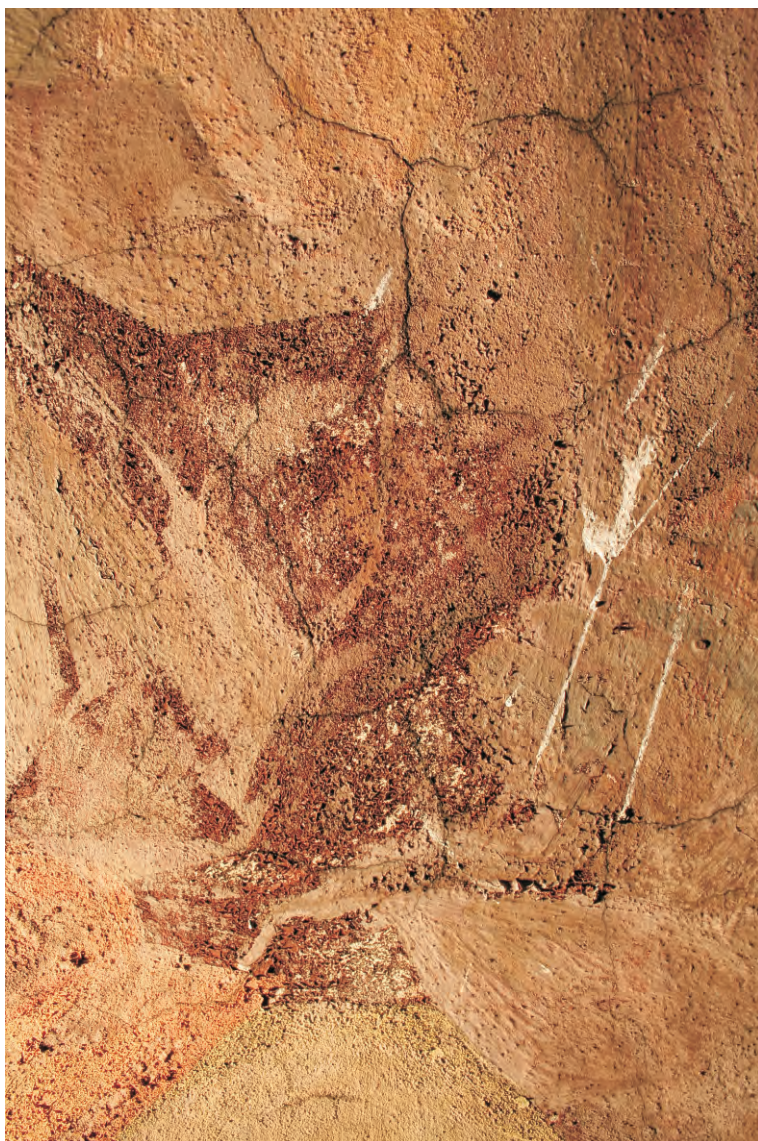
Obr. 33 Zpráškovatí lá barevná vrstva na šatech Sáry v razantním boěním nasvícení - stav pøed restaurováním.

Před dalším čištěním malby bude nutné provést prekonsolidaci uvolněné a zpráškovatělé barevné vrstvy (okrové, červené a hnědé hlínky). Prekonsolidace bude provedena nasycením barevné vrstvy vhodným konsolidantem. Typ konsolidantu a použitá koncentrace budou vybrány na základě provedených zkoušek. Na místech, kde se barevná vrstva nachází v havarijním stavu, bude prostředek aplikován přes japonský papír. Následně bude barevná vrstva přitlačena k podkladu pomocí tampónů z vaty a mikrotenu. Konsolidant bude použit v nejnižší možné koncentraci, podle nutnosti opakovaně.

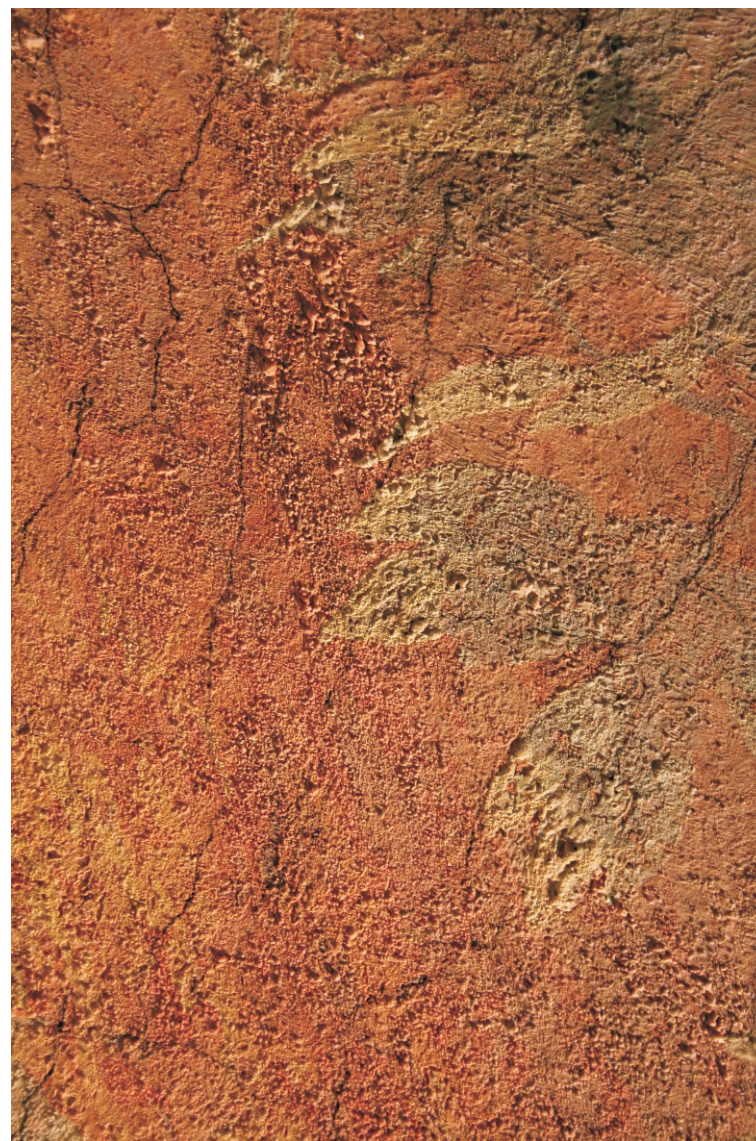
Obr. 34 Zpráškovatí lá barevná vrstva v oblasti stromu v levé èásti obrazu v razantním boěním nasvícení - stav pøed restaurováním.

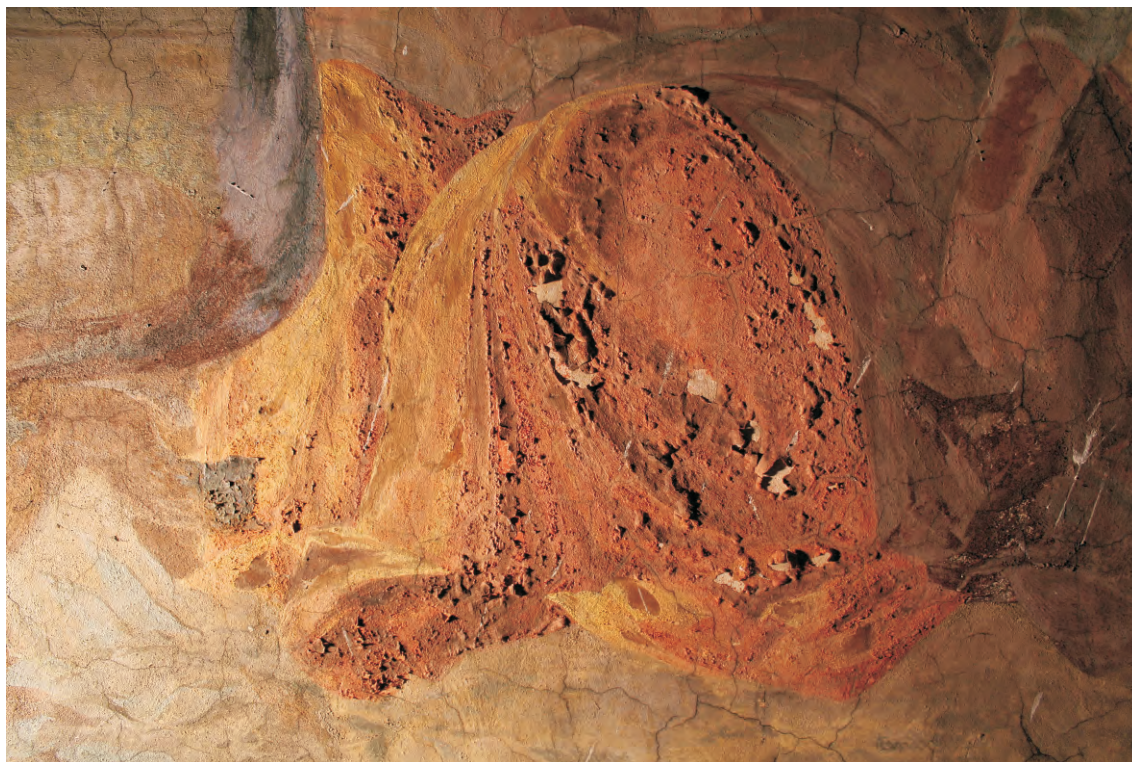
Obr. 35 Uvolní ná barevná vrstva na šatech Sáry v razantním bočním nasvícení
- stav před prekonsolidací.

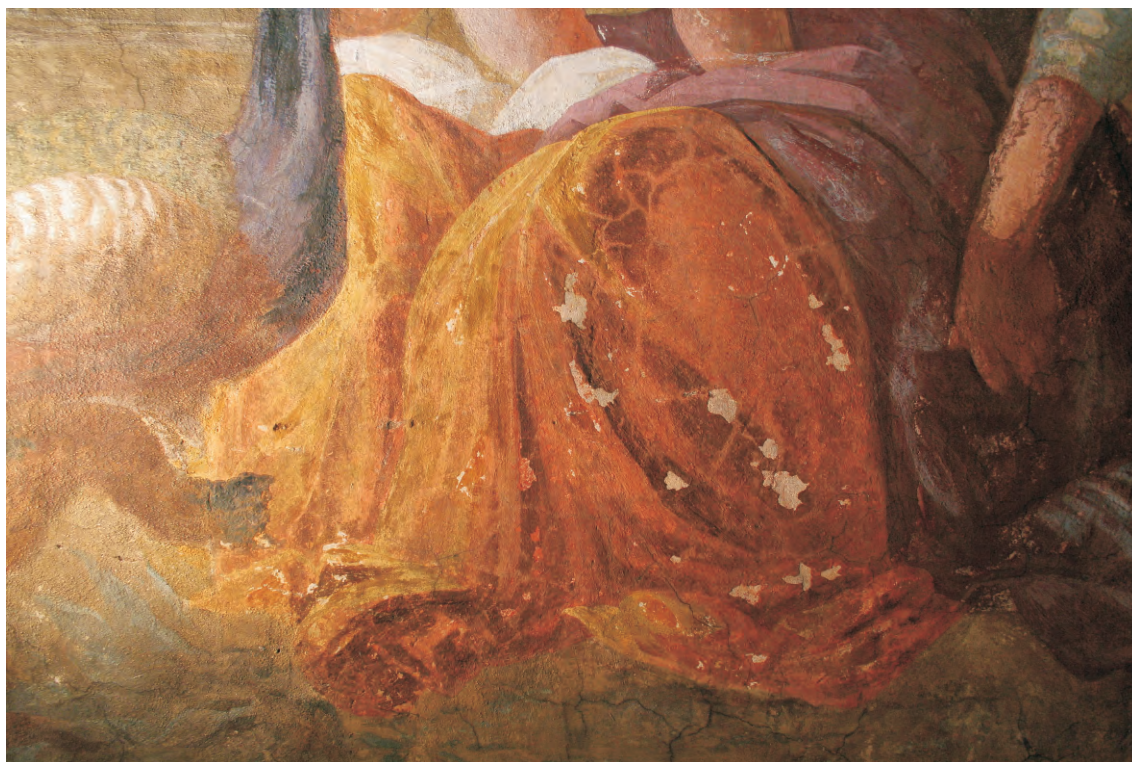
Obr. 36 Barevná vrstva na šatech Sáry v razantním bočním nasvícení
- stav po prekonsolidaci.

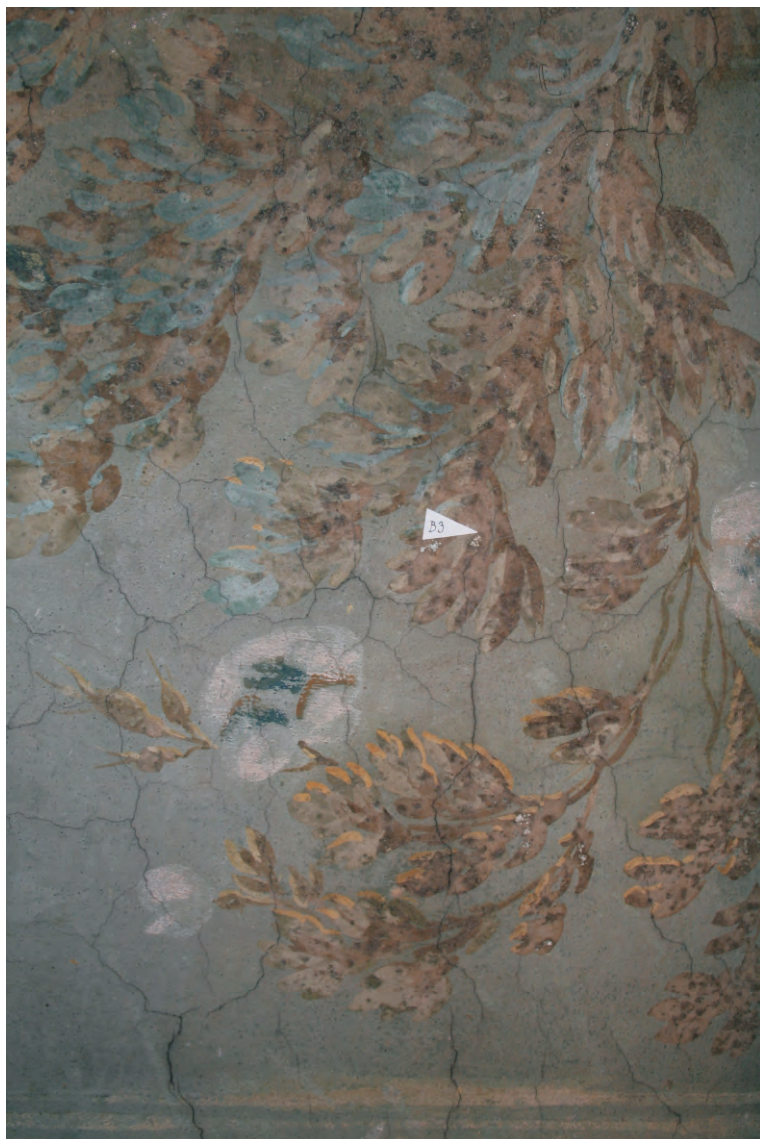
Obr. 40 Biologické napadení v oblasti keře v pravé části obrazu s místem odběru vzorku k mikrobiologickým zkouškám.

Průzkum a analýza odebraných vzorků z tmavých skvrn potvrdily přítomnost aktivních plísní. Na postižená místa doporučuji aplikovat vhodný dezinfekční prostředek.

Pro deaktivaci plísní, které se vyskytovaly především na plochách malby provedených v zemitéch tónech, byl po provedení zkoušek na malých plochách malby zvolen biocidní prostředek Fungispray super.
