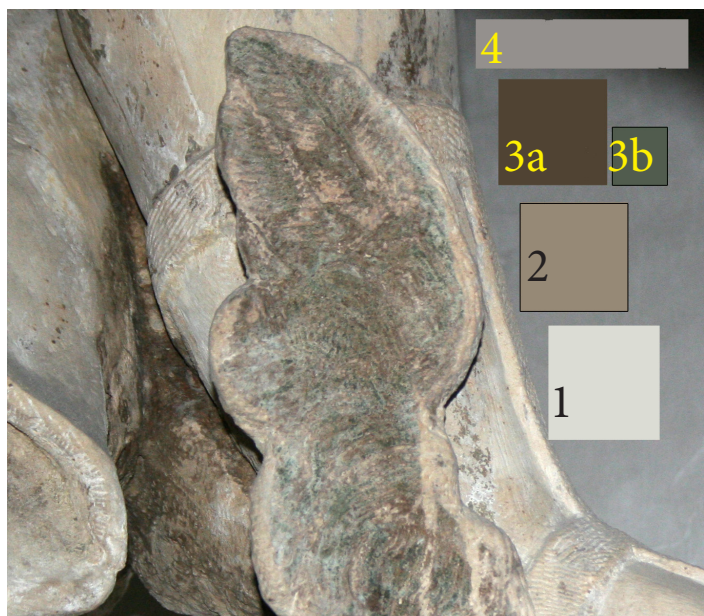
Obr. 1) Detail fragmentů povrchových úprav na soše Merkura ve Vstupním sále sály terreny v Arcibiskupském zámku v Kroměříži. Jednotlivé vrstvy byly vypořizovány pouhým neinvazivním vizuálním průzkumem a tak je lze považovat za orientační. Na soše Merkura byly nalezeny tyto vrstvy: 1. světle okrová až bílá vrstva; 2. tmavě okrová vrstva; 3. hnědá vrstva s fragmenty zelenavých úprav, které by mohly poukazovat na přítomnost kovových folií (zlacení, stříbření); 4. neutrálnější barevná vrstva v šedavém odstínu okru.

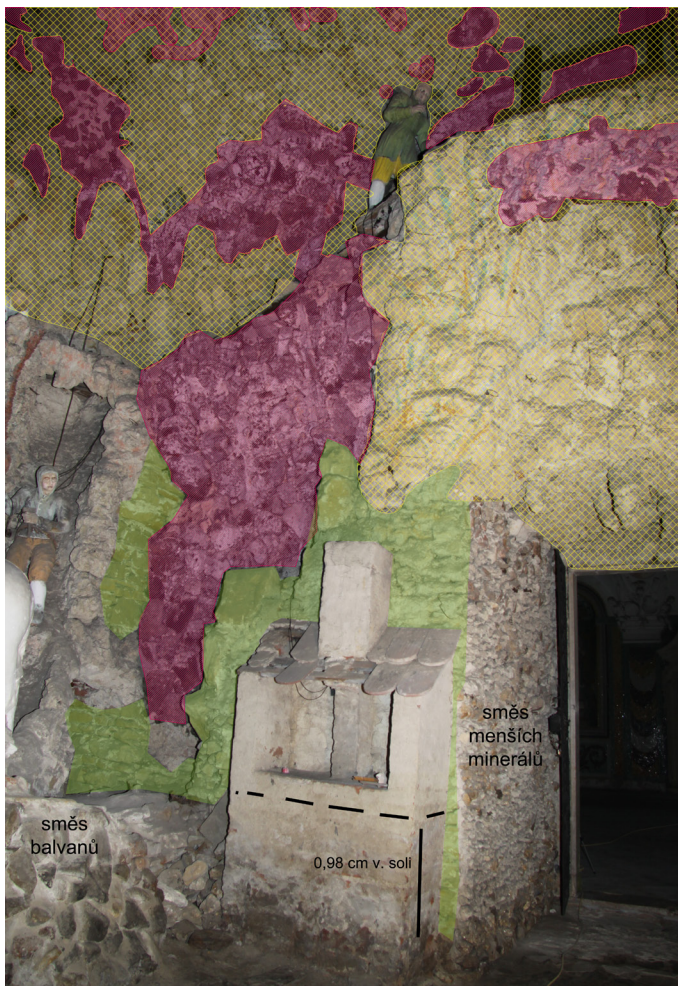
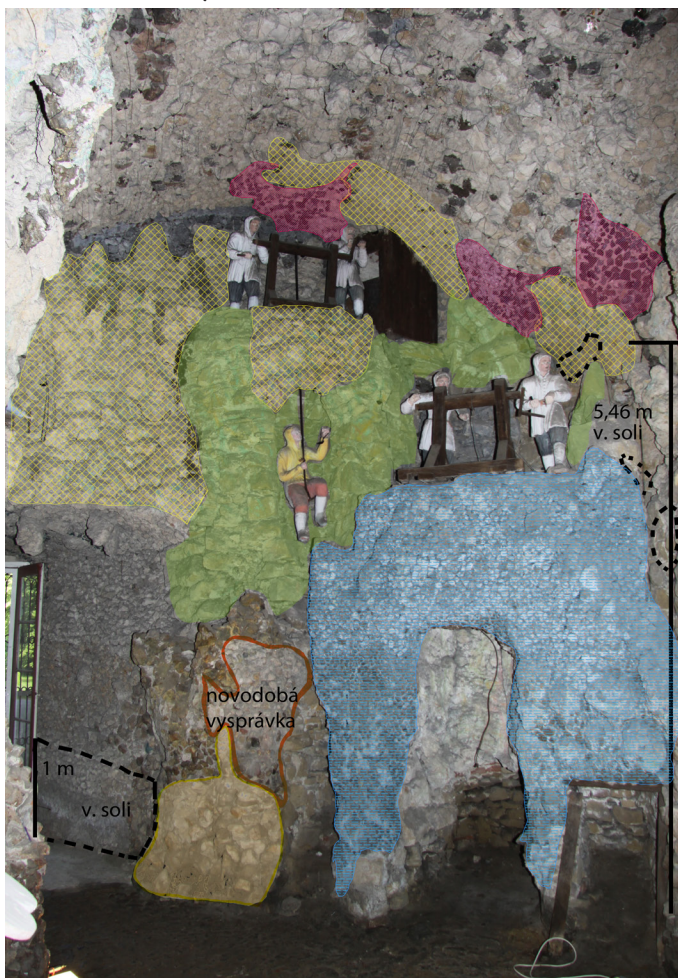
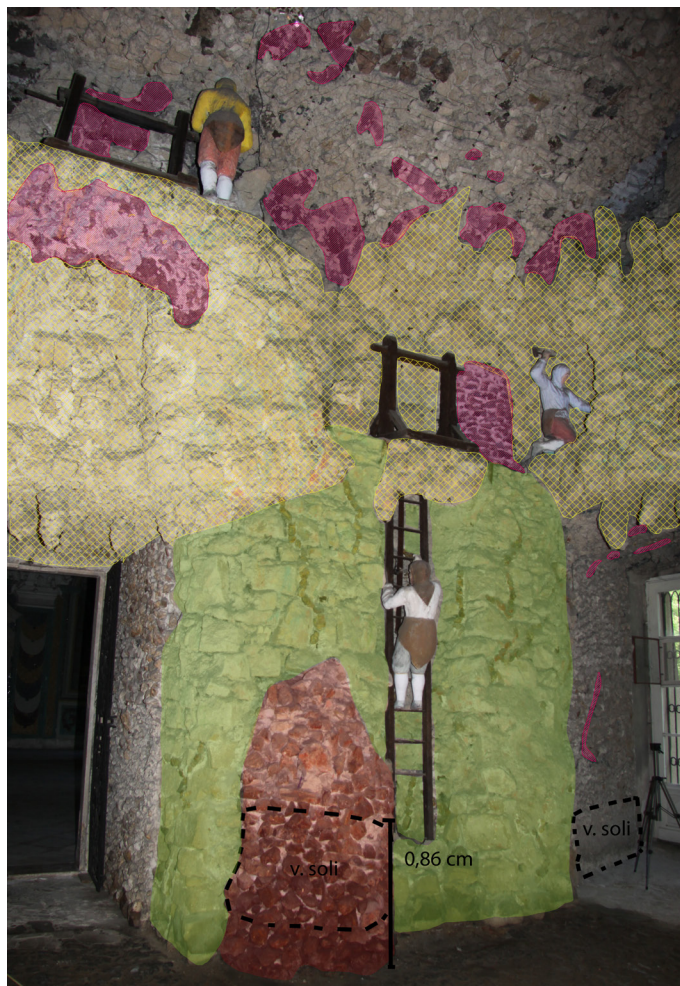
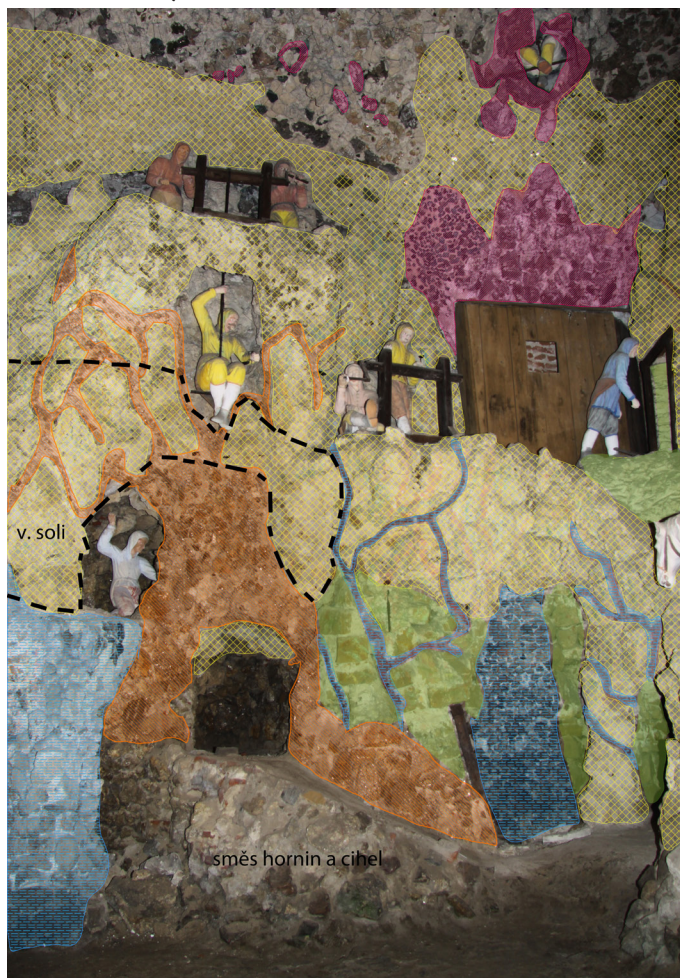
Orientační zákres základních typů hornin vyskytujících se v grottě (určení hornin je pouze na základě vizuálního průzkumu)

hranice oblastí se zvýšeným obsahem vodorozpustných aniontů solí, které viditelně krystalizují na povrchu

Obr. 6) Levá část severozápadní stěny.
 Obr. 8) Severovýchodní stěna s oknem.

Obr. 7) Pravá část severozápadní stěny.
 Obr. 9) Jihovýchodní stěna.

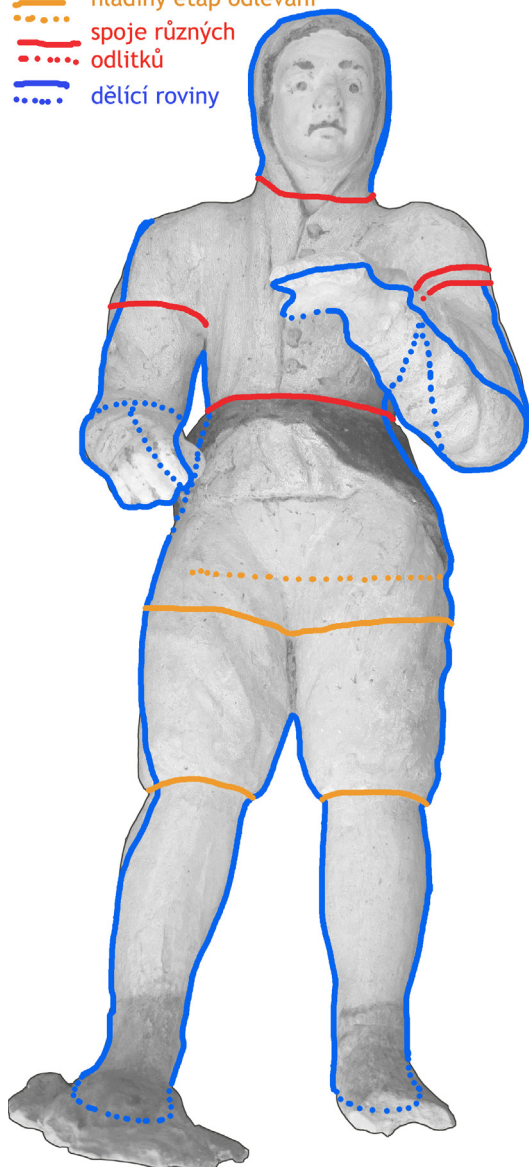
Obr. 10) Zákres dělicích rovin a spojů různých odlitek vzniklých při odlévání horníků.

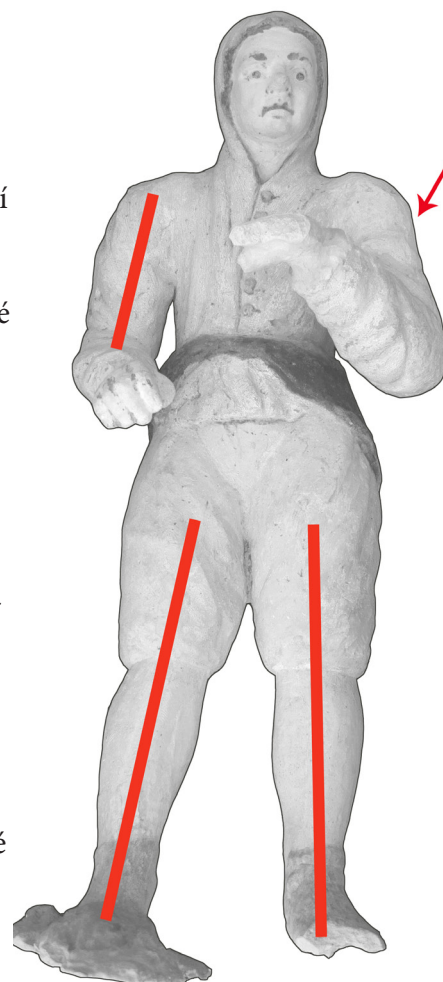
Obr. 13) Zákres umístění původních železných čepů, které byly vyjmuty. V místě šipky byl autorem vložený čep již vyjmut při předešlých opravách.
