UNIVERZITA PARDUBICE
DOPRAVNÍ FAKULTA JANA PERNERA

**NEDESTRUKTIVNÍ DIAGNOSTIKA
KONSTRUKCÍ VOZOVEK
POZEMNÍCH KOMUNIKACÍ
GEORADAREM**

TEZE DISERTAČNÍ PRÁCE

Ing. Radek Matula

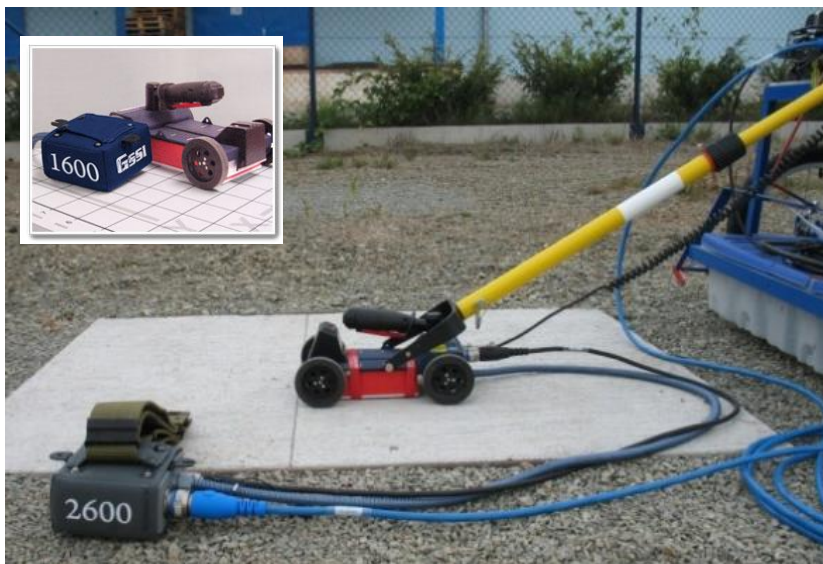
K dosažení určeného cíle bylo použito zařízení zakoupené od americké firmy GSSI, převážně využitím vozíku pro lokální měření – model 615 (obr. 1) s kombinací antén 1,6 GHz a 2,6 GHz a řídicí jednotkou SIR 20. Napájení jednotky bylo zajištěno stabilním zdrojem napětí, antény byly spojeny s řídicí jednotkou SIR 20 koaxiálními kabely.

Obr. 1 Georadarové vybavení - ruční vozík (model 615)

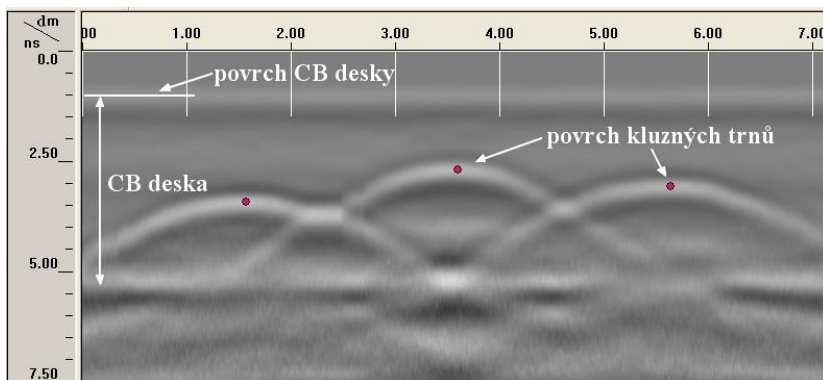
Záznam jednoho měření s popisem je uveden na obr. 3.

Obr. 3 Vzorový příklad radargramu z měření polohy třech zabudovaných kluzných trnů v betonové desce tl. 240 mm

Větší rozlišovací schopnost obrysů desky, dna desky a výztuží bylo dosaženo anténou 2,6 GHz. Výrazné rozdíly v zobrazení kluzných trnů a kotev nebyly při vyhodnocení prokázány. Při osové vzdálenosti výztuží 50 a 75 mm došlo při vyhodnocení k celkovému, nebo částečnému splynutí obou výztuží do jedné. Při osové vzdálenosti 100 mm již byly s vysokou přesností určeny vzdálenosti výztuží. Bylo ověřeno, že při vzorkování 200 skenů/m byly získány

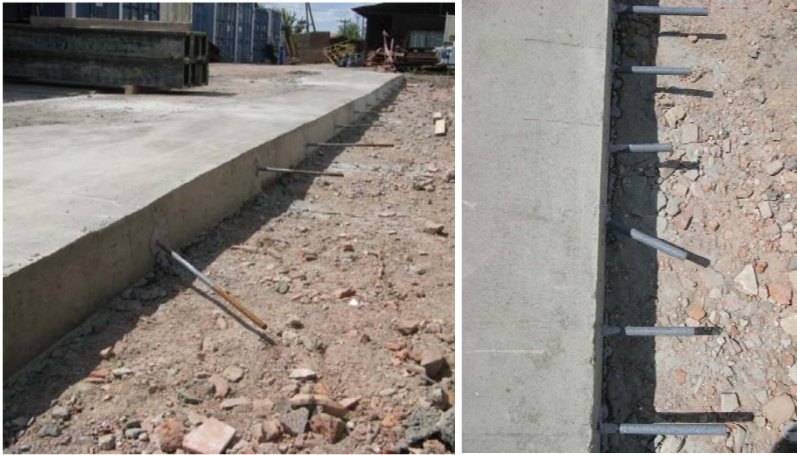
Pro správnost měření polohy kluzných trnů a kotev byl vybudován zkušební úsek délky cca 28 m v areálu firmy Skanska, a.s. Výztužné prvky byly osazeny do navrtaných otvorů do vybetonované pravé poloviny betonového krytu vozovky (obr. 5) s různým vychýlením a posuny oproti požadované (středové) poloze. Skutečná poloha prvků byla přesně zaměřena akreditovanou laboratoří před betonáží levé poloviny betonového krytu vozovky. Na zkušebním úseku byly odchylky jednotlivých prvků voleny jako velmi extrémní, vzhledem k polohám na reálné stavbě.

Obr. 5 Pohled na zkušební úsek se zabudovanými kotvami a pohled shora na kluzné trny

Měření georadarem dvou společností a měření zařízením MIT-Scan proběhlo 14 dní po betonáži. Naše měření georadarem bylo provedeno mobilním zařízením. Uprostřed zkušební spáry byla ručně změřena výška betonu. Na základě této informace mělo být provedeno měření georadarem nad tímto místem a provedena kalibrace (stanovení rychlosti šíření elektromagnetického signálu deskou CB krytu).

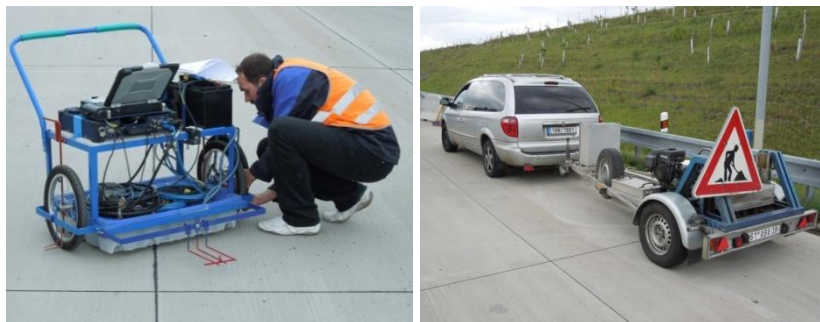
V roce 2012 byly vybrány 2 pokusné úseky, na kterých se přednostně provádělo měření přenosu zatížení na spárách rázovým zařízením. Na těchto úsecích bylo provedeno také měření polohy kluzných trnů georadarem.

Obr. 4 Nasazení nedestruktivních metod při hodnocení polohy kluzných trnů a kotev na pokusných úsecích

Spolupůsobení desek je vyhodnoceno jako podíl průhybů geofonu D3 (na nezatížené hraně desky ve vzdálenosti 300 mm od středu zatěžovací desky) a geofonu D2 (na zatížené hraně desky ve vzdálenosti 200 mm od středu zatěžovací desky) vyvolaných při zkoušce rázovým zařízením FWD.
